Burgdorf Kornhaus

Eine mittelalterliche Häuserzeile
in der Burgdorfer Unterstadt

Die Ergebnisse der archäologischen Forschungen von 1988 bis 1991

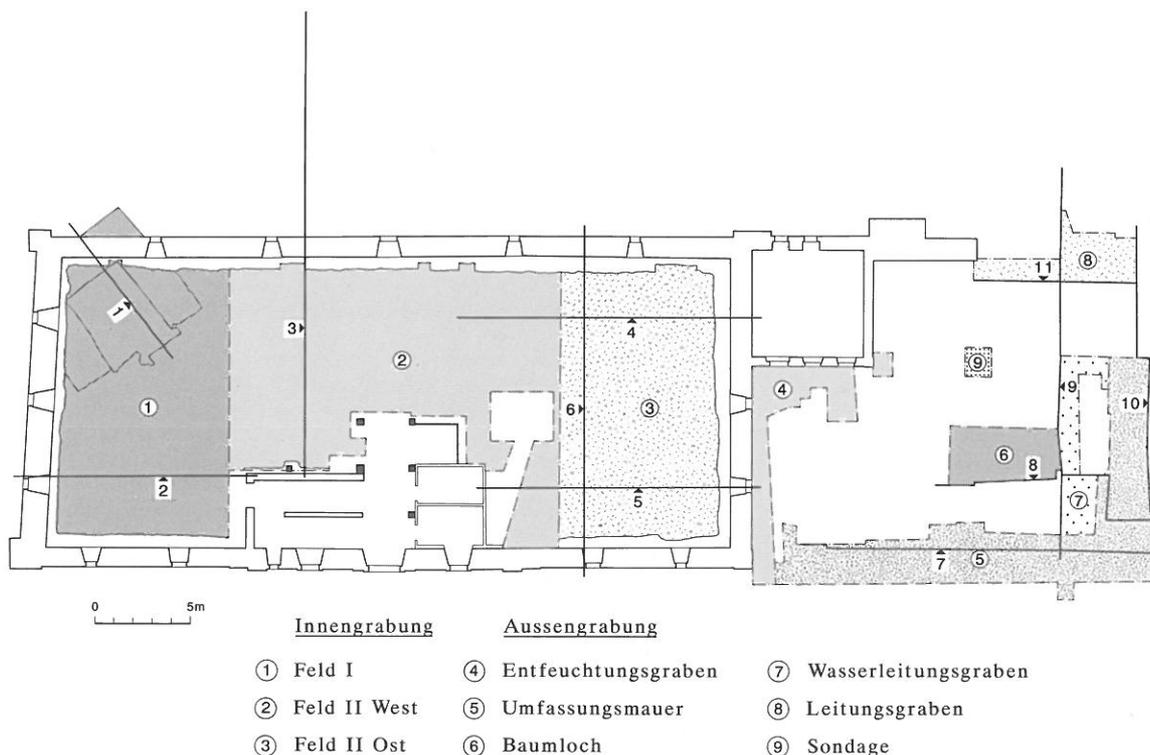
Abb. 2: Die Sektoren der Grabungen mit der Lage der Profile.

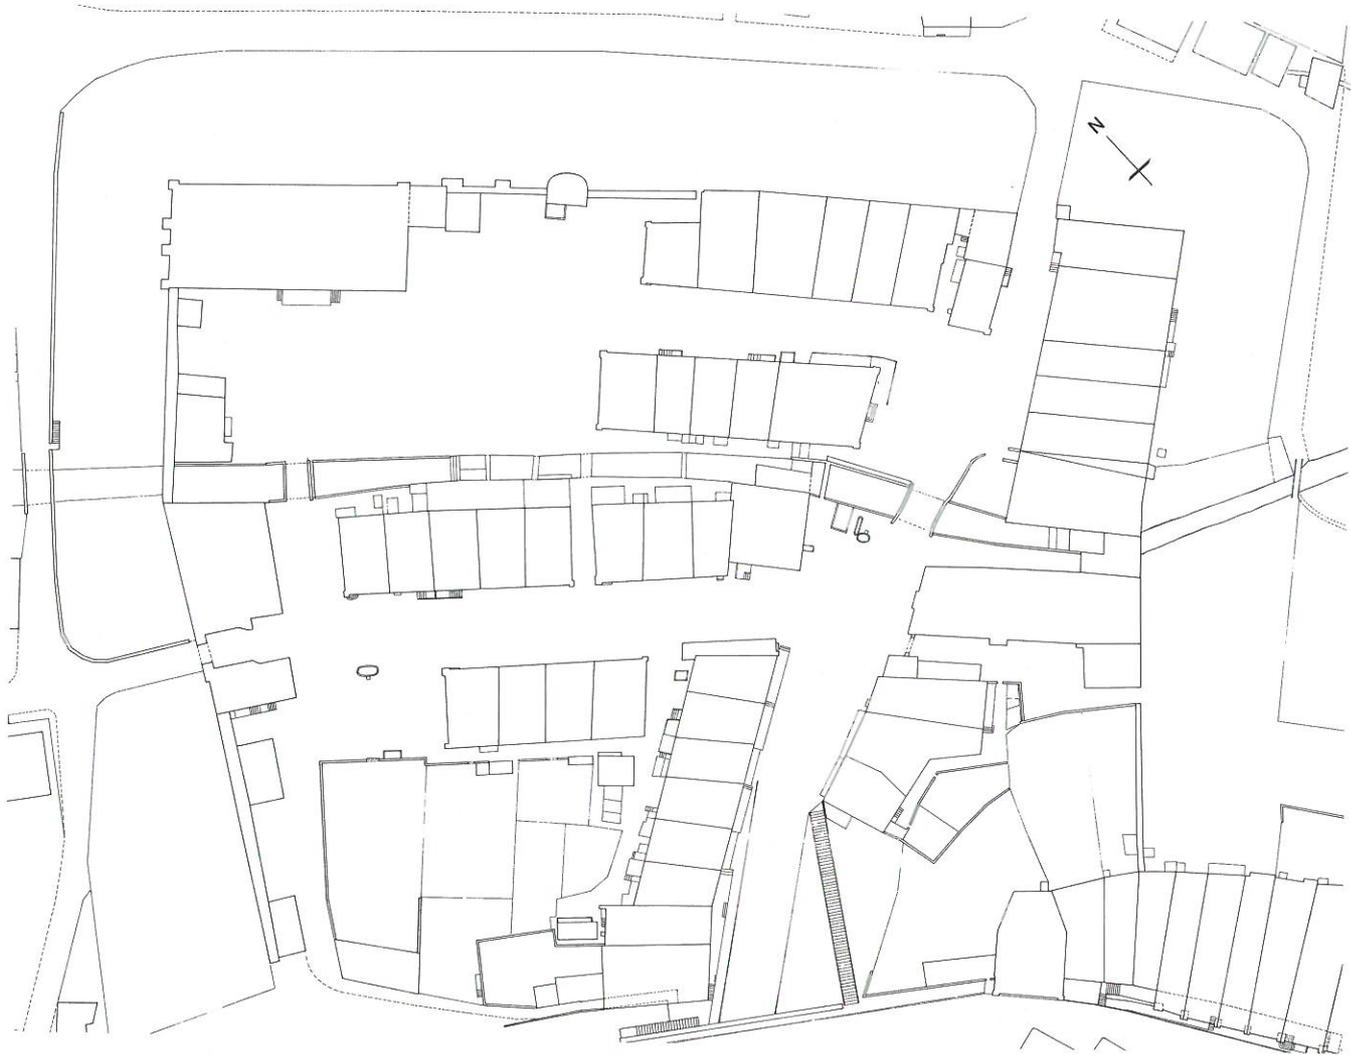
Abb. 8: Plan der Unterstadt von 1843 mit teilweise noch bestehender Stadtbefestigung. Brouillon von Gottlieb Schumacher.

baren Satteldächern sowie in der Ecke den Selsturm mit Scharten und hohem Pyramidendach (Abb. 3, 6). Aussagekräftigere Bilder entstanden erst nach dem Unterstadtbrand und dem Bau des Kornhauses³⁸ (Abb. 7). Dasselbe gilt für die Pläne: der älteste erhaltene Stadtplan, der Emmenplan von Samuel Aeschlimann von 1773/74³⁹ zeigt einen Zustand nach dem Bau des Kornhauses, ebenso der wesentlich detailliertere Stadtplan von Gottlieb Schumacher aus dem Jahr 1843⁴⁰ (Abb. 8).

40 sog. Brouillon, 1:500 (Rittersaalverein XI 1704, Umzeichnung von 1992 im Archiv ADB); vgl. Abb. 8.

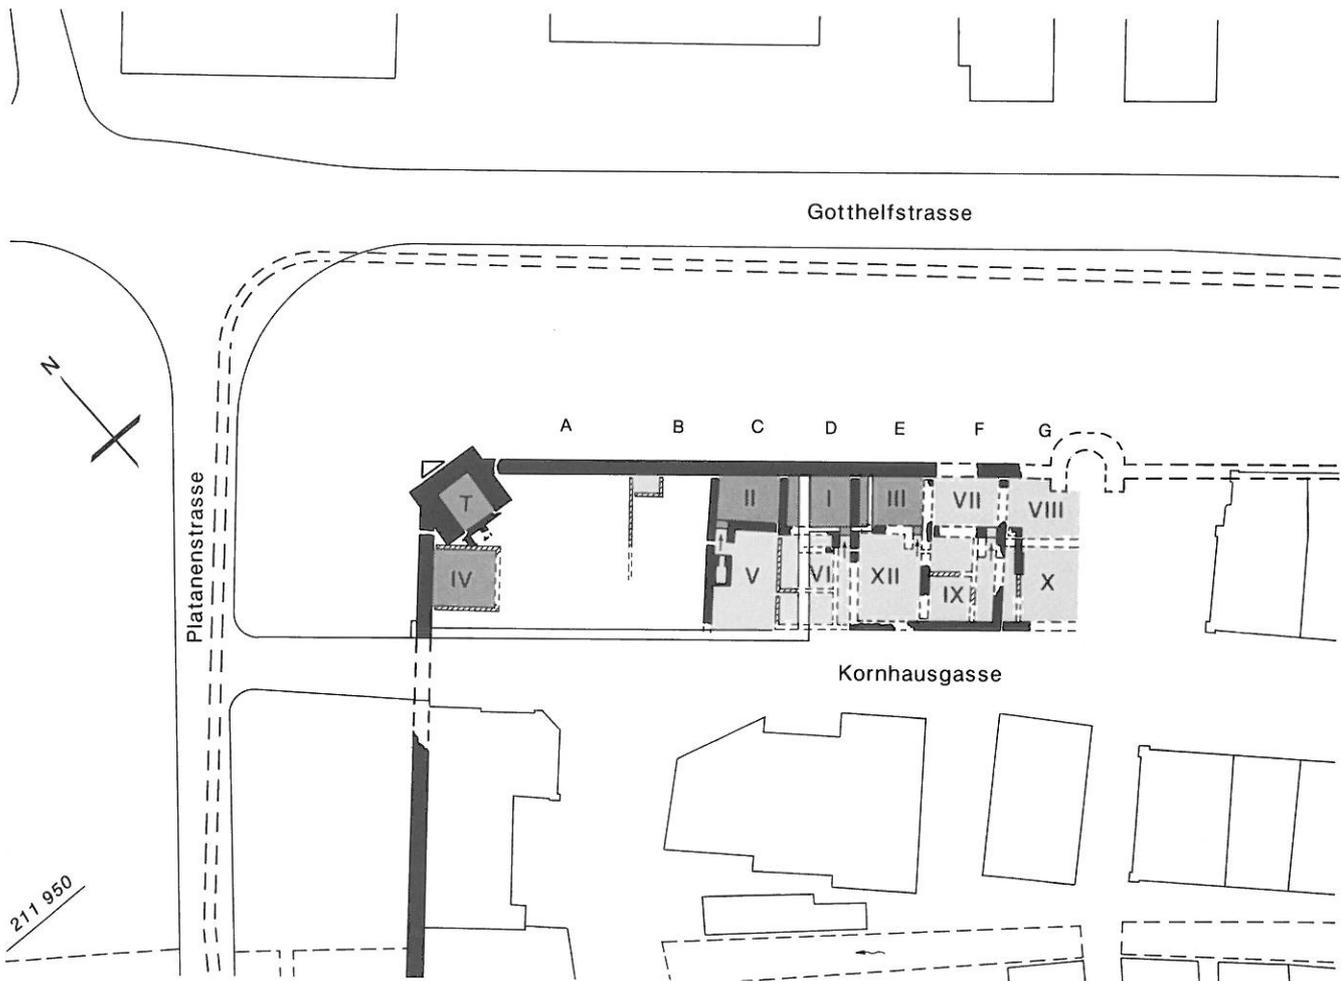
Abb. 9: Grabungsgelände im Überblick. A–G: ergrabene Parzellen, I–XII: ergrabene Häuser. Grundlage: aktueller Katasterplan.

Die Bebauung der ergrabenen Fläche wird im folgenden in sechs relativchronologisch aufeinander folgenden Phasen vorgestellt, wobei jeweils ein Grossbrand das Ende der Phasen 4 und 6 bedeutet. Die Befunde einer Phase sind nach Parzellen und innerhalb der Parzelle hausweise gegliedert (Abb. 9). Die Parzellen tragen die Bezeichnungen

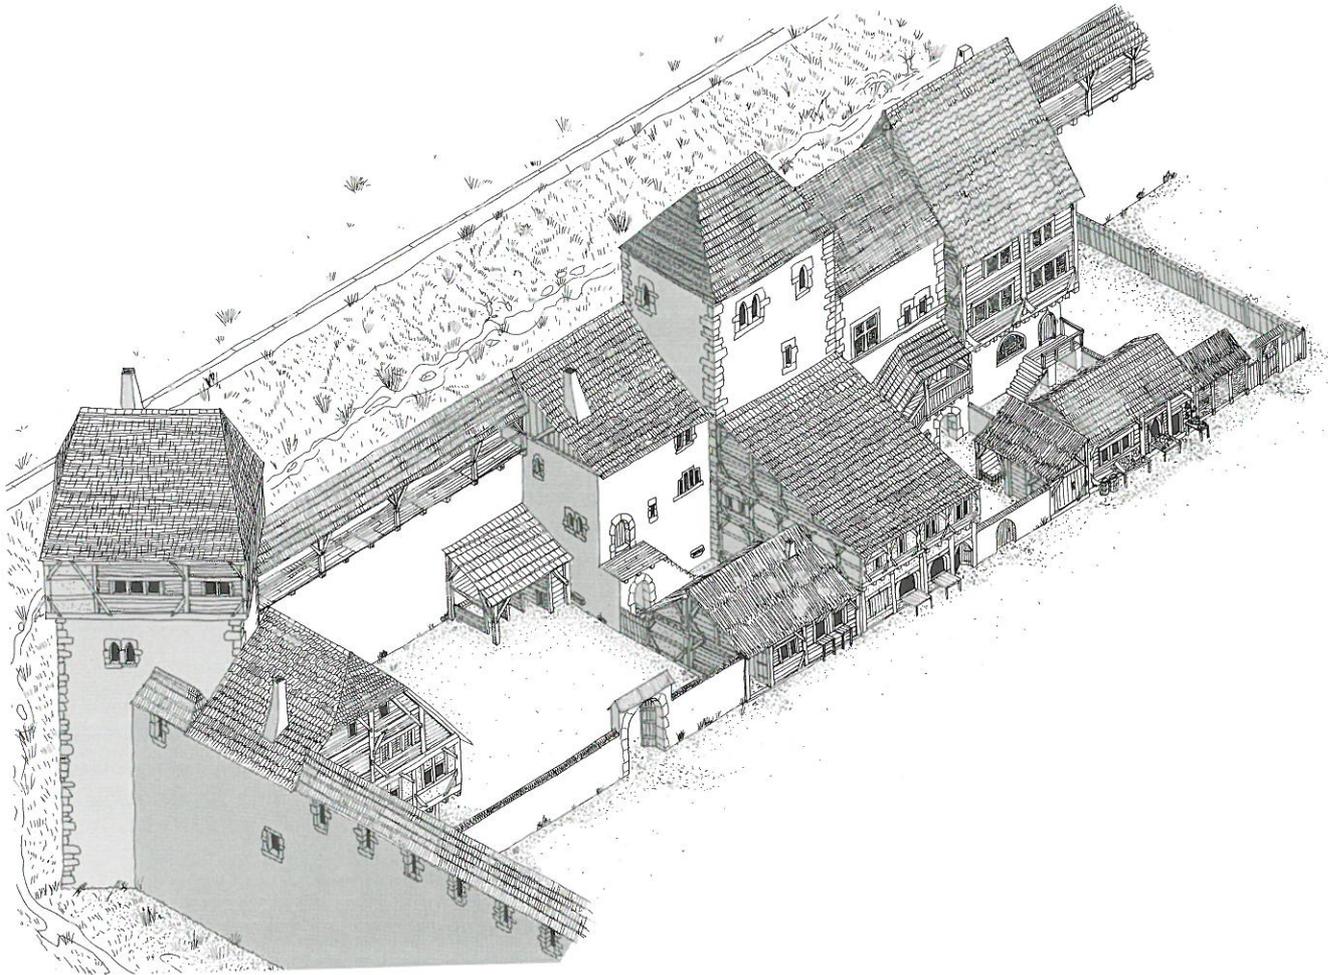
Abb. 10: Rekonstruktionsskizze der spätmittelalterlichen Bebauung auf den Parzellen A–G (Phase 4). Rekonstruktionsskizze des Verf.

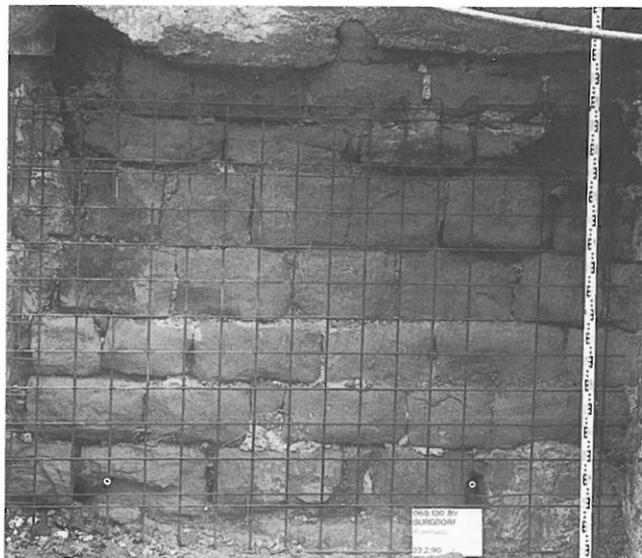
Abb. 11: Aussenseite der Stadtmauer im Bereich des ehemaligen Grabens.

Die zweischalige, rund 1,4 m starke Mauer verjüngt sich im aufgehenden Bereich stadtseitig, während die Aussenseite vertikal bleibt. Das Mauerwerk besteht aus einem harten Bollenstein-Kalkmörtel-Kern und Schalen aus grob behauenen, in durchgehenden, gleichmässigen Lagen versetzten Sandsteinquadern (Abb. 11). Fugen wurden mit Sandsteinbruch und einzelnen Bollensteinen gestopft. Lediglich die drei untersten Lagen der Feldseite – also der Bereich des mit Wasser gefüllten Stadtgrabens – sind mit Tuffsteinquadern und kleinen Bollensteinen als Ausgleichslagen gefügt.

Es wurde vorwiegend grüner, weicher Sandstein aus der Burgdorfer Gegend verbaut. Verschiedene Quader zeigen Bearbeitungsspuren einer Zahnfläche. Es gibt keine Zangenlöcher, hingegen waren an vereinzelten Steinen senkrechte oder schräggestellte Kerben, sog. Schichthöhenzeichen⁵³, zu beobachten. Es ist aber im Gegensatz zu den Mauern der Häuser I und III⁵⁴ kein System erkennbar, und es scheint, es handle sich um zufällig an die entsprechende Stelle gelangte Quader (Abb. 15). Es gibt keinen Ziegelbruch. Der sandige Kalkmörtel ist mit Kieselsteinen von bis zu 1 cm Durchmesser gemischt.

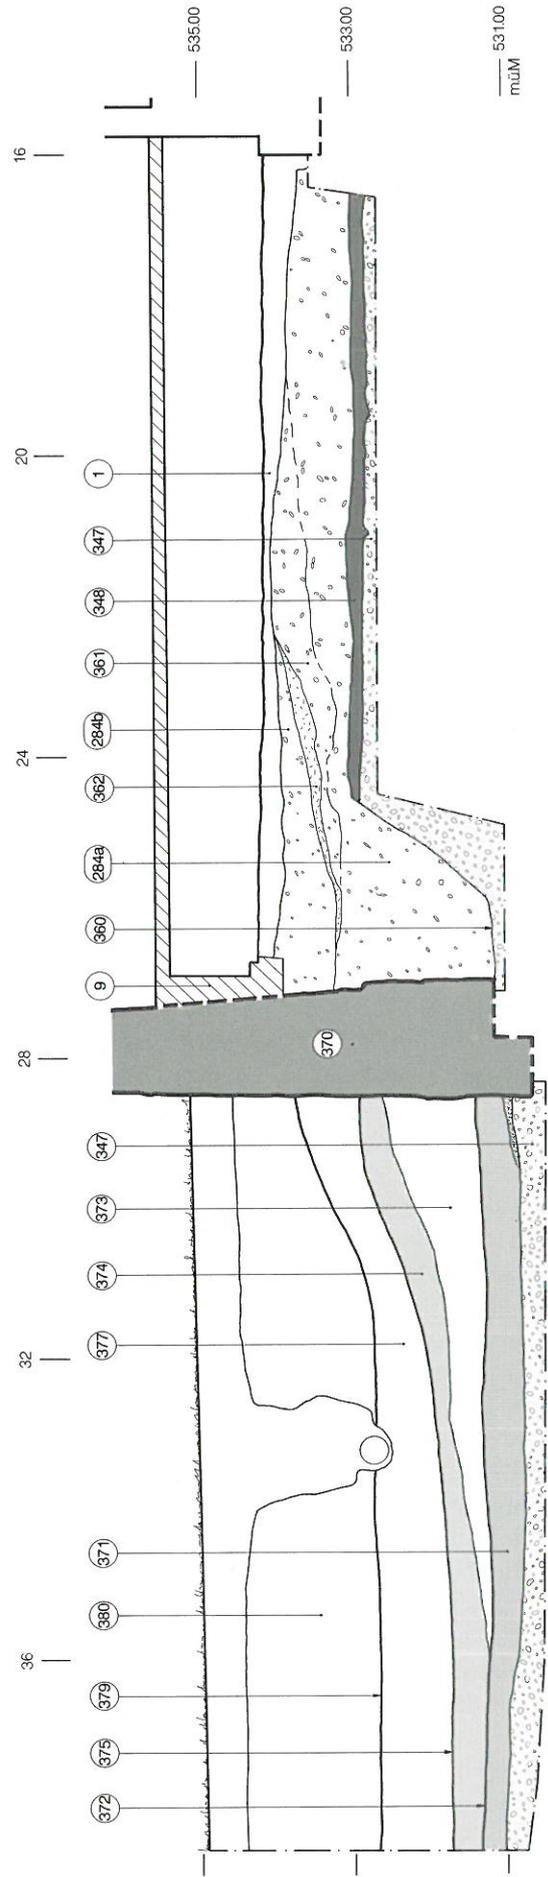
Profil 3

Abb. 13: Profil 3: Querprofil Nord-Süd nach Osten mit der Stadtmauer, dem Stadtgraben und der Parzelle B.

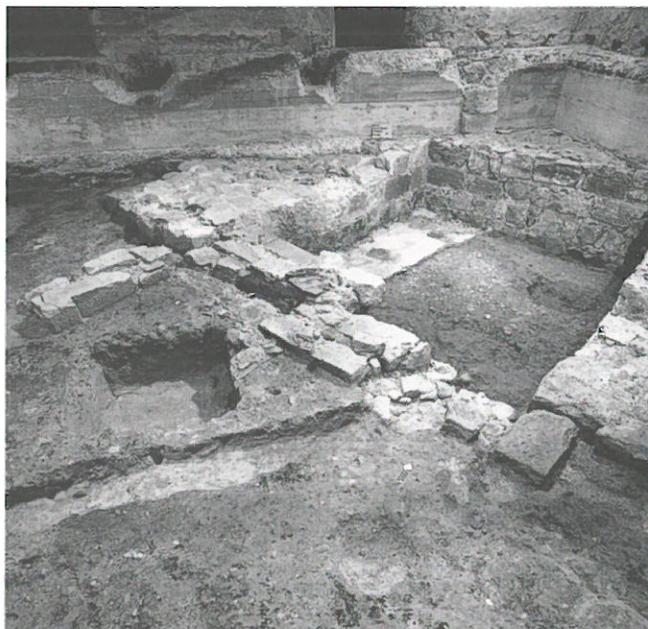
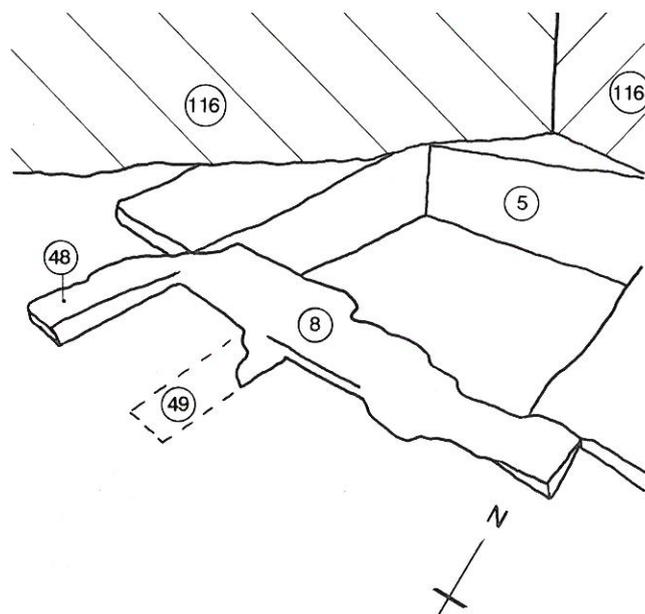
Abb. 16 a, b: Fundamente des Selsturmes nach Nordwesten. Im Vordergrund Mauerwerk von Turm I (8, 48, 49), im Hintergrund Turm II (5).

Der Grundriss des Gebäudes ist nicht vollständig rekonstruierbar, da der grösste Teil von den Mauern des Nachfolgebaus (T 2) an gleicher Stelle zerstört worden war. Erhalten sind lediglich die untersten Lagen der 75 cm breiten Südmauer (8) mit ihrer östlichen Ecke (Abb. 16 a, b). Die Kante der Mauergrube (60) bestimmt mit einiger Wahrscheinlichkeit die Position der westlichen Ecke. Damit ist eine Gebäudebreite von 5,5 m wahrscheinlich; die Länge muss mindestens 6,6 m betragen haben, um die Flucht der nördlichen Stadtmauer zu erreichen. Die Innenflucht der Ostmauer wird durch ein weiteres Steinnegativ (63) definiert und damit auch ihre Breite mit rund 90 cm. An der Südseite des Mauerfragmentes (8) fallen zwei teilweise zerstörte, ursprünglich 1,12 m lange und 65 cm starke, im rechten Winkel zur Mauer (8) liegende, mit dieser im Verband stehende Zungenmauern (48, 49) auf: offensichtlich Seitenwände eines altanartigen Treppenedests. Die beiden Mauern sind etwas aus der Mittelachse des Gebäudes nach Westen verschoben, wohl um Platz für die Treppe zu lassen: ein kleines Grübchen (20) könnte das Negativ eines Unterlagssteines für den Antritt oder ein anderes Konstruktionsteil dieser Treppe sein. Die beiden Zungenmauern (48, 49) mit einem Abstand von 1,1 m voneinander bilden eine Art Korridor. Er führte zu einer Tür (56) in der Gebäudemauer, von der sich Abdrücke einer Steinplatte, die den Boden (53, 54, 55) einer Türnische bildete, und der Fundamentansatz einer 12 cm breiten Türschwelle erhalten haben.

Das Mauerfundament ist in die Grube gemauert und besteht aus einer unteren Lage mit Sandbruchsteinen und Flusskiesel. Darüber befindet sich eine Ausgleichlage mit flachen Sandsteinen und Kiesel. Die nächste Lage, die erste aufgehende und letzte erhaltene, springt etwas

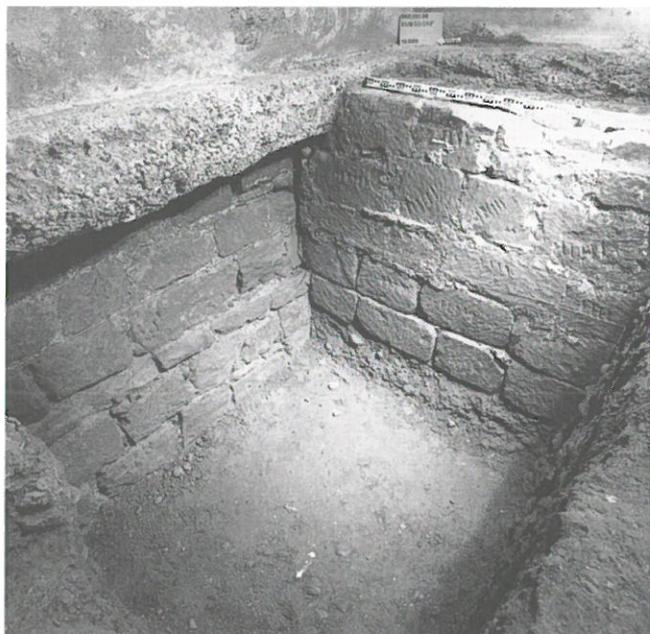
Abb. 18: Die an die Stadtmauer anstossende Westmauer (107) von Haus I.

Ebenfalls noch in die Bauzeit der Stadtmauer gehört das Steinhaus I auf der Parzelle D, welches etwa zu einem Viertel in der nordöstlichen Ecke des Kornhauses angeschnitten wurde. Seine Mauern wurden vom Bau-niveau der Stadtmauer aus errichtet und stossen an diese (Abb. 18); die Schlussplanie (284 b), welche die Bau-

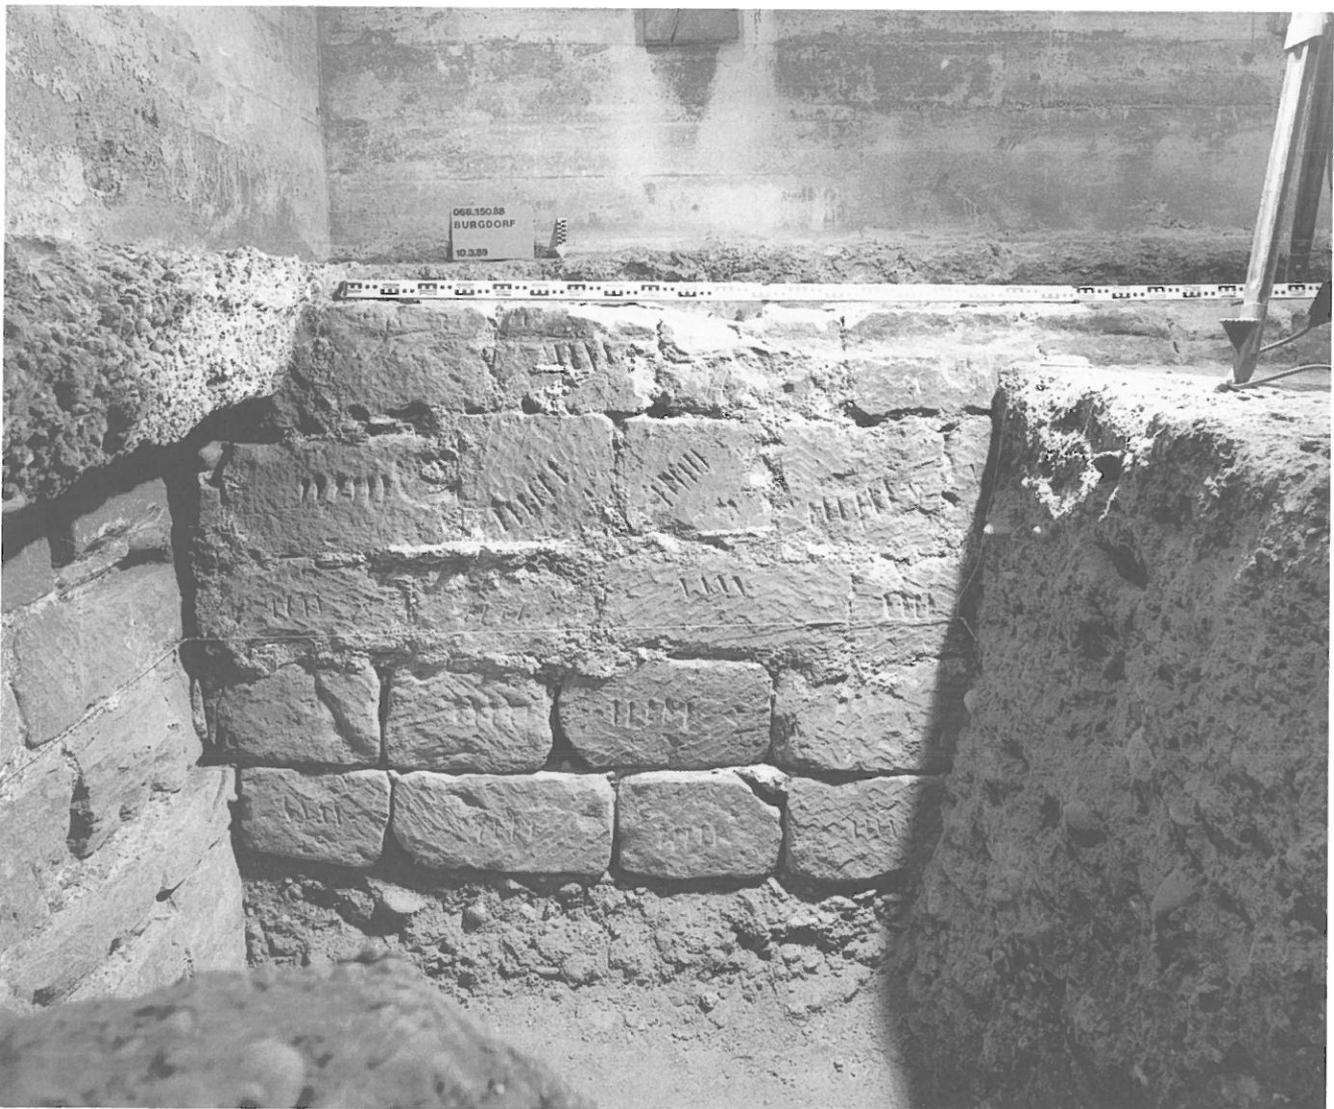
Abb. 21: Ansicht an die Aussenseite der Westmauer von Haus I mit Lagerhöhenzeichen.

Diese Markierungen sind in der Forschung als Schichthöhenzeichen⁷⁸ bekannt, welche die Steinhöhen anzeigen. Offenbar fand im Steinbruch eine von der Baustelle getrennte Vorfertigung von Quadern in «Norm»-Höhen⁷⁹ statt, die dann ein rationelles und schnelles Verbauen der Steine am Bauplatz ermöglichten. Da die Quader so geschichtet wurden, dass die Schichthöhenzeichen sichtbar blieben, müssen sie neben ihrem technischen Zweck auch einen Zeichencharakter gehabt haben: der Bauherr demonstrierte so *modernitas*, seinen Anspruch, ein Bauwerk auf der Höhe der Zeit errichtet zu haben. Unbekannt bleibt, warum nur die beiden Häuser in dieser Technik errichtet wurden und die gleichzeitige Stadtmauer nicht.

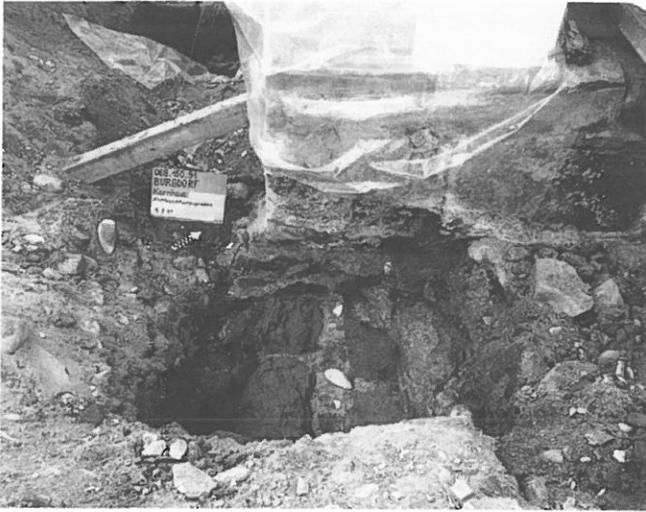
Abb. 24 a, b: Die Südmauer von Haus III nach Westen. Vgl. Abb. 18.

In drei Sondierungen konnten sowohl Süd- (562) wie auch Ostmauer (414) angeschnitten werden (Abb. 24 a, b). Das parzellenbreite, im Grundriss rechteckige Haus lehnt an die Stadtmauer und nimmt im Süden die Flucht des Vorgängergebäudes auf. Die Ostmauer (414) ist heute weitgehend zerstört. In einer Sondierung war zu erkennen, dass weit unten noch Steinlagen erhalten sind, die über die Flucht der Südfassade (562) hinaus nach Süden ziehen.

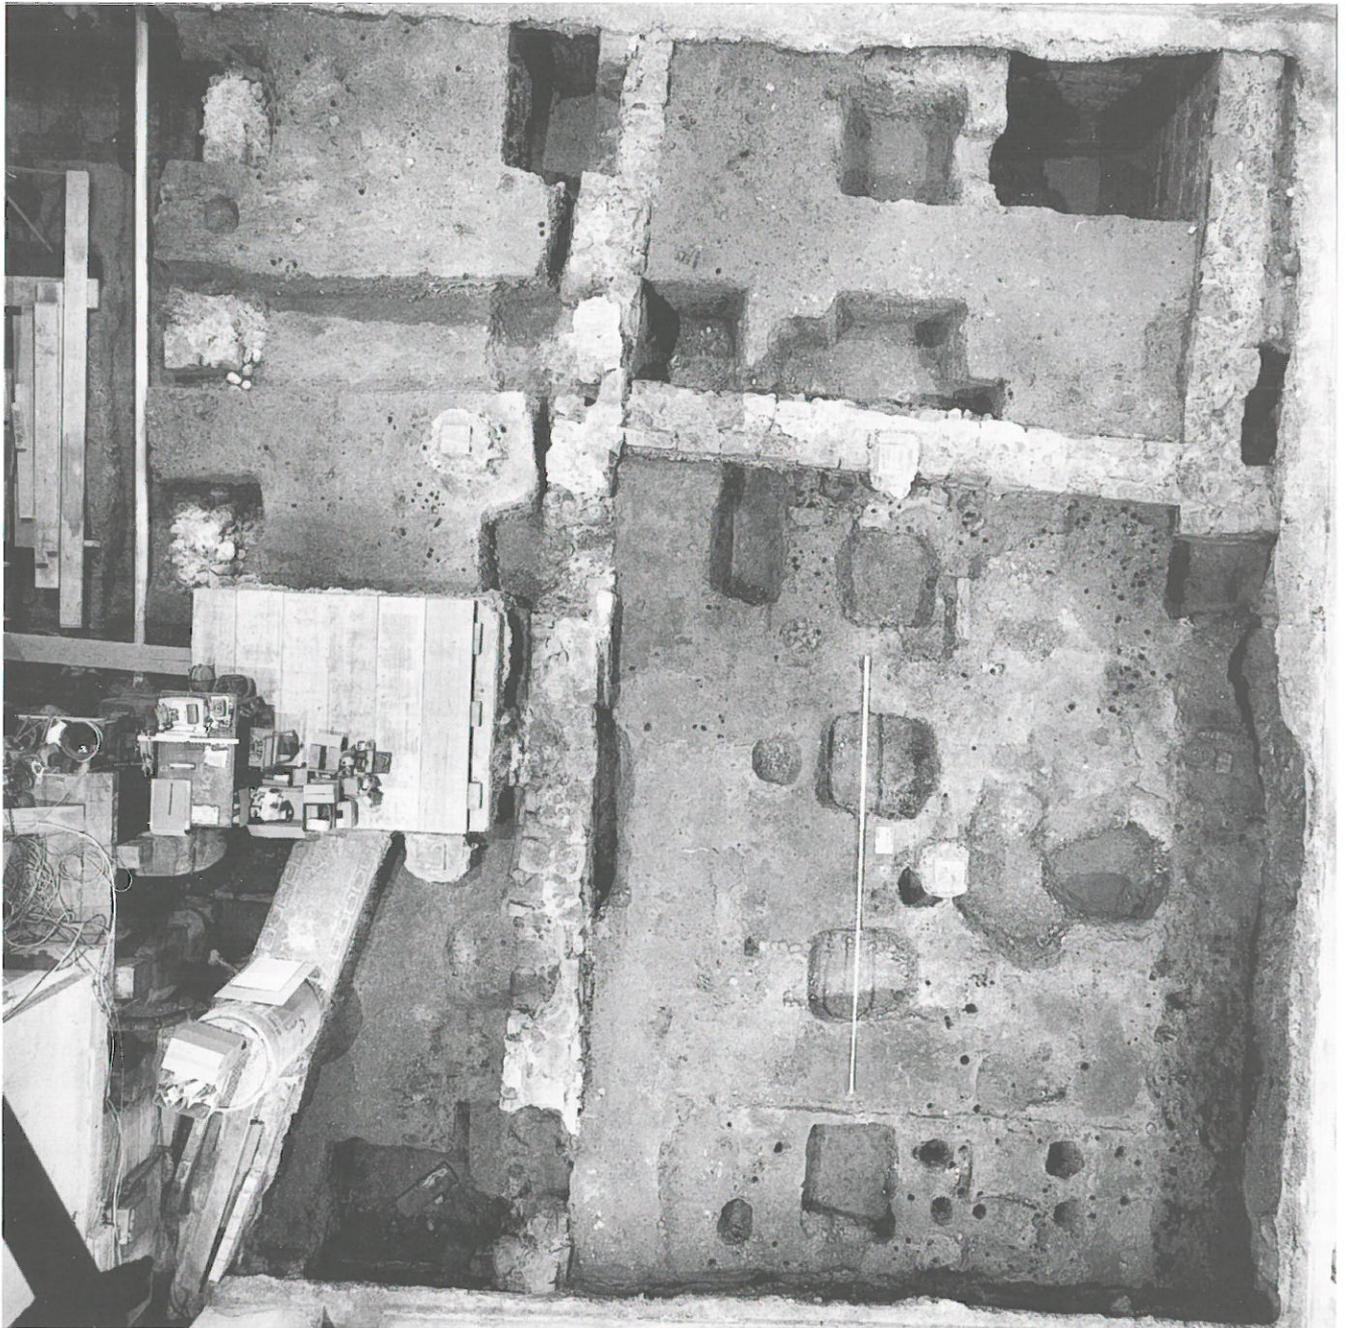
Abb. 32 a, b: Parzellen B, C und D; Dokumentationsniveau 8 (Phasen 1 und 2).

Der gassenseitige Teil der Parzelle C war von einem nicht unterkellerten Holzschwellbalkenbau (V a) besetzt (Abb. 32 a, b). Sein stark begangener Lehmfußboden (337) liegt direkt auf dem planierten Stadtgrabenaushub (284 b). Der Grundriss ist anhand der erhaltenen Schwellensteine und Abdrücke im Lehm rekonstruierbar: seine Ostwand (300, 301) erhob sich über der westlichen Parzellengrenze, während die Westwand (364) etwa 1 m östlich der westlichen Grenze lag; dazwischen befand sich wohl der Durchgang zum Hof. Anzeigt wird dies auch durch eine starke Verschmutzung des Bodens (343) in diesem Bereich, die sich weit nach Norden in den Hof hineinzieht. Die damit westlich davon zu erwartenden Reste einer weiteren Wand sind spätestens beim Bau der späteren Parzellenmauer (119) verlorengegangen.

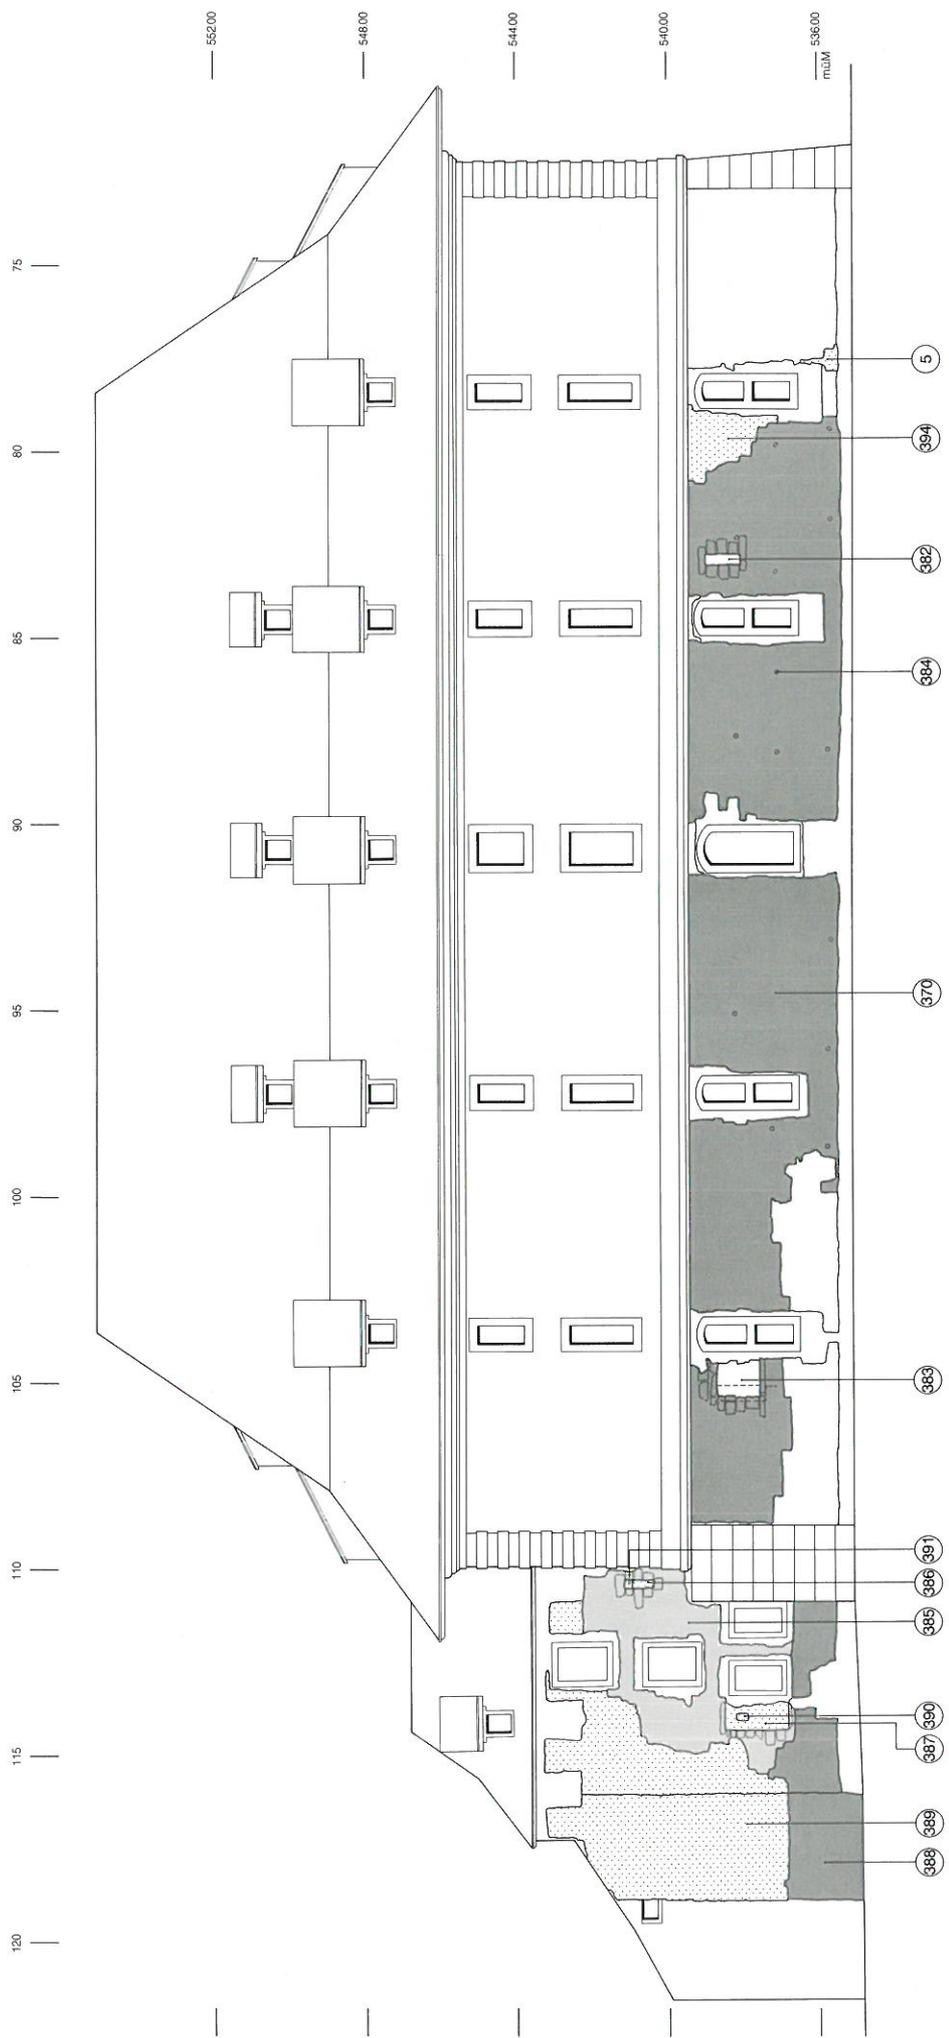
Abb. 33: Ansicht der Nordfassade des Kornhauses. Dunkel: Phase 1: Stadtmauer, um 1280. Mittel: Phase 2 b: Stadtmauerflick, 14. Jh. Hell: Phase 5: Reparatur der Stadtmauer und Neubau des Selsturmes nach dem ersten Brand: frühes 16. Jh. Weiss: Kornhaus und spätere Veränderungen, 1770 und jünger.

substanz (370) ersetzt (Abb. 33). Er sitzt auf einer unregelmässigen Abbruchkante der ursprünglichen Mauer (370). Es handelt sich offenbar um eine lokale Flickstelle. Im Osten wird die Mauer von einer jüngeren Stadtmauer auswechslung (389) abgelöst, oben endet sie mit einer horizontal abgestrichenen Mauerkrone.¹⁸⁹

Ein grosser Mauerflick (389) an der östlichen Kornhaus-Nordfassade schliesst eine vielleicht durch den Brand entstandene Bresche in der alten Stadtmauer. Die Reparatur war offenbar Anlass zur Aufhöhung der Stadtmauer um 1 m und zum (erneuten?) Aufmauern von Zinnen²¹⁰. Das Mauerwerk besteht aus teilweise wiederverwendeten und brandgeröteten Sandsteinquadern mit unterschiedlichen Massen. Der Mörtel enthält Ziegelbruch.

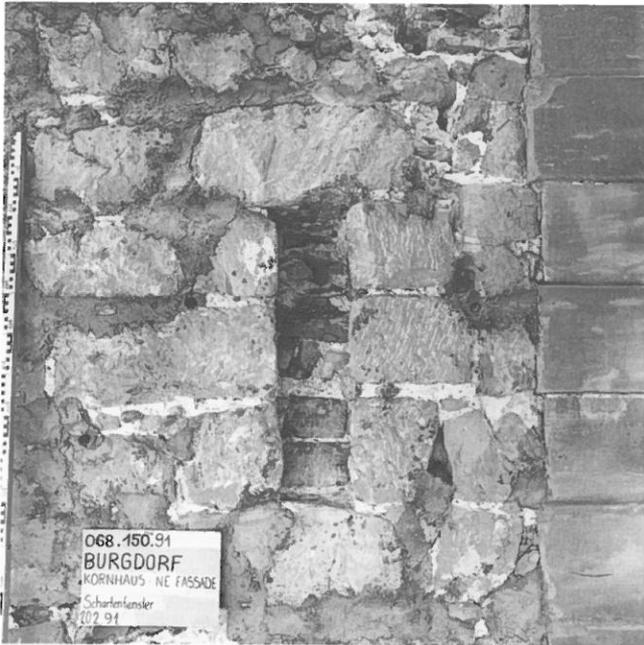
Abb. 34: Scharte (386) im Flickmauerwerk (385) der Phase 2 b.

Es gibt zwei Öffnungen im Verband mit diesem Mauerwerk. Im unteren Teil befindet sich ein rechteckiges, schmales Pfortchen (387) mit steinerner Schwelle¹⁹⁰ und hölzernem Innensturz. Balkenlöcher beidseits von Schwelle und Sturz sind wohl als Überreste eines hölzernen Aborterkers zu interpretieren. Weiter oben sitzt eine rechteckige, sich im Grundriss nach aussen verjüngende Scharte (386) im Flickmauerwerk (Abb. 34). Sie gleicht sehr der originalen Scharte (382) weiter im Westen. Aufgrund von dendrochronologischen Messungen entstand dieser Mauerabschnitt (385) im Laufe des 14. Jahrhunderts. Er verschloss eine Lücke, die möglicherweise durch einen Einsturz der Stadtmauer an dieser Stelle entstanden war. Der beim Bau der Stadtmauer angefügte, rund 3 m breite Mauerpfeiler gleich daneben ist vielleicht ein Hinweis darauf, dass man diesen Mauerabschnitt schon immer als statisch gefährdet ansah. Oder könnte es gar sein, dass eine Bresche gestopft wurde, die anlässlich der eidgenössischen Belagerung im Frühling 1383¹⁹¹ während des Burgdorfer Krieges von 1382/84 entstand?¹⁹² Als lokaler Flick wurde dieses Mauerwerk sicherlich der Stadtmauer angepasst; es erlaubt deshalb eine Rekonstruktion der Höhe der ursprünglichen Unterstadtmauer.¹⁹³

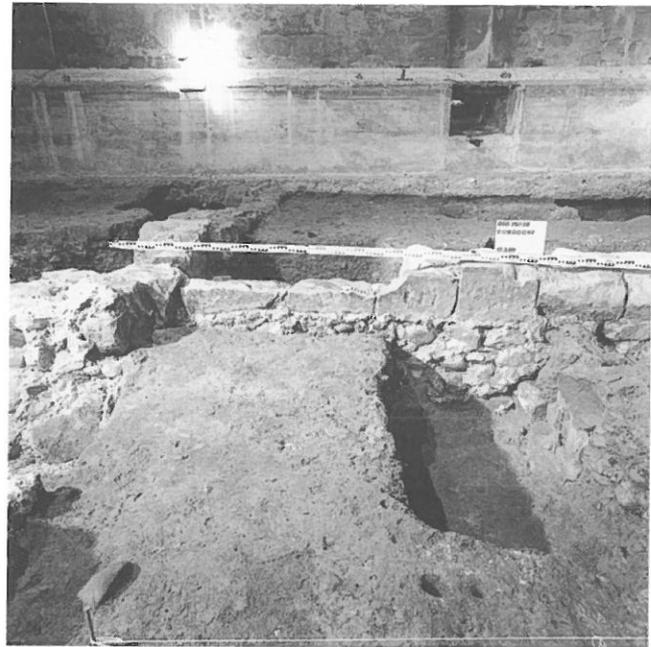
Abb. 35: Eingangsbereich von Haus II b nach Norden.

Der Charakter der Mauern unterscheidet sich etwas von dem der bisher betrachteten (Abb. 35, 38). Es ist nun deutlich ein Fundamentbereich vom Aufgehenden zu unterscheiden: das Fundament ist in die Grube gemauert und besteht aus vermörtelten Sandbruchsteinen und kleineren Kieseln. Das aufgehende Mauerwerk hingegen, welches eine Lage hoch erhalten ist, gleicht dem bisher beschriebenen wieder. An allen, mit der Zahnfläche bearbeiteten Quadern der Aussenschale sind Schichthöhenzeichen mit 6 Kerben zu beobachten, während die der Innenschale keine Kerben aufweisen. Der feinsandige Mörtel enthält viele Kalkbröckchen.

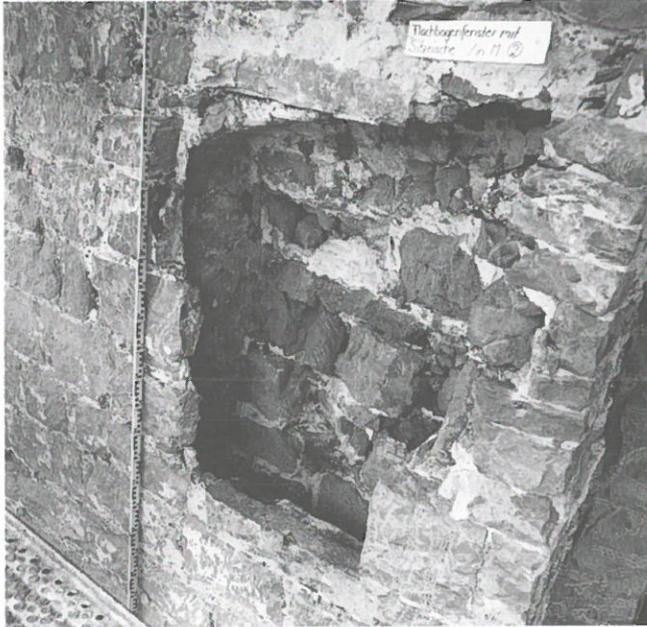
Abb. 36: Fenster (383) von Haus II b in der Stadtmauer (Phase 2).

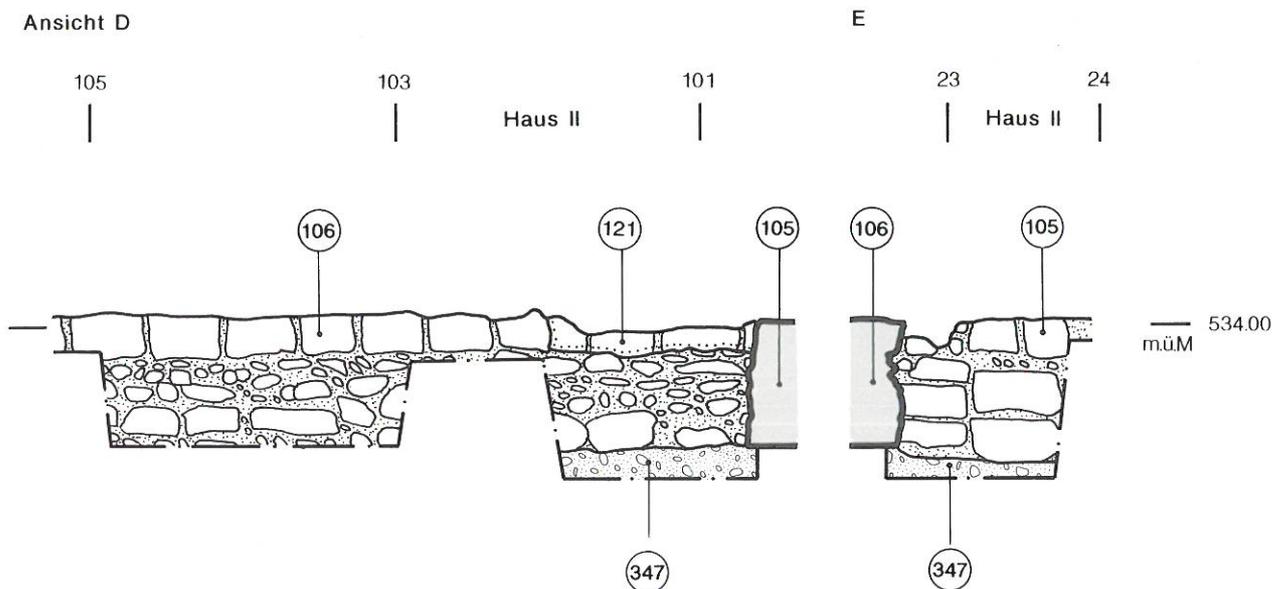
Abb. 38: Innenseite von Mauerwerk (106) von Haus II b nach Süden und Westen.

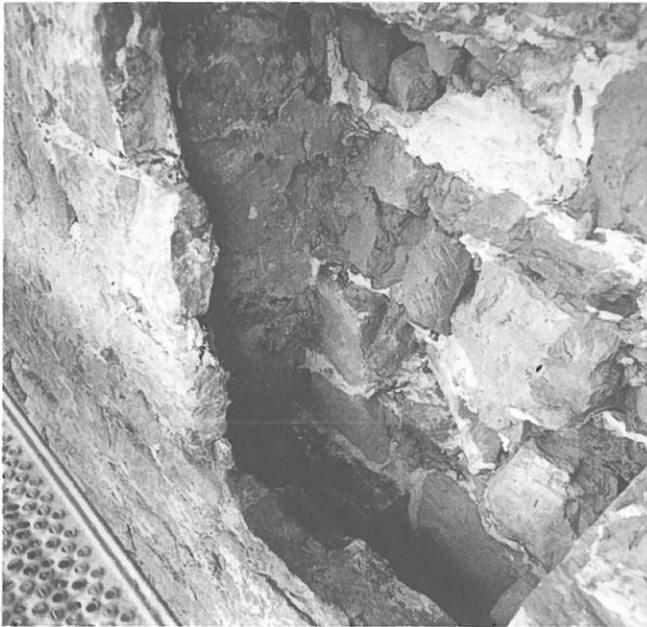
Abb. 39: Detail Fenster (383) mit Ansatz der östlichen Sitzbank.

Laibungen sind innen mit einem Feinverputz bedeckt. Auf der Fensterbank war der Abdruck des westlichen Fenstergewändes mit Innenfalz zu beobachten; ein senkrecht, viereckiges Loch ist wohl die letzte Spur eines Fenstergitters.

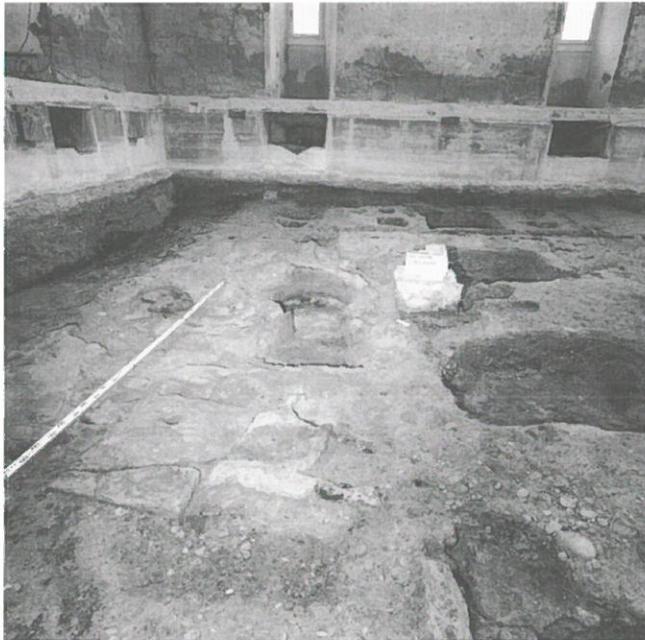
Abb. 41: Ofen (319) und «Arbeitsplattform» (273) von Haus V b/c/ Phase 3 nach Süden.

erhaltene Mantel besteht aus mit reinem Lehm gefügten Sandsteinen, die im Bereich des Feuerraums kreissegmentförmig sind. Die Steine weisen eine rund 15 cm tiefe Brandrötung auf. Anders als beim Vorgängerofen ist die Feuerplatte mit plattigen, satt aneinanderliegenden, trocknen verlegten Muschelkalksteinen bedeckt. Die horizontal verlaufende Sohle des Scheuergangs hingegen besteht aus gestampftem, kiesigem Lehm. Die Feuerplatte und die Sohle sind mit Asche und Holzkohle (319) bedeckt. Nördlich vor der Einfeuerungsöffnung sind Sandsteinplatten (273) verlegt worden, die ursprünglich ein quadratisches Feld mit einer Seitenlänge von 1,4 m bildeten. Sie sind gegen den Ofen hin brandgerötet.

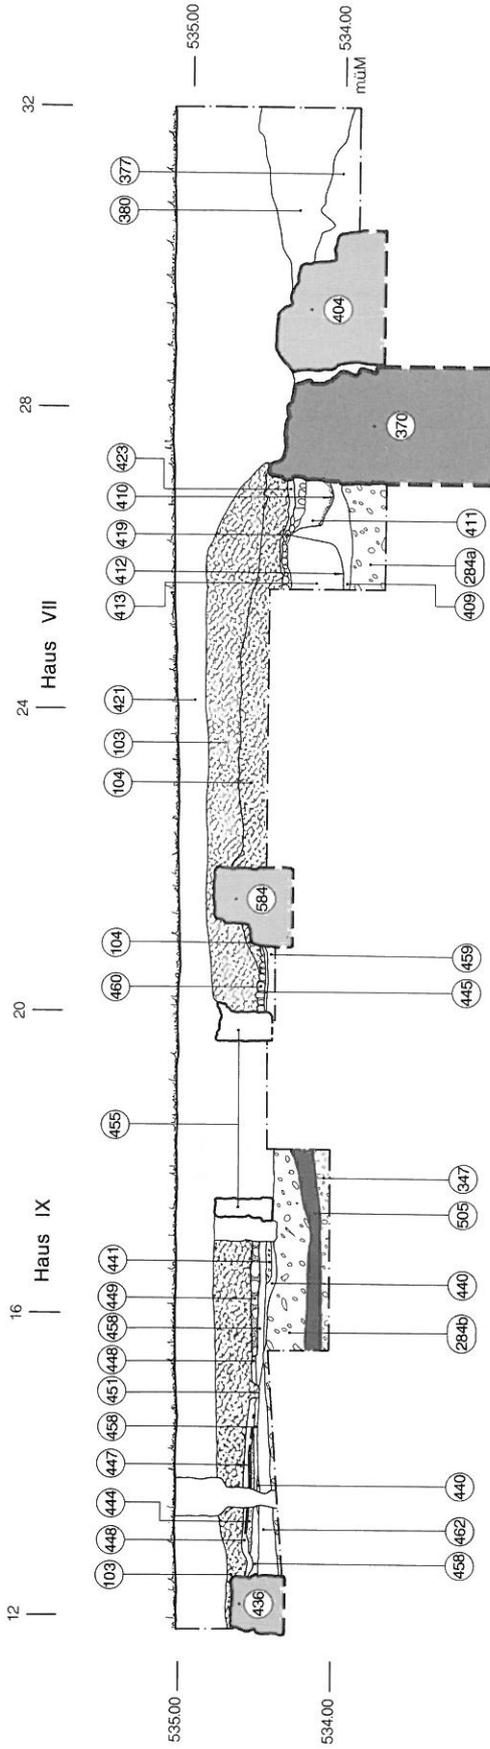
Profil 9

Abb. 44: Profil 9: Querprofil Nord-Süd nach West durch Parzelle F mit den Häusern VII und IX.

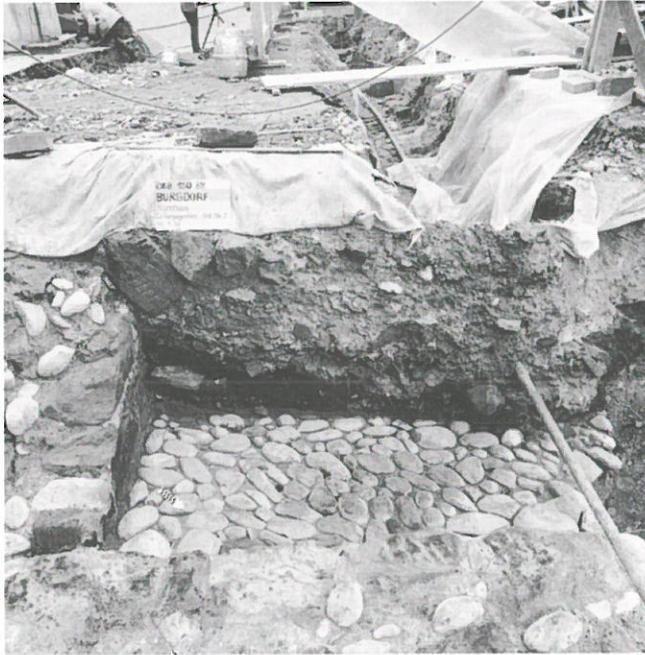
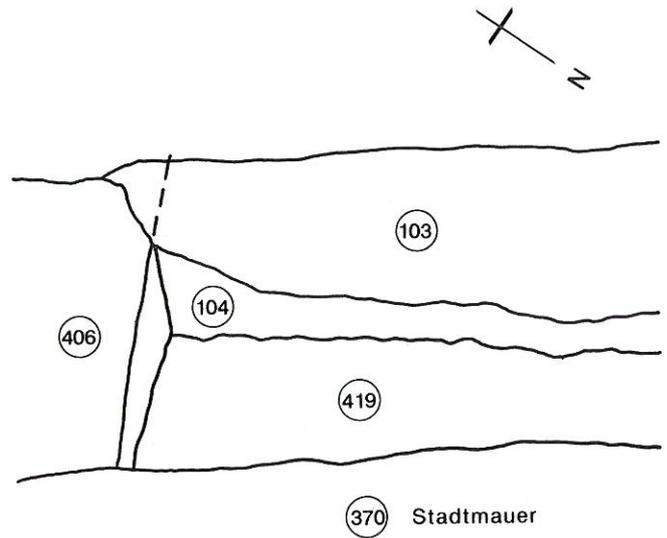
Abb. 46 a, b: Blick nach Süden in den mit Brand- und Abbruchschutt von 1715 gefüllten Keller von Haus VII. Im Vordergrund die abgebrochene Stadtmauer.

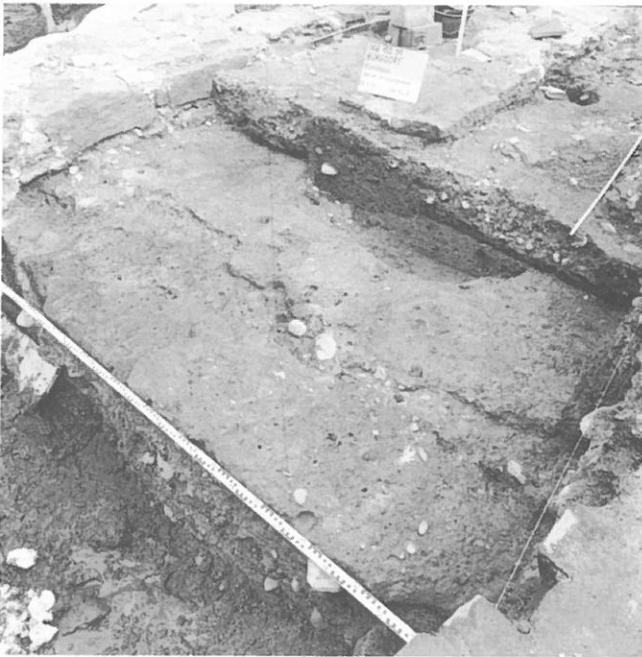
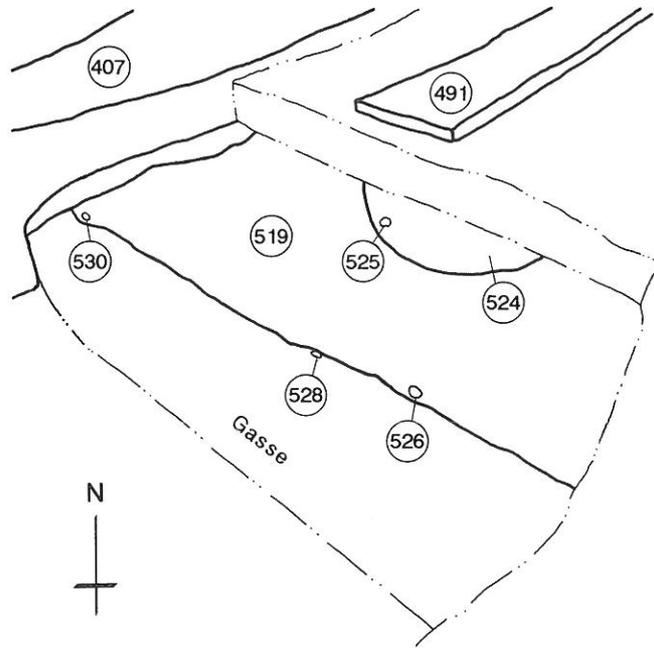
Abb. 47 a, b: Südteil von Haus X und südlich vorgelagerter Gasse. Im Hintergrund die Südostecke von Haus IX. Blick nach Nordwesten.

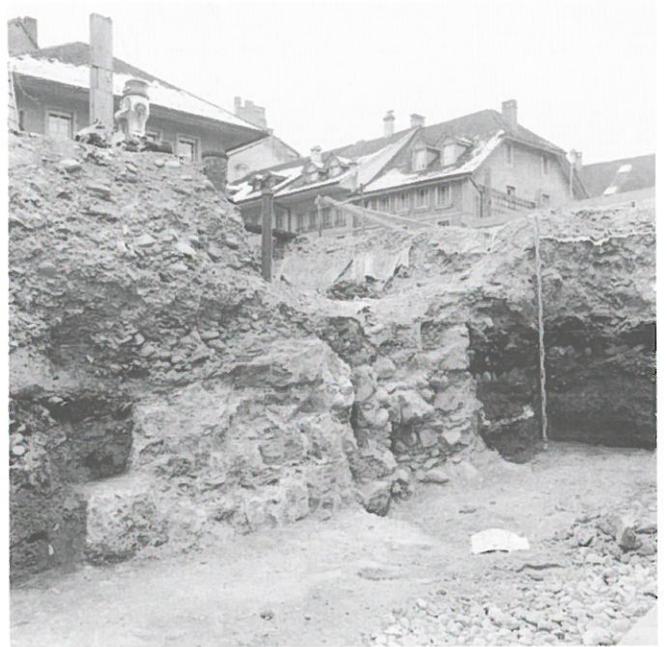
Abb. 48: Ansicht nach Südosten an die von modernen Leitungen durchschlagenen Reste der Stadtmauer und dem nachträglich angebrachten Strebepfeiler (404).

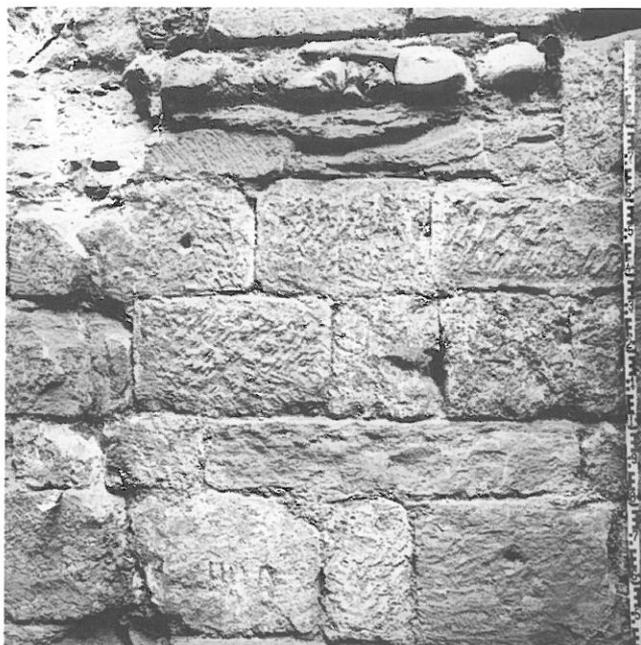
Abb. 50: Mauerwerk des Selsturms (T 2), Aussenseite.

Vorgänger übereck gestellt. Der zwischen 7 und 12 Lagen hoch erhaltene Sockel misst etwa 8 x 7 m und weist eine Mauerstärke von 2 bis 2,2 m auf. Er durchschlägt und ersetzt das Mauerwerk des Vorgängerturms (8) und gehört heute zum Fundament der Nordwestecke des Kornhauses. Die westliche und die nördliche Turmecke liegen dadurch ausserhalb, der Hauptteil im Innern des Kornhauses.²¹¹
