Burgdorf Kornhaus

Eine mittelalterliche Häuserzeile
in der Burgdorfer Unterstadt

Die Ergebnisse der archäologischen Forschungen von 1988 bis 1991

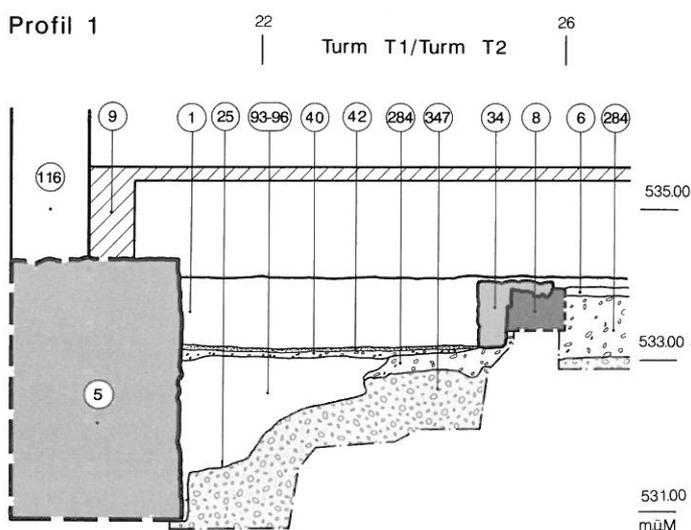
Abb. 51: Profil 1: Schnitt durch den Selsturm nach Nordosten. Dunkel: Mauerwerk von T 1 (Phase 1), hell: Mauerwerk von T 2 (Phase 5).

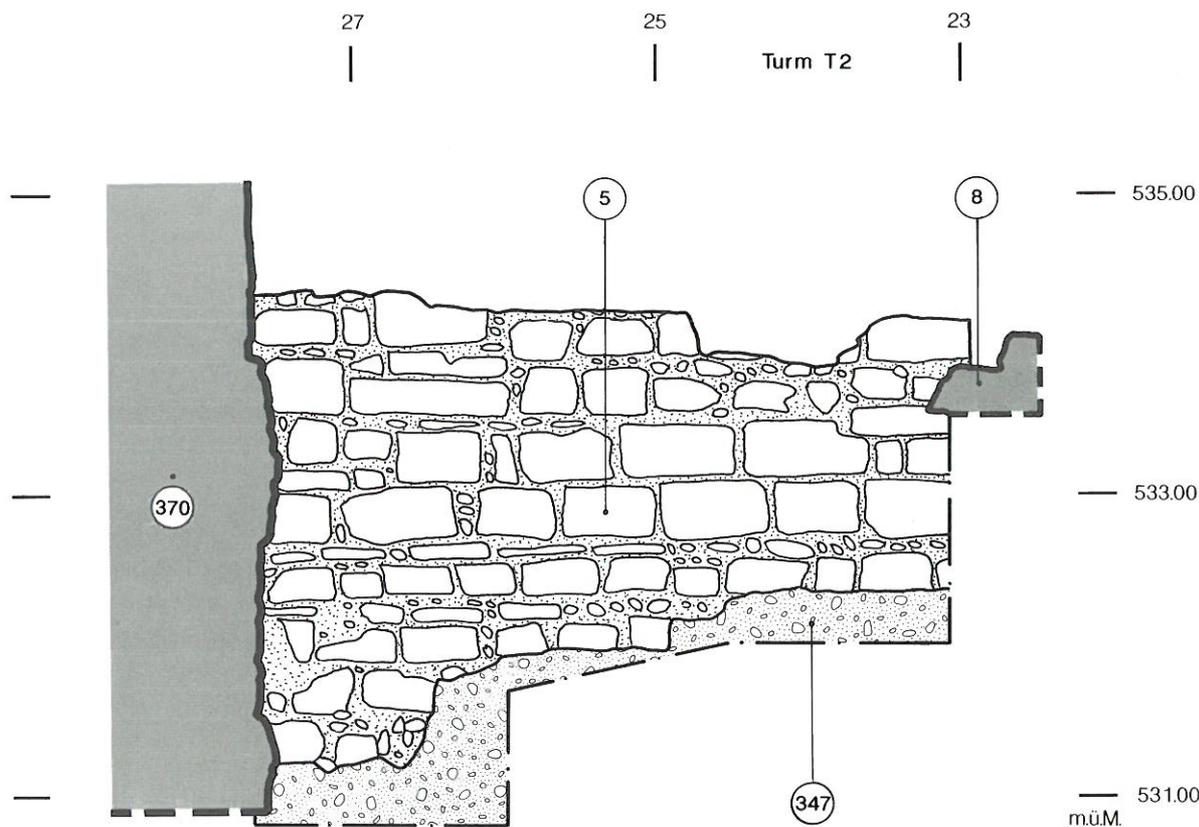
Abb. 52: Mauerwerk des Selsturmes (T 2), Innenseite.

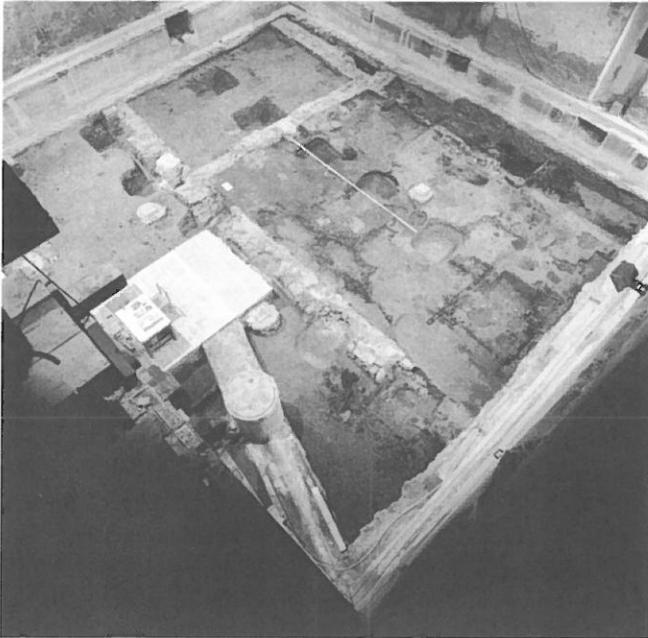
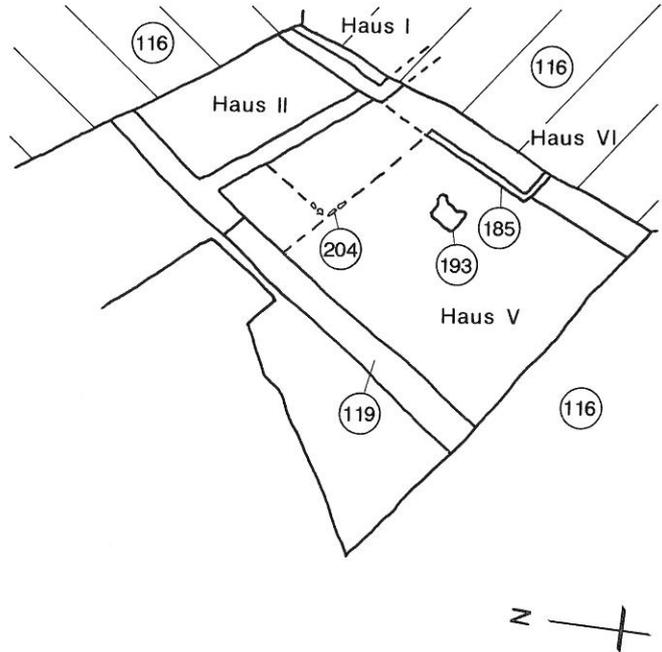
Abb. 53 a, b: Parzellen B, C und D; Dokumentationsniveau 3 (Phase 5) nach Nordosten.

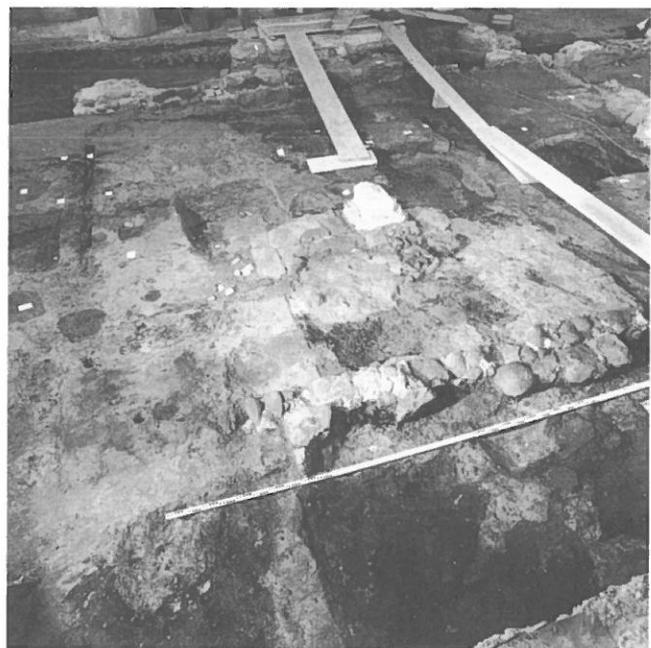
Abb. 54: Feuerstelle (193) im Haus V e/Phase 5 nach Westen; im Vordergrund Mauern (185, 186) der Phasen 5 und 6.

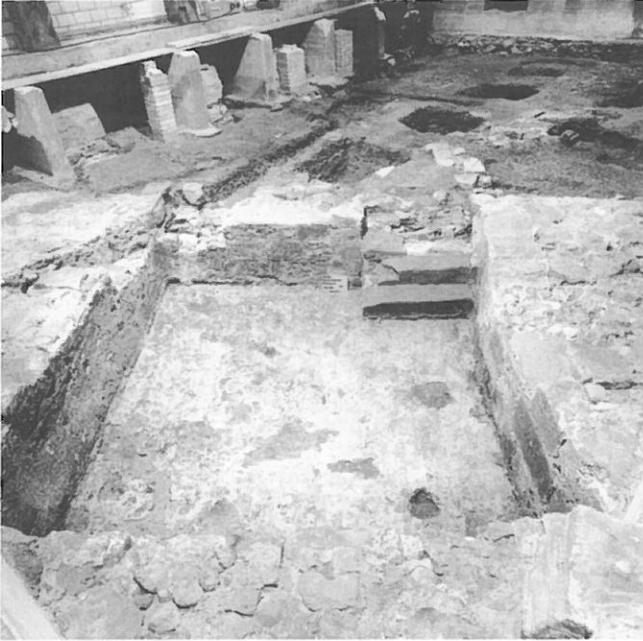
Abb. 59: Selsturm mit nachträglich eingebautem Keller gegen Nordosten (Phase 6).

Der neue Eckturm der Unterstadtbefestigung erhielt nachträglich einen Keller (Abb. 59). Dafür wurde der Boden um etwa 80 cm abgetieft und die bisher offene Südostseite mit einer Mauer (34) geschlossen. Im Verband damit steht eine Treppe mit Sandsteinstufen.

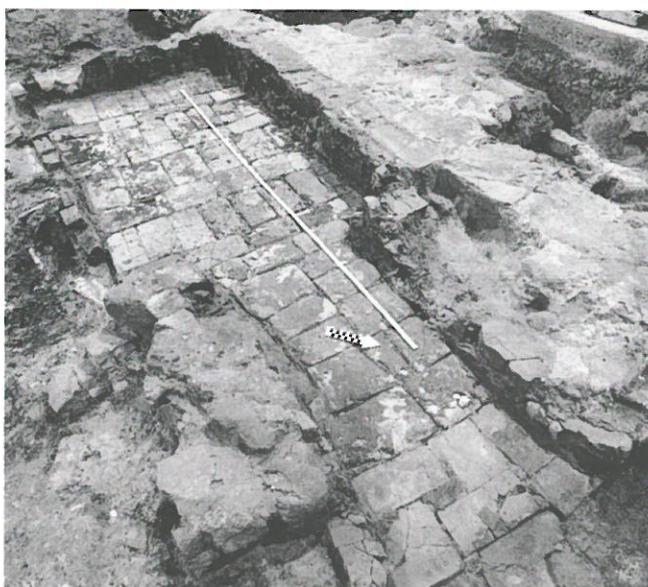
Abb. 61: Töpferofen mit Scheuergang (123) im Haus V f/Phase 6 nach Süden.

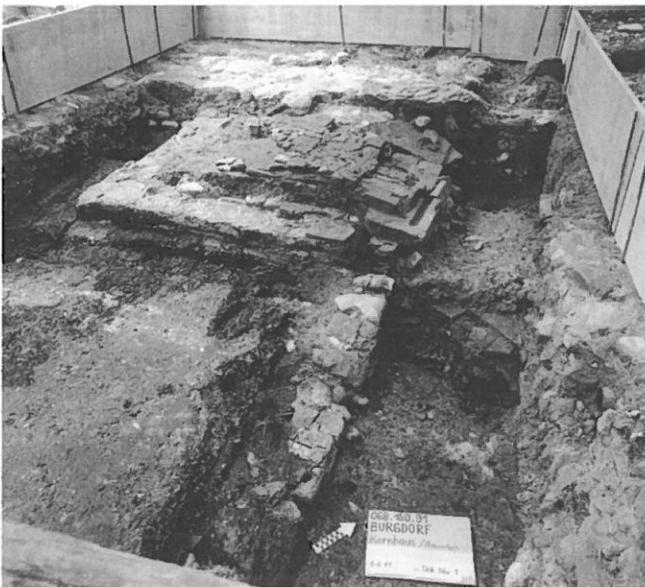
Abb. 64: Feuerstelle (469), Binnenwand (479) und Bretterfußboden (477) im Haus IX c–e/Phase 6 nach Westen. Im Hintergrund Trennmauer (437) zum Haus XII.

Im Südraum wurde der Rest einer mehrphasigen Feuerstelle (469) freigelegt (Abb. 64). Der vermörtelte Sand-

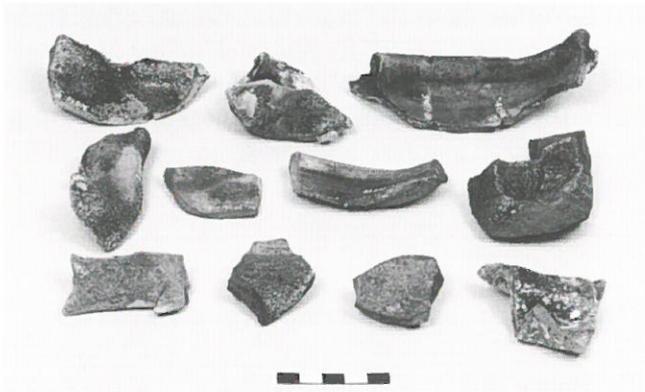
Abb. 68: Eine Auswahl von brandbeschädigter Keramik.

Grosse Mengen von verkohlten Brettern und Balken innerhalb der Häuser sind als Reste von eingestürzten Obergeschossen und Dachstühlen sowie von umgekippten Holzwänden zu werten, und eine Anhäufung von Ofenkachelfragmenten im Nordosten von Haus V deutet auf einen aus dem Obergeschoss abgestürzten Kachelofen hin. Eine vergleichbare Anhäufung fand sich auch im Westen von Haus II. Im Zerstörungsschutt des Brennofens von Haus V lagen viele Fehlbrände und Brennhilfen. Das Ausmass des Brandes wird auch daraus sichtbar, dass sämtliche Mauern starke Brandrötung aufweisen, ebenso die Pflasterungen; ausserdem sind die Bretterfussböden an ihrer Oberseite verkohlt. Weiter zeugen verbrannte, verzogene und geschmolzene Keramik- und Glasfragmente im Brandschutt von der Intensität und Hitze des Feuers (Abb. 68).

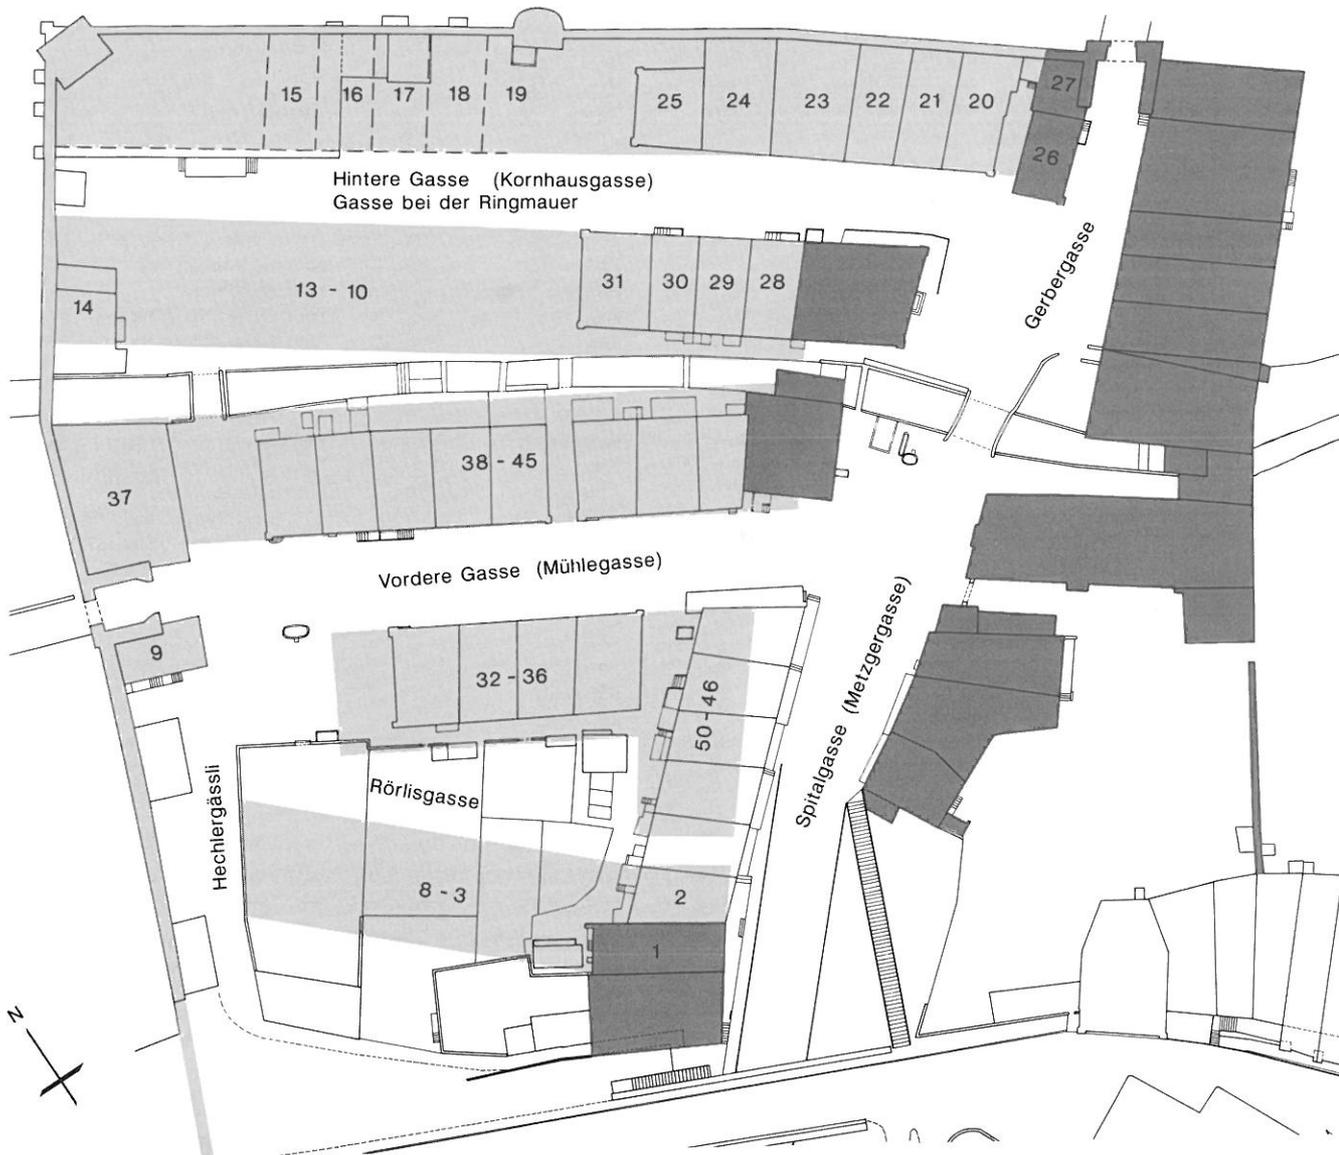
Abb. 69: Vorschlag für die Bebauungsstruktur der Unterstadt um 1715. Nach Hypothesen des Verf.; Grundlage: Schumacherplan von 1843. Dunkel: Vom Feuer verschonte oder nur beschädigte Häuser; hell: verbrannte Häuserzeilen; weiss: Bebauung im Jahr 1843; Zahlen: Brandschadennummer bzw. Nummer eines verbrannten Wohnhauses gemäss Brandschadenakten.

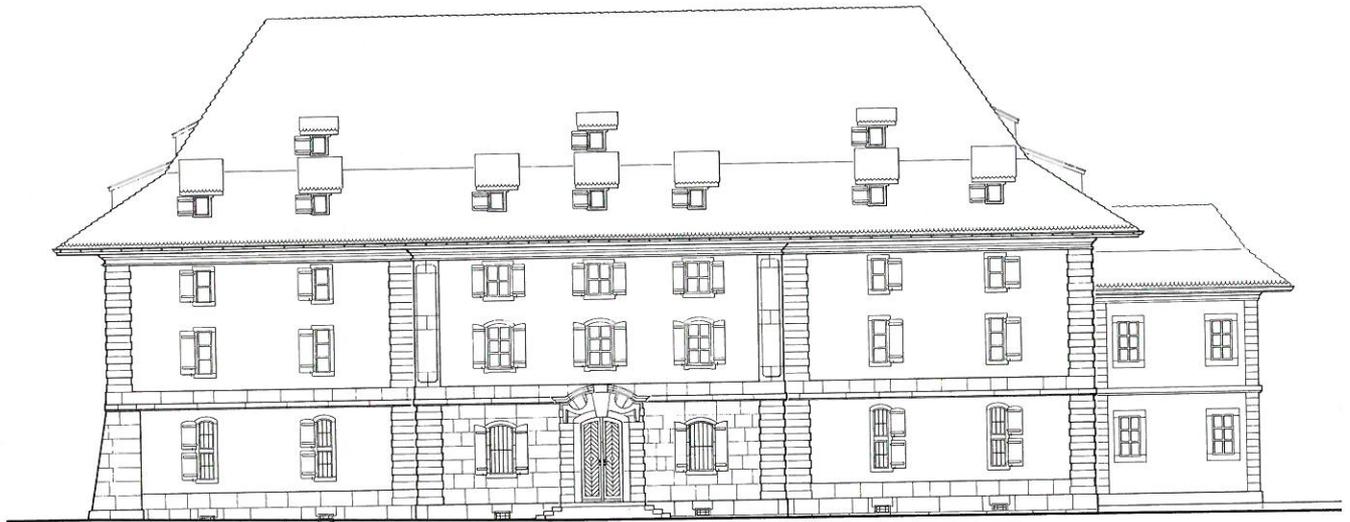
Abb. 73: Ansicht der Südfassade des Kornhauses.

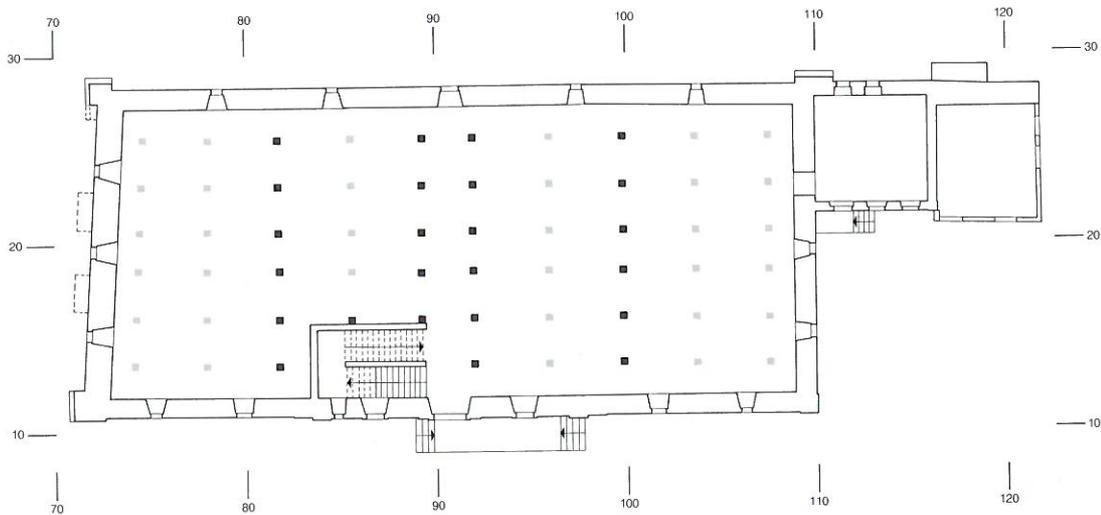
Abb. 74: Grundriss des Kornhauses mit dem an die Korndarre angebauten Wohnhaus des frühen 19. Jahrhunderts. Schwarz: erhaltene Holzständer. Grau: rekonstruierte Standorte von Holzständern, welche beim Umbau von 1837 entfernt worden waren.

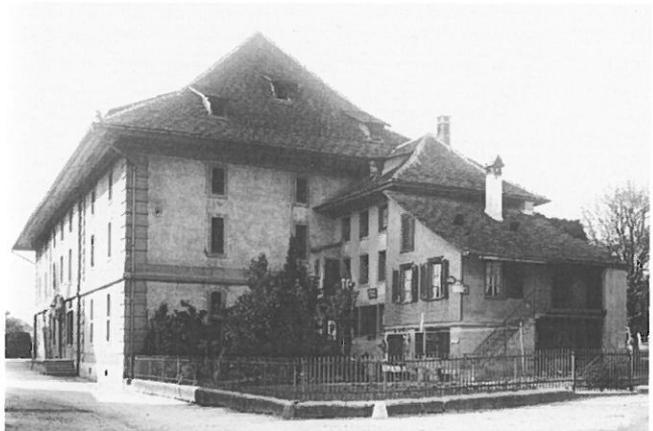
Abb. 76: Kornhaus mit der mutmasslichen Korndarre und dem vor 1843 angebauten Wohnhaus. Ansicht um 1910.

Vor 1843²⁷⁹ wurde ein Gebäude²⁸⁰ an die Korndarre und die noch bestehende Stadtmauer gesetzt (Abb. 76). Seine Ostwand benutzt die Ostmauer (414) des abgebrochenen Steinhauses III als Fundament, während die Südwand

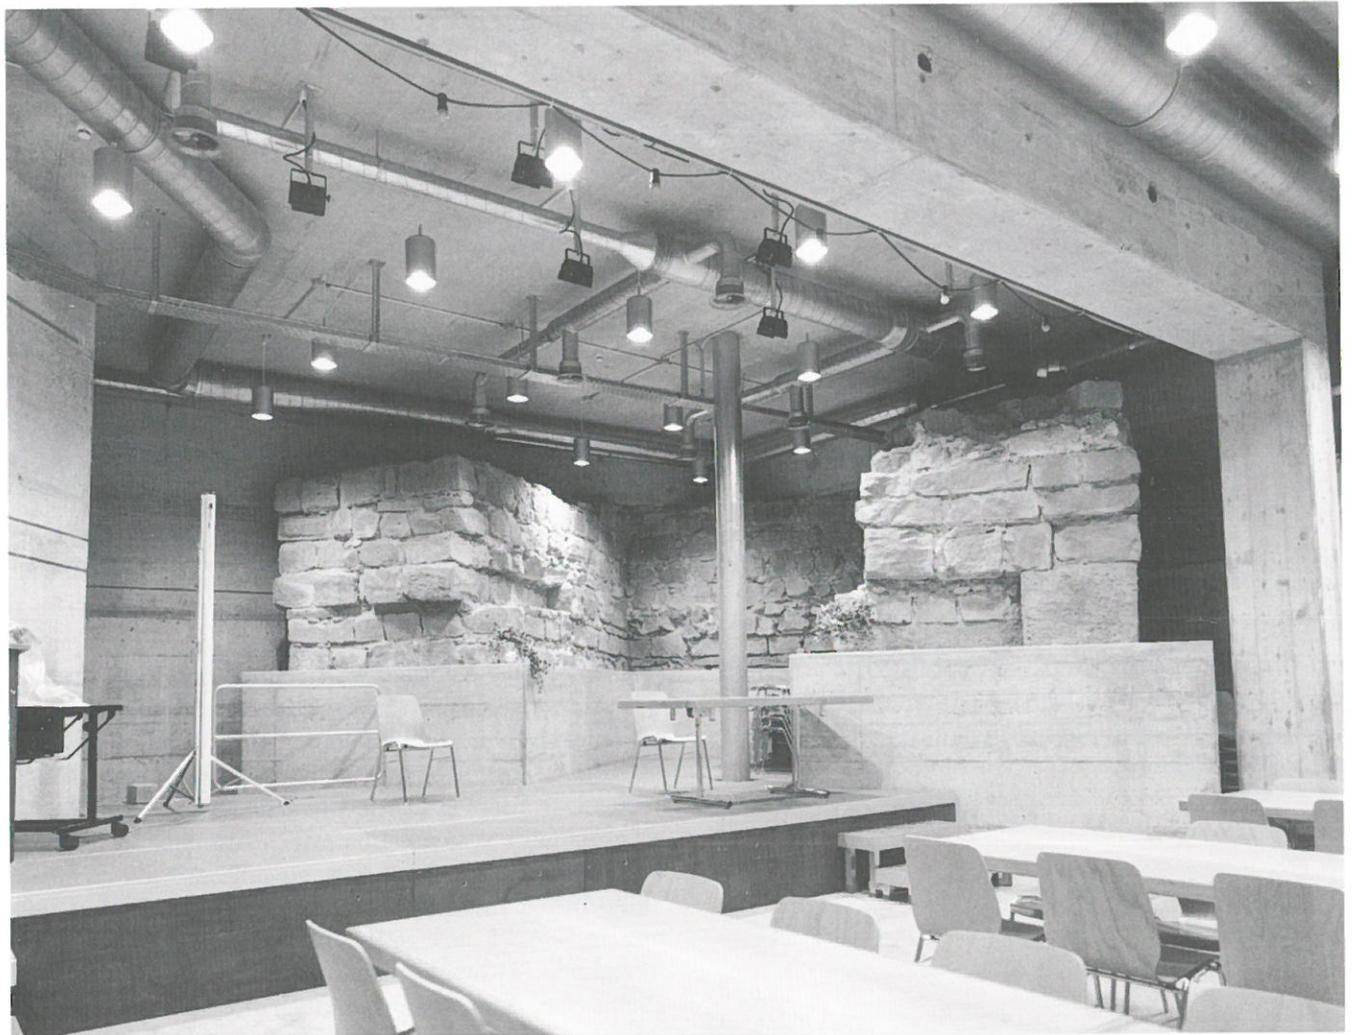
Abb. 78: Der Rest des Selsturmes im heutigen Zustand.

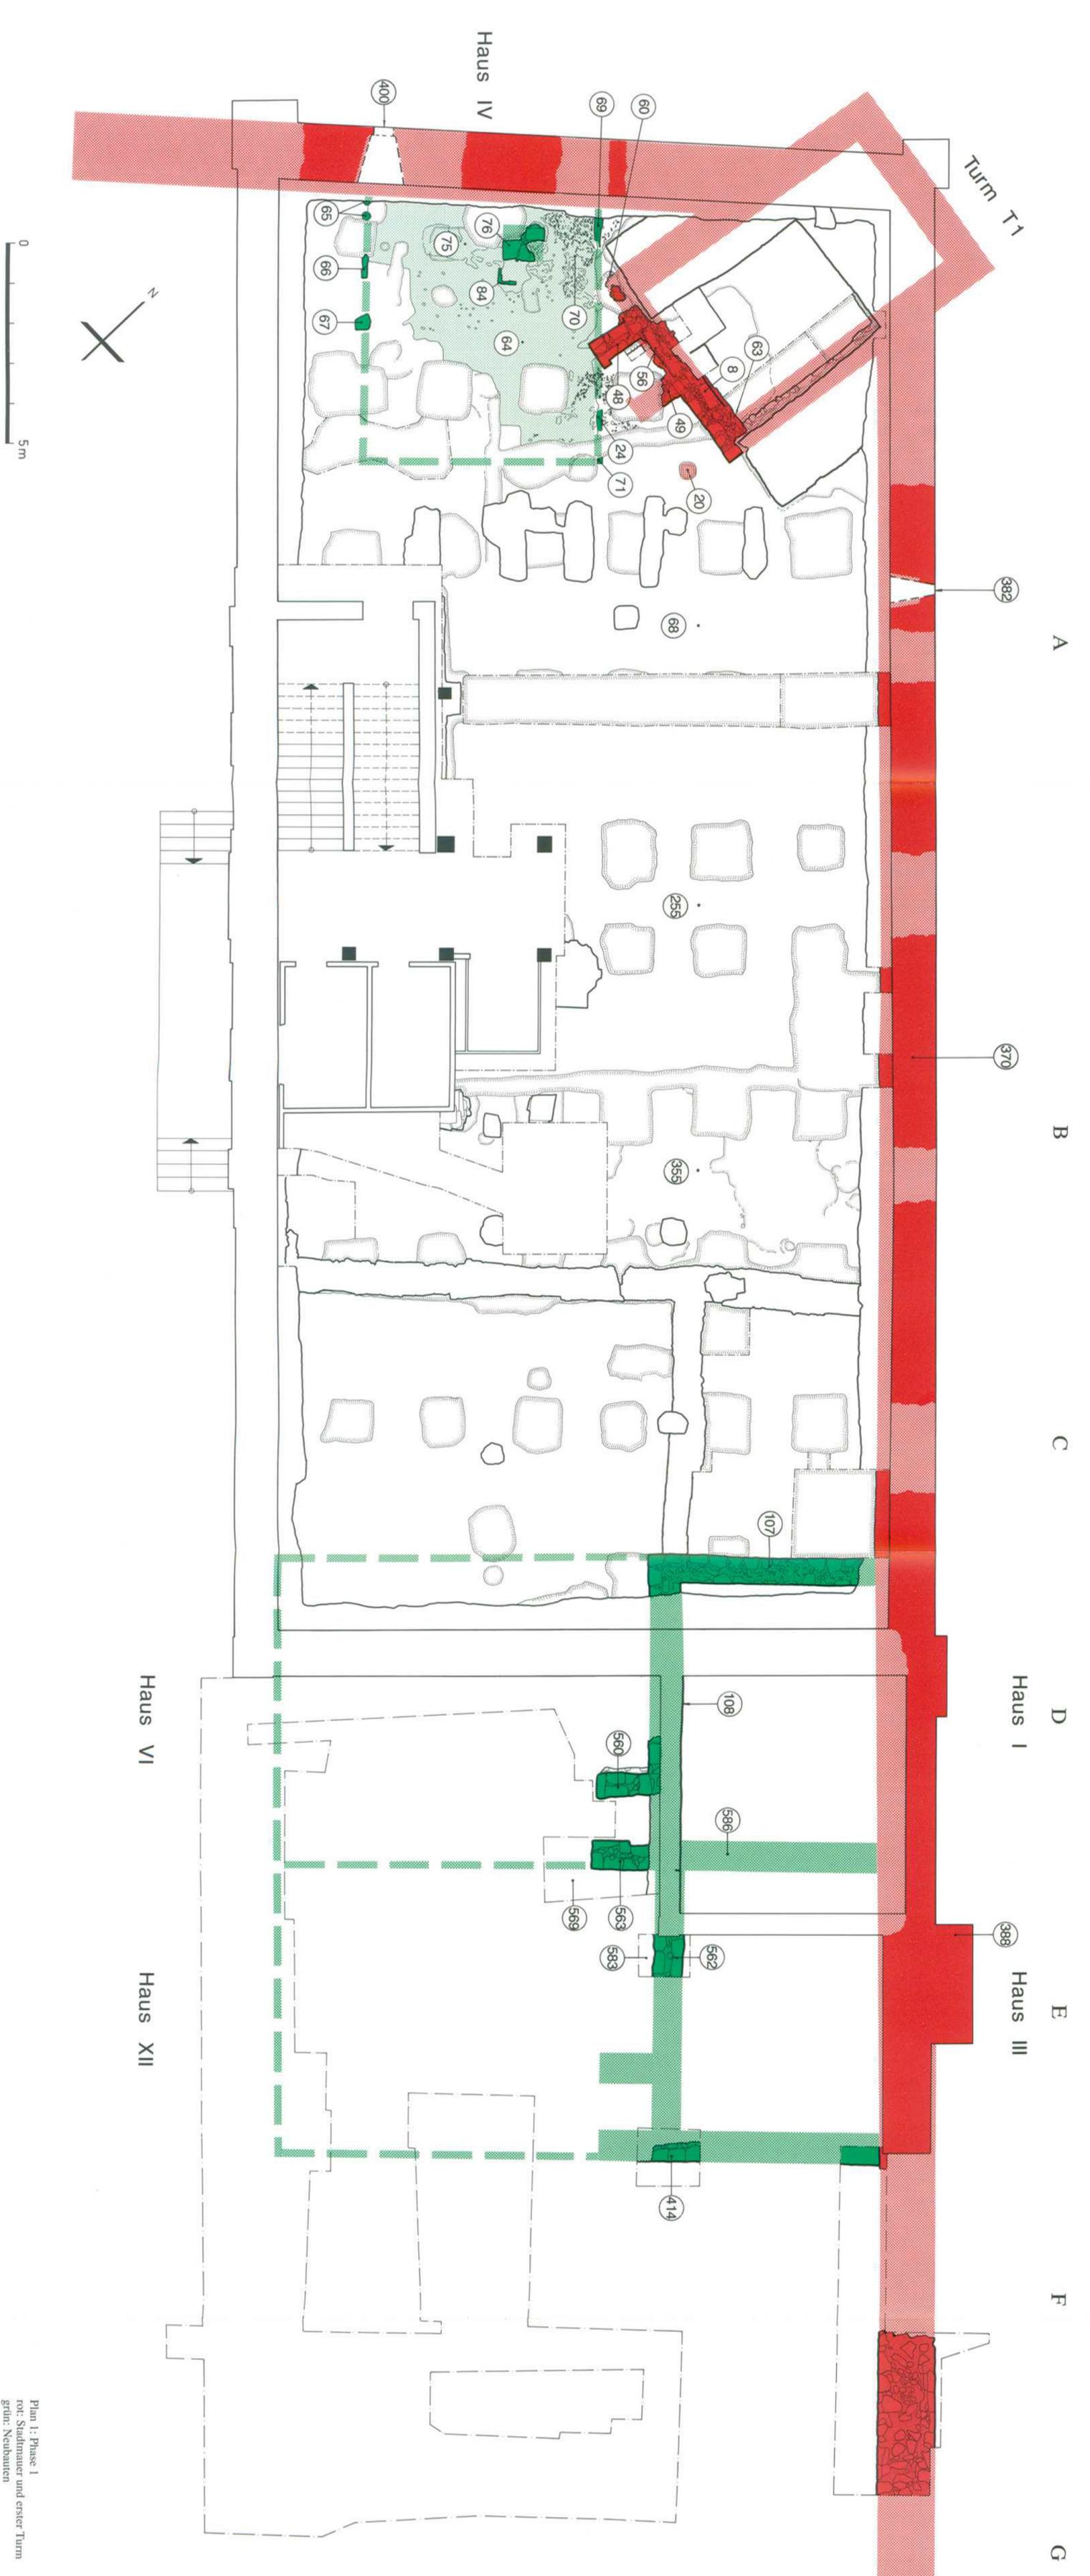
Plan 1: Phase I
 rot: Stadtmauer und erster Turm
 grün: Neubauten

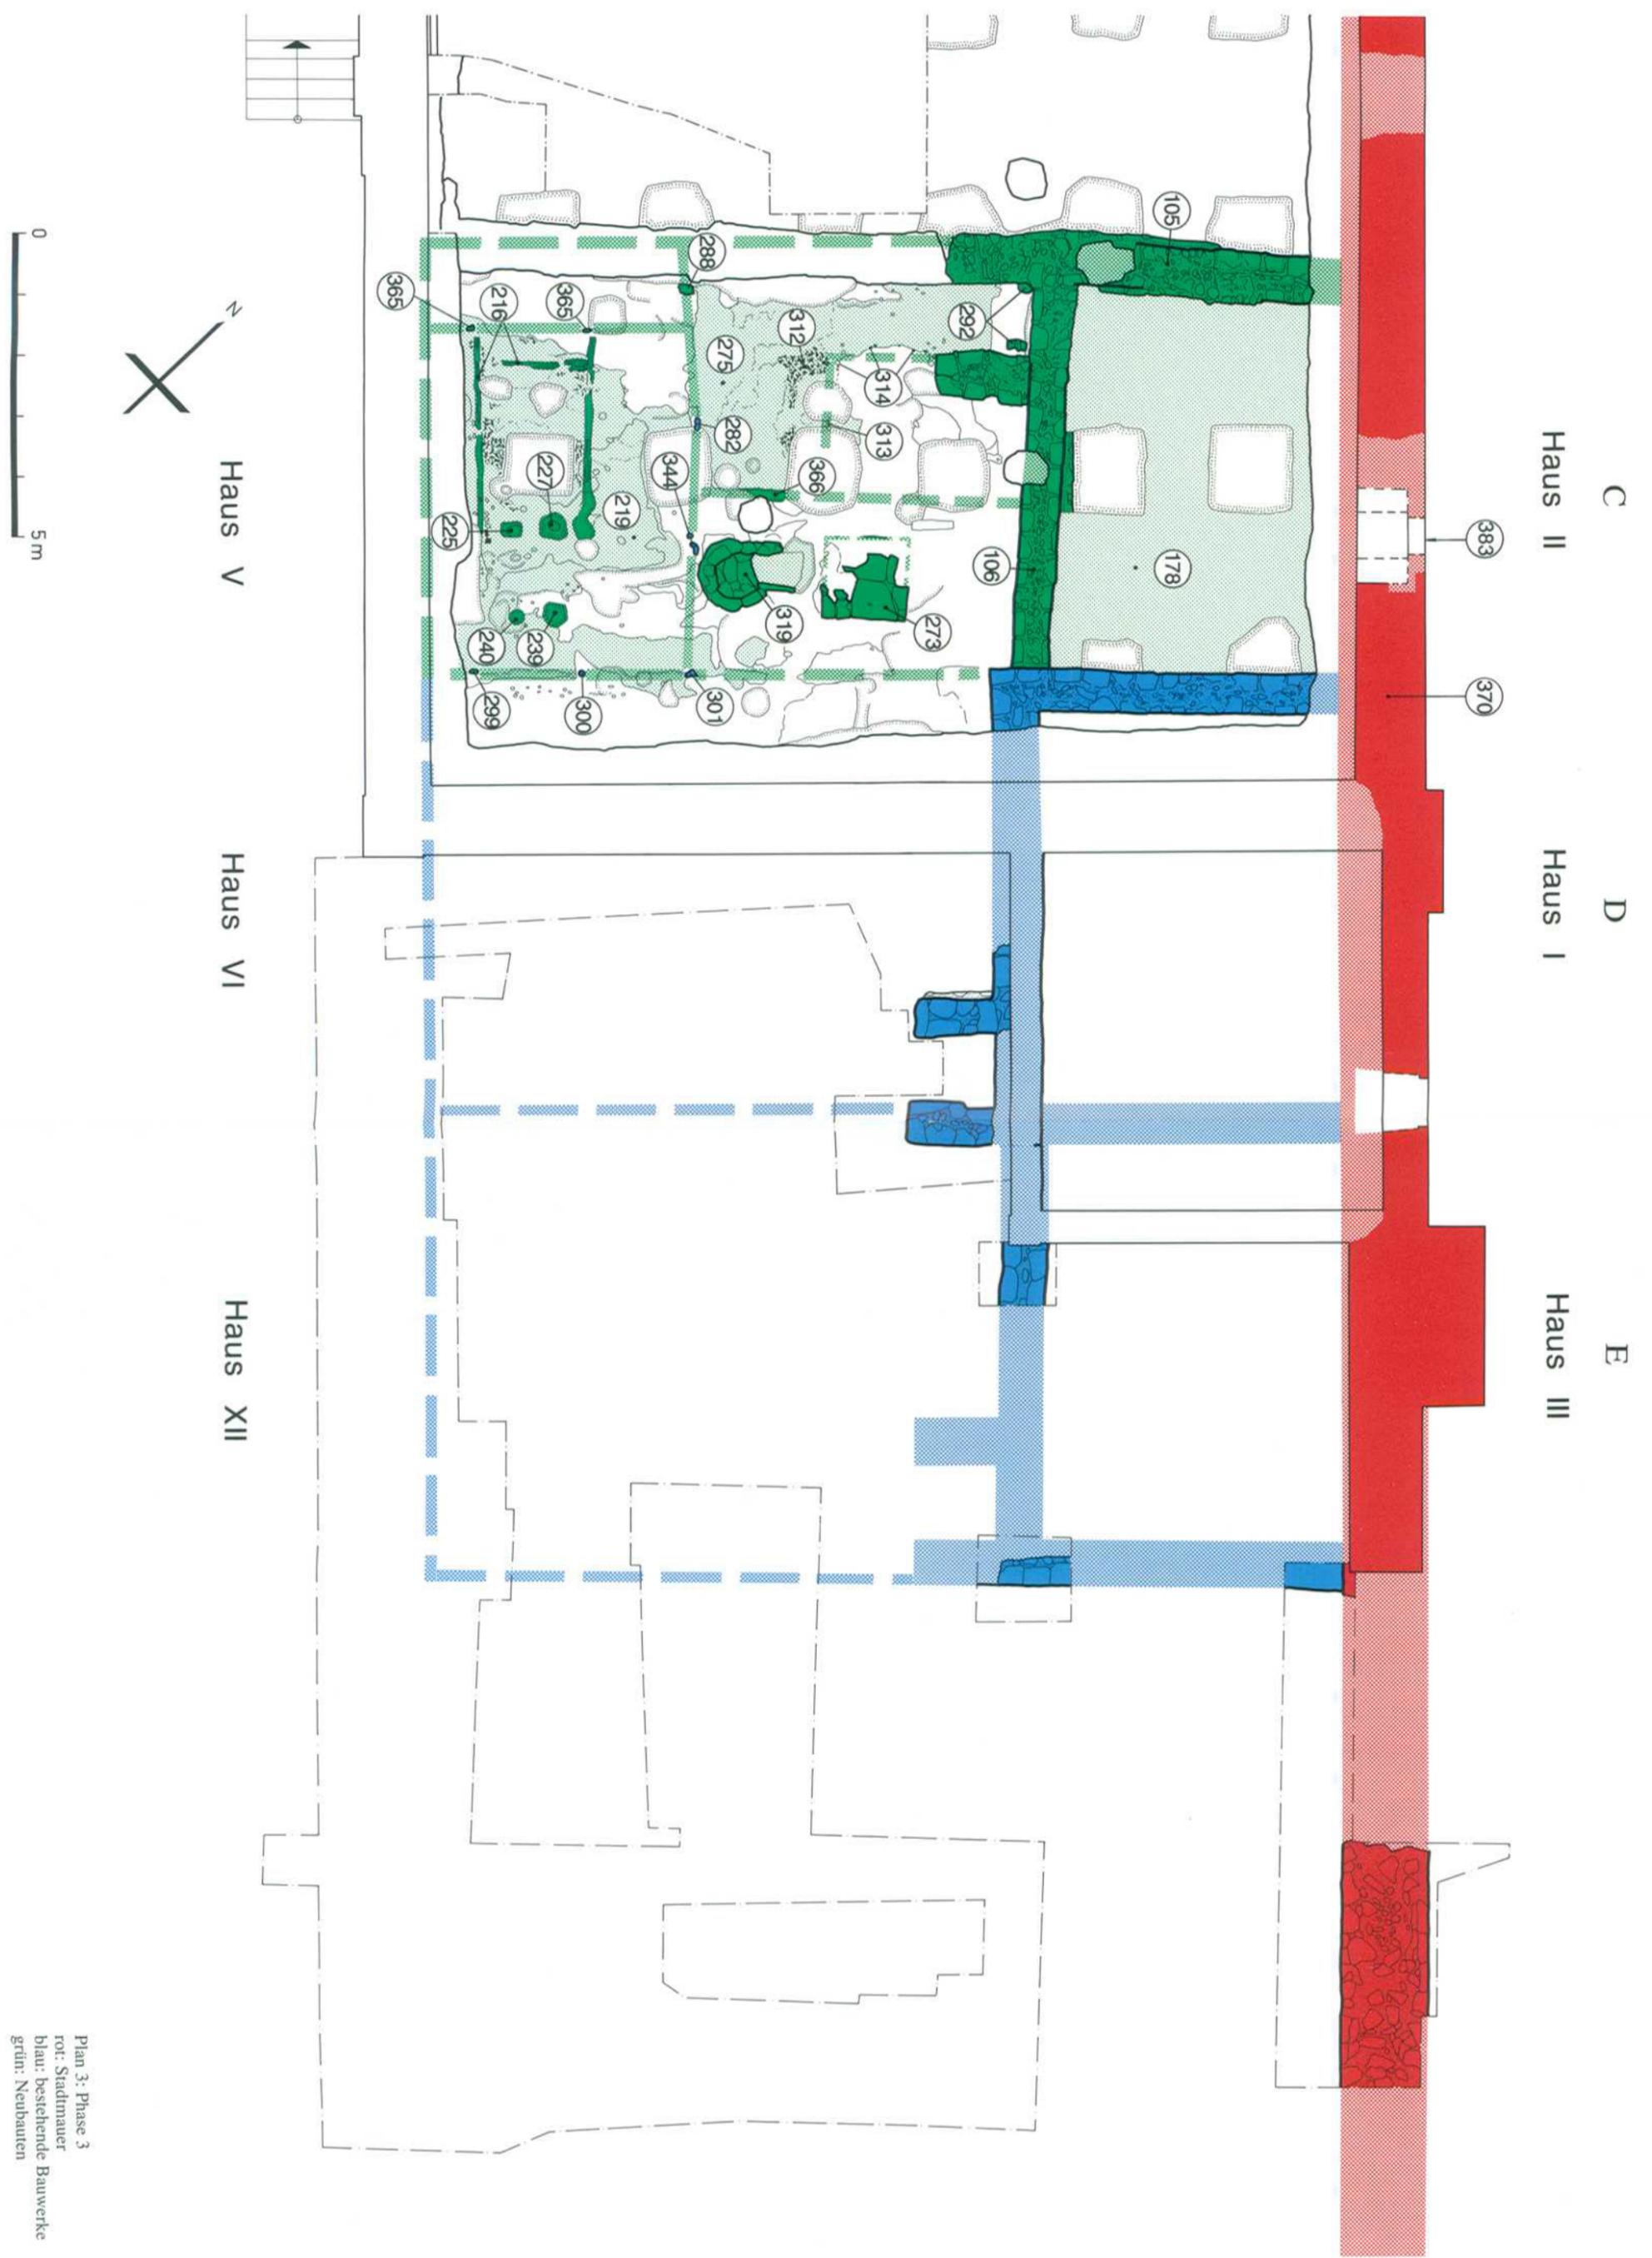
Plan 3: Phase 3
 rot: Stadtmauer
 blau: bestehende Bauwerke
 grün: Neubauten

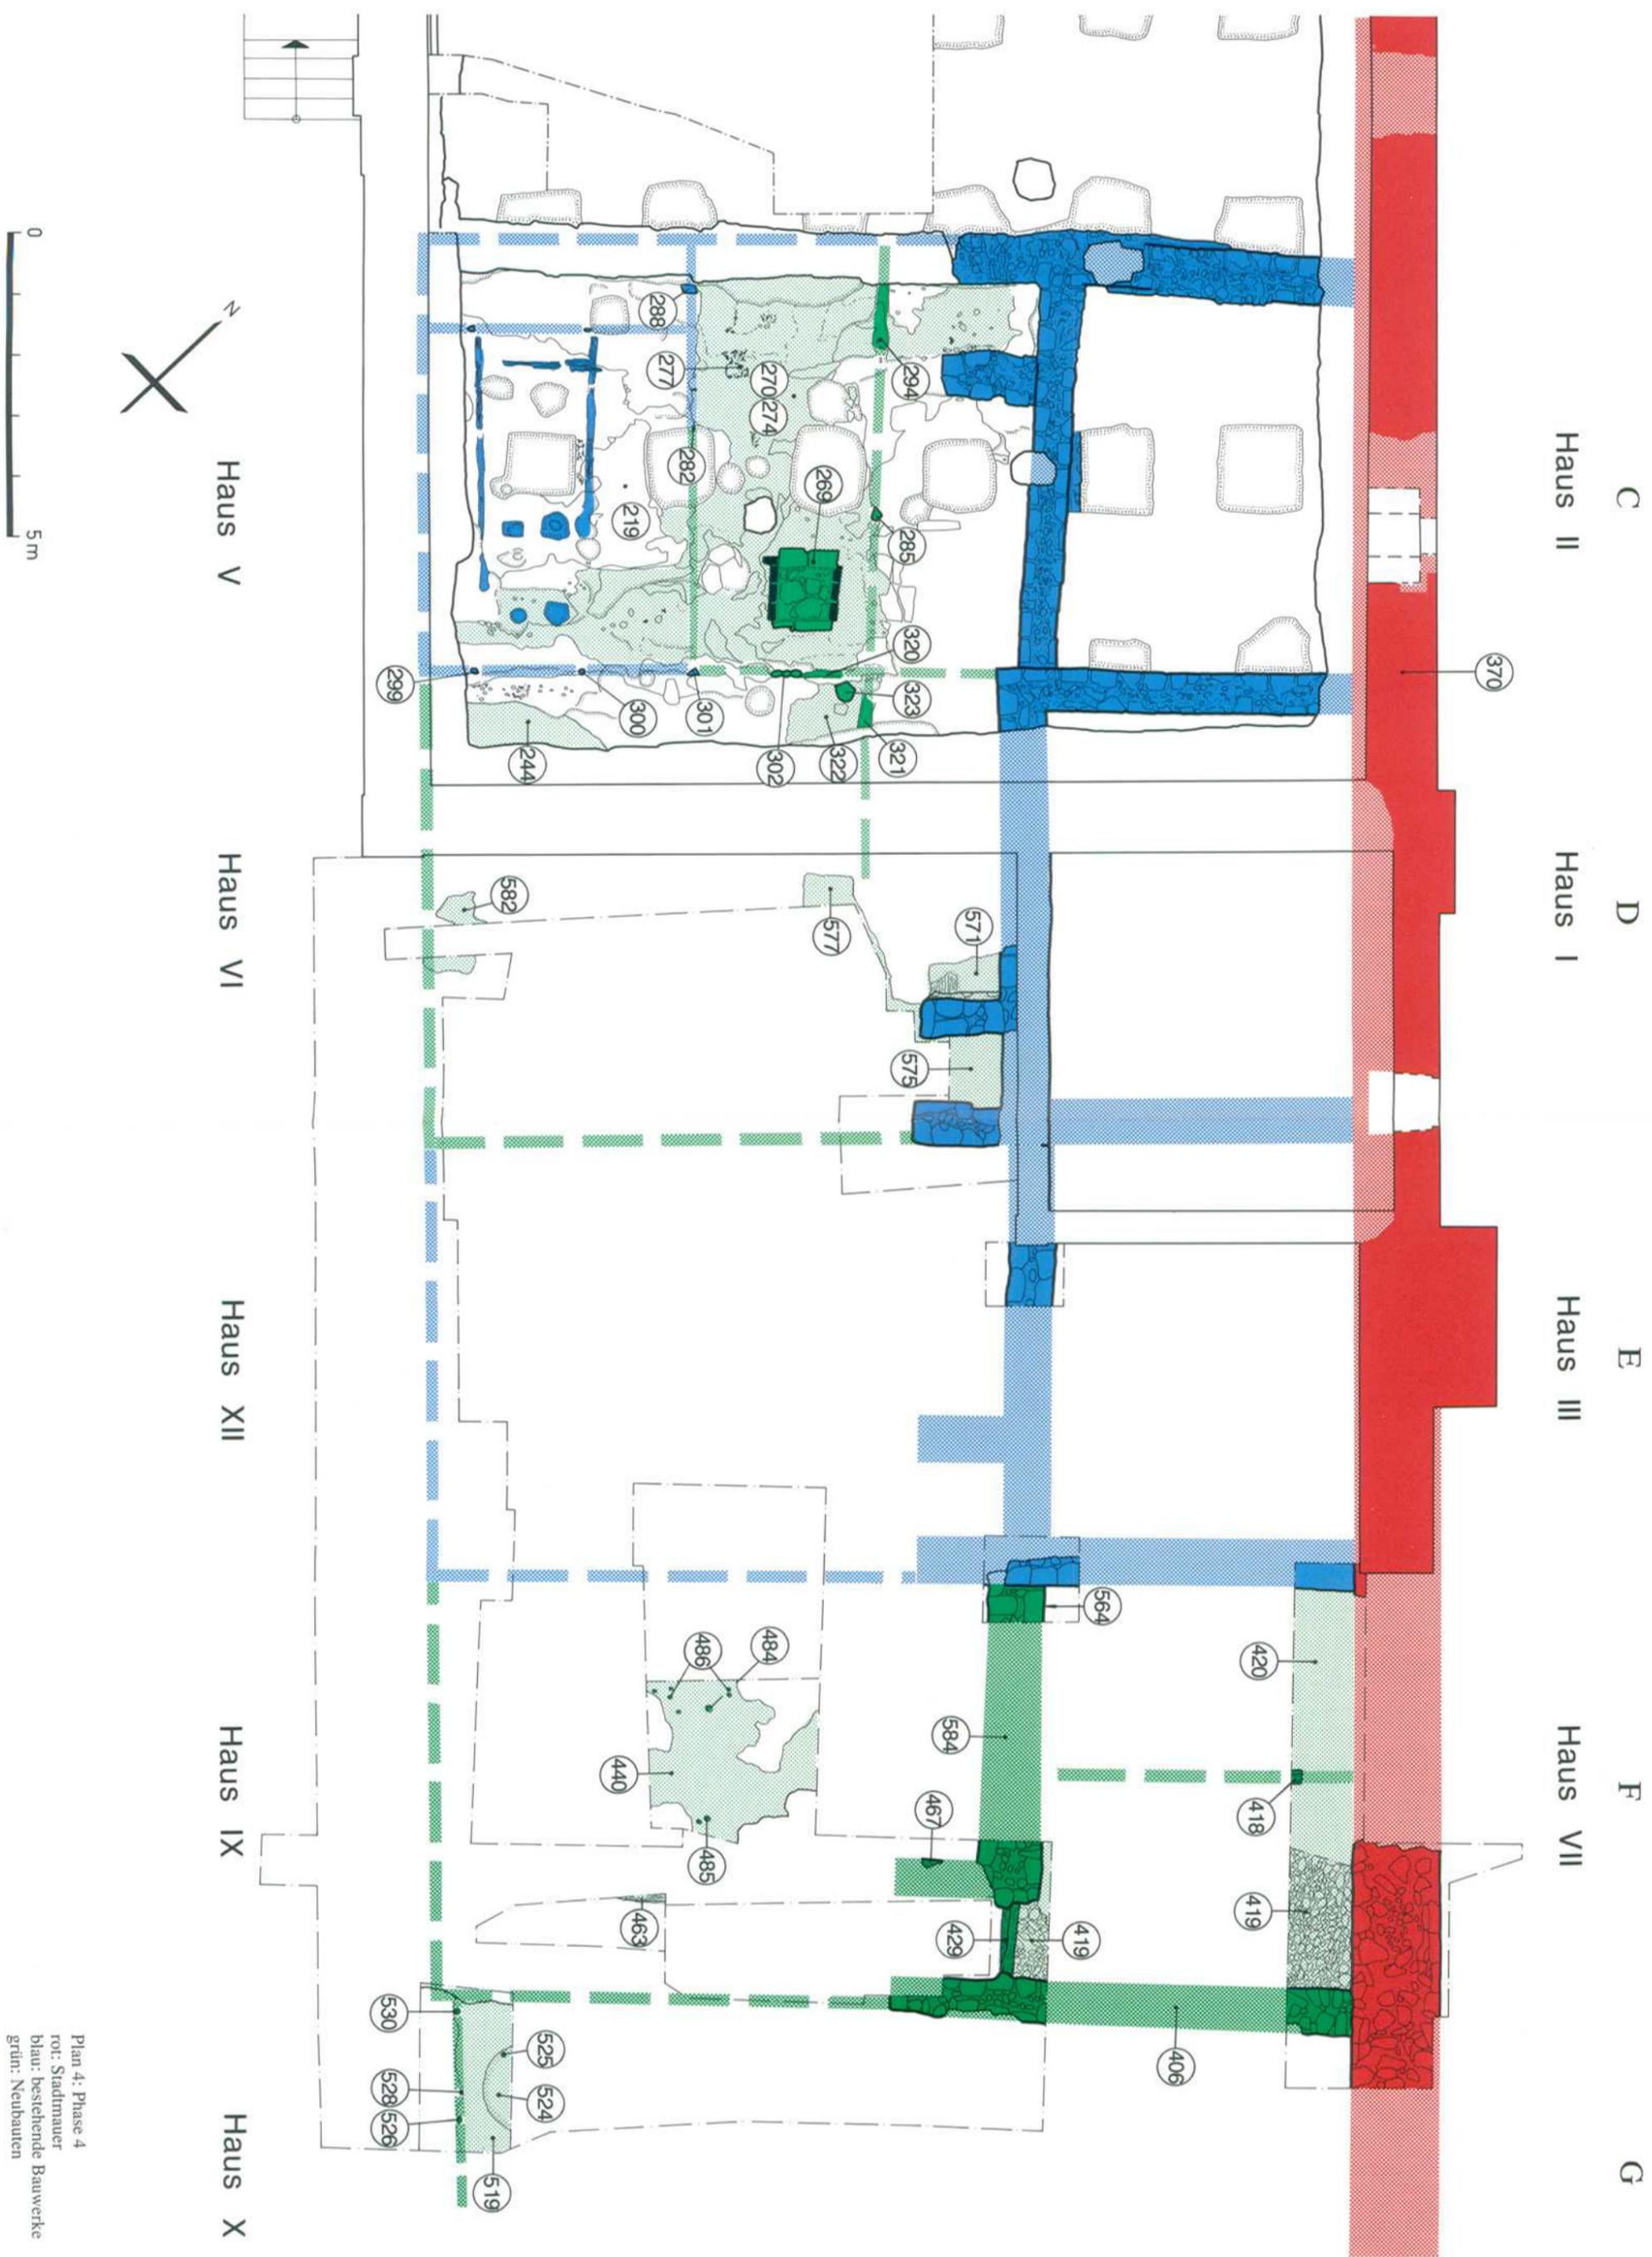
Plan 4: Phase 4
 rot: Stadtmauer
 blau: bestehende Bauwerke
 grün: Neubauten

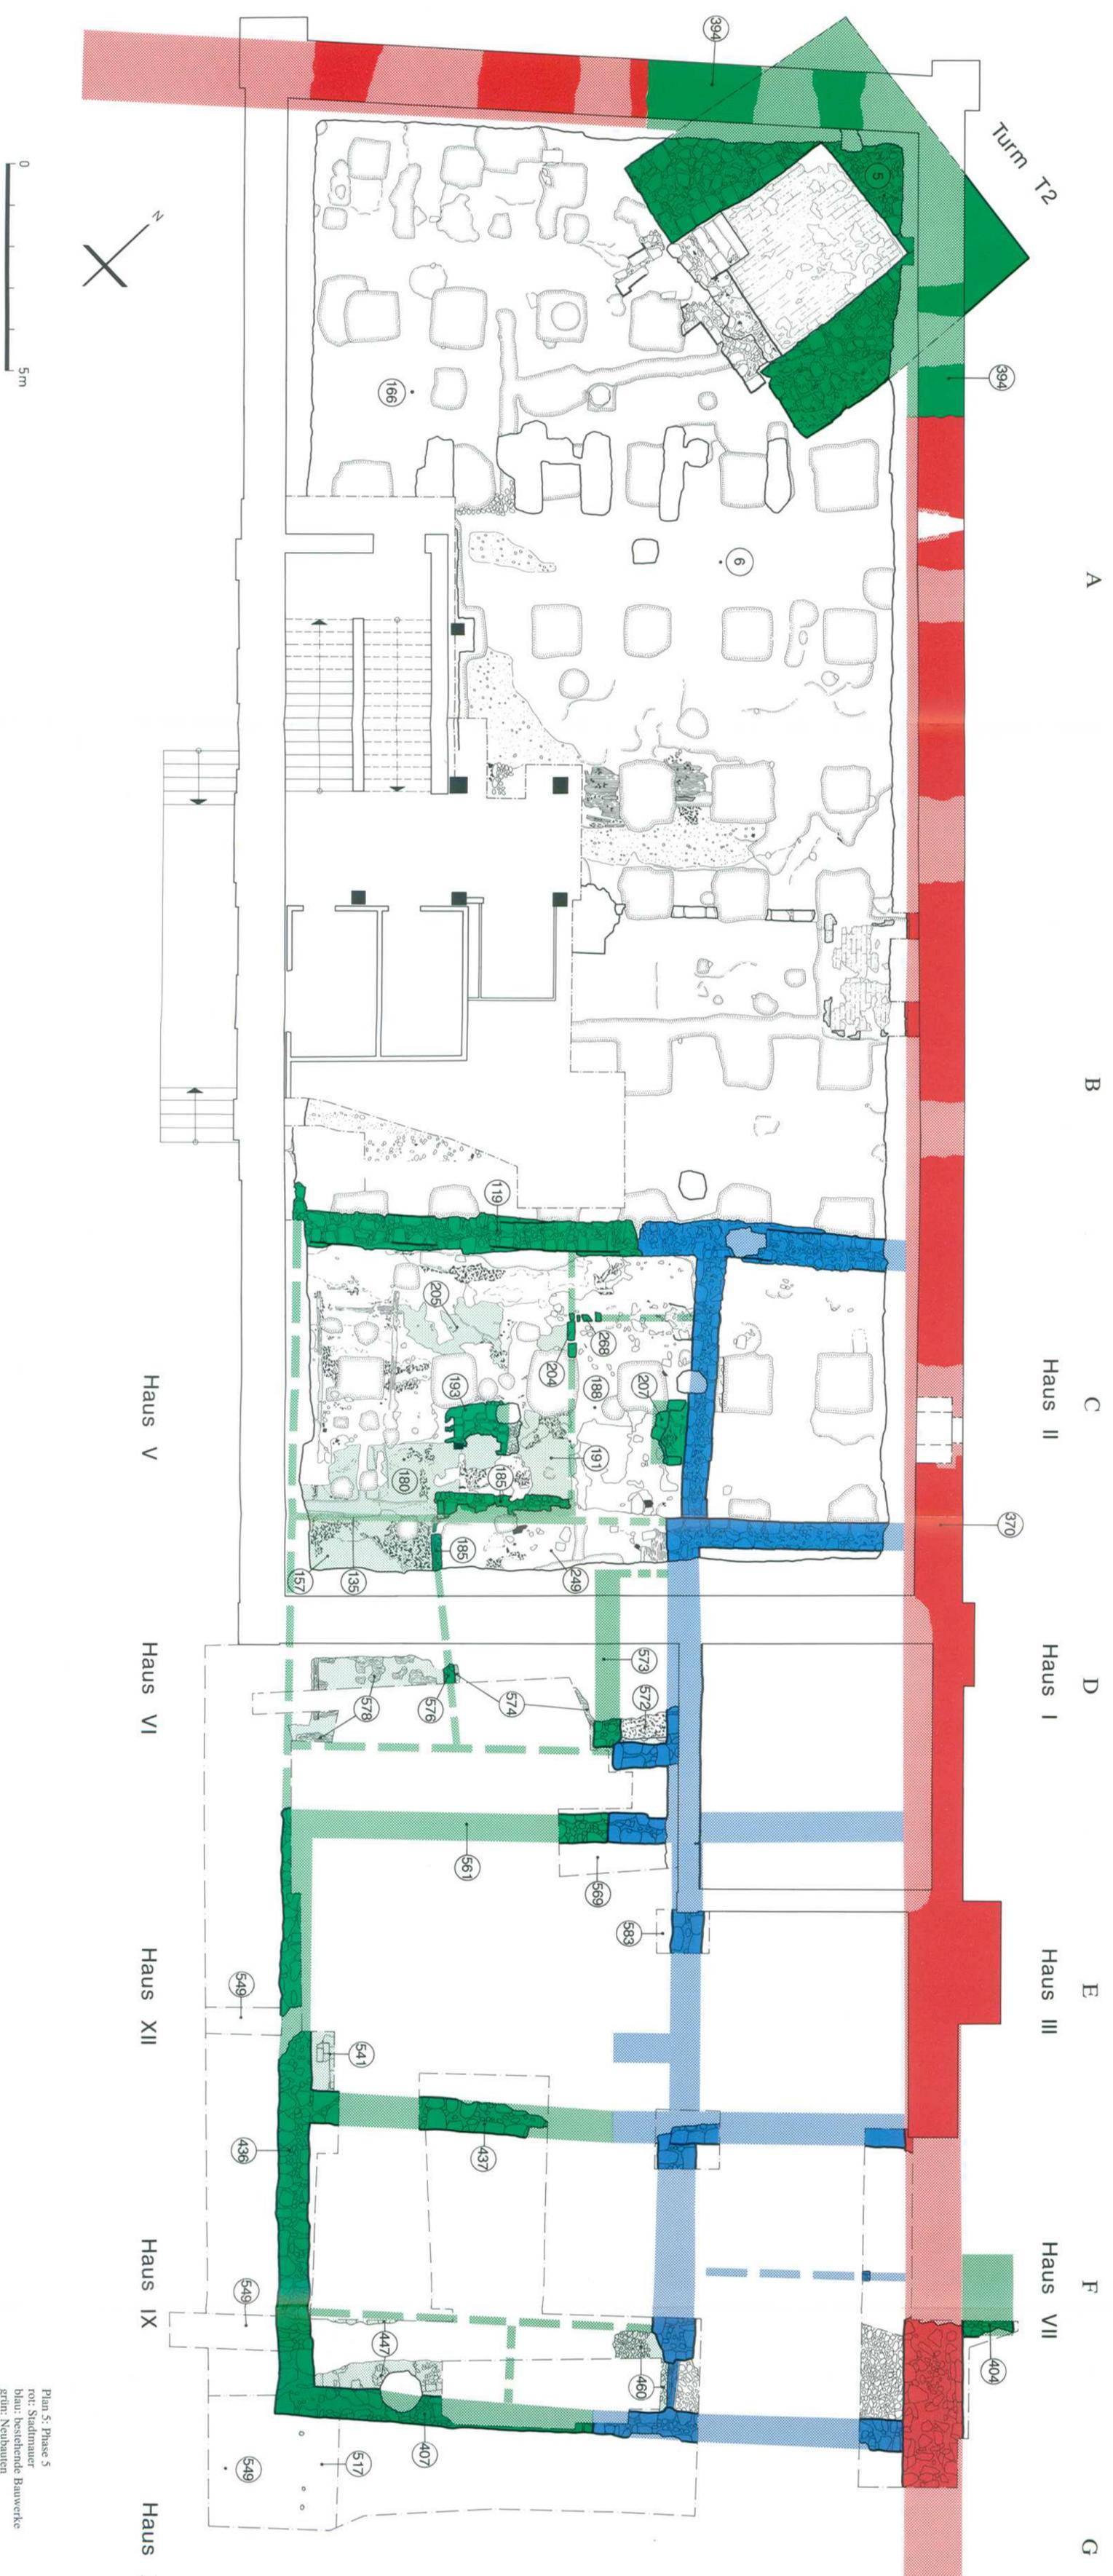
Plan 5. Phase 5
 rot: Stadtrauer
 blau: bestehende Bauwerke
 grün: Neubauten
