Burgdorf Kornhaus

Eine mittelalterliche Häuserzeile
in der Burgdorfer Unterstadt

Die Ergebnisse der archäologischen Forschungen von 1988 bis 1991

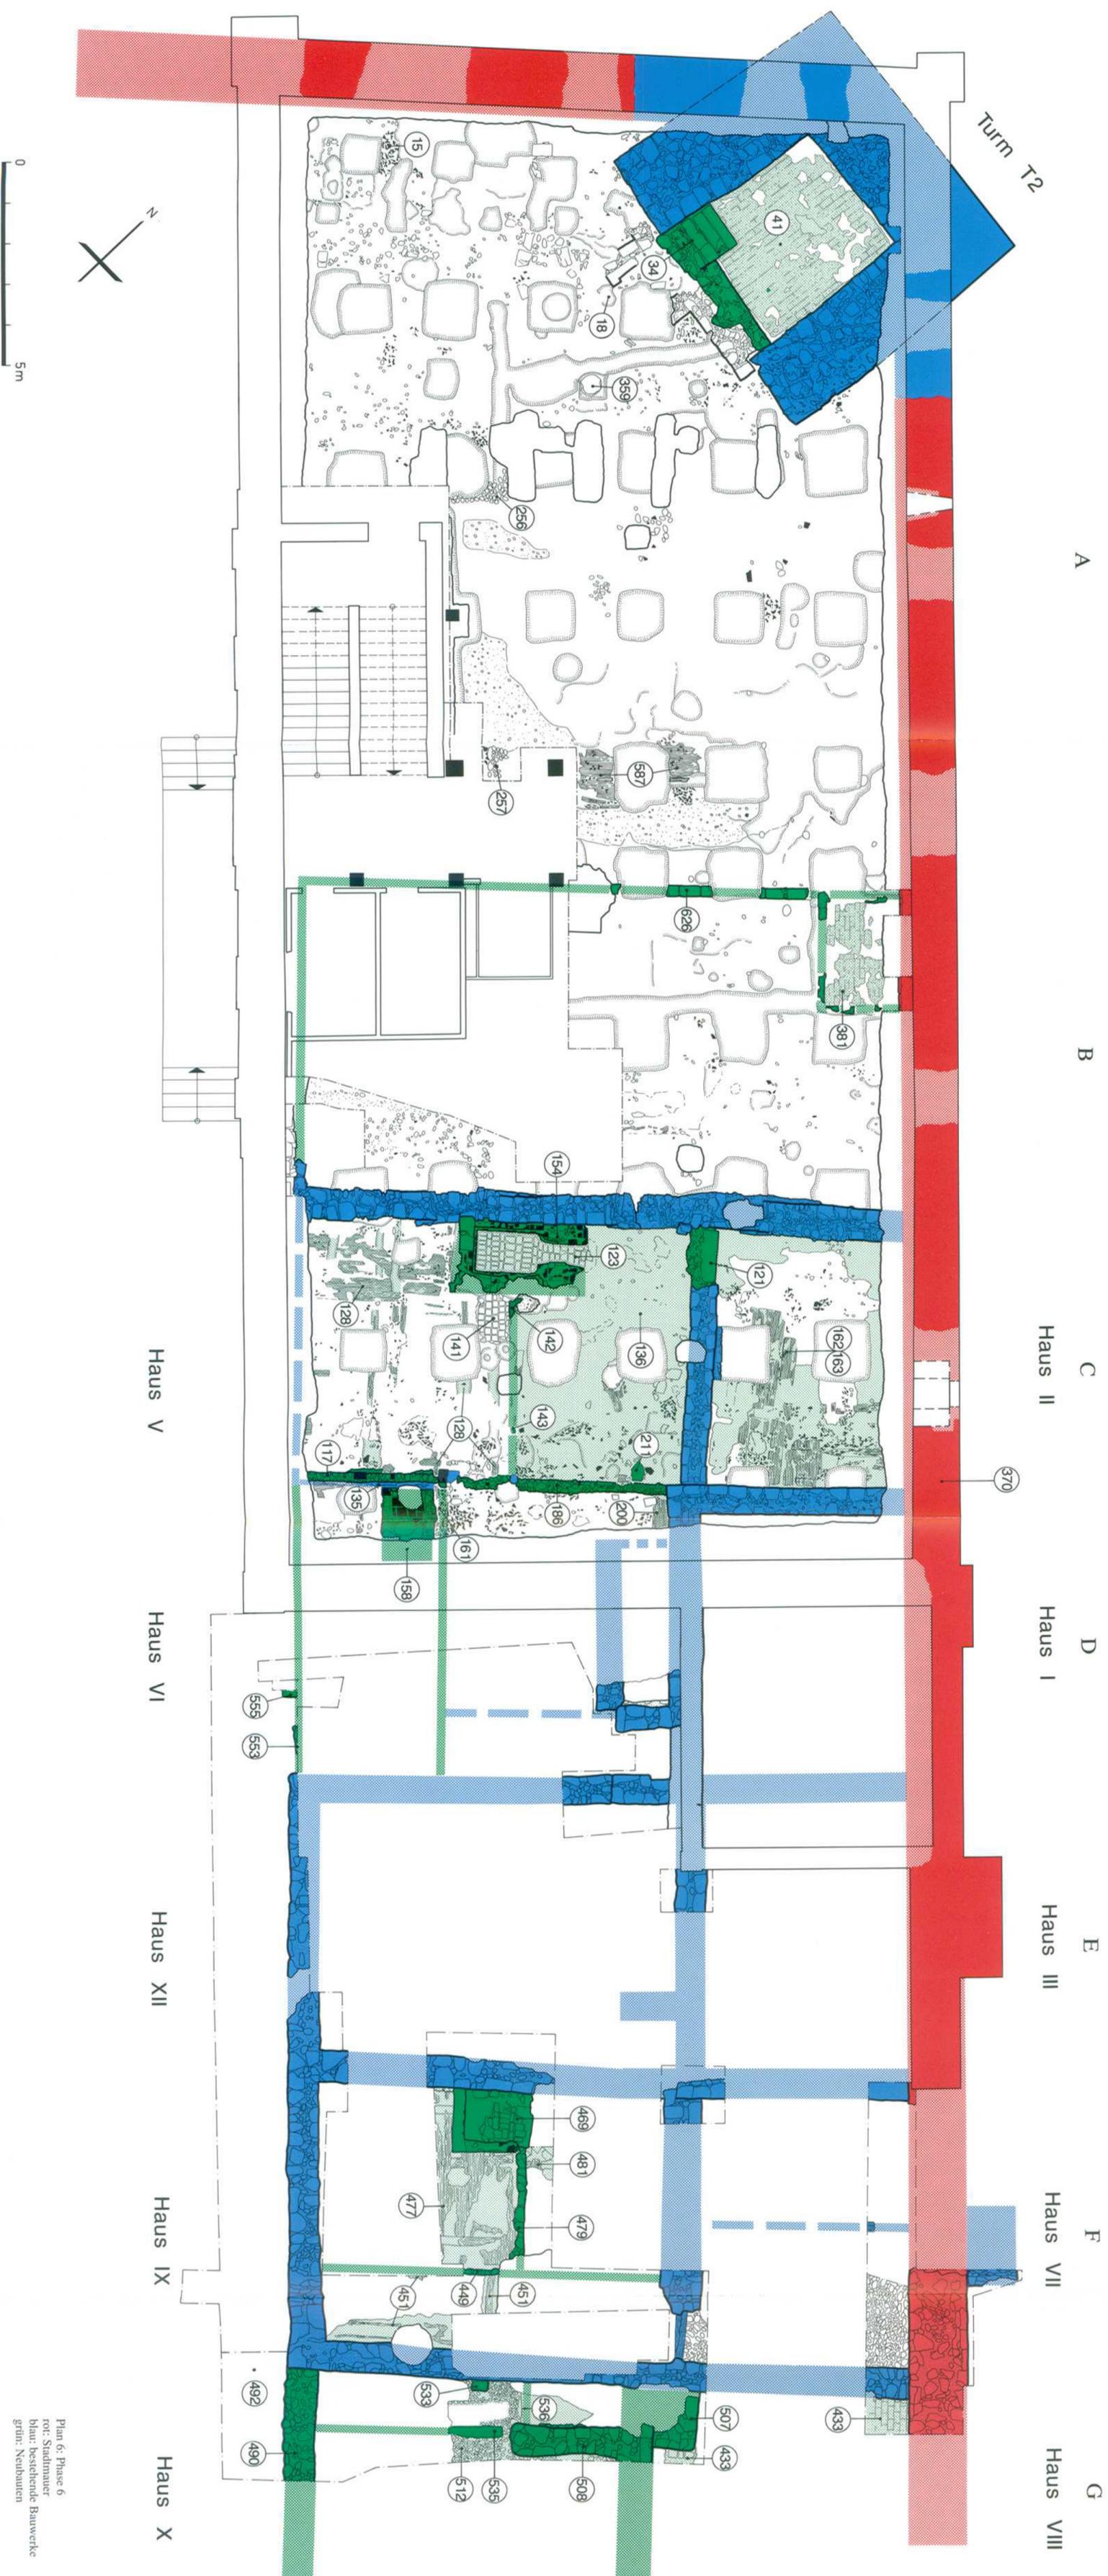
Plan 6: Phase 6
 rot: Stadtmauer
 blau: bestehende Bauwerke
 grün: Neubauten
