# Burgdorf

## Ehemaliges Siechenhaus

Ergebnisse der archäologischen Grabungen  
und Bauforschungen 1989–1991

Schriftenreihe der Erziehungsdirektion des Kantons Bern  
herausgegeben vom  
Archäologischen Dienst des Kantons Bern

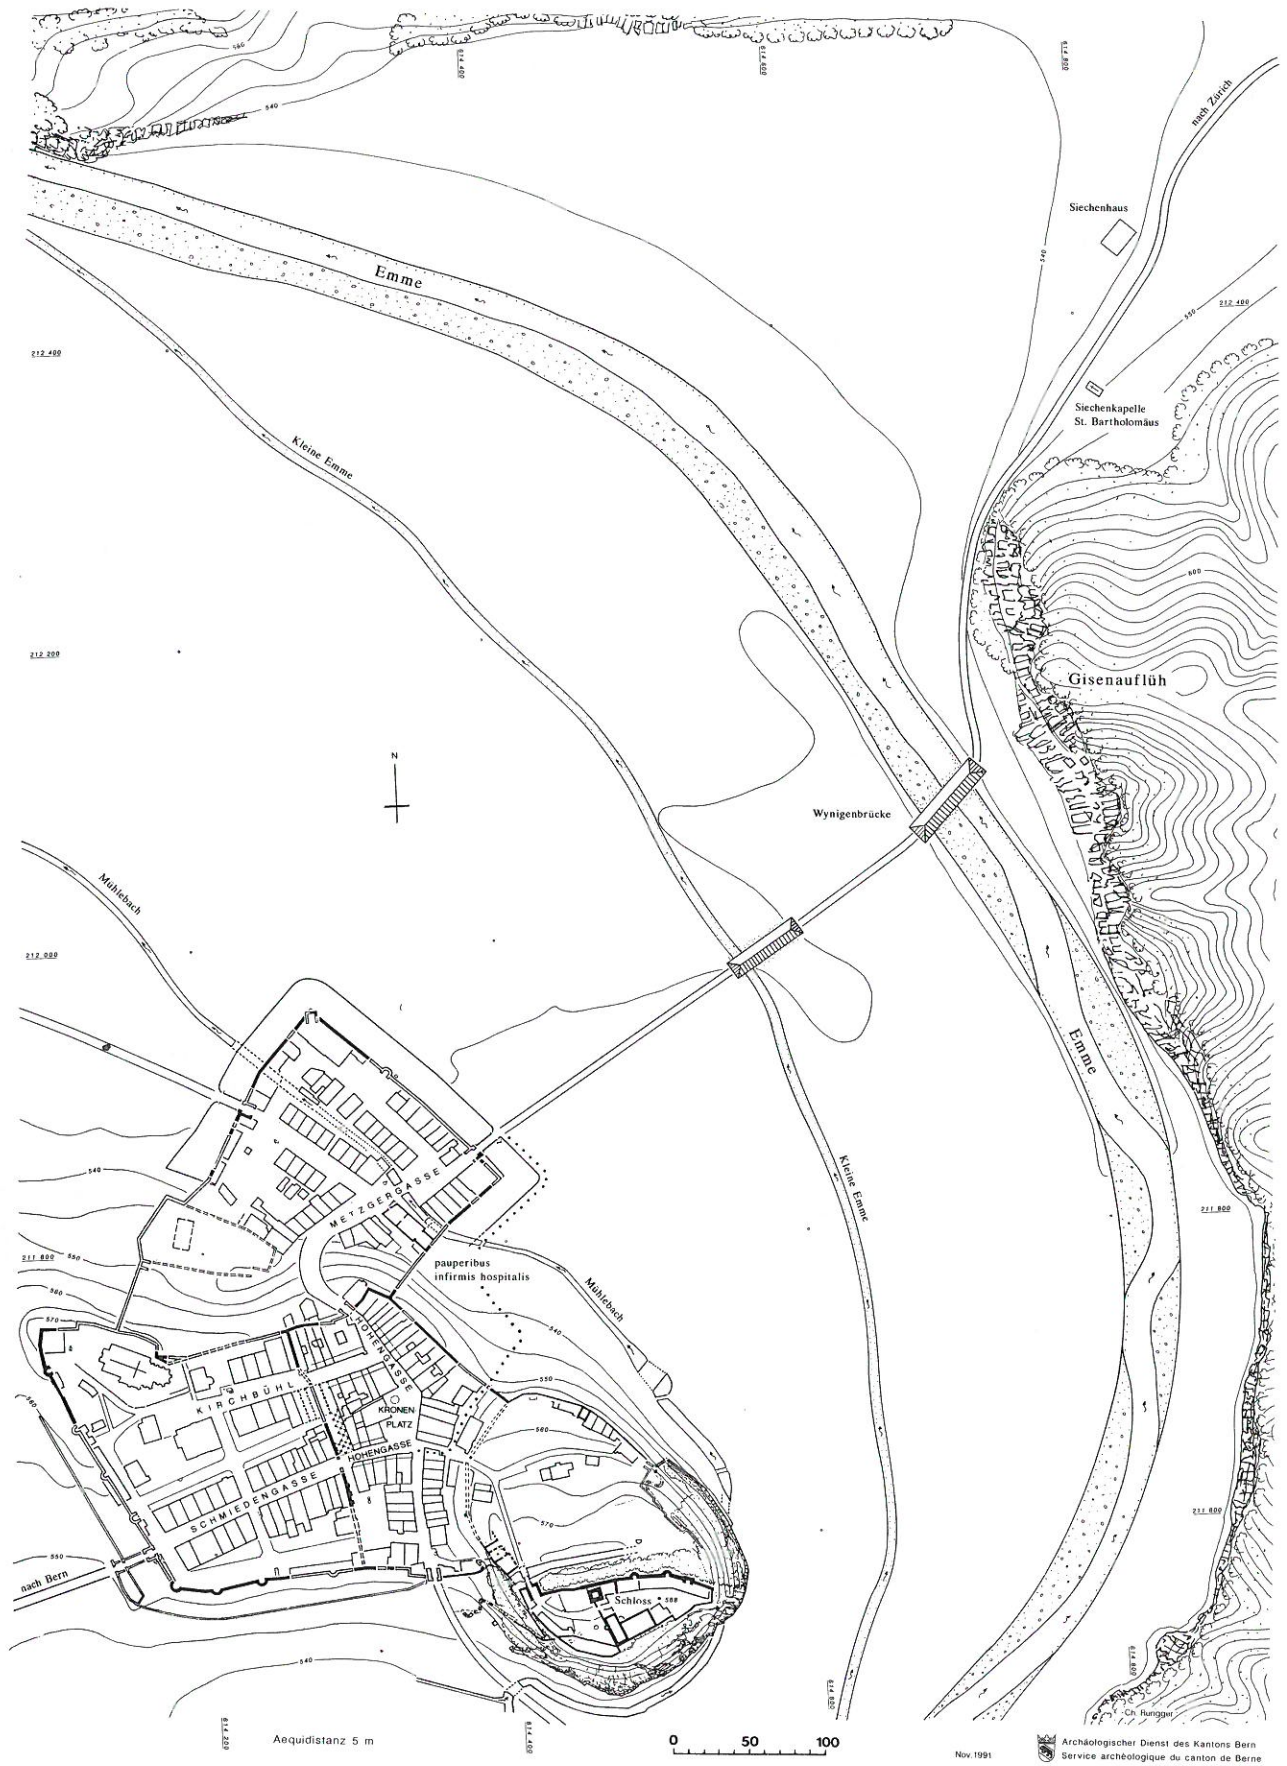
Abb. 1: Möglicher Situationsplan Anfang 16. Jahrhundert (1:5000).

Das Siechenhaus liegt etwa 1 km nordöstlich der Stadt Burgdorf, am damaligen Hauptverkehrsweg von Bern nach Zürich.<sup>1</sup> Es ist somit nicht nur ausserhalb der Stadt, sondern auch auf der anderen Seite der Emme situiert (Abb. 1).

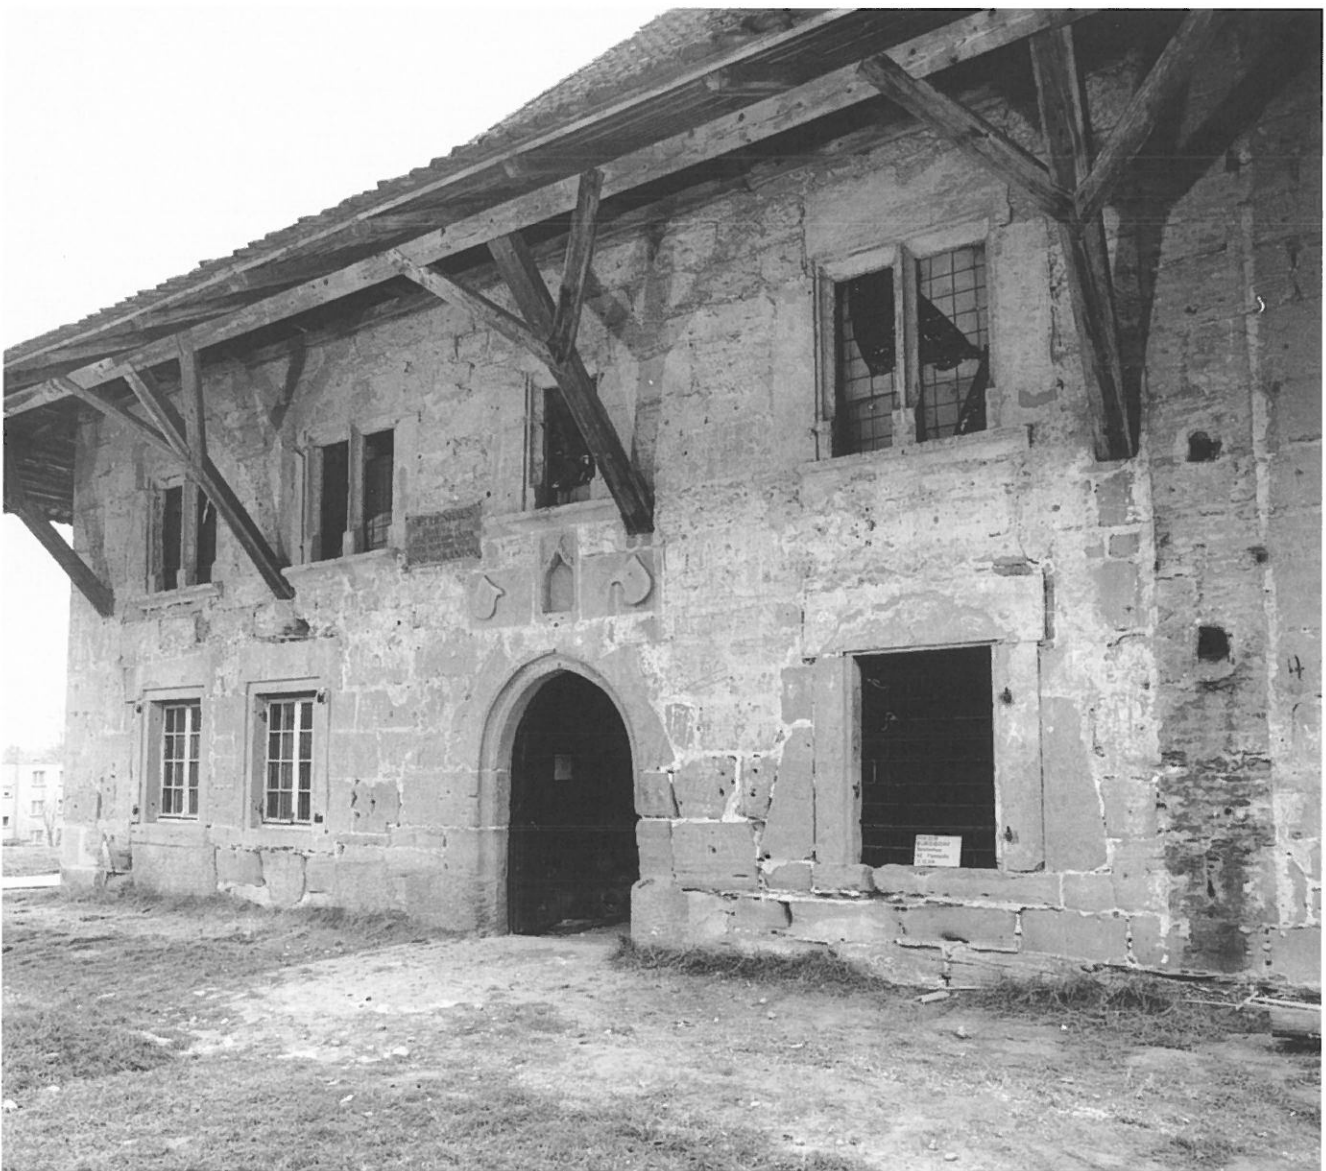
Abb. 9: Südfassade des Siechenhauses.

Die Front weist keine durchgehende Vertikalgliederung auf. Horizontal ist sie jedoch mit der – wenn auch unregelmässigen – Fensteranordnung klar in Erd- und Obergeschoss geteilt. Die stärkste Vertikalbetonung erhält die Fassade durch die Portalsituation (Abb. 10). Das spitzbogige, gekehlte Hauptportal liegt nicht in der Mittelachse. Es ist genau in der Mitte zwischen dem ersten und zweiten Drittel der Fassade situiert. Über dem Portal

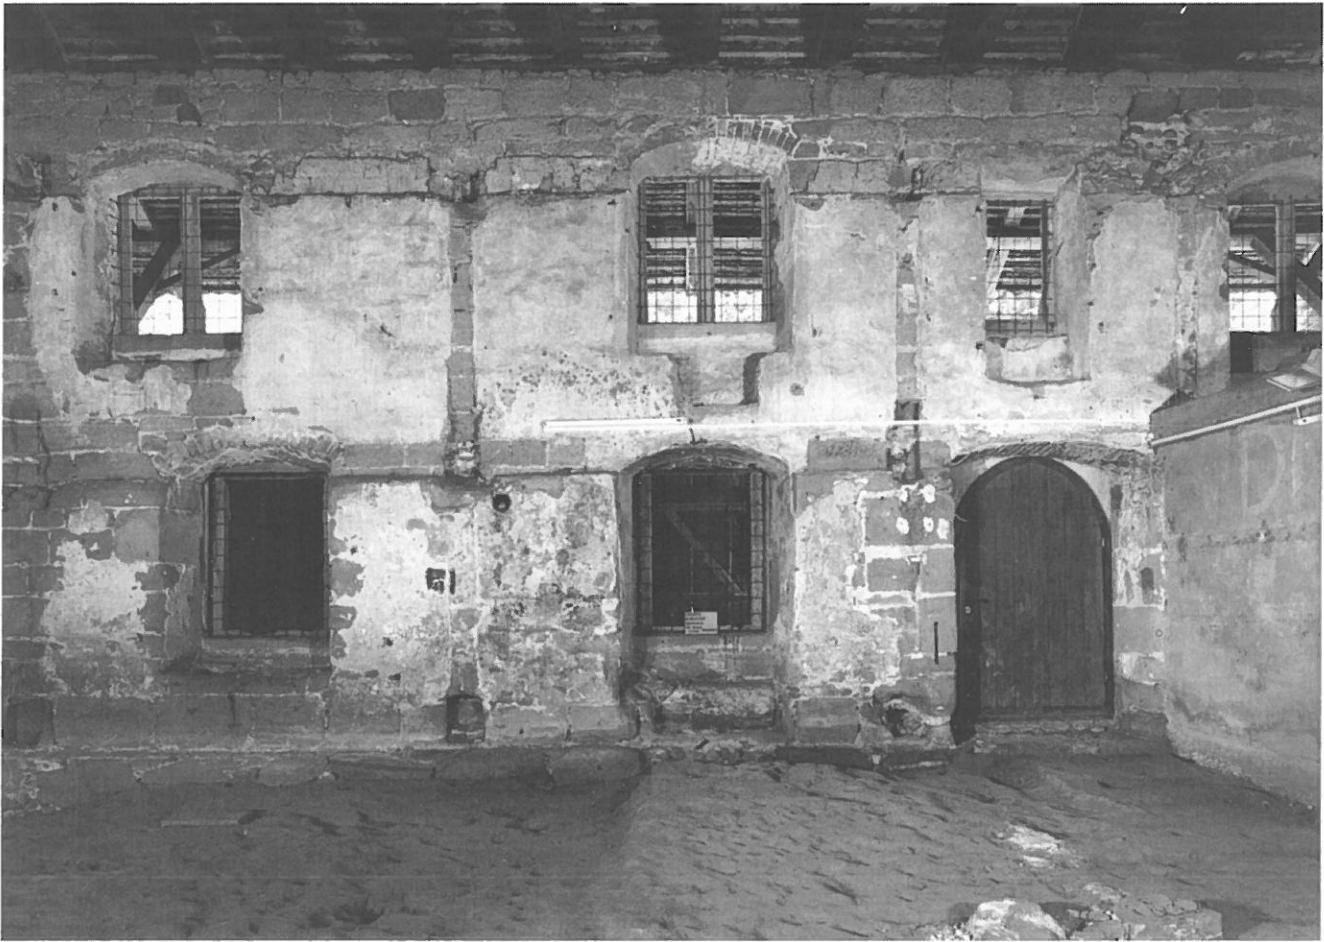
Abb. 15: Ansicht der Südwand (östliche Hälfte und Mitte).

der dritte liegt etwa auf Kote 549.00 müM und ist 11 cm breit. Der erste Rücksprung war als Balkenaufleger der Erdgeschossböden, der zweite als Balkenaufleger der Obergeschossböden und der dritte Rücksprung als Balkenaufleger der Obergeschossdecken vorgesehen. Das Erdgeschoss weist 7 Quaderlagen auf, das Obergeschoss 8–9 Lagen und der Kniestock 3 Lagen. Die Mauerkrone liegt auf Kote 549.90 müM, drei Lagen höher als der dritte Rücksprung. Zusammenfassend waren also die Geschosseinteilung sowie die Fenster- und Türöffnungen durch den Rohbau vorgegeben. Auf die Fenster- und Türöffnungen soll bei der Beschreibung der einzelnen Kammern eingegangen werden.

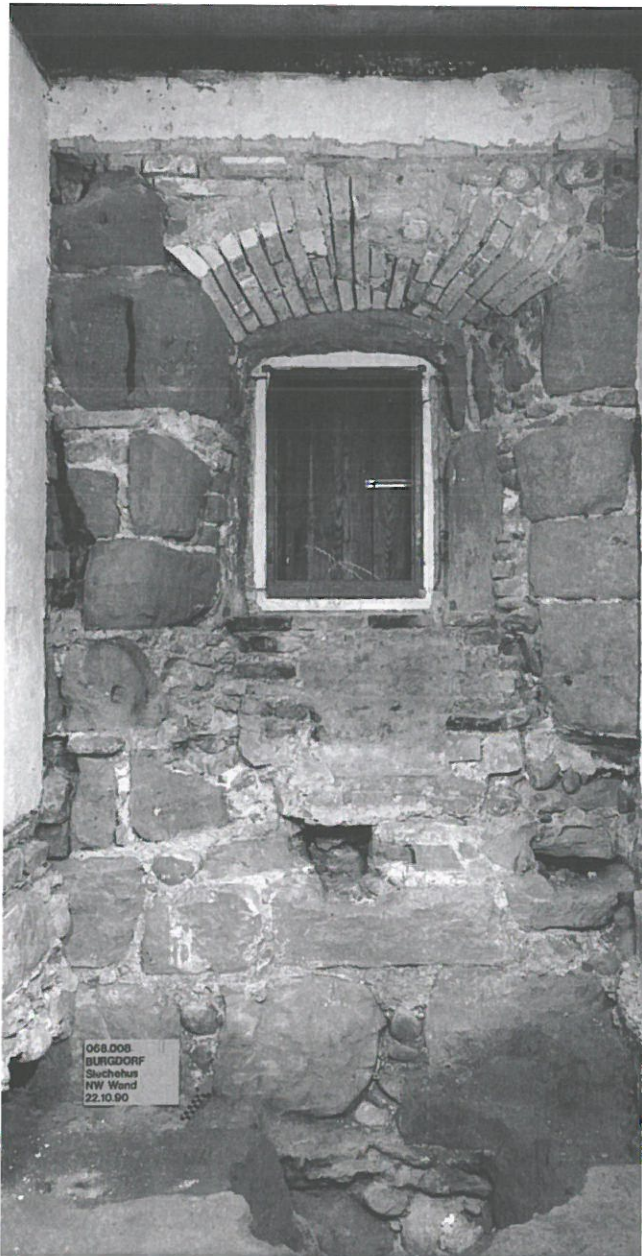
Abb. 28: Badestube.

*Befund:* Der östlich an die Stube der Köchin anschliessende Raum misst nur 1,35 x 2 m und wird durch die Streifenfundamente (174), (173) und (125) begrenzt. (125) und (173) sind in Verband gemauert und stossen rechtwinklig an (174) und an die Nordmauer (Tafel 7, Grundriss Erdgeschoss, Innenausbau). Oberhalb des Streifenfundamentes (174) befindet sich in der Nordwand (Tafel 4, Ansicht Nordwand) das sekundär herausgeschrotete Balkenloch, in welches der ehemalige Schwellbanken verankert war. Bank, Sturz und Laibungen des kleinen Fensters (40 x 70 cm) sind neu (Abb. 28). Die Fensternische wurde sekundär zurückgeschrotet und mit Backsteinen und Sandsteinabschlägen vermauert. Der die Nische überspannende Backsteinflachbogen wurde mit modernen Backsteinen ausge bessert. Linkerhand des Fensters befindet sich auf Kote 545.60 müM eine kleine Nische (20 x 40 cm), die nicht zum Originalbestand gehört und deren Funktion ungeklärt ist.

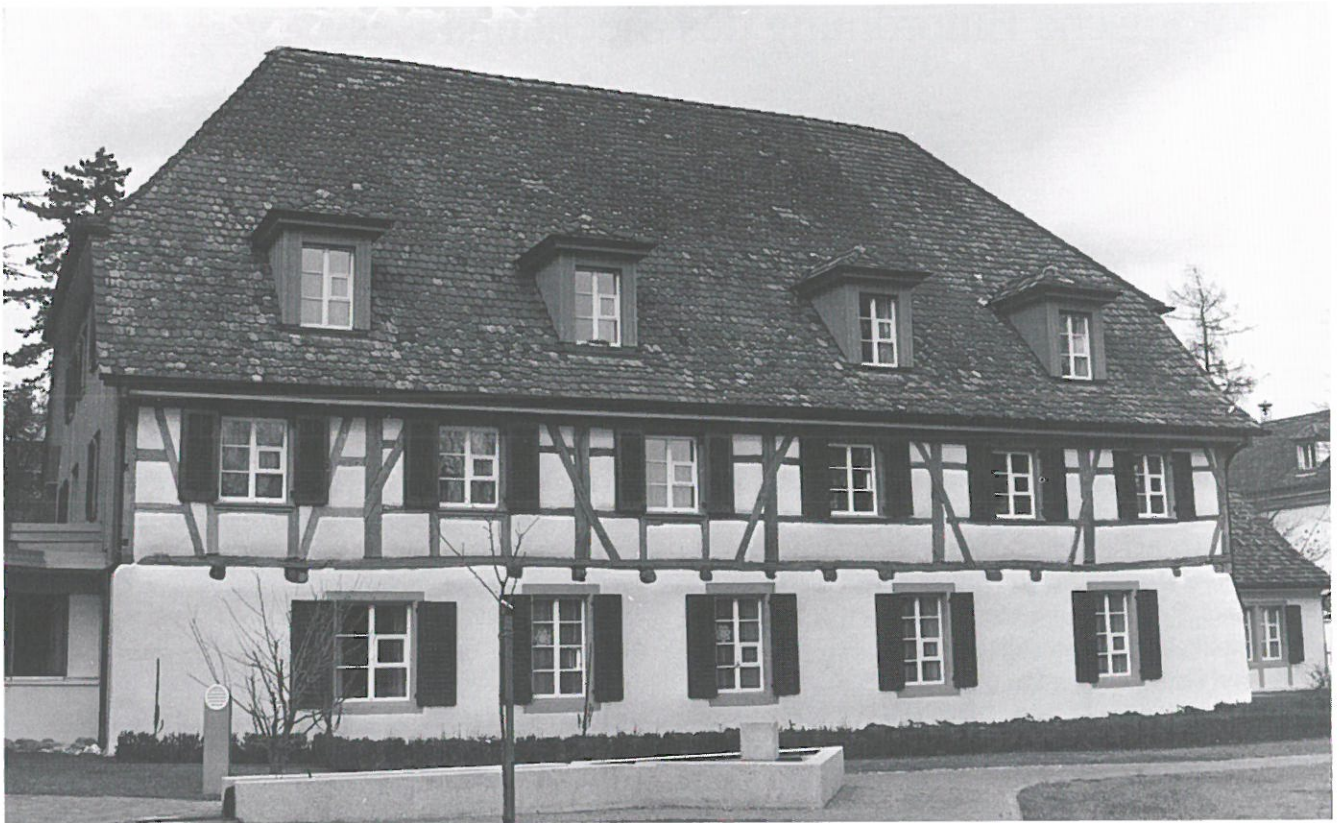
Abb. 49: Siechenhaus in Steig, Südansicht.

Das heute noch bestehende zweigeschossige Haus mit dem mächtigen Walmdach konnte dendrochronologisch um 1470 datiert werden.<sup>108</sup>
