Kirchlindach
Reformierte Pfarrkirche

Archäologische Grabung und bauanalytische Untersuchung 1978

Staatlicher Lehrmittelverlag Bern 1983

Schriftenreihe der Erziehungsdirektion des Kantons Bern
herausgegeben vom
Archäologischen Dienst des Kantons Bern

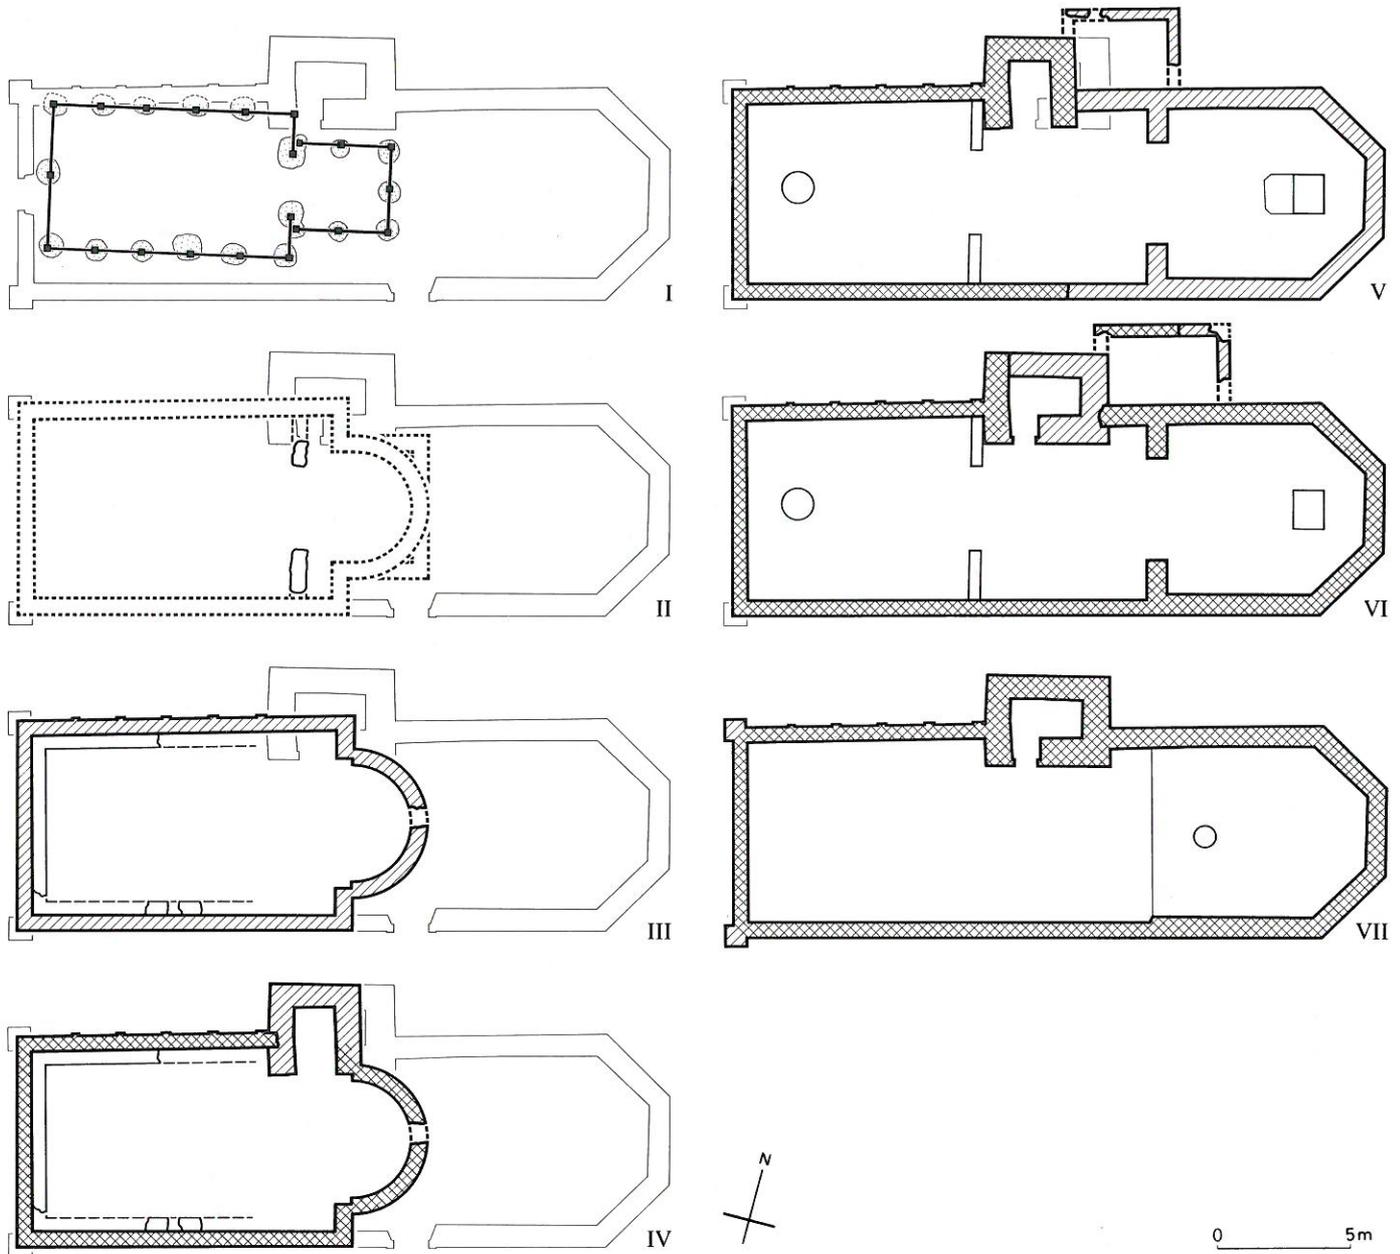
Abb. 4: Die Grundrisse der verschiedenen Anlagen. M. 1:260

Für diese fünfte Bauetappe wurde die Apsis abgebrochen und die Kirche unter Übernahme des romanischen Schiffes durch den Anbau des heute noch erhaltenen Chores mit dreiseitigem Abschluss beträchtlich gegen Osten verlängert (*Anlage V*). Nach einem Brand dieser spätgotischen Anlage in der zweiten Hälfte des 15. Jahrhunderts erhielt die Kirche von Kirchlindach mit der vollständigen Erneuerung des Turmes ihren heutigen Grundriss (*Anlage VI*).

Während des 1766 erfolgten Umbaus in einen reformierten Predigtsaal ersetzte man wohl die Süd- und Westfassade, behielt jedoch den Grundriss bei. Durch die Anordnung der Kanzel an der Südwand zwischen je einer Empore in Schiff und Chor wurde die Organisation des Raumes dem Prinzip der Querkirche unterstellt (Anl.VII).

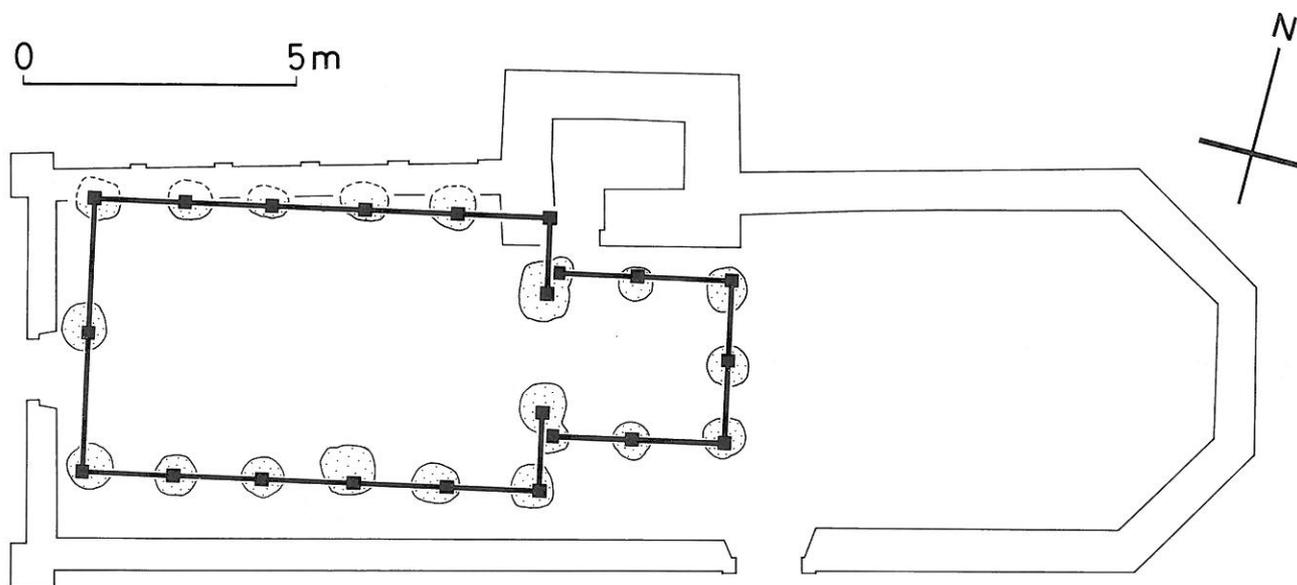
Abb. 5: Der rekonstruierte Grundriss der Anlage I. M. 1:140

Schiff: 15 Pfostenlöcher im gewachsenen Boden, wovon 14 erhalten sind, umreissen den 5 x 8 m messenden Grundriss des Saales. Da Indizien über die genaue Lage der Wände fehlen, wählen wir für die Massangaben jeweils das Zentrum der Gruben. Auf der Südseite zeigen sechs (6–11), im Norden fünf (1–5) in derselben Flucht in regelmässigen Abständen von 1,60 m–1,70 m eingetiefe Löcher die Lage der Längsfassaden an. Während die südliche Grubenreihe 1 m von der heutigen Südmauer entfernt vollständig frei liegt, wird die nördliche von den gemauerten Strukturen der Nordmauer hälftig bedeckt. Die Grube in der Nordostecke verschwand mit dem Bau des romanischen Turmes.

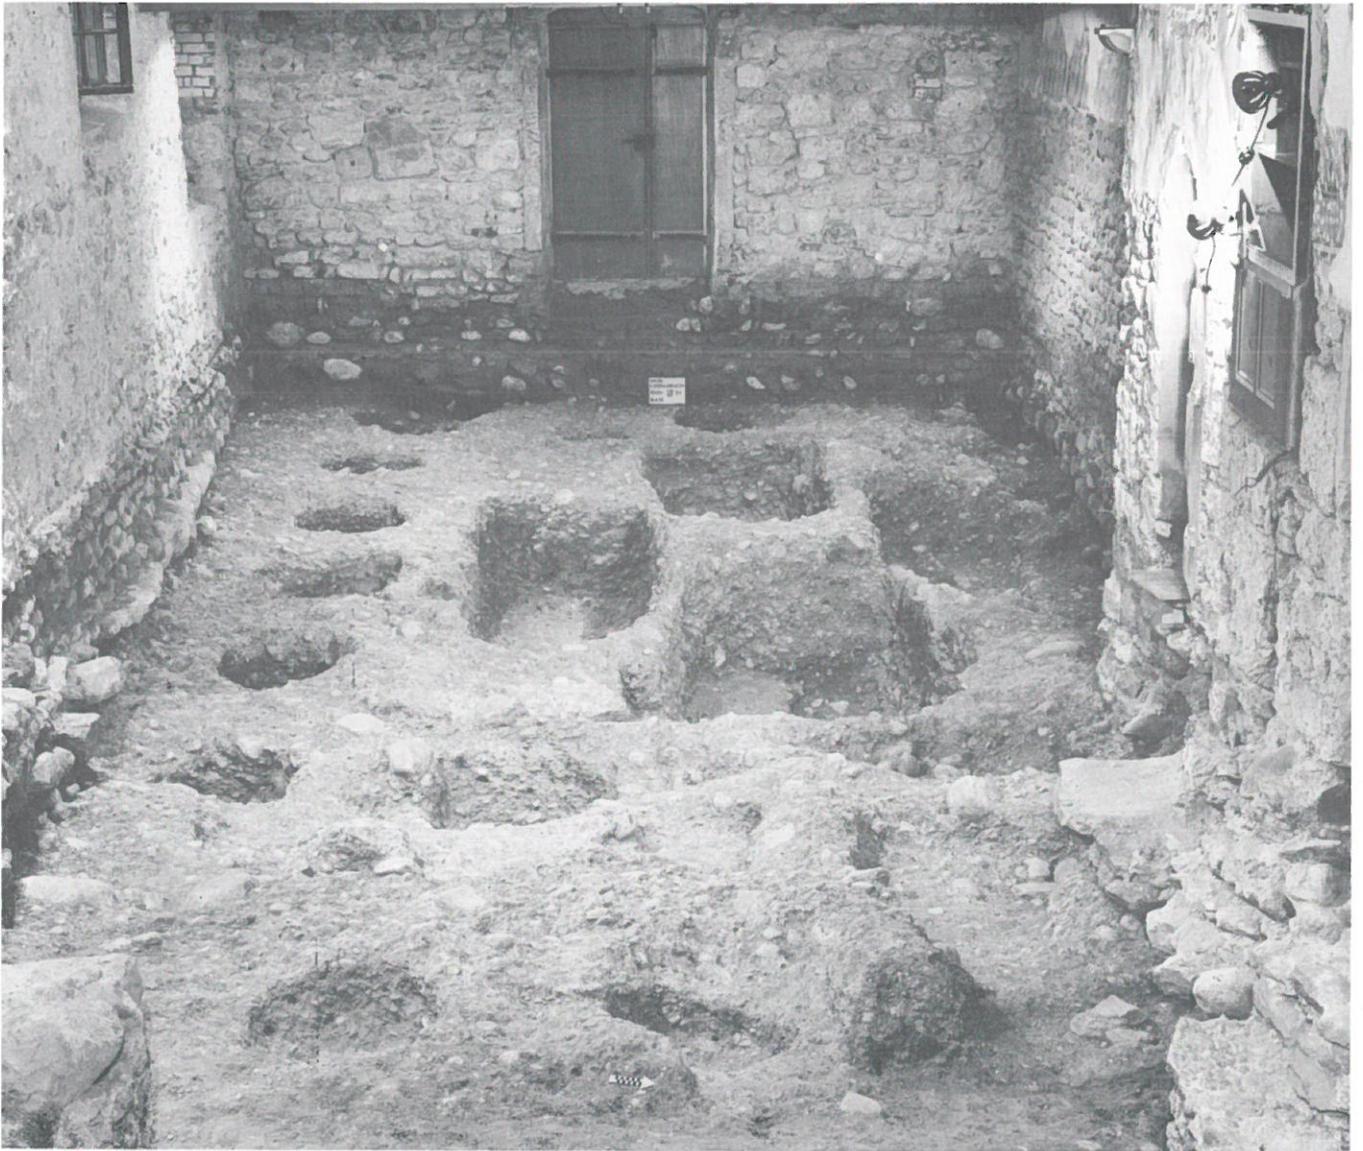
Abb. 7: Die Pfostengruben der Anlage I gegen Westen

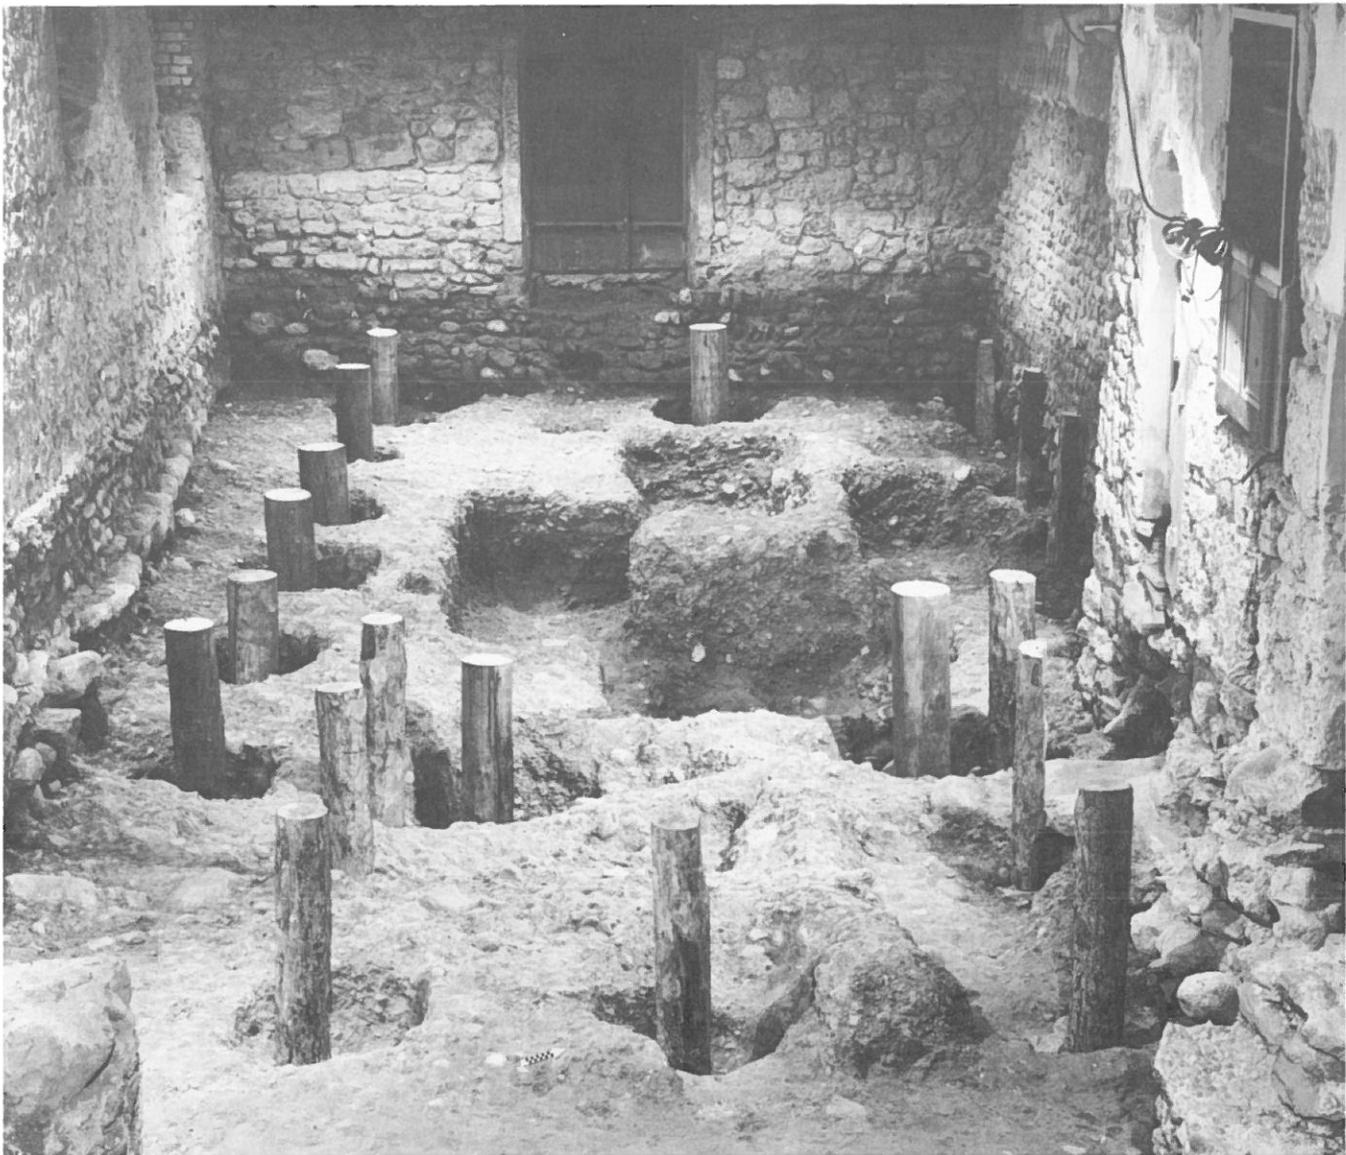
Abb. 8: Die mit Pfosten markierten Gruben der Anlage I gegen Westen

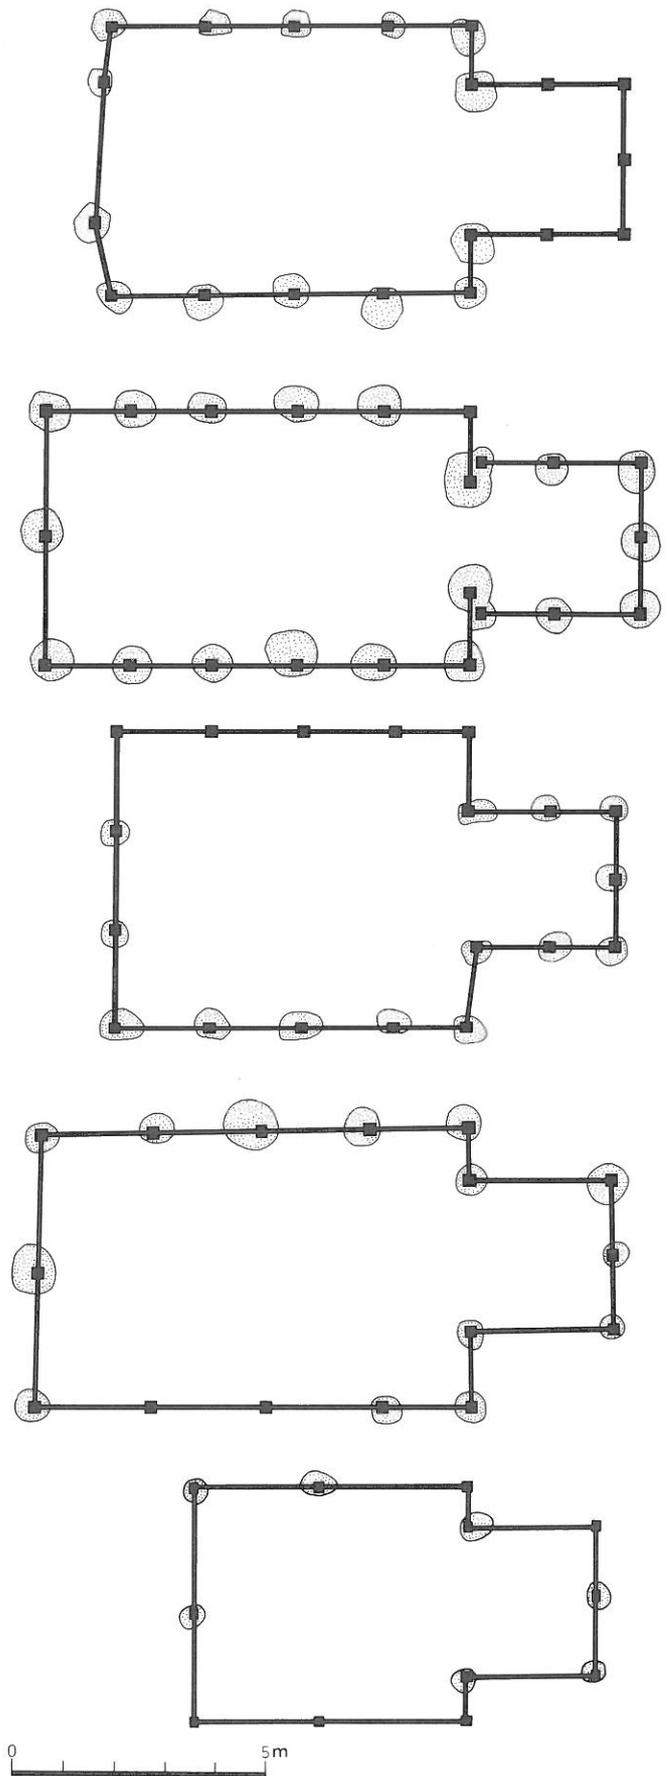
Abb. 12: Die Holzkirchen (von oben nach unten) von Winterthur-Wülflingen ZH, Kirchlindach BE, Wila ZH, Oberwil bei Büren an der Aare BE, Bleienbach BE (Befund unsicher). M. 1:150

In der deutschen Schweiz erfasste die archäologische Boden- forschung bis zum Abschluss der Grabung in Kirch- lindach nur eine einzige Holzkirche in Winterthur-Wül- flingen ZH als Vorgänger steinerner Sakralbauten. Die Pfostenkirche wurde vorerst als Saalkirche mit aussen nicht ausgeschiedenem Chor rekonstruiert, da der Be- fund im östlichen Bereich gestört war. Später legte man sich aber auf eine Saalkirche mit eingezogenem Rech- teckchor fest.¹⁵ Dieser Grundriss dürfte durch die weite- ren vier Holzkirchen bestätigt werden, die bis 1981 in der Schweiz entdeckt worden sind (Wila ZH, Oberwil bei Büren an der Aare BE, Winterthur-Stadt ZH und Bleienbach BE¹⁶). Alle besitzen ein eingezogenes Altar- haus, wobei die Pfostenstellung am Choransatz derjeni- gen von Wülflingen entspricht. Wir geben an dieser Stelle nur die bisher verfügbaren Grundrisse als Vergleichsbasis (Abb. 12) wieder.

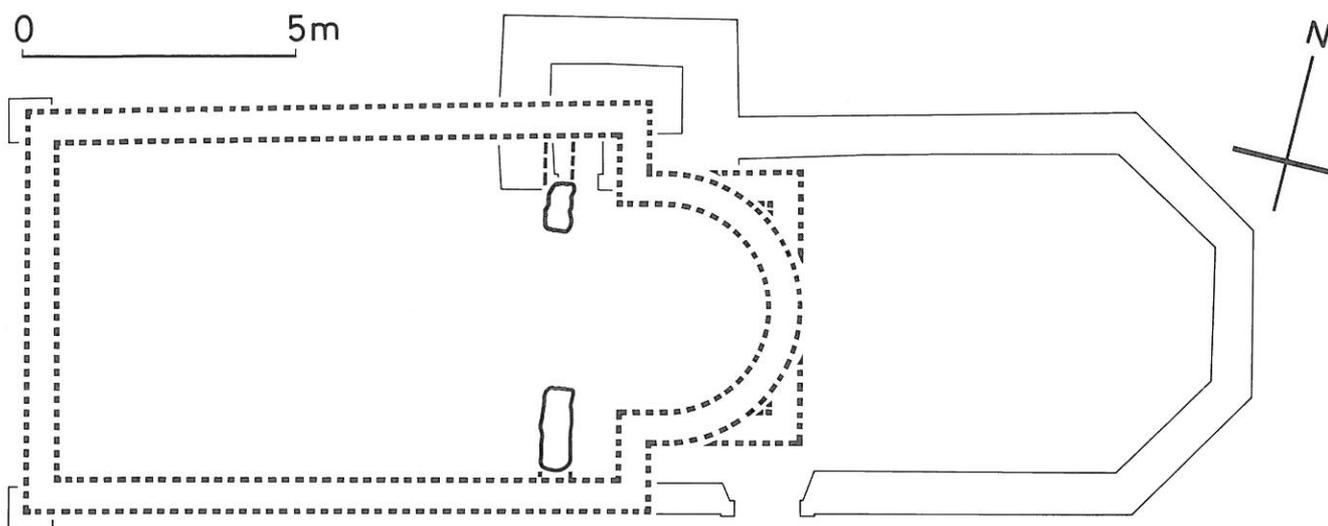
Abb. 13: Rekonstruierter Grundriss der Anlage II. M. 1:140

Grundriss nicht eindeutig zu erfassen war. Wir rekonstruieren daher den Grundriss mit eingezogenem Rechteckchor und Apsis, wobei die erste Möglichkeit am ehesten zutreffen dürfte (Abb. 13).

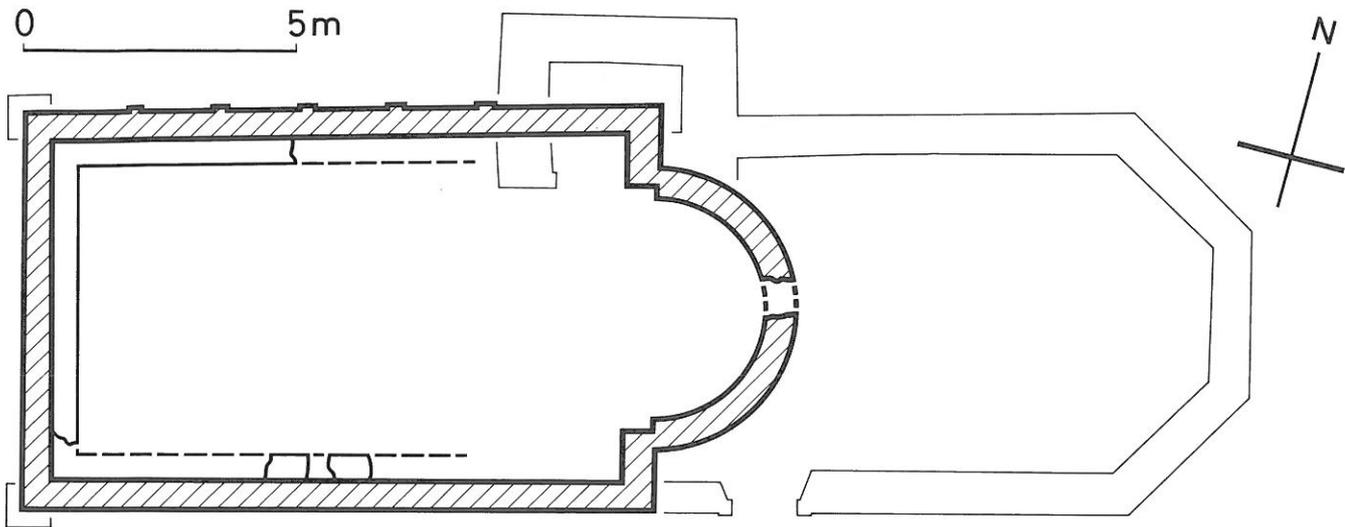
Abb. 14: Rekonstruierter Grundriss der Anlage III. M. 1:140

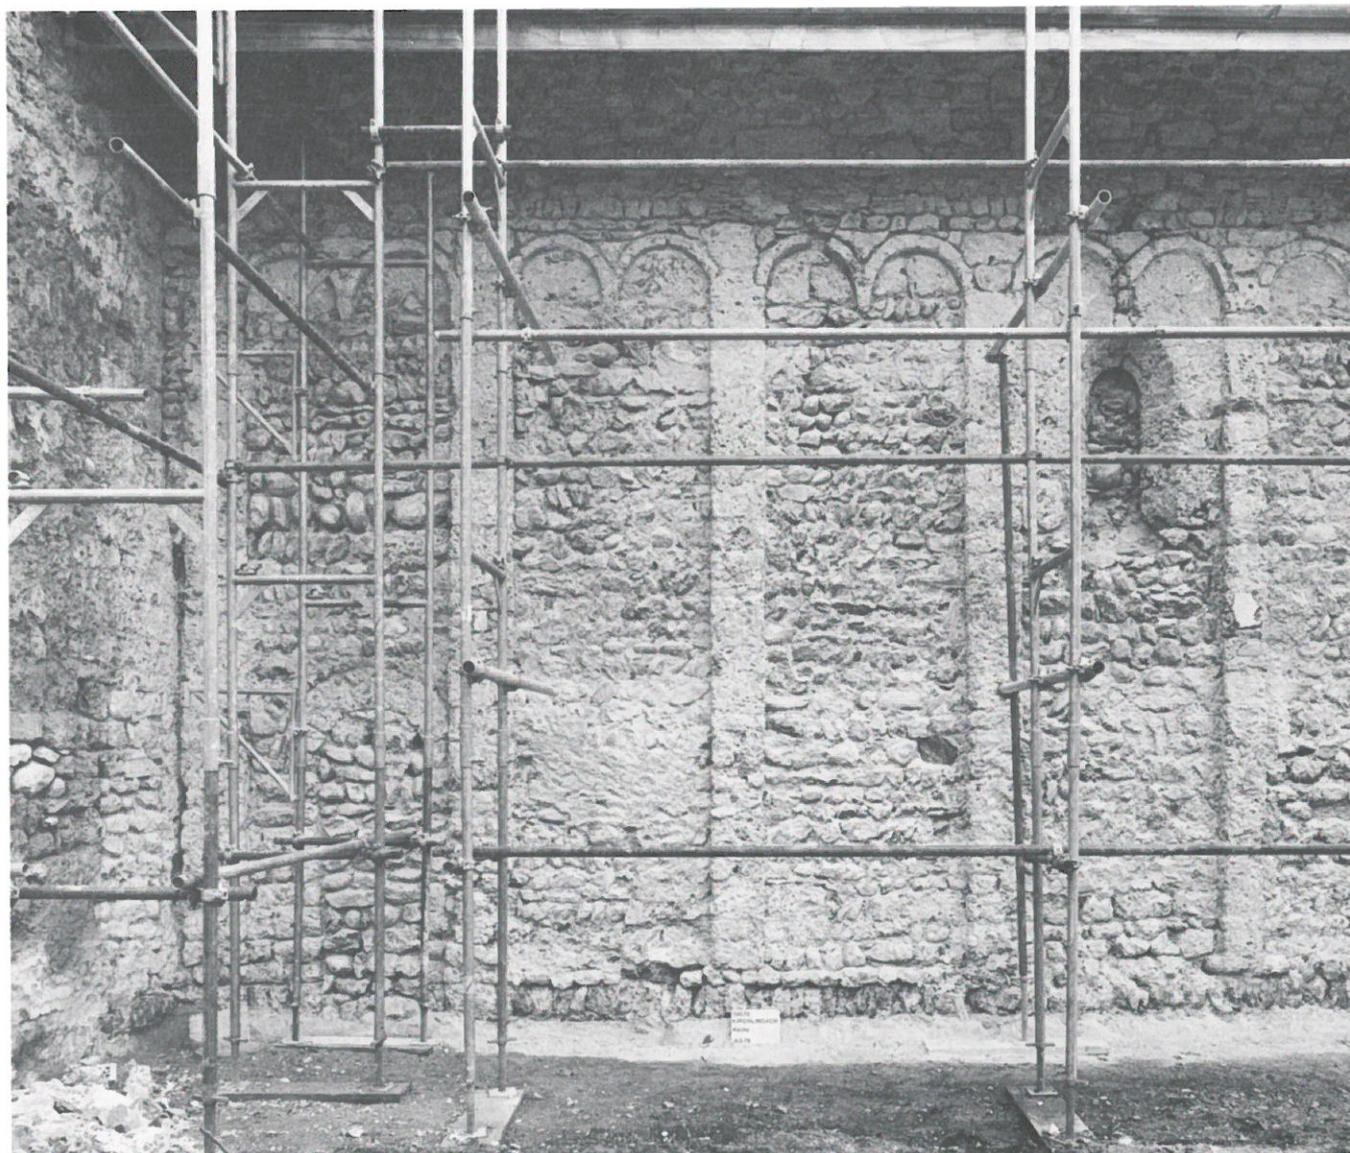
Abb. 15: Die Nordfassade des Schiffes III

Ausser der beim Bau des ersten Turmes (Anlage IV) niedergelegten Nordostecke des Saales III ist dessen Nordmauer bis auf 1,10 m unterhalb der heutigen Krone erhalten (32). Die Häufung kleiner, hochgestellter Tuffquäderchen unter der Baunaht deuten darauf hin, dass die Mauer bis fast zur ursprünglichen Traufe vorhanden ist. Es ergibt sich daraus eine Mindesthöhe von 5,30 m, wobei das zugehörige Aussenniveau unterhalb des Steinsockels gelegen haben muss, über welchem aus Tuffen gefügte Lisenen heute noch fünf mit je zwei Blendbogen überspannte Felder ausscheiden. Für den ursprünglichen Zustand vor dem Bau des ersten Turmes lassen sich jedoch sieben Felder rekonstruieren. Der Sockel ist heute derart gestört, dass die Form seiner Abdeckung – geschrägter oder gerader Vorsprung – nicht mehr ersichtlich ist (Abb. 15).

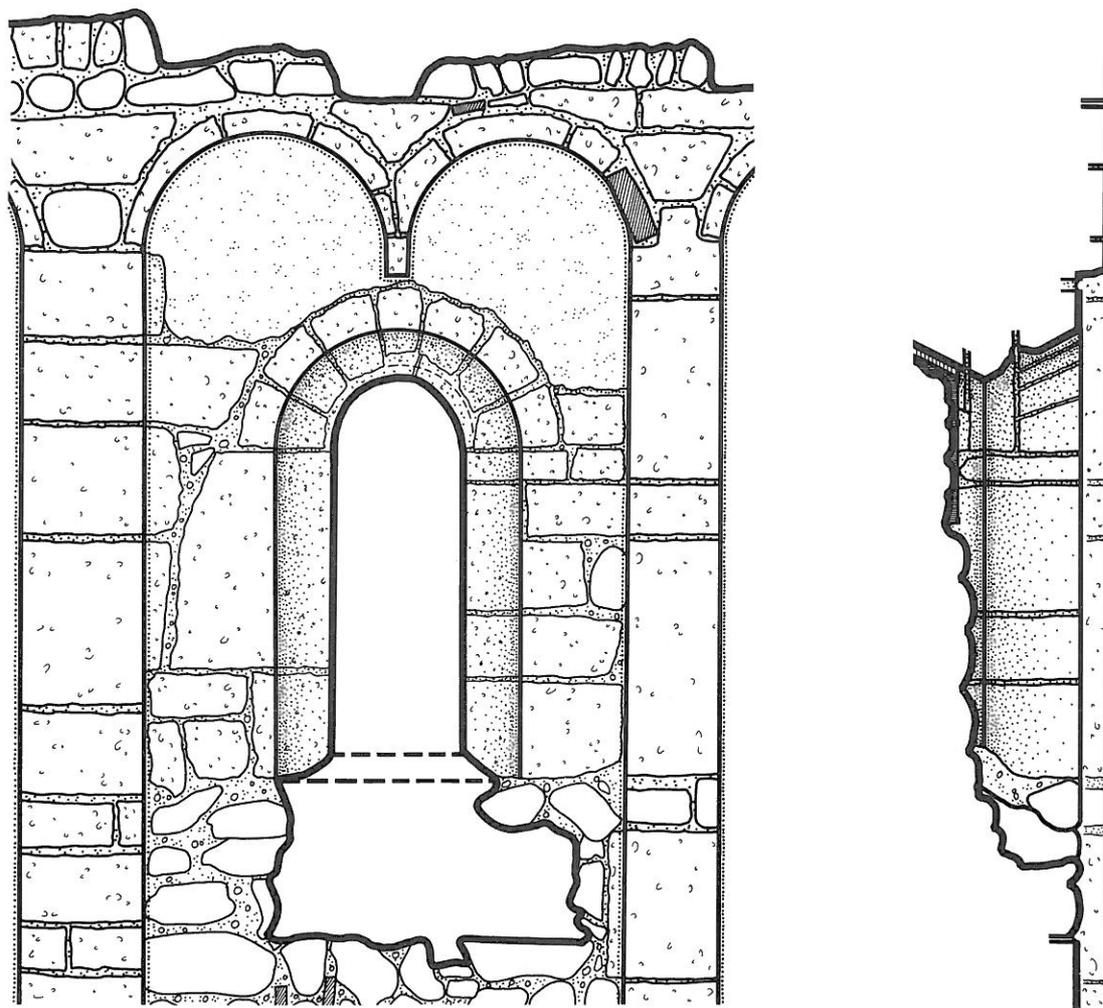
Abb. 16: Fenster in der Nordmauer des Schiffes III. M. 1:20

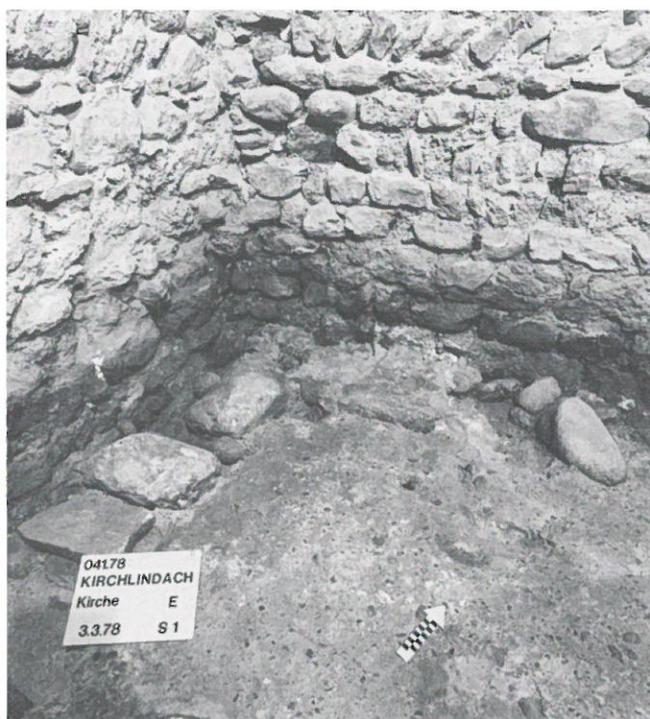
Abb. 17: Die Bank in der Nordwestecke des Schiffes III

die Frage, ob die Bank erst mit dem nachträglich an die Anlage III angebauten Turm (Anlage IV) geschaffen wurde oder ob sie schon zum ursprünglichen Bestand gehörte. Eine deutliche, im Mörtel fassbare Baunaht zeichnet sich in der oft nur mehr eine Steinlage hohen Bank nicht ab, jedoch fällt ein Wechsel der Mauerqualität 3,70 m westlich des Turmes auf (43). Der gesamte westlich dieser Zäsur liegende Bestand ist aus grossen Kieseln gefügt und weist eine gerade, zu den Wänden parallel geführte Flucht auf. Östlich davon ist diese deutlich abgewinkelt, verläuft verjüngend gegen den Turm und besteht aus kleineren Steinen. Der Unterschied der Mauerungen ist derart deutlich, dass eine nachträgliche Ergänzung der ursprünglichen Bank angenommen werden kann. Sie dürfte mit dem Bau des Turmes, der ja in diesem Bereich die Strukturen III störte, im Zusammenhang stehen.

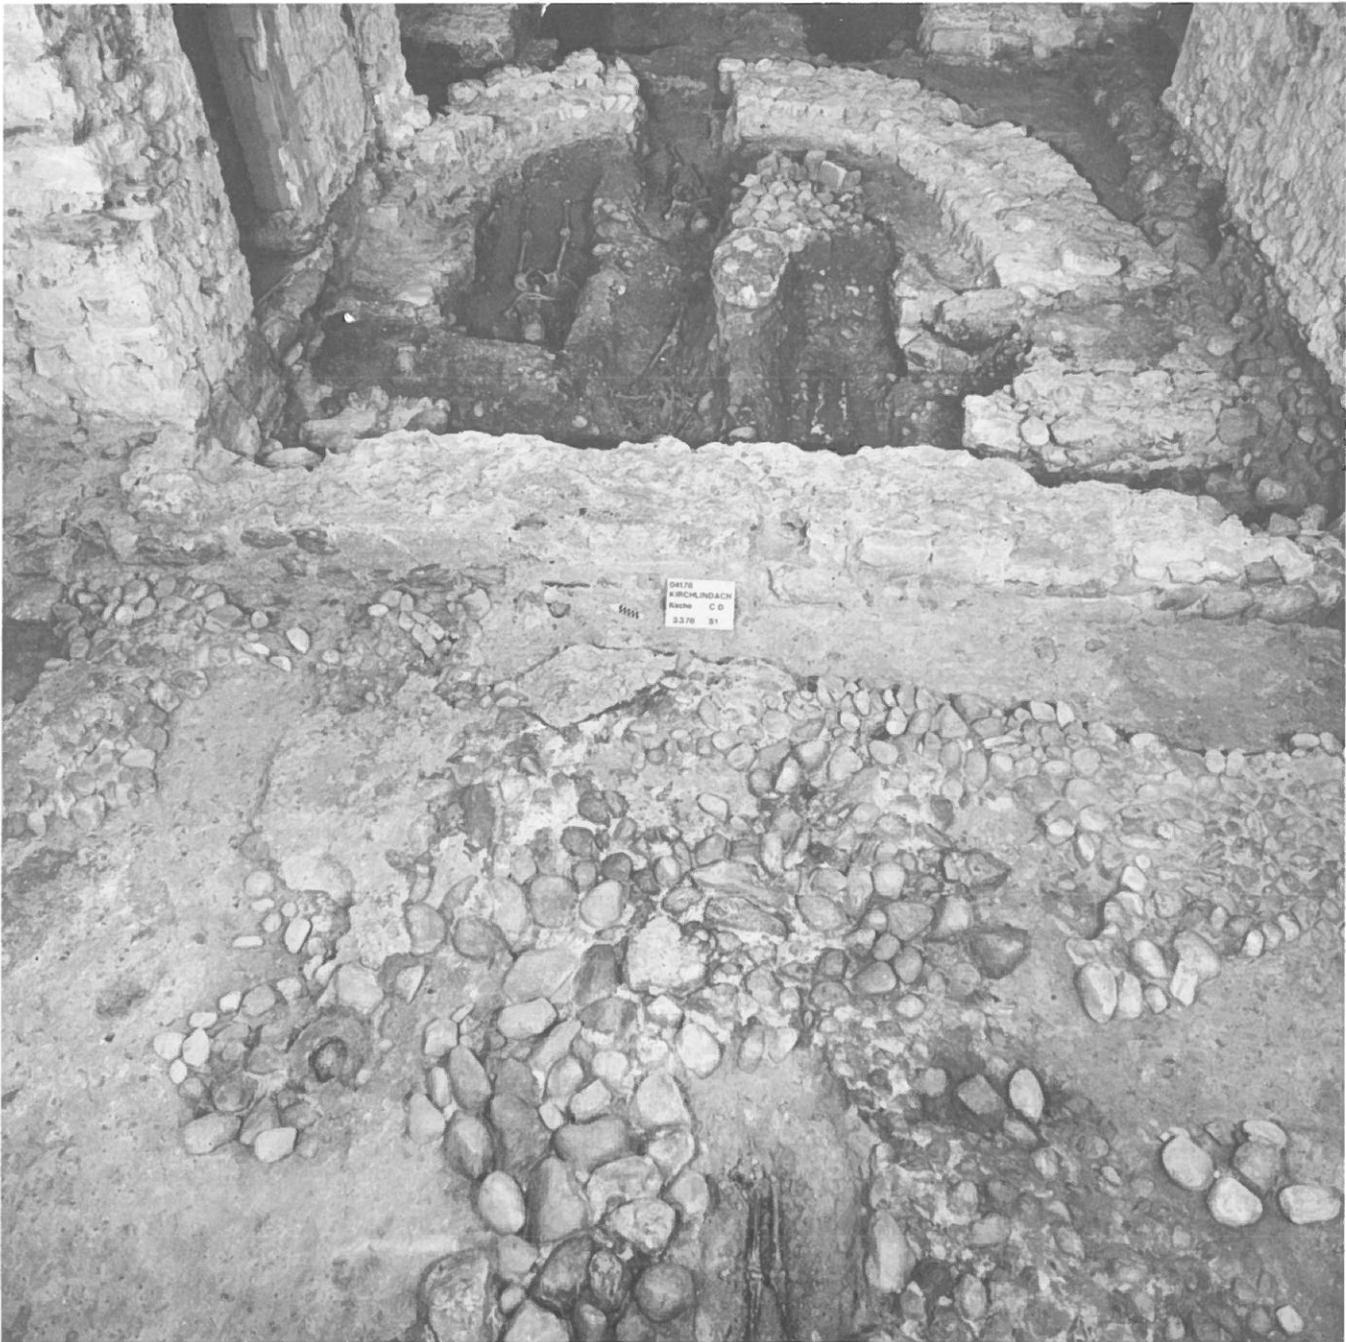
Abb. 18: Östliches Schiff und Chor der Anlage III. Im Zentrum die Schranke der Kirche V/VI

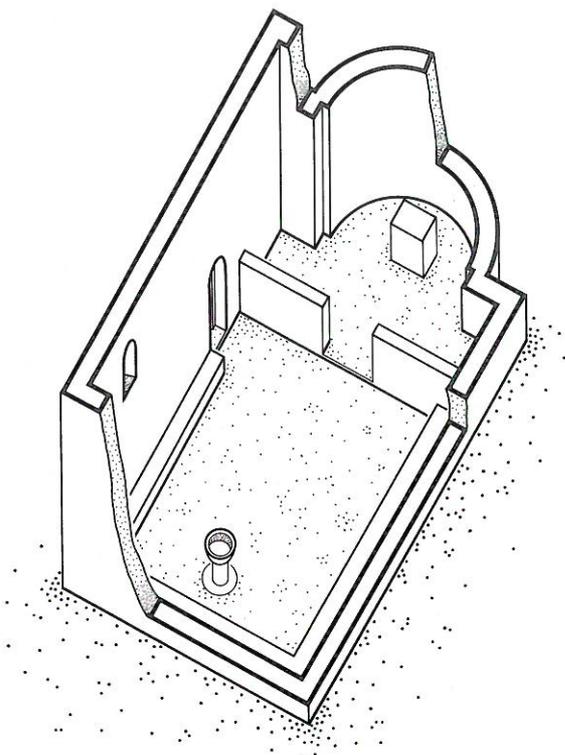
Abb. 20: Rekonstruktion der Anlage III. M. 1:200

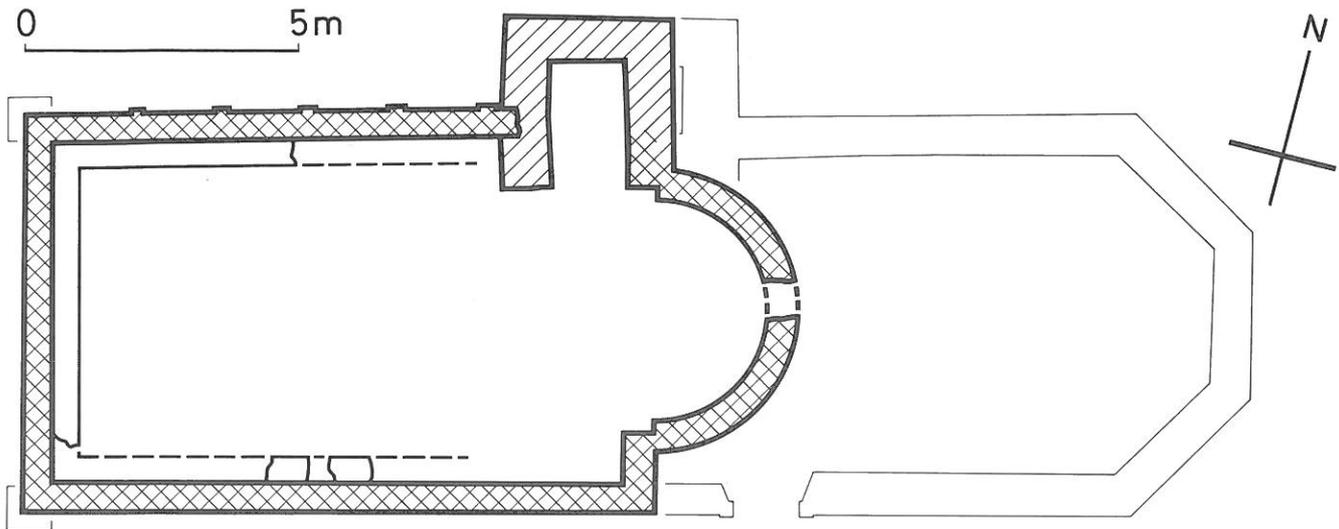
Abb. 21: Grundriss der Anlage IV. M. 1:140

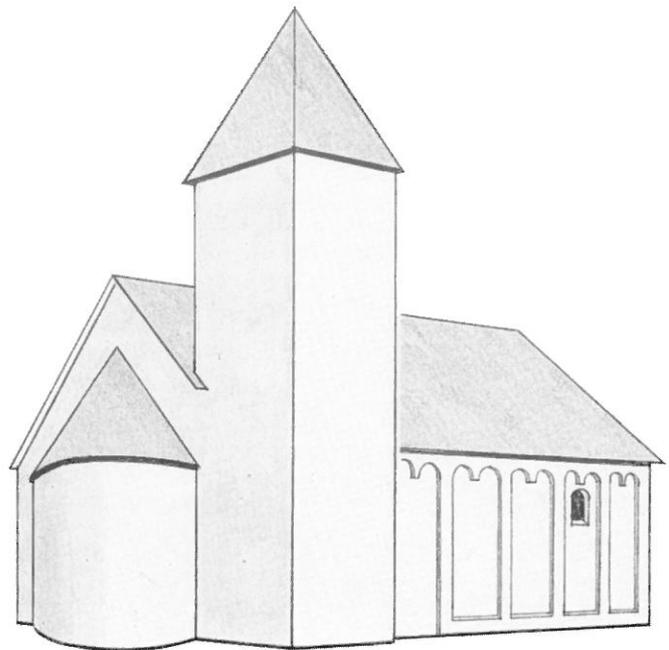
Abb. 22: Rekonstruktion der Anlage IV

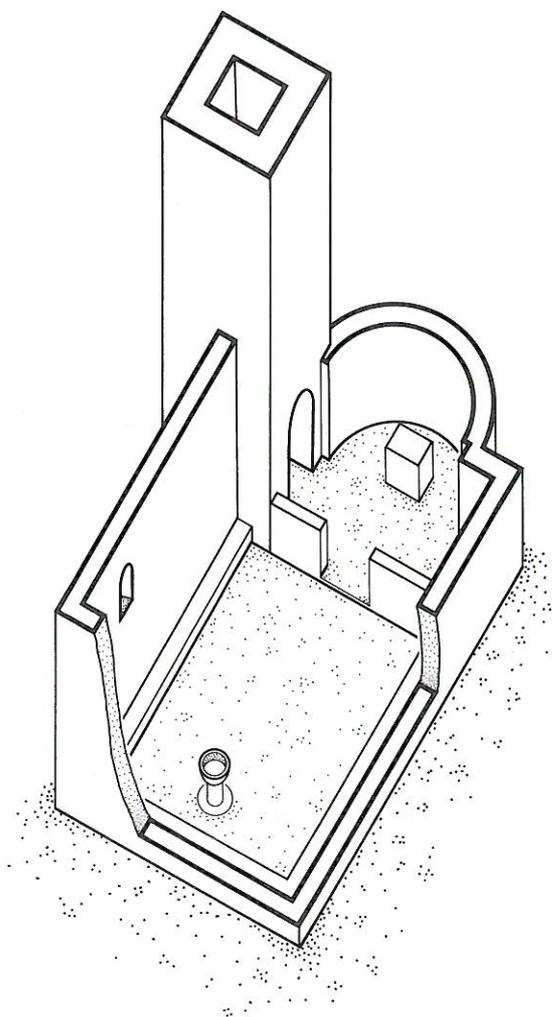
Abb. 23: Rekonstruktion der Anlage IV. M. 1:200

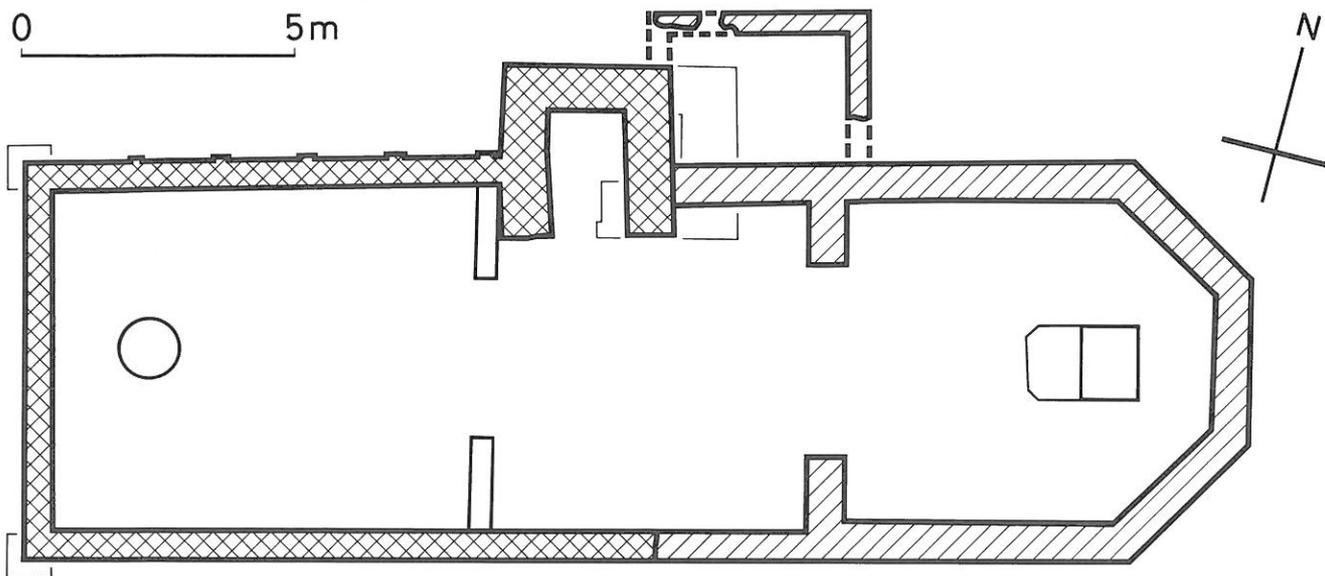
Abb. 24: Grundriss der Anlage V. M. 1:140

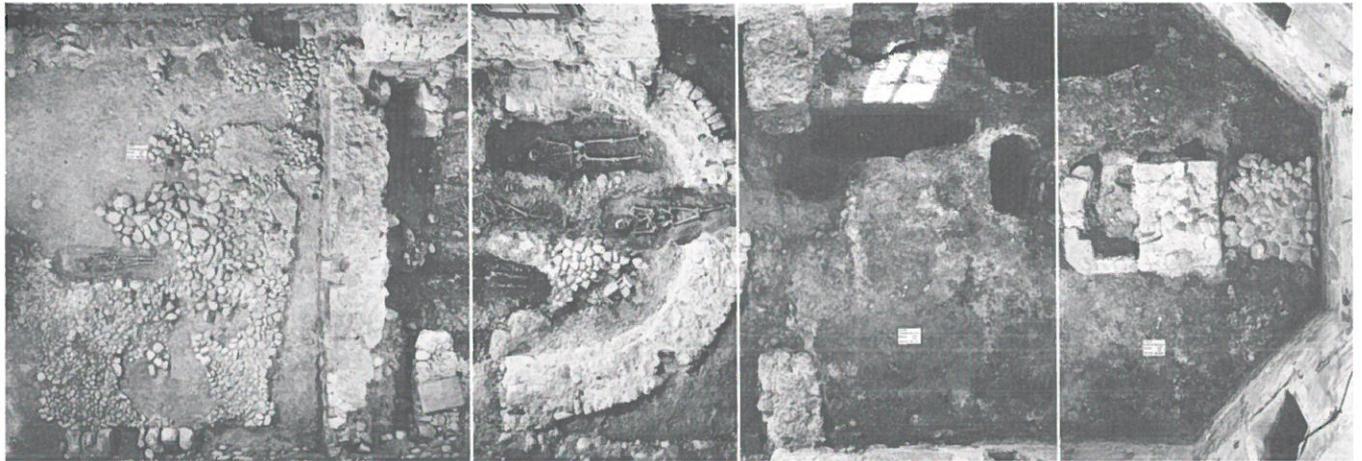
Abb. 25: Chorzone der Anlage V/VI mit älteren Strukturen

Zungenmauern: Im Bereich des heutigen Turmeinganges begrenzen zwei in Querrichtung liegende Zungenmauern die vom beigen Abbruchmaterial bedeckte Fläche auf der Ostseite (Abb. 25).

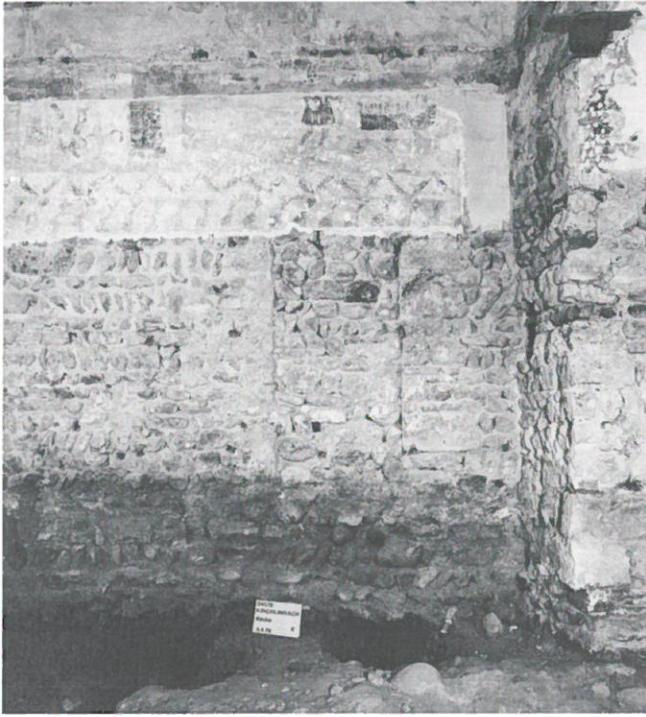
Abb. 26: Nordwand des Schiffes mit dem Negativ der Chorschranke V/VI im bemalten Verputz

Das Negativ der Schranke wird aber durch die ältere der beiden auf der Nordseite des Schiffes und am Turm angebrachten Wandmalereien berücksichtigt. Sie ist, nach einhelliger Meinung, jünger als die älteste Malerei im Chor und wurde also schon in der Anlage V aufgetragen. Das östliche Register der unteren der beiden Reihen so-

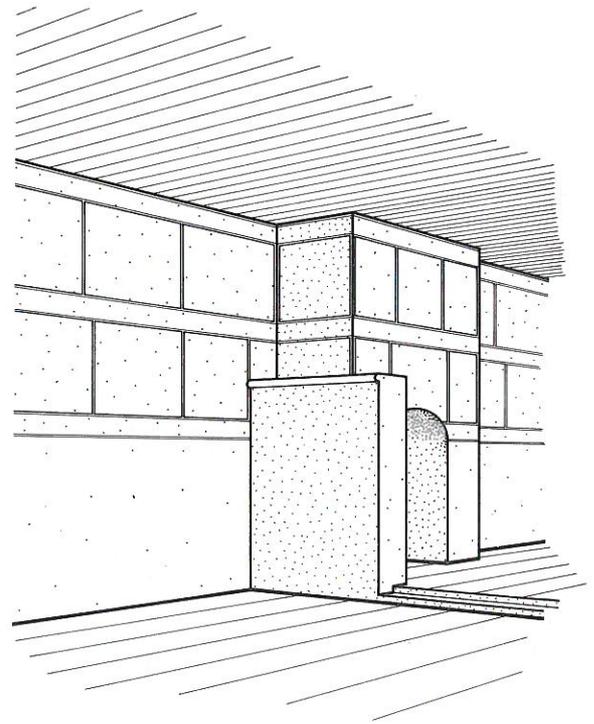
Abb. 27: Die Register der Wandmalerei um die Chorschranke V/VI (Rekonstruktions-skizze)

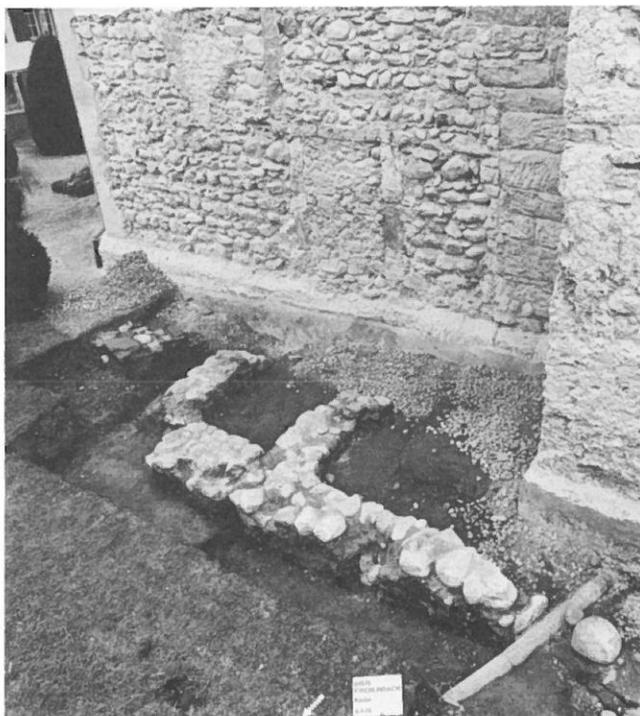
Abb. 28: Die Mauerstrukturen der beiden Sakristeien V und VI

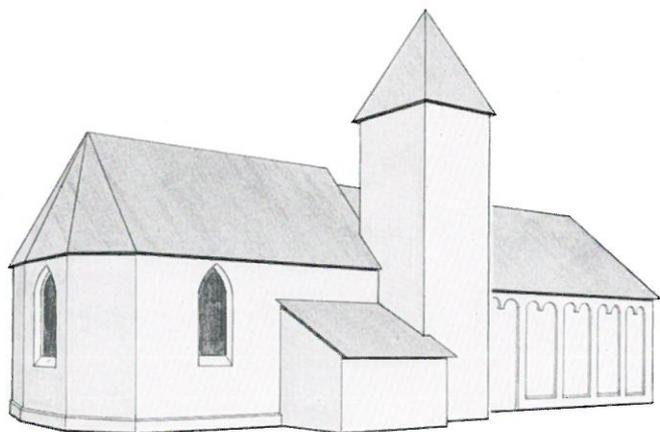
Abb. 29: Rekonstruktion der Anlage V

Das Chor überragte das Langhaus in der Höhe um mindestens 0,70 m. Die Mauerkronen lagen um 6,00 bis 6,25 m bzw. 5,00 bis 5,25 m über dem aufgrund der Sockel rekonstruierbaren Aussenniveau. Neben der unterschiedlichen Höhe hob sich das Schiff auch durch die bewahrte romanische Gliederung der Fassaden mit Blendbogenfeldern von den glatten Mauerflächen des neuen gotischen Chores ab. Im Norden war diese Gegenüberstellung durch den Turm und die an das Chor gebaute Sakristei gemildert, die über einem Grundriss von 3 x 4 m im Zwickel zwischen Altarhaus und Turm stand. Mit grosser Wahrscheinlichkeit wurde dieser Anbau gleichzeitig mit dem Chor errichtet, doch fehlen dazu schlüssige Beweise.

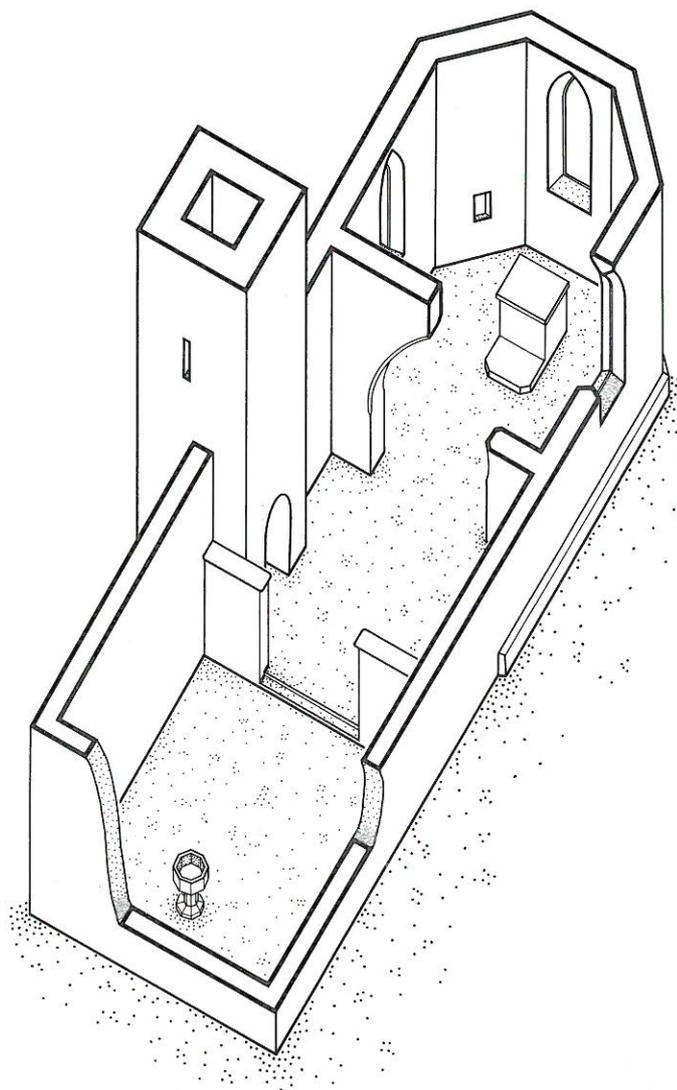
Abb. 30: Rekonstruktion der Anlage V. M. 1:200

Im Gegensatz zu den Bodenniveaus fasste die Deckenkonstruktion die beiden westlichen Zonen zusammen. Sie waren überspannt von einer flachen, heute noch durch die zugehörige Wandmalerei angezeigten Decke, 5,00 bis 5,10 m über dem tieferen und 4,90 bis 5,00 m über dem erhöhten Boden. Die ebenfalls durch Verputz und Wandmalerei niveaumässig bestimmte Flachdecke des Chores lag hingegen etwa 0,70 m höher.

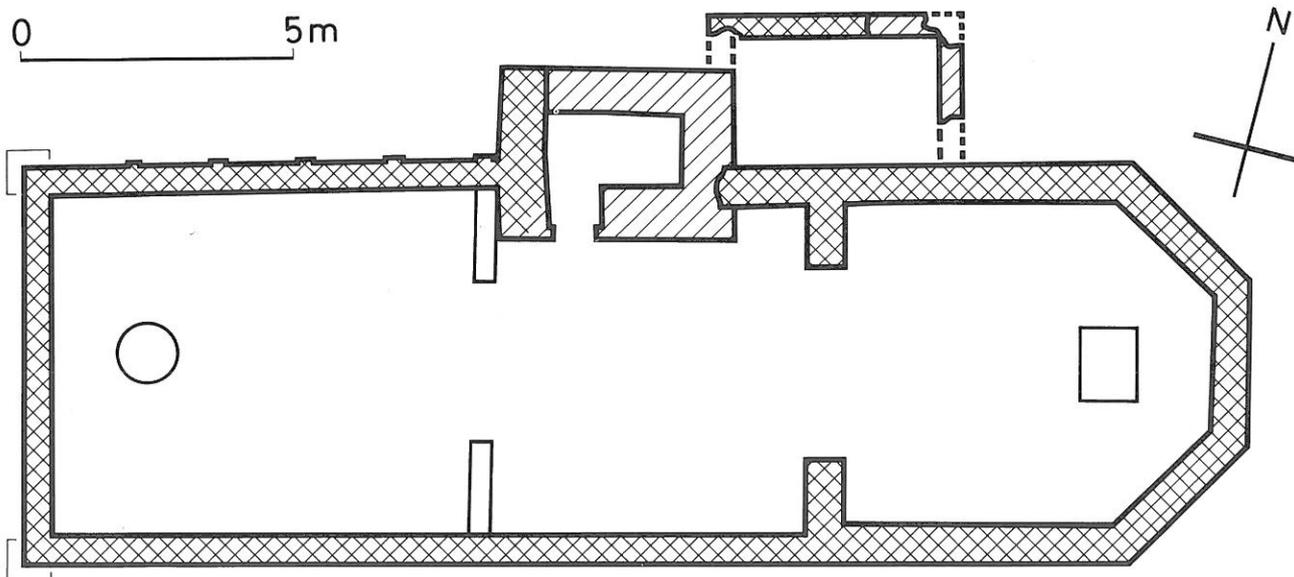
Abb. 37: Grundriss der Anlage VI. M. 1:140

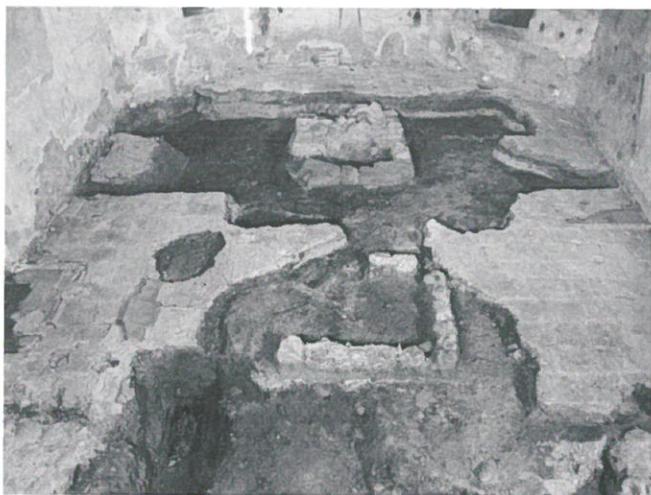
Abb. 38: Der Boden des Chores VI

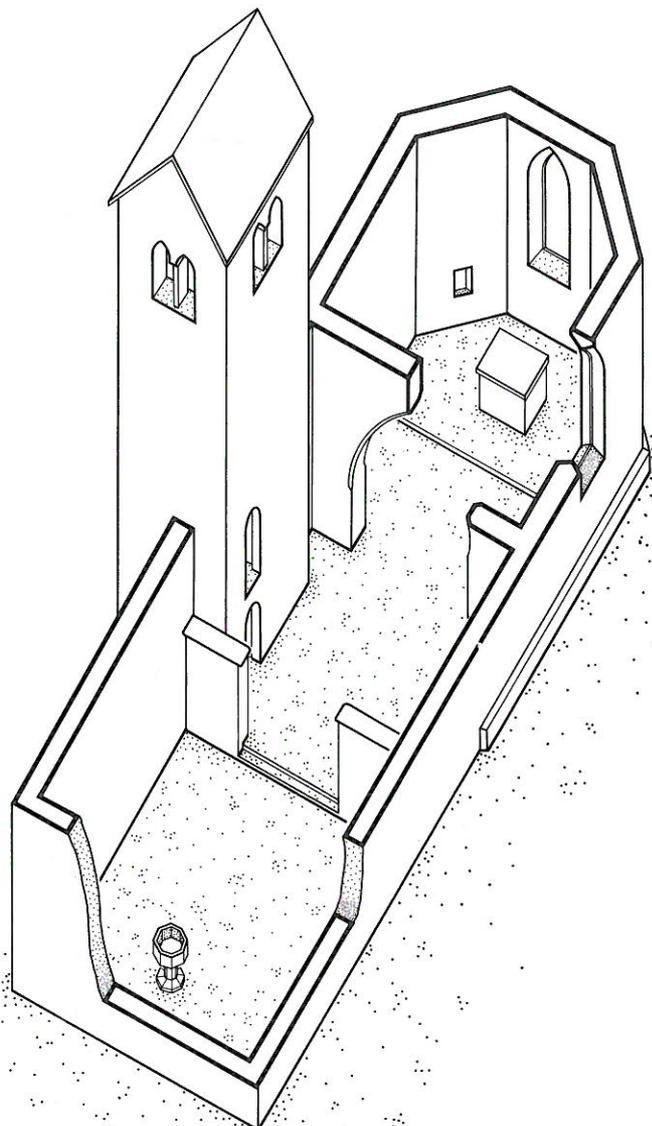
Abb. 40: Rekonstruktion der Anlage VI. M. 1:200
