Kirchlindach
Reformierte Pfarrkirche

Archäologische Grabung und bauanalytische Untersuchung 1978

Staatlicher Lehrmittelverlag Bern 1983

Schriftenreihe der Erziehungsdirektion des Kantons Bern
herausgegeben vom
Archäologischen Dienst des Kantons Bern

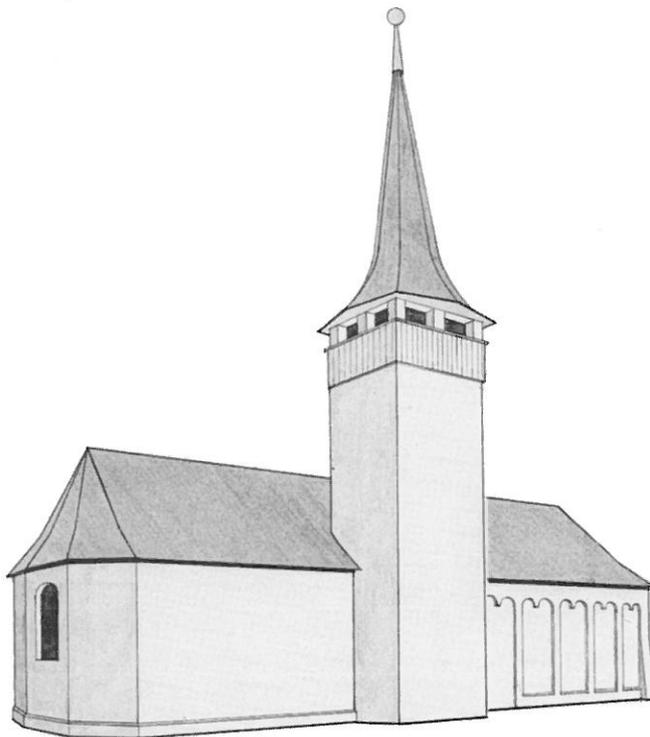
Abb. 46: Rekonstruktion der Anlage VII

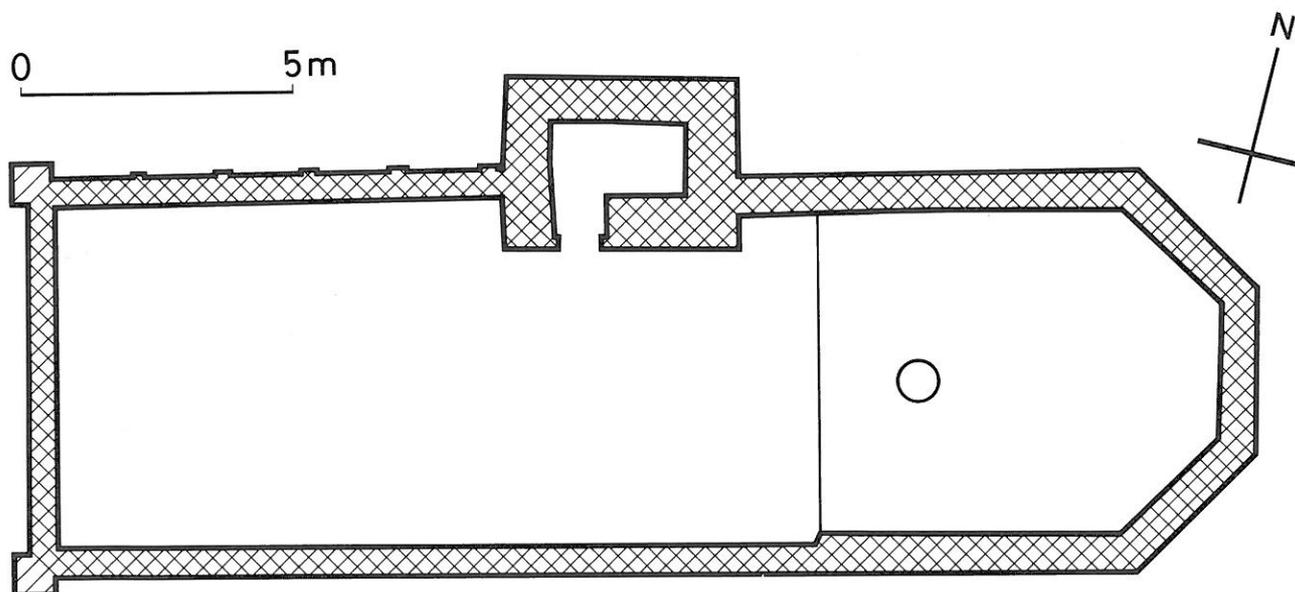
Abb. 45: Grundriss der Anlage VII. M. 1:140

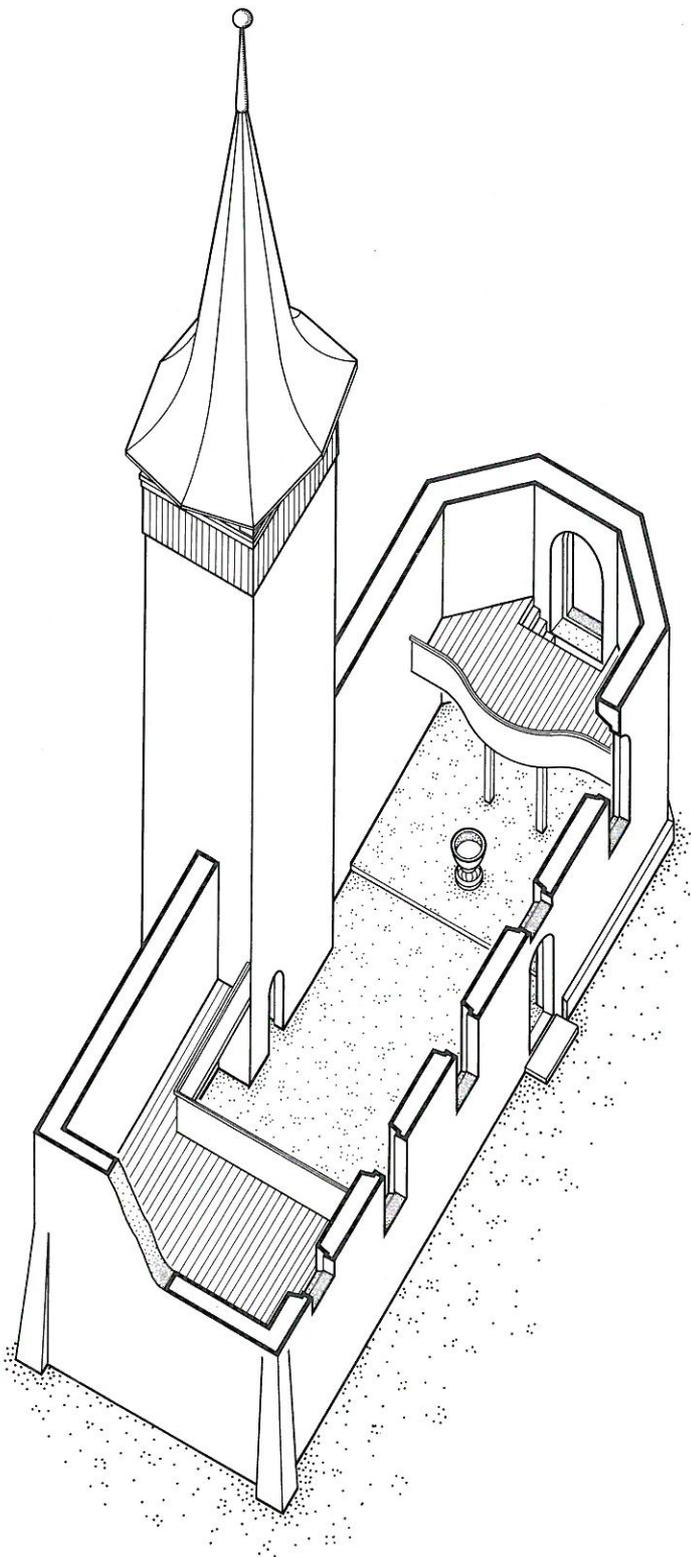
Abb. 47: Rekonstruktion der Anlage VII. M. 1:200

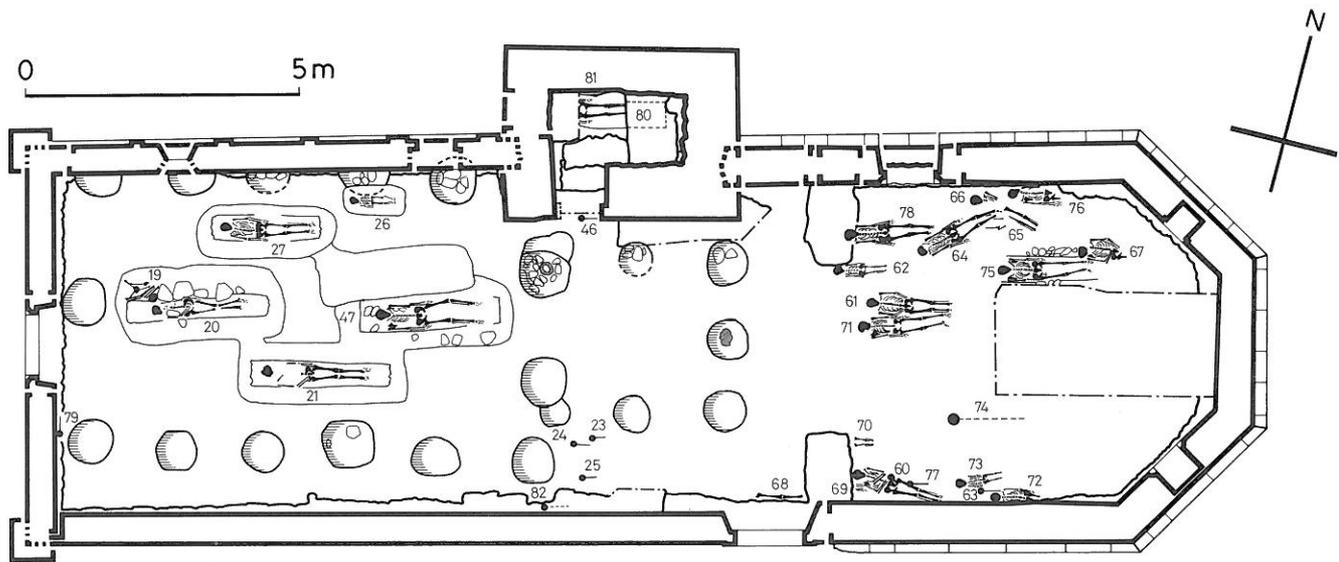
Abb. 48: Unteres Bestattungsniveau im Friedhof, Innenbestattungen zu Anlage I. M 1:140

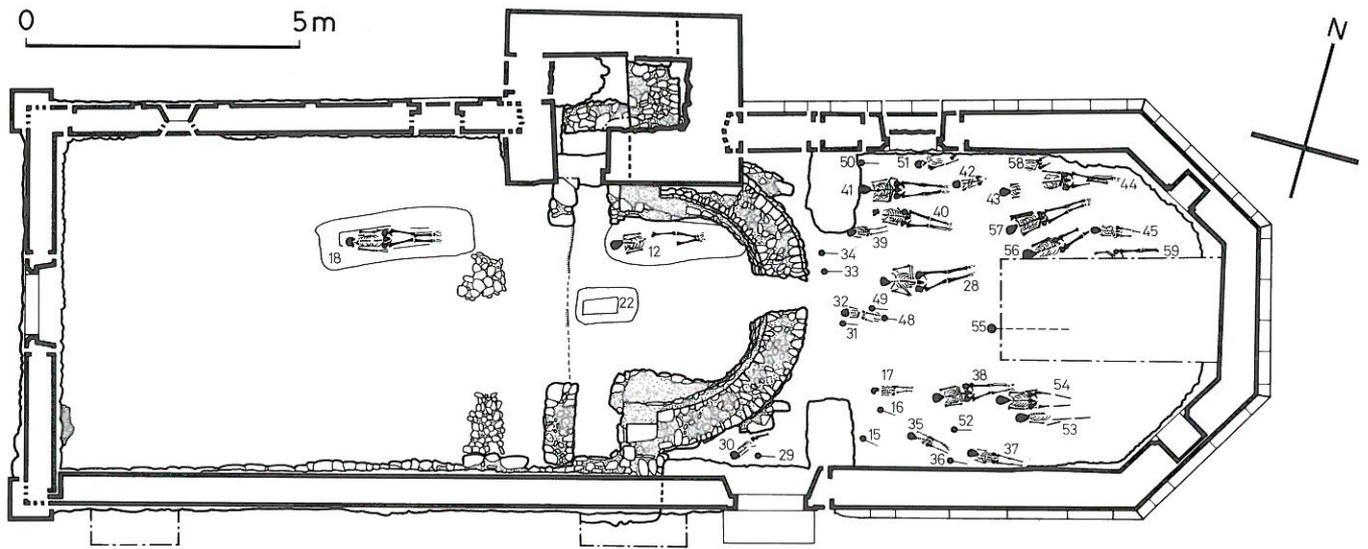
Abb. 50: Oberes Bestattungsniveau im Friedhof, Innenbestattungen zu Anlagen III–VI. M 1:140

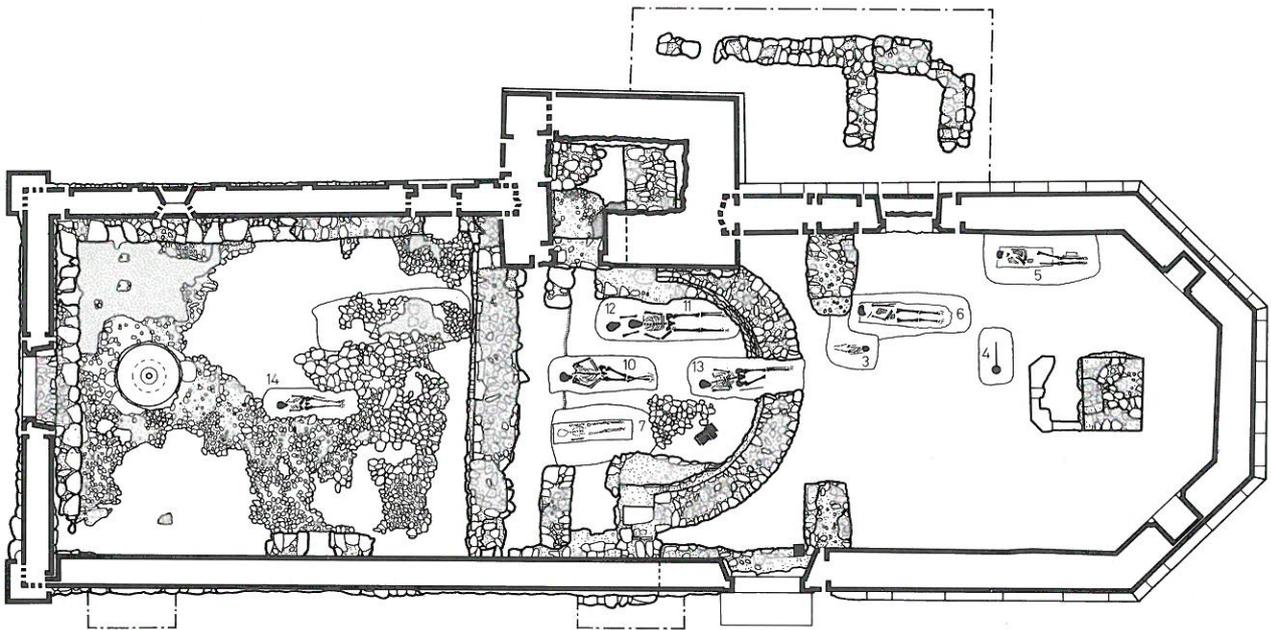
Abb. 51: Innenbestattungen zu Anlagen V und VI/VII. M 1:140

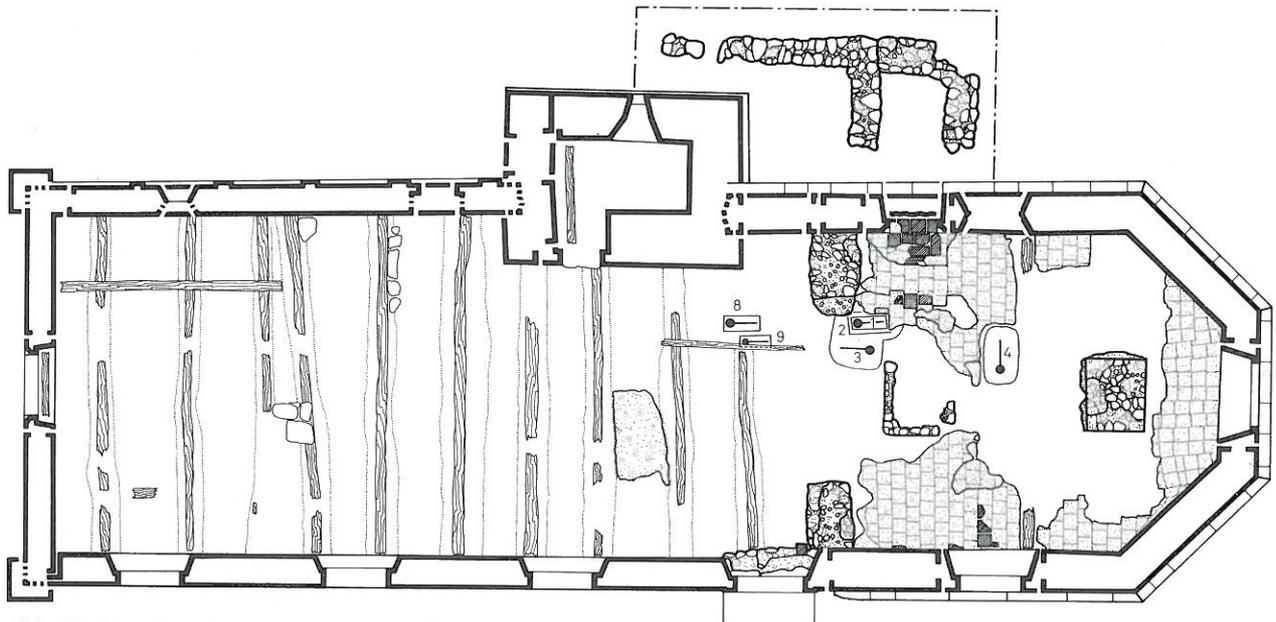
Abb. 52: Innenbestattungen zu Anlagen VI/VII. M 1:140

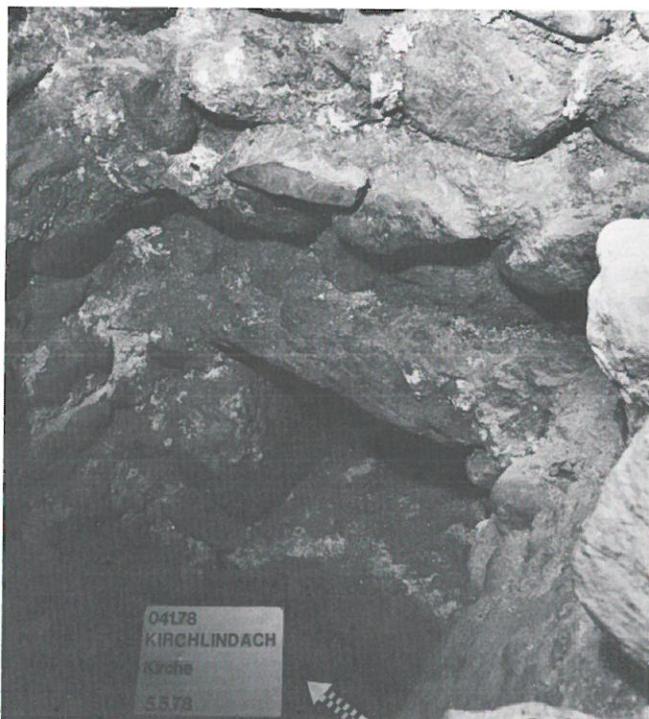
Abb. 53: Grab 80 im Fundament der Ostmauer des Turmes IV

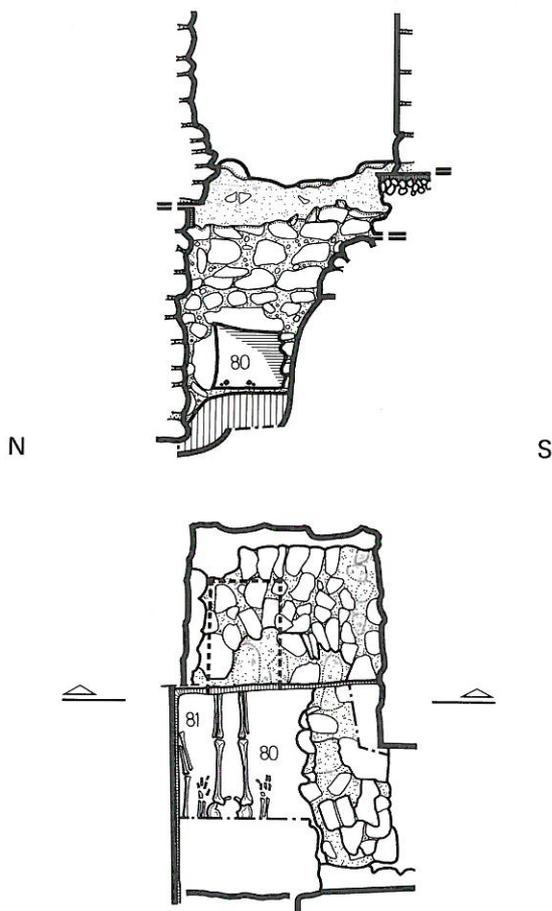
Abb. 54: Grab 80. M. 1:50

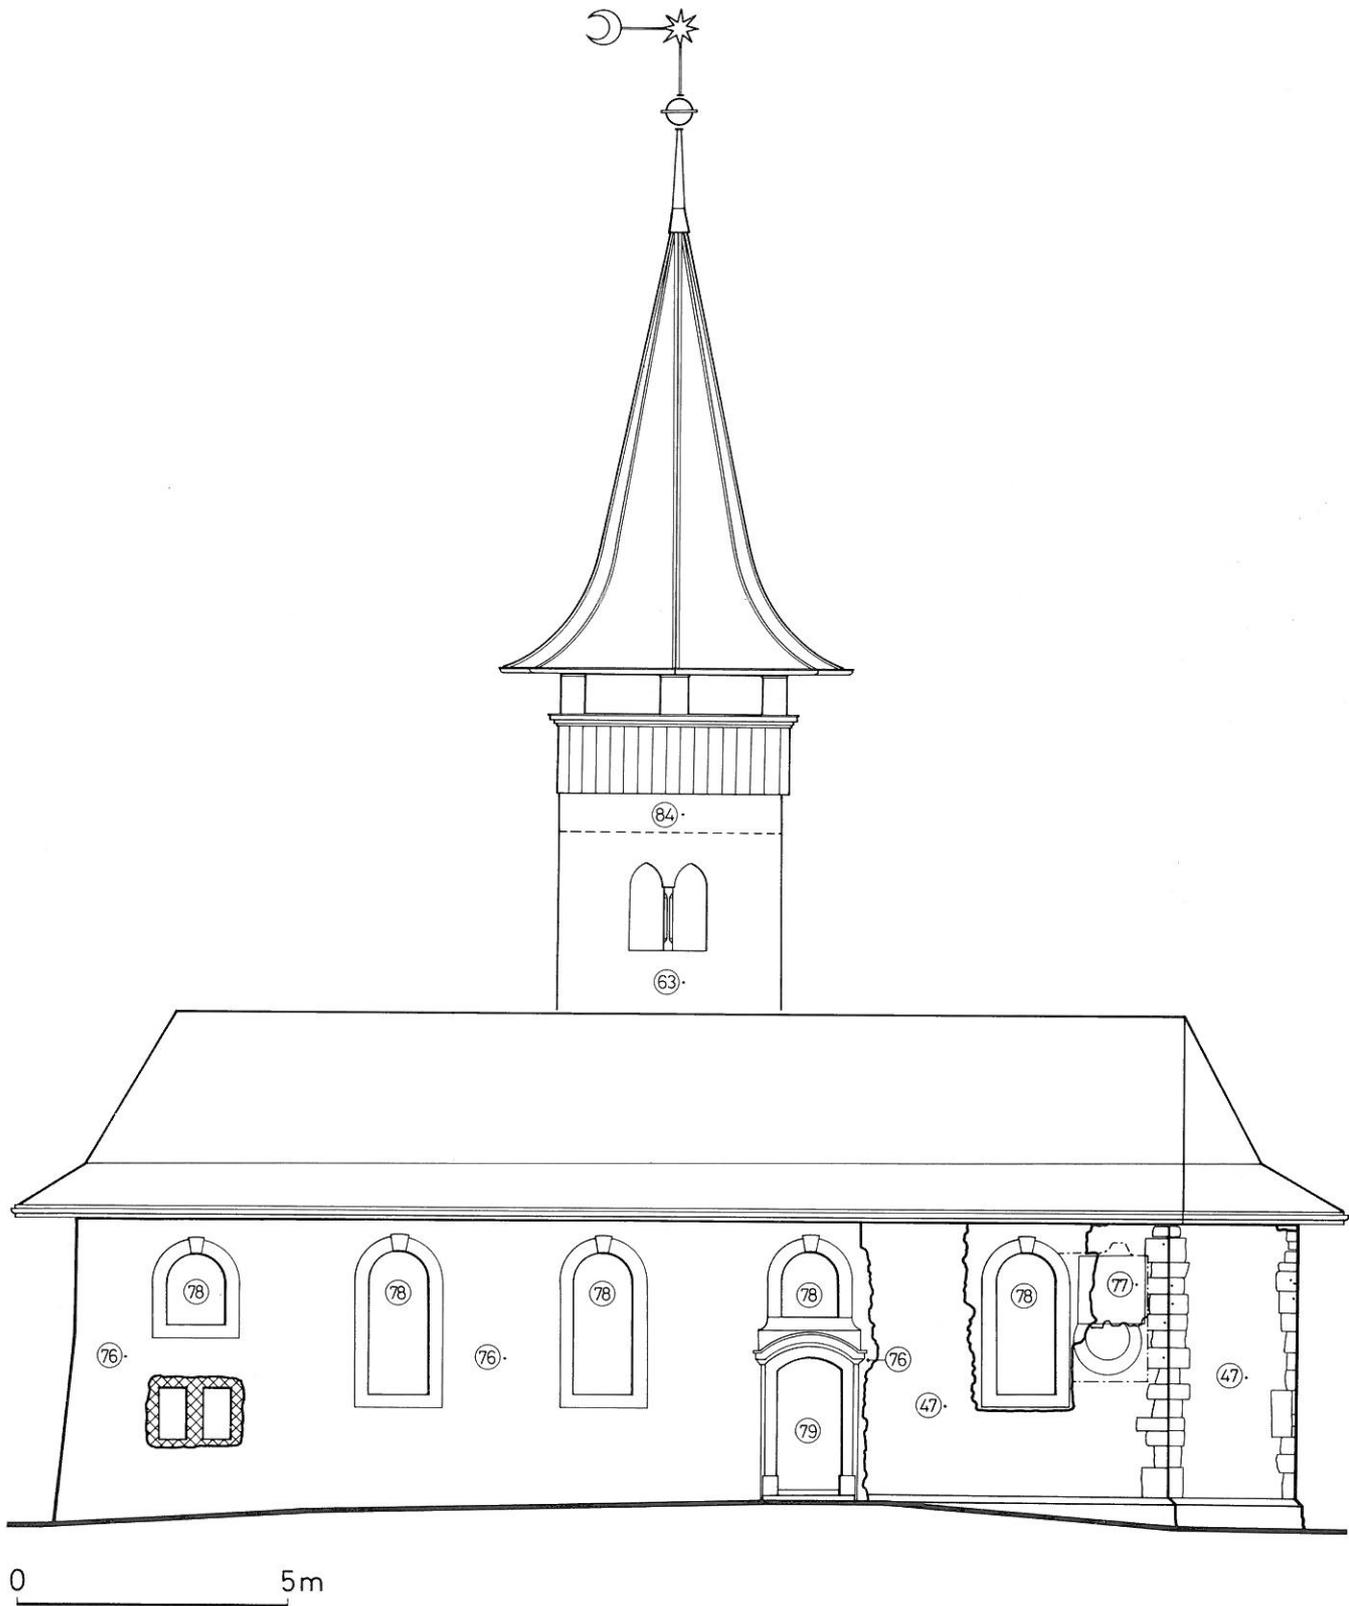
Tafel 1: Ansicht der Südfassade. M. 1:140

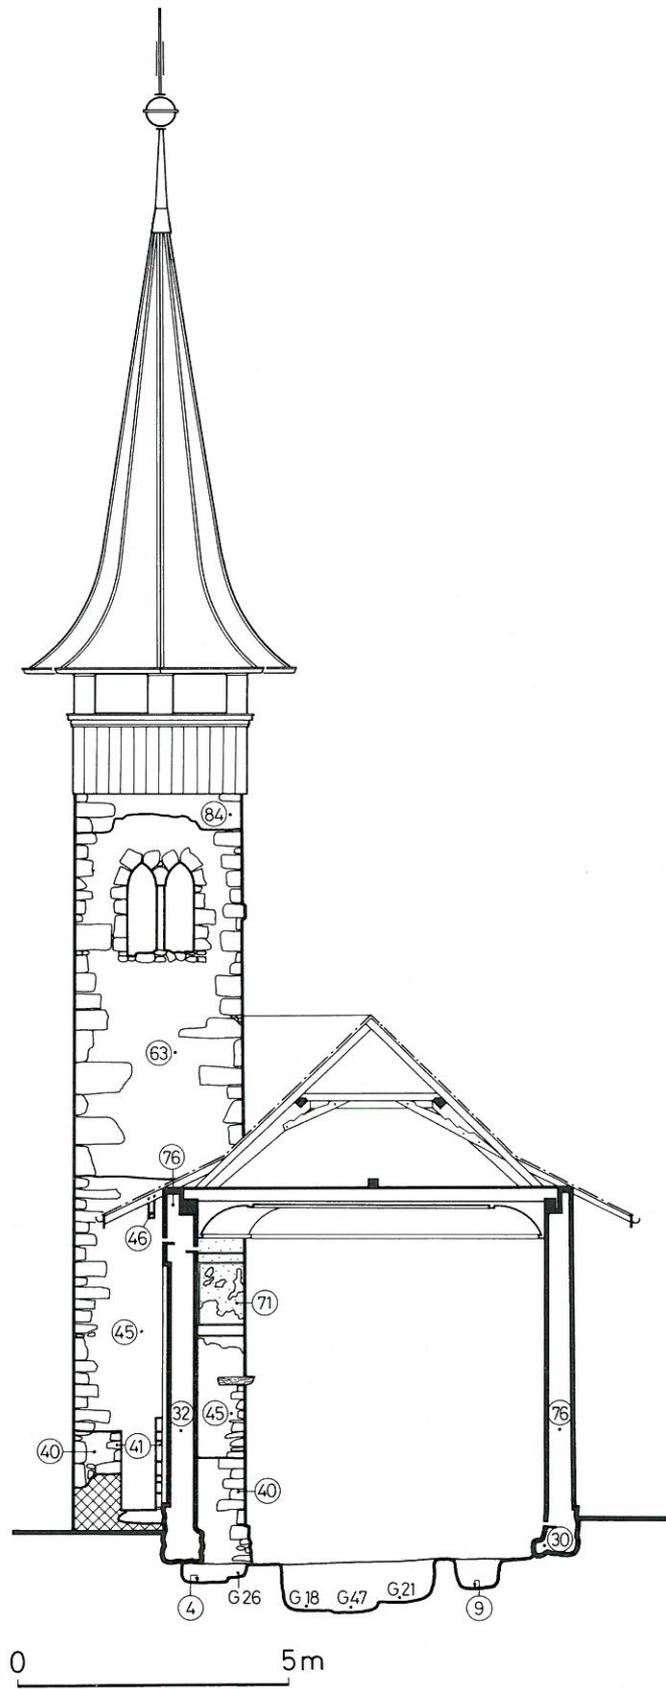
Tafel 3: Querschnitt und Ansicht der Westfassade des Turmes. M 1:140

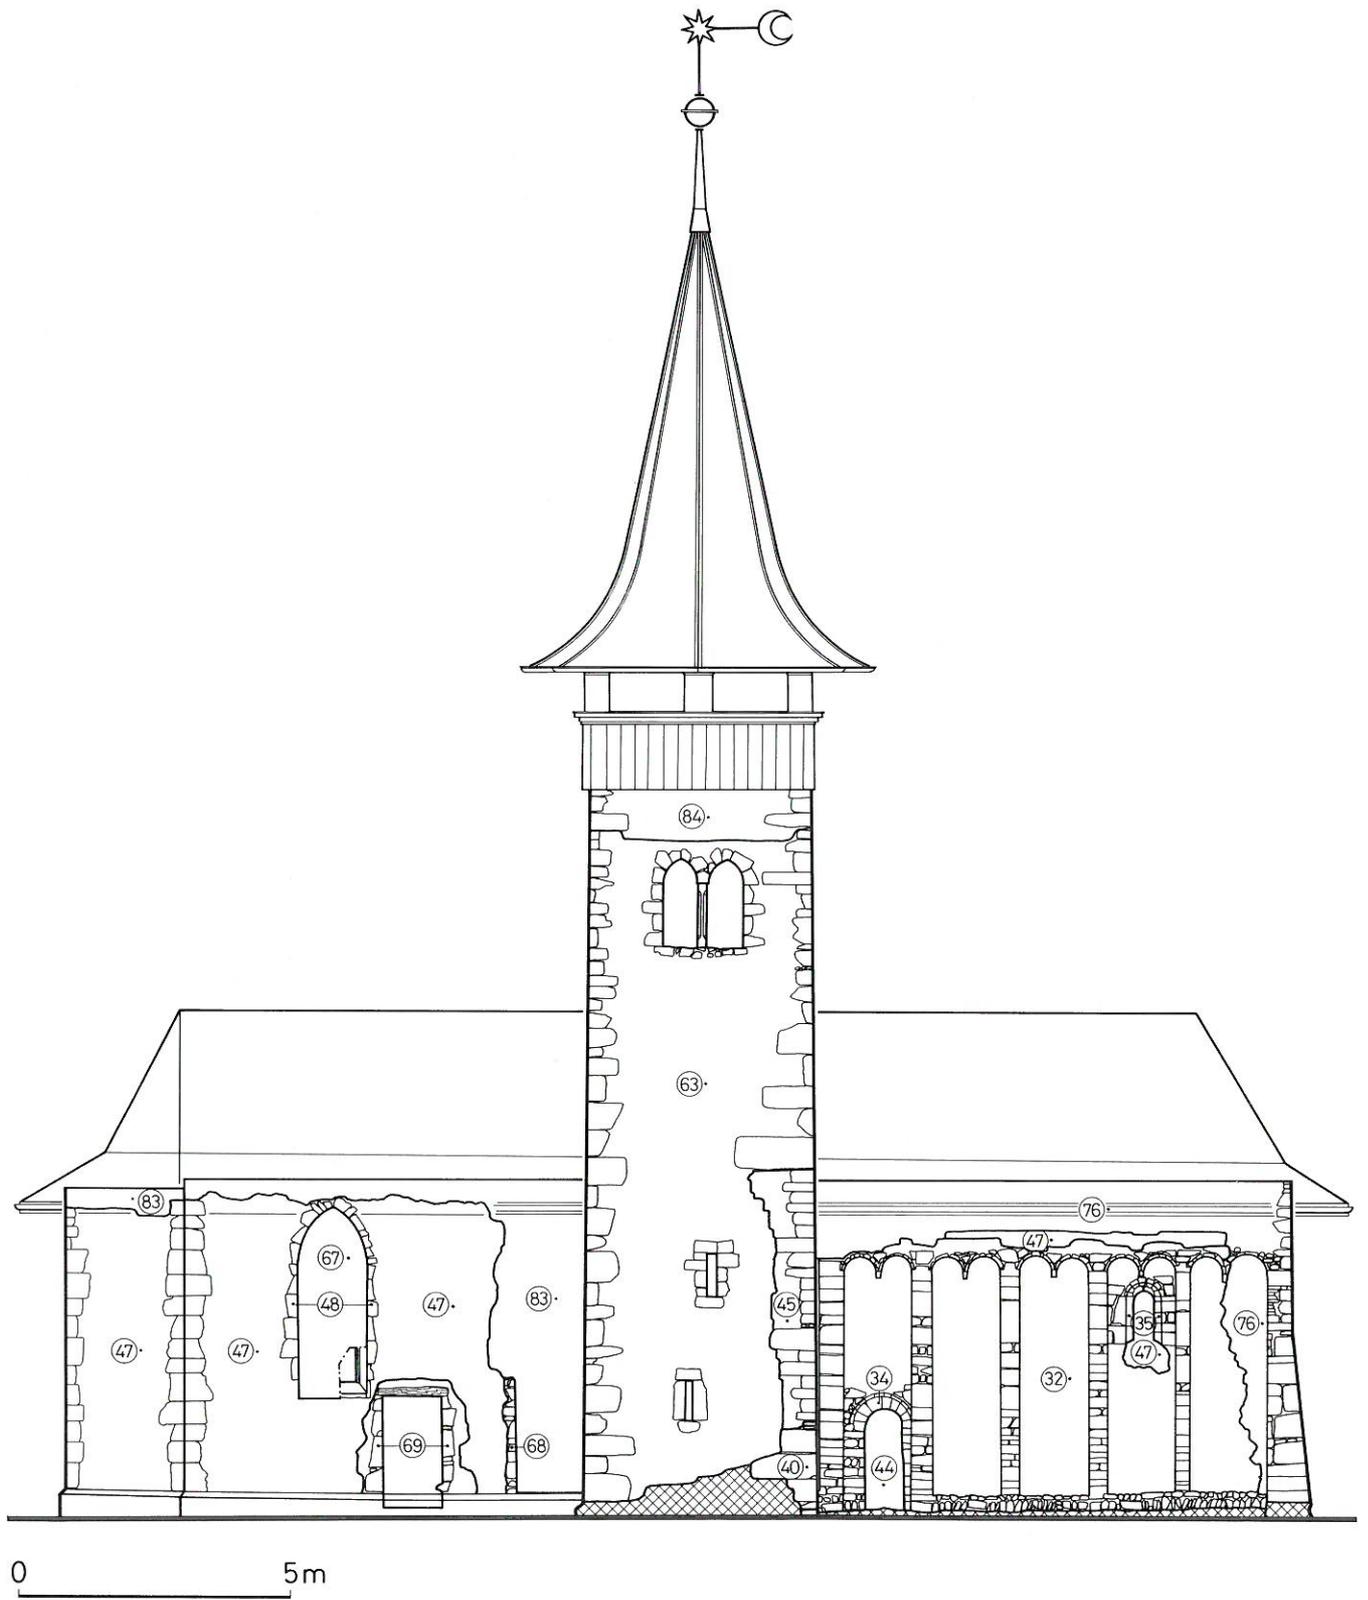
Tafel 4: Ansicht der Nordfassade. M 1:140

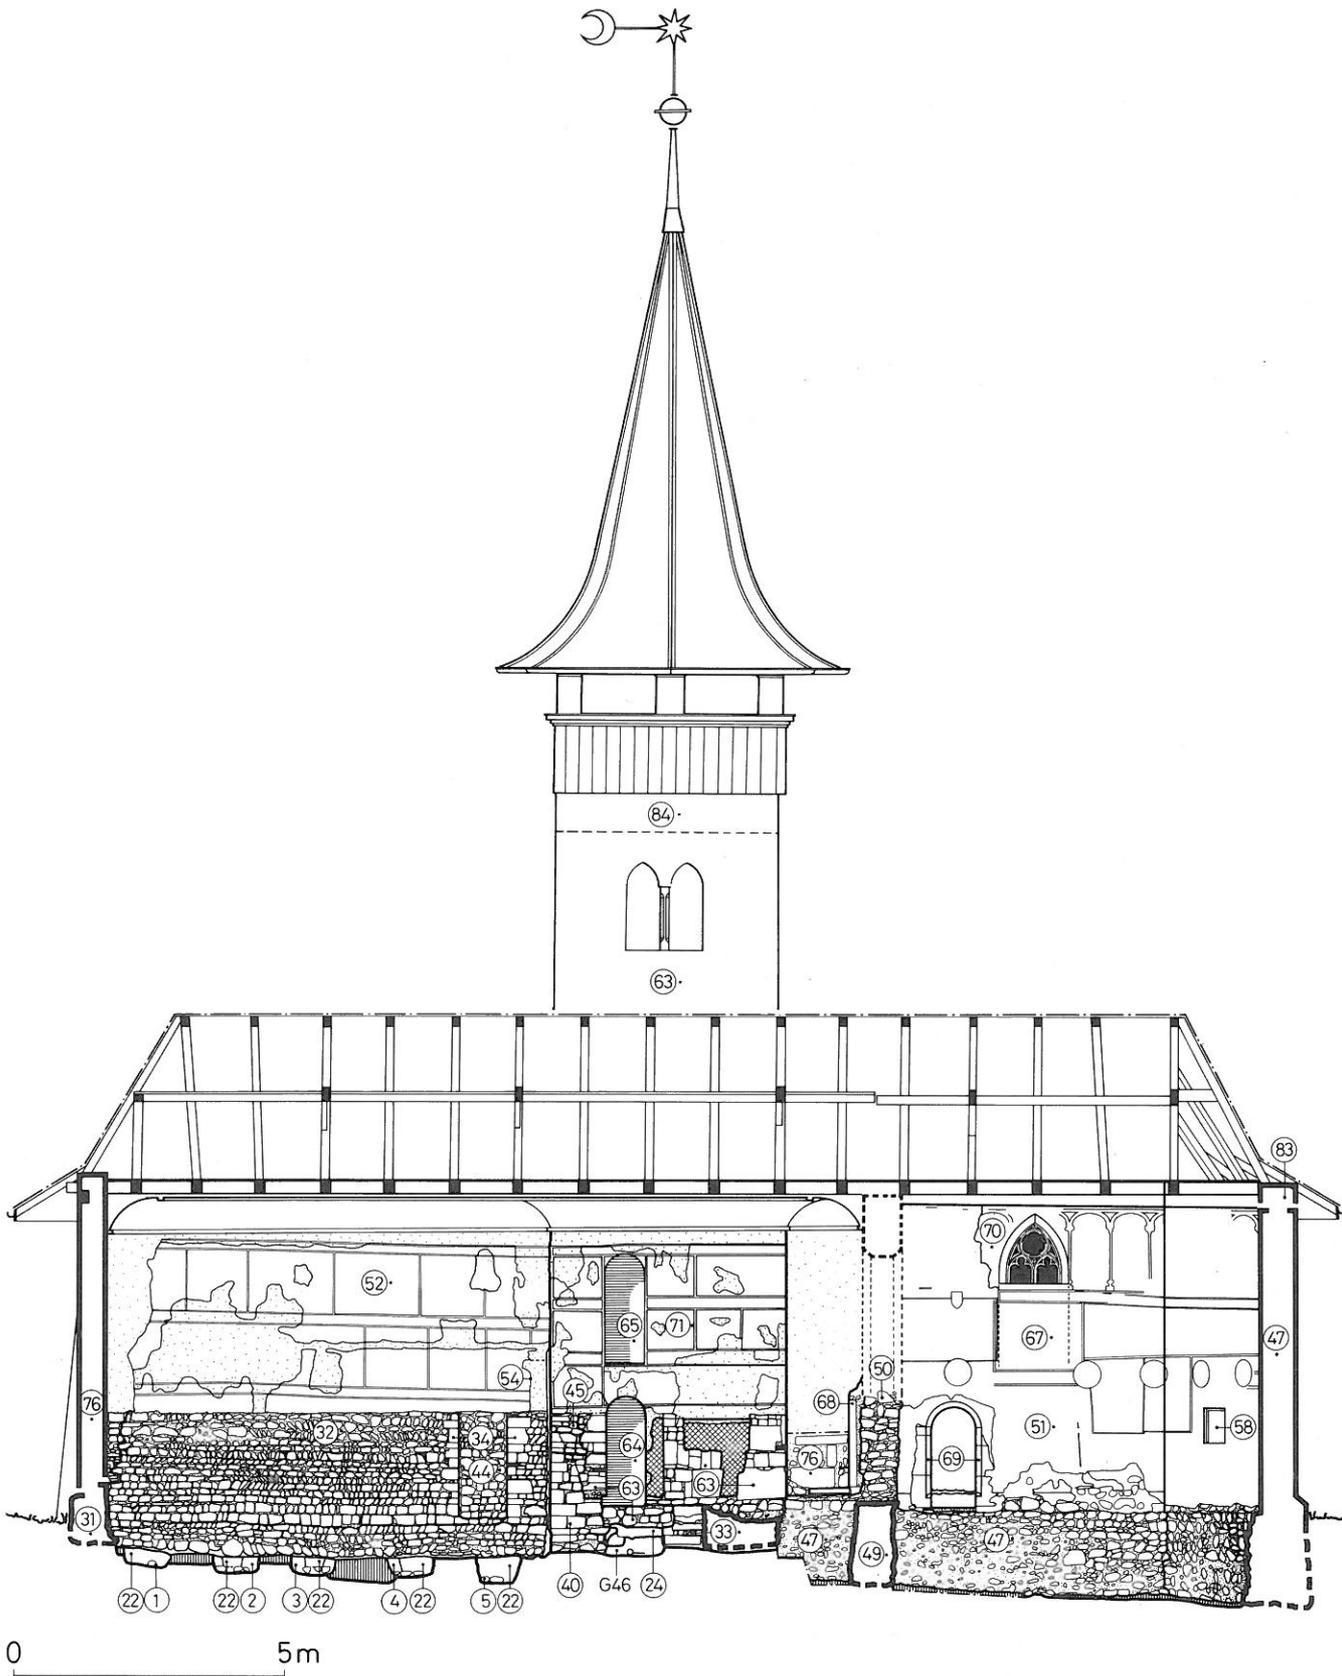
Tafel 5: Ansicht der Nordwand im Innern. M 1:140

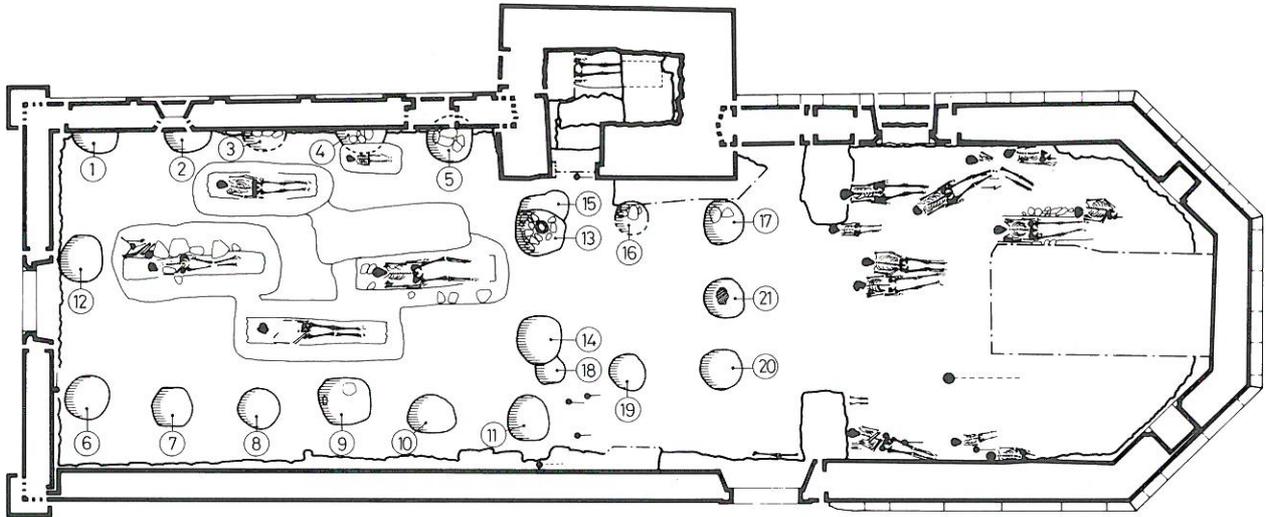
Tafel 6: Viertes Grabungsniveau mit Strukturen der Anlage I. M 1:140

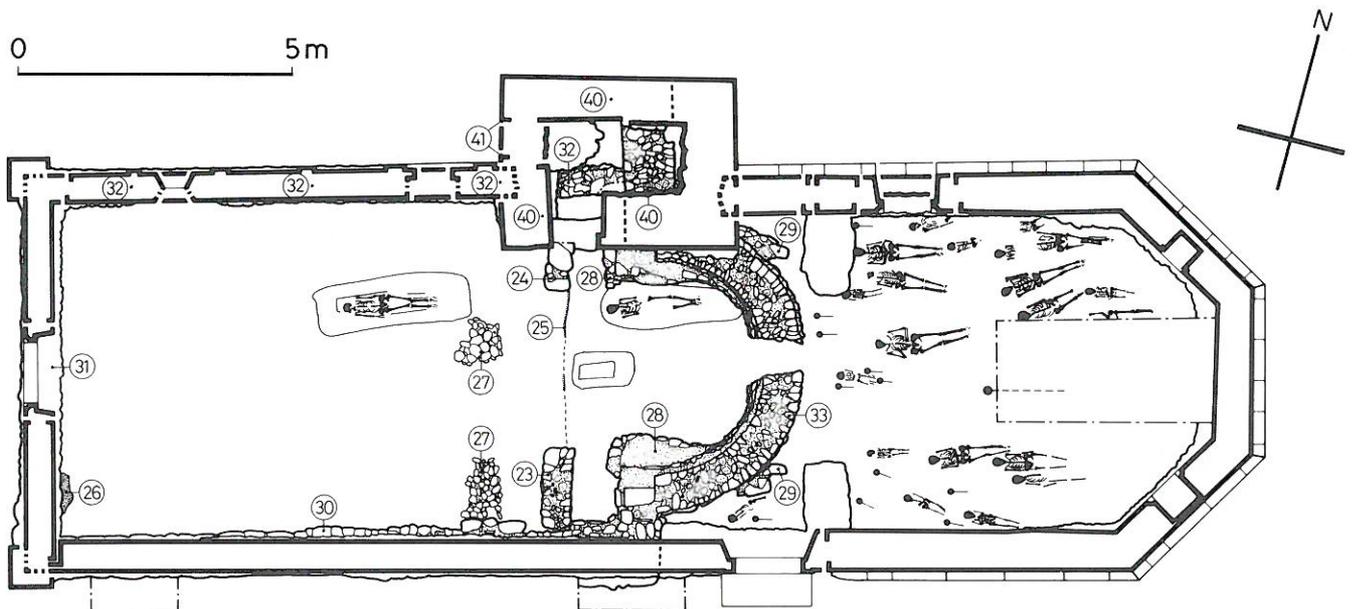
Tafel 6: Drittes Grabungsniveau mit Strukturen der Anlagen II-IV. M 1:140

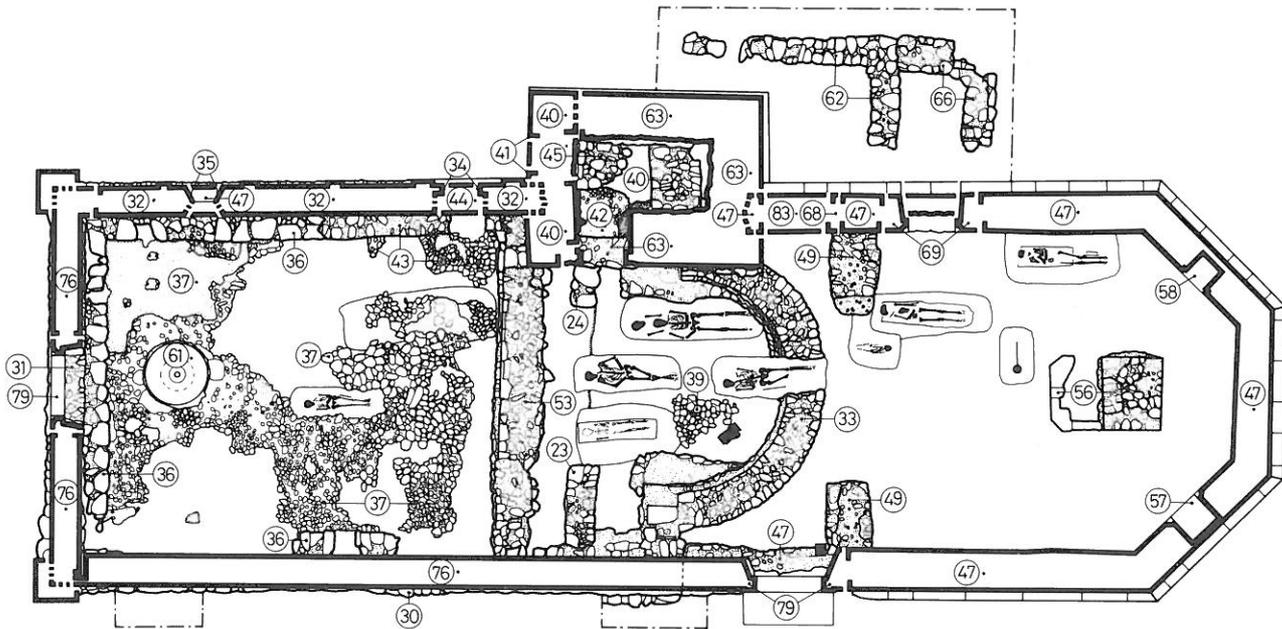
Tafel 7: Zweites Grabungsniveau mit Strukturen der Anlagen III–VI. M 1:140

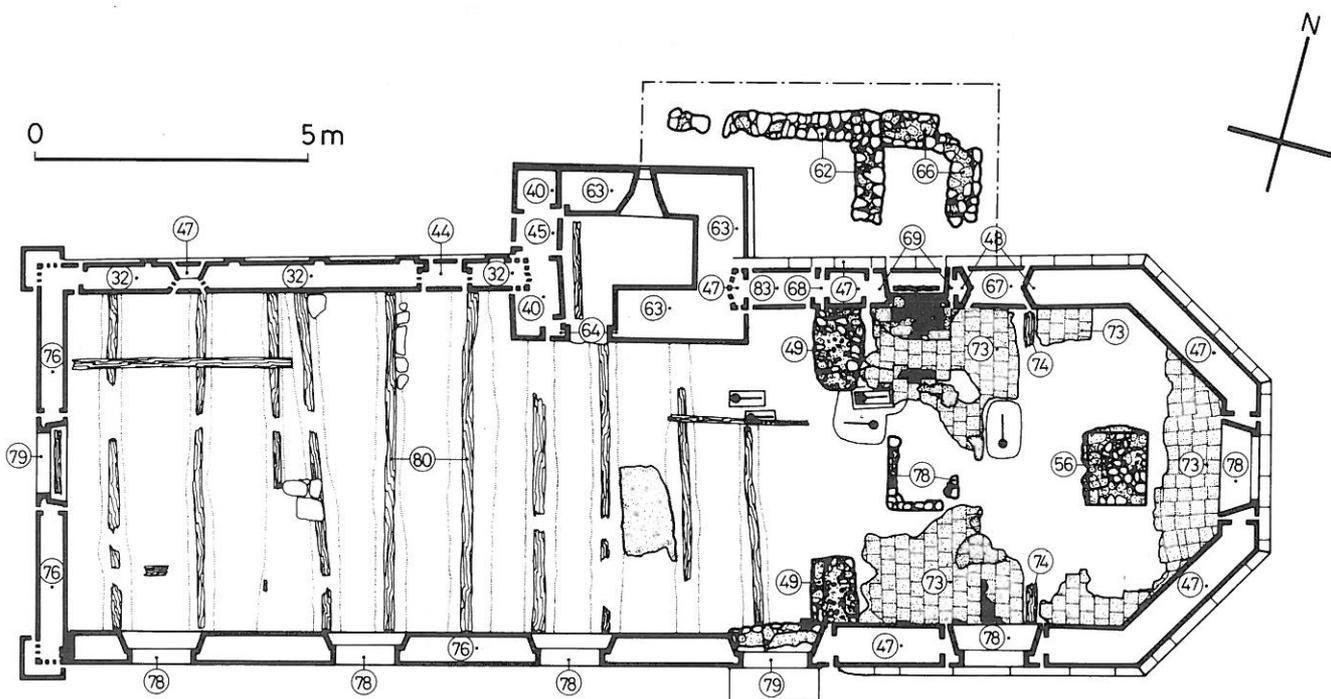
Tafel 7: Erstes Grabungsniveau mit Strukturen der Anlagen VI–VII. M 1:140

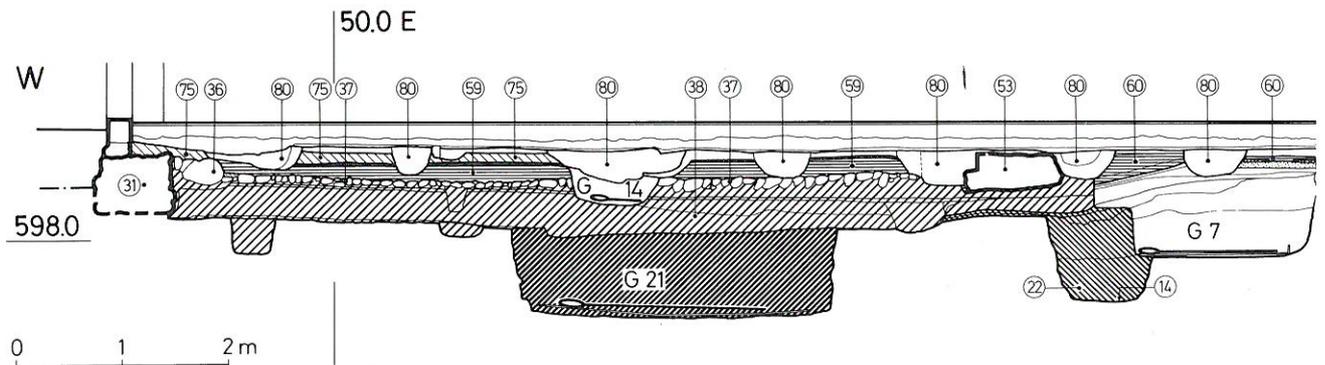
Tafel 8: Längsstratigraphie im Schiff. M 1:70

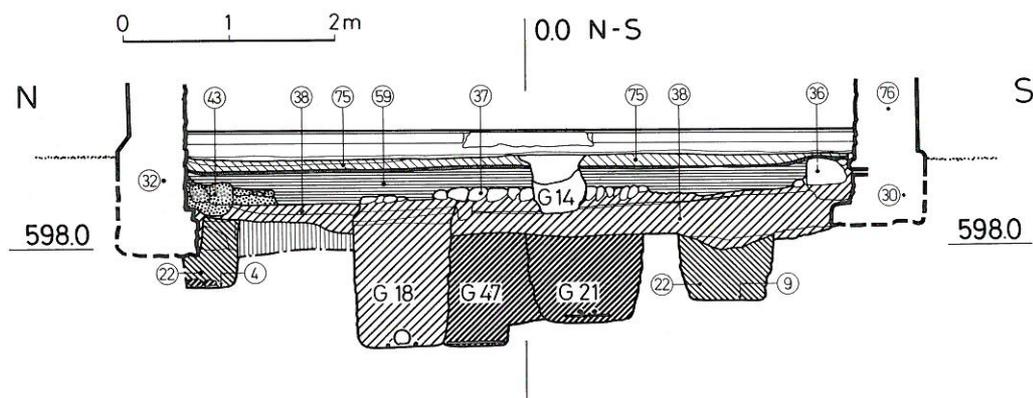
Tafel 8: Querstratigraphie im östlichen Schiff. M 1:70

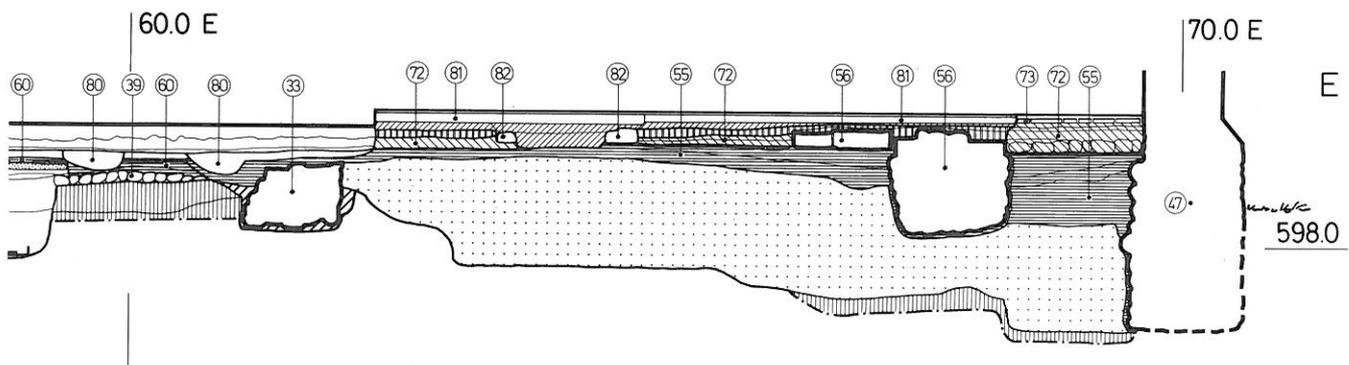
Tafel 8: Längsstratigraphie im Chor und im östlichen Schiff. M 1:70

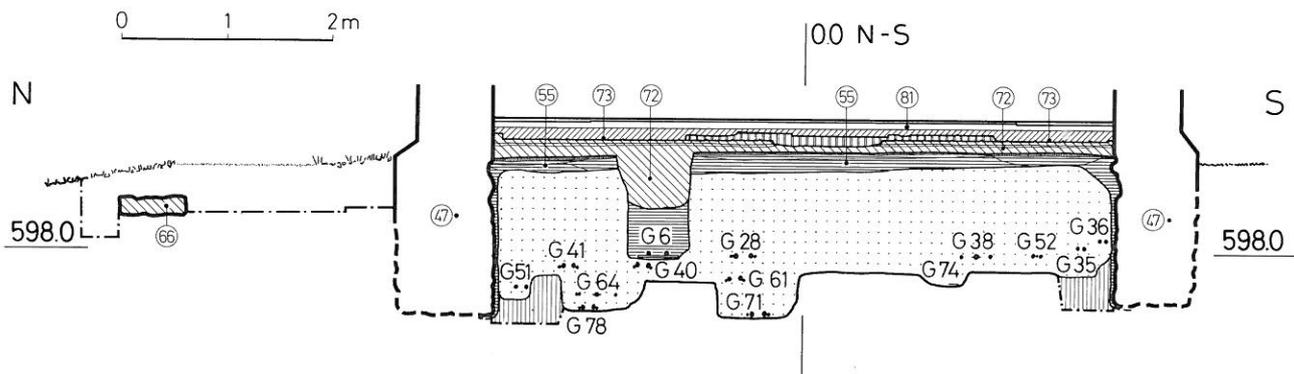
Tafel 8: Querstratigraphie im Chor. M 1:70
