Archäologie im Kanton Bern

Fundberichte und Aufsätze

Band / Volume 2

Bern-Tiefenau 1988. Befunde und Funde zum latènezeitlichen Oppidum auf der Engehalbinsel bei Bern

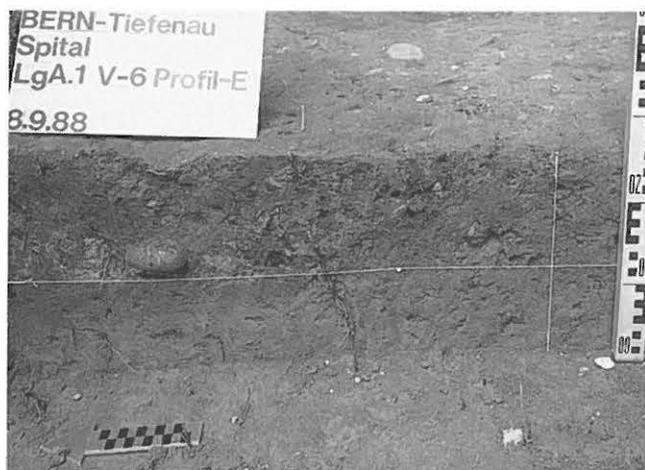
Abb. 5: Bern-Tiefenau 1988, Grube V-6. Schnitt durch die Grube auf Linie 189. Der Lehm der Grubensohle ist aufgrund der Hitzeeinwirkung rot verfärbt. Die Grube ist mit verziegeltem Hüttenlehm (Schicht 2bH) verfüllt und gehört somit zur Phase A.

Bereits auf dem Planum 2bH konnten die Umrisse der Grube V-6 erkannt werden (Abb. 3b). Die Holzkohle- und Ascherückstände und die brandgerötete Grubensohle (Abb. 5) lassen auf eine Feuerstelle schliessen, deren Funktion wir allerdings nicht kennen. Der obere Teil der Grube war mit Hüttenlehm (2bH) verfüllt, so dass wir diese der Phase A zuweisen können.

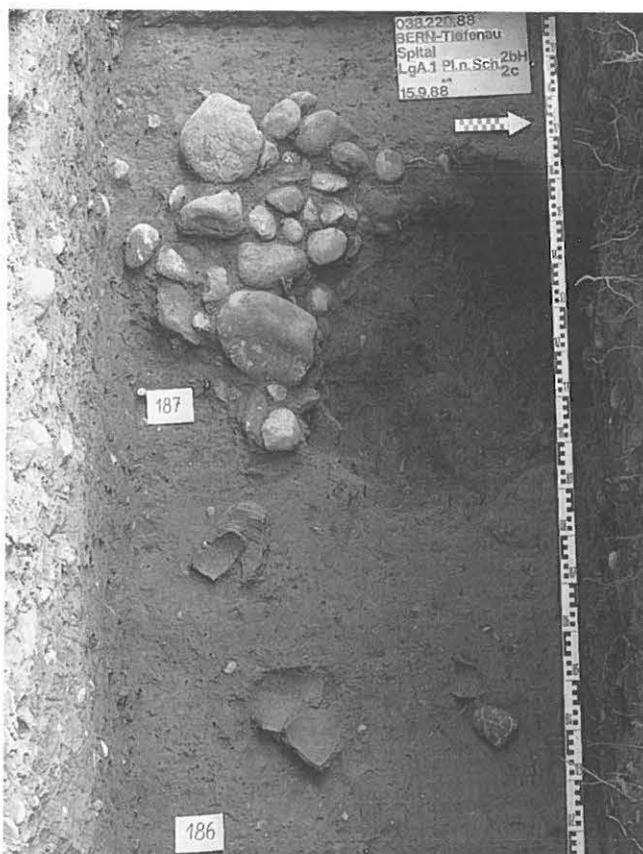
Abb. 6: Bern-Tiefenau 1988. Grube V-4 und Balkengraben V-7 zu Haus 1. Die Grube ist erst teilausgehoben; sie war teilweise mit Geröllsteinen verfüllt (oben links); aus dieser Grube der Phase A stammt eine fast ganz erhaltene graue Flasche (Abb. 13, rechts). Die Verfüllung des Balkengrabens (vorne) hebt sich farblich leicht von der Umgebung ab; in der Verfüllung lagen grössere Scherven einer weiss bemalten Flasche (Abb. 13, links).

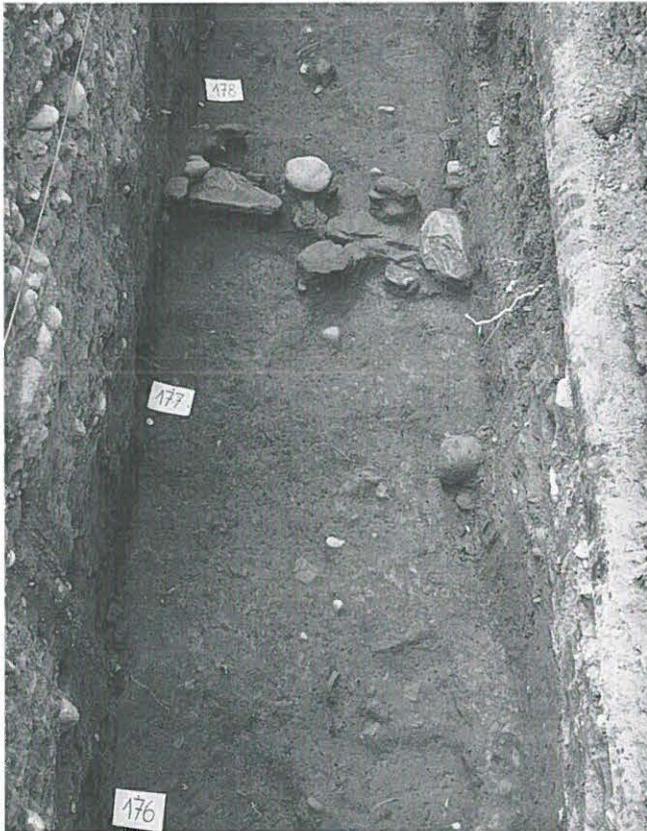
Abb. 7: Bern-Tiefenau 1988. Balkengraben V-8 zu Haus 2 und «Steinreihe». Es bleibt vorerst unklar, ob die «Steinreihe» bloss zur Verfüllung des Balkengrabens oder als Balkenlager eines jüngeren Gebäudes diente. In der Fläche (vorne) erkennen wir den Ziegelhorizont 2bH, der die Phase A abschliesst.

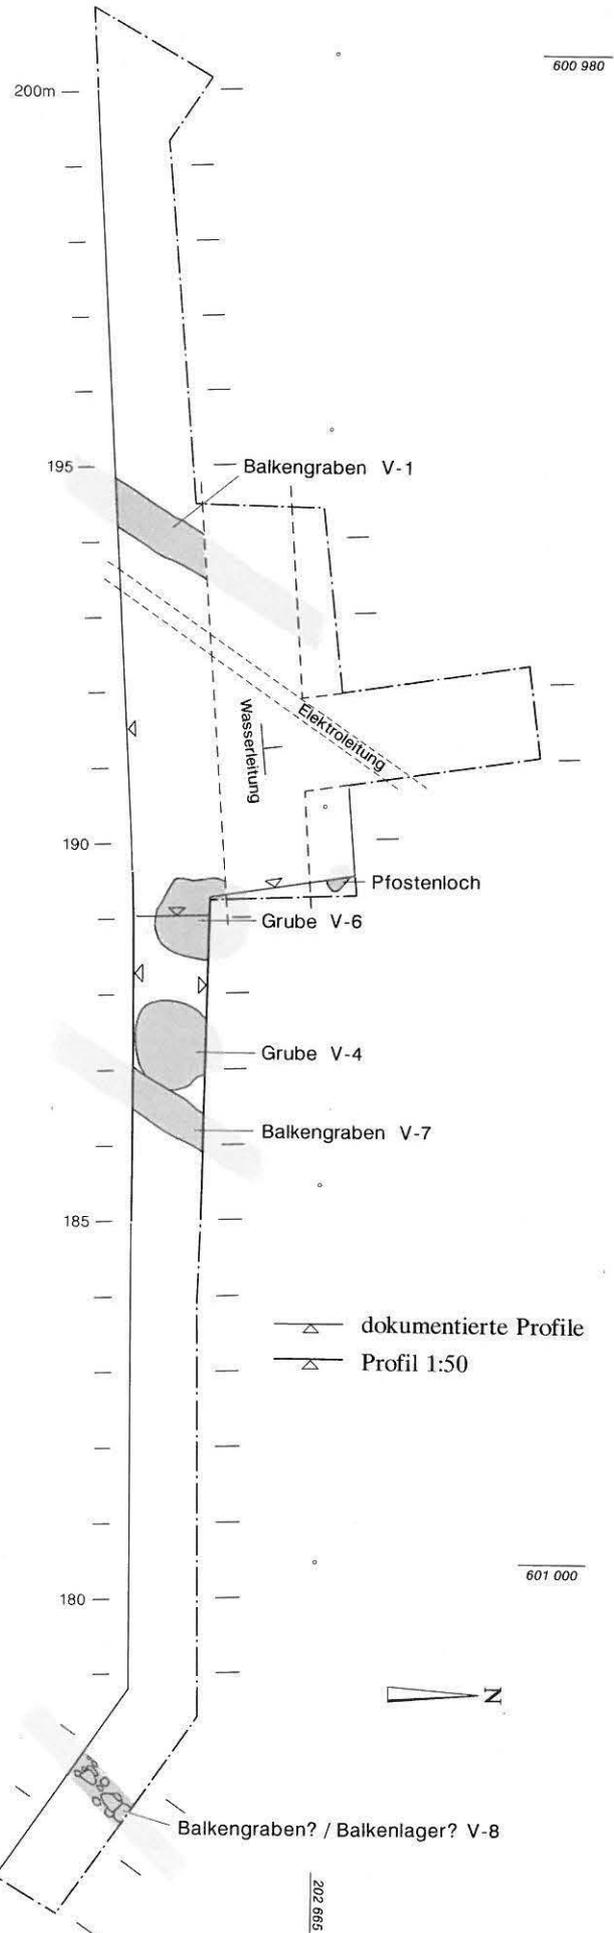
Abb. 9: Bern-Tiefenau 1988. Die latènezeitlichen Strukturen in der Fläche der Feingrabung (Lfm. 176–200). Die Gruben V-4 und V-6 (Phase A) liegen innerhalb von Haus 1. Das Haus 2 wurde nur angeschnitten; der Balkengraben V-8 repräsentiert seine westliche Begrenzung. M. 1:100.

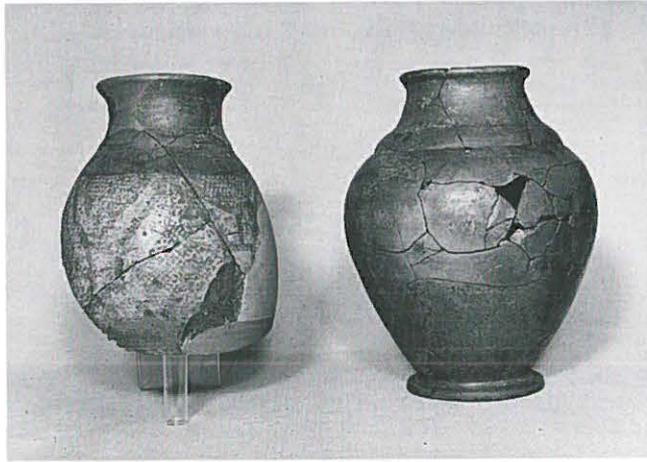
Abb. 13: Bern-Tiefenau 1988. Gut erhaltene Latène-Gefässe. Rottonige, bemalte Flasche aus der Verfüllung des Balkengrabens V-8 (Phase A/B; vgl. auch Abb. 20,1) und graue Flasche aus der Grube V-4 (Phase A; vgl. auch Abb. 17,1). Höhe der grauen Flasche 26 cm.

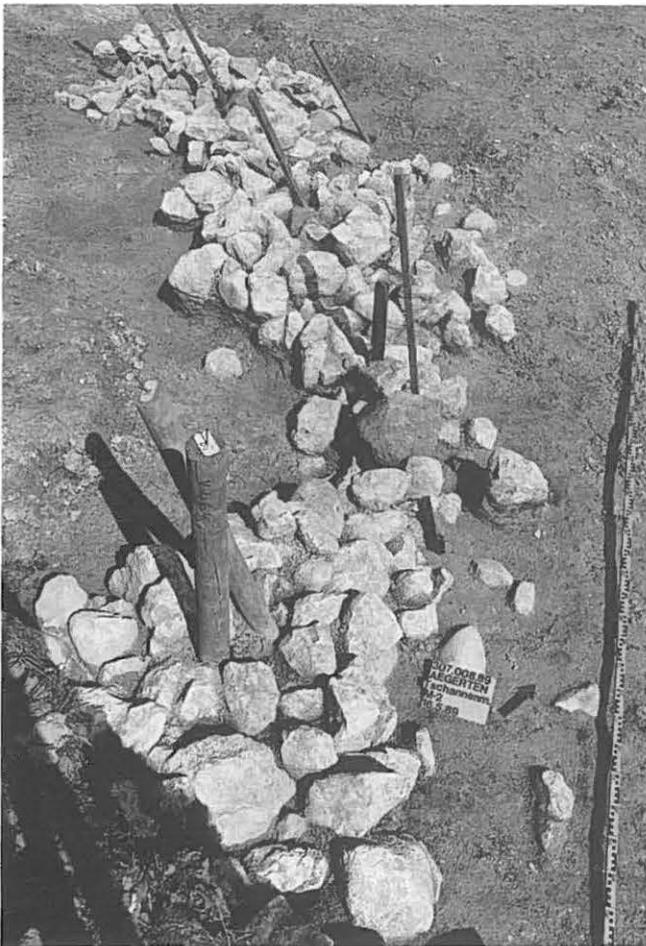
Abb. 3: Aegerten-Tschannematte 1989 – Etappe 1. Stein-Holz-Struktur S2. Die Pfostenlöcher sind mittels eingesteckter Pfähle sichtbar gemacht. Blickrichtung Nordwest.

Struktur S2: Die längliche Anhäufung von unvermörtelten Bruchsteinen S2 (Abb. 2–3) erstreckt sich entlang eines im Untergrund verlaufenden deutlichen Niveauunterschieds: die

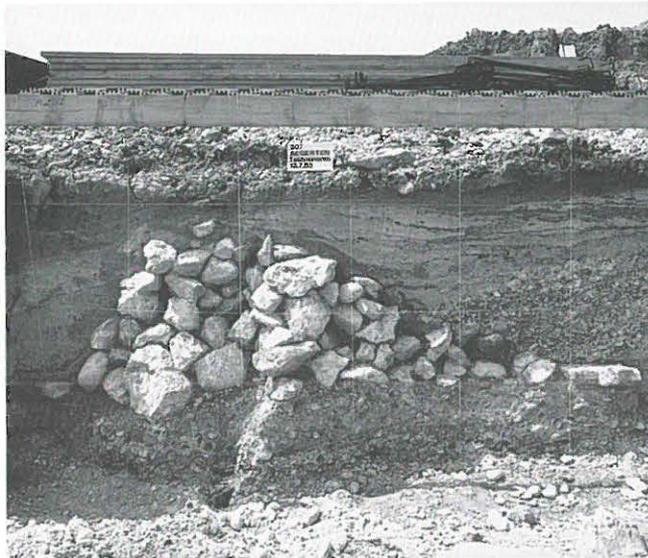
Abb. 8: Aegerten-Tschannematte 1983. Profil 12 durch die Nord-Süd-verlaufende Stein-Holz-Struktur S2. Im Vordergrund ist ein Pfostenloch geschnitten. Zur Lage siehe Abb. 7, Punkt B. Blickrichtung Süd.

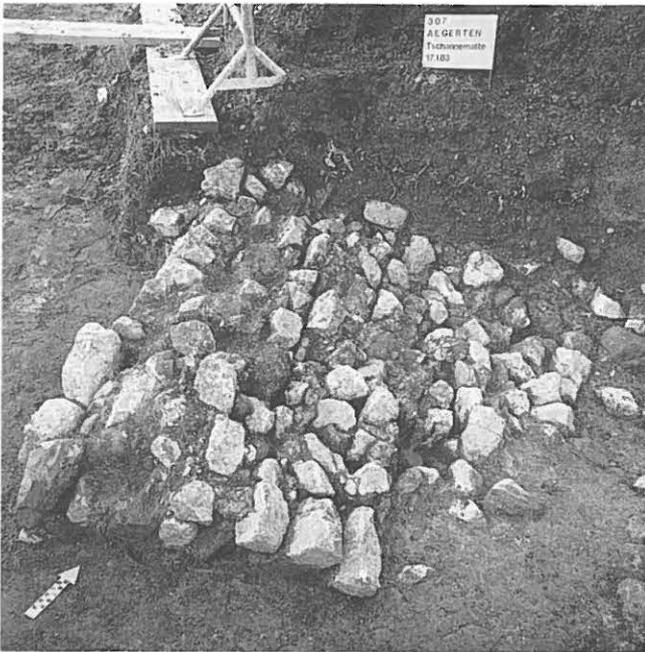
Abb. 11: Aegerten-Tschannematte 1983. Umgekipptes Mauerfragment. Blickrichtung Nord.

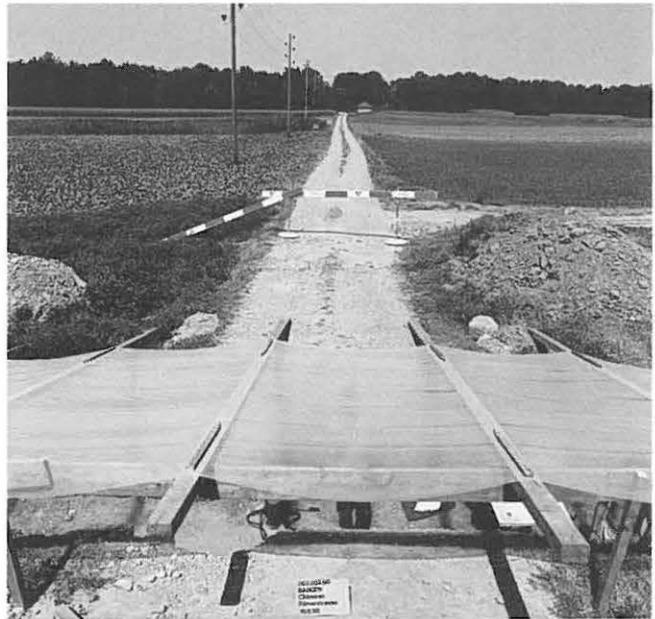
Abb. 1: Bargen-Chäseren 1990. Verlauf des heutigen Flurweges und der römischen Strasse. Im Vordergrund der überdeckte Profilschnitt 16. Blickrichtung Nordnordost.

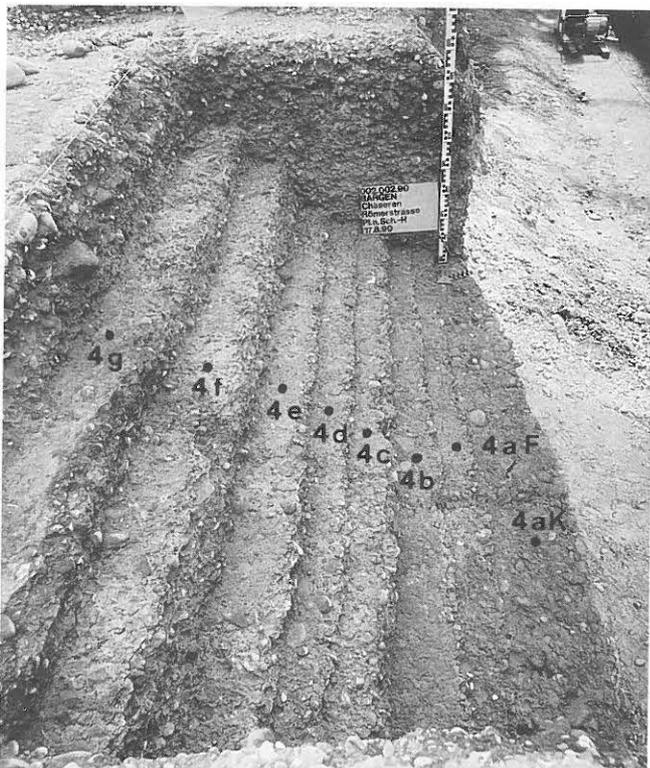
◀ Abb. 7: Bargesen-Chäseren 1990. Stufenprofil mit Schichtbezeichnungen. Übersicht über die jeweils nur auf einem schmalen Streifen freigelegten einzelnen Fahrbahnoberflächen 4g-4aF sowie auf den Kieskofer 4aK. Blickrichtung Ost.

Innerhalb des römischen Kieskörpers (4a–g) können wir sieben verschiedene Kiesschüttungen und verdichtete Fahrbeläge unterscheiden (Abb. 6).

Als Unterlage für die älteste Fahrbahn wurde eine etwa 15 cm mächtige, sandige Kiesschicht 4aK eingebracht. Der knapp 6 m (20 Fuss) breite, eigentliche Fahrbelag 4aF hebt sich deutlich vom Kieskoffer ab; er verdankt seine Kompaktheit einem höheren Anteil von Feinmaterialien (Ton/Silt; vgl. Kap. 3). Sowohl östlich als auch westlich grenzt ein helles Siltband (5) an die älteste Strassenanlage 4a an. Es handelt sich wohl um die seitliche Verfestigung der Strassenränder. Die Strassenenerneuerungen 4b bis 4e beschränkten sich mehr oder weniger auf das Anbringen eines 5–10 cm mächtigen Belags. Erst für die Ausbesserungen 4f und 4g wurden erneut mächtigere Kies/Silt-Pakete eingebracht. Die eigentliche Fahrbahn der Erneuerung 4g fehlt. Die peripheren Zonen des Strassenkörpers sind erodiert (7) und im obersten Bereich durch die landwirtschaftliche Feldarbeit gestört (8). Auch in der kleinen Flächengrabung (2 m²) auf der gegenüberliegenden Profilgrabenseite erkannten wir insgesamt sieben Fahrbahn-niveaus (vgl. Kap. 2 und Abb 6–7).

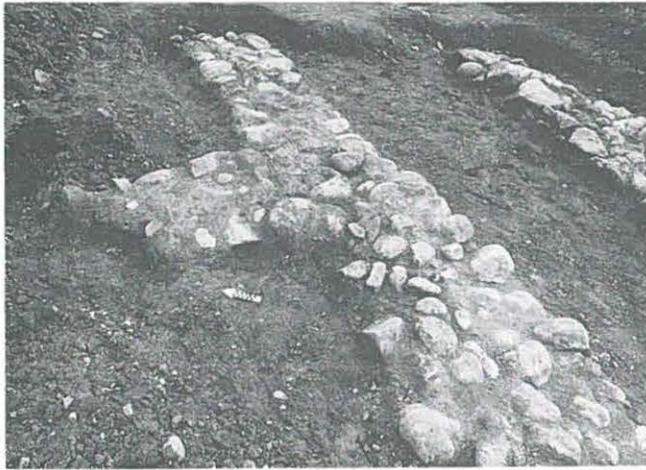
Abb. 10: Herzogenbuchsee-Kirchhof 1969. Parallel verlaufende Fundamentreste. Blickrichtung Ost.

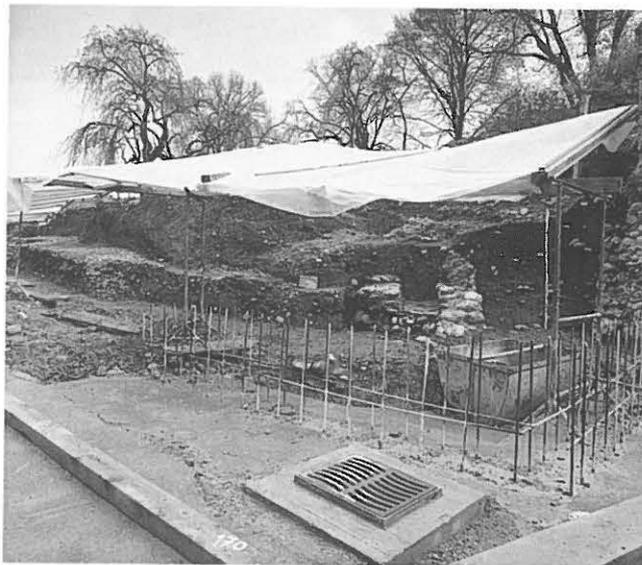
Abb. 12: Herzogenbuchsee-Finstergasse/nördliche Kirchhofmauer 1990. Übersichtsaufnahme. Am rechten Bildrand erkennt man die abgebrochene, nach Norden verlaufende Kirchhofmauer; rechts der Bildmitte zeigt sich der östliche Abflusskanal 2. Blickrichtung Südosten.

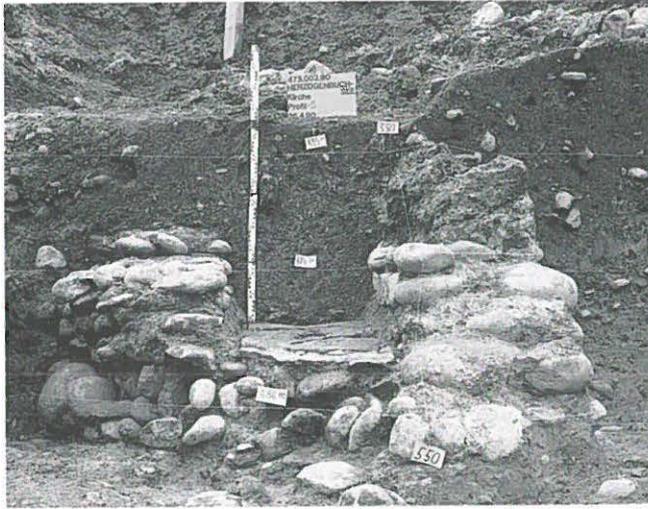
Abb. 16: Herzogenbuchsee-Finstergasse/nördliche Kirchhofmauer 1990. Abwasserkanal 1. Auf der rechten Seitenwange erkennt man den Gewölbeansatz aus Tuffsteinen. Blickrichtung Südosten.

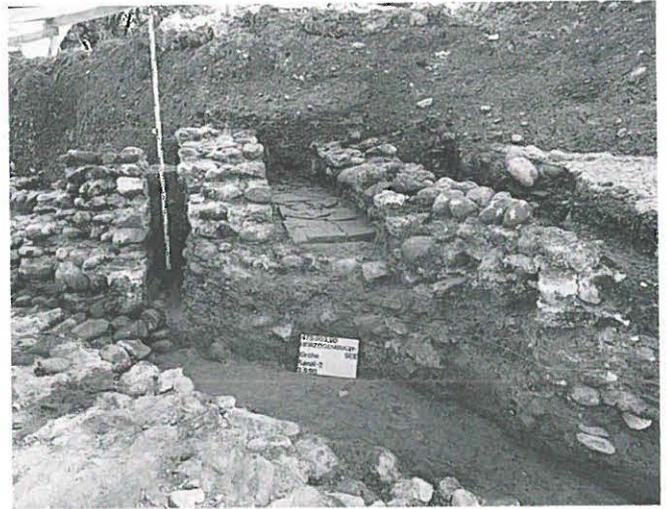
Abb. 17: Herzogenbuchsee-Finstergasse/nördliche Kirchhofmauer 1990. Abwasserkanal 2. Der Kanal ist in ältere Schuttsschichten eingetieft. Am linken Bildrand erkennt man die Mauer 24, am rechten Bildrand die Koffering der alten Finstergasse. Blickrichtung Südosten.

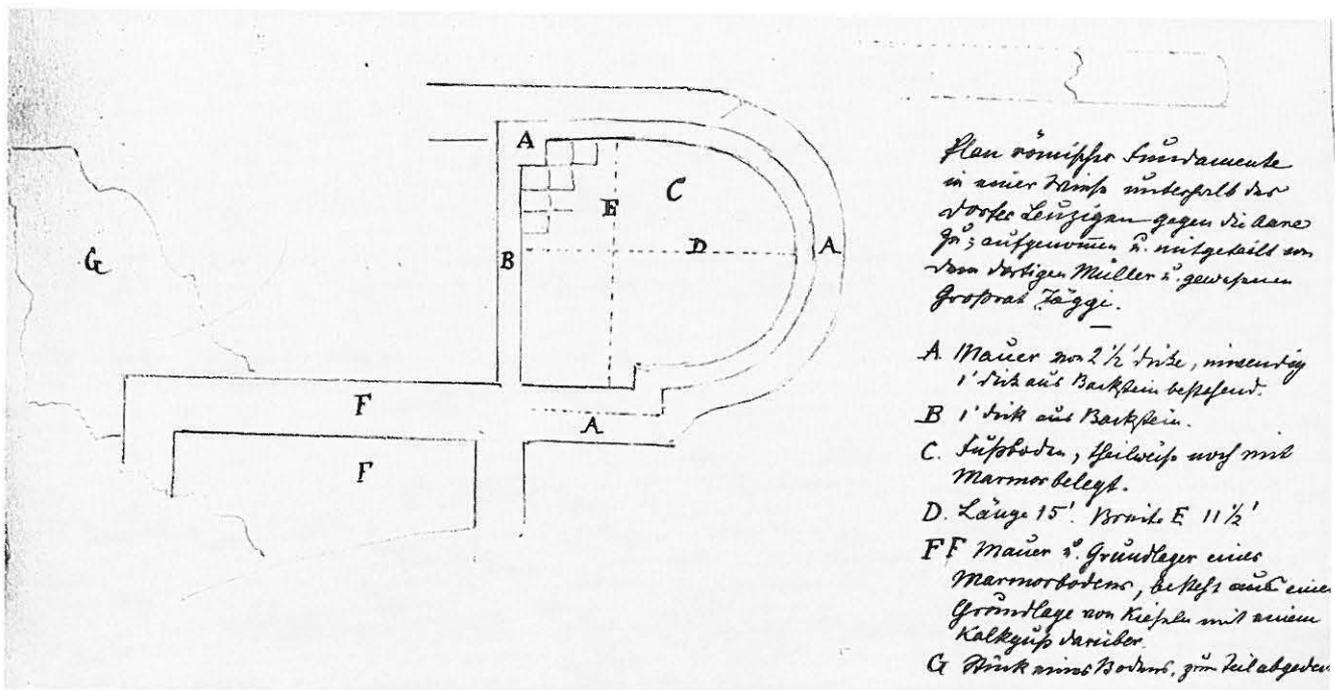
Abb. 1: Leuzigen-Thürner. «Plan römischer Fundamente in einer Wiese unterhalb des Dorfes Leuzigen gegen die Aare zu; aufgenommen u. mitgeteilt von dem dortigen Müller u. gewesenen Grossrat Jäggi.

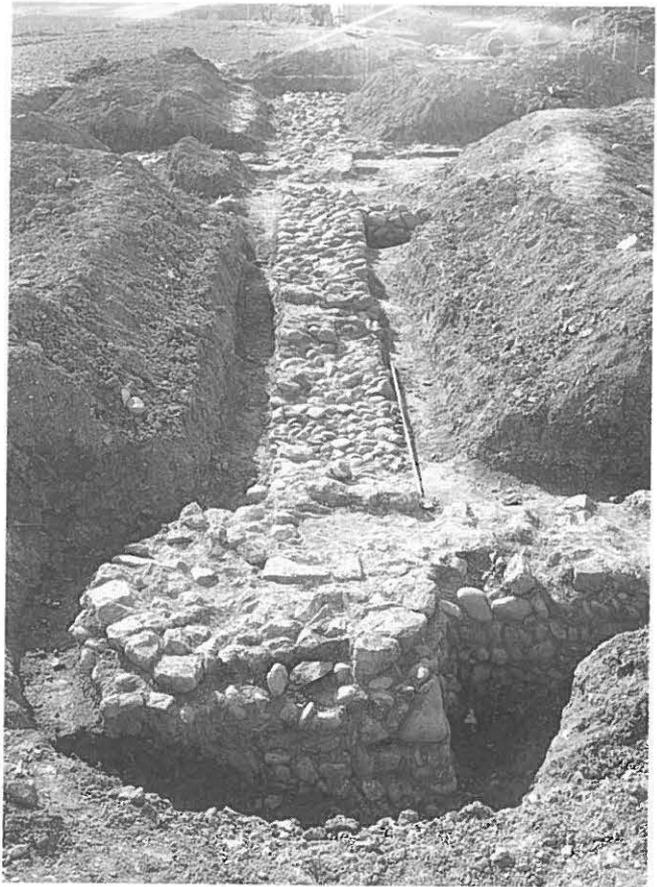
Abb. 3: Leuzigen-Kiesgrube/Thürner 1950. Fundamentreste der römischen Villa – Nordostrakt. Im Vordergrund nordöstlicher Eckstützpfiler. Blickrichtung Süd.

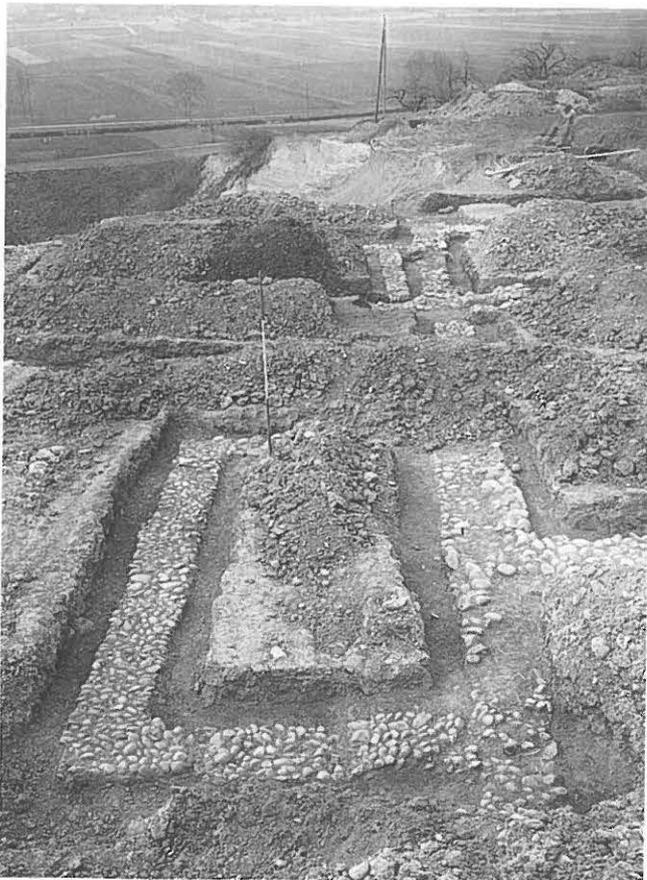
Abb. 4: Leuzigen-Kiesgrube/Thürner 1950. Fundamentreste der römischen Villa – Osttrakt. Im Vordergrund Raum 10. Blickrichtung Nord.

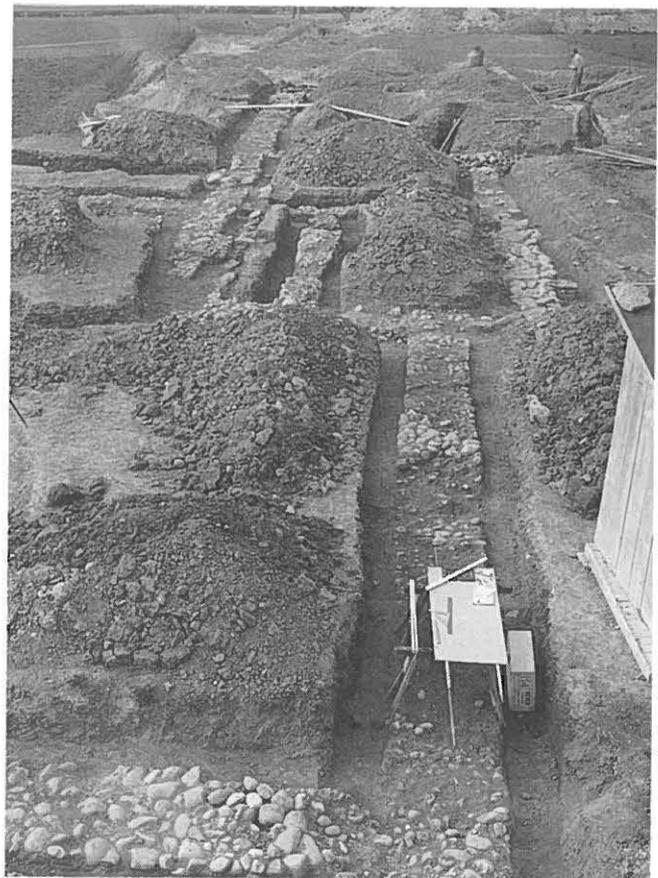
Abb. 5: Leuzigen-Kiesgrube/Thürner 1950. Fundamentreste der römischen Villa – Osttrakt. Im Vordergrund Raum 9. Blickrichtung Nord.

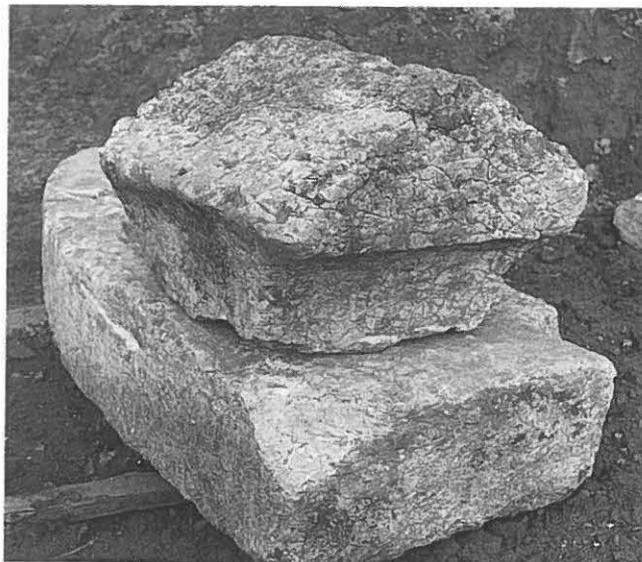
Abb. 7: Leuzigen-Kiesgrube/Thürmer 1950. Architekturfragmente. Bogensegment und giebelförmige Abdeckung.

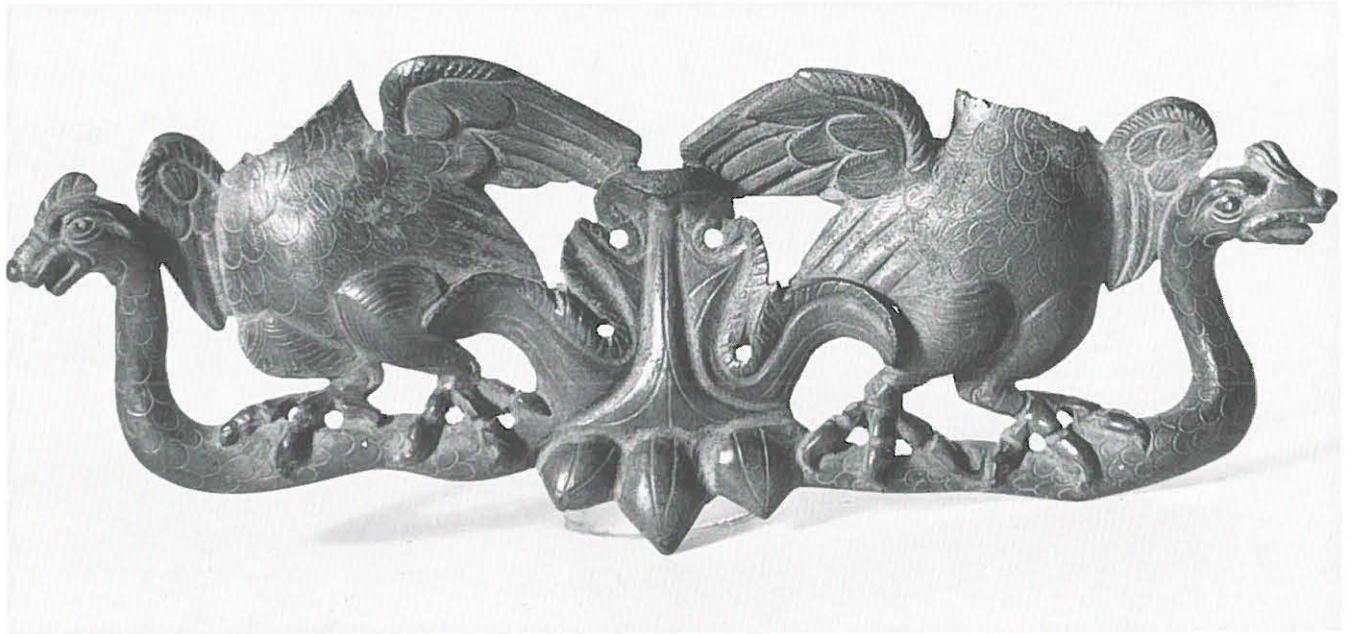
Abb. 13: Leuzigen-Kiesgrube/Thürner 1931. Römische Attasche aus Bronze. BHM Inv.Nr. 31118. M. 1:2.

Die 1931 gefundene, bronzene Attasche²² (Abb. 13) stellt zwei aus einem Akanthusblatt hervortretende Schlangenkörper dar; auf ihren Leibern stehen zwei ebenfalls symmetrisch angeordnete Vögel, deren Kopfpartie abgebrochen ist. Nietlöcher beweisen, dass es sich um eine (Möbel)Attasche handelt. Laut Leibundgut²³ dürften derartige Henkel und -attaschen kaum vor das 2. Jahrhundert n.Chr. zu datieren sein.

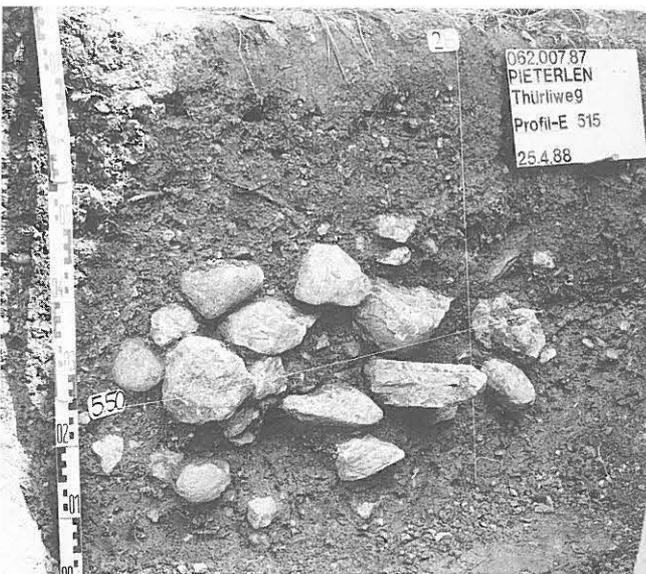
Abb. 6: Pieterlen-Thürliweg 1987/88. Sondage 5. Mauer M21 im Schnitt. Schrägaufnahme nach Südosten.

Die Rollierungen und Fundamentreste sind mit Ausnahme von M21 sehr schmal. Sie dienten höchstwahrscheinlich als Substruktionen für Schwellbalken. Das Aufgehende wird man sich als Ständer- oder Riegbau vorstellen müssen. Die Rollierung M21 könnte aufgrund ihrer Dimensionen und ihrer Lage an der Hangkante schon zu diesem Zeitpunkt eine Mauer getragen haben.

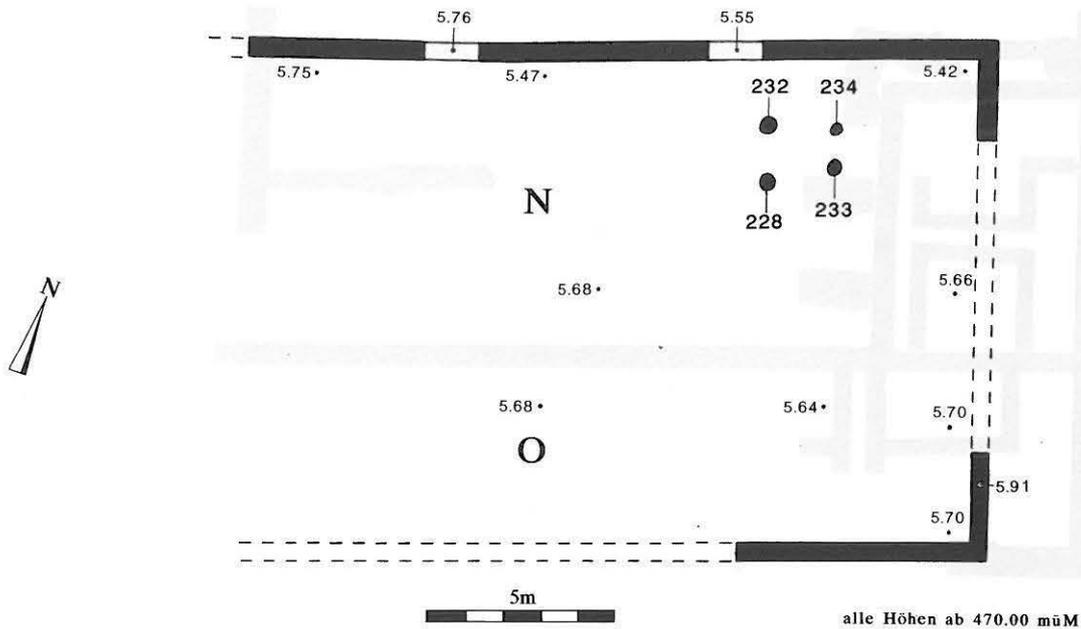
Abb. 7: Pieterlen-Thürliweg 1987/88. Phase 1a. Mauern, Innenstrukturen, Durchgänge und Höhenkoten. Schwarz: neue Mauern, hellgrau: Mauergrundriss. M. 1:200.

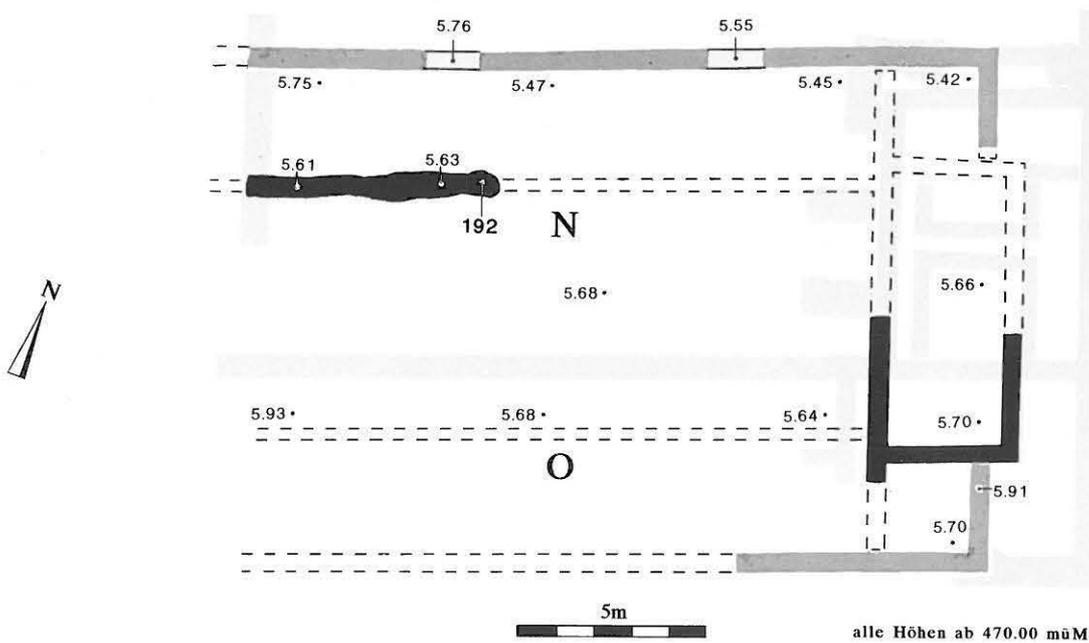
Abb. 8: Pieterlen-Thürliweg 1987/88. Phase 1b. Mauern, Innenstrukturen, Durchgänge und Höhenkoten. Schwarz: neue Mauern, grau: weiterverwendete Mauern, hellgrau: Mauergrundriss. M. 1:200.

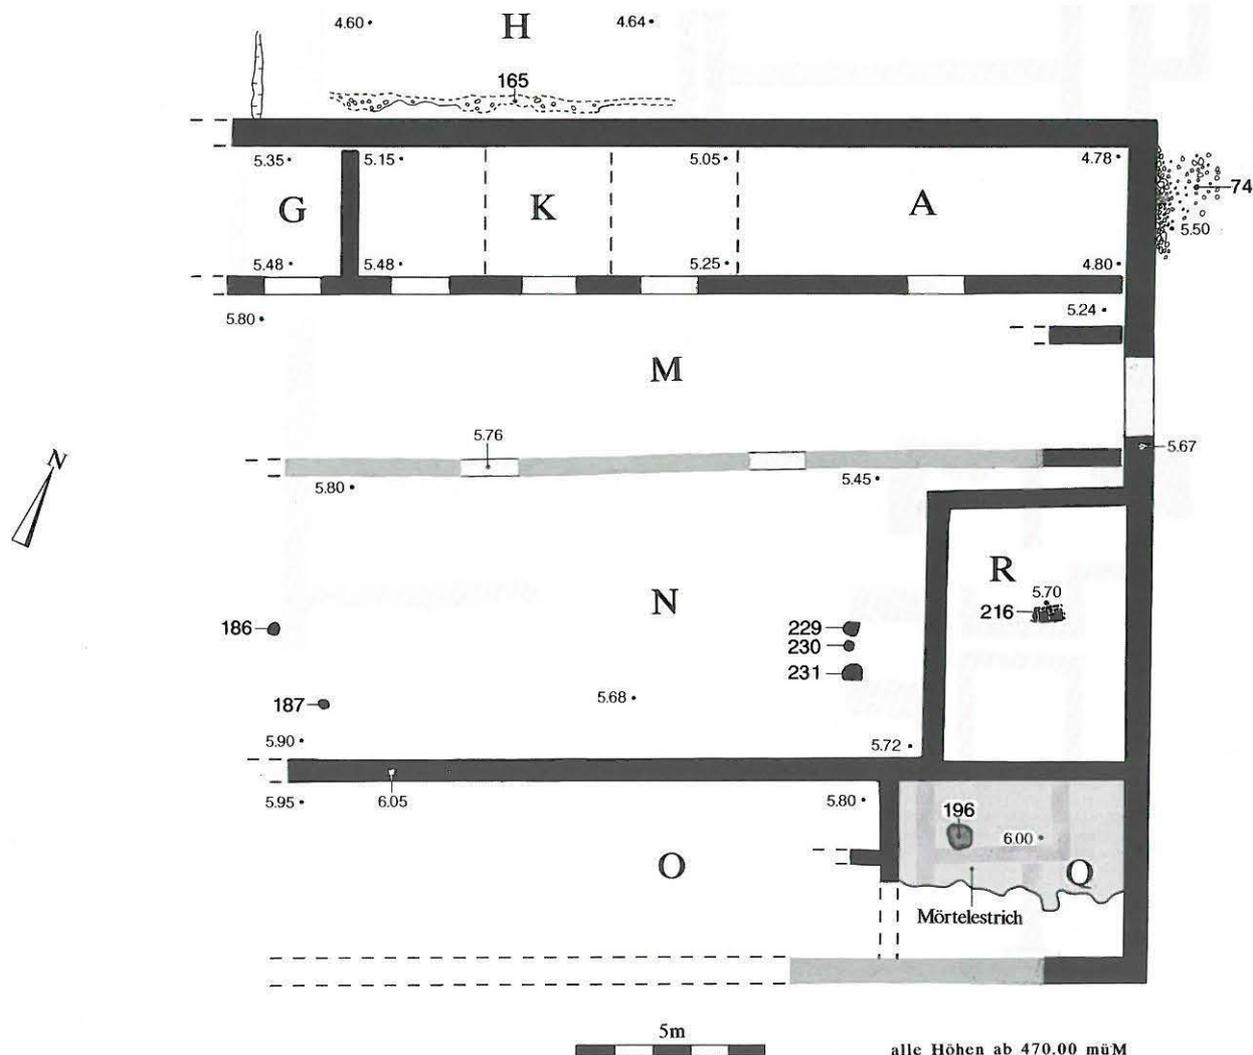
Abb. 9: Pieterlen-Thürliweg 1987/88. Phase 2. Mauern, Innenstrukturen, Durchgänge und Höhenkoten. Schwarz: neue Mauern, grau: weiterverwendete Mauern, hellgrau: Mauergrundriss. M. 1:200.

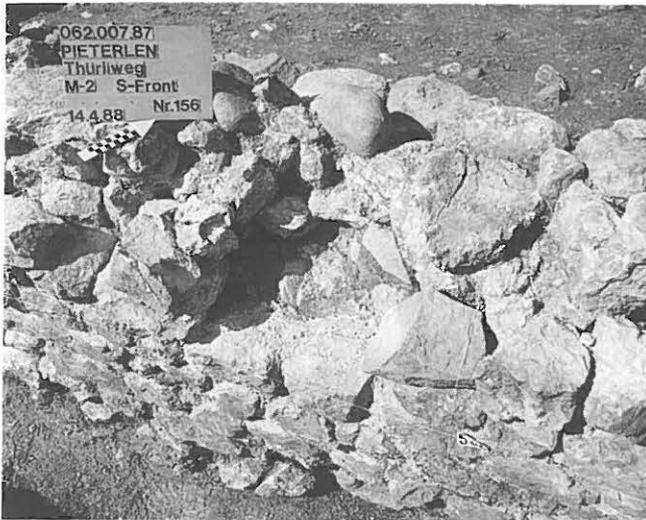
Abb. 10: Pieterlen-Thürlweg 1987/88. Raum A/K. Flick 156 in Mauer M2a, Südfront, Hohlform. Schrägansicht nach Nordwesten.

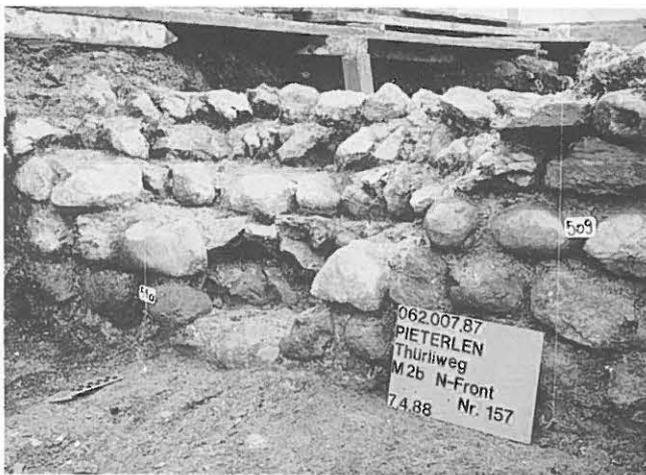
Abb. 11: Pieterlen-Thürlweg 1987/88. Raum H. Flick 157 in Mauer M2a, Hohlform. Schrägansicht nach Südosten.

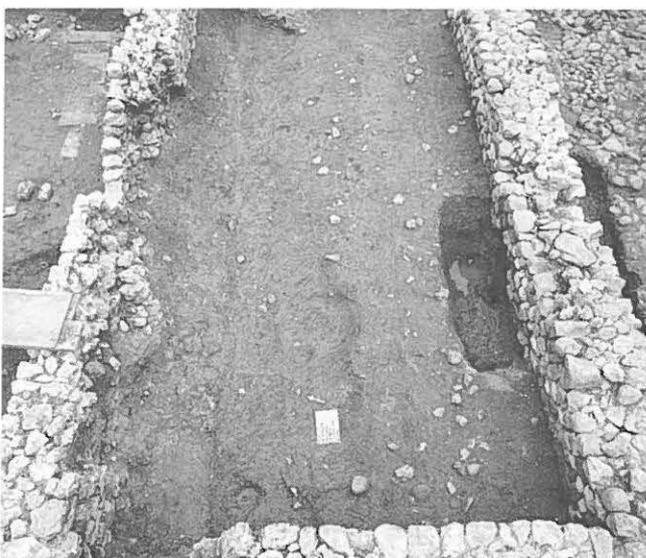
Abb. 12: Pieterlen-Thürlweg 1987/88. Raum H. Letzte Reste einer Steinsetzung entlang der Nordfront von Mauer M2a in der rechten Bildhälfte. Schrägansicht nach Osten.

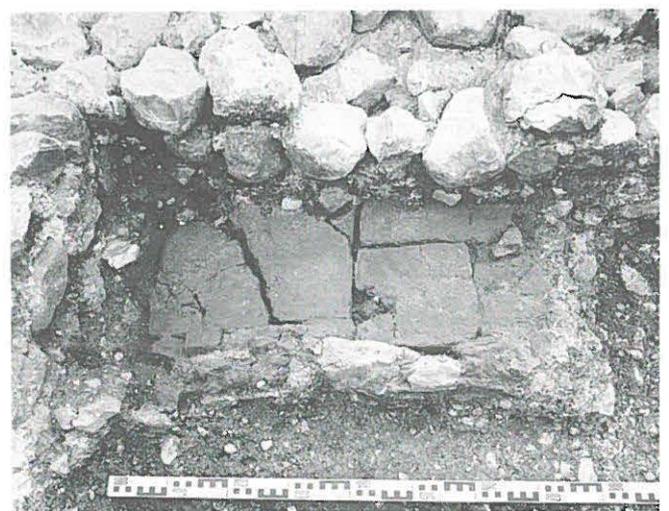
Abb. 14: Pieterlen-Thürliweg 1987/88. Raum R. Die Herdstelle 216 wird von der Mauer M29 durchschlagen. Schrägsicht nach Süden.

In Raum R konnte die Herdstelle 216 ausgegraben werden, die zur ersten Benutzung dieses Raumes gehören muss (Abb. 14 und 36). Sie wurde nämlich durch die später eingebaute Mauer M29, die zur Kanalheizung gehört (Phase 6), durchschlagen. Die Feuerstelle kann m.E. aber nicht zur Phase 1 gehören, da sie – glaubt man der vorgeschlagenen Rekonstruktion – entweder ausserhalb des Gebäudes (Phase 1a) oder unter dem postulierten Ostabschluss (Phase 1b) liegen würde.

Die Herdstelle wurde nach gängigem Muster aus Suspensura- und Hypokaustpfeilerplatten auf einem Tonbett

hergestellt. Die Umrandung besteht mehrheitlich aus senkrecht gestellten, gebrochenen Platten, an einer Stelle wurde ein Sandstein eingesetzt.

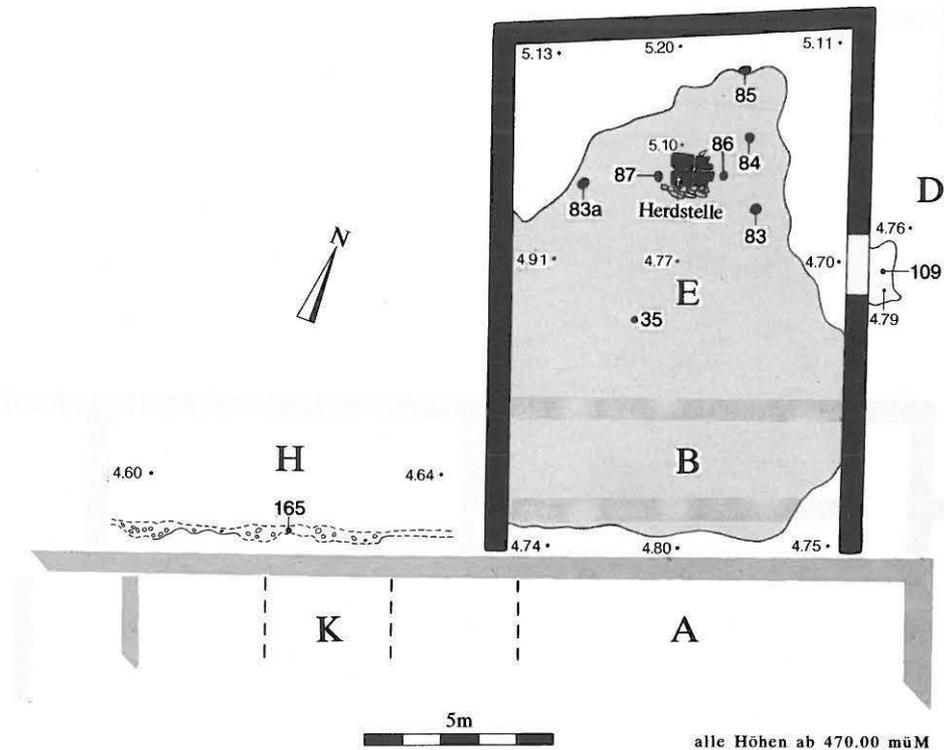
Abb. 16: Pieterlen-Thürliweg 1987/88. Phase 3. Mauern, Innenstrukturen, Durchgänge und Höhenkoten. Schwarz: neue Mauern, grau: weiterverwendete Mauern, hellgrau: Mauergrundriss. M. 1:200.

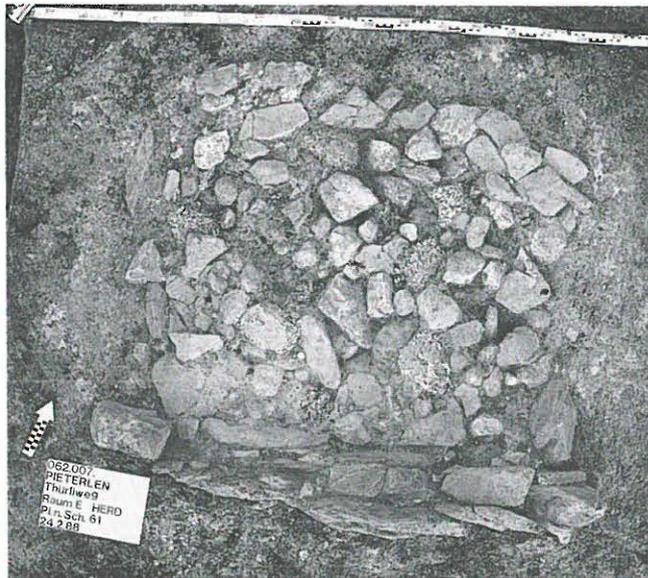
Abb. 18a: Pieterlen-Thürlweg 1987/88. Herdstelle in Raum E. Unterlagsschicht 67, Senkrechtaufnahme, Norden oben.

- Zuerst wurde die hohe Südwanne 52 aus hochgestellten Schieferplatten in den Untergrund 38 eingegraben.
- Nördlich davon wurde die rechteckige Unterlagsschicht 67 aus Bruchsteinen aller Art und Resten von rotem Wandverputz auf den Mörtelstrich 35/37 aufgebracht und das Geviert durch Ziegelbruch begrenzt (Abb. 18a).

- Die Unterlagsschicht wurde durch die keilförmig angebrachte Lehmschicht 62 an der Ost-, Nord- und Westseite zusammengehalten.
- Auf die Unterlagsschicht 67 wurde die Mörtelschicht 61 aufgebracht. Sie besteht aus lockerem, körnigem, graubraunen, teilweise verbrannten Mörtel, vermischt mit rot bemalten Verputzresten.

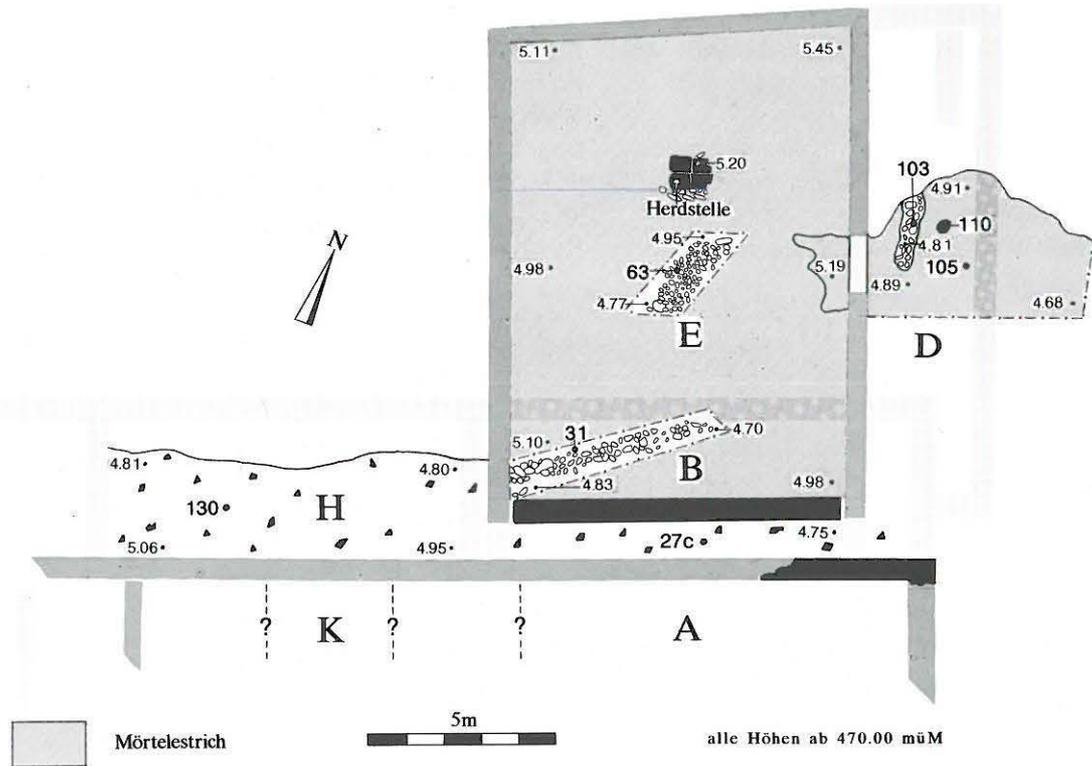
Abb. 19: Pieterlen-Thürliweg 1987/88. Phase 4, Mauern, Innenstrukturen, Durchgänge und Höhenkoten. Schwarz: neue Mauern, grau: weiterverwendete Mauern, hellgrau: Mauergrundriss. M. 1:200.

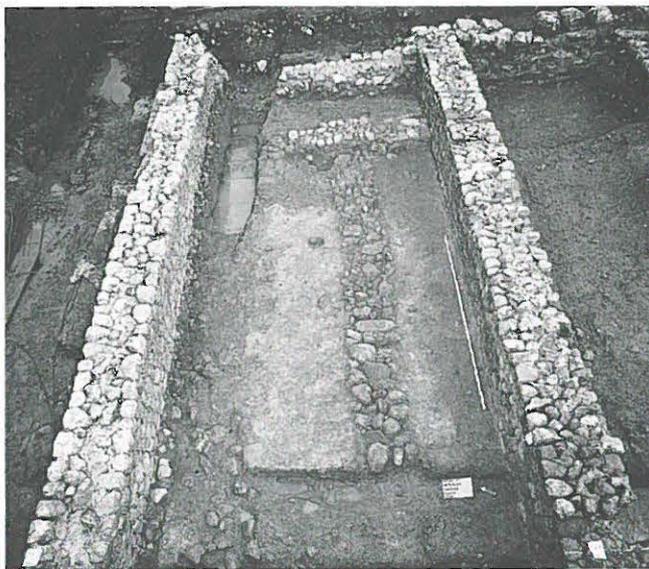
Abb. 20: Pieterlen-Thürliweg 1987/88. Raum B. In der Bildmitte erkennt man die Rollierung, die den Mörtelestrich 35 durchschlägt. Schrägaufnahme nach Osten.

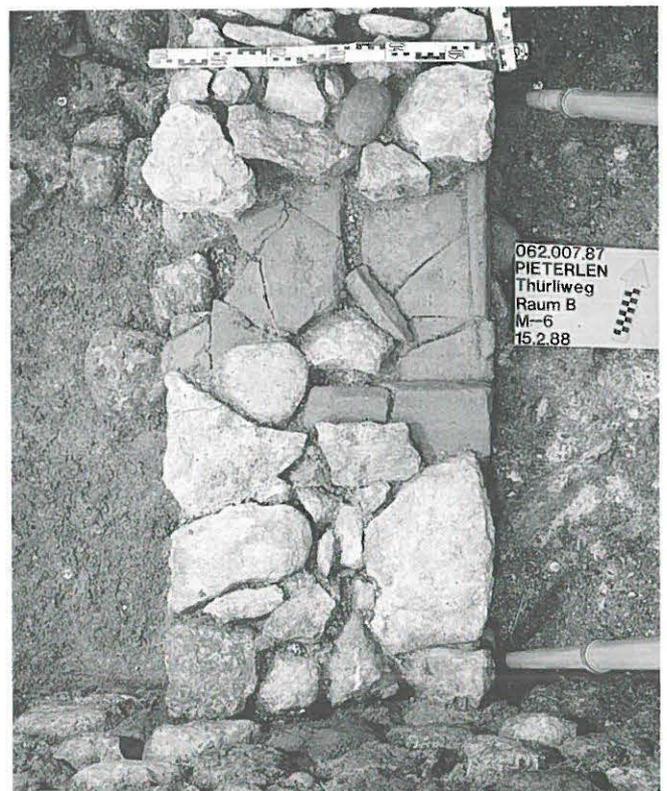
Abb. 21: Pieterlen-Thürliweg 1987/88. Raum B. Anschluss der Mauer M6 an die Nordfront der Mauer M2. Die Mauer wurde hier abgebaut und die Abrisskrone mit gebrochenen Leistenziegeln ausgeglichen. Senkrecht-aufnahme, Norden oben.

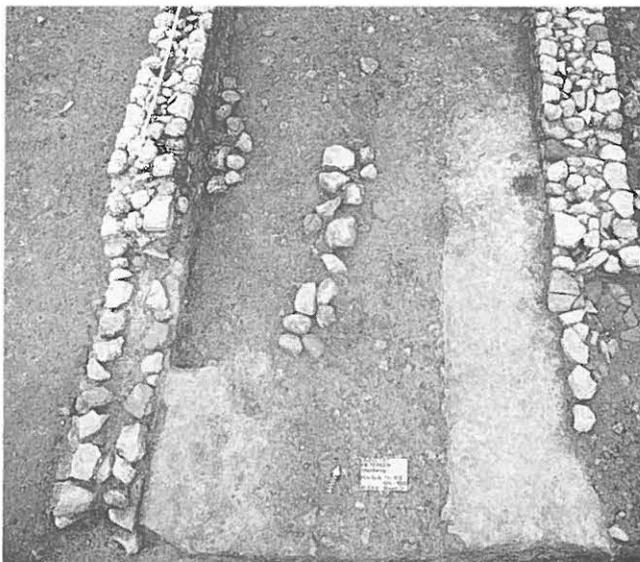
Abb. 22: Pieterlen-Thürliweg 1987/88. Raum D. In der Bildmitte erkennt man die zur Phase 4 gehörende Drainage. Schrägaufnahme nach Norden.

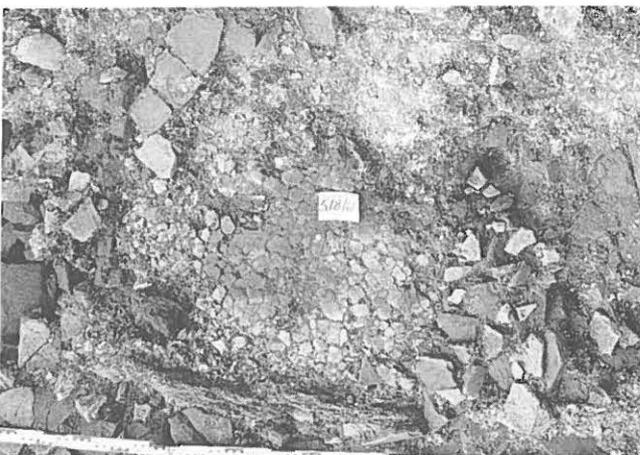
Abb. 23: Pieterlen-Thürliweg 1987/88. Raum E. Herdstelle der Phase 4. Senkrechtaufnahme, Norden oben.

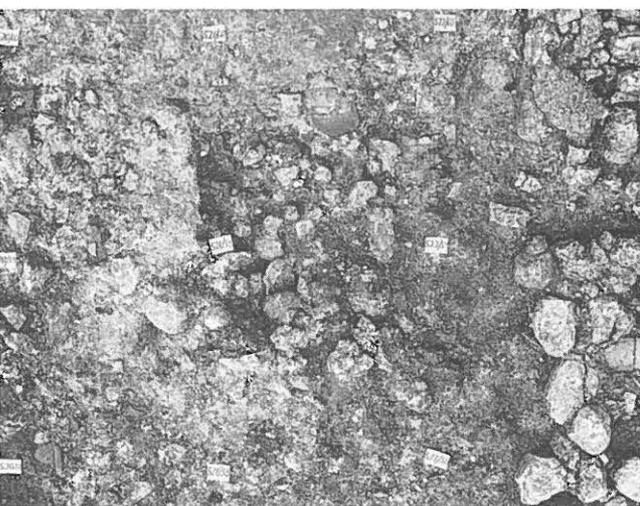
Abb. 24: Pieterlen-Thürliweg 1987/88. Raum E. Schuttschichten des Ausrisses im Bereich des Durchgangs durch Mauer M6. Senkrechtaufnahme, Norden oben.

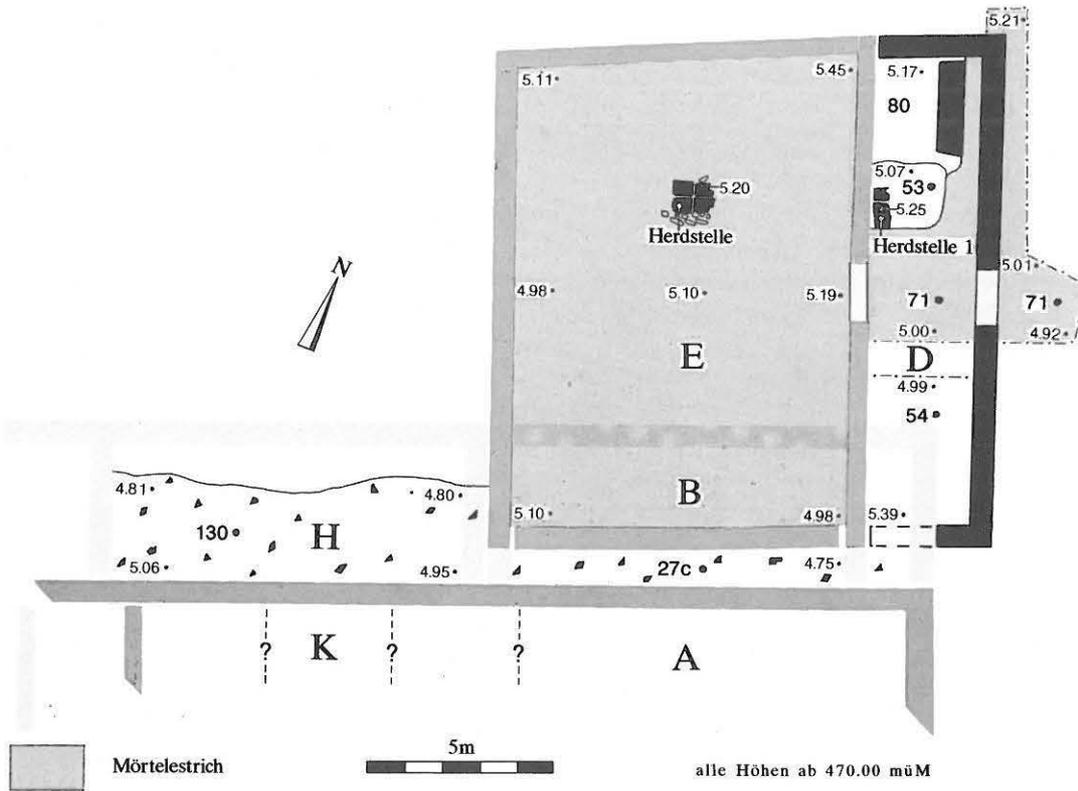
Abb. 25: Pieterlen-Thürliweg 1987/88. Phase 5. Mauern, Innenstrukturen, Durchgänge und Höhenkoten. Schwarz: neue Mauern, grau: weiterverwendete Mauern, hellgrau: Mauergrundriss. M. 1:200.

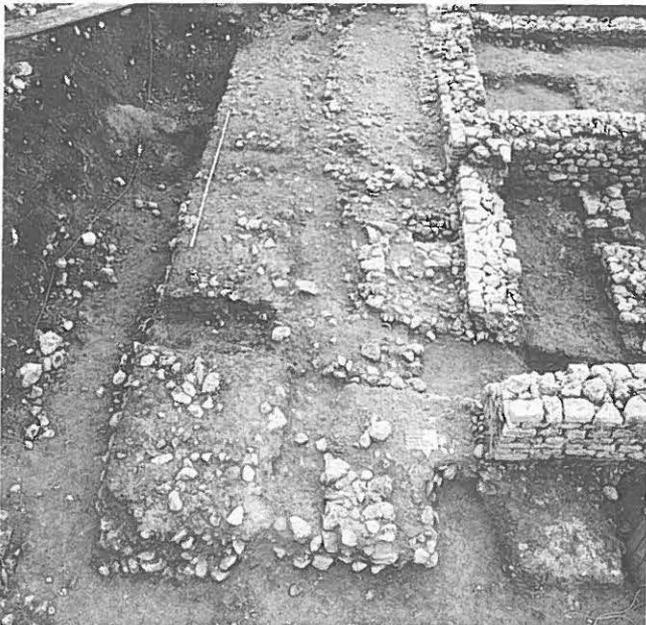
Abb. 26: Pieterlen-Thürliweg 1987/88. Fläche F. Reste der Mauer M10. Die Mauer wird vom Grabensystem 69 gestört. Schrägaufnahme nach Süden.
