Archäologie im Kanton Bern

Fundberichte und Aufsätze

Band / Volume 2

Bern-Tiefenau 1988. Befunde und Funde zum latènezeitlichen Oppidum auf der Engehalbinsel bei Bern

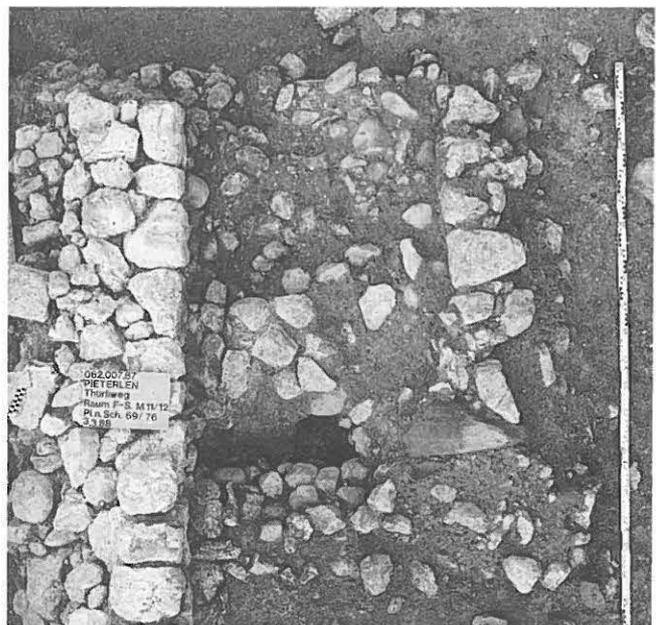
Abb. 27: Pieterlen-Thürliweg 1987/88. Fläche F. Mauerwinkel M10/M12. Die Mauer M12 wird von der Rollierung der Mauer M7 durchschlagen. Senkrechtaufnahme, Norden oben.

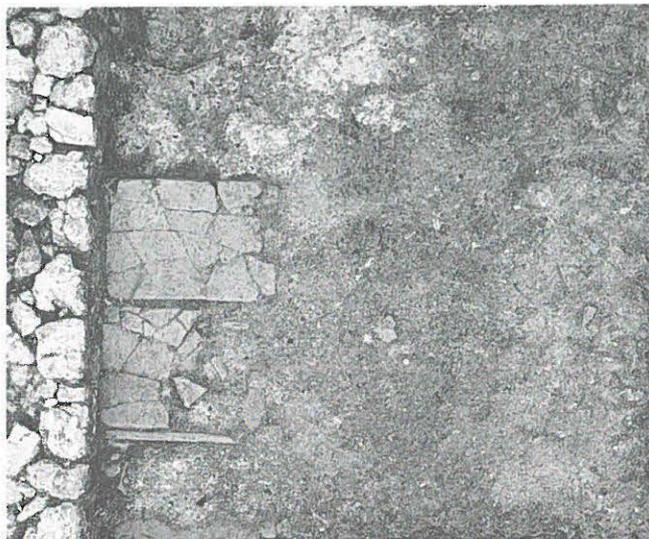
Abb. 28b: Pieterlen-Thürliweg 1987/88. Raum D, Herdstellen. Herd-
stelle 2b, Senkrechtaufnahme, Norden oben.

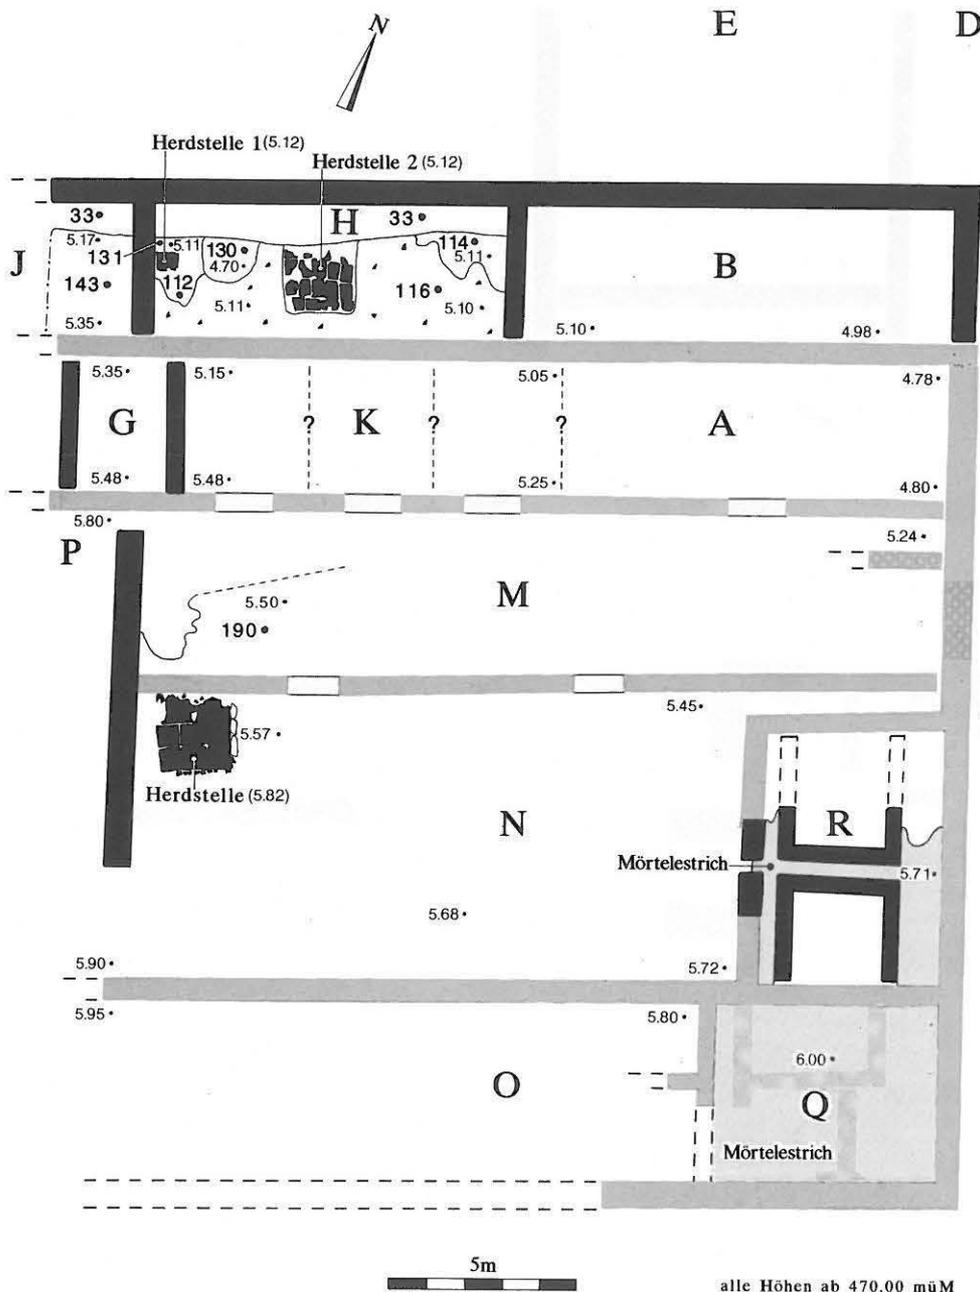
Abb. 29: Pieterlen-Thürliweg 1987/88. Phase 6. Mauern, Innenstrukturen, Durchgänge und Höhenkoten. Schwarz: neue Mauern, grau: weiterverwendete Mauern, hellgrau: Mauergrundriss. M. 1:200.

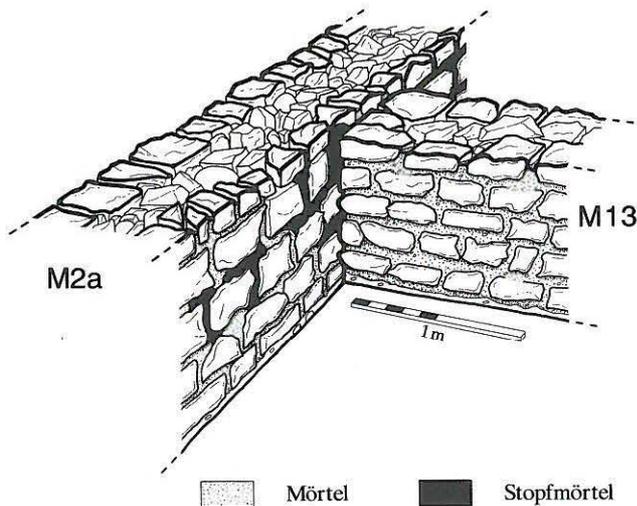
Abb. 30: Pieterlen-Thürliweg 1987/88. Raum B. Die Mauer M13 stößt an den Stopfmörtel der Mauer M2b an. Perspektivische Skizze, Blick nach Südwesten.

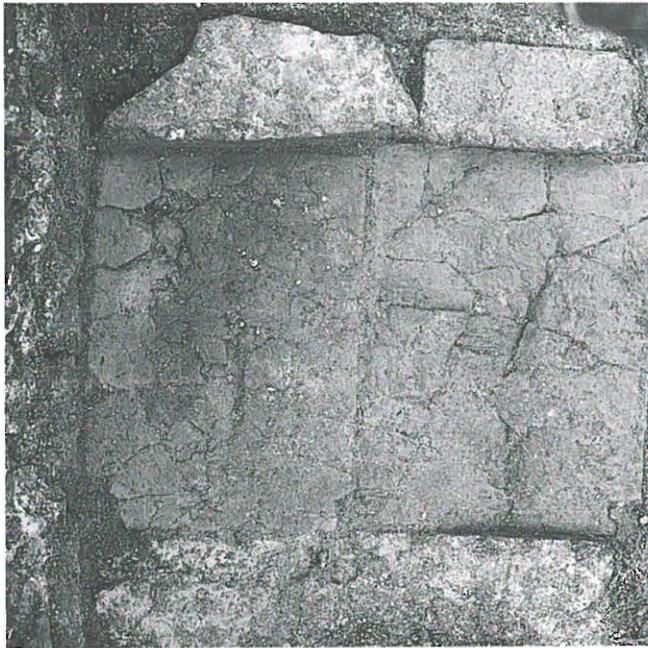
Abb. 32a: Pieterlen-Thürliweg 1987/88. Raum H, Herdstelle 1. Feuerfläche mit Ziegelabdeckung. Senkrechtaufnahme, Norden oben.

Die Herdstelle 1 wurde an die Ostfront von Mauer M17 angebaut. Die Feuerfläche ist 50 cm tief und 70 cm breit (Abb. 32). Sie wurde folgendermassen konstruiert. Auf die Schlussplanie 116 wurden rechtwinklig zur Mauer M17 aus drei Tuffsteinen und einem Kalkbruchstein zwei Seitenwangen 118 aufgestellt. Der Boden der Herdstelle wurde mit einer Lehmschicht 137 ausgekleidet, die als Unterlage für zwei abschliessende Tonplatten 113 aus umgedrehten Leistenziegeln diente. Nördlich der Herdstelle konnte das Pfostenloch 131 (Dm: 15 cm) beobachtet werden. Darin wird

Die den Leistenziegel-Platten der Feuerstellen unterliegenden Lehmschichten 120 bzw. 137 waren stellenweise brandgerötet und zeigen damit an, wo das Herdfeuer am häufigsten und am intensivsten gebrannt hatte. Bei Herd-

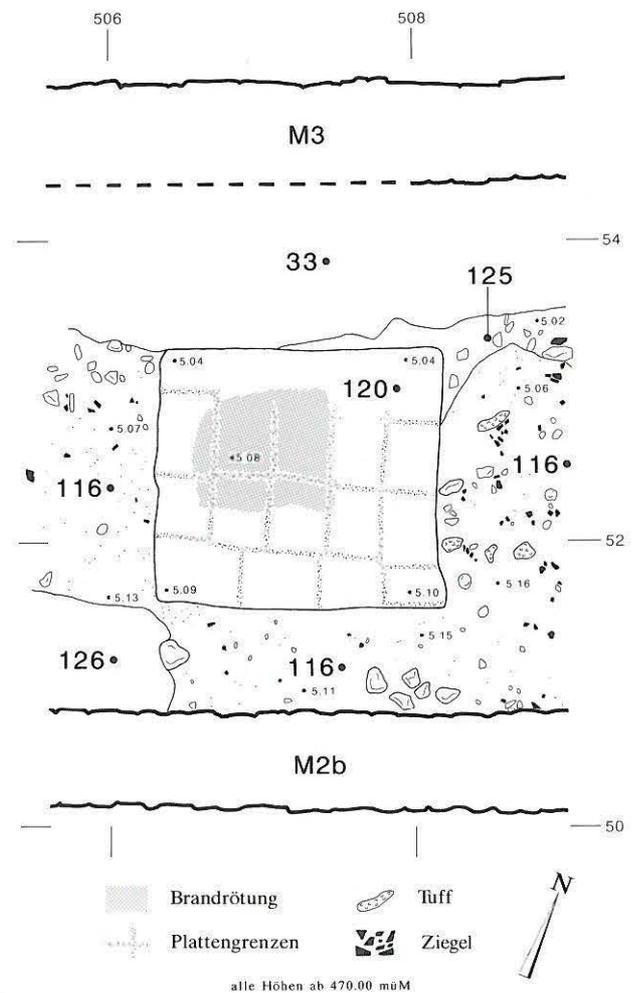
Abb. 33b: Pieterlen-Thürliweg 1987/88. Raum H, Herdstelle 2. Das unter den Ziegelplatten liegende Lehmbed ist teilweise durch Brand rot verfärbt (Grauraster). M. 1:50.

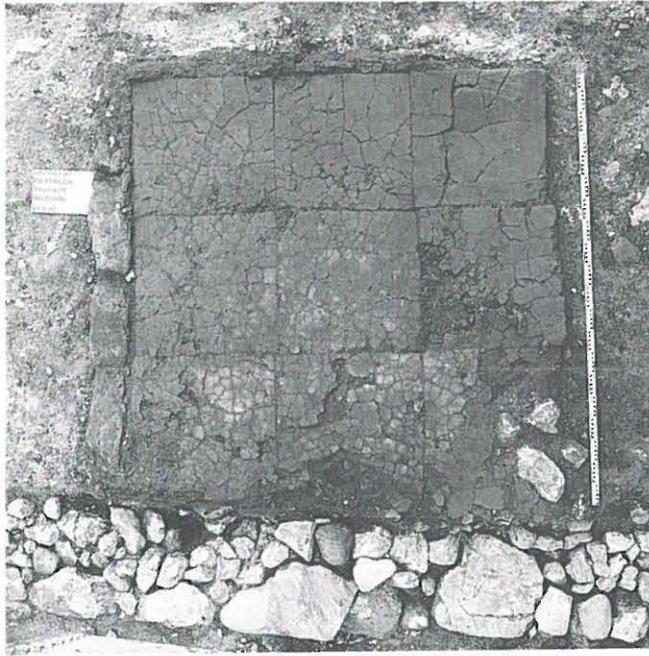
Abb. 35a: Pieterlen-Thürliweg 1987/88. Raum N, Herdstelle. Abdeckung aus Suspensurplatten. Senkrechtaufnahme, Norden unten.

In Raum N wurde südlich an die Mauer M22 anstossend, zwischen den Achsen 503 und 505, die grosse quadratische Herdstelle 185 errichtet (Abb. 35). Ein Lehmbed 195 diente

als Unterlage für die Abdeckung 185 aus neun in Dreierreihen angeordneten Suspensura-Platten mit Eindellungen (tegulae mammatae). Der Anschluss der Herdstelle an die Südfront der Mauer M22 war durch den späteren Ausriss derselben zerstört worden. Die Lücke zwischen den ganzen Platten und der Mauerfront wurde mit gebrochenen Platten geschlossen; Reste davon konnten noch in situ ausgegraben werden. Die Herdstelle war an der Ostseite mit Sandsteinblöcken und im Süden mit aufrecht gestellten, gebrochenen Ziegeln umrandet; an der Westseite konnte keine Umrandung festgestellt werden.

Unter der Platte in der Mitte der Herdstelle wurde in das Lehmbed 195 ein Sesterz des Marc Aurel als Weihgabe oder Glücksbringer eingedrückt, dessen Prägedatum von 161 n.Chr. einen Terminus post für die Konstruktion dieser Herdstelle darstellt. Nach Angaben F.E. Koenigs war die Oberfläche der Münze (Abb. 57, Inv.Nr. 062.0005) kaum abgegriffen und die Münze demzufolge wohl nicht lange im Umlauf. Aufgrund dieser Beobachtung dürfte der Bau der Herdstelle zwischen 161 und 170/180 n.Chr. datiert werden. Das Lehmbed der Herdstelle war auf einer Fläche von 90 cm x 100 cm brandgerötet. Die Brandrötung zeigt auf, wo das Herdfeuer hauptsächlich gebrannt hatte. Die rot verzierte Fläche ist leicht aus der Mitte nach Nordosten verschoben.

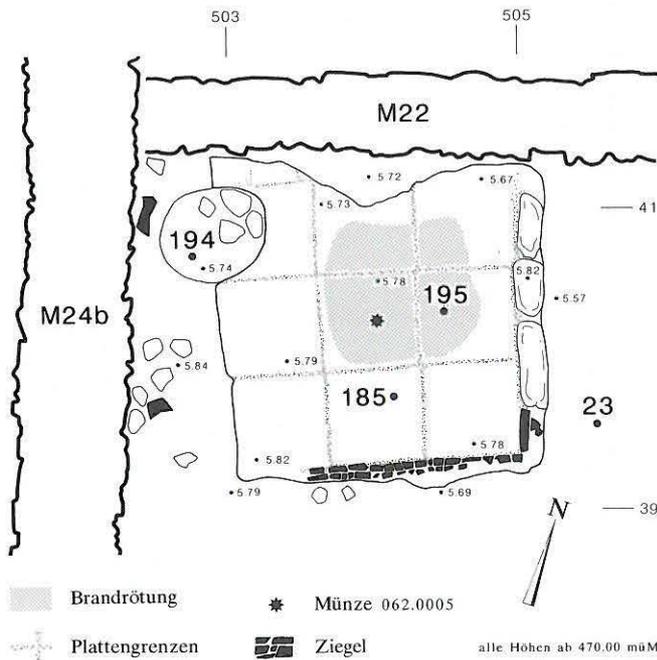
Abb. 35b: Pieterlen-Thürliweg 1987/88. Raum N, Herdstelle. Das Lehm-
bett unter den Platten ist teilweise rot verziegelt (Grauraster).
Unter der Mittelplatte wurde in den Unterlagslehm eingedrückt eine
Münze gefunden. M. 1:50.

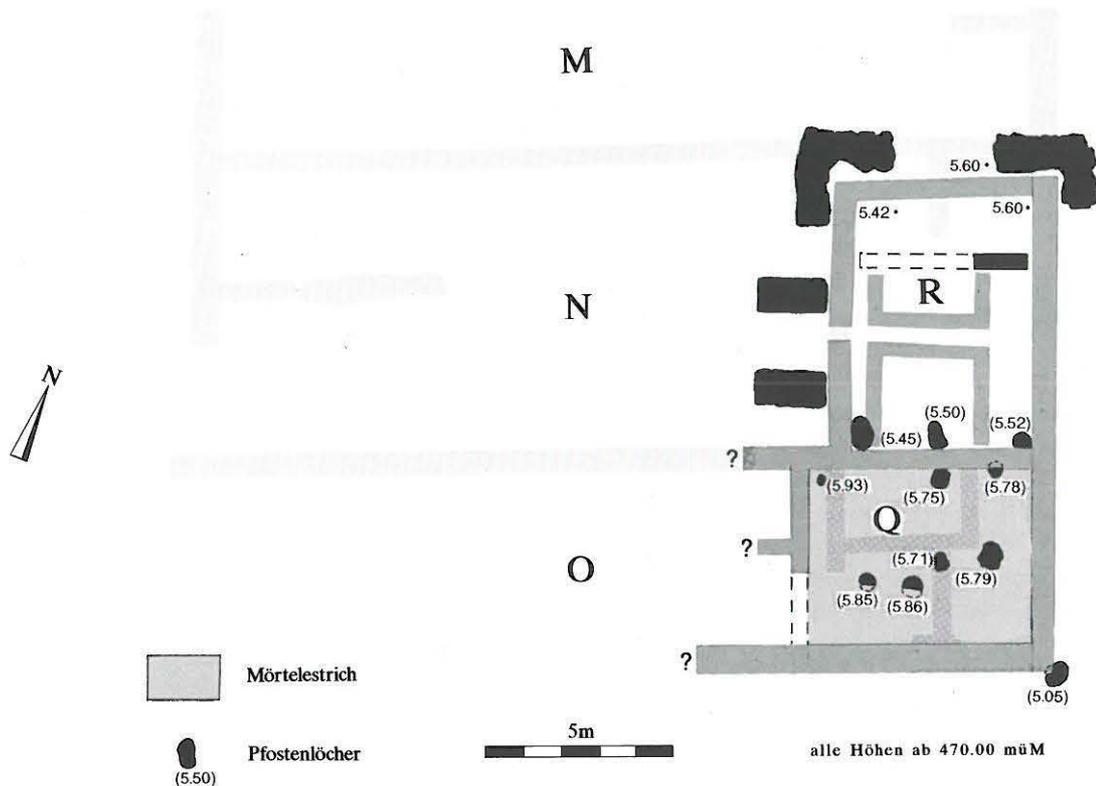
Abb. 37: Pieterlen-Thürliweg 1987/88. Phase 7. Mauern, Innenstrukturen und Höhenkoten. Schwarz: neue Mauern, grau: weiterverwendete Mauern, hellgrau: Mauergrundriss. M. 1:200.

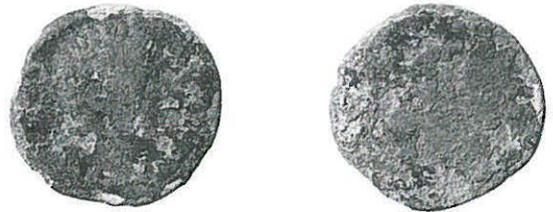
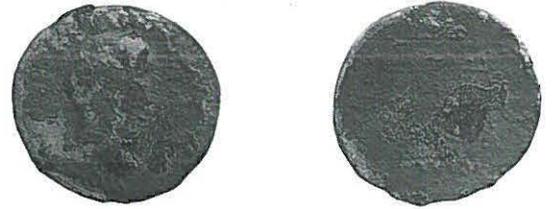
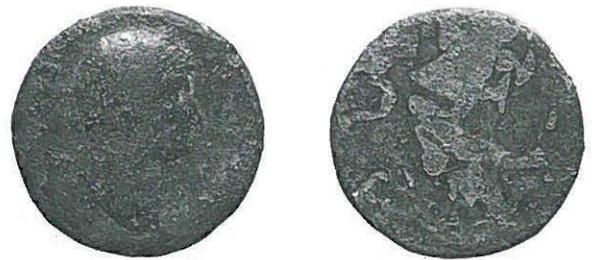
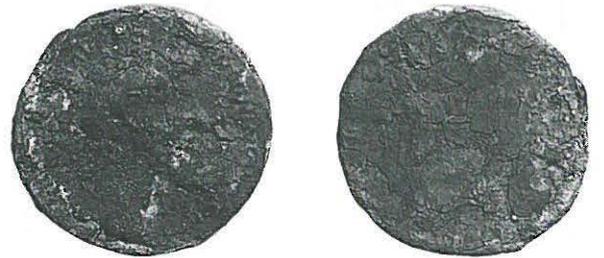
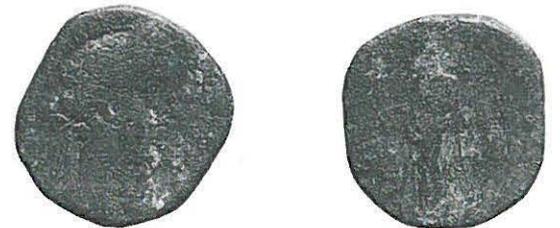
Abb. 57: Pieterlen-Thürliweg 1987/88. Römische Münzen. M. 1:1.

Die kleine Münzreihe der Grabung 1987/1988 umfasst fünf antike Münzen (Abb. 57). Ihre Prägedaten reichen vom ausgehenden 1. Jahrhundert v.Chr. bis in das ausgehende 2. Jahrhundert n.Chr.

- Ein As des Vespasian aus dem Jahr 71, abgegriffen und stark korrodiert (Abb. 57). Die abgegriffene Oberfläche deutet darauf hin, dass diese Münze längere Zeit in Umlauf gewesen sein muss, bevor sie in die Schuttschicht geriet. Das Herstellungsjahr ergibt einen terminus post quem.

Die Münze, die unter der mittleren Platte der Herdstelle in Raum N in den Unterlagslehm eingedrückt gefunden worden ist, gibt uns einen terminus post quem für den Beginn der Phase 6. Es handelt sich um einen Sesterzen des Marc Aurel aus dem Jahre 161 oder 162 n.Chr. (Abb. 57). Die nur leicht

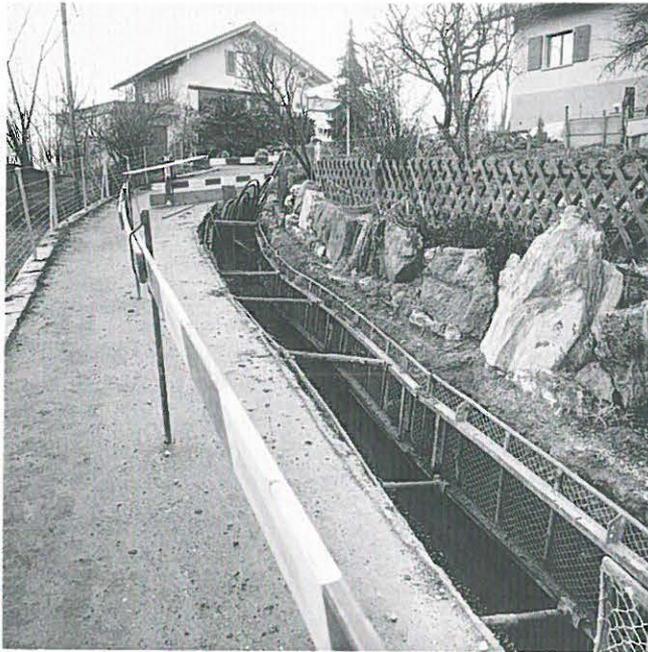
Abb. 2: Studen-Rebenweg 1987. Leitungsgraben. Blick nach Süden.

Der untersuchte Leitungsgraben ist 31 m lang und im Mittel 1 m breit.

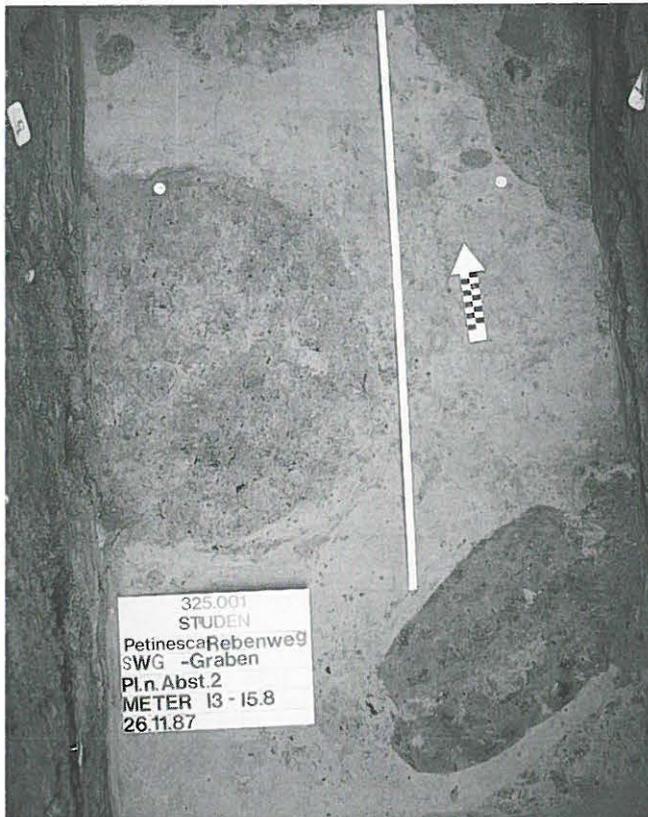
Abb. 5: Studen-Rebenweg 1987. Grube G1 (runder Fleck am linken Grabenrand) und Verfärbung V3 (länglicher Fleck am rechten Grabenrand in der unteren Bildhälfte). Senkrechtaufnahme, Norden oben.

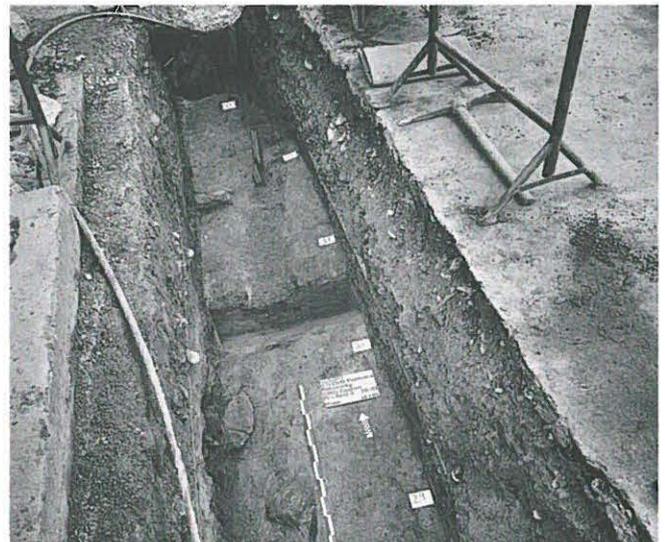
Abb. 7: Studen-Rebenweg 1987. Balkengraben V10 im Nordteil des Grabens. Blick nach Norden.

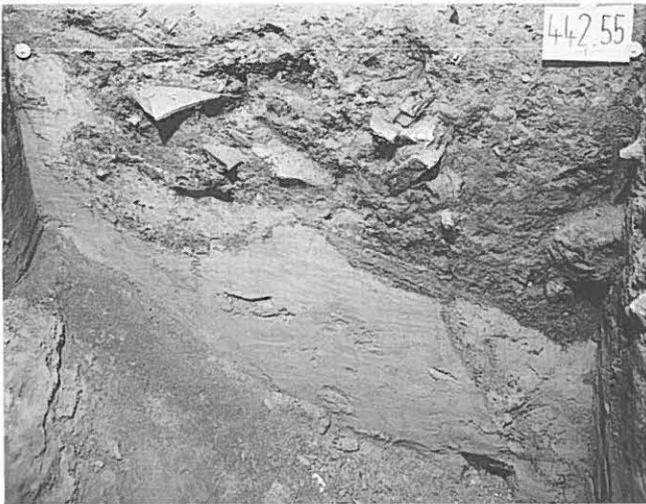
Abb. 9: Studen-Rebenweg 1987. Schnitt durch Grube G4. Blick nach Norden.

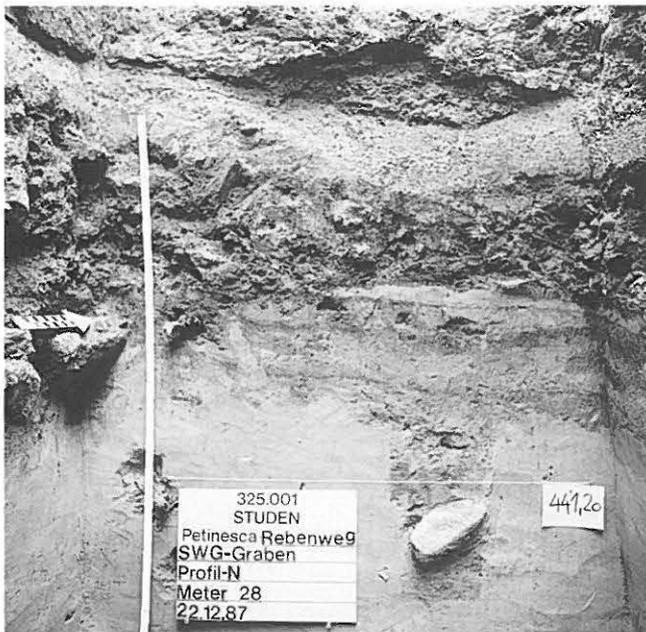
Abb. 10: Studen-Rebenweg 1987. Schnitt durch Pfostenloch V9. Blick nach Norden.

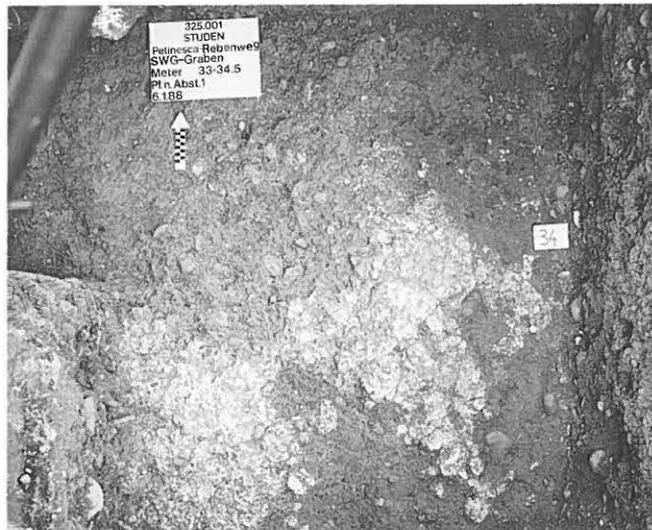
Abb. 13: Studen-Rebenweg 1987. Reste des Mörtelstrichs 9 im Nordteil des Grabens. Senkrechtaufnahme, Norden oben.

9 (Abb. 3, 9; 13) feststellen, die sicher zu einem Gebäude gehören müssen. In unserem Grabungsschnitt konnten jedoch keine Mauern beobachtet werden.

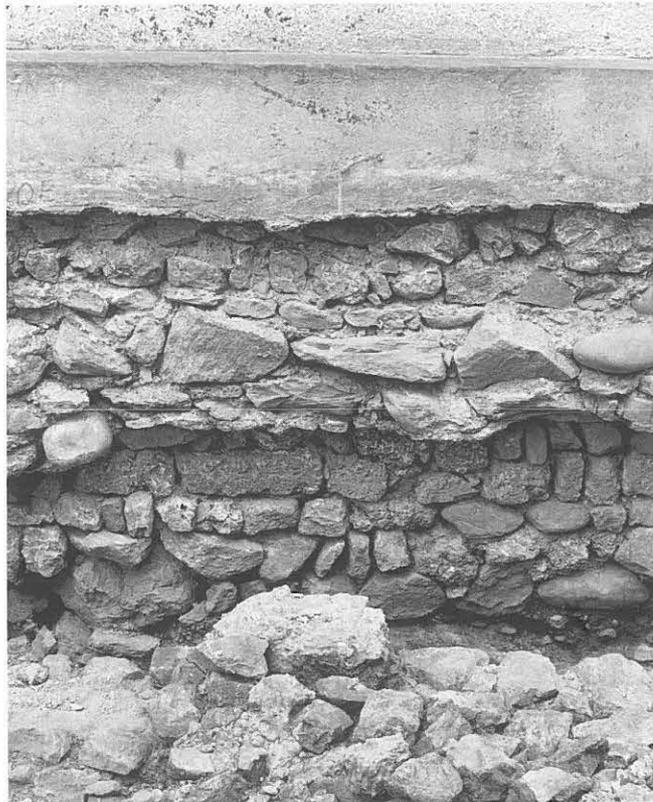
Abb. 5: Südmauer des Schiffes. Das älteste mittelalterliche Fundament (6); darüber das Fundament (7) der romanischen Kirche.

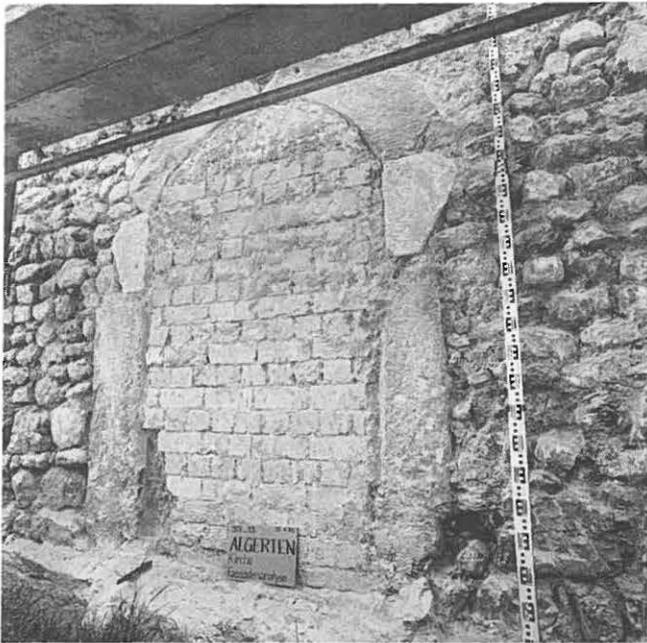
Abb. 6: Der romanische Eingang in der Südfassade (erhaltene Türpfosten, Bogen erneuert).

Zwei senkrecht gestellte Hausteine aus Muschelkalkstein formen die beiden Seitenpfosten einer im Lichten 1,20 m weiten Türe (9), die sich um 2,50 m von der Südostecke entfernt öffnete. Der Rundbogen (29) des heute ausgemauerten Einganges ist nicht mehr original, sondern dürfte aufgrund der Mörtelqualität mit den Reparaturen der Erdbeschäden von 1621/22 entstanden sein. Dabei wurden wahrscheinlich auch die Vorderkanten der alten Pfosten zu Fasen abgeschrotet (Abb. 6).

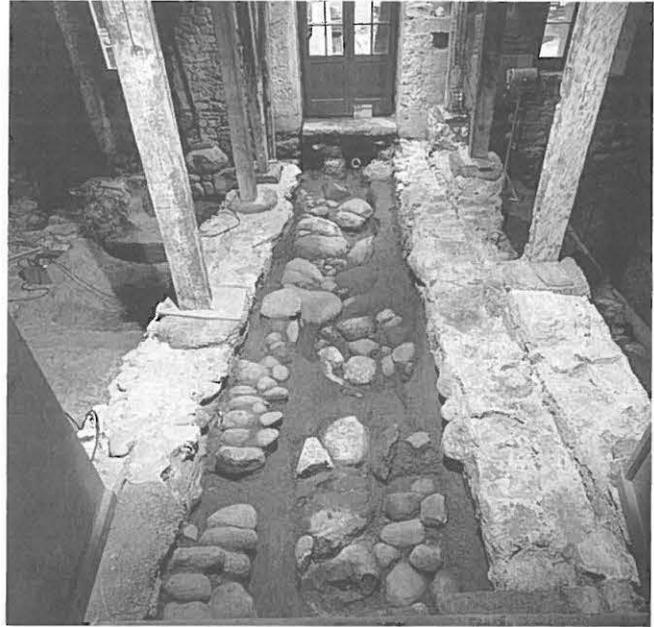
Abb. 6: Grabungsniveau im östlichen Klosterflügel mit dem spärlichen Fundament der Mauer, die Kapitel- und Mönchssaal trennte.

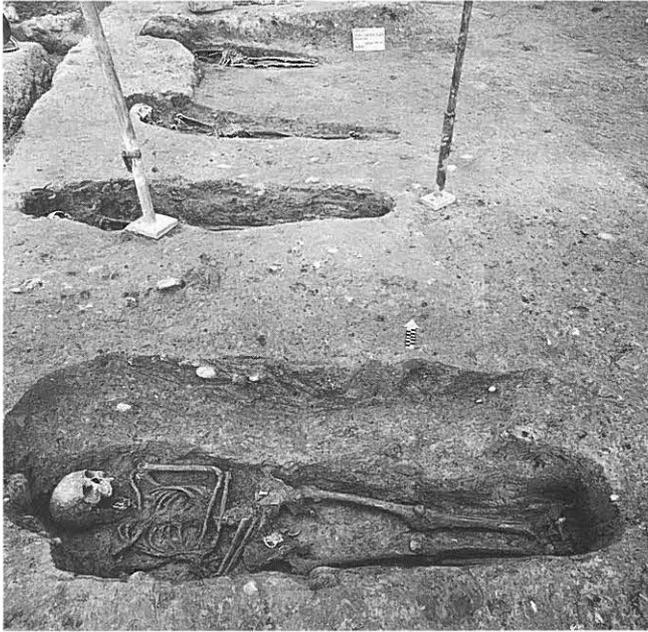
Abb. 8: Friedhofgräber im Osten der Kirche.

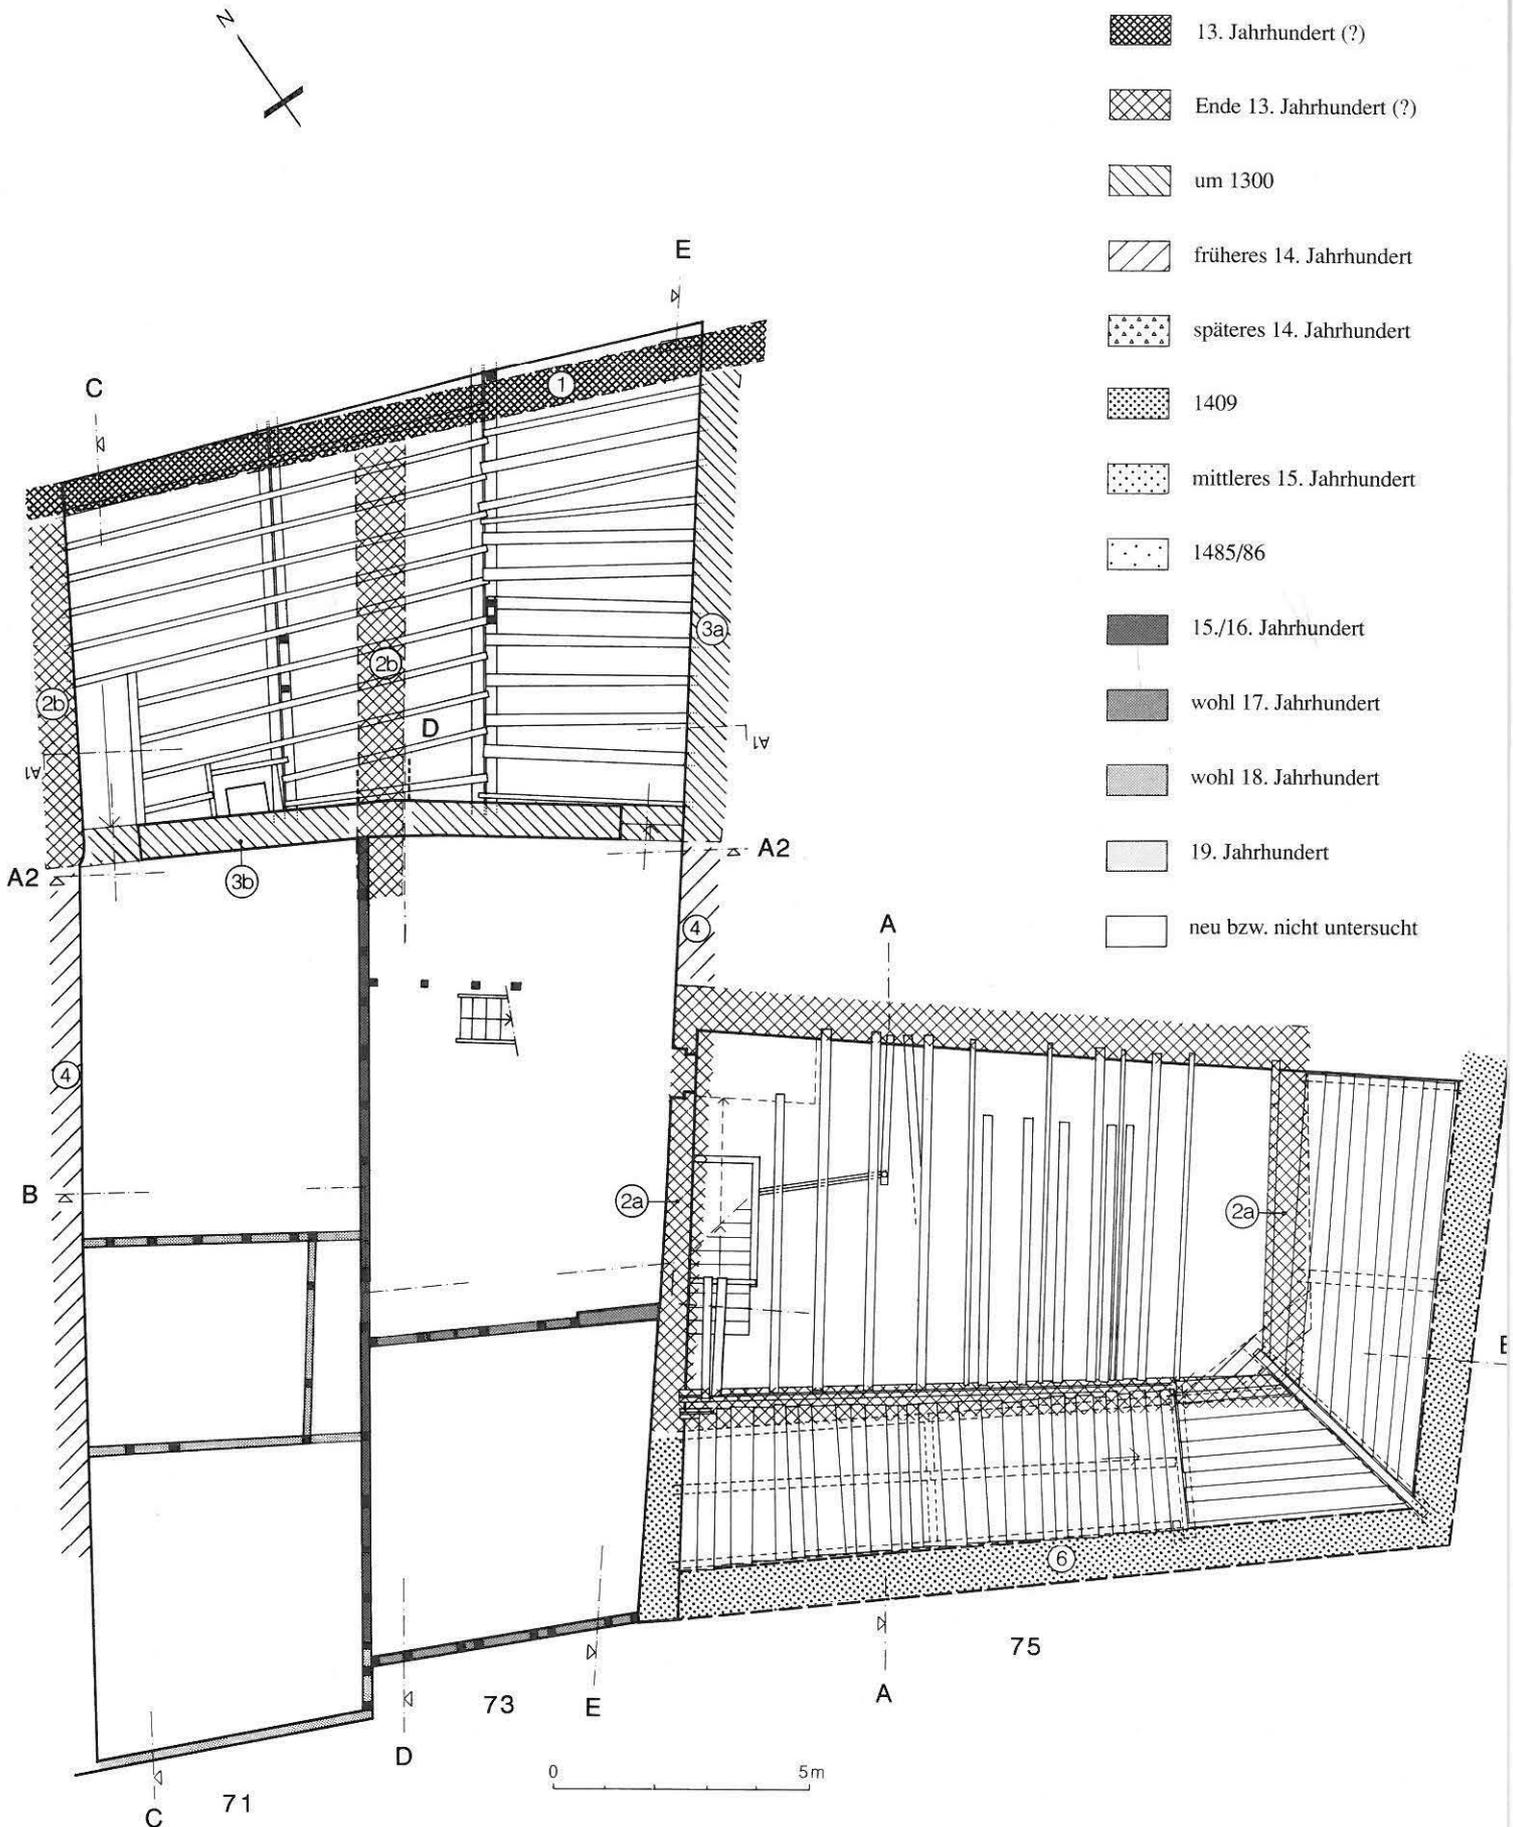
Abb. 2: Bälliz 71–75. Grundriss des 1. Obergeschosses mit Bauperiodisierung. Massstab 1:150.

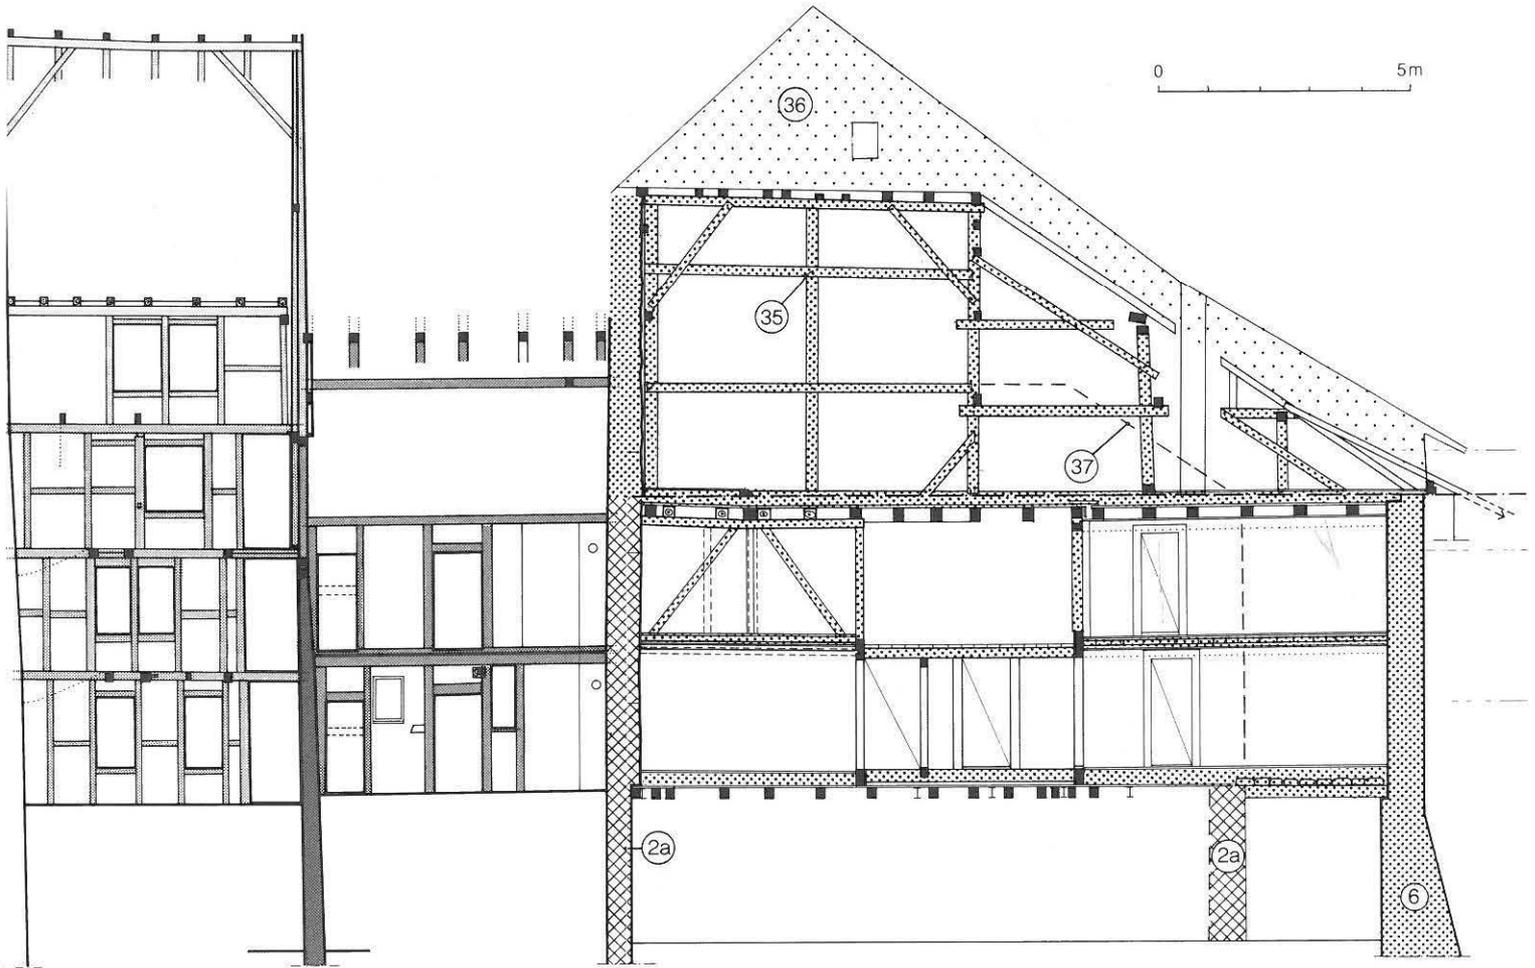
Abb. 3: Querschnitt mit Blickrichtung nach Norden. M. 1:150. Signaturen s. Abb. 2.

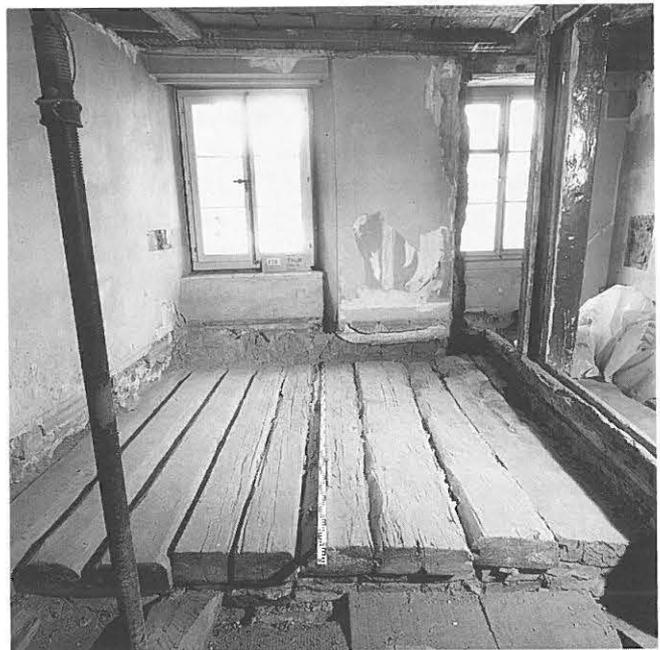
Abb. 5: Balkendeckenkonstruktion von 1409 über der Laube Bälliz 75.

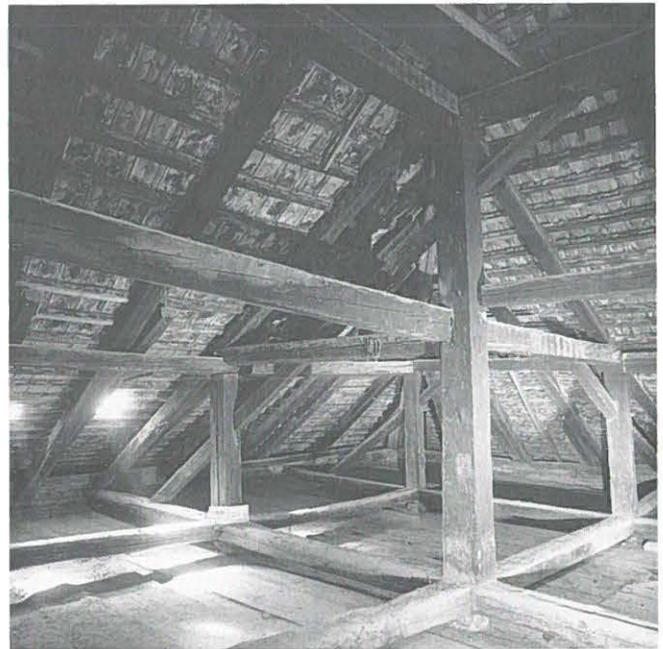
Abb. 6: Dachstuhl Bälliz 75. Blick nach Südwesten.

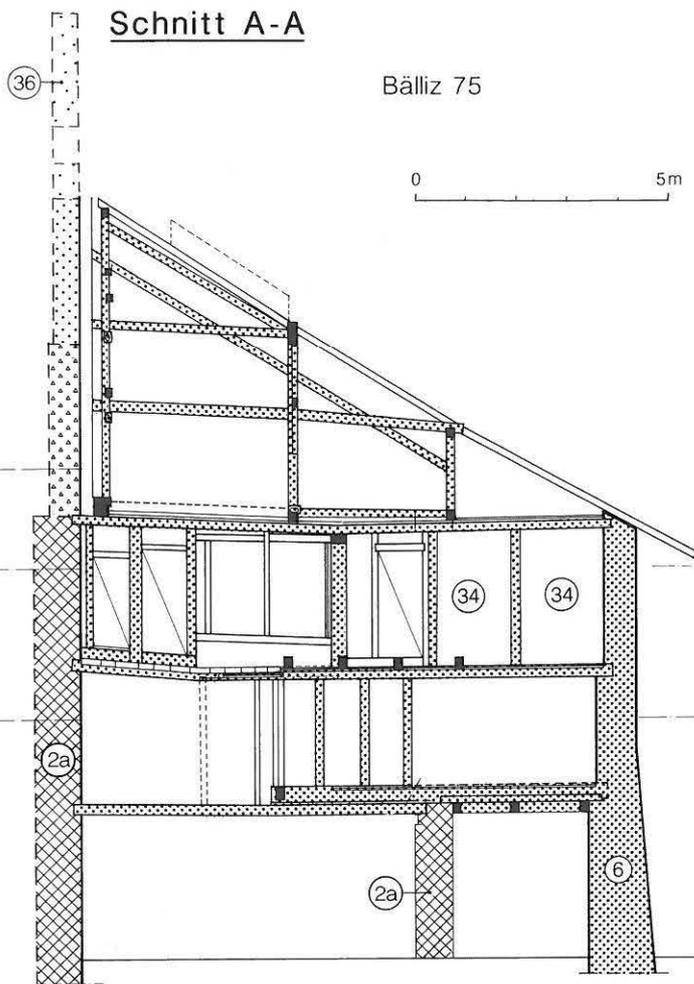
Abb. 7: Bälliz 75. Schnitt in Nord-Süd-Richtung, Blick nach Osten. Masstab 1:150. Signaturen s. Abb. 2. 34 Gefache mit Flechtwerk.

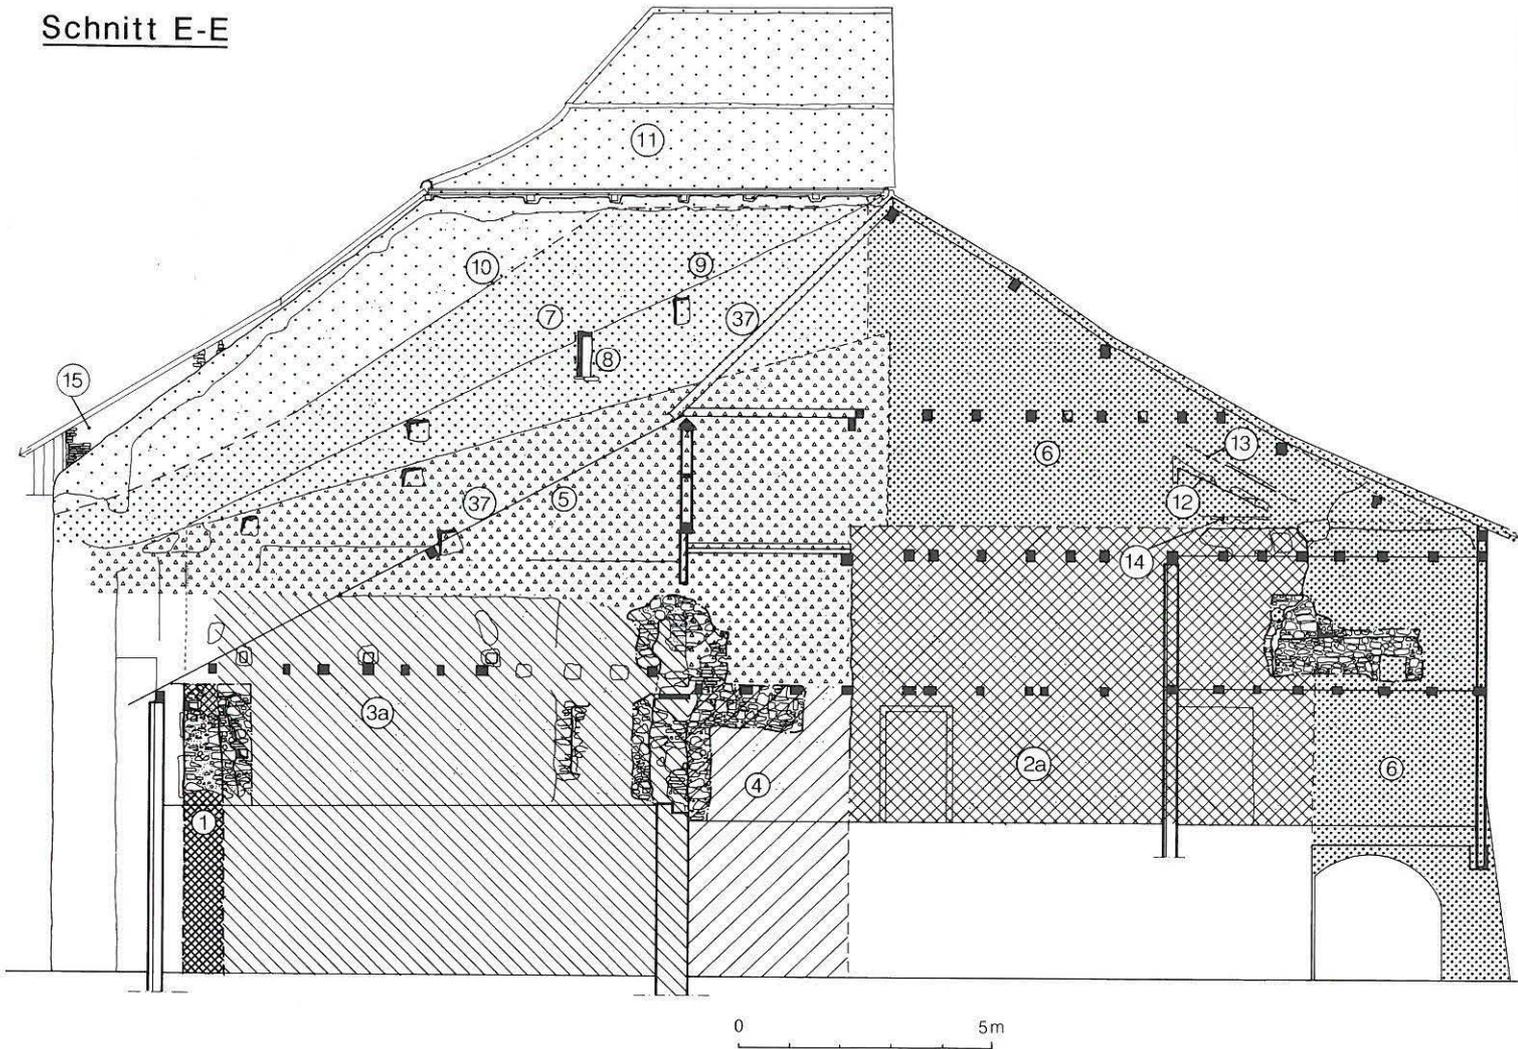
Abb. 9: Bälliz 73. Ansicht östliche Brandmauer nach Osten. M. 1:150. Signaturen s. Abb. 2. 1 Grabenmauer, 2a Kernbau Bälliz 75, 3a Kernbau Bälliz 73, 4 Hof(?)mauer, 5 Giebelmauer der Erweiterungsetappe II, 6 Giebelmauer und Laubenarkade Bälliz 75 von 1409, 7 Aufstockung Freienhofgasse 20 mit 8 Fensterchen, 9 Dachlinie der Erweiterungs-etappe III, 10 Aufstockung Freienhofgasse 20 von 1485/86 mit 11 Dach, 12 Dachlinie Bälliz 73 mit Sparren- und Schindelnegativen, 14 Negativ eines Dachbinders von Bälliz 73/Erweiterungsetappe II, 15 Aufschiebling Freienhofgasse 20, 37 Dachlinie Bälliz 73 bis 1987.

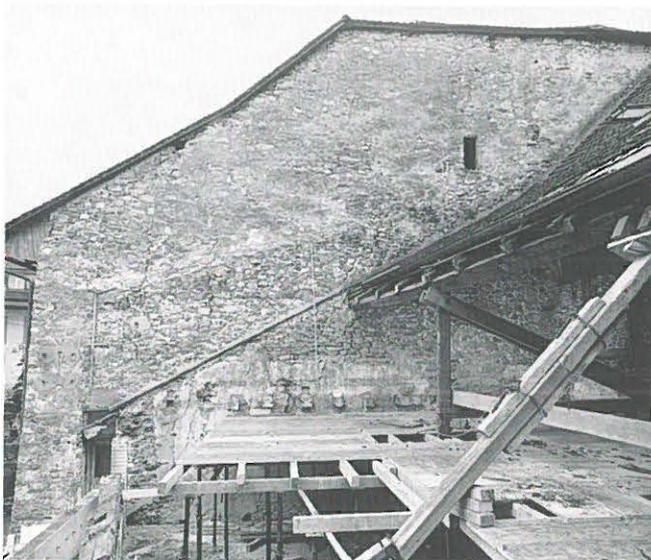
Abb. 10: Ansicht von Westen an die Brandmauer gegen die Freienhofgasse 20.

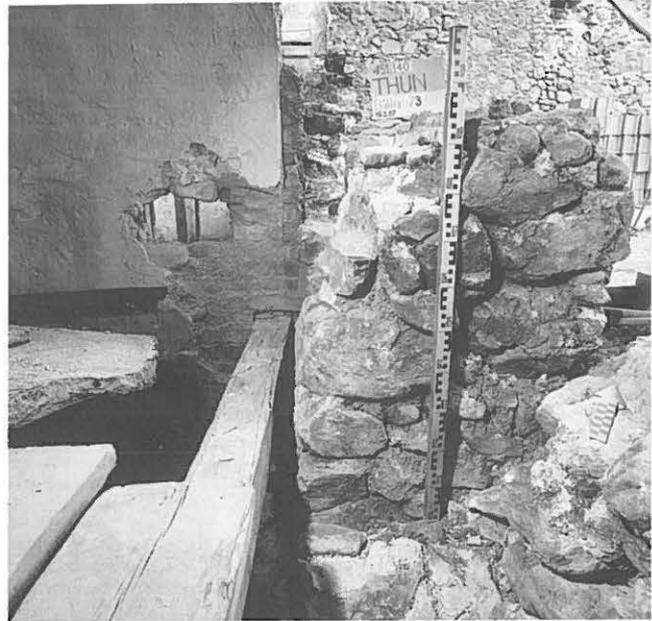
Abb. 13: Bälliz 73. Ansicht des Mauerrests (2b). Blick Richtung westlicher Brandmauer.

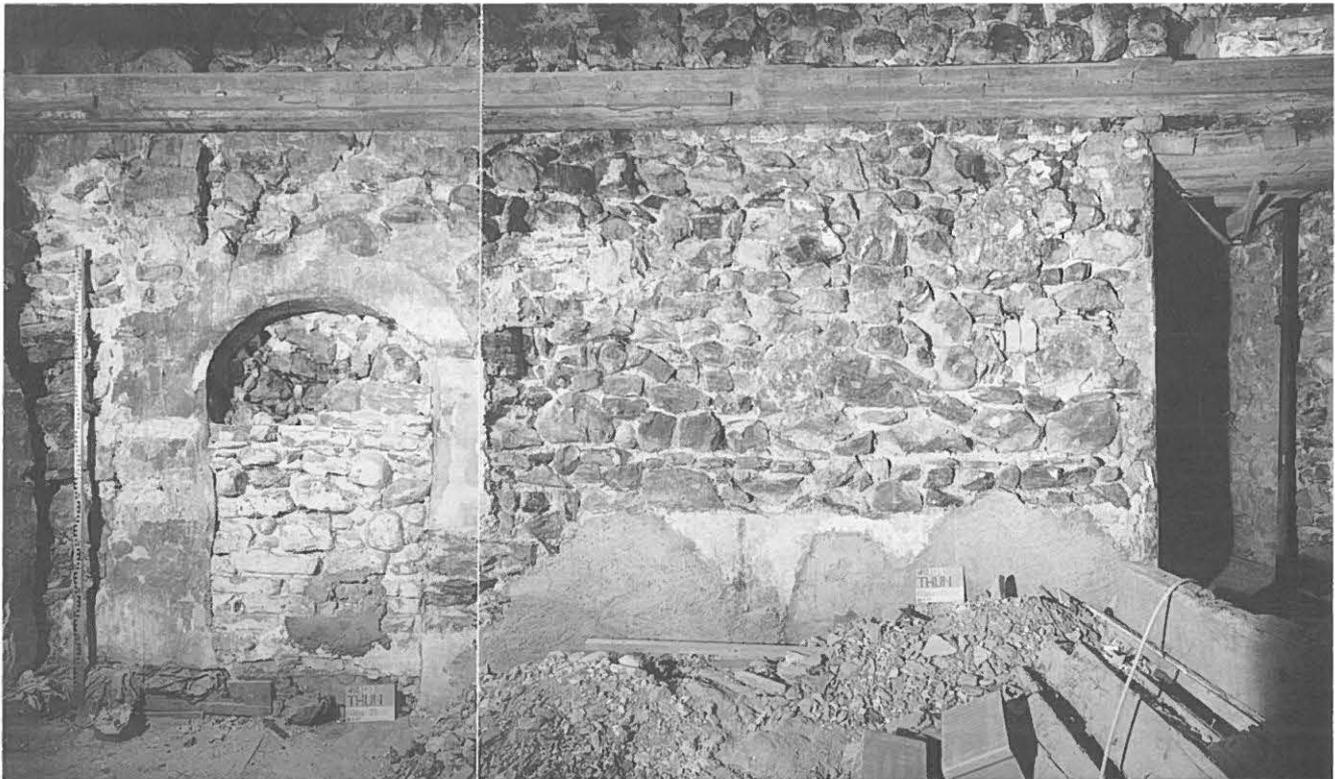
Abb. 12: Bälliz 73. Südansicht des Rundbogenportals in Mauer (3a) im 1. Obergeschoss.

Lagen von Bollen- und Feldsteinen. Der ziegelfreie Mörtel ist weiss und kiesig. Im Bestand der östlichen Brandmauer (Abb. 9) konnte eine Mauerkrone in 7,5 m Höhe festgestellt werden; unsicher bleibt jedoch, ob es sich um eine Abbruch- oder die Konstruktionskrone handelt. Zum originalen Bestand gehören in derselben Wand eine originale Fensternische nach Osten von 1,35 m Höhe sowie in der im Bereich des ersten Obergeschosses erhaltene, rundbogige Durchlass von gut 90 cm Breite mit geraden Laibungen (Abb. 11 und 12).

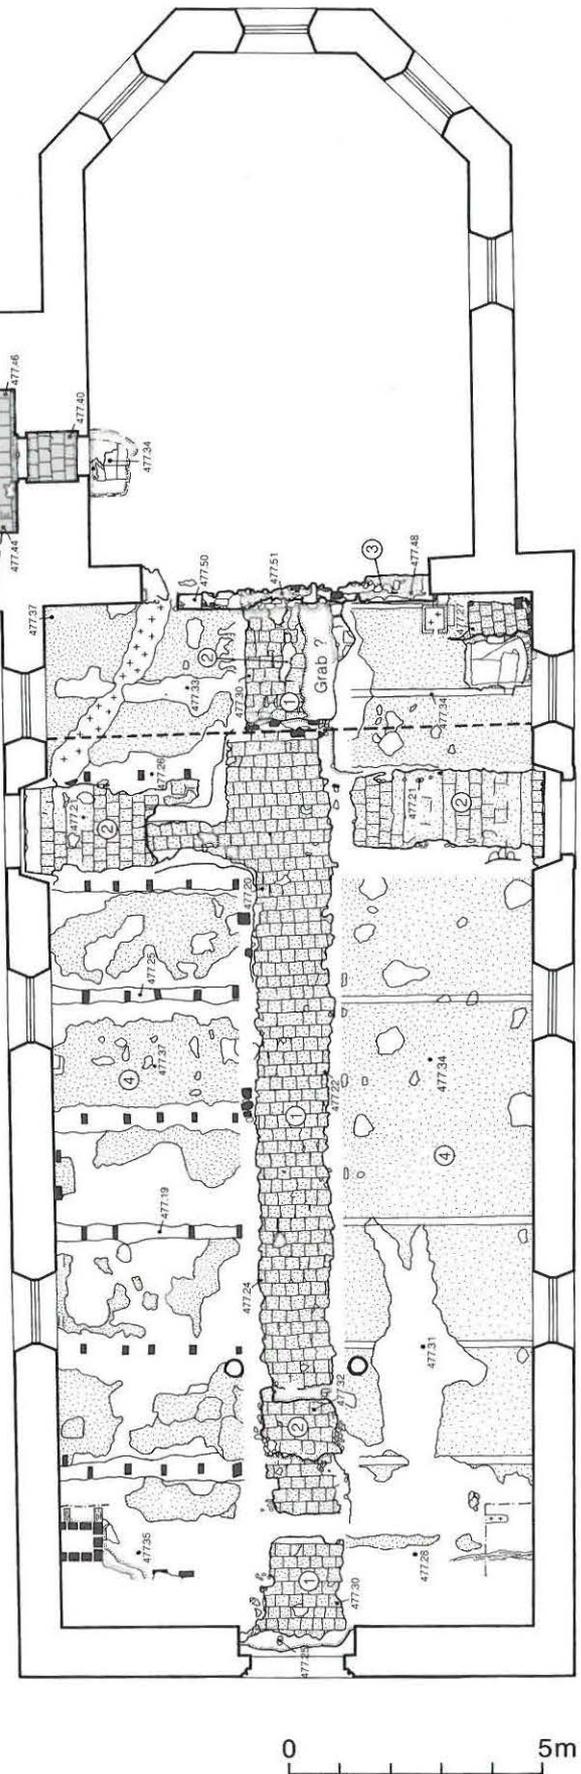
Abb. 10: Grundriss der Befunde nach Entfernung der Banklager von 1932. M. 1:150. 1 Reste der gotischen Mörtelunterlage mit Plattennegativen, 2 Reste der barocken Mörtelunterlage, 3 Chorstuftengrundament, 4 Ausgleichsmörtel des Bodens von 1872.

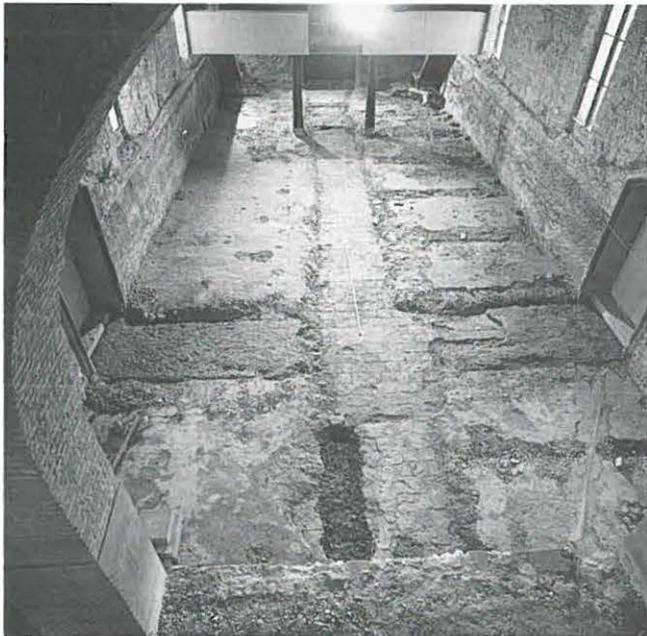
Abb. 12: Übersicht nach Westen auf die Befunde der Mörtelgussböden.
