Archäologie im Kanton Bern

Fundberichte und Aufsätze

Band / Volume 2

Bern-Tiefenau 1988. Befunde und Funde zum latènezeitlichen Oppidum auf der Engehalbinsel bei Bern

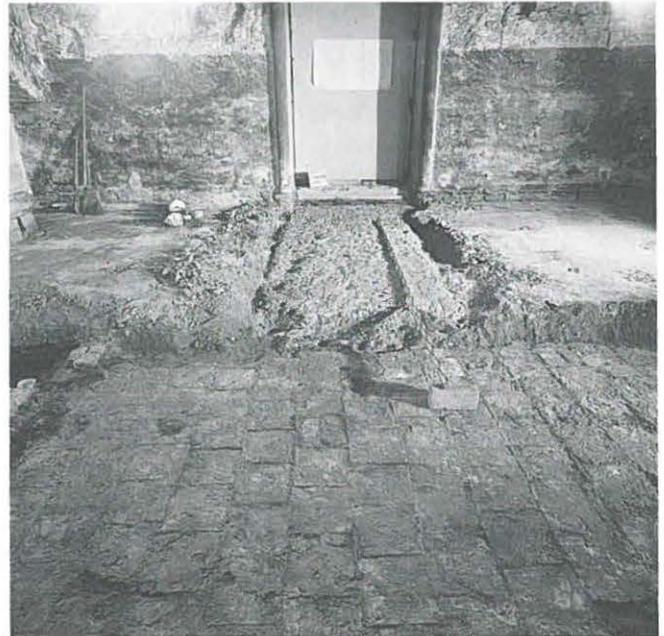
Abb. 14: Verlegemörtel des gotischen (Vordergrund) und barocken (Quer-gang) Tonplattenbodens.

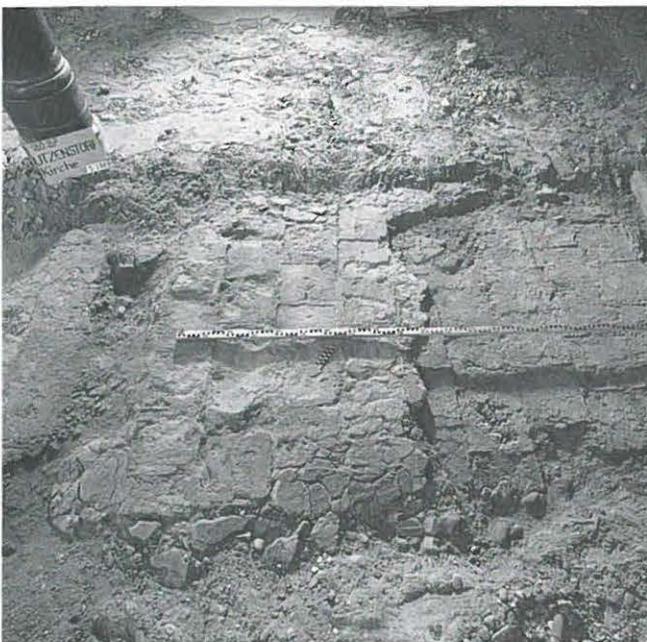
Abb. 13: Gotischer Mörtelguss mit Plattennegativen, darüber Fragment des barocken Mörtels im Bereich der nördlichen Emporenstütze.

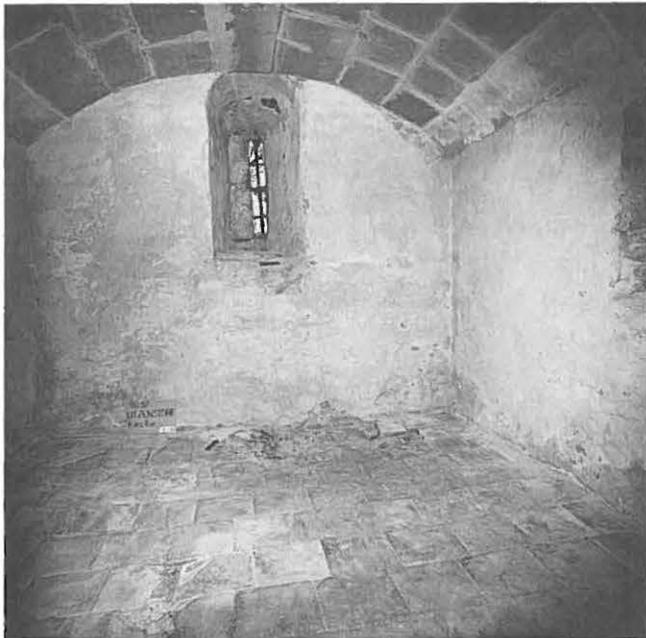
Abb. 16: Das Innere des Turmerdgeschosses nach Norden.

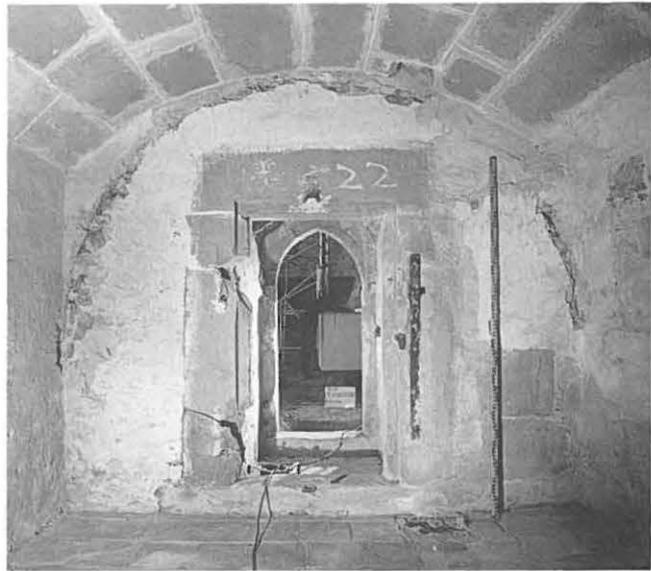
Abb. 18: Inneres des Turmerdgeschosses nach Süden mit Jahrzahl 1622.

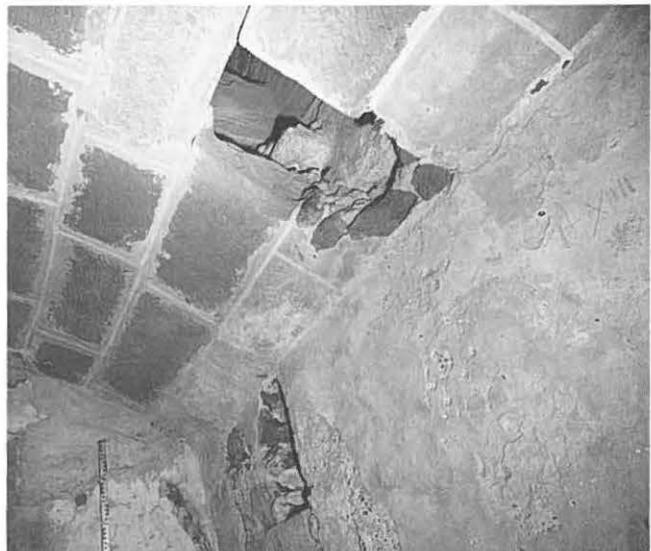
Abb. 19: Sondage im Sakristeigewölbe. Ein Fragment des originalen Deckengesimses ist sichtbar.

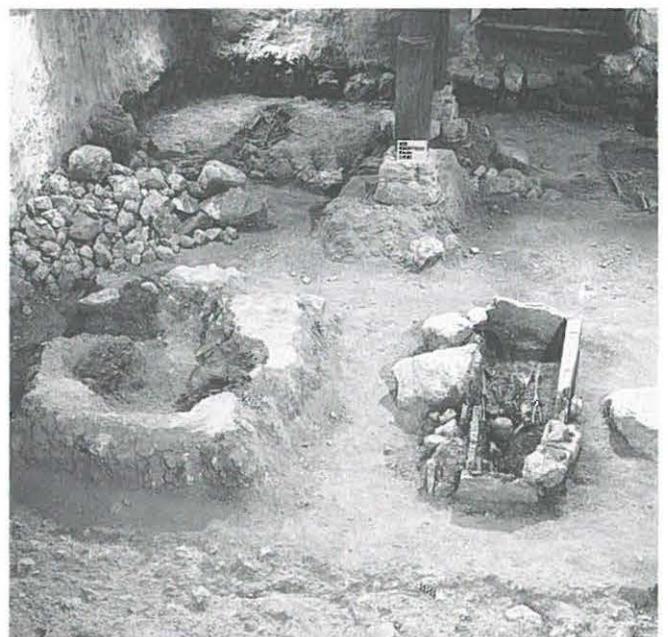
Fig. 4: Les structures dégagées vers l'ouest.

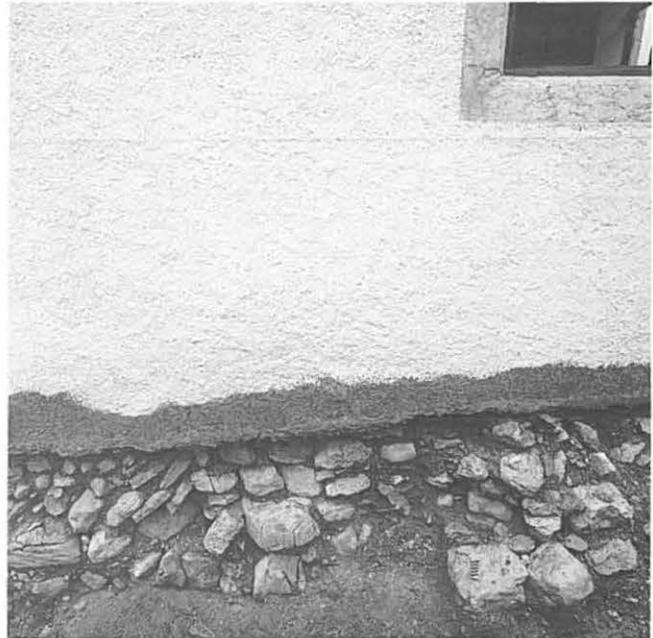
Fig. 10: Fondation du mur sud. A droite le reste du mur (10) de l'ancienne sacristie.

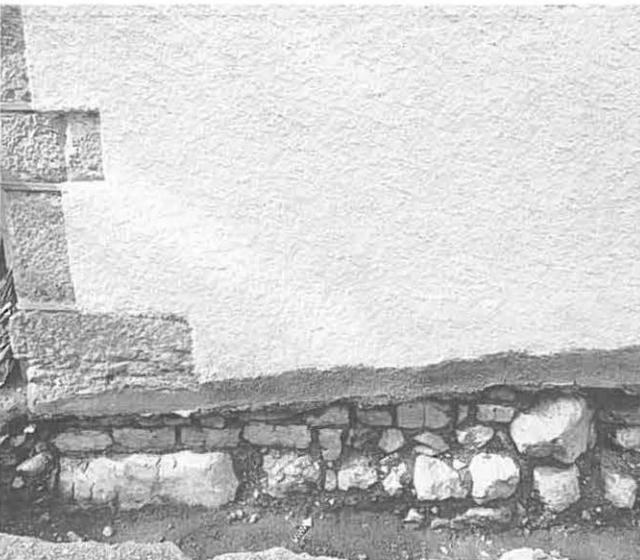
Fig. 9: Fondation du mur sud. Agrandissement (5) pour l'église romane.

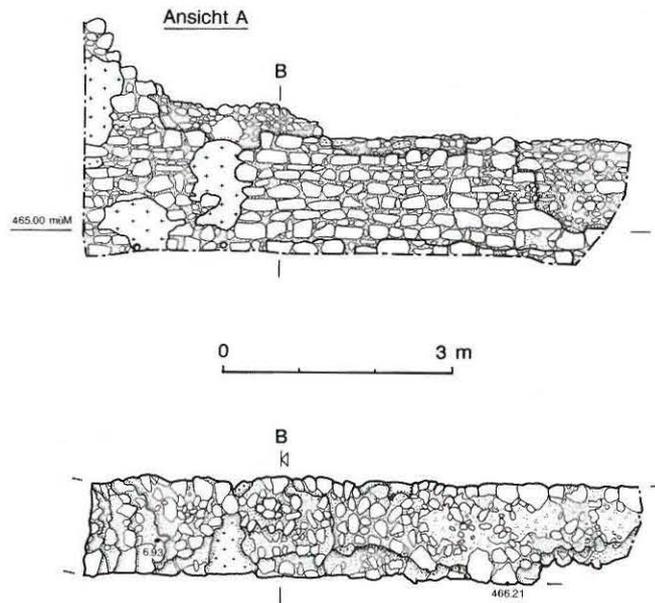
Abb. 2: Stadtmauer. Ansicht, Grundriss und Schnitt. M. 1:100.

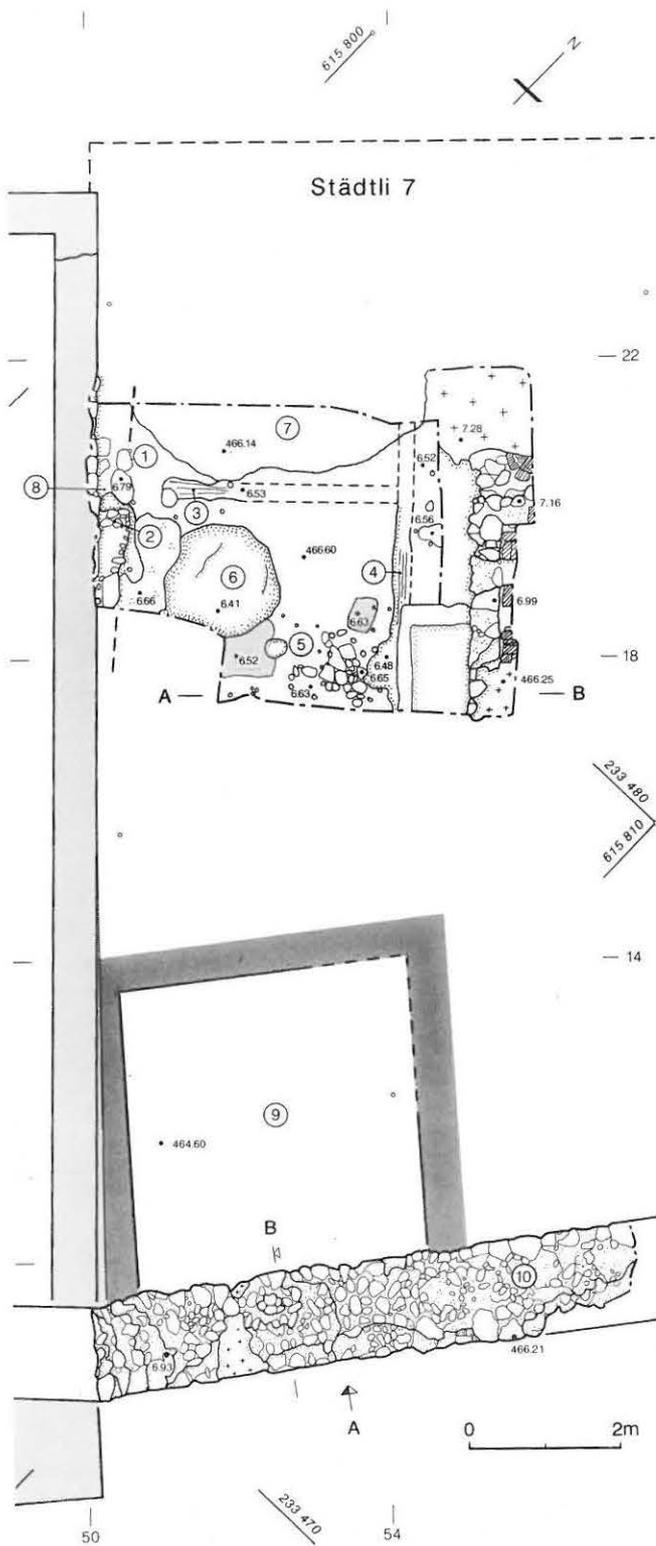
Abb. 5: Grundriss der ältesten Strukturen. M. 1:100. 1 Steinreihe für Schwelle, Westwand Haus 7, 2 Pfostenloch in Steinreihe, 3 und 4 Schwellenreste von Raumtrennungen, 5 Fragmente einer grossen Feuerstelle, 6 jüngere Grube (Vorrat), 7 Baugrube des aktuellen Gewölbekellers, 8 Gehhorizont des Nachbarhauses 9, 9 Keller, 10 Stadtmauer.

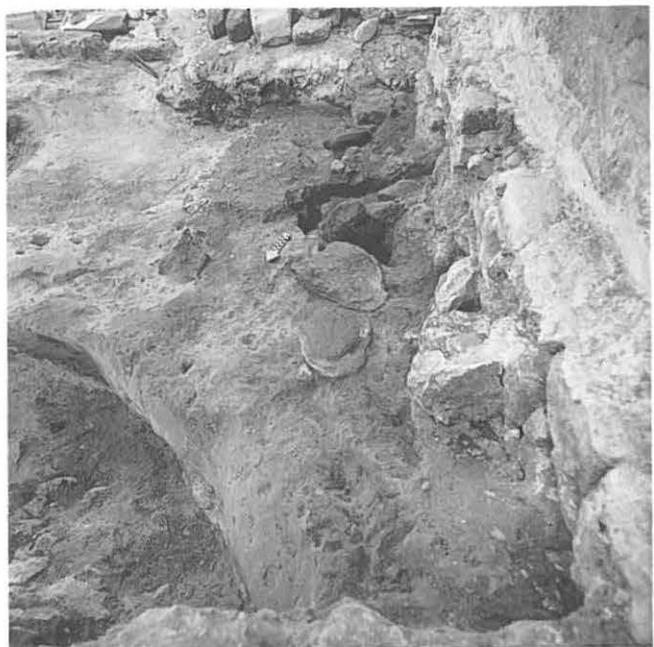
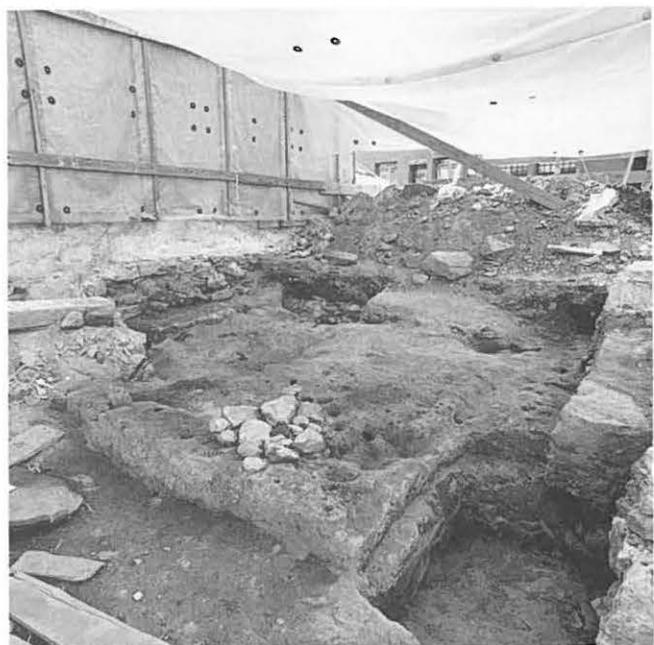
Abb. 9: Grundriss der mittleren Strukturen. M. 1:100. 11 Steinreihe unter Wandschwelle, 12 ältere Pflasterung, 13 Kanälchen, 14 gemauerte neuzeitliche Kloakengrube anstelle einer Vorgängerin, 15 kreisförmiges Fundament, wohl Backofen.

(vgl. oben). Über einem älteren Pflasterungsrest (12) wurde eine Steinreihe (11) für eine neue Korridorwand verlegt. Sie wankelte im Süden ab. Unter ihr führte eine eingetiefte Steinpackung (13) in südöstlicher Richtung als Sickergrübchen wohl auf einen Vorgänger der Grube (14) zu. An der Brandmauer fanden sich vermörtelte Reste eines halbrund zu

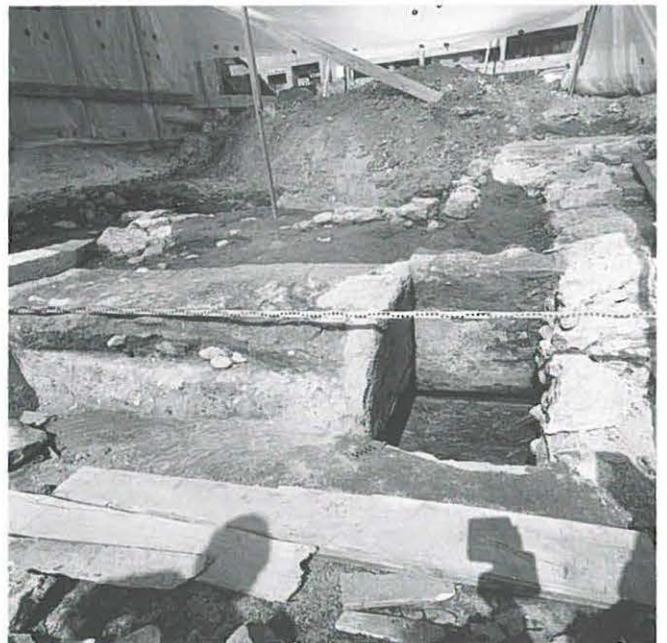
Abb. 11: Die fundreiche Latrinengrube (14) von Süden nach Leerung.

- 17 RS einer Schüssel mit aussen gerade abgestrichenem Kragenrand. Hellrotbrauner Brand. Aussen rostrote, innen und auf dem Rand schwarze Glasur mit weissem Malhornliniendekor. Innen weisses Band, mit Rädchen strukturiert. – Aus Latrinengrube (14). – Fnr. 13462–291. – Zeitstellung: 18. Jahrhundert.

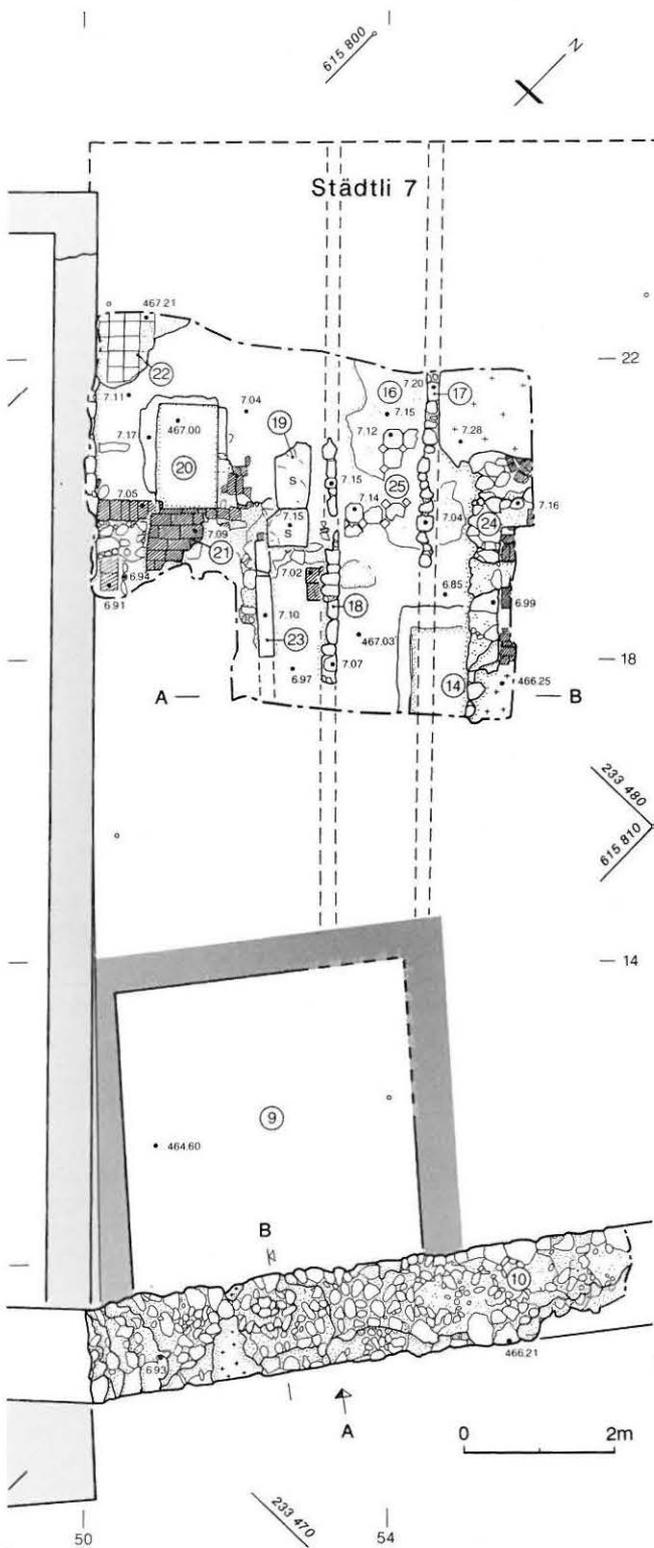
Abb. 12: Grundriss der jüngsten Strukturen. M. 1:100. 16 Korridor mit Zementplatten, 17 und 18 Wände, 19 Sandsteinplatten, 20 Ofenfundament (Backofen?), 21 und 22 Tonplattenbodenreste.

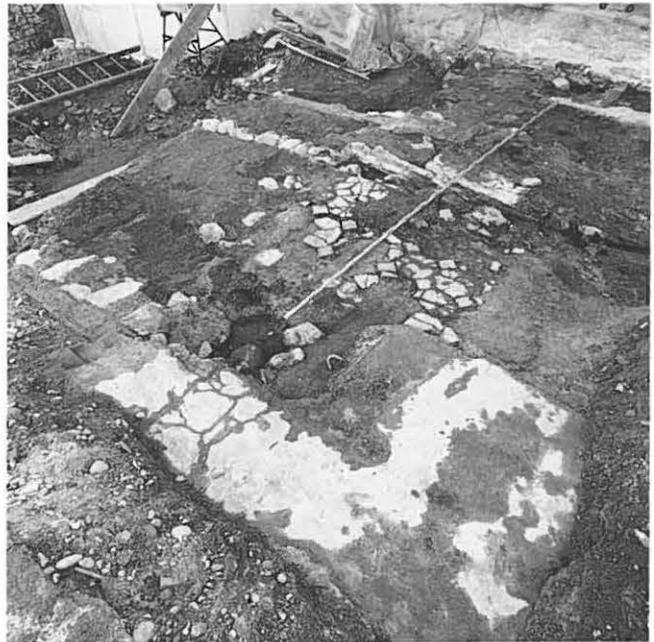
Abb. 13: Übersicht von Nordosten auf die Befunde der jüngeren Phase.

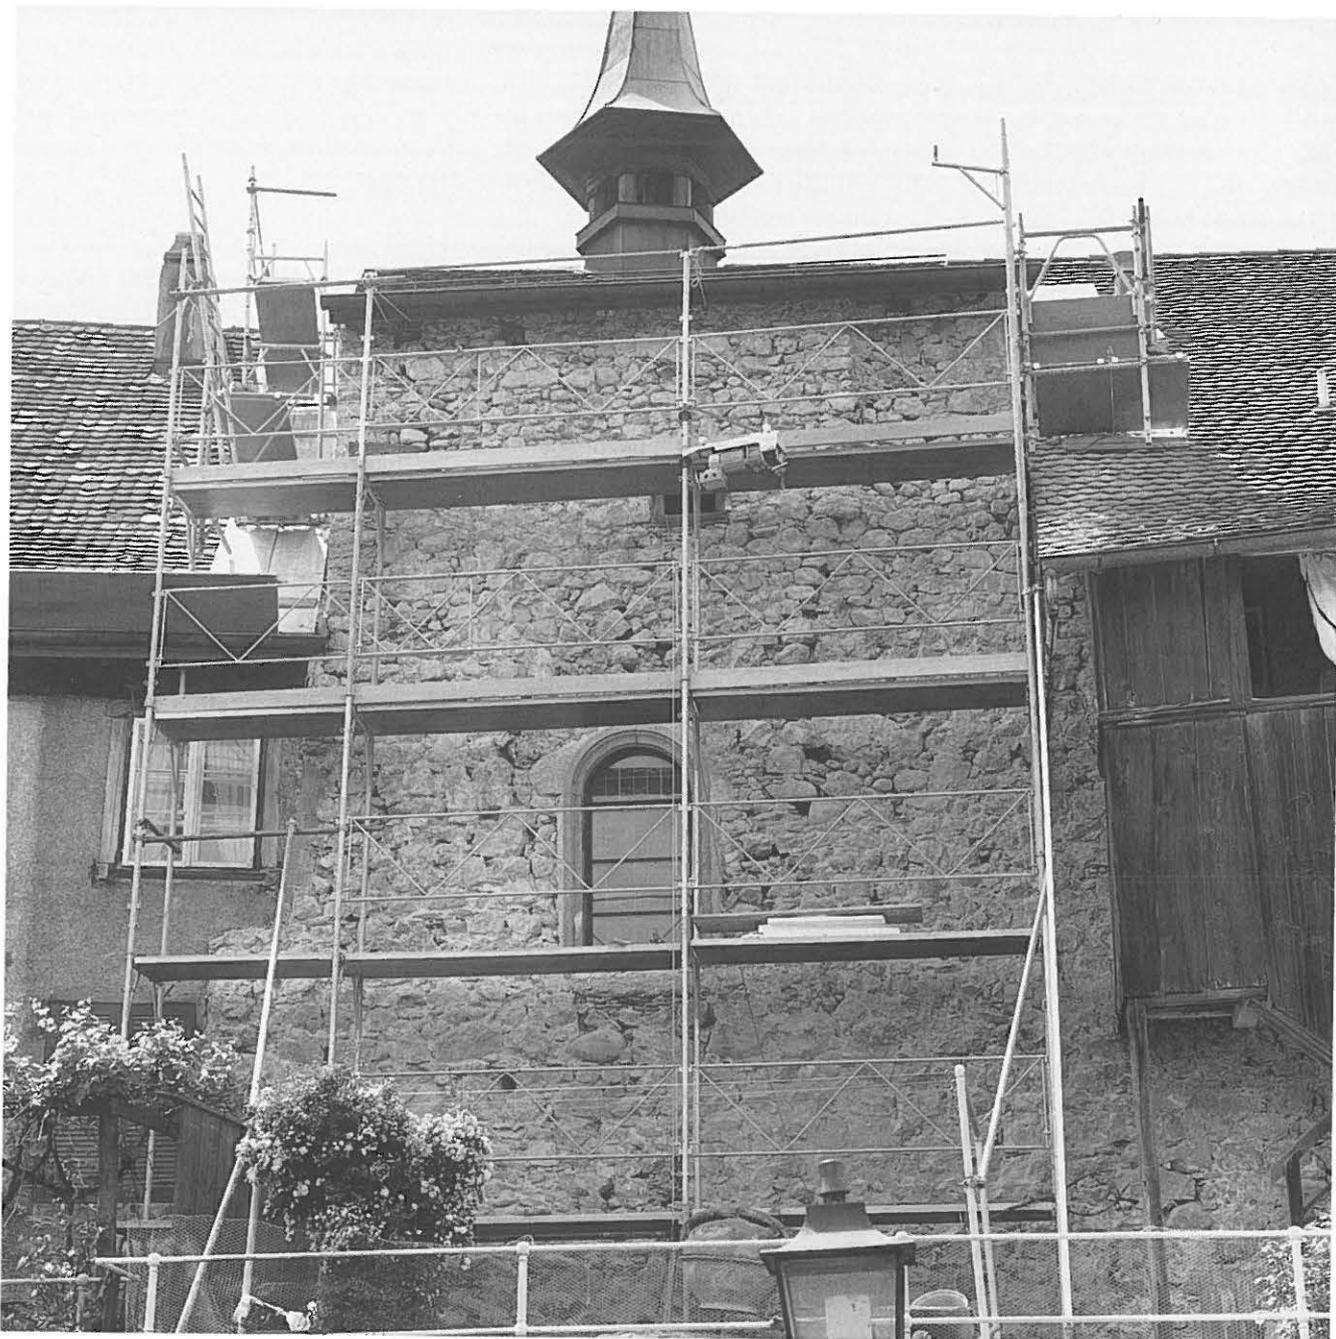
Abb. 2: Die Ostfassade im Zustand der archäologischen Untersuchung.

Der älteste Bestand (1)⁷ der Wehrmauer ist, vom heutigen Terrain des Vorgartens, wohl dem zugeschütteten Graben, aus gemessen bis auf eine Höhe von 9 m erhalten. Soweit ersichtlich besitzen die beiden Nachbarhäuser nur noch in den unteren Fassadenpartien Reste der alten Wehrmauer. Mindestens ab der Höhe des Kapellenbodens ist das Mauerwerk 1,20 m stark. An der Innenseite, auf dem Niveau der heutigen Erhaltungshöhe, zeigt ein stark beschädigter Mauerabsatz (2) von 0,45 m Tiefe den beginnenden Zinnenkranz und damit die Lage des Wehrgangs an. Vom einstigen Zinnenkranz sind noch die Ansätze zweier Zinnen (3 und 4) vorhanden, welche in der Höhe von ein bis zwei Steinlagen durch die Leibungen belegt sind. Die Breite der nördlichen Zinne (4) kann innen wie aussen erfasst werden und beträgt 1,35 m. Die durch die beiden Zinnen definierte Scharte (5) weist eine Breite von 1,15 m auf. Ihre rohe Brüstung besitzt eine horizontale Bank. Der Wehrgang kragte mittels einer Holzkonstruktion über den Mauerabsatz (2) aus. Darauf weist ein im originalen Mauerwerk erhaltenes Balkenloch (6; 16 x 16 cm) hin, in dem ein vorkragender Balken verankert war, dessen Rücken bündig mit dem Mauerrücksprung lag und der den Aufbau des vielleicht gedeckten Wehrgangs trug.
