Bauernhaus Therwil BL, 1675

Kantonskürzel	BL
Gemeinde	4106 Therwil
Strasse Hausnummer	Mittlerer Kreis 51 (um 1900: Schulgasse 32)
Koordinaten (CH1903+ / LV95)	2'608'570, 1'260'938
Höhenlage	308 Meter über Meer
Parzelle	47
Hausbezeichnung	«Hügin-Haus», «Brotbecke-Huus» (vor 1920), «Wachsspinners-Huss»¹; «Baselbieter Leimentalhaus»²
Datierung	1675
Bauherr	Johann Gutzwiller (1622–1713)
Baumeister	unbekannt
Letzte Besitzerinnen	Marie Anna Müller, geb. Hügin und Emma Stephanie Pfiffner, geb. Hügin
Abbruch–Eröffnung FLM	17. Juli 1985–29. September 1989

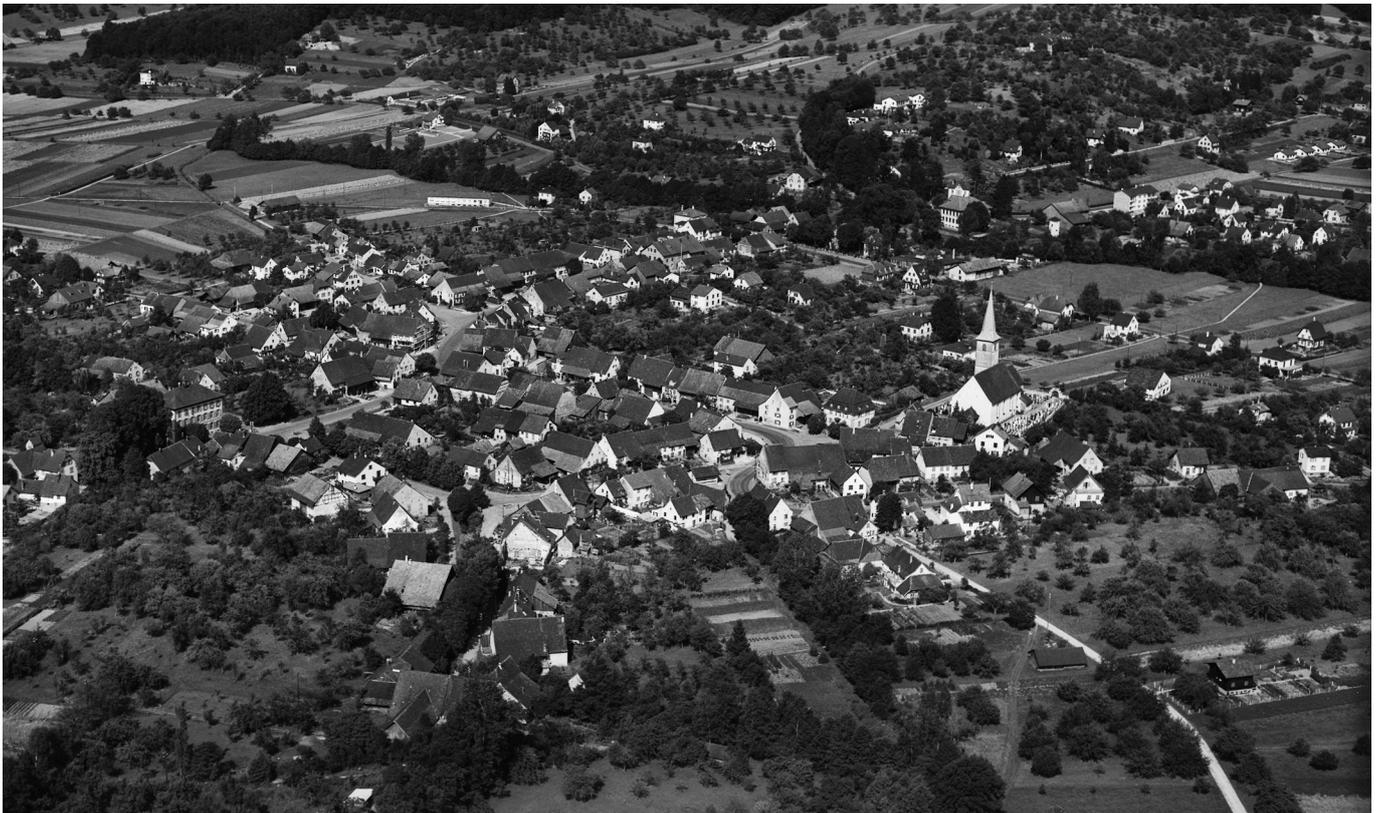
3 Therwil behält bis in die zweite Hälfte des 20. Jahrhunderts hinein seinen ländlichen Charakter. Luftaufnahme Werner Friedli, 1950 (ETHZ BilA LBS_H1-013331).

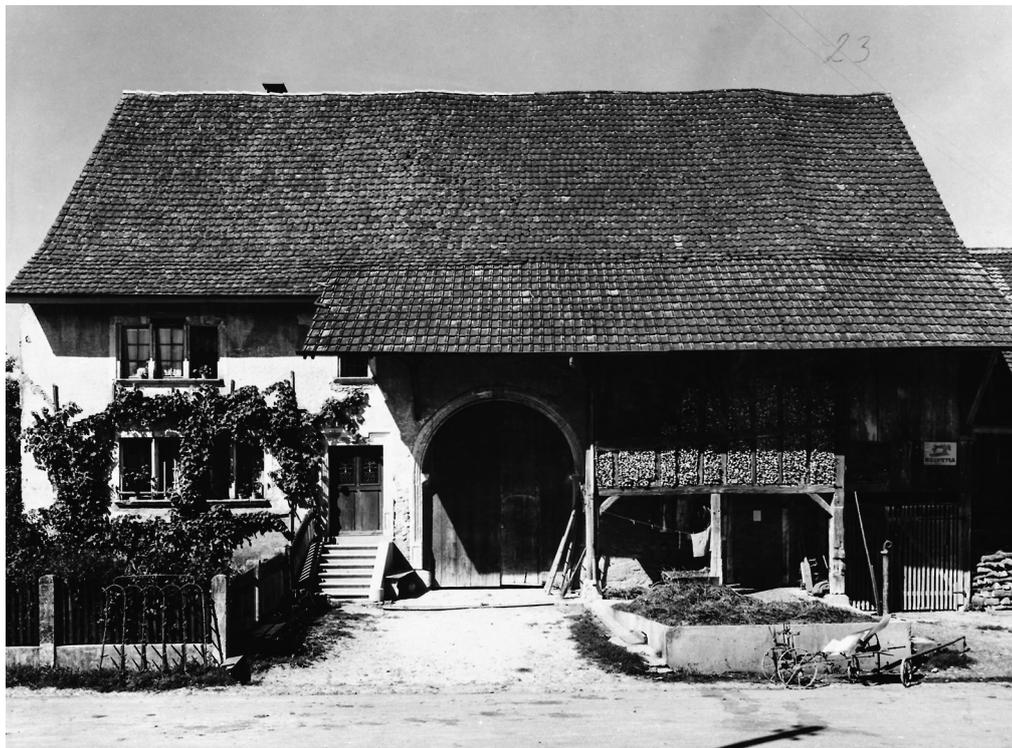
5 Vor dem Wohnteil des Bauernhauses aus Therwil BL befand sich ein mit Steinpfosten umgrenzter Garten, vor der «Brügi», die mit Holzscheiten gefüllt ist, der Miststock. Ansicht Süd. Foto, um 1930 (FLM, BalFot 10459).

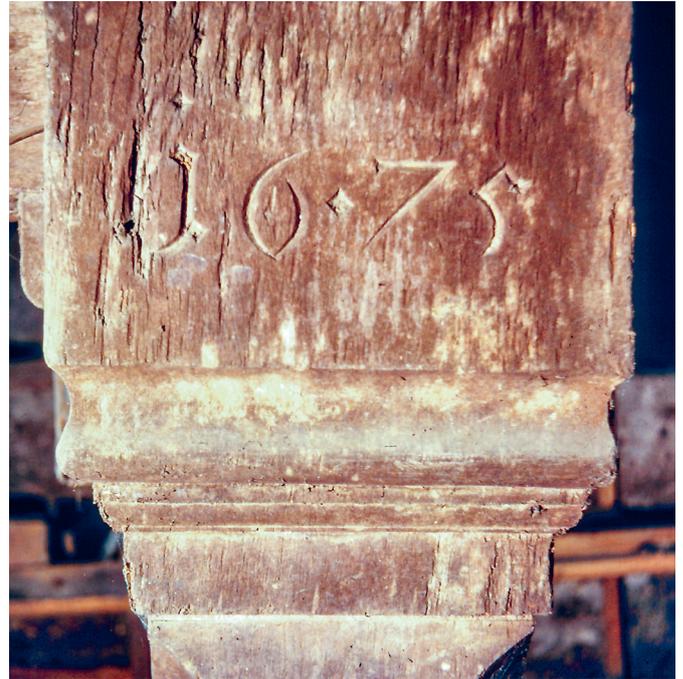
7 Die südlichen Kellersäule ist mit «1675» datiert. Foto, 1984 (FLM 12416).

Am Türsturz des Hauseingangs findet sich die Datierung «16 IHS 75». Der Schlussstein des Scheunentors ist mit «16 IHS 75» bezeichnet. Mit der Jahreszahl «1675» sind die Kellersäule und mit der Jahreszahl «1676» die Fassadenbretter am Wagenschopf versehen.

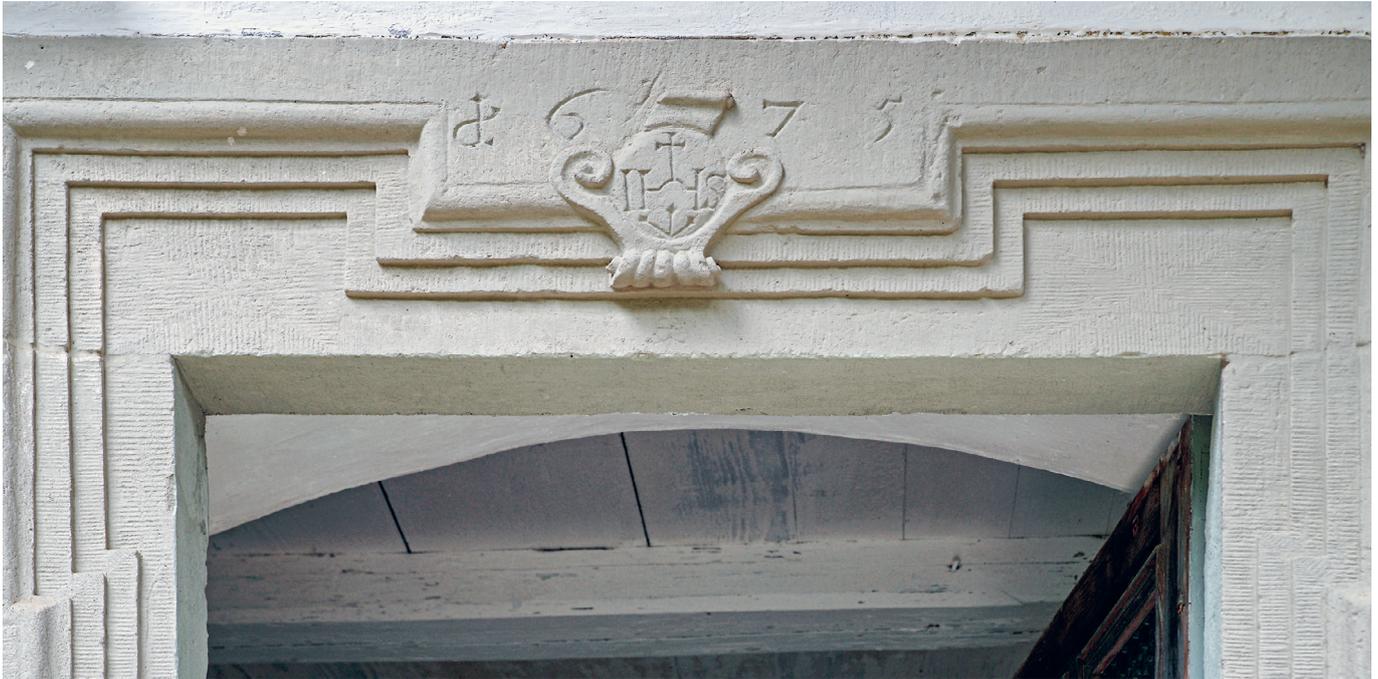
7 Am Türsturz des Haupteingangs befindet sich ebenfalls die Jahreszahl 1675. Foto, 2010 (FLM).

Neben der Datierung befindet sich am Türsturz des Hauseingangs ein Steinmetzzeichen (Kreuz mit Serifen und zwei Schenkeln, in der Mitte ein waagrechtter Strich und Beistrich, am linken Schenkel und von der Kreuzmitte nach rechts un-

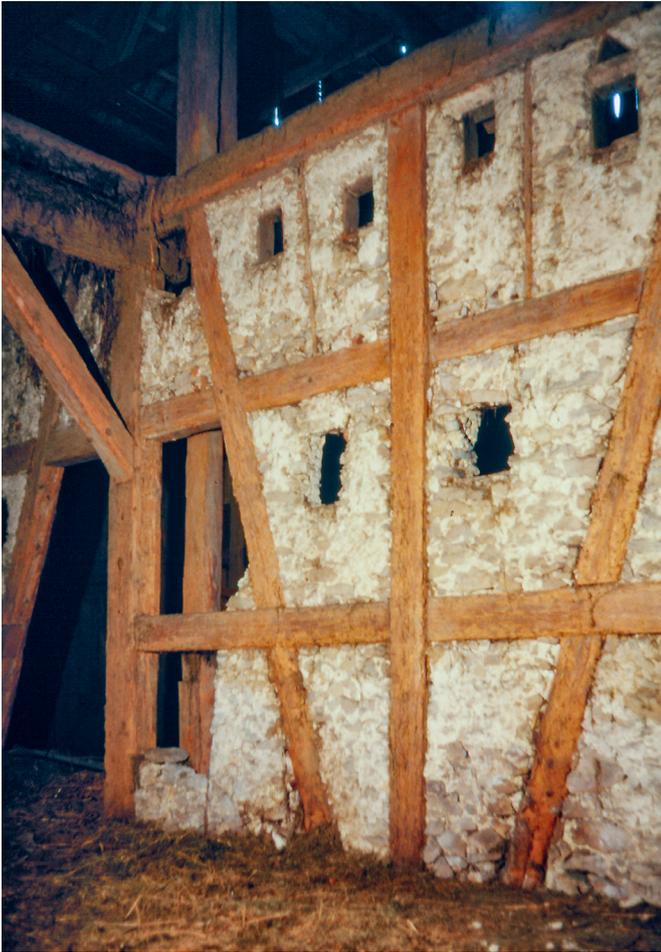
8 Die Ostwand des Kernbaus bestand aus Fachwerk mit Bruchsteinausfachung und verschieden geformten Lüftungslöchern. Foto, 1984 (FLM 12418).

Auch der nicht unterkellerte Ökonomieteil war im Erdgeschoss massiv gemauert. Im Obergeschoss folgte mit Ausnahme der komplett massiv gemauerten Südseite ein Fachwerkbau mit Ausfachungen aus Weidenruten und Lehm oder Bruchsteinfüllungen. Das zweischalige Mauerwerk wies Stärken zwischen 0,60 und 0,62 Metern auf. Die Fachwerkverbindungen waren verzapft.

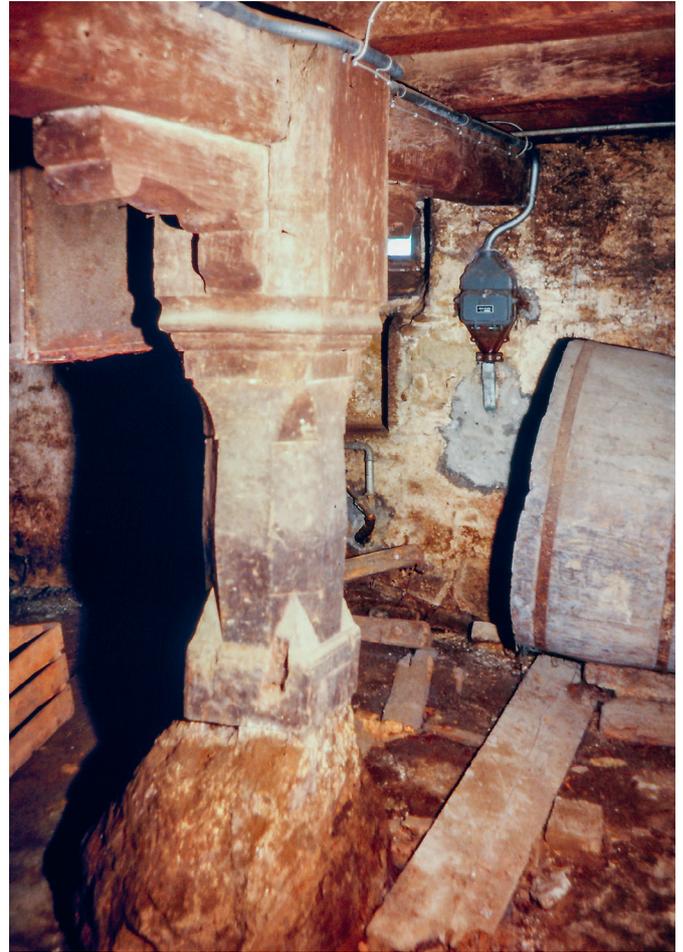
9 Neben dem zugesetzten Kellereingang befand sich eine Nische für die Lichtablage. Foto, 1984 (FLM 12415).

Der Keller war ursprünglich von aussen, über die Südseite zugänglich. Das grosse, 1,75 Meter breite, rundbogige Kellertor war zu einem späteren Zeitpunkt bis auf eine kleine Fensteröffnung zugesetzt worden. Der Kellerboden lag etwa einen Meter tiefer als die Hofebene. Im 20. Jahrhundert war der Kellerraum ungeteilt. Auf der Südseite befanden sich drei, auf der Westseite zwei Kellerfenster, die vermutlich aufgrund des Anbaus an die Westfassade zugemauert worden waren. Der im lichten Mass 7,97 Meter tiefe Raum erstreckte sich nicht über die gesamte Hausbreite, die nördliche Kellerwand lag etwa mittig unter Küchenraum und Nebenstube. Zum Lastabtrag befanden sich im offenen Kellerraum drei Eichensäulen, von denen zwei einen in Nord-Südrichtung verlaufenden Unterzug, die dritte einen parallel liegenden, kürzeren Unterzug trugen. Die beiden gemeinsam einen Unterzug tragenden, verschieden geformten Säulen messen 31 x 32 und 30 x 35 Zentimeter und stehen auf unterschiedlich hohen Steinsockeln aus Jurakalk. Die südliche, vom Aussenzugang des Kellers zuerst sichtbare Säule war mit abgefasten Kanten, einer leicht gebauchten Form, profiliertem Sockel und Kapitell sowie profilierten Sattelhölzern besonders reich gestaltet und mit der Jahreszahl

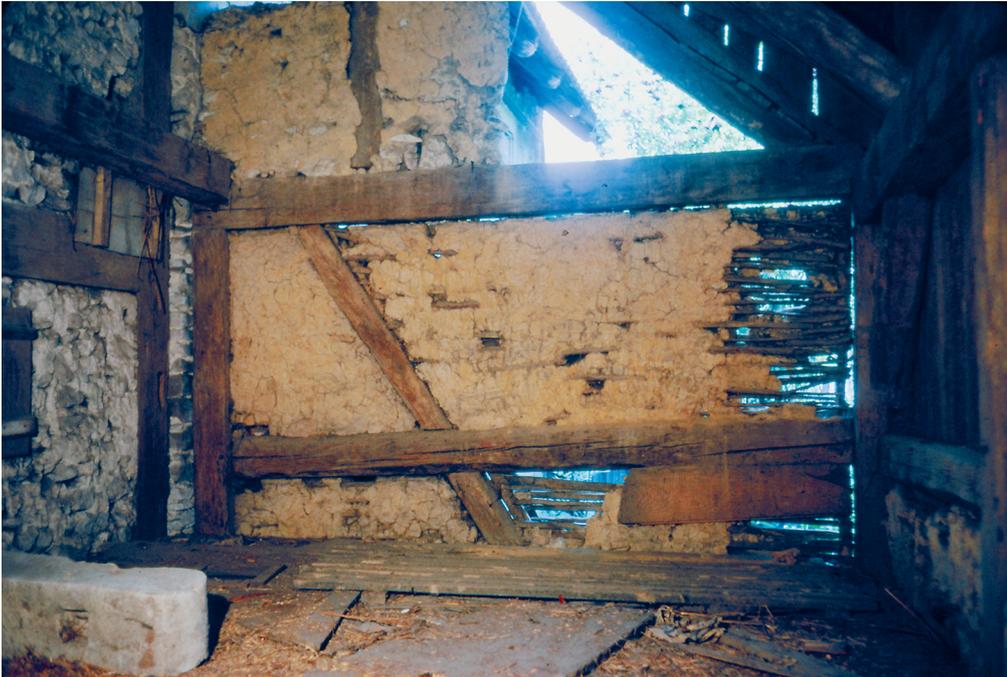
10 Die Fachwerkwand des nördlichen Anbaus. Foto, 1984 (FLM 12420).

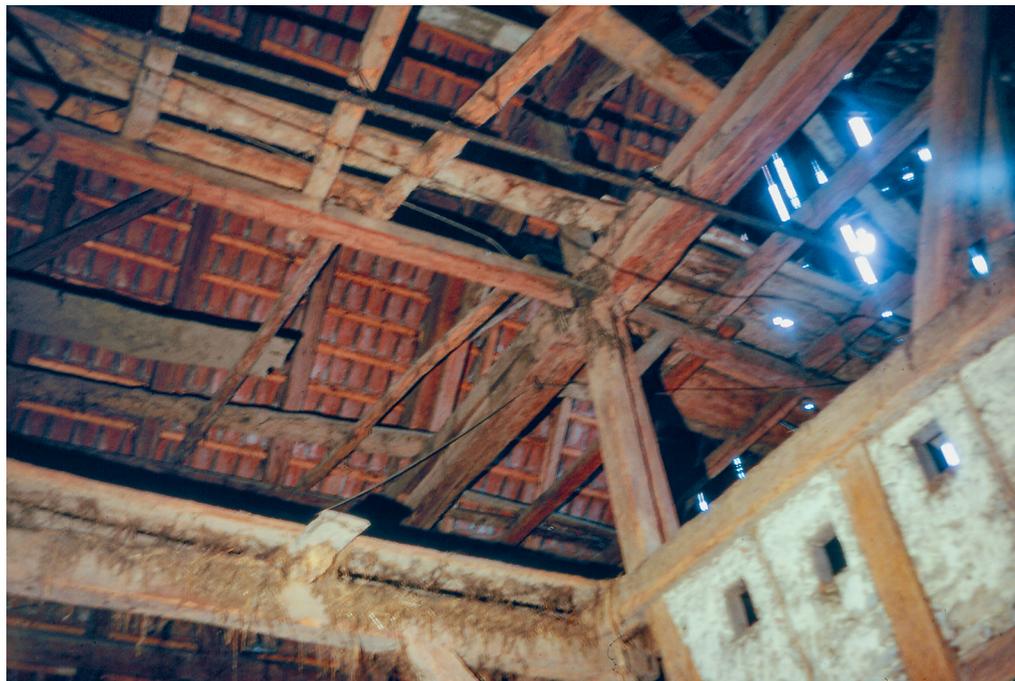
11 Blick ins Dachtragwerk des Ökonomieteils. Foto, 1984 (FLM 12419).

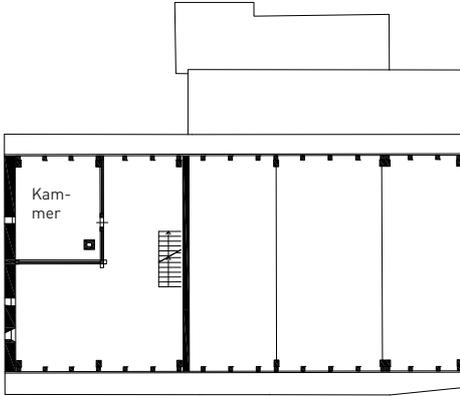
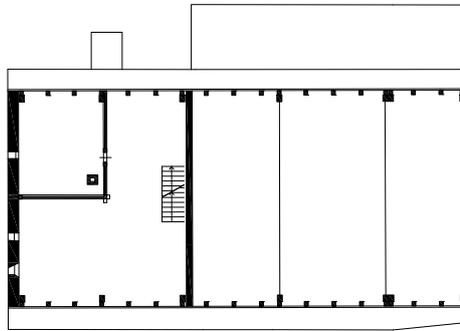
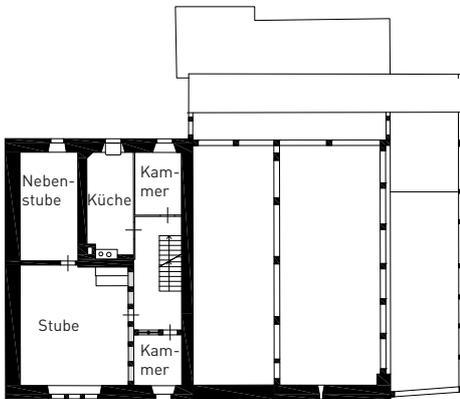
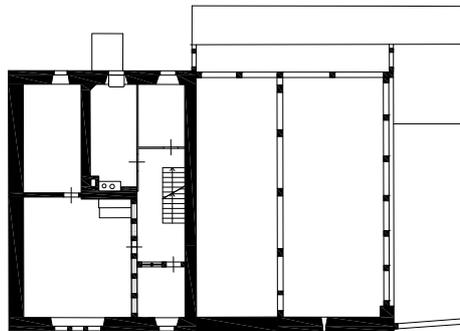
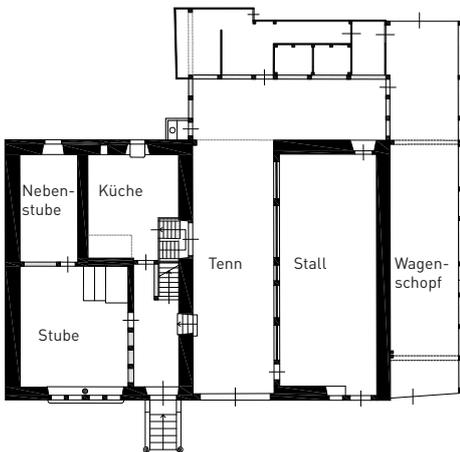
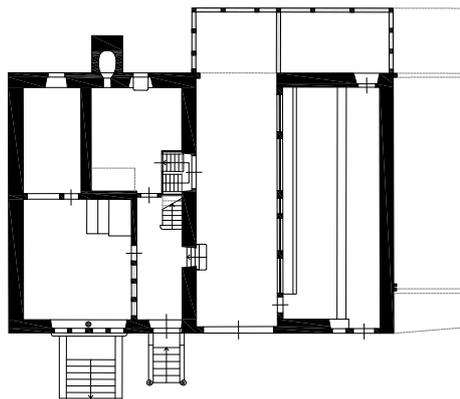
12 Grundrisse Therwil – Ballenberg:
 Sockel-, Haupt-, Ober- und Dachgeschoss (von unten nach oben).
 Zeichnung Anne-Christine Brehm,
 2020 (FLM).

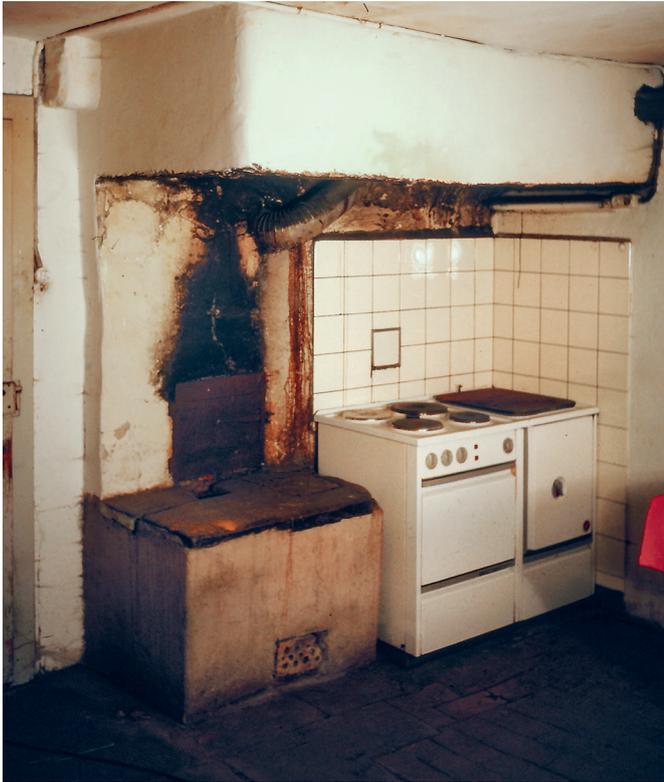
13 In der Küche war der Rauchfang erhalten. Darunter befand sich ein alter Herd mit Sandsteinplatte, daneben ein neuer Herd mit Ofen. Foto, 1984 (FLM 12409).

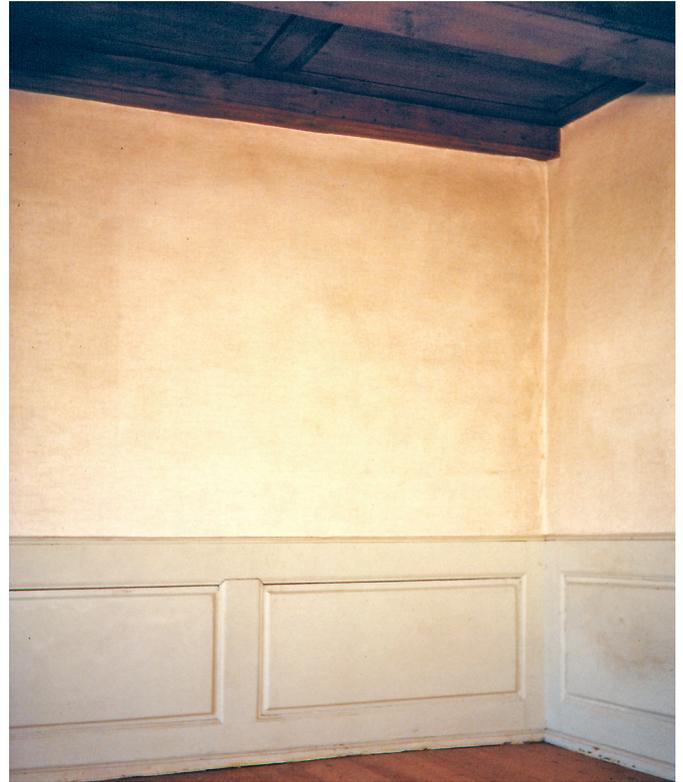
14 Farbuntersuchungen zeigten, dass sich das Täfer der Obergeschoss-Stube zuvor in der Hauptgeschoss-Stube befunden hatte. Foto, 1984 (FLM 12411).

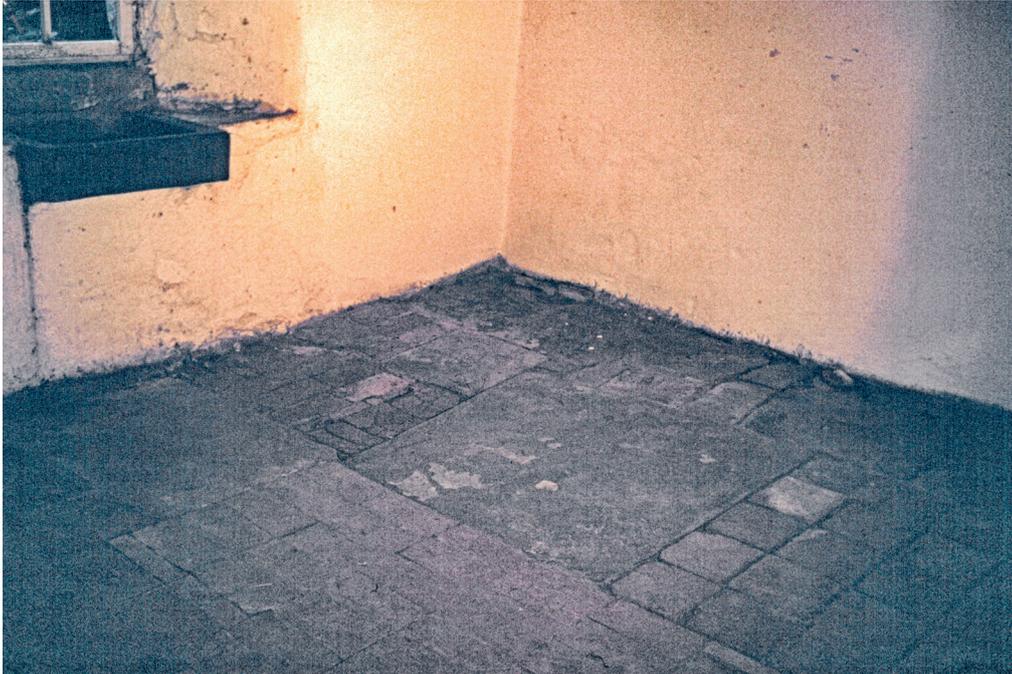
15 Der Bodenbelag der Küche war vor dem Abbau ein Flickwerk aus verschiedenen Materialien aus unterschiedlichen Zeiten. Foto, 1984 [FLM 12408].

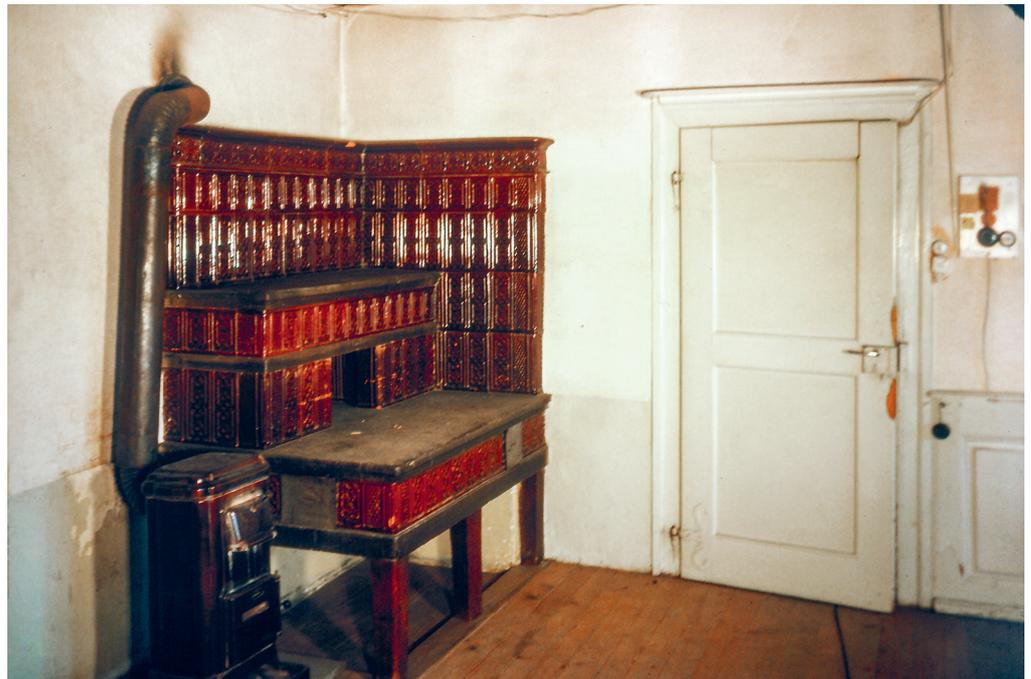
16 Der Kachelofen in der Stube im Obergeschoss datierte von 1888. Foto, 1984 (FLM 12412).

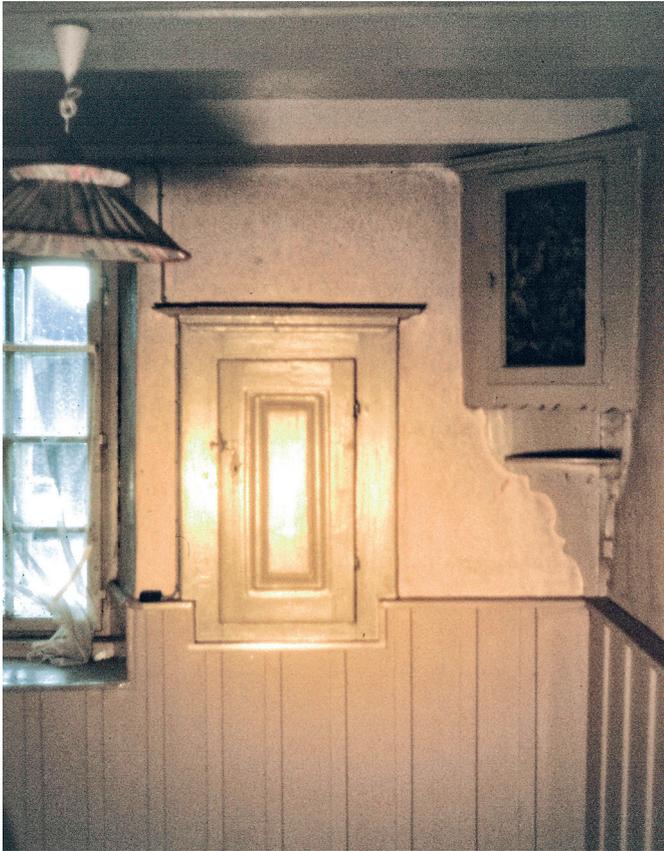
17 In der Südwestecke der Stube befand sich ein Herrgottswinkel und ein Wandkasten. Das Wandtäfer im Stubenraum war Ende des 19. Jahrhunderts ausgetauscht worden. Foto, 1984 (FLM 12406).

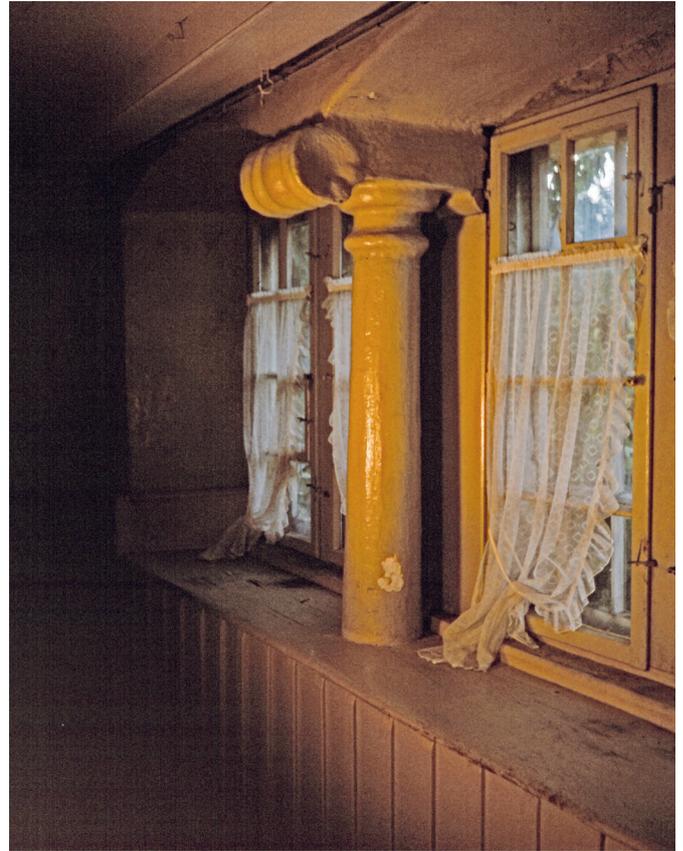
18 Das Stubenfenster war durch eine Säule mit ionisierendem Volutenkapitell besonders geschmückt. Foto, 1984 (FLM 12407).

Der repräsentativste Raum war die nach Süden, zum Strassenraum hin ausgerichtete Stube im Hauptgeschoss, deren Fensterband mittig mit einer barocken Säule mit ionisierendem Voluten-Kapitell geschmückt war. In der West- und Südwand der Stube befanden sich Wandschränken, in der Südwestecke ein kastenförmiger Herrgottswinkel. Das zweitverwendete, maschinengefertigte Täfer an den Wänden war erst im späten 19. Jahrhundert eingebracht worden, das ursprüngliche Täfer war im Obergeschoss wiederverwendet worden.⁹⁸ Auch das Deckentäfer wurde erst im 19. Jahrhundert eingebracht, zuvor waren die Deckenbalken sichtbar.⁹⁹ In der Nordostecke des Raumes, an der Wand zur Küche befand sich ein Kachelofen, der aus dem 19. Jahrhundert datiert. Es ist anzunehmen, dass sich auch schon zuvor ein Kachelofen in der Stube befand. Neben dem Kachelofen lag der Zugang zur Nebenstube, einem neben der Küche liegenden Raum, der nur von der Stube aus betreten werden konnte. Laut Inventar war im Jahr 1888 an Mobiliar in der Stube: ein Tisch, zwei Bänke, zwei Stühle und ein Schemel, ein Ehebett, eine Wanduhr, eine Lampe, sechs Gemälde («Tableaux»), ein Kohleeisen und Glasgeschirr. In der Nebenstube befanden sich ein Bett, ein Kasten, zwei Stühle, ein Kinderbett und fünf Knäuel Garn.¹⁰⁰ Vermutlich war das Ehebett im Zuge der Teilung in zwei Wohnungen schon im 18. Jahrhundert in die Stube gewandert. Im Erbteilungsvertrag von 1779 behielt sich der Erblasser neben dem lebenslangen Wohnrecht in der Stube auch das Ehebett vor, das mit «zwei Stück grüne Umhäng» abschirmbar war.¹⁰¹ 1915 hatte sich die Stubeneinrichtung deutlich verändert, es fanden nun ein ovaler Tisch, eine Kommode, zwei Kästen, ein Kanapee, ein Tischlein, eine Nähmaschine, ein Rohrsessel, drei Stühle, eine Uhr, ein Spiegel und eine Stehlampe Platz.¹⁰² Das Bett war wieder

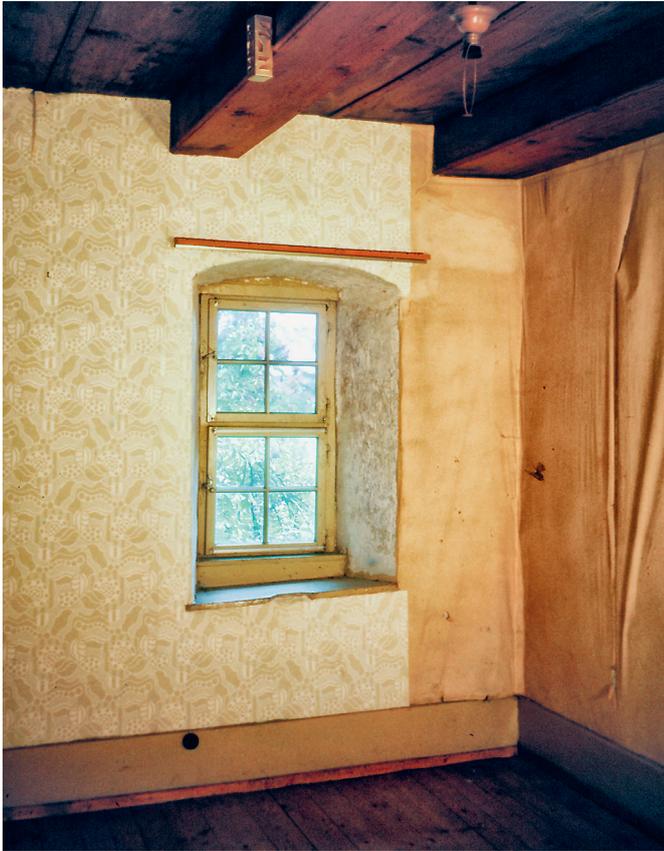
19 Die Nebenstube im Obergeschoss hatte ein Segmentbogenfenster nach Norden. Die Wände wurden im 20. Jahrhundert tapeziert. Foto, 1984 (FLM).

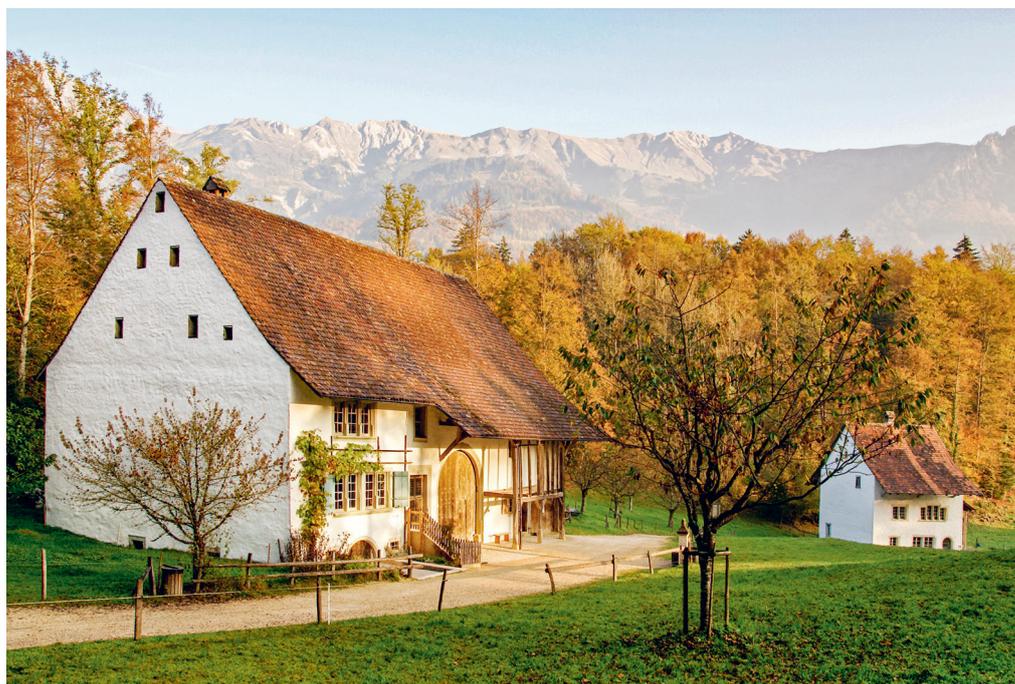
20 Das Bauernhaus aus Therwil BL am neuen Standort auf dem Museumsgelände. Im Hintergrund ist das Wohnhaus aus Villnachern AG zu sehen. Foto, 2010 (FLM).

Der neue Standort unterscheidet sich in vielerlei Hinsicht von der ursprünglichen Situation. Die solitäre Lage des Hauses entspricht nicht der ursprünglichen Lage im Dorfkern, auch der direkt hinter dem Haus liegende Wald, das vor dem Haus befindliche Wäldchen und die Hanglage stimmen nicht mit dem Originalstandort überein. Der ursprünglichen Situation nachgebildet wurde der an der Schauffassade vorbeiführende Weg und die etwas von der Strasse zurückversetzte Lage des Hauses, für die der Wegeverlauf im Freilichtmuseum geändert wurde. Auf der gegenüberliegenden Seite wurde, in Anlehnung an die ursprüngliche Situation, ein Brunnen aufgerichtet.

Aufgrund der neuen topografischen Gegebenheiten musste auch die Orientierung des Hauses verändert werden. Das Gebäude wurde entsprechend der Hanglage des neuen Standorts ausgerichtet. Im Museum ist die ehemals nach Süden orientierte Schaufassade daher nach Südosten orientiert.

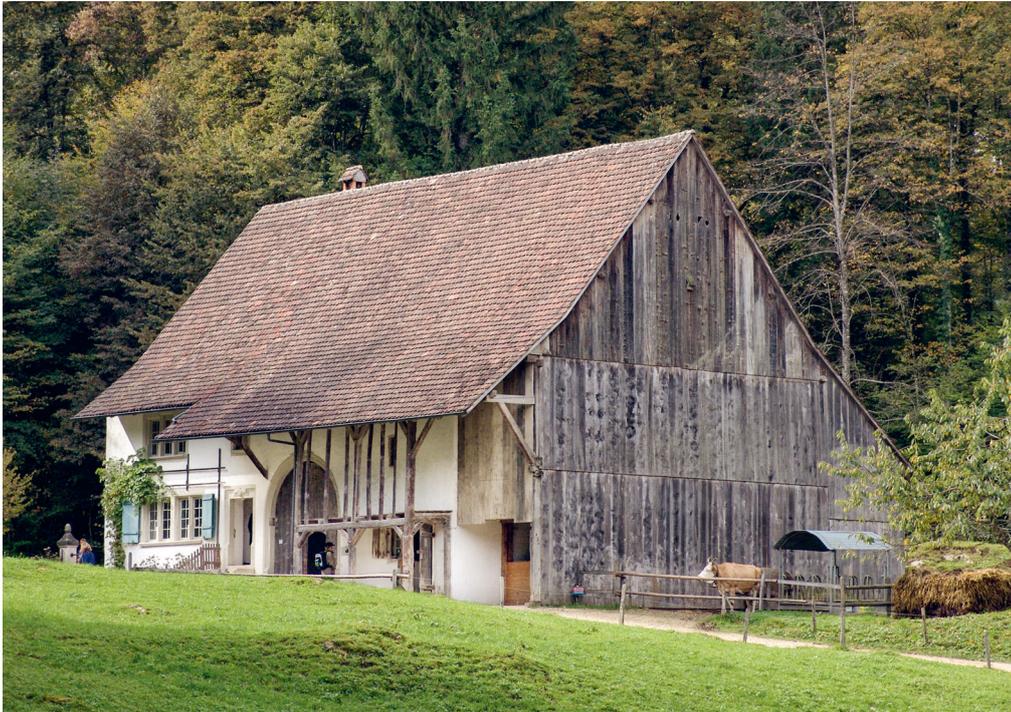
21 Ein Viehstall des Freilichtmuseums befindet sich heute im Wagenschopf und im Stall. Ansicht Nordost. Foto, 2019 (FLM).

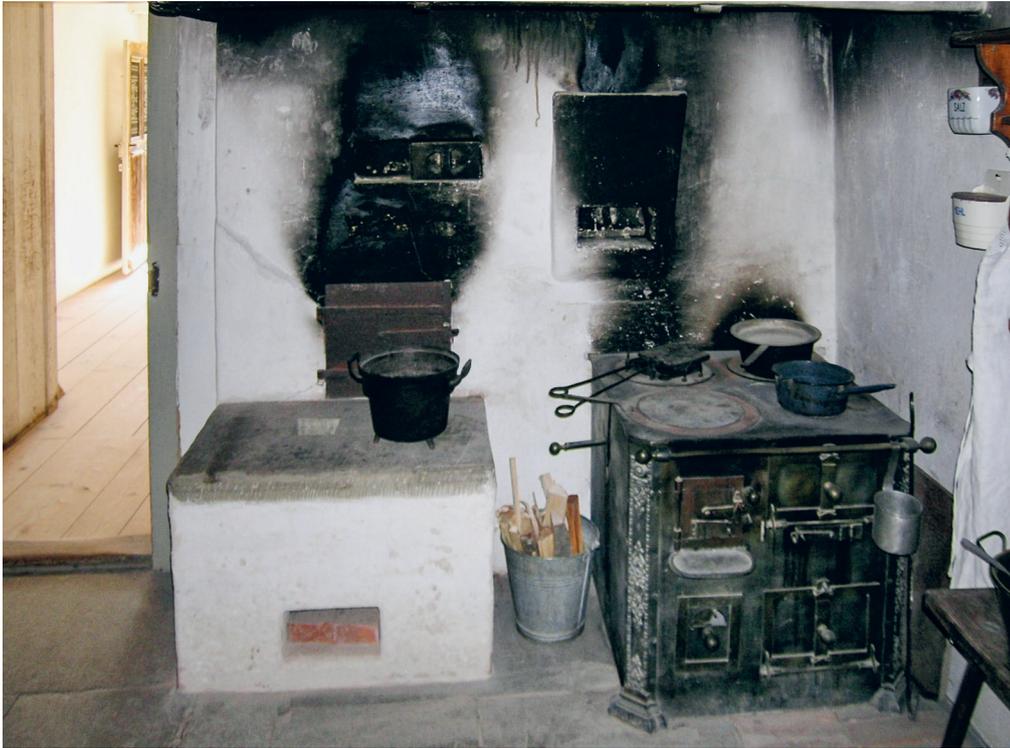
25 Als Einrichtung der Hauptgeschoss-Küche wurde ein Eisenherd aus Liestal BL ausgewählt. Foto, 2009 (FLM).
