Bauernhaus mit Wirtsstube Rapperswil BE, vor 1795/1834

Die Ballenberg-Baudokumentation dokumentiert das Museumsgebäude an seinem Herkunfts-ort und erläutert die im Rahmen der Translozierung erfolgten, baulichen Veränderungen. The-men sind die Baukultur der ländlichen Schweiz, die Bewohner- und die Wirtschaftsgeschichte sowie die museale Vermittlungsarbeit.

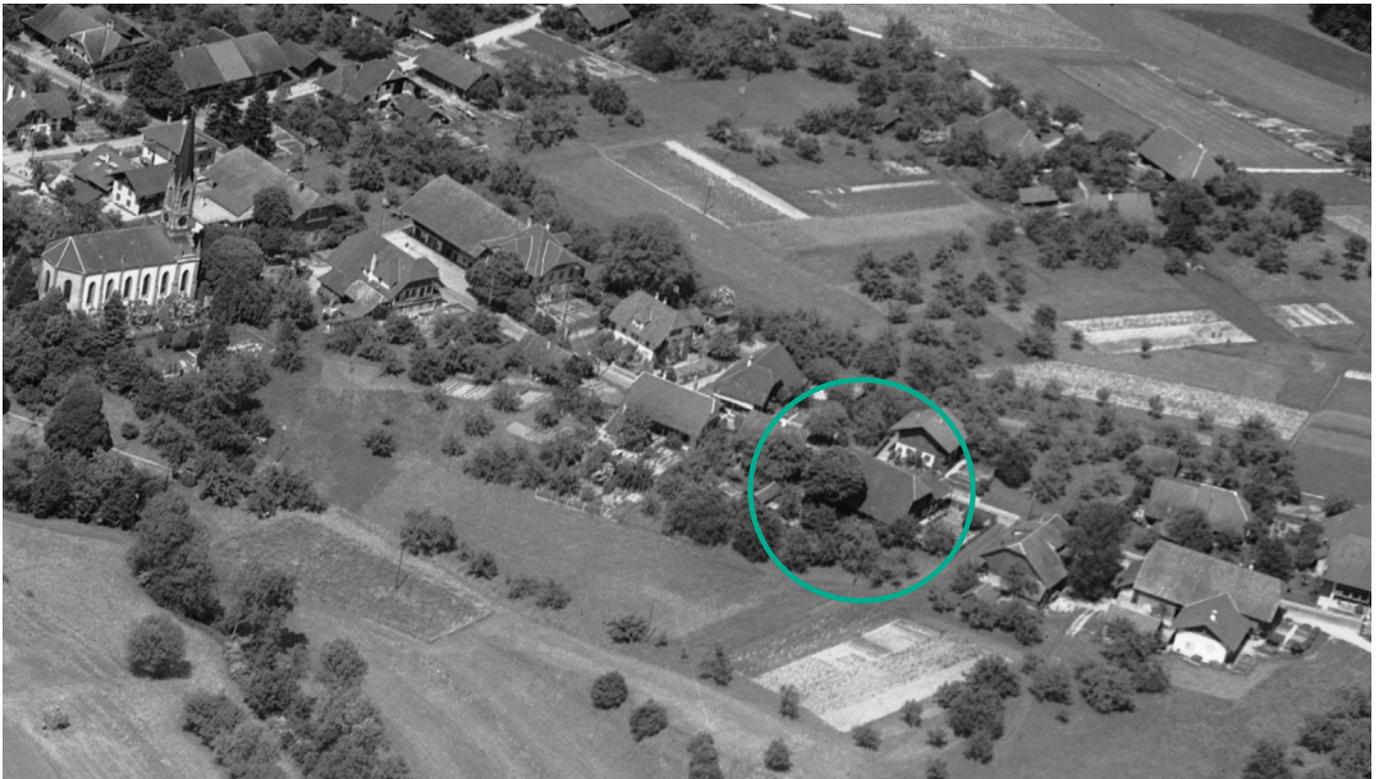
3 Das Bauernhaus aus Rapperswil BE lag an der Hauptstrasse. Hinter dem Haus befanden sich Obstbäume, Äcker und Wiesen. Luftaufnahme Werner Friedli, 1950 (ETHZ BildA, LBS_H1-013185).

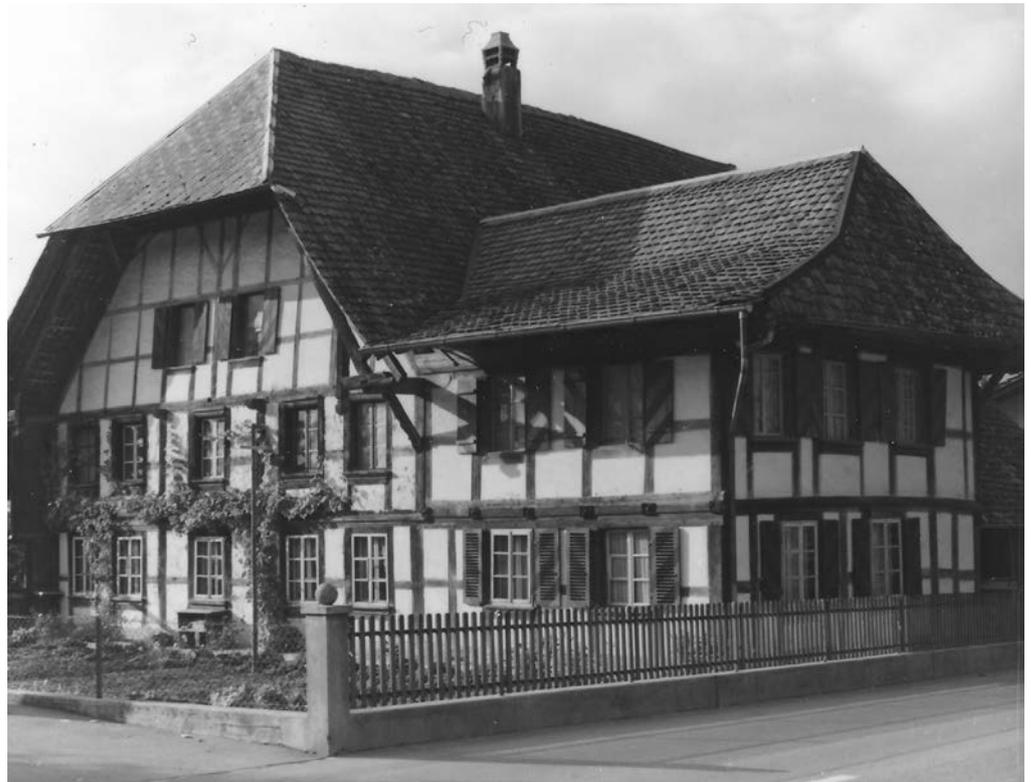
4 Das Bauernhaus aus Rapperswil BE am Herkunftsort. Vor der Südfassade befand sich ein eingezäunter Nutzgarten. Foto, vor 1974 [Schreinerzeitung 32 (1987). – FLM, digKat].

Vor der südöstlichen Giebelseite des Hauses befand sich ein Bauerngarten, der mit einem kleinen gemauerten Sockel, einem darauf sitzenden Lattenzaun und einem steinernen Eckpfosten mit Deckplatte und bekrönender Kugel von der Strasse abgetrennt war. Nach Süden war der Garten im 20. Jahrhundert durch einen Maschendrahtzaun begrenzt. An der Giebelwand des Bauernhauses war ein Weinrebspalier angebracht. Auf der Rückseite des Hauses, nach Westen, befand sich ein dicht bestandener Baumgarten.

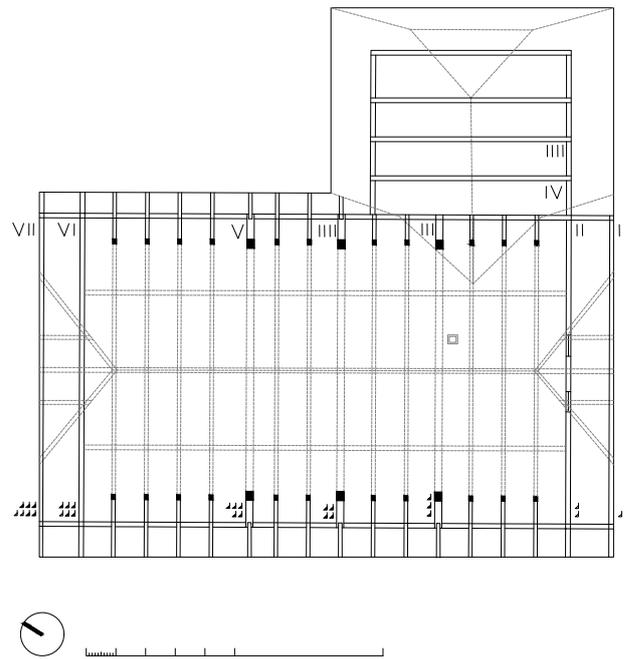
5 Grundrisssskizze des Dachgeschosses mit Abbundzeichen. Zeichnung 2020 (FLM).

Abbundzeichen finden sich an den Fachwerkhölzern der Wirtsstube und an den Stuhlsäulen, Kopfstreben und Spannriegeln des Dachstuhls, den Giebelfeldern und den Flugsparrendreiecken.

giebelseitigen Aussenfassaden und den Flugsparrendreiecken fanden sich die Abbundzeichen eins und zwei sowie sechs und sieben. Die Zahlen waren von der Schaufassade im Südosten nach Nordwesten hin aufsteigend. Auf der südwestlichen Traufseite waren die Nummern mit dem Stemmeisen als Ausstiche eingehauen, auf der nordöstlichen Seite mit der Holzaxt als römische Ziffern angebracht.

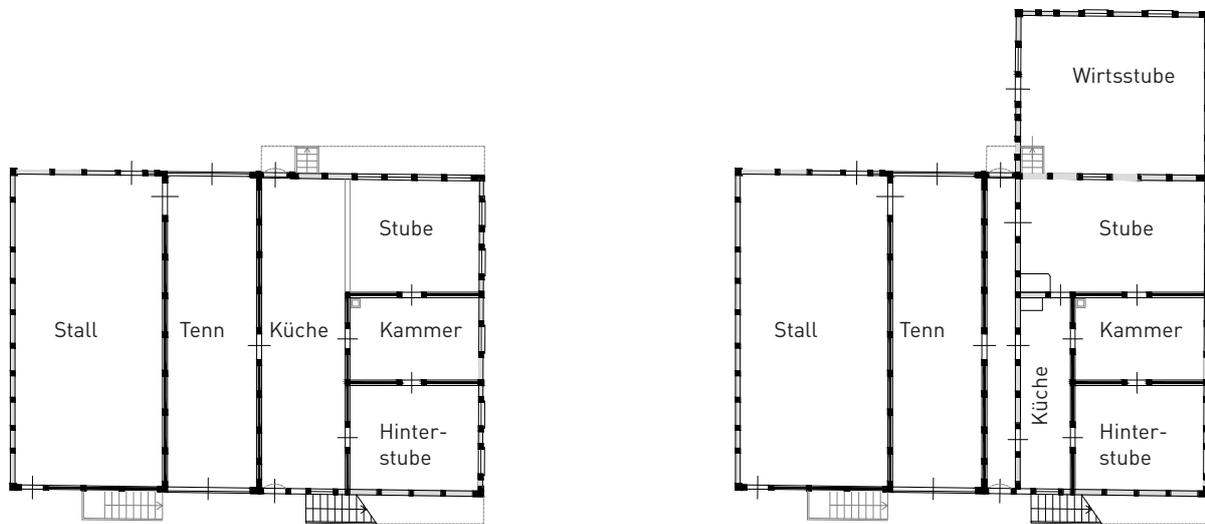
6 Bauphasenplan: Im 18. Jahrhundert wurde das Bauernhaus mit Wohnteil, Tenn und Stall erbaut (links). Zwischen 1834 und 1837 wurde vor dem Wohnteil eine Wirtsstube hinzugefügt (rechts). M 1:250. Zeichnung 2020 (FLM).

Eine Erweiterung erfuhr das Haus in den 1830er-Jahren durch eine im Osten an den Wohnteil angebaute Wirtsstube.³⁵ Der «Pintenwirtschaftsbaw für Marti Niklaus»³⁶ wurde am 11. September 1834 erstmals genannt.³⁷ Im Zuge dieser Baumassnahme wurde vermutlich auch die Raumteilung im Wohnteil verändert. Die Vergleichsbeispiele und Baukonstruktion sprechen dafür, dass in der Verlängerung der nördlichen Aussenwand des Anbaus eine Trennwand in Fachwerkbauweise eingezogen wurde, die einen schmalen Gang von der querliegenden Erschliessungsküche abtrennte. Im Zuge dieser Massnahme wurde die Stube vergrössert und mit Wand- und Deckentäfer und einem neuen Kachelofen ausgestattet.³⁸

Vermutlich in der zweiten Hälfte des 19. Jahrhunderts wurde vor der Stallung ein Vorbau angefügt. Vor 1886 wurde ein Sodbrunnen in den Keller unter dem Stall eingebracht. Grössere bauliche Veränderungen sind in den Folgejahren nicht mehr

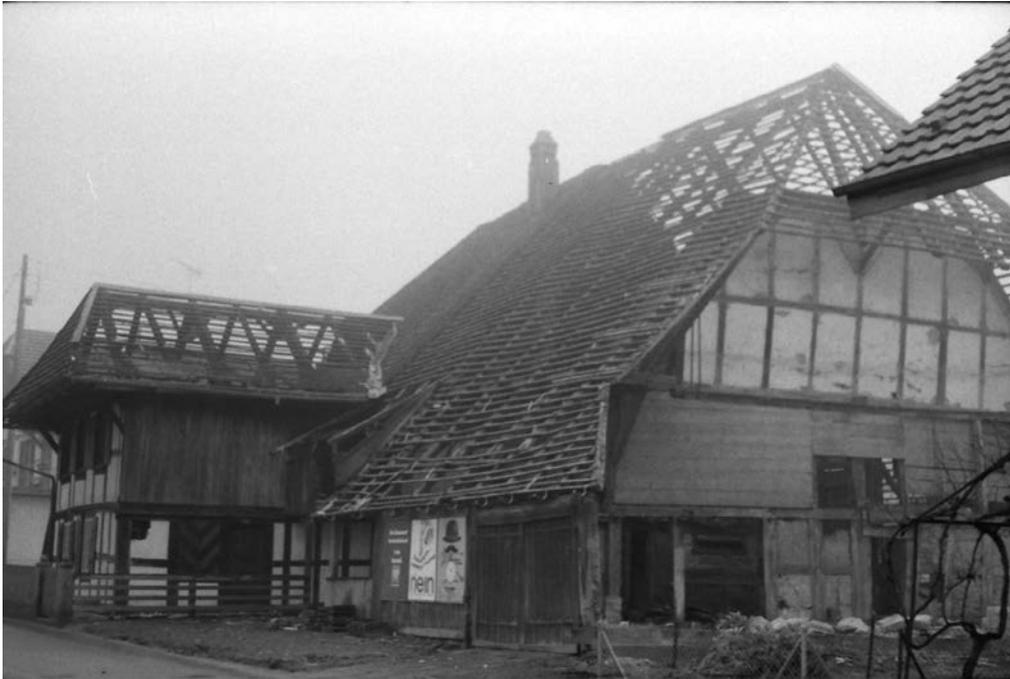
7 Der Eingang in die Wirtsstube befand sich auf der Nordseite. Vor den Stallungen war ein späterer Vorbau unter das verlängerte Dach gebracht. Das Foto zeigt den Bauzustand während des Abbaus im Jahr 1974 (FLM, BalFot 19640).

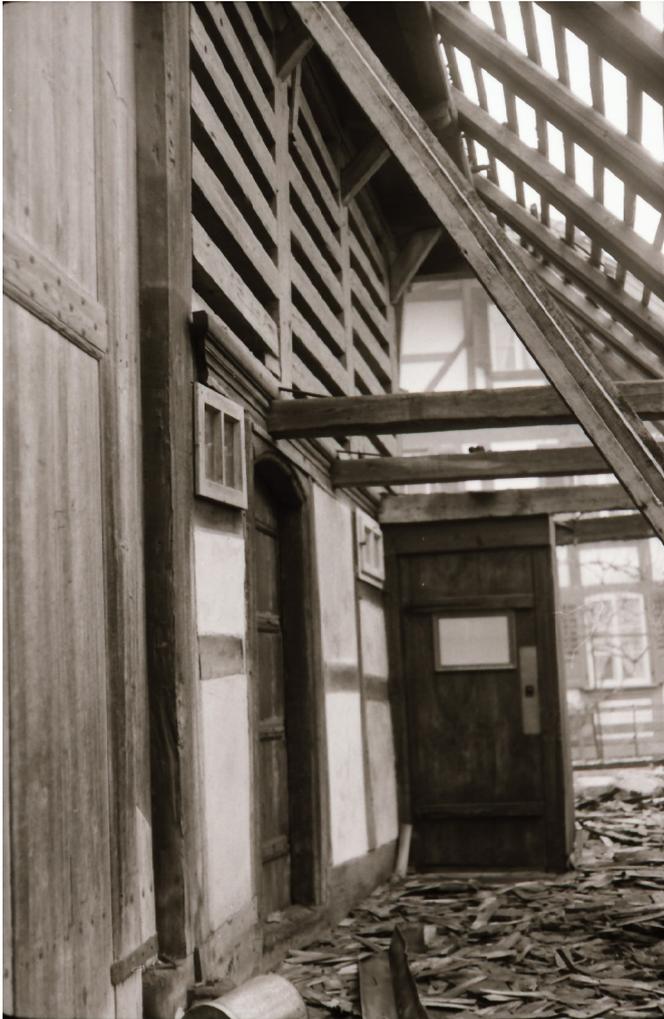
9 Auch die Ostfassade des Stalls war mit einem Zierfries verkleidet und der Stall-
eingang mit einem Segementbogen versehen. Foto, 1974 (FLM, BalFot 19607).

teils. Das Türgewände der Stalltür wies, gleich den Eingängen in den Wohnteil einen Türsturz mit Segmentbogen auf, zudem eine Abfasung des Gewändes. Auch war das Rähm, wie beim Wohnteil, mit einem profilierten Zierfries geschmückt. Auch das Gewände des Tenntores war mit einer Abfasung versehen und in der Sturzmitte mit einem Eselsrückenmotiv verziert.

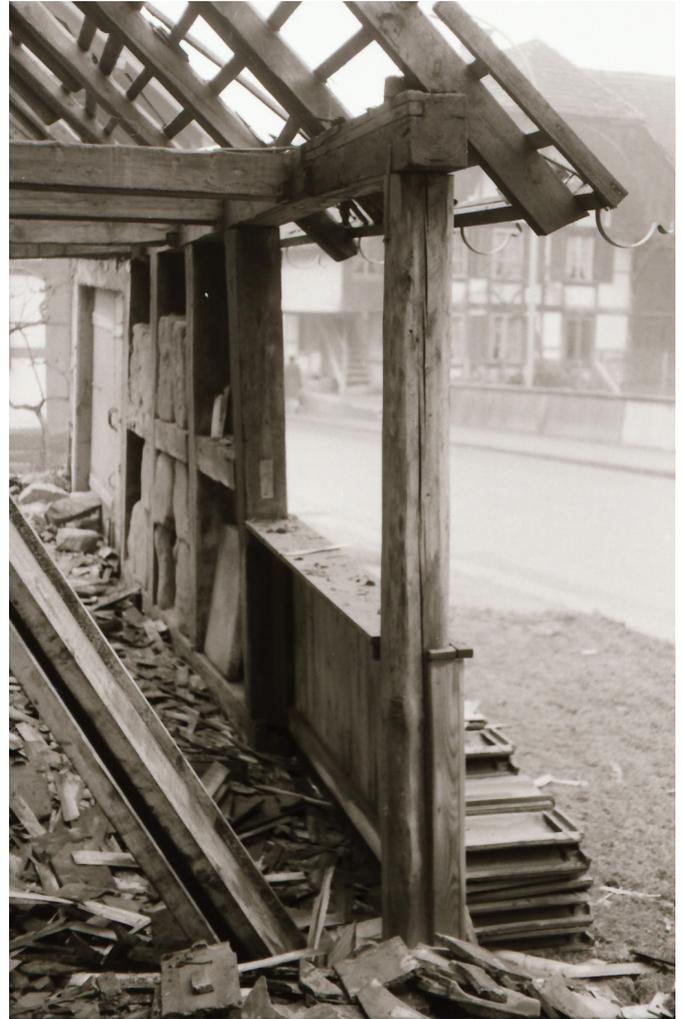
10 Der Vorbau vor dem Stall war eine einfache Ständerkonstruktion. Foto, 1974
(FLM, BalFot 19606).

Für den Anbau vor dem Stall wurden Aufschieblinge auf die Rafen des Kernbaus aufgelegt und das Dach so nachträglich erweitert. Die Aufschieblinge wurden auf eine Ständerwand aufgelegt.

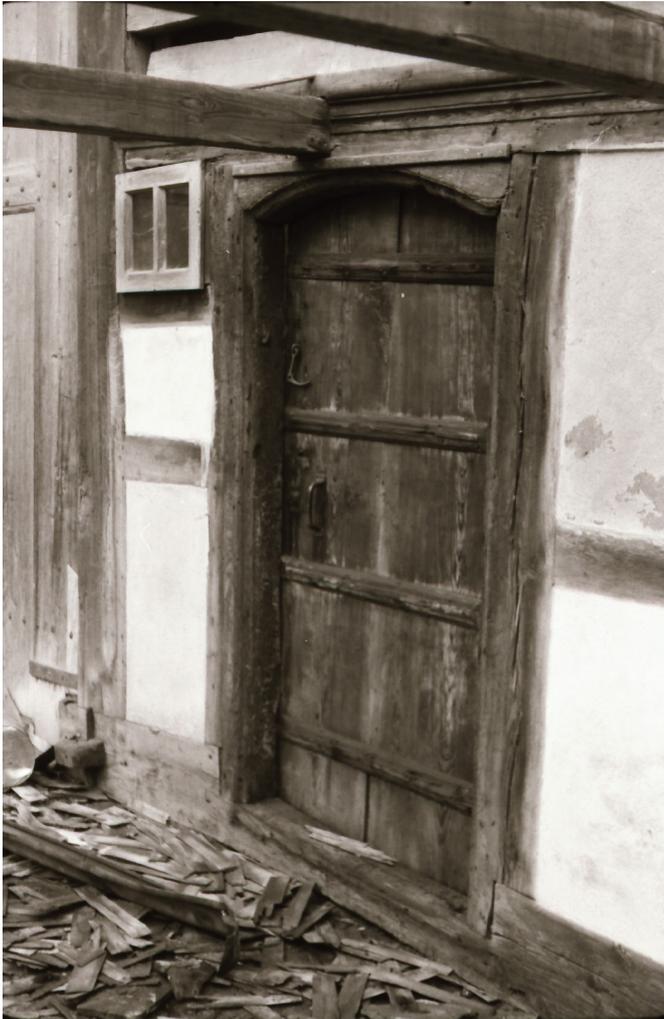
11 Das Türblatt der Stallzugangs bestand aus einer Bretterkonstruktion mit Querleisten. Das Türgewände wies eine Abfasung auf. Foto, 1974 (FLM, BalFot 19608).

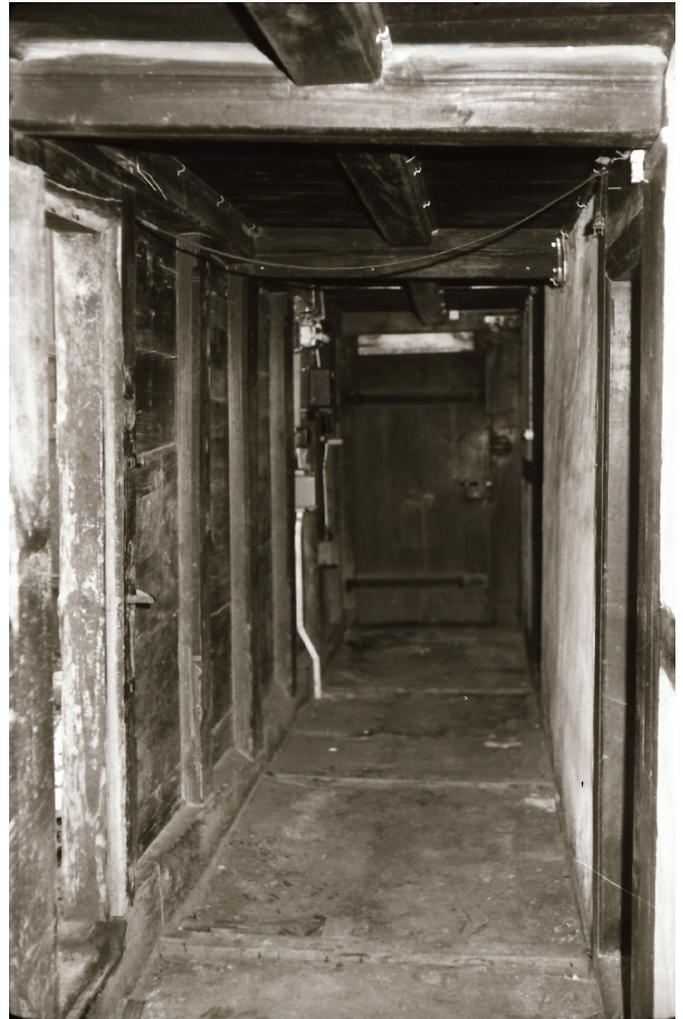
12 Die Erschliessung der Wohnräume über einen Quergang wurde erst um 1834 hinzugefügt. Blick nach Osten zum Haupteingang, Foto, 1974 (FLM, BalFot 19661).

Mit dem Anbau der Wirtsstube änderte man auch die räumliche Situation im Wohnteil. Von der Küche wurde ein schmaler quer zum First verlaufender Gang abgetrennt. An beiden Enden des Ganges befand sich eine Türöffnung zum Aussenraum.

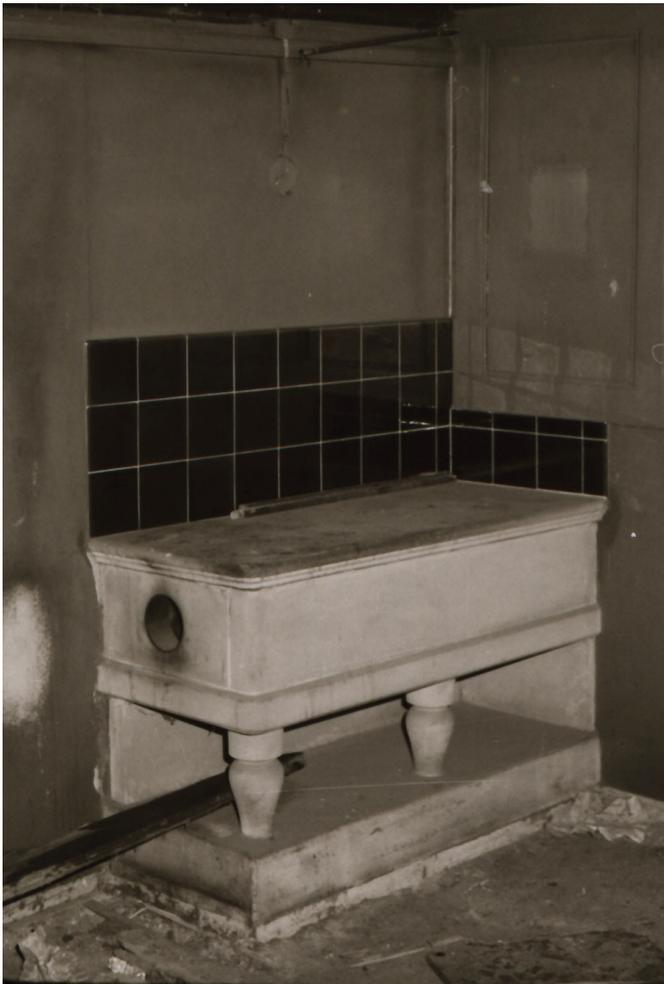
14 In der Stube befand sich ein einfacher Kachelofen. Vermutlich war der Standort in der Nordostecke. Foto, 1974 (FLM, BalFot 19655).

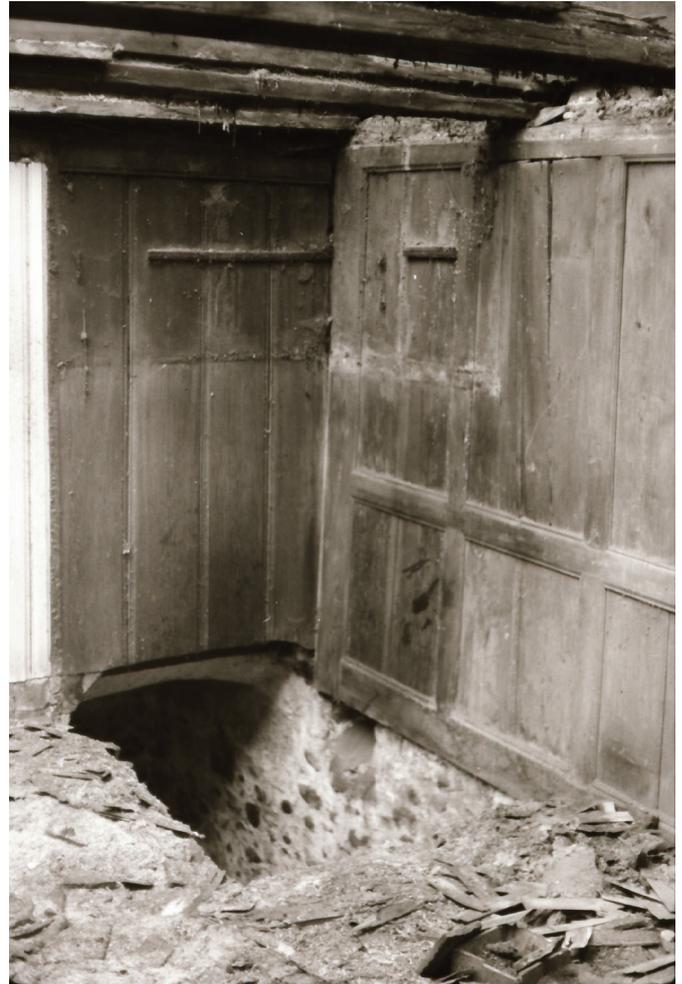
15 Der Gewölbekeller unter dem Wohnteil war über die Wirtsstube erschlossen. Der Treppenaufgang war vermutlich ehemals eingehaut. Foto, 1974 (FLM, BalFot 19650).

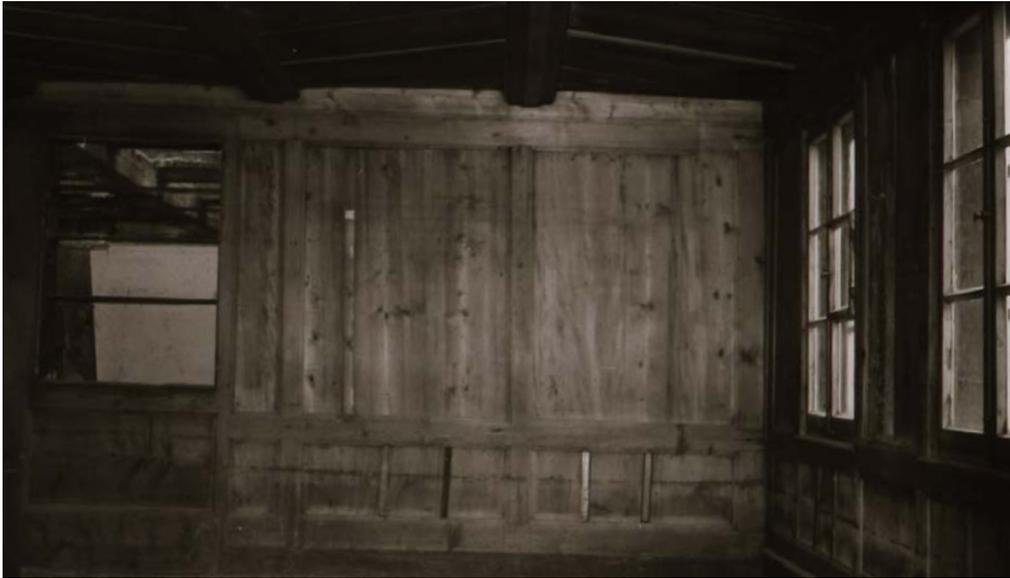
16 War eine der ehemaligen Fensteröffnungen Ostfassade der Stube zum Wirtsstubenanbau geöffnet? Die Öffnung könnte als Durchreiche genutzt worden sein. Foto, 1974 (FLM, BalFot 19654).

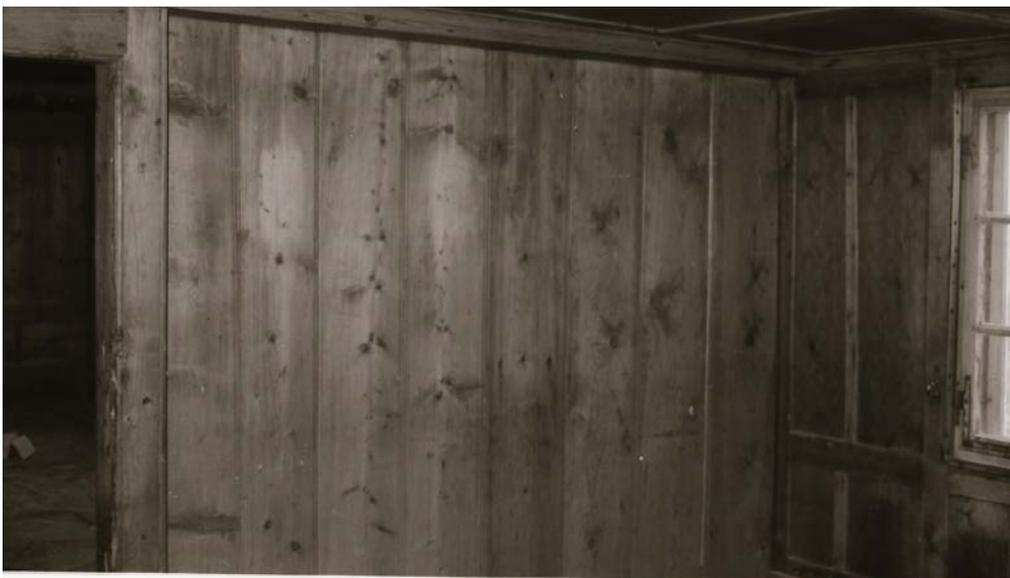
17 In den Kammern neben der Küche unterschied sich das Täfer an der Außenwand von demjenigen der inneren Trennwand. Daher ist anzunehmen, dass die Trennwand zu einem späteren Zeitpunkt eingebracht wurde. Foto, 1974 (FLM, BalFot 19657).

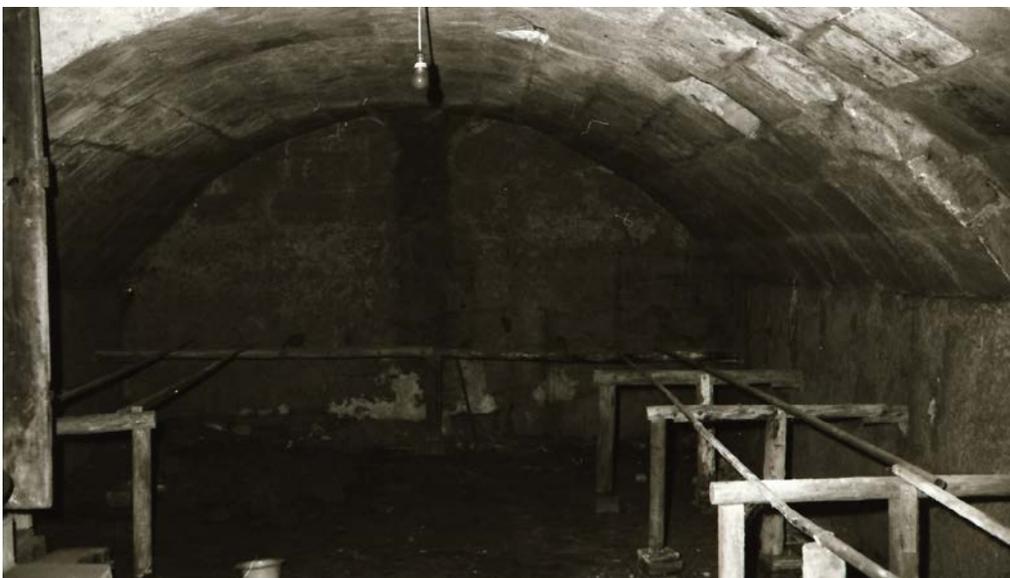
18 In dem tonnengewölbten Keller-raum befanden sich Vorrichtungen zur Lagerung. Foto, 1974 (FLM, BalFot 19643).

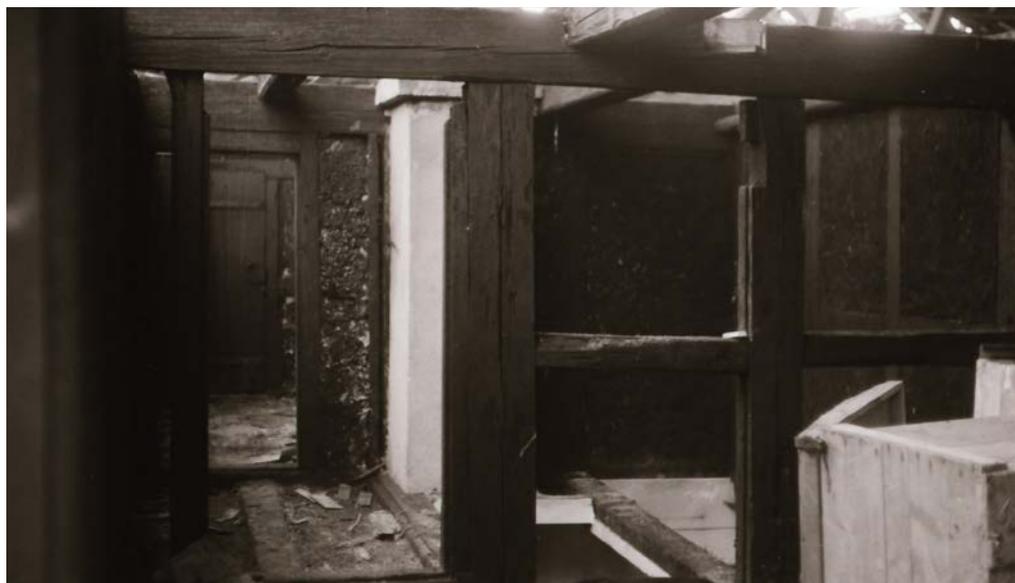
20 Die Westwand des Stalls war eine Bohlen-Ständer-Konstruktion, die Nordwand Fachwerk, die Innenwand zwischen Stall und Tenn aus Backsteinen gemauert. Foto, 1974 (FLM, BalFot 19674).

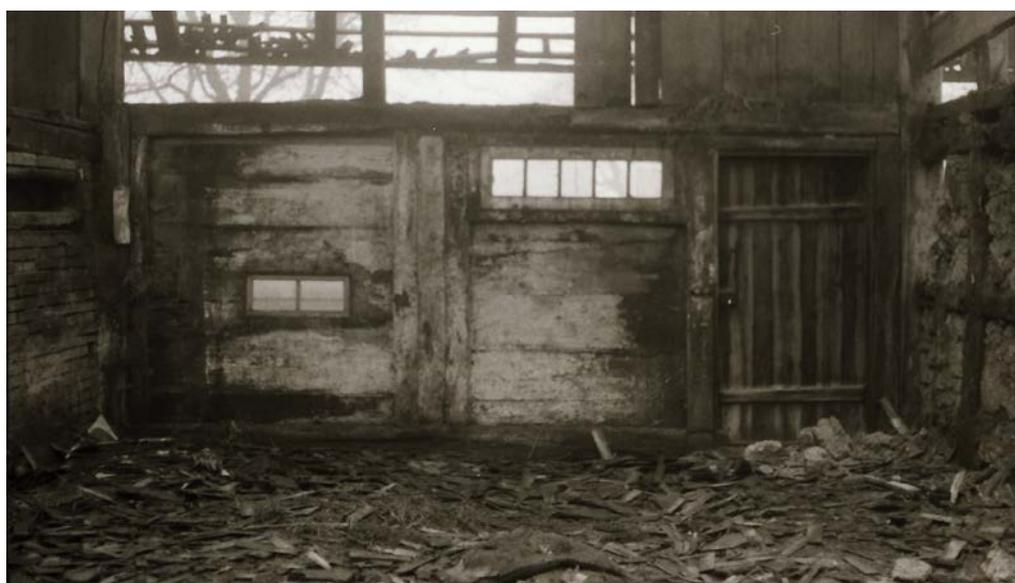
21 Die Ostwand des Stalls war aus Fachwerk. Neben dem Ausseneingang befand sich eine Türe zum Tenn. Foto, 1974 (FLM, BalFot 19672).

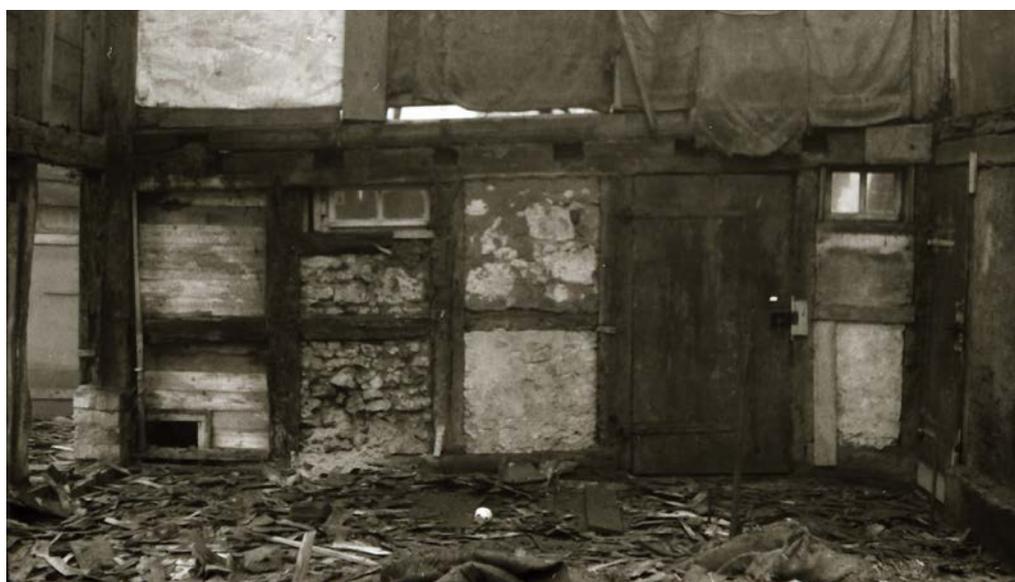
22 Die Wand zwischen Stall und Tenn war aus Backsteinen gemauert. Die Futterluken hatten ein Holzgewände. Foto, 1974 (FLM, BalFot 19669).

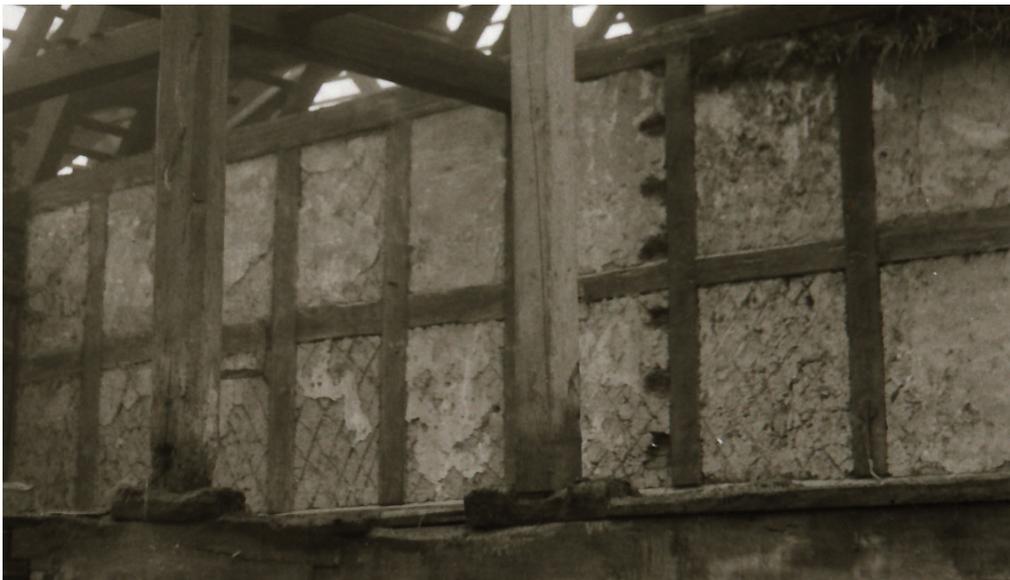
23 Balkenlöcher in den Gefachen im Obergeschoss des Tennes zeugen von einem ehemaligen Einbau. Foto, 1974 (FLM, BalFot 19670).

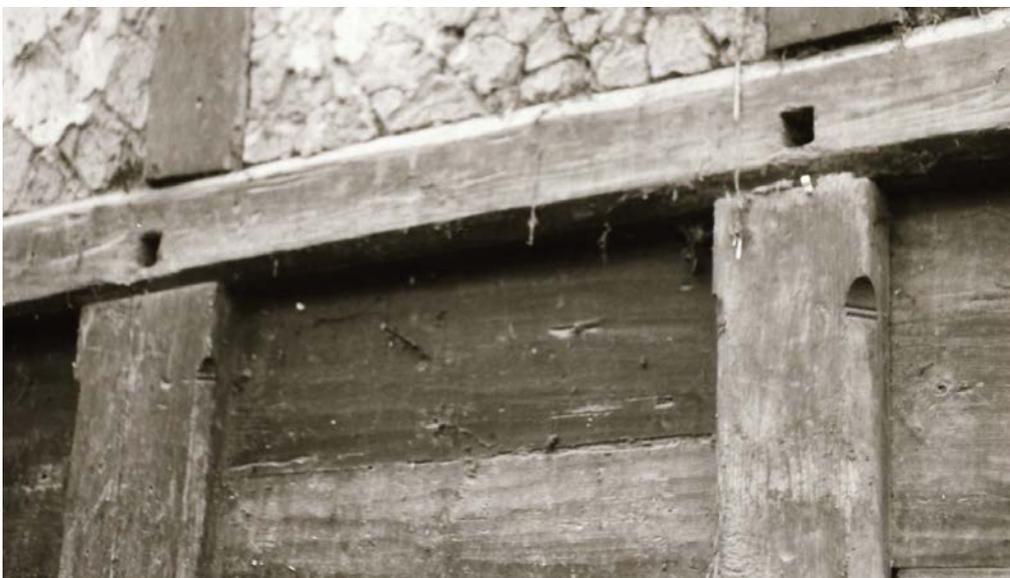
24 Die Trennwand zwischen Wohnteil und Tenn war im Hauptgeschoss eine Bohlen-Ständer-Konstruktion mit Abfasungen an den Ständern und im Obergeschoss Fachwerk mit diagonalen Ritzungen in den Lehmwickel-Gefachen. Foto, 1974 (FLM, BalFot 19636).

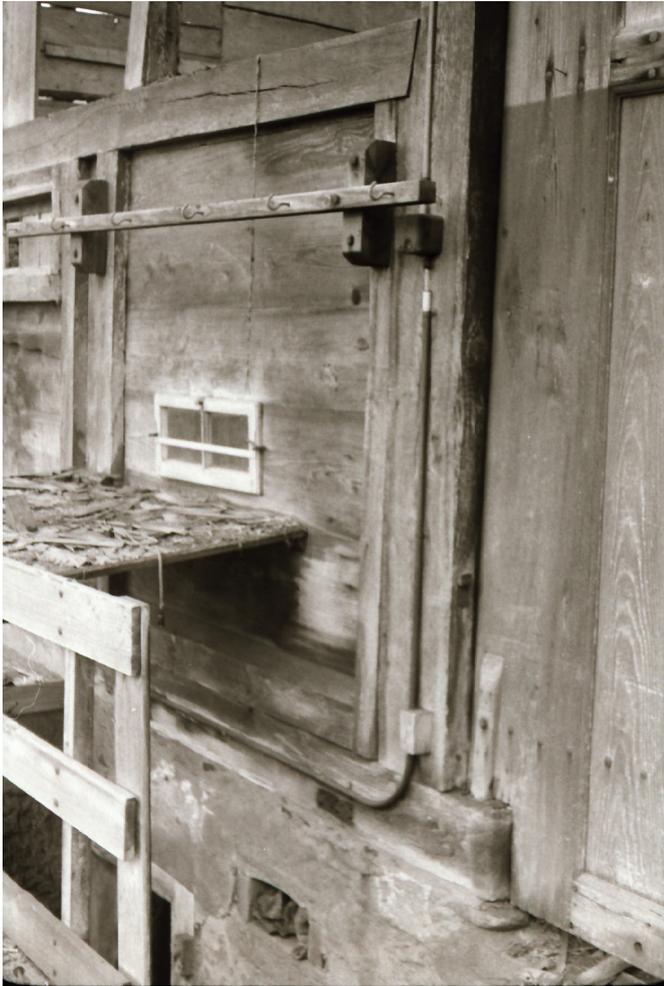
25. An Westfassade des Stalls führte ein Treppenabgang in einen tonnengewölbten Keller. Foto, 1974 (FLM, BalFot 19616).

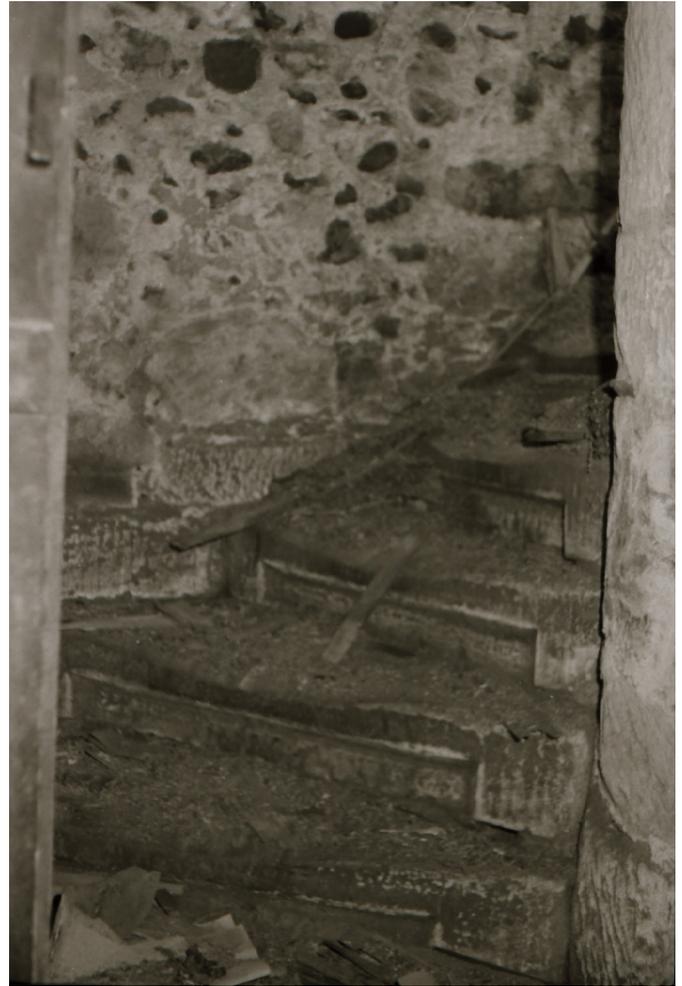
26 Die Kellertreppe unter dem Wohnteil war aus Werksteinen gearbeitet und wendelte sich in Richtung des Kellereingangs. Foto, 1974 (FLM, BalFot 19648).

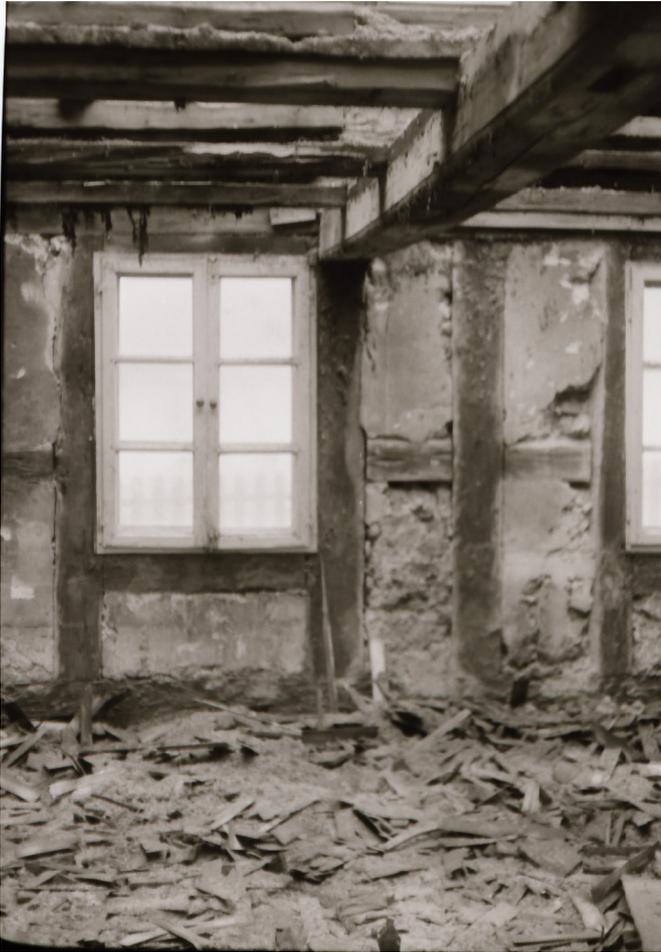
27 Beim Abbruch wurden baukonstruktive Details sichtbar, wie die Deckenkonstruktion oder die Füllung der Gefache. Foto, 1974 (FLM, BalFot 19649).

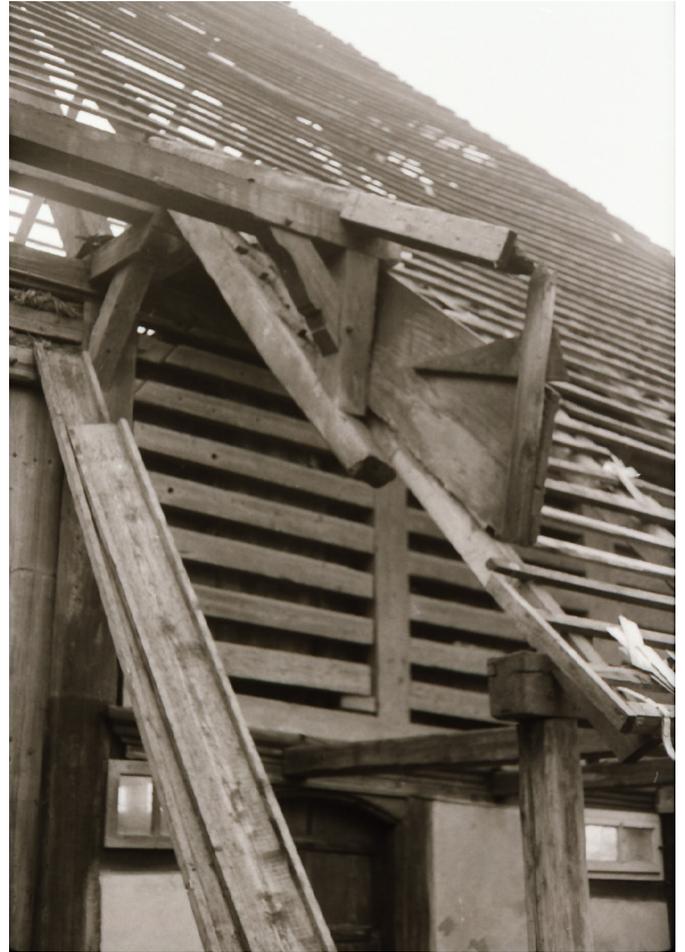
28 Das abgedeckte Dach zeigte die Konstruktion des Vordachs von dem Tenn über dem Vorbaus des Stalls. Foto, 1974 (FLM, BalFot 19678).

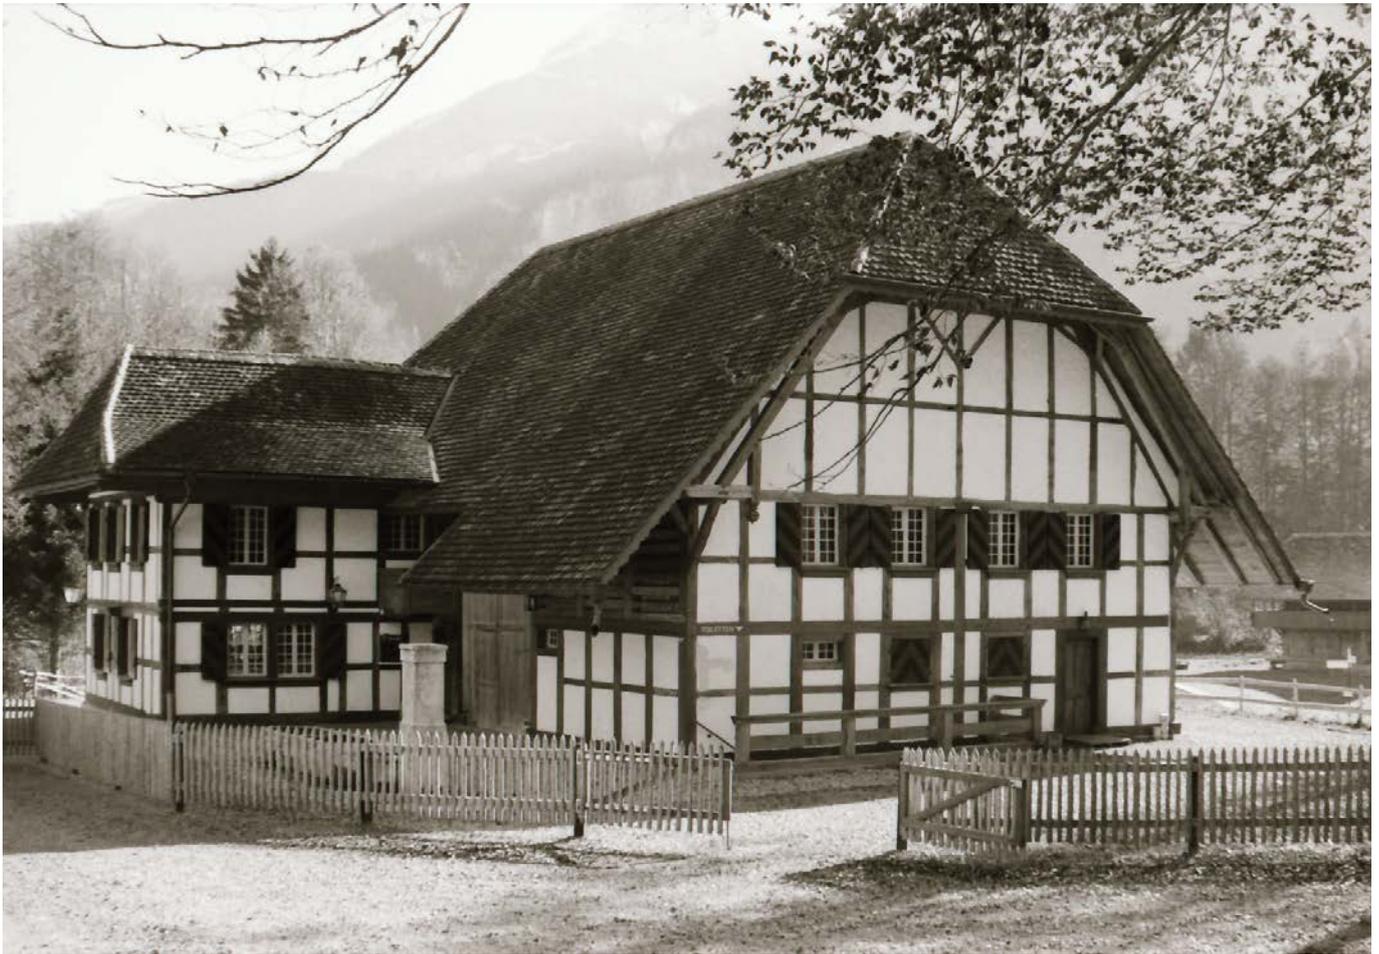
29 Das Bauernhaus mit Wirtsstube aus Rapperswil BE wurde im Freilichtmuseum als Museumsgaststätte am ehemaligen Ein- und Ausgang wiederaufgebaut. Die Einzäunung des Museumsgebietes befand sich direkt vor dem Haus. Foto, 1978 (FLM, BalFot 19604).

Seit der Eröffnung des Freilichtmuseums bildet das Bauernhaus aus Rapperswil BE unter dem Namen «Alter Bären» den Eingang der Geländekammer «Berner Mittelland». Vom Eingang West herkommend präsentiert sich dem Besucher, wenn er aus dem Waldstück zwischen Eingang und erster Geländekammer heraustritt, auf der Südseite das Bauernhaus aus Rapperswil BE und im Norden gegenüber das Ofenhaus von Oberwangen BE, das 1977/78 im Museum aufgerichtet wurde und zunächst als Kassenhäuschen diente.¹⁰¹ Das Ofenhaus und das gegenüberliegende Bauernhaus bildeten somit bis zum Neubau von Kasse und Verwaltungsbau «Eingang West» im Jahr 1997 das Eingangstor zum Museumsgelände. Der Hofplatz vor dem Ökonometeil des Bauernhauses wurde im Museum gepflastert und ein Brunnen aus Langenthal BE mit der Jahreszahl 1833 vor den Stallbereich gestellt. Der L-förmige Hausgrundriss bildet mit dem Brunnen eine Platzsituation aus. Auf der Rückseite des Hauses, der südwestlichen Seite, wurde eine Terrasse für die gastronomische Nutzung errichtet. Westlich des Bauernhauses aus Rapperswil BE wurde 1983 der gastronomische Betrieb durch ein Selbstbedienungsrestaurant erweitert, wobei man den Neubau einem Wagenschopf aus dem Bauernmuseum Althaus in Jerisberghof im Berner Seeland nachbildete.¹⁰² 1990/91 erweiterte man die Gastküche durch einen Anbau an die nordwestliche Fassade des Bauernhauses.

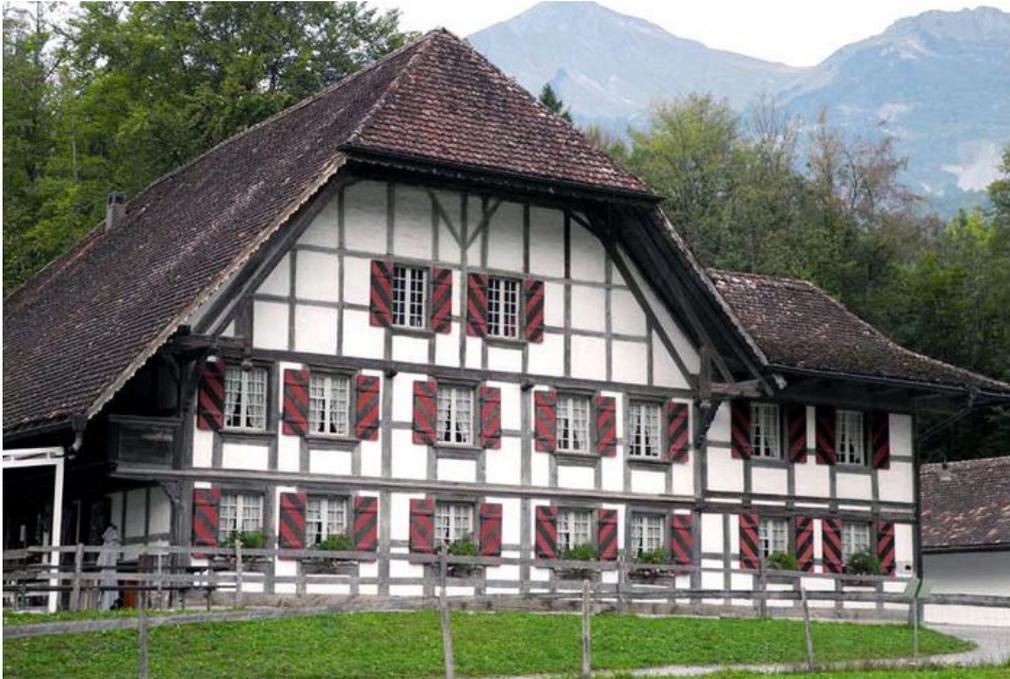
30 Das Bauernhaus aus Rapperswil BE dient als Museumsgastätte. Foto 2020 [FLM, digKat].

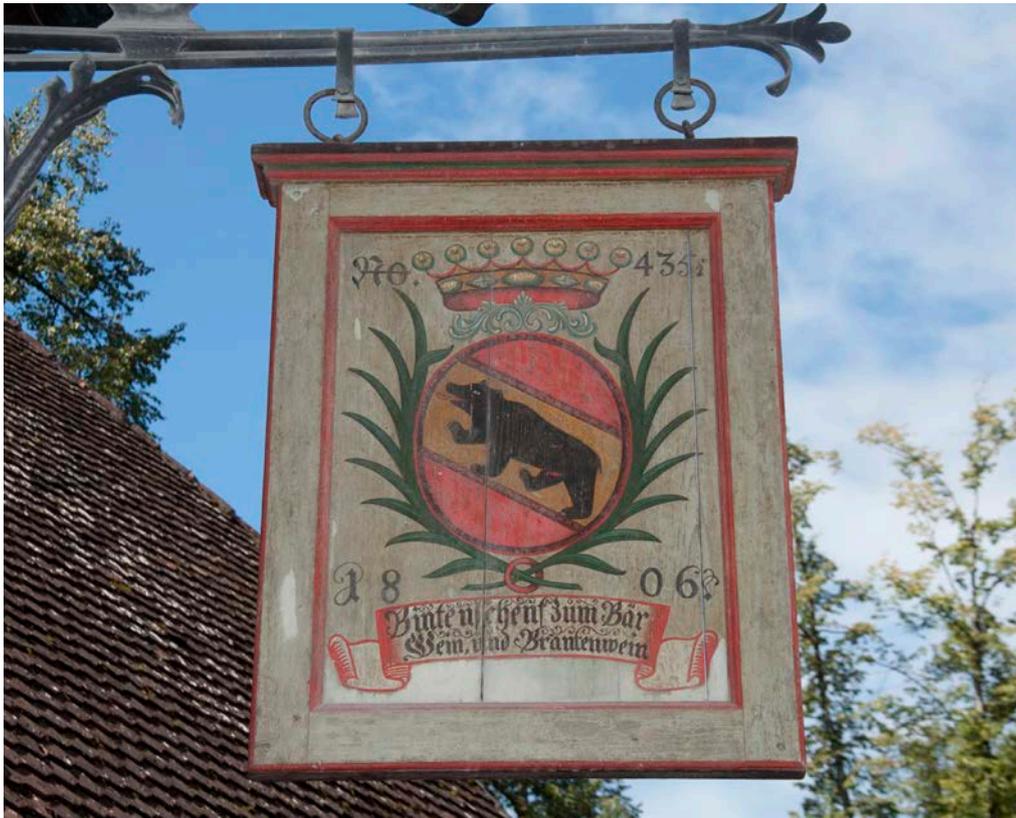
32 Die Replik des historischen Schildes einer Pintenschenke aus dem Bernischen Historischen Museum schmückt das Wirtshaus im Freilichtmuseum. Foto, 2020 (FLM, digKat).

Für die Museumswirtschaft wurde nach einem Wirtshauschild gesucht. Da das Haus nicht als Museumsobjekt, sondern als museumsdienender Bau verstanden wurde, waren eine Nachbildung oder Neuschöpfung im Gespräch.¹¹⁷ Man entschied sich für die Replik des Wirtshauschildes «Bären» von 1806 aus dem Historischen Museum Bern.¹¹⁸

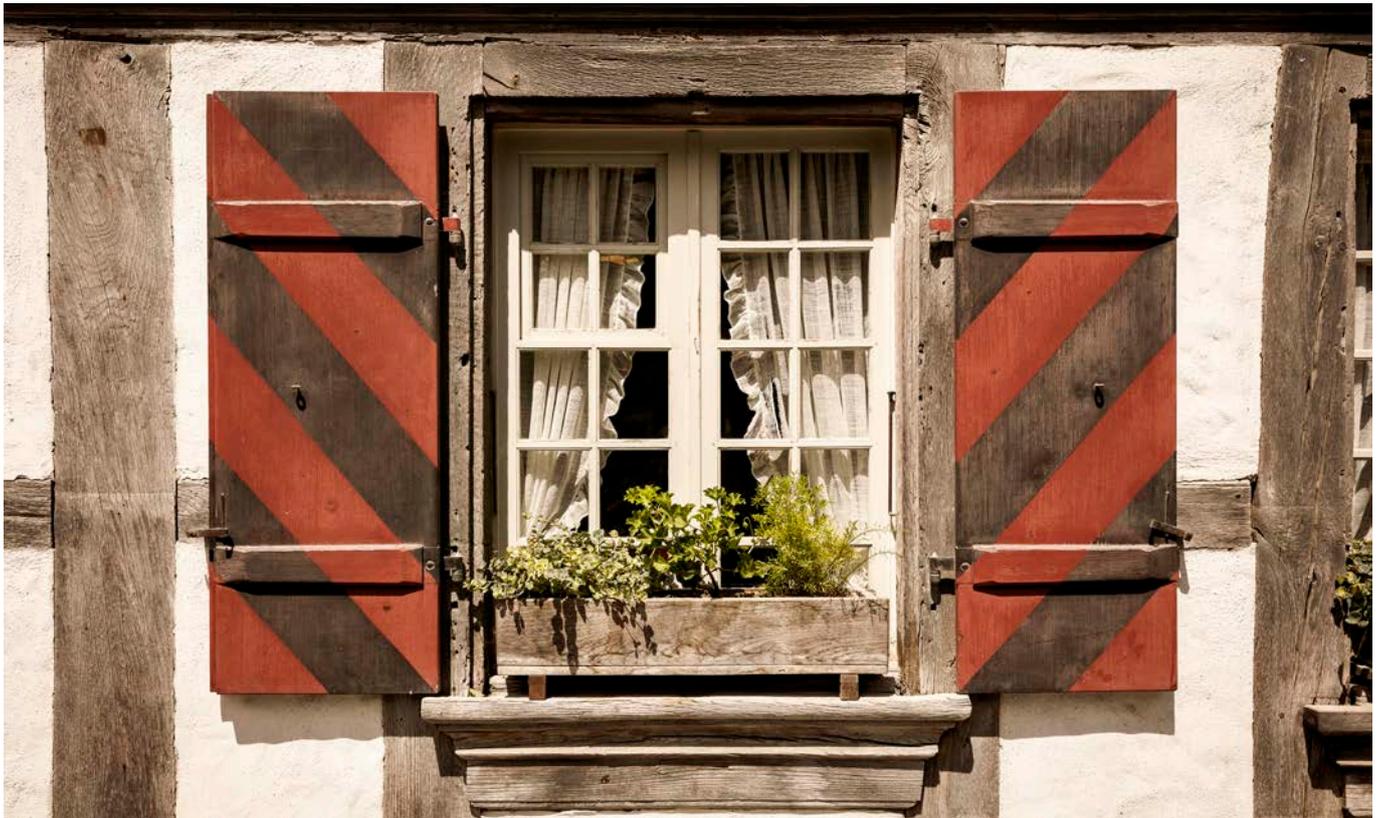
→ 33 Die Sprossenfenster wurden nach Vorbild noch vorhandener Fenster rekonstruiert. Die Bemalung der Fensterläden entspricht auch dem Befund am Herkunftsort. Foto, 2014 (FLM, digKat).
