Wohnhaus Schwyz SZ, 1336

Kantonskürzel	SZ
Gemeinde	6438 Schwyz
Ort, falls von Gemeinde abweichend	Hinter-Ibach
Flur	Chaltbach
Parzelle	GB 444
Strasse Hausnummer	Schönenbuchstr. 14
Koordinaten (CH1903+ / LV95)	2'691'844, 1'206'772
Höhenlage	454 Meter über Meer
Hausbezeichnung	Haus am Landsgemeindeplatz. – Haus «hinter der E(h)rlen». ¹ – Reichmuth-Haus. ² – Ibächler Haus. ³ – «Hofstatt des Josef Frischherz». ⁴
Katastrnummer	2165
Datierung	1336
Bauherrschaft	unbekannt
Baumeister	unbekannt
Letzter Besitzer	Erbengemeinschaft Paul Reichmuth-Horat und Trudy Reichmuth-Schuler
Abbau – Eröffnung FLM	Herbst 1995 – 2. Mai 1997

Die Ballenberg-Baudokumentation beschreibt das Museumsgebäude an seinem Herkunftsort und erläutert die im Rahmen der Translozierung erfolgten, baulichen Veränderungen. Themen sind die Baukultur der ländlichen Schweiz, die Bewohner- und die Wirtschaftsgeschichte sowie die musealen Vermittlungsarbeit.

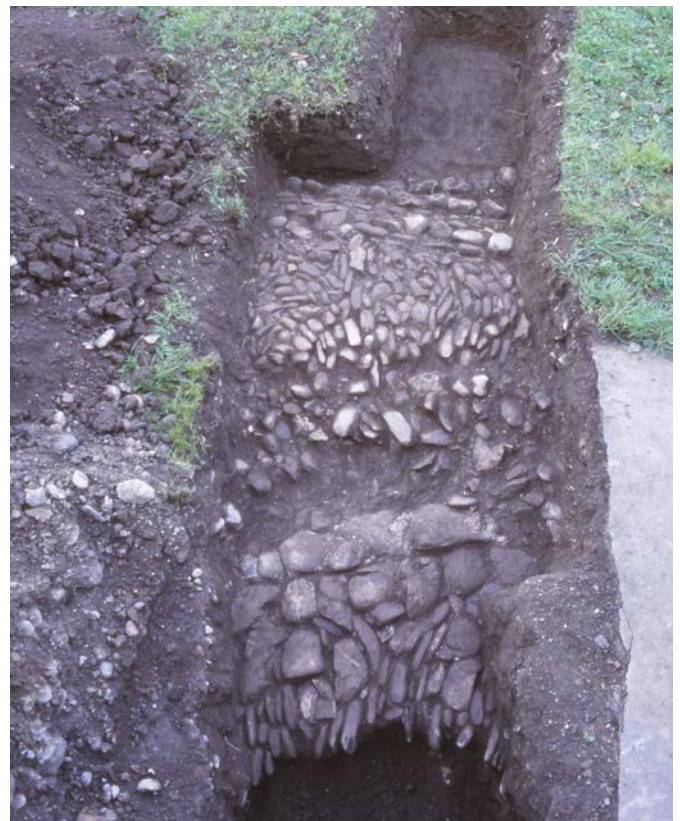
5 Auf der Nordseite des Hauses wurden zwei Arten von Pflasterung aus Flusskieseln ergraben - vermutlich von Hof und Strasse. Dia: Georg Sidler, Okt. 1995 (FLM BalFot 54252)

Pflasterung aus aufrecht gestellten teilweise gespaltenen Flusskieseln wurden 1995 ergraben,²⁵ jedoch konnten bei späteren Sondierungen keine weiteren Teile dieser Pflasterung aufgefunden werden.²⁶ Möglicherweise blieb dieser Weg als Fussweg bis in das 19. Jahrhundert erhalten und ist mit dem 1862 genannten «Fussweg Nro. 10 [...] gegen Frid. Inderbitzins Schöpflimattlin und die Landstrasse» zu identifizieren.²⁷

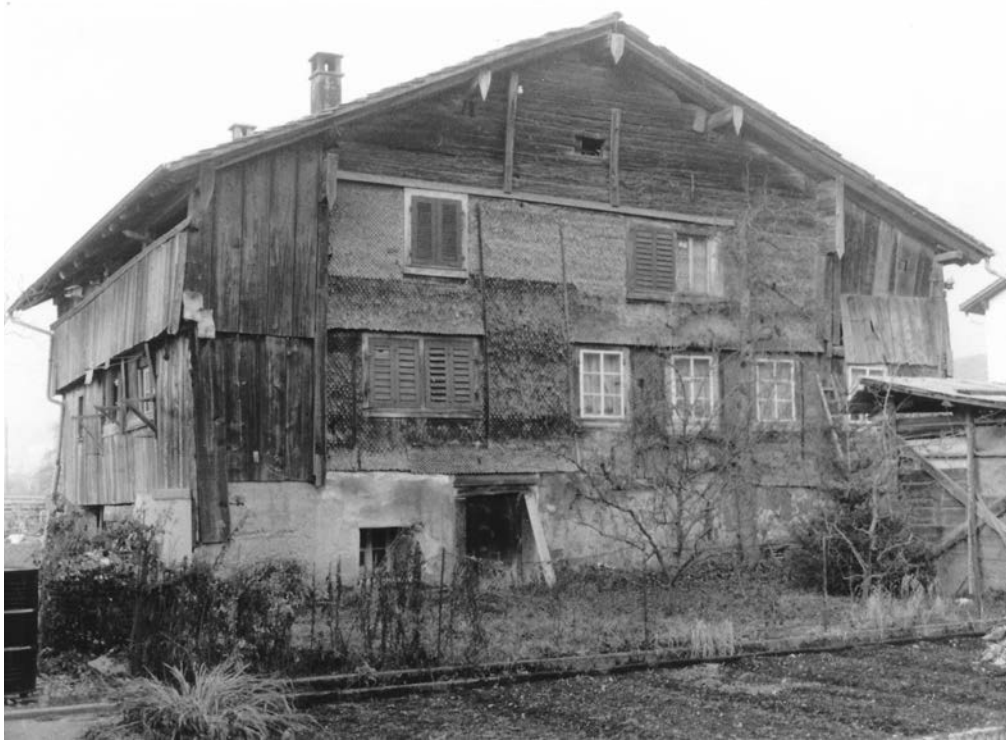
6 Auf der Südseite des Wohnhauses aus Schwyz war ein Nutzgarten angelegt und stand ein Hühnerhaus. Dia: Georg Sidler, 1985 (FLM BalFot 55006)

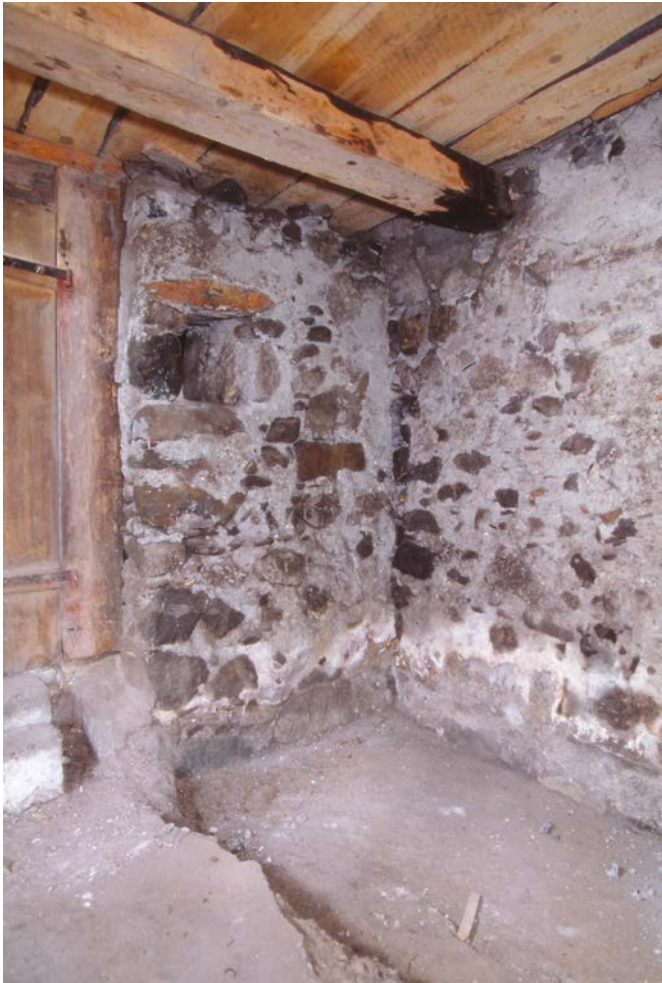
8 In der Südwestecke im Sockelgeschoss wurde der bauzeitliche Mörtelstrich freigelegt. Dia: Georg Sidler, Juli 1995 (FLM BalFot 54231)

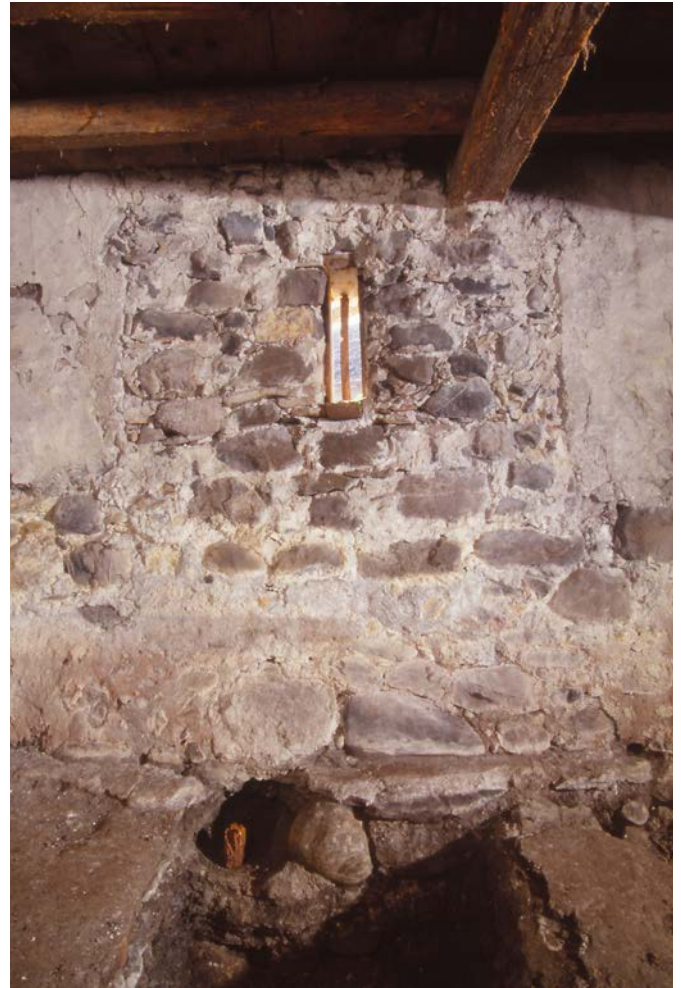
9 In der Südwand im Sockelgeschoss befand sich eine zugesetzte große Fensteröffnung. Dia: Georg Sidler, Juli 1995 (FLM BalFot 54227)

Eine handwerkliche oder gewerbliche Nutzung im Wohnhaus aus Schwyz SZ ist spätestens in der Frühen Neuzeit anzunehmen, etwa durch das Einbringen einer 1,55 Meter breiten und 1,00 Meter hohen Fensteröffnung in der Südwand des

Sockelgeschosses,⁴⁷ die als Durchreiche für den Verkauf von Waren oder Naturalien genutzt werden konnte. Da sich im Inneren keine Spuren einer Werkstatteinrichtung fanden, ist eine Nutzung als Laden wahrscheinlich,⁴⁸ möglicherweise Most und Wein, deren Ausschank im Zusammenhang mit den Versammlungen auf dem Landsgemeindeplatz in den Ratsprotokollen von Schwyz immer wieder Erwähnung findet.⁴⁹ Aufgrund der Verwendung von Abbruchmaterial aus Baukeramik für die Aufmauerung der Gewände gehen Descœudres und Wadsack von einem Einbringen der Öffnung frühestens im 17. Jahrhundert aus.⁵⁰ Der Fund von Platten aus Bein mit kreisförmigen Aussparungen unter dem 1898 eingebrachten Parkettboden in der Stube⁵¹ lässt auf eine zeitweilig im Haus erfolgte Knopf- oder Paternosterherstellung schliessen. In demselben Fundkomplex befand sich ein tönerner Spinnwirtel, der Hinweis auf Textilhandwerk, speziell die Garnherstellung gibt. Die Herstellung von Garn konnte im Neben-, aber auch Haupterwerb erfolgen. Versponnen werden konnten pflanzliche oder tierische Fasern, wie Flachs, Wolle oder Baumwolle. Als Nebenproduktion von Frauen war das Spinnen von Garn bereits im Spätmittelalter verbreitet.⁵²

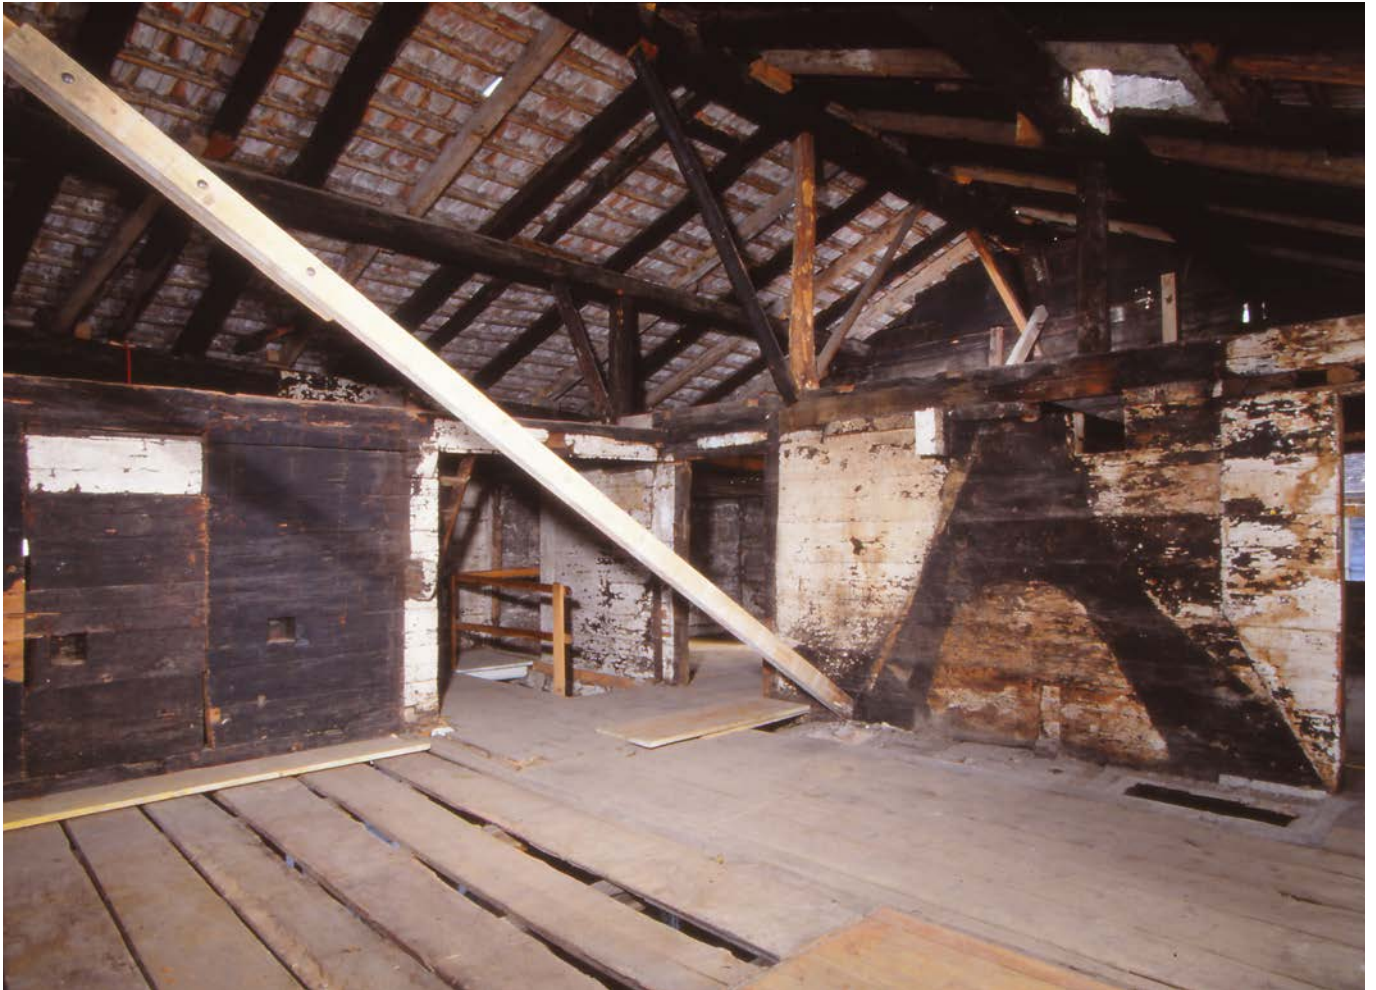
10 Im Dachgeschoss waren die Spuren eines ehemaligen Kaminhuts an der Trennwand zwischen Nord- und Südteil sichtbar. Dia: Georg Sidler, Okt. 1995 (FLM BalFot 54184).

In der frühen Neuzeit wurde die Herdstelle von der Nordwand an die Innenwand zwischen Stubenräumen und Küche verlegt und mit einem Rauchfang ausgestattet. Die Spuren des Rauchfangs sind an der Innenwand gut ablesbar. Der Zugang von der Küche zur Nebenstube wurde durch die neue Herdstelle verdeckt, daher wurde von der Stube zur Nebenstube ein neuer Durchgang geschaffen. Die neue Lage der Herdstelle ermöglichte das Befeuern des Kachelofens von der Herdstelle

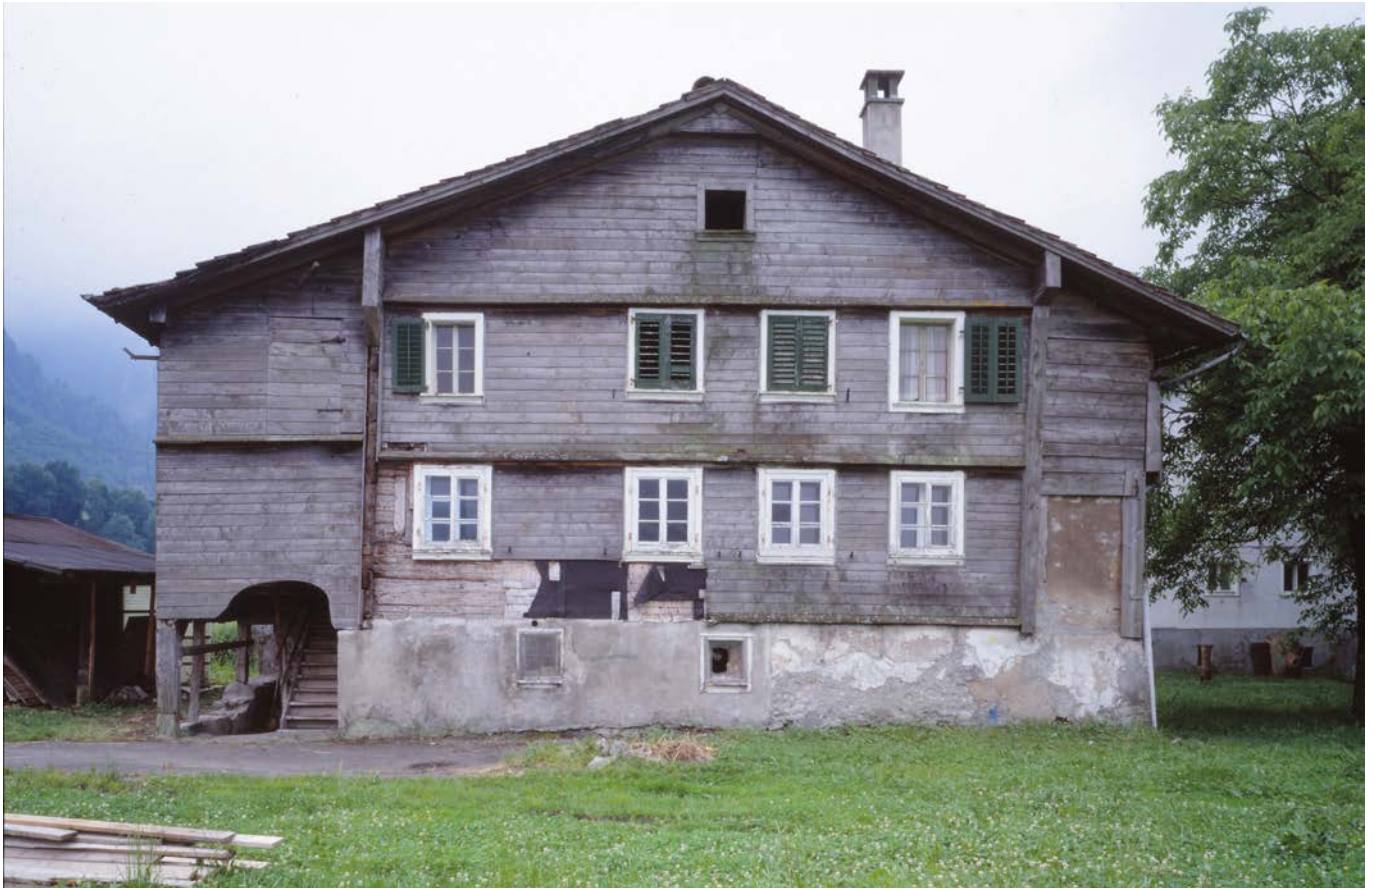
11 In die Nordfassade des Wohnhauses aus Schwyz SZ waren nachträglich Fensteröffnungen eingebracht worden. Dia: Georg Sidler, vor 1997 (FLM BalFot 54703)

1892 wurde ein Parkettboden in die Stube eingebracht.⁷⁶ Um 1900 wurde die Rauchküche aufgegeben und der nördliche Teil des Hauses umgestaltet.⁷⁷ Dabei wurde ein durchgehendes Obergeschoss geschaffen und neue Fensteröffnungen in die Nordfassade eingebracht. Spätestens zu diesem Zeitpunkt

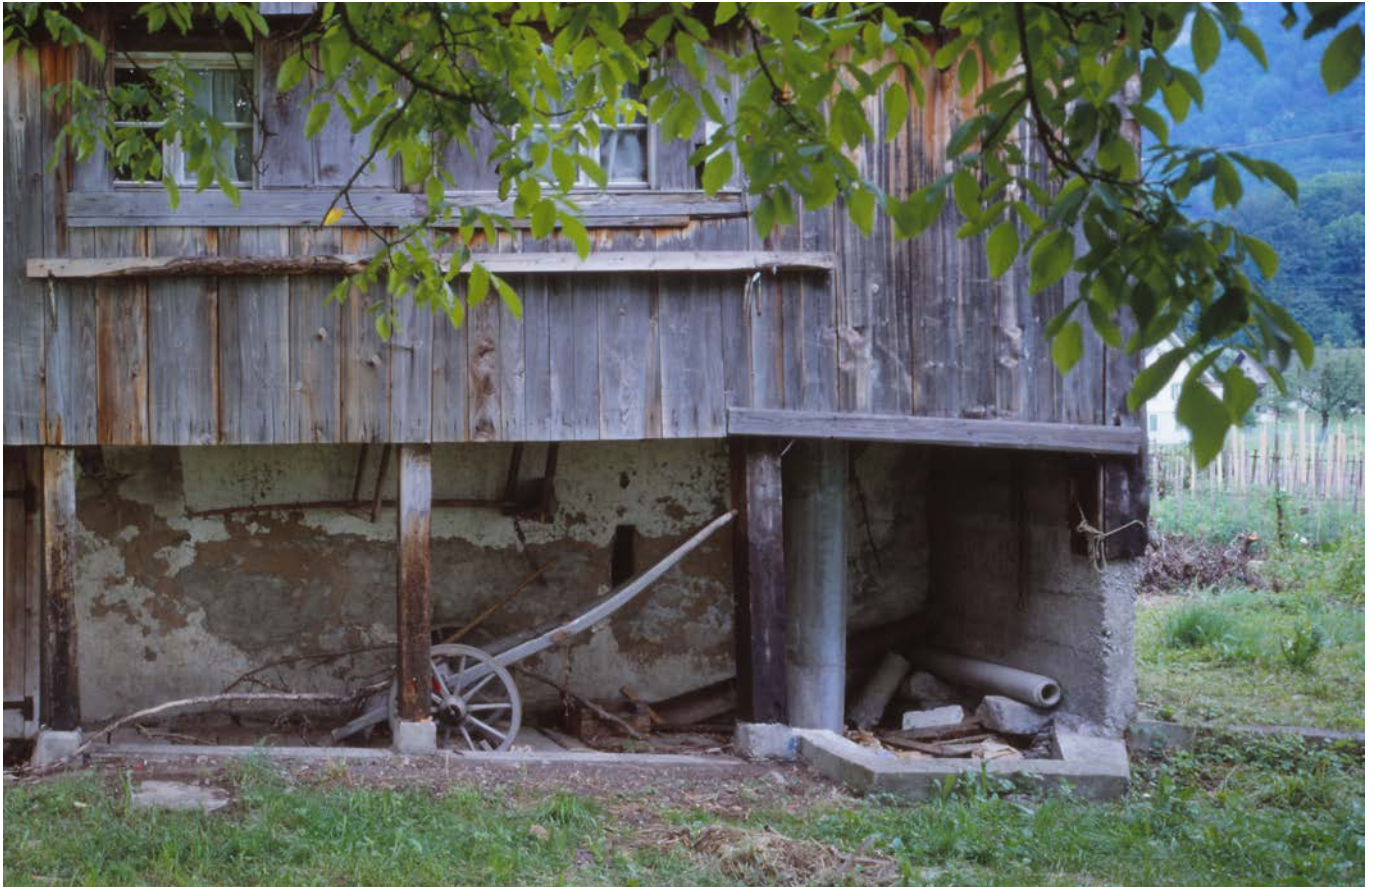
12 Der Raum unter der westlichen Laube erhielt 20. Jahrhundert eine Betonwand und eine neue Sickergrube. Dia: Georg Sidler, vor 1997 (FLM BalFot 54271).

Abgesägte, verzapfte Balkenstücke zwischen Kernbau und der westlichen Laube datieren auch dieses Bauteil in die erste Bauphase.¹²¹ Möglich, dass die seitlichen Wandstücke unter den Lauben erst nachträglich hinzugefügt wurden, bei der westlichen Laube gibt es einen Fotobeweis – zu Beginn des 20. Jahrhunderts war der seitliche Teil der Laube mit Holzständern abgestützt. Die südliche Wand unter der Westlaube war

im 20. Jahrhundert in Beton gefertigt worden, jedoch hatte sich in dem unteren Teil der Mauer noch ein Rest Flusskieselmauerwerk erhalten.¹²²

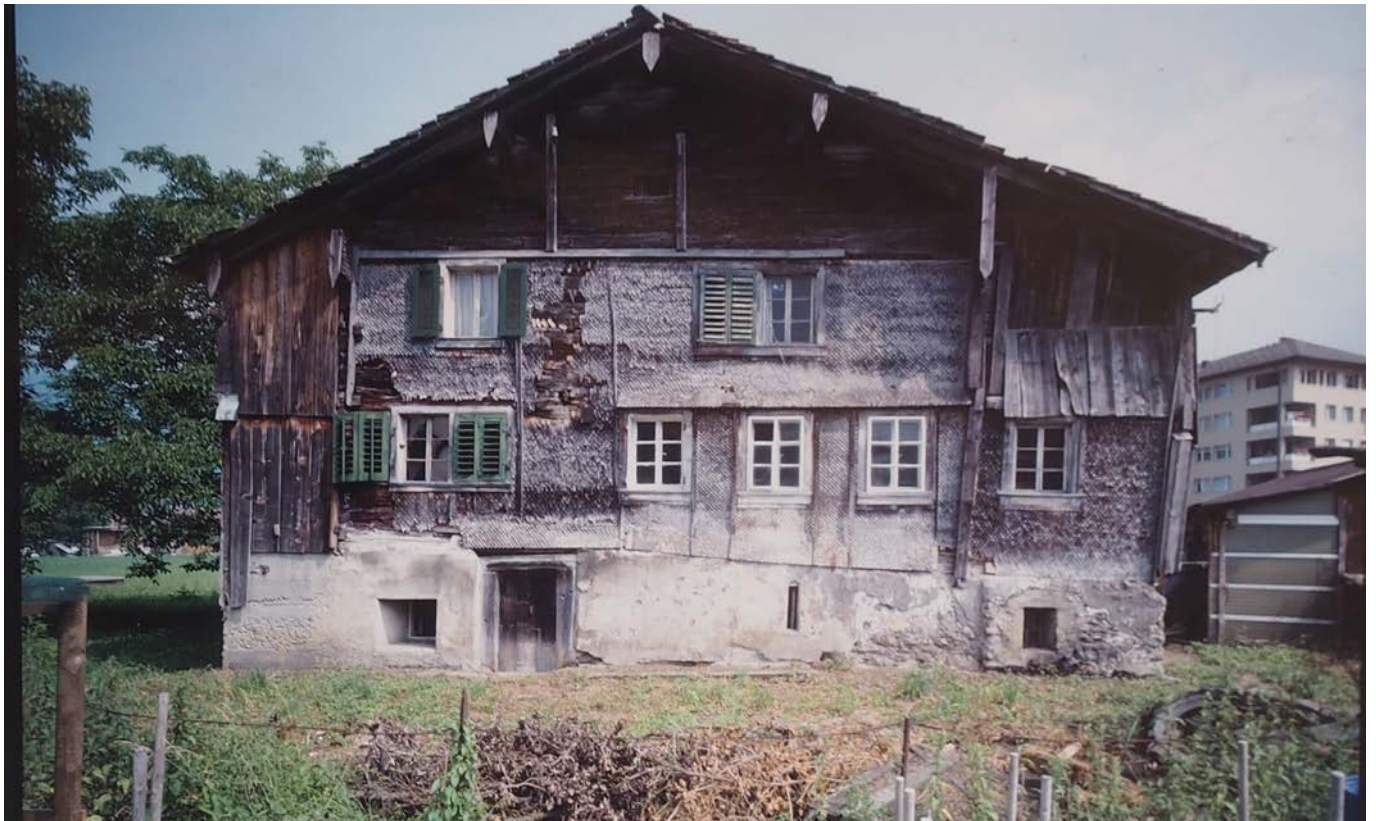
13 Die nach Süden ausgerichtete Schaufassade war seit dem 19. Jahrhundert mit einem Schindelschirm verkleidet. Dia, vor 1997 (FLM BalFot 54702).

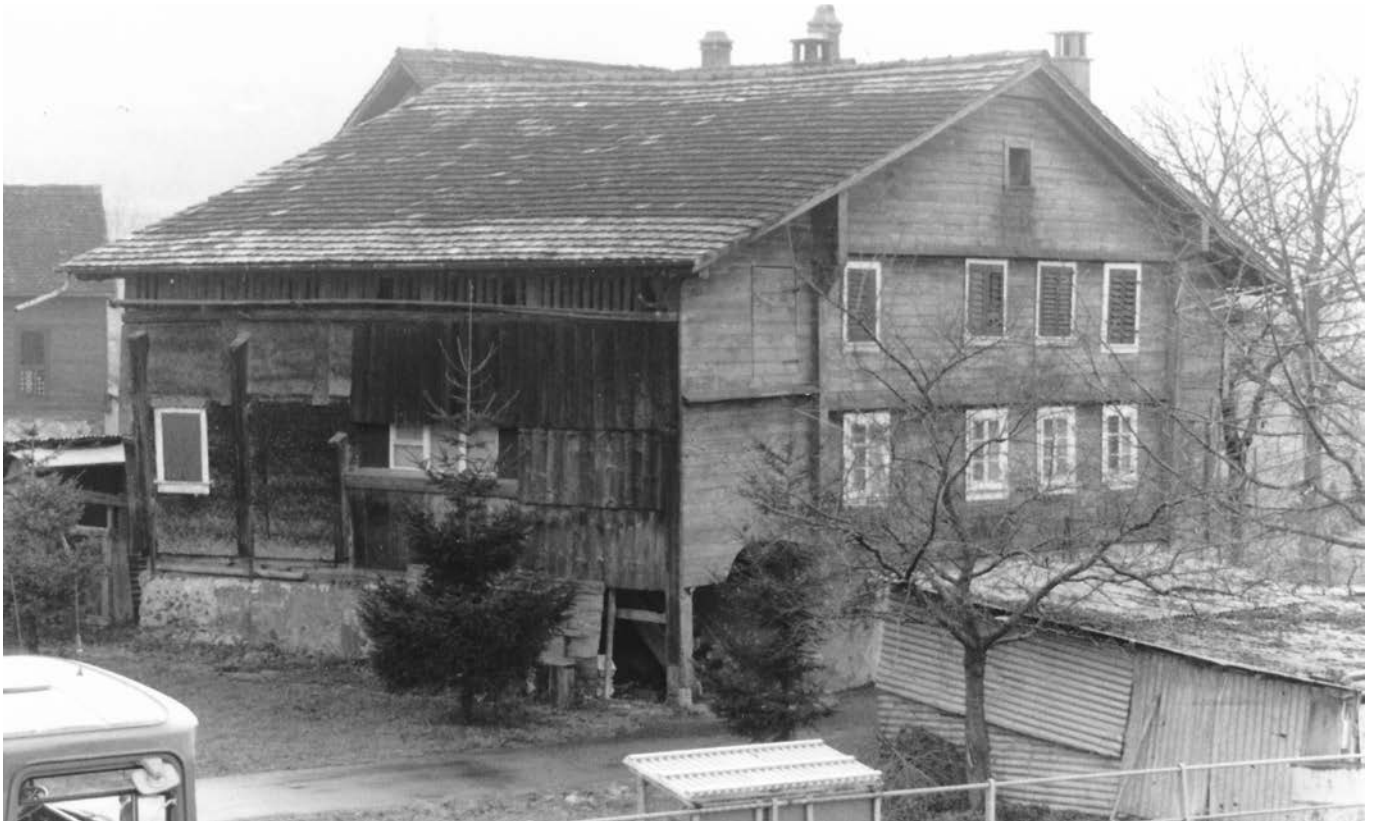
14 Der Eingang befand sich in der Nordostecke des Hauses - eine Treppe führte unter der Laube zum Hauptgeschoss. Dia, vor 1997 (FLM BalFot 55007).

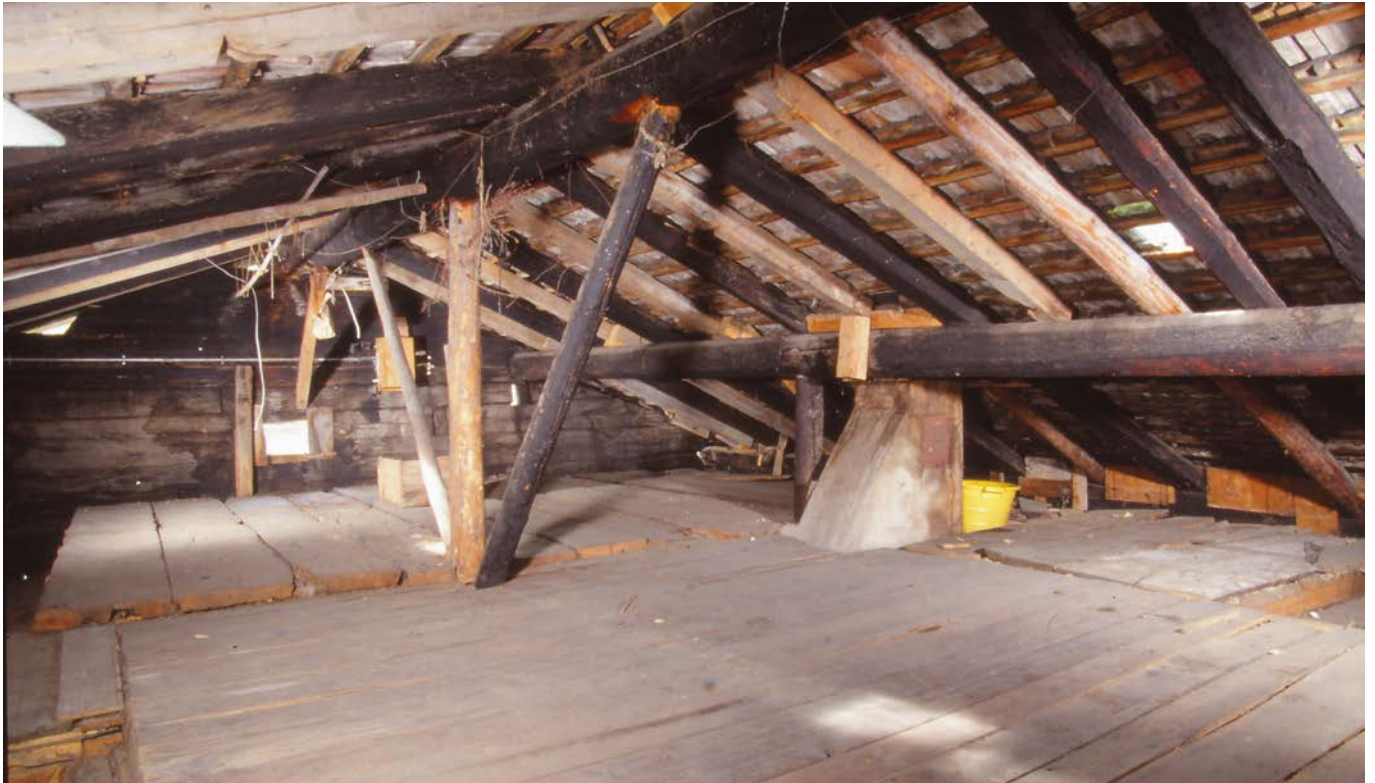
15 Im 20. Jahrhundert wurde die Dachkonstruktion verstärkt: Die hinzugekommenen Rafen sind im Unterschied zu der älteren Konstruktion nicht russgeschwärzt.
Dia: Georg Sidler, Juli 1995 (FLM BalFot 54114).

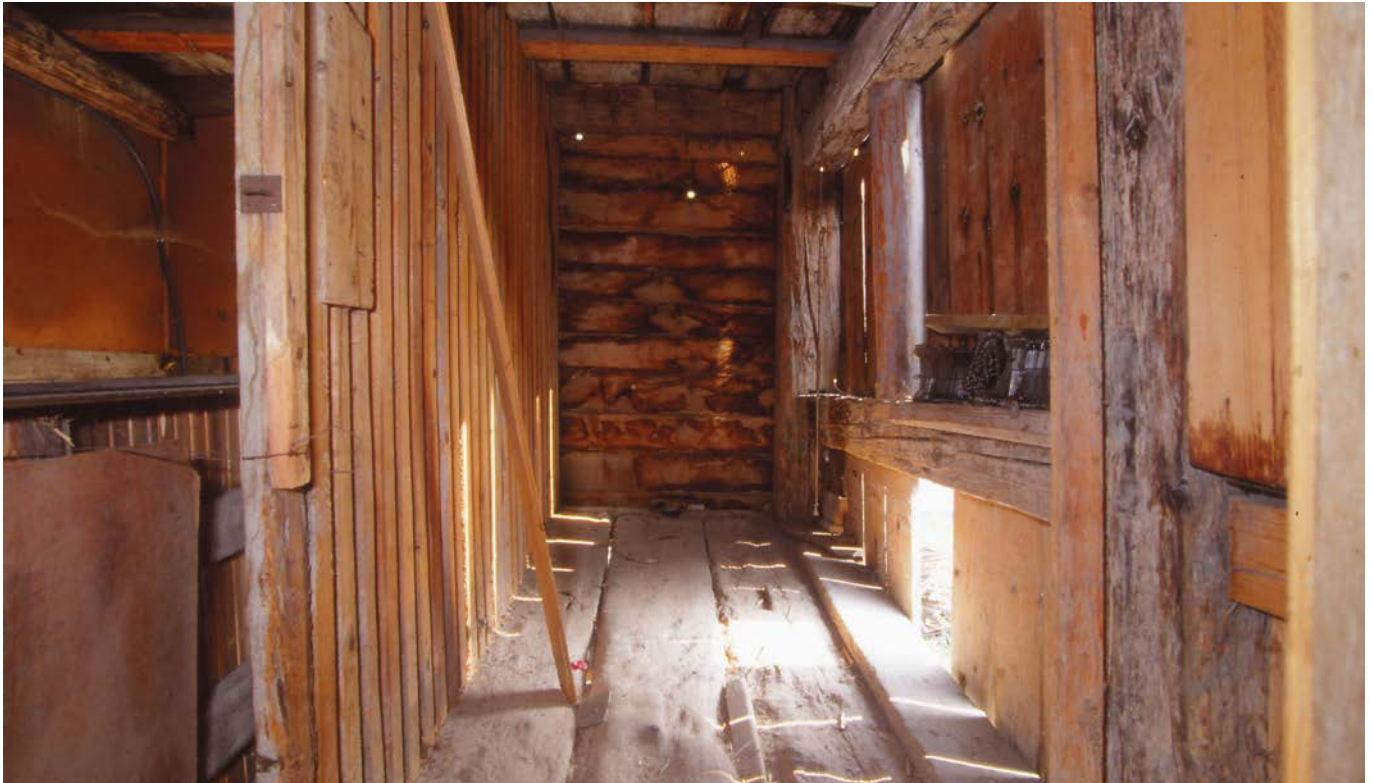
16 Neben dem Treppenaufgang befand sich in der Ostlaube im Hauptgeschoss ein sogenannter «Stapelraum», der als Lagerfläche genutzt wurde. Blick von Süden nach Norden. Dia: Georg Sidler, Juli 1995 (FLM BalFot 54138).

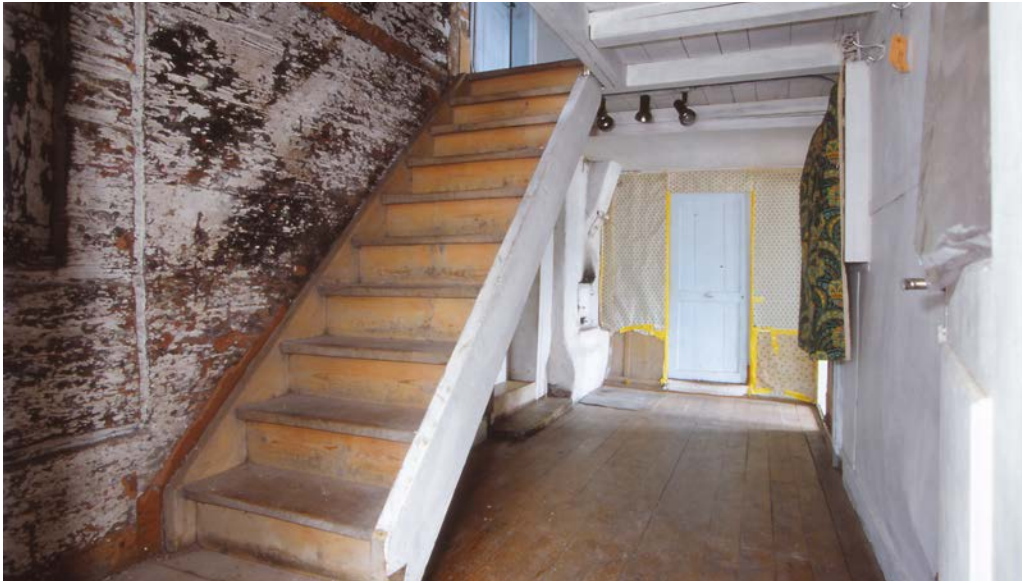
17 Neben dem Haupteingang führte eine Treppe zu den Räumen im Obergeschoss. Dia: Georg Sidler, Juli 1995 (FLM BalFot 54141).

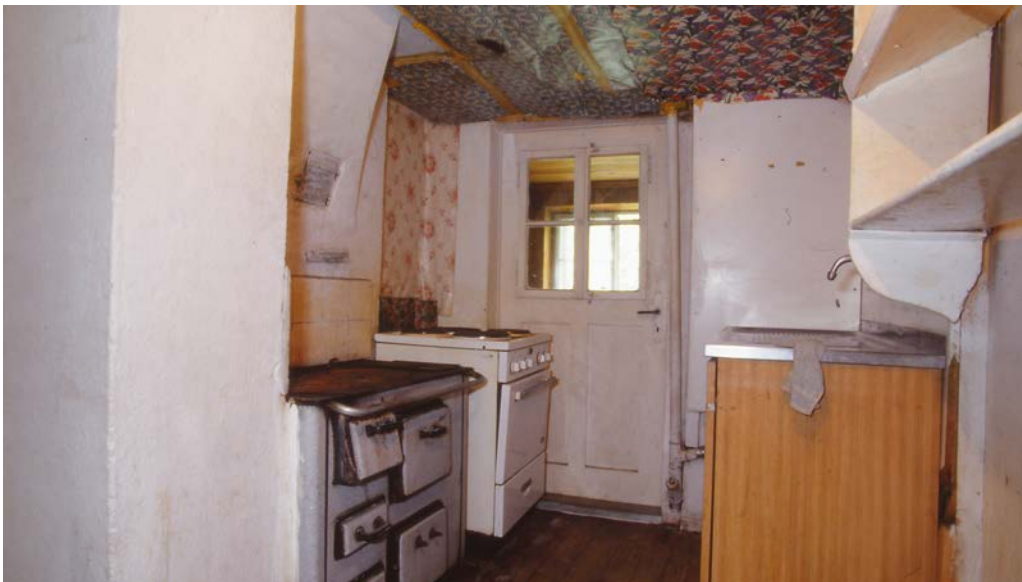
18 Im 19. Jahrhundert wurde in der Mitte des Hauses ein Gang abgetrennt. In den westlichen Teil des Ganges, vor der Nebenstube im Hauptgeschoss, wurde eine Küche eingebaut. Belichtet wurde die Küche durch ein Fenster in der Türe, die zur Westlaube führte. Dia: Georg Sidler, Juli 1995 (FLM BalFot 54143).

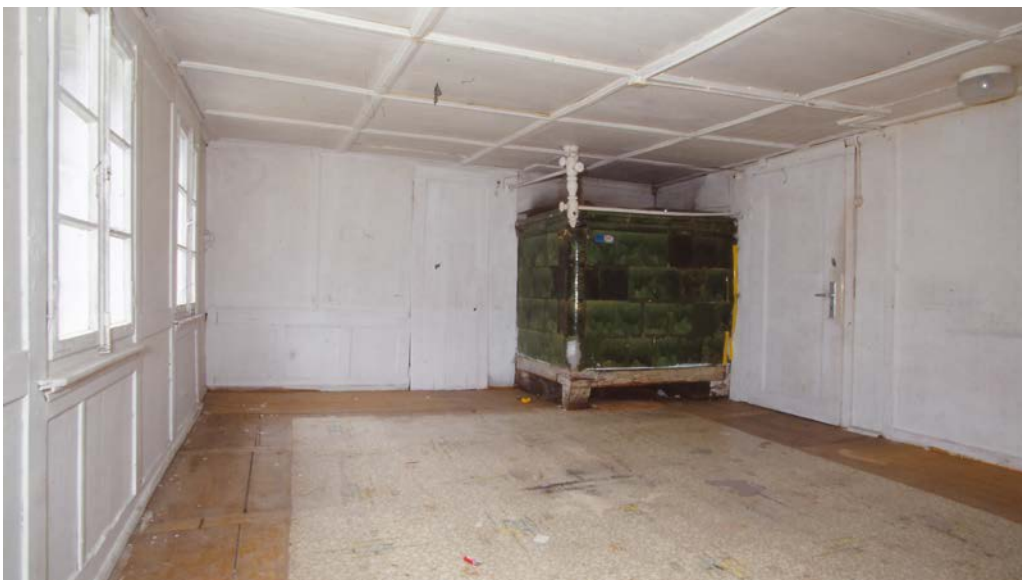
19 In der Nordwestecke der Stube im Hauptgeschoss stand ein Kachelofen von 1777. Wände und Decken waren im 18. Jahrhundert mit Täfer verkleidert worden. Dia: Georg Sidler, Juli 1995 (FLM BalFot 54209).

Im späten 18. Jahrhundert fand schliesslich ein Umbau der Stube mit neuem Kachelofen («1777»), neuer Wandvertäfelung und neuer Felderdecke statt.⁷⁴ Im Zuge dieser Baumassnahmen wurden auch die Fensteröffnungen in der Südfassade vergrössert und neue Fensteröffnungen eingebracht. Um die beiden südlichen Räume besser beheizen zu können wurde zu diesem Zeitpunkt auch der nördliche Teil der Binnenwand zwischen den beiden südlichen Räumen entfernt. Spätestens ab 1804 wurde das Haus in zwei Haushalte geteilt und vermietet.⁷⁵

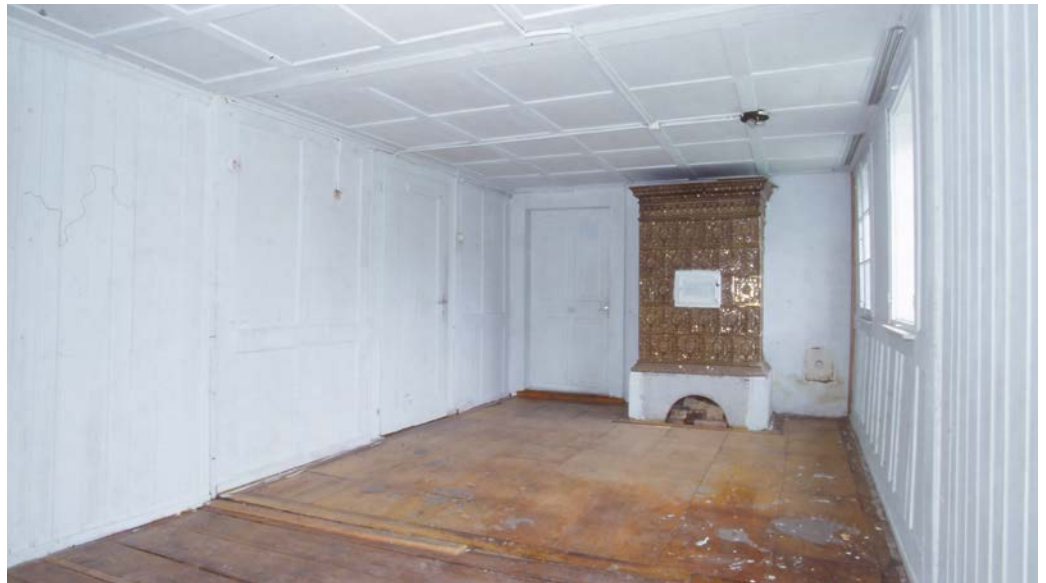
21 Die Raumteilung im Obergeschoss entsprach derjenigen im Hauptgeschoss. Eine schmale Treppe führte aus dem nachträglich eingezogenen Gang zum ausgebauten Dachgeschoss. Blick nach Nordosten Dia: Georg Sidler, Aug. 1995 (FLM BalFot 54166).

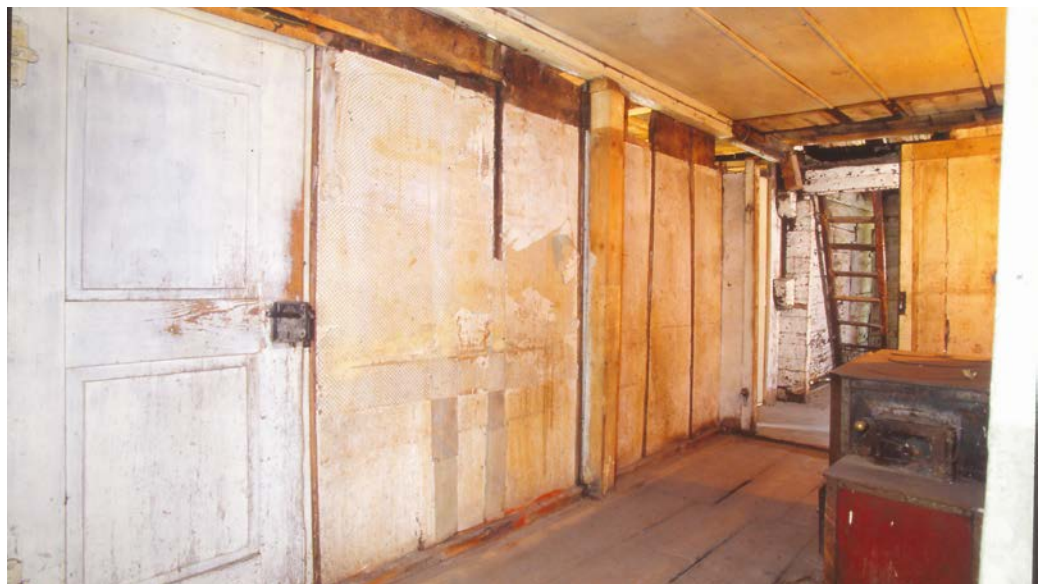
22 An den Wänden im Obergeschoss befanden sich mehrere Tapetenschichten des 19. und 20. Jahrhunderts. Dia: Georg Sidler, Juli 1995 (FLM BalFot 54132).

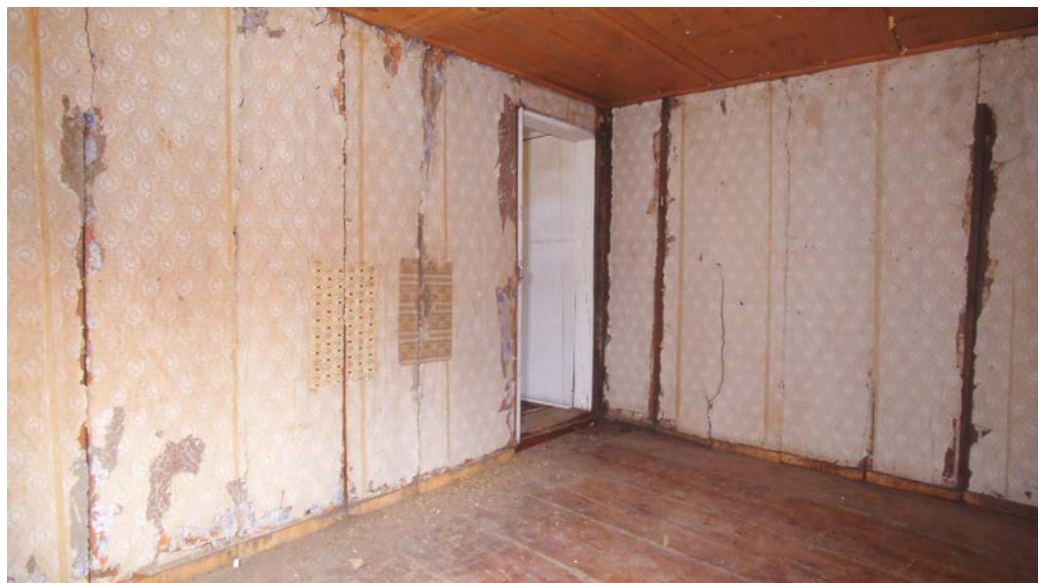
23 Neben der Treppe zum Obergeschoss fanden sich im Hauptgeschoss Spuren eines Wandschranks. Blick nach Süden. Dia, vor 1997 (FLM BalFot 54708).

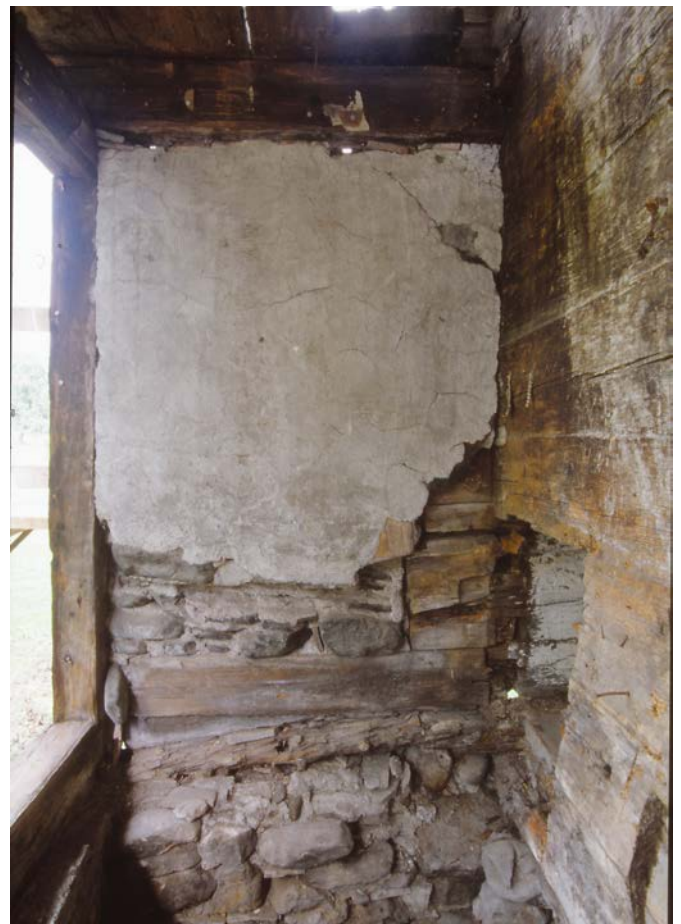
24 Die Nordwand der Westlaube war im Hauptgeschoss ausgemauert und verputzt. Vor der Wand befand sich ein Abort. Dia: Georg Sidler, Okt.1995 (FLM BalFot 54178).

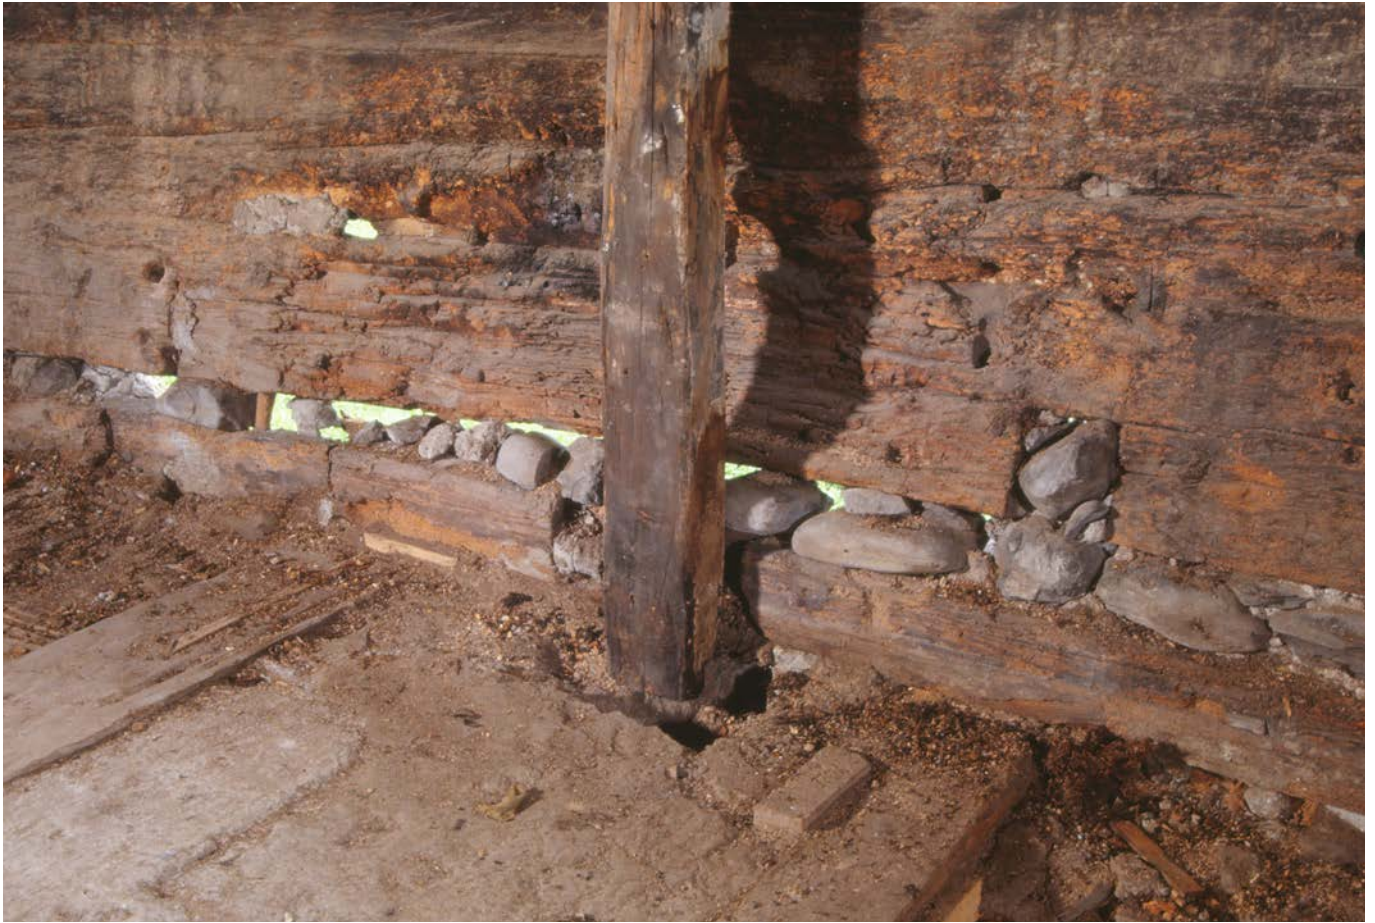
25 Beim Abbau kamen an der Nordwand im Hauptgeschoss Spuren einer ehemaligen Herdstelle zum Vorschein. Ein Schlitz zwischen den Balken und ein seitliches Balenloch waren mit Steinen verfüllt. Die Wand darüber war verglast. Dia: Georg Sidler, Juli 1995 (FLM BalFot 54234).

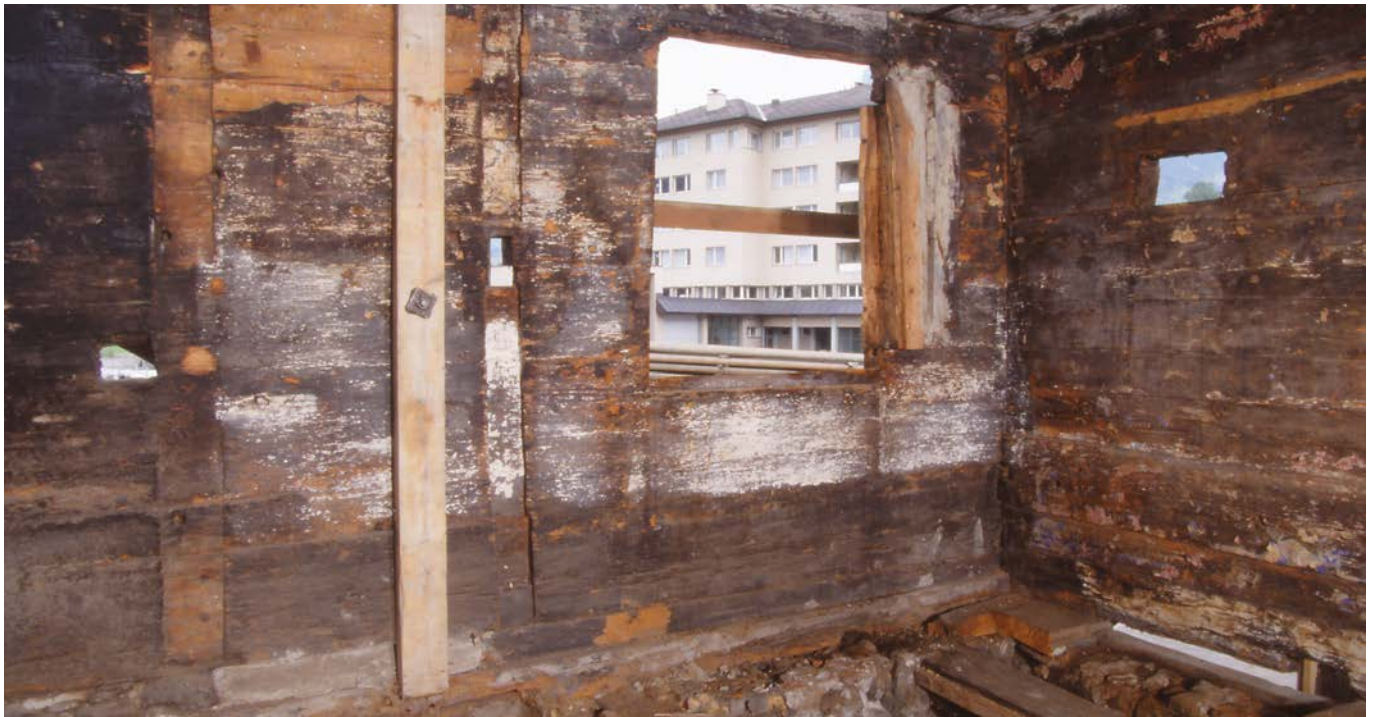
26 Beim Abbau kamen im Hauptgeschoss, im östlichen Teil der Nordwand Spuren von zwei ehemaligen Wandeinbauten zum Vorschein. Hauptgeschoss, Neben dem später eingebrachten Fenster in der Nordwand fand sich in der Ostwand noch ein bauzeitliches Lukenfenster Dia: Georg Sidler, Juli 1995 (FLM BalFot 54235).

Annähernd in der Wandmitte der Nordwand, zwischen zwei Fensteröffnungen, fanden sich unter der Verkleidung Spuren einer starken Beschädigung mit teils angekohlte Balken, was als Spuren einer ursprünglichen Herdstelle in diesem Bereich gedeutet wurde.¹⁶⁰ In diesem Bereich fand sich zudem ein

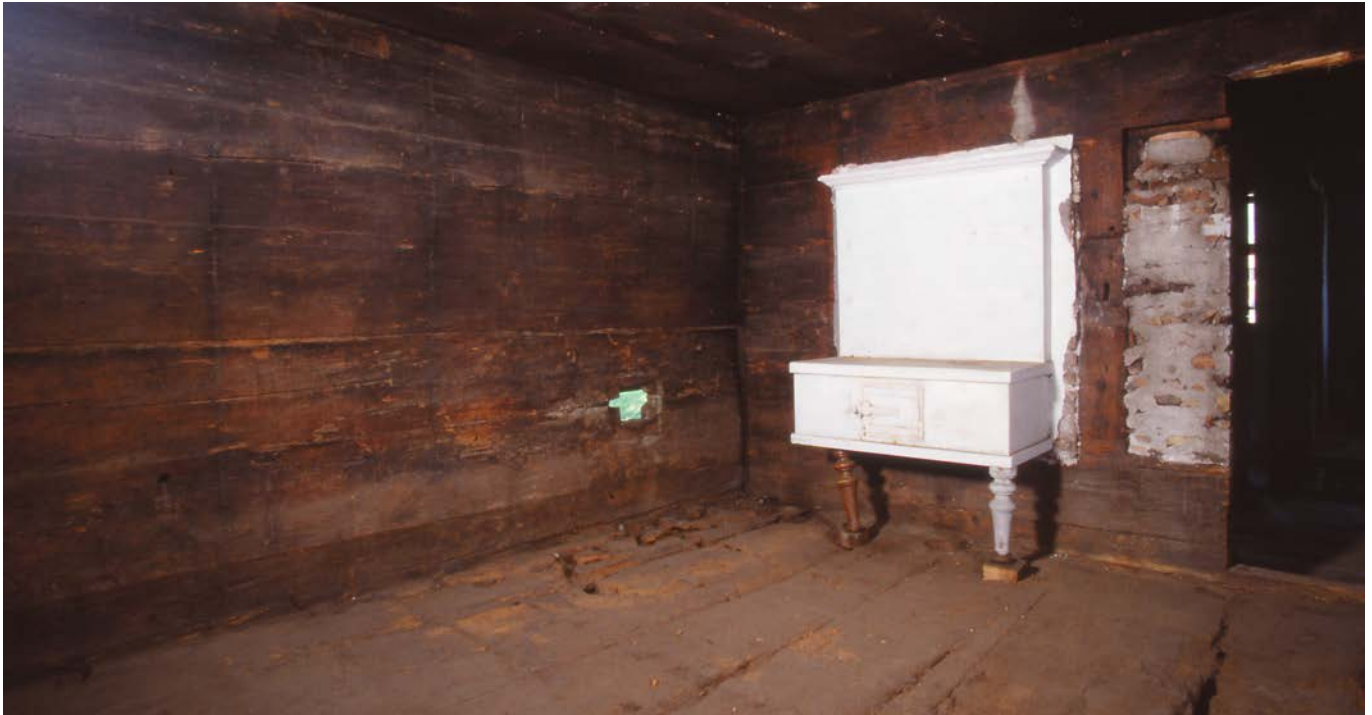
27 Neben dem Zugang zur Nebenstube befand sich ein zugesetzter, älterer Eingang. In der Westwand, neben der Ofenbank befand sich ein Loch, an dem Harnstoffe festgestellt wurden. Vermutlich lag in dem Raum zeitweise eine pflegebedürftige Person. Dia: Georg Sidler, Juli 1995 (FLM BalFot 54240).

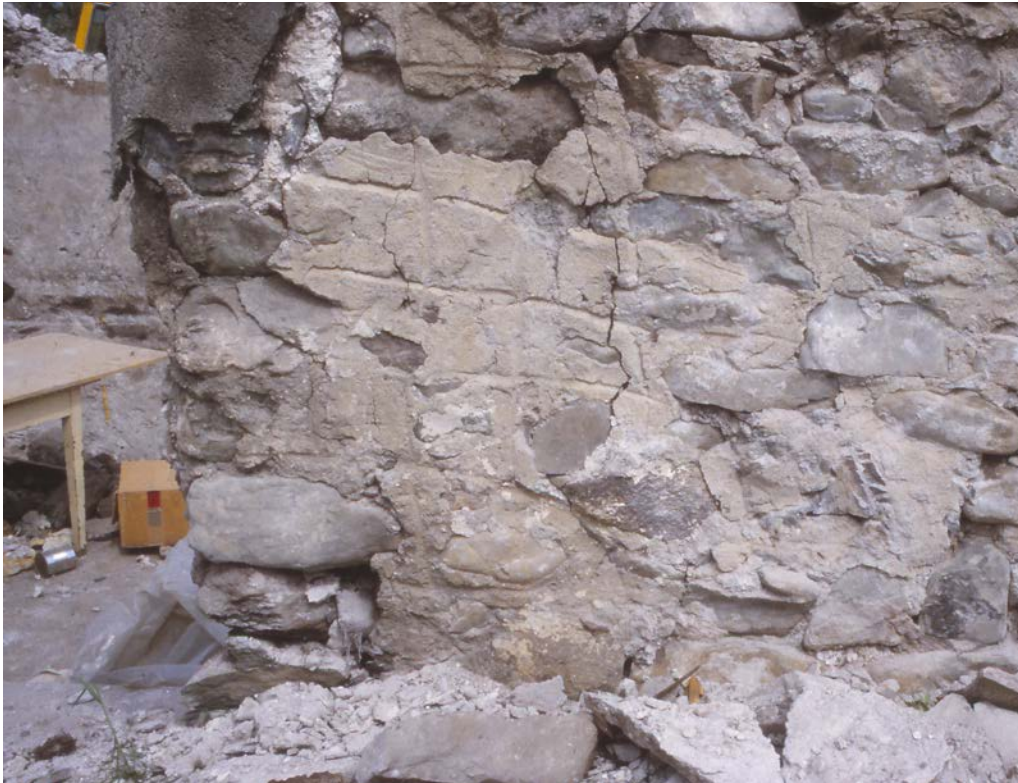
28 An der Südwand fanden sich im Sockelgeschoss Reste eines Pietra-Rasa-Putzes mit Kellenstrich. Dabei wurde der Fugenmörtel über die Steinköpfe hinaus verstrichen und mit einer Kelle Linien in den feuchten Mörtel gezogen, die Quadermauerwerk imitieren. Dia: Georg Sidler, April 1996 (FLM BalFot 54349).

Das massive aus Flusskiesel gefügte Sockelgeschoss war flächig verputzt. Auf der Südseite, zwischen Türöffnung und rechter Fensteröffnung, hatte sich etwa ein Quadratmeter originaler Putz in Pietra-Rasa-Technik mit eingeritzten Fugenstrichen erhalten.¹¹⁵ Der Aussenputz war an der Südseite über die Mauerschwelle und die Stirnflächen der Bodenbohlen des Hauptgeschosses hinaufgezogen und diente wohl von Beginn an als Witterungsschutz.¹¹⁶ Mehrfache Erneuerungen des Putzes wurden ermittelt, in jüngerer Zeit mit Zementmörtel.¹¹⁷ Im Sockelgeschoss befanden sich noch vier originale Fensteröffnungen in Schartenform, drei in der Ost- und eine in der Westwand.

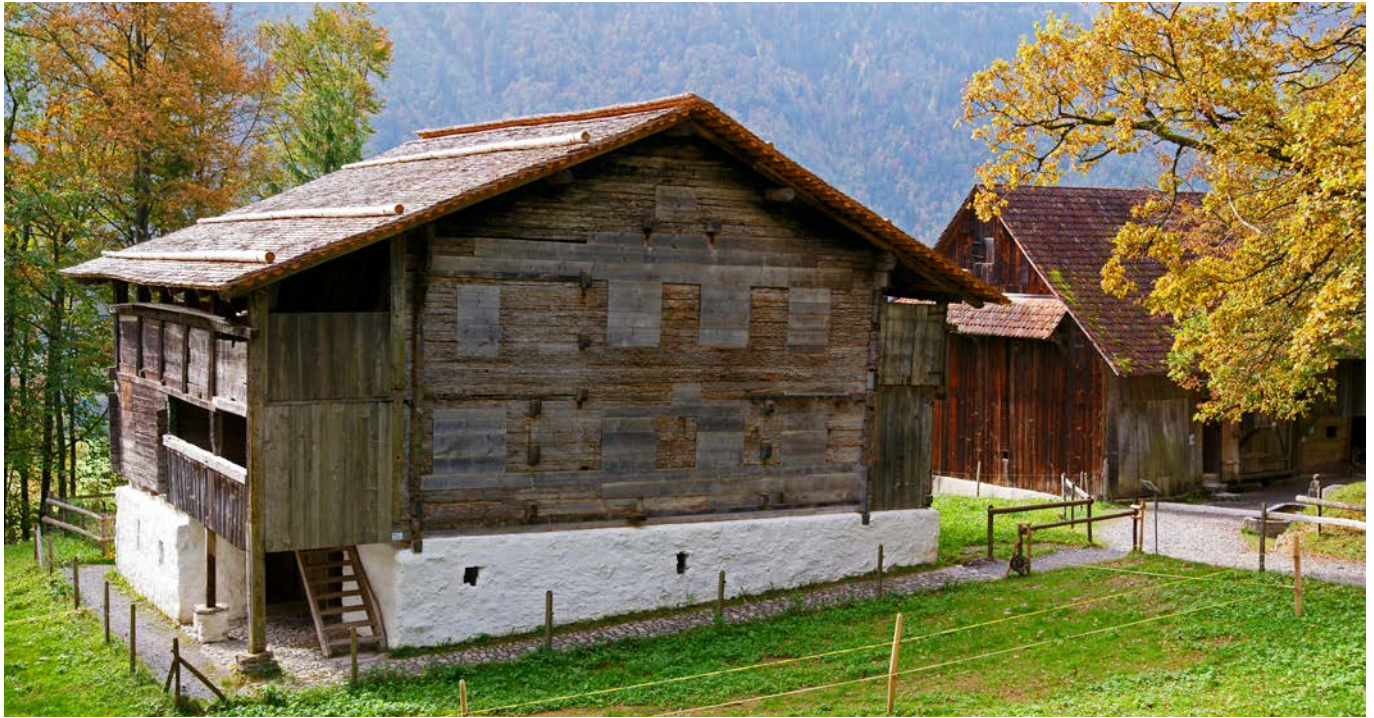
30 Im Freilichtmuseum wurde das Haus in einen Bauzustand «um 1400» rückgebaut. Die im 19. Jahrhundert in die Nordfassade eingebrachten Öffnungen wurden wieder geschlossen. Schindelschirm und Verbretterung wurden entfernt und die Balken sichtbar gelassen (FLM digKat).
