Wohnhaus Schwyz SZ, 1336

Kantonskürzel	SZ
Gemeinde	6438 Schwyz
Ort, falls von Gemeinde abweichend	Hinter-Ibach
Flur	Chaltbach
Parzelle	GB 444
Strasse Hausnummer	Schönenbuchstr. 14
Koordinaten (CH1903+ / LV95)	2'691'844, 1'206'772
Höhenlage	454 Meter über Meer
Hausbezeichnung	Haus am Landsgemeindeplatz. – Haus «hinter der E(h)rlen». ¹ – Reichmuth-Haus. ² – Ibächler Haus. ³ – «Hofstatt des Josef Frischherz». ⁴
Katastrnummer	2165
Datierung	1336
Bauherrschaft	unbekannt
Baumeister	unbekannt
Letzter Besitzer	Erbengemeinschaft Paul Reichmuth-Horat und Trudy Reichmuth-Schuler
Abbau – Eröffnung FLM	Herbst 1995 – 2. Mai 1997

Die Ballenberg-Baudokumentation beschreibt das Museumsgebäude an seinem Herkunftsort und erläutert die im Rahmen der Translozierung erfolgten, baulichen Veränderungen. Themen sind die Baukultur der ländlichen Schweiz, die Bewohner- und die Wirtschaftsgeschichte sowie die musealen Vermittlungsarbeit.

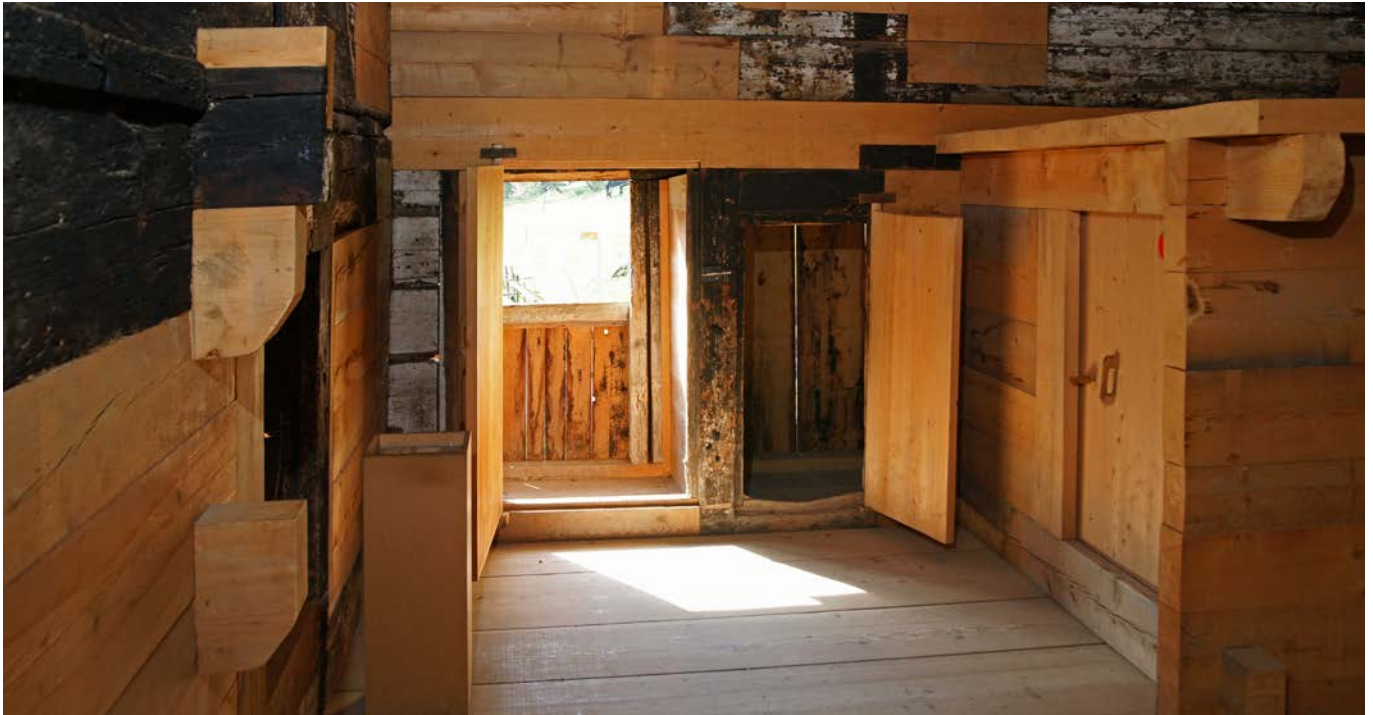
31 Später abgesägte Balkenköpfe wurden im Museumsbau rekonstruiert. Spätere Einbauten wurden entfernt. Fehlende und stark beschädigte Balken wurden ersetzt. In der Nordwestecke wurde analog zur Nordostecke eine Kammer rekonstruiert (FLM digKat).

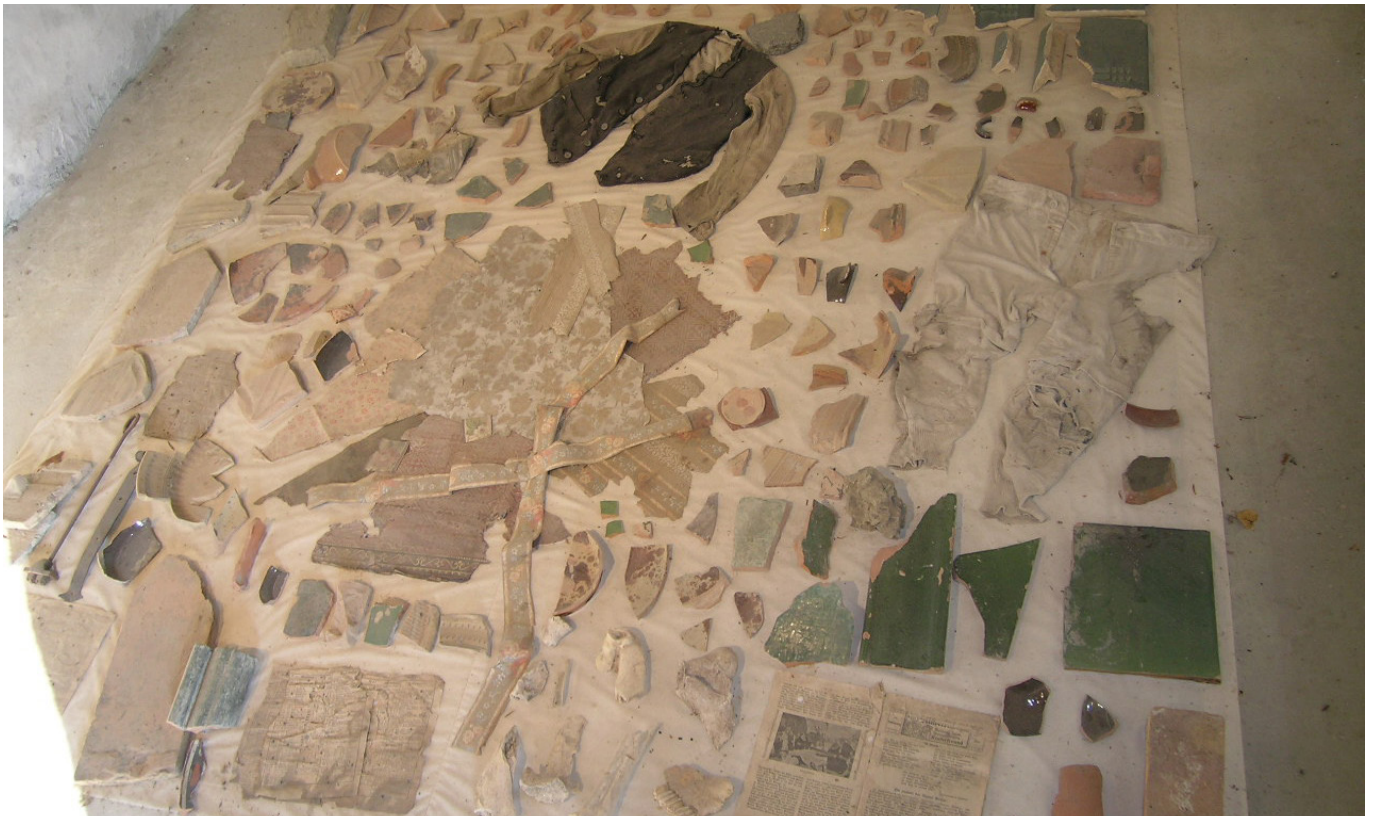
32 Die Ausstellung im südlichen Kellerraum zeigte Funde aus dem Wohnhaus aus Schwyz SZ arrangiert von der Künstlerin Ursula Stalder. Foto, 2009 (FLM digKat).
