Bauernhaus Oberentfelden AG, nach 1601

Autor (Monat/Jahr) **Volker Herrmann (10/2022)**

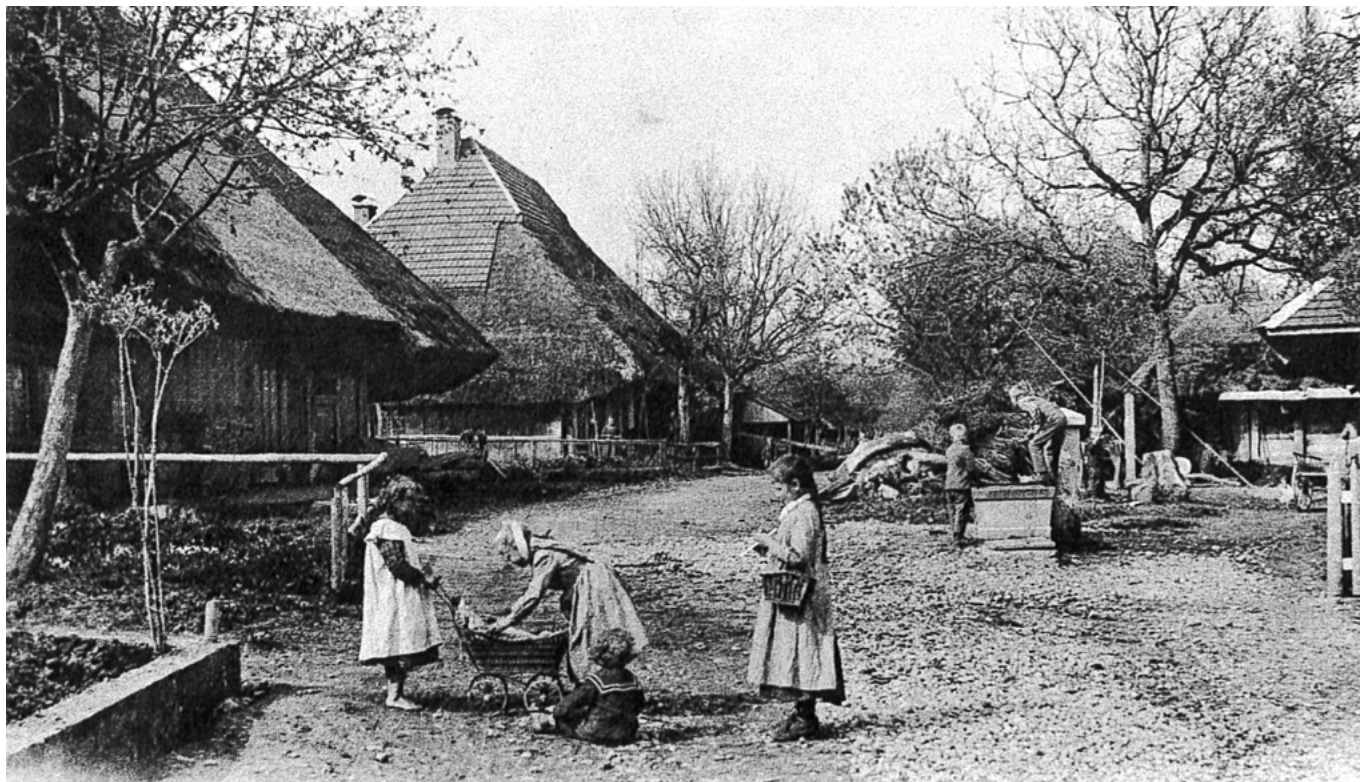
5 Oberentfelden, Schweizergasse: Strassenszene im Ortsteil Im Holz, der in der frühen Neuzeit westlich ausserhalb des Dorfkerns im Bereich einer Rodungsinsel angelegt worden ist. Die Häuser zeigen auch dort die charakteristischen Vollwalmdächer, die noch teilweise mit Stroh gedeckt sind. Erst später sind sie schrittweise im Zuge feuerpolizeilicher Verordnungen durch Ziegeldeckungen ersetzt worden. Aufnahme um 1910.

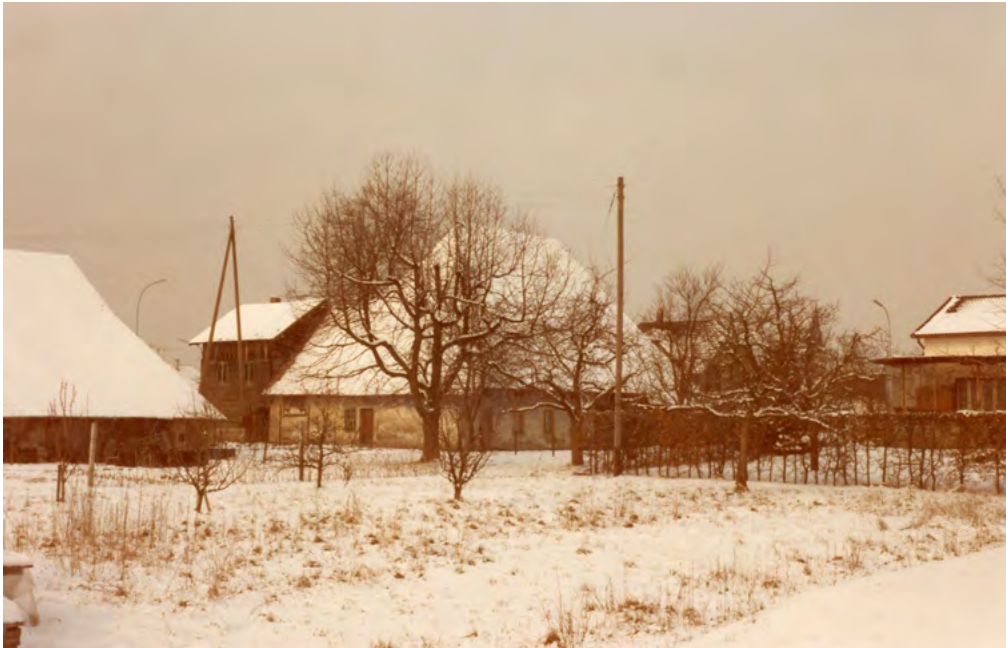
7 Oberentfelden, Schustergässli 1/3: Gartenseite des Bauernhauses. Gut zu erkennen ist unter dem mächtigen Vollwalmdach das gemauerte und verputzte Erdgeschoss. Strassenseitig hebt sich dahinter der jüngere Holzanbau mit seinem Satteldach ab. Südlich, auf dem Bild links, grenzt ein weiteres Bauernhaus mit Vollwalmdach an. Blick nach Nordwesten. Aufnahme 1982.

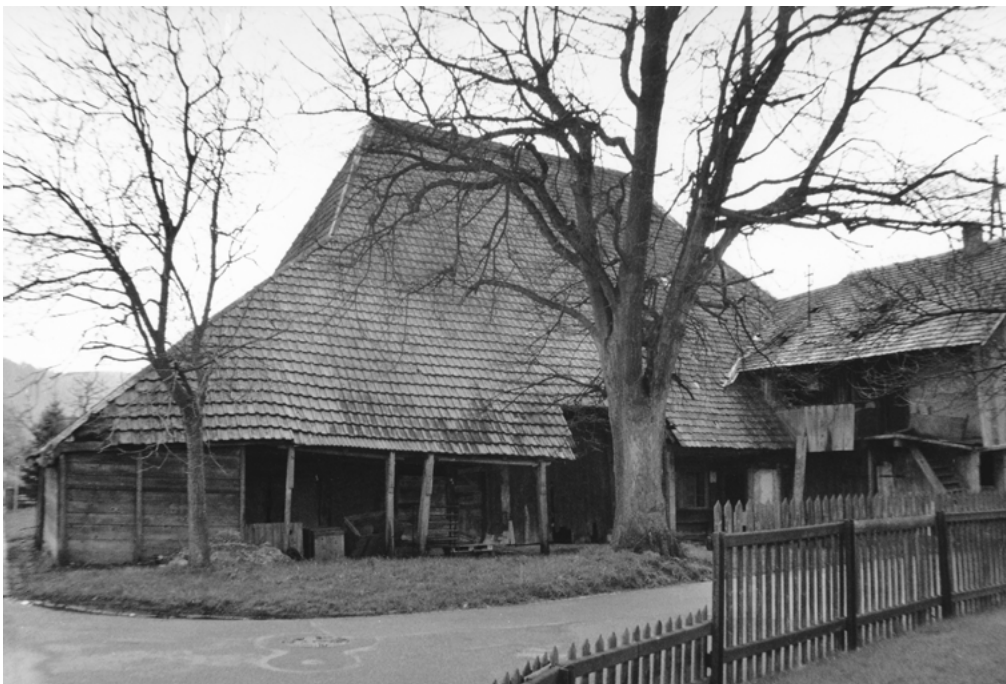
8 Oberentfelden, Schustergässli 1/3: Das Bauernhaus steht an der Einmündung des Schustergässli auf die Bergstrasse. Dort im Eckbereich ist ein jüngerer Anbau mit Schleppehdach an das Kerngebäude mit dem hohen Walmdach angefügt. Weiter südlich am Schustergässli, auf dem Bild rechts, hebt sich ein weiterer jüngerer Holzanbau mit zwei Geschossen und Satteldach vom Kernbau ab. Ein mächtiger Baum steht mittig vor der Tenneinfahrt. Blick nach Südosten. Aufnahme 1983.

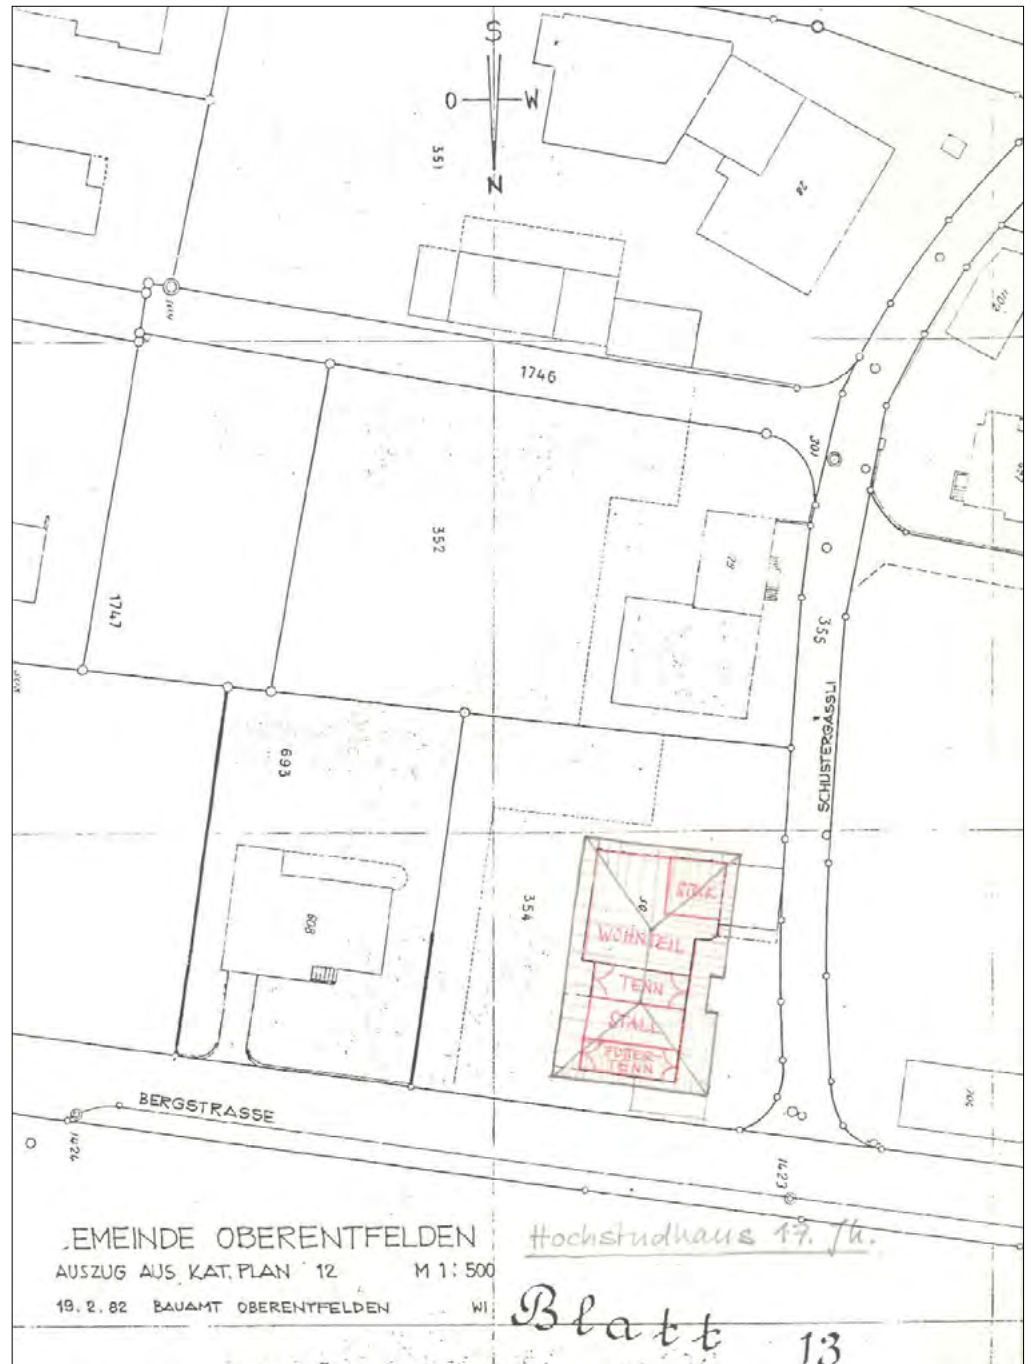
9 Oberentfelden, Schustergässli 1/3: Ausschnitt des Katasterplans mit dem darauf eingetragenen Bauernhaus und dessen Grundrissgliederung. Auffällig ist die strassenseitige Orientierung des Stall- und Ökonomieteils. Der ehemals nicht durch einen Anbau verstellte gemauerte Stock war allerdings ebenso repräsentativ zur Strasse gewendet, während die anderen Teile des Wohnteils zur Gartenseite zeigen. Ausrichtung nach Süden. Aufnahme 1982.

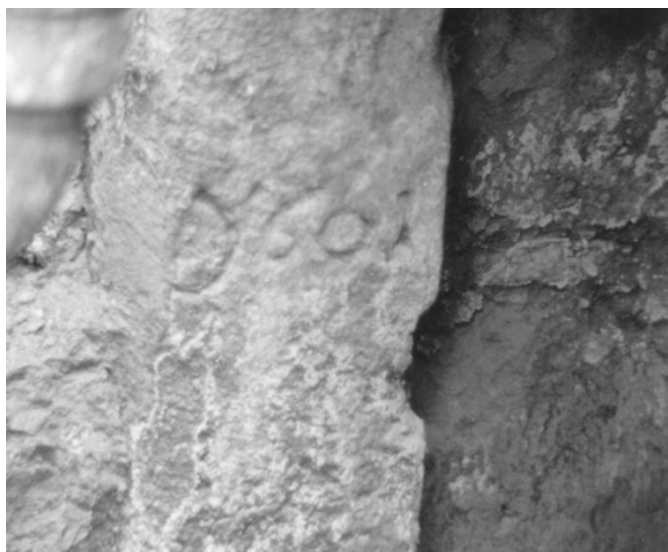
11 Oberentfelden, Schustergässli 1/3: Seitliches Türgewände des Kellerzugangs im gemauerten Stock. Der Stein trägt eine verwaschene und schwer lesbare Inschrift, die wohl als Jahreszahl «1601» zu entziffern ist. Ob dies den Zeitpunkt des Baus des gemauerten Stocks angibt, ist zwar wahrscheinlich, aber letztlich nicht mehr zu verifizieren. Blick nach Westen. Aufnahme 1983.

Am seitlichen Türgewände zum Keller im Stock: «1601»
An Sturz des Sandsteinfensters des Stocks in trapezförmiger Kartusche: «1·6·N·T·V»

Das älteste inschriftliche Datum findet sich auf einem der beiden seitlichen Türgewände im Kellergeschoss des gemauerten Stocks. In den dortigen Stein ist, leider inzwischen schlecht lesbar, die Jahreszahl «1601» eingemeisselt. Möglicherweise handelt es sich um das Baudatum des gemauerten Gebäudeteils. Letztlich ist aber eine spätere Wiederverwendung in Form einer *Spolie* auch nicht völlig auszuschliessen. Ausserdem trägt das Fenster im erhöht angeordneten Erdgeschoss des Steinwerks im Sandsteinsturz eine Inschrift. Sie ist in eine trapezförmige Kartusche eingeschrieben. Die Zahlen- und Buchstabenfolge «16NTV» ist nicht sicher zu interpretieren. Ob

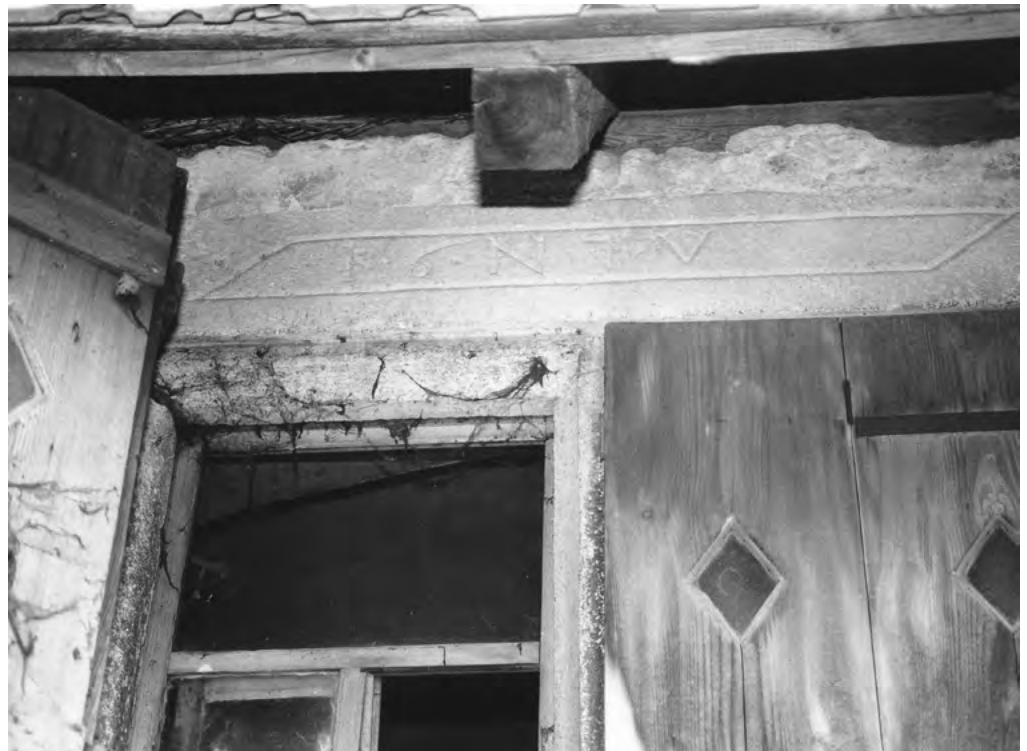
12 Oberentfelden, Schustergässli 1/3:
Sturz des Fenstergewändes zum gemauerten Stock, das ehemals auch vom Schustergässli aus zu sehen gewesen sein dürfte. Eingeschnitten in den Stein ist eine trapezförmige Kartusche, in der eine nicht zu deutende Inschrift mit der Zahlen- und Buchstabenfolge «16NTV» zu lesen ist. Ob sich dahinter eine Bauinschrift mit Baudatum und Initialen des Bauherrn verbirgt, bleibt ungewiss. Blick nach Norden. Aufnahme 1983.

sich dahinter ein Baudatum des 17. Jahrhunderts samt Initialen des Bauherrn verbirgt, bleibt ungewiss.

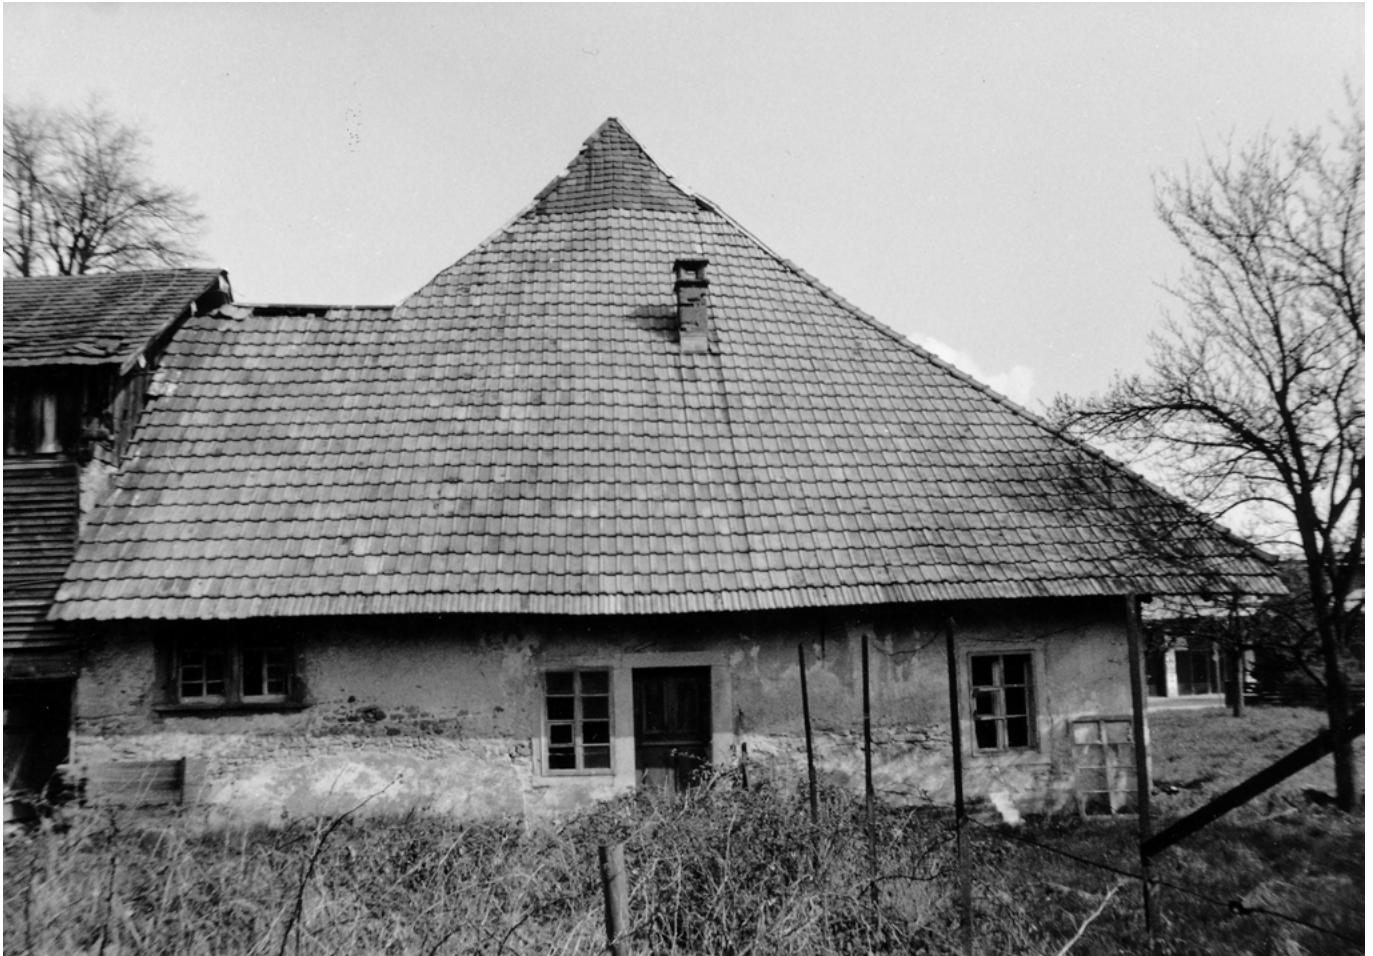
13 Oberentfelden, Schustergässli 1/3: Gemauerte und verputzte Südfassade des Wohnteils. Das Doppelfenster des gemauerten Stocks auf der linken Seite ist halb verdeckt von der weit herabgezogenen Dachfläche. Mittig liegen die Tür und das Fenster der jüngeren Küche des östlichen Wohnteils. Rechts ist das Fenster des nach der Hausteilung im 19. Jahrhundert eingebauten Eckzimmers zu sehen. Links schliesst auf der Strassenseite der jüngere Giebeldachanbau an, der zuletzt den Stock verdeckt hat. Blick nach Norden. Aufnahme 1982.

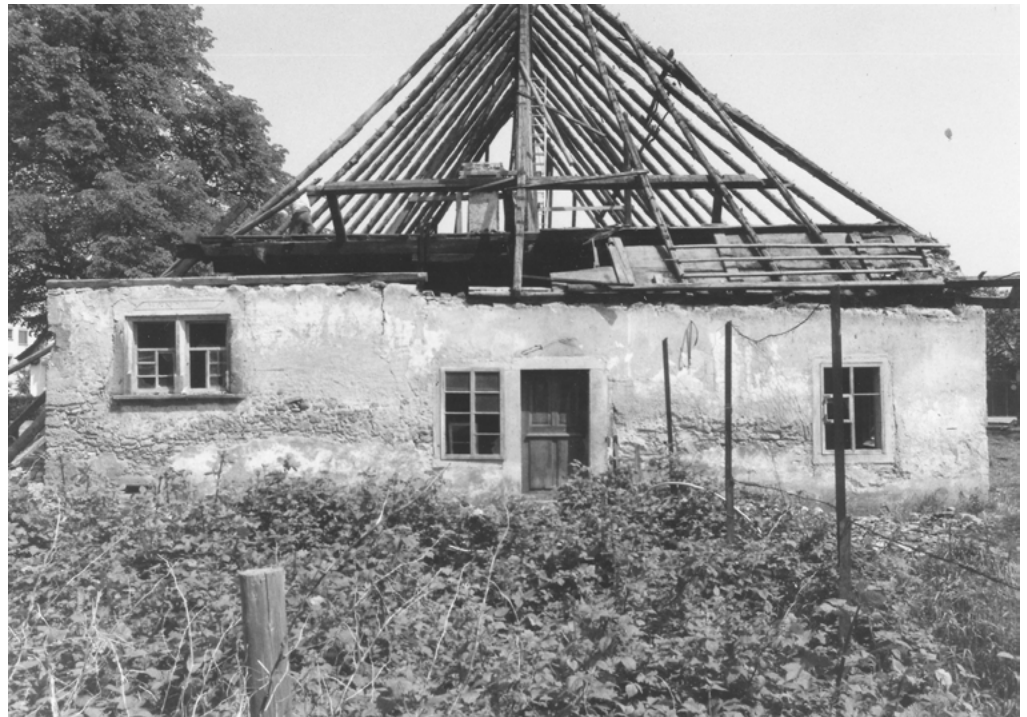
14 Oberentfelden, Schustergässli 1/3:
Die gemauerte Südfassade des Wohnteils nach dem Abdecken der Dachflächen. Deutlich ist die unterschiedliche Anordnung der Maueröffnungen von gemauertem Stock und jüngeren Umfassungsmauern des Wohnteils zu sehen. Darüber steht das von den Firstständern getragene Dachgerüst des Hochstudbaus. Blick nach Norden. Aufnahme 1983.

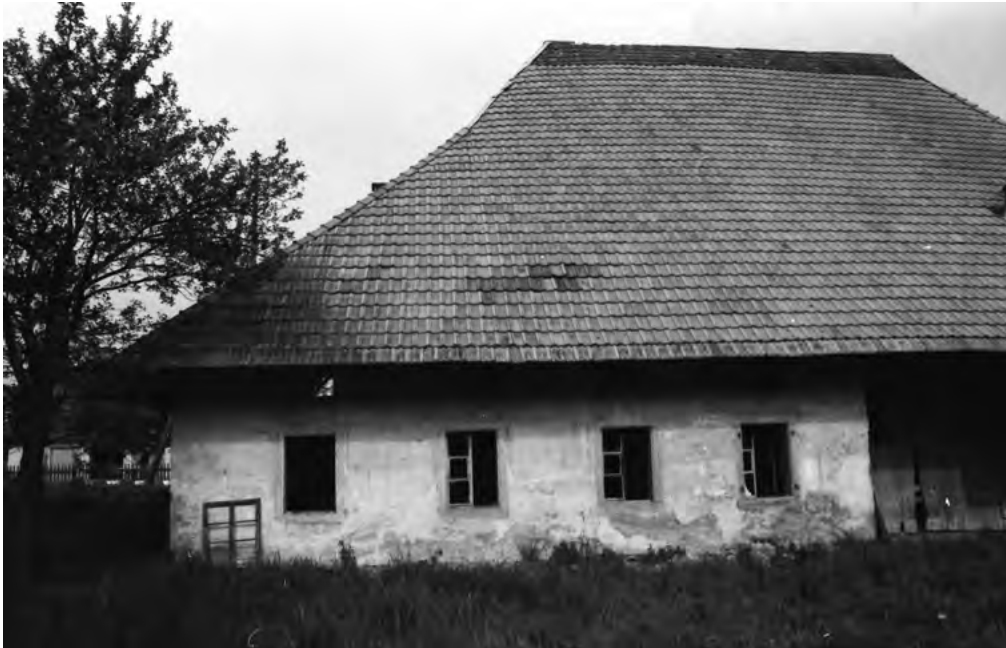
15 Oberentfelden, Schustergässli 1/3: Der gemauerte Wohnteil auf der östlichen Gartenseite. Unter dem weit herabgezogenen Walmdach ist nur die Fensterreihe der Erdgeschossräume zu sehen. Der Gaden versteckt sich vollständig unter dem Dachvorstand. Blick nach Westen. Aufnahme 1982.

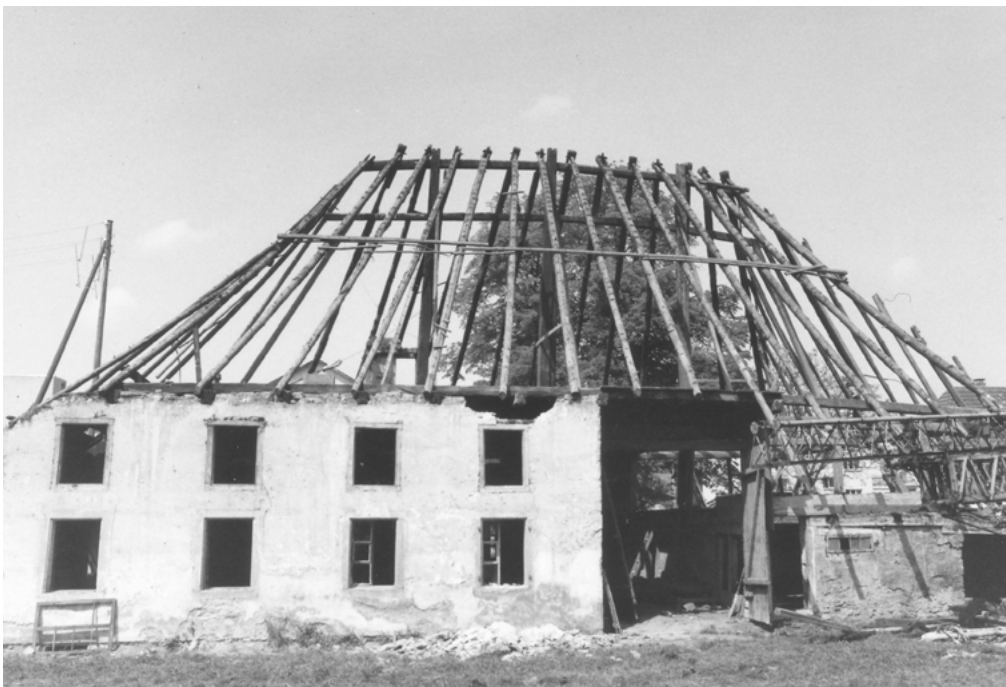
16 Oberentfelden, Schustergässli 1/3: Östliche Längsseite des Vielzweckbauernhauses während des Abbaus. Nach dem Abtragen der Dachdeckung sind im gemauerten Wohnteil auch die gleichförmig angeordneten Fenster des Gadens zu sehen. Nördlich davon liegt das mittige Tenn. Zu sehen ist ein Flügel des zweiteiligen Tores. Darüber steht das von der Hochstudkonstruktion des Ursprungsbaus getragene Dachwerk. Blick nach Westen. Aufnahme 1983.

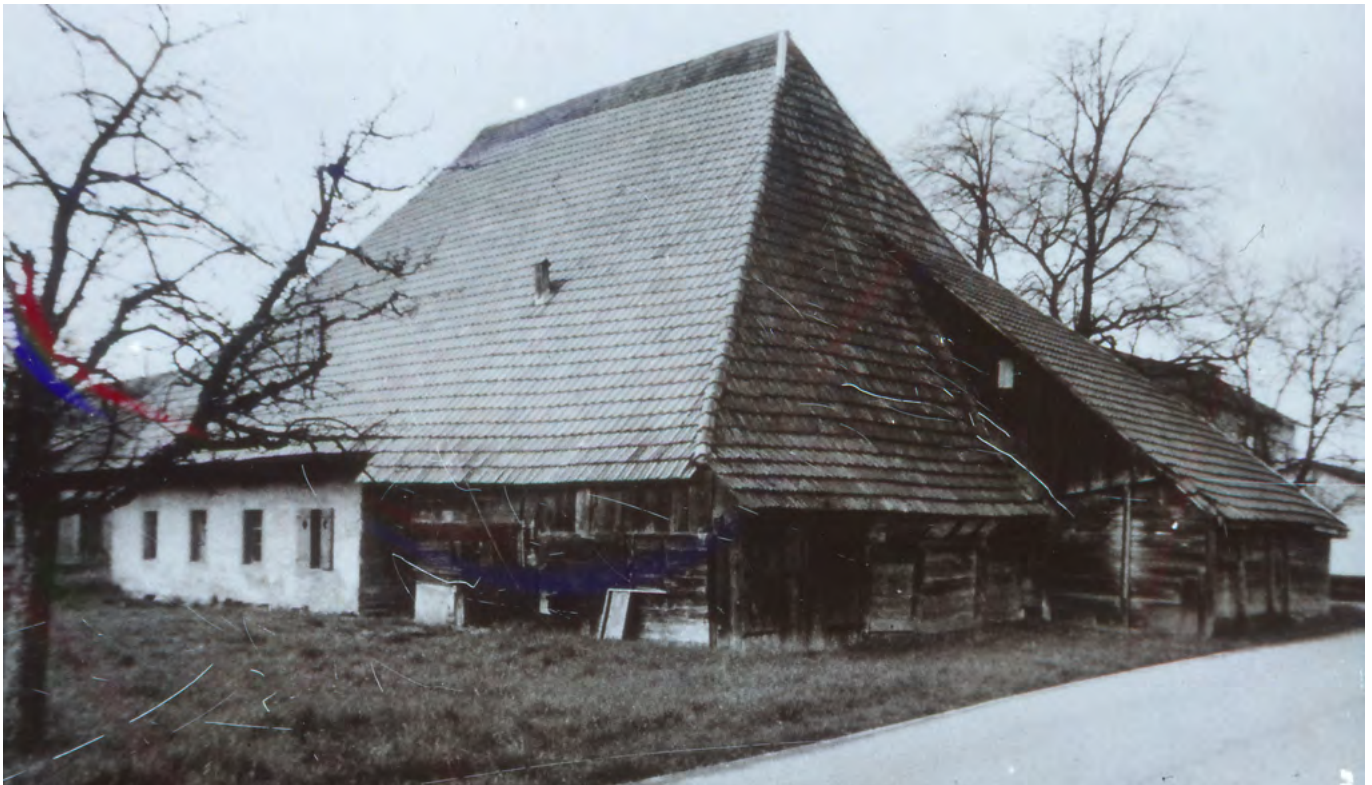
17 Oberentfelden, Schustergässli 1/3: Das Bauernhaus von der Bergstrasse aus gesehen. Im Vordergrund liegt unter dem Vollwalmdach der hölzerne Ökonomieteil. Davon hebt sich dahinter der gemauerte Wohnteil ab. Strassenseitig besteht der mit einem Schleppdach angefügte jüngere Anbau, in dem vermutlich der Schweinestall untergebracht war. Blick nach Südwesten. Aufnahme 1982.

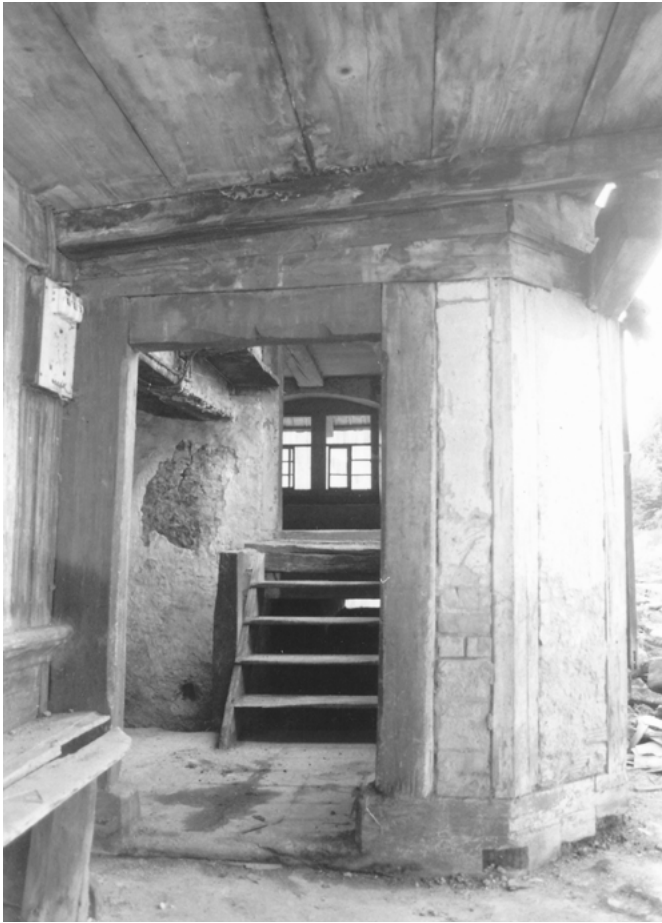
19 Oberentfelden, Schustergässli 1/3: Blick in den Eingangsbereich des Wohnteils auf der zum Schustergässli gerichteten Westseite. Vor die Fassade des Hochstudbaus ist ein in Riegtechnik gebauter Vorraum gestellt. Im Hintergrund erkennt man eine kleine Holzstiege, die zum erhöhten Erdgeschoss des gemauerten Stocks führt. Der Zugang zur Rauchküche und zum westlichen Wohnteil links davon ist nicht zu sehen. Vor dem Zugang des Vorraums ist eine hölzerne Sitzbank eingebaut. Blick nach Süden. Aufnahme 1983.

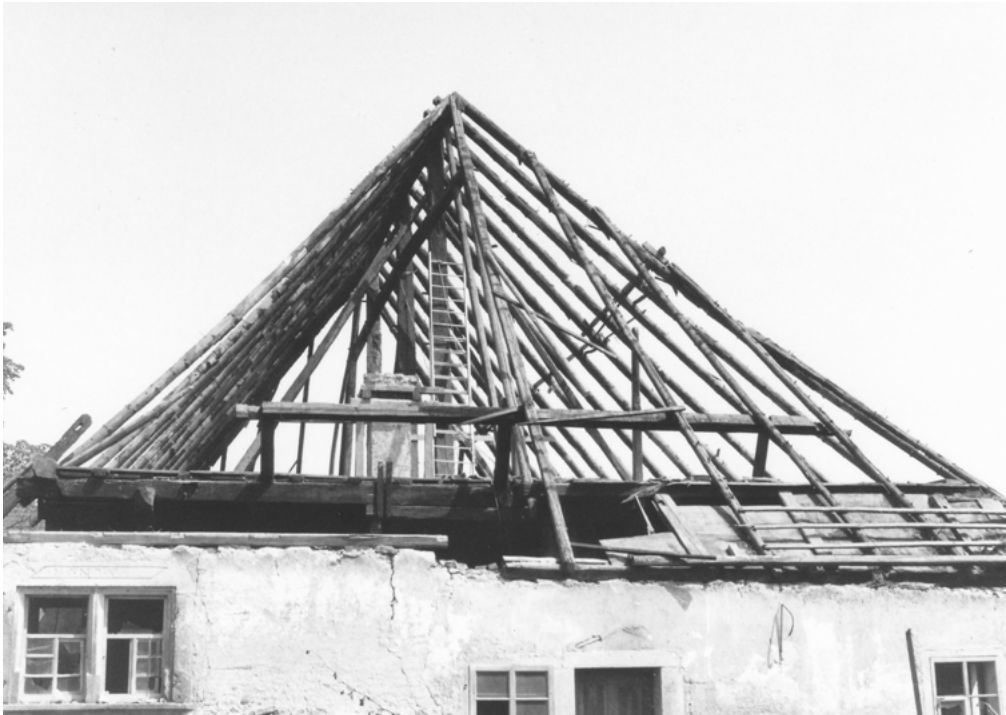
24 Oberentfelden, Schustergässli 1/3: Blick in den Dachraum der Hochstudkonstruktion nach dem Abtragen der Dachdeckung und Lattung. Blick nach Norden. Aufnahme 1933.

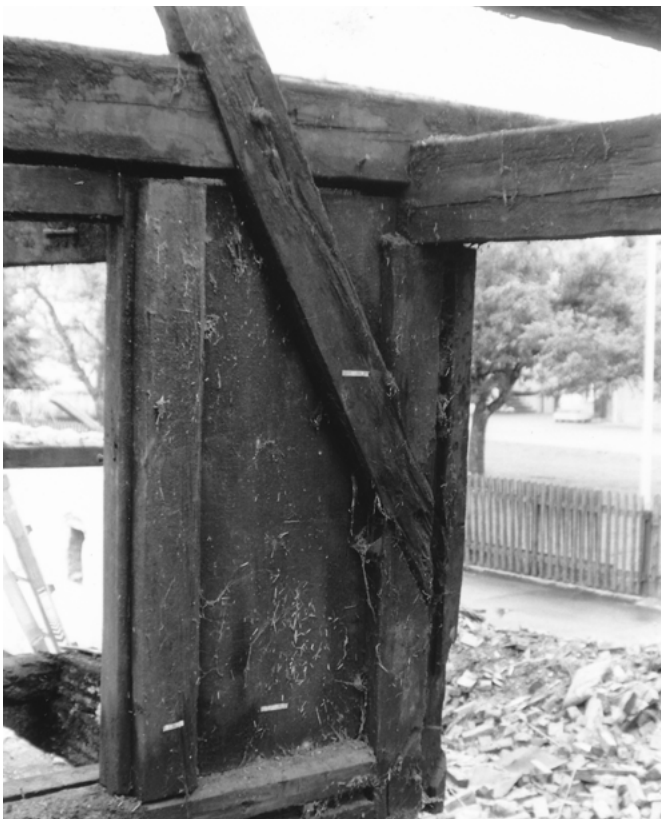
25 Oberentfelden, Schustergässli 1/3: Unterer Bereich der Dachkonstruktion während des Abbaus. Zu sehen ist das untere Ende des *Sperrrafens*, der hier im Gaden auf den Ständer der Aussenwand abgesprengt und mit diesem verblattet ist. Darüber ist das Langband mit dem Spannbalken der Dachbasis verblattet. Aufnahme 1983.

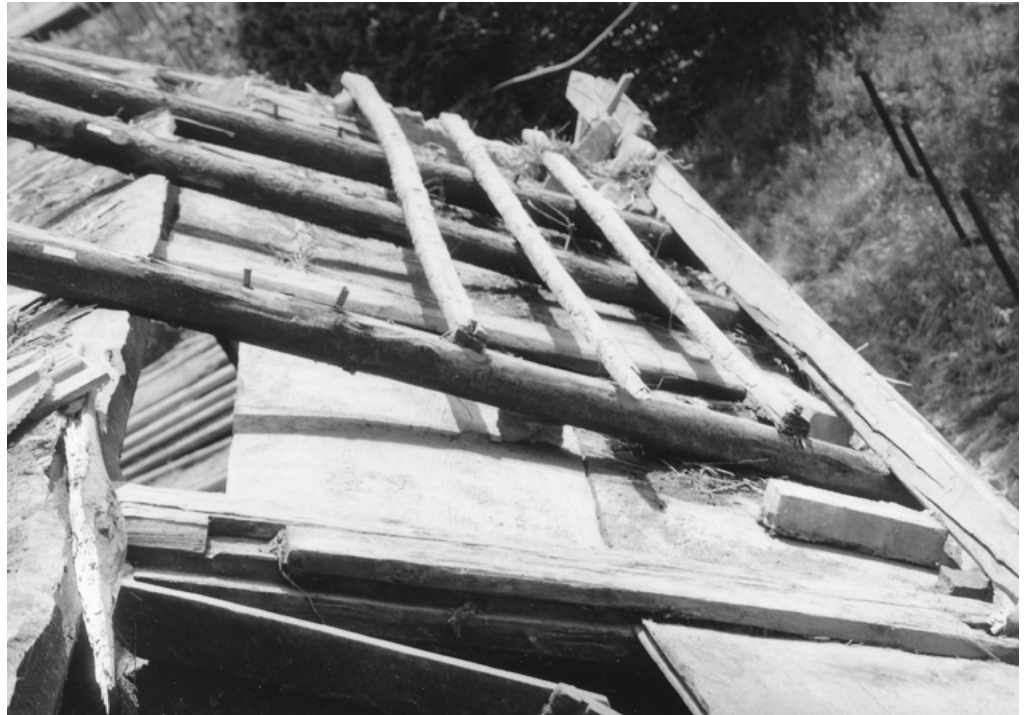
26 Oberentfelden, Schustergässli 1/3:
Untere Rafendachkonstruktion des ursprünglichen Dachaufbaus für die Stroheckung während des Abbaus. Die aus dünnen Stammhälblingen gefertigte Dachlattung ist auf den Oberseiten der runden Rafenhölzer mit Holzdübeln befestigt. Das Stammholz für die Rafen war vor dem Einbau nur geschält, jedoch nicht kantig zugeschlagen worden.
Aufnahme 1983.

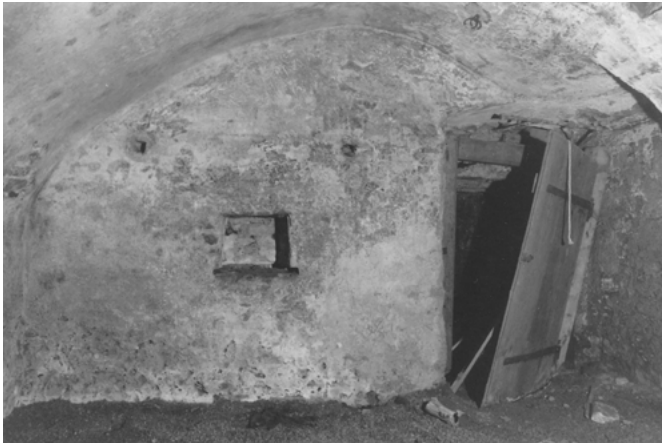
27 Oberentfelden, Schustergässli 1/3: Gewölbter Keller des gemauerten Stocks. Neben der Zugangstür ist eine quadratische Lichtnische zu sehen. Blick nach Osten. Aufnahme 1983.

dem darüber leicht erhöht angelegten Erdgeschoss. Im Grundriss war der zweigeschossige Speicherbau nahezu quadratisch und wies Aussenmasse von 4,85 auf ca. 5,40 Meter auf. Das 0,55 Meter starke Mauerwerk des Stocks war aus Natursteinen und Kalkmörtel gefügt. Darin fanden sich auch einige Ziegelfragmente, die wahrscheinlich als Altstücke aus der Ruine einer benachbarten römischen Villa stammten [Diethelm/d'Andrea 1987/88]. Das Kellergeschoss war wahrscheinlich über 1,60 Meter hoch und von einer Längstonne überwölbt. Der Zugang lag auf der Nordseite. Ein bodennaher Lüftungsschlitz war auf der Südseite der Tonne eingebaut. In der Ostwand gab es, wie die Fotos zeigen, neben einer quadratischen Lichtnische auch eine zweite Tür. Sie führte wahrscheinlich in den nur aus den Quellen und von den Plänen von 1933 bekannten jüngeren Keller, der auf der Ostseite anschloss. Genutzt wurden beide Kellerräume wahrscheinlich vorrangig zum Lagern von Vorräten.

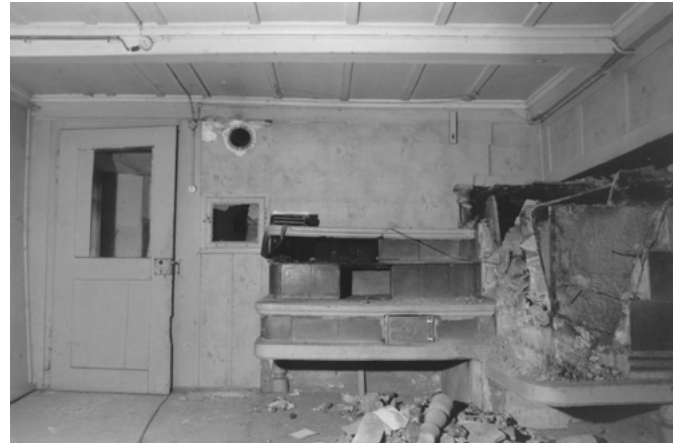
28 Oberentfelden, Schustergässli 1/3: Blick in die Stube des westlichen Hausteils während des Abbaus. In der Ecke ist der grosse Trittofen zu sehen, der von der südlich angrenzenden Küche aus beheizt wurde. Die Tür daneben führt in das zum westlichen Hausteil zählende Zimmer auf der Ostseite. Blick nach Osten. Aufnahme 1983.

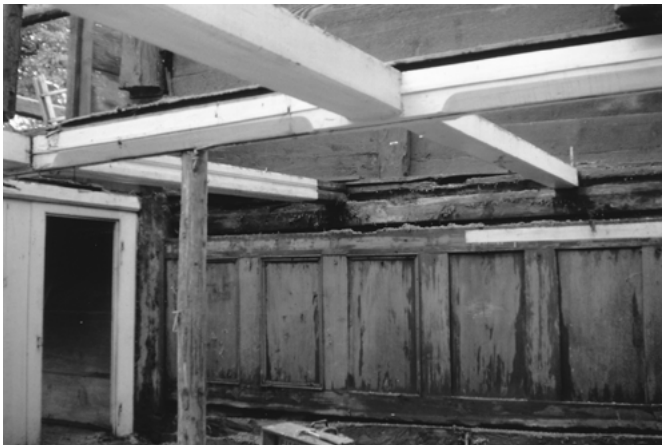
29 Oberentfelden, Schustergässli 1/3: Blick in das Zimmer der Nordostecke des Wohnteils während des Abbaus. Der Raum ist mit einem wandhohen Feldertäfer ausgestattet. Die Balkenkonstruktion der Bohlendecke, die dort seitlich in die Nuten eingelassen war, zeigt charakteristische breite Fasungen des 17. Jahrhunderts. Die Trennwand zur südlichen angrenzenden Stube des östlichen Hausteils ist bereits entfernt, nur noch ein Ständer ist davon zu sehen. Die Tür im Hintergrund führt in die Stube des westlichen Wohnteils. Blick nach Nordwesten. Aufnahme 1983.

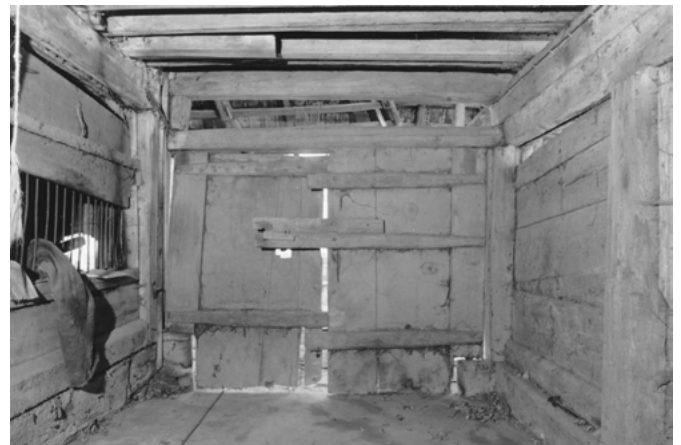
30 Oberentfelden, Schustergässli 1/3: Blick auf das östliche Tenntor, das sich zur Gartenseite öffnet. Linker Hand liegt der Stallteil, rechter Hand ist die Ständer-Bohlenwand des Wohnteils zu sehen. Blick nach Osten. Aufnahme 1983.

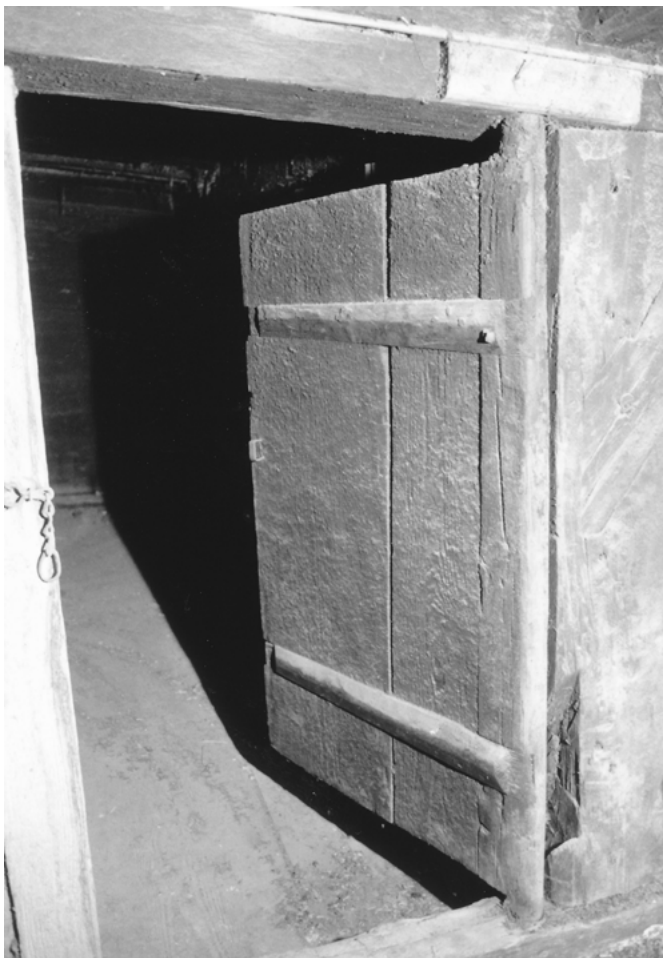
32 Oberentfelden, Schustergässli 1/3: Blick in eine der Gadenkammern, die noch mit der vermutlich originalen Bretttertür ausgestattet ist. Sie wird von zwei eingeschobenen Gratleisten zusammengehalten. Blick vermutlich nach Osten. Aufnahme 1983.

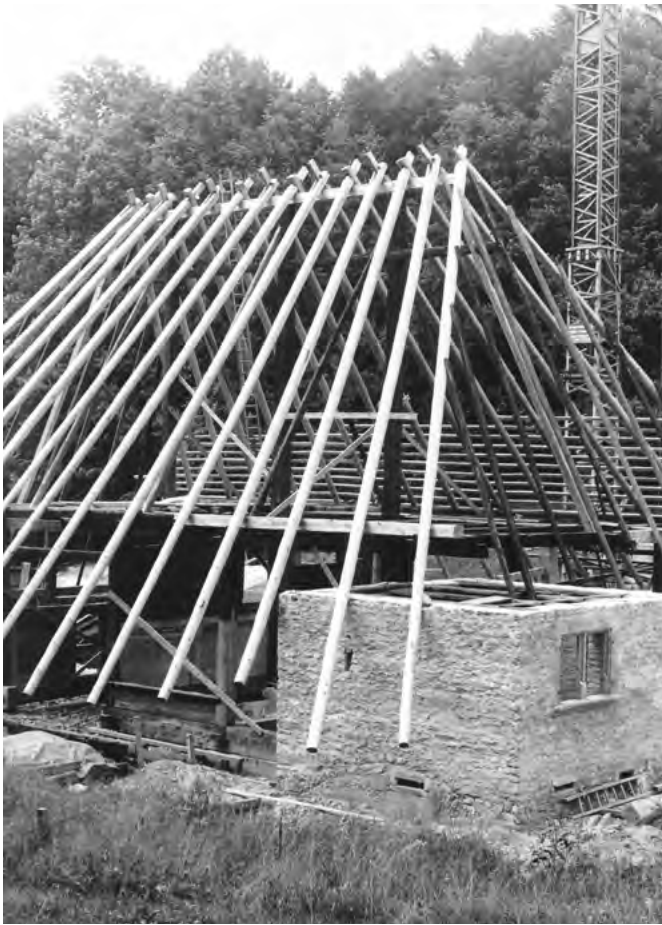
34 Freilichtmuseum der Schweiz, Bauernhaus aus Oberentfelden: Wiederaufbau des Hochstudgerüsts über dem bereits wiederhergestellten gemauerten Stock im Museum. Blick nach Nordwesten. Aufnahme 1984.

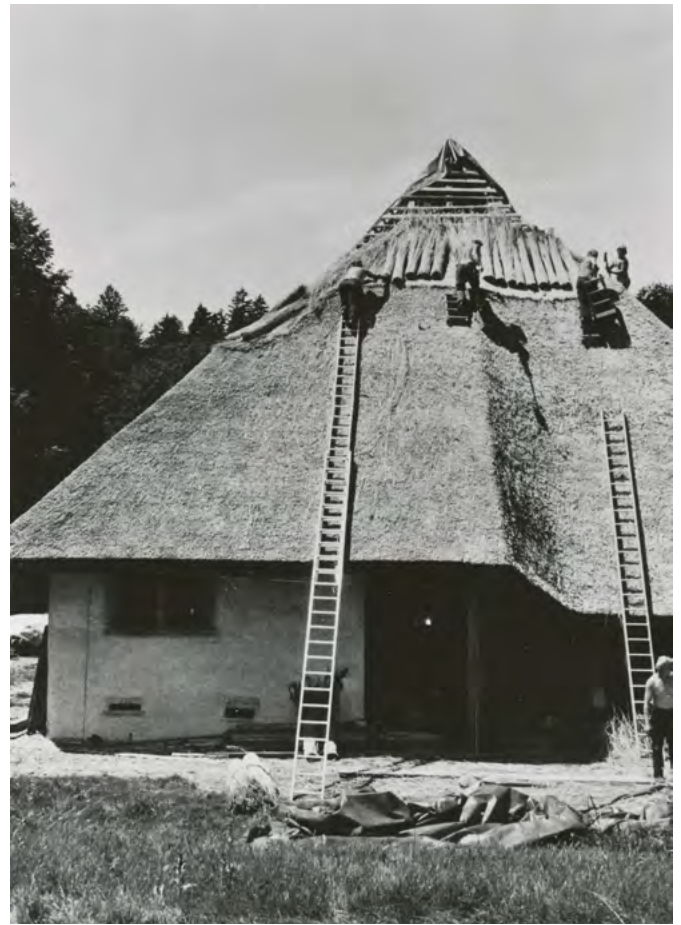
35 Freilichtmuseum der Schweiz, Bauernhaus aus Oberentfelden: Deckung der Dachflächen des fertiggestellten Bauernhauses. Blick nach Westen. Aufnahme 1985.

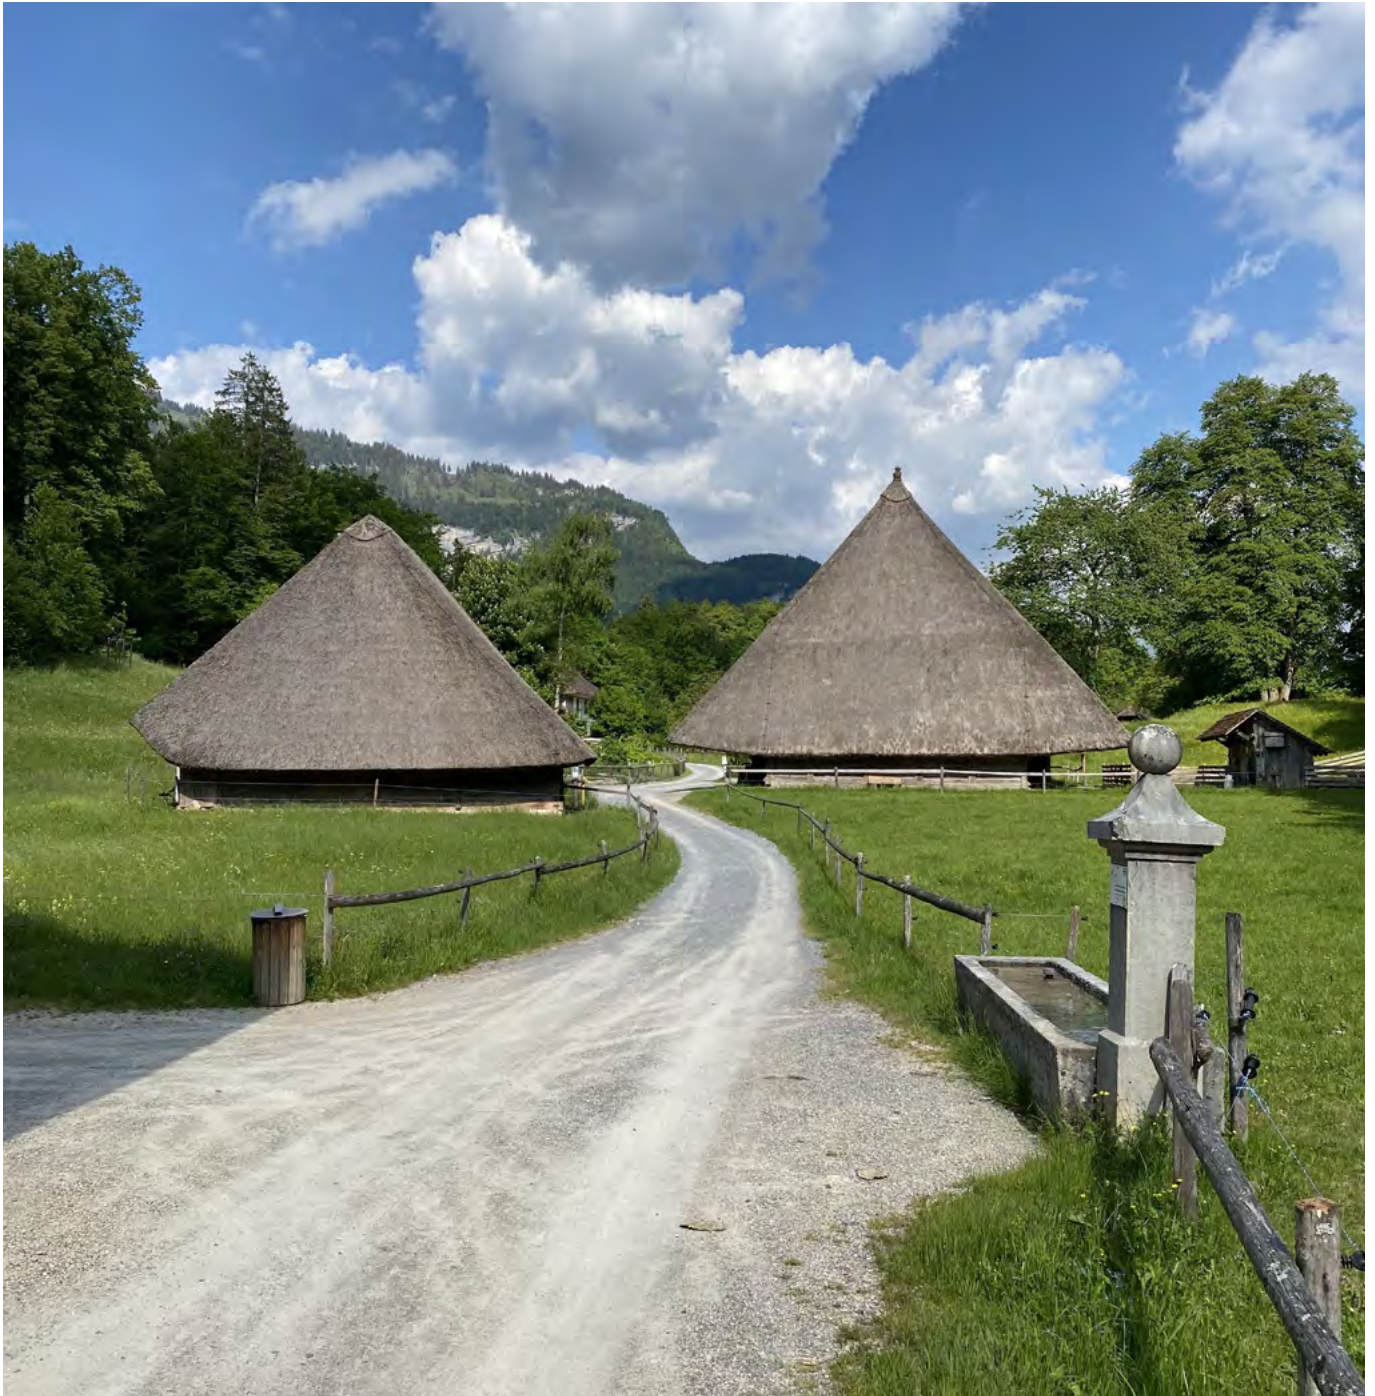
36 Freilichtmuseum der Schweiz, Geländekammer zentrales Mittelland: Die beiden Aargauer Strohdachhäuser. Links das Haus 231 aus Leutwil, ein Kleinbauernhaus von 1803, und rechts das Bauernhaus von Oberentfelden von 1601. Blick nach Osten. Aufnahme 2020.

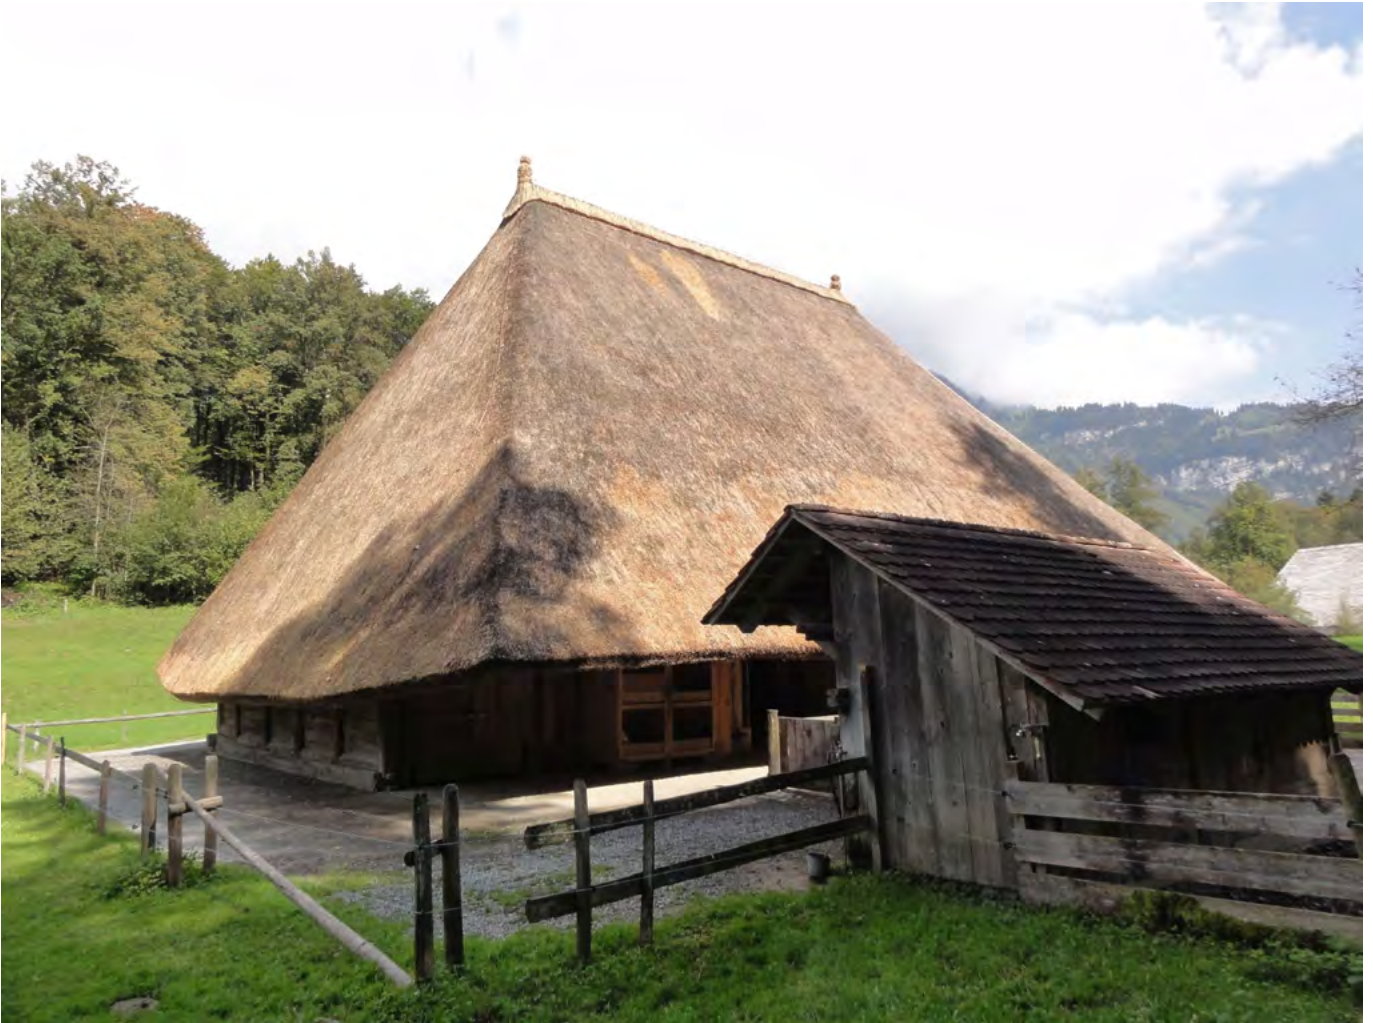
37 Freilichtmuseum der Schweiz, Bauernhaus aus Oberentfelden: Blick auf die südliche Rückseite des wiederaufgebauten Hochstudbaus mit dem gerade wieder erneuerten Strohdach. Im Vordergrund ist der translozierte Schweinestall aus Brugg aus dem 19. Jahrhundert zu sehen. Blick nach Norden. Aufnahme 2014.

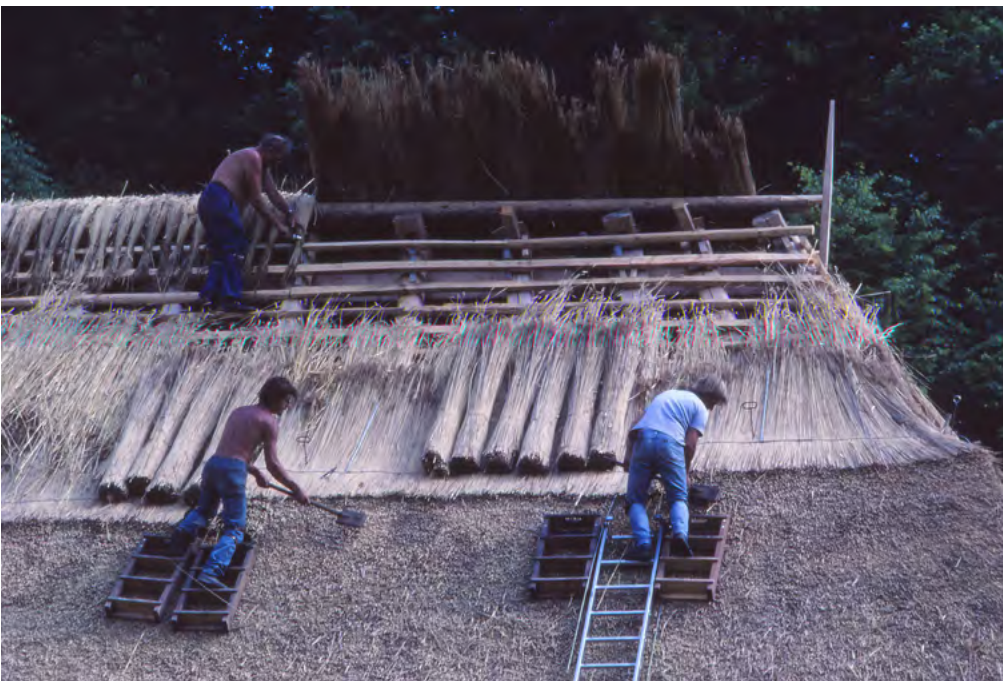
38 Freilichtmuseum der Schweiz, Bauernhaus aus Oberentfelden: Eindecken der Dachflächen des Hochstudbaus nach dem Wiederaufstellen im Museum. Schön zu sehen sind die gebündelten Strohgarben, die mit Drahtschlingen auf das Dach gebunden werden. Über den First wird zur Verstärkung zunächst eine Schicht aus gedrehten Strohzöpfen gebunden, um dort an einer sensiblen Stelle das Regenwasser sicher über die Dachflächen abzuleiten. Blick nach Süden. Aufnahme 1986.
