Bauernhaus Oberentfelden AG, nach 1601

Autor (Monat/Jahr) **Volker Herrmann (10/2022)**

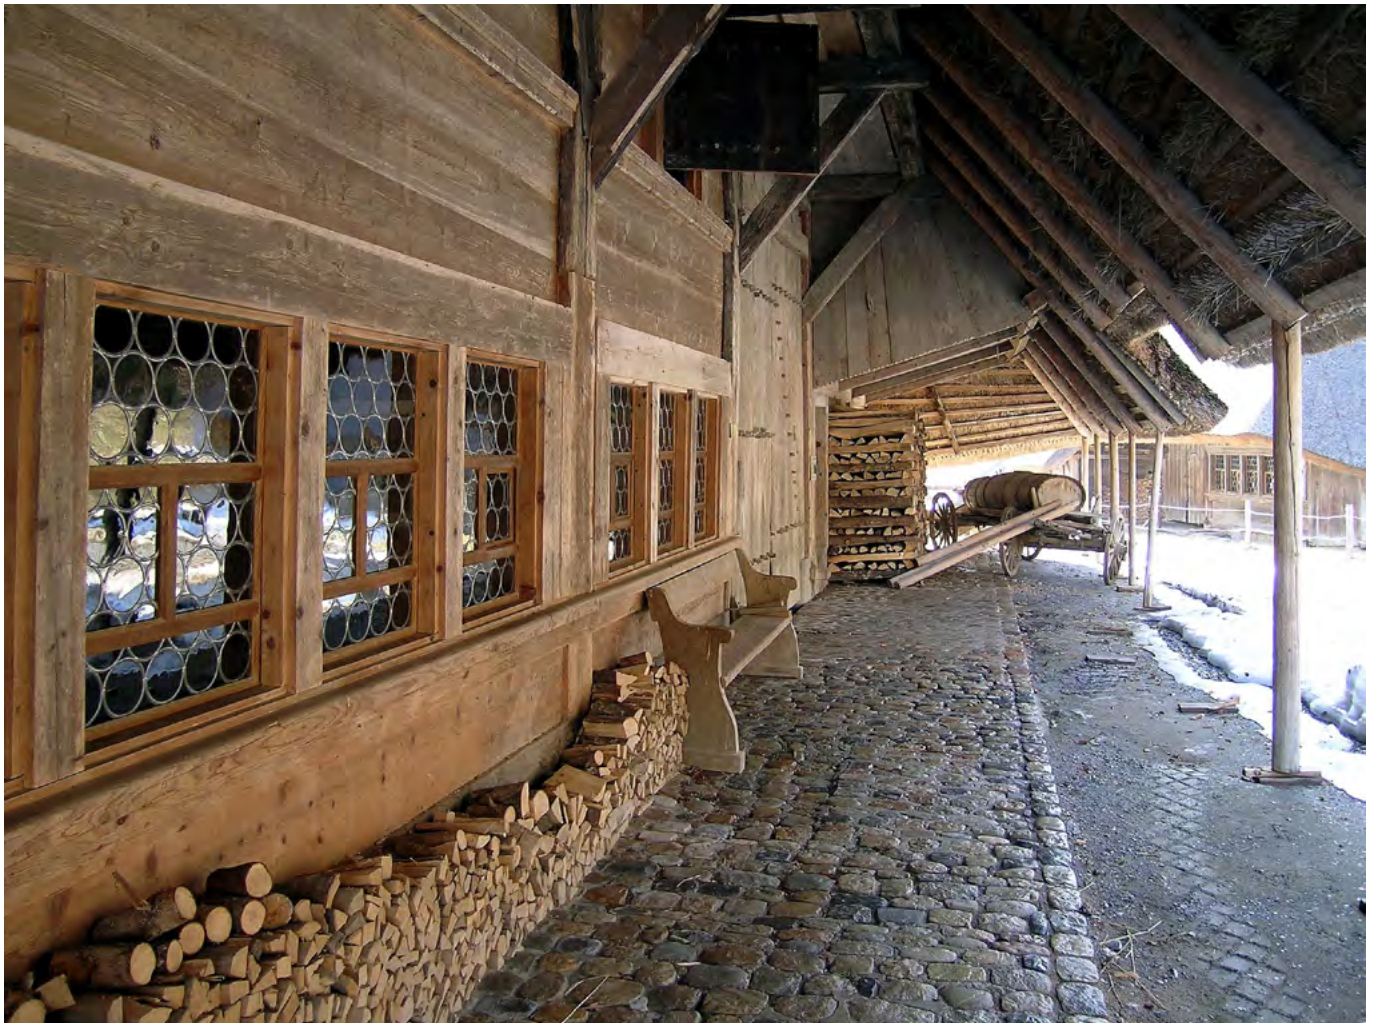
39 Freilichtmuseum der Schweiz, Bauernhaus aus Oberentfelden: Die wiederhergestellte Stubenfassade mit den neuen Bohlenwänden und den rekonstruierten Reihenfenstern im Erdgeschoss. Blick nach Westen. Aufnahme 2005.

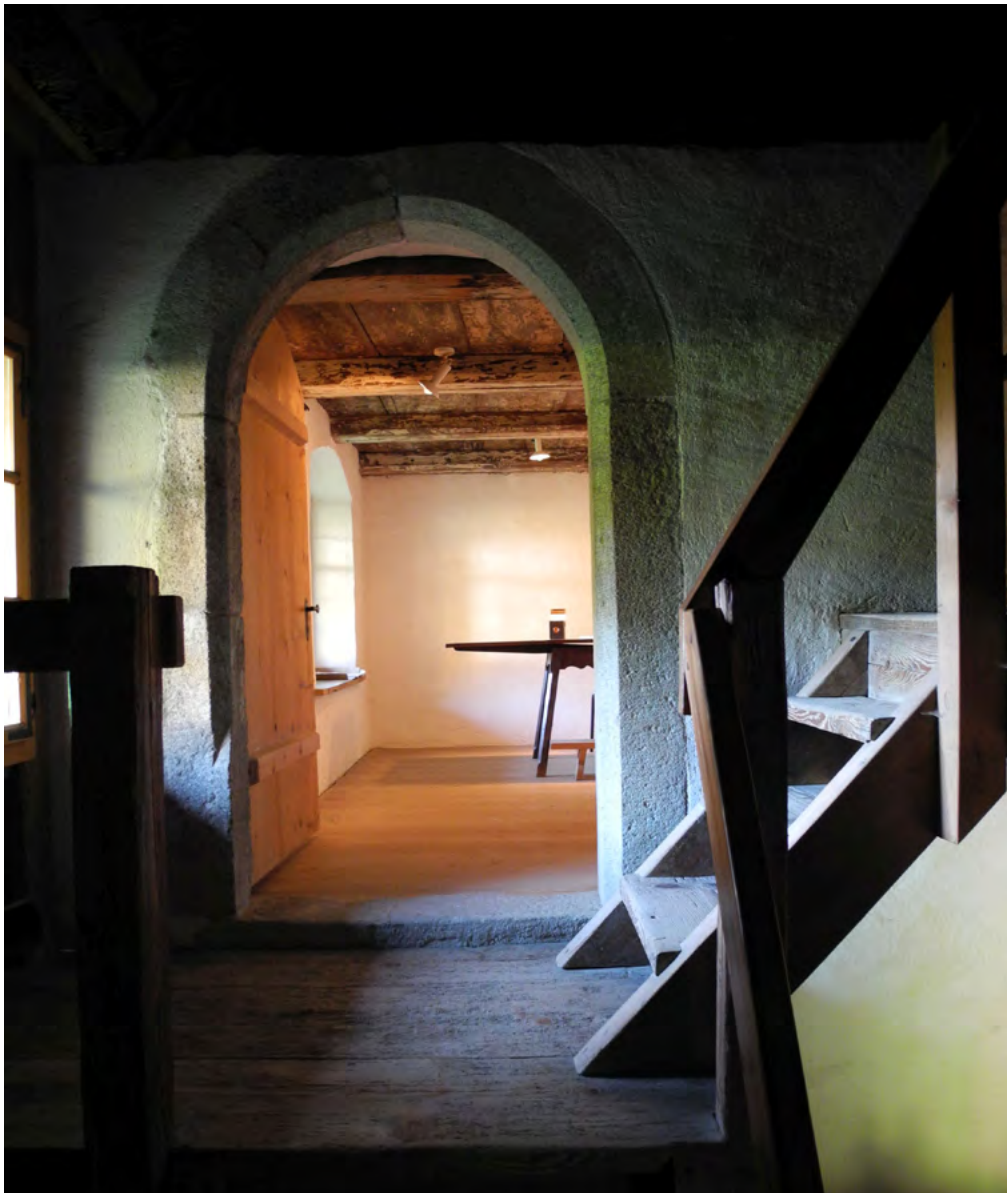
40 Freilichtmuseum der Schweiz, Bauernhaus aus Oberentfelden: Rekonstruierter Erschliessungsbe- reich im Wohnteil vor dem gemauerten Stock mit Blick in dessen erhöhtes Erdgeschoss. Die kleine Stiege führt zum Gaden des Wohnteils. Blick nach Süden. Aufnahme 2013.

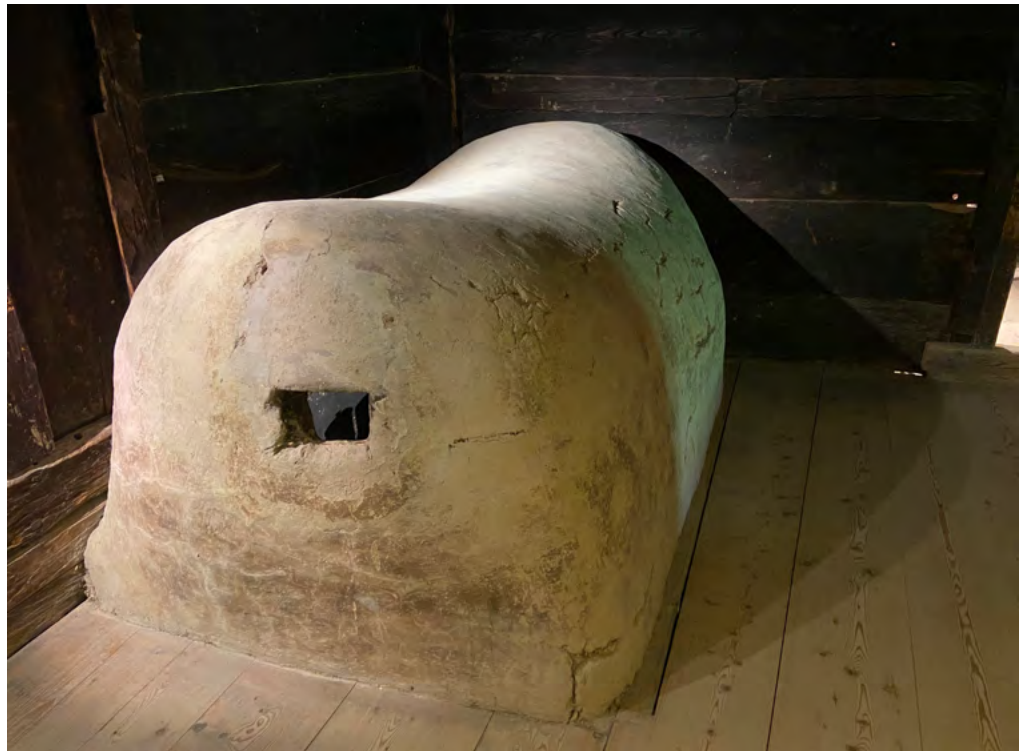
41 Freilichtmuseum der Schweiz, Bauernhaus aus Oberentfelden: Die rekonstruierte Hutte im Obergeschoss des Wohnteils. Der Kern besteht aus Flechtwerk, das mit einem Lehmman- tel überzogen ist. Durch die kleine Öffnung konnte der unter der Hutte aufsteigende Rauch in den Dachraum gelangen. Heute wird die Hutte nicht mehr genutzt, weshalb sie nicht russgeschwärzt ist. Aufnahme 2022.

Um die ursprüngliche Situation des Rauchhauses mit offener Küche zu simulieren, verzichtete man auf den jüngeren Kamin und richtete wieder eine Hutte ein.

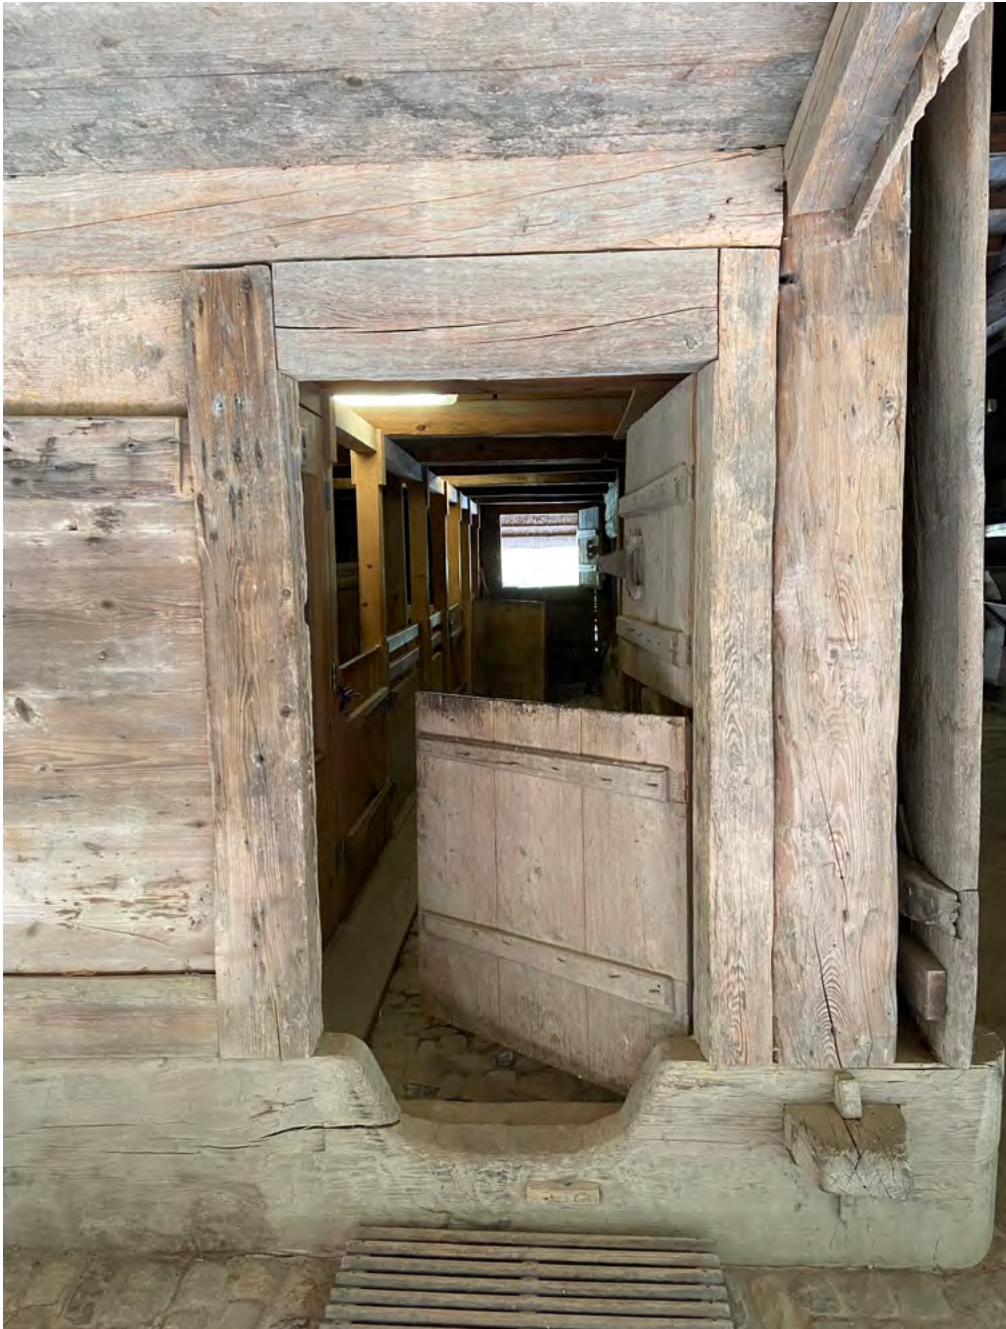
42 Freilichtmuseum der Schweiz, Bauernhaus aus Oberentfelden: Blick durch die hintere Hecketür in den rekonstruierten Stallteil. Blick nach Norden. Aufnahme 2022.

Auch im Stallteil gab es erhebliche Neuerungen. Die dortigen Stallboxen wurden vollständig neu eingebaut und ersetzen den Stallteil aus dem 19. Jahrhundert. Wahrscheinlich erfolgten

diese Veränderungen erst nach 1995, als man im Freilichtmuseum damit begann, Tiere während der Saison den Gästen auf dem Ballenberg zu zeigen. Auf die jüngeren Stallbauten und die Jauchegruben beziehungsweise den gemauerten Mistplatz hat man im Museum verzichtet.

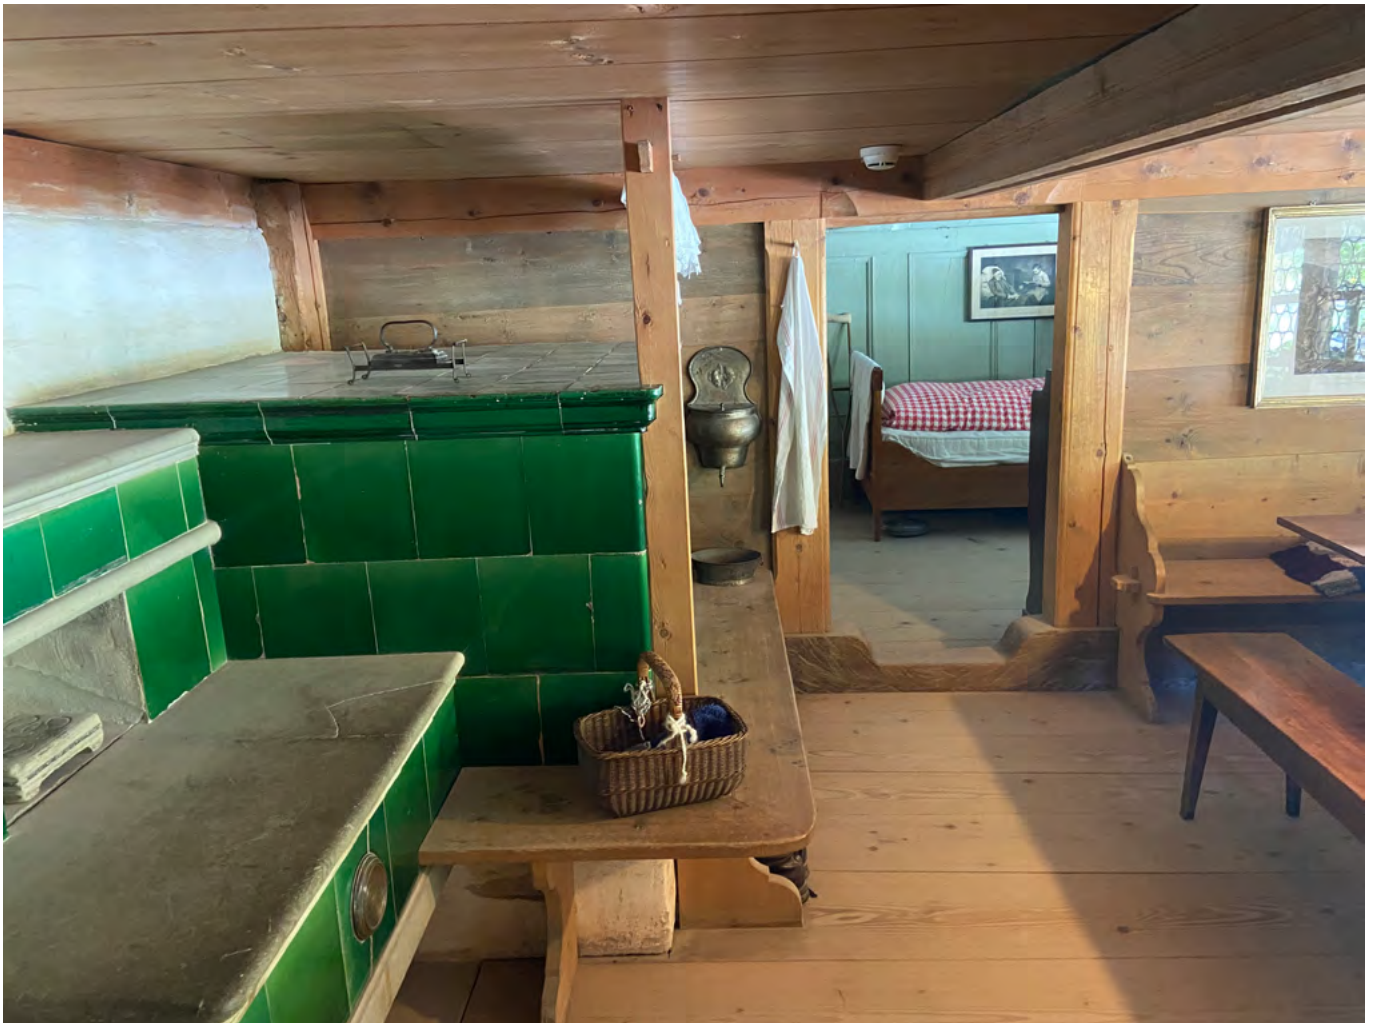
43 Freilichtmuseum der Schweiz, Bauernhaus aus Oberentfelden: Blick in die vollständig neu eingerichtete Stube im Wohnteil. Links steht der grünglasierte Trittofen. Im Hintergrund blickt man in die angrenzende Schlafkammer, die mit einem hellgrau bis grünlich gestrichenen Täfer ausgestattet ist. Blick nach Westen. Aufnahme 2022.

Auch den im Haus bis zuletzt erhaltenen Stubenofen aus dem 19. Jahrhundert musste man entgegen der ersten Planungen ersetzen, da dieser aus dem Abbruchgebäude entwendet worden war. Man entschied sich für einen ähnlichen, grünglasierten Kachelofen aus der Mitte des 19. Jahrhunderts [Meili 1986].

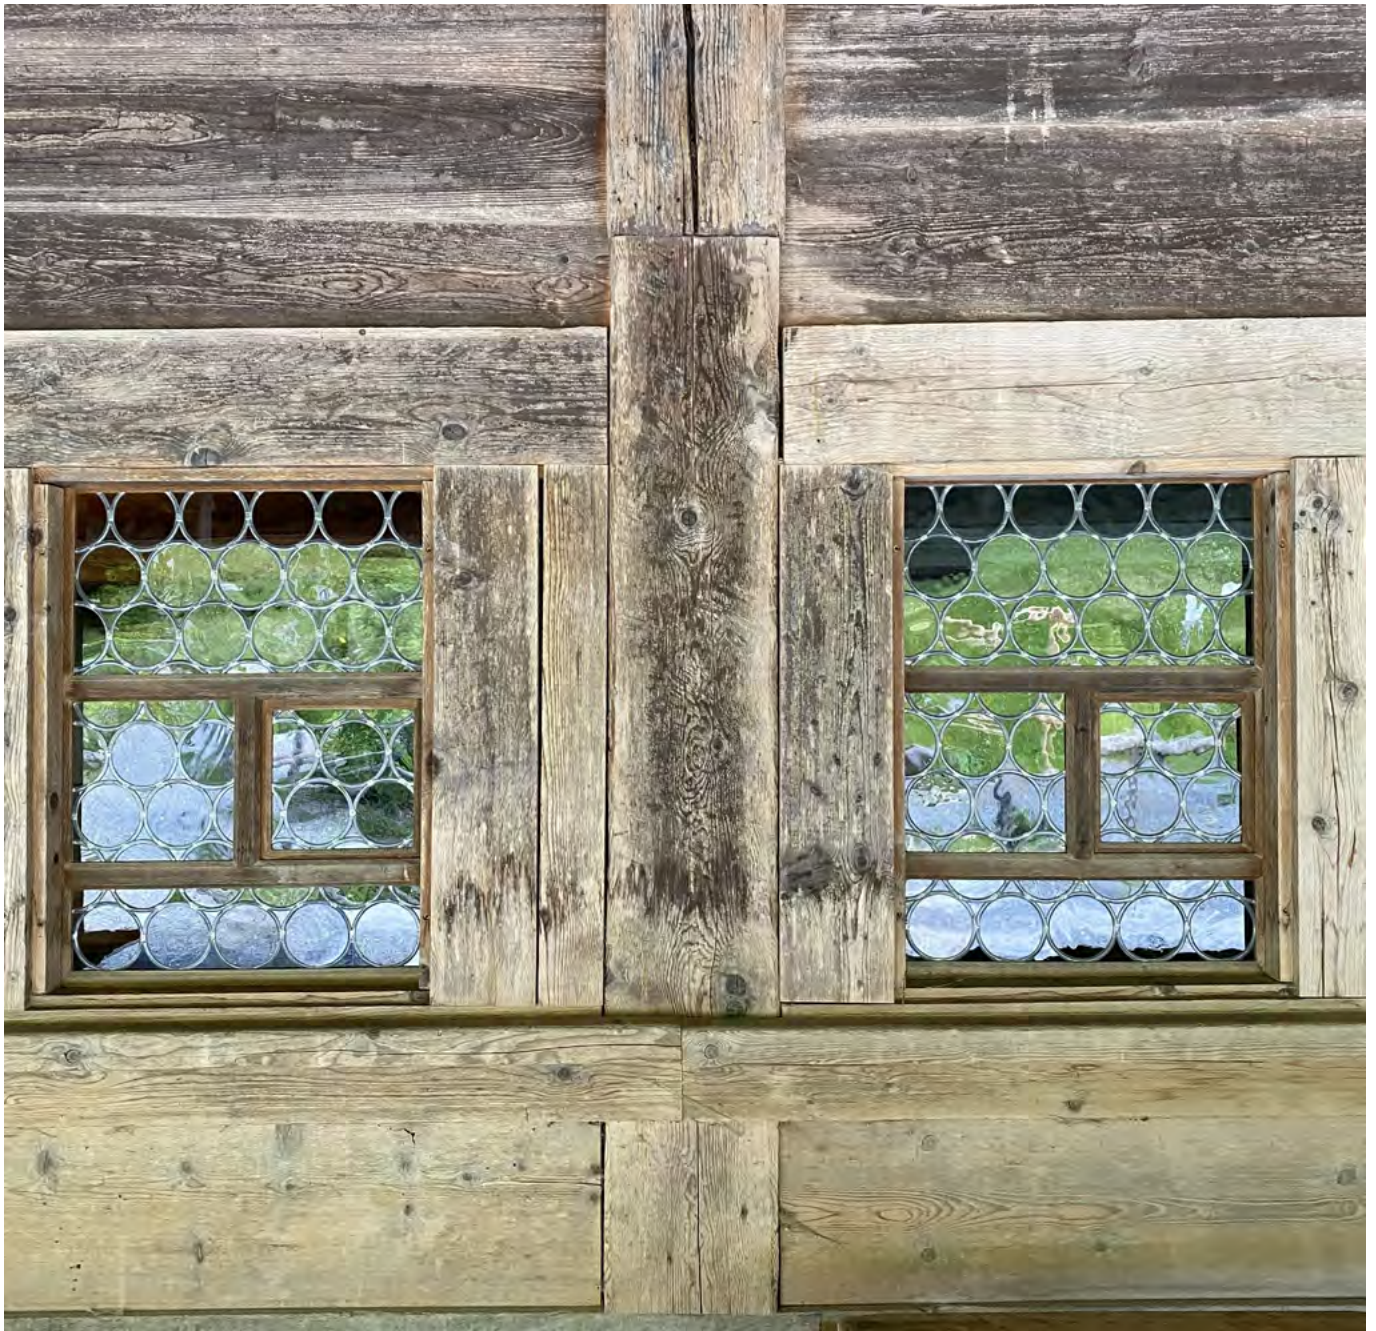
44 Freilichtmuseum der Schweiz, Bauernhaus aus Oberentfelden: Wiederhergestellte Fassade des Wohnteils mit zwei der rekonstruierten Stubenfenster mit butzenförmiger Bleiverglasung. Im Museum ist die Fassade jetzt nach Norden zum Weg gerichtet. Aufnahme 2020.

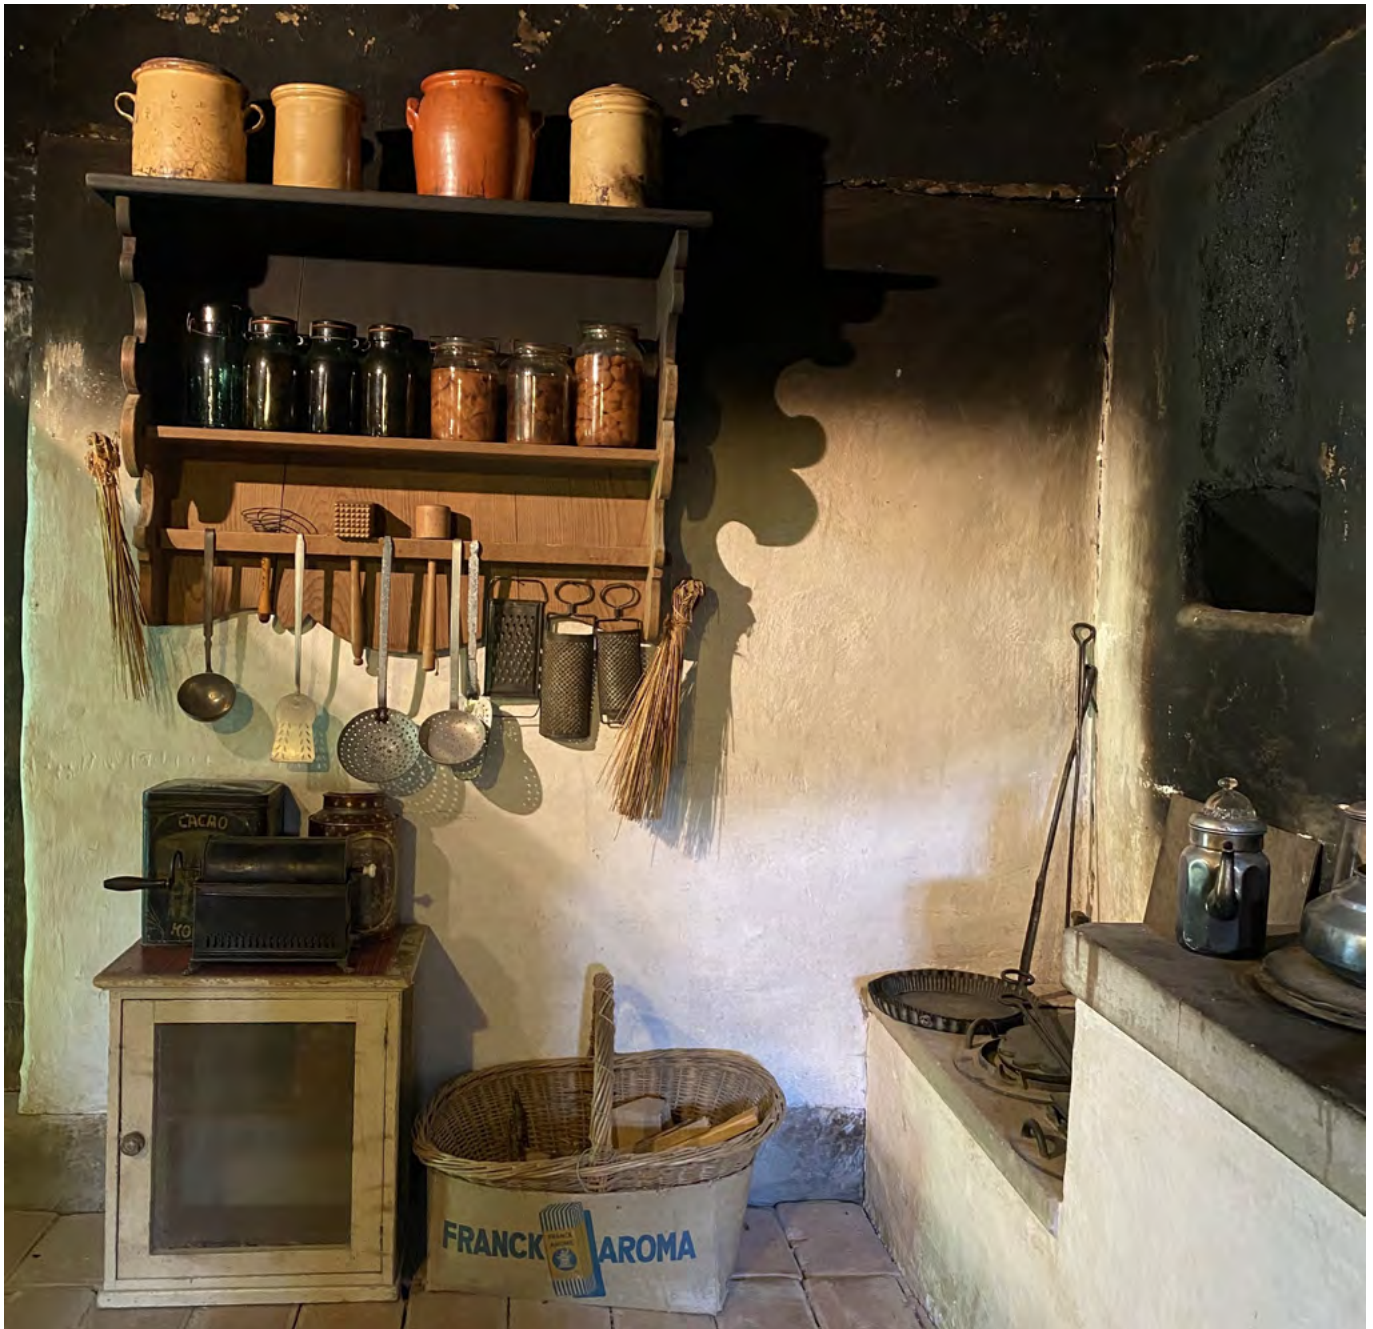
45 Freilichtmuseum der Schweiz, Bauernhaus aus Oberentfelden: Einrichtung der wiederhergestellten Rauchküche mit der Herdstelle am rechten Bildrand. Aufnahme 2020.

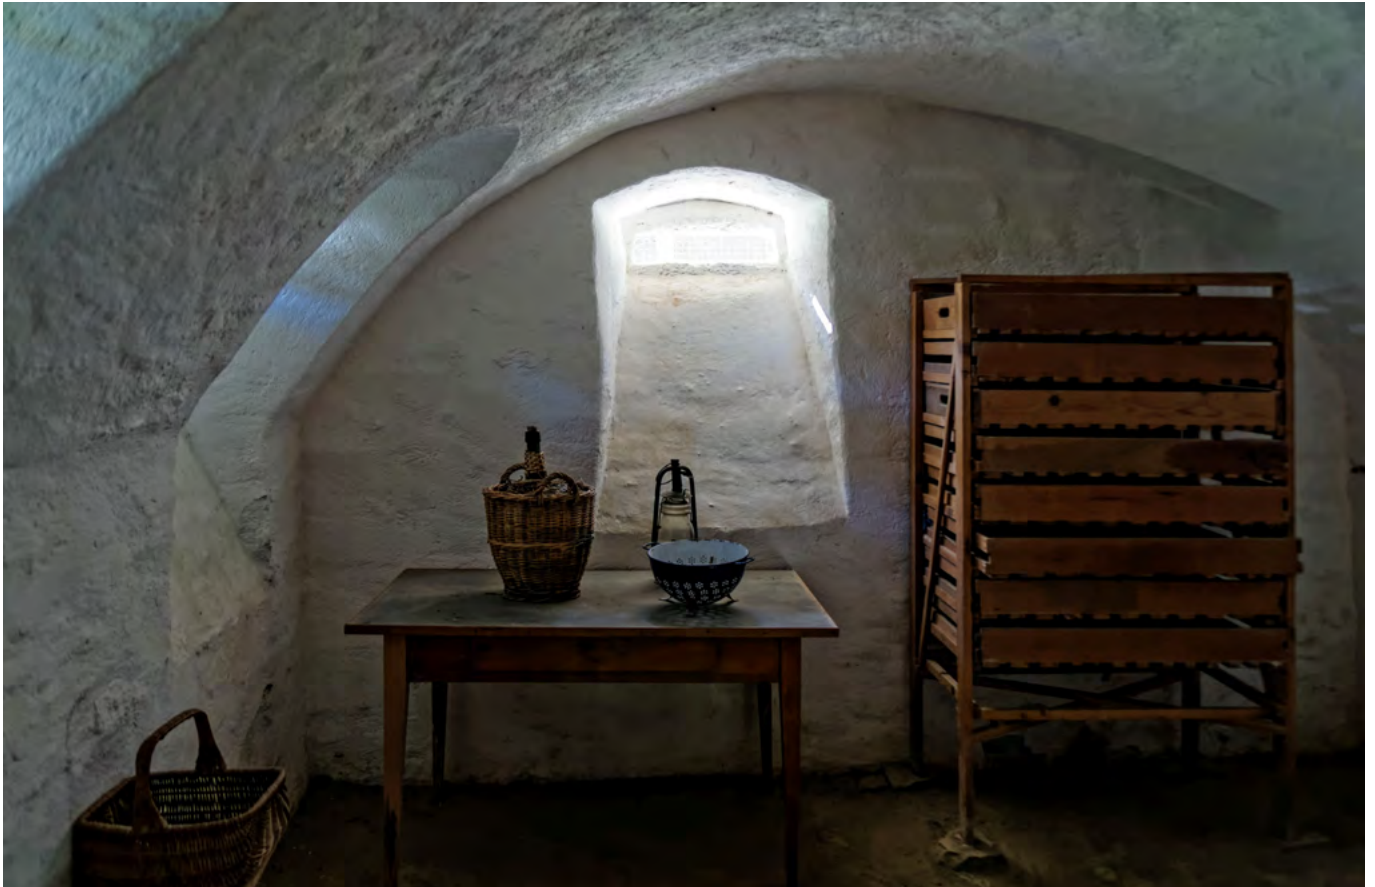
46 Freilichtmuseum der Schweiz, Bauernhaus aus Oberentfelden: Blick in den wiederhergestellten Keller des gemauerten Stocks mit der Einrichtung von verschiedenen Behältnissen der Vorratslagerung. Aufnahme 2014.

dem darüber leicht erhöht angelegten Erdgeschoss. Im Grundriss war der zweigeschossige Speicherbau nahezu quadratisch und wies Aussenmasse von 4,85 auf ca. 5,40 Meter auf. Das 0,55 Meter starke Mauerwerk des Stocks war aus Natursteinen und Kalkmörtel gefügt. Darin fanden sich auch einige Ziegelfragmente, die wahrscheinlich als Altstücke aus der Ruine einer benachbarten römischen Villa stammten [Diethelm/d'Andrea 1987/88]. Das Kellergeschoss war wahrscheinlich über 1,60 Meter hoch und von einer Längstonne überwölbt. Der Zugang lag auf der Nordseite. Ein bodennaher Lüftungsschlitz war auf der Südseite der Tonne eingebaut. In der Ostwand gab es, wie die Fotos zeigen, neben einer quadratischen Lichtnische auch eine zweite Tür. Sie führte wahrscheinlich in den nur aus den Quellen und von den Plänen von 1933 bekannten jüngeren Keller, der auf der Ostseite anschloss. Genutzt wurden beide Kellerräume wahrscheinlich vorrangig zum Lagern von Vorräten.
