# Kleinbauernhaus Leutwil AG, 1803

Autor (Monat/Jahr) **Volker Herrmann (02/2022)**

## Das Gebäude am ehemaligen Standort

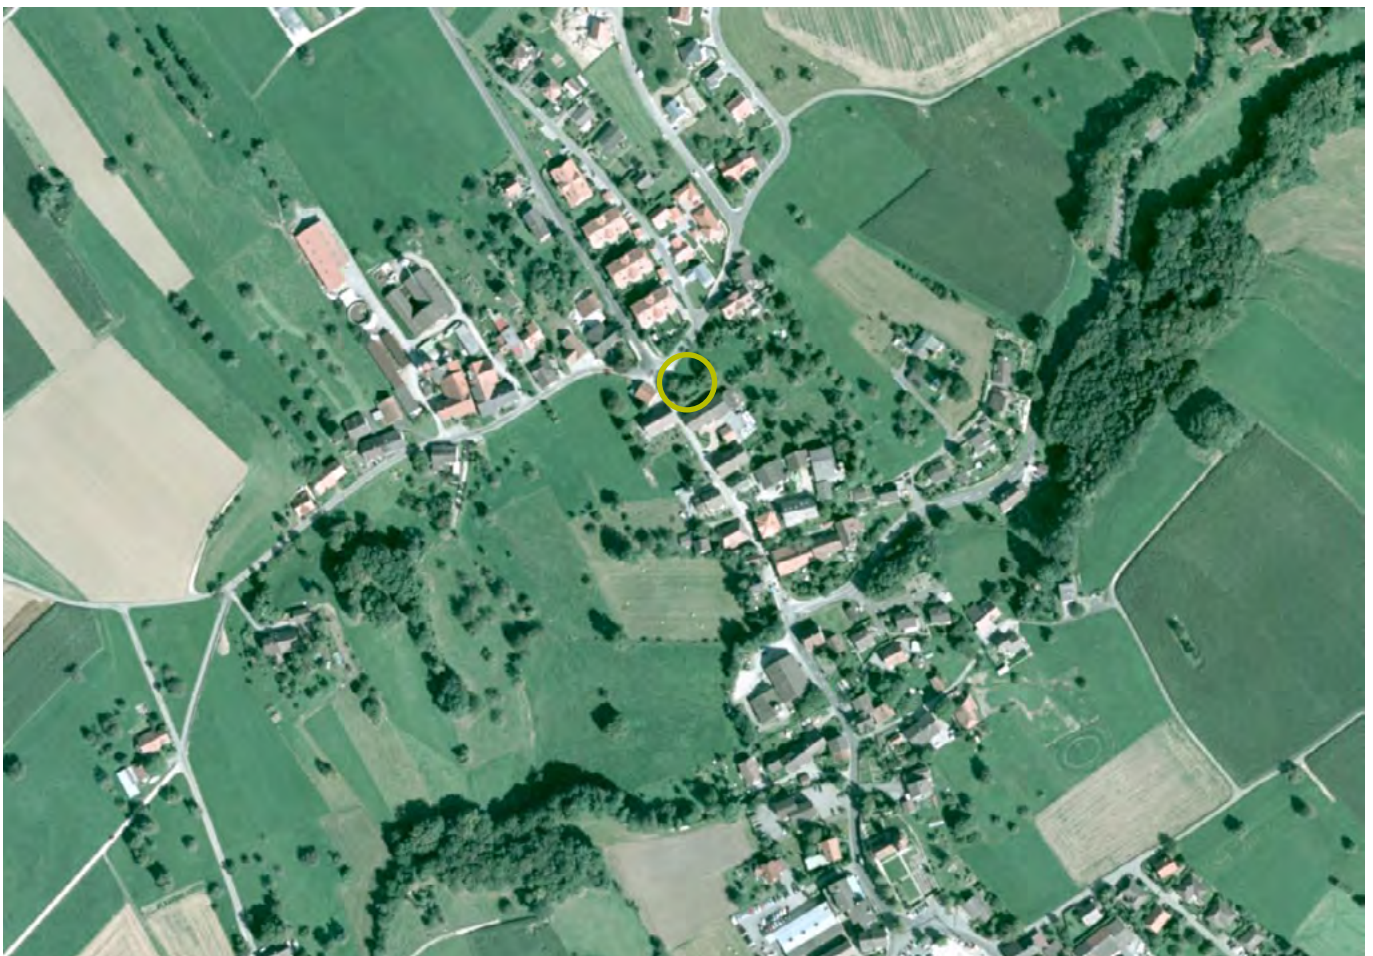
**3** Leutwil, Luftbild von 2002/04: Gut zu erkennen ist mittig die Kreuzung im Ortsteil Zopf, südlich davon sind die beiden seit dem Abbau des Kleinbauernhauses unbebauten Parzellen zu sehen. Nördlich schliessen Neubauten an, südlich ist die historische Bebauung von Leutwil noch grossenteils erhalten.

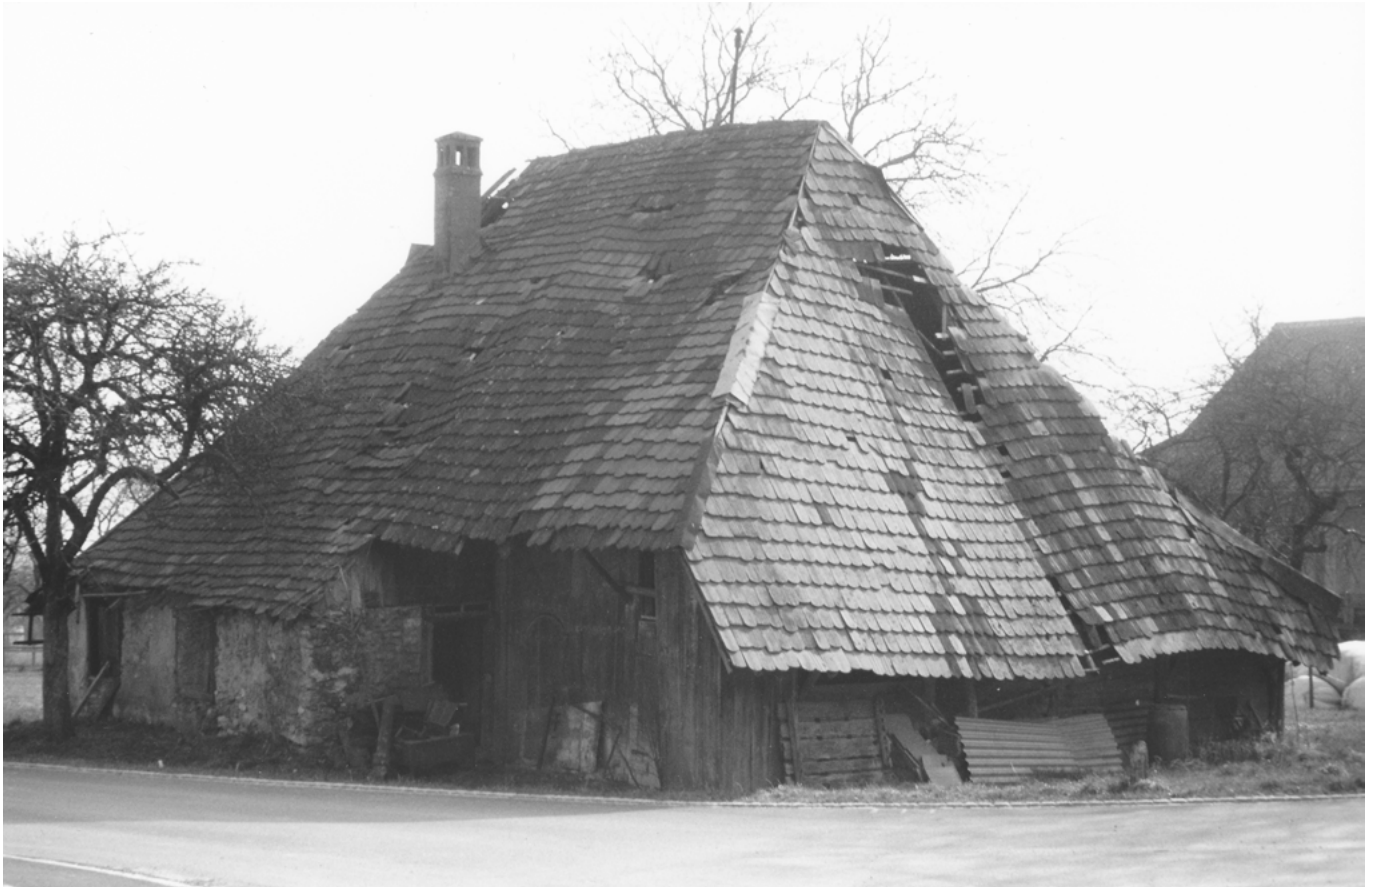
5 Leutwil, Zopfhüsi: Blick von der Wannestrasse auf das altertümlich wirkende Kleinbauernhaus kurz vor der Translozierung. Die Strasse reicht nach deren Ausbau bereits nahe an das Haus heran. Unter dem zuletzt mit Biberschwanzziegeln gedeckten Vollwalmdach ist der zurückspringende Zugangsbereich mit dem kleinen Vorplatz zu erkennen. Vorne liegt die Ökonomie, hinten die Küche mit der Küchenkammer. Blick nach Südosten. Aufnahme vor 1998.

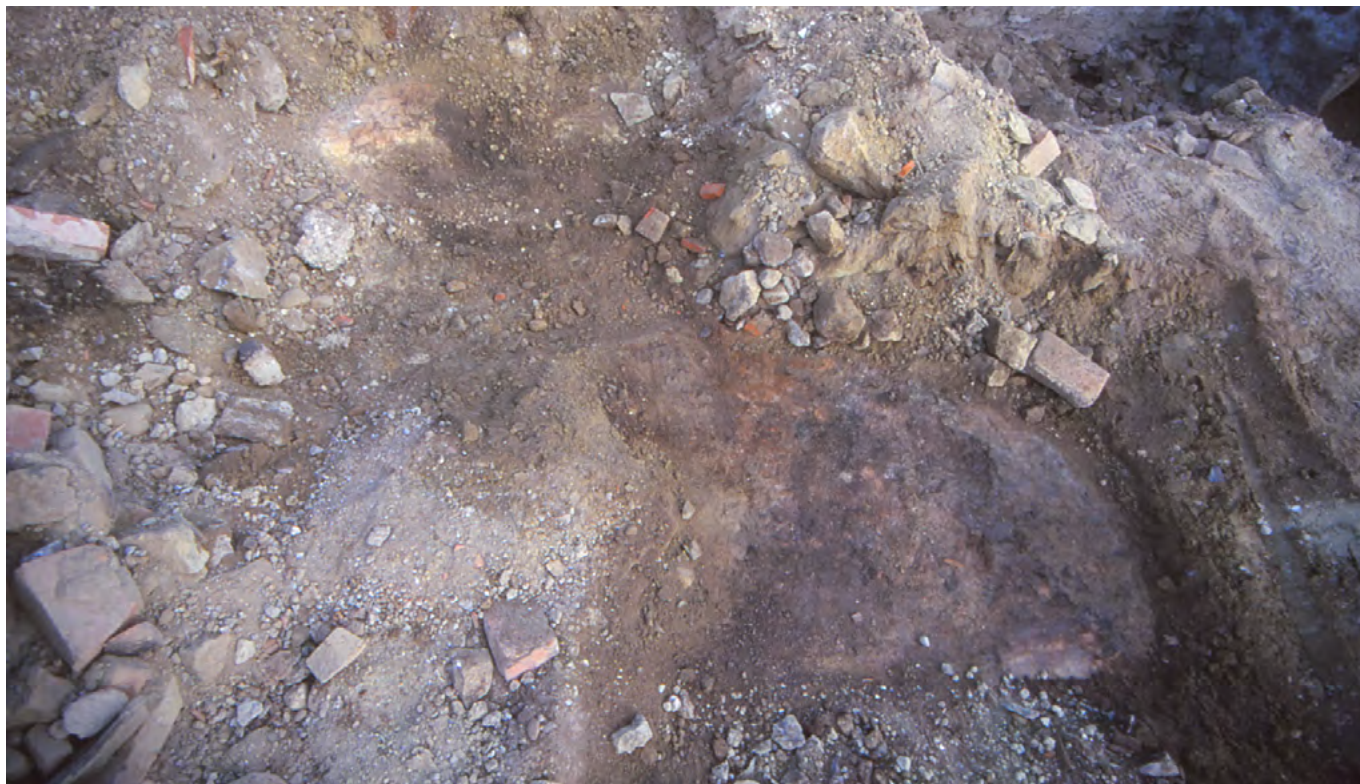
8 Leutwil, Zopfhüsi: Nach dem Abbau des Gebäudes legte man im ehemaligen Keller archäologische Sondierungen an. Unter dem Bodenbelag zeigten sich im Erdreich brandgerötete Zonen, die vom Untergang des Vorgängergebäudes beim überlieferten Schadfeuer von 1802 zeugen. Aufnahme 1998.

kurz nach 1800 [Räber 2002, 234]. Das Haus ersetzte damals nachweislich einen älteren Vorgängerbau an gleicher Stelle, der offenbar durch Brand zerstört worden war [Descœudres 2000, 34–35]. Tatsächlich ist in den Schriftquellen zum 10. August 1802 von einem Schadfeuer im Dorf zu lesen, dem sieben Häuser mit insgesamt elf Haushaltungen zum Opfer gefallen sein sollen. Es ist anzunehmen, dass davon auch der Vorgängerbau des Zopfhüsi betroffen war [Müller 1999, 9].

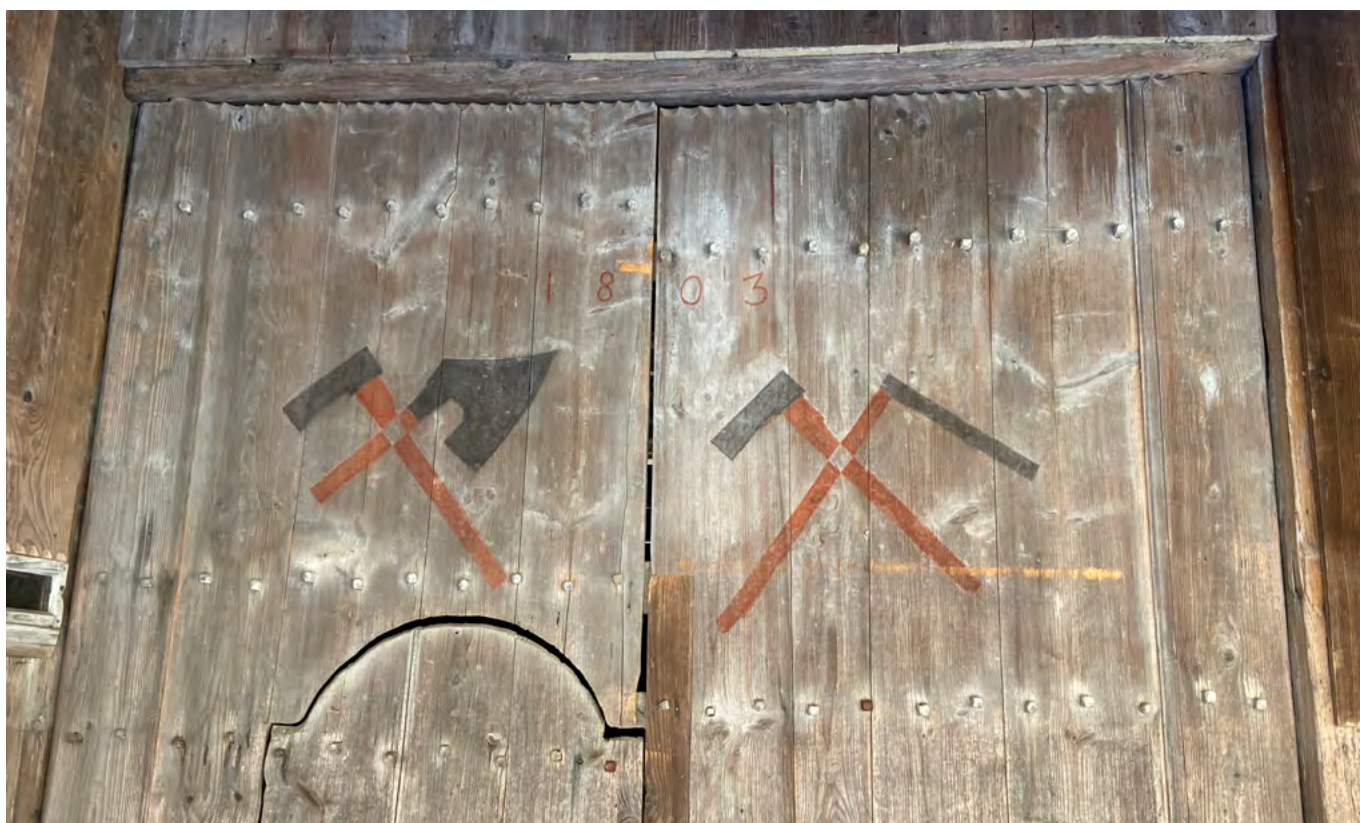
9 Freilichtmuseum der Schweiz, Kleinbauernhaus aus Leutwil: Aufgemalte Inschrift und Darstellung von Zimmermannswerkzeugen auf dem doppelflügeligen Tenntor auf der ehemaligen Strassenseite. Die nach dem Wiederaufbau kräftig wieder aufgefrischte Malerei zeigt unter der Jahreszahl «1803» links eine Bundaxt und ein Breitbeil sowie rechts eine Bundaxt und eine Stoss- oder Lochaxt. Blick nach Süden. Aufnahme 2022.

angeordnet. Die auffällige Bemalung mit der Darstellung von Zimmermannswerkzeug und der Datierungsschrift von 1803 war, wie Abbildung 9 zeigt, einst von der Strasse aus zu sehen. Die oberen, wellenförmig ausgestemmten Enden der Torblätter waren ebenfalls farbig gefasst. Aus gestalterischen Gründen waren die einzelnen Bretter der beiden Torflügel mit vorstehenden Holzdübeln auf der Grundkonstruktion befestigt [Descœudres 2000, 31–32].

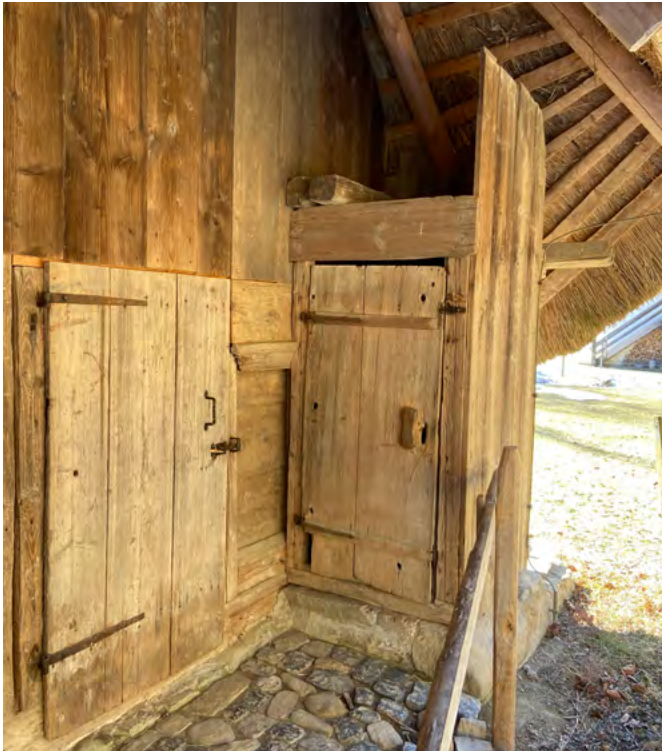
**10** Freilichtmuseum der Schweiz, Kleinbauernhaus aus Leutwil: Das 1948/49 neu angebaute Toilettenhäuschen lag einst strassenseitig gegenüber vom Haus-  
eingang. Über den gepflasterten und überdachten Vorplatz konnte es trockenen  
Fusses aufgesucht werden. Linker Hand befindet sich die äussere Stalltür. Blick  
nach Westen. Aufnahme 2022.

und war 1927 schliesslich vollständig ziegelgedeckt [Müller 1999, 12]. Die Versorgung mit Elektrizität erfolgte zwischen 1914 und 1929. Eingebaut wurden zwei Lampen, eine in der Küche und eine in der Stube. Auch hygienische Verbesserungen am Haus schlugen sich in einer Erhöhung der Versicherungssumme nieder, so etwa 1899 die Einrichtung einer Jauchegrube und eines Aborts. Beide entstanden auf der Strassenseite, dort, wo bis dahin noch ein zweiter Schopfanbau gestanden hatte und 1948/49 das jetzige Toilettenhäuschen gebaut werden sollte [Descœudres 2000, 19].

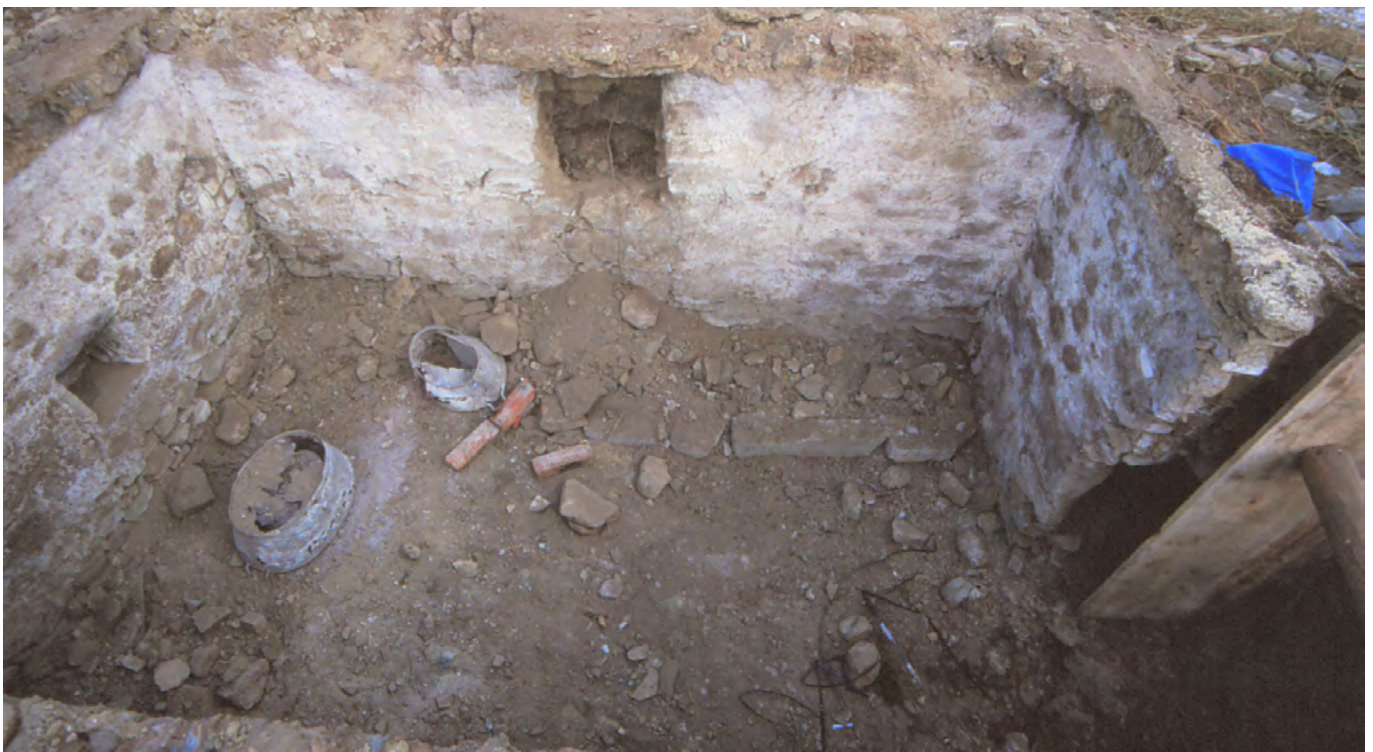
**11** Leutwil, Zopfhüsi: Blick in den gemauerten Keller unter dem Kleinbauernhaus. Das Holzgebäude darüber ist zu diesem Zeitpunkt bereits abgetragen. Rechter Hand  
liegt der Kellerzugang von der Südseite. Links befindet sich eine Lichtnische. An der Ostseite ist die sich nach aussen verengende Lichtöffnung zu sehen. Blick nach Osten.  
Aufnahme 1998.

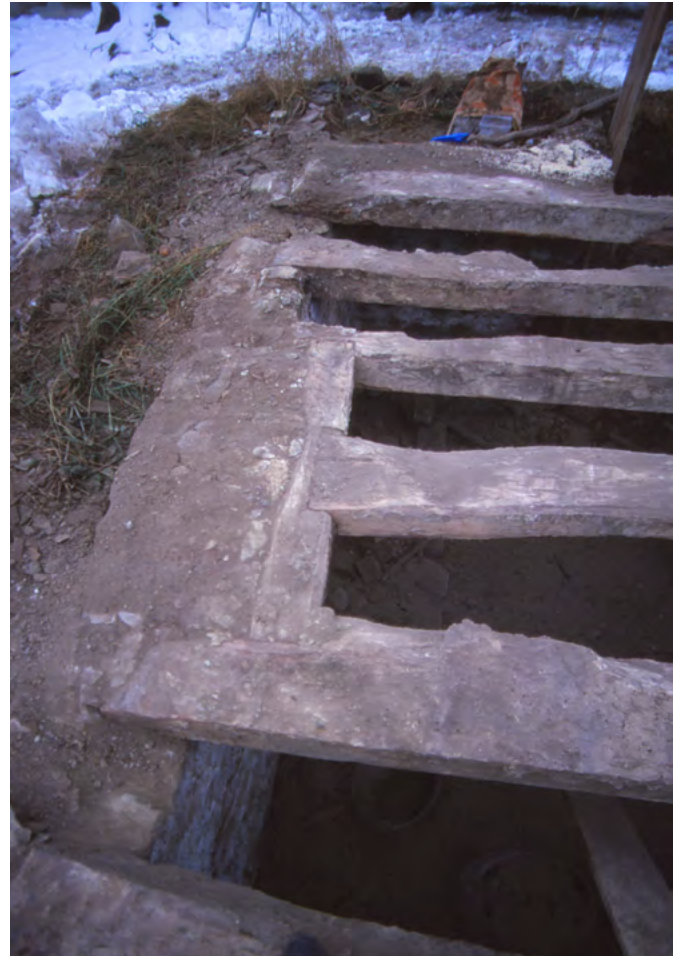
**12** Leutwil, Zopfhüsi: Aufsicht auf den nordwestlichen Eckbereich des Kellers nach dem Abtrag des Holzgebäudes. Zu sehen sind die verbläteten Balkenenden der Deckenkonstruktion nach dem Entfernen der Bodendielen und der Steinausmauerung in den Zwischenräumen. Aufnahme 1998.

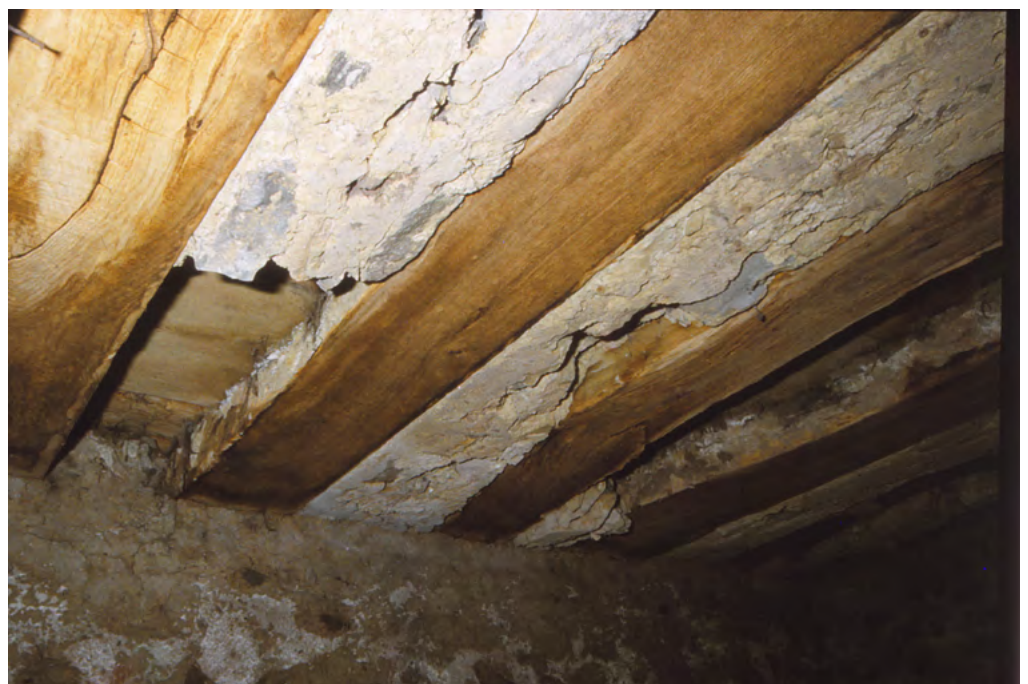
**13** Leutwil, Zopfhüsi: Ansicht der Kellerdecke während der Baudokumentation. Die Zwischenräume der in Form einer Kappendecke gefügten Konstruktion sind ausgemauert. Aufnahme 1998.

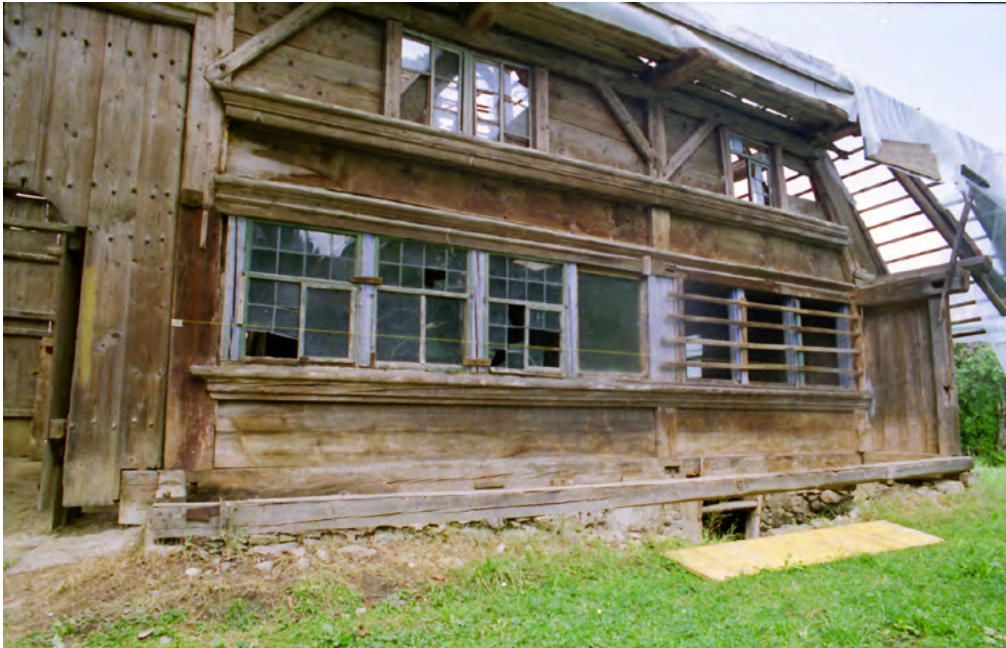
**14** Leutwil, Zopfhusi: Südfassade des Ständerbaus mit der liegenden Bohlenaufschichtung und den verblätternen Kopfbändern. Unter der Nebenstube in der Südostecke liegt der gemauerte Keller. Die Fensterzonen sind zwischen den durchlaufenden, profilierten Brüstungs- und Sturzriegeln eingespannt. Blick nach Norden. Aufnahme 1998.

Die Hauptfassade des Wohnteils mit der dahinterliegenden Stube und der Nebenstube wies noch die ursprüngliche Baukonstruktion mit Wandständern und liegender Holzbohlensausfachung auf. Die Ständer waren in die Grundschwelle gezapft. Am oberen Ende trugen sie den wandabschliessenden Rähmbalken, der mit aufgeblätternen Kopfbändern zusätzlich gegen statische Verwindung gesichert war. In der Horizontalen gliederten markant profilierte Brüstungs- und Sturzriegelbalken die Wandfläche. Die über die gesamte Fassade durchlaufenden Riegel rahmten die vier- beziehungsweise dreiteiligen Fensterwangen von Stube und Nebenstube sowie die Fenster im Obergeschoss. In die kleinteilig untergliederten Sprossenfenster waren rechteckige Flachglasscheiben mit Bleifassungen eingefügt. Der darunter angeordnete Kellerabgang war ehemals durch einen Laubenvorbau vor der Witterung geschützt. Wegen der starken Beeinträchtigung des Lichteinfalls in der Stube baute man die Laube bald wieder teilweise zurück. Als Rest

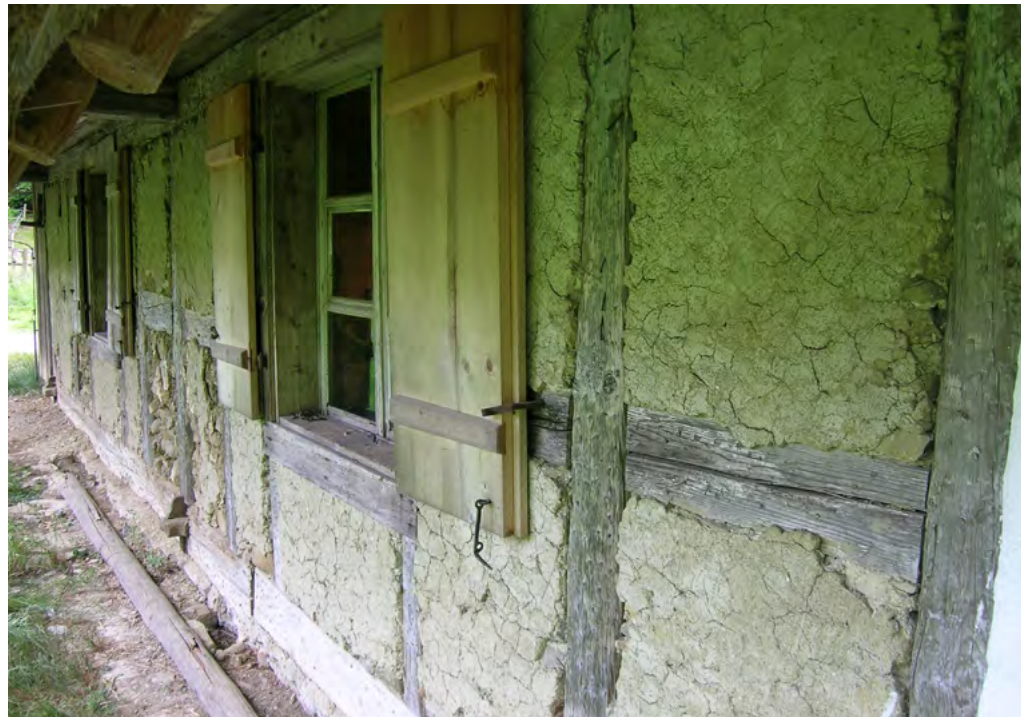
**15** Leutwil, Zopfhüsi: Mit Steinen und Lehmputz ausgefachte Wandflächen auf der Ostseite. Sie wurden im Ganzen auf den Ballenberg transloziert und sind deshalb noch heute im Original erhalten. Blick nach Nordwesten. Aufnahme 2007.

Die ursprünglich ebenfalls hölzerne Nordfassade des Wohnteils – im Bereich von Küche und anschliessender Kammer – hatte man nachträglich zusammen mit den beiden Eckbereichen durch eine 45 Zentimeter starke Mauer aus Lesesteinen und stark lehmhaltigem Kalkmörtel ersetzt. Einher ging der Umbau mit einer geringen Vergrösserung der Innenräume um etwa 40 Zentimeter. Warum die Baumassnahmen nötig wurden, bleibt letztlich ungeklärt. Statische Ursachen sind ebenso denkbar wie Anforderungen des Brandschutzes. Tatsächlich finden sich in Aargauer Hochstadbauten häufig in den Eckbereichen gemauerte Räume oder Gebäudeteile. Sie werden als *Stock* bezeichnet und hatten in den Häusern eine wichtige Schutzfunktion als sicherer und feuerfester Aufbewahrungsort [Räber 2002, 214–215].

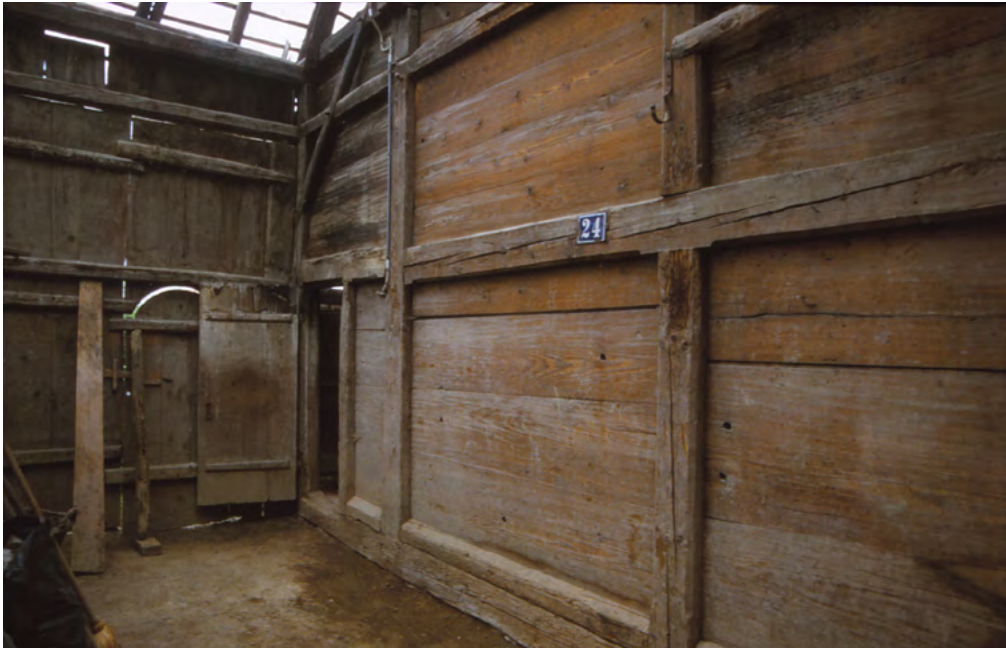
**17** Leutwil, Zopf Hüsi: Blick auf die Hochständerwand mit Bohlenausfachung zwischen Tenn und Wohnteil. Die offenstehende Tür stellt die innere Erschließung zwischen dem Tenn und dem Gang des Wohnteils dar. Links daneben ist das doppelflügelige Tenntor zu sehen. Blick nach Norden. Aufnahme 1998.

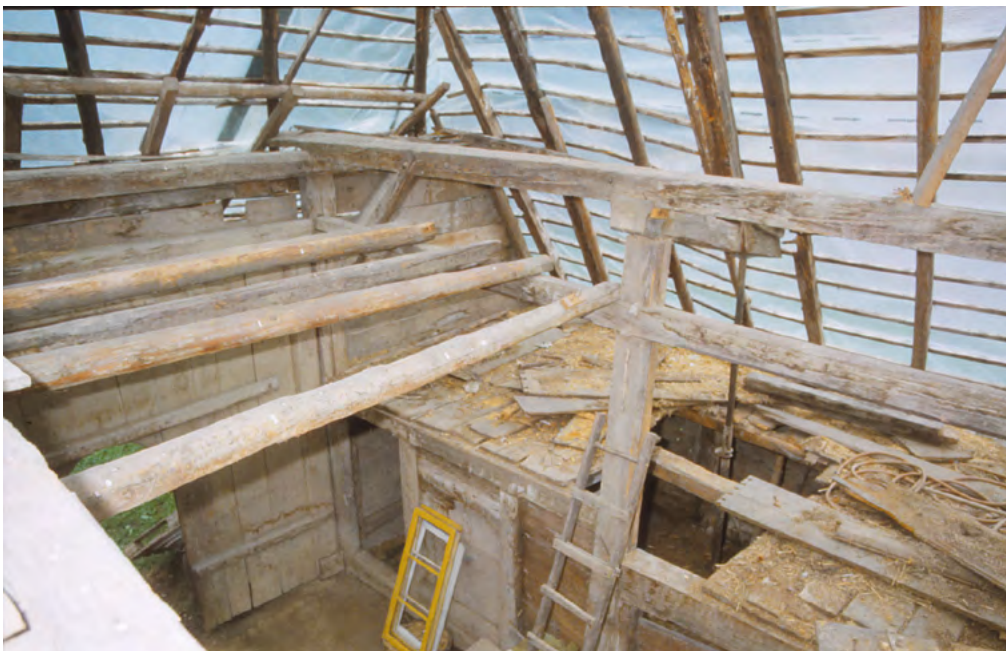
**18** Leutwil, Zopf Hüsi: Blick vom Wohnteil in den südlichen Abschnitt des Ökonomieteils mit dem gartenseitigen Tenntor. Gut zu erkennen ist die Grundkonstruktion der Innenwand als Hochständerbau mit verblattetem Kopfband und aufgeblattetem Bindebalken. Blick nach Südwesten. Aufnahme 1998.

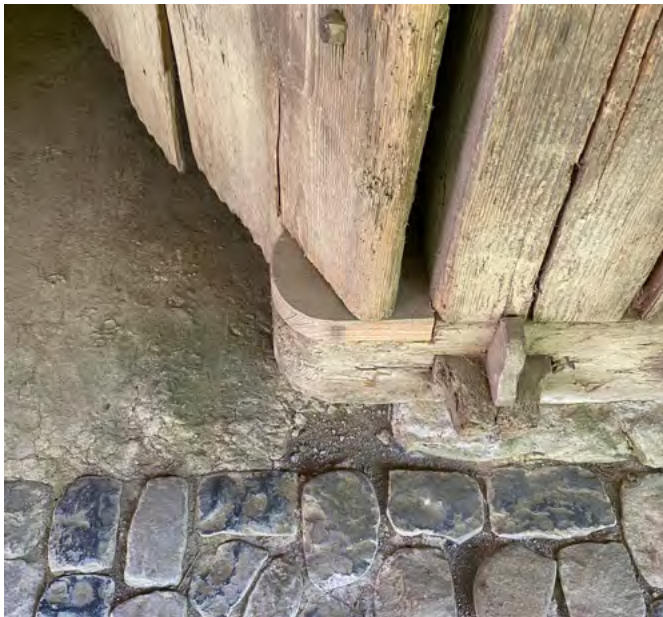
**19** Freilichtmuseum der Schweiz, Kleinbauernhaus aus Leutwil: Schwellenkranz des Ökonomieteils mit Zapfenschloss und dem darin eingehängten Drehzapfen des Tennors auf der ehemaligen Zugangsseite an der Strasse. Blick nach Süden. Aufnahme 2020.

Die Wände des Wirtschaftstrakts auf der Westseite waren ebenfalls als Bohlen-Ständerkonstruktionen über einem Schwellenkranz mit Zapfenschlössern an den Ecken errichtet. Ähnlich war der südliche Anbau konstruiert, der als Brennholzlager diente. An der nordwestlichen Hausecke stand gegenüber vom Hauseingang das Toilettenhäuschen. Dieses hatte man in den 1940er Jahren nochmals erneuert. Dazwischen war das ca. drei Meter hohe, doppelflügelige Tenntor

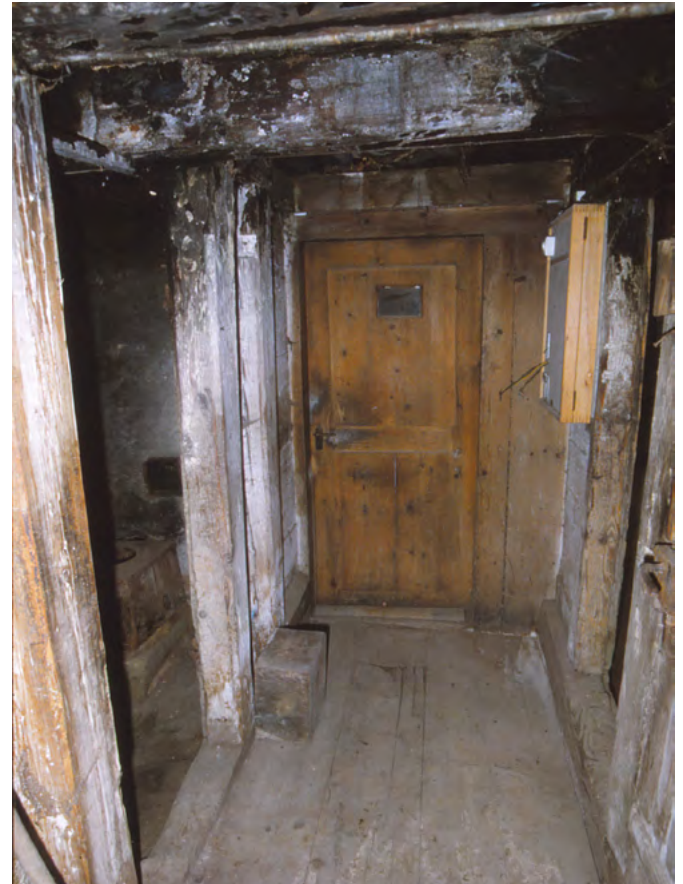
**22** Leutwil, Zopf Hüsi: Blick in den Gang des Wohnteils. Die Tür linker Hand führte in die Küche, die gegenüberliegende Tür in das Tenn und die Tür geradeaus in die Stube. Blick nach Süden. Aufnahme 1998.

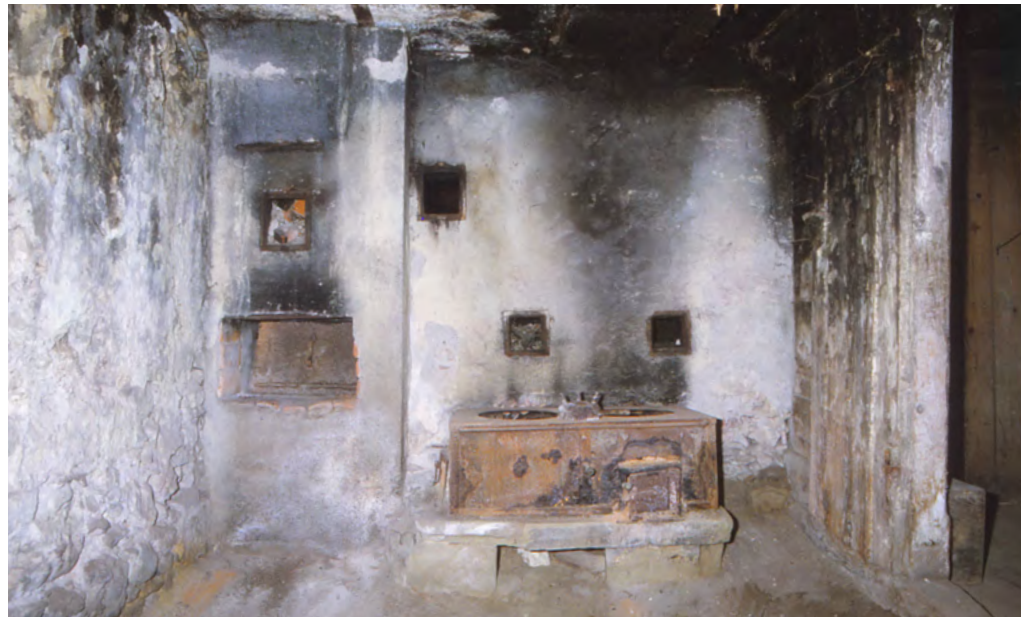
**23** Leutwil, Zopfhüsi: Blick in die bereits mit einer Zwischendecke ausgestattete Küche. Zu sehen ist die gemauerte Feuerwand, davor die auf einem Sandsteinunterbau stehende gusseiserne Herdstelle und links davon die Schüröffnung des als Hinterladerofen betriebenen Stubenofens. Auch die angrenzende Ostwand linker Hand war um 1834 als feuersichere Mauer ausgeführt worden. Blick nach Süden. Aufnahme 1998.

zuvor offene Rauchküche eingebaut worden. Dieser Umbau geschah vermutlich um 1834. Reste der ursprünglichen, mit Sandsteinen und Backsteinen gemauerten Herdstelle waren noch festzustellen. Der uneinheitliche Bodenbelag aus Sandsteinplatten, Backsteinen und Ziegeln zeugt vom mehrfachen Umbau der Küche.

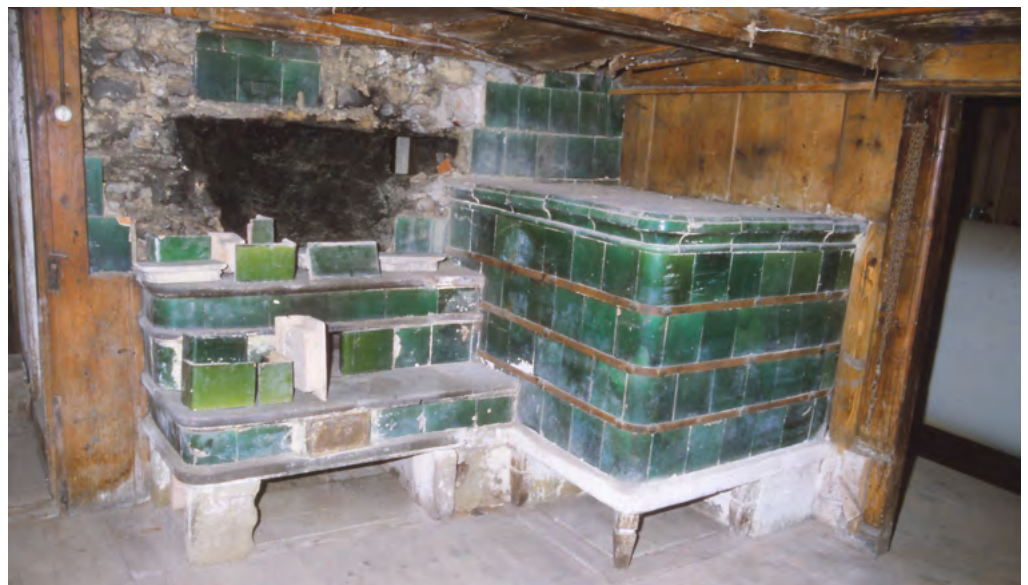
**24** Leutwil, Zopfhüsi: Blick auf den zweiteiligen Stubenofen mit glatten, grünglasierten Ofenkacheln. Da eine Kachel eine Inschrift mit der Jahreszahl 1734 trägt, muss es sich beim Ofen um ein Altstück handeln, vielleicht aus dem abgebrannten Vorgängerbau oder aus einem anderen Gebäude. Der Ofen wurde von Sandsteinplatten und Steinsockeln getragen. Der unter der Bretterzwischenwand hindurchreichende würfelförmige Ofen heizte die angrenzende Nebenstube mit. Blick nach Nordosten. Aufnahme 1998.

In der Wohnstube stand ein würfelförmiger Ofen, der teils aus wiederverwendeten grünglasierten Kacheln gebaut war und als *Hinterladerofen* von der Küche aus beschickt wurde. Getragen wurde er von profilierten Füßen und einer Bodenplatte aus Sandstein. Mit seiner Ostseite reichte der Ofen auch ein wenig in die angrenzende Nebenstube hinein, sodass auch diese von der Küche aus rauchfrei beheizt werden konnte. Eine der Gesimskacheln trägt die Inschrift: «[L]i[e]nhardt büchl[er] · zu [Leut]wil · 1734 ·». Sie verweist wohl auf den Auftraggeber des ursprünglichen Kachelofens, von dem die wiederverwendeten Kacheln stammen [Anderegg 2000, 126]. Es bleibt ungeklärt, ob der Ofen im abgebrannten Vorgängerbau stand oder von einem anderen Gebäude als Altstück übernommen worden ist. Ansonsten war die Ausstattung der Stube schlicht. Neben einem schmucklosen Wandkasten in der Nordwestecke und einer einfachen Eckbank in der Südostecke ist nur der überschobene Wandtäfer der Trennwand zur Nebenstube zu erwähnen.

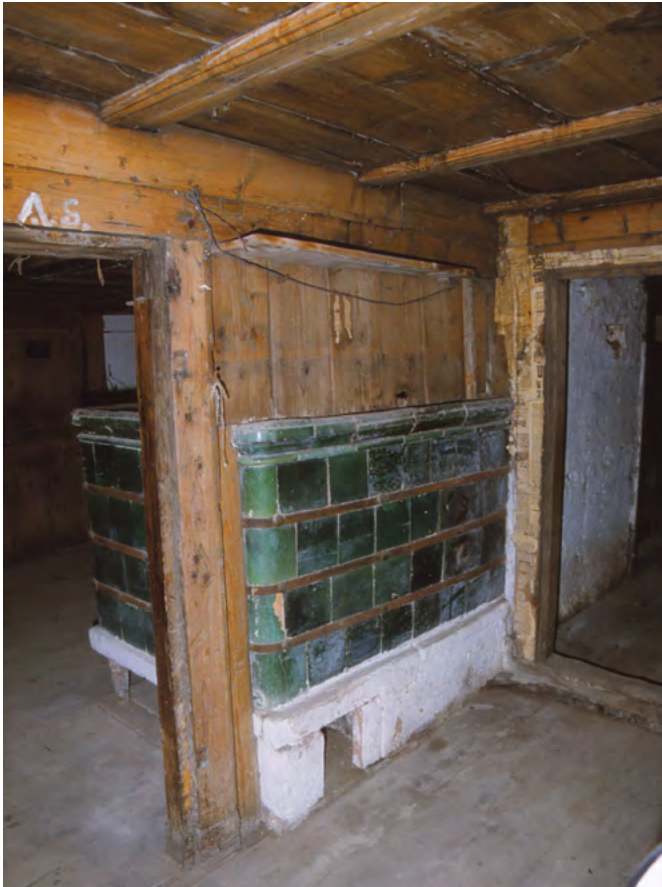
**25** Leutwil, Zopf Hüsi: Blick auf die getäfelte Zwischenwand von Nebenstube und Stube. Der Stubenofen reicht in die Nebenstube hinein und heizt diese mit. Direkt links daneben grenzt der Türdurchgang zur Stube an. Rechter Hand ist der Zugang von der *Stockkammer* aus zu sehen. Blick nach Norden. Aufnahme 1998.

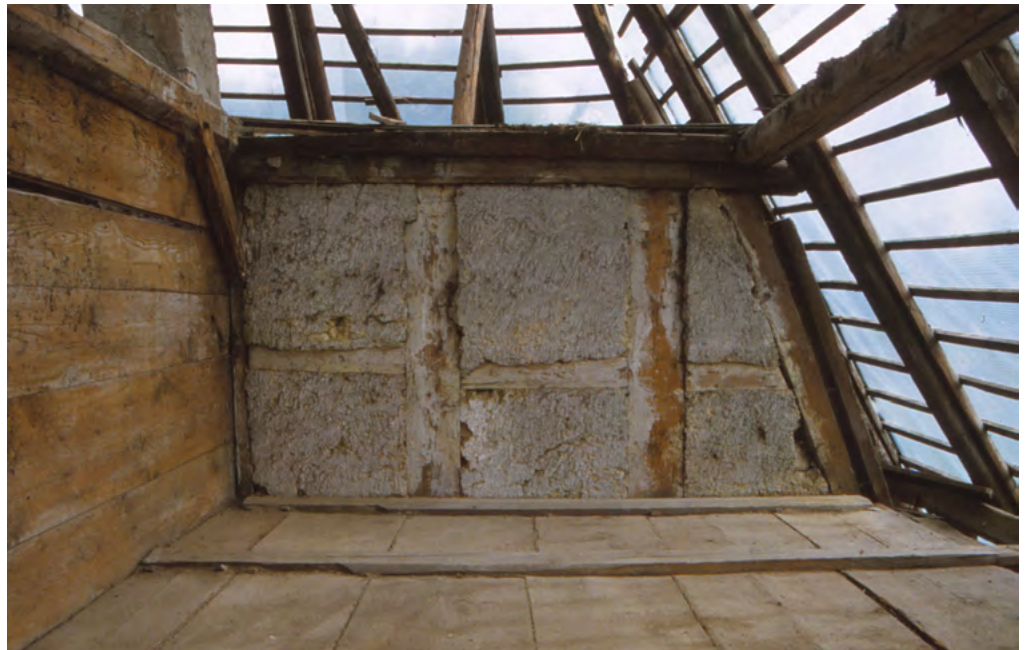
**27** Leutwil, Zopfhüsi: Fachwerk- und Bretterwand der beiden nachträglich im Obergeschoss eingebauten Kammern. Blick nach Norden. Aufnahme 1998.

Die beiden Kammern im Obergeschoss auf der Südseite sind wahrscheinlich erst nachträglich eingebaut worden. Ihre Nordwand bestand aus wiederverwendeten Bauhölzern, die zu einer Fachwerkkonstruktion mit lehmgebundenen Lese- und Bruchsteinausfachungen zusammengefügt waren. Die übrigen Wände zeigten Bohlen-Ständerkonstruktionen. Die drei Sprossenfenster auf der Südseite sind später eingefügt worden. Der nördliche Dachraum über Küche und Küchenkammer war ungeteilt geblieben. Dort stand vor der Südwand der später eingebaute Kamin. Hinweise zur älteren Rauchführung ohne Kamin waren festzustellen. Demnach war ursprünglich die Küche nach oben zum Dachraum hin geöffnet, was sich an den dortigen russgeschwärzten Balken noch zeigte [Descœudres 2000, 29–30].

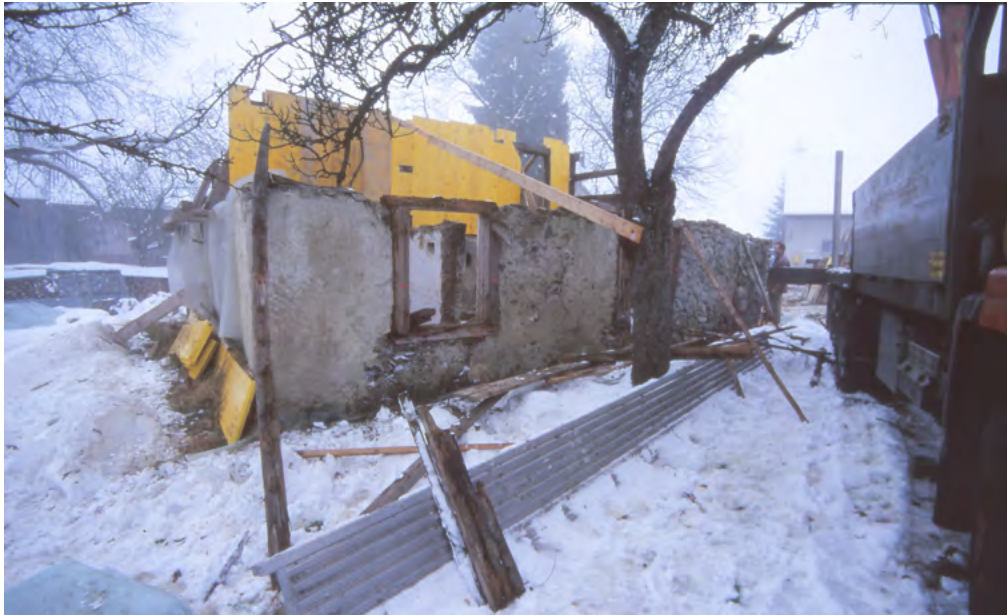
**28** Leutwil, Zopfhusi: Die Südostecke während der Translozierung. Das Hochständergerüst im Gebäudeinneren ist mit Schaltafeln geschützt. Blick nach Nordwesten. Aufnahme Januar 1999.

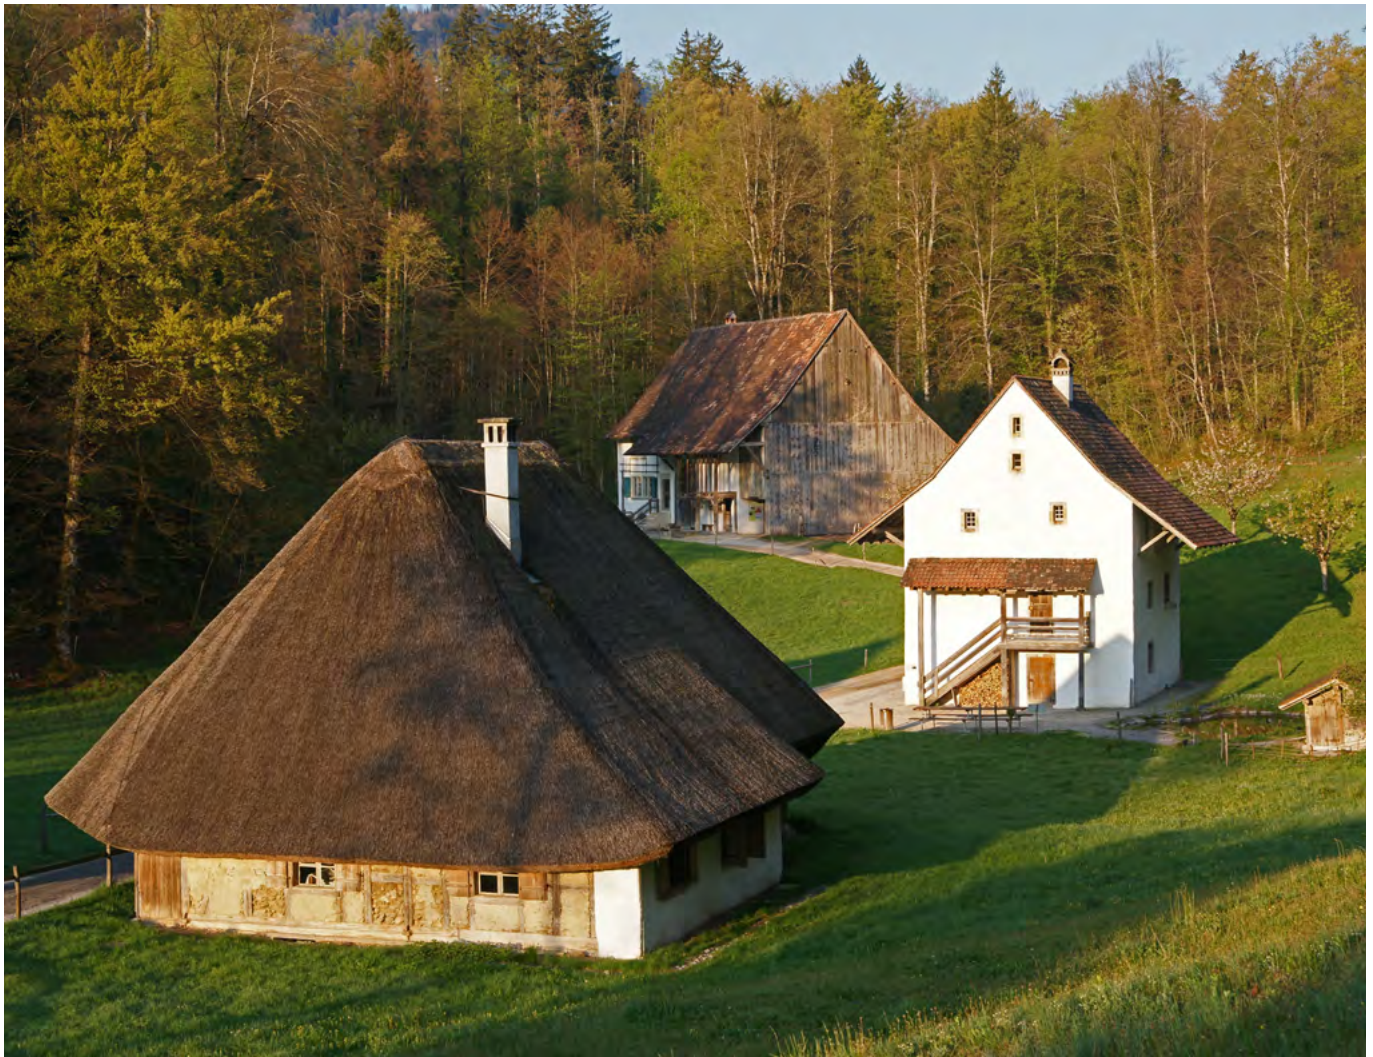
**29** Freilichtmuseum der Schweiz, Kleinbauernhaus aus Leutwil: Das inzwischen wieder strohgedeckte Kleinbauernhaus steht in der Geländekammer zum Zentralen Mittelland. Unmittelbar benachbart ist das Haus aus Villnachern AG, das als verputzter Steinbau mit seiner schlanken hochausragenden Kubatur einen deutlichen Gegensatz zum Leutwiler Holzbau bildet und bereits in den Jura weist. Im Hintergrund sieht man das Baselbieter Bauernhaus aus Therwil, das zur Geländekammer Jura gehört. Blick nach Westen. Aufnahme 2011.

und teils mit Stroh gedeckt sind. Dies entspräche dem Erscheinungsbild der Aargauer Häuser der Zeit um 1900 am besten. Um das Dach zum Schutz vor Schädlingen zumindest sporadisch einräuchern zu können, versah man den Kamin im Dachraum mit einer Luke.

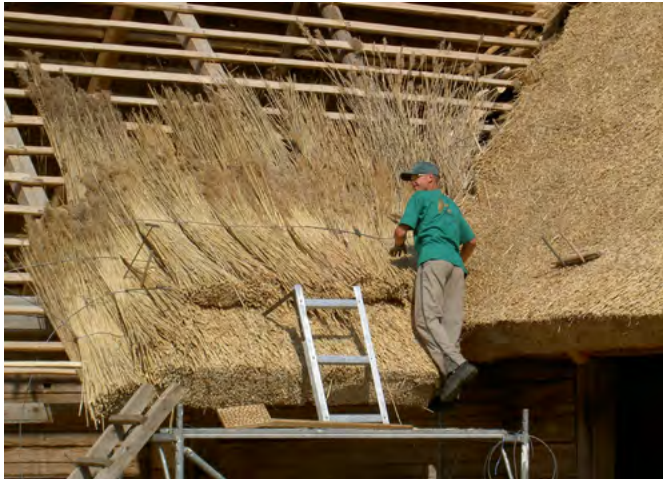
**30** Lettisches Freilichtmuseum Riga: Decken eines Museumsgebäudes mit Schilf. Aufnahme 2003.

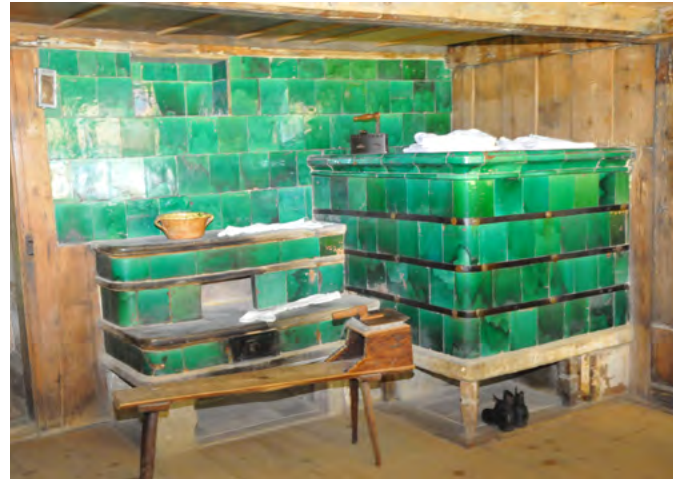
**31** Freilichtmuseum der Schweiz, Kleinbauernhaus aus Leutwil: Der restaurierte zweiteilige Stubenofen des Kleinbauernhauses. Blick nach Nordosten. Aufnahme 2019.

Auch die zuletzt im Bauernhaus erhaltene fest montierte Ausstattung, wie der zweiteilige Kachelofen, der Eisenherd in der Küche, die Türen, Bodenbeläge, Deckenkonstruktionen und der Täfer, wurden fast alle im Original übernommen und im Museumsgebäude wieder eingebaut. Nur dort, wo der Bestand nicht mehr repariert werden konnte, wurden neue Bauteile eingesetzt, sprich bei einzelnen Decken und Wandflächen. Im Stall hat man die nicht mehr erhaltene Futterkrippe anhand zweier Pfosten rekonstruiert. Wieder hergestellt wurden auch die nur noch ansatzweise erhaltenen Pflasterungen im Stall und im Zugangsbereich des Vorplatzes, der heute nicht mehr auf der Strassen-, sondern auf der Gartenseite liegt.
