Kornspeicher Kiesen BE, 1685

Autorin (Monat/Jahr) **Dominique Plüss (12/2022)**

Umschlag vorne Freilichtmuseum der Schweiz, Kornspeicher aus Kiesen: Das Gebäude von 1685 wurde 1977 auf dem Ballenberg eröffnet. Blick nach Westen. Aufnahme 2020.

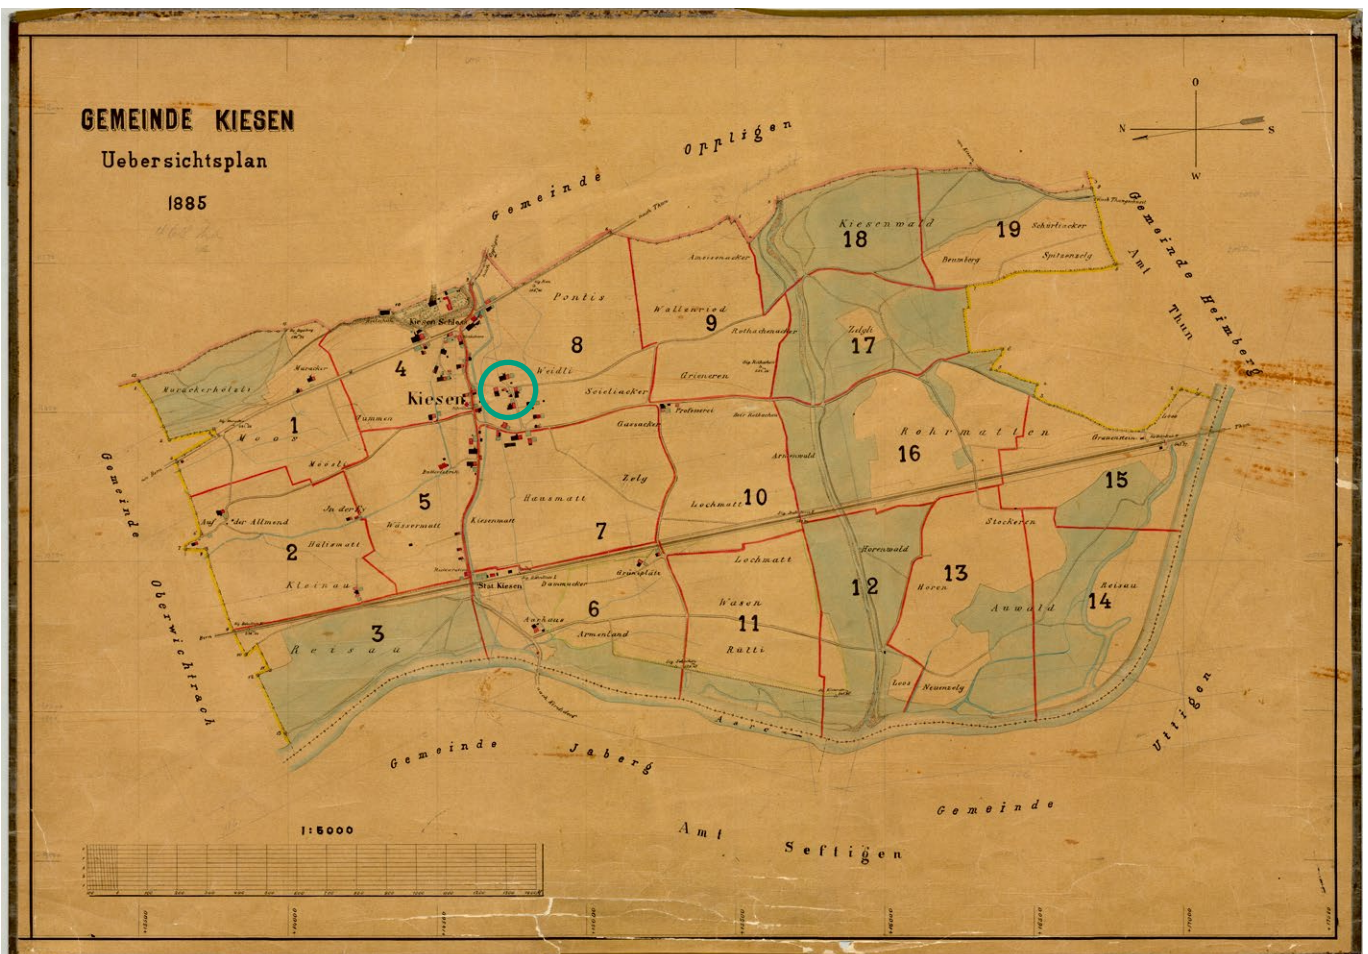
3 Übersichtsplan Gemeinde Kiesen: Der Kornspeicher liegt am östlichen Rand der bäuerlichen Bebauung, die südlich vom Fluss Chise angesiedelt ist. Aufnahme 1885.

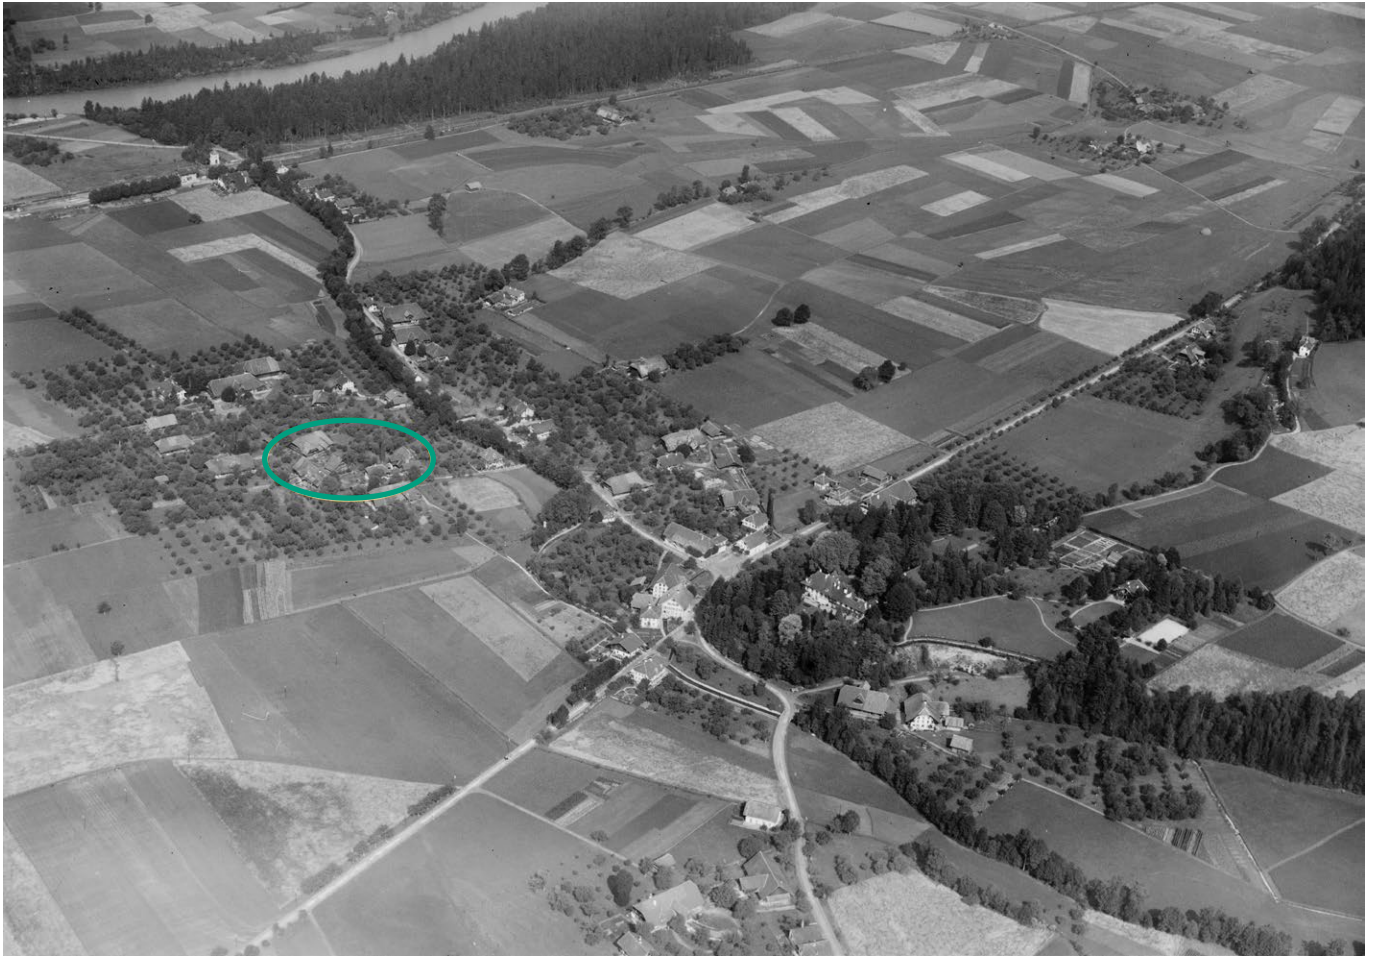
4 Luftaufnahme Raum Kiesen: Blick aus 500 Metern Höhe auf Kiesen, Oppligen und die Aare. In der Mitte des aus drei Höfen bestehenden Bauerngutes Albert Waber-Bienz (grüner Kreis) ist der Kornspeicher an seinem Originalstandort zu sehen. Blick nach Nordwesten. Aufnahme 1922.

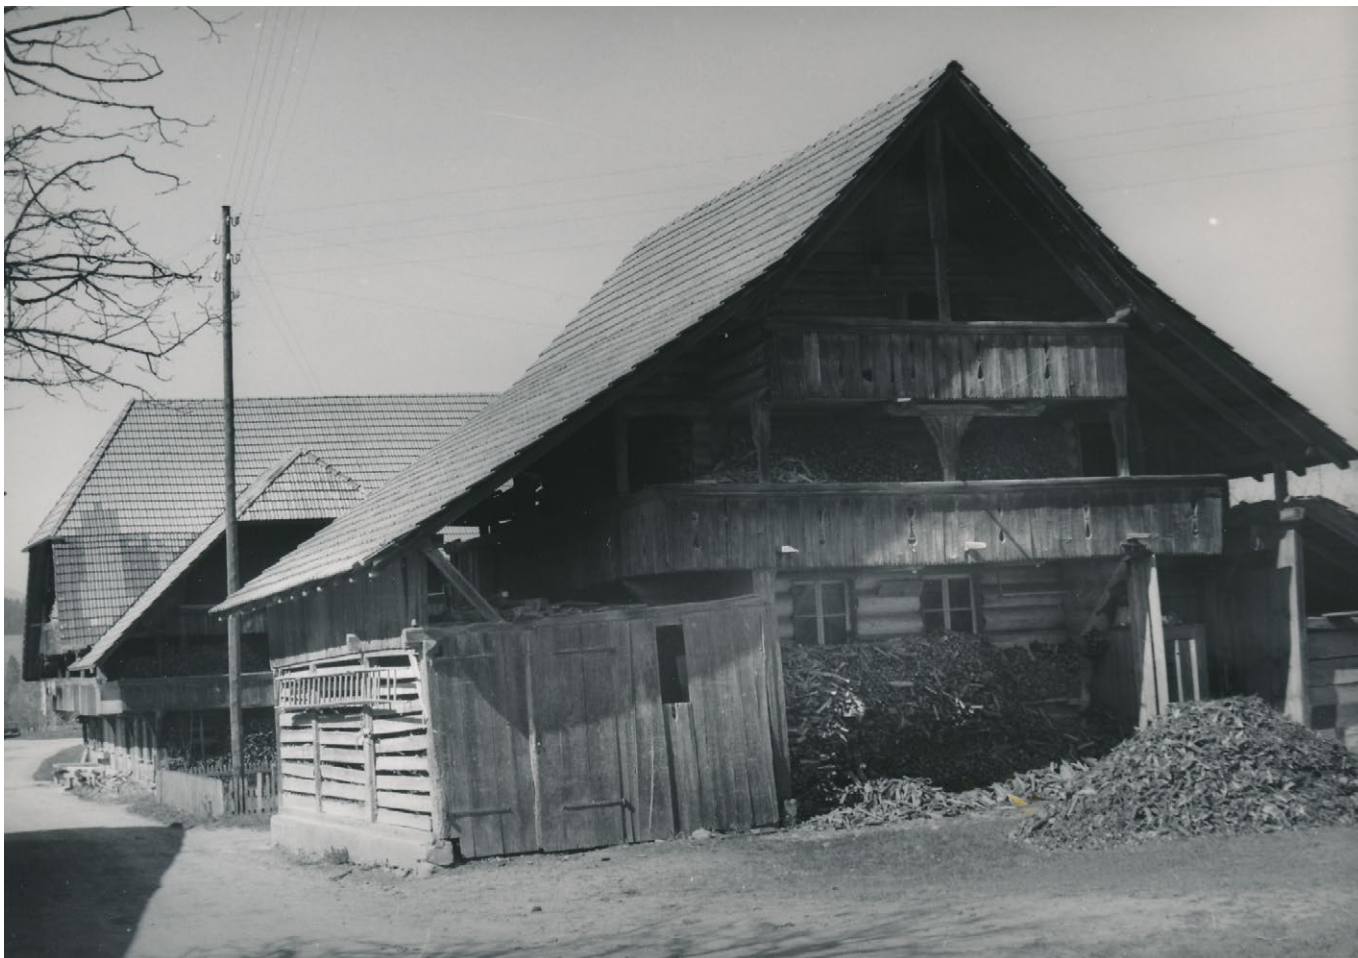
6 Kiesen, Dorf 25^B/Ringstrasse 10: Blick auf die Ostfassade des Kornspeichers in seiner ursprünglichen Situation an der Ringstrasse. Im Hintergrund ist das Alte Haus Albert Waber zu sehen. Blick nach Nordwesten.

Der Dreifach-Speicher, der aus drei Lagerebenen und einem gemauerten Keller bestand, war mit seiner Front und den Eingangstüren nach Westen gerichtet und in Sichtverbindung zum Quergiebel vom Alten Haus Albert Waber platziert. Zwischen den beiden Gebäuden lag ein eingefriedeter Gemüse- und Blumengarten.

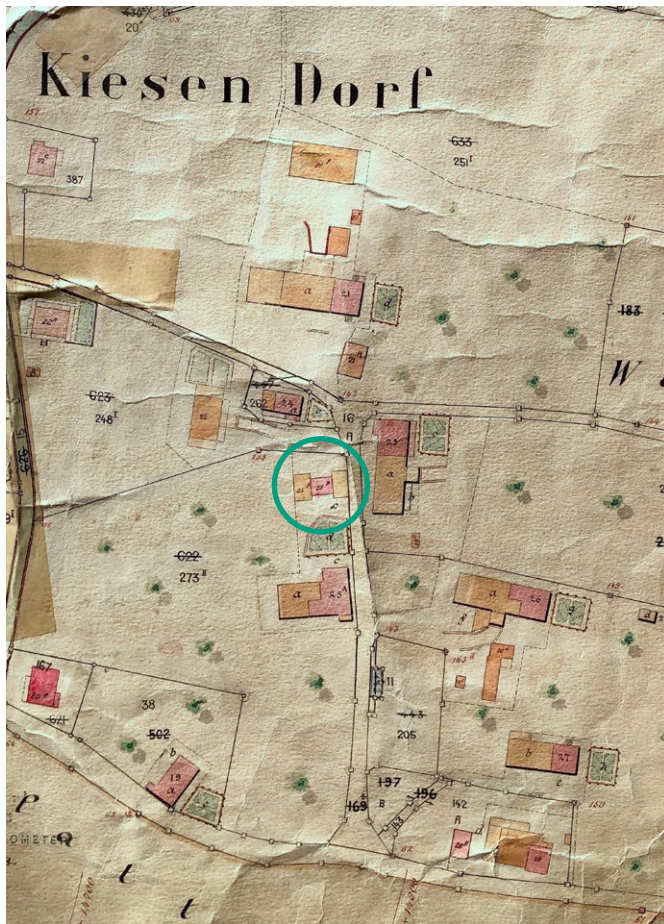
8 Kiesen, Grundbuchplan 1895: Das Gebäude 25^B ist der Kornspeicher. Ab 1830 wird ein angehängter Schopf erwähnt, wohl das Gebäude 25^D, 1868 zudem ein Wagen- und Holzschuppen, wohl südlich angebaut, direkt an die Strasse angrenzend. Das Alte Haus Albert Waber ist das Gebäude 25^A. Zwischen Bauernhaus und Speicher liegt «d», der eingefriedete Garten. Heute bestehen noch das Gebäude 23, Ringstrasse 11 und das Gebäude 24, Ringstrasse 6. Aufnahme vor 1895.

wand zusätzlich eine Tür und eine weitere türhohe Öffnung ausgeschnitten. Beide führten wohl in die ab 1830 erwähnten Anbauten an den Speicher. 1830 wird ein angehängter Schopf erwähnt, 1868 ein Wagen- und Holzschuppen [d'Andrea/Diethelm 1987/88; Tuor undatiert]. Diese Anbauten sind auf einem Vermessungsplan von 1895 eingezeichnet.

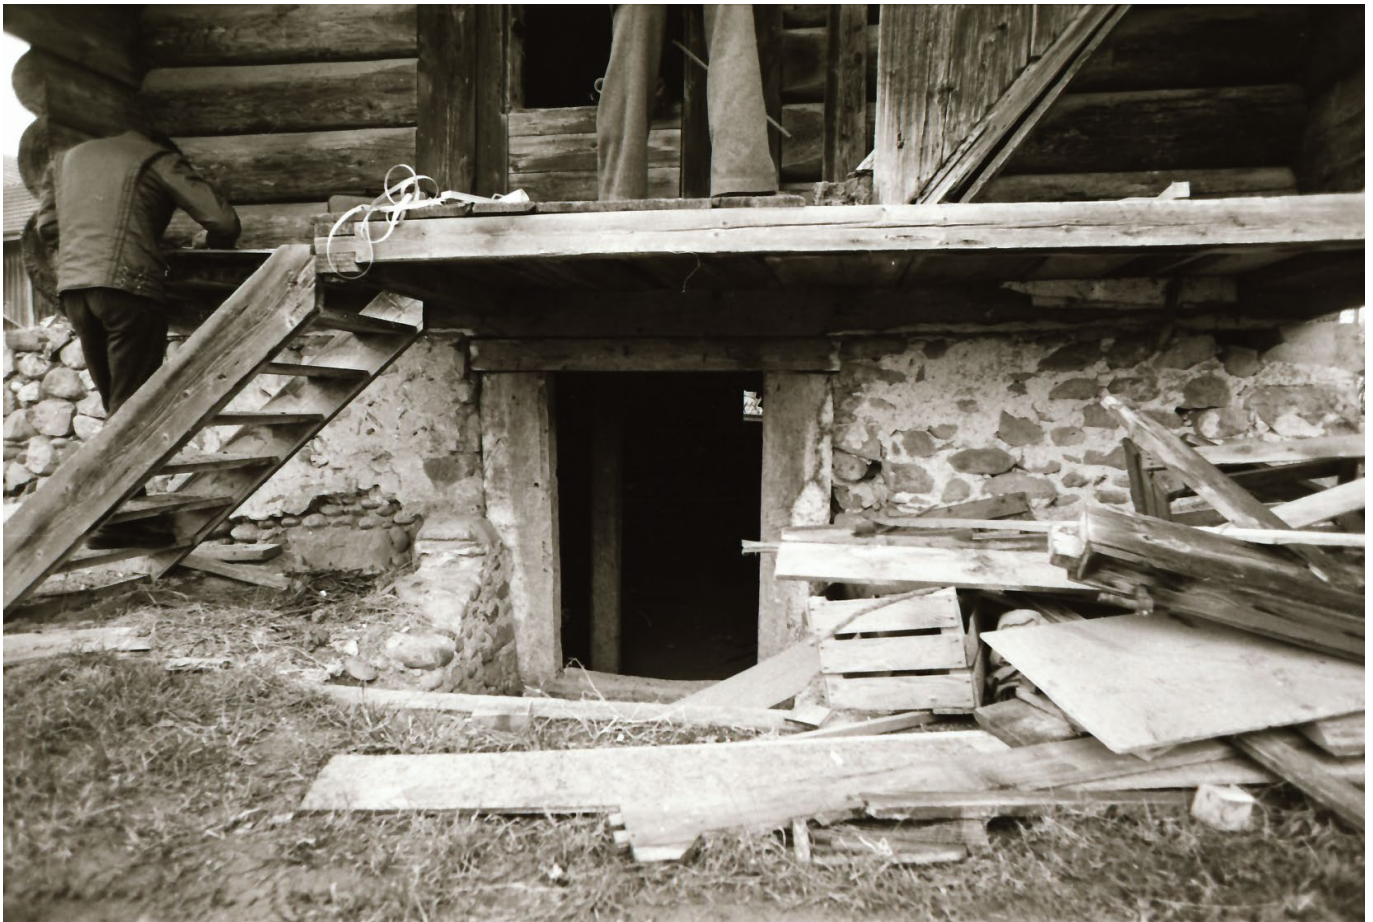
9 Kiesen, Dorf 25^B/Ringstrasse 10: Kellerzugang des Speichers vor Ort. Blick nach Osten. Aufnahme 1975.

Die Speicherräume wurden von Westen her erschlossen. Wie die drei darüberliegenden Lagergeschosse auch, war der Keller durch eine leicht aus der Mitte gegen Norden verschobene Tür zu betreten. Zwei Tritte aus Sandsteinplatten, eine Türschwelle aus Eiche und ein dahinter auf dem Boden liegender

Eichenbalken führten zum abgetieften Kellergeschoss. Dieses verfügte über einen Naturboden aus gestampfter Erde und Lehm. Die Stützwände links und rechts des Kellerabgangs waren mit einer Kleinkieselmauer stabilisiert. Zwei Türpfosten aus Eiche und der Türsturz aus Fichte begrenzten die Türöffnung, die Tür war als einfache Brettertür mit gitterartigem Ausschnitt gefertigt [d'Andrea/Diethelm 1987/88].

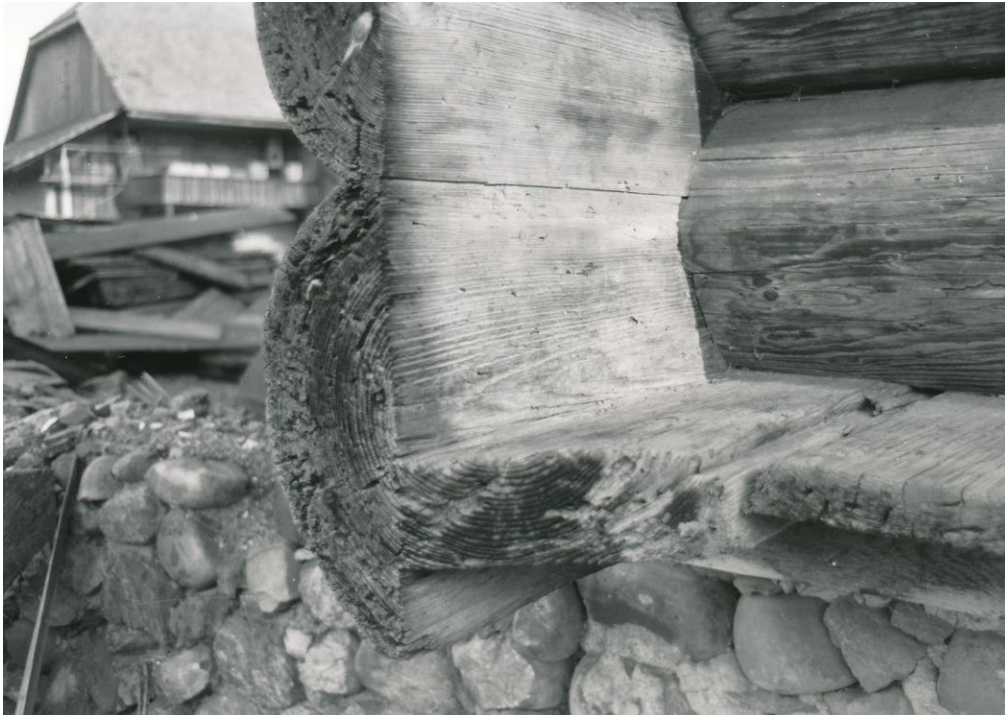
10 Kiesen, Dorf 25^B/Ringstrasse 10: Westlich kragte die Bohllendecke als Eingangspodest in Laubentiefe vor. Der Übergang von der Bohllendecke auf die Hälblingswand wurde mittels des auf den Traufseiten winkelförmig ausgenommen Hälblings gebildet, wodurch eine fugenlose Verbindung von Boden und Wand entstand. Blick nach Nordosten. Aufnahme 1975.

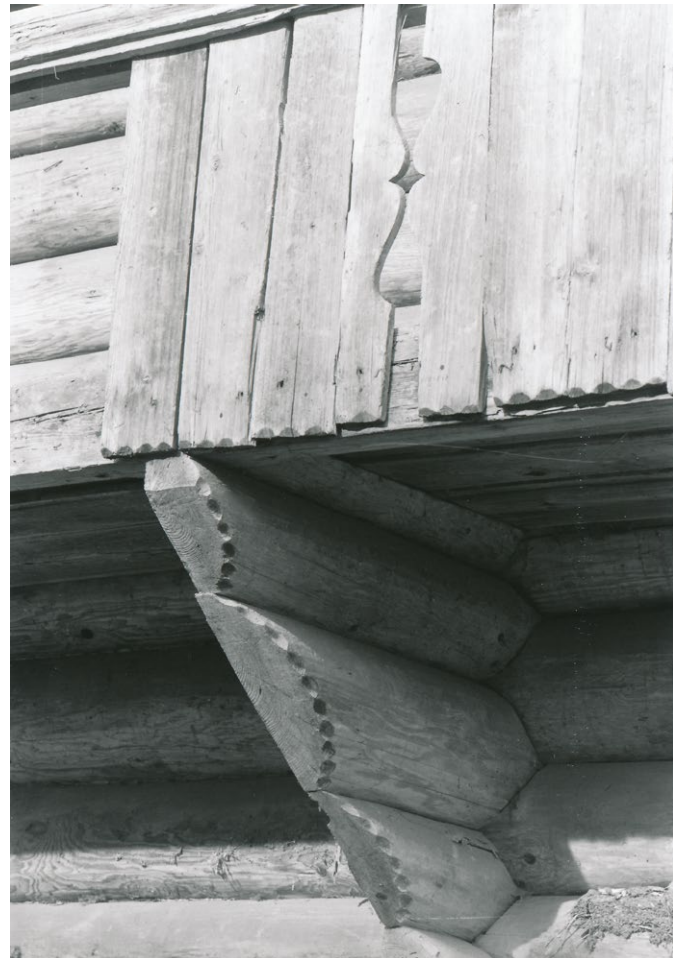
11 Kiesen, Dorf 25^B/Ringstrasse 10: Die Vorstösse waren am ganzen Bau mit eierförmigen Fasungen versehen, darauf in den Vertiefungen Spuren einer Bemalung. Zu erkennen waren abwechselnd schwarz und rostrot, die alten Berner Farben. Blick nach Nordwesten. Aufnahme 1975.

Die Gebäudeecken wurden durch regelmässige Vorstösse, also durch die vor die Wandflächen kragenden Enden der Blockhölzer gebildet. Diese kragten um je zirka 30 Zentimeter vor. Im ersten Lagergeschoss waren sie auf der Nord- Ost- und Südseite je zur Hälfte als Blockkonsolen ausgebildet, um die darüberliegende Laube zu tragen. Auf der Westseite war die Blockwand bis zur Vorderkante des Eingangspodestes vorgezogen und bildete dort den räumlichen Abschluss der Laubentreppe, die in das zweite Lagergeschoss führte. Auf der Nordseite, bei der seitlichen Treppenschliessung auf das Eingangspodest, ragten die drei unteren Hälblinge bis auf die Vorderkante der hier nur schmalen Eingangsplattform. Die darüberliegenden Hälblinge waren dort bis auf die Vorderkante der Laube gezogen. Im dritten Lagergeschoss, dem Dachgeschoss, trugen die Vorstösse die giebelseitigen Lauben und die Dachvorsprünge. Die Vorstösse waren am ganzen Bau an den Kanten mit eierförmigen Fasungen versehen, worauf sich Spuren einer Bemalung erhalten hatten. Zu erkennen waren die alten Berner Farben, ein Wechsel von schwarz und rostrot [d'Andrea/Diethelm 1987/88].

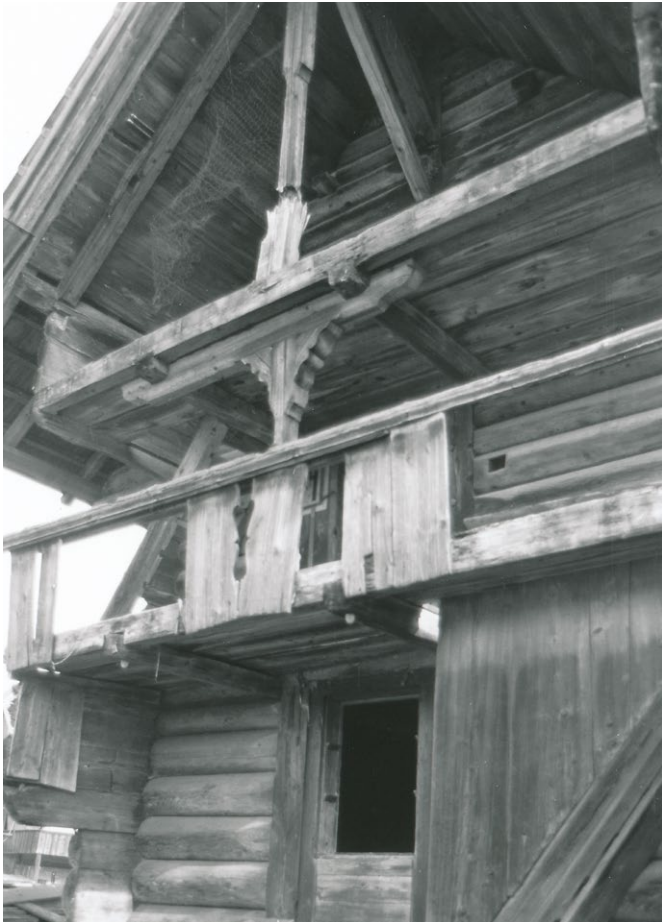
12 Kiesen, Dorf 25^B/Ringstrasse 10: Die zwei Speichergeschosse wurden von Bohllendecken überspannt, die in die Wände eingenuet waren und auf je zwei längslaufenden Kantholzbalken auflagern. Die Balken kragten giebelseitig auf Laubentiefe vor und dienten als zusätzliche Laubenträger. Blick nach Nordosten. Aufnahme 1975.

Die zwei oberen Speichergeschosse wurden von Bohllendecken überspannt, die in die Wände eingenetet waren und auf je zwei längslaufenden Kantholzbalken auflag. Die beiden Balken kragten giebelseitig auf Laubtiefe vor die Fassade und dienten dort als zusätzliche Traghölzer der Laube [d'Andrea/Diethelm 1987/88].

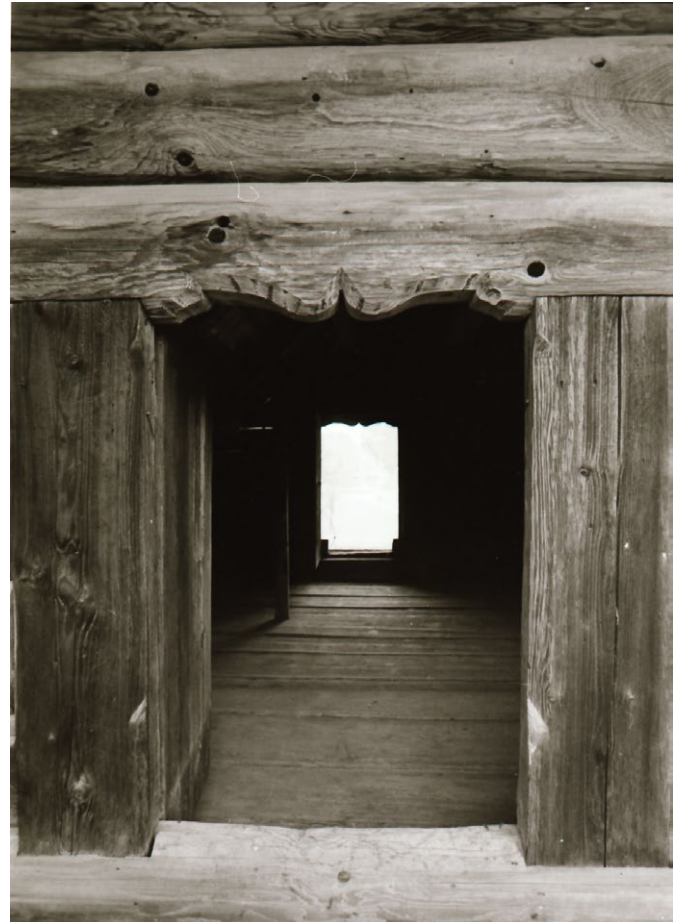
13 Kiesen, Dorf 25^B/Ringstrasse 10: Tür im Dachgeschoss. Die Türstürze wiesen tief eingeschnittene, innen und aussen gefaste Kielbogenmotive, sogenannten Eselsrücken auf. Blick nach Osten. Aufnahme 1975.

von aussen durch ein in die Wand eingelassenes Armloch bedient. Die Brettertür im Dachgeschoss war mit einem Kastenschloss zu verschliessen. Türschwellen und Türstürze waren Teil der Blockwandkonstruktion. Seitlich wurden die Türen von breiten, gefasten Türpfosten gerahmt. Darin waren die leicht verjüngten Hälblinge eingenetet. Die Schwellen waren im ersten und dritten Lagergeschoss aus dem Hälbling herausgeschnitten, im zweiten Lagergeschoss hingegen bündig mit dem Laubenboden. Die Türstürze wiesen tief eingeschnittene, innen und aussen gefaste Kielbogenmotive auf, auch Eselsrücken genannt [d'Andrea/Diethelm 1987/88].

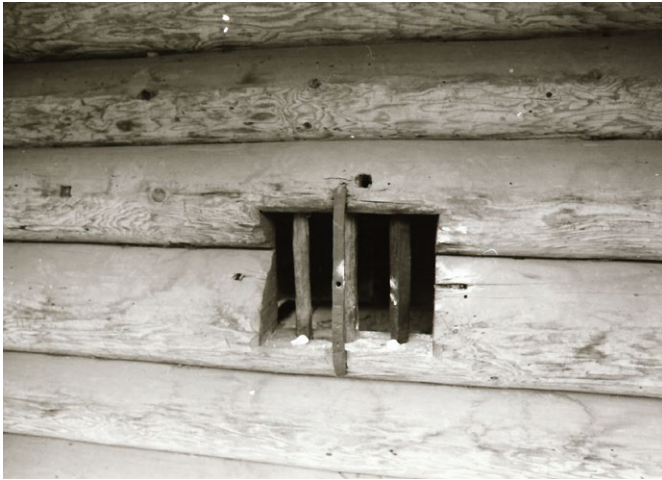
14 Kiesen, Dorf 25^B/Ringstrasse 10: Vergitterte Lüftungsöffnung im zweiten Lagergeschoss an der Südfassade. Aufnahme 1975.

Zudem verfügten die Lagerebenen über Lüftungsöffnungen, die in den Blockverband eingeschnitten waren. Dies waren ein quadratisches Staketenfenster im zweiten Lagergeschoss an der Südseite und je eine querrechteckige Öffnung, ebenfalls mit Holzstaketen geschützt, im ersten Lagergeschoss an der Süd- und Nordfassade. Der Lüftungsschlitz an der Südfassade

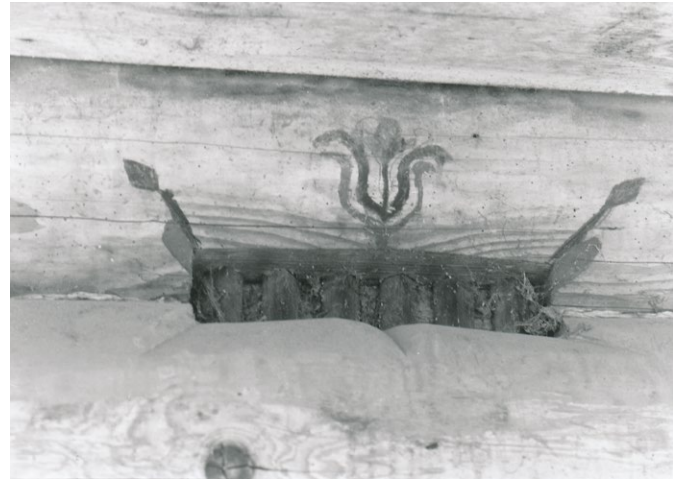
15 Kiesen, Dorf 25^B/Ringstrasse 10: Lüftungsschlitze an der Südfassade mit einem aufgemalten Tulpenornament. Aufnahme 1975.

wies als Zierde ein aufgemaltes Tulpenornament auf. Der Schlitz auf der Nordfassade war mit einem eingeschnittenen Kielbogenmotiv verziert [d'Andrea/Diethelm 1987/88].

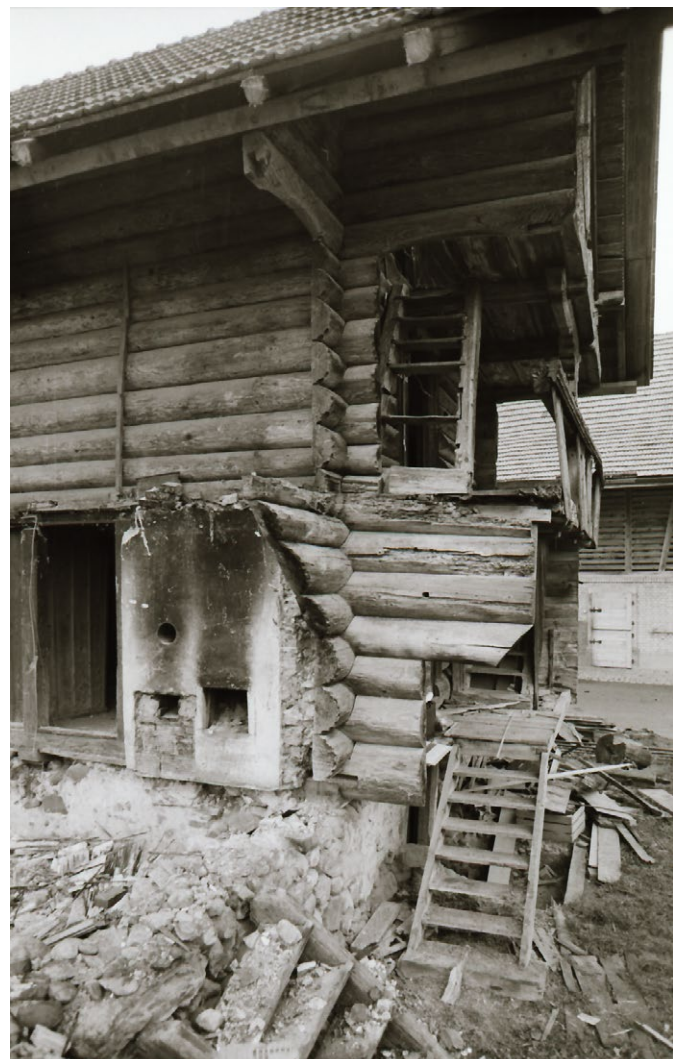
16 Kiesen, Dorf 25^B/Ringstrasse 10: Treppenerschliessung, Zugangsplattform und zweites Lagergeschoss. Gemauerte Brandwand mit Feueröffnungen des Trittofens. Blick nach Süden. Aufnahme 1975.

wurde an der Nordseite ein Sitzofen eingerichtet, eine gemauerte Brandwand auf der Rückseite des Ofens ersetzte dort die Hälblinge. Die Feuerung des Ofens erfolgte aus dem nordseitigen Anbau, von wo aus wohl auch der Kamin über das Dach geführt wurde. Eine Zwischenwand unterteilte den Raum. Am Boden waren Tannenriemen verlegt, die Wände waren teilweise mit einem jüngeren Täfer beziehungsweise einer Tapete belegt. Die darüberliegenden Stockwerke blieben in ihrer Ausprägung als Lagerräume erhalten [d'Andrea/Diethelm 1987/88].

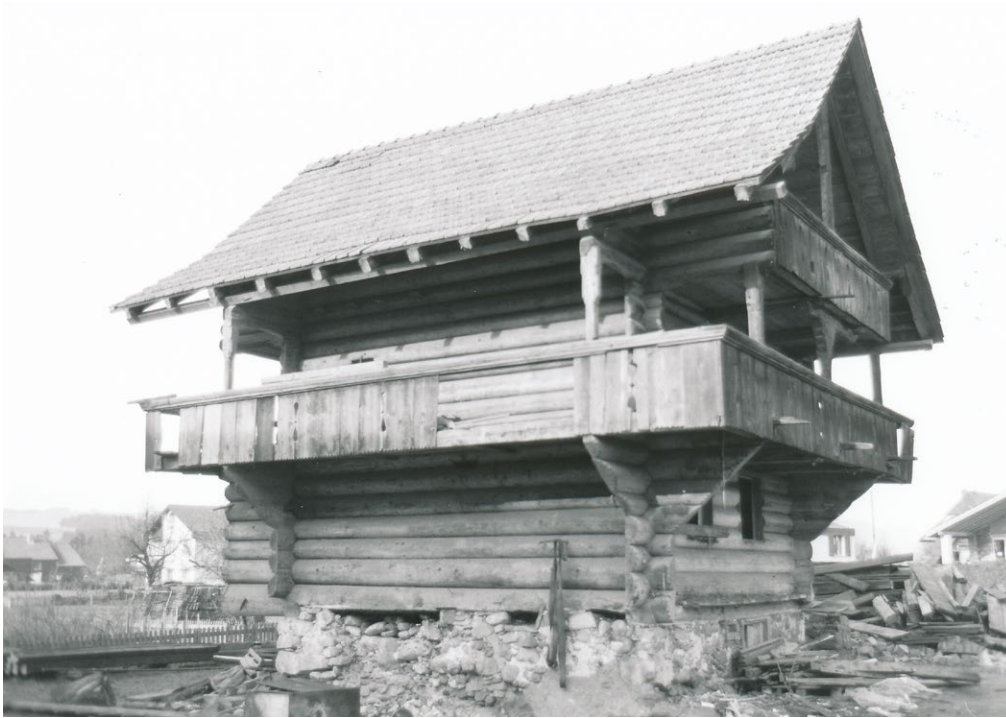
17 Kiesen, Dorf 25^B/Ringstrasse 10:
Das Speichergebäude zeigt eine
umlaufende Laube im zweiten
Speichergeschoss und eine separate
Laube im dritten Speichergeschoss.
Blick nach Nordwesten. Aufnahme
1975.

Das zweite Lagergeschoss verfügte über eine rundumlaufende Laube. Ihre Schwellen lagen auf den vorgezogenen Blockkonsolen und den auskragenden Längsbalken auf, in welche die Laubenpfosten eingezapft waren. Auf der Traufseite gab es im zweiten Speichergeschoss, in Verlängerung der Giebelblockwände zwei Laubenpfosten, während auf der Giebelseite drei Pfosten bestanden haben, je einer in Verlängerung der Traufblockwände und mittig einer unter dem Dachgiebel. Jeweils der mittlere Laubenpfosten trug ein mit einer Konsole verstärktes Joch, das den Längsbalken aufnahm. Das Dachgeschoss verfügte über separate Lauben auf der West- und auf der Ostseite. Ihre Laubenpfosten reichten bis unter die Firstpfette. In der unteren Hälfte waren die Laubenpfosten verjüngt und mittels Blattzapfen in den dreifach profilierten Laubenbänke verankert. Die Laubenverkleidung bestand aus einfa-

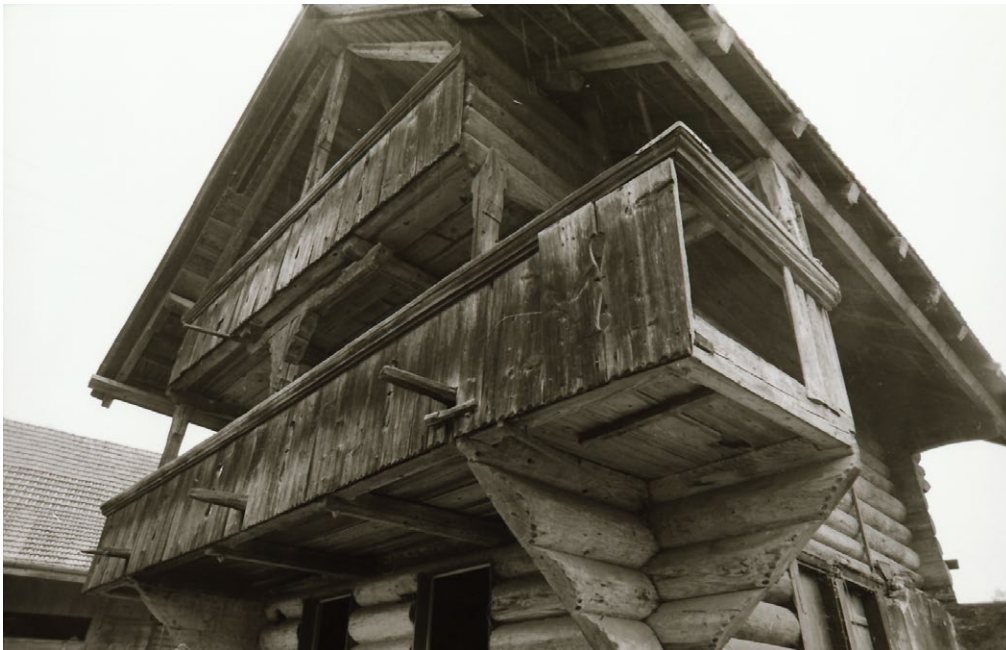
18 Kiesen, Dorf 25^B/Ringstrasse 10:
Lauben- und Dachkonstruktion. Blick
nach Nordwesten. Aufnahme 1975.

Der Speicher besass ursprünglich ein einfaches steiles Satteldach, das als Pfetten-Rafendach konstruiert war. Es wies eine First- und beidseitig eine Mittelpfette auf. Als Fusspfette dienten die nach aussen geführten Halbrundhölzer der Traufwände. Die Rafen liefen ohne weitere Abstützung über die Flucht der Lauben hinaus. Der ausladende Dachüberstand an den Giebelseiten wurde durch Flugrafen gebildet, die auf der auskragenden Firstpfette und den vorgezogenen Blockkonsolen auflagen. Die Firstpfette wurde von giebelseitigen, geschosshohen Firstständern getragen, die von aussen nur im oberen Teil sichtbar waren. Sie wurde zudem auf beiden Laubenseiten durch einen zusätzlichen Pfettenbug abgestützt. Die Firstständer trugen ferner eine durchgezapfte Mittellängspfette. Die gesamte Dachuntersicht war wie bei Speichern üblich bretterverschalt. Das Lagerbuch der Brandversicherung erwähnte 1911 eine Holzschindeldeckung. Möglicherweise war der Speicher aber ursprünglich mit Stroh gedeckt [d'Andrea/Diethelm 1987/88].

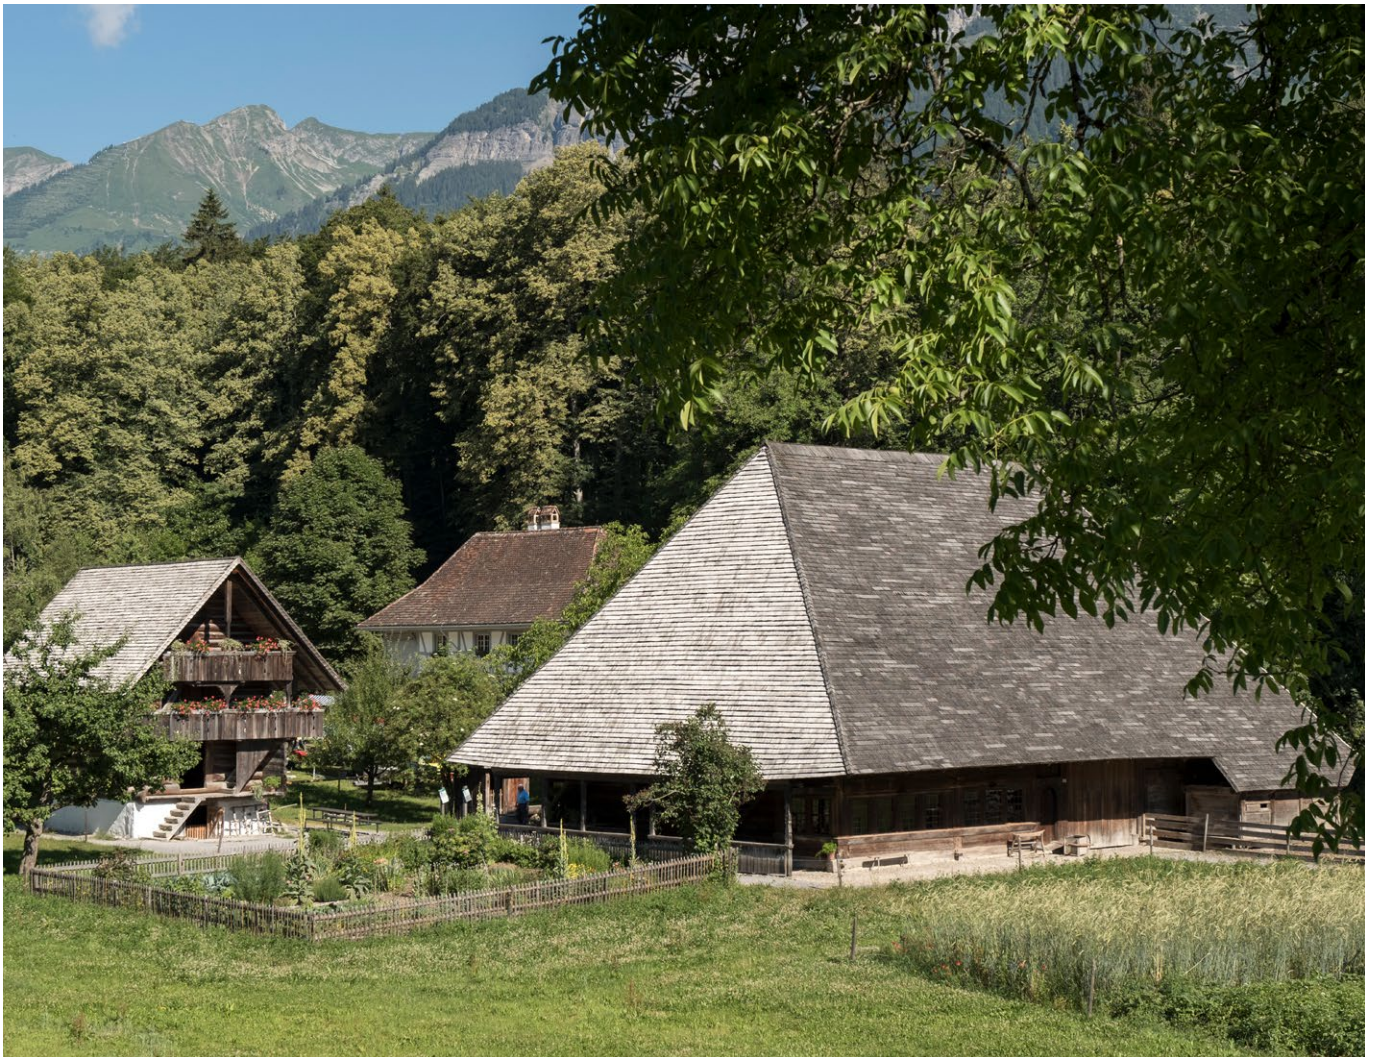
20 Freilichtmuseum der Schweiz, Kornspeicher aus Kiesen: Der Speicher zusammen mit dem Bauernhaus aus Madiswil BE von 1709 und dem zugehörigen Bauerngarten. Blick nach Nordwesten. Aufnahme 2018.

Kornspeicher, Bauernhaus, Sodbrunnen und eingefriedeter Garten zeigen im Museum eine für das Berner Mittelland typische Hofgruppe. Diese bestand in der Regel aus einem grossen Wohn- und Stallgebäude und kleineren Einzelbauten, oft einem Speicher, einem Ofenhaus oder Stöckli und allerhand Schöpfen. Dass der Speicher mit genügend Distanz zum Bauernhaus platziert wurde, ist der von dort ausgehenden Brandgefahr geschuldet. Trotz dieser räumlichen Distanz war die Sichtverbindung zum Speichereingang gewahrt, damit keine unbefugten Personen den Speicher unbemerkt betreten konnten. Die charakteristische Situierung des Speichers wurde auf dem Ballenberg rekonstruiert.

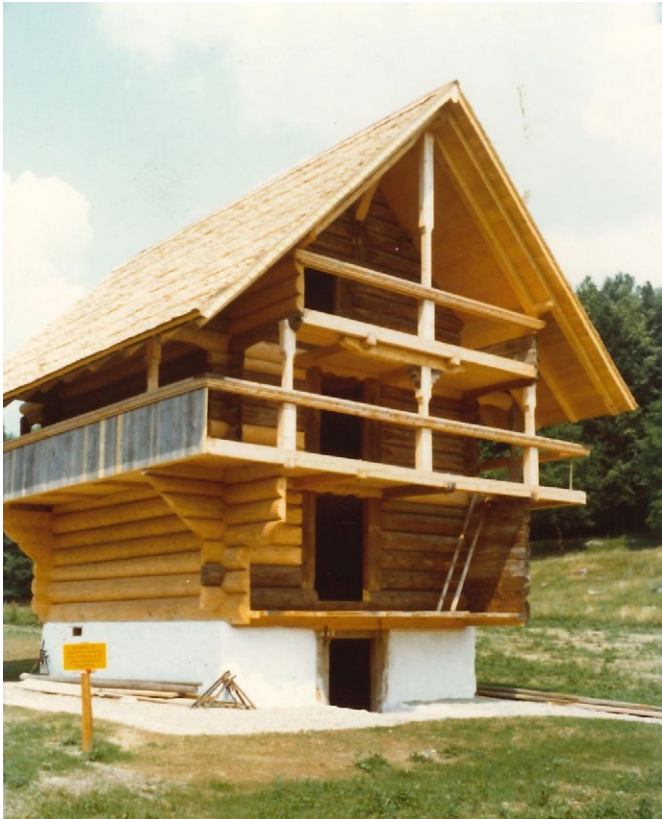
22 Freilichtmuseum der Schweiz, Kornspeicher aus Kiesen: Gerade wieder aufgerichteter und mit Schindeln eingedeckter Speicher. Die Laubenbretter der Ostfassade fehlen noch. Der Neuholzanteil ist zu diesem Zeitpunkt noch gut sichtbar. Heute ist das Holz hingegen verwittert und nur schwer von der Originalsubstanz zu unterscheiden. Blick nach Nordwesten. Aufnahme 1976.

Das Dach wurde in der bauzeitlichen Weise komplett neu erstellt. Rafen, Dachschalung, First- und Mittelpfette wurden erneuert. Das Dach deckte man mit neuen handgespaltenen Fichtenholzschindeln von 51 Zentimeter Länge neu ein. Sämtliche Lauben mit Pfosten, Brüstungen, Verkleidungen und Böden wurden mit neuem Tannenholz erstellt, ebenso die Laubentreppen. Die fehlende Laube auf der Südseite und diejenige im Giebelgeschoss auf der Ostseite wurden nach den Originalen hergestellt. Die Verschalung der Treppe vom ersten ins zweite Laubengeschoss wurde aus altem Holz rekonstruiert. Die Speicherböden erstellte man aus neuen Holzbohlen und verband sie wieder mit Nut und Feder. Der Boden über dem Keller weist eine Dicke von 7 Zentimetern auf und liegt auf einem Querbalken auf. Die zwei oberen Lagergeschossböden wurden mit Holzbohlen von 5,5 Zentimetern Dicke erstellt. Diese Böden liegen auf je zwei Längsbalken auf. Insgesamt konnte wie zuvor vermutet etwas weniger als die Hälfte der bauzeitlichen Holzsubstanz des Speichers wiederverwendet werden [FLM Objektdokumentation 322].

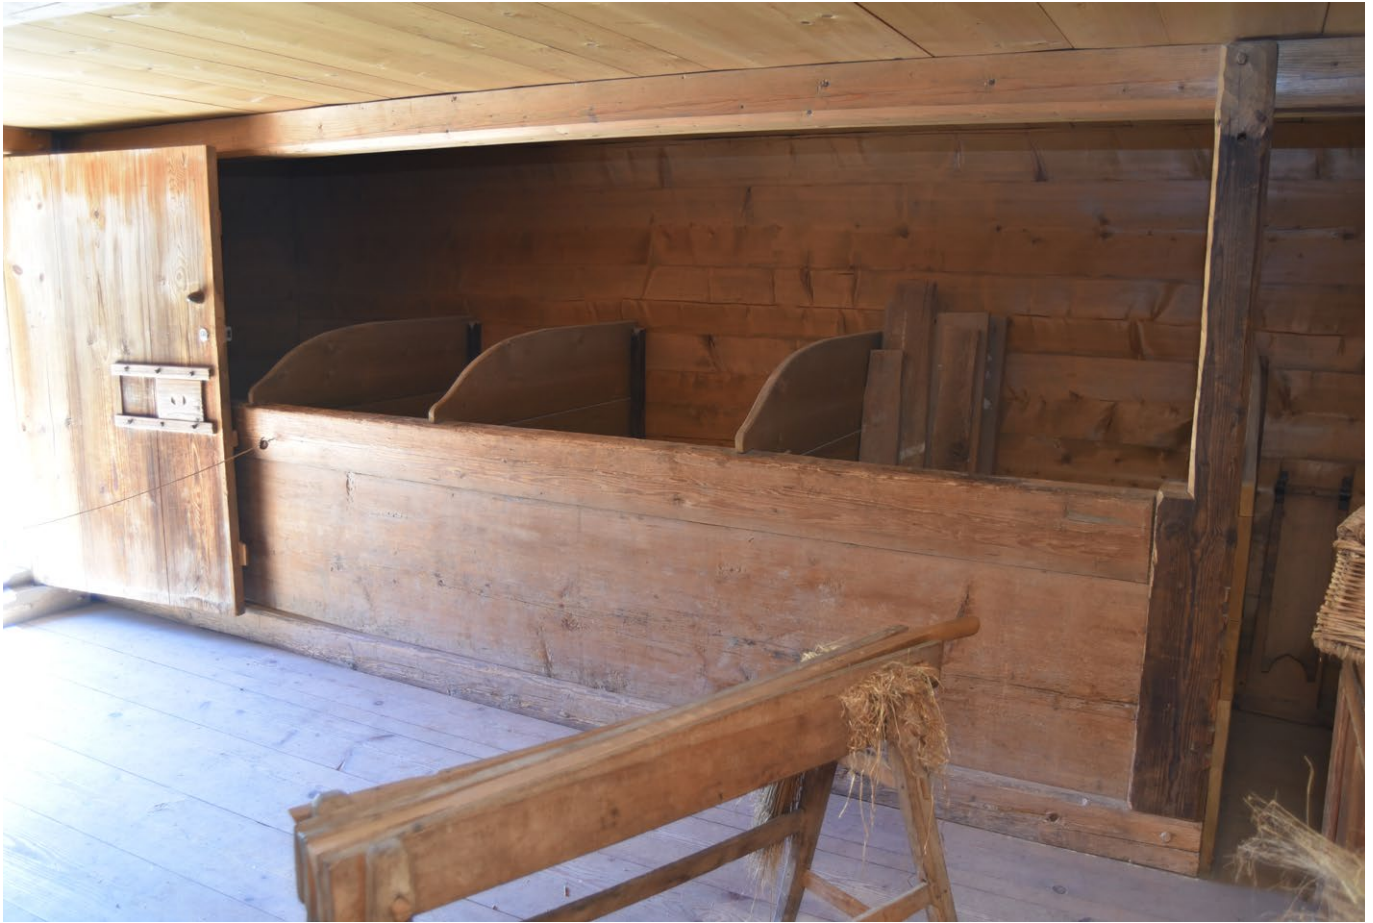
23 Freilichtmuseum der Schweiz, Kornspeicher aus Kiesen: Rekonstruierte Korn- oder Fruchtkästen im ersten Speichergeschoss. Blick nach Südosten. Aufnahme 2020.

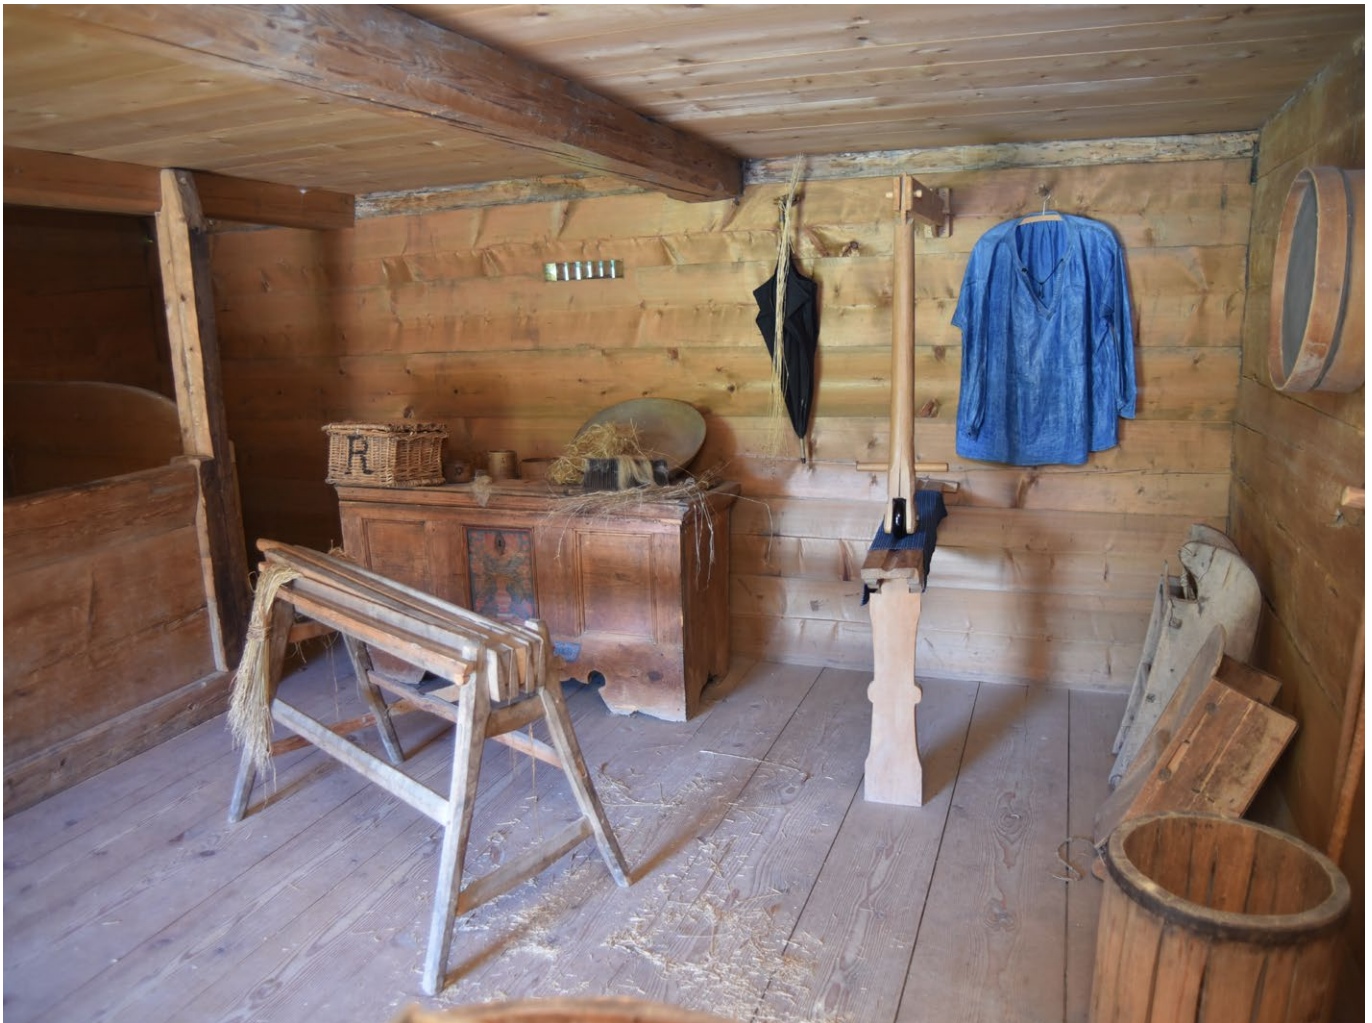
24 Freilichtmuseum der Schweiz, Kornspeicher aus Kiesen: Einrichtung im ersten Speichergeschoss. Blick nach Südwesten. Aufnahme 2020.

Der Keller und das erste Speichergeschoss sind als Ausstellungsräume konzipiert. Die Einrichtung mit Kornkästen und verschiedenen Lagergefässen sowie die Präsentation von Gerätschaften, Holz und Bienenkörben an der Aussenseite ver-

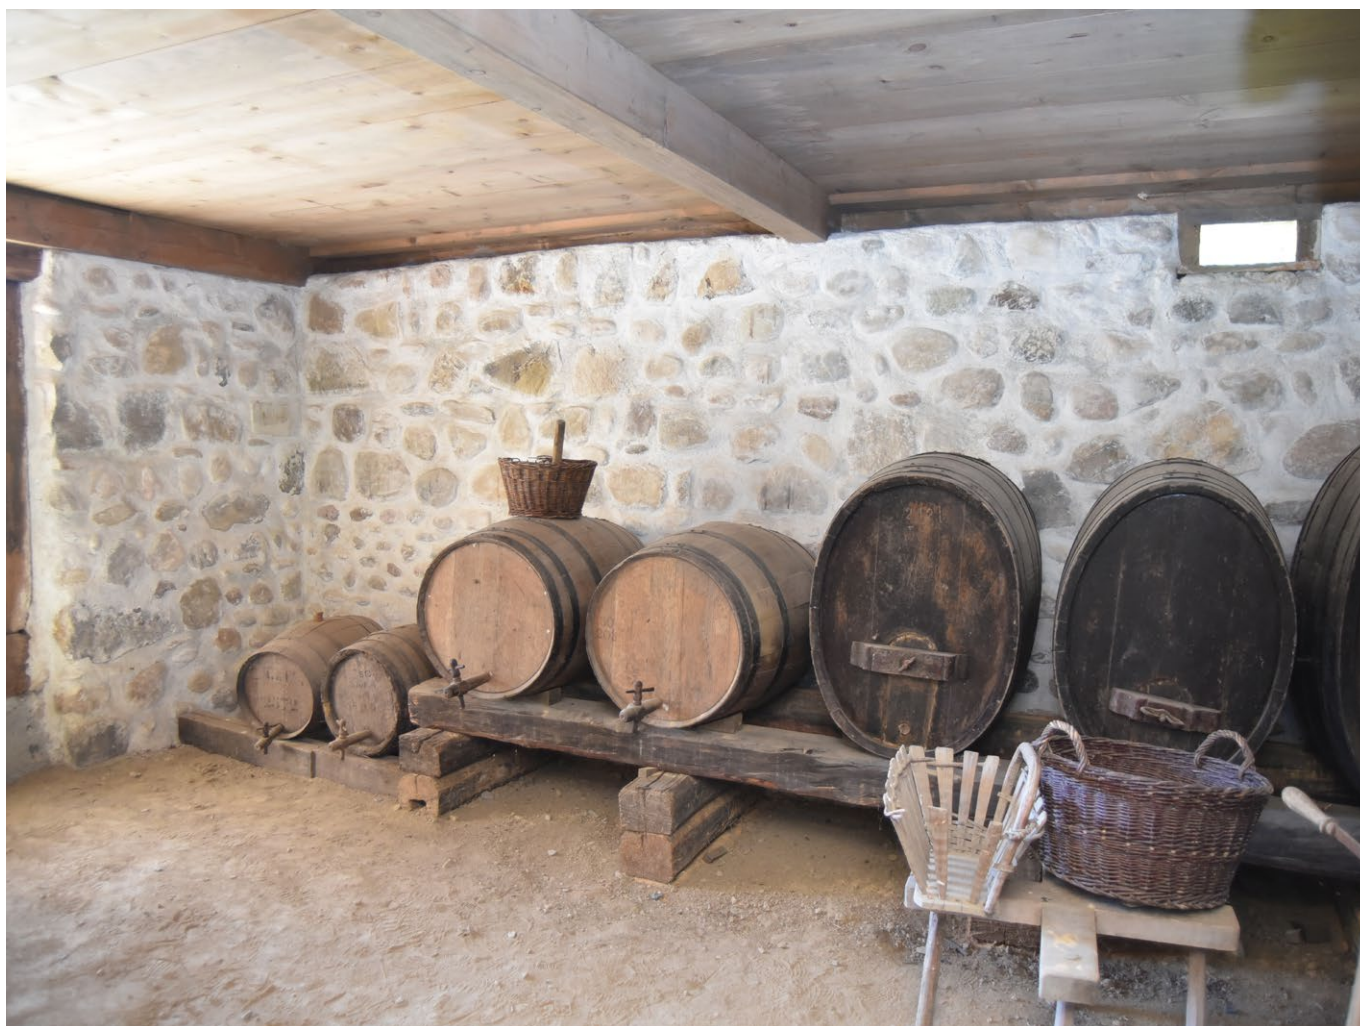
25 Freilichtmuseum der Schweiz, Kornspeicher aus Kiesen: Einrichtung im Keller. Gezeigt werden dort aufgebockte Lagerfässer. Links ist der Kellereingang. Blick nach Süden. Aufnahme 2020.

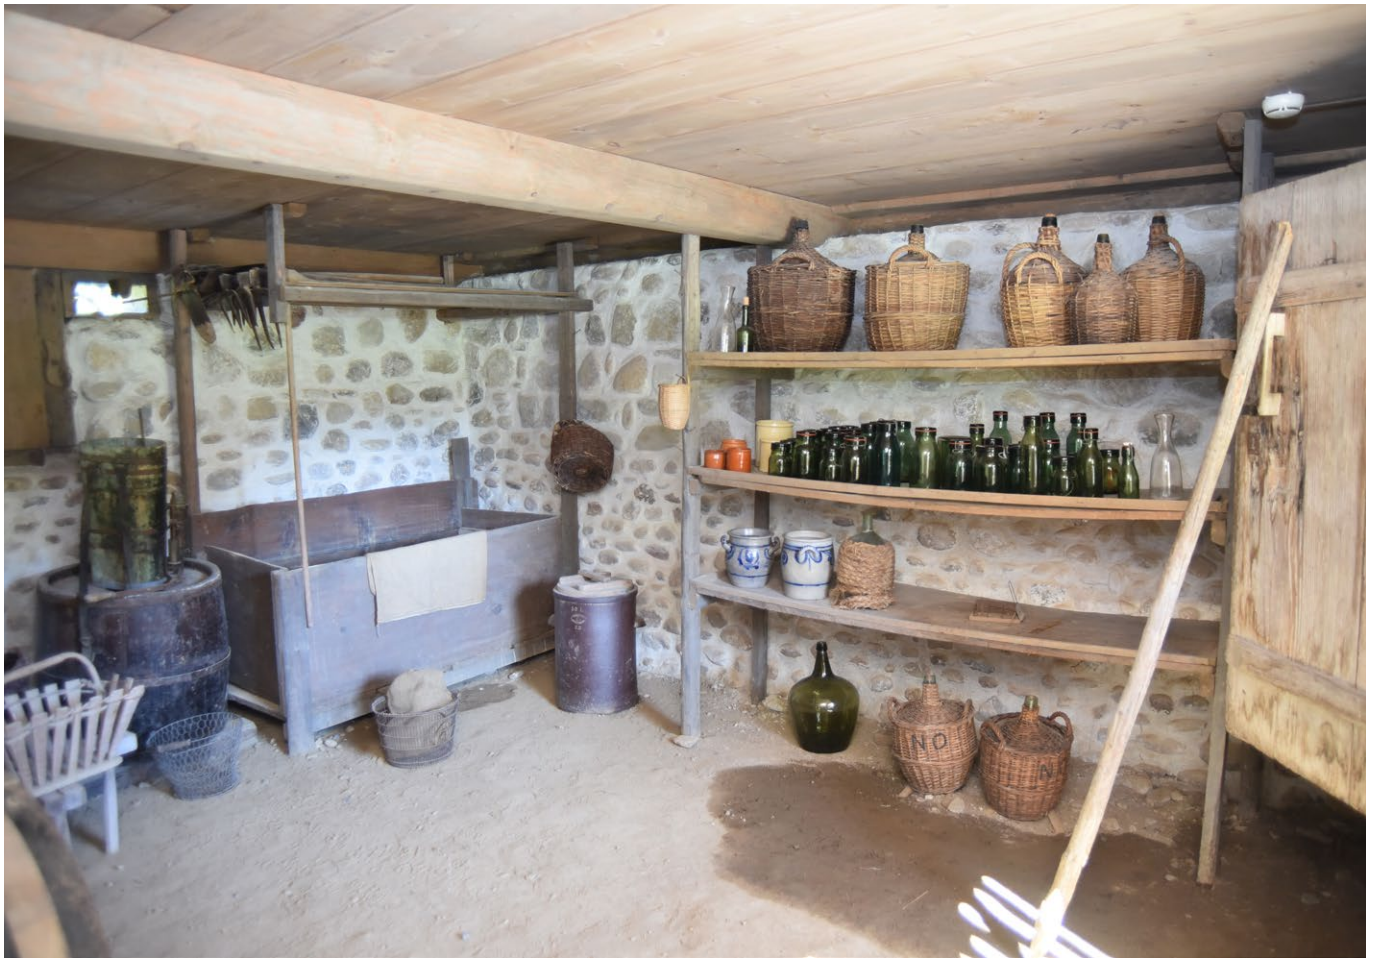
26 Freilichtmuseum der Schweiz, Kornspeicher aus Kiesen: Einrichtung im Keller. Blick nach Nordwesten. Aufnahme 2020.
