Kornspeicher Kiesen BE, 1685

Autorin (Monat/Jahr) **Dominique Plüss (12/2022)**

Umschlag vorne Freilichtmuseum der Schweiz, Kornspeicher aus Kiesen: Das Gebäude von 1685 wurde 1977 auf dem Ballenberg eröffnet. Blick nach Westen. Aufnahme 2020.

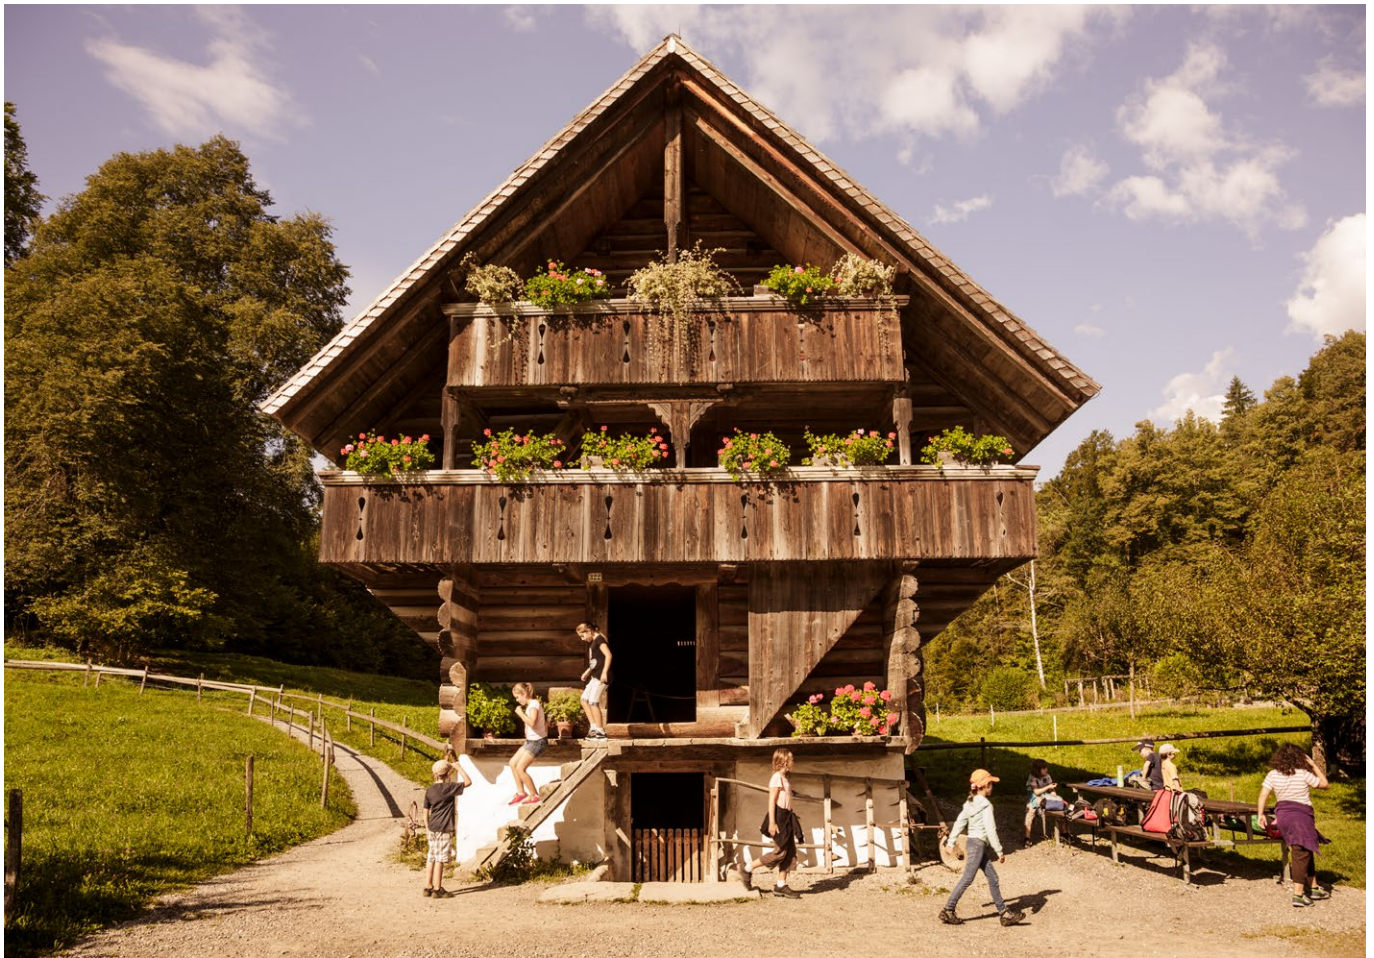
27 Freilichtmuseum der Schweiz, Kornspeicher aus Kiesen: Eingangsfassade Ost. Blick nach Westen. Aufnahme 2014.

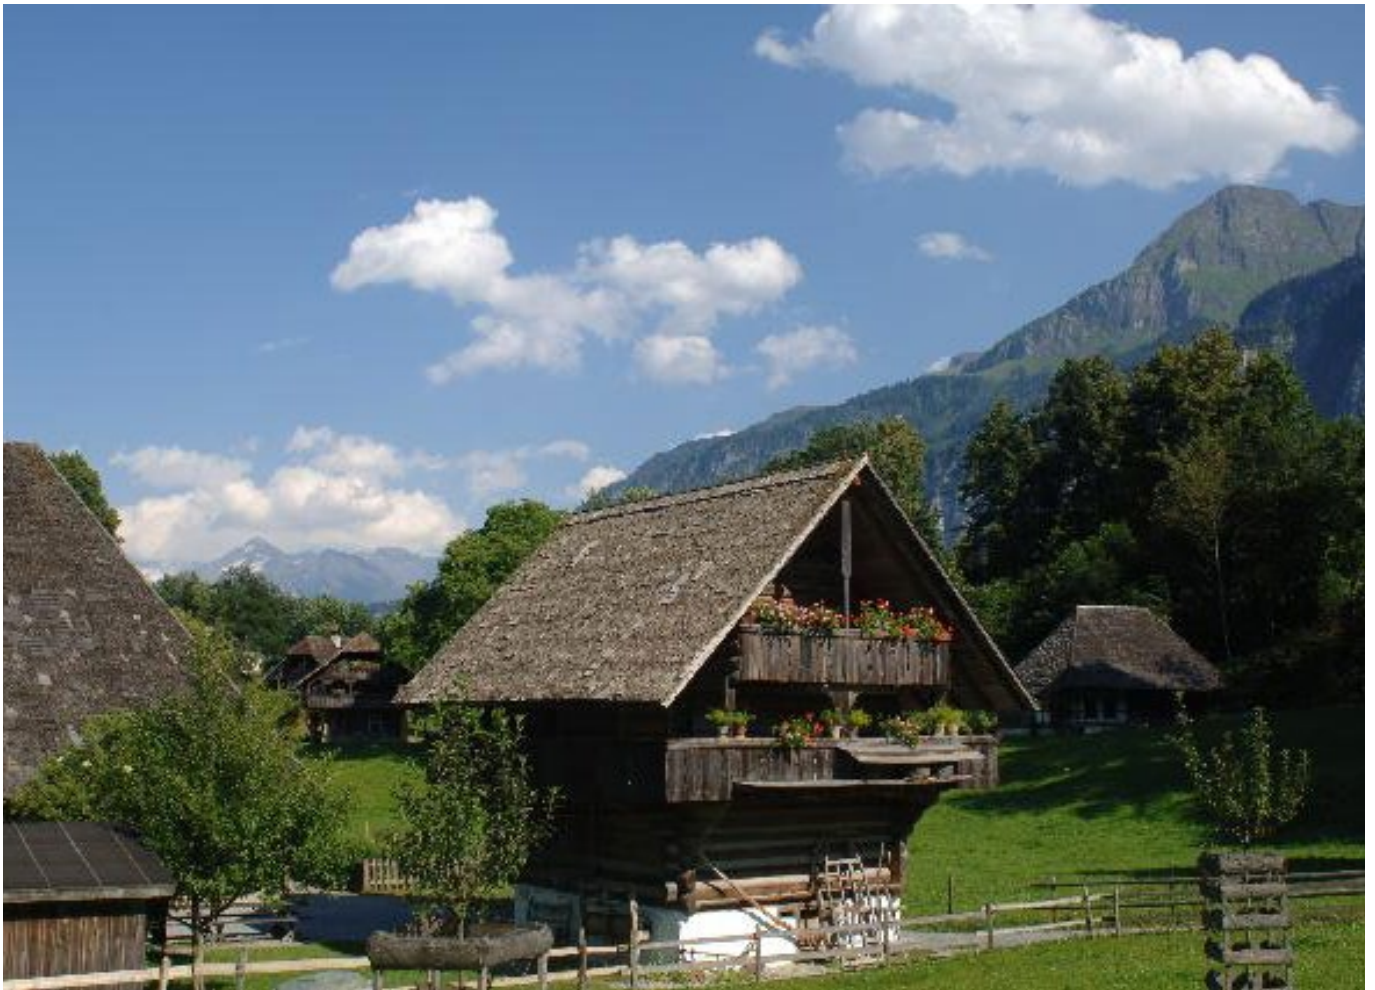
28 Freilichtmuseum der Schweiz, Kornspeicher aus Kiesen: Rückfassade West. Blick nach Osten. Aufnahme 2005.
