Stöckli Detligen BE, 1807/08

Autor (Monat/Jahr) **Volker Herrmann (09/2022)**

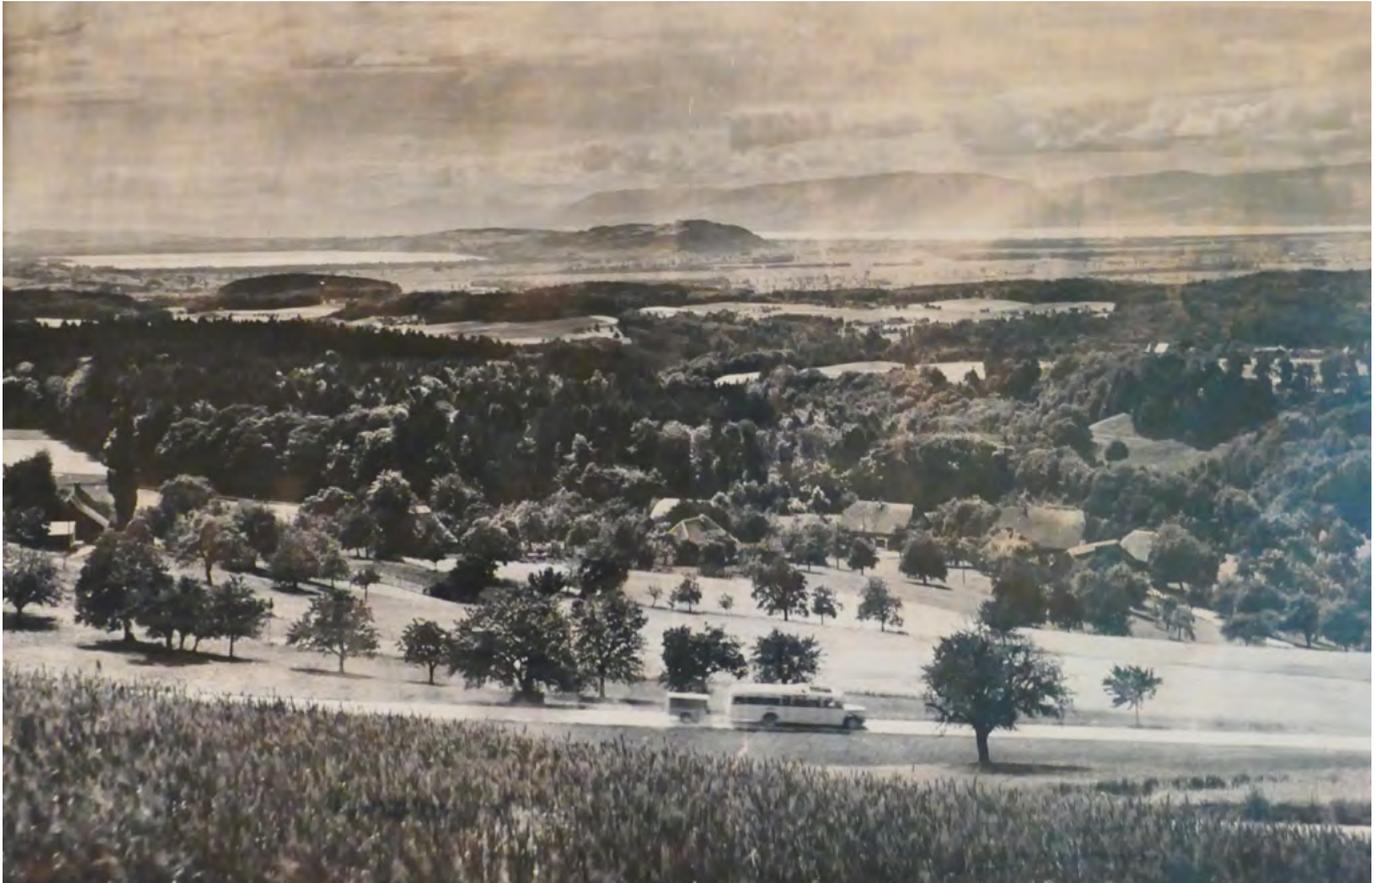
5 Detligen, Untere Schmiede: Die Siedlung der Unteren Schmiede erstreckt sich an einem sanft nach Westen abfallenden Hang am südöstlichen Ortsrand von Detligen. Mittig sind auf dem Foto die beiden Taunerhäuser zu sehen, von denen das eine heute ebenfalls im Freilichtmuseum steht. Am rechten Bildrand zeichnen sich, versteckt hinter vielen Bäumen, die Gebäude um die ehemalige Schmiede mit dem heutigen Museumsstöckli ab. Im Vordergrund ist das Postauto zwischen Bern und Aarberg zu sehen. Blick nach Westen. Aufnahme um 1940.

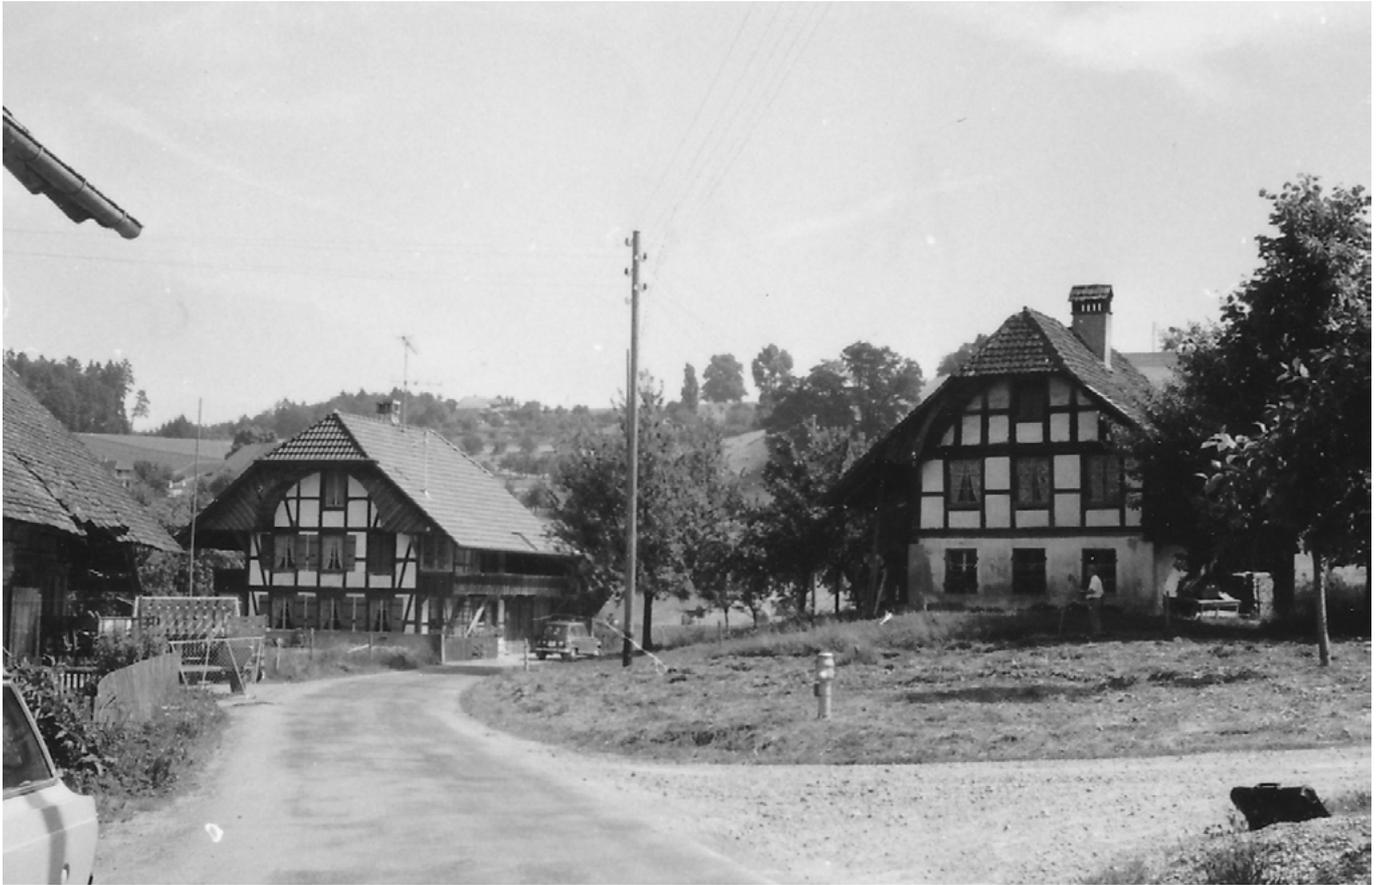
6 Detligen, Untere Schmiede: Rechts, östlich der Strasse nach Detligen und nördlich des Abzweigs zu den Taunerhäusern der Siedlung, steht das heutige Museumsstöckli mit der ehemaligen Hausnummer 110A, das uns seine Südseite mit der Ründe zeigt. Links, auf der anderen Seite der Strasse nach Detligen, sieht man das heute noch vor Ort erhaltene Stöckli von 1889 mit der ehemaligen Hausnummer 109A. Blick nach Norden. Aufnahme 1971.

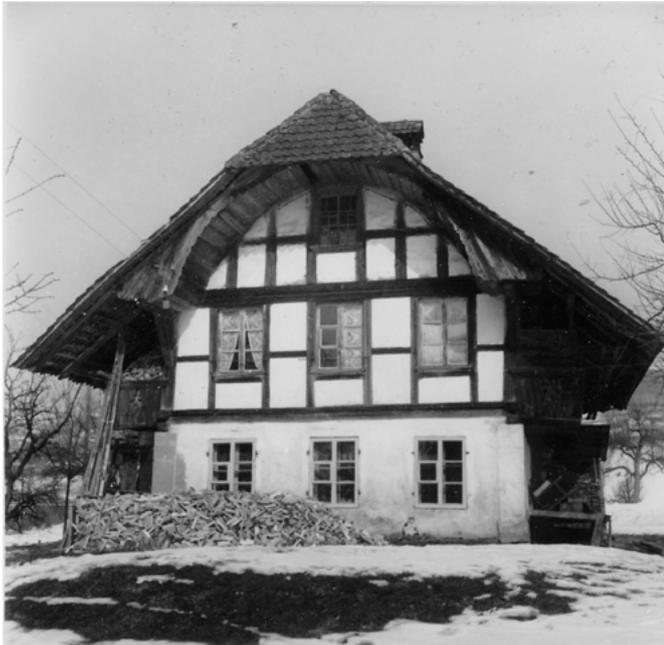
7 Dettligen, Untere Schmiede: Die repräsentative Südfassade des Stöckli mit dem weit vorgezogenen Krüppelwalm mit Ründe. Das Erdgeschoss ist als feuerechter Ofenraum gemauert und mit Ecklisenen ausgestattet, während die Obergeschosse mit Wohn- und Speicherfunktionen in Holz als einfaches Gitterfachwerk konstruiert sind. Blick nach Norden. Aufnahme 1971.

Die ungefähr nach Süden zur Strassenkreuzung gewendete Giebelfassade des Stöckli war repräsentativ gegliedert und durch die gleichmässige Verteilung der grossen Einzelfenster unter der verbretterten und mit einer friesartig gesägten Blende ausgestatteten Ründe ausgewogen und streng symmetrisch gestaltet. Im gemauerten und weiss verputzten Erdgeschoss bestanden zwischen den beiden aus Sandsteinquadern gesetzten Ecklisenen drei gleichmässig auf die Hausbreite verteilte, zweiflügelige Sprossenfenster. Diese beleuchteten die untere Stube, die zuletzt als Werkstatt genutzt worden sein dürfte. An der Aussenseite waren die Fenster jeweils mit zwei horizontalen Eisenstäben gegen Einbrecher gesichert. Darüber, im Bereich der Oberen Stube, waren die drei Einzelfenster ebenfalls exakt auf die Hausbreite verteilt angeordnet, jedoch in diesem Fall zwischen den Wandstielen des dortigen Gitterfachwerks eingefügt. Die profilierten Holzbrüstungen setzten deutlich unterhalb der mittigen Fachwerkriegel an, während die Fensterrahmen oben am profilierten Wandrähm der Holzkonstruktion

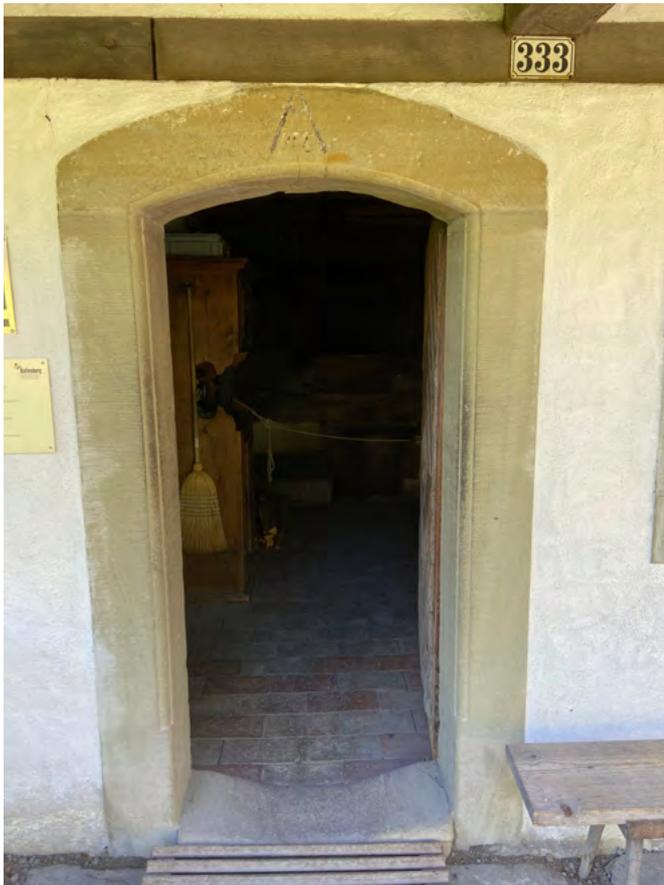
9 Freilichtmuseum der Schweiz, Stöckli aus Detligen: Zugang zum Ofenraum im Erdgeschoss auf der heutigen West- und ehemaligen Ostseite. Das mit dem breiten Schlägeisen scharrierte Sandsteingewände trägt im Sturz die nicht sicher zu deutende Inschrift «AMC». Blick nach Osten. Aufnahme 2022.

Die mittig auf dem Sandsteinsturz der Eingangstür im Erdgeschoss eingearbeitete Inschrift ist zur Zeit hingegen nicht sicher zu deuten. Die von einem grossen «A», überfangenen Buchstaben «M» und «C» könnten sich auf die Initialen des Baumeisters beziehen, da ein Zusammenhang mit dem mutmasslichen Bauherrn, Benedict Tschannen, ausscheidet. Eine Deutung als Segensformel über dem Hauseingang scheint im reformierten Berner Raum wohl auszuschliessen sein.

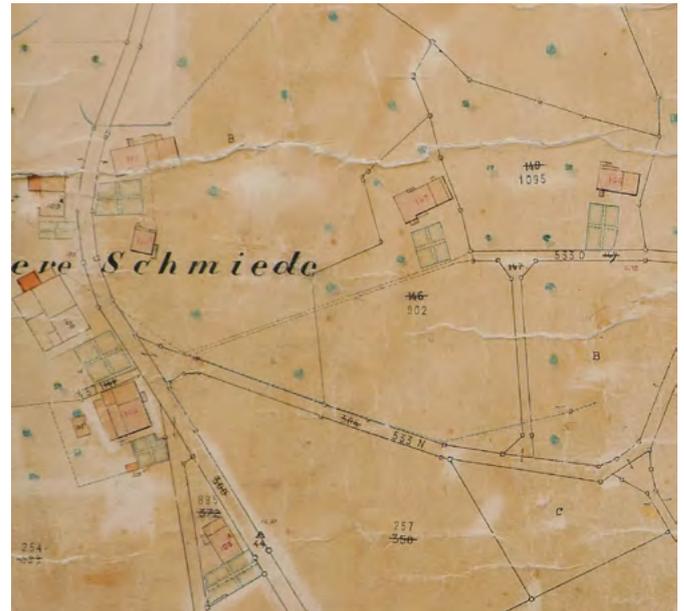
10 Radelfingen-Detligen, Flurkarte: Auf dem Ausschnitt zur Siedlung Untere Schmiede sind die ehemaligen Parzellen sehr detailliert verzeichnet. Rechts von der nach Norden Richtung Detligen führenden Strasse ist das heutige Museumsstöckli mit der Nummer 110A eingetragen. Das zugehörige Bauernhaus mit Garten grenzt nördlich auf der gleichen Strassenseite an. Direkt an der Weggabelung ist die ehemalige Schmiede verzeichnet und östlich abgerückt sind die beiden Taunerhäuser mit den Nummern 106 und 107 mit den zugehörigen Gärten eingetragen. Norden ist oben links. Aufnahme um 1880.

wenige Meter weiter nördlich. Die Signatur auf dem Katasterplan von 1880 deutet darauf hin, dass das inzwischen abgebrochene und vermutlich etwas ältere Bauernhaus zweigeteilt war, mit einem zur Strasse nach Westen orientierten Wohnteil und einem zum Hanggelände nach Osten ausgerichteten Ökonomieanteil. Beide Bauten, Bauernhaus und Stöckli, waren von ausgedehnten Streuobstwiesen umgeben und im Falle des Stöckli auch deutlich von der vorbeiführenden Matzwilstrasse abgerückt. Im Süden des Stöckli verzweigte sich die vom Dorf Detligen kommende Strasse. Die historische Hauptroute führte weiter nach Südosten das Hanggelände hinauf zur Überlandstrasse Richtung Bern. Sie diente zugleich als Erschliessung der im Hang platzierten Taunerhäuser der Schmittensiedlung, darunter das «Paradiesli» mit der Hausnummer 106.

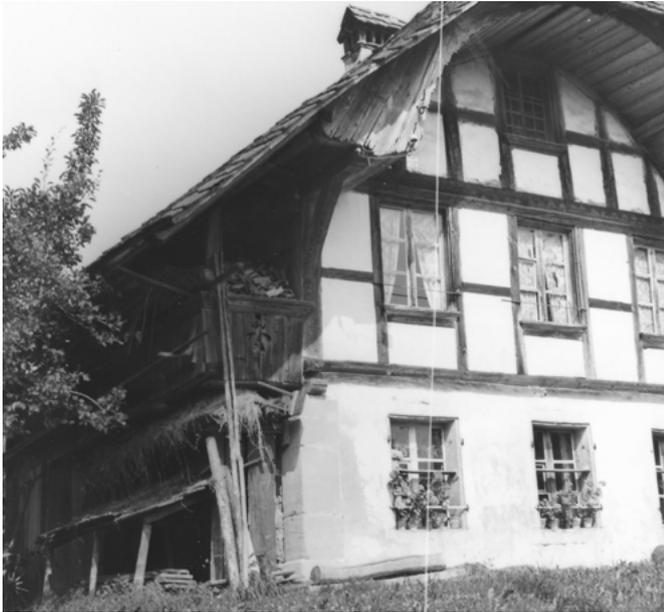
11 Dettligen, Untere Schmiede: Südliche Giebel- und westliche Traufseite des Stöckli, die zu den beiden Strassenverläufen ausgerichtet waren. Auf der Traufseite ist ein kleiner, mit Pultdach geschützter Lagerplatz unter der Seitenlaube zu erkennen. Blick nach Nordosten. Aufnahme 1971.

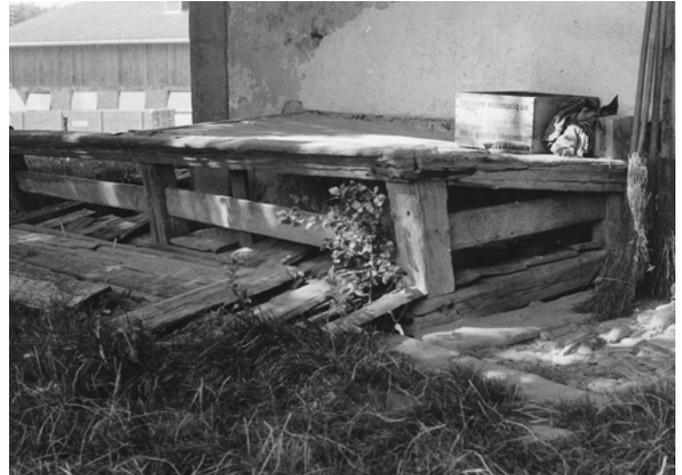
12 Dettligen, Untere Schmiede: Mit Holz abgedeckter Kellerzugang an der Südostecke des Stöckli. Blick nach Südwesten. Aufnahme 1971.

Die von der Witterung begünstigte östliche Traufseite war zum Hang orientiert und von der Strasse abgewendet. Dort lag im südwestlichen Eckbereich der mit einer gemauerten Bruchsteintreppe ausgestattete und zuletzt mit einem hölzernen Schutz abgedeckte Kellerabgang. Gegenüber, im nordöstlichen Eckbereich, lag die Zugangstür zum Back- und Ofenraum, rechts daneben war ein kleines Rechteckfenster angeordnet.

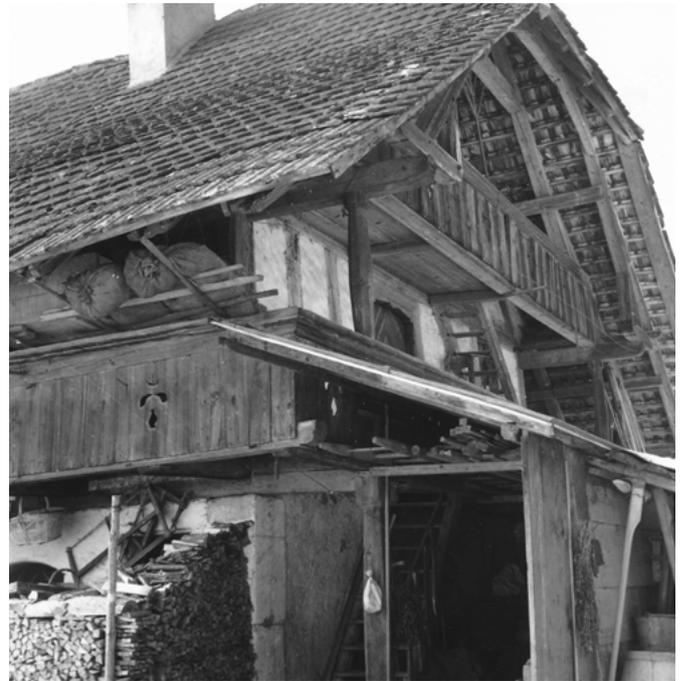
13 Detligen, Untere Schmiede: Die zum zugehörigen Bauernhaus gewendete nördliche Giebelseite und die östliche Traufseite mit der Seitenlaube und der darunter angeordneten Holzlege. Die Nordfassade weist zwei Frontlauben auf. Die untere war, wie hier zu sehen, zuletzt von einem hölzernen Anbau mit Pultdach verbaut. Blick nach Südwesten. Aufnahme 1971.

Die etwa nach Nordosten, zum Bauernhof gerichtete Giebelfront wurde einerseits von den beiden Frontlauben bestimmt und andererseits vom jüngeren Schopfanbau mit Pultdach. Dieser war nachträglich vor das Erdgeschoss und die untere Frontlaube der Fassade gestellt worden. Eine Treppe führte von Südosten auf die untere Laube, die ganz ähnlich wie die beiden Seitenlauben konstruiert war. Sie wurde allerdings von Stichbalken und an den beiden Enden von zwei weiteren säulenförmigen Eichenständern getragen. Vom unteren Laubenboden aus war von Nordwesten her eine weitere Treppe zur oberen Laube geführt. Die obere Frontlaube wurde von den beiden weit vorkragenden Wandrähmbalken des Gebäudes und den darunter angeordneten, profilierten Eichenstützen sowie dazwischen eingefügten Stichbalken getragen. Die auch hier

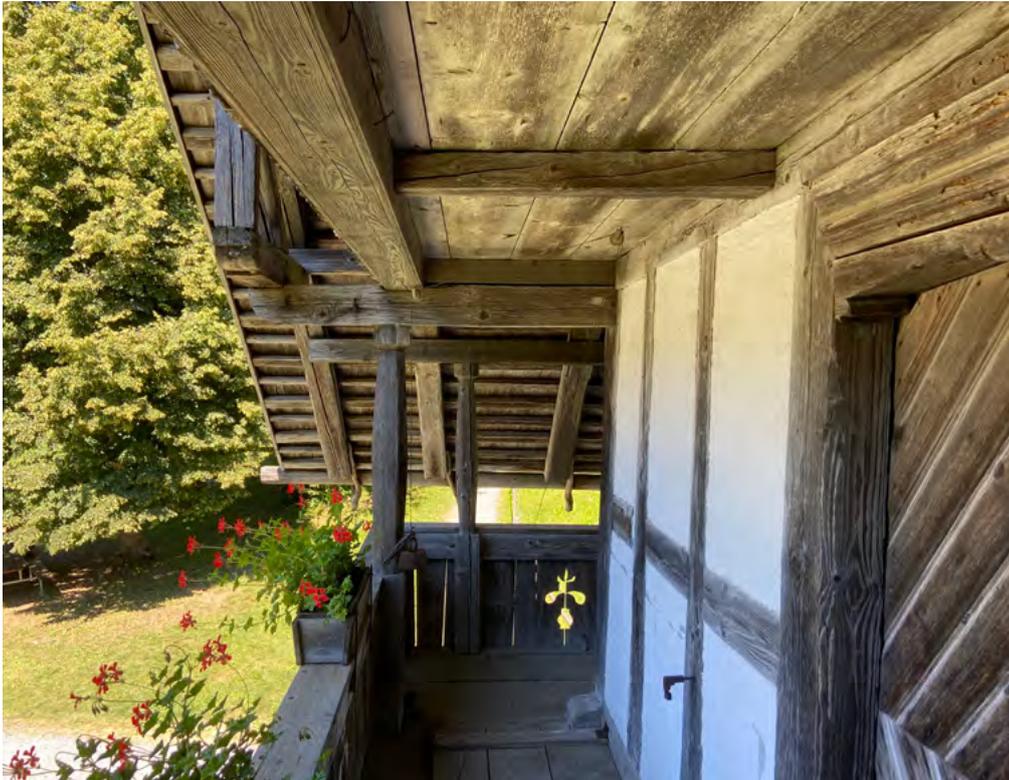
14 Freilichtmuseum der Schweiz, Stöckli aus Dettligen: Untere Frontlaube auf der heutigen Nordwestseite des Gebäudes. Gut zu erkennen ist die Konstruktion der Lauben mit den säulenförmigen Stützen. Am rechten Bildrand ist die Zugangstür zum Wohnraum im Obergeschoss mit verziertem Sturz angeschnitten. Blick nach Nordosten. Aufnahme 2022.

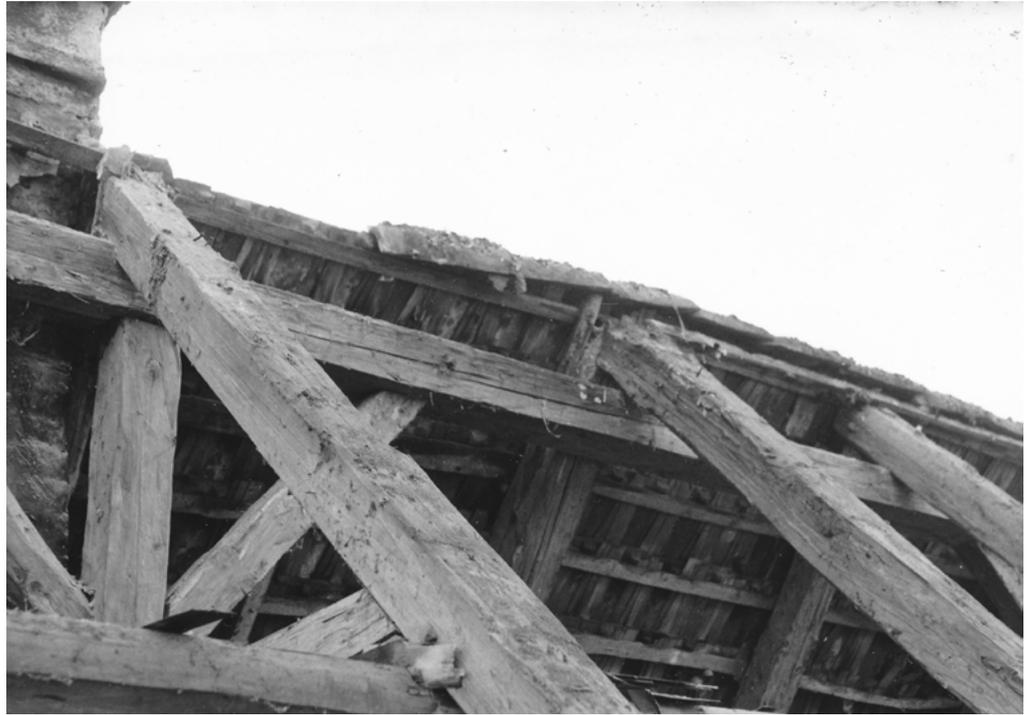
15 Detligen, Untere Schmiede: Das bereits teilweise abgedeckte Dachwerk des Stöckli während des Abbaus. Zu sehen sind die miteinander verblatteten Sparren über der abgefangenen Firstkonstruktion. Blick nach Osten. Aufnahme 1974.

Das Dach war als Sparrendach konstruiert. Die zugehörigen Sparrenpaare waren an den oberen Enden fest miteinander verblattet und lagen über einer Firstpfette. Für zusätzliche Stabilität des Dachwerks sorgten ein darunter eingefügter liegender Stuhl und kreuzförmige Windverbände. Der First war mit kurzen Firstständern abgefangen, die auf den Kehlbalken der Sparrenkonstruktion standen. Die Sparrenfüsse waren, wie auch die unteren Enden der liegenden Ständer der Stuhlkonstruktion, in den Binderbalken der Dachbasis fest verzapft. Hierdurch ergab sich ein stabiles Kräftedreieck im Dachwerk, das die Dachlasten auf die Traufwände der Konstruktion übertrug und die Dachflächen zugleich gut gegen Winddruck und Schneelasten sicherte. Um auch die Traufwände und die Seitenlauben vor Wind und Wetter zu schützen, war ein ausreichender Dachüberstand auf beiden Seiten zu erreichen. Dies musste, wie bei Sparrendächern allgemein üblich, mit einer zusätzlichen Konstruktion aus *Aufschieblingen* und *Flugpfetten*

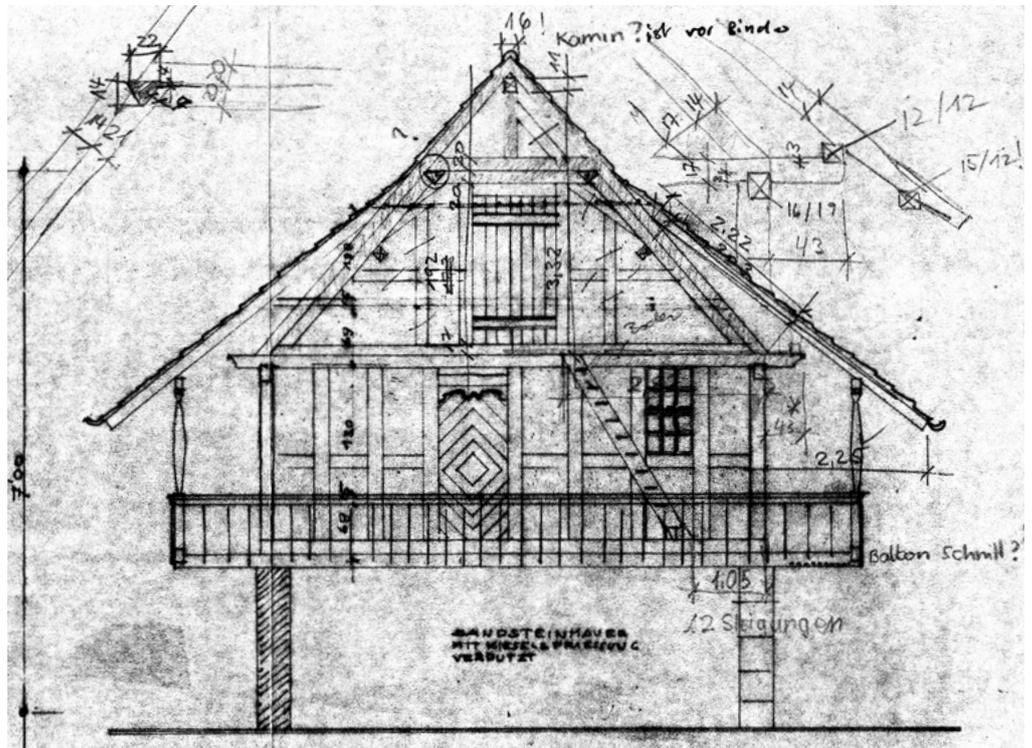
16 Detligen, Untere Schmiede: Ansicht der Nordfassade mit einem Schnitt durch die Sparrendachkonstruktion. Über dem gemauerten Erdgeschoss mit Eckquaderung befinden sich die beiden als Fachwerk konstruierten Obergeschosse mit Frontlauben. Auf dieser Seite bestanden die Aufgänge zu den Obergeschossen und die beiden Zugangstüren. Blick nach Süden. Aufnahme 1969.

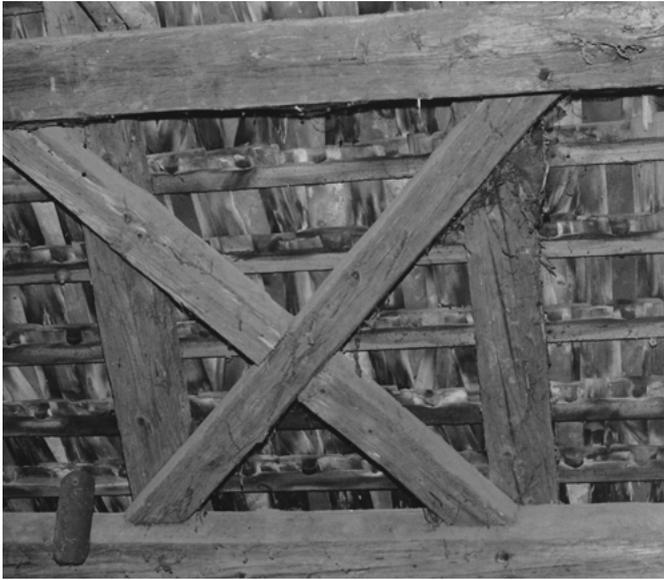
17 Dettligen, Untere Schmiede: Die Dachkonstruktion mit den kreuzförmigen Windverbänden. Darüber erkennt man die Dachlattung mit den Dachschindeln, die als Unterdeckung des Ziegeldachs dienten. Aufnahme 1974.

Die Dachdeckung über der Lattung bestand aus einem dichten Schindelschirm, worauf Spitzziegel beziehungsweise über den Aufschieblingen jüngere Falzziegel lagen.

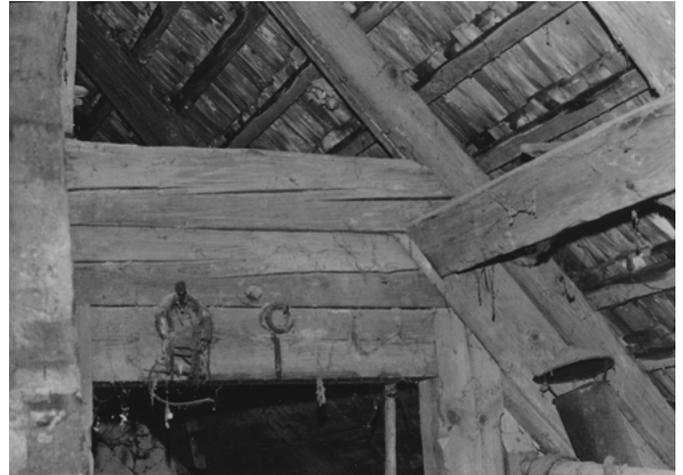
18 Dettligen, Untere Schmiede: Sparrendachkonstruktion des Stöckli mit Kehlbalken und darunter angeordnetem liegendem Dachstuhl. Aufnahme 1974.

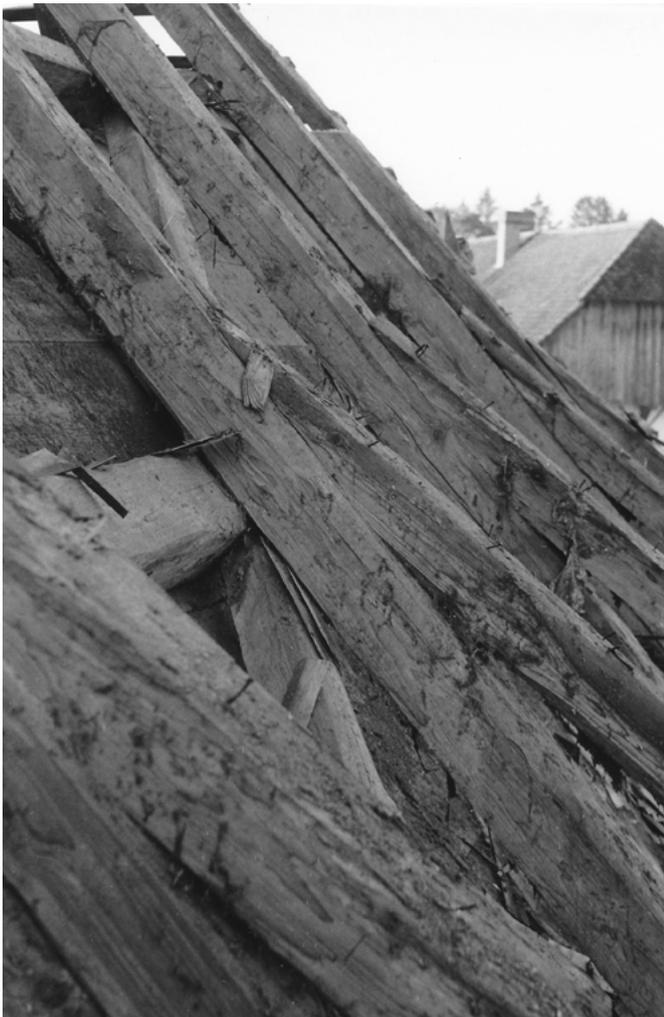
19 Dettligen, Untere Schmiede: Sparrendach des Stöckli mit den aufgezapften Aufschieblingen der östlichen Traufseite. Aufnahme 1974.

Die Aufschieblinge waren mit ihrem oberen Ende auf die Oberseiten der Sparrenbalken gezapft. Darunter waren vor den Traufseiten zwei längsverlaufende Flugpfetten eingefügt. Die äussere Pfette wurde jeweils von den Eichensäulen der Laubenkonstruktion getragen. Die andere lag beiderseits auf den vorkragenden Binderbalken der Dachbasis, deren Enden an der unteren Seite in charakteristischer Weise rund profiliert waren.

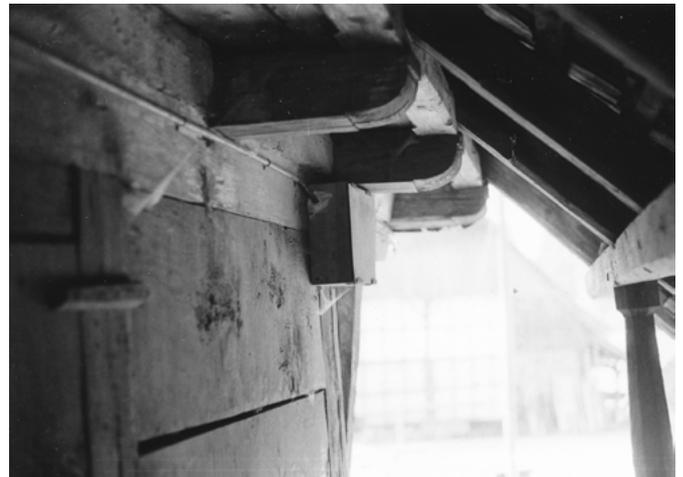
20 Dettligen, Untere Schmiede: Blick von der östlichen Seitenlaube aus unter die Dachtraufe. Gut zu erkennen ist die Flugfettenkonstruktion, auf der die Aufschieblinge des Dachvorstands liegen. Blick nach Norden. Aufnahme 1974.

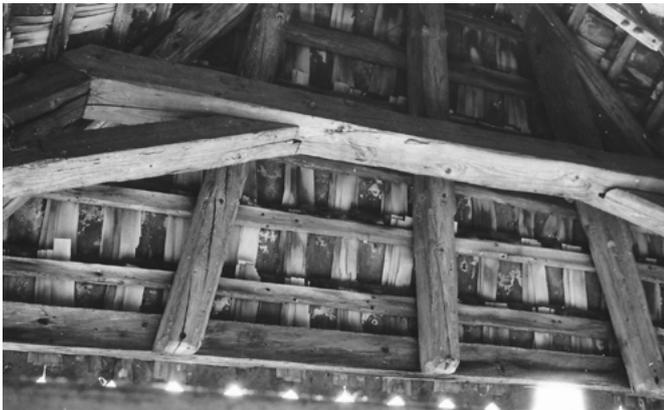
21 Detligen, Untere Schmiede: Blick unter die Flugsparrenkonstruktion des nördlichen Krüppelwalms auf der nördlichen Giebelseite des Stöckli. Blick nach Norden. Aufnahme 1974.

Die giebelseitigen Krüppelwalmdächer sind gegenüber der Fassade unterschiedlich weit vorgezogen, während die südliche Konstruktion mit der Ründe um zwei Flugsparrenebenen vorspringt, war es auf der hofseitigen Nordseite nur eine Flugsparrenebene. Die Flugsparrendreiecke lagen jeweils seitlich auf den weit vor die Fassade springenden Wandrähmbalken, die im Süden unter der Ründe von eingezapften Bügen und im Norden sichtbar von den Laubensäulen gesichert wurden. Die kurzen Krüppelwalmdrafen lagen über den Kehlbalken der Flugsparrenkonstruktion, wobei Sparren und Kehlbalken miteinander verblattet und durch Kopfhölzer verstrebt waren.

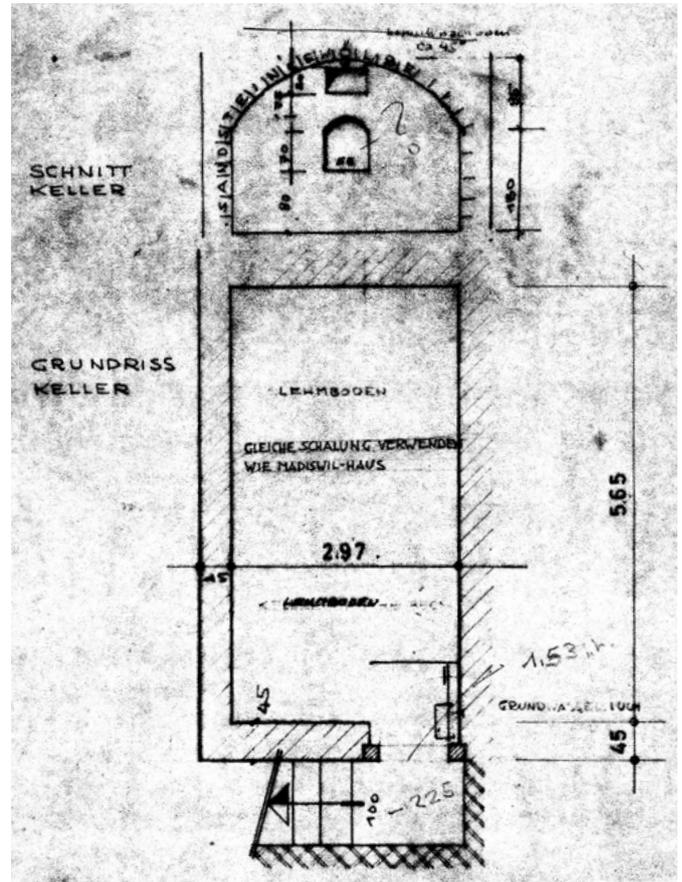
22 Detligen, Untere Schmiede: Grundrissplan des Kellers des Stöckli am ursprünglichen Standort. Der Plan ist nach Westen ausgerichtet, die Zugangstreppe lag also an der Südostecke. Auf der Westseite ist die Schnittansicht mit dem Gewölbe, einer Licht- und einer Lüftungsöffnung zu sehen. Der Keller war, wie der Plan belegt, im Norden, also im Gebäudeinneren, gegen Erde gesetzt, während die Südmauer ordentlich von beiden Seiten gemauert war. Aufnahme 1969.

Der rechteckige, knapp drei Meter breite Keller war auf der östlichen Traufseite über eine steile Steintreppe von aussen erschlossen und mit einem gestampften Lehm Boden ausgestattet. Der Raum wies auf der westlichen Traufseite eine fensterförmige Lüftungsöffnung auf, die an der Aussenseite knapp

über dem Erdboden endete. Fotos zeigen hölzerne Einbauten, die auf eine letzte Nutzung als Vorratslager für Hackfrüchte, wie Kartoffeln, Rüben und Kohl, hindeuten. Das tonnenförmige Gewölbe dürfte gemäss Inschrift auf der Lüftungsöffnung erst 1830 hinzugekommen sein. Zuvor mag lediglich eine Balkendecke bestanden haben.

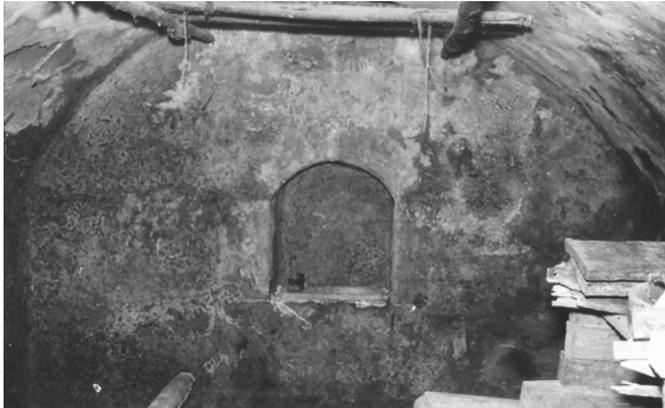
23 Detligen, Untere Schmiede: Westliche Stirnseite des Gewölbekellers des Stöckli mit der sich deutlich abzeichnenden Lichtnische. Die Lüftungsöffnung im Scheitelbereich der Tonne wird durch das Holzgerüst unterhalb der Wölbung verdeckt. Am Gerüst wurden Vorräte zum Trocknen aufgehängt, um sie vor Tierfrass zu schützen. Blick nach Westen. Aufnahme 1974.

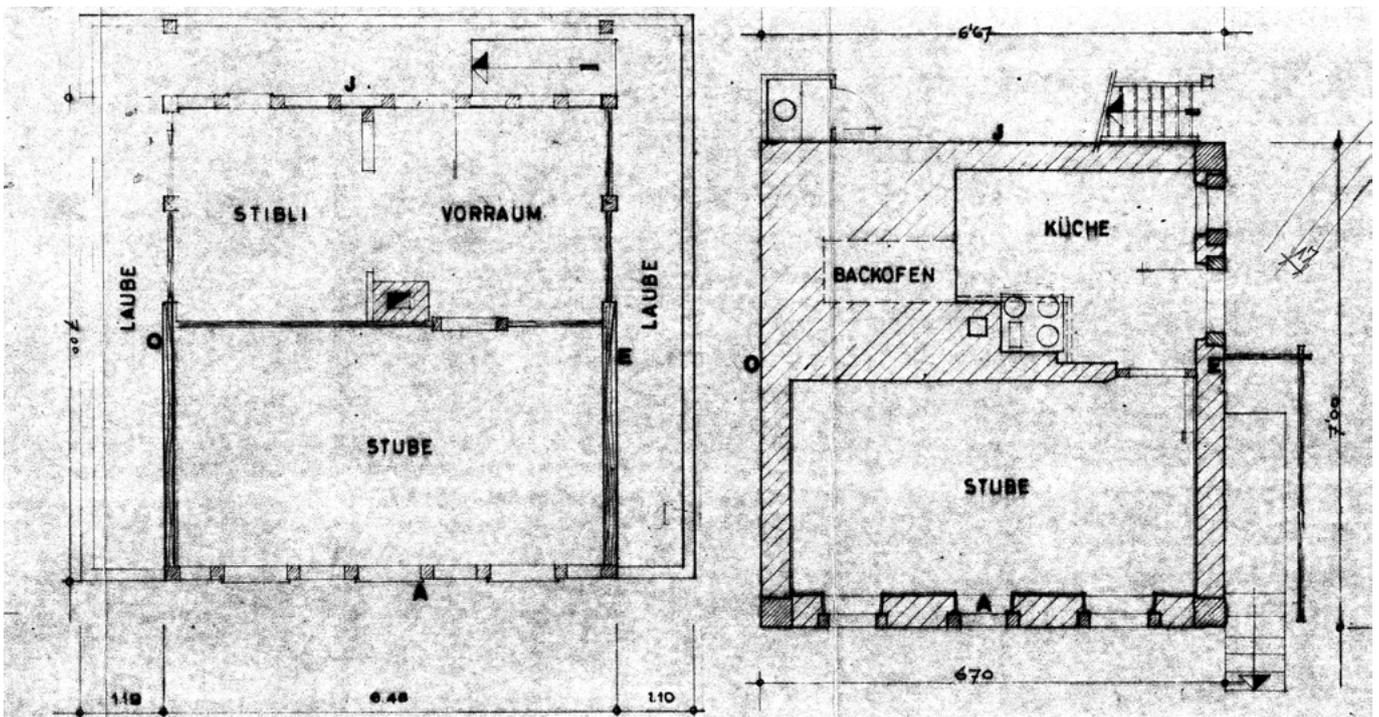
24 Detligen, Untere Schmiede: Aufnahmeplan zu den Grundrissen von Erd- und Obergeschoss des Stöckli. Während das mit dem Feuerraum ausgestattete, zweiteilige Erdgeschoss feuerfest gemauert war, besass das zum Wohnen genutzte, dreiteilige Obergeschoss Holzwände. Die Längsseiten wiesen eine Bohlen-Ständerkonstruktion auf, während die Schmalseiten als Fachwerk konstruiert waren. Norden ist oben links. Aufnahme 1969.

Das mit 6,7 Meter auf 7,0 Meter fast quadratische Erdgeschoss war zweigeteilt. Die südliche Hälfte wurde zuletzt als Werkstatt und zuvor wahrscheinlich als Stube genutzt. Anzunehmen sind hölzerne Wandverkleidungen. Die Decke war jedoch nur als einfache Balkendecke konstruiert. Der nordöstliche Raum, über den der Zugang ins Erdgeschoss erfolgte, war als Back- und Ofenraum eingerichtet und wurde zusätzlich als Küche genutzt. Entsprechend starke Russspuren wies der mit auffälligen Fasungen verzierte Türstock zwischen Stube und Küche auf. Neben dem kleinen Backofen auf der Nordwestseite bestand im Bereich der Zwischenwand zur Stube eine möglicherweise erst nachträglich eingebaute Herdstelle, die zuletzt mit einem eisernen Sparherd und einer halbrunden *Hurde* oder *Hutte* als Rauchfang ausgestattet war. Es ist zu vermuten, dass anstelle der späteren Herdstelle ursprünglich eine *Buechgrube* zum Erhitzen der Lauge für die Wäsche der Kleidung bestan-

Das möglicherweise erst nachträglich zu einer Wohnung ausgebaut, etwa ebenso grosse Obergeschoss war dreigeteilt. Man betrat das Geschoss von Nordosten her über die Laube und gelangte von dort in einen Vorraum, der als Küche genutzt worden ist. Daneben bestand auf der Nordwestseite eine weitere Kammer, die auf dem Plan als «Stibli» bezeichnet ist. Es handelt sich wohl um eine Kammer, die vorrangig zum Schlafen genutzt wurde. Die gesamte Südwesthälfte diente als Stube. Sie war mit einem profiliertem Feldertäfer an den Wänden und einer ebenfalls flach profilierten Schiebbodendecke ausgestattet. Die Böden waren als Riemchenböden gestaltet. Vermutlich gab es einen Abtritt in der nordwestlichen Ecke der Laube. Eine entsprechende Signatur im Erdgeschoss auf dem Bestandsplan deutet dies an.

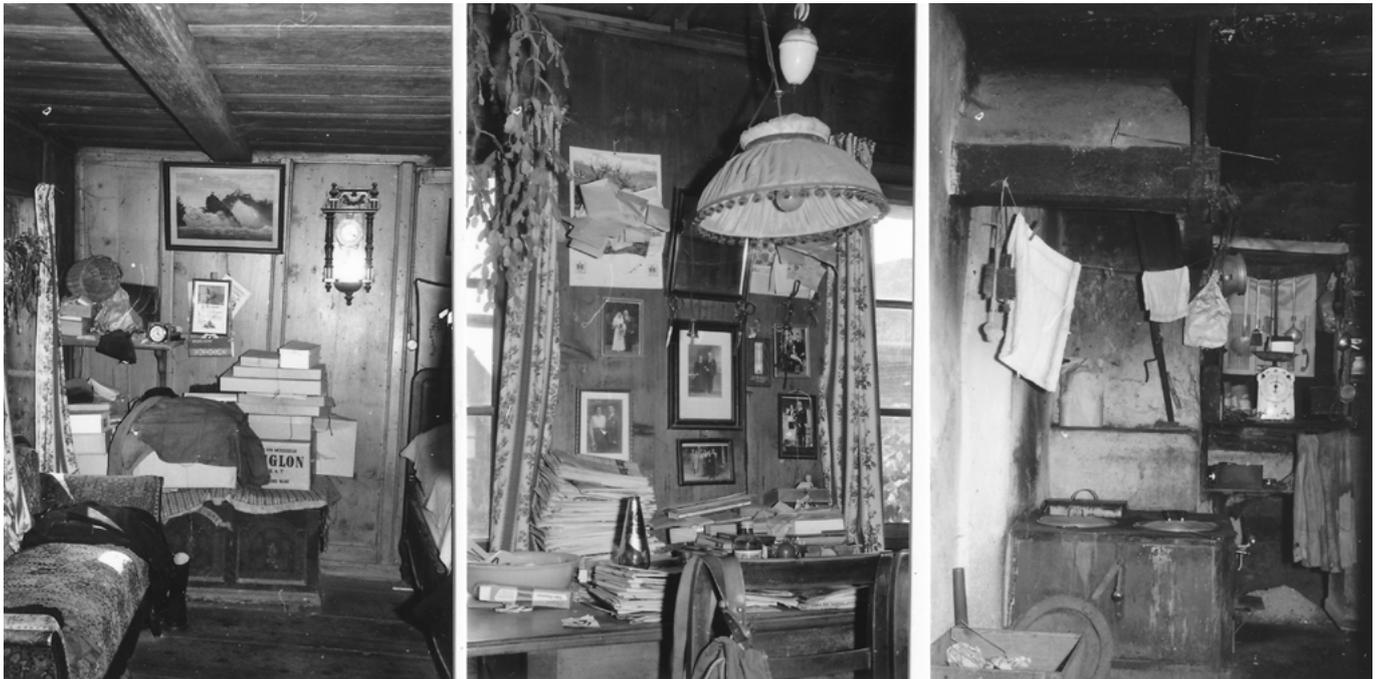
25 Detligen, Untere Schmiede: Blick in die noch möblierten Innenräume des Stöckli. Links und in der Mitte die getäferte Wohnstube im Obergeschoss und rechts der zuletzt als Rauchküche genutzte ehemalige Ofen- und Backraum mit Sparofen und Hutte. Aufnahmen 1971.

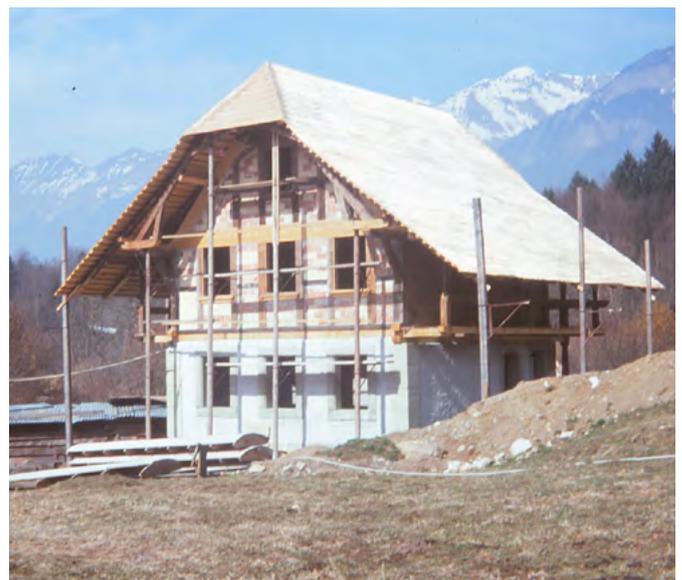
26 Freilichtmuseum der Schweiz, Stöckli aus Detligen: Das Stöckli während des Wiederaufbaus am heutigen Standort, des damals gerade im Aufbau befindlichen Museums. Es ist zu erkennen, dass zahlreiche Hölzer erneuert worden sind und moderne Ziegelsteine in den Gefachen eingesetzt wurden. Blick nach Nordwesten. Aufnahme 1975.

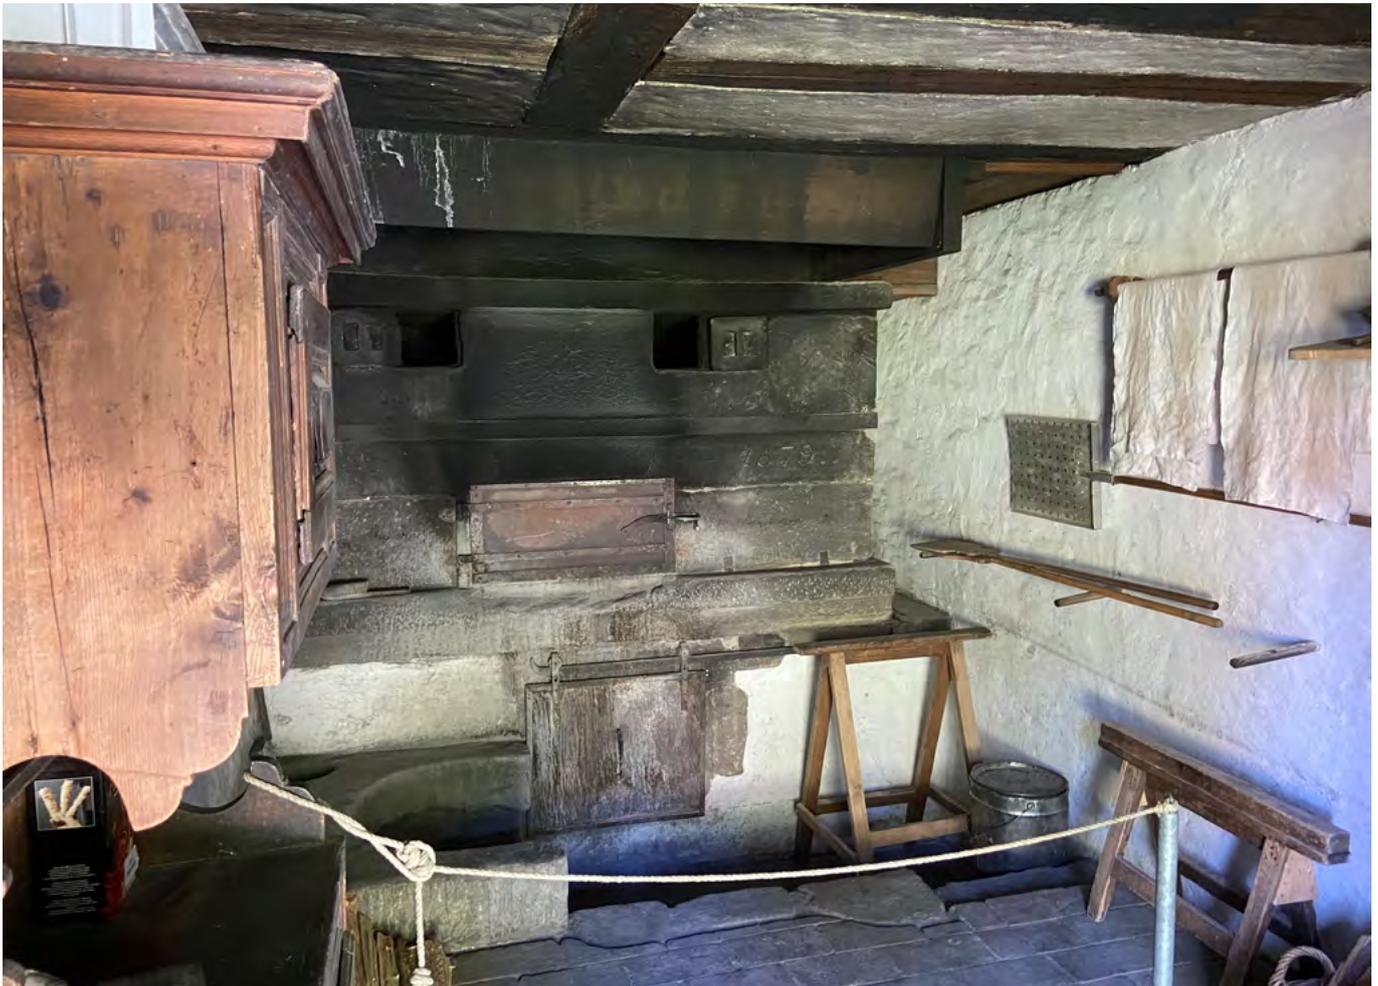
28 Freilichtmuseum der Schweiz, Stöckli aus Dettligen: Der wiederhergestellte Backraum mit dem aus einem Ofenhaus von Lützelflüh BE übernommenen Backofen. Neben der tief angelegten Arbeits- und Schürgrube ist der hufeisenförmige Unterbau der Buechgrube aus Sandstein zu sehen. Dort wurde das Wasser zum Wäschewaschen erhitzt, zugleich konnte die Buchenasche des Backofens als «Waschmittel» verwendet werden. Blick nach Südwesten. Aufnahme 2022.

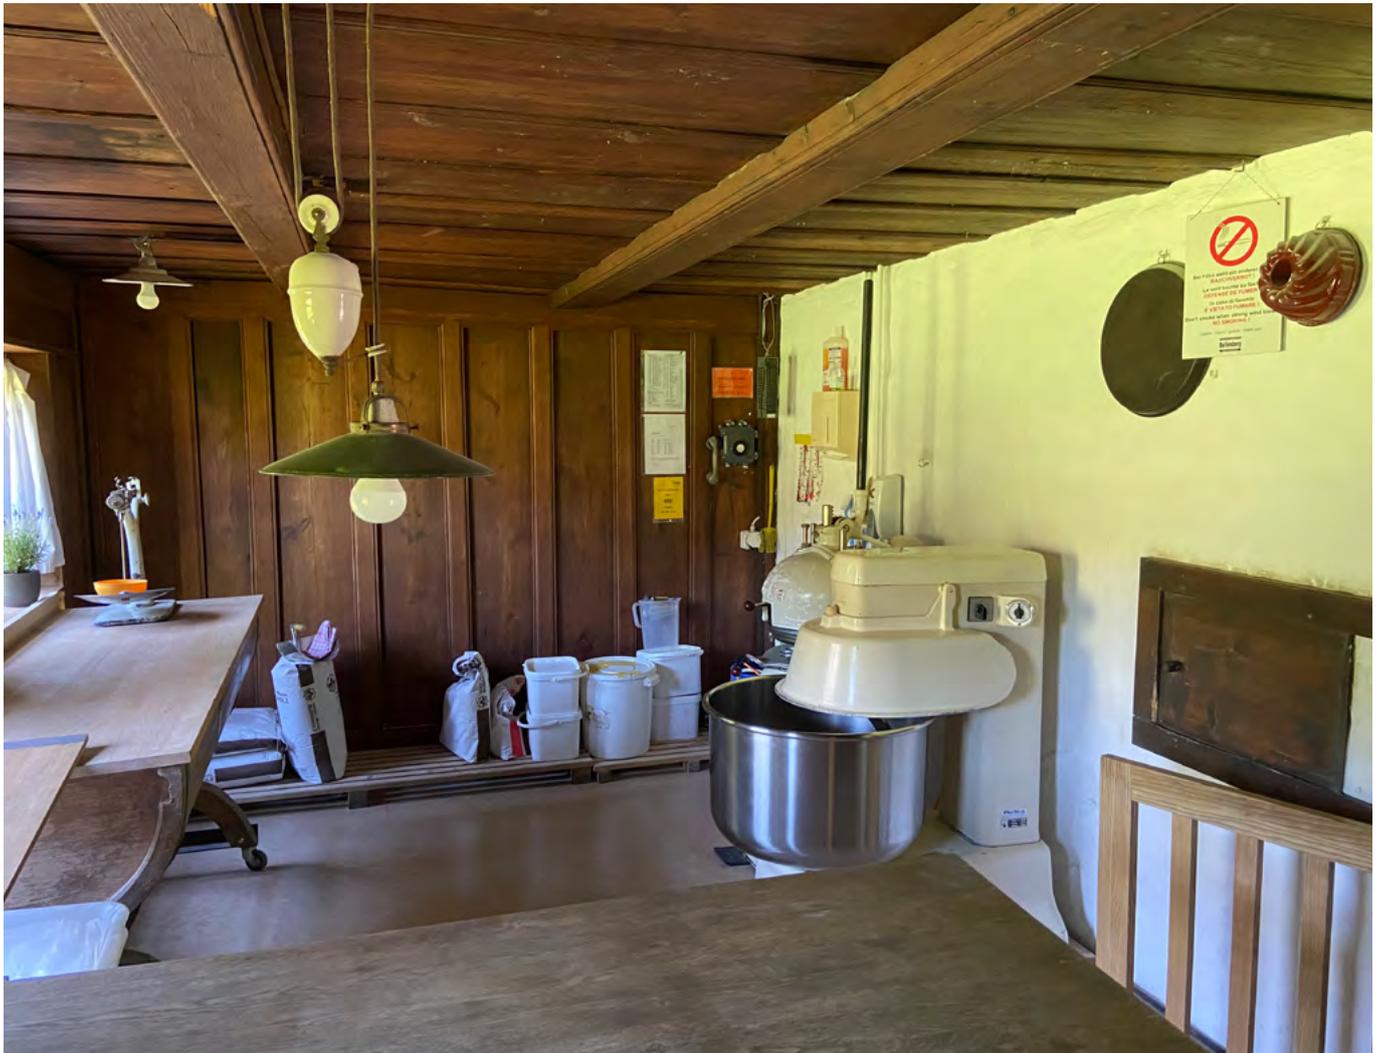
29 Freilichtmuseum der Schweiz, Stöckli aus Dettligen: Die heutige moderne Back- und Verkaufsstube neben dem Backraum im Erdgeschoss des Stöckli. Dort wird der Brotteig geknetet. Seit einigen Jahren werden die fertiggebackenen Brotlaibe nicht mehr hier an der Ladentheke an die Museumsbesucher verkauft. Erwerben kann man sie nun gegenüber im Museumsladen im Ostermundiger Bauernhaus. Blick nach Westen. Aufnahme 2022.

Das Dachgeschoss ist bis heute ohne Verputz, Holzverschalung und Innenausbau geblieben und wird im Rahmen der Museumspräsentation nicht gezeigt. Während sich das ebenfalls nicht gezeigte Obergeschoss ähnlich wie am ursprünglichen Standort mit den Täfern präsentiert, hat man das im Rahmen des Museumsbetriebs intensiv genutzte Erdgeschoss deutlicher verändert. Der zu einer Küche umfunktionierte Back- und Ofenraum wurde gemäss der beabsichtigten Museumspräsentation vollständig neugestaltet. Die angrenzende Stube bekam

analog zum alten Bestand eine Holzverkleidung, wurde aber mit modernem Boden und Inventar zu einer den heutigen Ansprüchen genügenden Backstube und zu einem Verkaufsraum umfunktioniert.

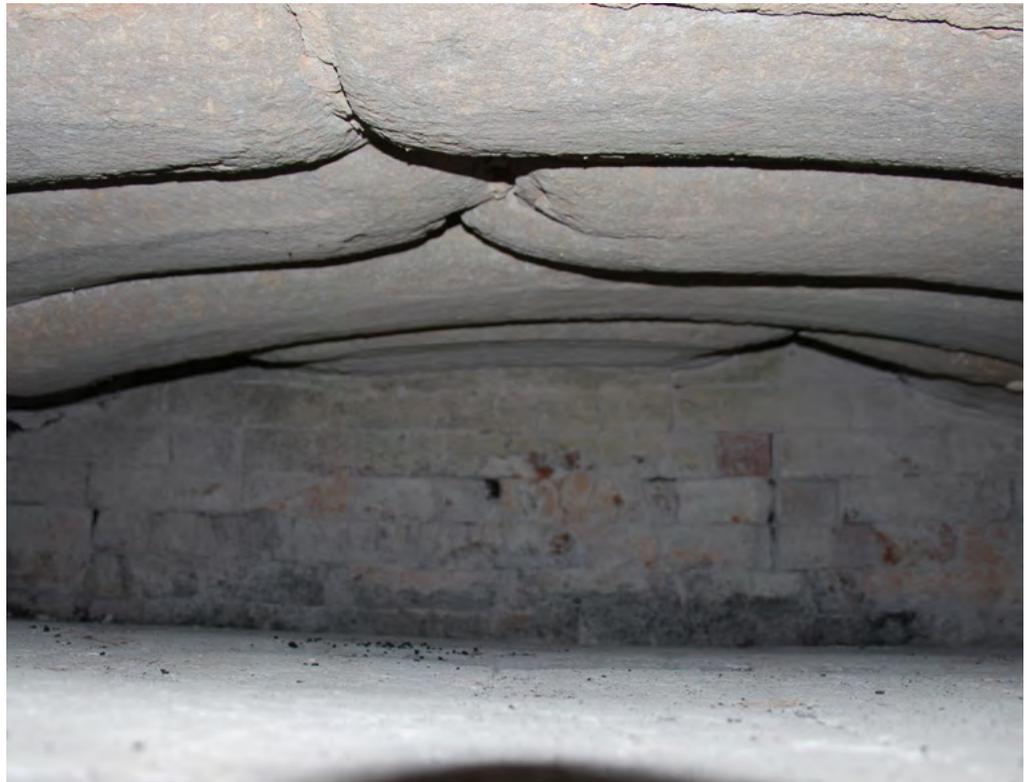
30 Freilichtmuseum der Schweiz, Stöckli aus Detligen: Blick in den flach mit Sandsteinen überwölbten Backofen. Im Hintergrund sind Ziegelsteine der Ofenwände zu sehen. 2018/19 hat man die Steine durch hitzebeständigere Schamottsteine ausgetauscht. Blick nach Südwesten. Aufnahme 2018.

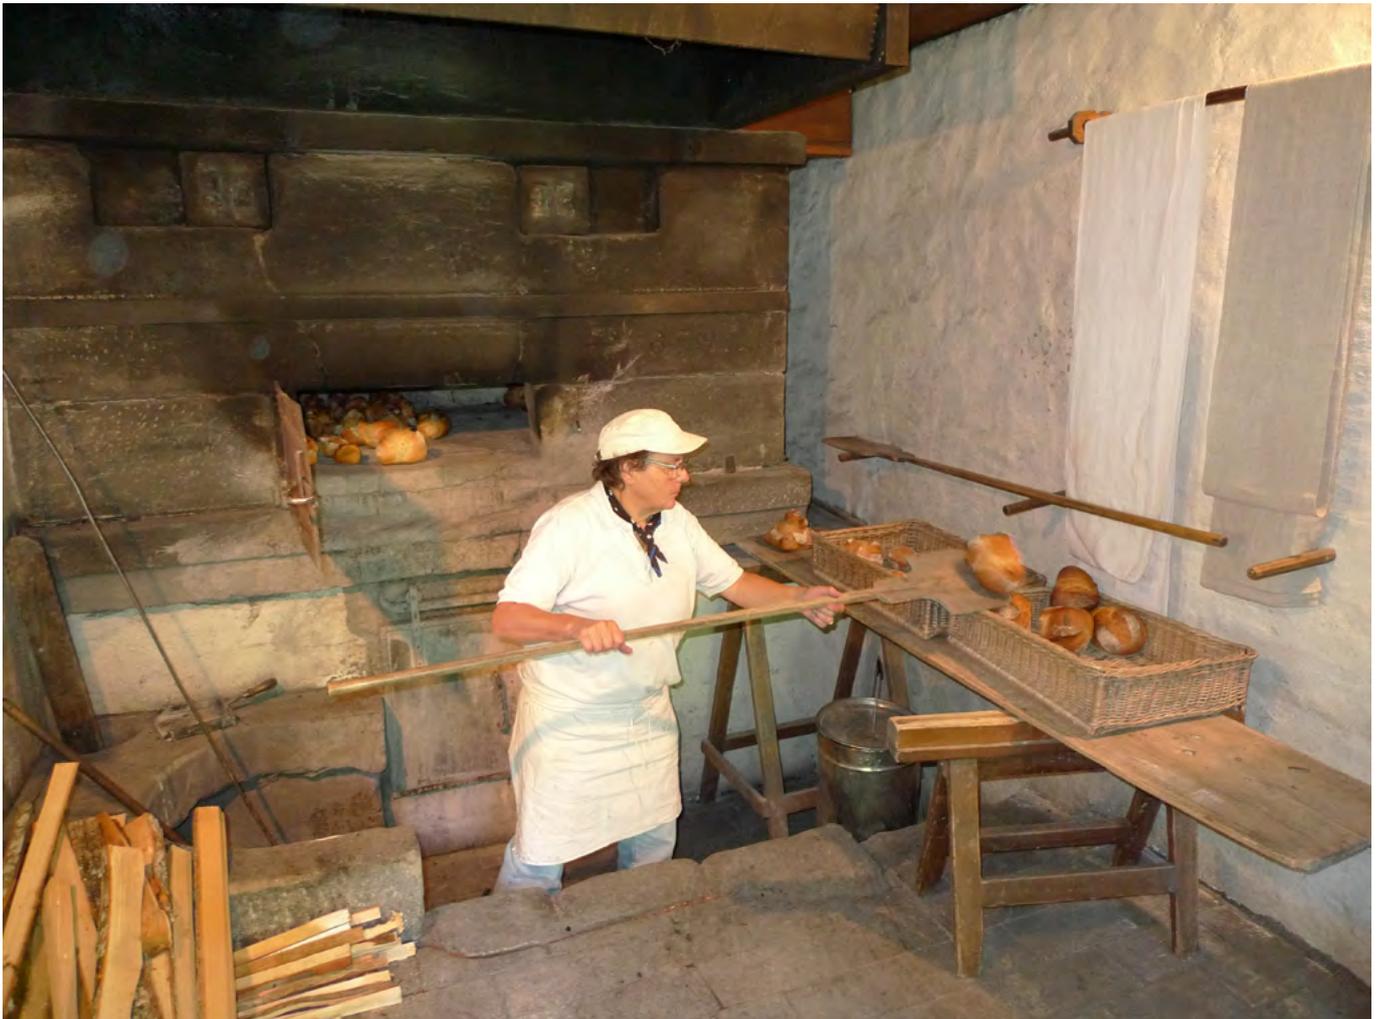
31 Freilichtmuseum der Schweiz, Stöckli aus Dettligen: Blick in den Backraum. Gerade werden die fertiggebackenen Brotlaibe mit der langen hölzernen Backschaufel aus dem Backofen geholt und zum Abkühlen in die Brotkörbe gelegt. Blick nach Westen. Aufnahme 2013.
