# Ökonomiegebäude Luchsingen-Adlenbach GL, 1861

Autor (Monat/Jahr) **Thomas Hurschler (10/2022)**

Die Ballenberg-Baudokumentation beschreibt das Museumsgebäude an seinem Herkunftsort und erläutert die im Rahmen der Translozierung erfolgten baulichen Veränderungen. Themen sind die Baukultur der ländlichen Schweiz, die Bewohner- und die Wirtschaftsgeschichte sowie die museale Vermittlungsarbeit.

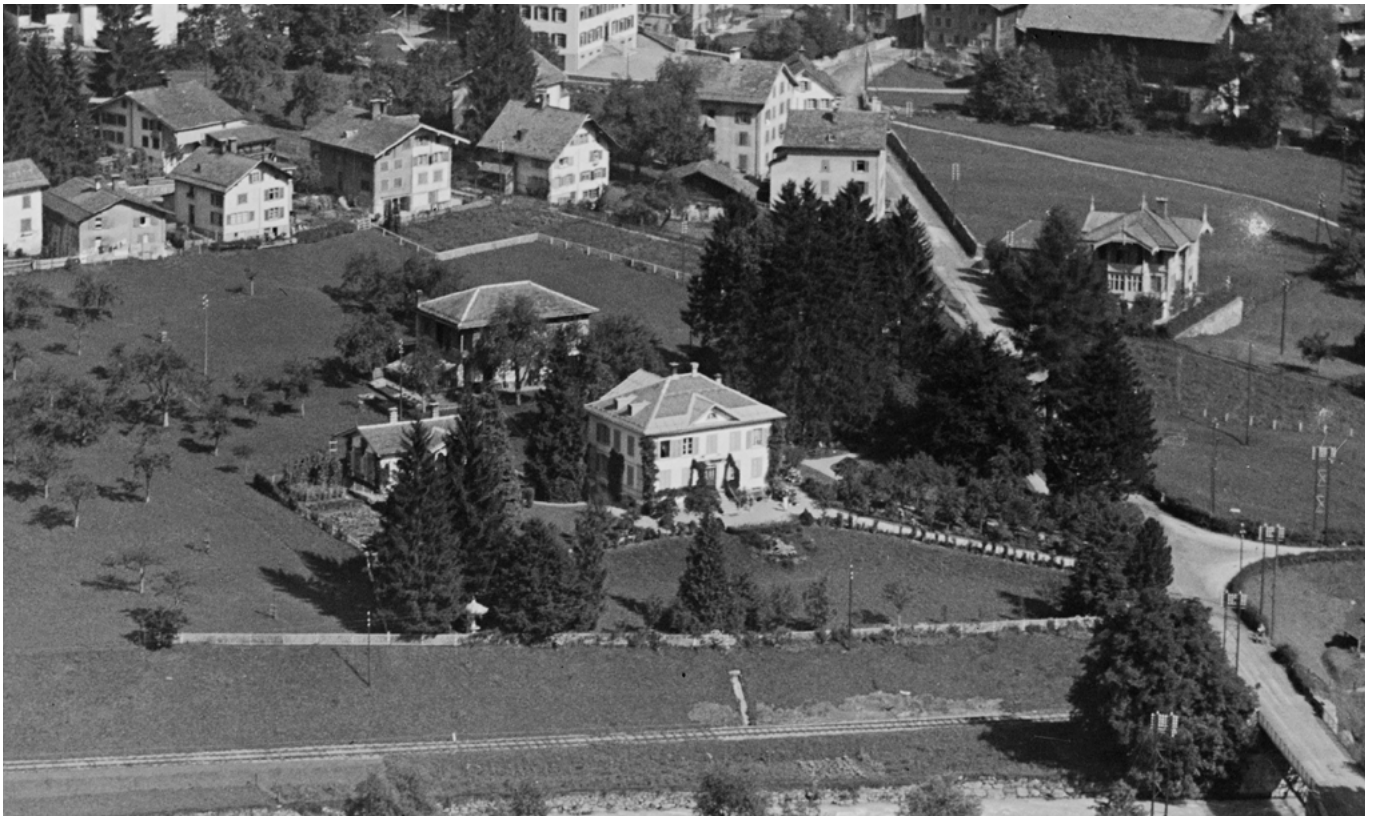
3 Ausschnitt Luftbild, Luchsingen: In der Bildmitte die Villa mit dem Ökonomie- und einem weiteren Nebengebäude. Aufnahme 1923.

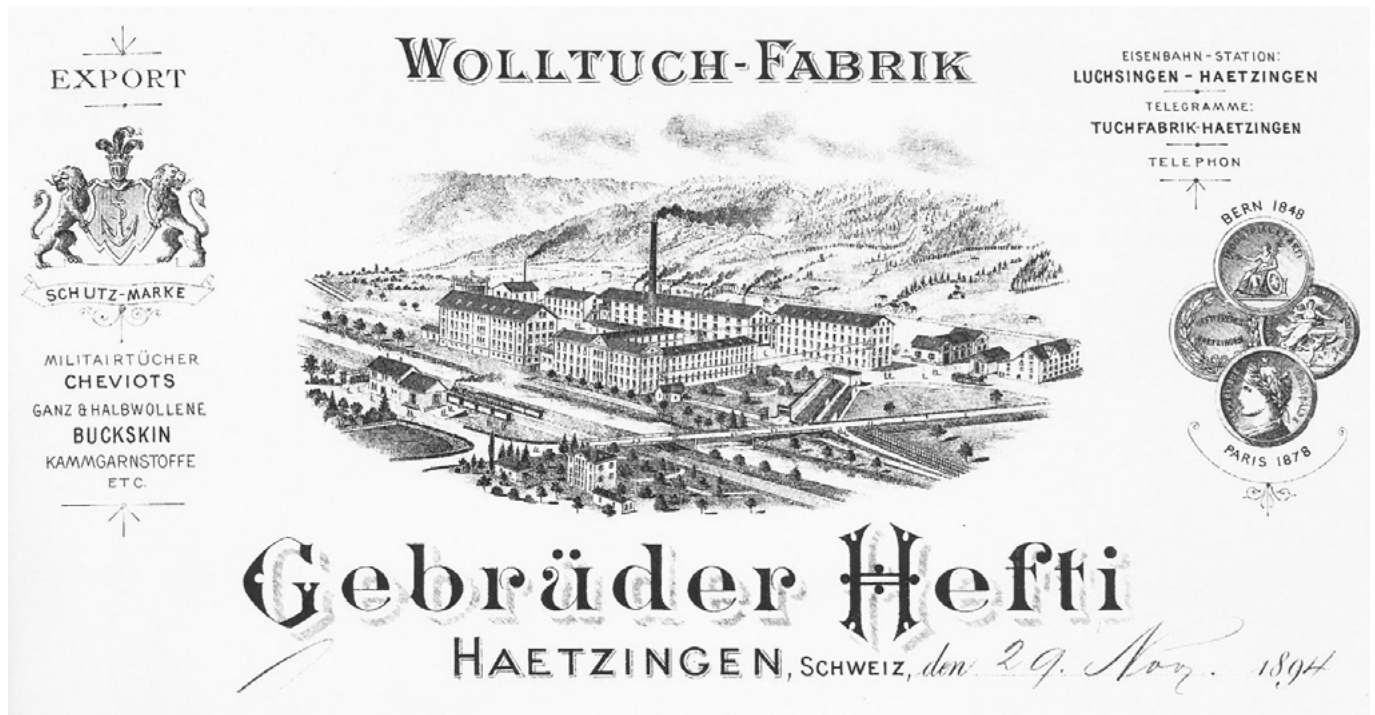
4 Rechnungsbild der Gebrüder Hefti von 1894: Dargestellt ist nicht nur die Fabrikanlage, im Vordergrund ist auch die Villa samt Nebengebäuden zu sehen. Unter den östlich der Fabrikbauten stehenden Gebäuden befindet sich die Remise, erkennbar an den beiden parallelen Giebelwänden.

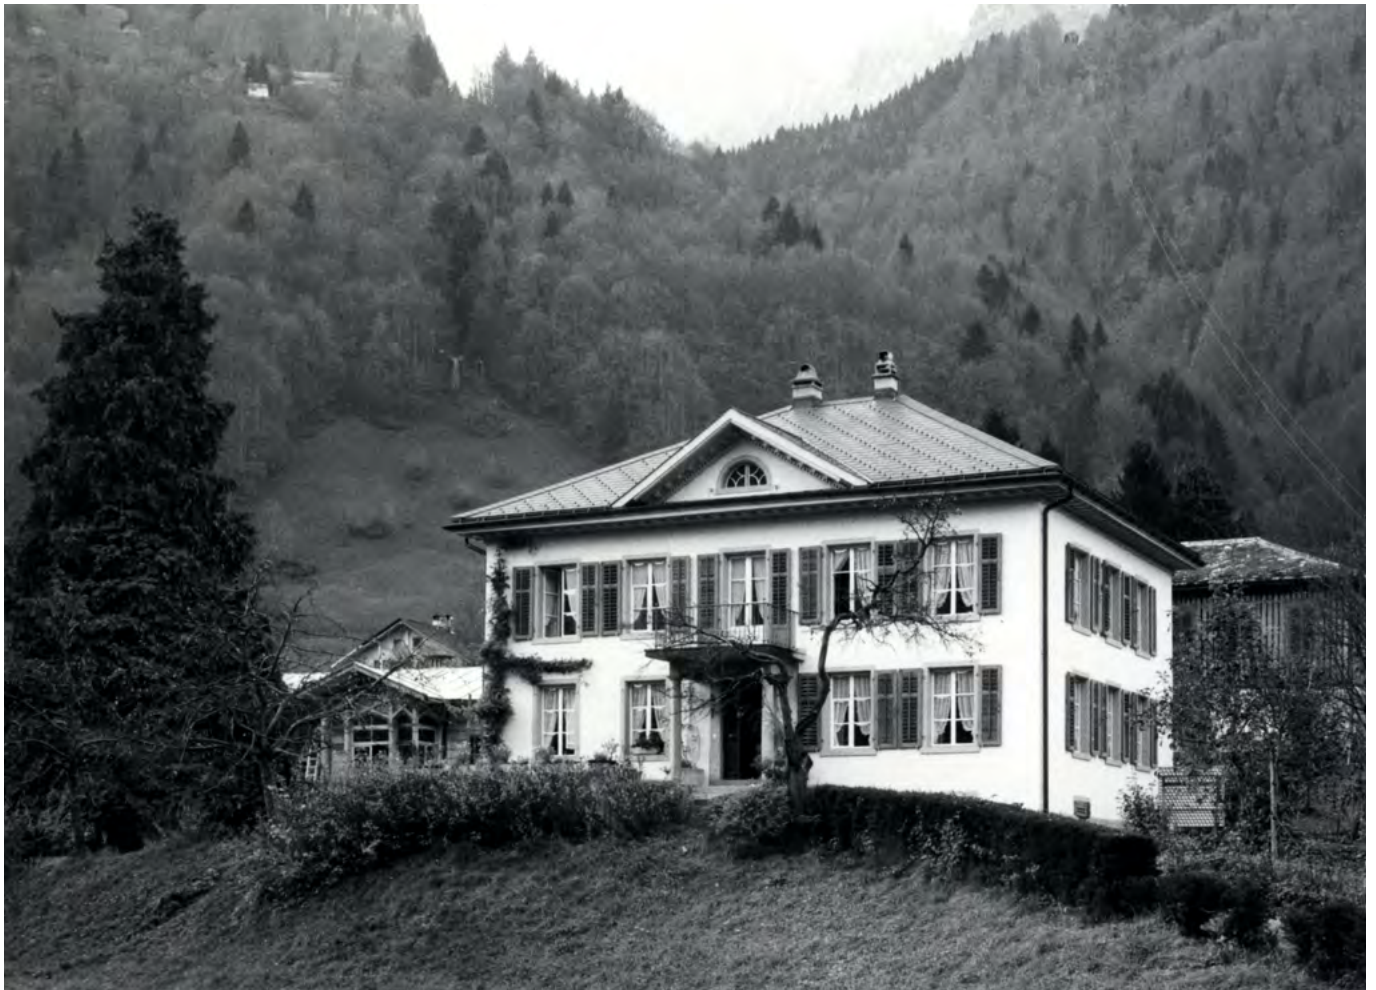
5 Luchsingen, Hauptstrasse 78: Die kurz nach 1851 für den Fabrikanten Fridolin Hefti-Luchsinger errichtete Villa mit Nebengebäuden. Aufnahme 1989.

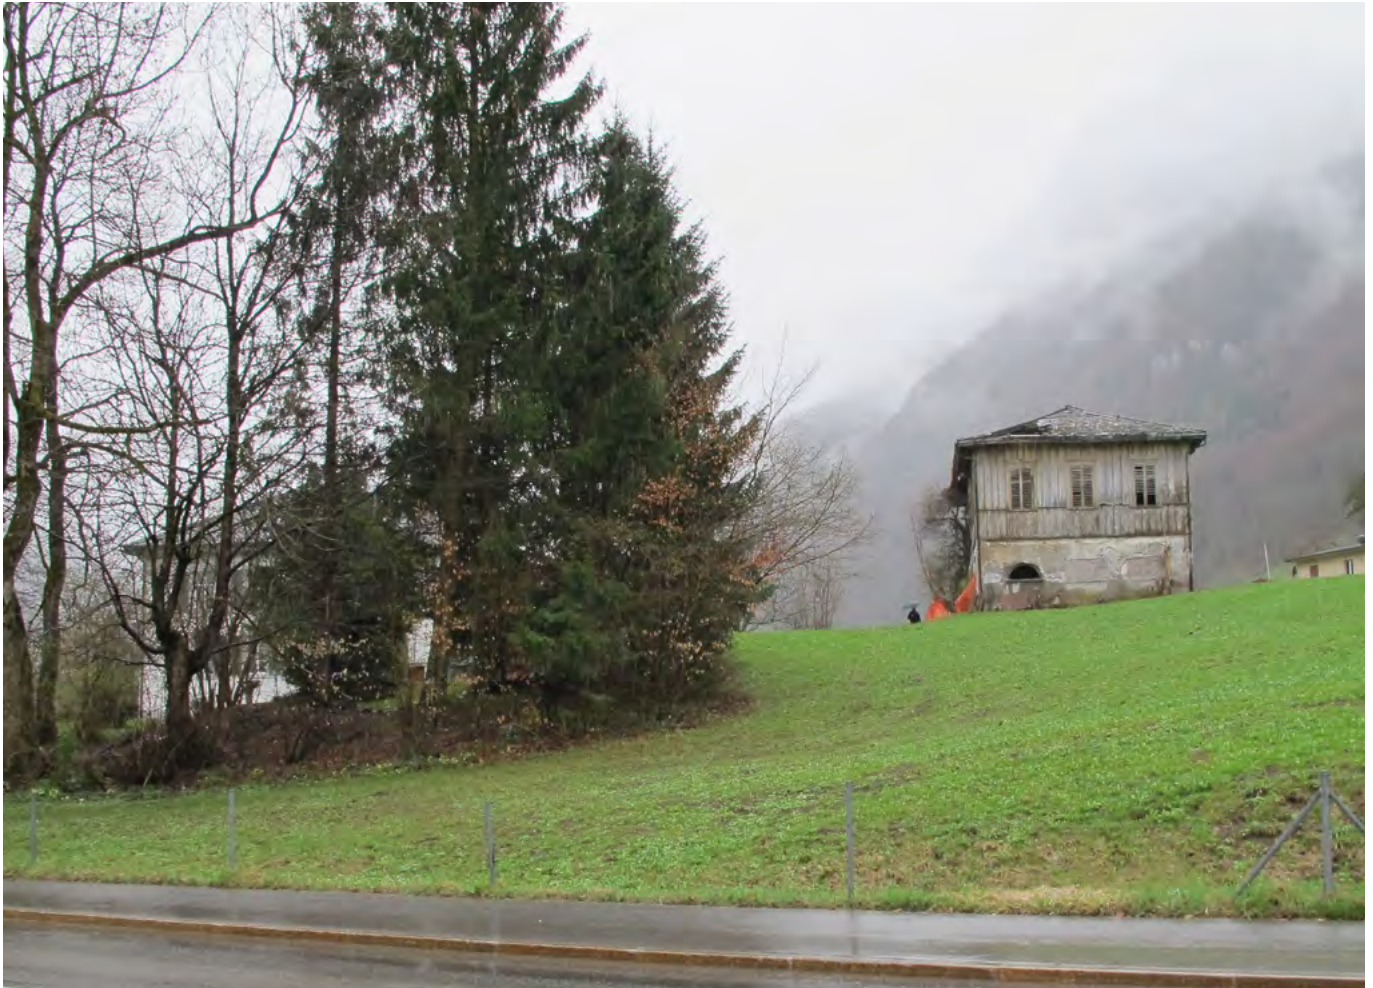
6 Luchsingen, Hauptstrasse: Das Ökonomiegebäude kurz vor dem Abbau. Links hinter den Bäumen ist die Fabrikantenvilla zu erkennen. Blick nach Südwesten. Aufnahme 2012.

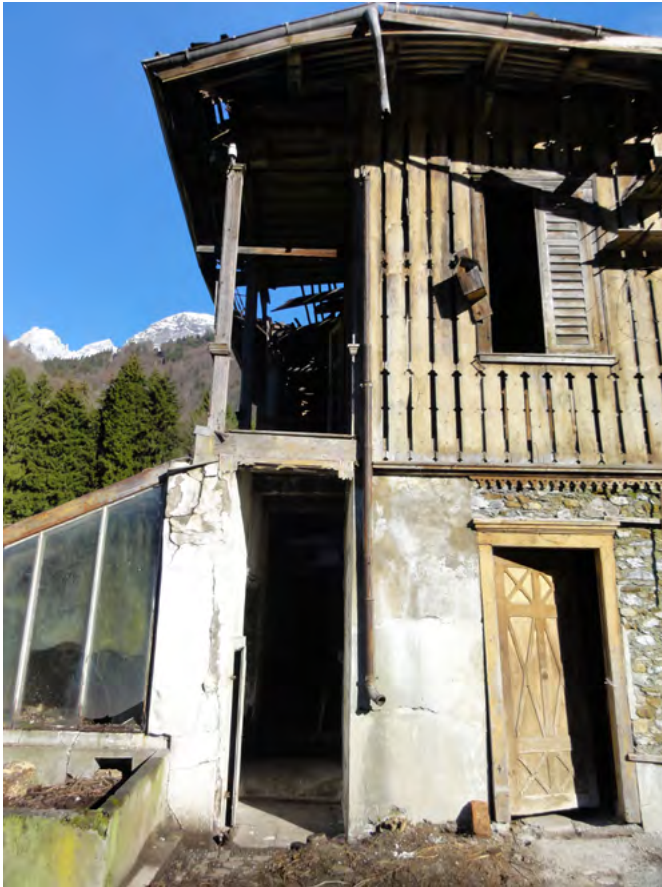
**10** Luchsingen, Hauptstrasse: Das Ökonomiegebäude an seinem Herkunftsort kurz vor dem Abbau. Das Gebäude war in einem schlechten baulichen Zustand. Blick nach Nordwesten. Aufnahme 2012.

2011 abgewendet werden. Zum Zeitpunkt der Translozierung war jedoch bereits das Dach teilweise eingestürzt, Teile des Verputzes waren abgeplatzt, die Brettschalung und die Fenster wiesen teilweise starke Witterungsschäden und partiell Schimmelpilzbefall auf, ebenso die Türblätter.

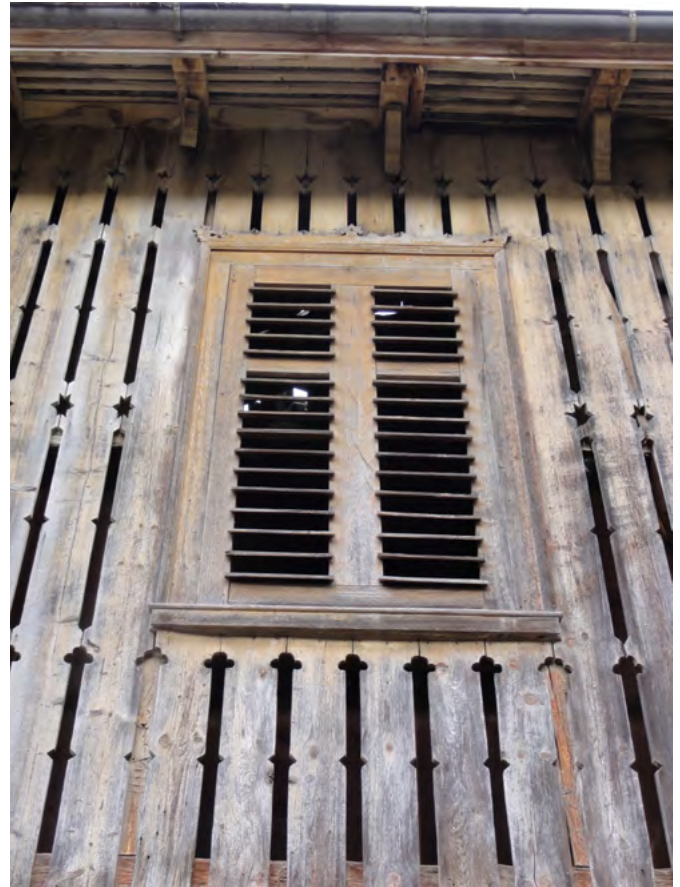
**11** Luchsingen, Hauptstrasse: Teilansicht der Südfassade kurz vor dem Abbau 2012. Sie zeigt die sorgfältige handwerkliche Ausführung des Obergeschosses. Aufnahme 2012.

stemmten Tür- und Torflügel mit dekorativen Diagonalstreben versehen sind, manifestiert sich aber insbesondere in der Ausführung des Obergeschosses: Bei den mit Jalousieläden geschlossenen Öffnungen handelt es sich nicht um eigentliche Fenster, denn entsprechende Verglasungen fehlten. Die Sägezier im Schweizer Holzstil erstreckte sich über die dem Wohnhaus zugewandte Fassade und die Laube. Die verwendete Zierform ist – falls sie zum bauzeitlichen Bestand von 1861 gehört – ein frühes Beispiel dieser Stilausprägung und zeugt vom modernistischen Anspruch seiner Erbauer. Der nachträglich eingebaute Taubenschlag war in der Hauptfassade am Anflugbrett erkennbar.

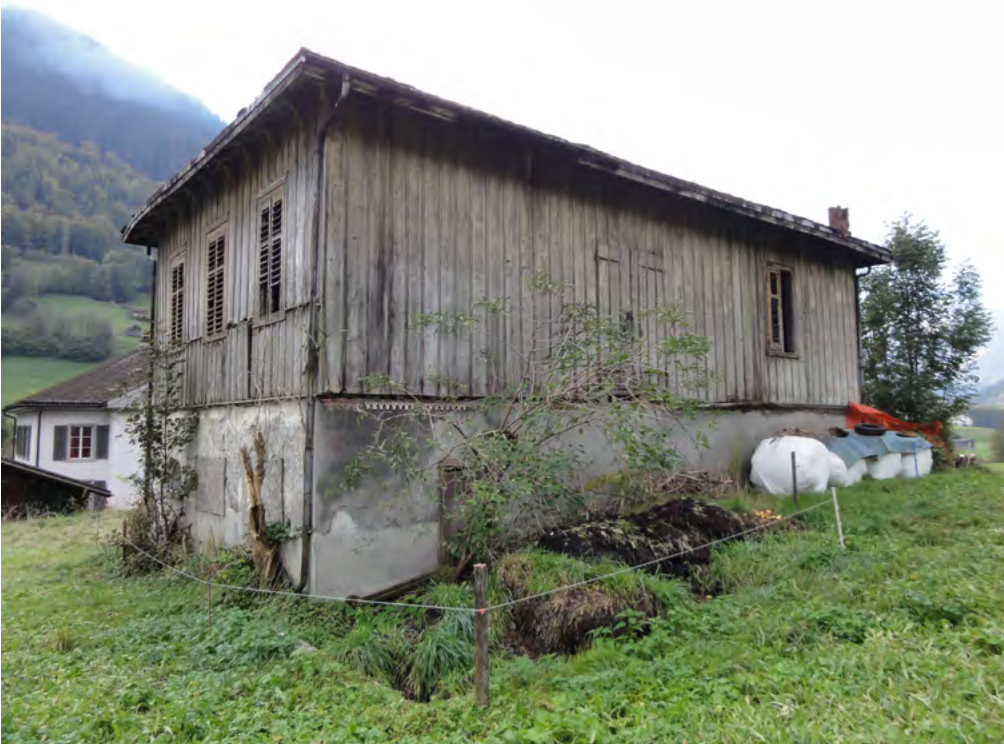
**12** Luchsingen, Hauptstrasse: Ansicht der Nordfassade kurz vor dem Abbau. Sie ist als Rückfassade deutlich schlichter gehalten. Blick nach Südwesten. Aufnahme 2012.

Etwas zurückhaltender und weniger konsequent waren die übrigen Fassaden gestaltet, die in den Obergeschossen mit einer schlichten Deckleistenschalung geschlossen waren. Auf den Schmalseiten waren zur Belichtung der Erdgeschossräume segmentbogenförmige Fenster angeordnet. Auf der Rückseite führte eine Tür vom Stall auf den Mistplatz. Im Obergeschoss wiederholten sich die Lüftungsöffnungen mit Jalousieläden. Eine grosse Öffnung auf der Rückfassade diente zur Beschickung des Heuraums.

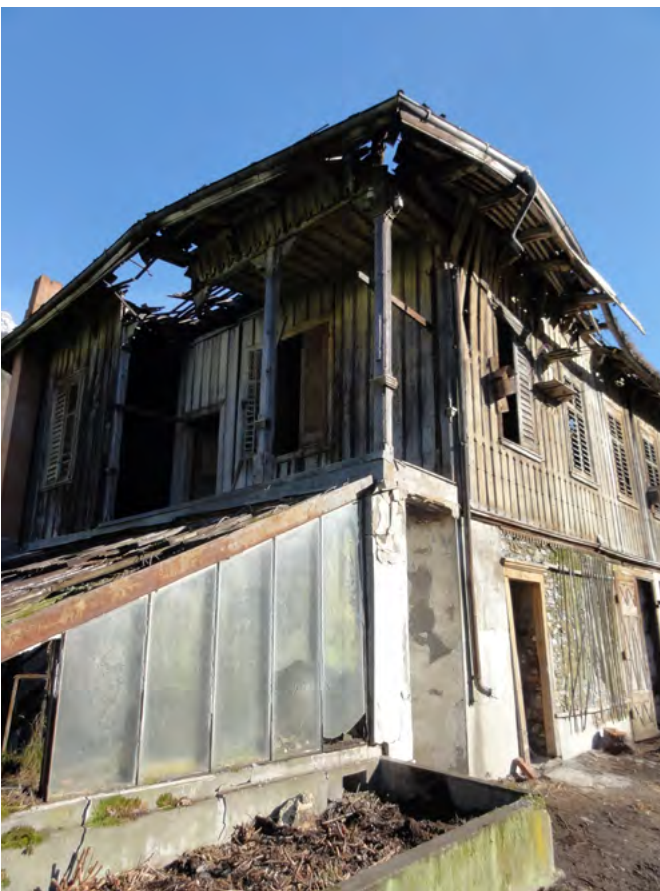
**13** Luchsingen, Hauptstrasse: Die Teilansicht von Süd- und Westfassade zeigt den Gewächshausanbau von 1864 mit vorgelagertem Pflanztrog. Über den offenen Durchgang in der Südfassade erreicht man das Treppenhaus, das auf die Laube im Obergeschoss führt. Blick nach Nordosten. Aufnahme 2012.

Das an die schmale Erschliessungszone mit Veranda anschliessende Gewächshaus von 1865 war zuletzt über einem massiven gemauerten und verputzten Sockel als Eisen-Glas-Konstruktion errichtet, dessen Glasdach nach aussen stark abfiel. Vermutlich hat diese jüngere Verglasung eine ältere mit schiebbaren Holzrahmen ersetzt. Diese sind beim Abbau geborgen worden und heute im Gebäude wieder eingelagert. Auf der Schauseite war vor das Gewächshaus ein grosser Pflanztrogt gesetzt.

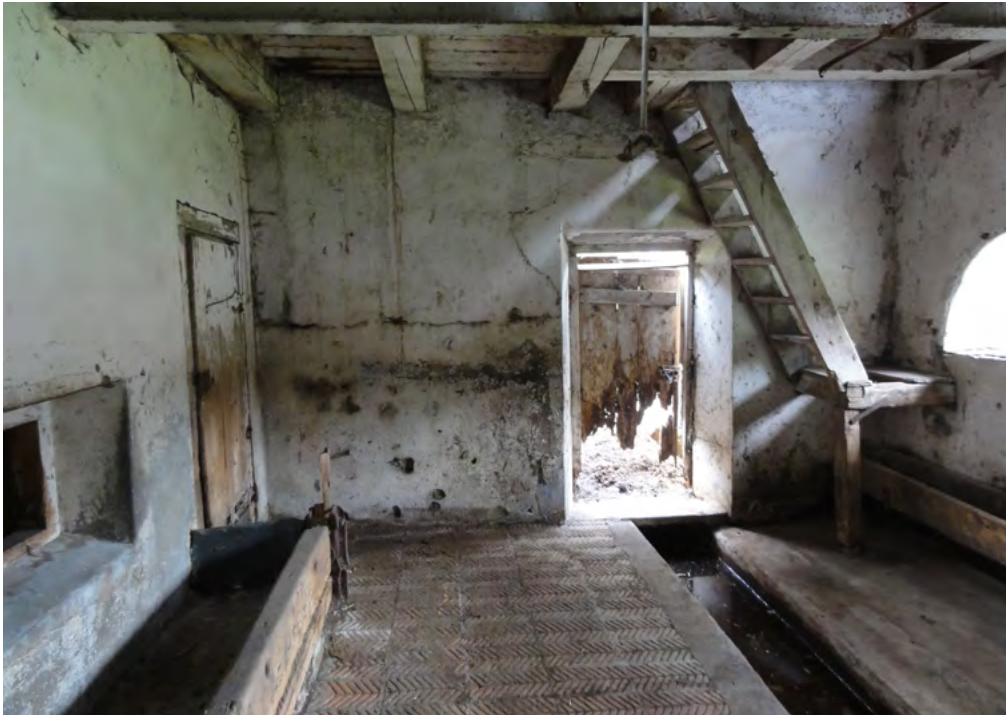
**16** Luchsingen, Hauptstrasse: Der Stall mit Futteröffnungen und Schorgraben. Die Tür führt auf den rückwärtigen Mistplatz und die Treppe in den Heuraum. Blick nach Norden. Aufnahme 2012.

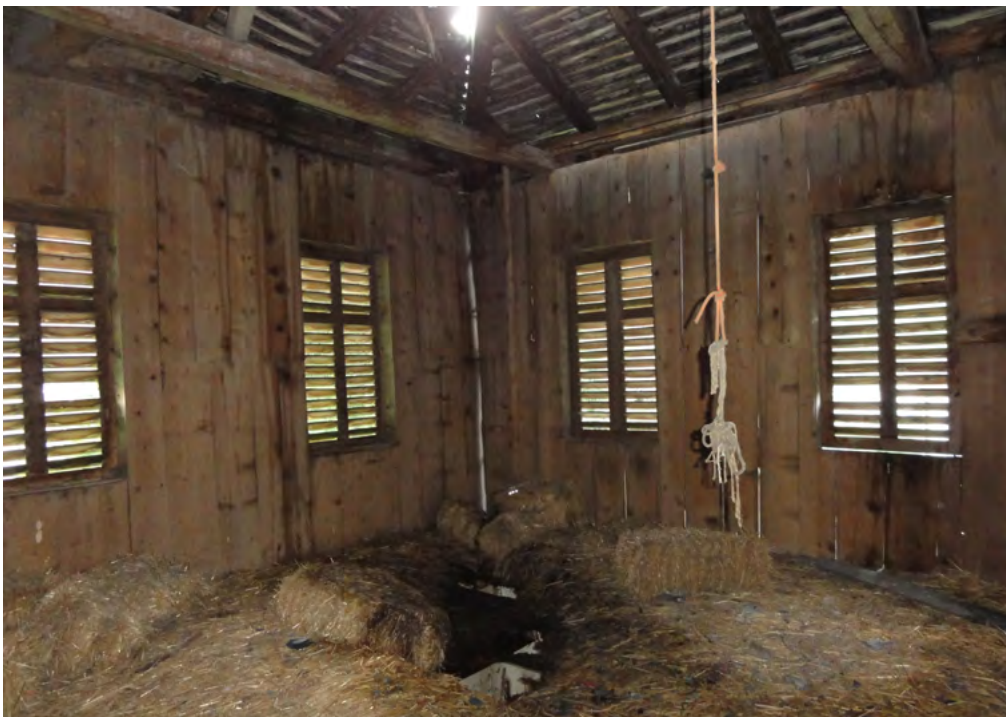
**17** Luchsingen, Hauptstrasse: Der Heuraum im Obergeschoss. Die mit Jalousieläden versehenen Öffnungen dienen der für die Heulagerung notwendigen Durchlüftung. Blick nach Südosten. Aufnahme 2012.

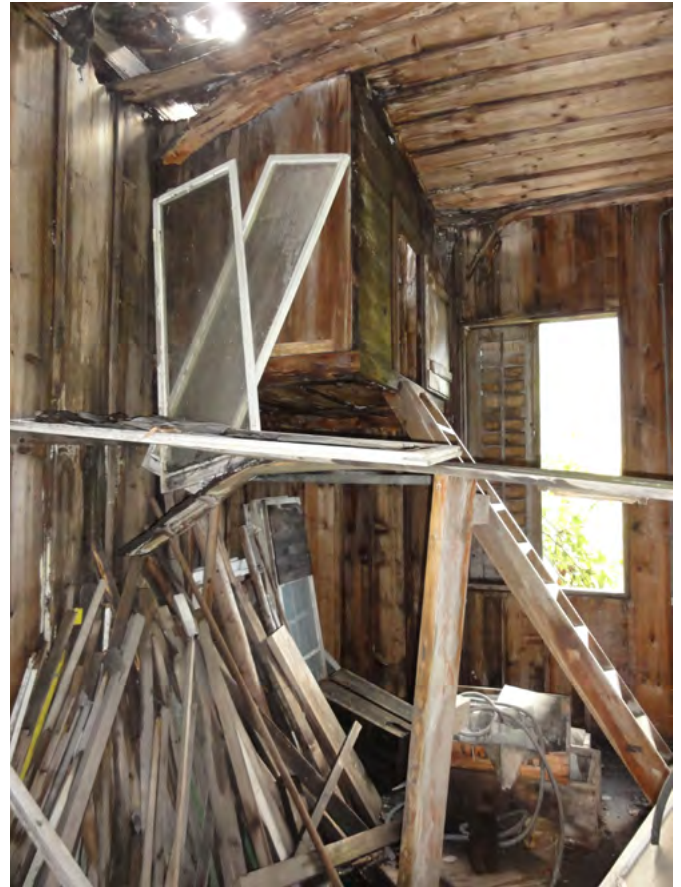
**18** Luchsingen, Hauptstrasse: Die Kammer im Obergeschoss diente nie als Wohnraum, denn Hinweise auf einst eingebaute Fenster fanden sich keine. Zu erkennen ist der kastenförmige Taubenschlag, der von der einstigen Haltung dieser Kleintiere auf dem Anwesen zeugt. Blick nach Südosten. Aufnahme 2012.

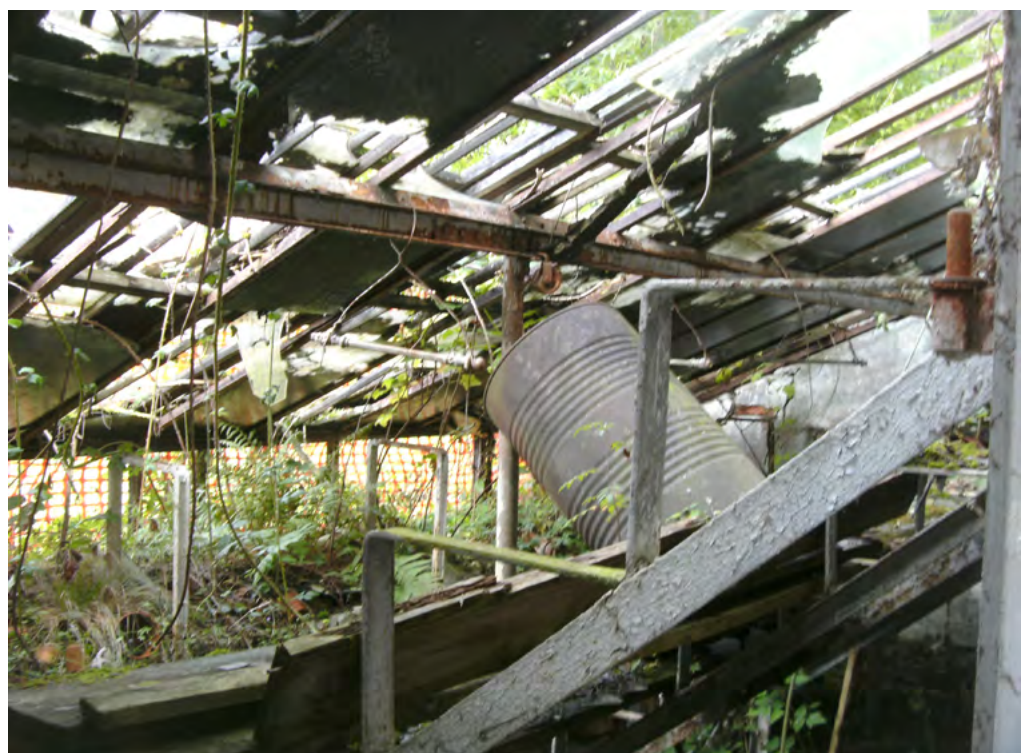
**19** Luchsingen, Hauptstrasse: Das Gewächshaus im angetroffenen vernachlässigten Zustand. Die Metallkonstruktion im Vordergrund diente als Regal für kleinere Topfpflanzen. Blick nach Nordwesten. Aufnahme 2012.

Das Gewächshaus war aufgrund der Eintiefung in das abschüssige Gelände hüfthoch gemauert. Die darüber befindliche Eisen-Glas-Konstruktion fiel nach aussen stark ab, so dass im Innern nicht über die ganze Fläche Stehhöhe bestand. Beheizt werden konnte das Gewächshaus mit Stückholz, dessen Brennwärme über ein eisernes Kaminrohr verteilt wurde. Dieses zog sich entlang des Sockelmauerwerks vom Brennraum in der Südostecke bis zum gemauerten Kamin in der Nordostecke.

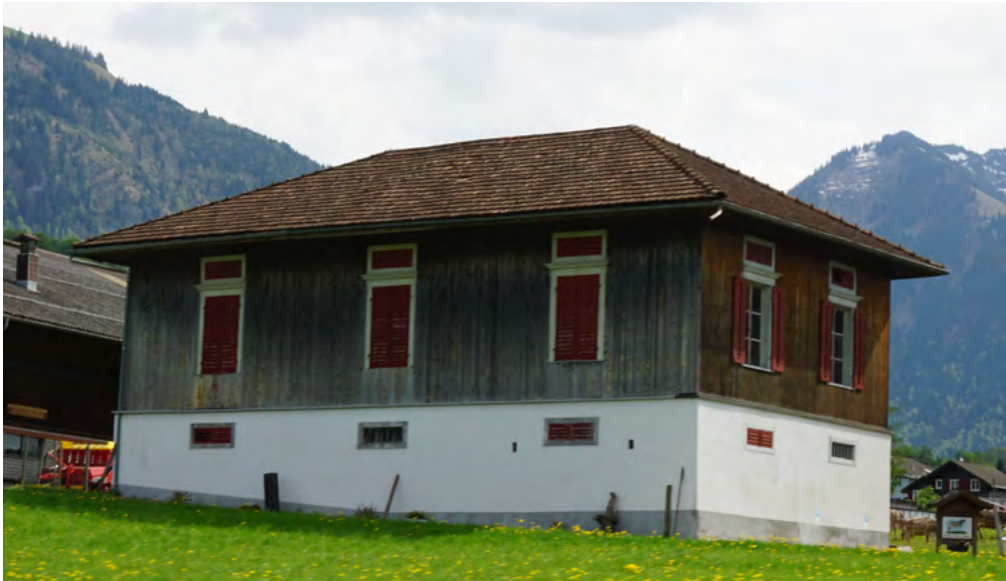
**20** Kerns OW, Stanserstrasse, Parzelle 421: Ökonomiegebäude zu einer Ärztevilla. Funktional und gestalterisch ist dieses eng mit dem Bau aus Luchsingen verwandt und zeugt beispielhaft von der überregionalen Verbreitung dieses Bautyps. Aufnahme 2020.

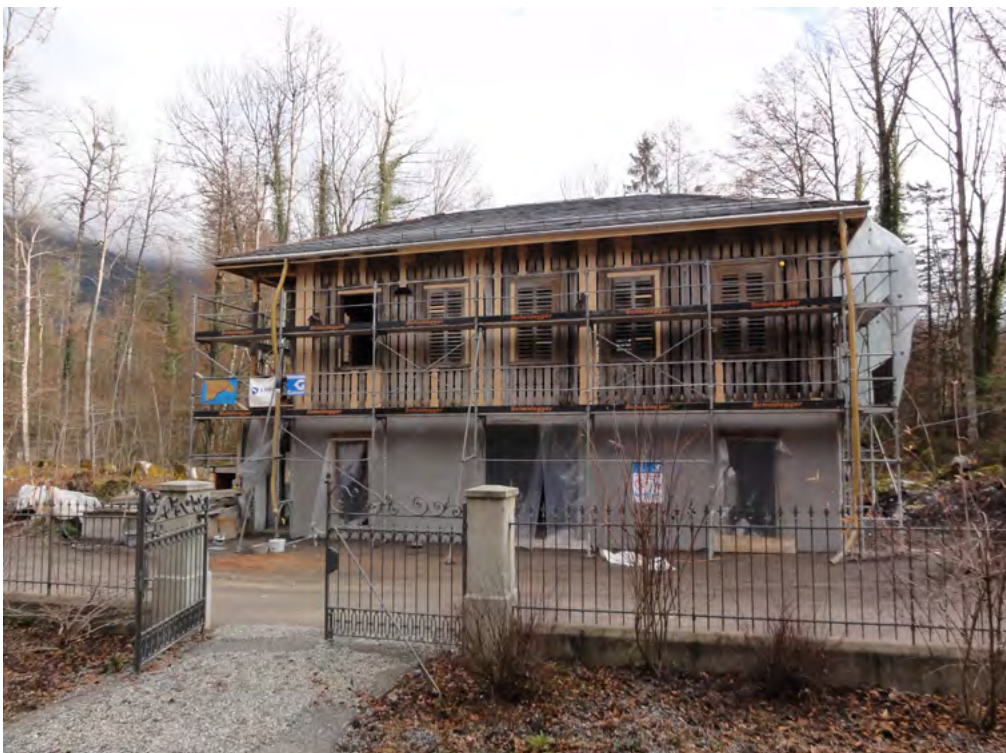
**21** Freilichtmuseum der Schweiz, Ökonomiegebäude aus Luchsingen: Gebäude während des Wiederaufbaus. Im Vordergrund ist die Gartenanlage der Villa Schafroth, Haus 361, zu sehen, mit der die Luchsinger Ökonomie heute ein Ensemble bildet. Aufnahme 2014.

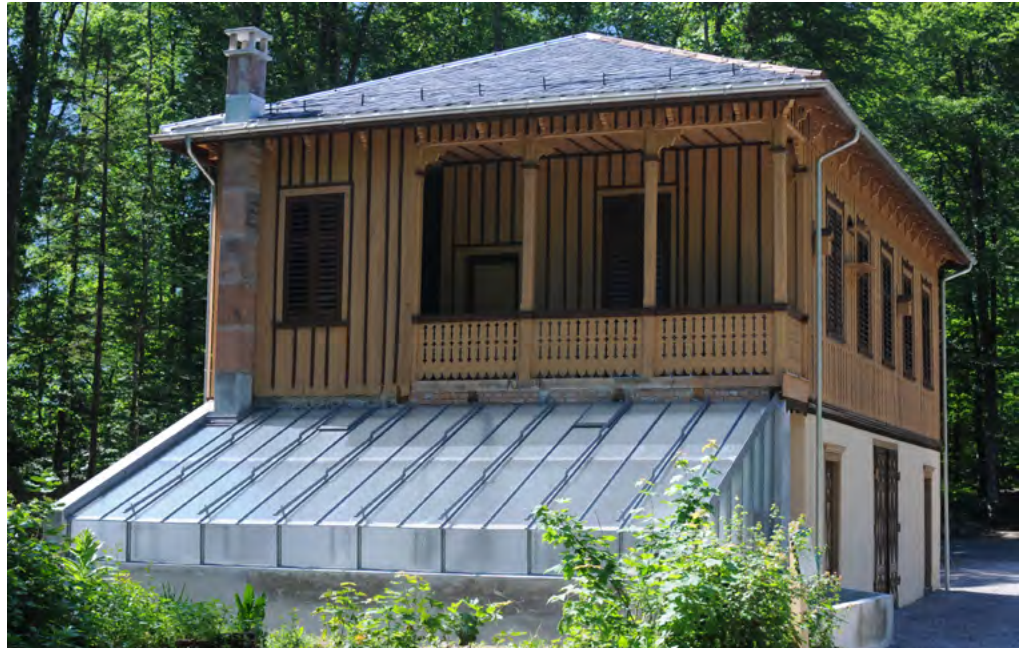
**23** Freilichtmuseum der Schweiz, Ökonomiegebäude aus Luchsingen: Das Gebäude während des Wiederaufbaus. Das Dach wurde wieder mit Schiefer eingedeckt. Aufgrund des nur noch fragmentarisch erhaltenen Daches am Ursprungsort wurde entschieden, gesamthaft neue Schieferplatten zu verwenden. Aufnahme 2014.

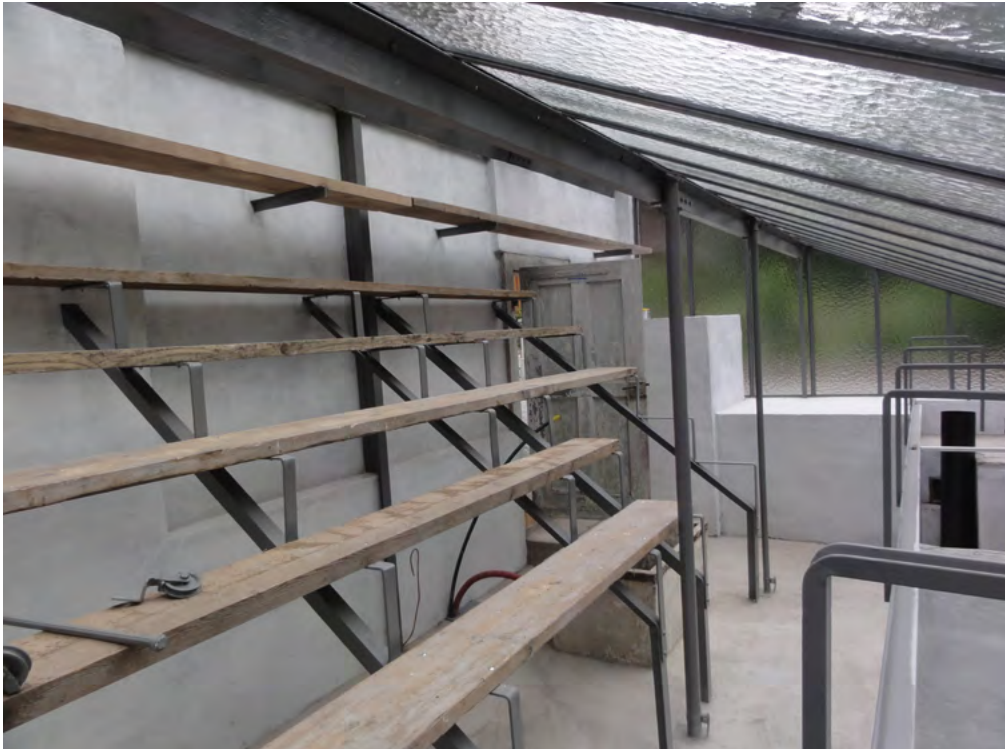
**24** Freilichtmuseum der Schweiz, Ökonomiegebäude aus Luchsingen: Innenansicht des Gewächshauses kurz vor der Fertigstellung. Die aufwändige Instandstellung der Stahlkonstruktion erfolgte vorgängig in der Metallbauwerkstatt. Aufnahme 2015.

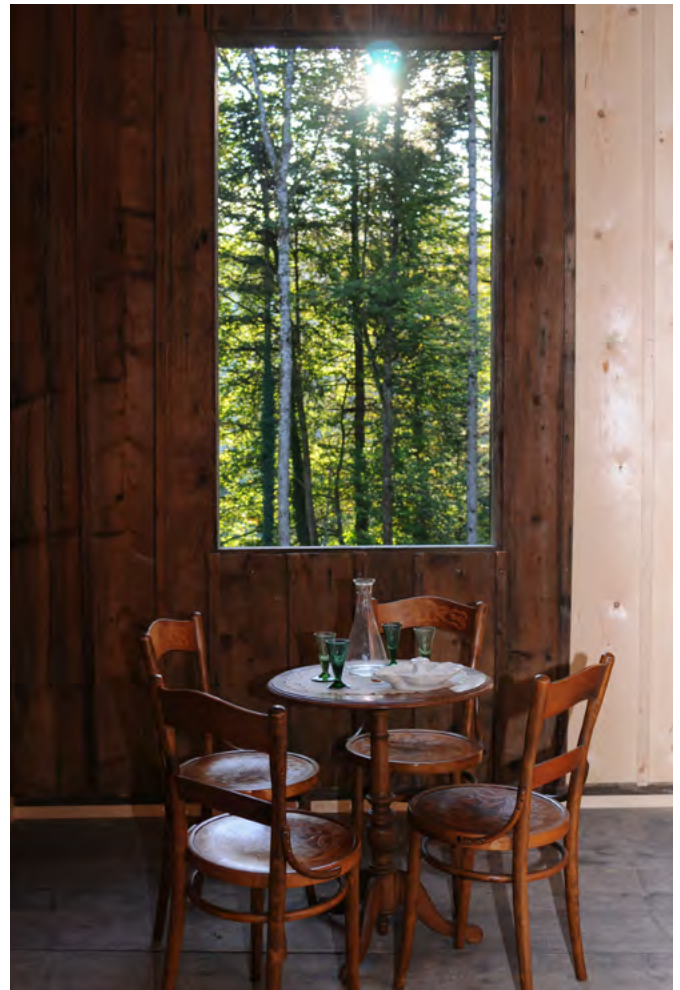
**25** Freilichtmuseum der Schweiz, Ökonomiegebäude aus Luchsingen: Kammer im Obergeschoss, deren Nutzung nicht gänzlich geklärt werden konnte. Im Museumsbetrieb wurde sie in Anlehnung an vergleichbare Bauten als sommerlicher Rückzugsort eingerichtet. Aufnahme 2015.

Auffallenderweise diente jedoch nicht das ganze Obergeschoss als Heubühne. Das südwestliche Drittel nahm ein Raum ein, der lediglich über die Veranda zugänglich war und dessen Funktion bislang nicht eindeutig geklärt werden konnte. Die Wandtäferung mit Deckleisten und die zu öffnenden Jalousien erweckten den Eindruck, dass es sich um einen Trocknungs- oder Arbeitsraum, allenfalls um ein sommerliches Refugium für die Herrschaften handelte. Ausgeschlossen werden kann eine Nutzung als Schlafkammer, da keine Spuren einst vorhandener Fenster festgestellt werden konnten. Der Einbau eines Taubenschlags erfolgte in Form einer einfachen Holzkiste, die über eine einfache Treppe zu erreichen war.

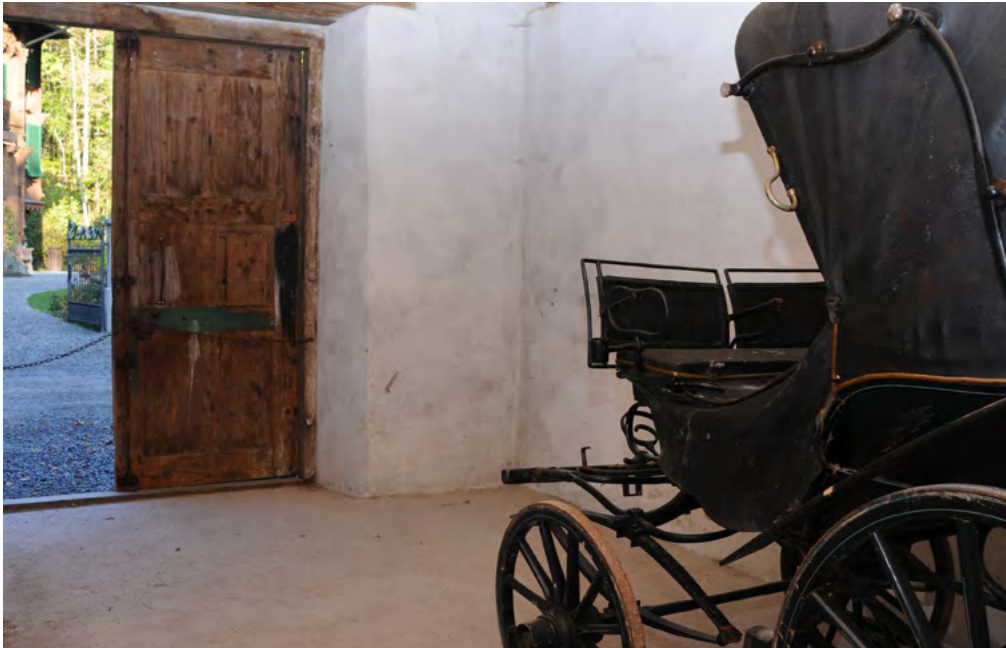
**26** Freilichtmuseum der Schweiz, Ökonomiegebäude aus Luchsingen: Remise im Erdgeschoss mit doppelflügeligem Tor. Im Museumsbetrieb wird hier eine sogenannte Doktorchaise ausgestellt. Ein ähnliches Selbstfahrer-Fahrzeug könnte auch von den einstigen Bewohnern der gegenüberliegenden Villa Schafroth benutzt worden sein. Aufnahme 2015.

Entsprechend der möglichen, jedoch eher unwahrscheinlichen Funktion zur Haltung von Kutschenpferden wird in der Remise eine sogenannte Doktorchaise, Inventarnummer Ballenberg 450279.00, ausgestellt. Dabei handelt sich um ein Selbstfahrer-Fahrzeug, welches ein- oder zweispännig gefahren werden kann und anhand der Firmenbezeichnung auf den Radnaben in den Zeitraum 1875 bis ca. 1885 datiert wird.
