Handwerkerhaus Herzogenbuchsee BE, 1779

Kantonskürzel	BE
Postleitzahl Gemeinde	3360 Herzogenbuchsee
Strasse Hausnummer	früher Zürichstrasse 36, heute Nr. 40
Koordinaten (LV95)	2'620'486, 1'226'735
Höhenlage	474 Meter über Meer
Hausbezeichnung	Baurshaus, Buurshus, Stierlihaus
Datierung	1779 (Bauinschrift)
Bauherrschaft	Johann Jakob Baur
Letzte Besitzer	Heinz Hasler, Herzogenbuchsee
Abbau – Eröffnung FLM	1983 – 1986

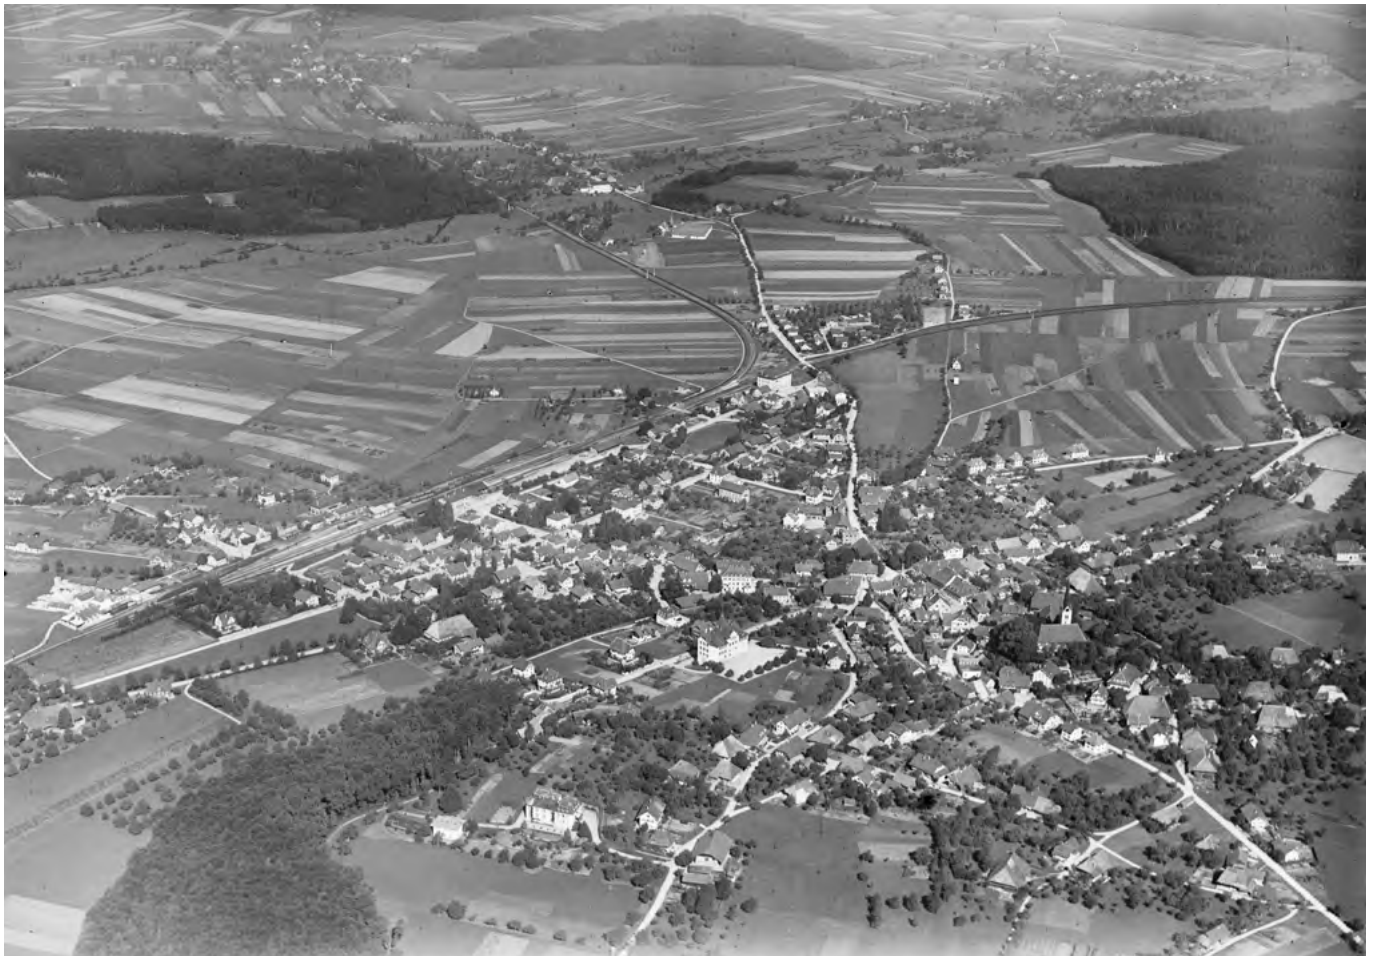
3 Herzogenbuchsee: Die Siedlung hatte sich ab dem 9. Jahrhundert als Haufendorf um die Dorfkirche entwickelt, im Bild Mitte rechts. Der südliche Teil des Dorfes war von Streuhöfen geprägt, im Bild unten. Mit dem Bahnanschluss ab der Mitte des 19. Jahrhunderts entwickelte sich ein neues Quartier mit auf dem Reissbrett angelegten Strassenzügen. Es ist auf der Aufnahme links zu sehen. Blick nach Nordwesten. Aufnahme 1922.

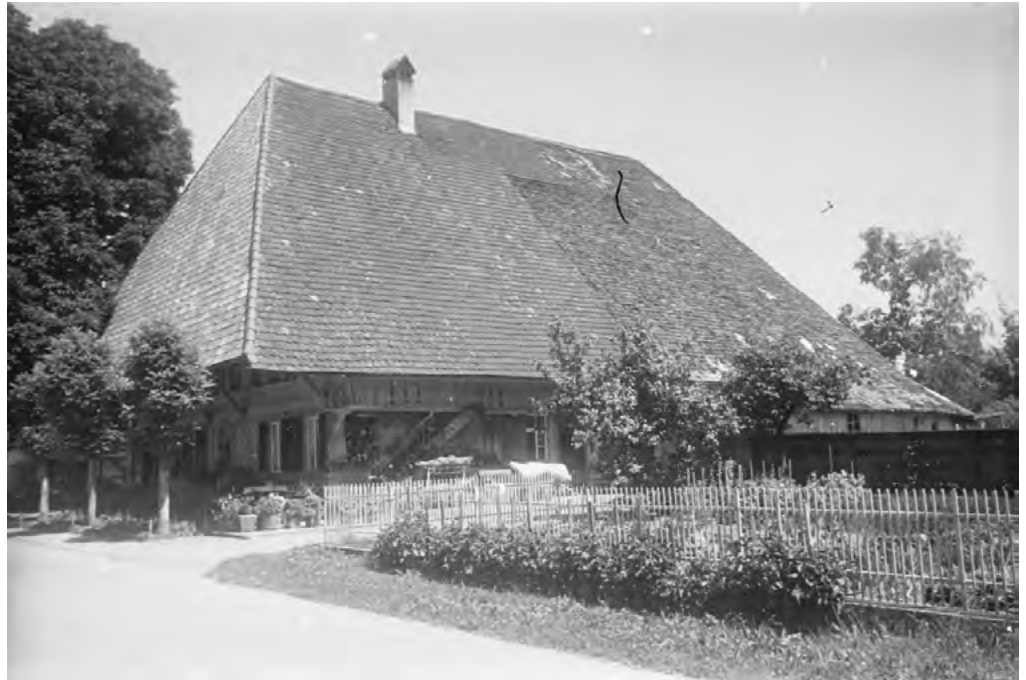
4 Röthenbach bei Herzogenbuchsee:
Die älteren Bauernhäuser in und um Herzogenbuchsee waren bis in das 18. Jahrhundert als Bohlen-Ständerbauten mit tief herabgezogenem Vollwalmdach errichtet worden und auf den Kornbau ausgerichtet. Wohn- und Ökonomieteil befanden sich unter einem Dach. Aufnahme undatiert.

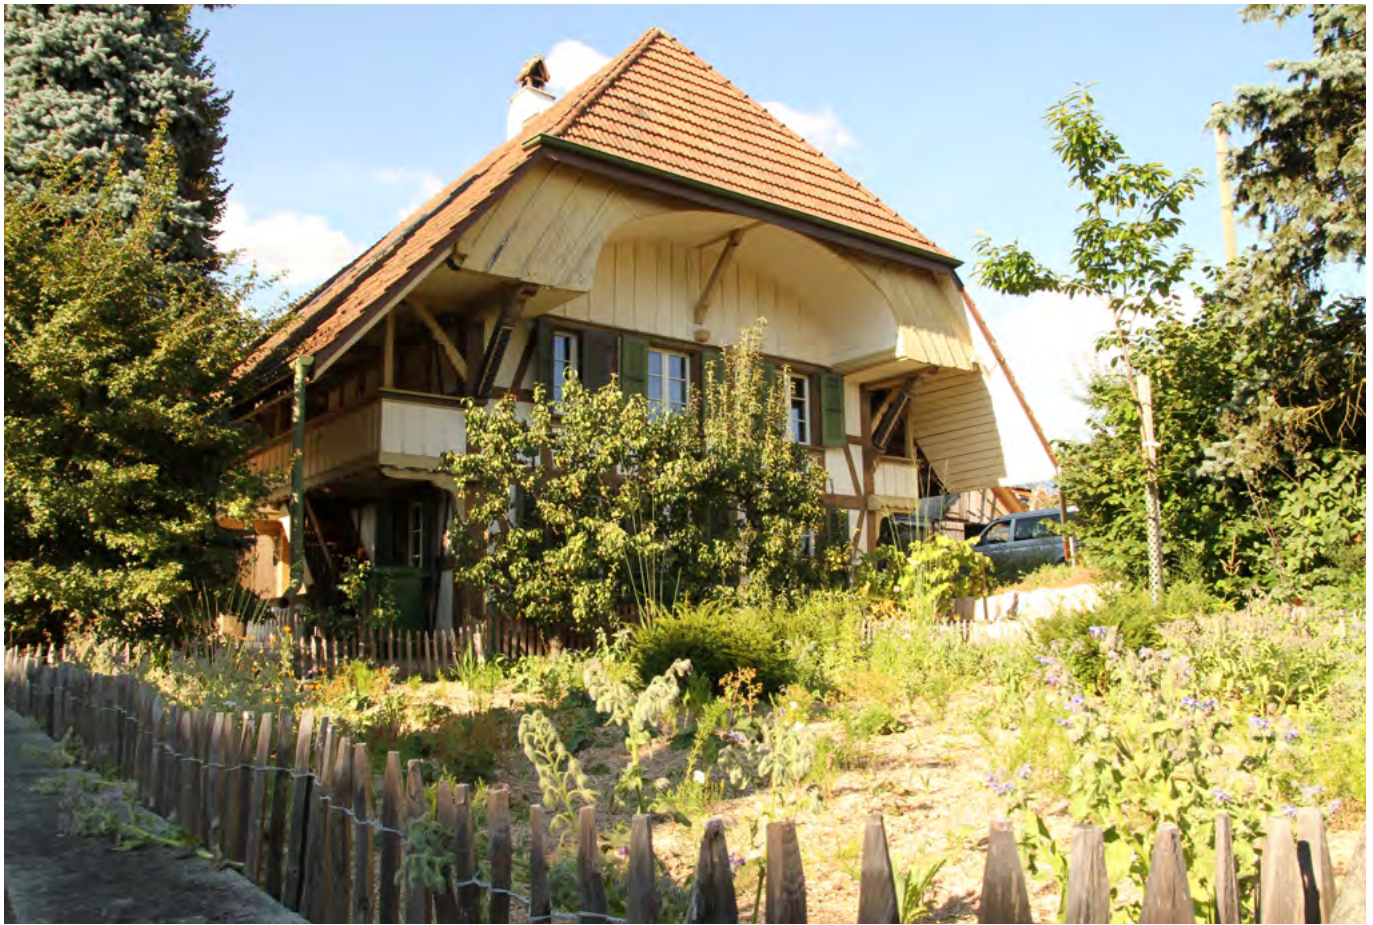
5 Herzogenbuchsee, Zürichstrasse 42: Das nördlich an das Handwerkerhaus angrenzende Bauernhaus stammt von 1828. Es entspricht einem ab um 1800 in der Region aufkommenden Bautypus mit Fachwerk, Walmdach und Ründe. Aufnahme 2016. Blick nach Norden.

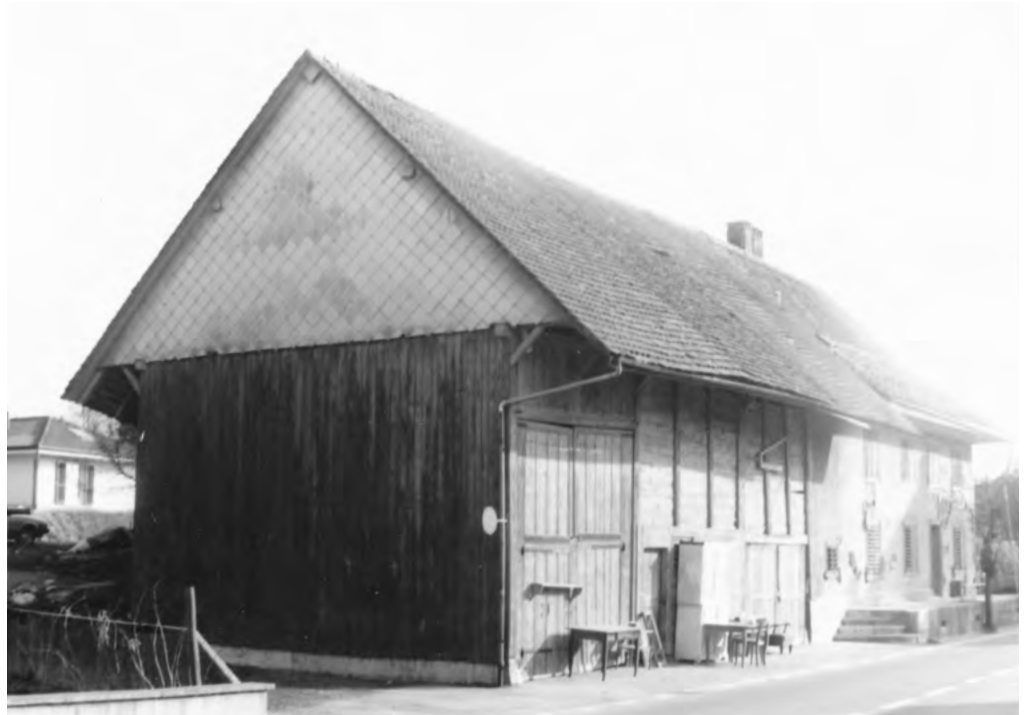
6 Herzogenbuchsee, ehemalige Zürichstrasse 36: Das Handwerkerhaus erhielt im frühen 19. Jahrhundert einen grossen Stallanbau, der hier im Bildvordergrund zu sehen ist. Im Stall wurden Postpferde untergebracht. Die Ökonomie diente aber auch der Viehhaltung, die in Herzogenbuchsee zur selben Zeit an Bedeutung gewann. Blick nach Südosten. Aufnahme vor 1984.

Eingang in das Hochparterre strassenseitig im Westen lag. Das Gebäude wurde zunächst mit rechteckigem Grundriss angelegt und im frühen 19. Jahrhundert an der nördlichen Giebelseite um einen Stallanbau erweitert. Gleichzeitig oder in einer späteren Massnahme wurde der Anbau mit einem Querriegel nach Osten vergrössert, sodass das Gebäude fortan einen T-förmigen Grundriss hatte. Die Ställe dienten der Unterbringung von Pferden für die Postkutsche [Gfeller 2009, 53]. Wohl etwa um dieselbe Zeit wurde 1828 dicht nördlich des zuvor isoliert gelegenen Handwerkerhauses an der heutigen Zürichstrasse 42 ein Bauernhaus in Fachwerkbauweise mit Halbwalmdach und Ründe, also bretterschalteten Schwebgiebelkonstruktionen, errichtet. Dieses steht heute unter Denkmalschutz [Bauinventar Kanton Bern 2023]. Östlich vom Handwerkerhaus befand sich ein Stöckli, ein typisches Nebengebäude zum Backen, Lagern und Wohnen, von 1832. Dieses glich in seiner Gestaltung dem Bauernhaus. Zwischen Stöckli und Handwerkerhaus lag ein rechteckig angelegter Nutzgarten auf einer obstbaumbestandenen Wiese. Beide Gebäude mussten in den frühen 1980er Jahren einem Neubau weichen. Während das Handwerkerhaus auf den Ballenberg transloziert

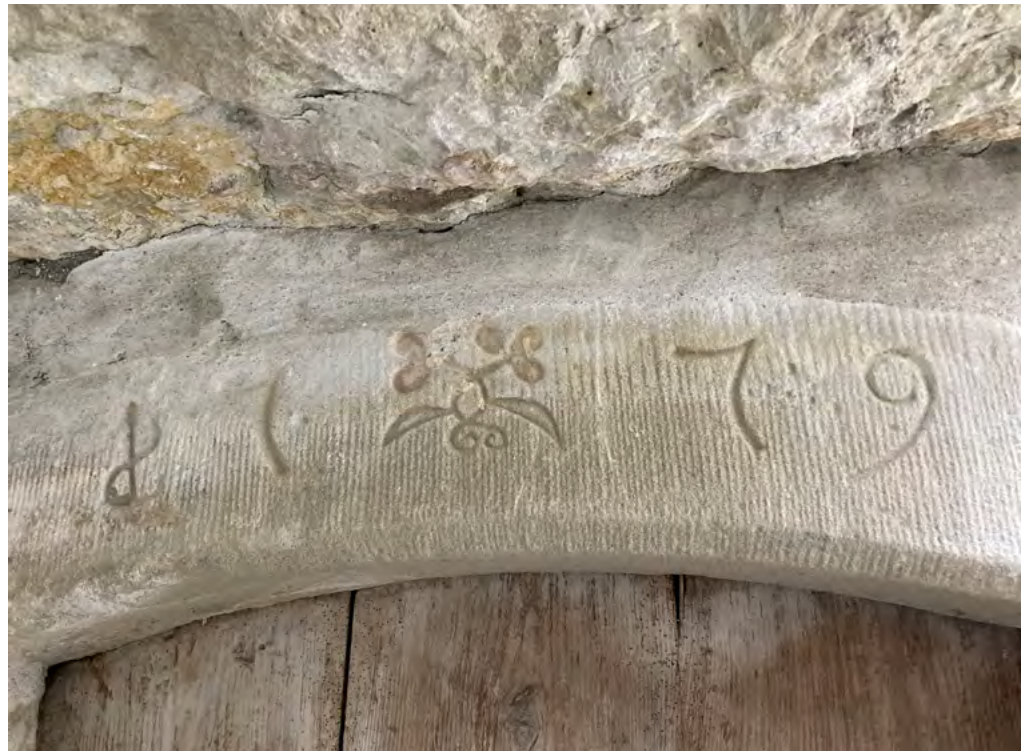
8 Freilichtmuseum der Schweiz, Handwerkerhaus aus Herzogenbuchsee: Johann Jakob Baur, der Bauherr des Handwerkerhauses, musste um die Errichtung des Gebäudes kämpfen, da sich Ortsansässige dem Bauvorhaben in den Weg gestellt hatten. Der Rechtsstreit ging zugunsten von Baur aus, wovon noch heute die Jahreszahl 1779 am Sturz der Kellertür zeugt. Blick nach Westen. Aufnahme 2023.

Kurze Zeit später konnte Johann Jakob Baur sein Bauvorhaben in die Tat umsetzen. Dies bezeugt der gewölbte Türsturz an der Kellertür, der mit der Jahreszahl 1779 und einem Blumenmotiv versehen ist. Die Natursteinarbeiten an dem Gebäude und insbesondere das Tonnengewölbe im Keller wurden, der Qualität nach zu urteilen, von Steinmetzen ausgeführt. Die Bauteile der hölzernen Gerüstkonstruktion und des Dachwerkes fertigten Zimmermänner an. Dafür sprechen die sorgfältig eingekerbten Abbundmarken an den Bauteilen des Daches. Sie weisen auf eine Vorfertigung, den Abbund auf dem Werkplatz hin. Das dort passgenau hergestellte Holzgerüst musste am Bestimmungsort anschliessend nur noch der Reihenfolge der Abbundzeichen gemäss zusammengefügt und mit Holznägeln gesichert werden.

Steinerner Türsturz, Kellertür: «1779» mit Blumenornament

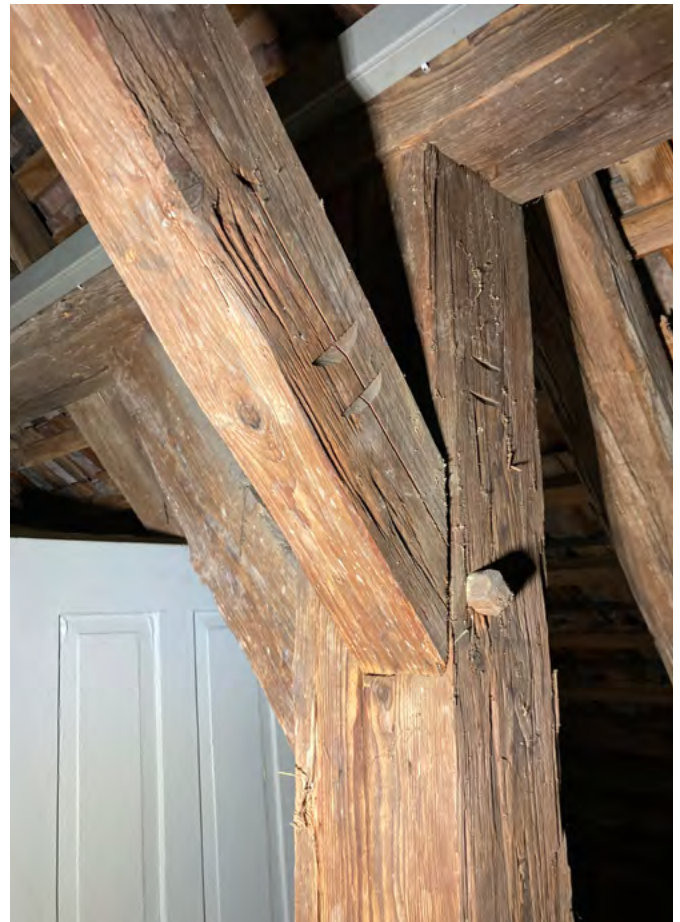
9 Freilichtmuseum der Schweiz, Handwerkerhaus aus Herzogenbuchsee: Das Handwerkerhaus wurde von versierten Handwerkerkern errichtet. Für die Holzkonstruktion waren Zimmermänner verantwortlich, die das Holzgerüst auf dem Werkplatz vorfertigten und am Bestimmungsort aufbauten. Um die Hölzer in der richtigen Reihenfolge aufzurichten, wurden diese auf dem Werkplatz mit Abbundzeichen markiert. Blick nach Norden. Aufnahme 2023.

Römische Zahlen als Abbundzeichen an den Konstruktionsholzern des Dachwerks

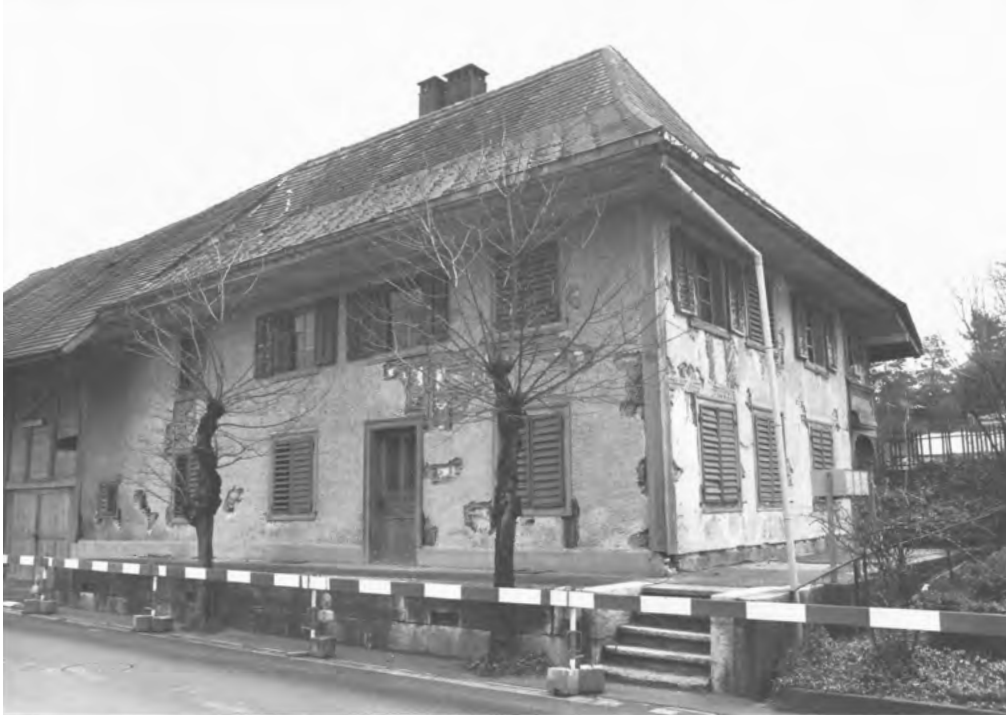
11 Herzogenbuchsee, ehemalige Zürichstrasse 36: Der Fachwerk- und Ständerbohlenbau stand auf einem Steinsockel, der nach Westen und Süden als Plattform ausgebildet war. Die Wände wurden zu einem unbekanntem Zeitpunkt verputzt, einzig das Fachwerk auf der strassenabgewandten Ostseite blieb sichtbar. Blick nach Nordosten. Aufnahme vor 1984.

Das Gebäude wurde auf der West-, Nord- und Südseite auf einem zweilagigen Sockel aus gestockten Kalksteinquadern errichtet, der zur Strasse hin sowie im Süden über die gesamte Fassadenbreite als breites Podest ausgebildet war. Der Zugang erfolgte über zwei strassenseitig angelegte Steintreppen. Das Gelände stieg gegen Osten an, weswegen das Podest in Richtung Gebäuderückseite nahtlos in den terrassierten

Auf der Sockelzone erhob sich im Norden der zuerst aufgebaute und möglicherweise zweitverwendete Gebäudeteil in Bohlen-Ständerbauweise. Die geschossübergreifenden Eckständer waren an ihren Innenseiten ausgeklinkt, anstelle massiv durchzulaufen. Für die nötige Aussteifung der Rahmenkonstruktion sorgten ein Schwellenkrans mit einfachem Schloss, hakenverblattete und mit Holznägeln gesicherte Kopfbänder zwischen Ständern und Rähm sowie Querriegel, die zugleich die Trennung in Erd- und Obergeschoss markierten. Einige der in die Ständer seitlich eingeneteten Bohlen hatten eine konische Form. Diese ist auf den sich nach oben verjüngenden

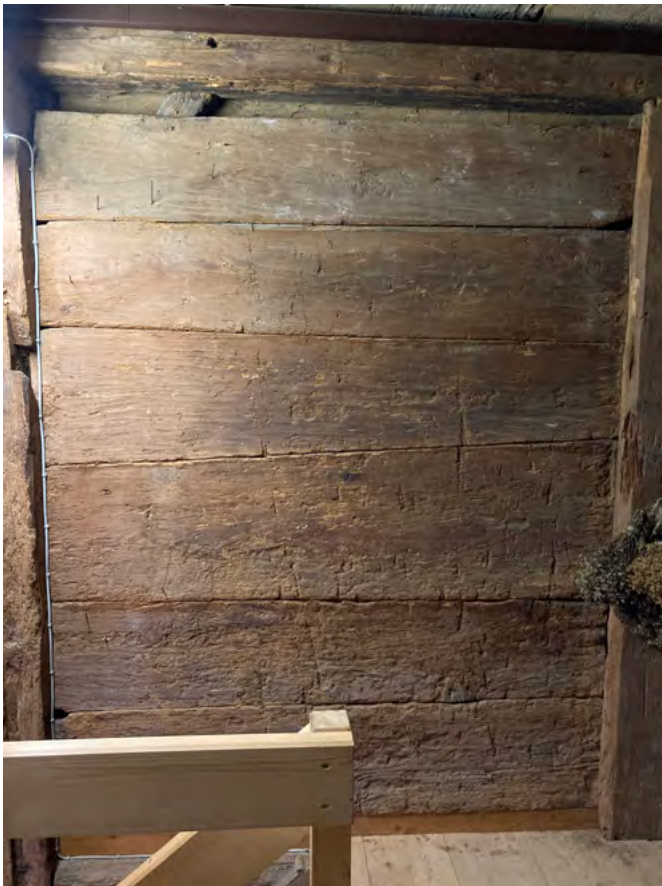
12 Freilichtmuseum der Schweiz, Handwerkerhaus aus Herzogenbuchsee: Im Obergeschoss des früher wohl als Lager genutzten Bohlen-Ständerbaus. Teilweise wurden – wohl wegen der Holzknappheit – dem natürlichen Baumwuchs entsprechende, konisch zulaufende Bohlen genutzt. Zum Ausgleich wurden sie versetzt übereinandergelegt. Blick nach Osten. Aufnahme 2023.

Wuchs der für die Bohlen gefällten Bäume zurückzuführen. Zum Höhenausgleich, damit in der Wandfläche keine Lücken entstanden, wurden die Bohlen holzsparend gegenläufig übereinandergelegt. Die Nutzung einer solchen Bohlenform kann als Hinweis auf eine zunehmende Holzknappheit verstanden werden, die sich vor allem im 19. Jahrhundert in der Schweiz in diversen Forstgesetzen ausdrückte. Der Verschnitt durch einen rechteckigen Zuschnitt stellte die Verschwendung wertvoller Ressourcen dar. Möglicherweise liegt hierin auch der Grund, warum das übrige Gebäude hauptsächlich in holzsparender Fachwerkbauweise errichtet wurde. Der nördliche Gebäudeteil war wohl ursprünglich gänzlich als Bohlen-Ständerbau errichtet worden. Durch die Stallerweiterungen im 19. Jahrhundert wurden jedoch einige Wandflächen verändert und die Nord-, Süd und Westwand im Erdgeschoss als strebenloses Fachwerk und mit verputzter Backsteinausfachung ausgeführt. Ein früherer ostseitiger Zugang war mit Bohlen verschlossen worden [Aufnahmeplan 1983a]. Der Zutritt in diesen Gebäudeteil erfolgte zuletzt über den Stallanbau.

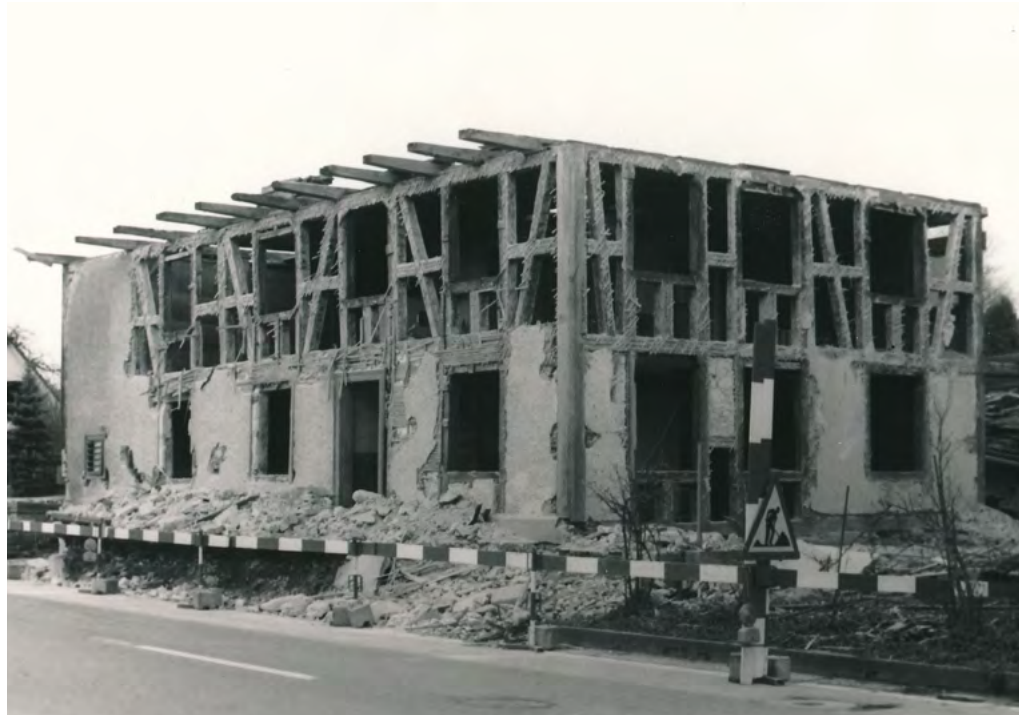
13 Herzogenbuchsee, ehemalige Zürichstrasse 36: Die symmetrisch angelegte Fachwerkkonstruktion kam erst beim Abbau des Gebäudes zum Vorschein. Blick nach Nordosten. Aufnahme 1983.

Der Wohn- und Atelierteil des Handwerkerhauses war fast gänzlich in Fachwerkbauweise errichtet. Dies war zuletzt jedoch nur noch an der Gebäuderückseite im Osten fassbar, die übrigen Wandflächen waren in jüngerer Zeit mit einer groben Putzschicht versehen worden, auch jene der strassenseitigen Bohlenständerwand im Norden. Erst beim Abbau des Gebäudes kam das schnörkellose und ebenmässige Fachwerkbild wieder zum Vorschein. Das Fachwerk war geschossweise abgebunden und bestand aus einem Schwellenkranz mit einge-

zapften geschossübergreifenden Ständern. Darüber lagen Wandrähm und Stockschwelle, zwischen denen auf der Westseite die Querschnitte der Unterzüge, beziehungsweise Deckenbalken der Geschossdecke sichtbar waren. Die schmalen Gefache wurden durch Riegel und Streben ausgesteift und fast alle Fenster zusätzlich durch einen kurzen Stiel unterfangen. Der Aufbau der Wandzonen von Ober- und Untergeschoss an West- und Südseite war weitestgehend identisch. Das Fachwerk der Gebäuderückseite kam ohne Streben aus. Die Zwischenräume des Fachwerks waren mit Backsteinen ausgefacht und hell verputzt. Das Holzgerüst war ursprünglich grau gefasst, ebenso die Aussenflächen des nördlichen Ständerbohlenbaus. Mit der Farbwahl wollte die Bewohnerschaft vermutlich bewusst einen Bezug zum «vornehmeren» Baumaterial Naturstein herstellen. Auffallend waren Grösse und Anzahl der Doppelflügel Fenster. Davon waren sieben auf der westlichen Schauseite und sechs auf der Südseite gleichmässig über- und nebeneinander angeordnet. Auf der Westseite befand sich der Haupteingang in die Erdgeschosswohnung. Die Kassettenür war im oberen durchfensterten Teil mit filigran ornamentierten gusseisernen Gittern versehen.

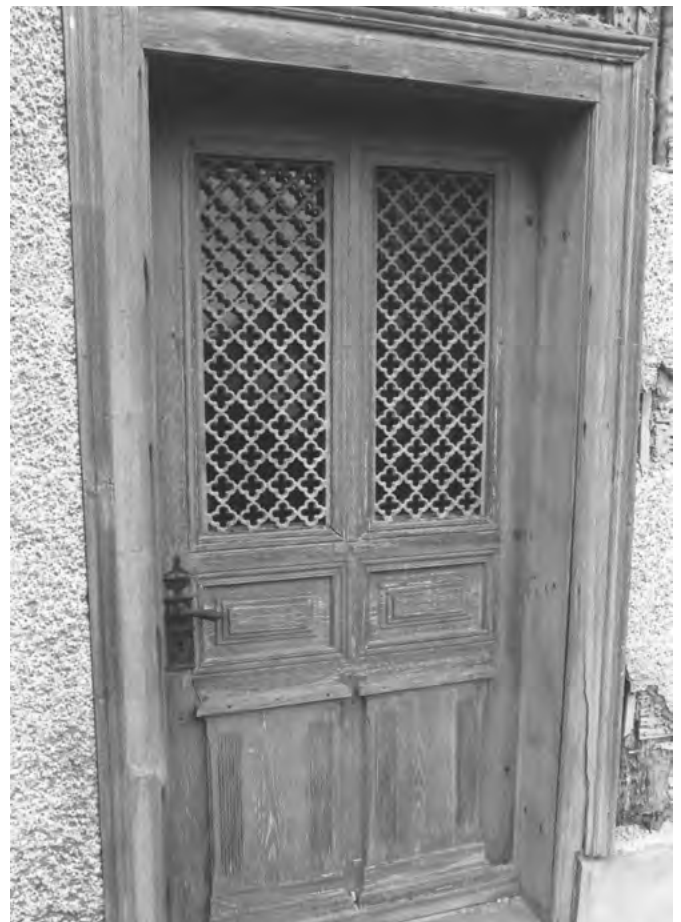
14 Herzogenbuchsee, ehemalige Zürichstrasse 36: Die vermutlich originale strassenseitige Eingangstür in die Erdgeschosswohnung war noch erhalten. Die Glasflächen im oberen Teil des Türblattes wurden durch filigrane gusseiserne Gitter geschützt. Blick nach Osten. Aufnahme vor 1984.

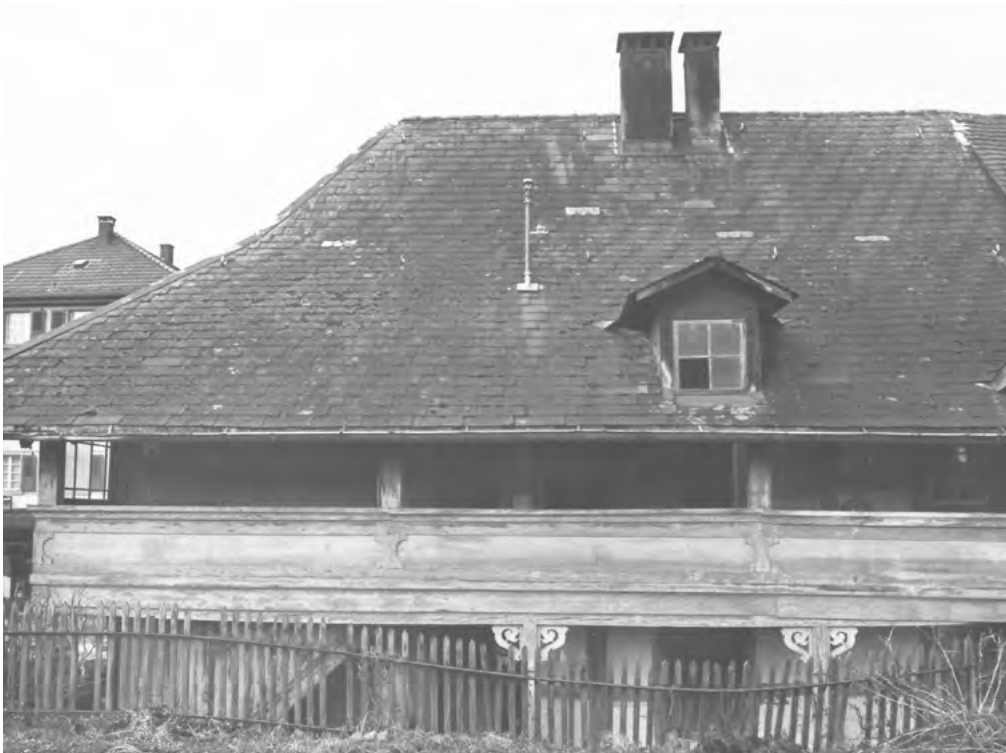
15 Herzogenbuchsee, ehemalige Zürichstrasse 36: Ober- und Dachgeschoss waren über den rückseitig im Osten angelegten Laubenaufgang zu erreichen. Blick nach Westen. Aufnahme vor 1984.

Der Zugang in die Wohnung im Obergeschoss sowie in das Dachgeschoss erfolgte über eine ostseitig und über die gesamte Breite des Fachwerkbaus angelegte Laube, zu der eine Treppe an der Südostecke hinaufführte. Im Bereich der Treppe war die Ostwand auf beiden Geschossen mit einer liegenden Bohlenwand versehen. Die Laube lastete auf drei Ständern, die wiederum auf würfelförmigen Sockelsteinen standen, um sie

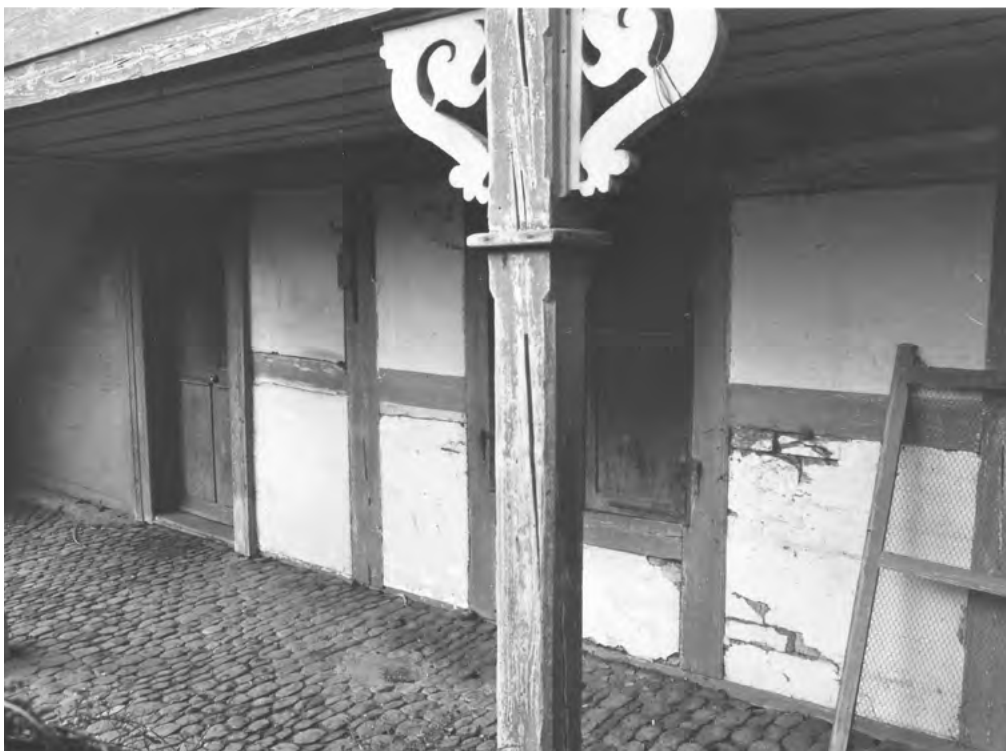
16 Herzogenbuchsee, ehemalige Zürichstrasse 36: Die zurückhaltend profilierten Laubenständer zierten im oberen Bereich Laubsägearbeiten. Der Boden unter der Laube war mit einem regelmässig verlegten Bollensteinbelag versehen. Blick nach Westen. Aufnahme vor 1984.

vor Bodenfeuchte zu schützen. Als Zierelement waren zwischen den Laubenständern und der Laubenschwelle schlichte Laubsägearbeiten eingefügt. Die Brüstung bestand aus einer vollflächigen Holzverschalung mit vertieften und zurückhaltend profilierten Feldern. Im Süden war die Laube nachträglich

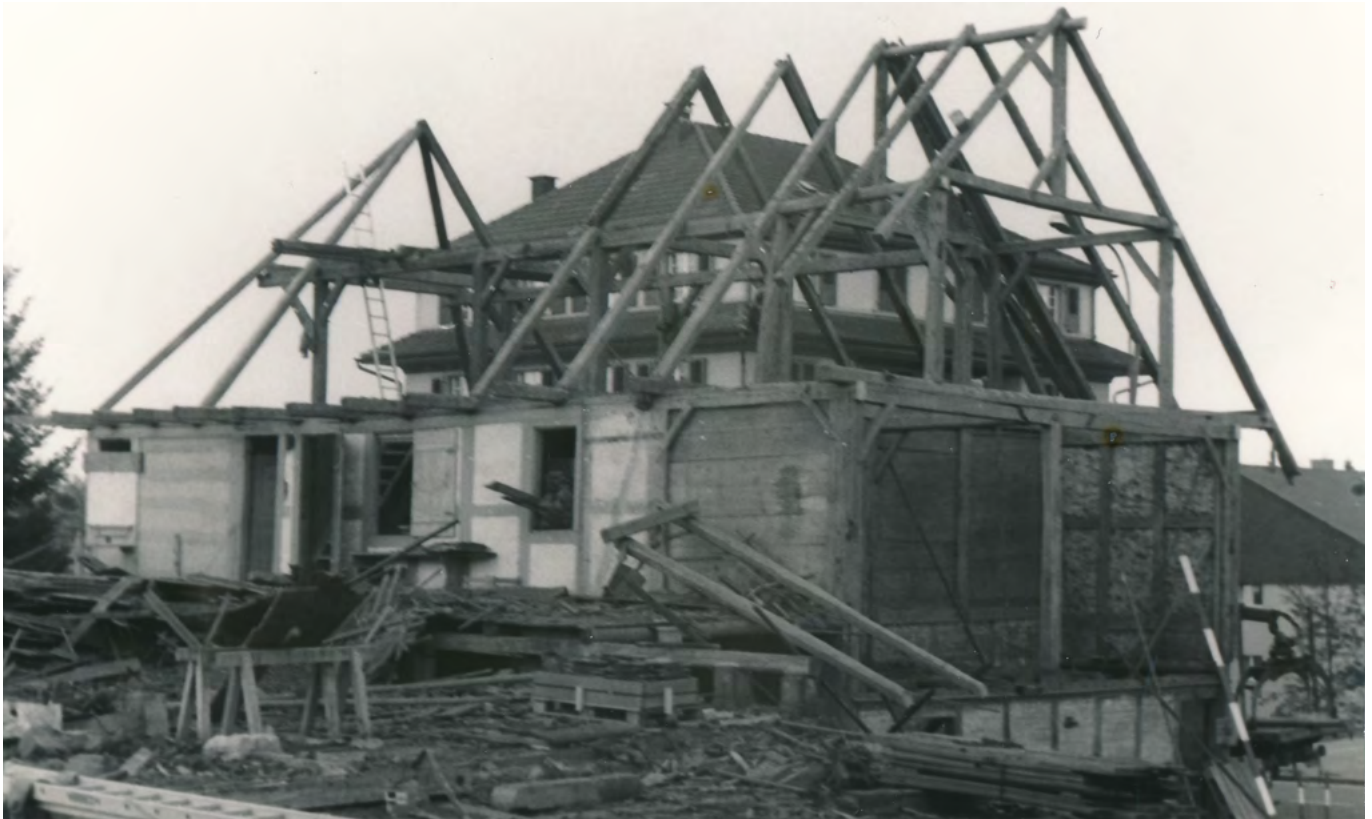
17 Herzogenbuchsee, ehemalige Zürichstrasse 36: Beim Abbau des Gebäudes wurde das Dachwerk sichtbar. Es handelte sich um ein Sparrendach mit stehendem Stuhl. An der südlichen Giebelseite, im Bild links, war das Dach als Vollwalm ausgebildet. Im Norden war es durch den späteren Stallanbau gestört worden. Blick nach Südwesten. Aufnahme 1983.

Das Gebäude schloss mit einem geknickten Satteldach ab, das auf der südlichen Giebelseite als Vollwalm ausgebildet war. Die ursprüngliche Gestaltung des Daches an der nördlichen Giebelseite lässt sich aufgrund der baulichen Veränderungen am Handwerkerhaus im frühen 19. Jahrhundert nicht mehr feststellen. Denkbar wären sowohl ein weiterer Vollwalm, der dem Dach ein symmetrisches Aussehen verliehen hätte, als auch ein Abschluss als Giebeldach. Das Dachwerk war als steiles Sparrendach mit stehendem Stuhl ausgebildet. Auf vier Bindern lastete bei beiden Dachflächen je eine Zwischenpfette, die wiederum die Sparren stützte. Eine Firstpfette existierte nicht. Die Zwischenpfetten trugen insgesamt acht Kehlbalken. Die Aussteifung der Konstruktion erfolgte an den Bindern in Querrichtung durch eingezapfte Streben zwischen Ständern und Kehlbalken und in Längsrichtung durch Streben zwischen Ständern und Mittelpfetten. Die Sparren waren am First mittels Holznägeln zu Paaren verbunden und an ihrem Fussende in die Zugbalken eingezapft, die etwa um einen Meter über die Fassadenflucht vorkragten. Die Zugbalken trugen die ebenfalls eingezapften Aufschieblinge, die den Dachsweif vorgaben. Auch der Walm auf der Südseite nahm den Knick auf. Hier lagen die Aufschieblinge auf kurzen Stichbalken. An der Nord-

seite griffen die Dachkonstruktionen des in der Firstlinie verlängerten Anbaus und jene des Quergiebels in die Bestandskonstruktion des Handwerkerhauses ein. Oberhalb der Laube war das Dach als Schleppdach über die Zugbalken herabgezogen. Auf der östlichen Dachfläche existierte über dem darunterliegenden innenseitigen Ausgang in das Dachgeschoss eine Lukarne. Der Dachüberstand des Hausteils von 1779 war von unten mit einer hell gefassten Bretterschaling mit Gratleisten versehen, die parallel zu den Fassaden verlief und an den Gebäudeecken auf Gehrung geschnitten war. In Kombination mit dem geknickten Walmdach verlieh die Dachgestaltung dem Gebäude ein vornehmes Äusseres und erweckte den Eindruck von Leichtigkeit. Das Handwerkerhaus trug zuletzt überwiegend eine Dachdeckung aus Eternitschindeln und im oberen Bereich der westlichen Dachfläche eine Deckung aus Spitzziegeln. Der spätere Stallanbau war mit Spitz- und Falzziegeln gedeckt. Es ist davon auszugehen, dass das Handwerkerhaus aufgrund seiner steilen Dachflächen von Beginn an ziegelgedeckt war.

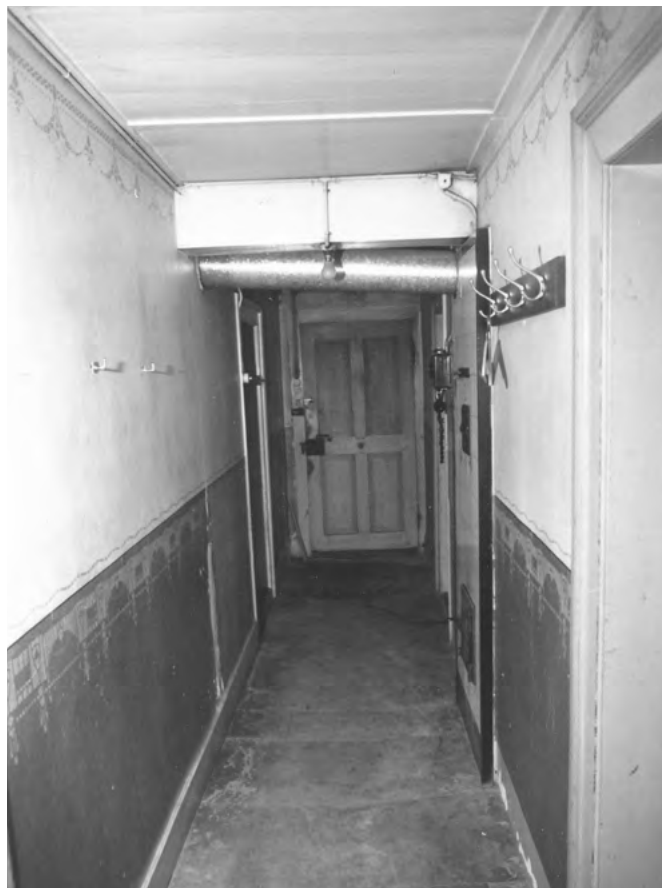
20 Herzogenbuchsee, ehemalige Zürichstrasse 36: Der Hausgang im Erdgeschoss. Die Kachelöfen in den Arbeitszimmern wurden vom Gang aus befeuert, wie man es auch von historischen städtischen Bürgerhäusern kennt. Wie der Rauchabzug ursprünglich funktionierte, ist unklar. Zuletzt wurde er über im Gang sichtbare Ofenrohre den Küchenkaminen zugeleitet. Blick nach Osten. Aufnahme vor 1984.

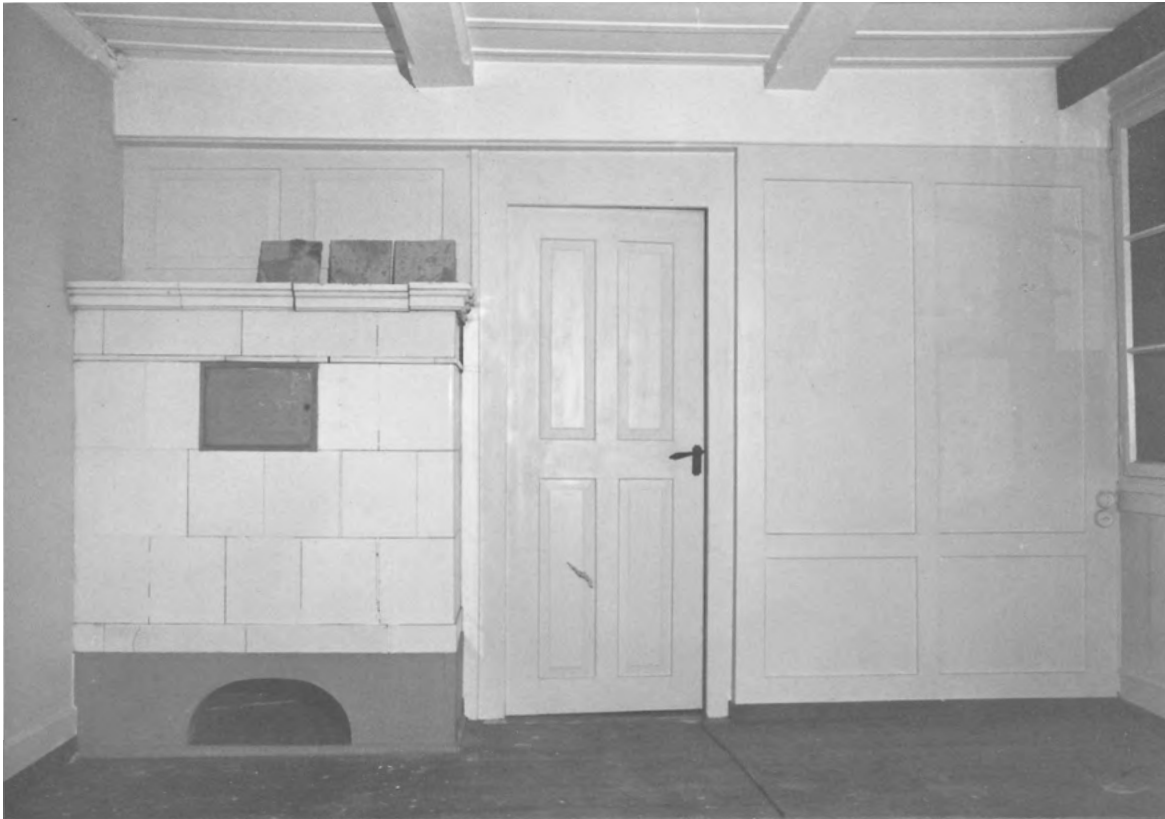
21 Herzogenbuchsee, ehemalige Zürichstrasse 36: Erdgeschoss, wohl Arbeitszimmer West. Die Räume im Erdgeschoss waren mit schlichtem Täfer versehen. Auch die Kachelöfen waren sehr zurückhaltend gestaltet. Aufnahme vor 1984.

liess sich jedoch nicht mehr feststellen. Das Beschicken einzelner Öfen über den Hausgang war vor allem in städtischen Wohnhäusern verbreitet und diente, wie auch das Einfeuern der Stubenöfen aus der Küche, dem Fernhalten des Rauchs aus den Wohn- und Arbeitsräumen. Alle vier Öfen waren äusserst schlicht gestaltet und mit weissen Kacheln ohne Verzierungen gebaut. Den Ofen in den Arbeitszimmern des Obergeschosses zierte ein gusseisernes Ornament.

Ebenso zurückhaltend erwies sich auch die Gestaltung der Wände, Böden und Decken. Im Hausgang des Erdgeschosses waren Steinplatten verlegt. Der Boden der Stube war mit konisch zulaufenden Holzbohlen ausgestattet. Die Böden der übrigen Erdgeschossräume waren modern überprägt und bestanden aus jüngerem Riemenboden, Spanplatten und im Bereich der Küche aus Fliesen [Aufnahmeplan 1983b]. Das schlichte Täfer war noch erhalten. Es war unprofiliert und unterteilte die Wandfläche in schmale Segmente, wobei die Vertikale stark betont wurde und die ohnehin verhältnismässig ho-

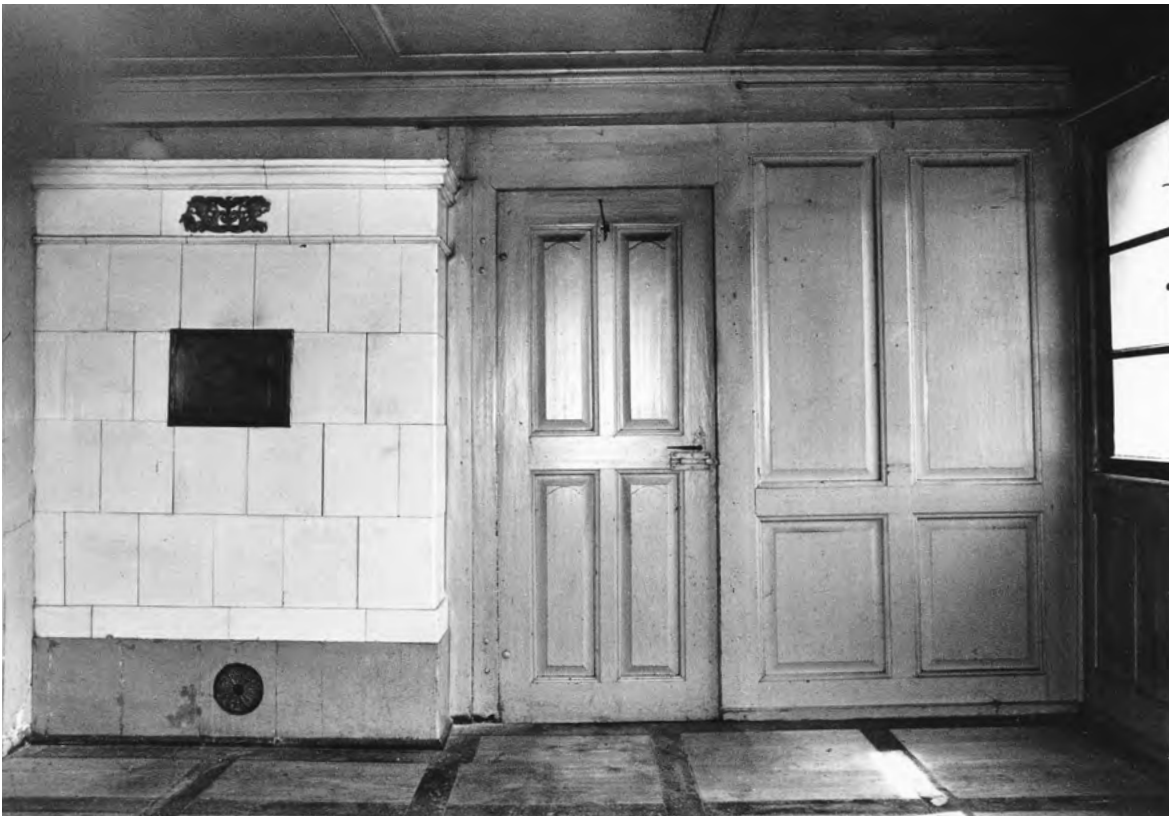
22 Herzogenbuchsee, ehemalige Zürichstrasse 36: Obergeschoss, Arbeitszimmer West. Einige Räume im Obergeschoss wurden zu einem unbekanntem Zeitpunkt verändert und haben aufwendigere Bodenbeläge und Täfer erhalten. Hier ist das Verlegemuster *Berner Parkett* zu sehen. Aufnahme vor 1984.

hen Räume optisch weiter gestreckt wurden. Die Wände im Hausgang hatten eine Putzschicht und im frühen 20. Jahrhundert eine aufgemalte art-déco-Bordüre erhalten. Die Decken waren als Zwischen- und Felderdecken ausgebildet, wobei schmale Leisten auf den Bohlenfugen die Kassettierung des Täfers aufgriffen. Sowohl Wand- und Deckenflächen als auch die Türen waren farblich einheitlich in hellen Tönen gefasst, die sich aber aufgrund der vorliegenden s/w-Fotodokumentation nicht bestimmen lassen. Das Täfer wurde am neuen Standort auf dem Ballenberg in hellen Grün-, Grau- und Blautönen gefasst, was wohl dem Befund am früheren Standort entspricht [Diethelm/d'Andrea o. J.]. Eine deutlich später im Freilichtmuseum durchgeführte Farbfassungsuntersuchung wies am Täfer des Obergeschosses als älteste Farbschichten verschiedene Gelb- und Brauntöne nach [Stöckli 2013].

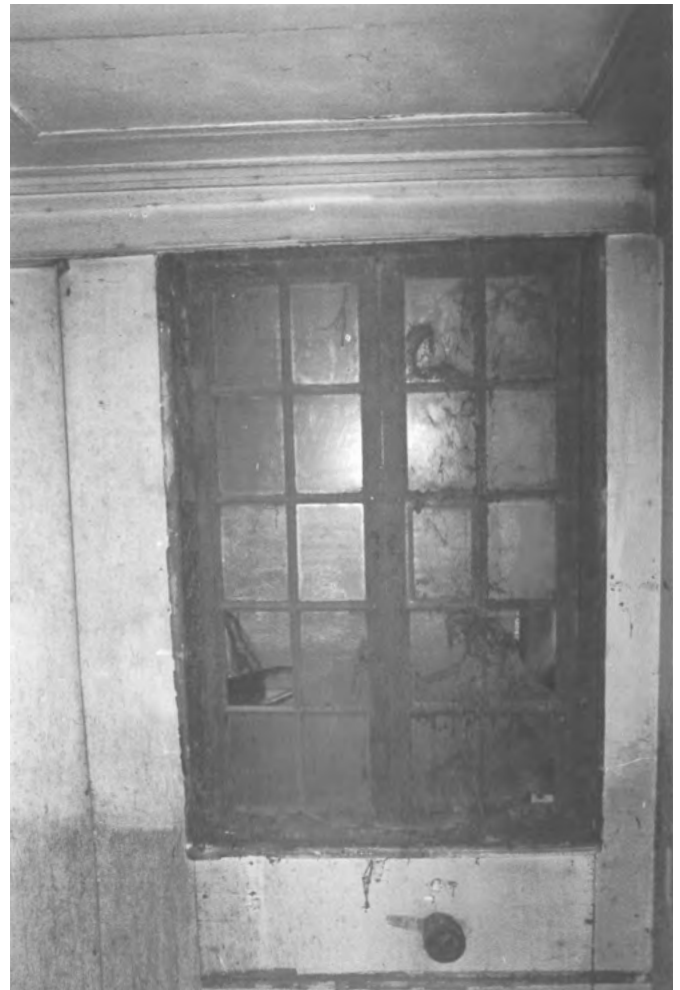
23 Herzogenbuchsee, ehemalige Zürichstrasse 36: Obergeschoss, südöstliches Arbeitszimmer. Bei der Veränderungsmaßnahme im Obergeschoss wurde ein Fenster mit Täfer verdeckt und kam erst beim Abbau wieder zum Vorschein. Vermutlich handelt es sich hierbei um ein Originalfenster. Die übrigen waren im Laufe der Zeit ausgetauscht worden und hatten zuletzt nur sechs Glasfelder. Blick nach Osten. Aufnahme 1983.

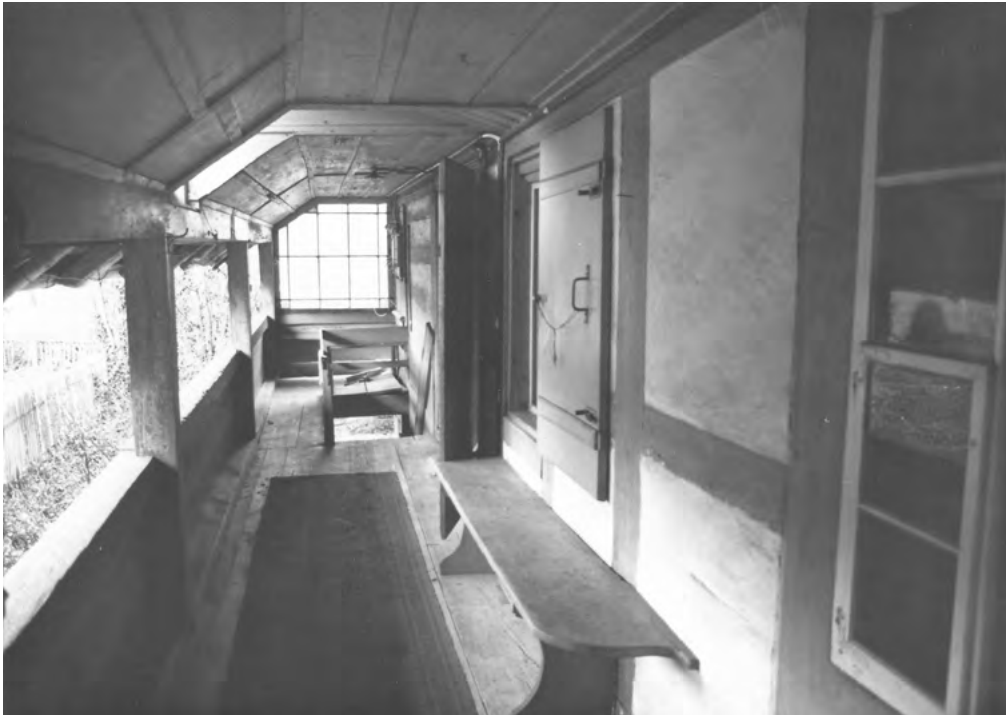
24 Herzogenbuchsee, ehemalige Zürichstrasse 36: Die Laube im Obergeschoss. Hier war das Fachwerk noch zu sehen und nicht verputzt. Blick nach Süden. Aufnahme vor 1984.

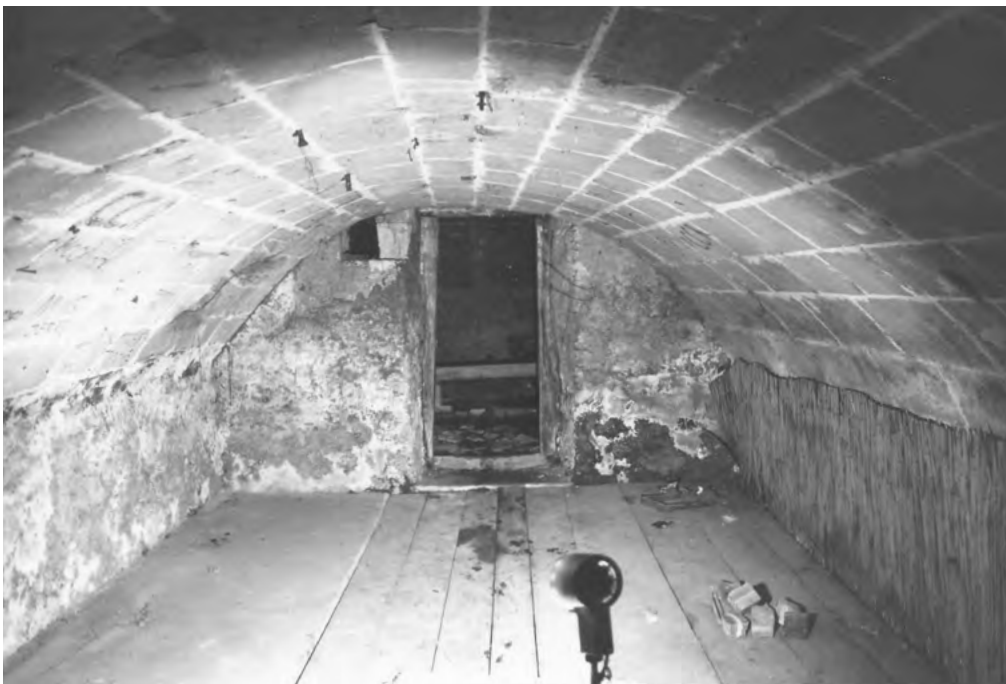
25 Herzogenbuchsee, ehemalige Zürichstrasse 36: Der südliche Kellerraum schloss mit einem aufwendig hergestellten Tonnengewölbe aus Sandsteinquadern ab. Blick nach Norden. Aufnahme vor 1984.

Das Untergeschoss des Handwerkerhauses umfasste zwei Kellerräume. Davon befand sich ein Raum unterhalb des süd- westlichen Arbeitszimmers und erstreckte sich nach Norden bis etwa zur Hälfte der Erdgeschossstube. Der Raum war über eine Steintreppe im Podest an der Südfassade zu erreichen. Der Abgang wurde von einer Bretterluke verdeckt. Das Türge- wände aus Sandstein am Kellereingang schloss mit einem segmentbogenförmigen Sturz ab, in den die Jahreszahl 1779

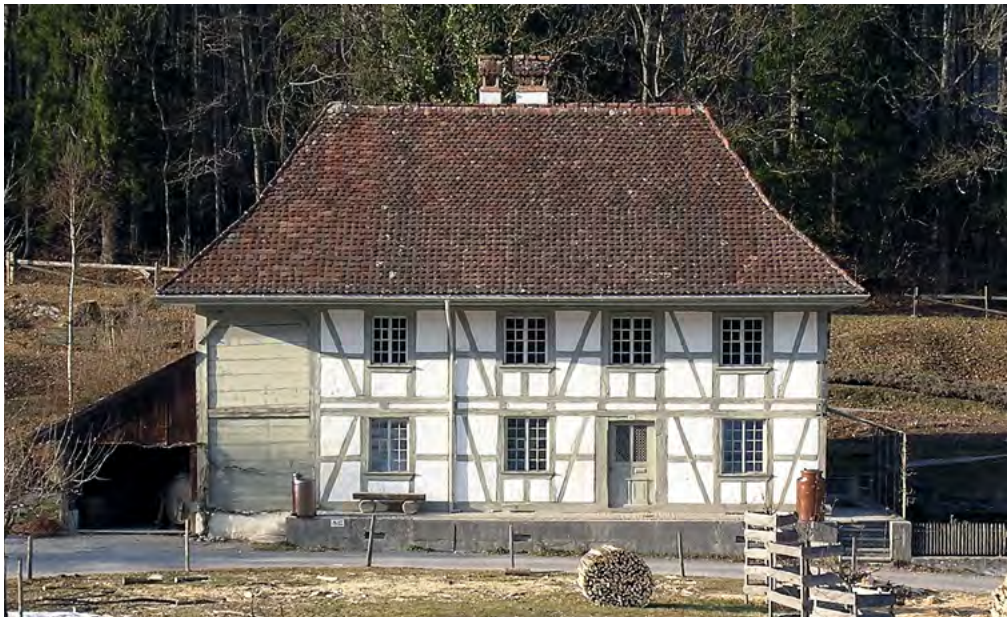
27 Freilichtmuseum der Schweiz, Handwerkerhaus aus Herzogenbuchsee: Das Gebäude steht typologisch in der Tradition der herrschaftlichen Wohnstöcke. Charakteristisch sind das symmetrische Dach, und der Verzicht auf die besondere Hervorhebung einer Gebäudeseite. Der linke Dachabschluss wurde auf dem Ballenberg rekonstruiert. Mit dem Fachwerk- und Bohlen-Ständerbau sowie der rückwärtigen Laube, ist das Gebäude aber auch bäuerlichen Bauformen verpflichtet. Blick nach Osten. Aufnahme 2005.

Auch das Handwerkerhaus steht in dieser Tradition der in der Bauernhausforschung als «jüngere Wohnstöcke in herrschaftlicher Tradition» typologisierten Bauten [Affolter et al. 2013, 179]. Während ihre Errichtung allerdings häufig in Massivbauweise erfolgte [Affolter et al. 2013, 179–185], orientierte man sich beim Bau des Handwerkerhauses zwar an repräsentativen Bauformen, griff aber mit der partiellen Ständerbauweise auf traditionelle Konstruktionssysteme zurück, die auch in den älteren, als Vielzweckbauten konzipierten Bauernhäusern der Umgebung vorherrschten. Um 1800 ging man im Berner Mittelland allmählich vom Bohlen-Ständerbau zum Fachwerkbau über [Affolter et al. 2013, 91]. Ein Trend, der sich auch am Handwerkerhaus niederschlug. Neben der Bauweise bestand in der rückwärtig angelegten Laube ein weiterer Bezug zur Bauernhausarchitektur.

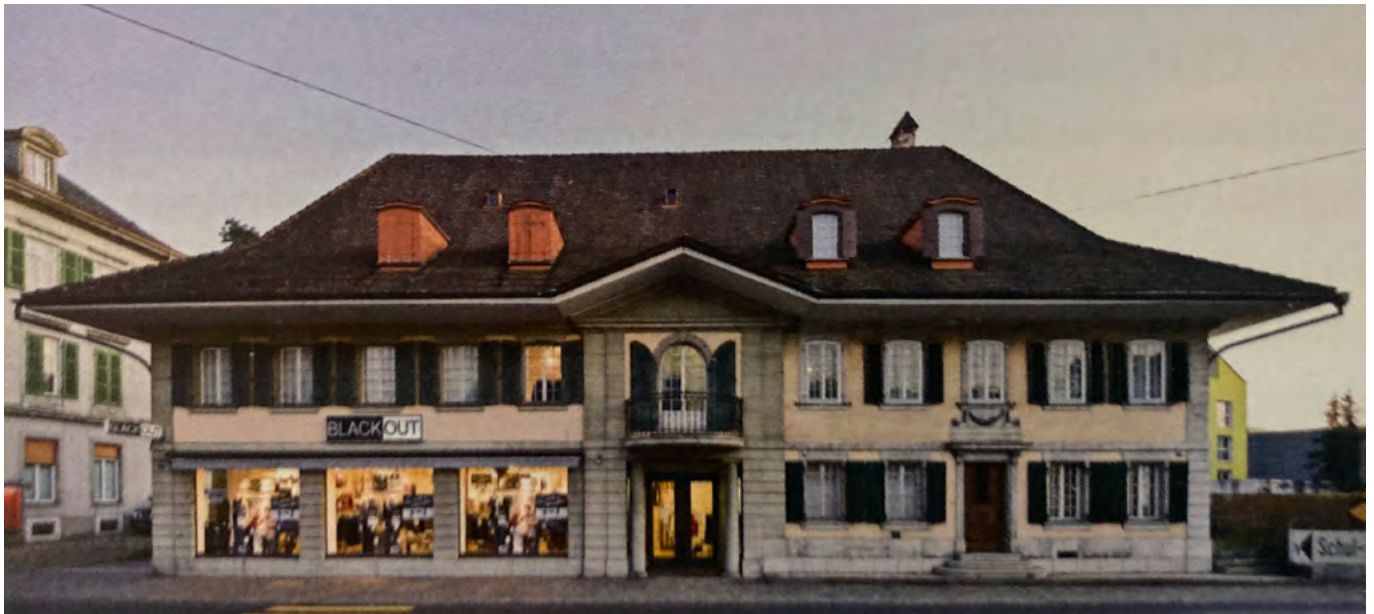
28 Herzogenbuchsee, Bernstrasse 17/23: Dieser massiv gebaute Wohnstock befindet sich mitten in Herzogenbuchsee und wurde 1794/95 errichtet. Blick nach Südosten. Aufnahme undatiert.
