Handwerkerhaus Herzogenbuchsee BE, 1779

Kantonskürzel	BE
Postleitzahl Gemeinde	3360 Herzogenbuchsee
Strasse Hausnummer	früher Zürichstrasse 36, heute Nr. 40
Koordinaten (LV95)	2'620'486, 1'226'735
Höhenlage	474 Meter über Meer
Hausbezeichnung	Baurshaus, Buurshus, Stierlihaus
Datierung	1779 (Bauinschrift)
Bauherrschaft	Johann Jakob Baur
Letzte Besitzer	Heinz Hasler, Herzogenbuchsee
Abbau – Eröffnung FLM	1983 – 1986

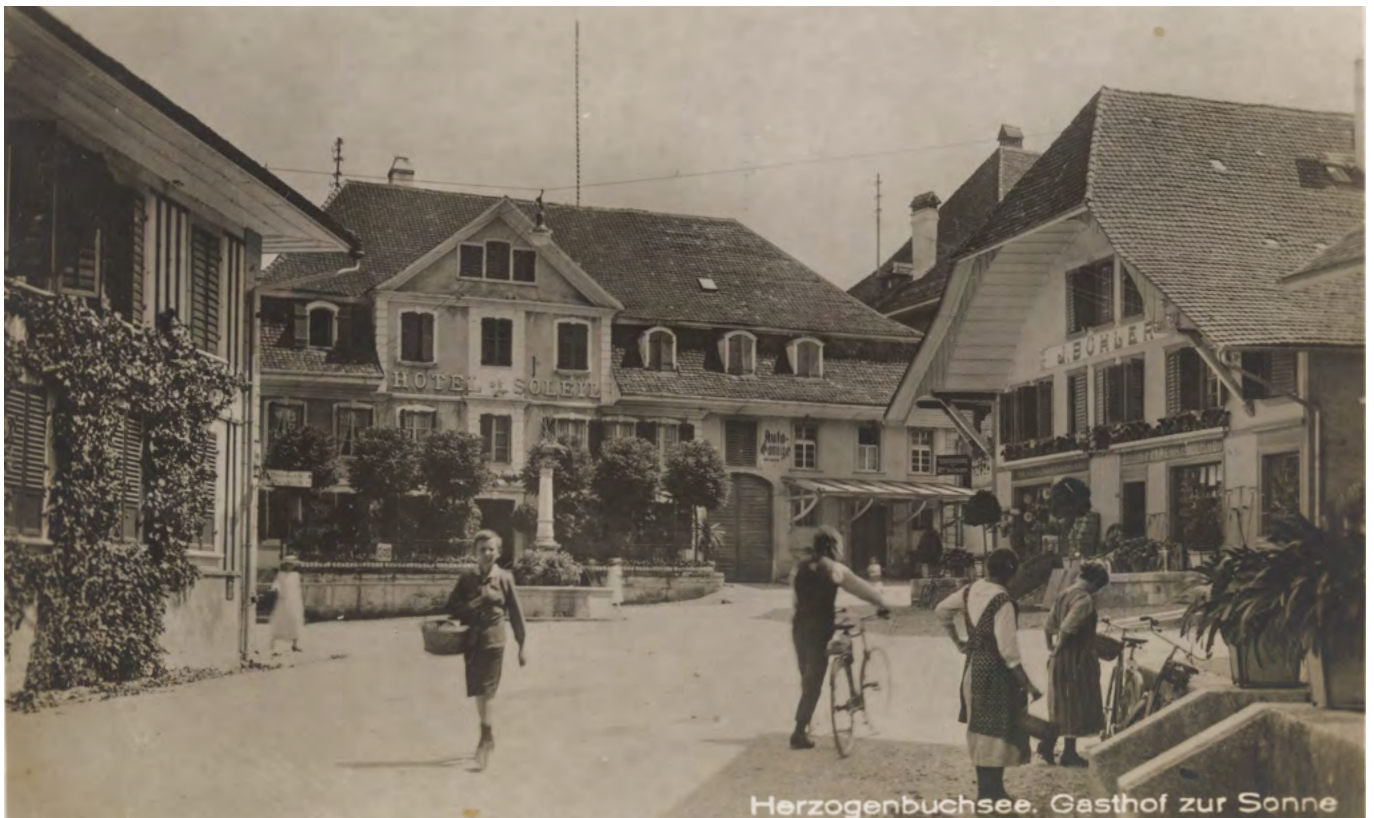
29 Herzogenbuchsee, Hotel Sonne: Auch dieses 1726 errichtete Wirtshaus weist hinsichtlich seiner Architektur Bezüge zu ländlichen herrschaftlichen Bauten auf. Blick nach Nordosten. Aufnahme vor 1925.

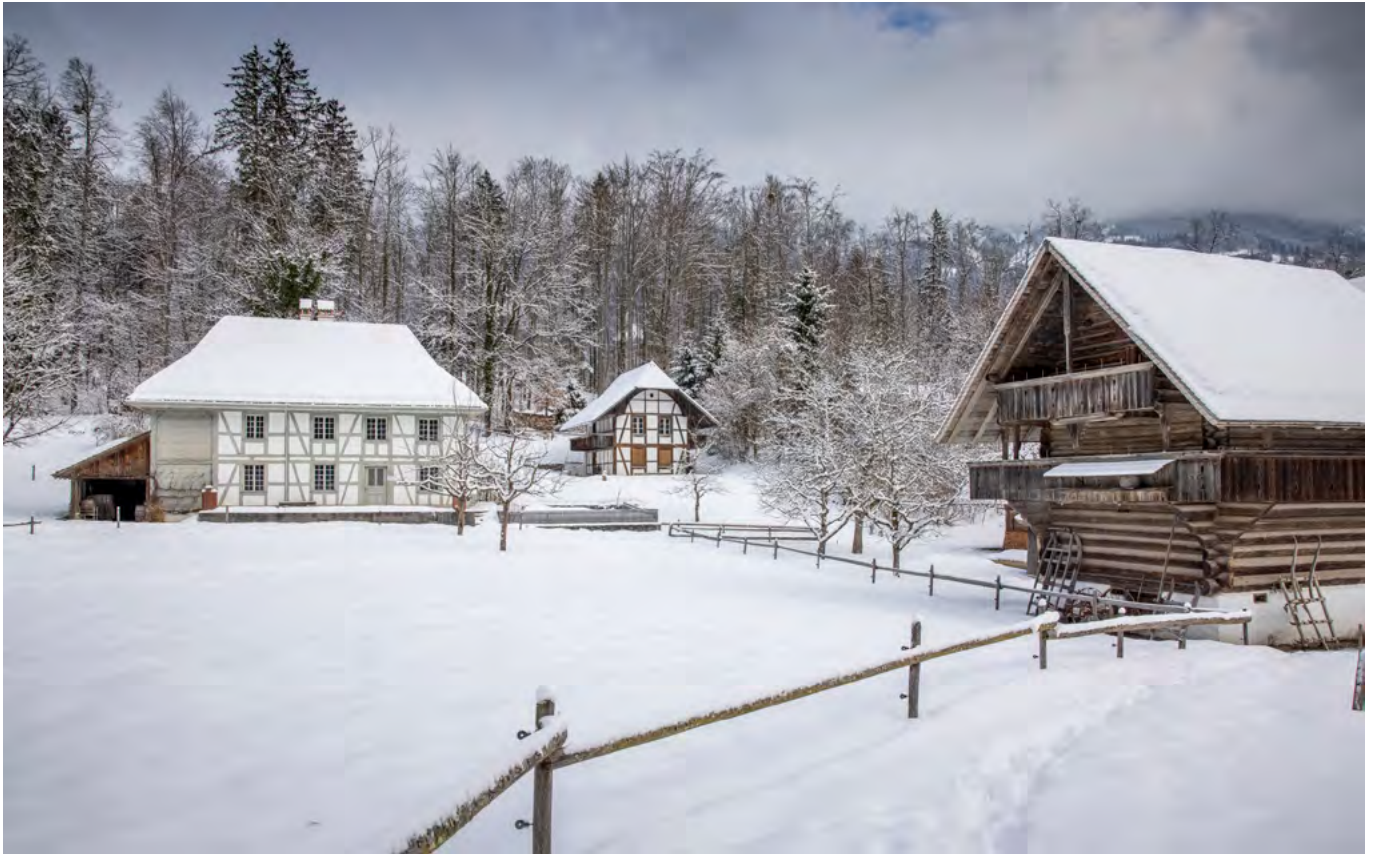
30 Freilichtmuseum der Schweiz, Geländekammer Berner Mittelland: Neben dem Handwerkerhaus steht auch auf dem Ballenberg wieder ein Stöckli. Dieses stammt allerdings aus Köniz, ähnelt baulich aber dem früheren benachbarten Stöckli in Herzogenbuchsee. Blick nach Norden. Aufnahme 2021.

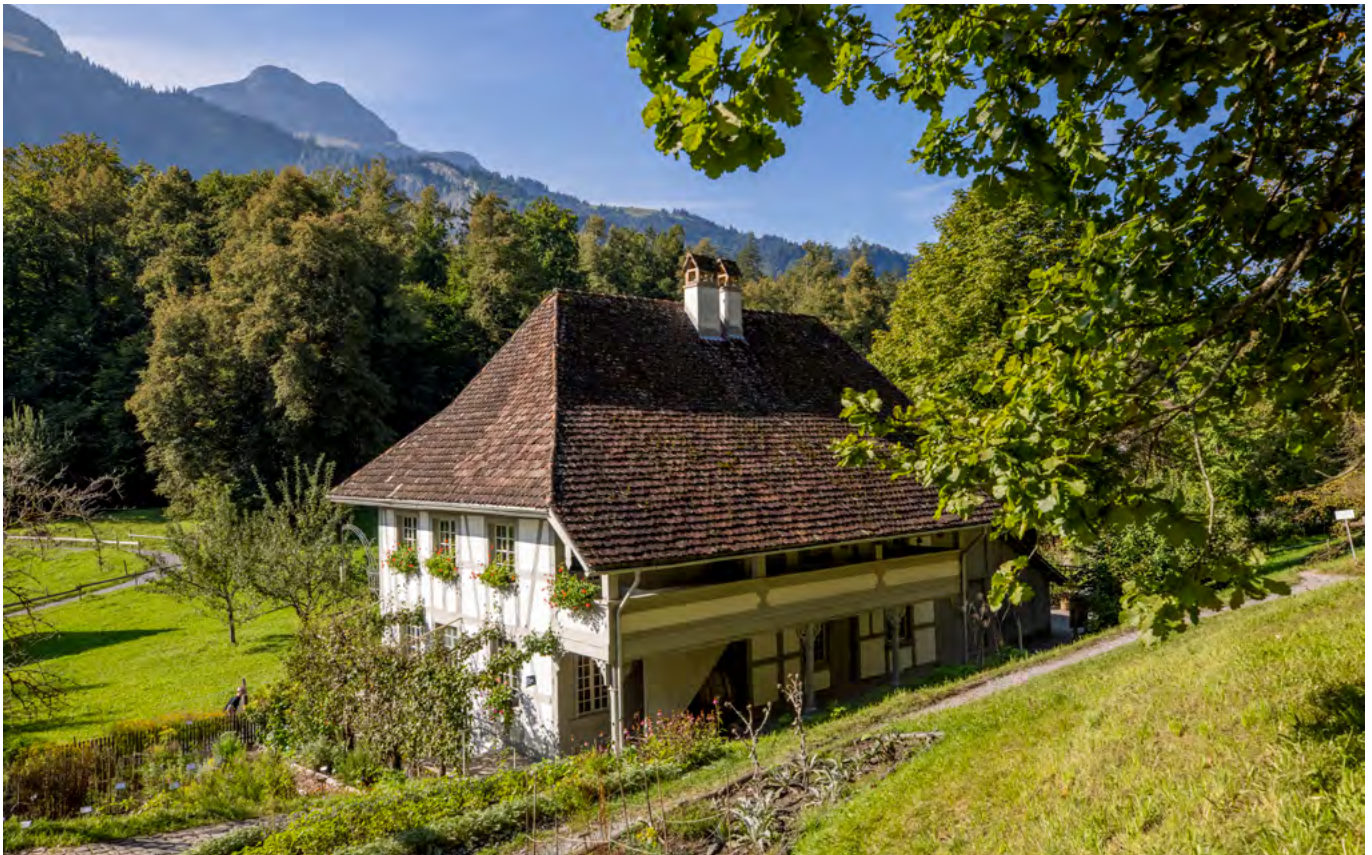
31 Freilichtmuseum der Schweiz, Handwerkerhaus aus Herzogenbuchsee: Auf der Grundlage von restauratorischen Untersuchungen hat das Gebäude sein früheres farbliches Erscheinungsbild zurückerhalten. Die Holzkonstruktion ist grau gefasst, die Ausfachungen sind weiss verputzt. Weisse und graue Farbakzente bilden auch im Bereich der Laube und der Dachverschalung einen reizvollen Kontrast. Blick nach Südwesten. Aufnahme 2020.

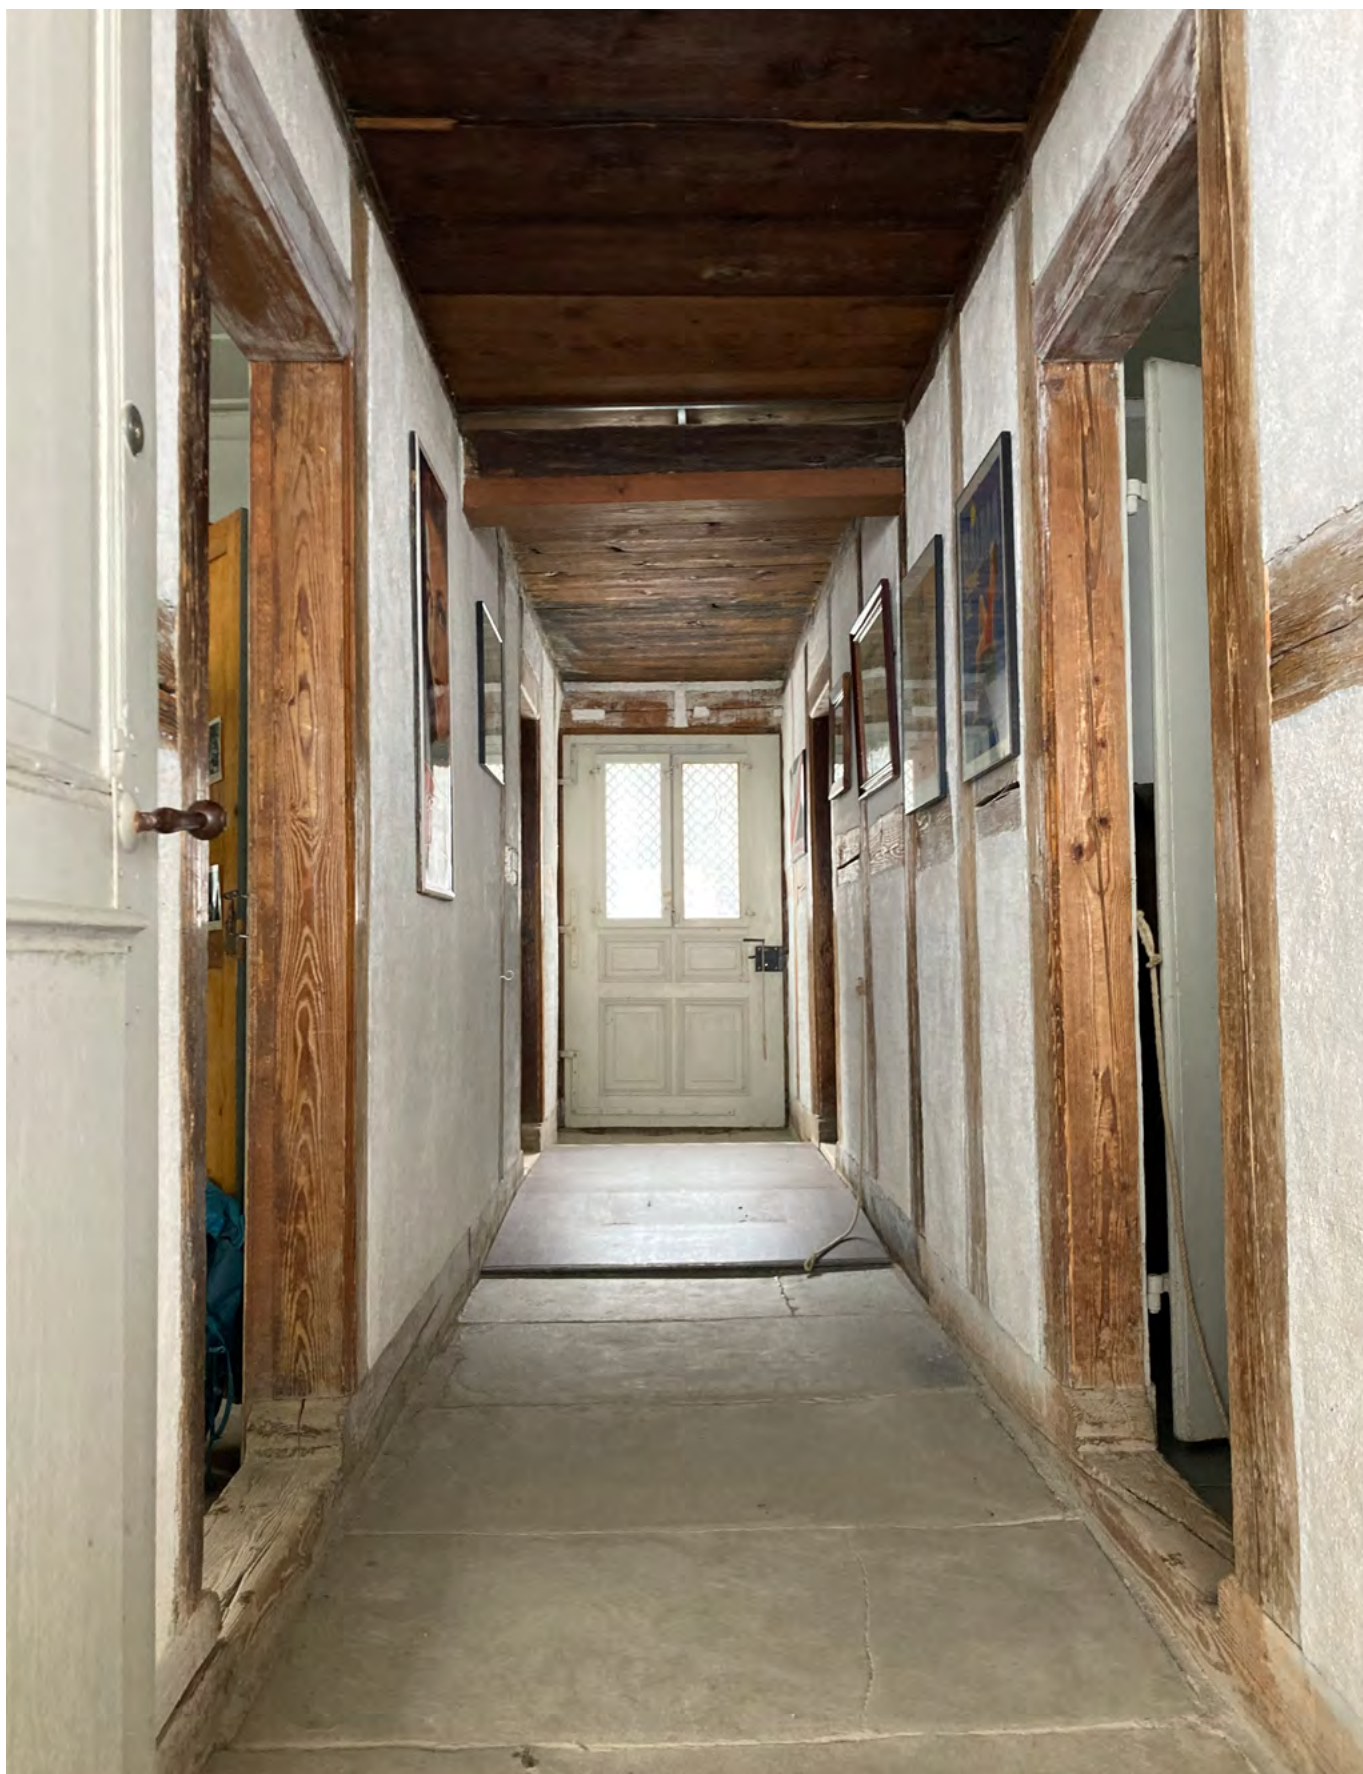
32 Freilichtmuseum der Schweiz, Handwerkerhaus aus Herzogenbuchsee: Der Hausgang im Erdgeschoss ist heute fachwerksichtig. Blick nach Norden. Aufnahme 2023.

Das historische Täfer der Innenräume wurde übernommen, mit Ausnahme von jenem in der früheren Nebenstube der Erdgeschosswohnung. Dort ist an den Wänden die Fachwerkkonstruktion ablesbar, ebenso im Hausgang.

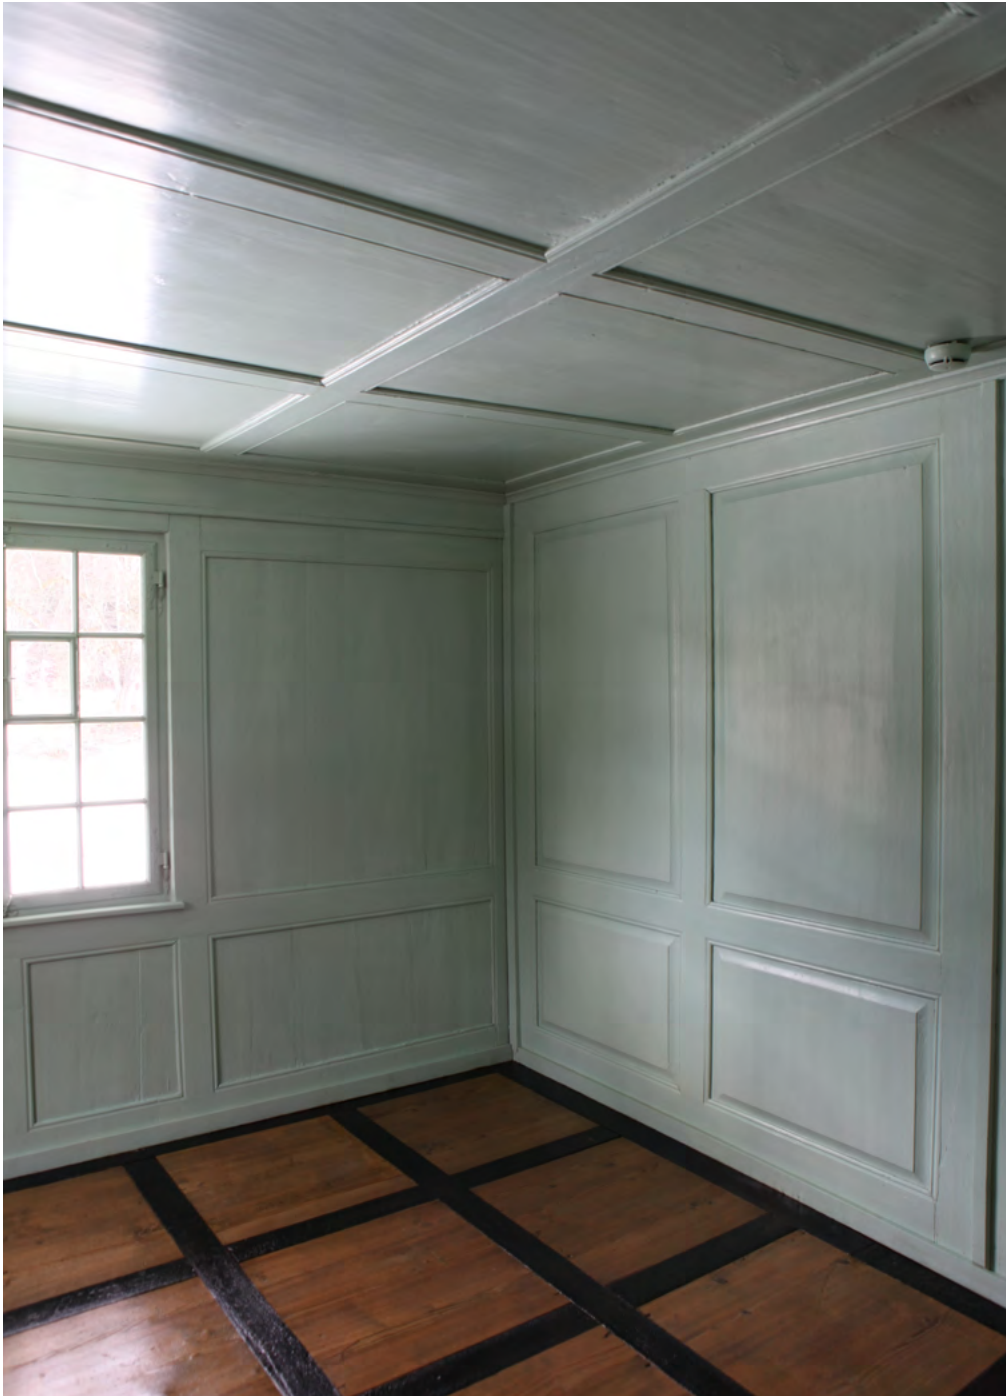
33 Freilichtmuseum der Schweiz, Handwerkerhaus aus Herzogenbuchsee: Das nun südöstlich gelegene frühere Arbeitszimmer im Obergeschoss, kurz nach einer Instandsetzungsmaßnahme der Böden und des Täfers. Aufnahme 2013.
