Bauernhaus Villars-Bramard VD, 1800

Die Ballenberg-Baudokumentation beschreibt das Museumsgebäude an seinem Herkunftsort und erläutert die im Rahmen der Translozierung erfolgten baulichen Veränderungen. Themen sind die Baukultur der ländlichen Schweiz, die Bewohner- und die Wirtschaftsgeschichte sowie die museale Vermittlungsarbeit.

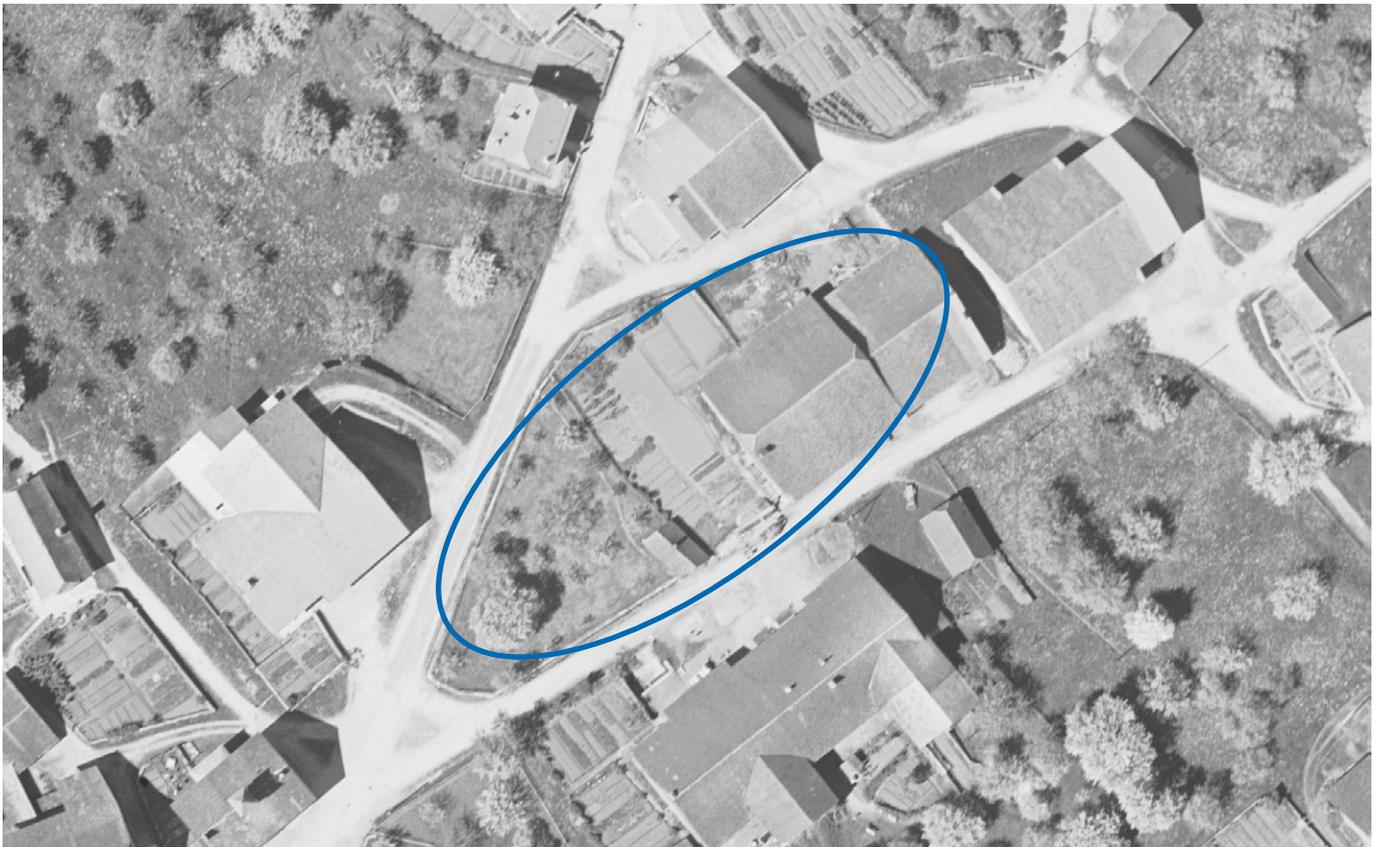
3 Villars-Bramard: Luftbild des ursprünglichen Standorts mitten im Dorf, umgeben von zwei Strassenzügen. Aufnahme 1944.

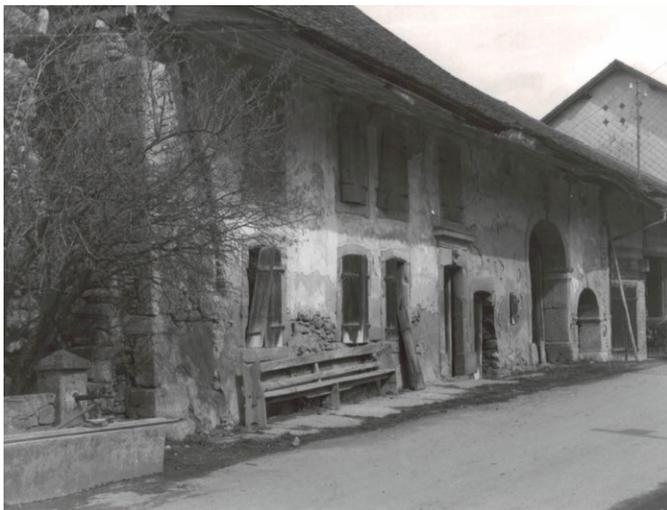
4 Villars-Bramard: Ansicht von der Route des Rigoles, die an der südöstlichen Hausfassade vorbeiführt. Blick nach Norden. Aufnahme undatiert.

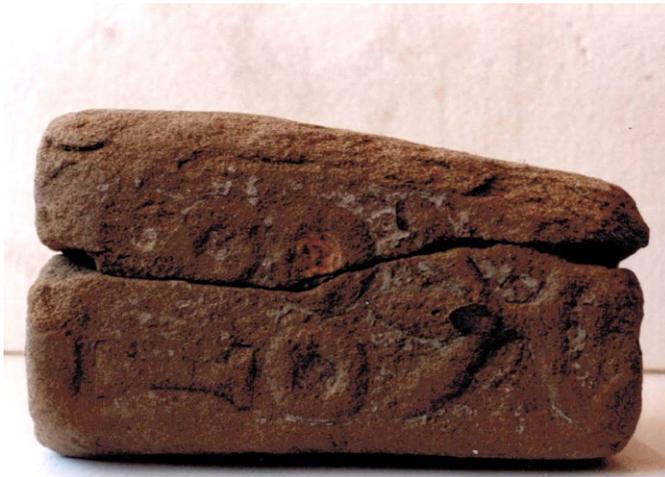
5 Villars-Bramard: Schlussstein des südöstlichen Eingangsportals mit Resten polychromer Farbfassungen. Aufnahme undatiert.

Der Schlussstein des Eingangsportals der südöstlichen Fassade wies die Jahreszahl «1800» auf, welche das Erbauungsjahr des Gebäudes kennzeichnet. Er war polychrom gefasst.

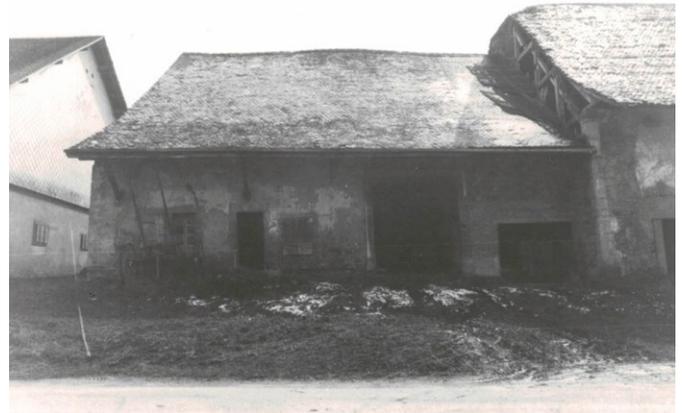
6 Villars-Bramard: Ansicht des Anbaus, der im Freilichtmuseum nicht wieder aufgebaut wurde. Blick nach Südosten. Aufnahme undatiert.

Bereits im Jahre 1818 wurde ein Anbau an der nordöstlichen Giebelseite des Bauernhauses errichtet. Der Nutzteil dieses Anbaus mit Scheune und Wagenschopf zählte für kurze Zeit zum Besitz Jean-François Fatteberts.

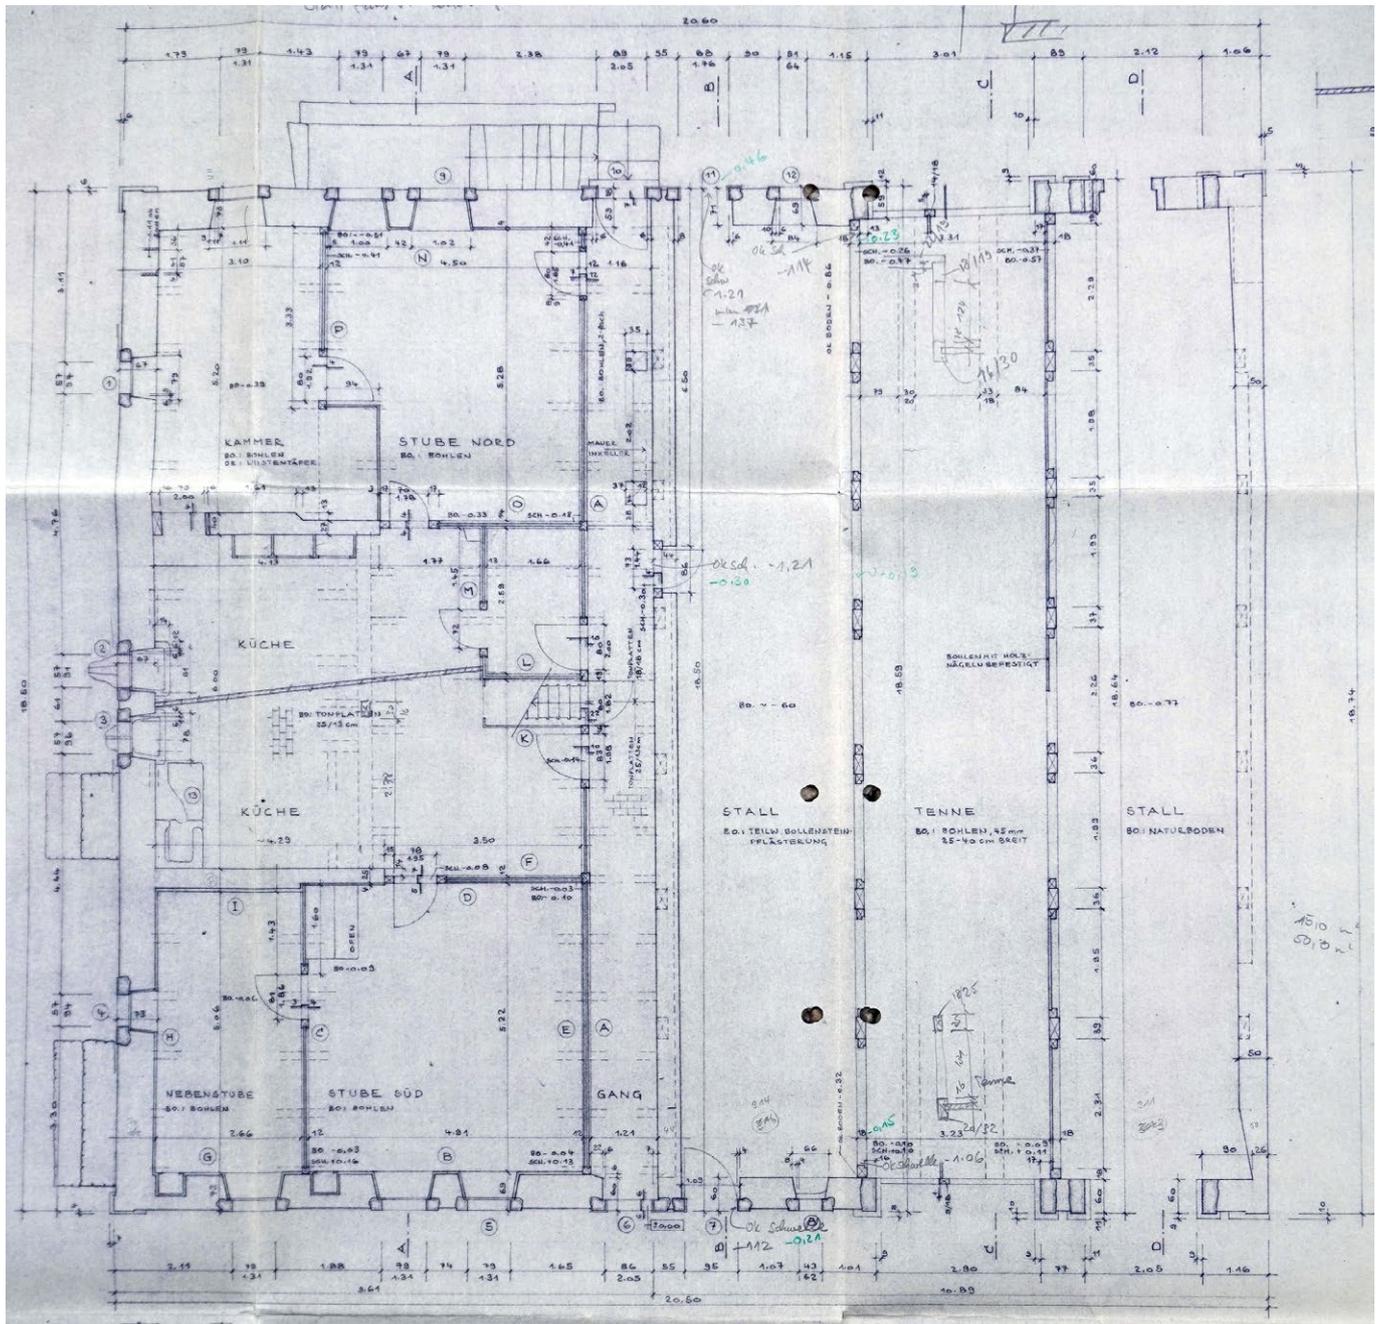
7 Villars-Bramard: Grundriss des Erdgeschosses, der im Zuge der Bestandsaufnahme vor der Translozierung angefertigt wurde. Aufnahme 1983.

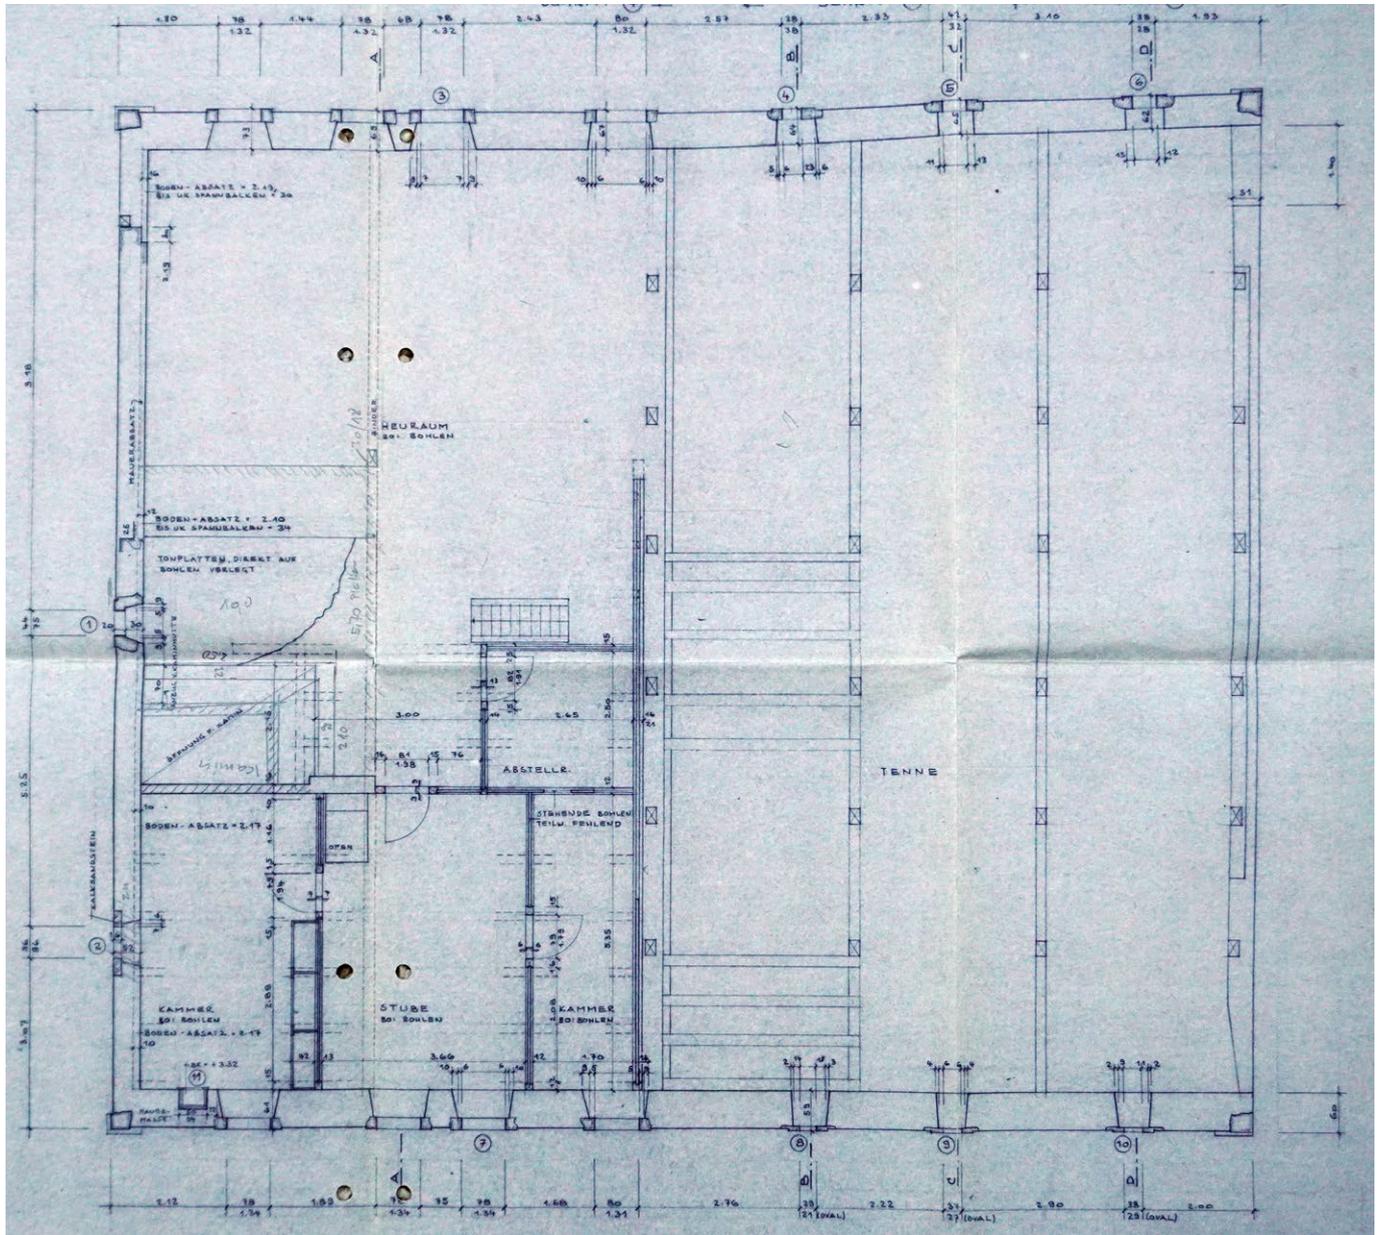
8 Villars-Bramard: Grundriss des Obergeschosses, der im Zuge der Bestandsaufnahme vor der Translozierung angefertigt wurde. Aufnahme 1983.

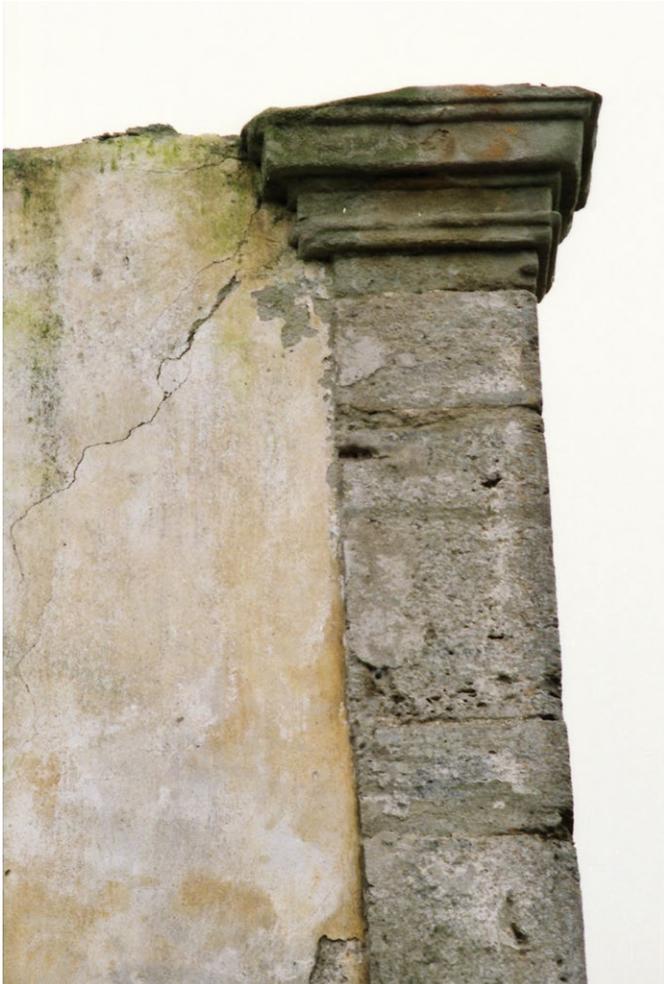
9 Villars-Bramard: Die Gebäudeecken schlossen als aus Kalkstein gehauene Pilaster ab. Aufnahme 1982.

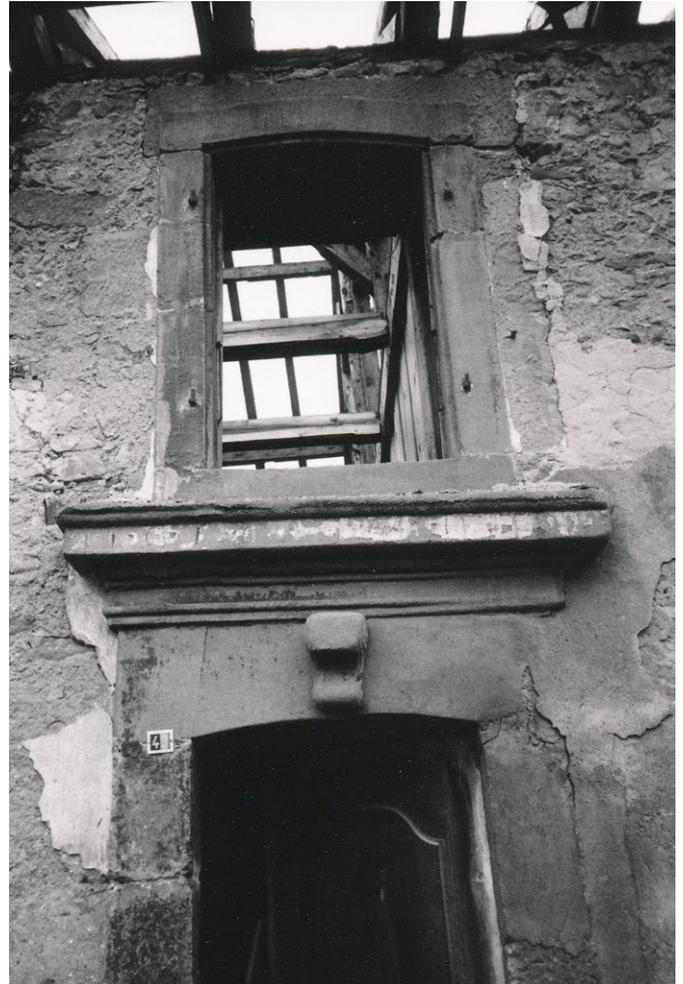
10 Villars-Bramard: Auch die Gewände der Türen, Portale und Fenster waren aus Naturstein gefertigt. Aufnahme 1982.

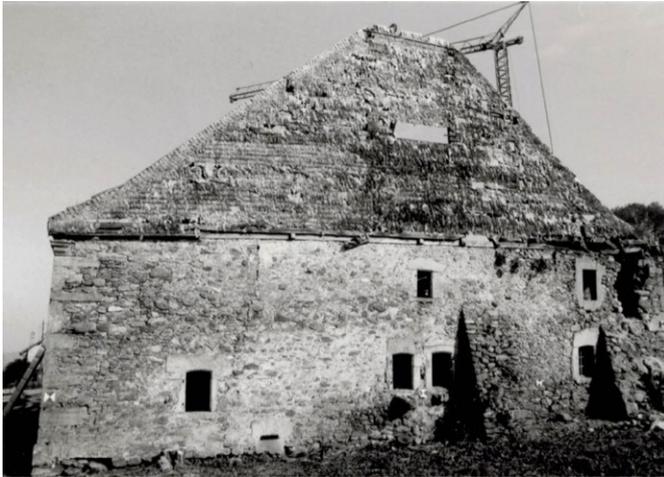
11 Villars-Bramard: Ansicht der Südwestfassade. Zustand vor dem Abbruch. Das südöstliche Fenster des ersten Obergeschosses wurde beim Wiederaufbau im Freilichtmuseum nicht rekonstruiert. Blick nach Nordosten. Aufnahme undatiert.

Die am Originalbau vorhandene jüngere südliche Fensteröffnung des ersten Obergeschosses der Südwestfassade wurde beim Wiederaufbau nicht wieder hergestellt. Die zweiflügeligen Sprossenfenster wurden neu geschaffen, wobei die sehr unterschiedlichen Unterteilungen, die an den Fassaden und Geschossen anzutreffen sind, vom ursprünglichen Konzept der Fassadensymmetrie deutlich abweichen. Auch die taubenblaue Farbfassung der Fensterrahmen ist eine Neuinterpretation

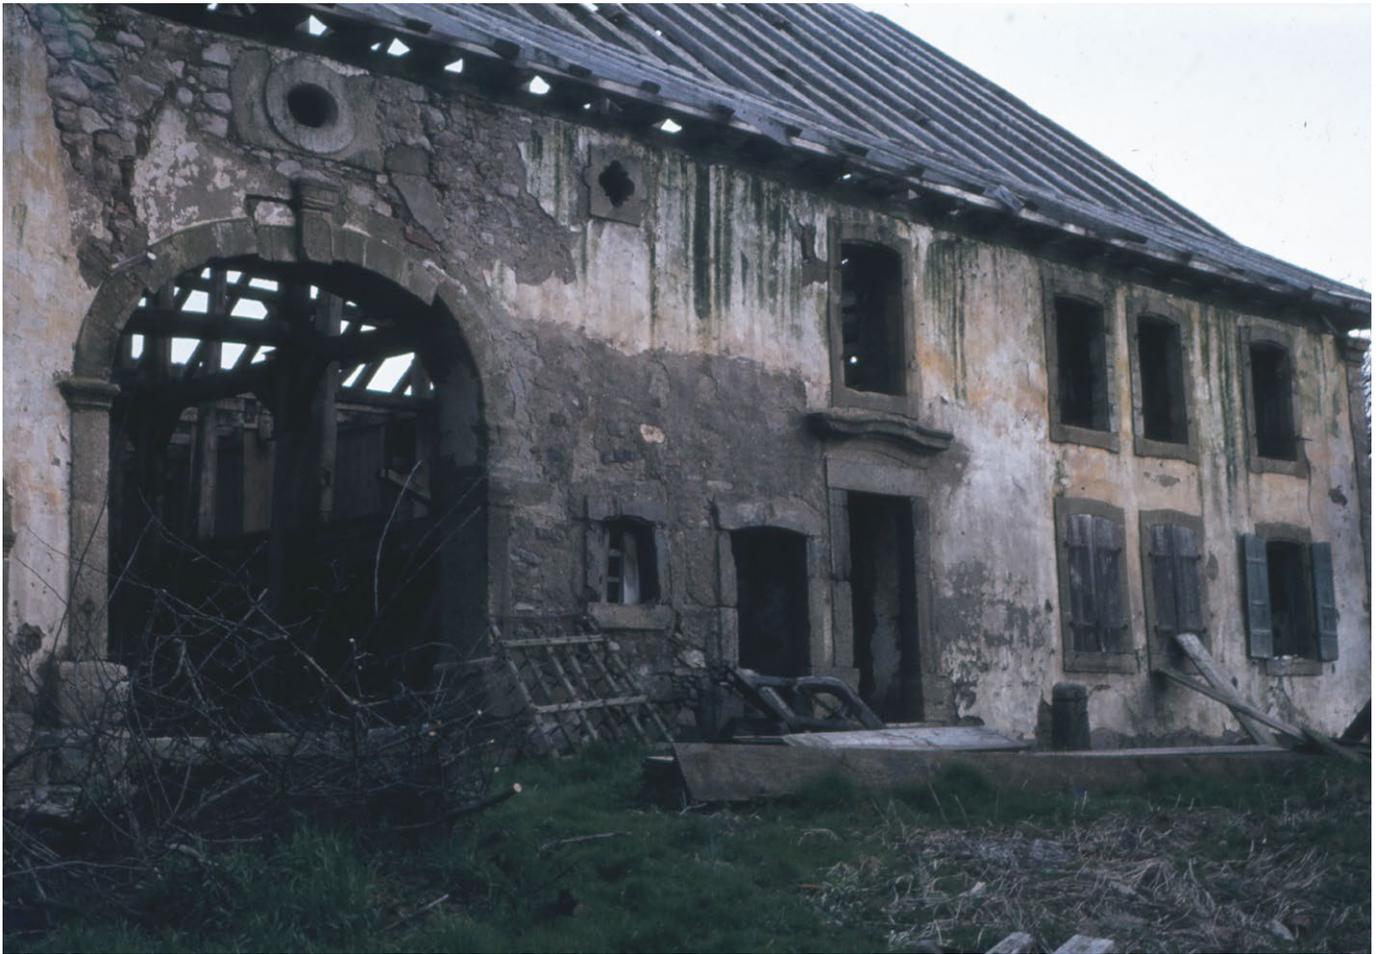
12 Villars-Bramard: Das dreigeteilte Vielzweckbauernhaus mit Wohnteil, Hausgang und Ökonomiebereich aus Stall und Tenn. Blick nach Südosten. Aufnahme ca. 1982.

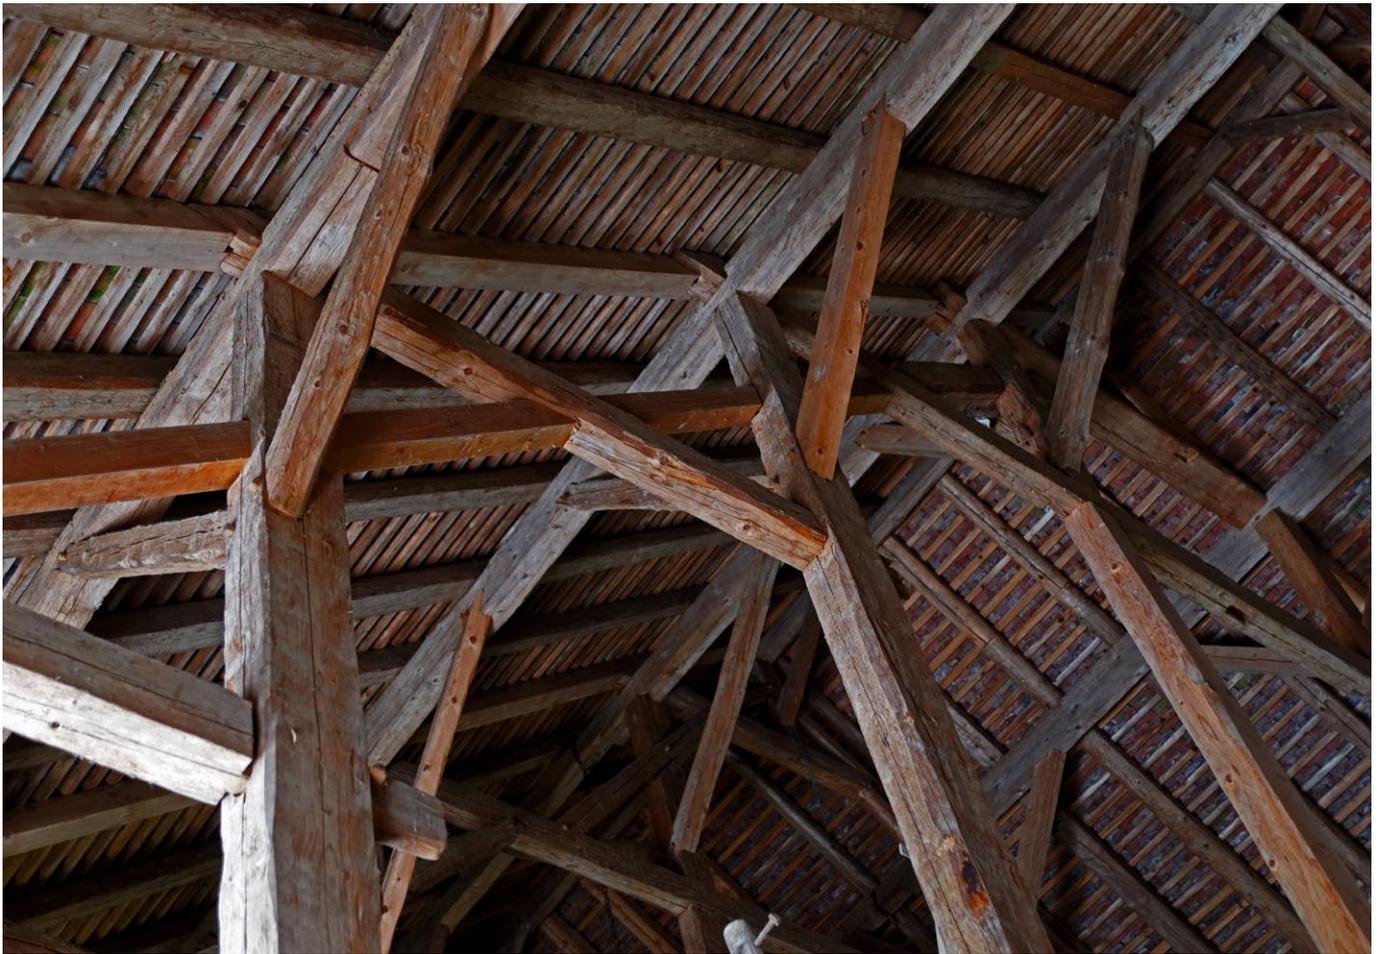
13 Freilichtmuseum der Schweiz, Bauernhaus aus Villars-Bramard: Blick nach Nordosten in den Dachstuhl. Aufnahme 2011.

Das beeindruckende Schopfwalmdach war als Sparrendach mit dreistufigem stehendem Stuhl auf durchgehenden sechs Hochständern beziehungsweise Stüden konstruiert. Bei diesem Stützensystem wurde das Stuhlgerüst speziell ausgebildet. Der Dachraum war bis zum First offen und durch eine durchdachte Hochständerkonstruktion gegliedert. Dabei wurde der Materialaufwand auf ein notwendiges Mass beschränkt [d'Andrea/Diethelm 1987/88]. Sechs quer zum First angelegte Binder teilten die siebenschiffige Dachanlage, bei der das Schwellenniveau unterschiedliche Höhen aufwies. Beidseits des Trens wa-

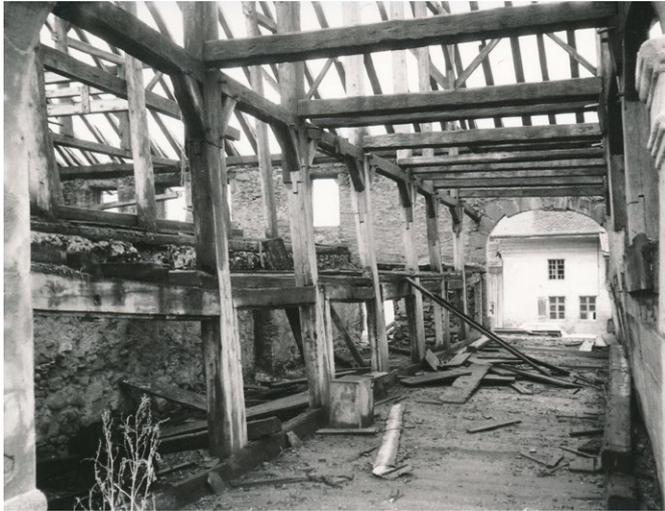
14 Villars-Bramard: Die Stützen waren im unteren Bereich aus stabilerem Eichenholz gefertigt. Im oberen Bereich bestanden sie aus Nadelholz. Blick nach Südosten. Aufnahme 1982.

ren die Auflager bis hinunter zum Boden des Erdgeschosses ausgebildet. Die Ständerbasen waren aus witterungsbeständigem Eichenholz, die Ständer selbst aus Tannenholz geschaffen. Die Ständer über der Trennmauer zwischen Wohnteil und Stall und über der nordöstlichen Fassadenmauer setzten auf der Mauerkrone, auf Höhe des Obergeschossbodens an. Die kürzesten Ständer standen über dem Wohnteil. In diesem Bereich setzten sie erst auf Traufhöhe an. Insgesamt übernahmen pro Binder sechs Hochständer die Lasten der drei Mittelpfetten sowie der Firstpfette. Für die oberen Mittelpfetten mussten die Ständer verlängert werden und setzten deshalb auf Kehlbalken, die den Dachraum von Mittelpfette zu Mittelpfetten durchquerten, neu an. Die Firstpfette lag auf einem eigenen kurzen Firstständer auf, welcher auf einem weiteren Kehlbalken, einem sogenannten Katzenfirst stand, der die beiden oberen Zwischenpfetten verband. Um auf einen unteren Kehlbalken verzichten zu können, wurden Stichbalken, die auf den unteren Zwischenpfetten auflagern und dort mit den Sparren verblattet waren, eingesetzt [d'Andrea/Diethelm 1987/88]. Die Konstruktion wurde in Längsrichtung durch ein regelmässiges firstparalleles System aus Kopfblattstreben ausgesteift, die unten gezapft und oben verblattet waren. In Querrichtung führten im Ökonomiebereich Stichbalken von der Wandpfette zum äussersten Ständer und von der untersten Zwischenpfette zum zweiten Ständer von aussen. Die Stichbalken durchstießen die Ständer und waren dort mit einem Zapfenschloss fixiert. Im Wohnteil waren anstelle der Stichbalken Ankerbalken vorhanden. Stichbalken und Hochständer waren mit Sperrrafen oder Langbändern überblattet, die jedoch nicht durchliefen, sondern bis auf eine Ausnahme, zweigeteilt waren. Sie setzten am Stichbalken zwischen Wandpfette und äusserstem Ständer an und liefen hinauf bis zu den inneren Hochständern. Alle Verbindungen waren ohne Verzahnung verblattet. Am Dachfuss trafen die

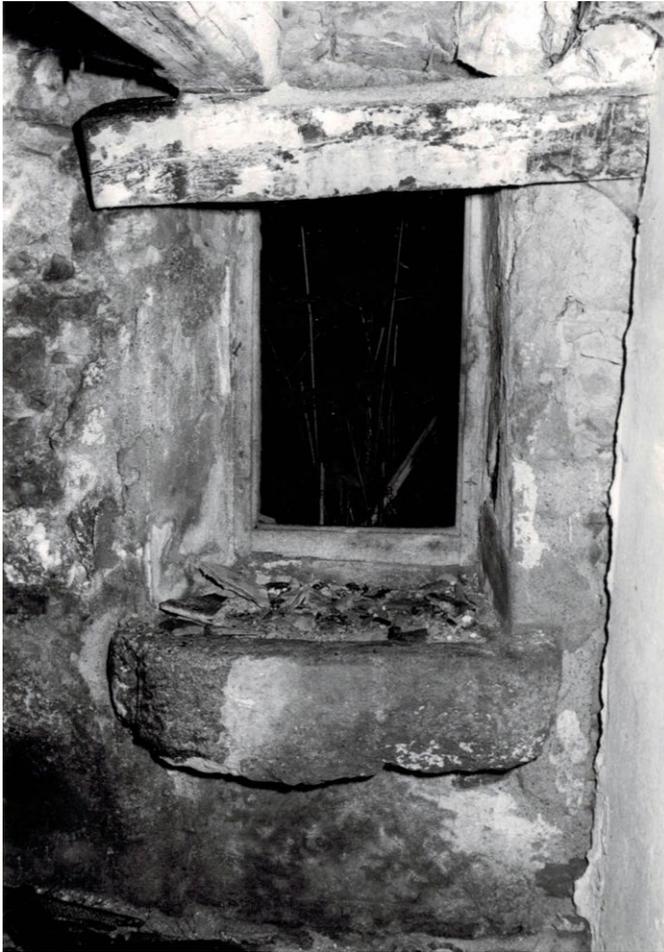
15 Villars-Bramard: Blick auf das südöstliche Küchenfenster mit Schüttstein und hölzernem Sturz. Rechts im Bild ist die Trennwand des Küchenraums zu sehen. Die aus Ziegelsteinen gemauerte und verputzte Trennwand existierte seit 1834 bis zum Abbruch des Gebäudes. Blick nach Südwesten. Aufnahme undatiert.

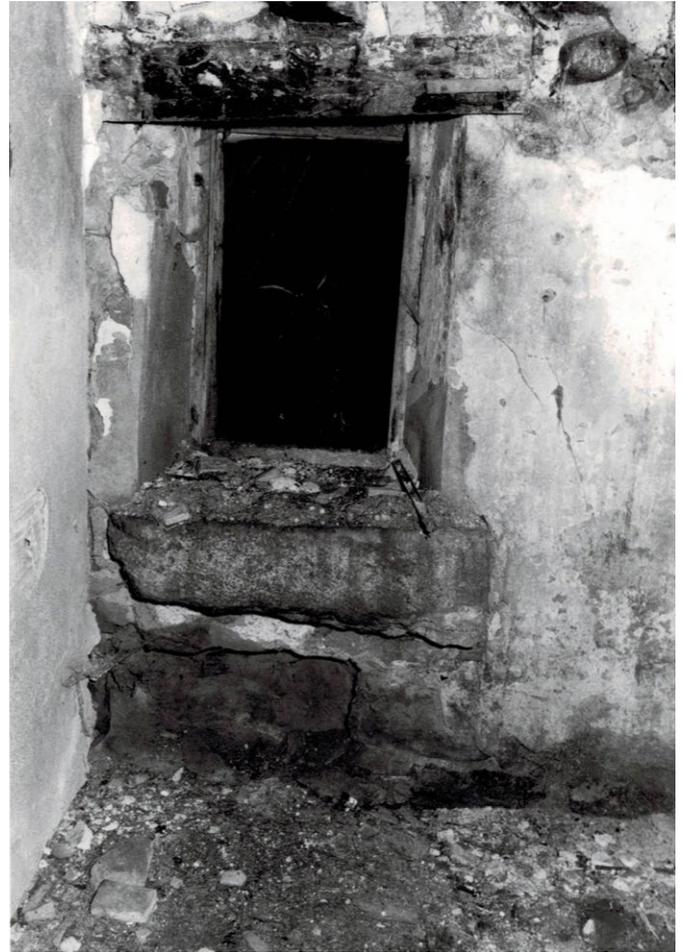
16 Villars-Bramard: Blick auf das nordwestliche Küchenfenster, welches ebenfalls über einen Schüttstein verfügte. Blick nach Südwesten. Aufnahme ca. 1982.

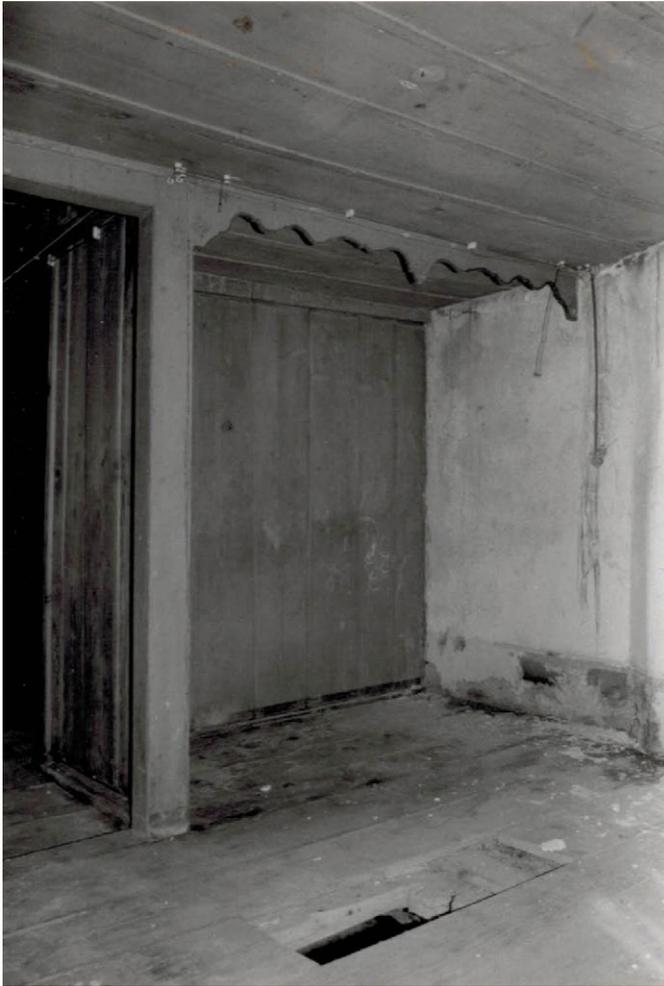
19 Villars-Bramard: Nordwestliche Kammer. Zustand vor dem Abbruch des Gebäudes. Der Alkoven ist noch in gutem Zustand und konnte ins Freilichtmuseum überführt werden. Die ursprüngliche Raumfassung, weisse Wände mit grauer Sockelmalerei, ist gut erkennbar. Blick nach Nordosten. Aufnahme undatiert.

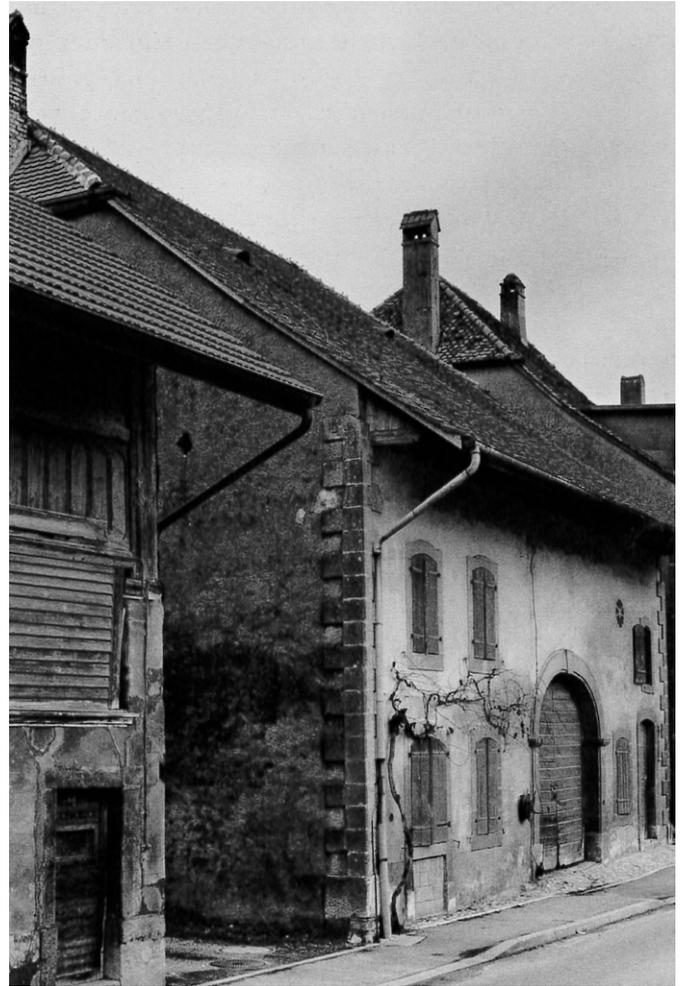
20 Bellerive VD: Vergleichsbeispiel eines dreigeteilten Bauernhauses im waadtländischen Mittelland. Aufnahme undatiert.

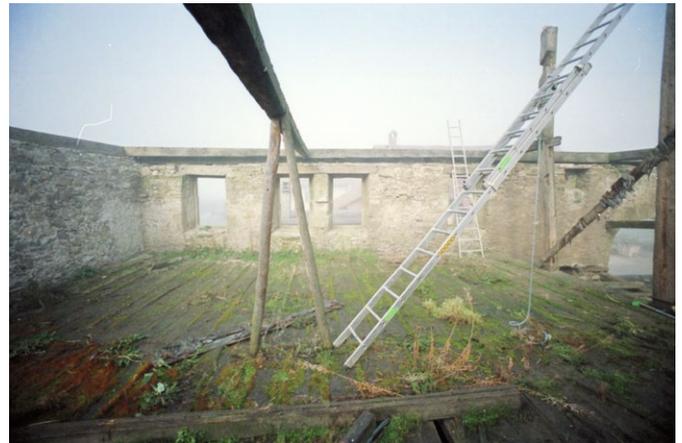
21 Villars-Bramard: Während des Abbaus. Das Obergeschoss oberhalb des Wohnbereichs. Blick nach Nordwesten. Aufnahme 1982.

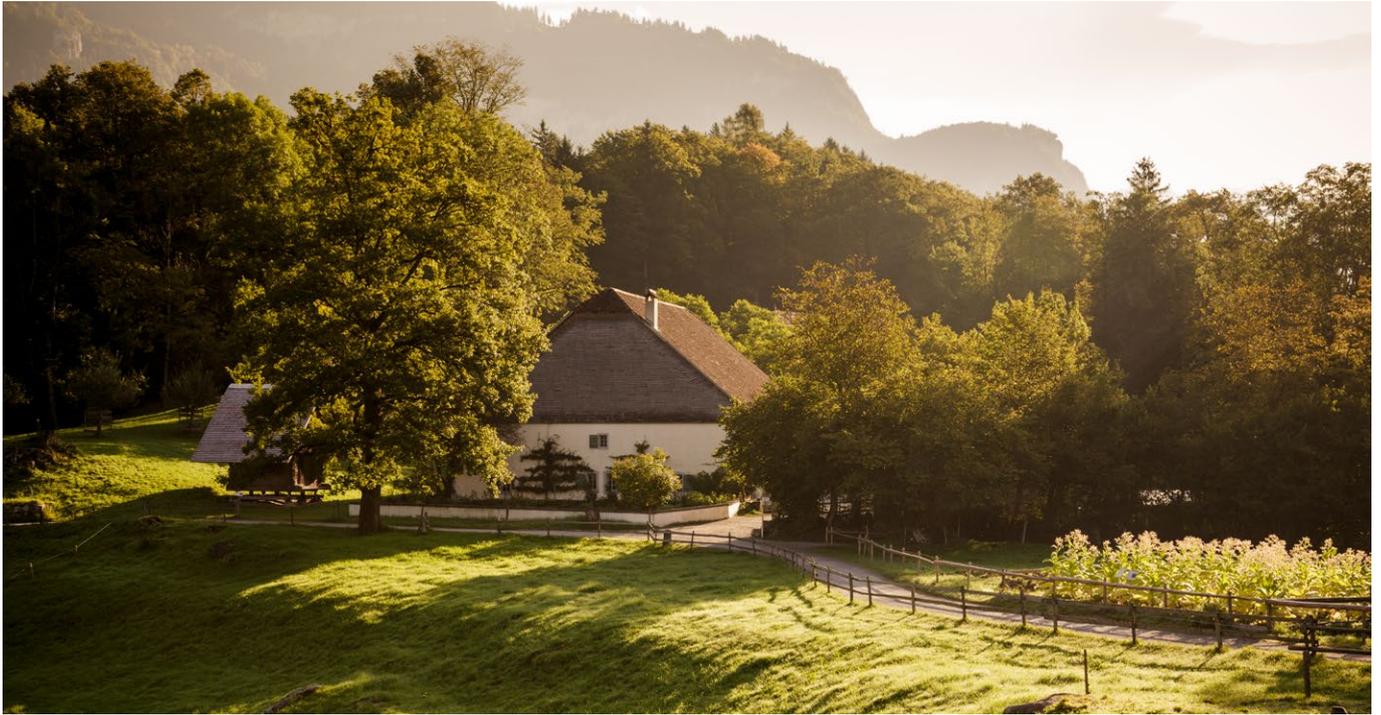
22 Freilichtmuseum der Schweiz, Bauernhaus aus Villars-Bramard: Das Bauernhaus an seinem neuen Standort. Links ist der Kornspeicher aus Ecoteaux zu sehen. Auf der rechten Seite, nicht sichtbar hinter den Bäumen, versteckt sich das Mehrzweckgebäude, das ebenfalls aus Ecoteaux stammt. Zusammen bilden die Gebäude auf dem Ballenberg eine Hofstatt. Blick nach Osten. Aufnahme 2014.

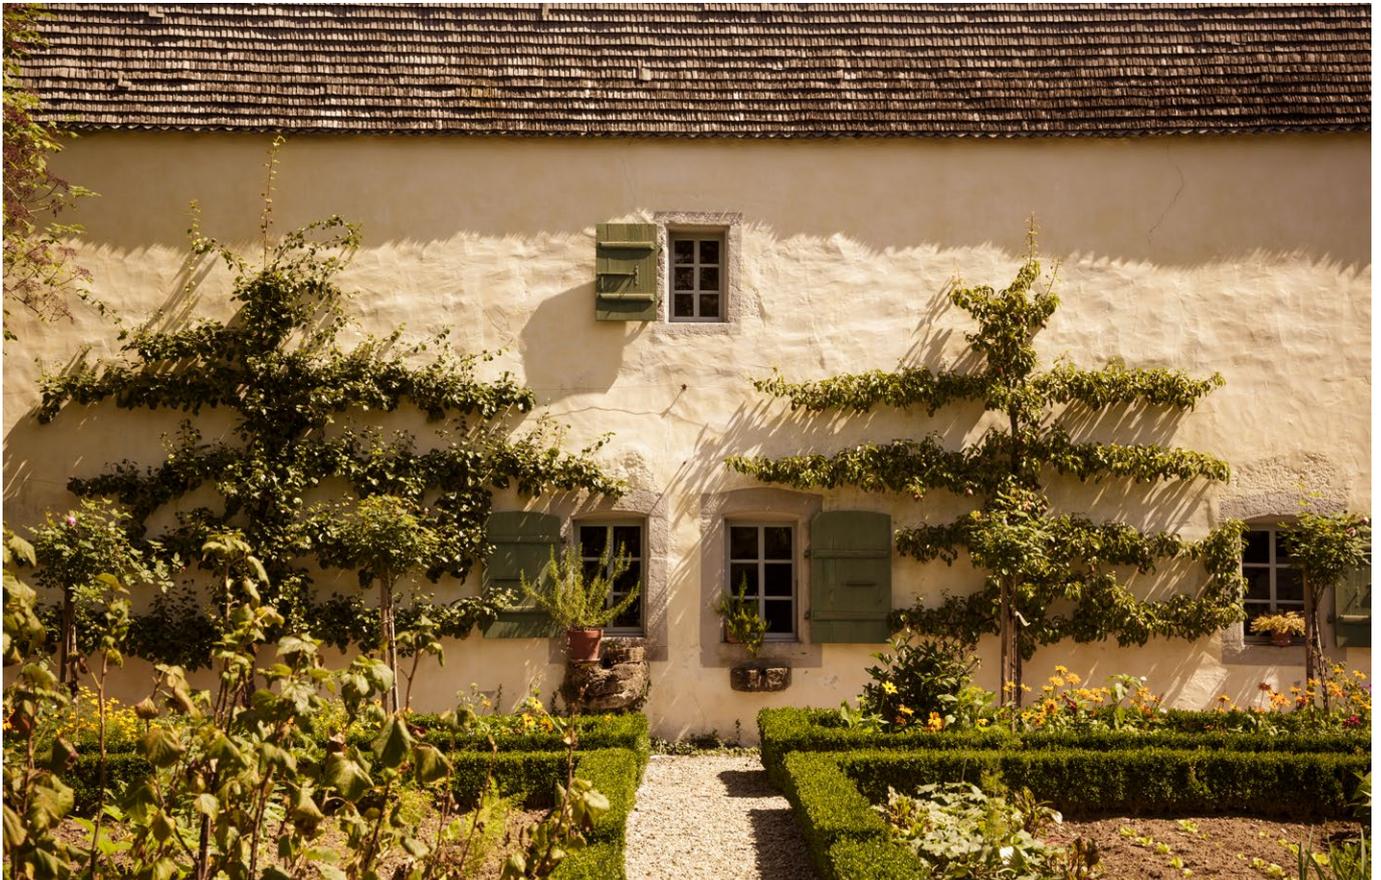
23 Freilichtmuseum der Schweiz, Bauernhaus aus Villars-Bramard: Blick auf einen Ausschnitt der Westfassade und den davor symmetrisch angelegten Garten. Blick nach Osten. Aufnahme 2022.

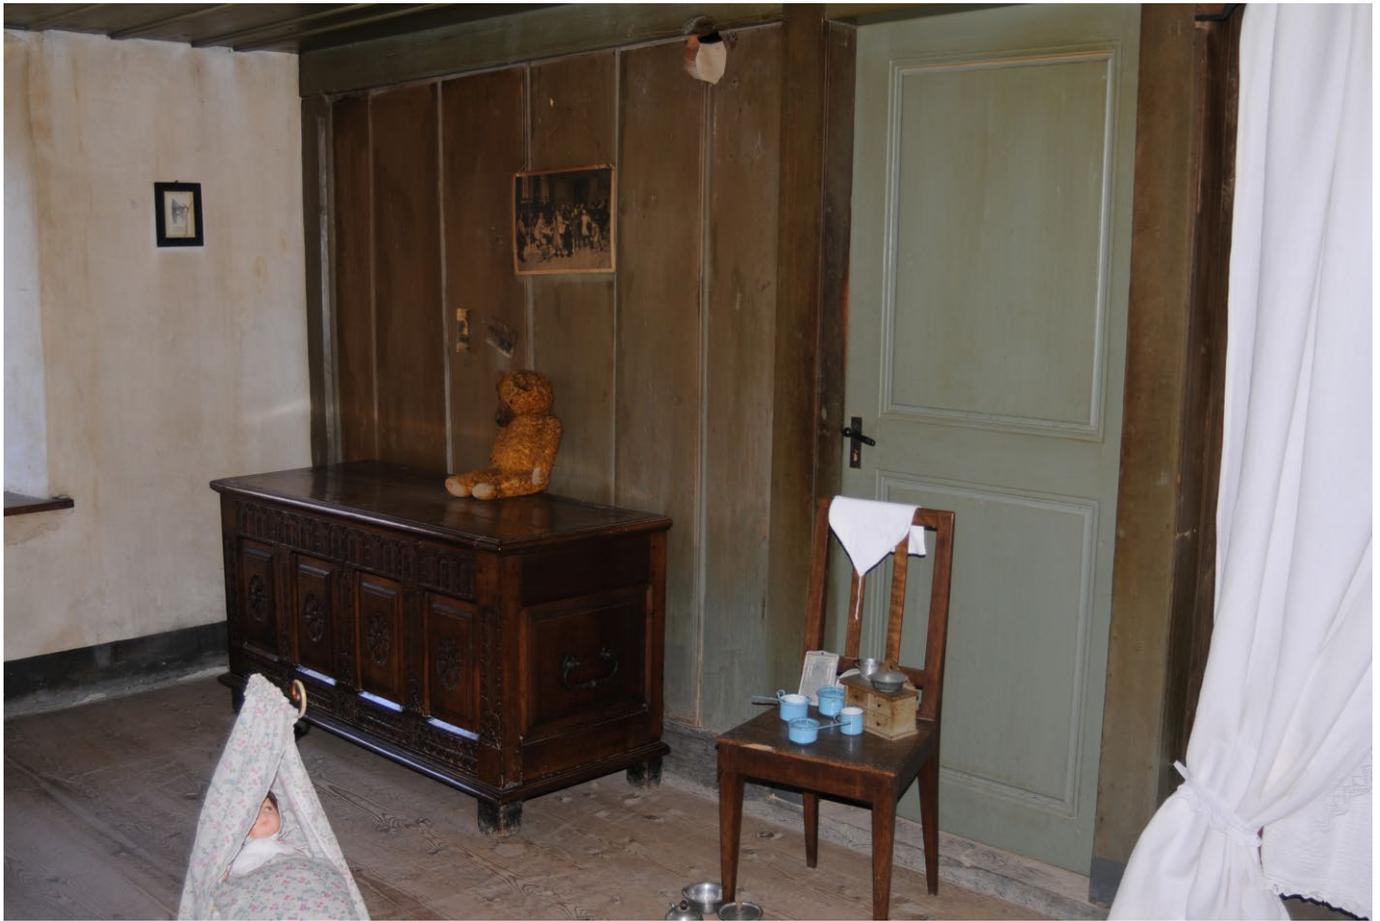
25 Freilichtmuseum der Schweiz, Bauernhaus aus Villars-Bramard: Nordöstliche Kammer. Blick nach Nordosten auf die Bohlenwand, die noch vom ursprünglichen Raumkonzept erhalten ist. Aufnahme 2012.

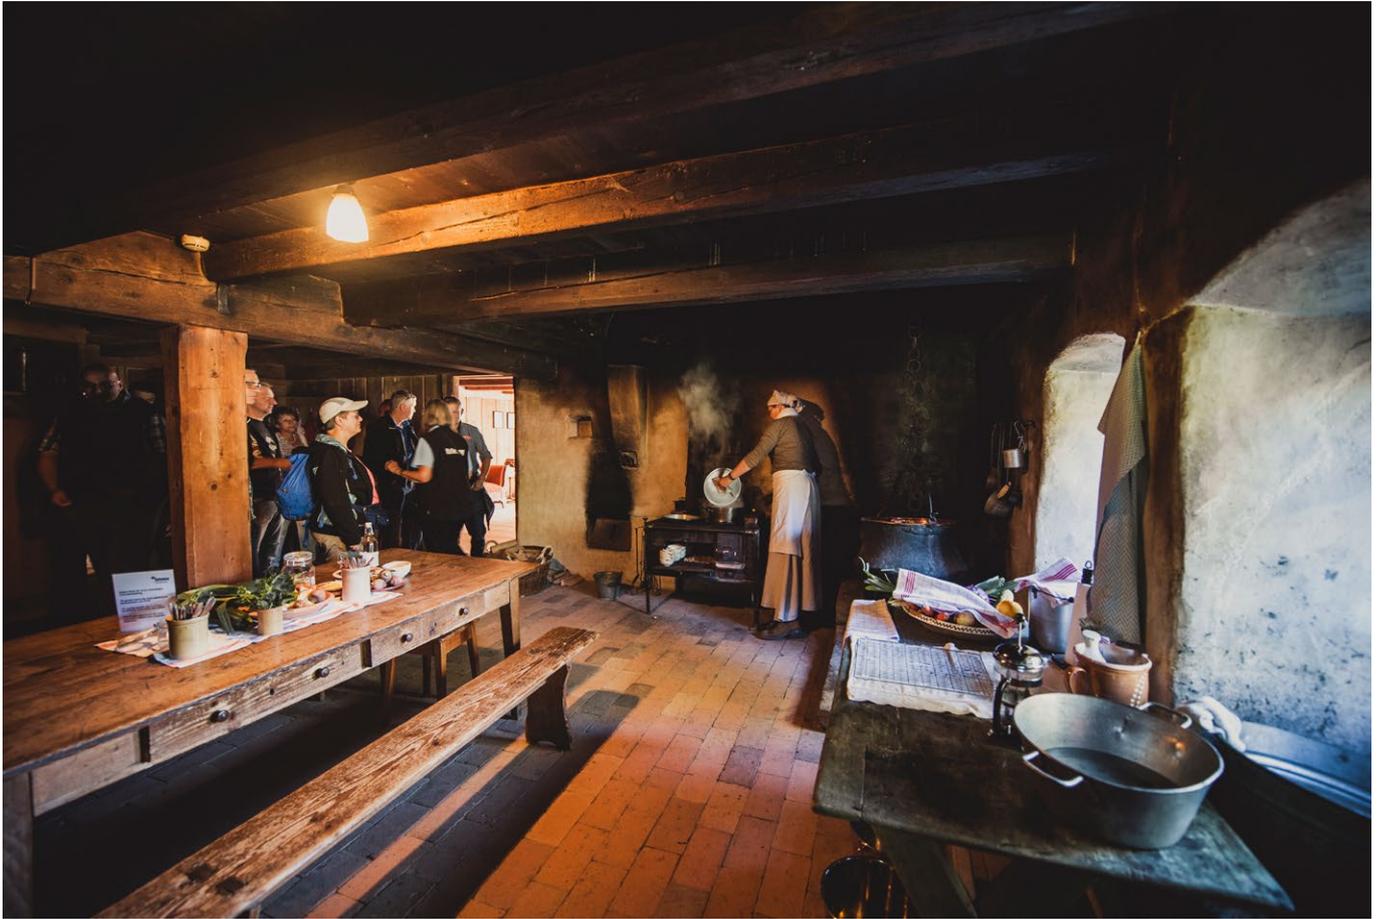
26 Freilichtmuseum der Schweiz, Bauernhaus aus Villars-Bramard: Blick in die Küche, während dort für die Besuchenden gekocht wird. Blick nach Süden. Aufnahme 2019.

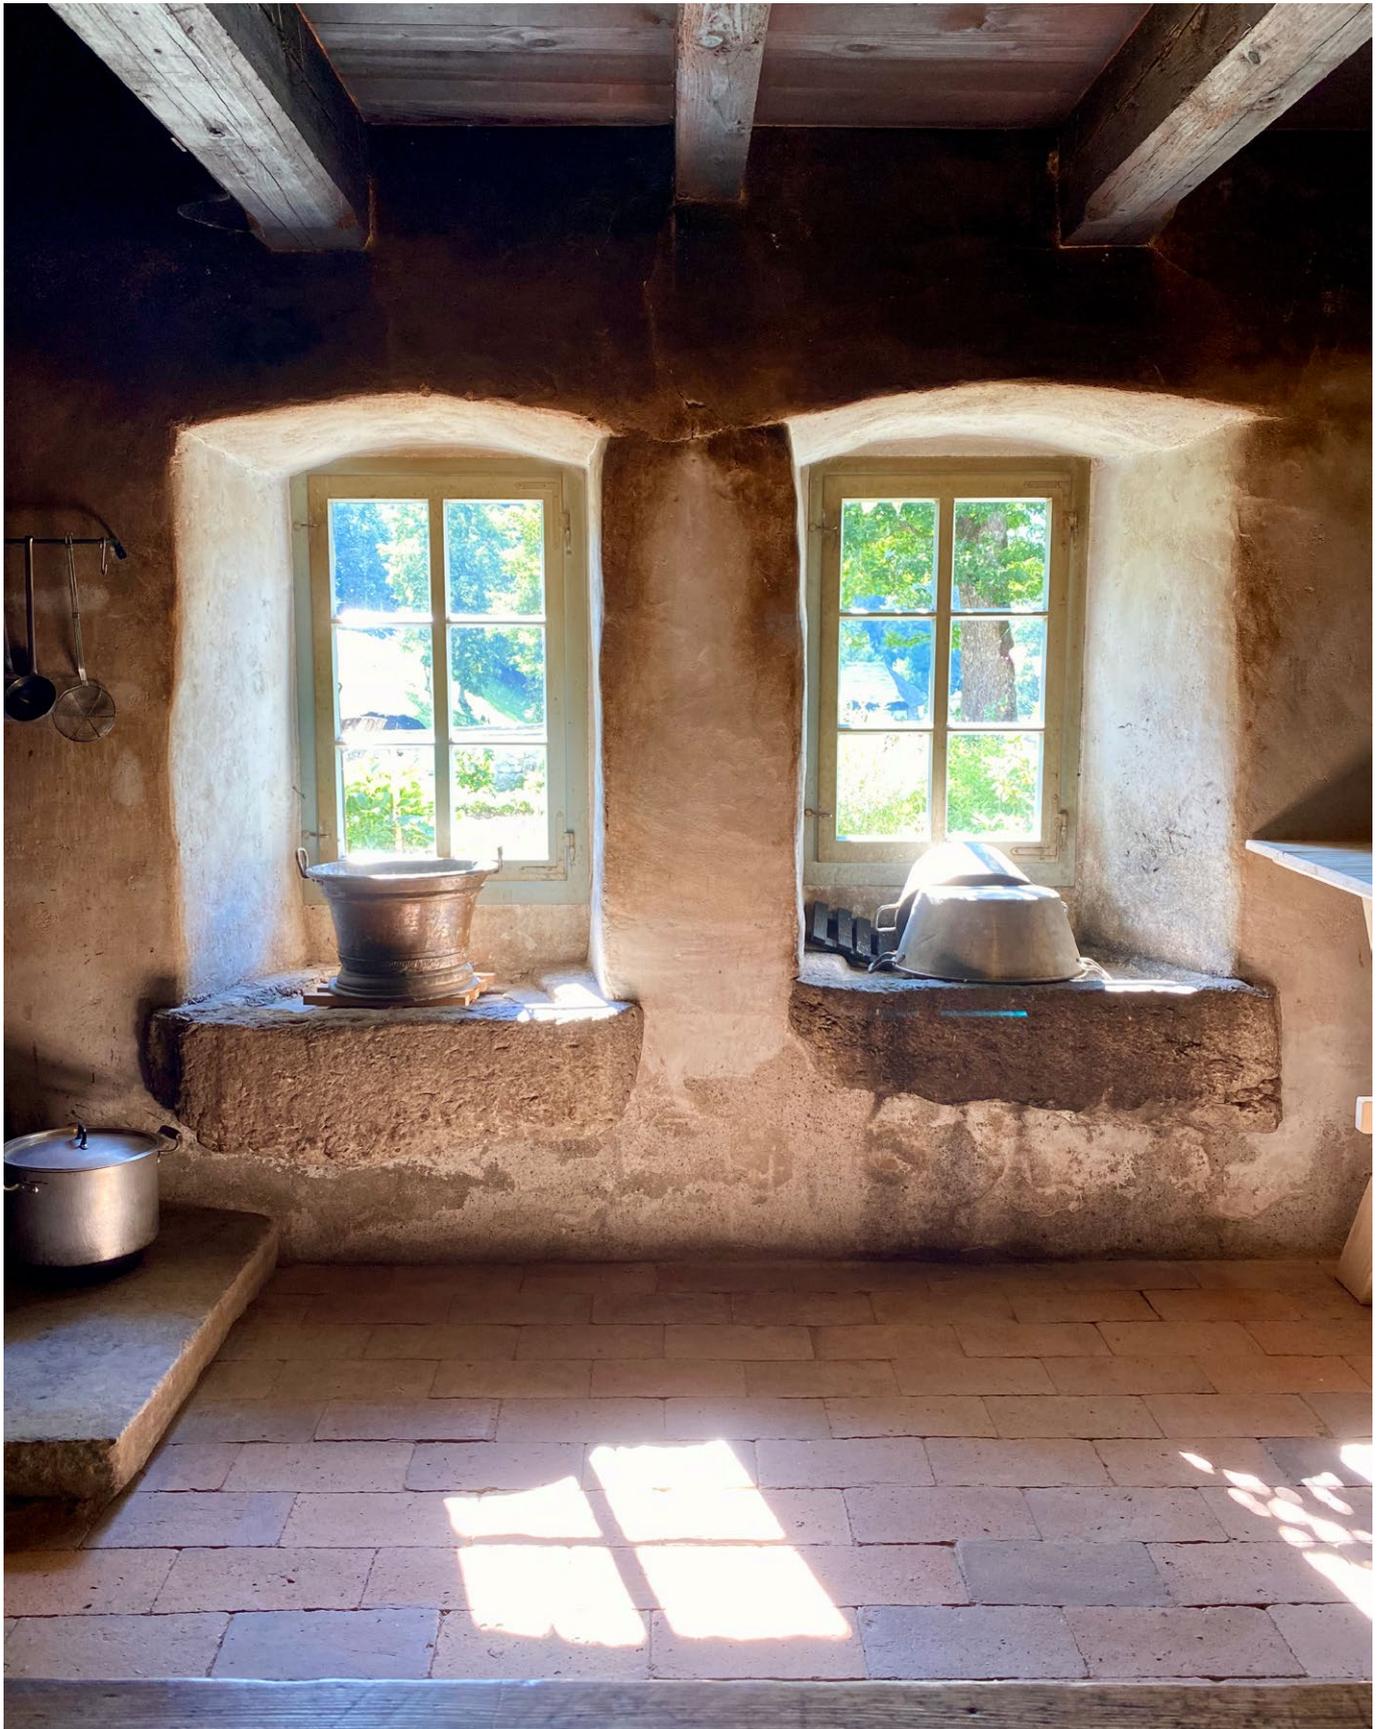
27 Freilichtmuseum der Schweiz, Bauernhaus aus Villars-Bramard: Auf dem Ballenberg ist die vormals geteilte Küche wieder zu einem Raum zusammengefasst. Hier sind beide Schüttsteine nebeneinander zu sehen. Blick nach Westen. Aufnahme 2020.

Auf die ehemalige sekundäre Küchentrennmauer wurde zugunsten der ursprünglichen grossräumigen Küche verzichtet. Von einer über ein Jahrhundert andauernden Trennung der Küche zeugt nur noch das östliche Fenster mit seinem Schüttstein. Anstelle der Trennmauer wurde im Museum ein Stützpfeiler in die Raummitte gestellt. Sämtliche Böden und Decken im Haus wurden beim Wiederaufbau neu geschaffen. Dort, wo am Originalstandort Befunde von Deckenkonstruktionen angetroffen wurden, erfolgten Rekonstruktionen dieser Bauteile. Die Tonplatten des Küchenbodens wurden nach Originalbefunden rekonstruiert.
