Bauernhaus Villars-Bramard VD, 1800

Die Ballenberg-Baudokumentation beschreibt das Museumsgebäude an seinem Herkunftsort und erläutert die im Rahmen der Translozierung erfolgten baulichen Veränderungen. Themen sind die Baukultur der ländlichen Schweiz, die Bewohner- und die Wirtschaftsgeschichte sowie die museale Vermittlungsarbeit.

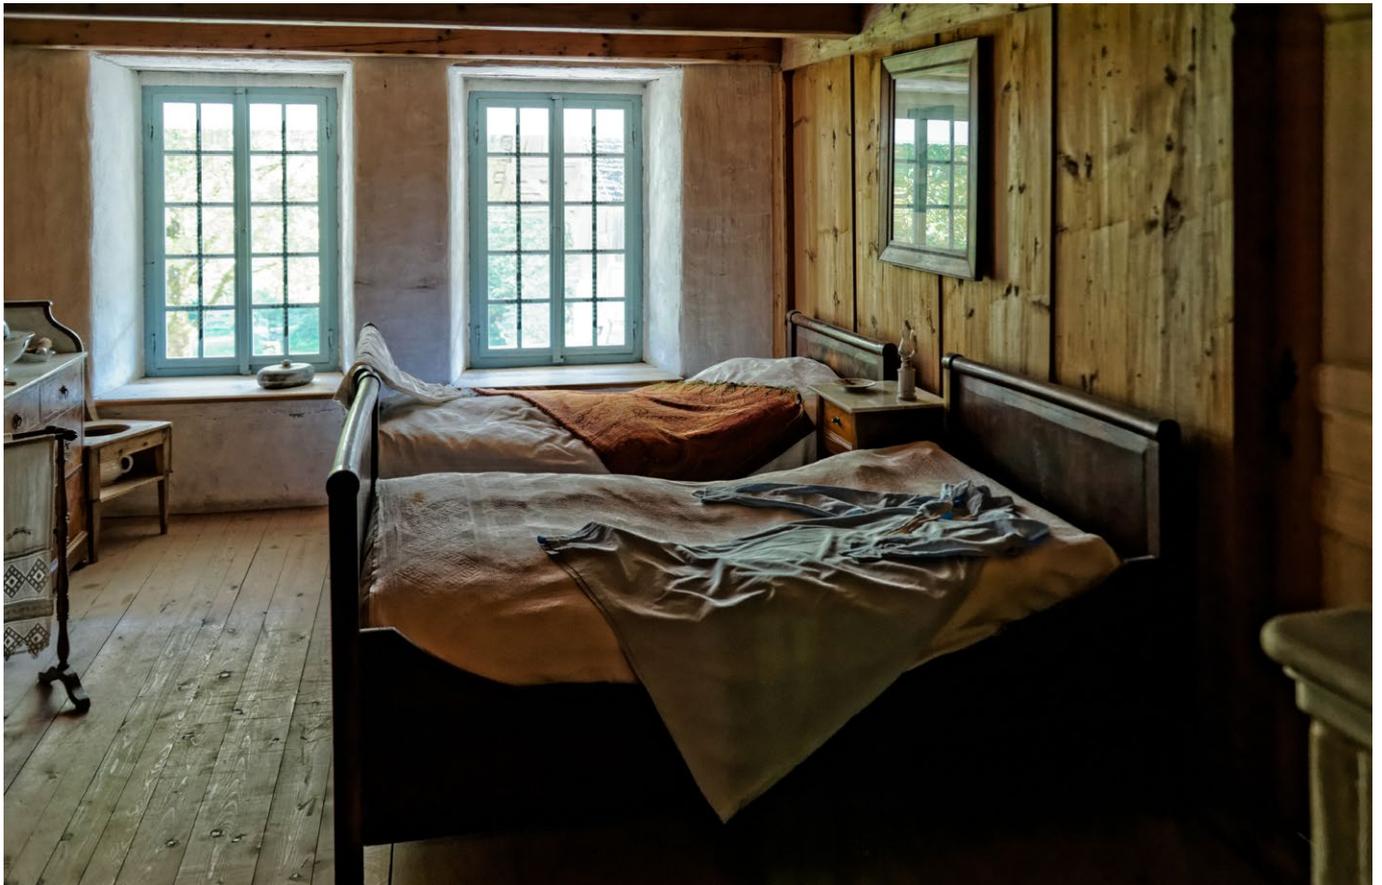
28 Freilichtmuseum der Schweiz, Bauernhaus aus Villars-Bramard: Die Schlafkammer im Obergeschoss, die einst als Stube gedient hat. Blick nach Süden. Aufnahme 2014.

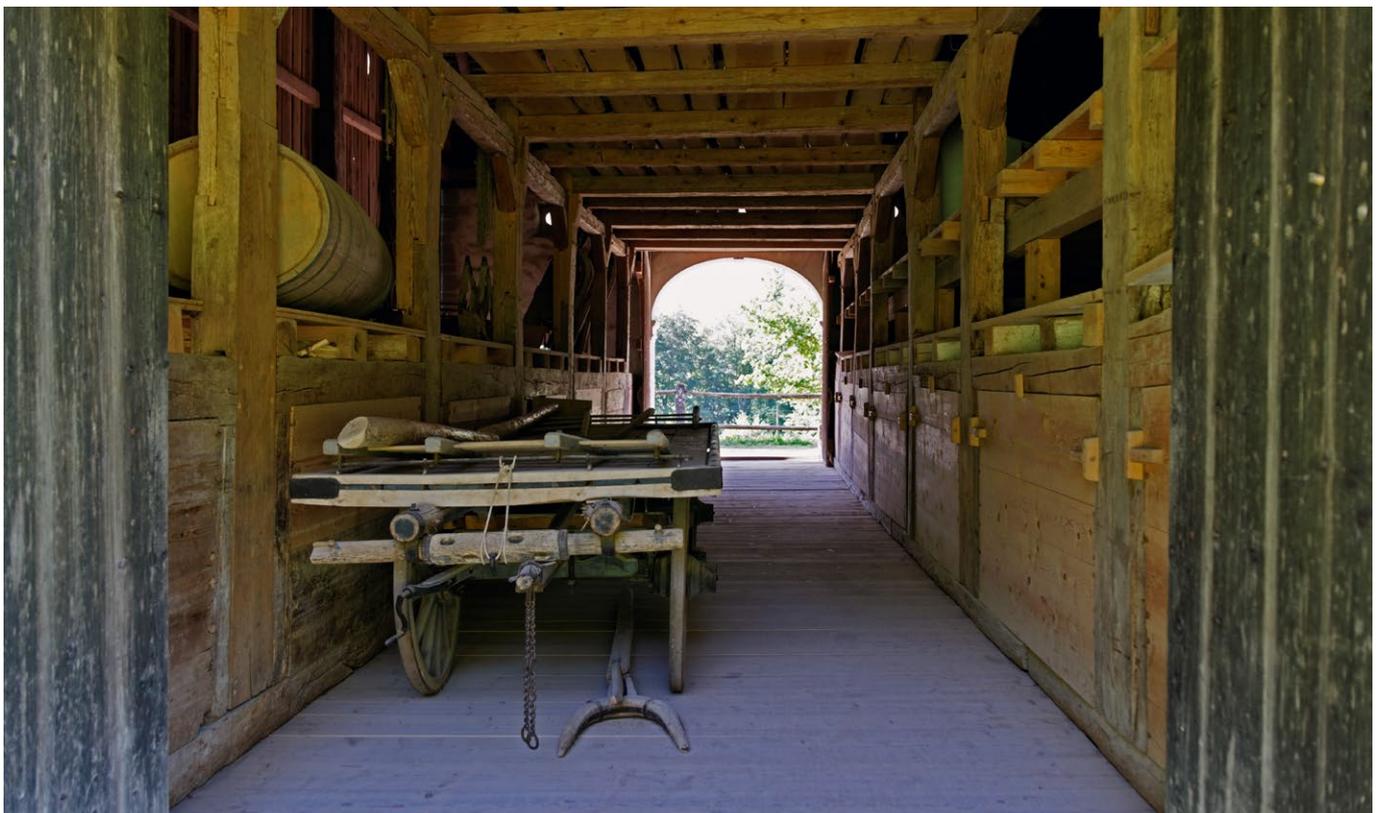
29 Freilichtmuseum der Schweiz, Bauernhaus aus Villars-Bramard: Tenndurchfahrt. Zustand nach dem Wiederaufbau im Museum. Blick nach Süden. Aufnahme 2012.

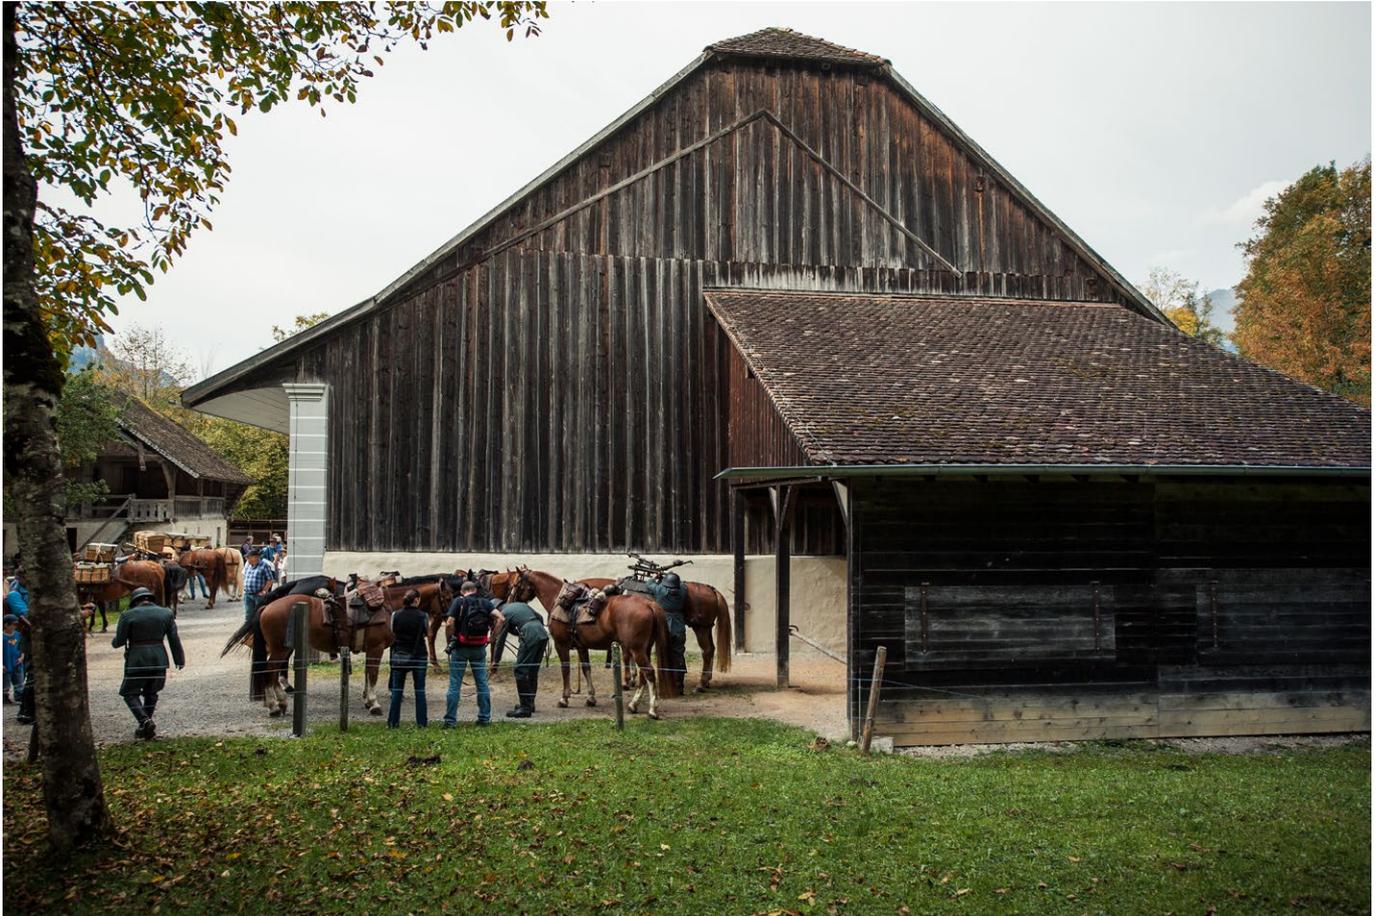
30 Freilichtmuseum der Schweiz, Bauernhaus aus Villars-Bramard: Der ehemalige Anbau wurde nicht auf den Ballenberg übernommen. Seine einstige Dachlinie ist am Museumgebäude durch aufgenagelte Latten erkennbar. An seiner Stelle befindet sich jetzt ein Göpelhaus mit einem historischen Göpel aus Ecoteaux. Blick nach Westen. Aufnahme 2017.

eingreift. Der Göpel stammt vom Hof La Cergne in Ecoteaux VD. Die Dachlinie des nicht translozierten Anbaus von 1818 wird an der heutigen östlichen Giebelseite mittels aufgenagelter Latten angedeutet.
