Ökonomiegebäude Rüschlikon ZH, spätes 18. Jahrhundert

Ökonomiegebäude Rüschtikon ZH, spätes 18. Jahrhundert
Baudokumentation

Die Ballenberg-Baudokumentation beschreibt das Museumsgebäude an seinem Herkunftsort und erläutert die im Rahmen der Translozierung erfolgten baulichen Veränderungen. Themen sind die Baukultur der ländlichen Schweiz, die Bewohner- und die Wirtschaftsgeschichte sowie die museale Vermittlungsarbeit.

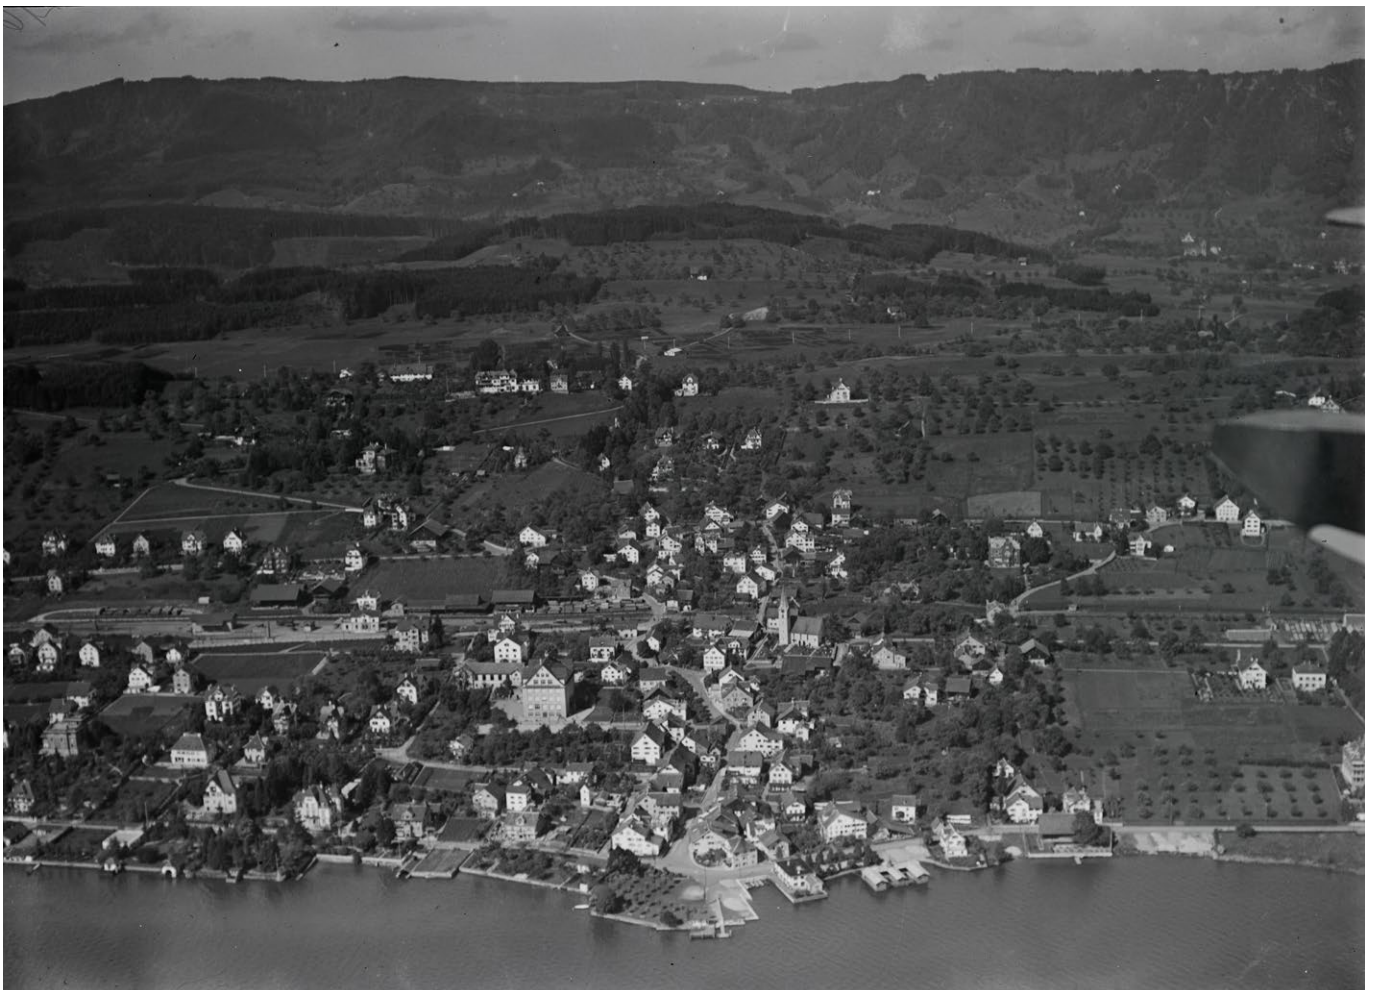
3 Rüslikon: Der historische Dorfkern entwickelte sich hangaufwärts und beidseitig entlang eines Bachlaufes. Im 19. Jahrhundert wuchs der Ort stark an. Es entstanden Flarzbauten der weniger begüterten Bevölkerung und entlang der 1833 eröffneten Seestrasse siedelten sich Unternehmen an. Wohlhabende Fabrikanten liessen sich entlang des Zürichsees nieder und bauten prachtvolle Villenanlagen. Blick nach Westen. Aufnahme 1919.

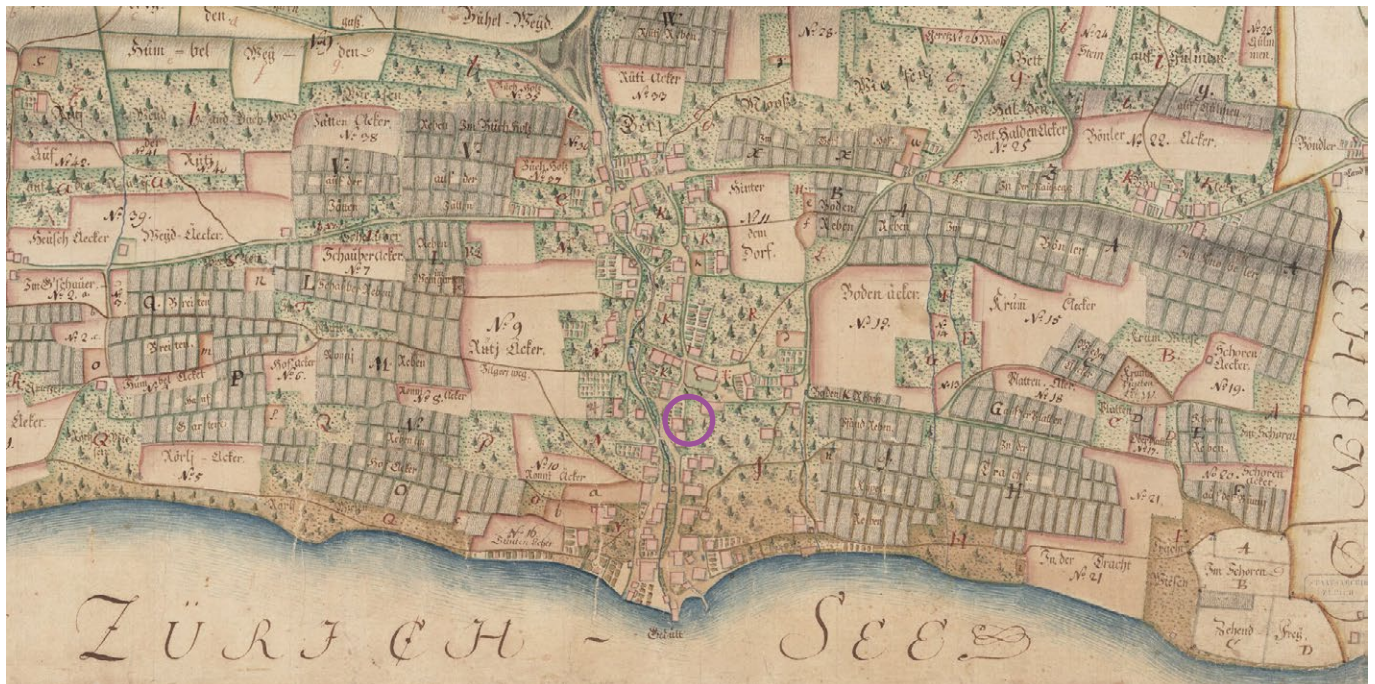
5 Rüslikon, Zehntenplan: Der Planausschnitt aus dem späten 18. Jahrhundert zeigt die Lage des Ökonomiegebäudes samt zugehörigem Wohnhaus. Beidseitig des Dorfes befanden sich am Hang entlang des Sees die Rebberge. Dazwischen und oberhalb auf der Geländeterrasse lagen die Äcker auf denen zur Selbstversorgung verschiedene Getreide und ab dem 18. Jahrhundert Kartoffeln angebaut wurden. Unmittelbar um das Dorf herum befanden sich Obstbaumwiesen. Norden liegt rechts. Aufnahme 1786.

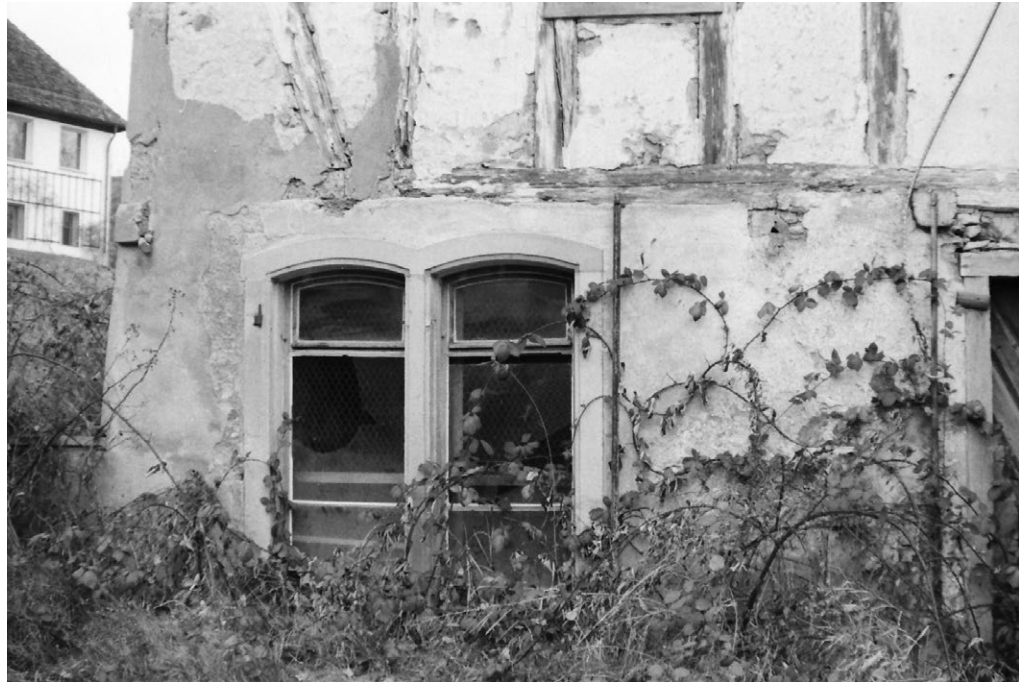
6 Rüschtikon, ehemals Dorfstrasse 38:
Im frühen 20. Jahrhundert wurde das
Ökonomiegebäude im Erdgeschoss zu
einem Waschhaus umgebaut. Neben
einem Kamin für den Waschherd
erhielt der westliche Raum auf der
Südseite ein neues Doppelfenster aus
Kunststein. Blick nach Norden.
Aufnahme 1979.

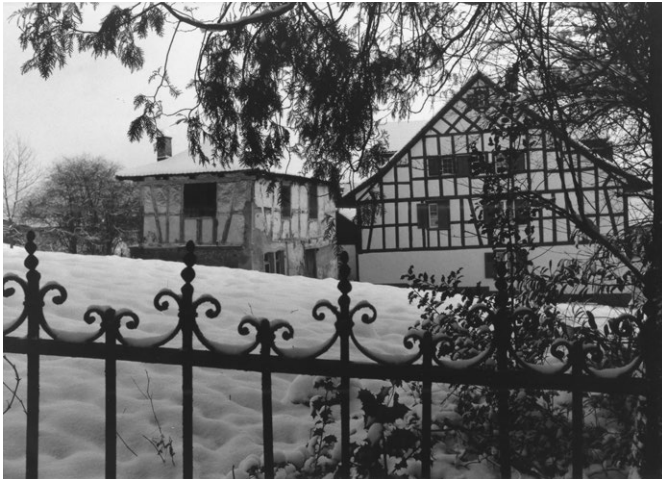
7 Rüslikon, ehemals Dorfstrasse 38: Die Westfassade des Ökonomegebäudes. Im Hintergrund ist das Nachbarhaus zu sehen. Blick nach Osten. Aufnahme ca. 1979.

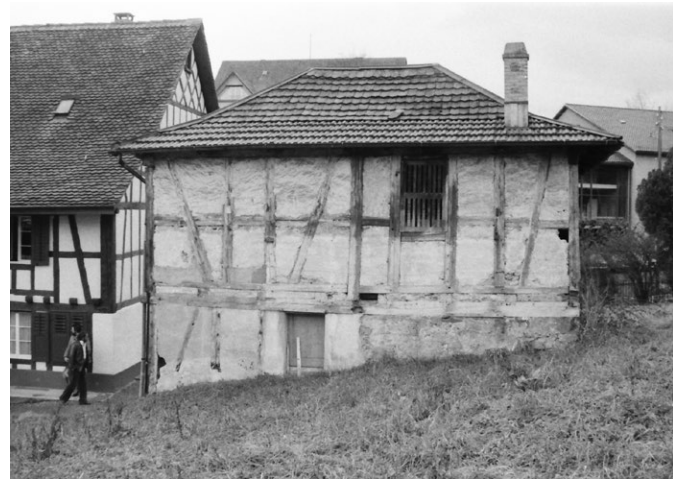
8 Rüslikon, ehemals Dorfstrasse 38: Die Nordfassade des Ökonomegebäudes. Das Gebäude wurde scheinbar zuletzt nicht mehr unterhalten, was sich an diversen Putzschäden bemerkbar machte. Blick nach Süden. Aufnahme ca. 1979.

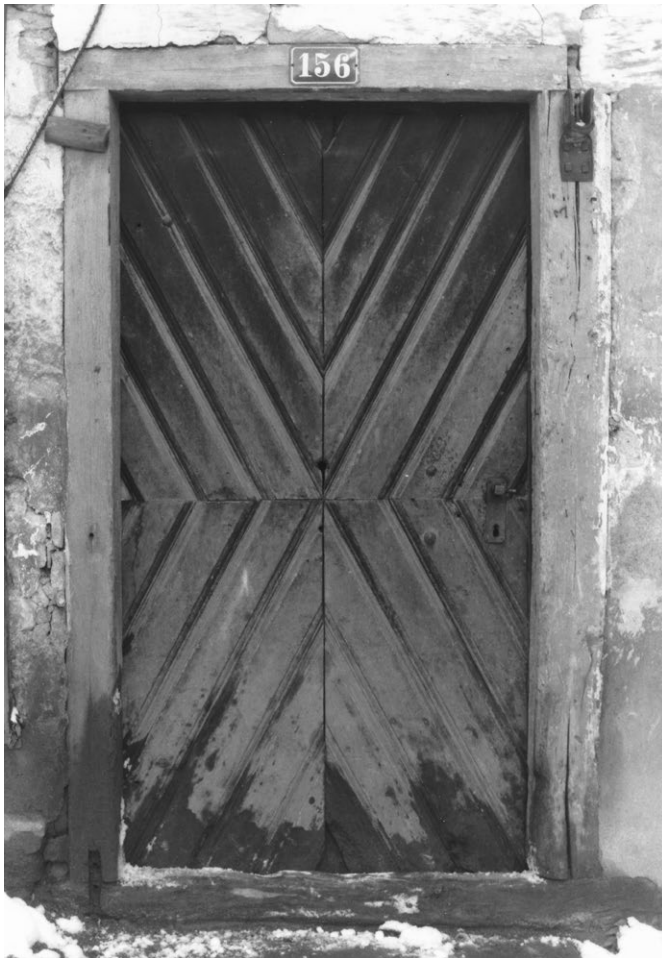
9 Rüschnikon, ehemals Dorfstrasse 38: Das aufwendig hergestellte Türblatt stellte mit seinem gespiegelten Fischgrätmuster den einzigen Bauschmuck am sonst schlicht gestalteten Ökonomiegebäude dar. Blick nach Norden. Aufnahme ca. 1979.

1977a]. Das Gewände des südseitigen Eingangs war schmucklos aus Holzbalken gebildet, das Türblatt jedoch aufwendig gestaltet. Auf der Aussenseite der Brettertür waren dunkelgrün gefasste, breite Holzleisten in einem Fischgrätmuster aufgebracht, das sowohl in der Vertikalen als auch Horizontalen gespiegelt war. Rückseitig wurde die Tür durch handgeschmiedete Langbänder in den Kloben gehalten. Das Obergeschoss war mit je einem Einzelfenster auf der Nord- und Ostseite sowie je einem Doppelfenster auf der Süd- und Westseite ausgestattet. Für einen Raum, der einst zur Lagerung von Getreide genutzt wurde, waren dies aussergewöhnlich viele Fenster. Die grossen Fenster an Süd- und Westseite dürften demnach frühestens mit der Umnutzung des Raumes im späten 19. Jahrhundert hinzugekommen sein und deuten auf einen eventuellen Gebrauch als Werkstatt hin. Die Fensteröffnungen im Obergeschoss wiesen sämtlich handgeschmiedete und unterschiedlich ausgeführte Vergitterungen sowie Klappläden auf.

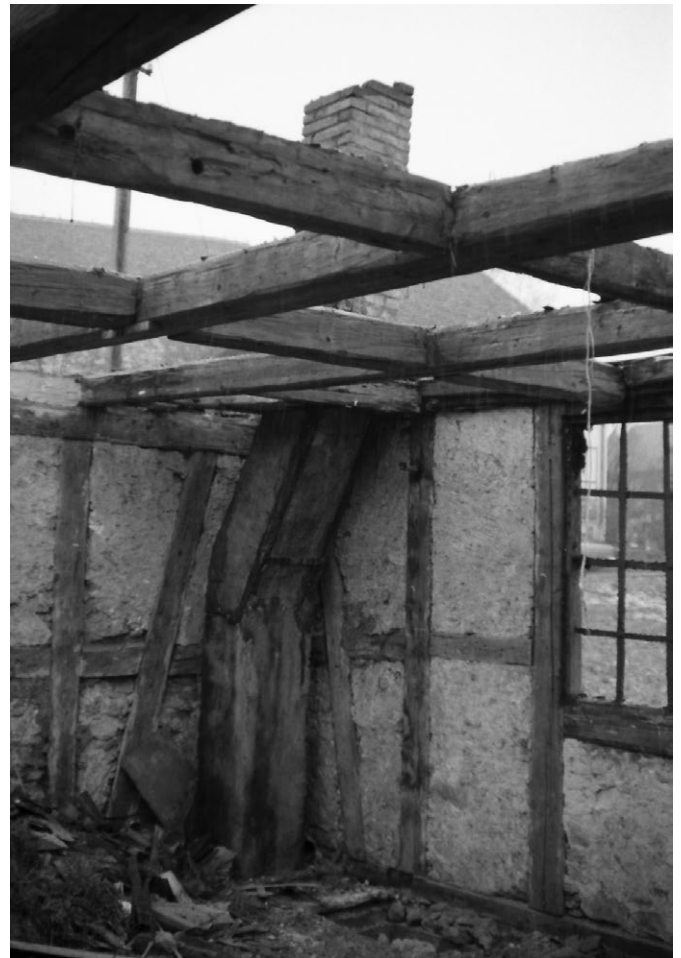
10 Rüschnikon, ehemals Dorfstrasse 38: Während des Abbaus. Das Dach wurde von einem Gitter aus überblatteten Dachbalken getragen. Blick nach Nordwesten. Aufnahme 1979.

Das elegant geschweifte Vollwalmdach hob sich optisch vom aus Altholz gezimmerten Gebäudekorpus mit seinem unregelmässig gestalteten Fenster- und Fachwerkbild ab [Diethelm/d'Andrea o. J.]. Das Dachwerk bestand aus kreuzweise überblatteten Dachbalken, die auf dem Rähm des Obergeschosses auflagen. Die Dachbalken kragten auf allen Seiten über die Fassadenflucht vor. Zwei Binder aus liegenden Streben stützten die Firstpfette und waren mit sich überkreuzenden Windrispen ausgesteift. Über der Firstpfette waren die Sparren mittels Firstscherzapfen zu Paaren verbunden. Die Walme bestanden aus je zwei Gratsparren und einem dritten, mittig angeordneten Sparren. Die im unteren Bereich an die Sparren angesetzten Aufschieblinge führten über die auskragenden Dachbalken hinweg und bildeten so den Dachschweif. Das Dach war zuletzt im oberen, steileren Bereich mit Spitzziegeln und unterhalb des Dachknickes mit modernen Falzziegeln gedeckt. Die Walmgrate waren mit Blechen abgedeckt, das Dach wurde über Dachrinnen und Fallrohre entwässert.

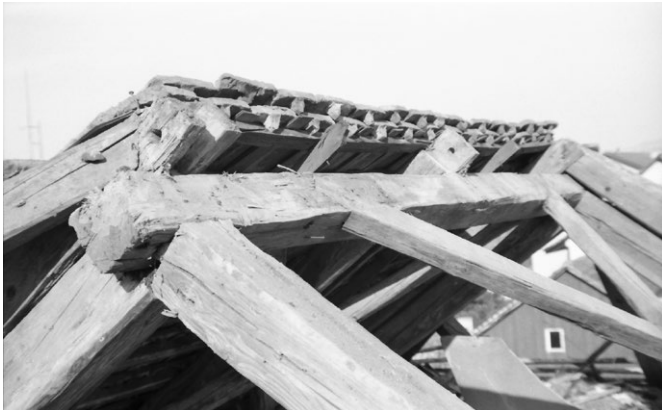
11 Rüschlikon, ehemals Dorfstrasse 38: Während des Abbaus. Die Firstpfette stützten zwei Strebenpaare. Darüber waren die miteinander verzapften Sparren gelegt. Überkreuzte Windrispen steiften die Konstruktion zusätzlich aus. Aufnahme 1979.

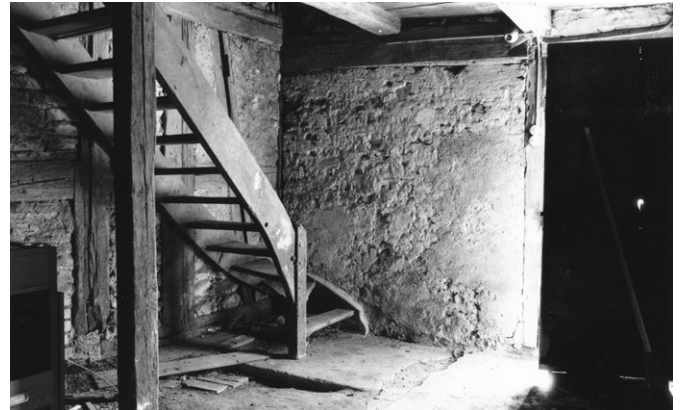
12 Rüschlikon, ehemals Dorfstrasse 38: Aus dem Vorraum im Erdgeschoss führte eine Treppe in das Obergeschoss. Blick nach Süden. Aufnahme ca. 1979.

Das Erdgeschoss teilte sich in zwei Räume, deren Böden wohl bei der Umnutzung zum Waschhaus mit einem Betonüberzug versehen worden waren. Über den südseitigen Eingang wurde der östlich gelegene und kleinere der beiden Räume betreten. Von dort aus führte eine Holzterrasse in das Obergeschoss, die entlang der Ostwand angelegt und im unteren Bereich viertelgewandelt war. Eventuell kam diese erst später hinzu, denn im Bereich des Treppenaufgangs waren Wandrähm und Deckenbalken eingenuet. Ein Hinweis darauf, dass auch hier vorher ein Bohlenboden bestanden hat. Der Zugang in das Obergeschoss könnte früher über eine Luke und eine Leiter erfolgt sein.

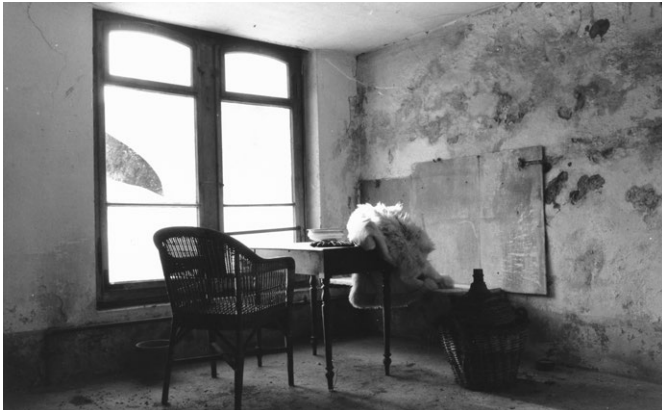
13 Rüschnikon, ehemals Dorfstrasse 38: Der 1911 umgebaute Waschraum im Erdgeschoss. Da die Nutzung als Waschhaus vor dem Abbau 1979 aufgegeben wurde, war neben dem Kamin keine Ausstattung mehr erhalten. Die Möblierung auf der Aufnahme lässt keine konkreten Schlüsse auf die letzte Nutzung zu. Blick nach Südwesten. Aufnahme ca. 1979.

In der Nordwestecke des Erdgeschossraums mit den grossen Segmentgiebelfenstern war ein Ofen mit Kamin eingerichtet worden, der durch das Haus und über das Dach ins Freie führte. Vom Ofen sind keine Aufnahmen überliefert. Auch sonst hatten sich keine Ausstattungsmerkmale des Waschraumes erhalten. Im einräumigen Obergeschoss war von einer einstigen Nutzung als Kornspeicher nichts mehr zu erkennen. Einfache Holzgitterwände unterteilten das zuletzt als Lager genutzte Geschoss in verschiedene Bereiche. Soweit nachvollziehbar, waren die Gefache im inneren des Ökonomiegebäudes verputzt. Im Obergeschoss war die Fachwerkkonstruktion teilweise mit einer hellen Farbfassung versehen. Die Decken in beiden Geschossen bestanden aus Holzbohlen, die in die Deckenbalken eingenuet waren. Die Deckenbalken des Erdgeschosses werden am Museumsgebäude von einem firstparallelen Unterzug abgefangen. Es gibt keine Aufnahmen, die diesen Zustand auch am früheren Standort in Rüschlikon belegen, jedoch ist eine solche Konstruktion wahrscheinlich. Über die Nutzung des Dachraumes und entsprechende Aufgangsmöglichkeiten sind keine Informationen überliefert.

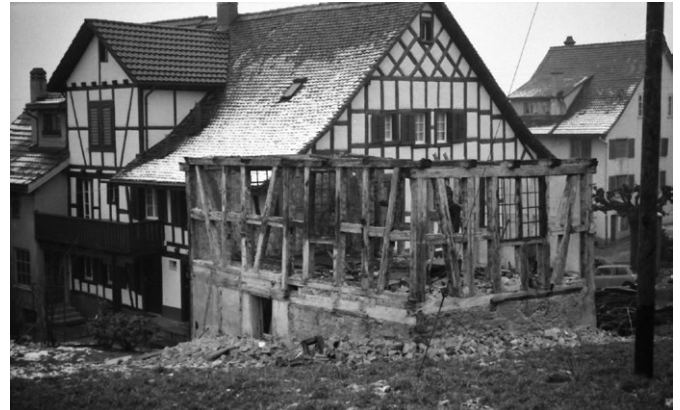
14 Rüschnikon, ehemals Dorfstrasse 38: Der Abbau erfolgte im März 1979 innerhalb von nur drei Tagen. Blick nach Südosten. Aufnahme 1979.

Die Überbauungsplanung des oberen Dorfkerns von Rüschnikon sah in den 1970er Jahren den Abbruch des Waschhauses und früheren Speichers vor, das zu diesem Zeitpunkt bereits Gemeindegut war. Eine Instandsetzung kam aus Kosten- und Platzgründen nicht infrage, da das kleine Gebäude einem Neubau im Weg gestanden hätte. Auch eine Versetzung innerhalb Rüschnikons wurde diskutiert, aber schliesslich abgelehnt [Baukommission 1979]. Zu diesem Zeitpunkt galt der Bau bereits als erhaltenswert und war im Inventar der Kantonalen Denkmalpflege aufgeführt [Gemeinderat 1979]. Im September 1977 wurde die Ostschweizerische Gesellschaft zur Förderung des Freilichtmuseums Ballenberg durch die Gemeinde Rüschnikon über das Ökonomiegebäude informiert und der Bau wenige Tage später nach einer Besichtigung vor Ort dem Ballenberg zur Übernahme vorgeschlagen [OFG 1977]. Der Gemeinderat entschied am 30. Januar 1979, das Gebäude dem

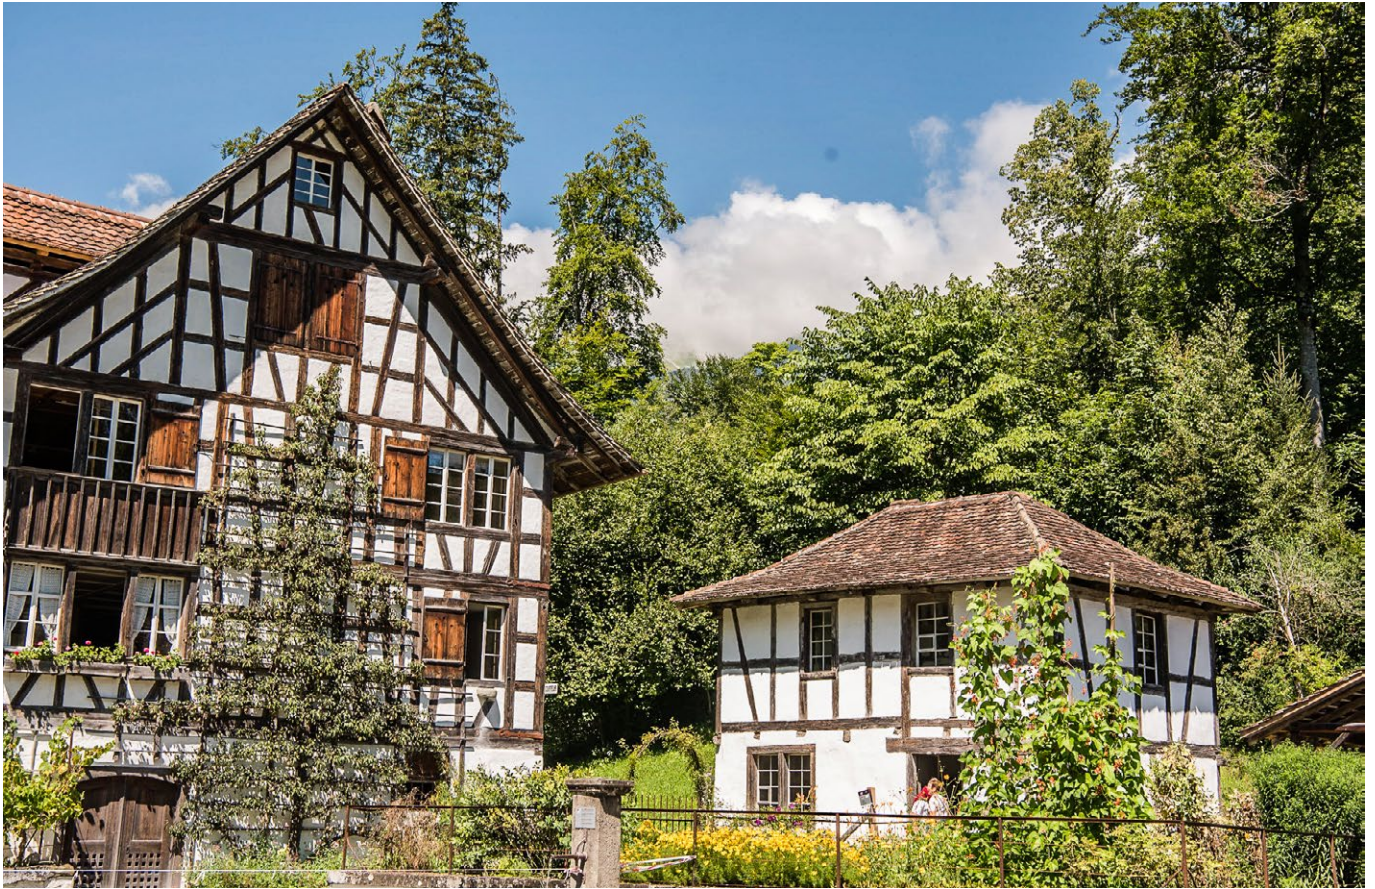
15 Freilichtmuseum der Schweiz, Ökonomiegebäude aus Rüslikon: Das Ökonomiegebäude bildet zusammen mit dem Wohnhaus aus Richterswil, im Bild links, sowie einem Tresterschopf und einem Bienenhaus ein Ensemble, das den Weinbau in der Zürichseeregion repräsentiert. Blick nach Nordwesten. Aufnahme 2020.

Während die Ausrichtung in etwa gleich geblieben ist, liegt das Gebäude nun auf 654 Meter über Meer und somit etwa 230 Meter höher, als zuvor. Das Klima im östlichen Berner Oberland ist deutlich feuchter als jenes am Zürichsee und ganzjährig von höheren Niederschlagsmengen geprägt. Da das Ökonomiegebäude auch am neuen Standort im Norden und Westen in das ansteigende Gelände eingebettet wurde, ist hier mit einer

grösseren Belastung der Bausubstanz durch das Hangwasser zu rechnen. Im Norden kann die Feuchtigkeit aufgrund des nahegelegenen Walds nur schwer abtrocknen. Feuchtigkeitsschäden tauchen daher am Museumsbau vor allem im nördlichen und westlichen Sockelbereich auf.

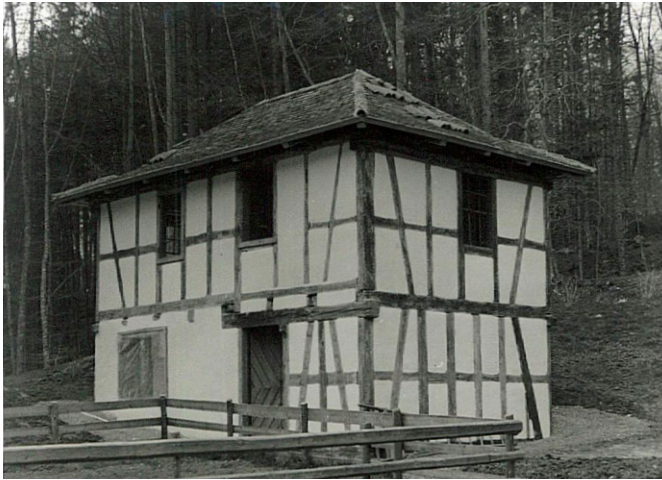
16 Freilichtmuseum der Schweiz, Ökonomiegebäude aus Rüslikon: Am Museumsgebäude wurden gegenüber dem Zustand am ehemaligen Standort einige Veränderungen vorgenommen. So wurden die vormals unregelmässig angeordneten Fenster ersetzt und vereinheitlicht. Der einst gemauerte Bereich neben dem Eingang wurde im Museum als Fachwerk ausgeführt. Blick nach Nordwesten. Aufnahme 1979.

Obgleich sich die Bausubstanz beim Abbau weitestgehend in einem guten Zustand befand und die Holzkonstruktion grösstenteils übernommen wurde, hat das Museumsgebäude beim Wiederaufbau einige Veränderungen erfahren und heute ein anderes Erscheinungsbild. Das Gebäude wurde wieder an Nord- und Westseite in den Hang eingebettet und in diesen Bereichen im Erdgeschoss als Mauerwerk hochgezogen. Wie auch bei den Ausfachungen des Fachwerks, wurden hierfür anstelle der Moränensteine moderne Lochziegelsteine genutzt.

wand östlich des Eingangs als Fachwerk mit zwei Streben, Eckständer und Riegeln ausgebildet. Dieser Bereich war – den vorliegenden Aufnahmen nach zu urteilen – zuvor ebenfalls gemauert. Ausfachungen und Mauerwerk sind weiss verputzt und die Fachwerkkonstruktion aussen wie auch im Erdgeschoss holzsichtig.

Indem Grösse und Ausrichtung der Fensteröffnungen einander angeglichen und einheitliche, achtfeldrige Sprossenfenster eingesetzt wurden, sollte das Erscheinungsbild des Ökonomiegebäudes «harmonisiert» werden. Das Doppelsegmentbogenfenster aus dem 20. Jahrhundert wurde am Museumgebäude durch ein Doppelfenster mit Holzgewände ersetzt. Auf das nordseitige Fenster im Erdgeschoss wurde verzichtet und das Gefach zugemauert. Die in Rüslikon bestehenden Klappläden und Fenstergitter im Obergeschoss wurden weggelassen. Die Eingangstür mit Fischgrätmuster wurde übernommen. Das Dach ist heute mit Biberschwanz- und Spitzziegeln gedeckt. Eine Dachentwässerung gibt es nicht mehr.

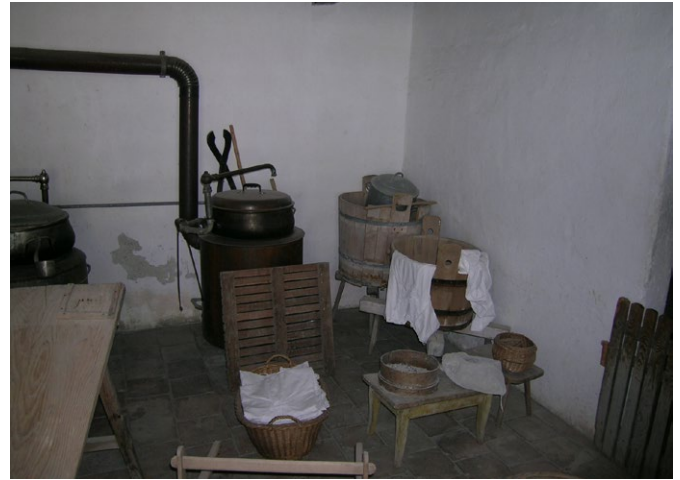
17 Freilichtmuseum der Schweiz, Ökonomiegebäude aus Rüslikon: Der westliche Raum im Erdgeschoss ist, gemäss seiner Nutzung im frühen 20. Jahrhundert, wieder als Waschküche eingerichtet. Blick nach Norden. Aufnahme 2009.

Im Erdgeschoss ist das Gebäude gemäss seiner Nutzung im frühen 20. Jahrhundert als Waschküche eingerichtet. Neben zwei an den Kamin angeschlossenen Waschherden im westlichen Raum finden sich dort diverse Waschröge, Zuber, Eimer, Kellen und weitere Utensilien aus verschiedenen Jahrzehnten und Jahrhunderten, die früher an den Waschtagen gebraucht wurden – darunter auch eine alte Mänge. Diese Objekte stammen aus der Objektsammlung des Freilichtmuseums und gehören nicht zur originalen Ausstattung aus Rüslikon.

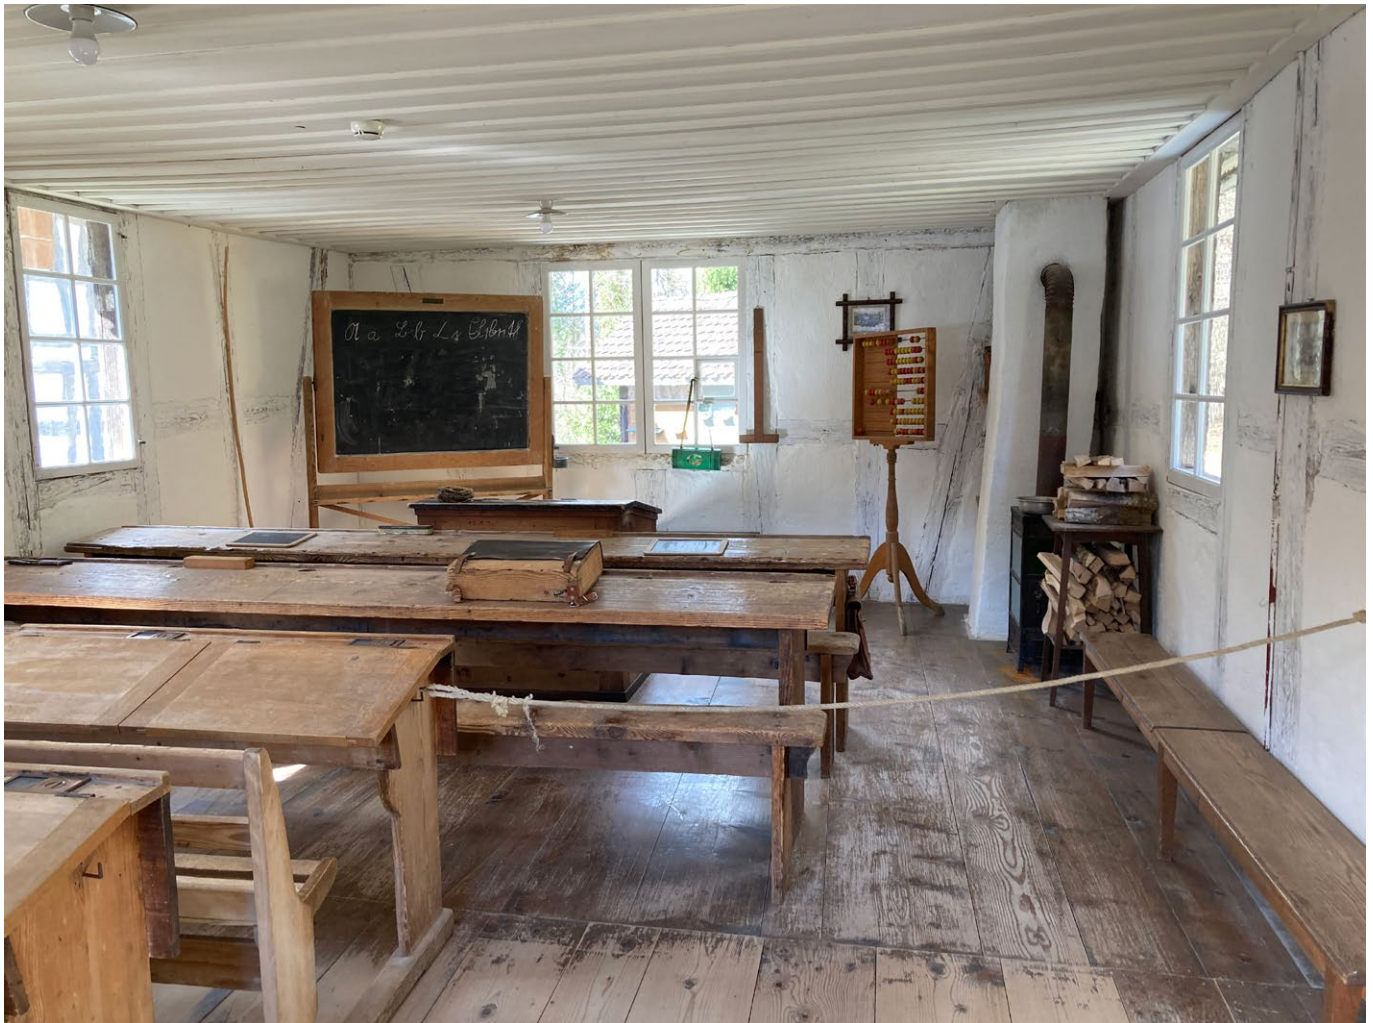
18 Freilichtmuseum der Schweiz, Ökonomiegebäude aus Rüschtikon: Das Obergeschoss präsentiert sich heute als Schulstube. Blick nach Westen. Aufnahme 2023.
