# Bauernhaus Wila ZH, nach 1690

Kantonskürzel	<b>ZH</b>
Postleitzahl Gemeinde	<b>8492 Wila</b>
Ort, falls von Gemeinde abweichend	<b>Wila</b>
Flur	<b>Huswies / Huswiis / Huuswies</b>
Strasse Hausnummer	<b>Heute Huswiesstrasse 1 ff.</b>
Koordinaten [CH1903+ / LV95]	<b>2°706'195, 1°253'120</b>
Höhenlage	<b>567 Meter über Meer</b>
Hausbezeichnung	<b>Haus Rüegg</b>
Assekuranznummer	<b>662</b>
Datierung	<b>nach 1690 (Dendrochronologie) 1783 (Bauinschrift)</b>
Letzte Besitzer	<b>Erbengemeinschaft Albert Rüegg, Vertreter Peter Kessler, Waldstrasse 14, 8132 Egg ZH</b>
Abbau – Eröffnung FLM	<b>1979 – 1981</b>

Autorin (Monat/Jahr) **Eva Schäfer (10/2022)**

Die Ballenberg-Baudokumentation beschreibt das Museumsgebäude an seinem Herkunftsort und erläutert die im Rahmen der Translozierung erfolgten baulichen Veränderungen. Themen sind die Baukultur der ländlichen Schweiz, die Bewohner- und die Wirtschaftsgeschichte sowie die museale Vermittlungsarbeit.

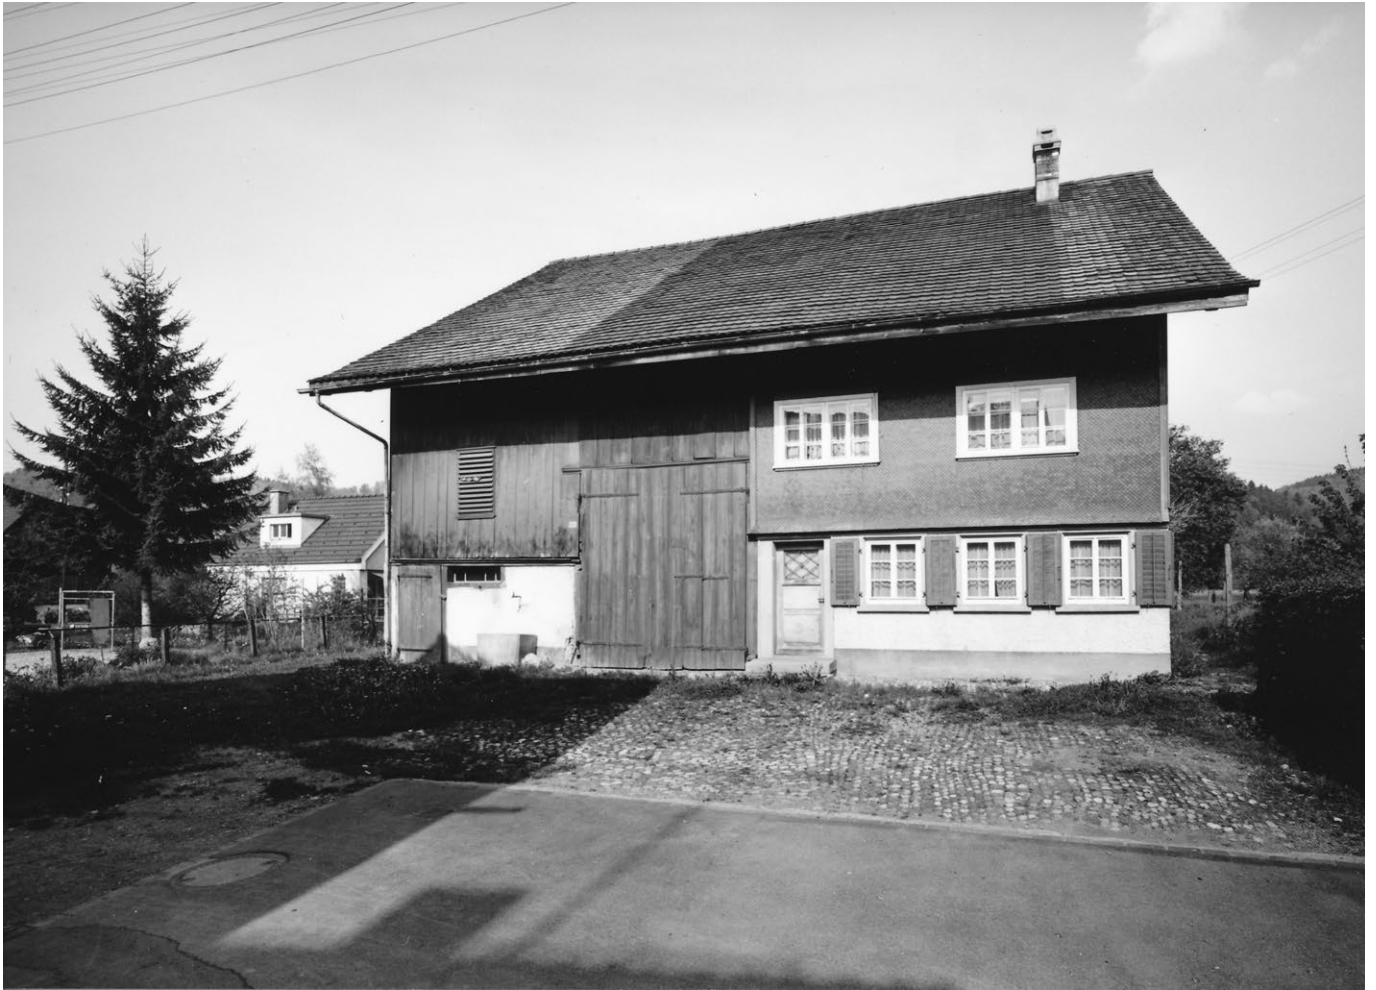
7 Wila, Huswies: Fotografie des Hauses vor Beginn der Rückbauarbeiten. Blick nach Osten. Aufnahme 1979.

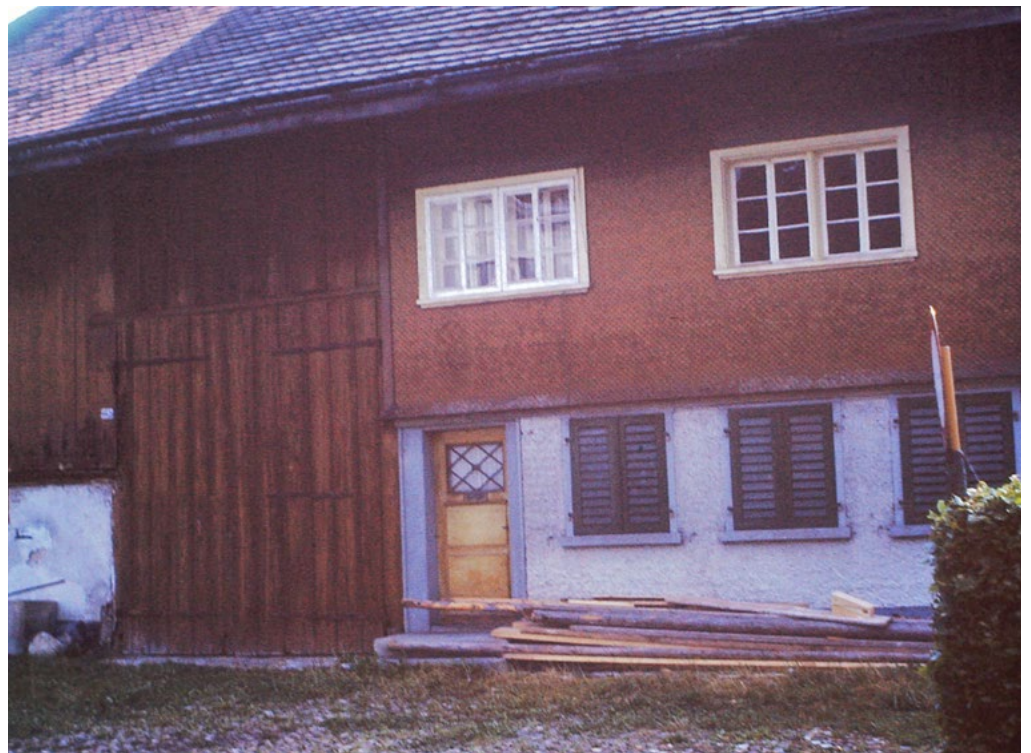
**10** Wila, Huswies: Angetroffener Zustand des Hauses vor den Rückbauarbeiten. Blick nach Nordosten. Aufnahme 1979.

Die 1979 angetroffene äussere Erscheinung der Liegenschaft liess den Bohlen-Ständerbau im Inneren nicht mehr erahnen. Jede Fassade des Hauses wies erhebliche Veränderungen auf, die den ursprünglichen Holzbau weitgehend verdeckten. Die Fassade des Wohnteils war nach dem Umbau in der ersten Hälfte des 20. Jahrhundert im Erdgeschoss, im Bereich der Stuben massiv gemauert und hell verputzt worden. Die Stube im Südwesten des Hauses war damals mit drei einzelnen zwei-flügligen Fenstern mit Klappläden ausgestattet worden. Auch die Eingangstür in dem neben dem Tenntor gelegenen Hausgang hatte man im Zuge dieser Bauphase ersetzt. Im Obergeschoss war damals die Fassade der beiden Kammern über der Stube mit einem ockergelb gestrichenen hölzernen Schindelschirm verkleidet. Die beiden über der Stube liegenden Kammern wurden damals jeweils über ein breitgelagertes Zwillingfenster belichtet.

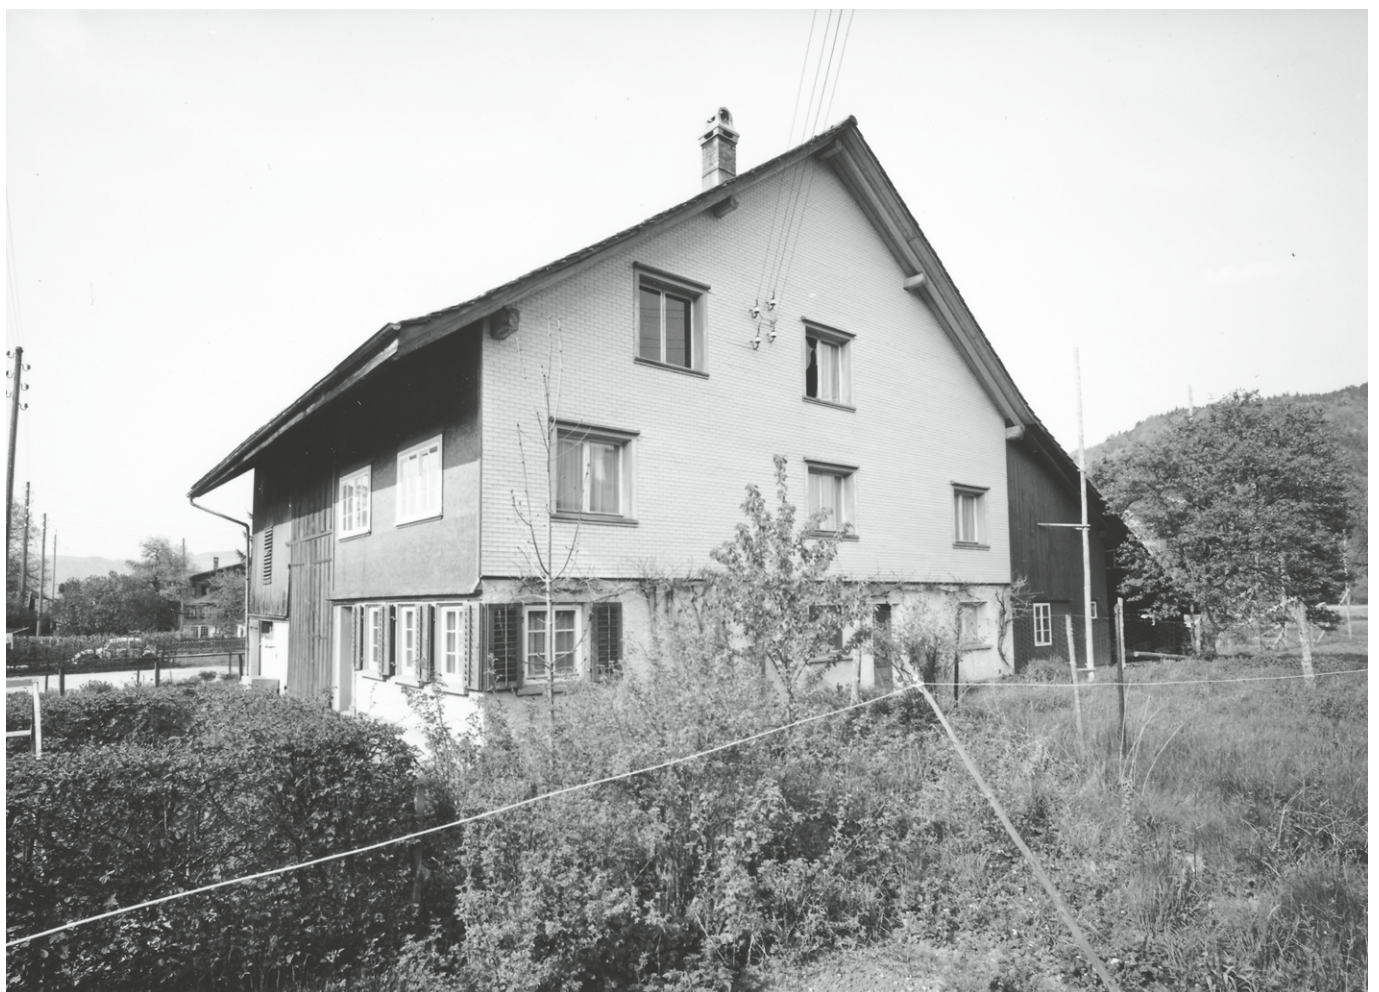
**11** Wila, Huswies: Historische Aufnahme nach dem Umbau der Westfassade. Blick nach Osten. Aufnahme 1979.

Auf der südlichen Giebelseite war das Erdgeschoss ebenfalls massiv in Mauerwerk ausgeführt und hell verputzt worden, zunächst nur bis zur Küche und nach 1960 schliesslich bis zur östlich anschliessenden Kammer, dem bereits erwähnten Untergaden. Die Fenstereinteilung im Erdgeschoss entsprach vor der Translozierung im Sommer 1979 mit ihren drei Fensterachsen derjenigen im Obergeschoss. Die Tür von der Küche in den Garten lag leicht nach Osten versetzt. Über dem Erdgeschoss war die südliche Giebelfassade in der zweiten Hälfte des 20. Jahrhunderts mit hellen rechteckigen Eternitschindeln verkleidet und mit drei Fenstern im ersten Obergeschoss und einem im Dachgeschoss ausgestattet worden. Im Zusammenhang mit dieser Massnahme stehen offenbar auch Veränderungen an der Fassadenkonstruktion, denn auf der Südfassade war zwischen die bauzeitlichen Ständer eine vollständig neue Fassade mit Ständern und Streben eingebaut worden. Diese Wandkonstruktion ersetzte die ehemalige Wandfüllung aus Holzbohlen. Auf einer nicht genauer vor 1960 datierten Fotografie aus dem Fundus der früheren Besitzerfamilie ist noch zu erkennen, dass die Fassade zuvor tatsächlich eine stehende

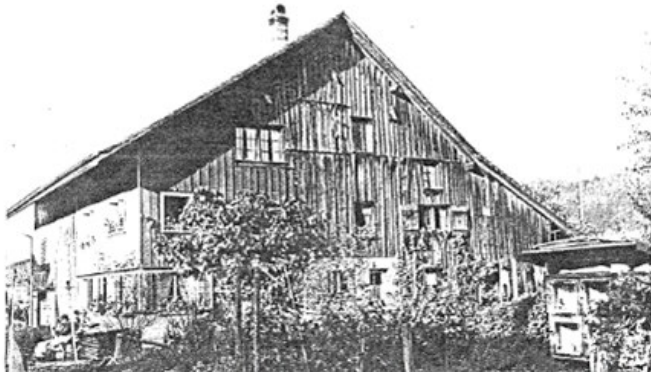
**12** Wila, Huswies: Historische Aufnahme vor dem Umbau der Westfassade. Blick nach Norden. Aufnahme vor 1960.

Bretterschalung und eine andere Befensterung aufwies als zum Zeitpunkt der Translozierung. Auf dem gut aufgelösten Luftbild von 1960 ist auf der Südfassade ebenfalls die alte Bretterschalung zu erkennen. Im Abgleich der verschiedenen Fotoaufnahmen des Hauses kann der Umbau der Fassade in die Zeit zwischen 1960 und 1979 datiert werden, kurz bevor die Liegenschaft abgebrochen werden sollte. Auf der Ostseite, zum Bahndamm beziehungsweise zum Wiesland mit Baumgarten hin, schützte der abgeschleppte, grosse Schopfanbau die Fassade des Kernbaus. Deshalb waren die aus der Bauzeit stammende Bohlen-Ständerkonstruktion des Hauses und das Tenntor dort weitestgehend erhalten. Das Tor diente später als Vorbild für die Rekonstruktion des gegenüberliegenden Tenntors, das nicht erhalten geblieben war [Zürcher Oberländer 1979].

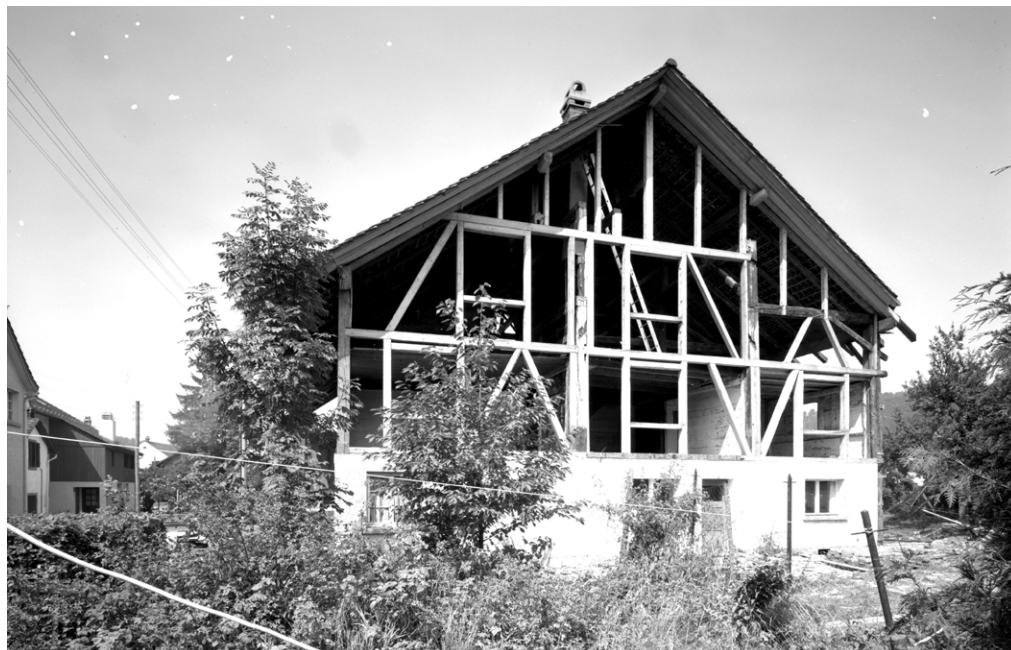
**14** Wila, Huswies: Südfassade des Hauses Rüegg nach Rückbau der Fassadenverkleidung. Blick nach Norden. Aufnahme 1979.

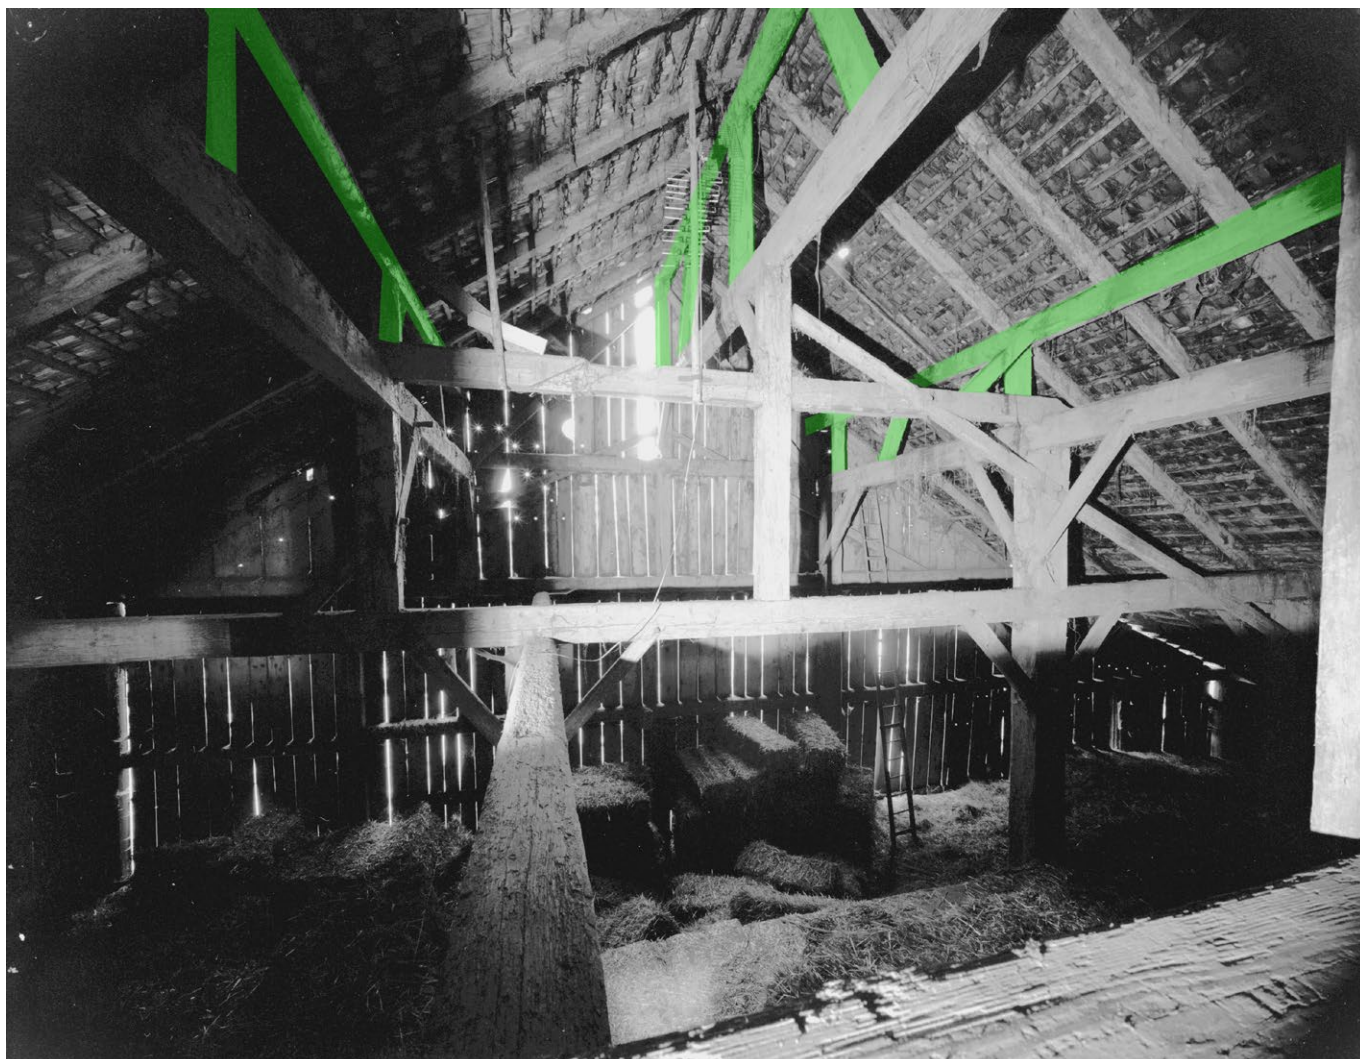
**15** Wila, Huswies: Innenaufnahme des Dachstuhls im Bereich des Ökonomieteils mit späteren Aufbauten, auf der Abbildung grün markiert. Blick nach Norden. Aufnahme 1979.

einem abgeschleppten Pultdach anschloss. Die Dachkonstruktion des Bohlen-Ständerbaus hatte sich erhalten. Darüber war jedoch zu einem unbekanntem Zeitpunkt eine einfache, steilere Dachkonstruktion aufgesattelt worden. Ob im Zuge der Neueindeckung 1881 auch die Dachneigung steiler wurde, lässt sich in der Rückschau nicht mehr ohne Weiteres belegen. Die erhaltenen Luftaufnahmen aus der Zeit um 1920 zeigen alle bereits das steilere Dach ohne Aufbauten.

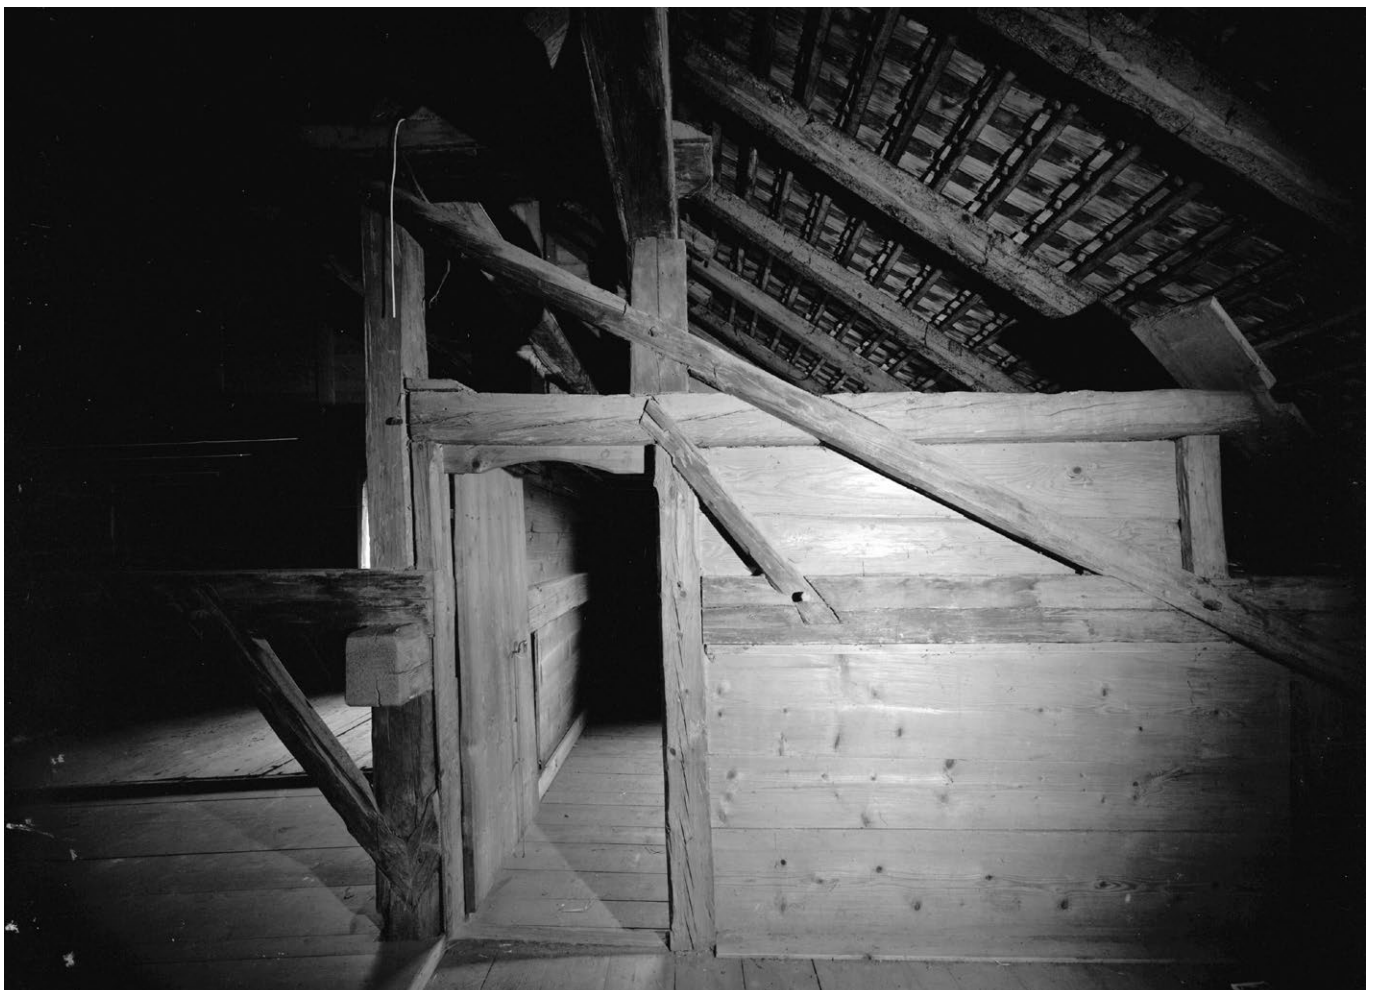
17 Wila, Huswies: Dachkammer im Estrich des Hauses, vor dem Rückbau. Blick nach Süden. Aufnahme 1979.

Dachraum ist die im späten 18. Jahrhundert eingebaute Dachkammer. Im Sturzbereich der Türöffnung war mit dem Pinsel die Jahrzahl «1783» aufgemalt.

Im Obergeschoss waren über die Obertilli in Richtung Osten und Westen je zwei Kammern zu erreichen. Während die beiden südlichen Eckkammern grössere, nahezu quadratische Grundrisse und eine zweiseitige Belichtung aufwiesen, waren die beiden nördlichen Kammern möglicherweise schmaler und nur mit je einer Fensteröffnung ausgestattet. Ein weiterer Treppenlauf führte von der Diele in den Dachraum. Die 1783 inschriftlich datierte Kammer befand sich am Ende des Trep-

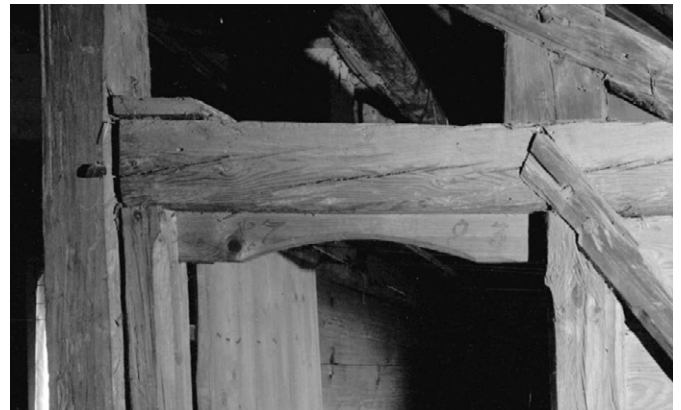
**18** Wila, Huswies: Dachkammer im Sturzholz mit der Jahreszahl 1783 versehen. Aufnahme 1979.

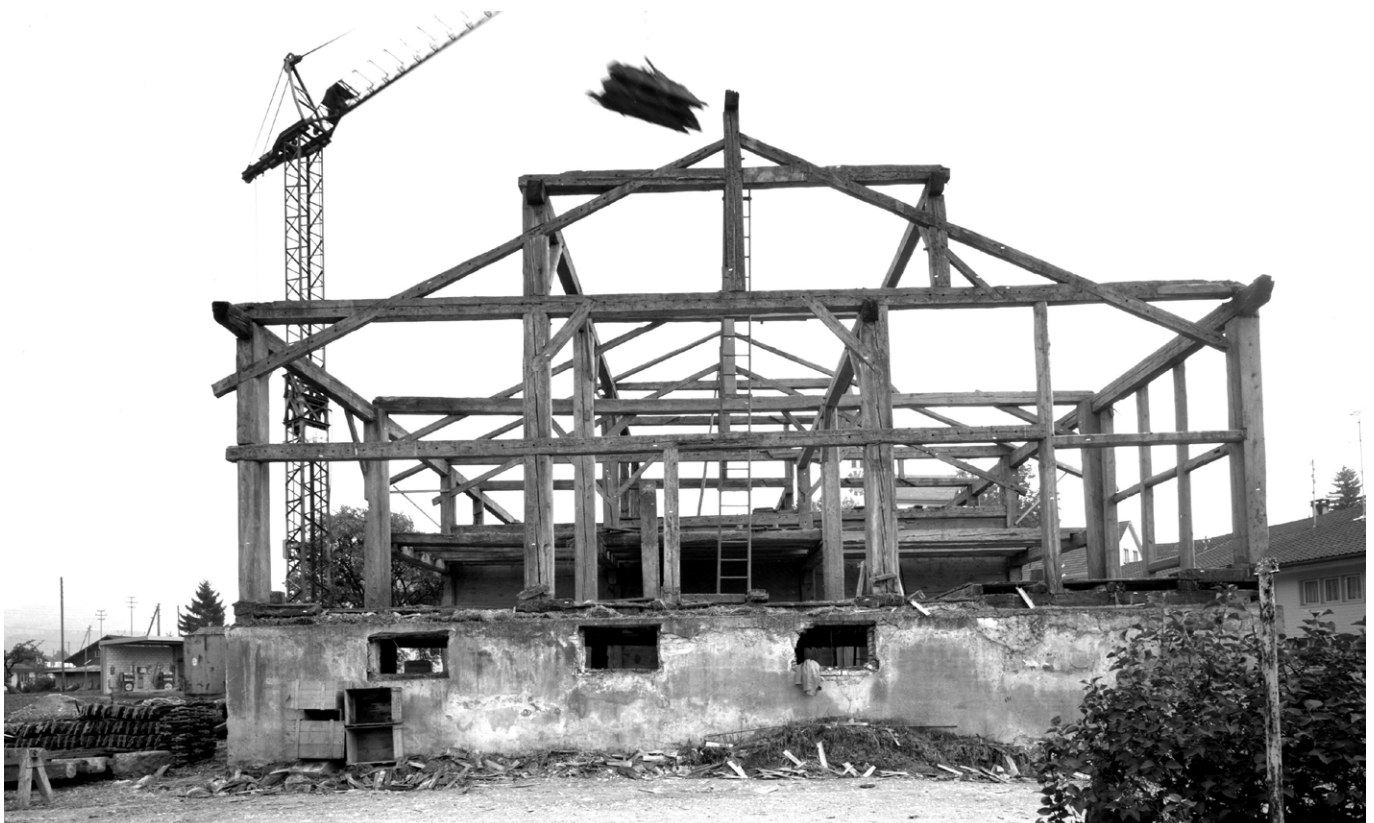
**19** Wila, Huswies: Ansicht des ursprünglichen statischen Gerüsts des Ökonomieteils beim Abbau. Blick nach Süden. Aufnahme 1979.

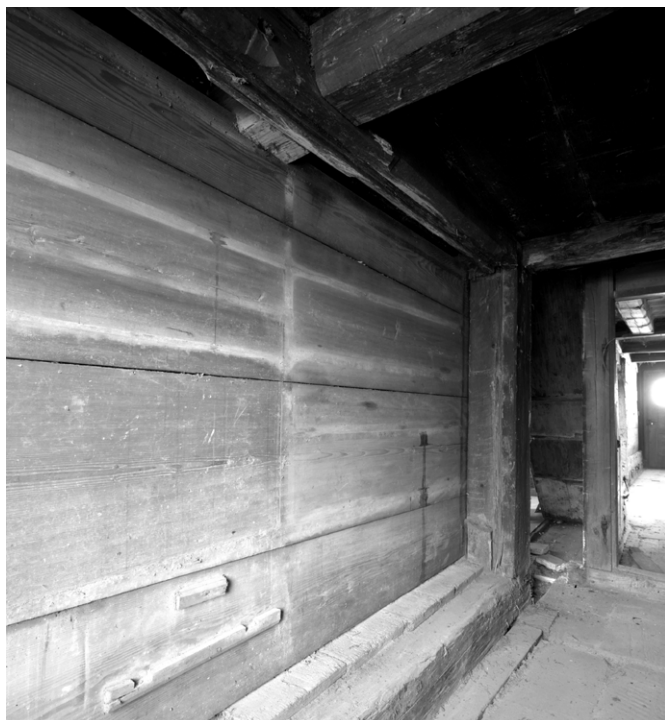
21 Wila, Huswies: Verbreiterter Quergang, das sogenannte Ern, beziehungsweise die sogenannte Salzkammer zum Zeitpunkt des Rückbaus. Blick nach Westen. Aufnahme 1979.

Der östliche Abschnitt des Quergangs wurde nachträglich zu einer Kammer umgebaut, ein Umbau, der aufgrund des auf der ostseitigen Fassade eingesetzten Fensters, statt der ursprüng-

lich dort wohl vorhandenen Tür, möglicherweise ebenfalls in das beginnende 19. Jahrhundert datiert werden könnte. Anhand der Fotografien aus der Zeit des Rückbaus ist zu erkennen, dass im Zuge dieser Umnutzung der schmale Gang zuungunsten des Untergadens etwa um die Regaltiefe verbreitert wurde. Die Ausstattung im Erdgeschoss des Wohnteils ist heute weitgehend unbekannt. Erhalten hat sich im östlichen Gang beziehungsweise der später abgetrennten schmalen Kammer der Einbau eines tiefen Lagerregals. Vor der Küche war auch die quer zum First verlaufende, einläufige Treppe angeordnet, die ins Obergeschoss führte.

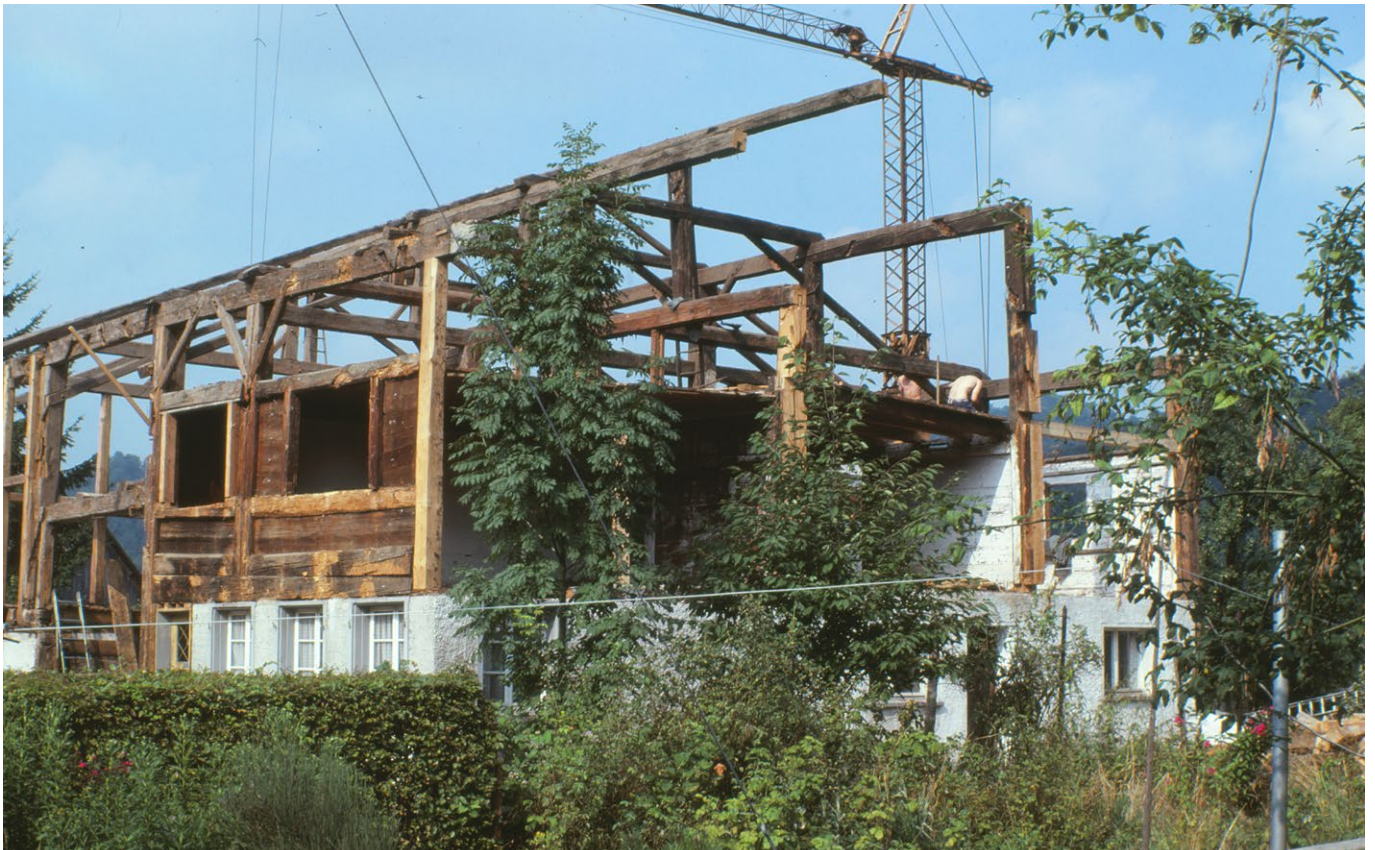
**24** Wila, Huswies: Der Rückbau des Gebäudes am ursprünglichen Standort. Blick nach Nordosten. Aufnahme 1979.

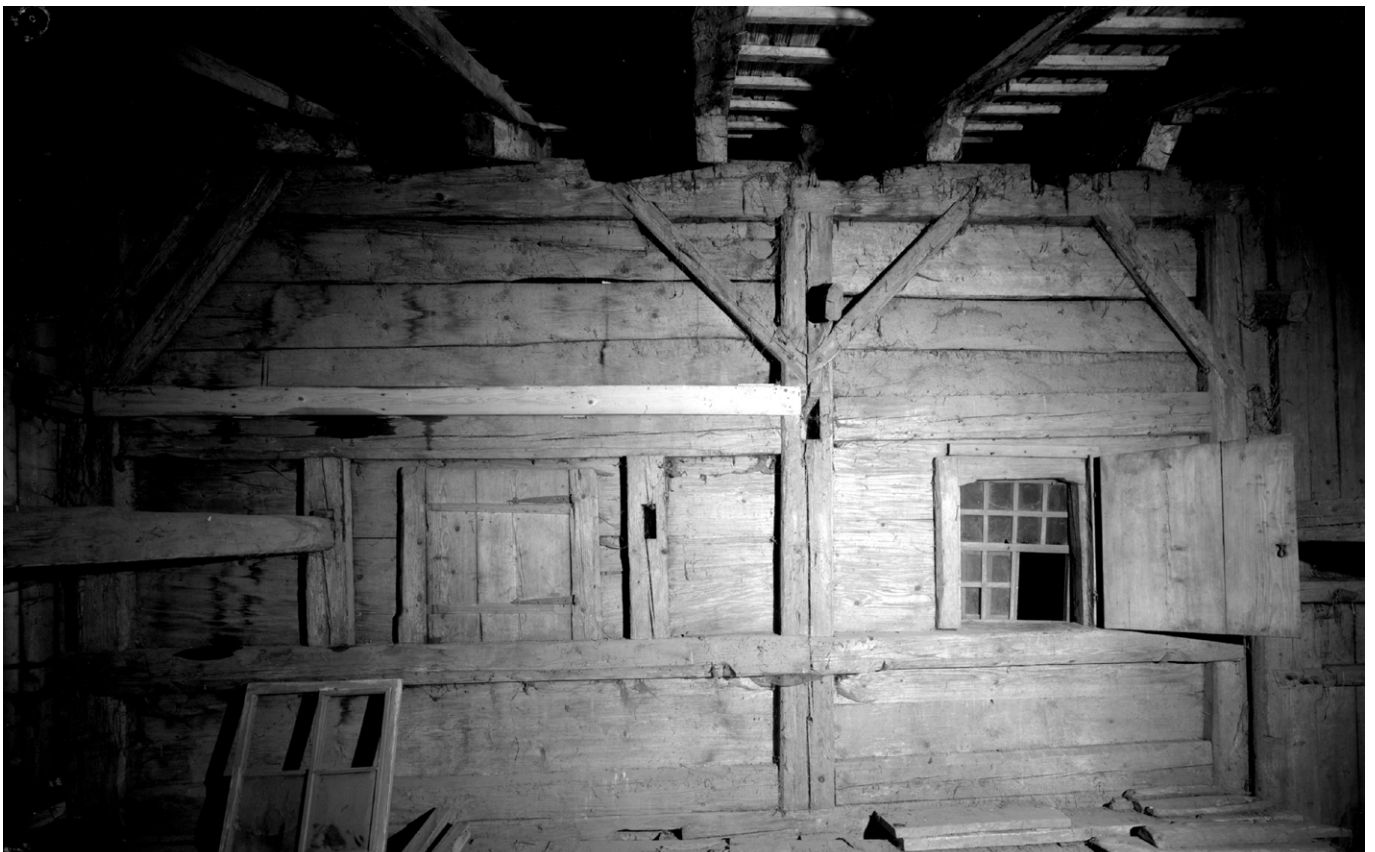
26 Wila, Huswies: Dokumentation des überkommenen Bauzustands. Blick auf die Ostfassade im ersten Obergeschoss vom Schopf. Blick nach Westen. Aufnahme 1979.

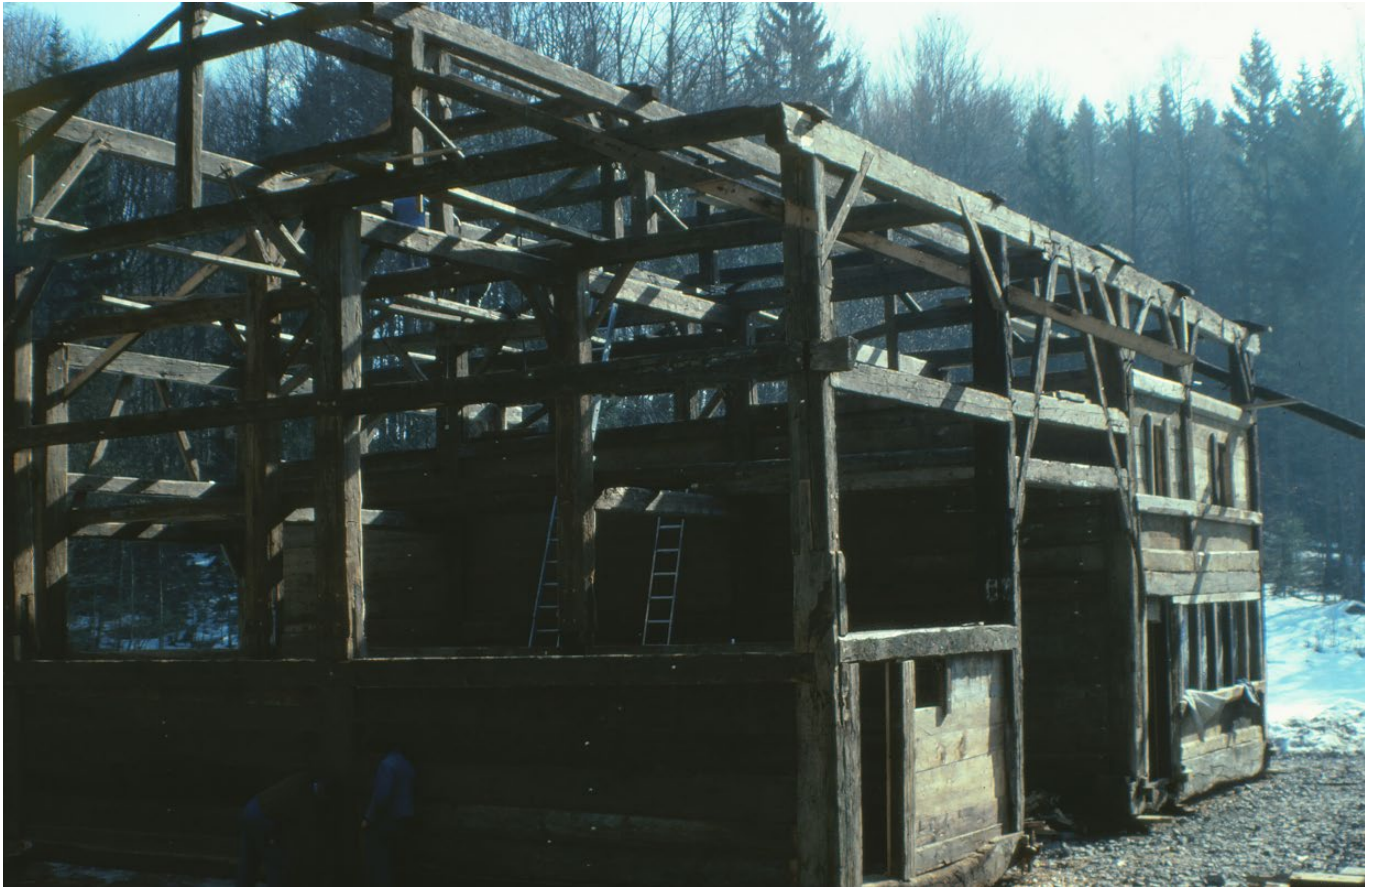
31 Freilichtmuseum der Schweiz, Bauernhaus aus Wila: Aufnahme des Wiederaufbaus im Freilichtmuseum. Blick nach Süden. Aufnahme Februar 1980.

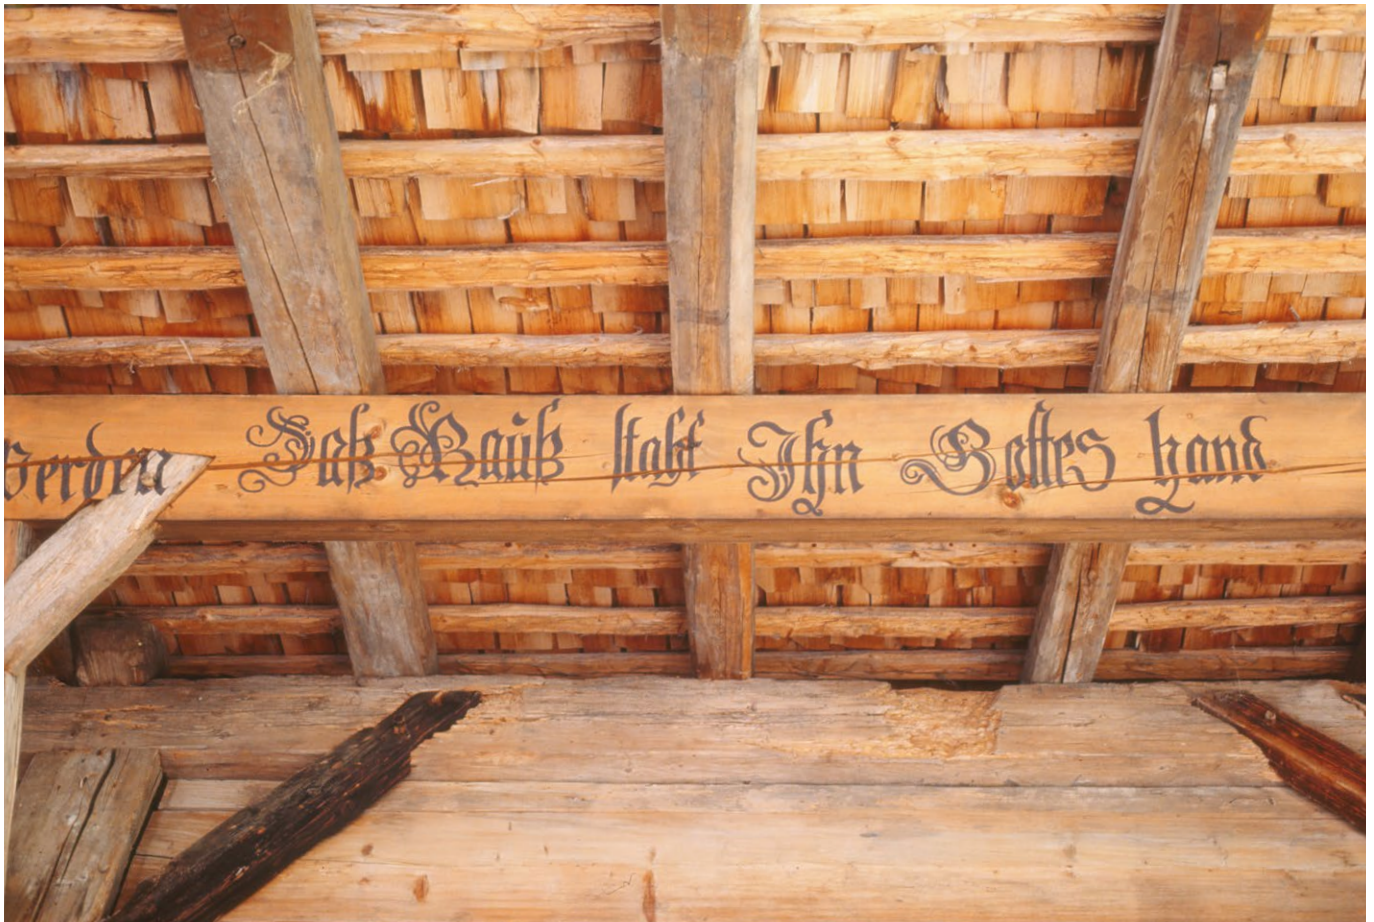
33 Wila, Huswies: Dachraum des Bauernhauses mit einem Ausschnitt der Inschrift auf der Flugfette. Aufnahme 1979.

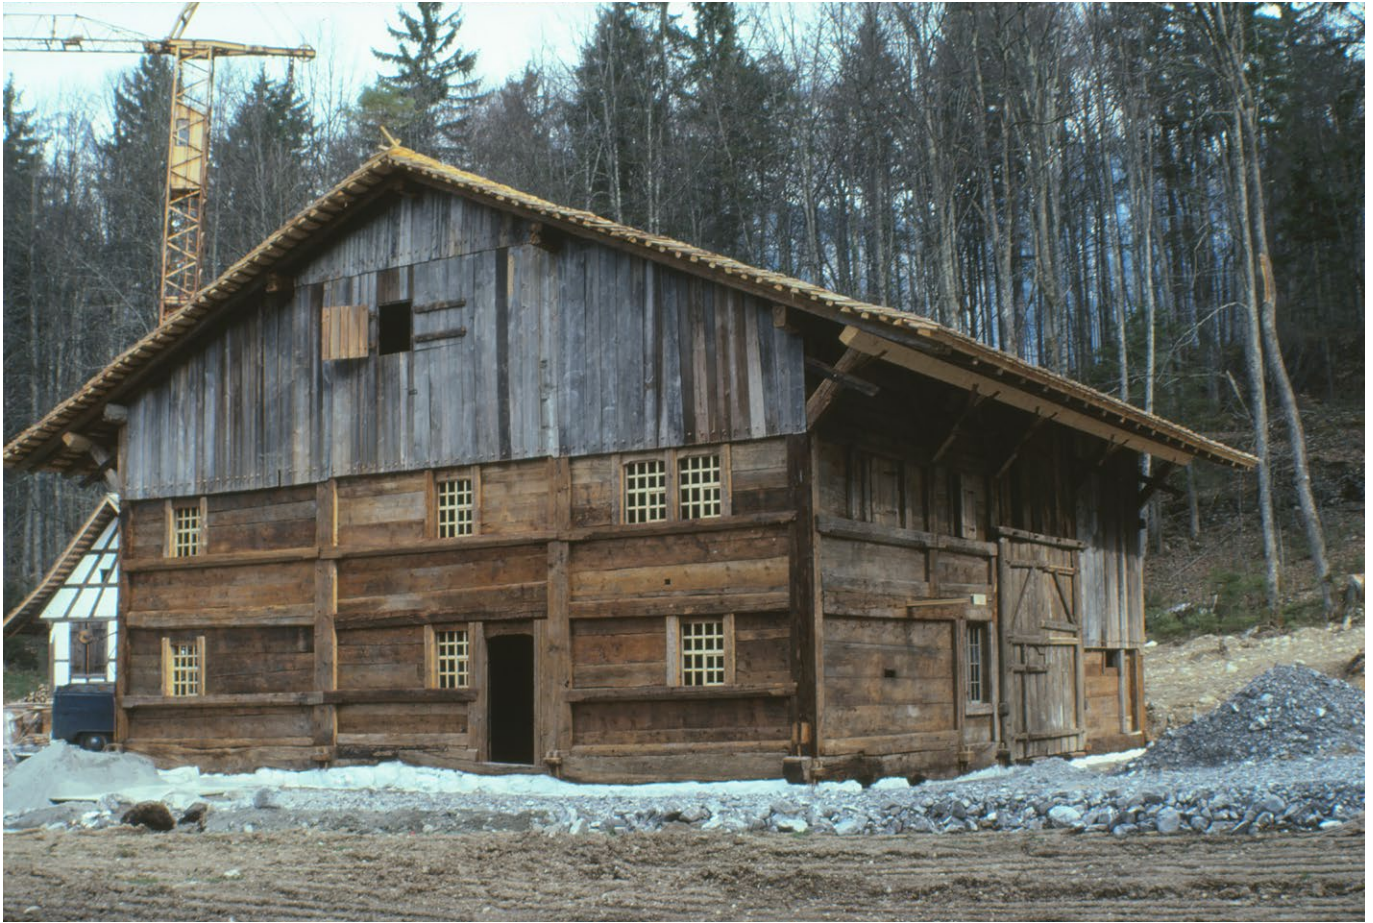
**34** Freilichtmuseum der Schweiz, Bauernhaus aus Wila: Wiederaufbau im Museum. Gut zu erkennen ist, dass es sich bei verschiedenen Bauteilen um Altholz handelt. Blick nach Nordwesten. Aufnahme 1980.

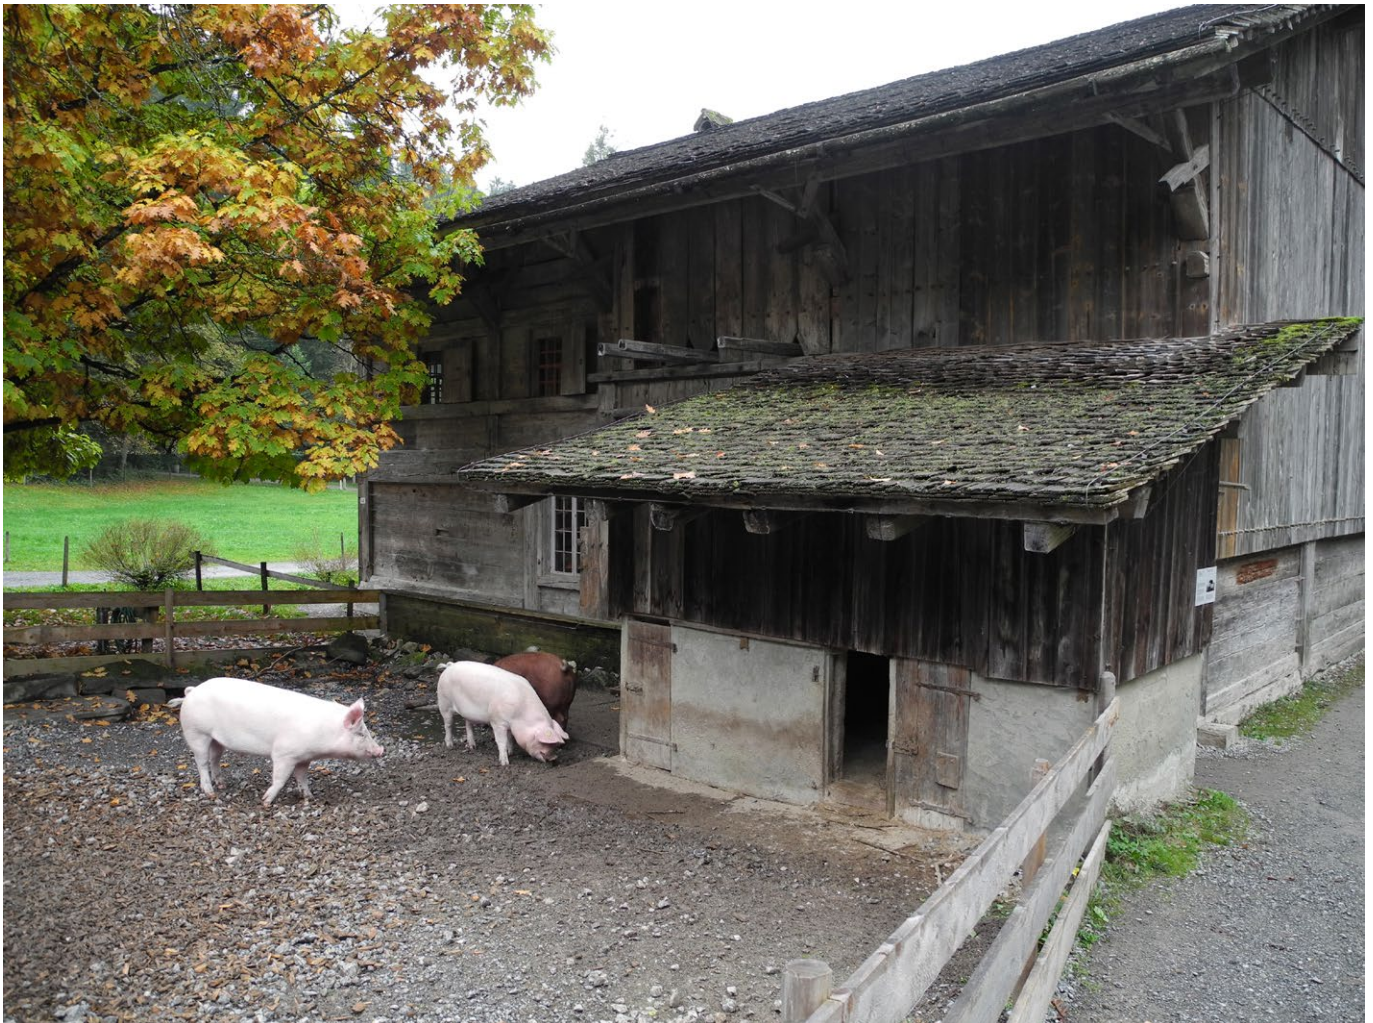
**36** Freilichtmuseum der Schweiz, Bauernhaus aus Wila: Ansicht des Hauses von Nordosten mit dem Schweinestall aus Winterthur. Blick nach Südwesten. Aufnahme 2013.

Während sich die östliche Trauffassade unter dem Schopfanbau in einem weitgehend ursprünglichen Zustand erhalten hatte – mit Ausnahme des durch ein Fenster ersetzten östlichen Hauseingangs – waren die übrigen Fassaden, wie bereits beschrieben, zum Teil starken Veränderungen unterworfen worden. Für das Ziel einer dem ursprünglichen Bauzustand möglichst nahekommenden Wiederherstellung, mussten deshalb die Nord-, West- und Südfassaden in erheblichem Umfang in der ursprünglichen Bohlen-Ständerbauweise neu konstruiert und teilweise auch neu verkleidet werden. Besonders deutlich ist dieses Vorgehen auf der südlichen Giebelfassade zu erkennen. Sie war nach 1960 bis auf die vertikalen Ständer des Kernbaus nahezu vollständig durch eine moderne Zimmermannskonstruktion ersetzt worden. Zwischen die quer zu den Ständern angeordneten Brust- und Sturzriegel wurden

dort die Fenster mit Fensterpfosten eingebaut. Für die Fassadengestaltung beziehungsweise die Öffnungen orientierte man sich insbesondere an Vergleichsobjekten aus dem Tösstal. Aus der Korrespondenz geht hervor, dass man für die Wiederherstellungsarbeiten auch auf Altholz weiterer Abbruchliegenschaften im Kanton Zürich zurückgriff [FLM, Handnotizen]. In den Archivunterlagen des Freilichtmuseums findet sich auch ein Rezept für die Behandlung des Holzes, damit es anschließend homogen aussieht und man auch die aus Wila wiederverwendeten Teile nicht von neuem oder anderweitig bezogenem Altholz unterscheiden kann [FLM, Holzbehandlung 1980].

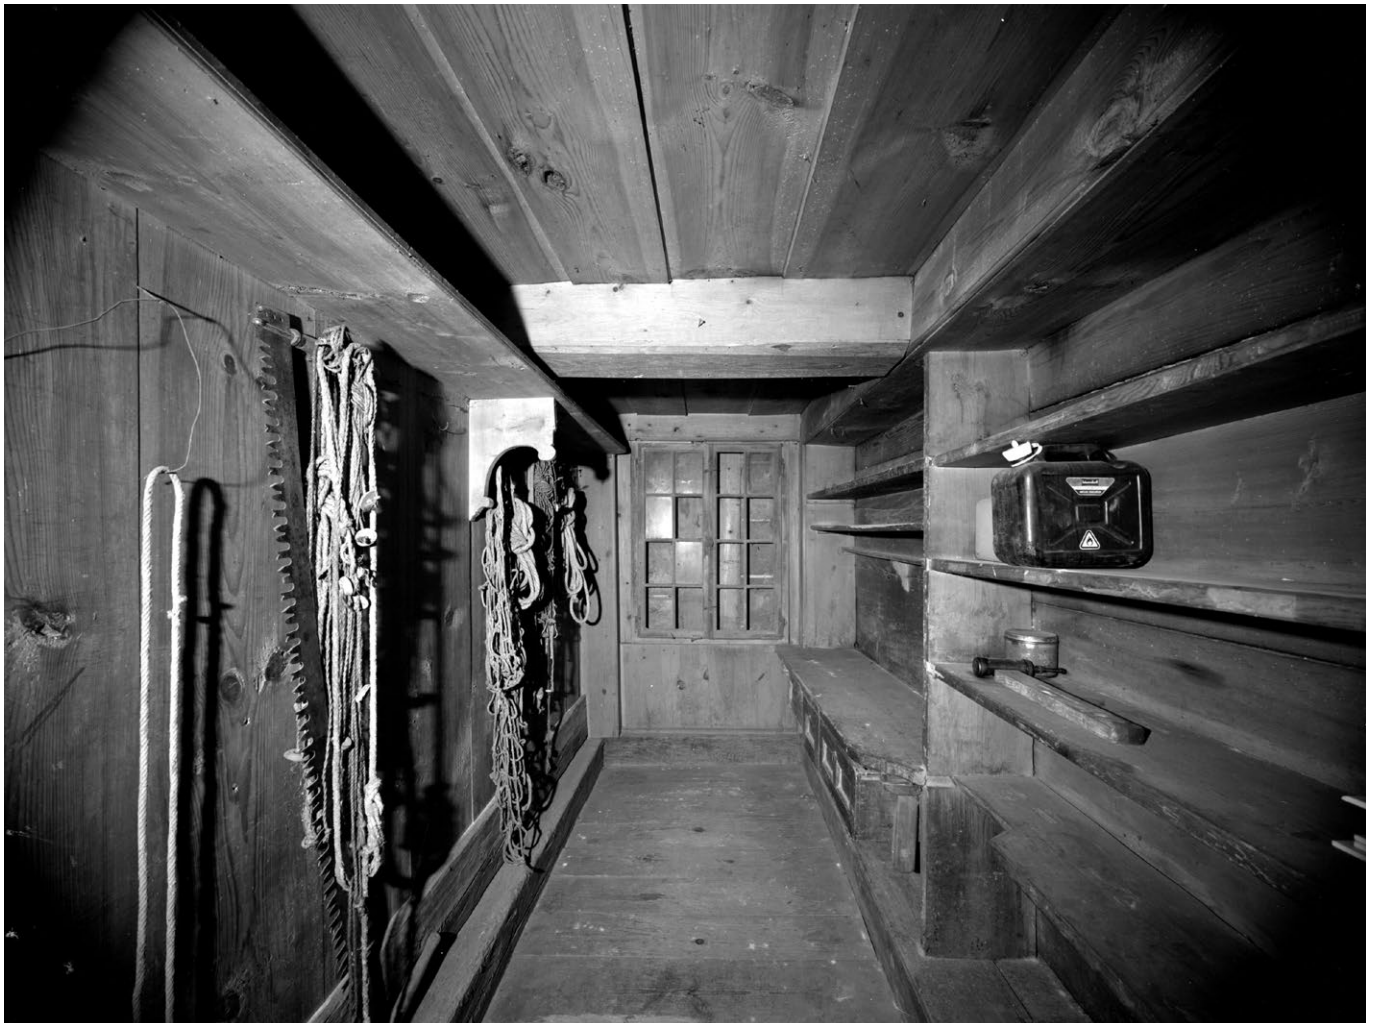
37 Wila, Huswies: Ursprünglicher Zustand des östlichen Gangabschnitts mit dem später eingebauten Fenster. Blick nach Osten. Aufnahme 1979.

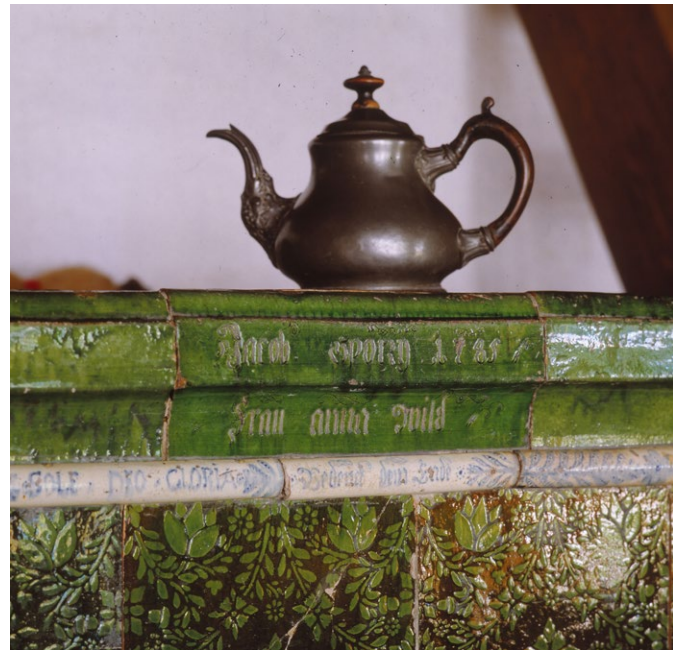
**39** Freilichtmuseum der Schweiz, Bauernhaus aus Wila: Detailaufnahme des translozierten Kachelofens. Aufnahme 1993.

ne Stube. Über dem Kachelofen befand sich ein Heiz- beziehungsweise Schlupfloch in der Bohledecke. Die Stube war vor dem Rückbau anscheinend mit einem Wand- und Deckentäfer ausgestattet. Noch bis 1977 befanden sich die aus Nussbaumholz gefertigte Stubentür und das ins erste Drittel des 19. Jahrhunderts zu datierende Kirschbaumbuffet in diesem Raum. Der aus den 1950er Jahren stammende olivgrüne Kachelofen und der Hinweis auf ein Kachelfragment mit der Inschrift «HISH 1753» ist lediglich dank der Inventarisierung der Denkmalpflege bekannt [Denkmalpflege Zürich 1976].

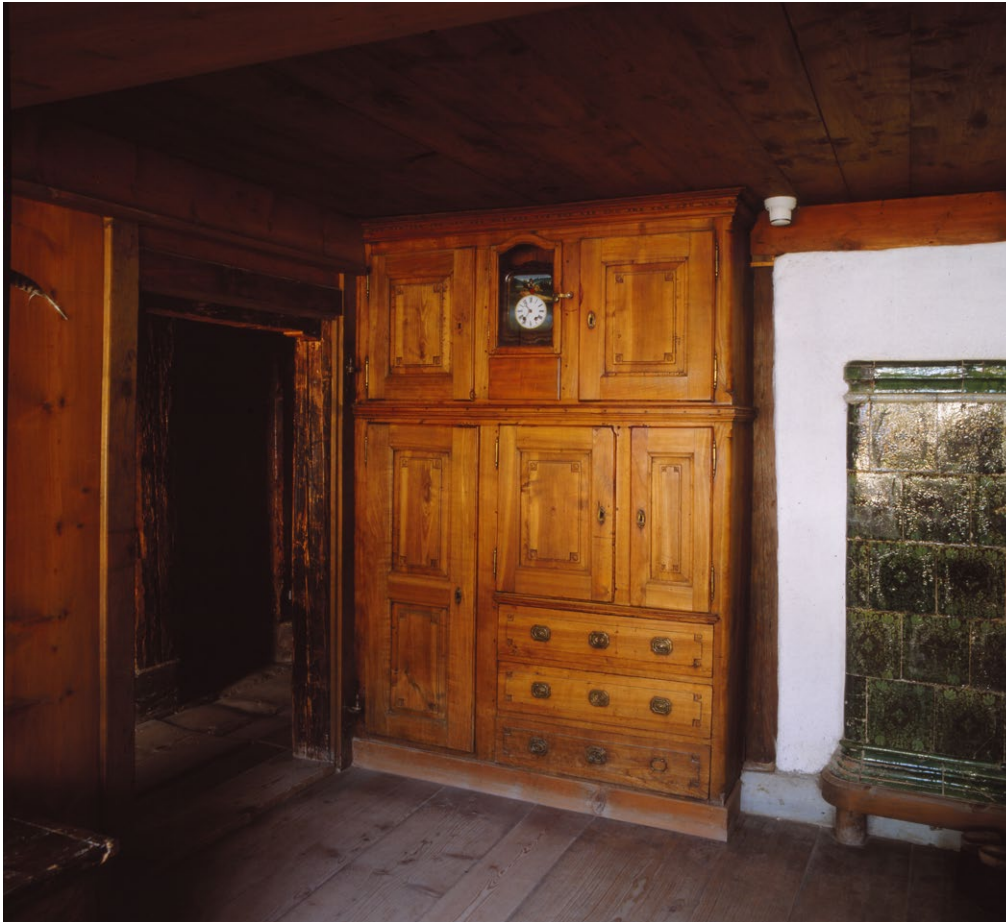
**40** Freilichtmuseum der Schweiz, Bauernhaus aus Wila: Aufnahme der Wohnstube des Hauses aus Wila mit Buffet und Kachelofen. Blick nach Nordwesten. Aufnahme 1993.
