# Knochenstampfe Knonau ZH, 18./19. Jahrhundert

Die Ballenberg-Baudokumentation beschreibt das Museumsgebäude an seinem Herkunftsort und erläutert die im Rahmen der Translozierung erfolgten baulichen Veränderungen. Themen sind die Baukultur der ländlichen Schweiz, die Bewohner- und die Wirtschaftsgeschichte sowie die museale Vermittlungsarbeit.

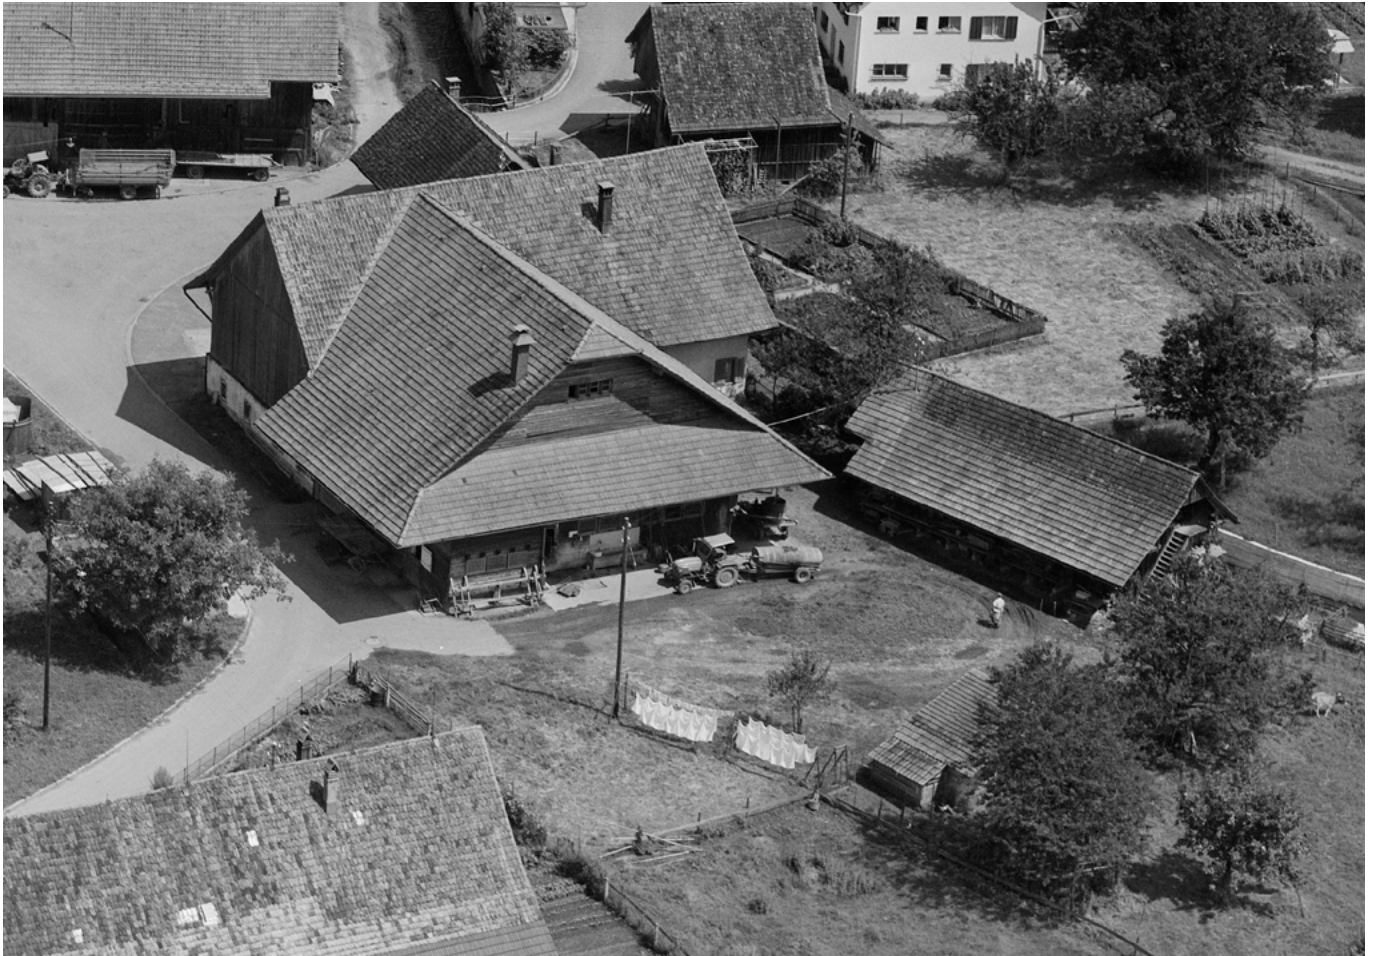
4 Knonau, Im Grund, Hof Stampf: Ausschnitt einer Luftaufnahme. Zum Hof gehörten einst das mehrfach erweiterte Wohnhaus, dessen Anbau von 1943 hier sichtbar ist, die Knochenstampfe, im Bild rechts vom Wohnhaus, ein Waschhaus, das auf der Aufnahme vom Wohnhaus verdeckt wird, und ein Garten auf der anderen Bachseite. Nach einem Brand 1970 blieb nur die Knochenstampfe übrig. Blick nach Osten. Aufnahme 1965.

Aufnahmen aus der Mitte des 20. Jahrhunderts geben weiteren Aufschluss über die einstige Hofanlage. Demnach befand sich die Knochenstampfe unmittelbar südlich des Wohnhauses und lag mit der südöstlichen Längsseite am Haselbach, der für den Antrieb des Wasserrades genutzt wurde. Der Zugang zur Stampfe war zum Wohnhaus ausgerichtet und lag an der Giebelseite im Nordosten. Dicht östlich vom Wohngebäude stand ein kleinerer zweigeschossiger Bau [ETH Bildarchiv 1955]. Dabei handelte es sich um ein Waschhaus, welches seit spätestens 1813 bestand und zusammen mit der Knochenstampfe in den Lagerbüchern der Gebäudeversicherung auftaucht [StAZH

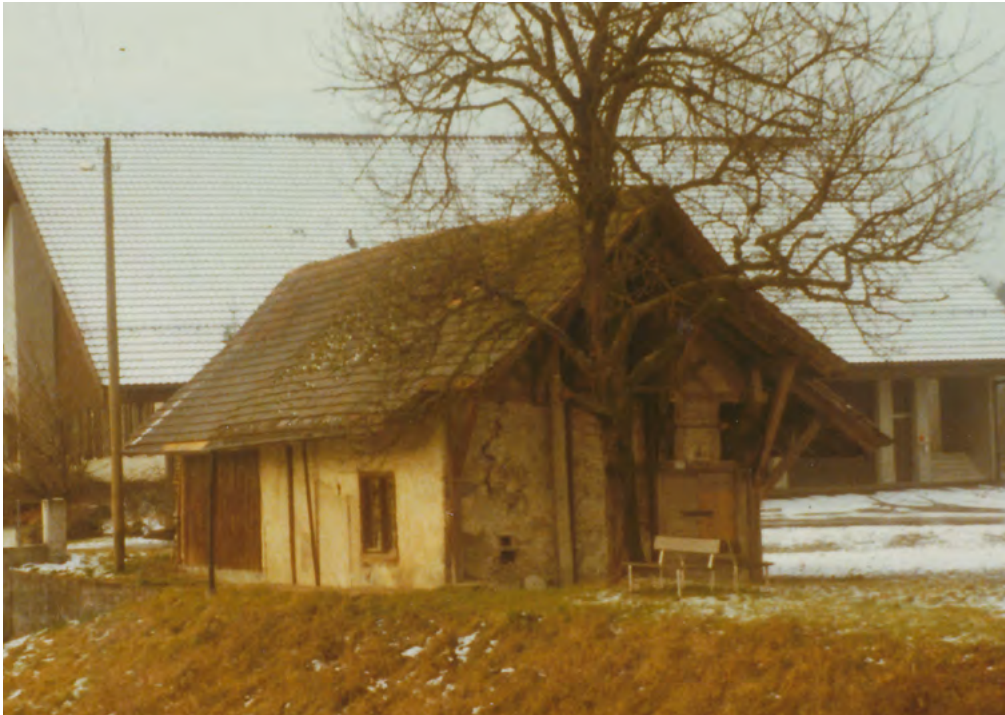
**5** Knonau, Stampfstrasse: Die Knochenstampfe wird in Knonau bereits 1781 in den landwirtschaftlichen Tabellen als Bestandteil des Hofes Stampf «im Grund» erwähnt. Die Düngung mit Knochenmehl tauchte im Knonaueramt demnach bereits recht früh auf. In der Schweiz verbreitete sich diese Methode und somit auch das Gewerbe des Knochenstampfens ab 1780. Blick nach Westen. Aufnahme 1984.

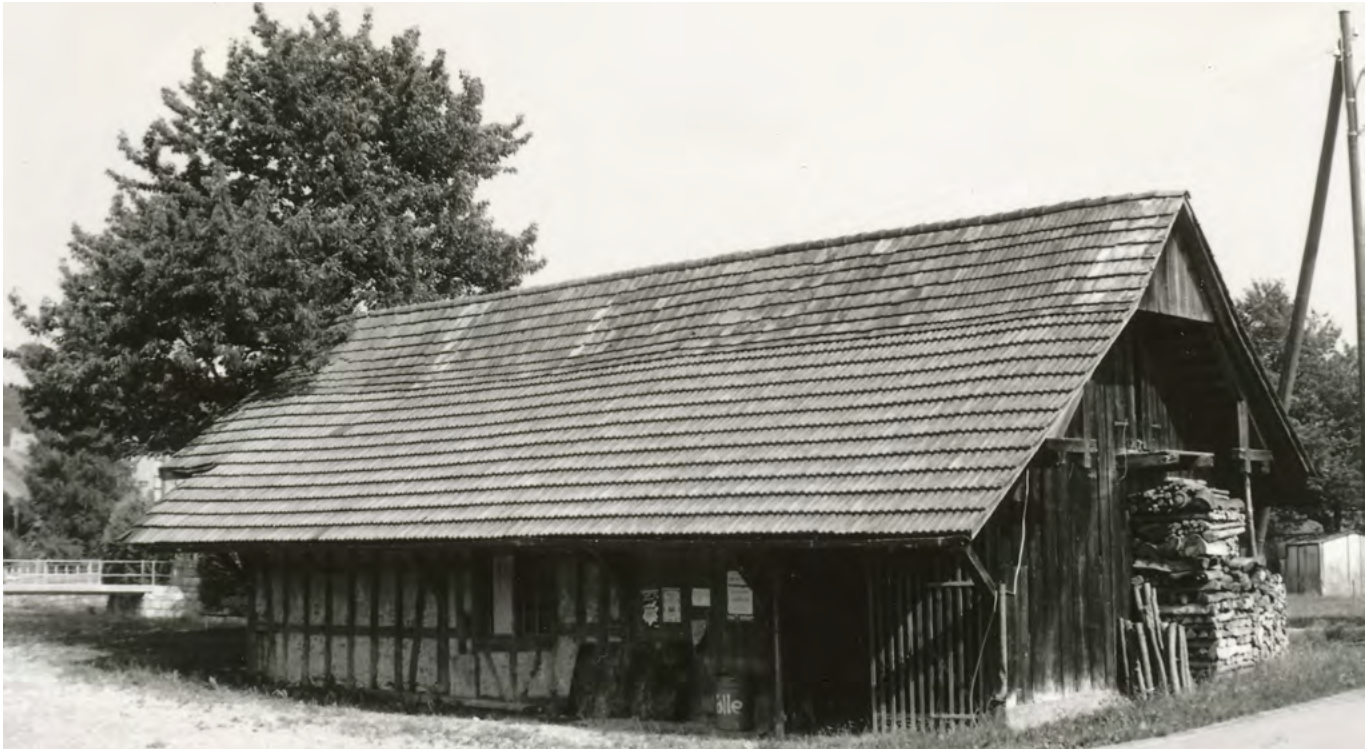
7 Knonau, Stampfstrasse: In der ersten Hälfte des 20. Jahrhunderts wurde die Knochenstampfe nach Südwesten um einen hölzernen Anbau erweitert. Vermutlich zur selben Zeit verlängerte man die Dachflächen auf der Nordost- und Nordwestseite des Gebäudes. Aufnahme undatiert.

lassen sich dennoch verschiedene Bau- und Nutzungsphasen ablesen. In der ersten Hälfte des 20. Jahrhunderts hat das ursprünglich in Fachwerk- und Massivbauweise errichtete Gebäude eine Verlängerung nach Südwesten erhalten [Engelhardt 1975a; swisstopo 1931]. Die Erweiterung wurde als brettverschalter Ständerbau auf einem Mauersockel errichtet und diente vermutlich als Lager oder Geräteschopf. Wahrscheinlich zur selben Zeit wurde auch die Dachkonstruktion verändert. Man verlängerte die Dachflächen auf der Nordwest- und der Nordostseite, um die Fräse und den Aufzug vor Regen zu schützen.

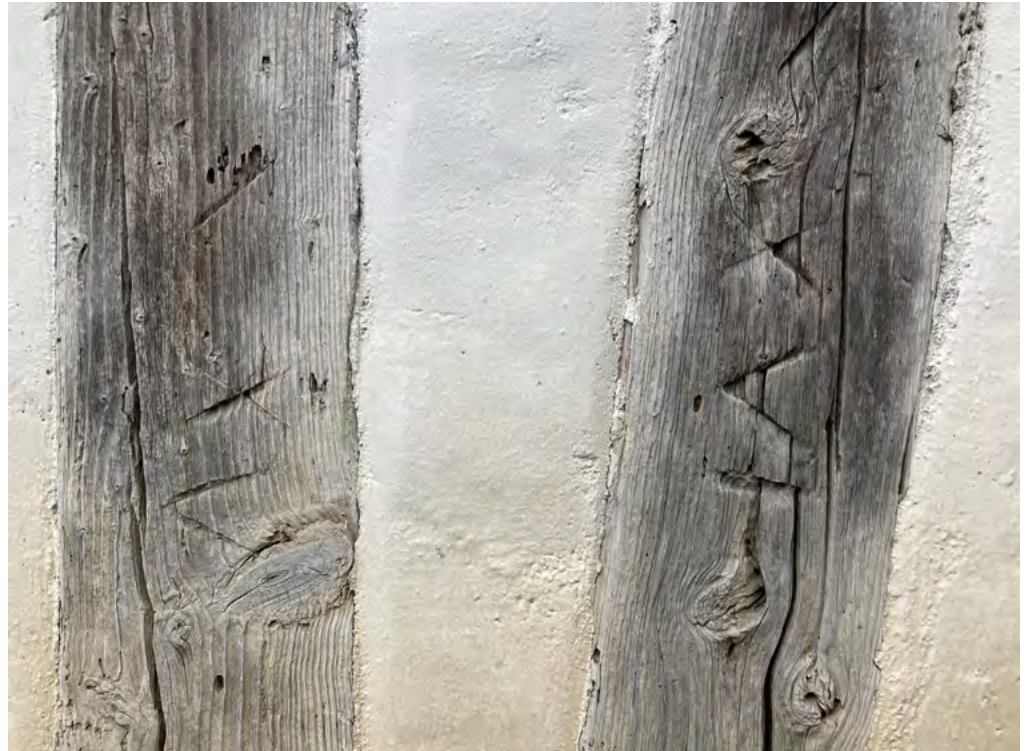
8 Freilichtmuseum der Schweiz, Knochenstampfe aus Knonau: An den alten Hölzern des Fachwerkbaus sind auch heute noch die Abbundzeichen der Zimmermänner zu sehen. Sie dienten der Orientierung beim Wiederaufbau des Holzgerüsts am Bauplatz, denn Fachwerkbauten wurden üblicherweise auf dem Werkplatz und nicht am Bestimmungsort angefertigt. Aufnahme 2022.

Die Wandflächen der Knochenstampfe waren grösstenteils als Fachwerk konstruiert. Die einzelnen Hölzer wiesen sorgfältig eingekerbte Abbundzeichen in Form römischer Zahlen auf. Daraus folgt, dass die Holzkonstruktion des Gebäudes nicht vor Ort am Haselbach, sondern, wie für Fachwerkbauten üblich, von Zimmermännern auf dem Werkplatz hergestellt und dort probenhalber zusammengesetzt, also abgebunden wurde. Die Abbundzeichen ermöglichten den exakt gleichen Aufbau des hölzernen Gerüsts am späteren Bestimmungsort.

Sorgfältig eingekerbte Abbundzeichen mit römischen Ziffern an den Konstruktionshölzern des Fachwerks.

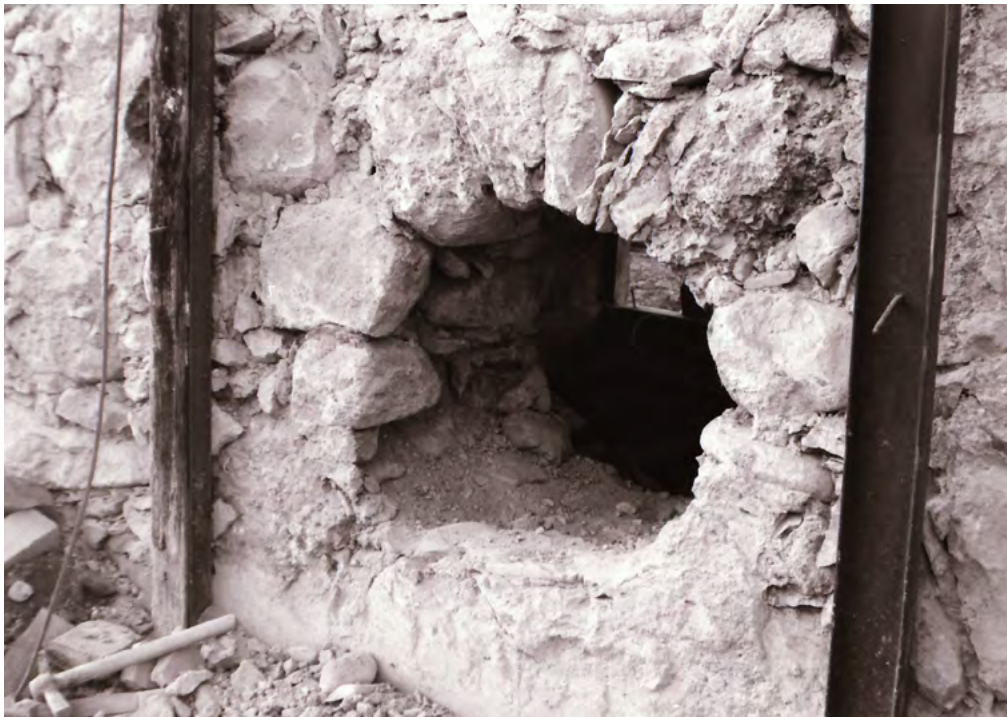
9 Knonau, Stampfistrasse: Das Loch in der Südostwand, über welches das aussenliegende Wasserrad mit der innenliegenden Nockenwelle verbunden war, kam erst bei den Abbauarbeiten 1984 wieder zum Vorschein. Es wurde zugemauert, nachdem das Wasserrad entfernt worden war. Blick nach Nordwesten. Aufnahme 1984.

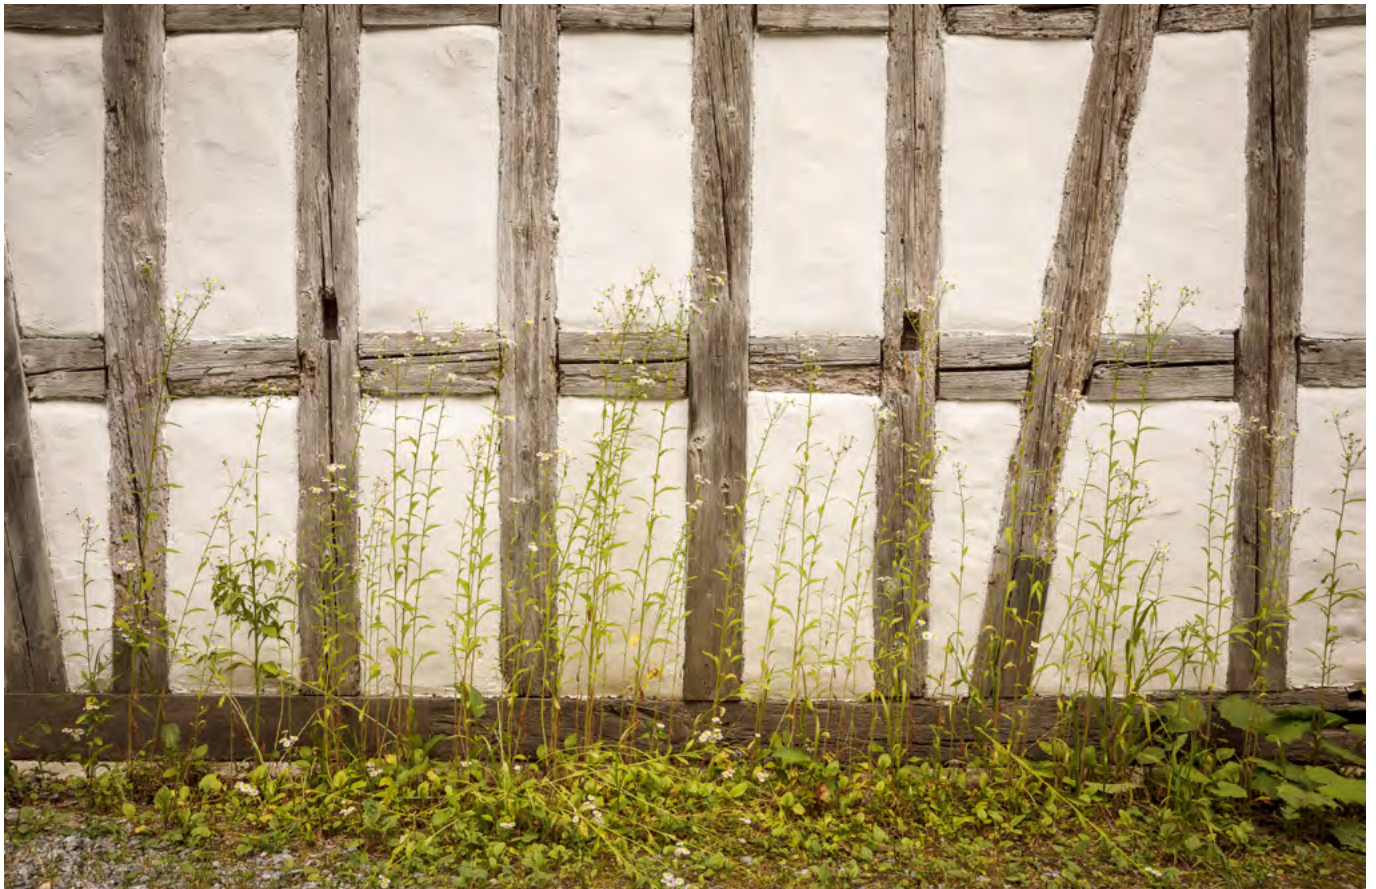
**10** Freilichtmuseum der Schweiz, Knochenstampfe aus Knonau: Das Fachwerk ist auffallend zurückhaltend gestaltet. Streben wurden sparsam eingesetzt, die hohen Stützen betonen die Vertikale. Dieses Fachwerkbild ist typisch für das Knonaueramt im 19. Jahrhundert. Blick nach Norden. Aufnahme 2017.

Eine architektonische und regionaltypische Besonderheit der Knonauer Stampfe liegt in ihrem dicht gestellten, die Vertikale betonenden Fachwerkbild, das im Knonaueramt im 19. Jahrhundert auch an Wohnbauten Verwendung fand. Als Vergleichsbauten sind ein Wohnhaus von 1843 und ein Kleinbau von 1845 im nahegelegenen Hauptikon und die Giebelseite eines Wohnhauses in Maschwanden aus dem 18. Jahrhundert zu nennen [Renfer 1982, 290–292].

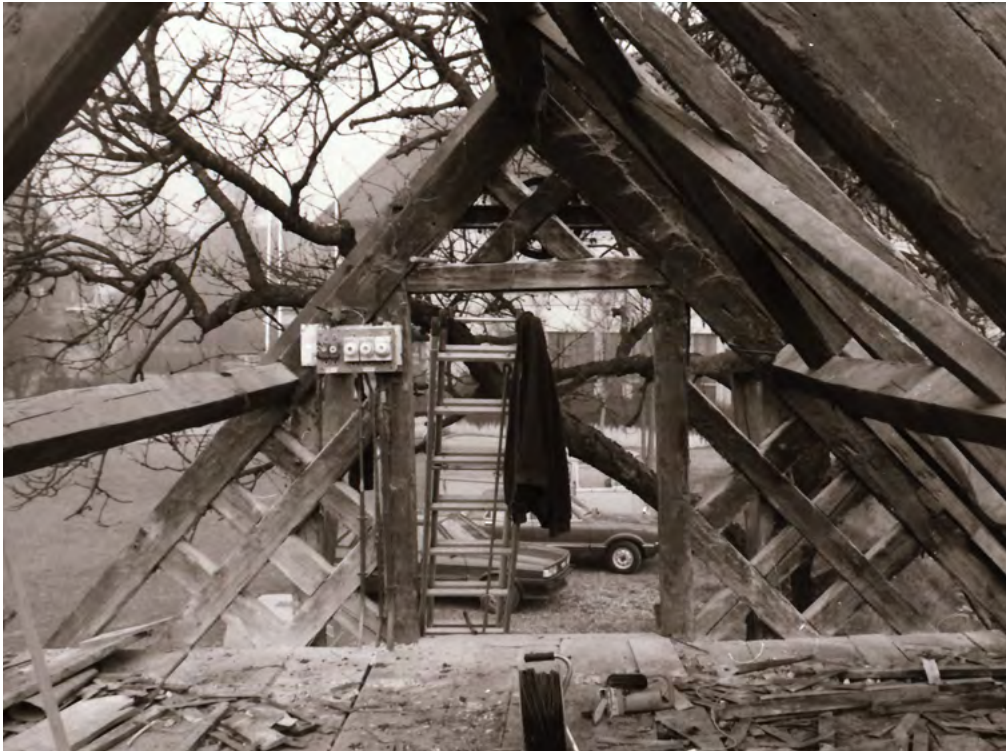
**11** Knonau, Stampfstrasse: Foto vom Abbau der Knochenstampfe. Das nordöstliche Giebfeld wurde durch überblattete Streben gestalterisch hervorgehoben. Die Streben waren in die Stuhlsäulen eingezapft. Blick nach Nordosten. Aufnahme 1984.

zu schaffen, weshalb die Giebelwand abgetragen wurde. Es ist jedoch davon auszugehen, dass diese ebenfalls eine Ausfachung in Rautenform aufwies. Auf einem Aufnahmeplan wurden die entsprechenden Zapflöcher in den Stuhlsäulen für die Aufnahme der überkreuzten Streben dokumentiert [Engelhardt 1975b].

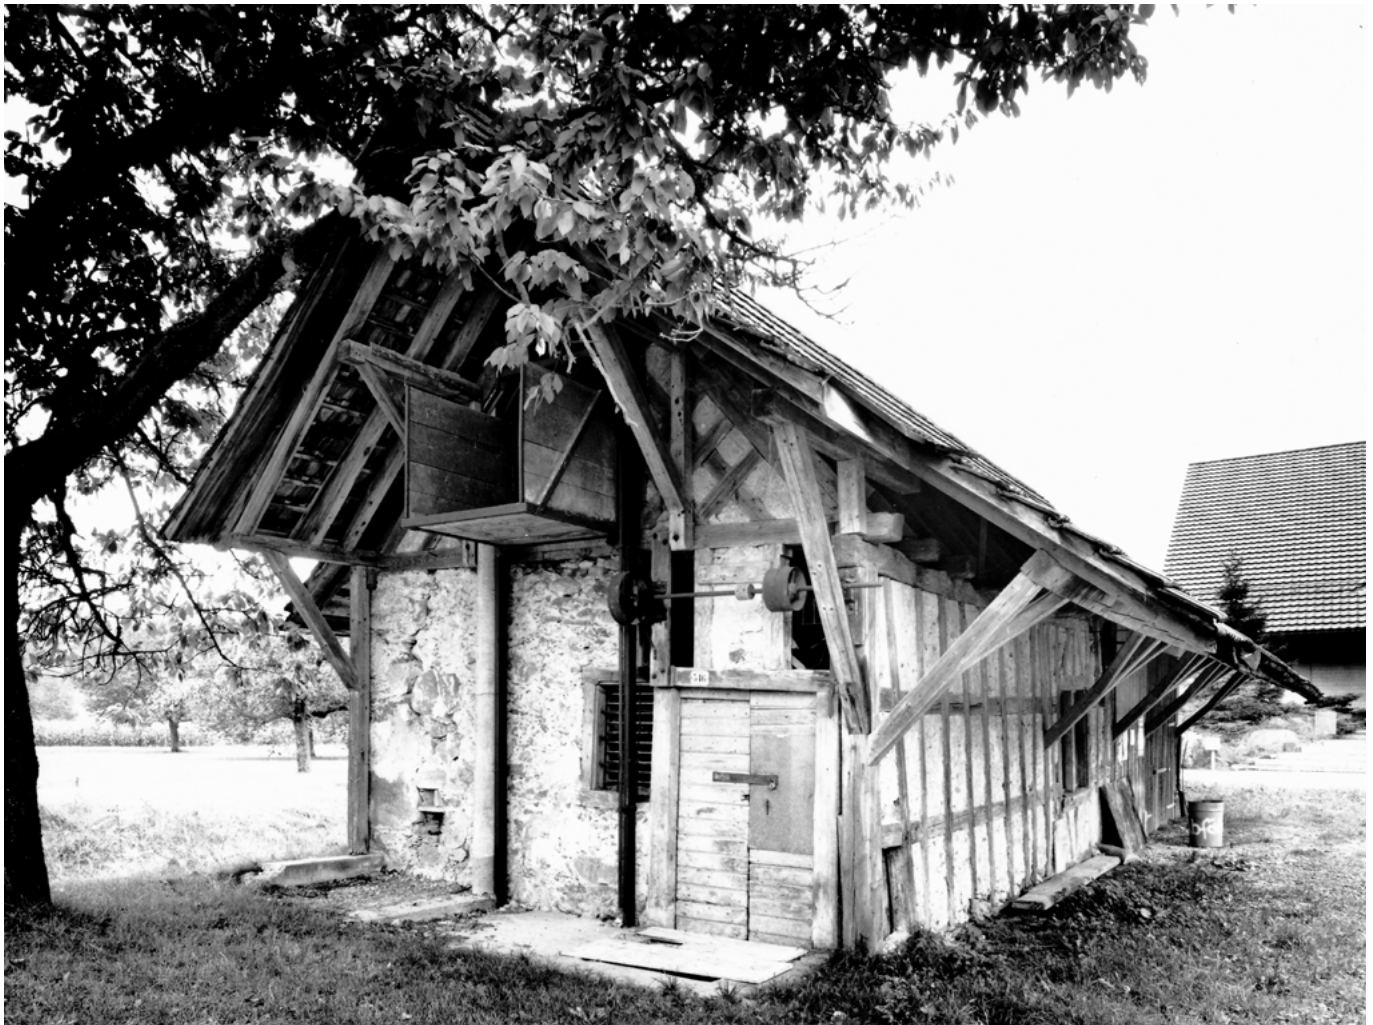
**12** Knonau, Stampfstrasse: Um den Lastenaufzug an der Nordostseite der Knochenstampfe und eine früher an der Nordwestseite installierte Langholzfräse zu schützen, wurde der Dachüberstand auf beiden Seiten verlängert und mit Bügen am Gebäude abgestützt. Blick nach Norden. Aufnahme undatiert.

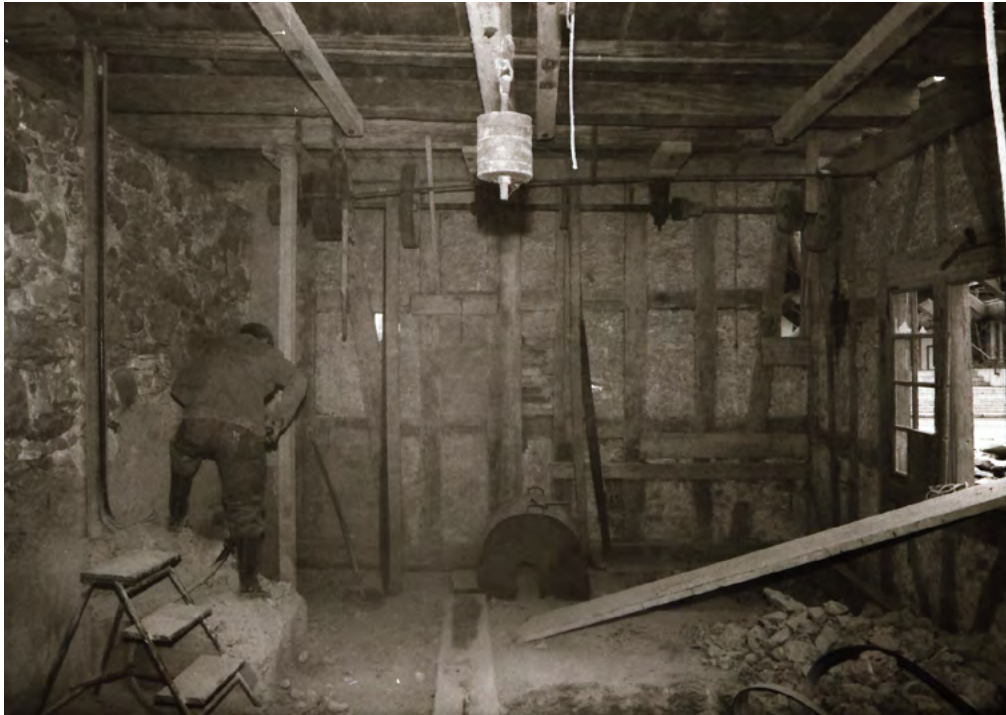
**13** Knonau, Stampfstrasse: Der Innenraum der Knochenstampe. Die historische Stampfeinrichtung fehlte bereits beim Abbau des Gebäudes. Auch die später hinzugekommene technische Einrichtung war nur noch fragmentarisch erhalten. Darunter Transmissionswellen und die Reste des Elektromotors. Blick nach Südwesten. Aufnahme 1984.

Als das Gebäude in den 1970er und 1980er Jahren dokumentiert und abgetragen wurde, war von der historischen Stampfeinrichtung nichts mehr übrig. An den Unterzügen waren alte Transmissionswellen und andere Maschinenelemente installiert, die sowohl für den Antrieb der aussen gelegenen Wagenfräse als auch für die innenliegende Schlagmühle und den Lastenaufzug gedient haben. Für Licht im Inneren der Stampfe sorgten zwei grosse Doppelsprossenfenster an der Nordwest- und Südostseite sowie ein drittes, kleineres Fenster gleich neben der Eingangstür. Davon war zuletzt nur noch das hölzerne Gewände übrig. Der Boden im Innenraum war mit Zement überzogen und wies ein starkes Gefälle zu einem Loch im Boden auf, welches als Ablauf zum Haselbach vermutet wurde [Engelhardt 1975a]. Decke und Boden des Dachgeschosses bestanden aus Brettern, die auf den Zugbalken des Sparrendachs ruhten.

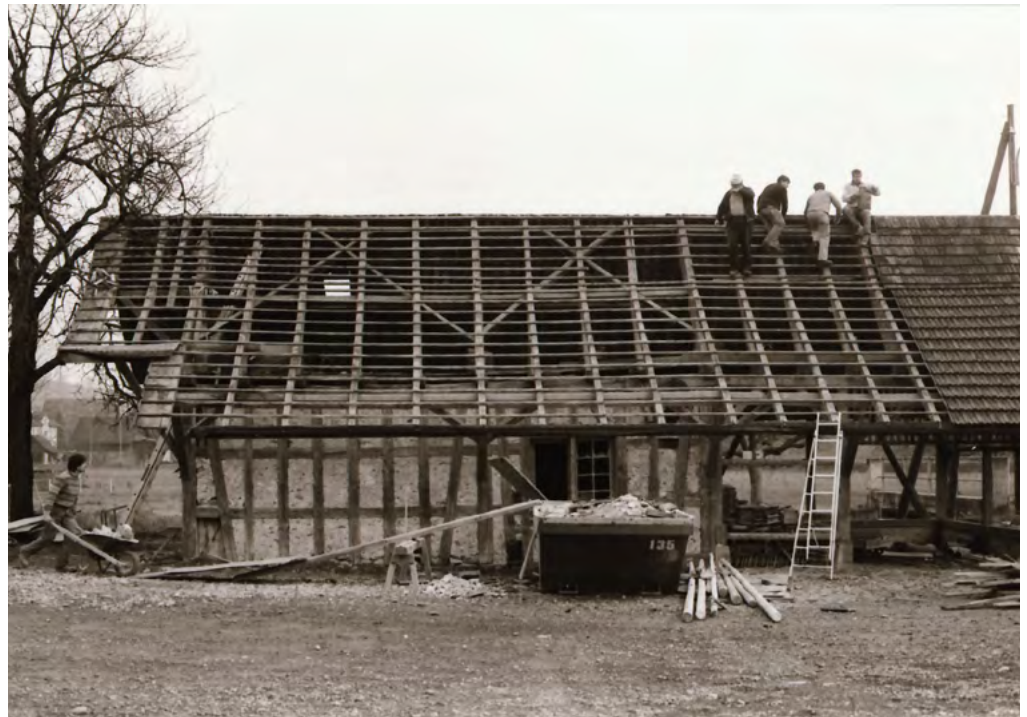
**14** Knonau, Stampfstrasse: Die Knochenstampfe wurde mitsamt Anbau 1984 abgebaut. Den Erweiterungsbau hat man im Freilichtmuseum jedoch nicht wieder aufgebaut. Blick nach Südosten. Aufnahme 1984.

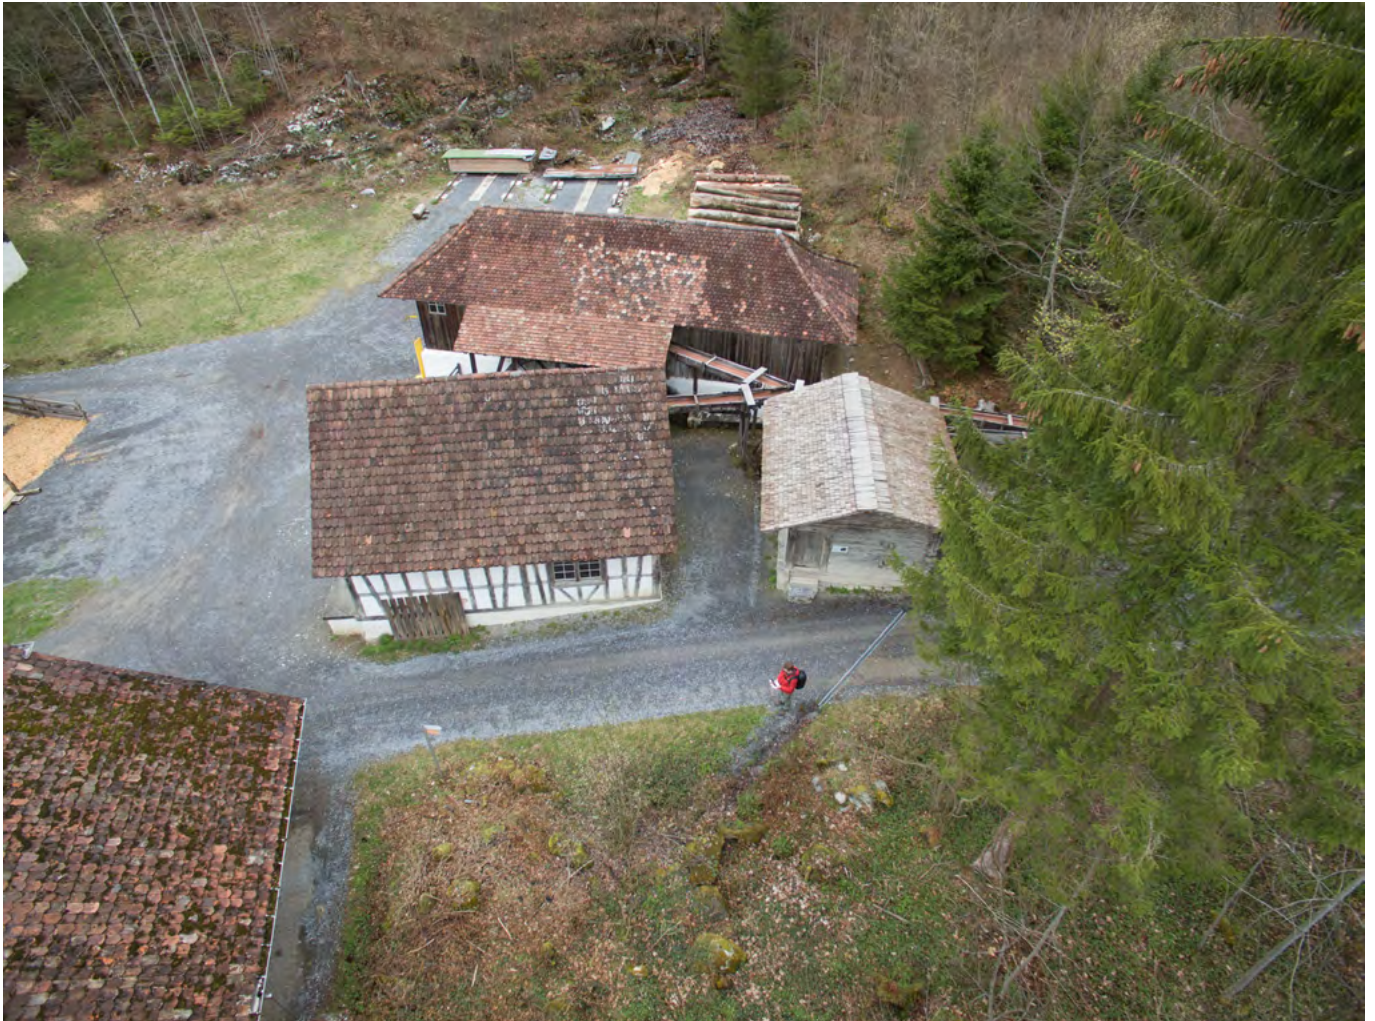
**15** Freilichtmuseum der Schweiz, Geländekammer Östliches Mittelland: Zusammen mit der Sägemühle aus Rafz ZH, Gebäude Nr. 691, im Hintergrund zu sehen, und der Leinsamenstampfe aus Medel GR, Nr. 694, rechts im Bild, bildet die Knochenstampfe aus Knonau heute ein Bauensemble wasserradbetriebener gewerblicher Anlagen. Blick nach Norden. Aufnahme 2016.

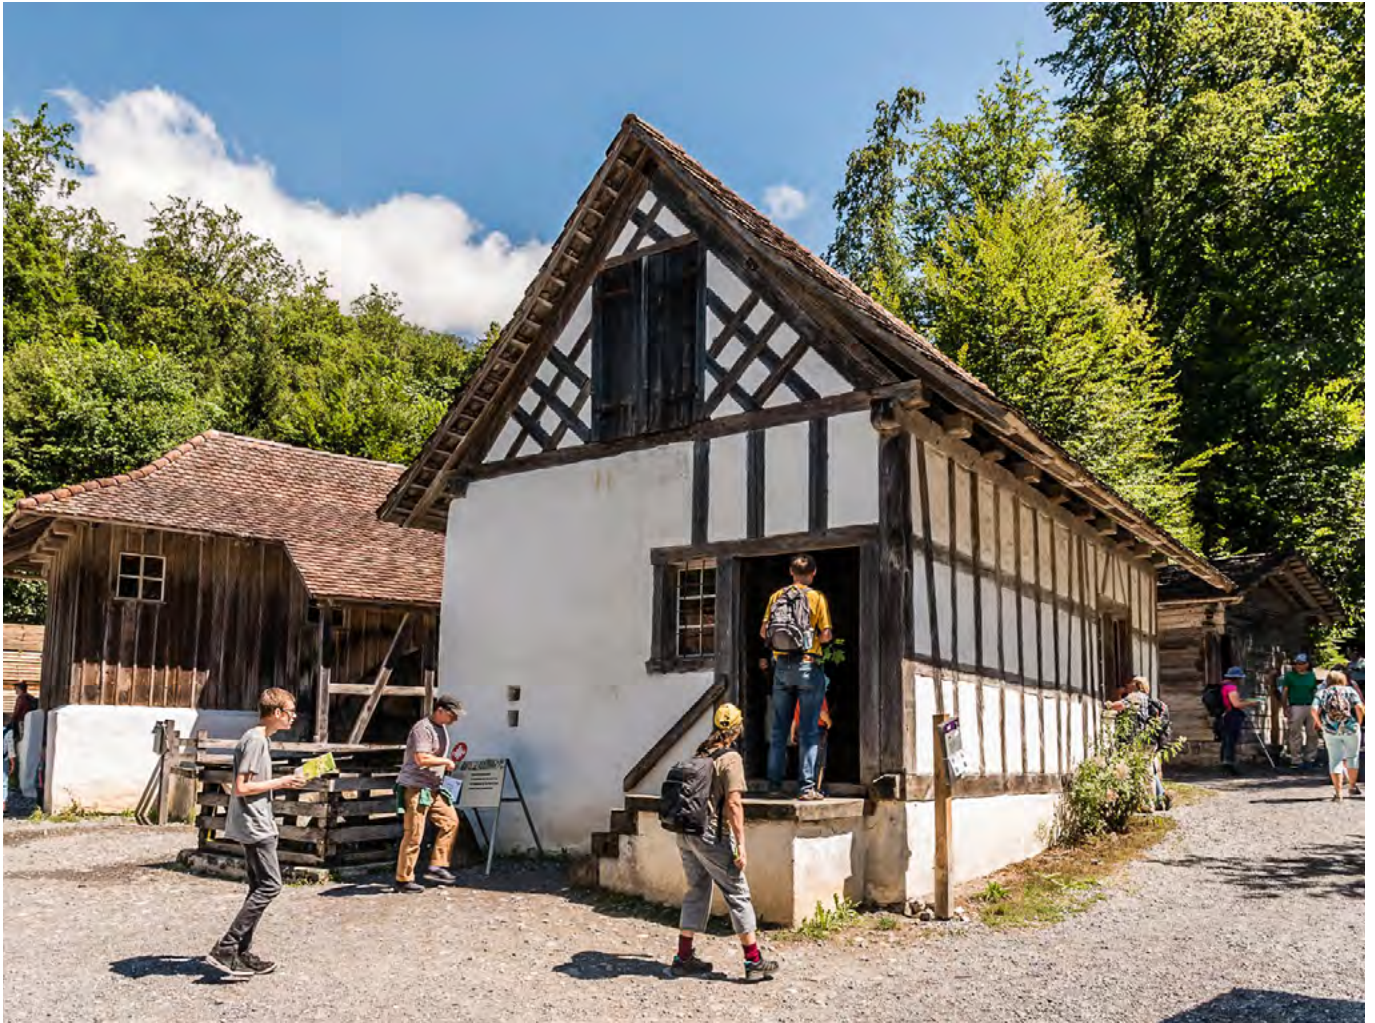
**16** Freilichtmuseum der Schweiz, Knochenstampfe aus Knonau: Um das Gefälle im Gelände auszugleichen, wurde der Museumsbau auf einen Sockel gesetzt. Die Stampfe ist über einen Sandsteintritt erschlossen. Die Dachenerweiterungen aus dem 20. Jahrhundert wurde nicht übernommen. Das Dach präsentiert sich nun weitestgehend in seinem ursprünglichen Zustand. Blick nach Nordosten. Aufnahme 2020.

Da das Gelände im Museum gegen Osten ansteigt, wurde der Bau auf einen gemauerten Sockel gesetzt, der auf der Eingangsseite im Westen etwa einen Meter hoch ist und an der Ostseite nur wenige Zentimeter über dem anstehenden Boden aufragt. Daraus ergab sich die Notwendigkeit eines Treppenaufgangs, um die Stampfe im Westen betreten zu können. Dieser besteht aus einem gemauerten, geländerlosen, dreistufigen Tritt aus Sandsteinplatten und ist optisch zurückhaltend gestaltet. Da die Stufen stark ausgetreten und vertieft sind, entsteht heute der irreführende Eindruck, sie gehörten zum historischen Bestand der Knochenstampe.

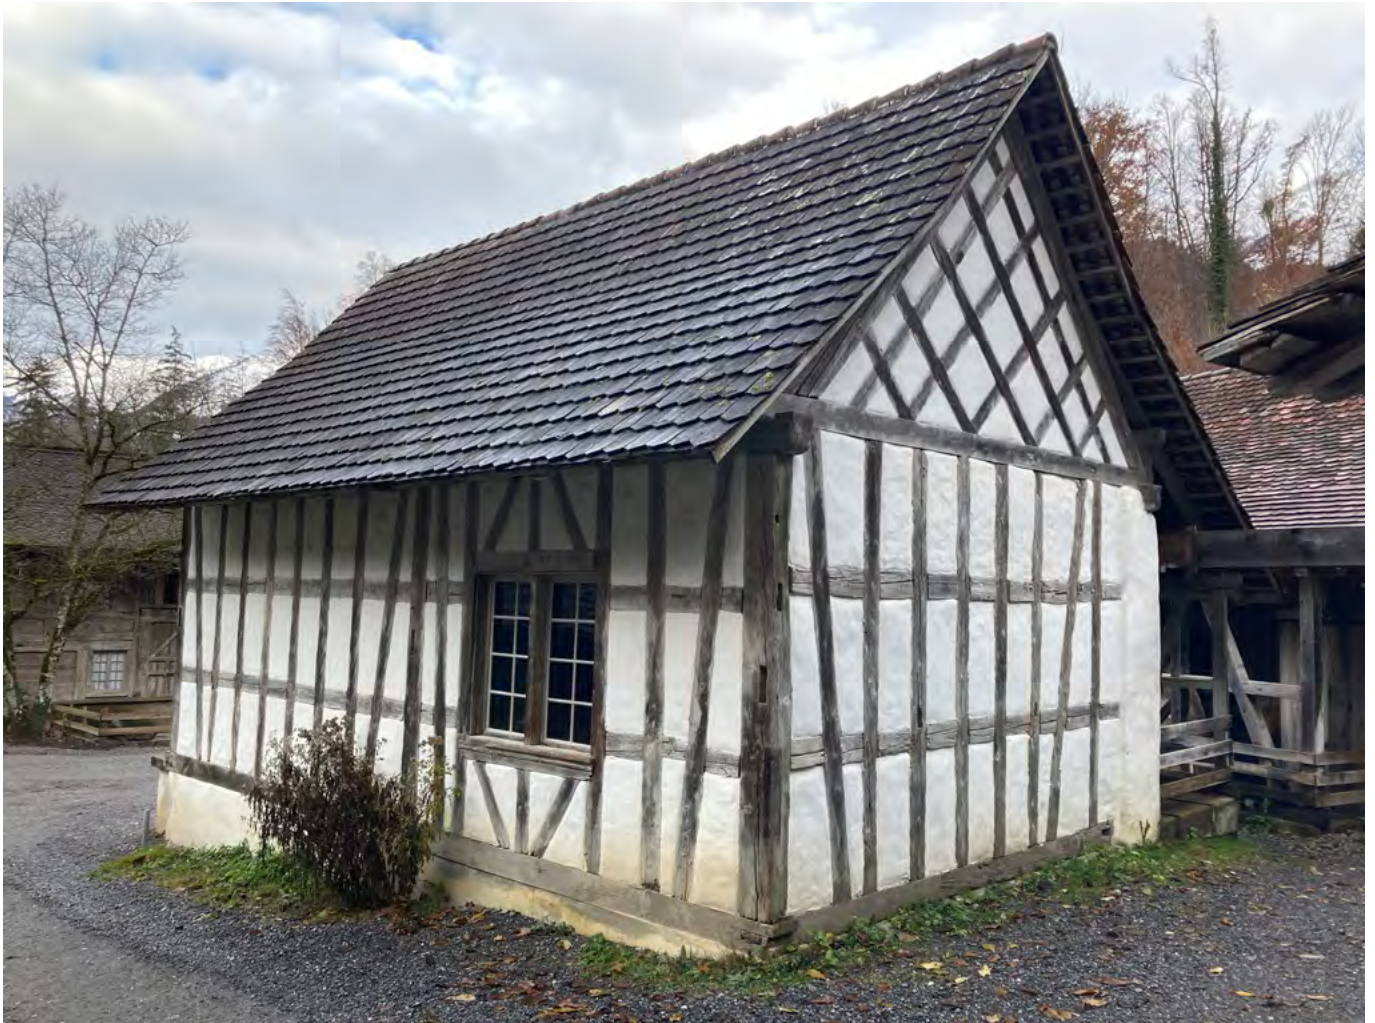
**17** Freilichtmuseum der Schweiz, Knochenstampfe aus Knonau: Am ehemaligen Standort fehlte an der südlichen Seite das Giebelfachwerk. Auf dem Ballenberg wurde es in Anlehnung an die historische Giebelseite rekonstruiert. Blick nach Nordwesten. Aufnahme 2022.

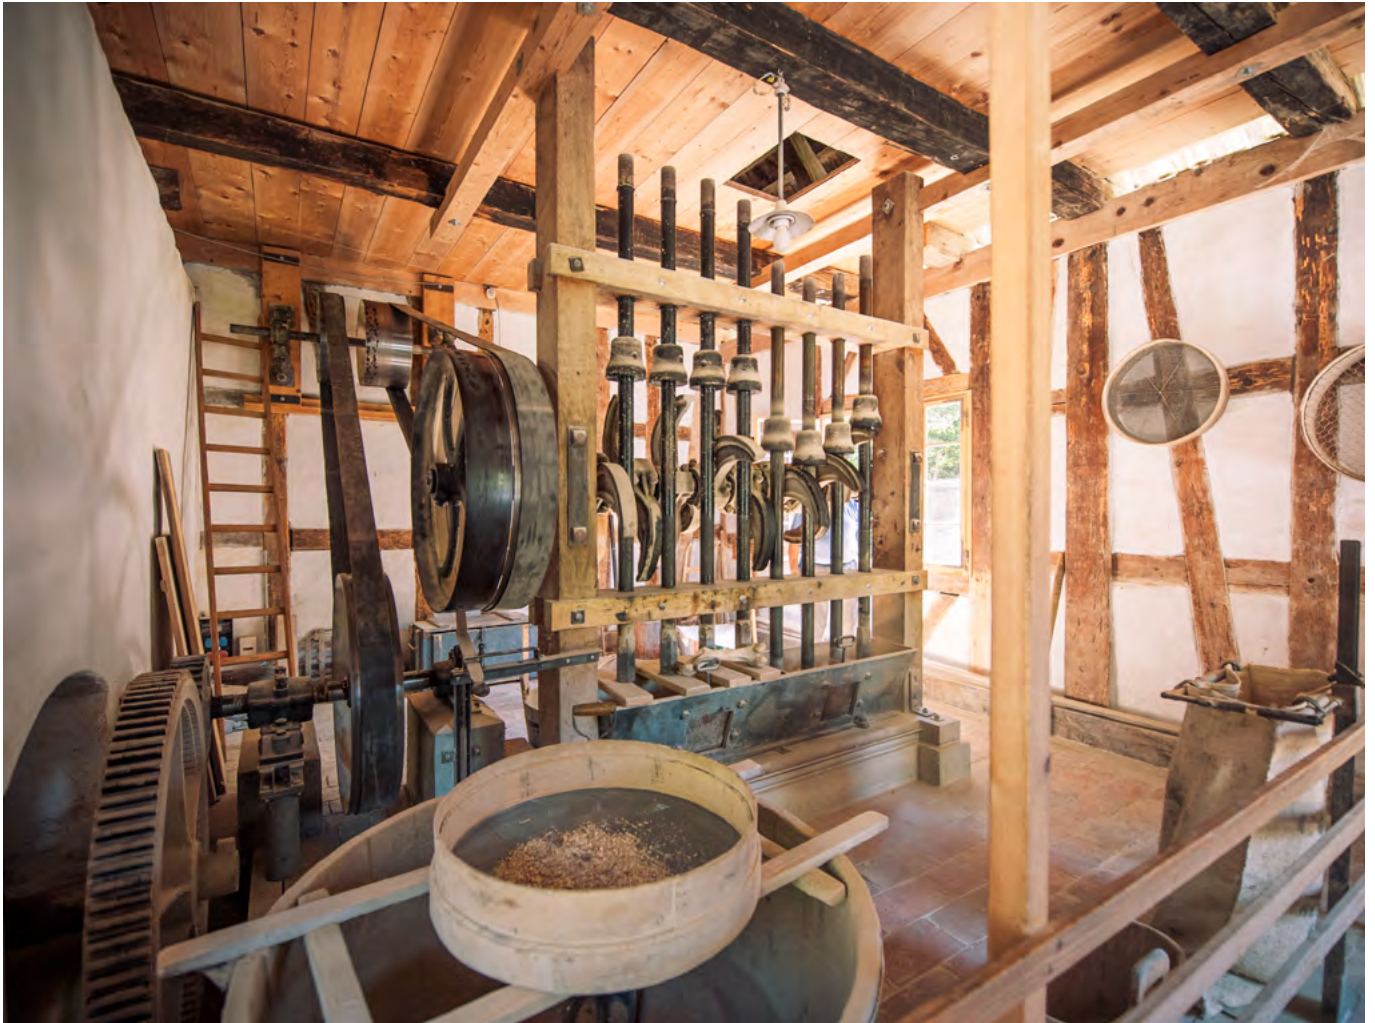
**18** Freilichtmuseum der Schweiz, Knochenstampfe aus Knonau: In die Gebäudehülle aus Knonau wurde eine historische Stampfanlage aus Heimisbach BE eingebaut, wohl ergänzt um Bestandteile einer Anlage aus Alpnachstad OW. Durch die dreifache Übersetzung aus Zahnrädern und Treibriemen dreht sich die Nockenwelle deutlich schneller als das Wasserrad. Bis die Knochen von den Stößeln zu feinem Mehl zerstampft werden, vergeht dennoch viel Zeit. Blick nach Südosten. Aufnahme 2020.

Die im Gebäude eingebaute historische Stampfanlage stammt aus Heimisbach und wurde im 19. Jahrhundert hergestellt [Brütsch 1989]. Im Freilichtmuseum wurde sie wohl mit Teilen der Stampfe aus Alpnachstad ersetzt [Meili 1985, 2]. Sie steht heute auf Betonsokkeln, die sich bewusst als neue Zutat von der historischen Anlage abheben. Die Stampfeinrichtung im Gebäudeinneren besteht aus Gusseisen, eine Ausnahme bilden der Eichenholzrahmen, in dem die Metallstössel an Ort und Stelle gehalten werden und der ledernen Treibriemen. Für den Museumsbetrieb wurde ein neues hölzernes Wasserrad angefertigt, welches sich an historischen Vorbildern orientiert. Im Gegensatz zum Wasserrad am ehemaligen Standort, wird dieses jedoch überschlächtig angetrieben und dreht sich sieben Mal in der Minute. Mittels Übersetzung durch einen Zahnrad-

und zwei Riemenantriebe, finden an der Nockenwelle 21 Umdrehungen in der Minute statt [Brütsch 1989]. Acht s-förmige Nocken sind an der Nockenwelle befestigt und heben bei jeder Umdrehung die kolbenförmig verdickten Heblinge an [Brütsch 1989]. Der metallene Stampftrog wird von Hand entleert und das Knochenmehl anschliessend ebenfalls manuell ausgesiebt.

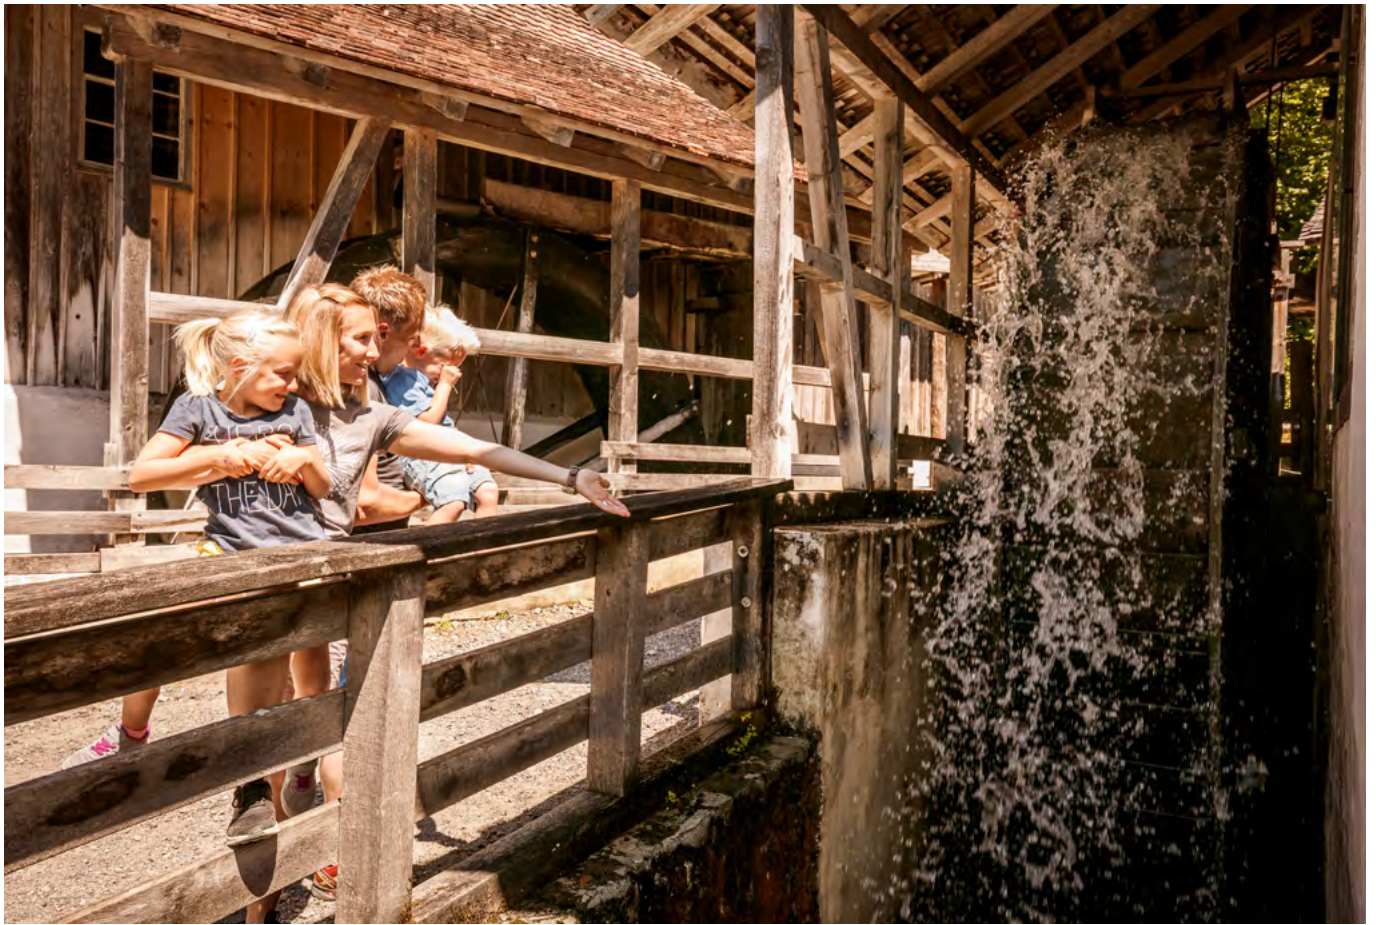
**19** Freilichtmuseum der Schweiz, Knochenstampfe aus Knonau: Die Knochenstampfe fasziniert mit ihrem rekonstruierten Wasserrad auch von aussen. Zum Schutz der Anlage vor der Witterung wurde die nördliche Dachfläche im Freilichtmuseum mit einem Schleppdach verlängert. Im Hintergrund ist die Sägemühle aus Rafz ZH zu sehen. Blick nach Osten. Aufnahme 2017.

Der Dachstuhl war gut erhalten, einzelne Sparren mussten ersetzt werden. Im Bereich des Daches erfuhr das Museumsgebäude gegenüber seinem früheren Standort die grössten Veränderungen. Wegen des Wegfalls des Anbaus glich man die Dachform dem ursprünglichen Zustand an. Dabei wurde auf das weit vorkragende Dach auf der früheren Nordwest- und Nordostseite und somit auch auf die Abstützung durch die Büge verzichtet. Die nun funktionslosen Zapfenlöcher sind aber nach wie vor an der Südseite des Gebäudes fassbar. Der Dachknick der heutigen Südseite entspricht nun dem Pendant auf der ehemaligen Südostseite. Um das im Museum auf der Nordseite installierte neue Wasserrad zu schützen, wurde das

Gebäude in diesem Bereich mit einem Schleppdach versehen, welches etwa in der Mitte der nördlichen Dachfläche ansetzt. Das Schleppdach stützt sich auf eine offene Ständer- und Strebenkonstruktion, die auf einem weiss verputzten Mauersockel montiert ist. Das Dach wurde, gemäss historischem Bestand, mit Biberschwanziiegeln gedeckt. Türen und Fenster sind allesamt Neuanfertigungen in Anlehnung an den Bestand [Stalder 2014]. Im Gebäudeinneren wurden die Boden- und Deckenbereiche erneuert. Der Erdgeschossboden besteht heute aus Tonplatten. Die Decke aus neuen Holzbrettern lastet auf teilweise ersetzten Unterzügen. Die technischen Anlagen des ehemaligen Standorts, der Lastenaufzug und die Transmissionen wurden nicht übernommen.
