Stallscheune Sachseln OW, 1838

Kantonskürzel	OW
Postleitzahl Gemeinde	6072 Sachseln
Flur	Haltenmatte
Koordinaten (LV95)	ca. 2'660'909, 1'191'263
Höhenlage	476 Meter über Meer
Datierung	1838 (Dendrodatierung)
Bauherrschaft	vermutlich Dr. Niklaus Rohrer (1789–1849)
Letzter Besitzer	Mario Garovi
Abbau – Eröffnung FLM	1990/91 – 1991

Stallscheune Sachseln OW, 1838
Baudokumentation

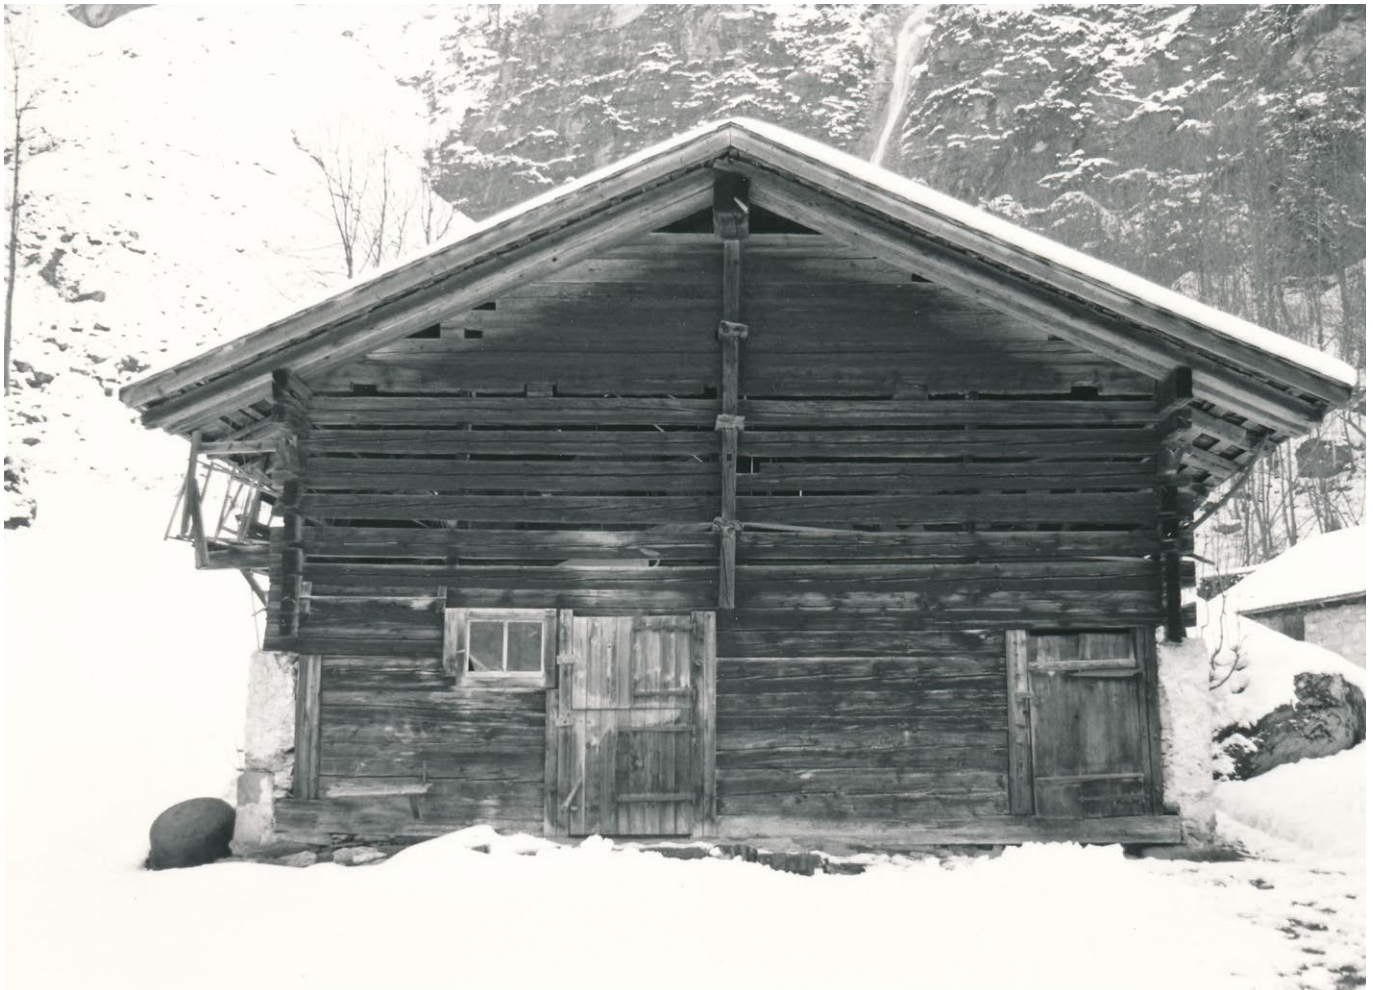
5 Lungern OW, Heustall: Stallscheunen und Heuställe fanden sich einst überall in Obwalden. Während sie, wie dieser, zunächst häufig mit schwach geneigtem Tätschdach versehen waren, ist in der ersten Hälfte des 19. Jahrhunderts ein Trend zu steilen, ziegelgedeckten Dächern zu verzeichnen. Aufnahmedatum unbekannt.

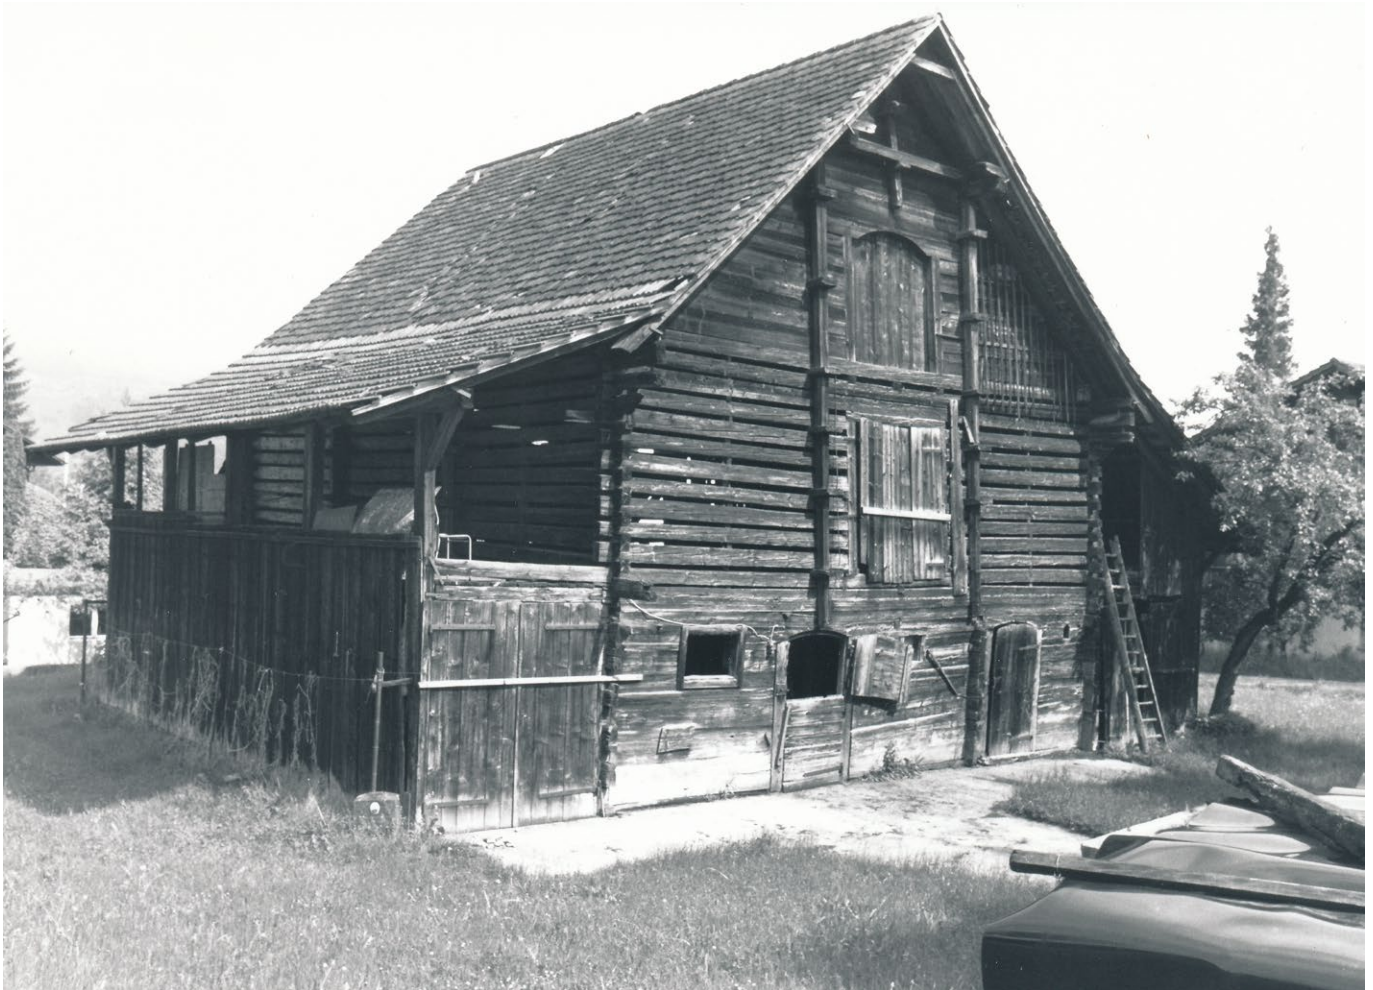
6 Sachseln, Haltenmatte: Die Schauseite der Stallscheune. Das Gebäude stand vor seiner Translozierung inmitten eines Neubaugebiets auf einer kleinen, noch landwirtschaftlich genutzten Parzelle. Im Stall wurden zuletzt Schafe gehalten. Blick nach Nordwesten. Aufnahme vor 1991.

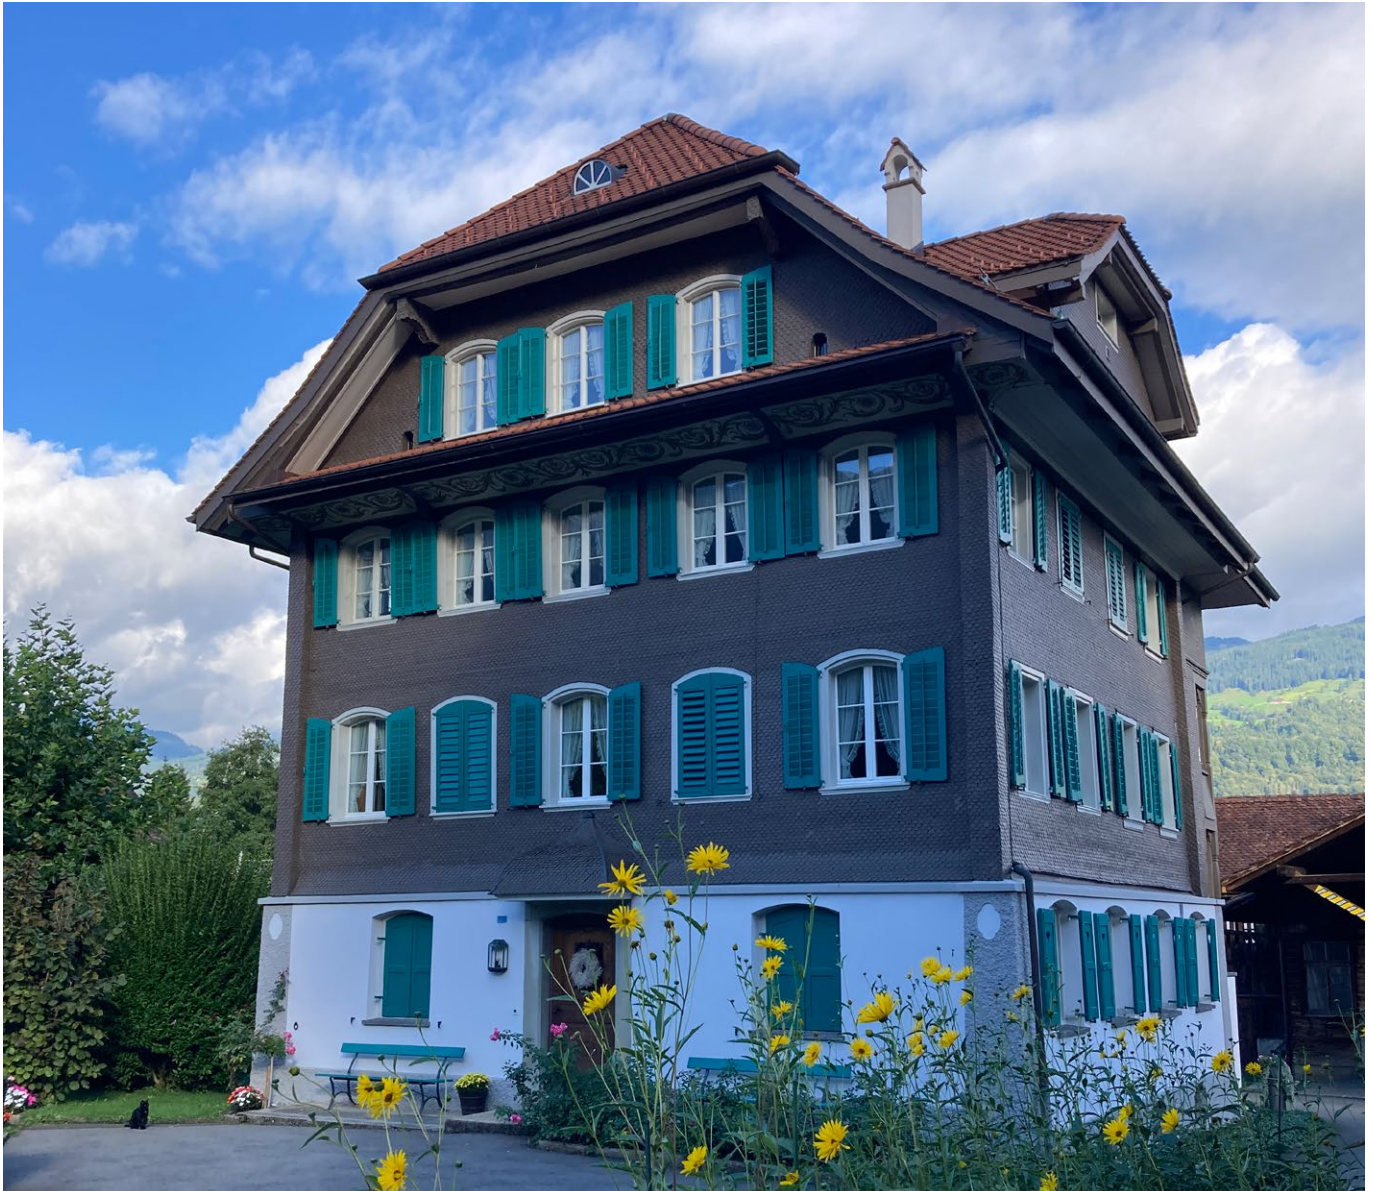
7 Sachseln, Wohnhaus Haltenmatte 1: Dieses prächtige Wohnhaus wurde 1820 im Auftrag des wohlhabenden Sachslers Bürgers Dr. Niklaus Rohrer errichtet. Die Stallscheune Haltenmatte gehörte wahrscheinlich zu seinem Heimwesen und wurde 17 Jahre später erbaut. Blick nach Nordwesten. Aufnahme 2022.

Begleitend zur Translozierung der Stallscheune Haltenmatte auf den Ballenberg wurden quellengeschichtliche Untersuchungen vorgenommen. Diese führten zu dem naheliegenden Schluss, dass Dr. Niklaus Rohrer aus Sachseln den Bau der Scheune im Jahre 1838 veranlasst hatte [Strub 1992, 58]. Die Stallscheune gehörte demnach zum gleichnamigen Heimwesen, einem stattlichen viergeschossigen Wohnhaus mit ausge-

bautem Dachstock, Halbwalmdächern, zahlreichen Segmentgiebelfenstern und rundschindelverkleideten Fassaden. Das Gebäude ist bauinschriftlich auf das Jahr 1820 datiert und heute unter der Adresse Haltenmatte 1 zu finden [Strub 1992, 43, 58]. Aufgrund der lokalen Bekanntheit der ehemaligen Bewohner – der Sohn trug denselben Namen und war ebenfalls Arzt – wurde das Wohnhaus bis in das 20. Jahrhundert auch D's Doktor-Rohrer-Huis genannt [Huwylar 1991; Strub 1992, 58]. Auf der Siegfriedkarte von 1875 ist das Wohnhaus eingezeichnet, es steht etwas zurückgesetzt nördlich von der wenige Jahre zuvor eröffneten Brünigstrasse. Die Stallscheune wiederum befand sich etwa hundert Meter vom Wohnhaus entfernt, nordwestlich Richtung Sarnersee. Auch ihr Standort ist auf der

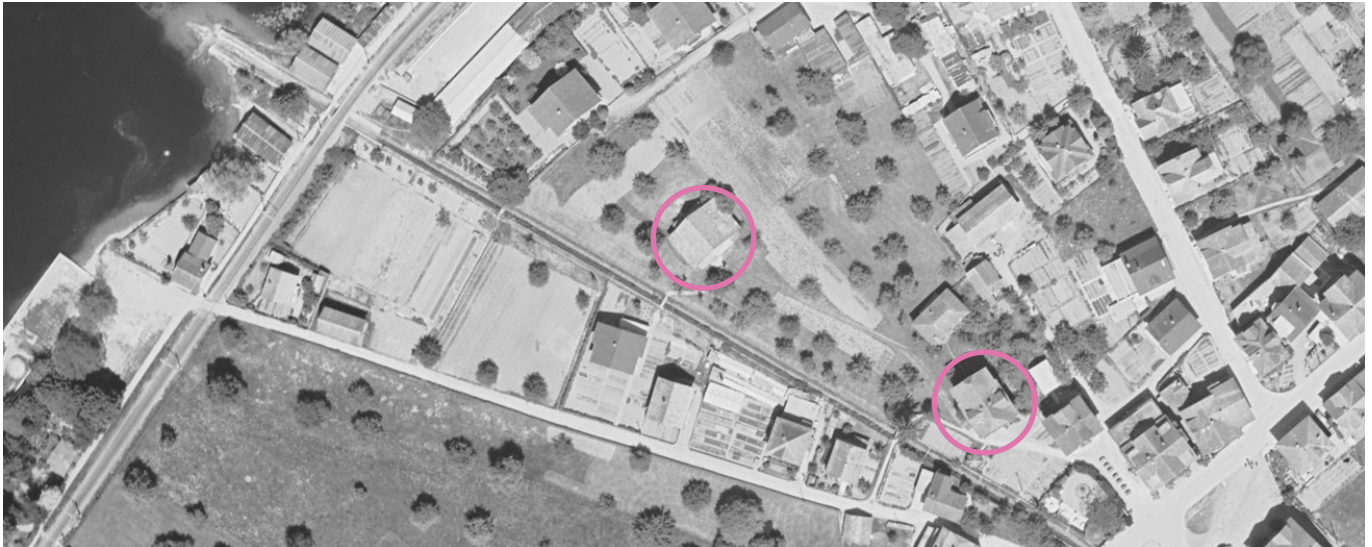
8 Sachseln, Haltenmatte: Rechts ist das Wohnhaus von Dr. Rohrer zu sehen, links die Stallscheune. Die Gebäude waren einst über einen Feldweg miteinander verbunden und es bestand eine Sichtachse. Südlich der beiden Gebäude floss der kanalisierte Dorfbach vorbei, auf der anderen Seite befand sich die zur Hofstatt zugehörige Sommerweide. Aufnahme 1944.

Eine Aufnahme von 1944 zeigt uns einen durch obstbaumbestandenes Wies- und Ackerland führenden Feldweg, welcher Wohnhaus und Stallscheune verbindet [swisstopo 1944]. Der Dorfbach, um welchen sich der alte Ortskern gruppiert, mündet in den Sarnersee und fliesst westlich von Wohnhaus und nahe an der Stallscheune vorbei. Er stellte die Trennlinie zwischen der Haltenmatte und der Haltensommerweide dar, die über einfache Stege miteinander verbunden waren. Die Haltensommerweide zählte zu den Liegenschaften von Dr. Rohrer [Strub 1992, 43]. Zu seinem Besitz gehörten zudem – der in Obwalden praktizierten Mehrstufenwirtschaft entsprechend – ein Berggut in Schwanden oberhalb von Sachseln sowie je ein *Gaden*, also wohl weitere Heuställe, in der Lemmi und der Brunnenmatt [Strub 1992, 45]. 1908 verkaufte der Enkel von Dr. Niklaus Rohrer junior, seine Anteile am Familienbesitz an seine Mutter. Im Kaufvertrag finden eine Sennerei, bei welcher es sich möglicherweise um das Berggut in Schwanden handelt, sowie eine Mosterei Erwähnung [Strub 1992, 53]. Das Steuerregister von Sachseln listet für das Jahr 1870 Vieh im Besitz der Familie Rohrer im Wert von 1000 Franken auf. Um welche

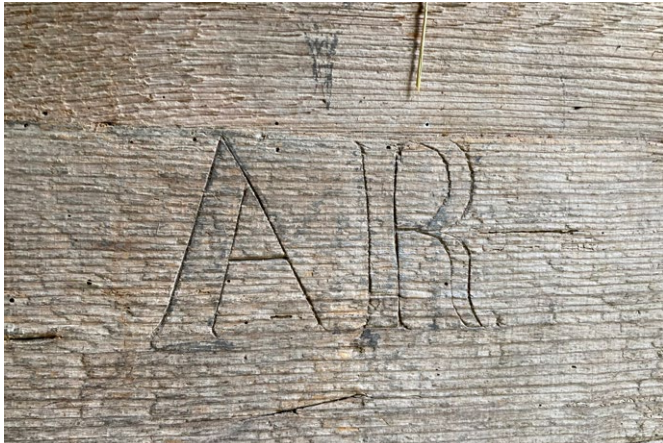
9 Freilichtmuseum der Schweiz, Stallscheune aus Sachseln: An der Wand, welche das Futtertenn zum Hauptstall abgrenzt, findet sich diese Inschrift. Dabei könnte es sich um die Initialen des späteren Besitzers Alfred Rohrer, Enkel des mutmasslichen Erbauers Dr. Niklaus Rohrer, handeln, welcher den Hof als Landwirt führte. Aufnahme 2022.

Inschrift «AR», eingekerbt im Futtertenn an der Trennwand zum Stall. Möglicherweise handelt es sich dabei um die Initialen des ehemaligen Besitzers Alfred Rohrer, Landwirt und Sohn des jüngeren Dr. Niklaus Rohrer.

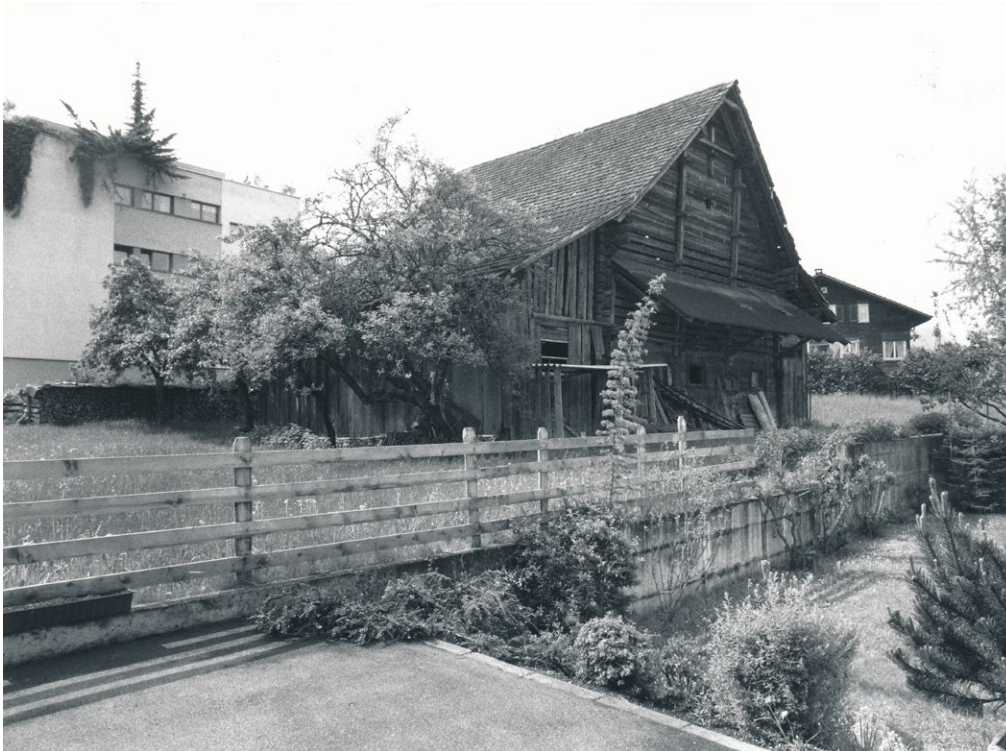
11 Sachseln, Stallscheune Haltenmatte: Die Gebäuderückseite. Die Türöffnung und die grossen Fenster wurden von der Bauforschung als spätere Zutat identifiziert. Ursprünglich war der Stall nur über die südöstliche Giebelseite zugänglich und das Licht im Inneren des Erdgeschosses nur spärlich vorhanden. Blick nach Süden. Aufnahme vor 1991.

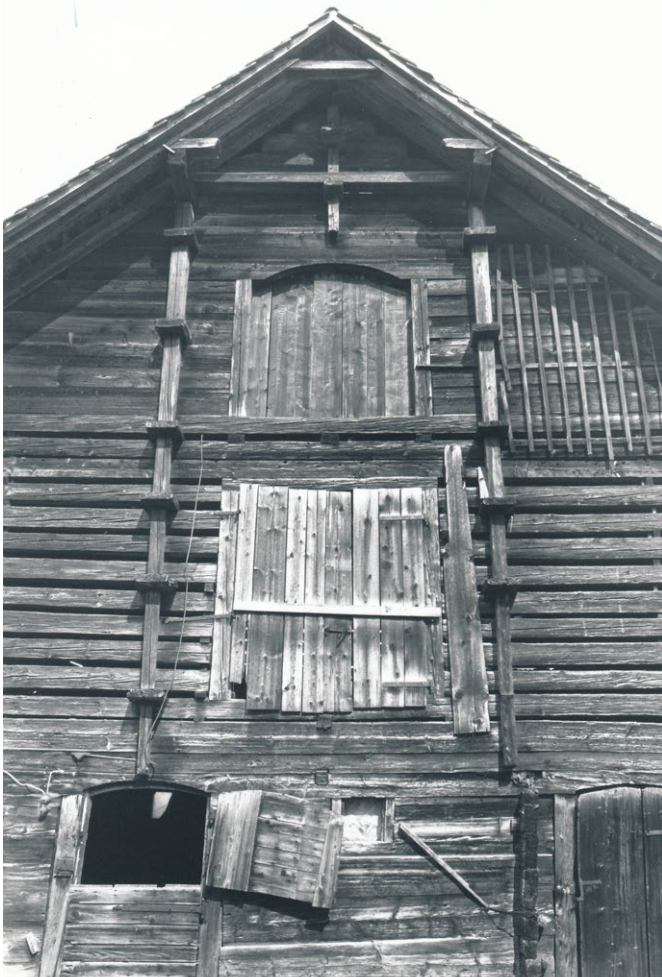
12 Sachseln, Stallscheune Haltenmatte: Die aus den Kanthölzern herausgeschnittenen Segmentgiebel über den Wandöffnungen verliehen der Stallscheune ein vornehmes Aussehen. Die rechteckige Öffnung in der Gimmwand kam später hinzu, dabei hat man auf eine gestalterische Anpassung an den Bestand verzichtet. Blick nach Nordwesten. Aufnahme vor 1991.

An der Südostfassade befanden sich im Erdgeschoss zwei weitere Eingänge, über welche Haupt- und Nebenstall betreten werden konnten. Sie wurden durch ihre segmentbogenförmig aus dem durchlaufenden Kantholz geschnittenen Türstürze besonders hervorgehoben. Auf der Gebäuderückseite gab es einen weiteren Zugang zum Hauptstall. Dessen Sturz war jedoch nicht gestalterisch betont, die Türöffnung darf vielmehr als spätere Zutat betrachtet werden, ebenso die drei grossen Fensteröffnungen im Hauptstall [Diethelm/d'Andrea 1988, 4]. Ob diese neu geschaffen oder lediglich vergrössert wurden, ist nicht bekannt. Zum ursprünglichen Bestand werden die beiden kleinen Belüftungsöffnungen auf der Südwestseite sowie eine weitere in der Nordwestwand gezählt haben. Das Obergeschoss wurde über eine grosse Öffnung im oberen Giebfeld

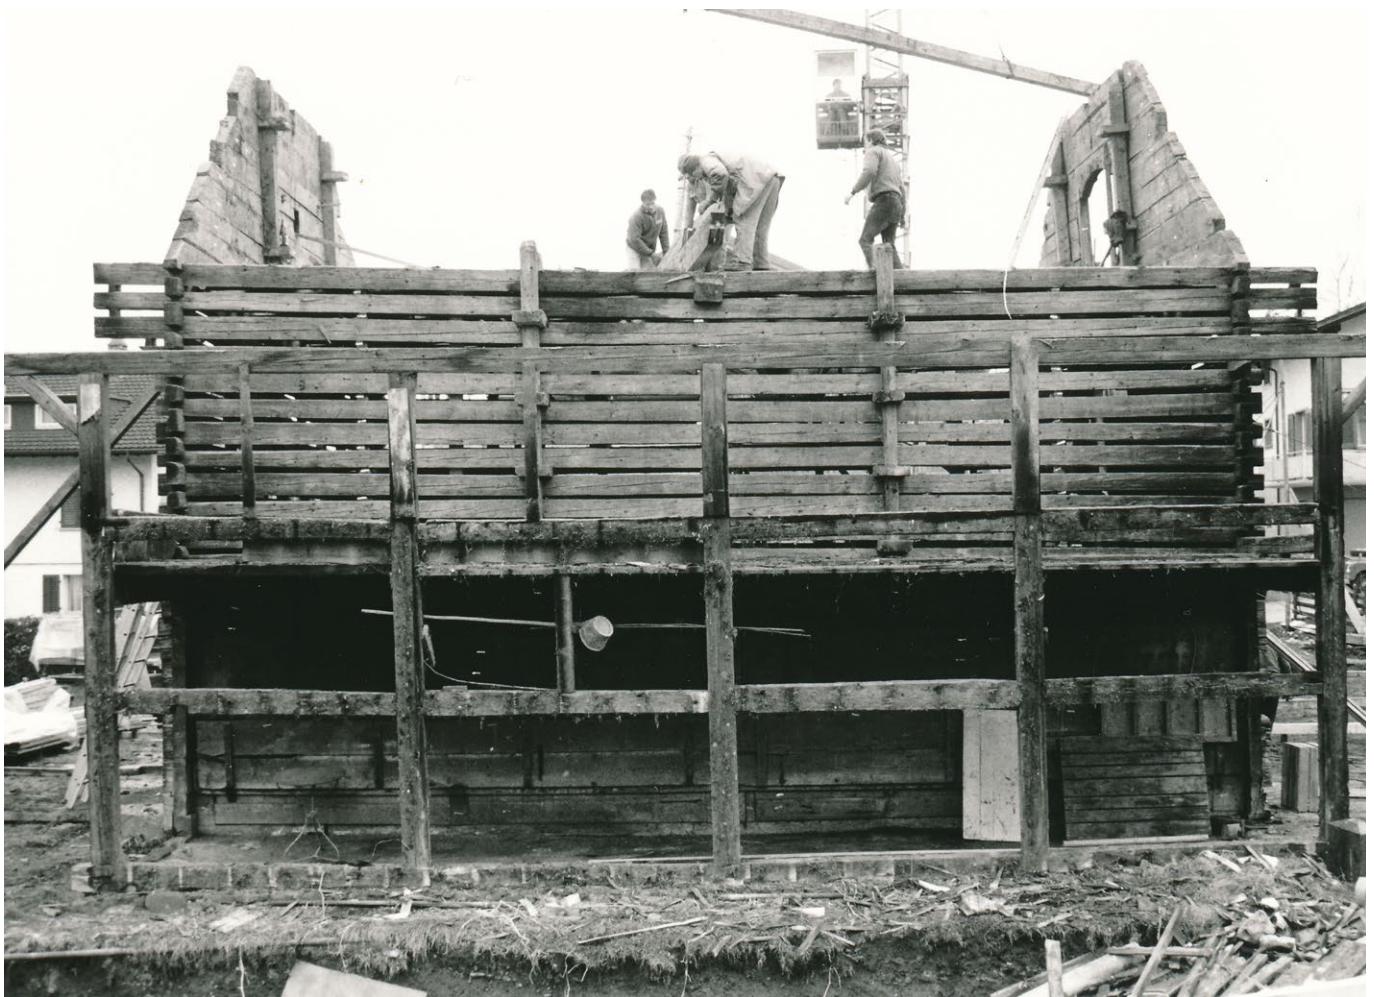
13 Sachseln, Stallscheune Haltenmatte: Der auf der Ebene des Heubodens locker gefügte Blockbau wurde an allen Gebäudeseiten mittels Blockzangen stabilisiert. Das Ständerwerk des Futtertrens und der darüberliegenden Laube wurden zu einem unbekanntem Zeitpunkt erneuert. Blick nach Südwesten. Aufnahme 1991.

den beiden Giebelseiten auch in die oberen, hier wieder geschlossenen Wandbereiche vorsties. Dort sorgte je eine weitere kurze Blockzange dicht unterhalb des Firstes für zusätzliche Stabilität. Bei der 1988 im Vorfeld der Translozierung durchgeführten Bauuntersuchung konnte nachgewiesen werden, dass der Heuboden an der südöstlichen Gimmwand vormals durch ein Klebdach vor Schlagregen geschützt war. Davon zeugten auf der Südostseite vorkragende und später abgeschnittene Traghölzer und Holz nagellöcher auf Traufhöhe [Diethelm/d'Andrea 1988, 4]. An der nordwestlichen Gimmwand war das Klebdach noch vorhanden. Die traufseitig an den Kernbau angrenzenden Räume, Futtertenn und Geräteschopf, waren in Ständerbauweise ausgeführt und von aussen mit stehenden Brettern verkleidet. Auf den ersten Blick muteten diese Räume wie spätere Anbauten an. Die auf der Giebelseite bis zur Trauflinie durchlaufenden Wandhölzer verrieten jedoch, dass sie von Beginn an bestanden haben [Huwyl 1993, 412]. Die Bauuntersuchung wies allerdings nach, dass die Stützsysteme und Brettverschalungen von Schopf und Futtertenn jüngeren Datums sind [Diethelm/d'Andrea 1988, 6]. Wie die

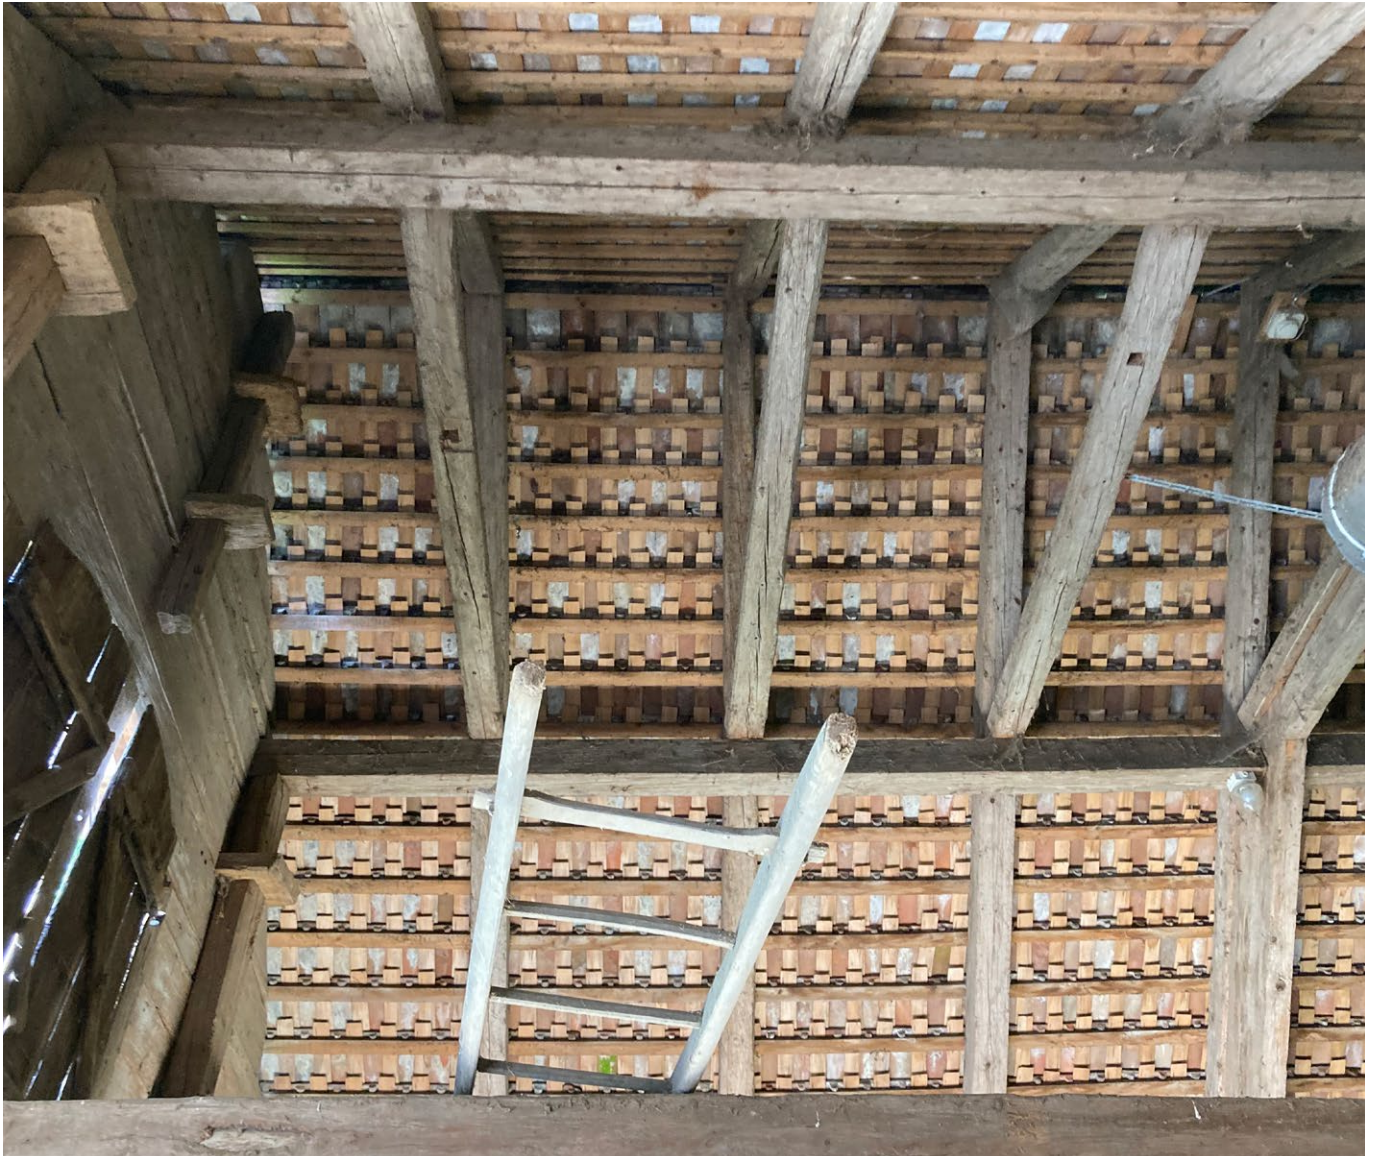
15 Freilichtmuseum der Schweiz, Stallscheune aus Sachseln: Das Pfetten-Rafen-Dach verfügt in der Gebäudemitte über einen einzelnen liegenden Stuhl. Die Rafen sind oberhalb der Zwischenpfetten über einen Kehlbalcken miteinander verbunden, dafür fehlt eine Firstpfette. Aufnahme 2022.

Das oberhalb der Lauben geschweifte steile Satteldach war als Pfetten-Rafen-Dach konstruiert und verfügte über einen einzelnen liegenden Stuhl in der Gebäudemitte. Eine Firstpfette existierte nicht. Die am First verblatteten Rafenpaare waren oberhalb der Zwischenpfette durch einen Kehlbalken miteinander verbunden. Als Fusspfette diente das oberste Wandholz des Obergeschosses und bildete giebelseitig Blockkonsolen zur Aufnahme der Flugrafen aus. Diese waren nicht auf Höhe

der Firstlinie miteinander verbunden, sondern etwas unterhalb mittels Hahnenbalken und Scherzapfung ausgesteift, um die Tragkonstruktion für einen Schopfwalm auf beiden Giebelseiten zu bilden. Die Walmbildung kann allerdings an dieser Stelle nur vermutet werden, da sie auf den Dokumentationsaufnahmen nicht zu sehen ist. Die Flugrafen wurden an den Zwischenpfetten durch Stichbalken an Ort und Stelle gehalten. Die Rafen ragten nur knapp über die Traufseiten hinaus. Hier setzten Aufschieblinge an, welche die traufseitigen Lauben überspannten und den Dachknick vorgaben. Sie lasteten auf der aussenliegenden, jüngeren Ständerkonstruktion von Geräteschopf und Futtertenn. Die Dachflächen über dem Heuraum waren mit Biberschwanzziegeln gedeckt, jene über den Lauben mit Falzziegeln.

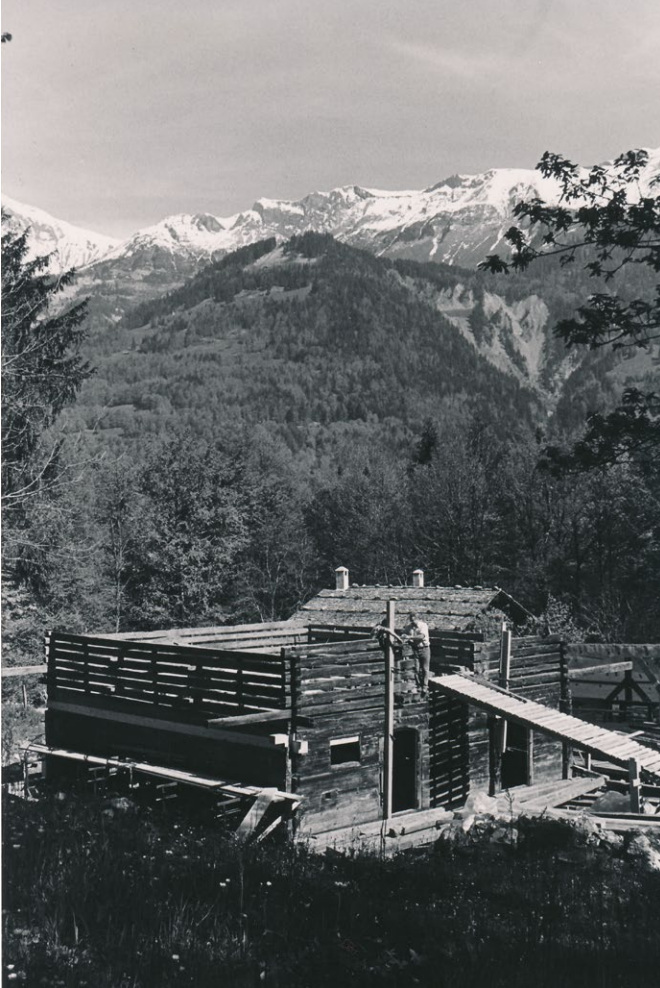
18 Freilichtmuseum der Schweiz, Stallscheune aus Sachseln: Die Stallscheune Haltenmatte im Wiederaufbau. Der Zustand der Holzbauteile war so gut, dass sie beinahe sämtlich übernommen werden konnten. Blick nach Norden. Aufnahme 1991.

Da sich die Stallscheune in einem baulich sehr guten Zustand befand, konnten beim Wiederaufbau im Freilichtmuseum rund 95 Prozent der hölzernen Bausubstanz wiederverwendet werden. Diese wurde auf ein Fundament aus Naturstein gesetzt, wobei man im sichtbaren Sockelbereich die originalen Feldsteine mit Kalkmörtel vermauerte. Wo eine Instandsetzung der Holzkonstruktion unumgänglich war, wurde sowohl Alt- als auch Neuholz verwendet. Das Dach wurde als Satteldach mit Schopfwalm auf beiden Giebelseiten aufgebaut. Die Flachziegel über den Lauben wurden entsorgt und das Dach vollständig mit alten Biberschwanzziegeln eingedeckt, entsprechend dem Befund auf den Dachflächen über dem Heuraum. Auf der Südostseite wurde das Klebdach teilrekonstruiert, die jüngere Wandöffnung in den Heuraum blieb dabei sichtbar. Zu einem späteren Zeitpunkt hat man das Klebdach jedoch wieder abgenommen. Sämtliche Fensteröffnungen, auch die sekundär hinzugefügten oder vergrößerten, wurden übernommen, ebenso die Türblätter und Tore.
