Wohnhäuser Cugnasco TI, ab 1741

Kantonskürzel	TI
Postleitzahl Gemeinde	6516 Cugnasco
Ort	Cugnasco
Flur	Chiosso
Strasse Hausnummer	ehemals Via Chiosso 6
Koordinaten (LV95)	2'714'375, 1'114'820
Höhenlage	226 Meter über Meer
Hausbezeichnung	Ciossa de' Giulieri
Datierung	1741 oder danach / 1772 oder danach / 1857–1879 (Dendrodatierung, Schriftquellen)
Bauherrschaft	unbekannt
Baumeister	unbekannt
Letzte Besitzer	Gemeinde Cugnasco
Abbau – Eröffnung FLM	2000 – 2003

Linda Imhof (01/2023)

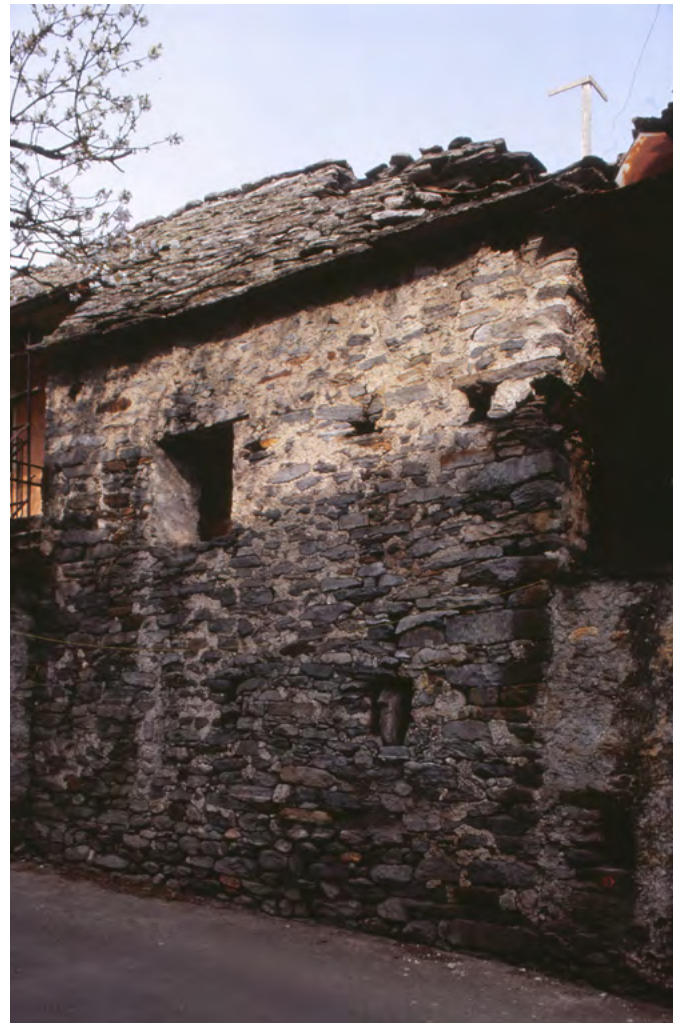
30 Cugnasco, Wohnhauskomplex: Südfassade des Eckhauses während der Bauuntersuchung vor und während des Abbaus. Aufnahme Mai 2000.

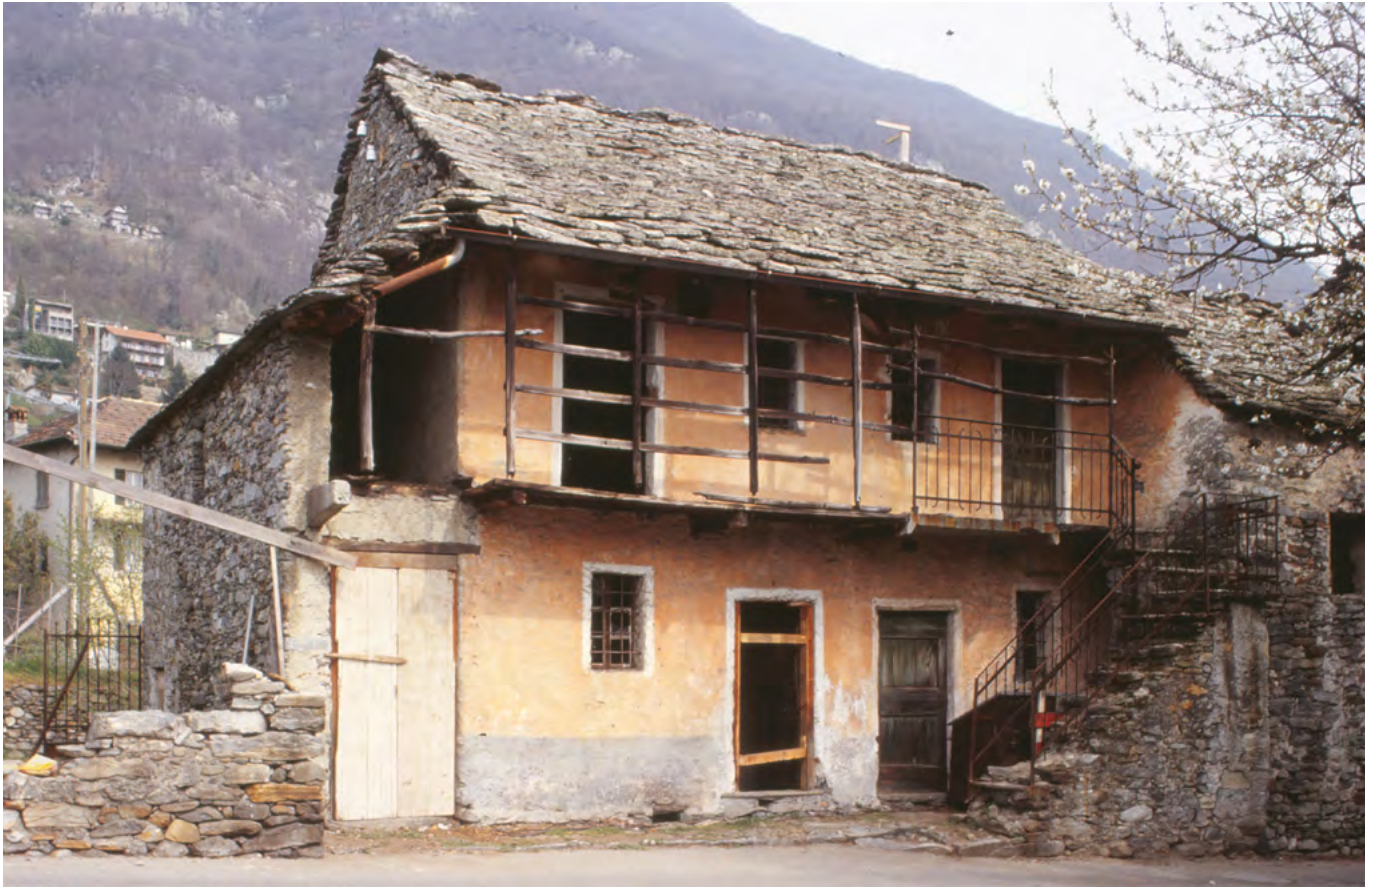
32 Cugnasco, Wohnhauskomplex: Doppelwohnhaus: Fotografie mit Blick auf die Südfassade während der Bauuntersuchung vor und während des Abbaus. Blick nach Norden. Aufnahme Mai 2000.

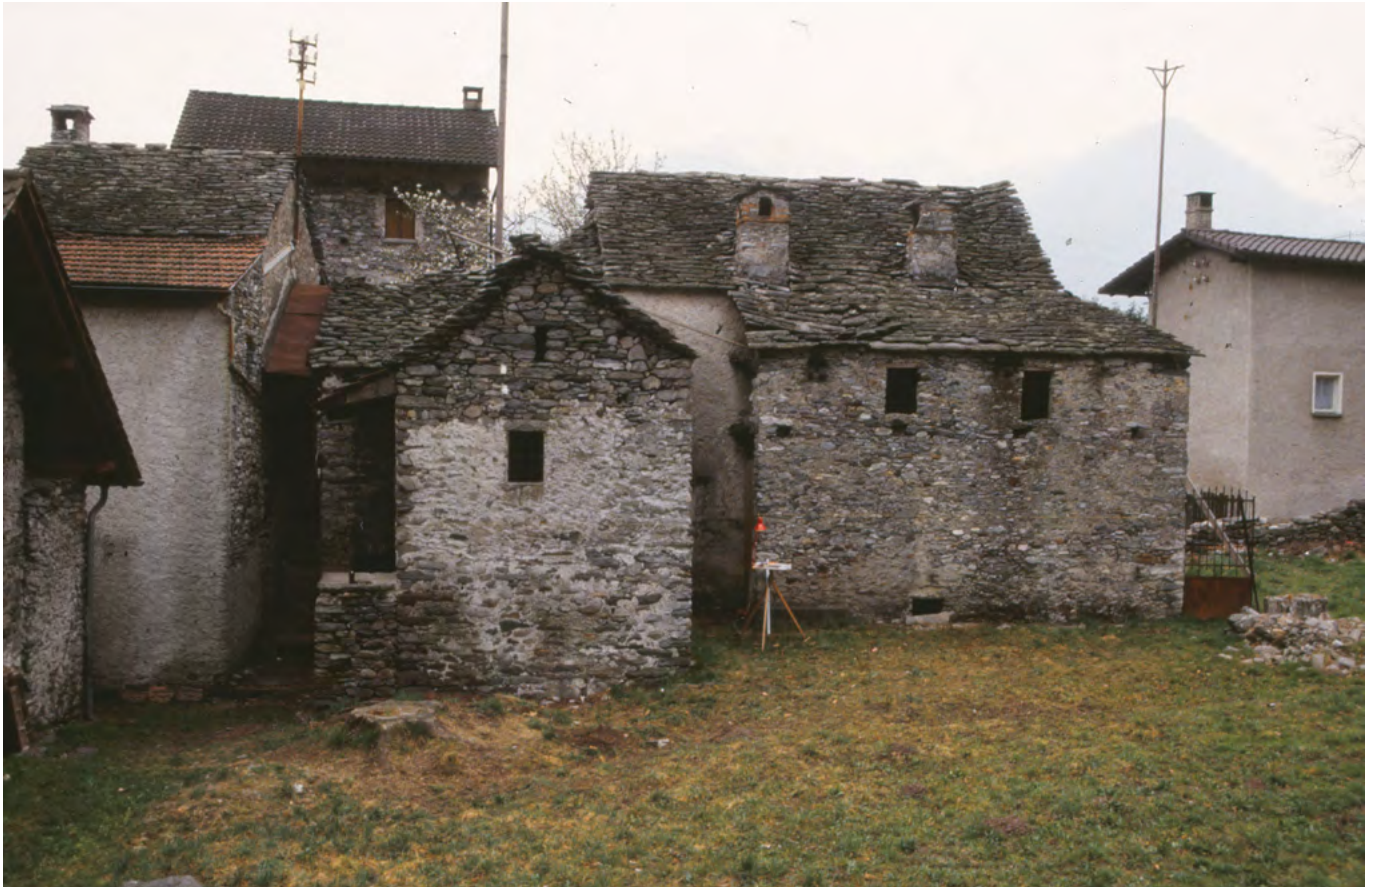
33 Cugnasco, Wohnhauskomplex: Nordfassaden während der Bauuntersuchung vor und während des Abbaus. Blick nach Süden. Aufnahme Mai 2000.

Unterhalb des westlichen Hausbereichs lag ein Keller, der von aussen über eine Treppe entlang der Nordfassade erschlossen war. Sein Boden bestand grösstenteils aus gestampfter Erde, doch waren auch einige Steinplatten und kleinere Steine vorhanden, die anzeigen, dass zumindest partiell eine Art Pflasterung bestanden hatte. Die Wände waren mit mittelgrossen Lese- und Bruchsteinen trockengemauert worden und blieben unverputzt. Die Decke bestand zuletzt aus einem Tonnengewölbe, das gemauert und grosszügig verputzt worden war. Be-

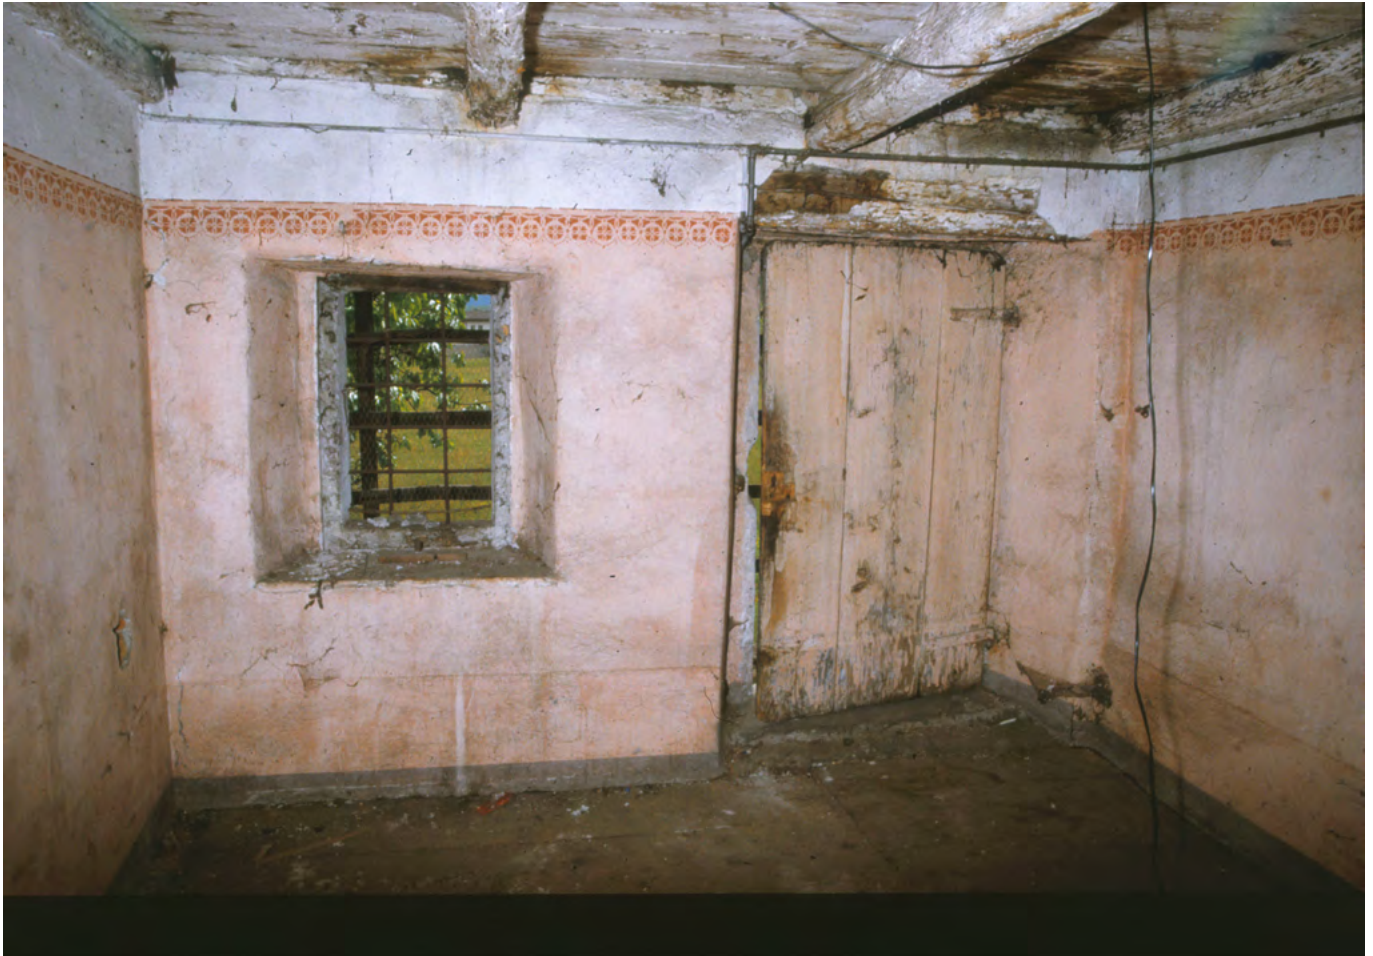
42 Cugnasco, Wohnhauskomplex: Westraum im Obergeschoss des Doppelwohnhauses. Dieser Raum war mit ockerroten Wandpartien und einer Zierborte ausgestaltet worden. Blick nach Süden. Aufnahme Mai 2000.

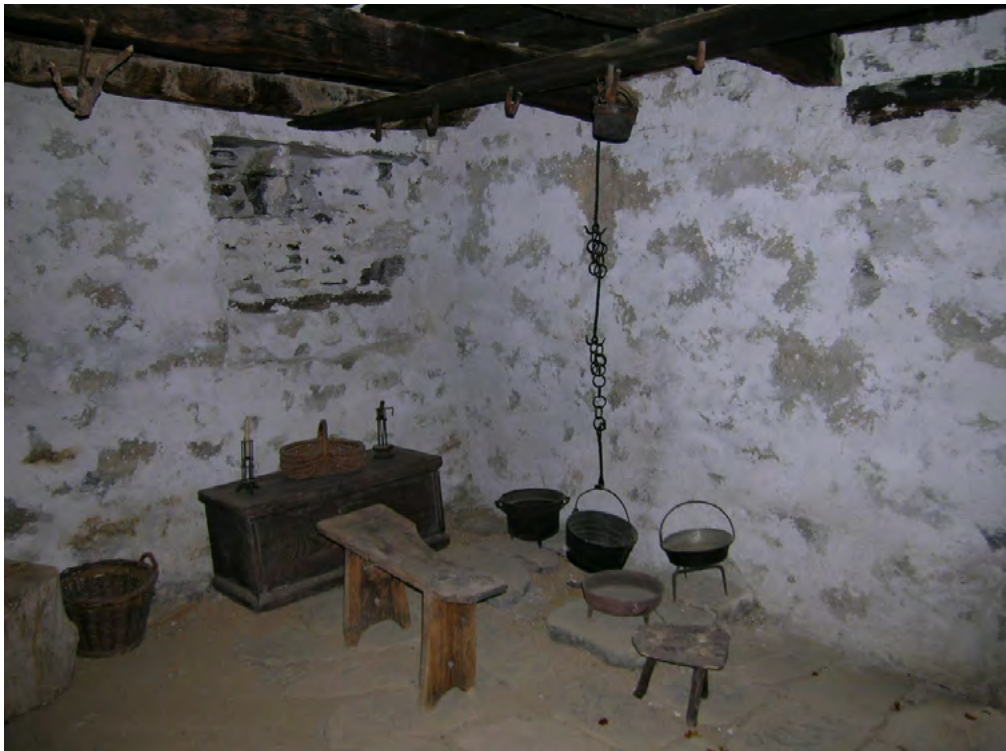
51 Freilichtmuseum der Schweiz, Hauskomplex aus Cugnasco: Erdgeschoss des Eckhauses. Mithilfe der vom Originalstandort translozierten Steinelemente wurden in der Küche die Herdstelle und der Steinfussboden rekonstruiert. Die Einrichtung mit Objekten aus der Museumssammlung stellt den Zeitschnitt 1750 dar. Blick nach Nordwesten. Aufnahme 2009.
