Wohnhaus mit Heu- und Schweinegestall Blatten VS, 1568

Wohnhaus mit Heu- und Schweinestall Blatten VS, 1568

Kantonskürzel	VS	
Postleitzahl Gemeinde	3919	
Ort	Blatten	
Flur	Dorf	
Strasse Hausnummer	früher bei der Kirche/zimm Trog, heute Kirchweg	
Koordinaten (LV95)	2'629'287, 1'141'091	
Höhenlage	1540 Meter über Meer	
Hausbezeichnung	1111 Wohnhaus:	Haus Ebener, Troghuis, Wirtjosisch Huis
Datierung	1111 Wohnhaus:	1568 (Bauinschrift)
	1112 Heustall:	1890 (Bauinschrift), 19. Jahrhundert
	1113 Schweinestall:	um 1900
Letzte Besitzer	Josef Ebener Junior	
Abbau – Eröffnung FLM	1984 – 1987

Die Ballenberg-Baudokumentation beschreibt das Museumsgebäude an seinem Herkunftsort und erläutert die im Rahmen der Translozierung erfolgten baulichen Veränderungen. Themen sind die Baukultur der ländlichen Schweiz, die Bewohner- und die Wirtschaftsgeschichte sowie die museale Vermittlungsarbeit.

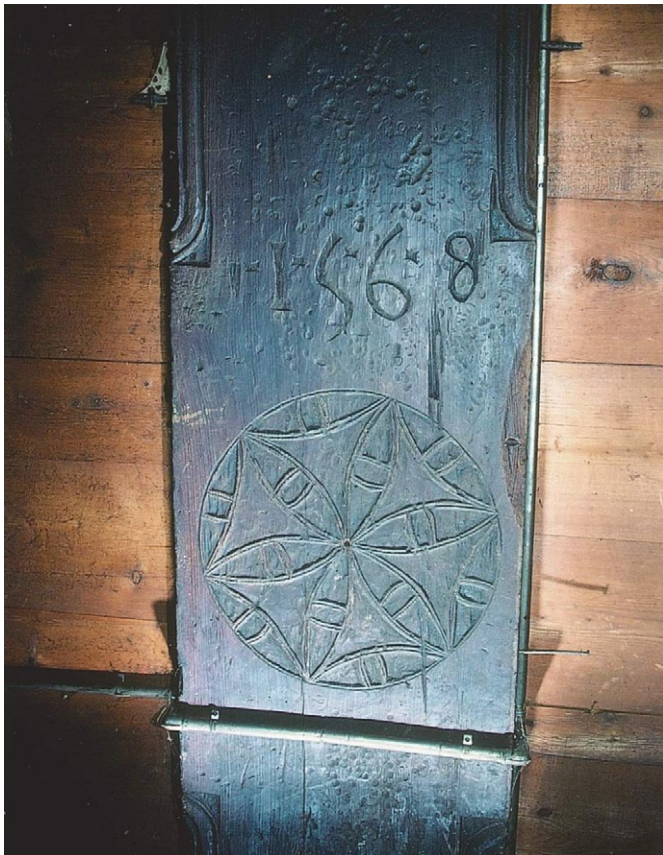
8 Blatten, Haus Ebener: *di Binda* – der quer zur Firstrichtung, West-Ost laufende Unterzug an der Stubendecke mit Baudatum 1568 und eingekerbter Rosette. Aufnahme 1983.

Die am Unterzug der Decke in der Wohnstube und an der Firstpfette eingekerbte Jahreszahl 1568 dokumentiert das Baujahr des Wohnhauses. In einem Untersuchungsbericht zum Haus Ebener wird auf eine Dendroanalyse, also eine Altersbestimmung der Bauhölzer anhand der gemessenen Breite der jährlichen Zuwachsringe, verwiesen [Bellwald/Kalbermatten 2002, 34]. Dem Bericht zufolge wurde sämtliches Holz der Hauptkonstruktion 1567 gefällt. Dieses Datum stimmt mit der Bauinschrift überein. Am Frontstein des Giltsteinofens, der in Fragmenten in der Wand zwischen Küche und Wohnstube ein-

Unterzug an der Decke der Wohnstube im Erdgeschoss: «1568» mit einer eingeschnitzten Rosette

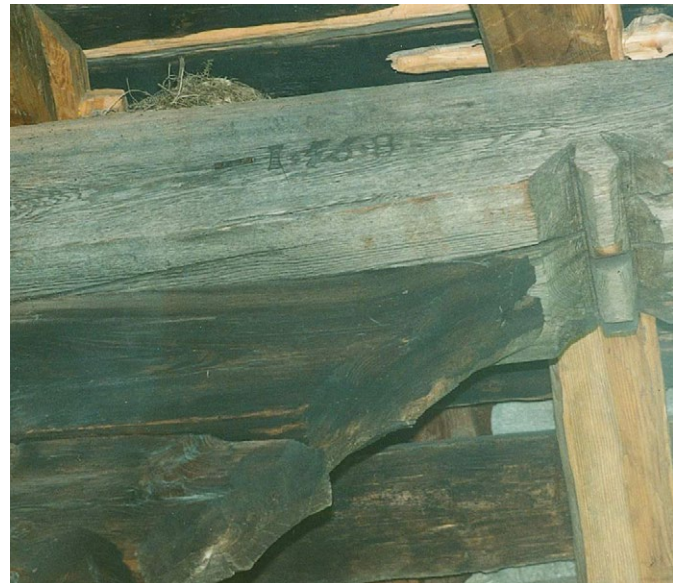
9 Freilichtmuseum der Schweiz, Wohnhaus aus Blatten: Firstbalken mit eingeschnitztem Baudatum 1568. Aufnahme 1997.

Firstpfette: «1568»

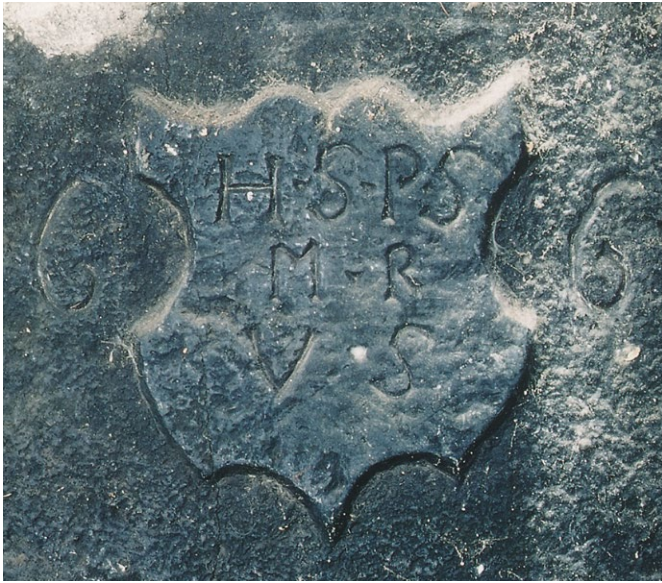
10 Blatten, Haus Ebener: Der Frontstein des Giltsteinofens, datiert 1663, war in die Wand zwischen Stube und Küche eingemauert. Aufnahme auf der Stubenseite. Blick Richtung Norden. Aufnahme 1983.

gelassen war, war die jüngere Jahreszahl 1663 zu lesen. Der Frontstein wurde nicht in das Freilichtmuseum transloziert, sein Verbleib ist unbekannt. Aufgrund fehlender Quellen ist nicht gesichert, ob das Haus 1568 bereits an seinem letzten Standort im Dorfkern vorn Blatten errichtet wurde, oder ob es, wie mündlich überliefert, erst zu einem späteren Zeitpunkt, eventuell 1663 von der aufgegebenen Siedlung Grryn dorthin versetzt worden ist [Bellwald/Kalbermatten 2002, 3, 20–21].

Abzugsrohre in den Rauchfang der Küche führten. Die Stirnplatte des ehemaligen Gilt- oder Specksteinofens wurde nach Abbruch des Ofens verwendet, um das Loch in der Wand zwischen Stube und Küche zu schliessen. Schon im 16. Jahrhundert waren solche Öfen aus leicht zu bearbeitendem Gestein im Wallis üblich. Die Öfen bestanden aus mehreren Steinplatten, die mit Eisenklammern rauchdicht zusammengefügt waren. Sie waren rechteckig, manchmal auch rund und zwei- oder gar dreistöckig. Im unteren Stock war der Feuerraum, im oberen eine Art Speicherturm, durch welchen die Wärme der heissen Luft und des Rauches strichen. Der ehemalige Ofen wurde vom Küchenfeuer her beschickt und der Rauch suchte sich seinen Weg durch die gleiche Öffnung zurück, um von dort aus in den Rauchfang der Küche zu gelangen. Die Stirnplatte des Ofens war mit Jahreszahl, Wappen und Initialen wohl der damaligen Bauherrschaft versehen «HS PS 16 MR 63 VS» [Bellwald/Kalbermatten 2002, 20; Egloff/Egloff-Bodmer 1987, 187–190, 244].

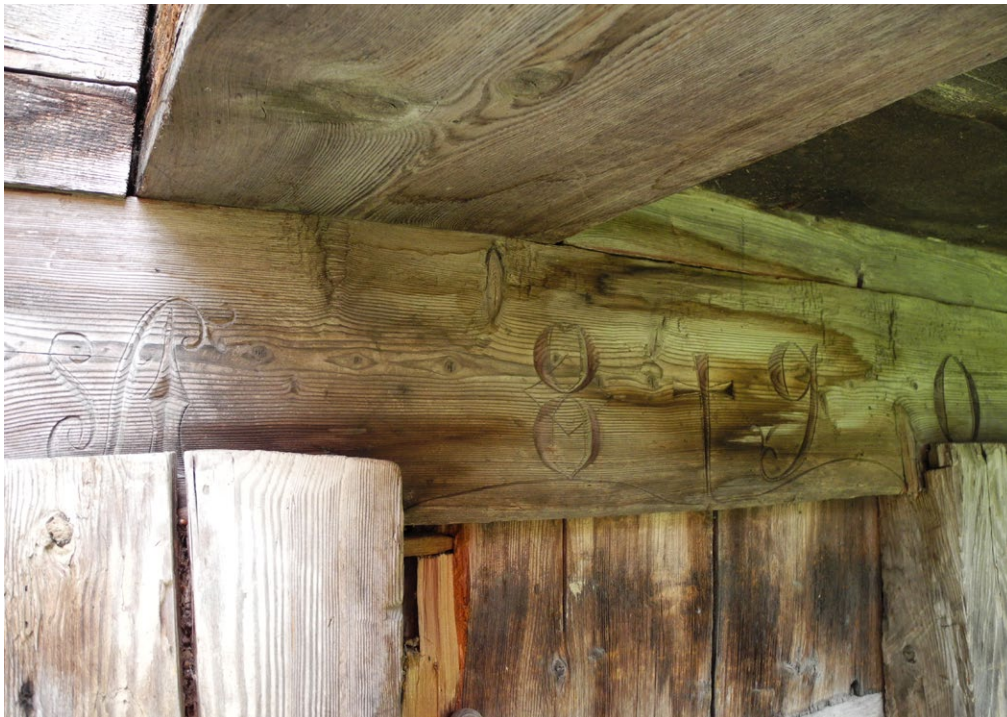
11 Freilichtmuseum der Schweiz, Heustall aus Blatten: Inschrift 1890 im Sturzbalken über dem Stalleingang auf der Westseite. Aufnahme 2019.

Der auf den Ballenberg translozierte Heustall war über dem westlichen Stalleingang mit der Jahreszahl 1890 versehen. Zwischen den Zahlen «8» und «9» war ein Kreuz eingekerbt – ein Motiv, das sich an den meisten Lötchentaler Stalltüren findet. Möglicherweise stammt der Balken mitsamt Inschrift in Zweitverwendung von einem anderen Bau, da die Mantelstiele der beiden Türpfosten am Heustall die Inschrift teilweise überdeckten. Der zweite Heustall neben dem Wohnhaus, der ebenfalls zu den Gütern von Josef Ebener gehörte, wies allerdings am Türsturz die ebenfalls teilweise von den Pfosten verdeckte Jahreszahl 1914 auf [Bellwald/Kalbermatten 2002, 31; d'Andrea/Diethelm 1987/88b].

Sturzbalken der ostseitigen Eingangstüre: «18 † 90»

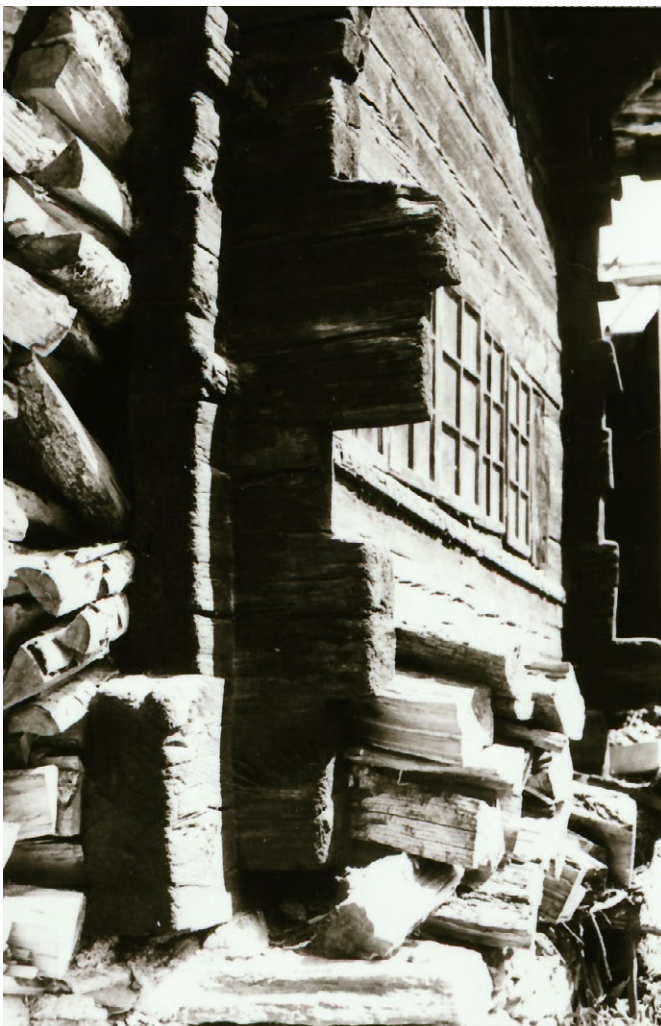
14 Blatten, Haus Ebener: Unregelmässig vorstehende Blockvorstösse an der Südost- und Südwestecke des Stubenblocks, welcher auf der Trockensteinmauer auflag. Aufnahme um 1970.

Der Sockelbereich war als Trockenmauerwerk aus mehrheitlich flachen Feldsteinen unterschiedlicher Grösse ausgeführt. Stellenweise waren die Fugen mit Kalkmörtel gefüllt. Das Mauerwerk bildete die Basis für die darauf aufliegende Holzkonstruktion und stand gegenüber dieser um 30 bis 40 Zentimeter vor. Es schützte den hölzernen Baukörper vor aufsteigender Feuchtigkeit und glich die Niveauunterschiede des in den Hang hineingebauten Gebäudes aus. Das Sockelgeschoss unter der Stube wurde als Kellerraum genutzt. Dieser war westseitig direkt von aussen erschlossen [d'Andrea/Diethelm 1987/88a].

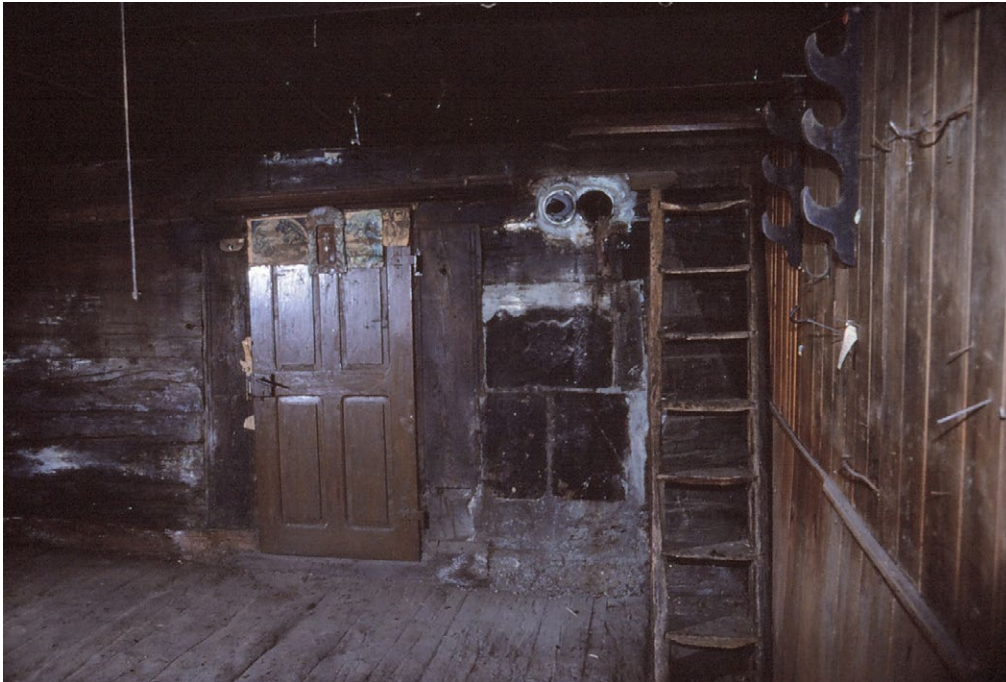
18 Blatten, Haus Ebener: Die Stube mit den eingemauerten Fragmenten des Giltsteinofens, darüber die Abzugsrohre der beiden, zuletzt in der Stube stehenden Öfen, sowie der Treppenaufgang in die Kammer im oberen Geschoss. Blick nach Norden. Aufnahme 1983.

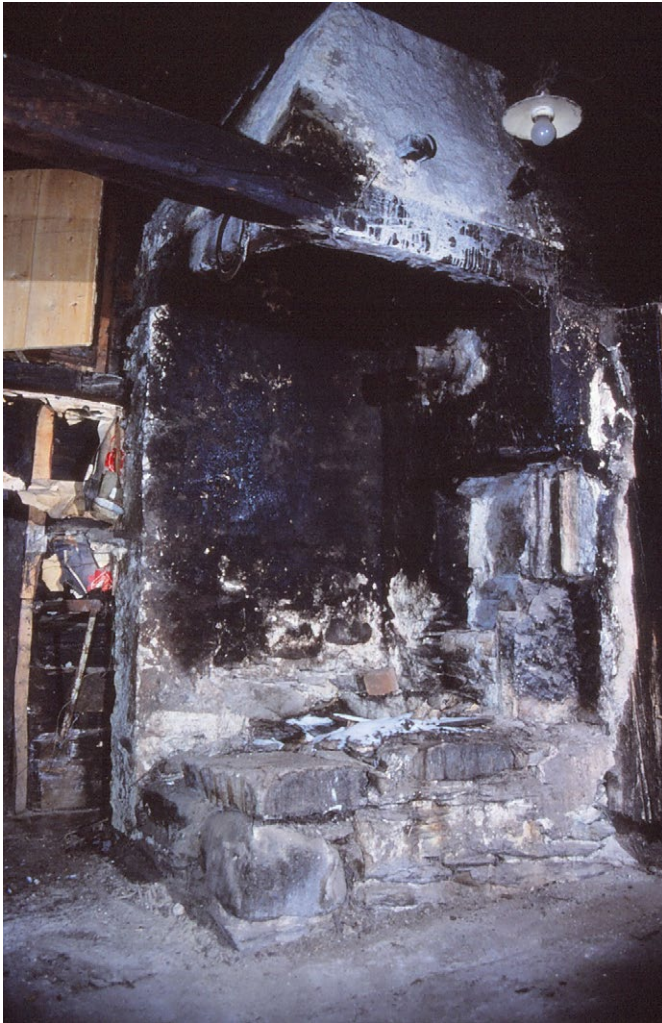
19 Blatten, Haus Ebener: Die offene Feuerstelle in der Südostecke der Küche. Auf dem flachen Natursteinsockel wurde das offene Feuer geschürt, im Rauchfang über der Feuerstelle Fleisch geräuchert. Aufnahme 1983.

Betreten wurde das Haus ebenerdig durch die Küche, eine aussenliegende Steinplatte diente als Tritt. Die Küchenwände und die Decke waren russgeschwärzt, der Raum hatte keine Fenster. Die Nordseite der Küche war als trockengesetzte und kalkverputzte Natursteinmauer gebaut. Der Küchenboden war mit Schieferplatten belegt. In der Südostecke der Küche, an der Trennwand zur Stube, lag die offene Feuerstelle, die von einer winkelförmigen Brandmauer eingefasst war. Die Herdstelle wurde zum Kochen und Käsen genutzt. Ursprünglich wurde von hier aus auch der Stubenofen beheizt. Die Herdstelle bestand aus einem niedrigen Natursteinsockel von etwa 50 Zenti-

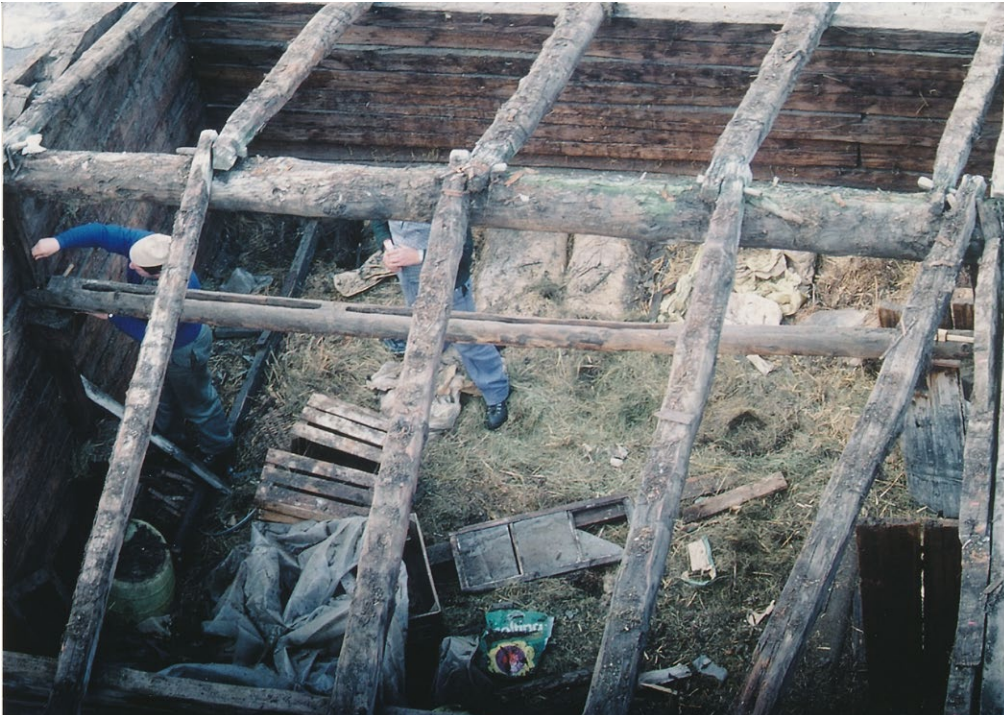
21 Blatten, Heustall Ebener: Einblick in den Heuraum bei der Demontage. Die Firstpfette mit den aufgelegten und fixierten Rafen ist sichtbar, die Dachhaut ist bereits entfernt. Aufnahme 1984.

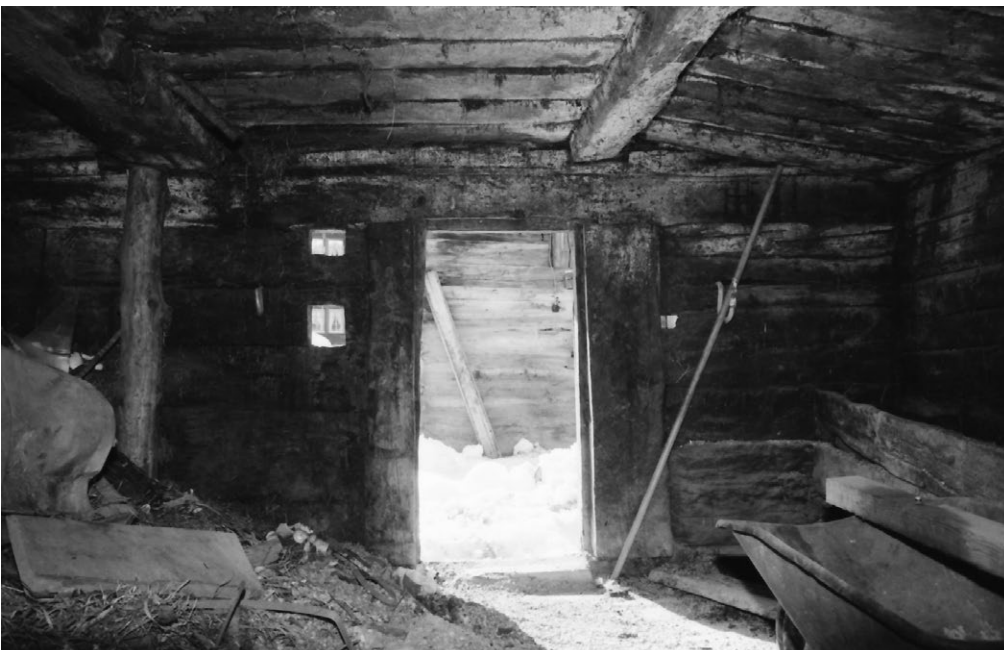
22 Blatten, Heustall Ebener: Das Stallgeschoss. Die Stalldecke war in der Mitte zwischen den Bindern horizontal, rechts und links davon fielen sie wenig gegen unten ab. Blick nach Westen. Aufnahme 1984.

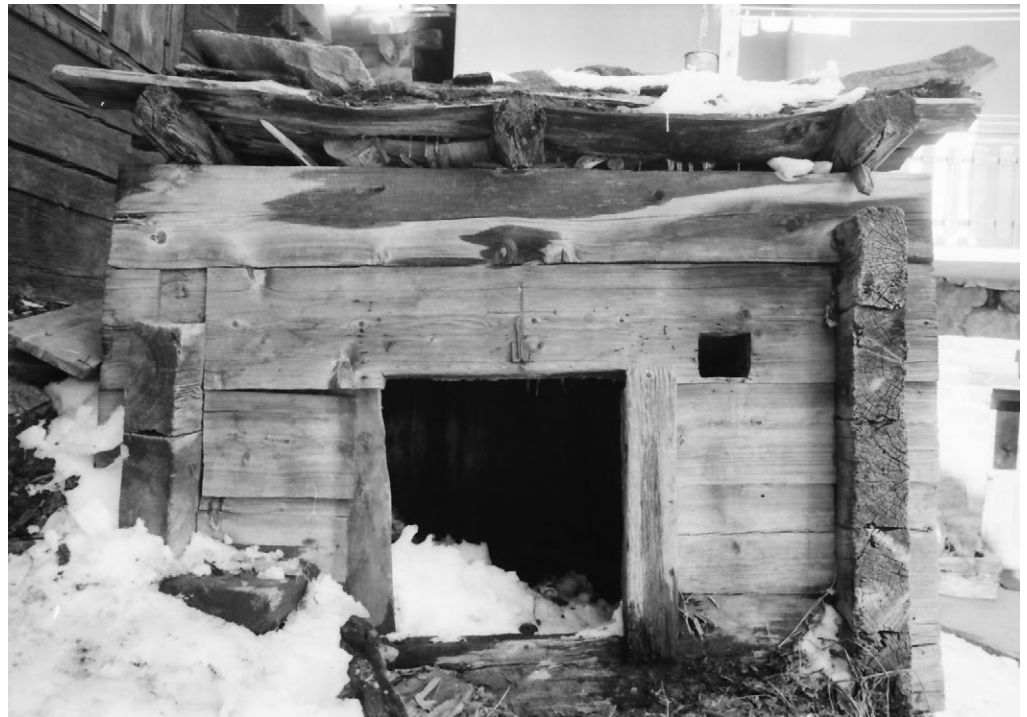
23 Blatten, Schweineestall Ebener:
Westansicht des Schweineestalls ohne
Türblatt. Links unten ist der Überstand
des Schweinetrogs, welcher von
ausssen eingefüllt wurde, in Ansätzen
sichtbar. Aufnahme 1984.

Der separat errichtete Schweineestall war ein kleiner Blockbau mit nach Osten abfallendem Pultdach. Im Grundriss mass das Gebäude 1,94 auf 1,68 Meter. Im Osten erreichte es eine Höhe von 1,41 Metern und im Westen von 1,21 Metern. Der Eingang befand sich auf der Westseite.

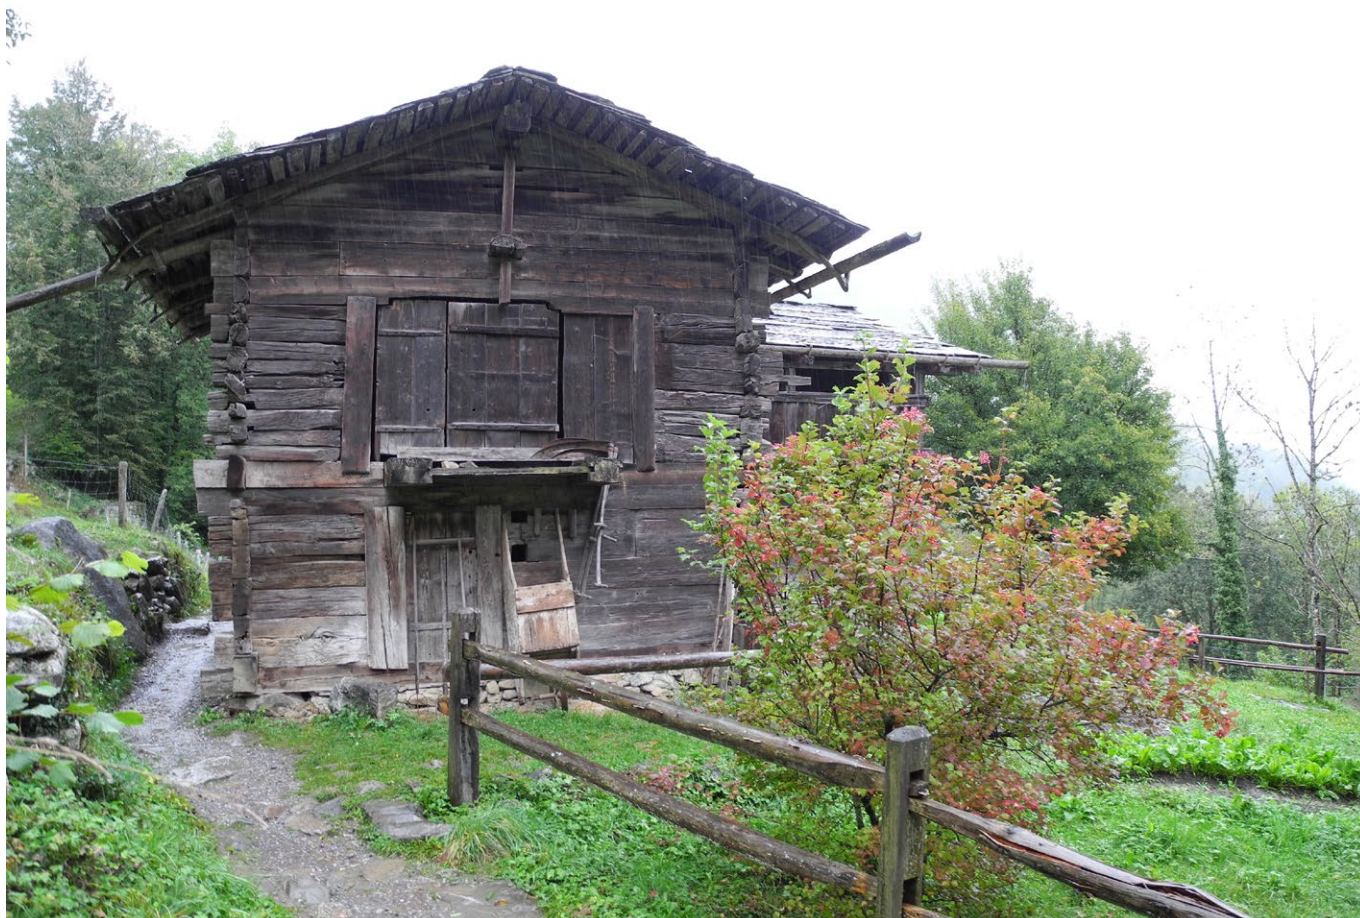
29 Freilichtmuseum der Schweiz, Heustall aus Blatten: West- und Haupteingangsseite in den Stall im Erdgeschoss und Heuraum im Obergeschoss. Die zuvor auf die schmale Plattform vor den Toren im Obergeschoss führende Leiter wurde im Freilichtmuseum nicht installiert. Der Stall wird heute nicht mehr für die Unterbringung von Nutztieren gebraucht. Aufnahme 2013.

Der Heustall wurde auf ein neues Streifenfundament aus Beton gestellt, welches am Originalstandort nicht vorhanden war. Für den flachen Mauersockel wurden die Steine vom ehemaligen Standort genutzt. Der darüberliegende Schwellenkranz war morsch und musste ersetzt werden. Bis auf die östliche Stalltür, die aus dem Bestand des Freilichtmuseums stammt, konnten alle Türblätter übernommen werden. Der Boden des Stalls war einschliesslich des Schorgrabens durch die Viehhaltung in Blat-

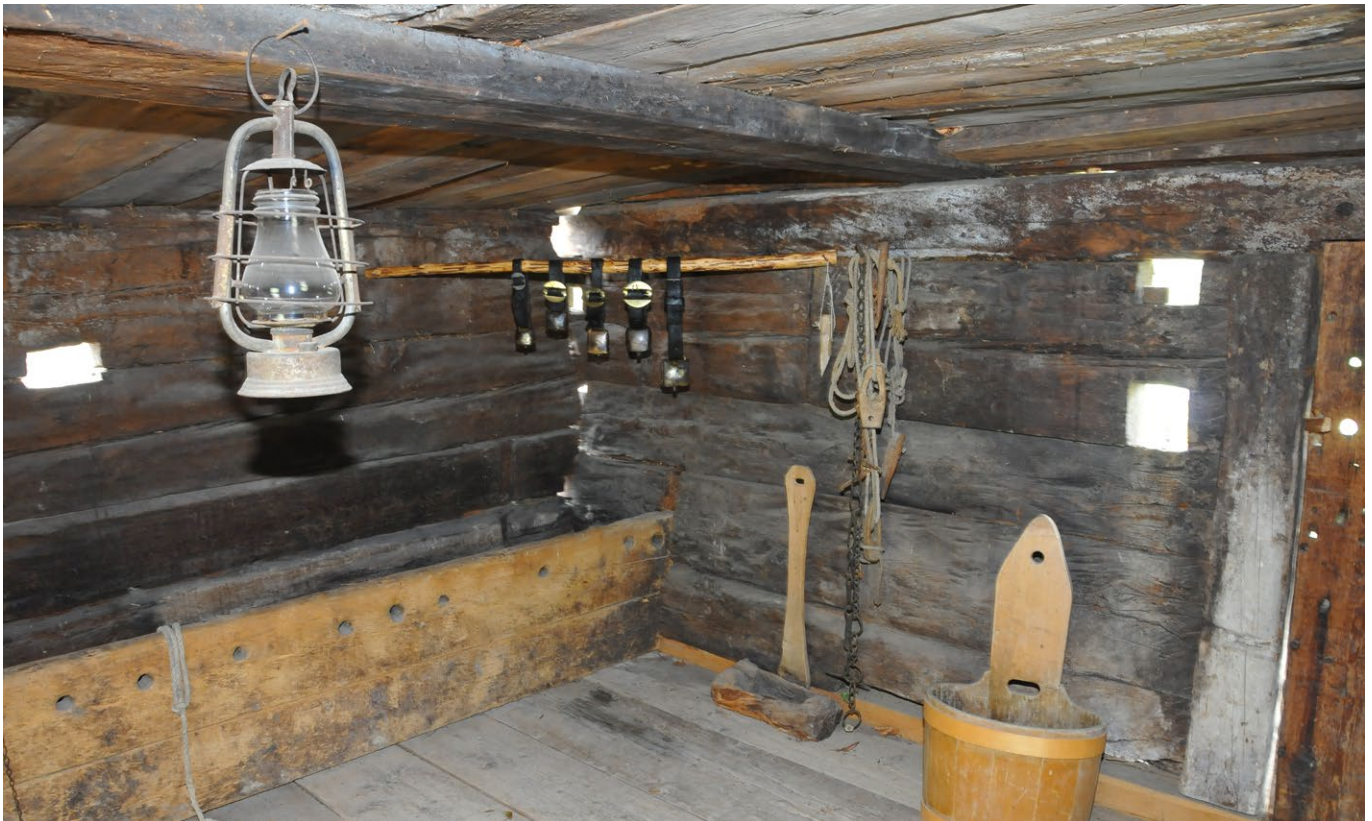
30 Freilichtmuseum der Schweiz, Heustall aus Blatten: Im Inneren des Stalls wurde die fehlende Futterkrippe mit Anbindelöchern aus dem Bestand des Freilichtmuseums rekonstruiert. Aufnahme 2019.
