Vier Alpgebäude Alp Champatsch GR, 19. Jahrhundert

Riccarda Theiler (01/2022)

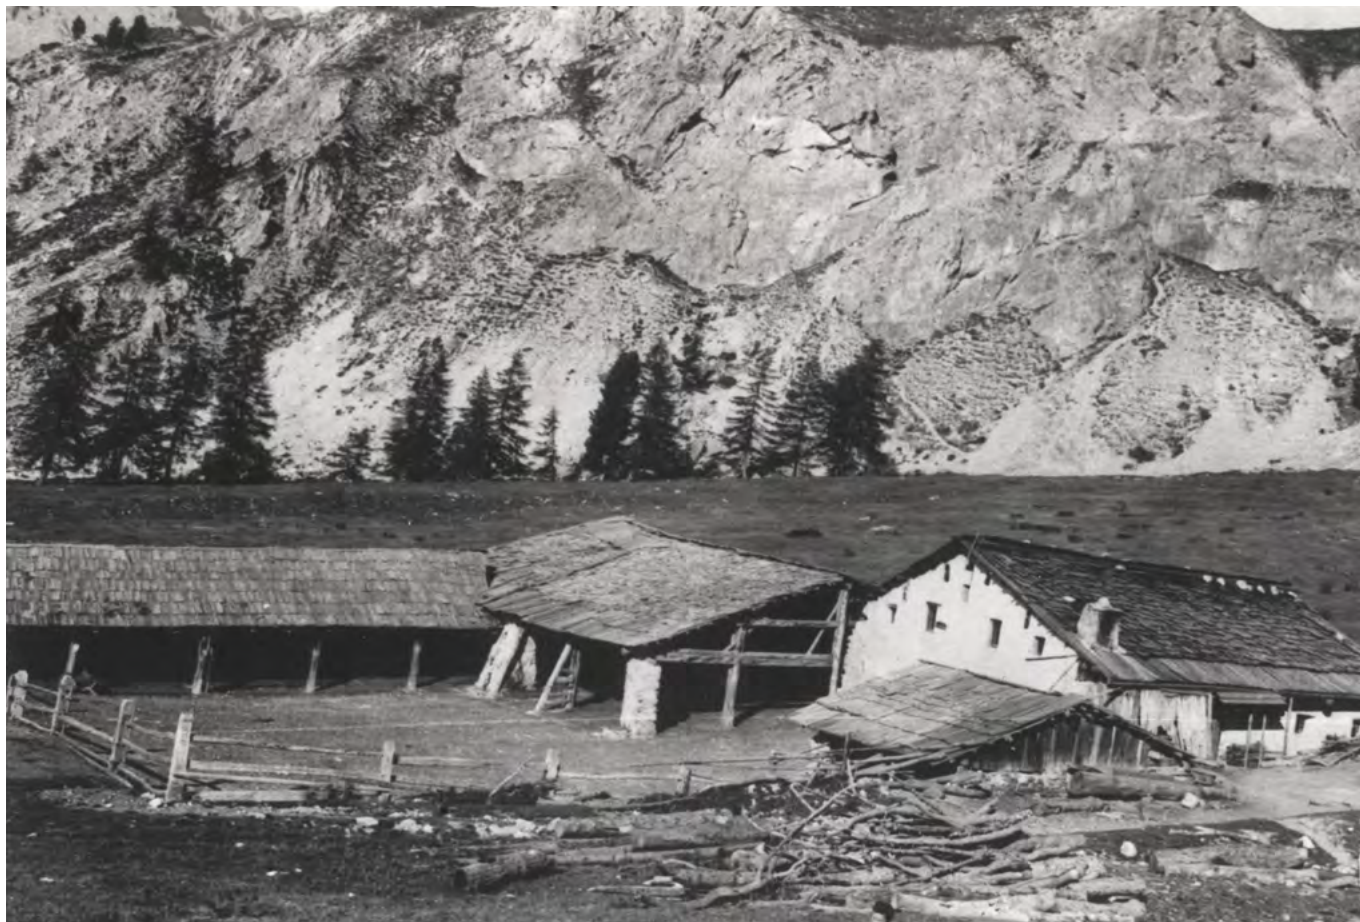
4 Val Müstair, Alp Champatsch: Diese älteste bekannte Aufnahme aus dem frühen 20. Jahrhundert zeigt den Schermen noch ohne westliche Verlängerung, dafür mit dem angrenzenden längsrechteckigen Stall, welcher später abgebrochen wurde. Blick nach Nordwesten. Aufnahme vor 1922.

keiten zu suchen, welche eine Anpassung der Lichtverhältnisse erforderten [Bitterli-Waldvogel 1998, 255]. Auf der Fotografie aus dem frühen 20. Jahrhundert sind die Fenster noch symmetrisch angeordnet und der Kamin mit grossem Kaminhut gestaltet [Bitterli-Waldvogel 1998, 256; Goldstern 1922, Tafel XXII, Abb. 2].

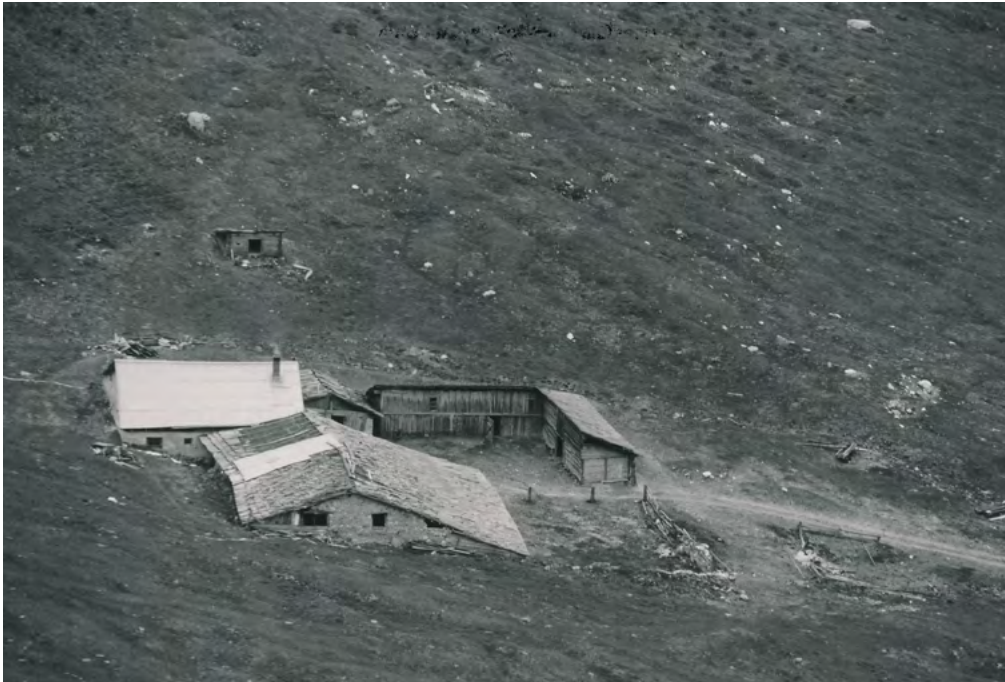
7 Val Müstair, Alp Champatsch: Die Alpgebäude vor ihrem Abbau. Der winkelförmige Stall wurde nicht auf den Ballenberg übernommen. Rechts neben dem Schermen stand früher ein weiterer, rechteckiger Unterstand. Blick nach Süden. Aufnahme 1987.

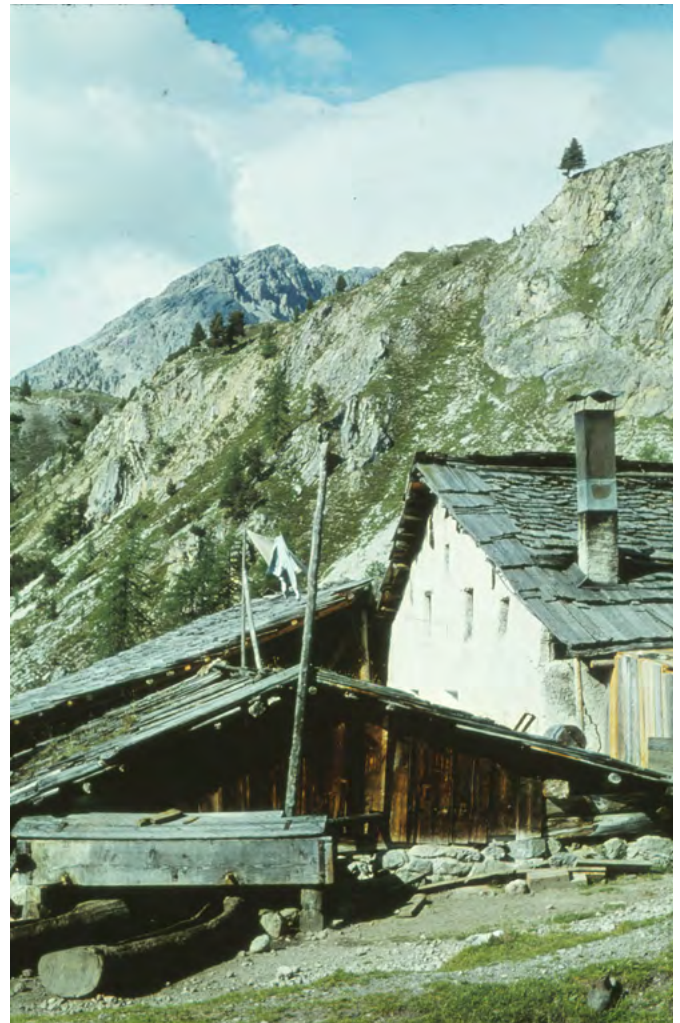
8 Val Müstair, Alp Champatsch: Schermen (Hintergrund), Sennhütte (rechts) und Alpstall (Vordergrund) bildeten einen dreiseitigen Hof. Blick nach Norden. Aufnahme 1987.

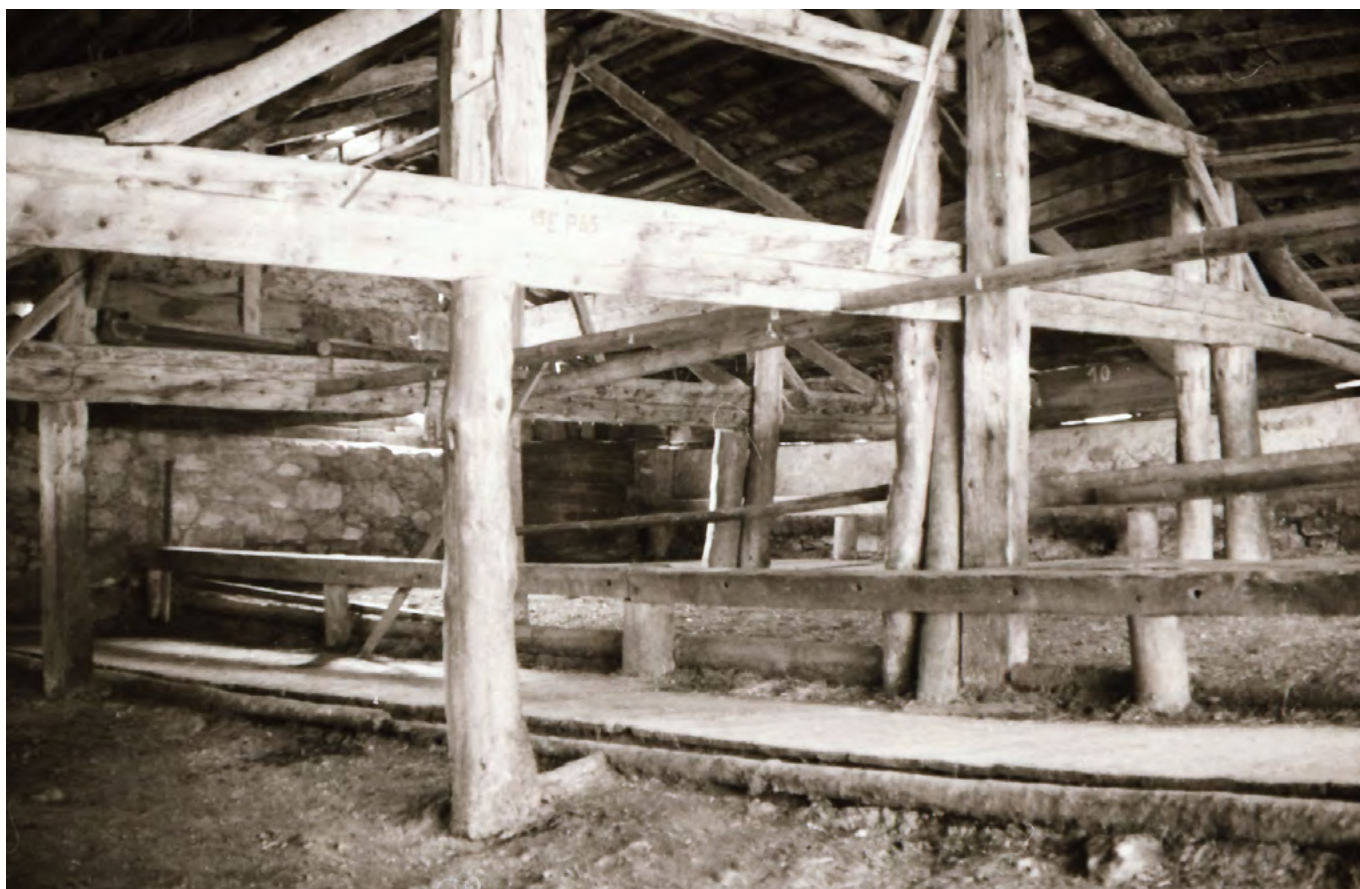
9 Val Müstair, Alp Champatsch: In den 1950ern wurde der Schermen mit Lägern und Barmenbalken ausgestattet. Bis dahin konnten sich die Tiere im Schermen frei bewegen. Blick nach Nordwesten. Aufnahme vermutlich 1989.

Der älteste Teil des Schermens, dessen Bauhölzer dendrochronologisch auf das Fälljahr 1845 datiert wurden, mass im Grundriss etwa 19 × 17,5 Meter. In den 1950er Jahren wurde er durch die Verlängerung der Dachfläche um ungefähr 3,5 Meter nach Westen erweitert. Dadurch verlor das schwach geneigte Satteldach seine frühere Symmetrie. Das Gebäude grenzte nördlich unmittelbar an die Sennhütte an, wobei die östliche Dachfläche etwa einen halben Meter über die Sennhütte auskragte und so den direkten und trockenen Transport der frisch gemolkenen Milch zwischen Schermen und Milchkeller ermöglichte.

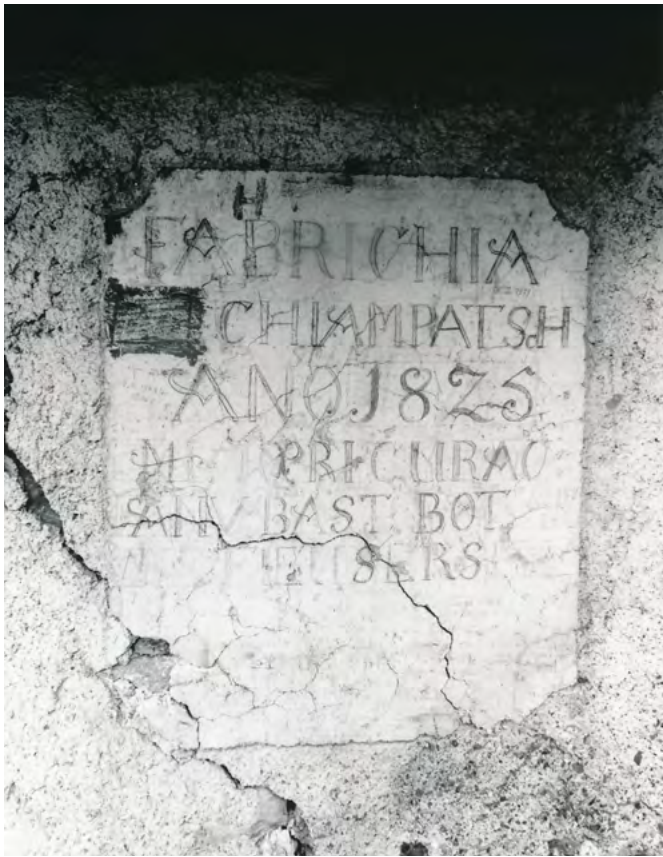
10 Val Müstair, Alp Champatsch: Die Inschriftentafel neben dem Südeingang in die Sennhütte besteht aus geglättetem Putz. Als Baujahr ist das Jahr 1825 angegeben. Blick nach Norden. Aufnahme datum unbekannt.

FABRICHIA
 CHIAMPATSCH
 ANO 1825
 MI IOERI CURAD
 ANV BAST BOT
 FIEUSERS

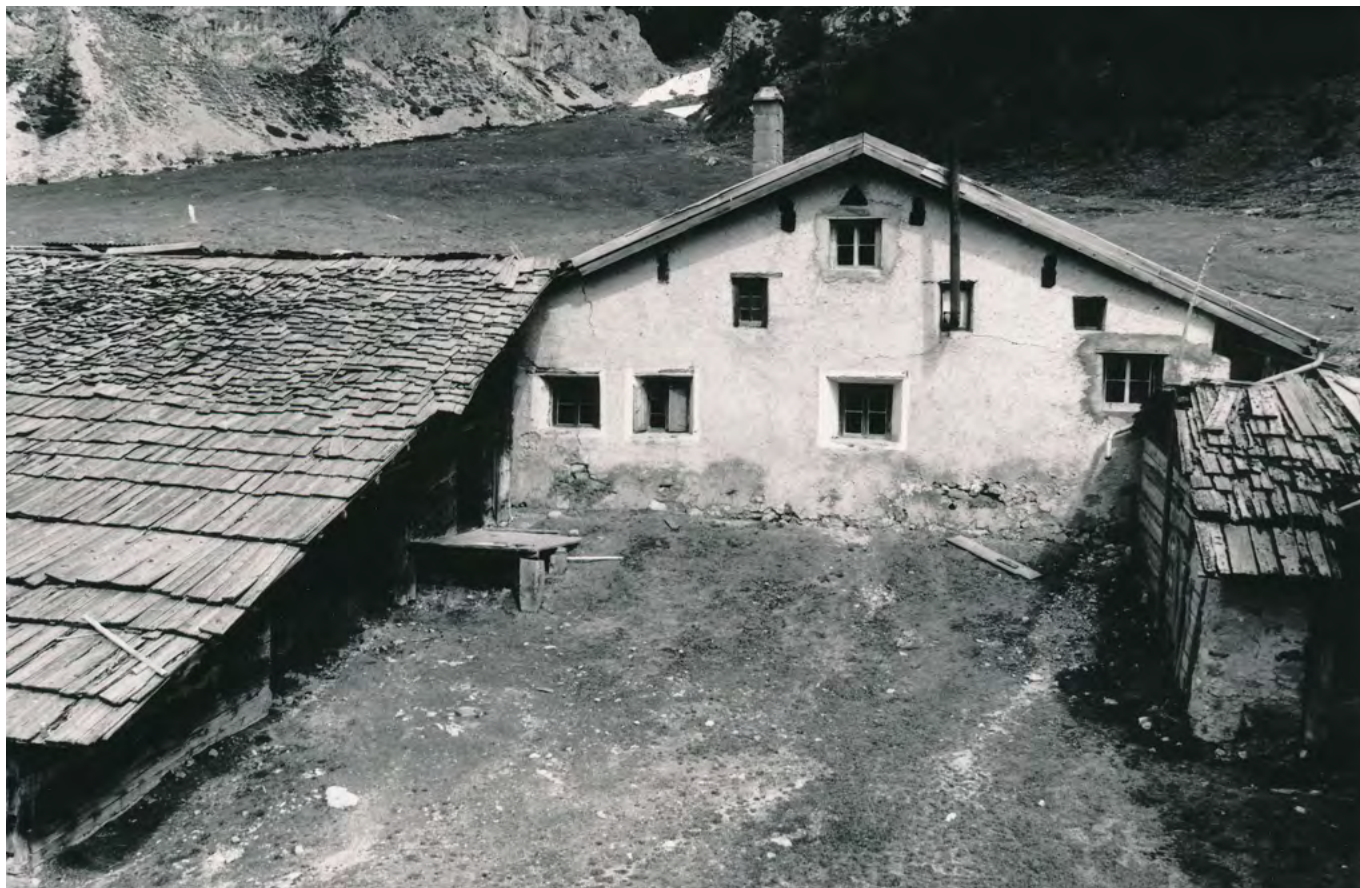
12 Val Müstair, Alp Champatsch: Die Westfassade der Sennhütte. Im Zuge verschiedener Umbaumaassnahmen kamen neue Fensteröffnungen hinzu oder wurden erweitert. Vermutlich waren die Fenster ursprünglich symmetrisch angeordnet. Blick nach Osten. Aufnahmedatum unbekannt.

Während die Schrifttafel den Hauptzugang zum Gebäude kennzeichnete, war es doch die nach Westen ausgerichtete Giebelfassade, welche die eigentliche Schauseite bildete. Ihr Aussehen hat sich im Laufe der Jahre gewandelt, indem Anzahl und Anordnung der Fenster sukzessive verändert wurden. Dies hing mit Änderungen in der Raumdisposition im Inneren der Sennhütte zusammen. So befanden sich im Giebelfeld vier Fensteröffnungen auf selber Höhe, wobei die beiden äusseren Öffnungen kleiner dimensioniert waren. Die-

se Fenster brachten Licht in die talseitig gelegene Sennerei, welche zum Dachraum offen war. Auf der Fotografie um 1920 noch zu sehen, fehlte bei der Baudokumentation in den 1980ern die linke Fensteröffnung, seit die Nordecke des Gebäudes zu einem unbestimmten Zeitpunkt erneuert worden war [Bitterli-Waldvogel 1998, 256; Goldstern 1922, Tafel XXII, Abb. 2]. Im Erdgeschoss fand sich ursprünglich vermutlich bereits seit der Erstbauphase ein grösseres, leicht aus der Firstlinie nach rechts verschobenes, fast quadratisches Fenster. Dieser Bereich wird auf der alten Aufnahme jedoch durch den kleinen Stall verdeckt. Laibungen, Sohlbank und Sturz dieses Fensters fielen nach aussen ab und waren farblich wie strukturell durch hellere und feinere Putzfaschen von der Wandfläche abgesetzt. Auch die kleineren Fenster im Giebelfeld waren auf diese Weise gestaltet. Eine dreieckige Öffnung im oberen Giebelfeld dürfe dem Rauchabzug aus der Käseküche gedient haben. Für die Luftzirkulation in der Milchkammer sorgten zusätzlich zu den Fenstern zwei Öffnungsschlitze in der Ostwand, welche aber im Laufe der Zeit mit angeschwemmtem Material verschüttet wurden [Bitterli-Waldvogel 1998, 258]. Auch der Käsekeller hatte Fensteröffnungen.

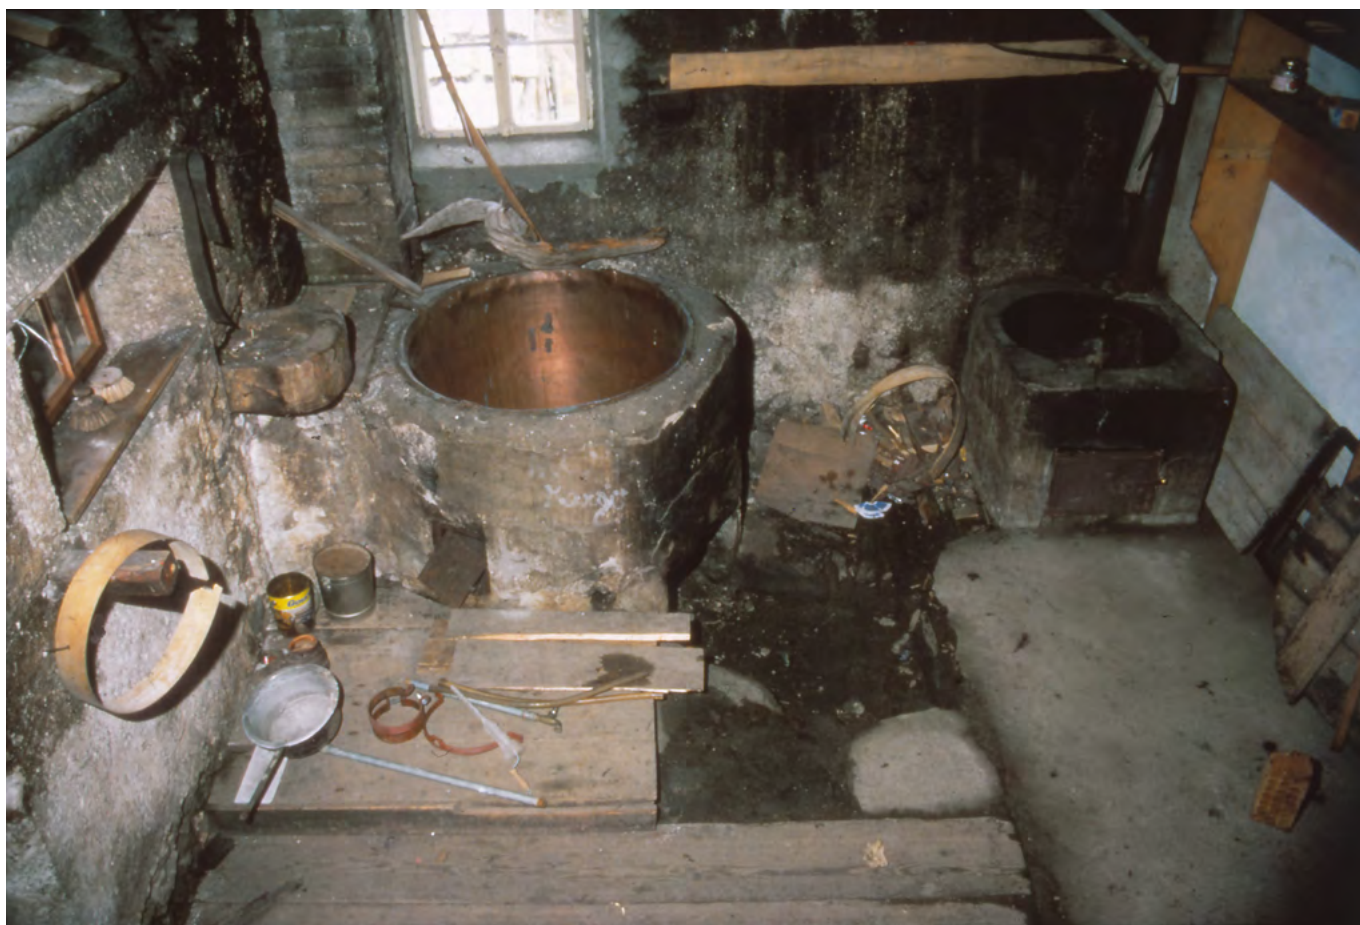
14 Val Müstair, Alp Champatsch: Die Käseküche. Die zweite Feuerstelle auf der rechten Seite wurde für Heisswasser genutzt, um die Käsereitensilien zu reinigen. Das Fenster hinter dem Chäschessi kam in den 1970ern dazu. Blick nach Westen. Aufnahme 1987.

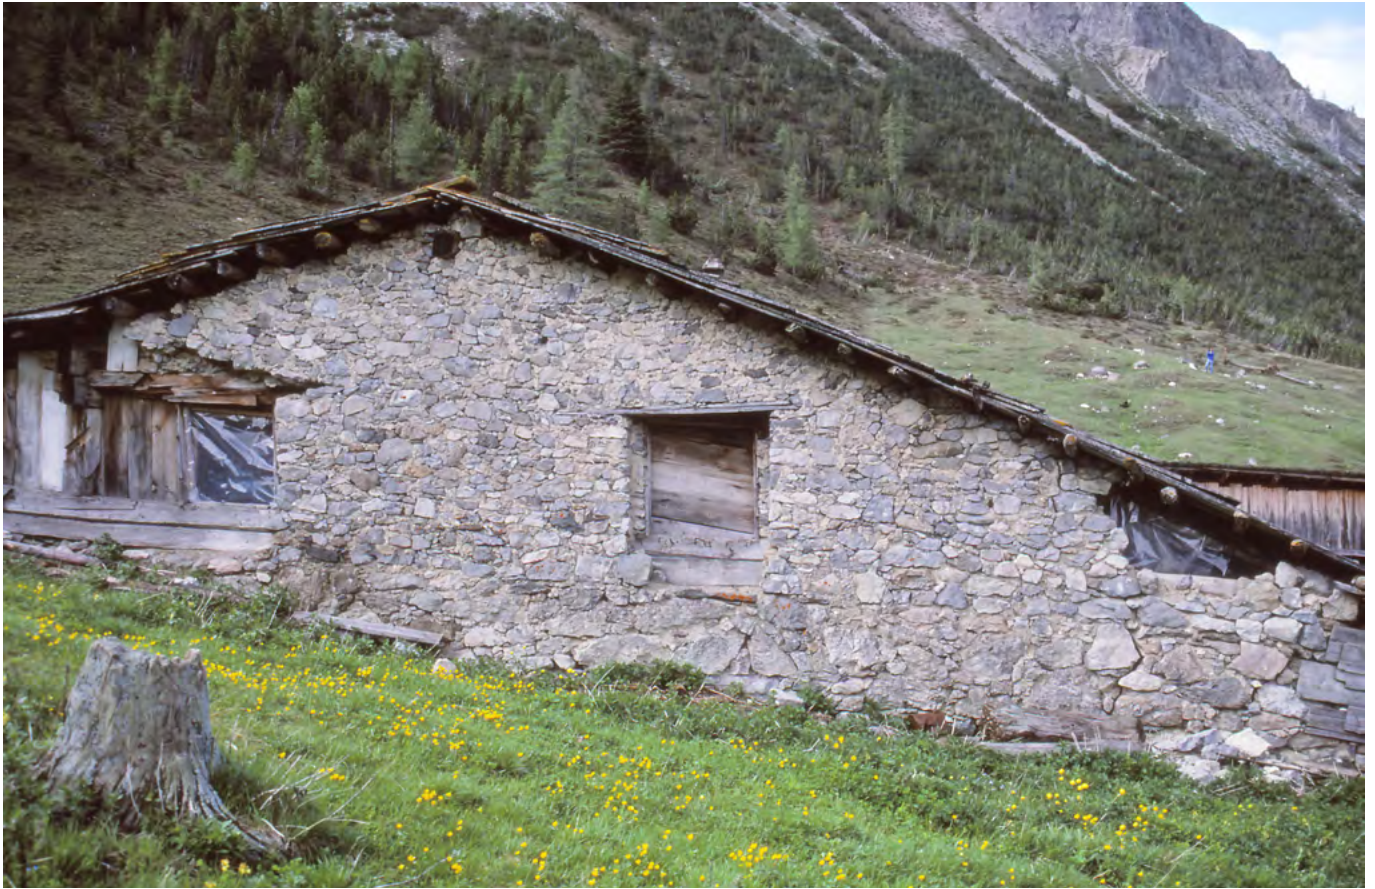
15 Val Müstair, Alp Champatsch: Der Schermen. Im Giebfeld über der Grundmauer, welche in den Hang hineingebaut wurde, ist der Beginn der Blendmauer aufgrund der Baufuge gut zu erkennen. Über die Öffnungen wurde vermutlich das Notheu zur Lagerung eingebracht. Blick nach Süden. Aufnahme 1987.

Der Unterstand war gegen Norden und Osten in den Hang gebaut, die Basis bildeten durchlaufende Grundmauern, welche die Dachkonstruktion trugen. Die Nordfassade besass im Giebfeld eine kleinteilige gemauerte Steinverschalung. Die Balkenköpfe der Dachhölzer blieben von aussen sichtbar. Ausgespart waren im Giebel zwei grosse Fensteröffnungen, die zum Einbringen des Not-Heus genutzt worden sein dürften, welches man auf der Wiese östlich des Hofes erntete [Bitterli-Waldvogel 1998, 260]. Ein entsprechender Heuboden existierte zur Zeit der Bauuntersuchung jedoch nicht. Wo später gegen Westen die Dachverlängerung anschlug, war die nördliche Wandfläche mit liegenden Brettern verkleidet. Der östliche Wandteil war mit stehenden Brettern versehen. Auf den Bestandsplänen ist vermerkt, dass dort anfangs auch eine Mauer-Verschalung bestanden haben muss [FLM AltA 982 I]. Der gemauerte Teil der Ostfassade ist durch den Erddruck nach innen verdrückt. [Bitterli-Waldvogel 1998, 260–261]. Dass dabei die gesamte Gebäudekonstruktion bewegt wurde, liess sich auch an den nach Westen verschobenen Pfetten ablesen. Während die gemauerten Bereiche auf den Aussenseiten lediglich

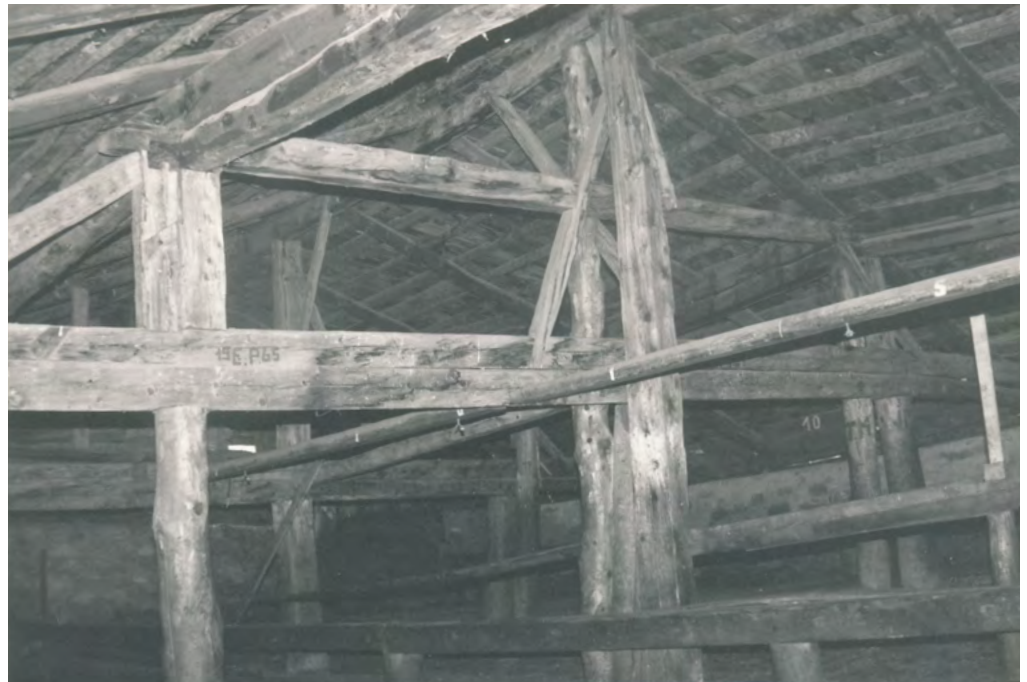
18 Val Müstair, Alp Champatsch: Schnitt eines Binders im Schermen. Auf dem Plan sind die alten Queraussteifungen zu erkennen, welche als Verblattungen ausgeführt wurden. Jüngere Aussteifungen erfolgten als Zapfung. An diesem Binder sind beide Systeme nebeneinander zu sehen. Aufnahme 1989.

kenlage. Die Bundbalken hatten eine Länge von beinahe 15 Metern und stützten sich auf vier Pfosten und auf die Wandpfette über der östlichen Grundmauer. Auf den Bundbalken befanden sich wiederum je zwei Stuhlständer mit den Zwischenpfetten, die mittels Kehlbalken verbunden waren. Die zweiteilige, über dem mittleren Binder zusammengefügte Firstpfette wurde von First- und Dachfirstständern gestützt. Zwischen- und Wandpfetten wurden ebenfalls aus doppelten Balkenlagen gebildet und bestanden aus zwei Teilen, welche etwa in der Raummitte miteinander verbunden waren.

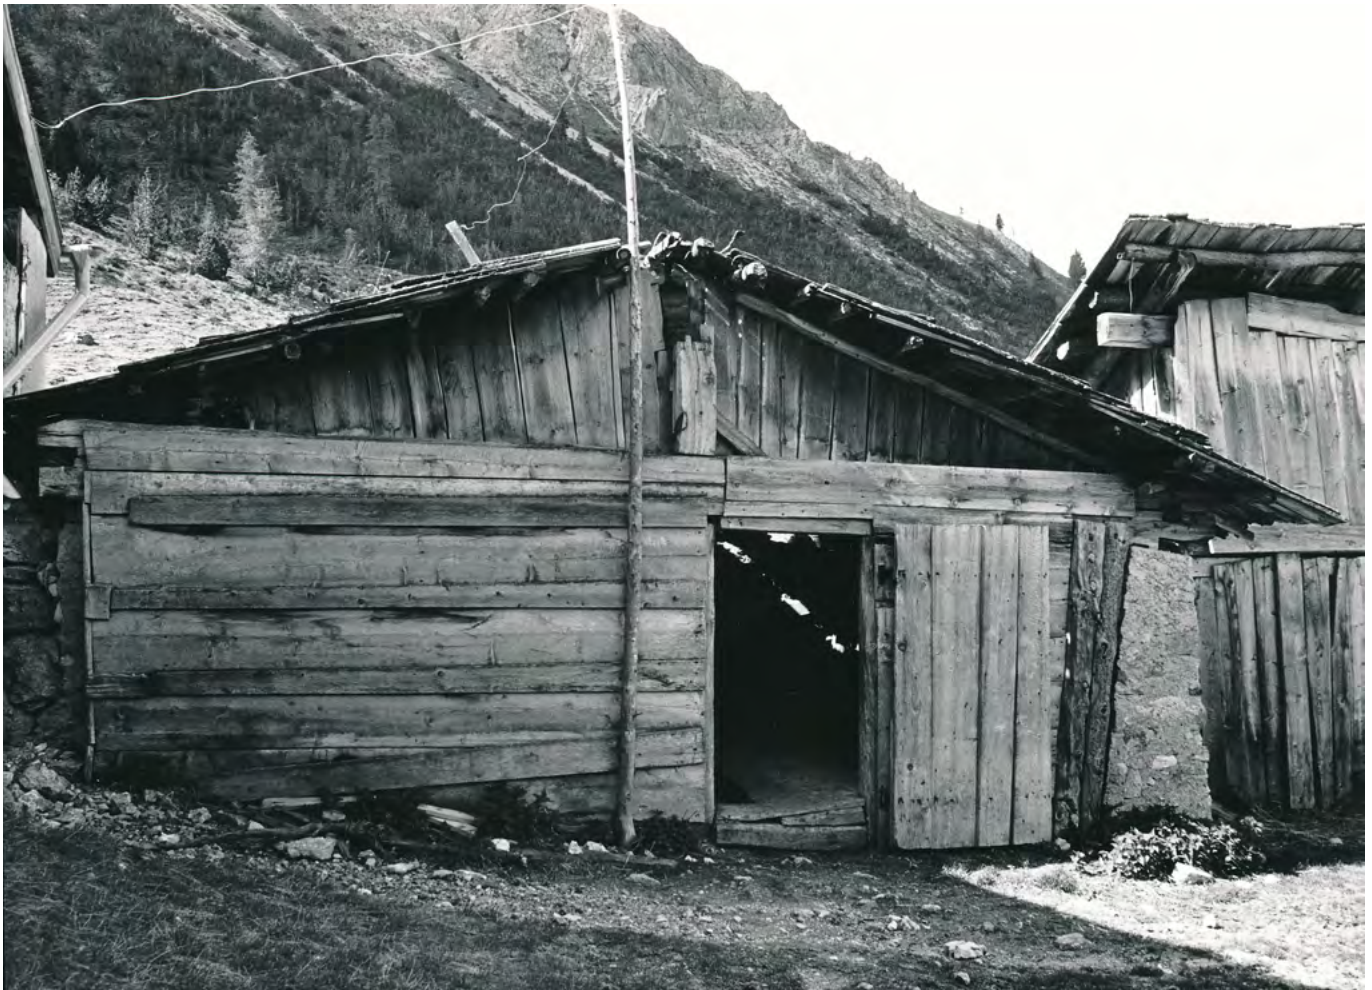
19 Val Müstair, Alp Champatsch: Die Nordfassade des Alpstalls. Der Eingang ist nach Westen verschoben, da sich in der Mitte der Firstständer befindet. Blick nach Süden. Aufnahme 1987.

Der Alpstall befand sich vor der Südwestecke der Sennhütte, wobei der Zugang nach Norden zum Hof wies. Das fast quadratische Gebäude mass 6,5 × 5,7 Meter und war in den Hang gestellt. Die gegen die Erde gemauerten Wände der Süd- und Ostfassade waren 50–60 Zentimeter stark und etwa 1,8 Meter hoch. Die Ostwand war durch den Bergdruck deutlich nach in-

nen gewölbt und auf der Aussenseite beschädigt. Die nord-westliche Ecke des Baus wurde durch einen gemauerten Pfeiler gebildet. Das Mauerwerk war auf der Innenseite verputzt. Die Westfassade bestand aus liegenden, beidseitig in Ständer eingenuetzten Brettern. Im oberen Wandbereich waren zwei rechteckige Öffnungen herausgesägt. Die Giebfelder besaßen eine stehende Brettverschalung.

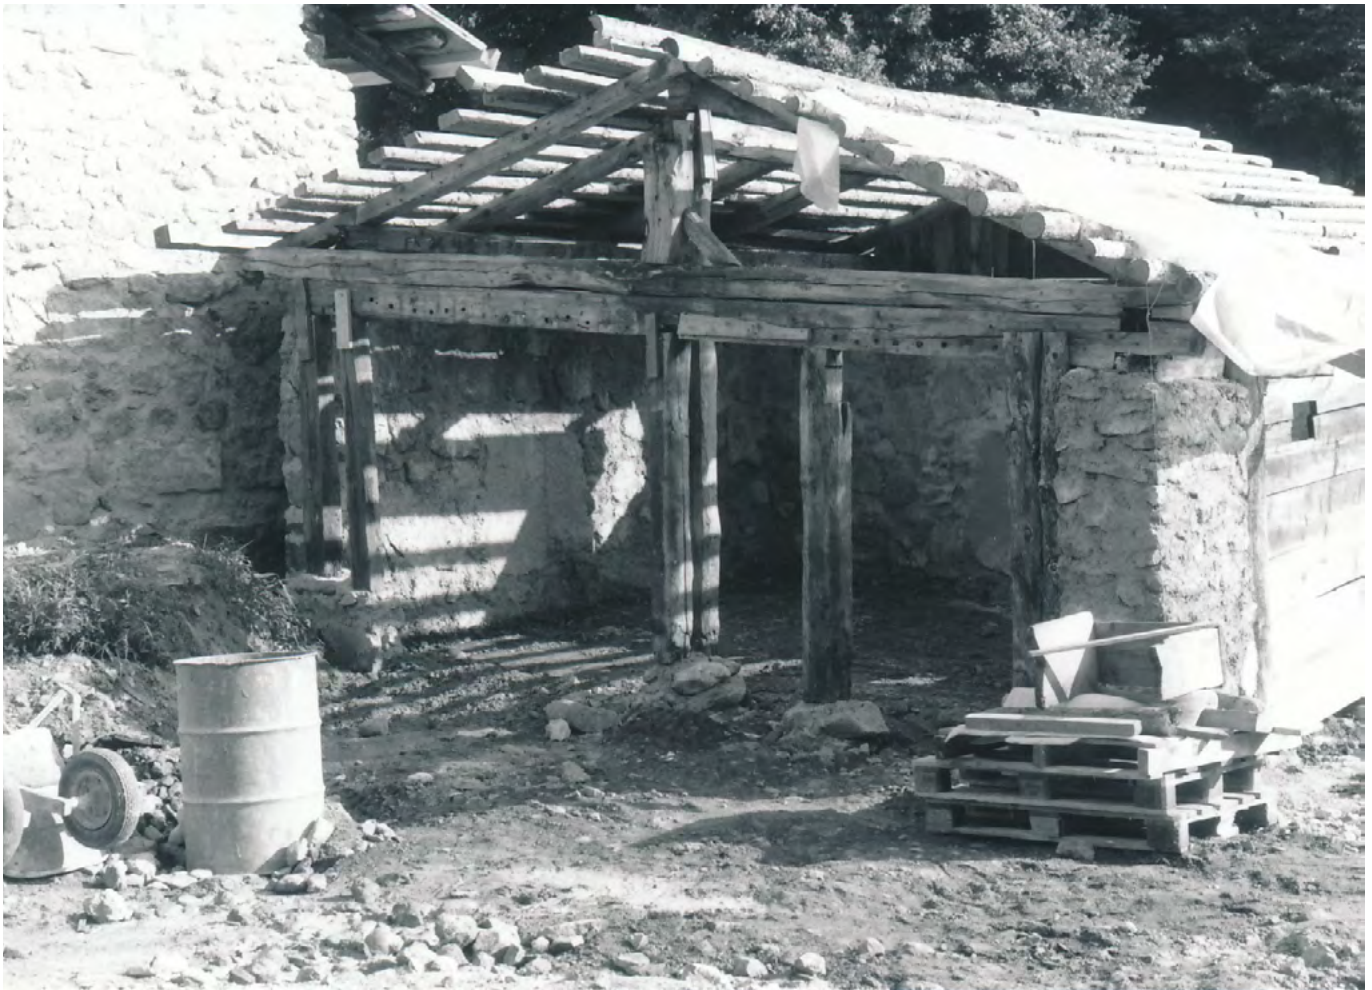
20 Freilichtmuseum der Schweiz, Alpgebäude Alp Champatsch: Beim Wiederaufbau des Alpstalles war vor der Montage der Holzverschalung die Stützkonstruktion sichtbar. Blick nach Norden. Aufnahme 1989 oder 1990.

Die Holzkonstruktion des Alpstalls konnte grösstenteils übernommen werden, nur einige Rafen waren auszutauschen. Anders gestaltete sich die Situation im Inneren des Stalles, wo nur wenige Teile der Einrichtung wiederverwendbar waren. Die Läger und der Schorgraben mussten überwiegend aus Altholz und Ersatzmaterial aus dem Museumsdepot neu hergestellt werden. Anbindebalken und Futterkrippe aus dem Bestand wurden instandgesetzt, die Originaltüre wieder eingebaut [Stalder/Etter et al. 2014b]. Die Dachlattung musste durch neues Lärchen-

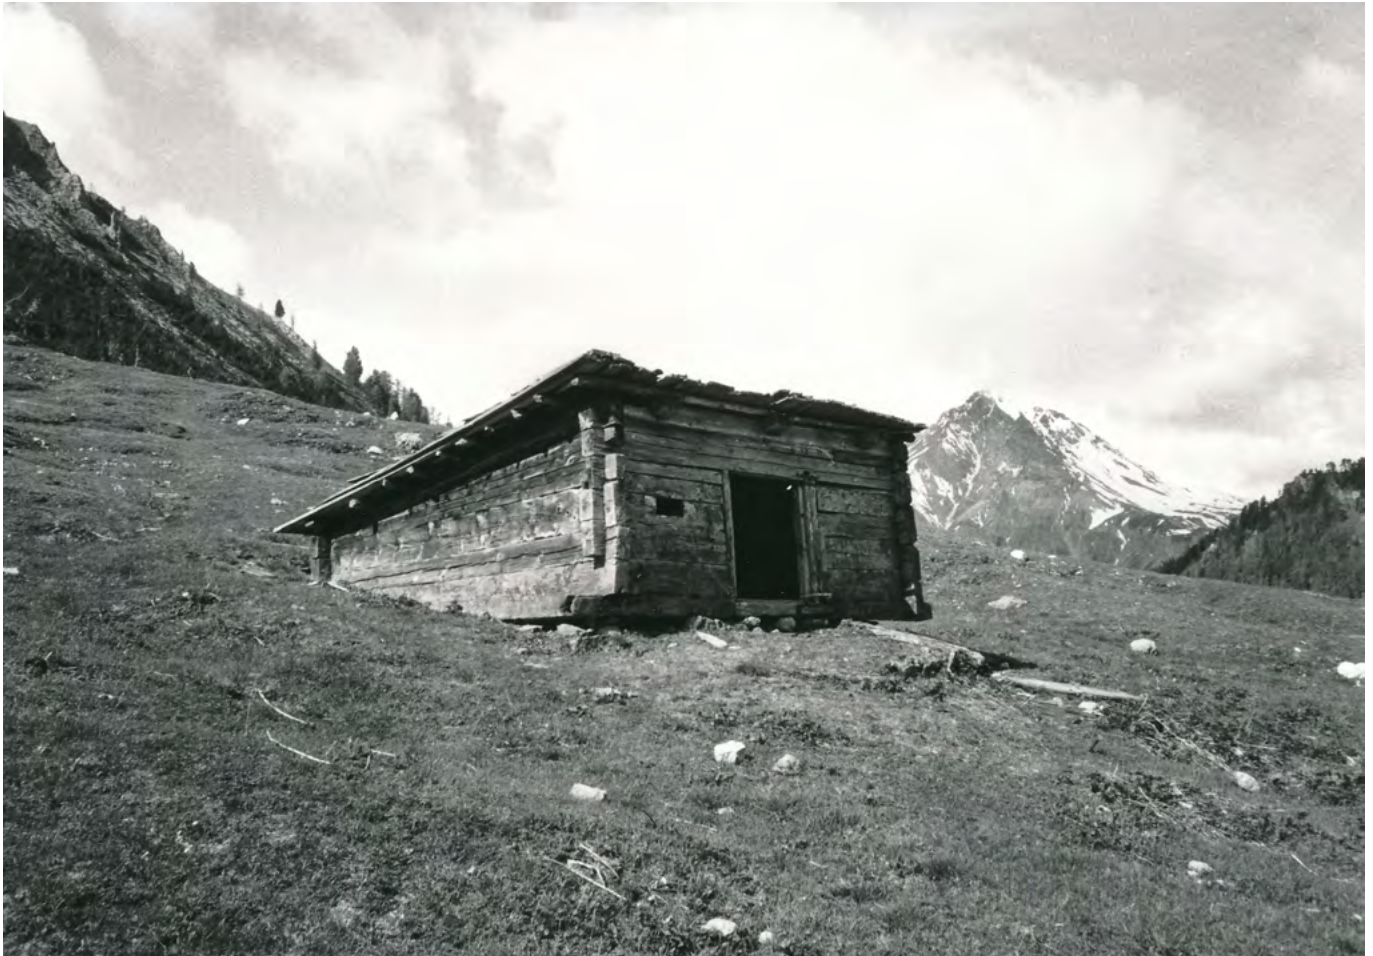
21 Val Müstair, Alp Champatsch: Der Schweinestall stand abseits der Hofanlage, wie es südlich der Alpen typisch war. Es handelte sich um einen einfachen, aber raffinierten Blockbau. Um die Neigung des Pultdaches herzustellen, wurden die Hölzer der Ost- und Westfassade konisch zugerichtet. Blick nach Südwesten. Aufnahme 1987.

Der Schweinestall stand südlich und etwa 50 Meter abseits der Hofgruppe und war in den Hang gebaut. Der quadratische Bau mass im Grundriss $4,2 \times 4,25$ Meter und war als einfacher Blockbau mit Kanthölzern konstruiert. Der nordseitige Eingang wies zum Hof, das Pultdach fiel zum Hang ab.

Die Basis bildete eine talseitige Sockelmauer aus aufgeschichteten Natursteinen, worauf ein Schwellenholz lag. Die Kanthölzer darüber waren dicht gefügt und die Vorstösse an allen Gebäudeecken bündig hergestellt. Um den Höhenunterschied der

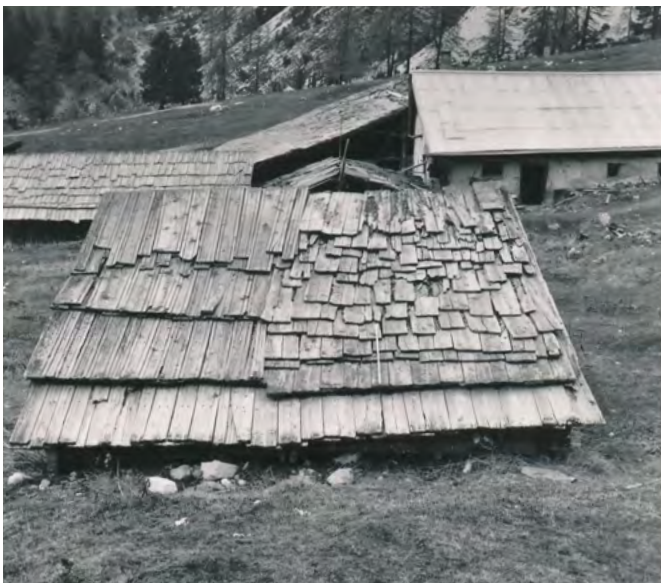
22 Val Müstair, Alp Champatsch: Auf dem Dach des Schweinestalls lagen gesägte Brettschindeln mit Nut neben Spaltschindeln, wie es auch bei den anderen Alpegebäuden zu beobachten war. Blick nach Norden. Aufnahmedatum 1987.

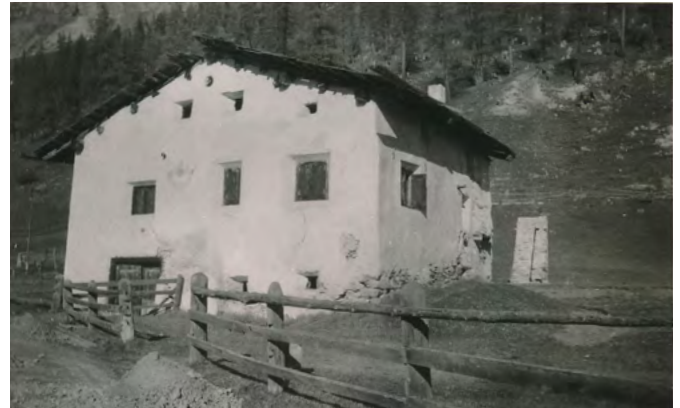
24 Val Müstair, Lü: Einige Gebäude in Lü weisen starke Ähnlichkeiten mit der Sennhütte der Alp Champatsch auf, bei diesem Gebäude sind es Anordnung und Form der Öffnungen in der Schaufassade sowie die die Giebelfläche durchstossenden Pfetten. Aufnahmedatum unbekannt.

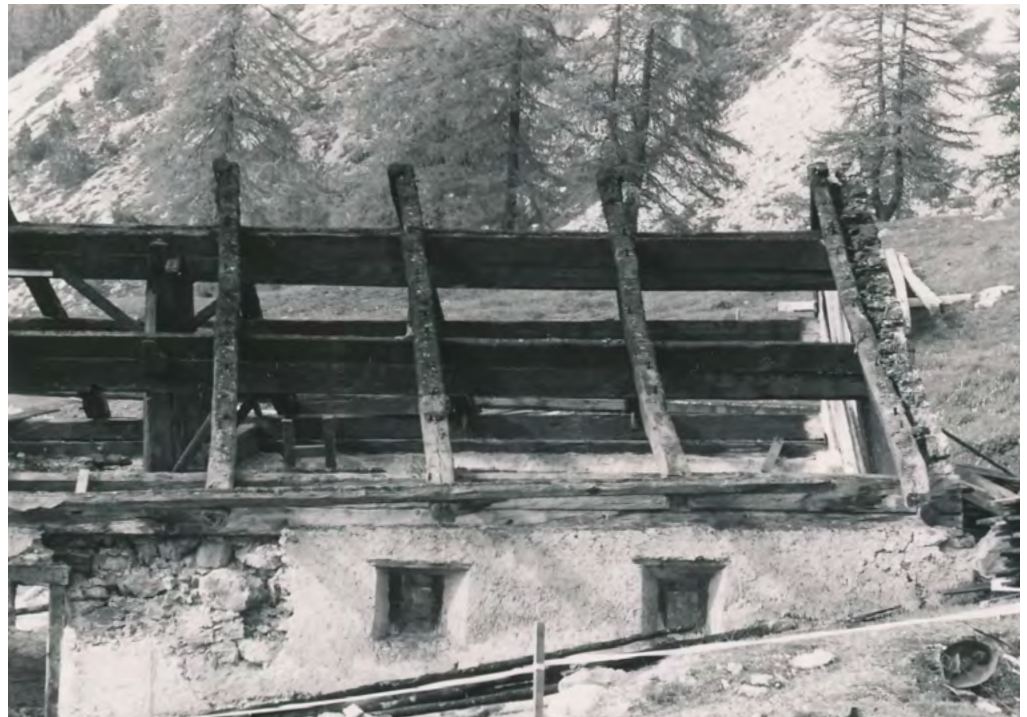
25 Val Müstair, Alp Champatsch: Der Rückbau der Dachdeckung und -latten an der Sennhütte offenbarte die Mächtigkeit der doppellagigen Pfetten an der Sennhütte. Da vor der Installation eines Kamins der Rauch knapp 120 Jahre lang offen durch das Gebäude strich, waren die Hölzer mit einer dicken Russpatina bedeckt. Blick nach Norden. Aufnahme 1989.

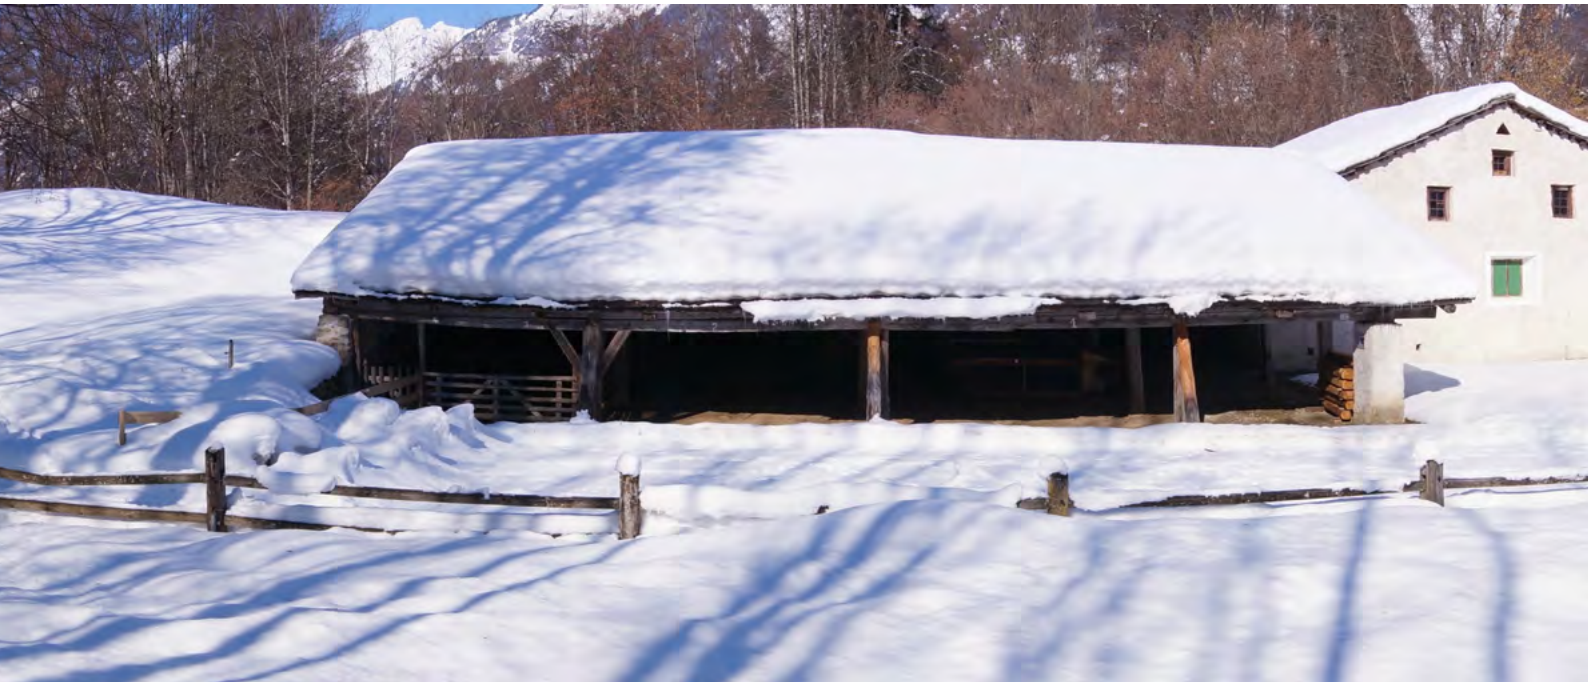
26 Freilichtmuseum der Schweiz, Alpgebäude Alp Champatsch: Die Anordnung der Gebäude im Freilichtmuseum orientierte sich am Originalstandort. Der Schermen wurde auf seine Grösse vor der Erweiterung um 1950 zurückgeführt und ist und nun wieder an einer Trauf- und Giebelseite offen. Der Schweinestall steht auch hier vom Gebäudekomplex abgerückt. Blick nach Nordwesten. Aufnahme 2013.

Hang hineingebaut. Da südlich der Sennhütte der Museums-
weg vorbeiführt, wurde die Einfriedung des Originalstandorts
nicht rekonstruiert. Der frühere geschlossene Charakter des
Hofes im Freilichtmuseum ist deshalb nicht mehr nachvoll-
ziehbar. Mistplatz und Heuwiese wurden nicht rekonstruiert,
weswegen heute wichtige Wirtschaftseinheiten der Alp fehlen.
Die Gebäude der Genossenschaftssennerei Alp Champatsch
stehen in der Nähe der Einzelsennereihütten der Alp Richinen,
Nr. 1341–1345.

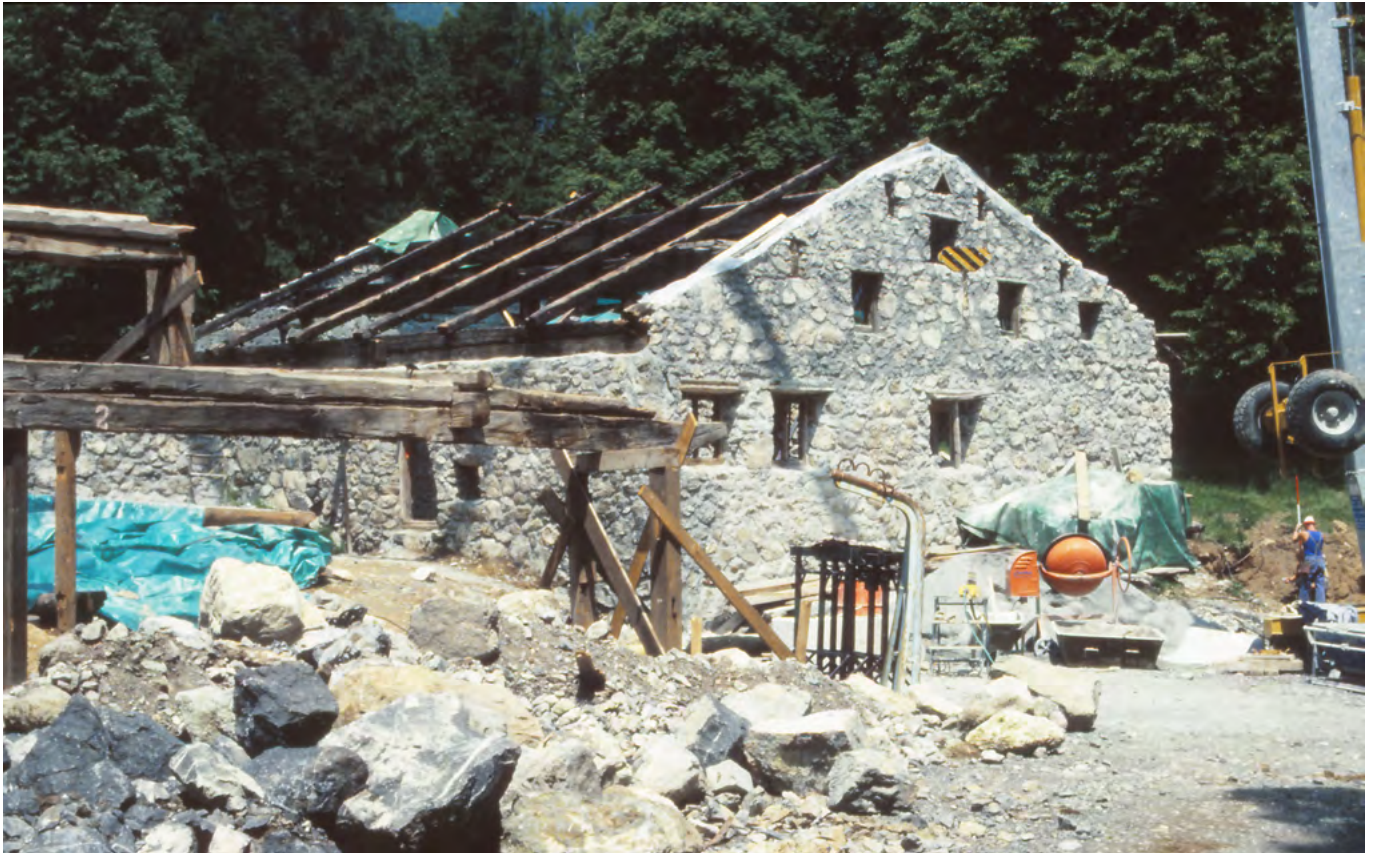
27 Freilichtmuseum der Schweiz, Alpgebäude Alp Champatsch: Der Wiederaufbau der Sennhütte orientierte sich am Zeitschnitt um 1950. Dadurch wurden einige Fensteröffnungen verkleinert, beziehungsweise ihre Anzahl reduziert. Nur für einen kurzen Zeitraum konnte man die Sennhütte ohne Aussenputz wahrnehmen. Blick nach Norden. Aufnahme 1990.

Das Fenster über dem Käsekessel an der früheren Westwand wurde nicht wieder eingebaut. Das Giebelfenster zur Belichtung der zweiten Firstkammer wurde beim Wiederaufbau verkleinert, die übernommenen Fenster restauriert und Fensterläden nach Befund ergänzt. Alle Bestandstüren konnten nach geringfügigen Restaurierungsmassnahmen übernommen werden. Unterhalb der Stubenfenster wurden in die Fassade zwei kleine quadratische Lüftungsöffnungen eingefügt, welche

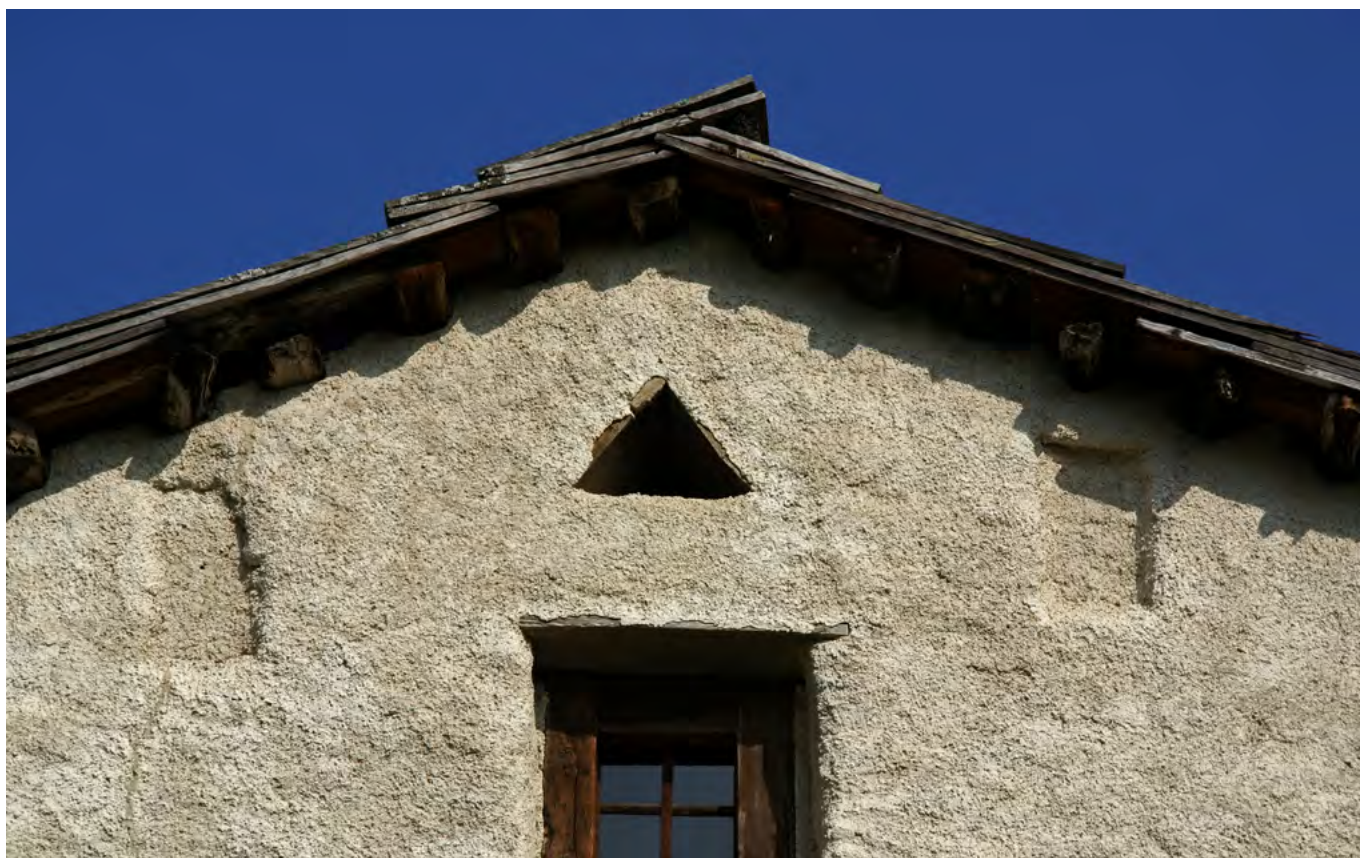
28 Freilichtmuseum der Schweiz, Alpgebäude Alp Champatsch: Die Pfetten der Sennhütte wurden am Museumsgebäude durch einen Rekonstruktionsfehler vertieft versetzt und überputzt. Dies brachte eine bedeutende optische Veränderung der Schauseite mit sich. Blick nach Nordwesten. Aufnahme 2011.

am ehemaligen Standort nicht existierten. Zunächst war geplant, die Pfettenköpfe wie im Original an der Südfassade putzbündig zu zeigen, doch die Balken wurden auf der Schauseite zu tief eingebaut und mussten entsprechend überputzt werden [Anderegg 1990a], was den Charakter der Fassade stark veränderte. Auf der rückwärtigen Giebelseite sind die Pfetten noch wie ursprünglich zu sehen. Ursache für die Anpassung ist ein alter Bauschaden. Die Dachkonstruktion des Gebäudes war am ehemaligen Standort durch eine Lawine talwärts verschoben worden. Dadurch drückten die Pfetten über die Flucht der Westfassade hinaus und wurden später gekürzt. Beim Wiederaufbau im Museum behob man den Bauschaden und richtete die Wände lotrecht wieder auf, doch die Pfetten waren nun zu kurz.

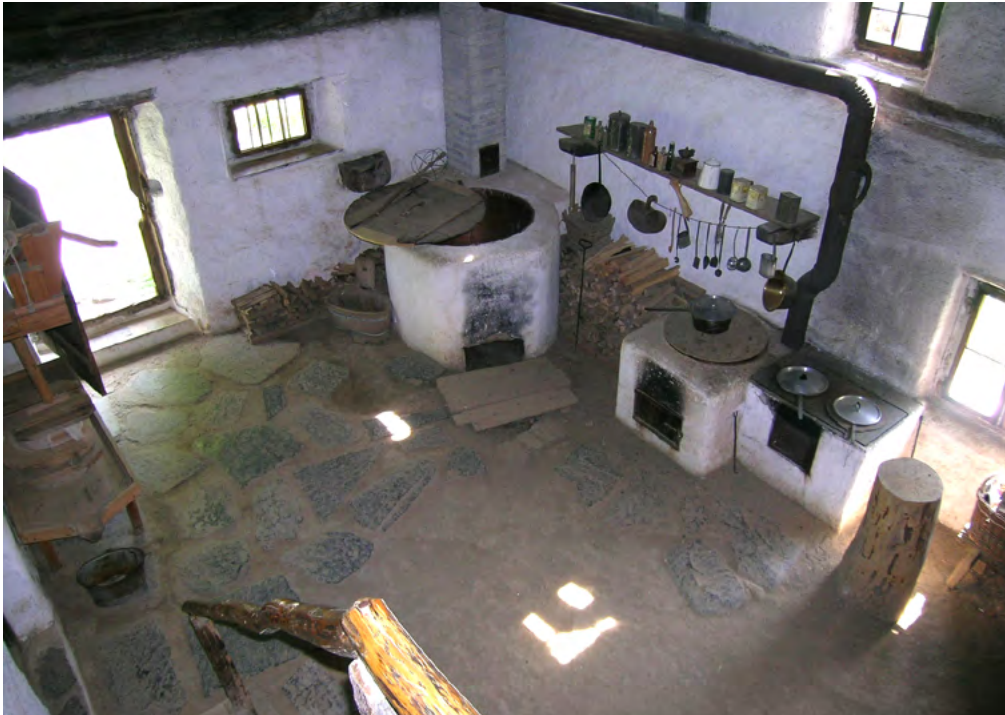
29 Freilichtmuseum der Schweiz, Alpegebäude Alp Champatsch: Der Hauptraum der Sennhütte, Blick zum Ostausgang. Die Käsepresse auf der linken Seite ist eine Rekonstruktion des Originals, welches sich heute in Valchava befindet. In der Gebäudeecke das Käsekessi mit Mantelmauer. Blick nach Osten. Aufnahme 2017.
