Vier Alpgebäude Alp Champatsch GR, 19. Jahrhundert

Riccarda Theiler (01/2022)

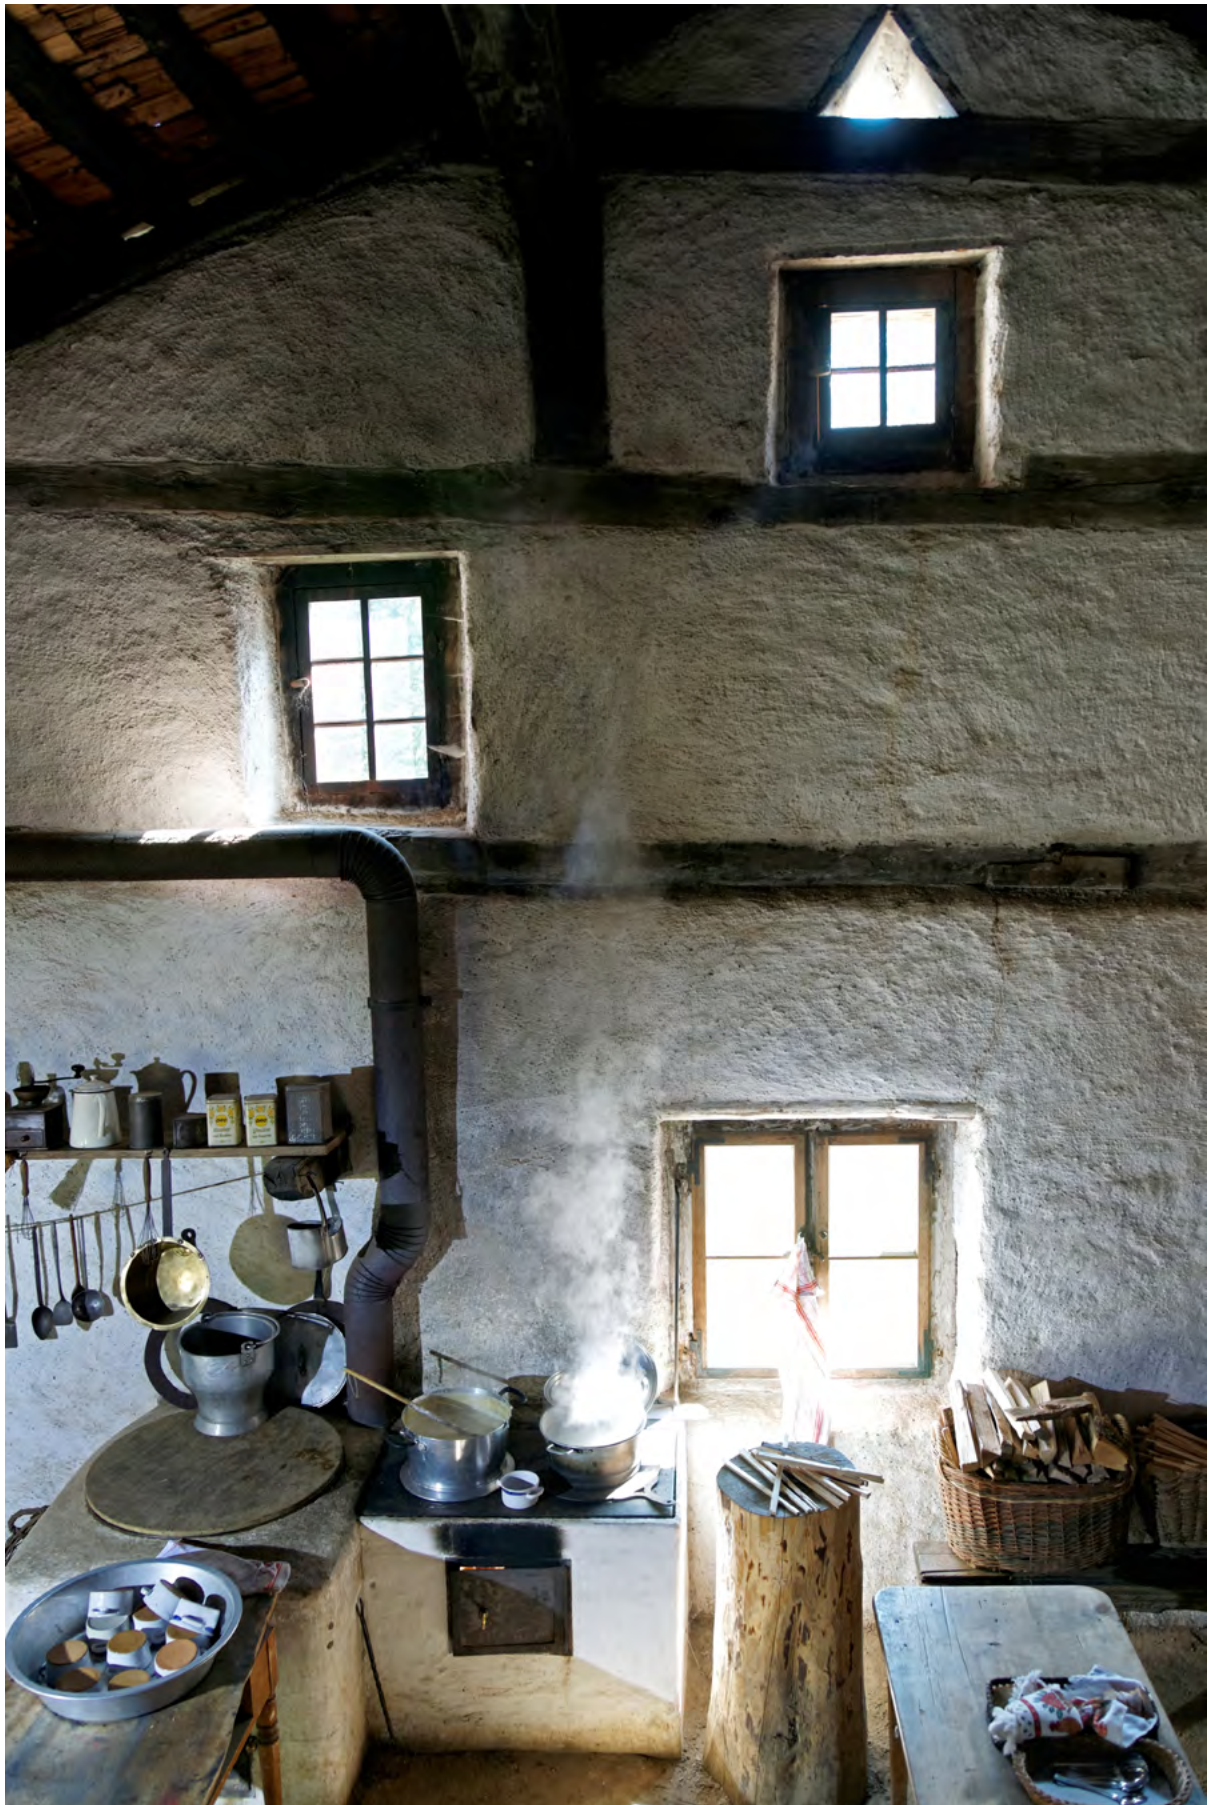
31 Freilichtmuseum der Schweiz, Alpbgebäude Alp Champatsch: Sennhütte. Die Stube aus den 1950er Jahren wurde übernommen und mit Möbeln aus der Sammlung eingerichtet. Der Stubenofen, welcher um 1970 einem Beistellofen weichen musste, wurde rekonstruiert. Befeuert wird er von aussen, das Ofenloch liegt neben dem westlichen Eingang. Blick nach Südwesten. Aufnahme 2013.

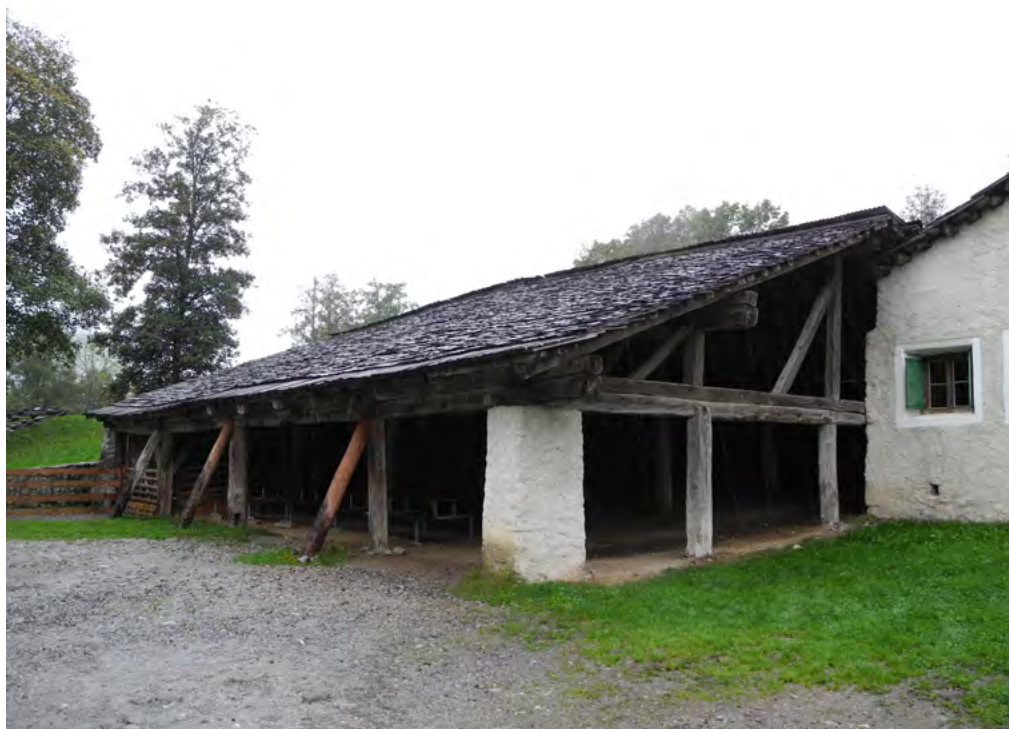
32 Freilichtmuseum der Schweiz, Alpbgebäude Alp Champatsch: Der auf der Aufnahme um 1920 von Eugenie Goldstern erkennbare gemauerte Eckpfeiler am Schermen wurde im Freilichtmuseum rekonstruiert. Blick nach Westen. Aufnahme 2013.
