Fünf Alpgebäude Alp Richinen VS, 17.–19. Jahrhundert

BAUDOKUMENTATIONEN 1341–1345

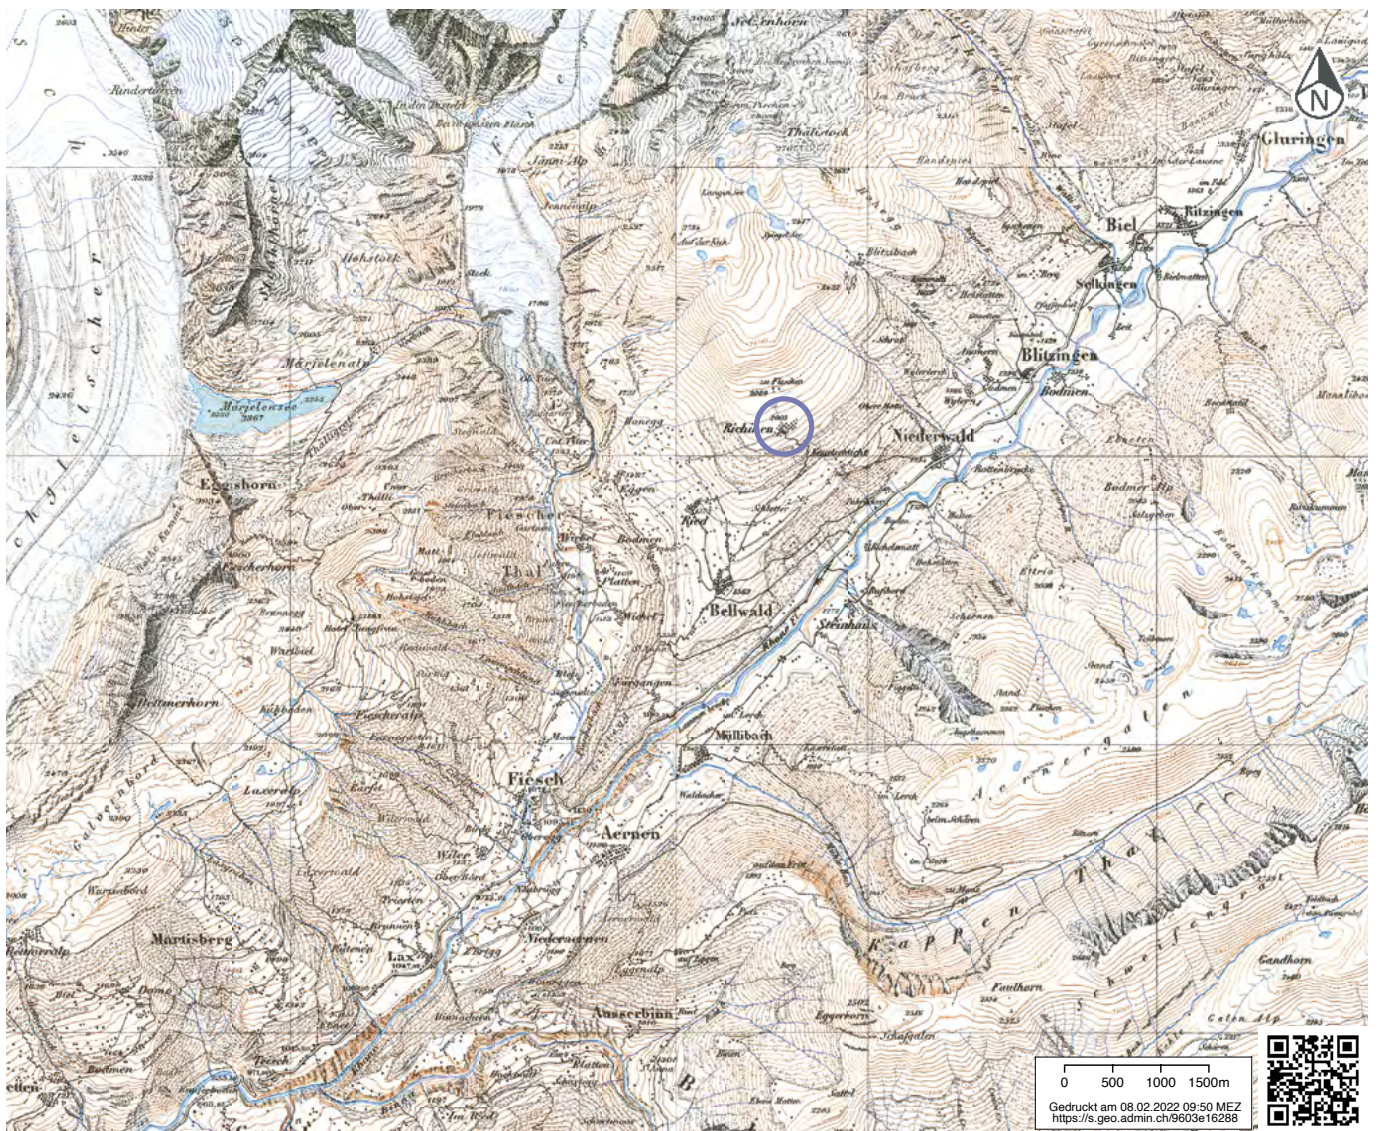
1 Siegfriedkarte Erstausgabe, Ausschnitt zum Goms: Bellwald und die Alp Richinen liegen auf den sanften Hängen der nördlichen Talseite. Kartenblätter 489 (Jungfrau), 490 (Obergesteln), 493 (Aletschgletscher), 494 (Binnenthal), Jahre 1872-1882.

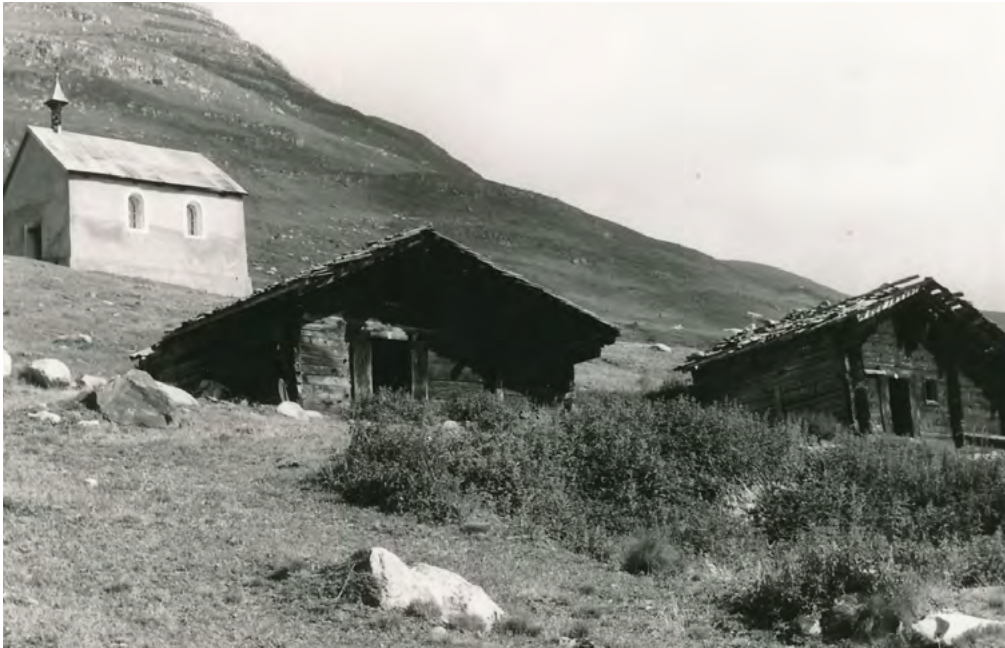
5 Bellwald, Alp Richinen: Die Kapelle Maria zum Schnee aus dem Jahr 1694 und die heutigen Museumsgebäude Sennhütte, Nr. 1341, und Käselager/Alpstall, Nr. 1345. Dazwischen befand sich einst ein weiteres, ähnliches Gebäude. Blick nach Norden. Aufnahme vor 1985.

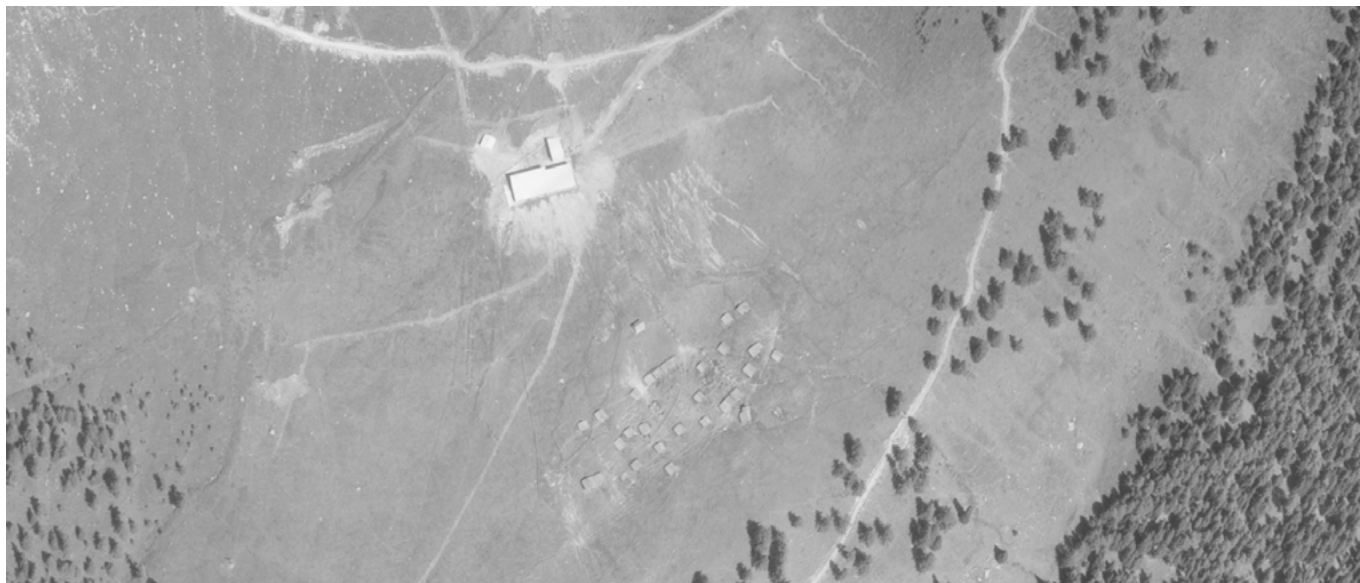
8 Bellwald, Alp Richinen: Hier stehen die neuen und die alten Alpgebäude von Richinen nebeneinander. Die Gebäude des Alpdorfes verloren mit Inbetriebnahme der neuen Bauten ihre Funktion. Aufnahme 1970.

1970 wurde oberhalb der Alp Richinen ein grosser neuer Alpstall einschliesslich Alphütte aufgerichtet. Aus diesem Grund verloren die historischen Gebäude des Alpdorfes ihre Funktion [Bitterli-Waldvogel 1998, 270]. Der Abbruch der Gebäude wurde für den Sommer 1984 von der Alpkorporation Bellwald zugunsten der Errichtung einer neuen Gemeinschaftssennhütte mit Viehstall geplant [Stalder/Etter 2014]. Die leerstehenden Hütten und Ställe konnten nicht umgenutzt werden. Die Stiftung des Freilichtmuseums entschied, insgesamt fünf Gebäude der Alp zu erwerben und gab archäologische und bauforscherische Untersuchungen in Auftrag, um eine Grundlage für den Wiederaufbau auf dem Museumsgelände zu schaffen [Bitterli-Waldvogel 1984, 1]. Untersuchungen und Abbruch hatten rasch zu erfolgen, obgleich weder Finanzierung noch Ort des Wiederaufbaus sichergestellt waren. Erstere wurde letztlich unter anderem durch eine grosszügige Spende von privaten Geldgebern ermöglicht [Oeschger 1989]. Die vom Team um

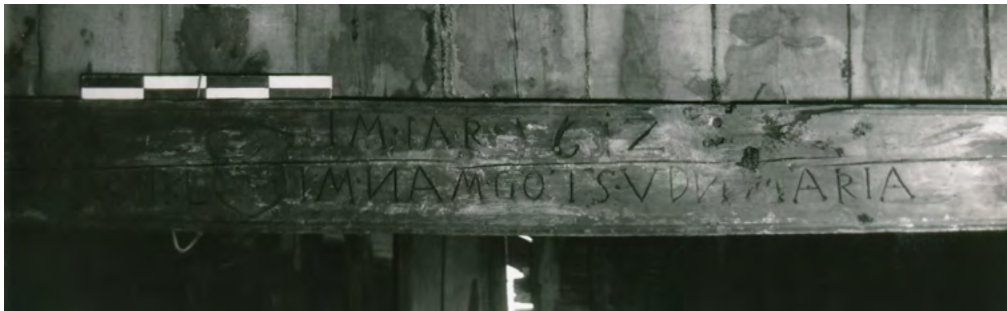
9 Bellwald, Alp Richinen: Der Deckenbalken in der Sennhütte, heute Nr. 1341, war auffallend aufwendig gestaltet und mit Wappen, Initialen, einem Segensspruch und der Jahreszahl 1612 versehen. Aufnahme vor 1985.

Deckenbalken Hauptraum:

«P» (Wappen: Nach unten gerichtetes Breitbeil mit runder Klinge) «H» (Wappen: Nach unten gerichtetes Breitbeil mit eckiger Klinge) «Mart» (Wappen: Nach unten gerichtetes Breitbeil mit runder Klinge, darunter ein Schuh- oder Schuhsohlenmotiv) «IGRIG V» (Wappen: Ein liegender Schlüssel) «NIKL» (Wappen: Schere oder Zange, auf drei Seiten von einem Bogen umgeben)

Daneben oben: «IM IAR 1612»

Daneben unten: «IM NAM GOTS VND MARIA»

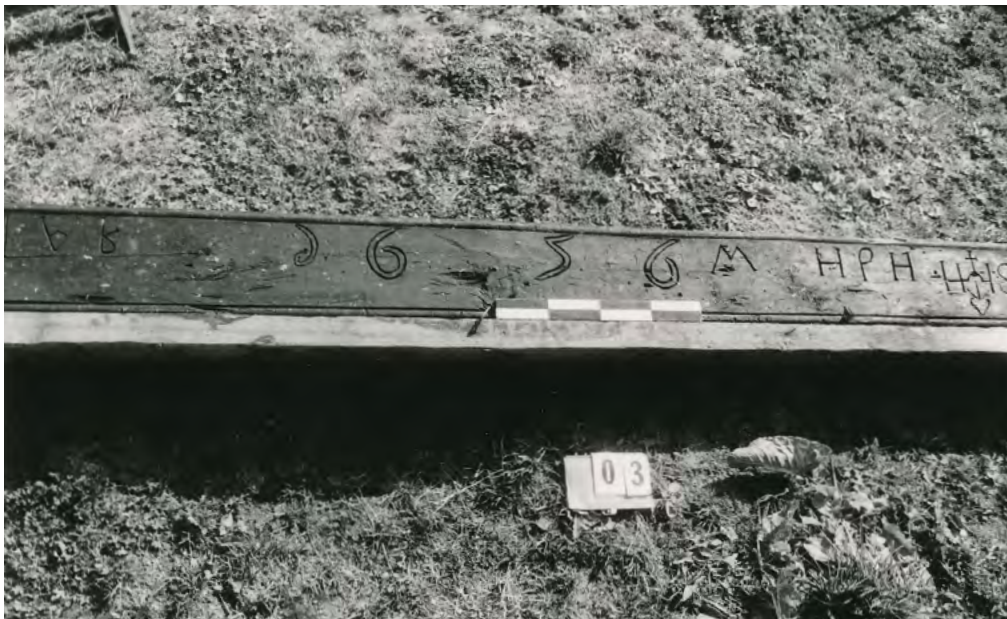
10 Bellwald, Alp Richinen: Den Deckenbalken der Sennhütte/Alpstall, Nr. 1343, zierten die Jahreszahl 1656, Initialen und ein Jesus-Monogramm. Aufnahme während des Abbaus 1984.

de jüngeren Datums. In der vormaligen Sennhütte, Nr. 1343, ist die Jahreszahl 1656 ebenfalls auf einem Deckenbalken sowie ein weiteres Mal im Giebelholz der Südfassade vermerkt. In die verschlossene Tür, welche in den vor dem Umbau zum Stall vorhandenen Nebenraum führte, ist die Jahreszahl 1920 eingekerbt. Sie bezieht sich möglicherweise auf das Jahr des Umbaus [Bitterli-Waldvogel 1984, 46]. Die übrigen Museumsgebäude weisen keine Jahreszahlen auf. Die frühere Sennhütte, Nr. 1345, wurde nach der Gründung der Genossenschaftsalp im Jahr 1937 zu einem Käsekeller umgebaut und noch 1963 als solcher genutzt [Bitterli-Waldvogel 1998, 288]. Wann diese einstige Sennhütte errichtet wurde, ist unbekannt. Die beiden Alpställe, Nr. 1342 und 1344, könnten im ausgehenden 19. Jahrhundert beziehungsweise frühen 20. Jahrhundert gebaut worden sein, was sich jedoch nur über bisher nicht erfolgte dendrochronologische Untersuchungen bestätigen liesse.

«IAR 1656 M HPH» und ein Christusmonogramm

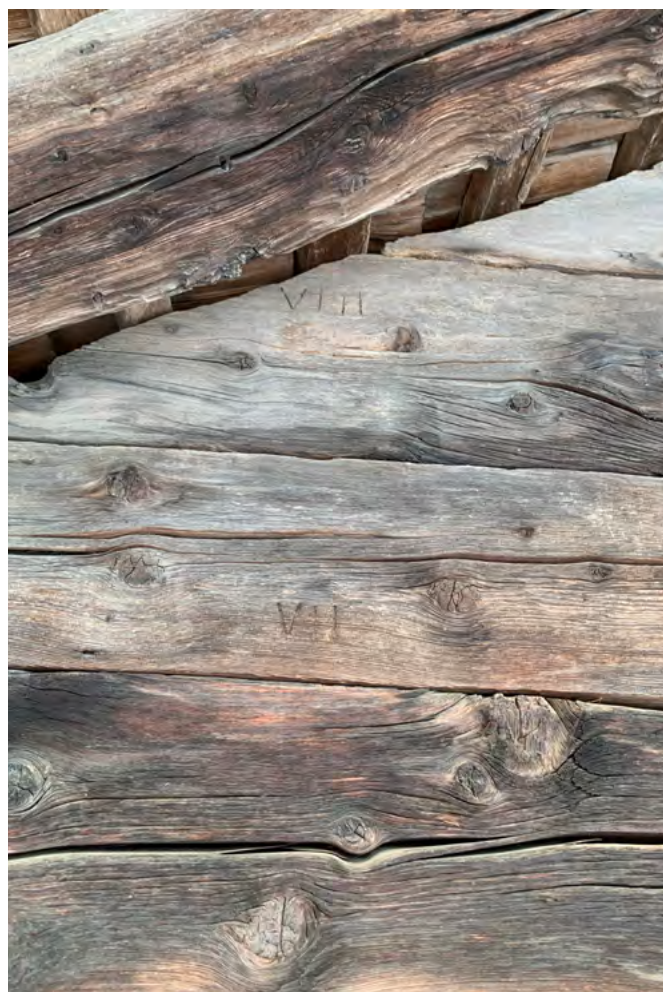
11 Freilichtmuseum der Schweiz, Sennhütte/Käselager, Nr. 1345: Die Abbundzeichen deuten auf eine frühere Translozierung des Gebäudes hin. Aufnahme 2021.

Abbundzeichen in römischen Zahlenwerten an den meisten Wandhölzern

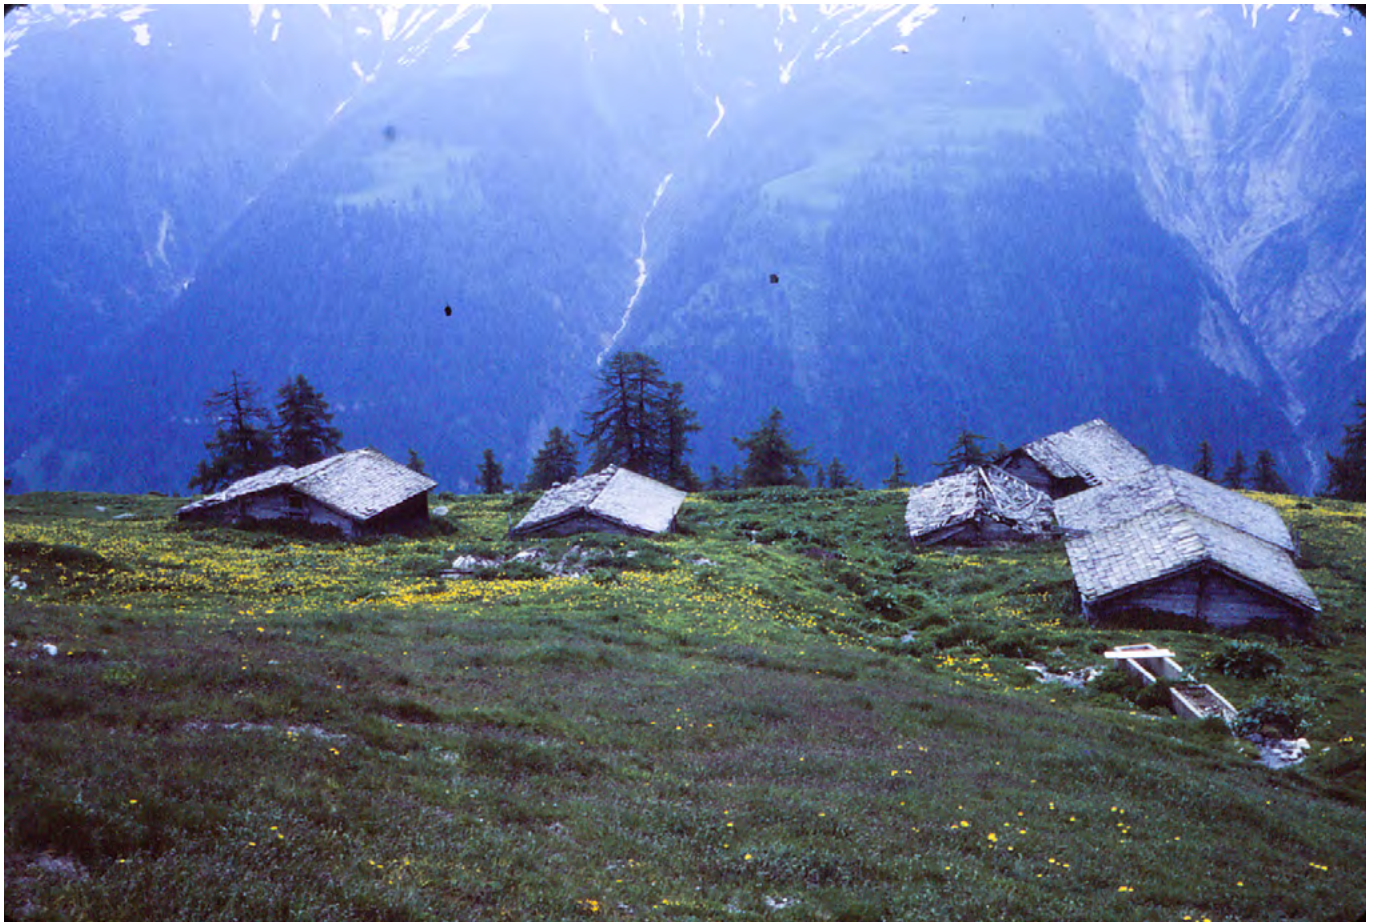
12 Bellwald, Alp Richinen: Fast alle Gebäude auf Richinen verfügten über ein flaches Satteldach, welches mit Spaltschindeln gedeckt war. Blick nach Südsüdosten. Aufnahme von 1983.

Sämtliche Dächer waren als einfache Giebel- oder Satteldächer mit tragenden Pfetten ausgeführt [Bitterli-Waldvogel 1984, 25, 280]. Der Dachneigungswinkel betrug in der Regel zwischen 25 und 30 Grad und war somit dem Typus des sogenannten *Tätschdachs* zuzuordnen. Die Dachdeckung bestand bei allen translozierten Gebäuden aus Lärchenholz-Spaltschindeln mit Längen von 50 bis 70 Zentimeter und Breiten von 10 bis 20 Zentimeter. Die Schindeln waren auf die Dachlatten aufgelegt, welche wiederum auf die Rafen genagelt waren. Die Schindeln wurden teilweise von Schwarzbalken und -steinen beschwert. Dies sollte verhindern, dass Windstöße die Dachdeckung abreißen [Bitterli-Waldvogel 1998, 280].

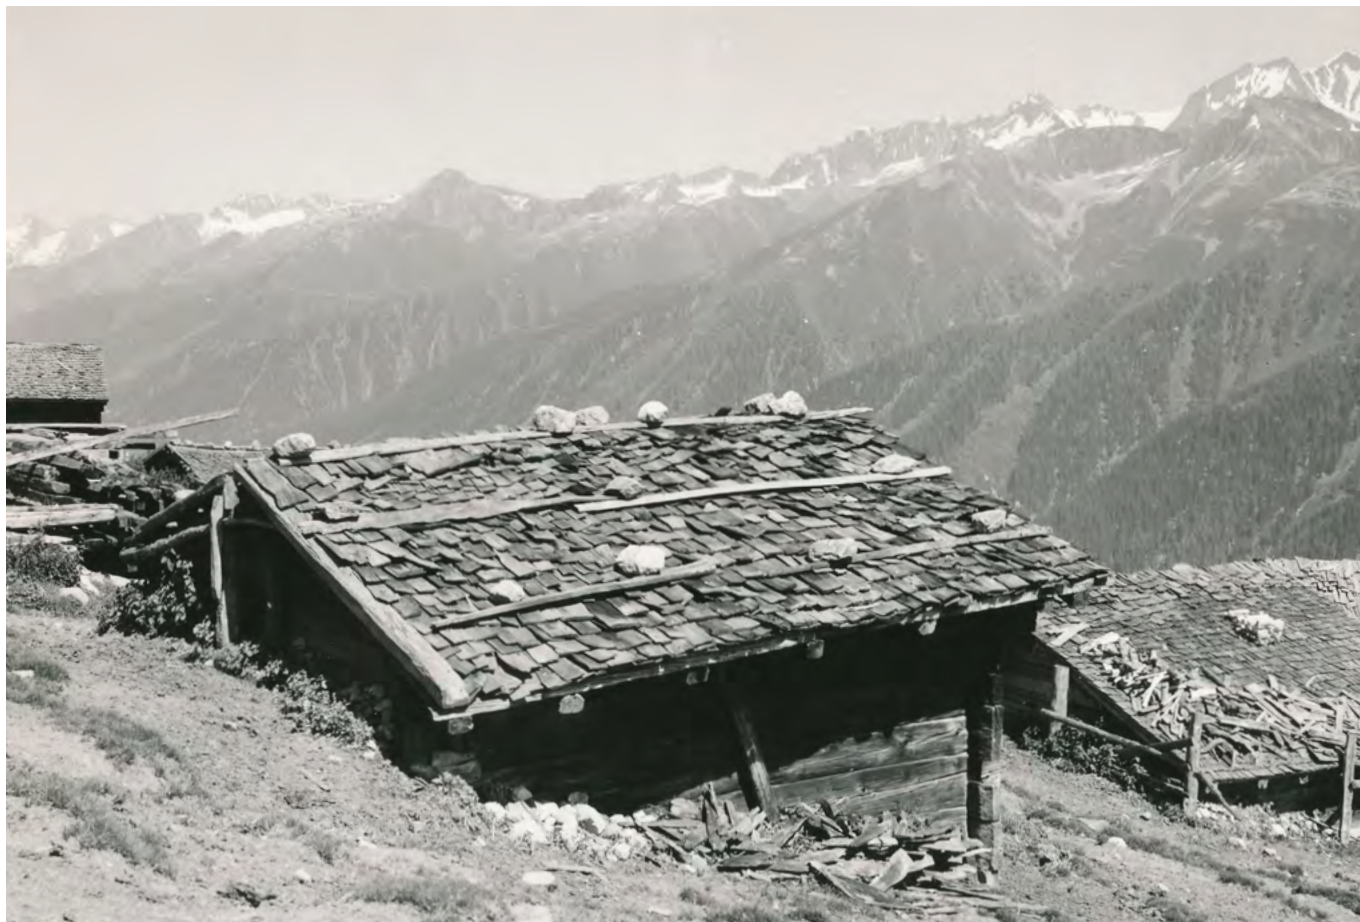
13 Bellwald, Alp Richinen: Die Spaltschindeln einiger Dächer waren zusätzlich mit Schwarsteinen und -hölzern beschwert, um die Schindeln an Ort und Stelle zu halten. Diese Technik stammt aus der Zeit vor der industriellen Fertigung von Nägeln. Blick nach Südosten. Aufnahmezeitpunkt unbekannt.

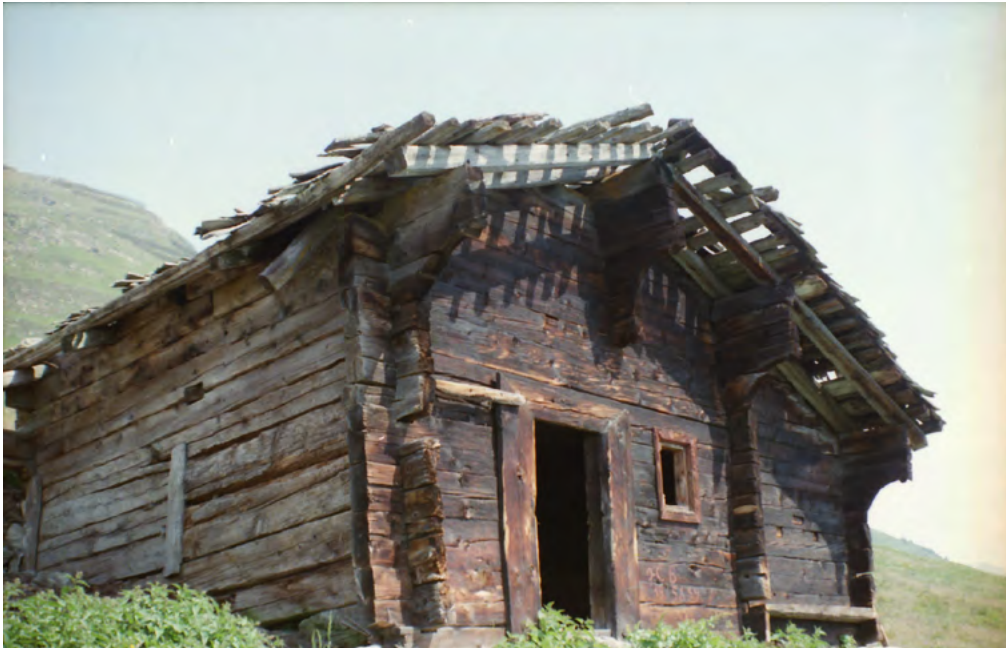
14 Bellwald, Alp Richinen: Ansicht der Sennhütte, Nr. 1341, von Süden. Die Dachdeckung ist bereits abgängig und das Gebäude längst nicht mehr in Gebrauch. Blick nach Norden. Aufnahme vor 1985.

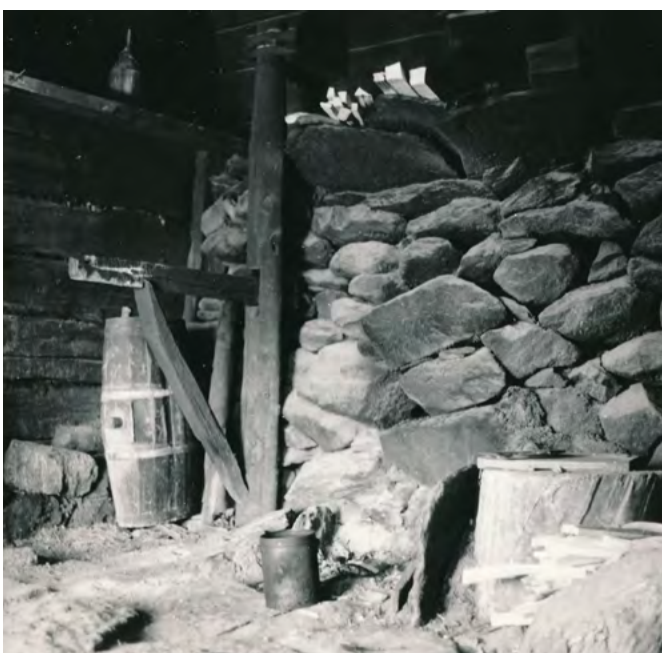
15 Bellwald, Alp Richinen: Innenraum der Sennhütte, Nr. 1341, in ihrer Nutzungszeit. Zu sehen sind der Turner für den Käsekessel und links davon ein Butterfass. Aufnahmezeitpunkt unbekannt.

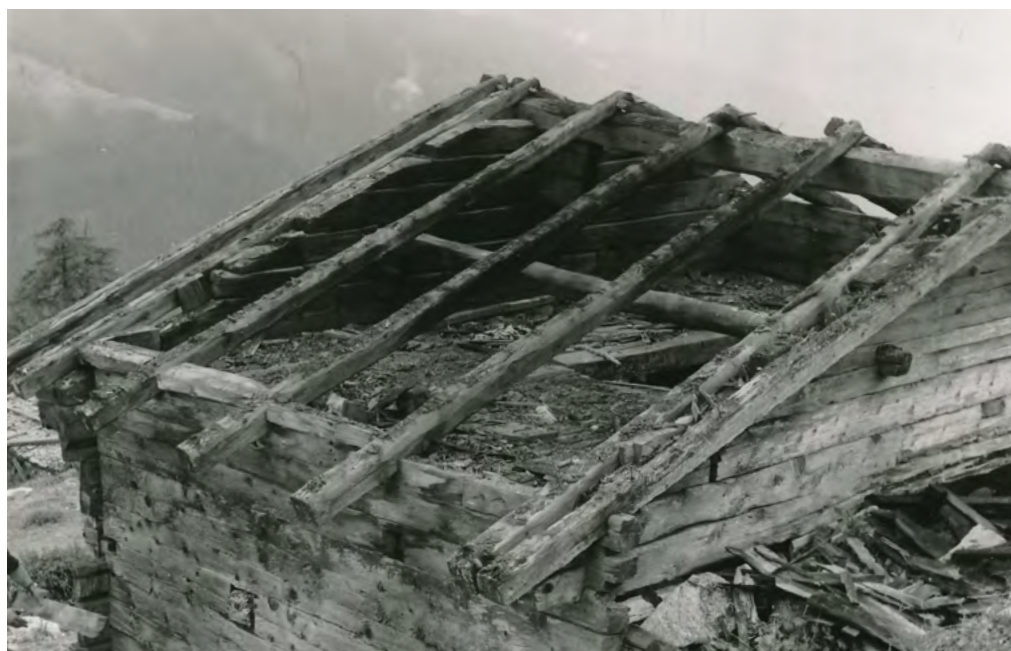
16 Bellwald, Alp Richinen: Diese Aufnahme zeigt die Sennhütte, Nr. 1341, beim Rückbau ohne Dachdeckung. Zu sehen ist dadurch die ehemalige Zwischenpfette, welche vermutlich durch eine Dacherrhöhung obsolet wurde. Blick nach Süden. Aufnahme von 1984.

späteren Bauphase das Dach höhergesetzt, weshalb die Rafen nicht mehr auf der einstigen Zwischenpfette auflagen. Die Rafen waren miteinander verblattet, über die Firstpfette gehängt und mittels grober Holznägel zu sieben Paaren verbunden. Davon lag eines als Flugrafen auf den auskragenden Blockkonsolen der Südseite. Die auf den Rafen befestigten Dachlatten trugen eine Deckung aus Legschindeln und Schwarsteinen, welche zum Zeitpunkt des Abbaus fast alle fehlten.

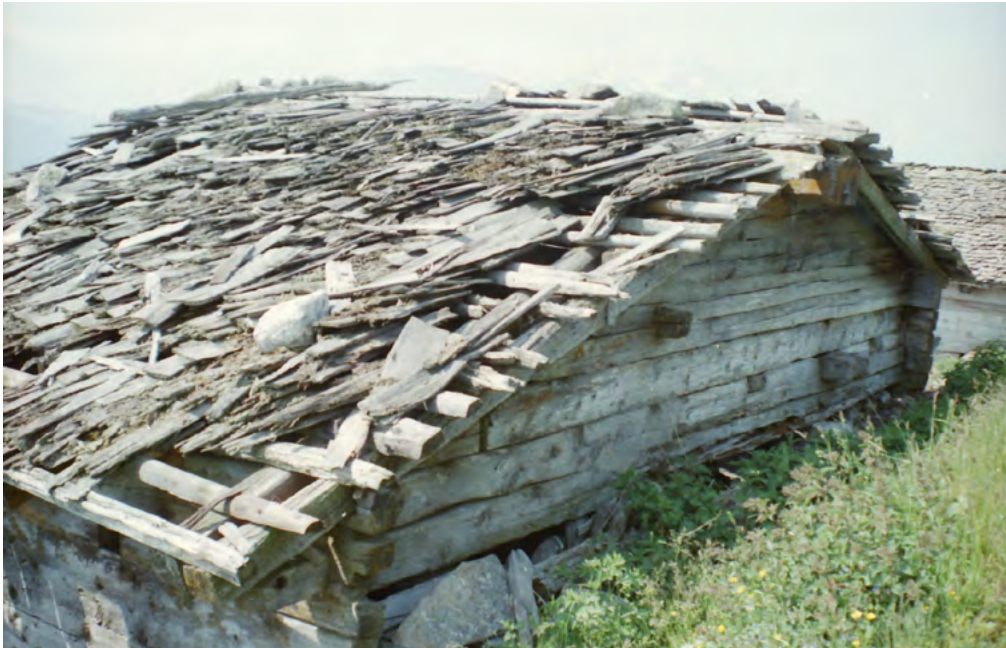
17 Bellwald, Alp Richinen: Das Dach der Sennhütte, Nr. 1341, war mit Spaltschindeln und Schwarsteinen gedeckt. Blick nach Süden. Aufnahme vor 1985.

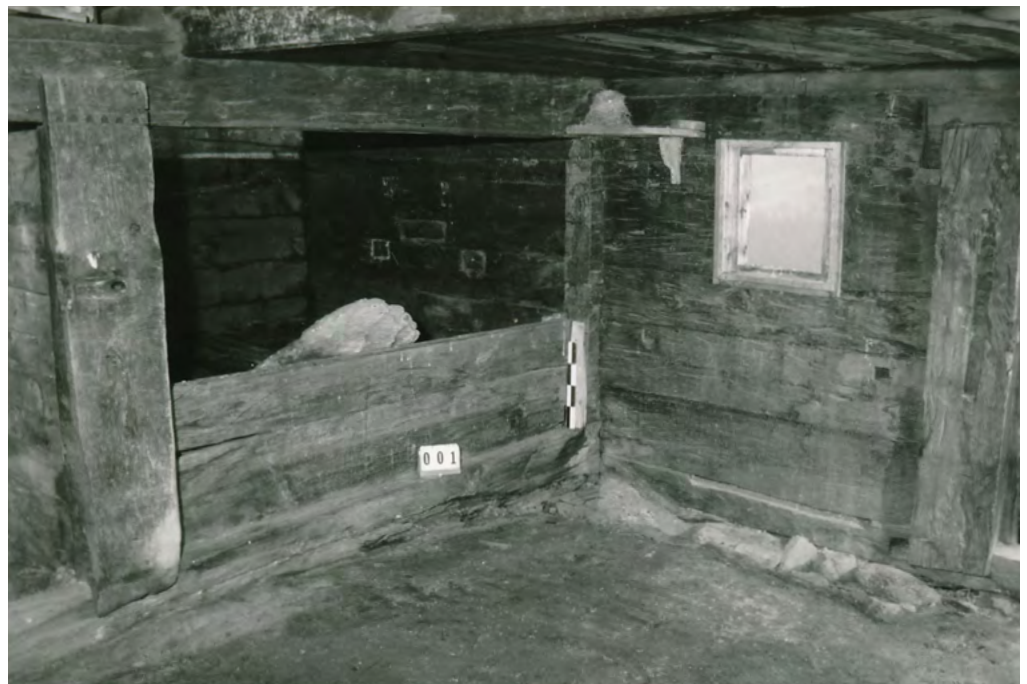
20 Bellwald, Alp Richinen: Der Türbalken zum Käsekeller in der Sennhütte, Nr. 1341, war mit einem Jesusmonogramm versehen. Den rechten Mantelstud zierten Kerbschnitt-Ornamente. Aufnahme von 1984.

Jesusmonogramm mit den Buchstaben «I» und «S», dazwischen ein Kreuz, darüber ein viergeteilter Kreis

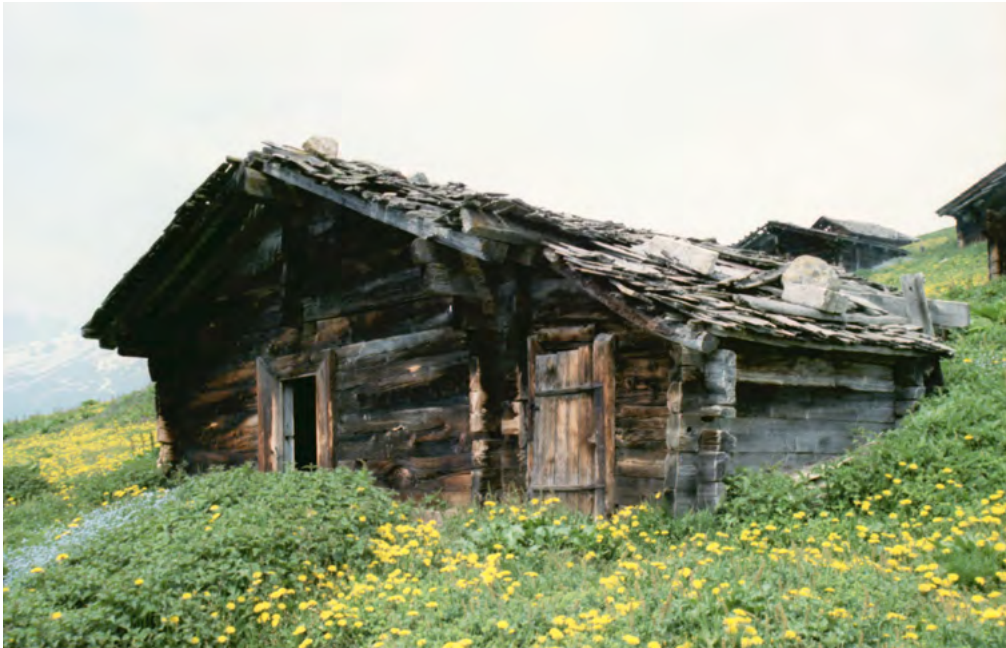
22 Bellwald, Alp Richinen: Ansicht des Alpstalls mit Schweinestall, Nr. 1342. Der seitliche Schweinestall ist ein späterer Anbau. Blick nach Westen. Aufnahme vor 1985.

Der Stall mit Anbau stand separat im unteren Bereich der Alpsiedlung, etwa 75 Meter westlich vom Bachlauf entfernt. Der fensterlose Stall hatte einen quadratischen Grundriss mit einer Seitenlänge von 5,6 Metern. Er setzte sich aus einem einräumigen Erdgeschoss und einem Dachraum zusammen. Der Anbau auf der östlichen Traufseite hatte mit 2 × 2 Metern ebenfalls einen quadratischen Grundriss und bestand aus einem ebenerdigen Raum. Am Gebäude fanden sich weder Inschriften noch Verzierungen, es handelte sich um einen rein funktionalen Bau.

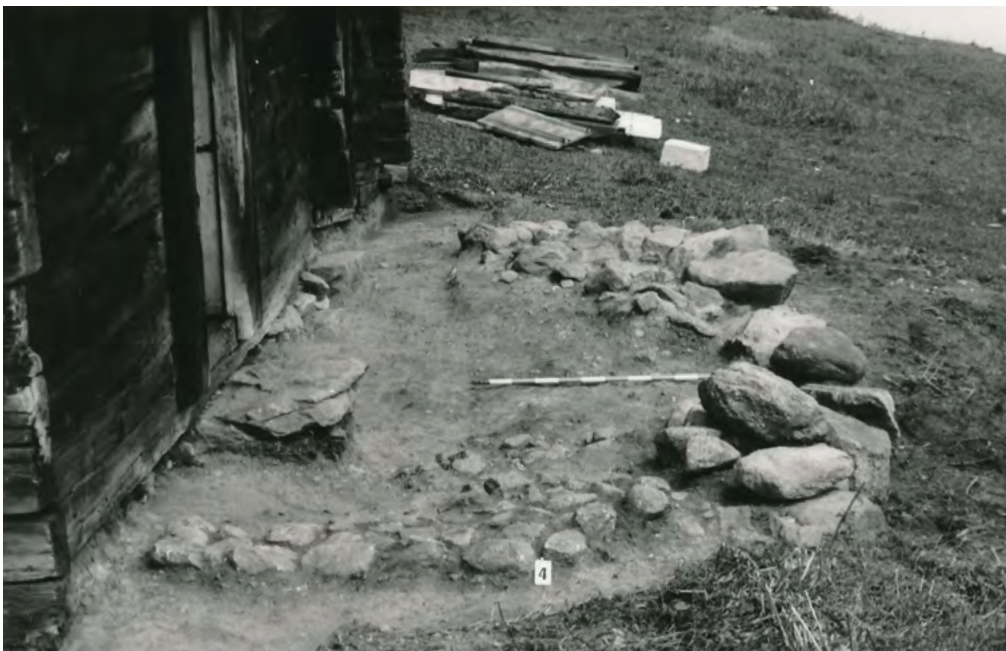
23 Bellwald, Alp Richinen: Bei den archäologischen Untersuchungen wurde der Vorplatz des Alpstalls mit Schweinestall, Nr. 1342, freigelegt. Blick nach Nordosten. Aufnahme von 1984.

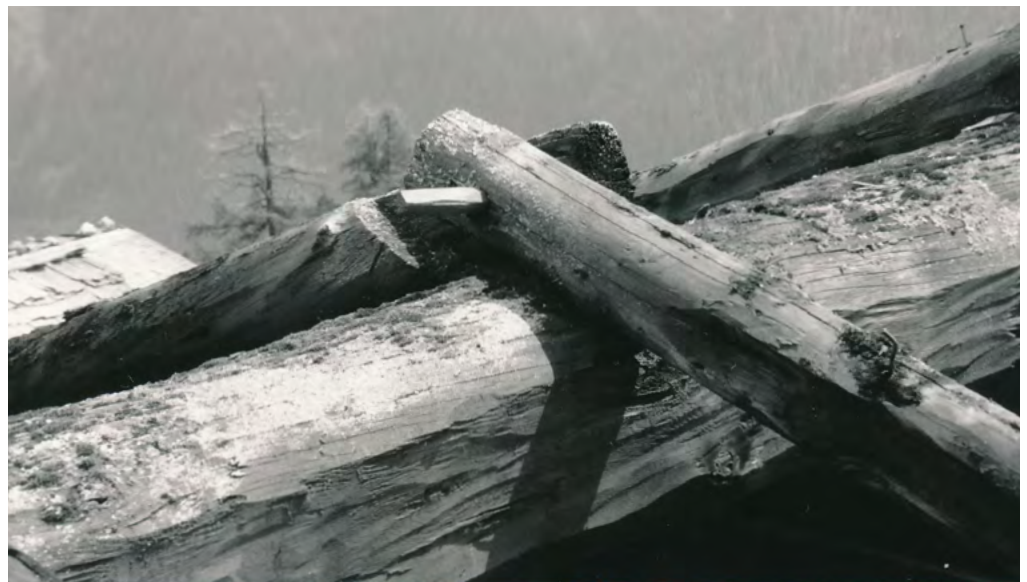
25 Bellwald, Alp Richinen: Rafenpaarverbindung über der Firstpfette des Alpstalls mit Schweinestall, Nr. 1342. Aufnahme von 1984.

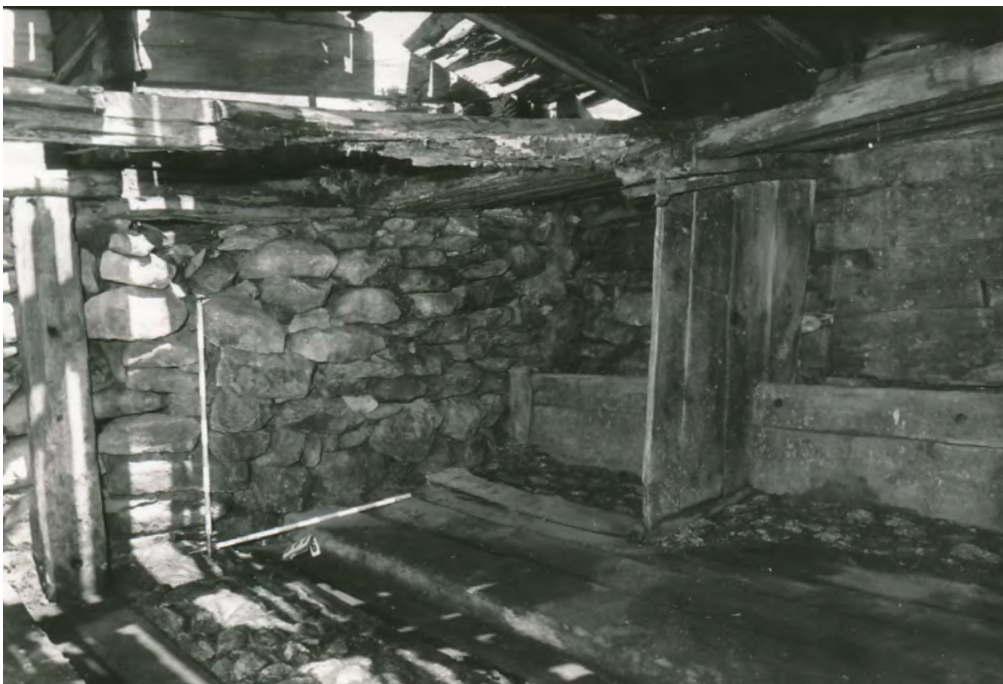
27 Bellwald, Alp Richinen: Die Stalleinrichtung des Alpstalls, Nr. 1342. Die *Unnerschlachten* sorgten dafür, dass das Vieh nach Besitzern getrennt im Stall stehen konnte. Aufnahme vor 1985.

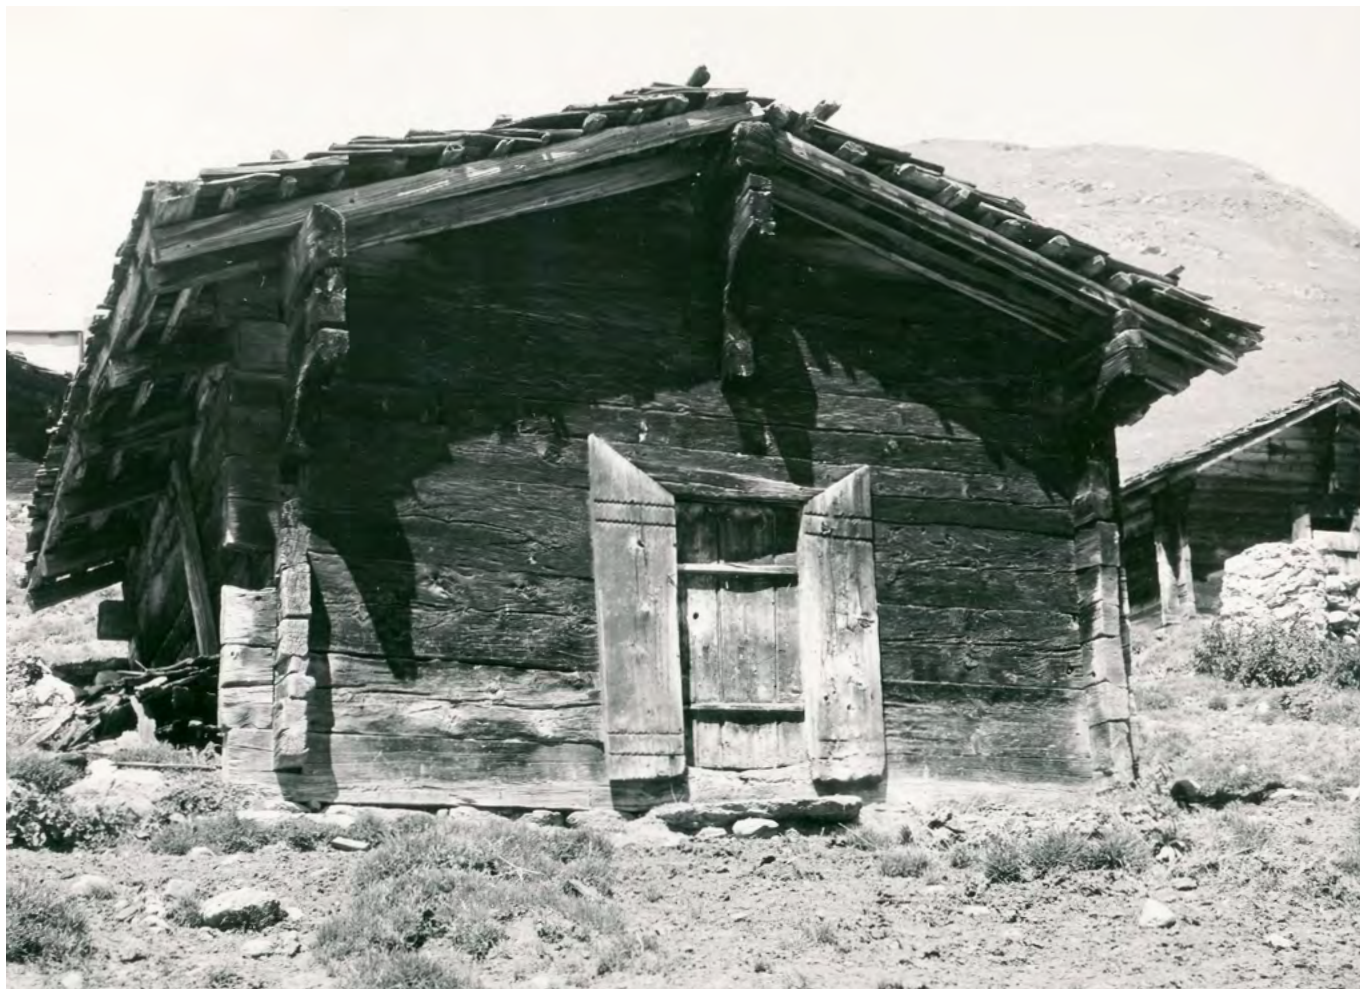
28 Bellwald, Alp Richinen: Südfassade der Sennhütte/Alpstall, Nr. 1343. Dieses Gebäude wurde mit der Umnutzung zum Alpstall verkleinert und der östlich angebaute Raum abgetragen. Blick nach Norden. Aufnahmezeitpunkt unbekannt.

Dieser Alpstall befand sich freistehend inmitten der Alpsiedlung auf der westlichen Seite des Bachlaufes und etwa 20 Meter von diesem entfernt. Das Gebäude hatte einen annähernd quadratischen Grundriss, mass $4,9 \times 4,8$ Meter und setzte sich aus einem fensterlosen Raum im Erdgeschoss sowie einem Dachraum zusammen. Beim Rückbau des Gebäudes stellte sich heraus, dass ursprünglich ostseitig an das Gebäude ein

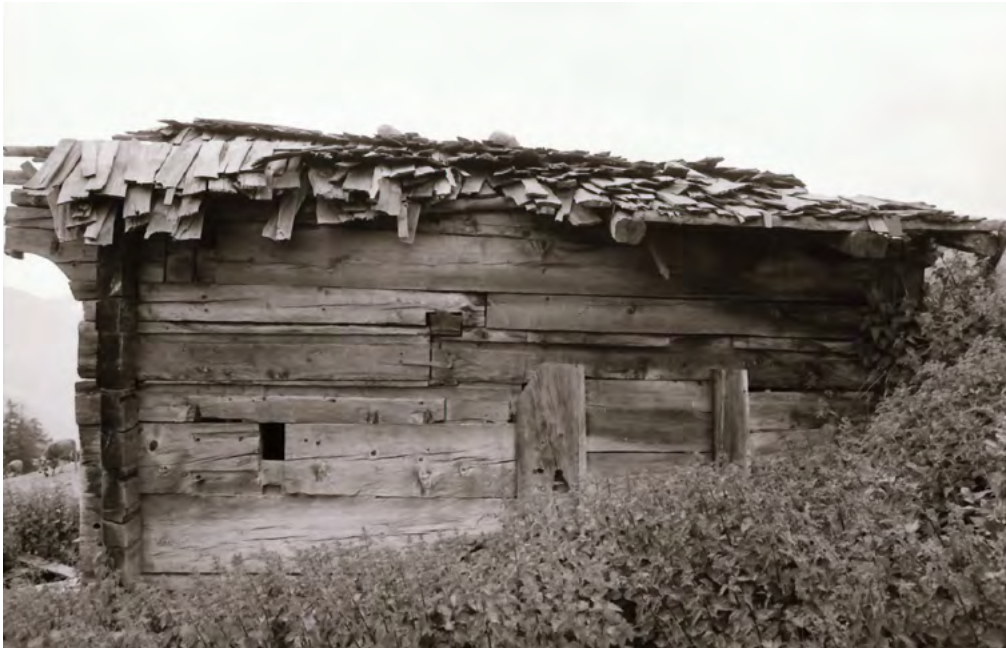
29 Bellwald, Alp Richinen: Die Ostwand der Sennhütte/Alpstall, Nr. 1343, bildete ursprünglich die Binnenwand zwischen Haupt- und Nebenraum. Der frühere Durchgang wurde mit horizontalen Brettern verschlossen, die Mantelstübe blieben stehen. Blick nach Südwesten. Aufnahme vor 1985.

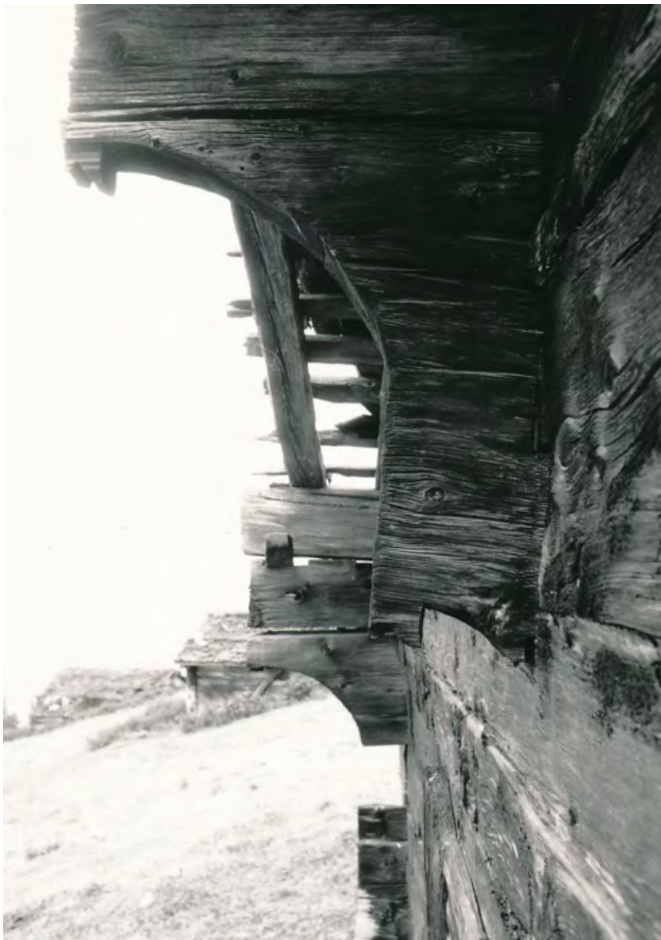
30 Bellwald, Alp Richinen: Die Rossköpfe der Pfettenkonsolen an der Sennhütte/Alpstall, Nr. 1343, waren einfach gestaltet. Blick nach Südwesten. Aufnahme vor 1985.

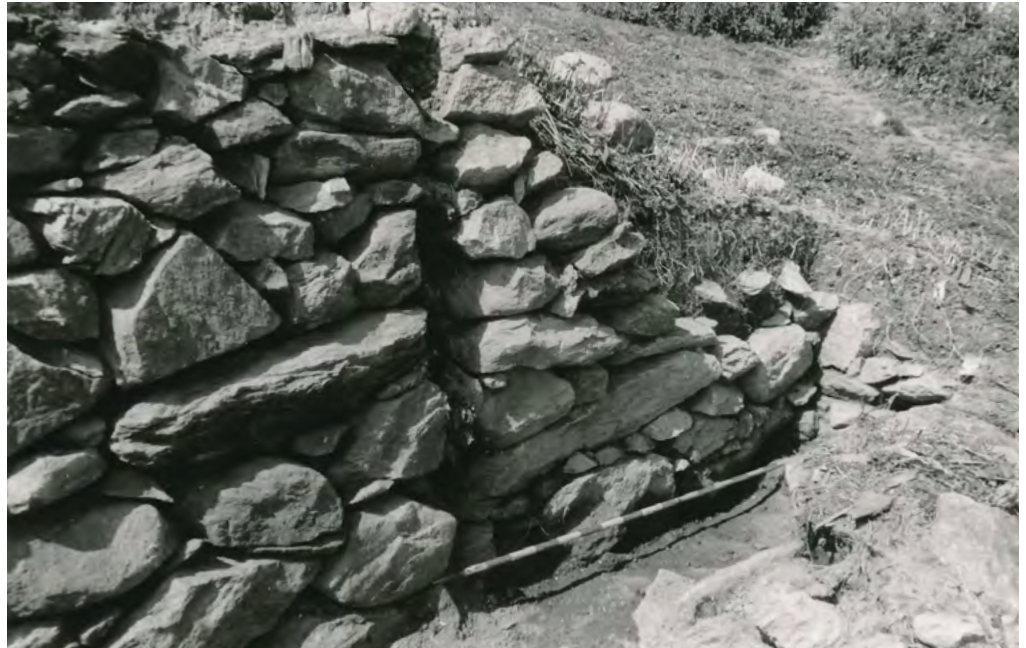
31 Bellwald, Alp Richinen: Beim Rückbau der Sennhütte/Alpstall, Nr. 1343, wurde die Bergmauer des früheren Nebenraumes freigelegt. Zu erkennen ist ausserdem die Nut, in welcher die Hölzer der Binnenwand steckten. Aufnahme vor 1985.

Im Inneren wurde das Gebäude durch einen Deckenbalken, welcher Ost- und Westfassade miteinander verband, ausgesteift. Der Balken war an beiden Fassaden von aussen als Ein-

zelvorstoss erkennbar. Der Deckenbalken war gehobelt und an seinen Kanten mit Rundstäben versehen. Er trug zudem die Inschrift «IAR 1656 M HPH» und ein Christusmonogramm. Der Balken wies auf beiden Seiten eine durchgehende Nut auf, in welcher die Deckenbretter eingebunden waren. Die Decke war bis auf eine rechteckige Öffnung direkt hinter dem Gebäudeingang geschlossen.

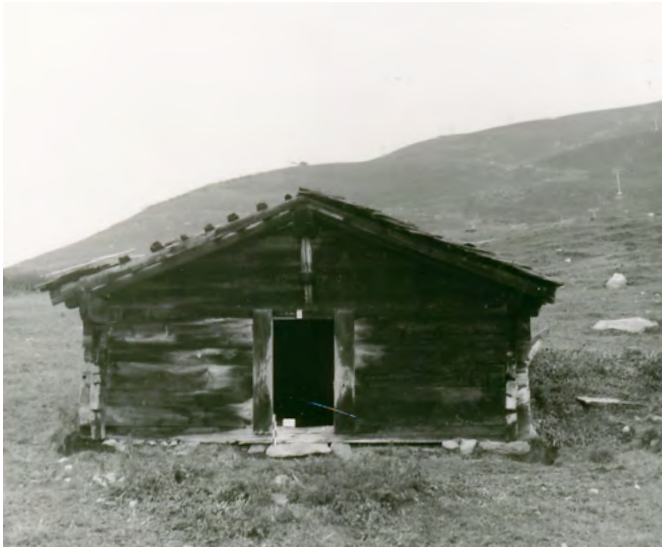
33 Bellwald, Alp Richinen: Südostfassade des Alpstalls, Nr. 1344. Blick nach Nordwesten. Aufnahme vor 1985.

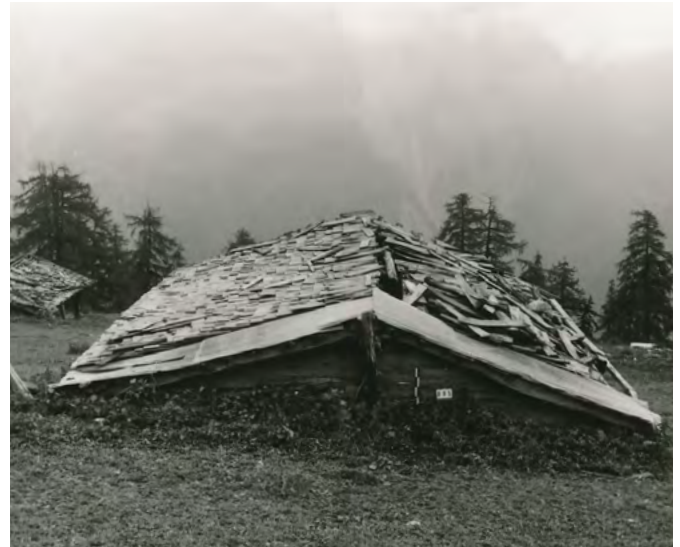
34 Bellwald, Alp Richinen: Die Dachdeckung aus Langschindeln auf dem Alpstall, Nr. 1344, war auf der westlich gelegenen Dachhälfte zum Zeitpunkt des Rückbaus bereits stark beschädigt. Blick nach Südosten. Aufnahme von 1984.

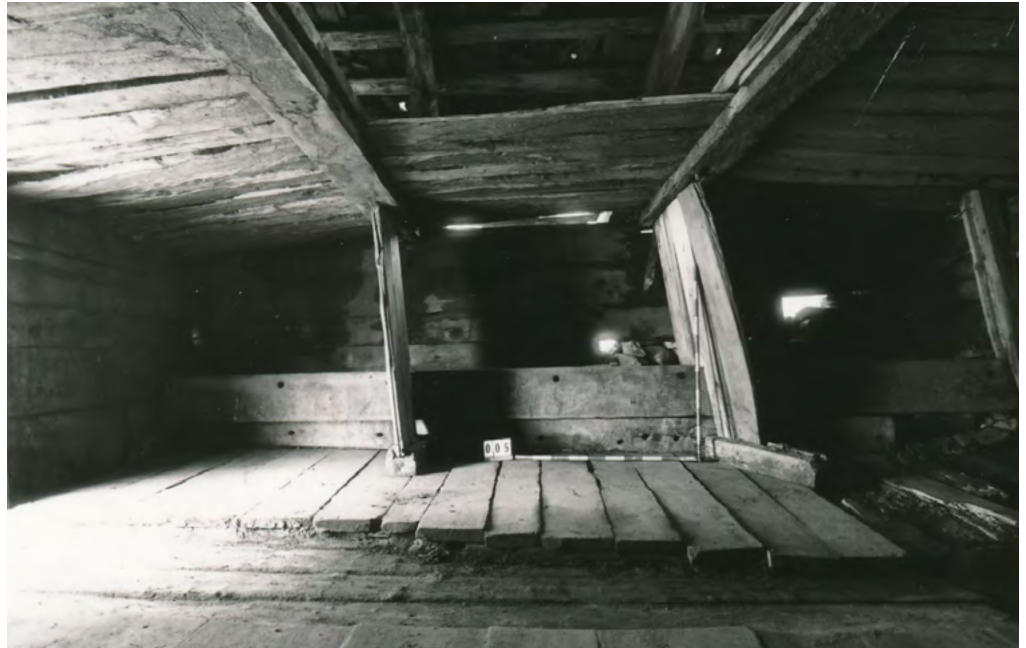
35 Bellwald, Alp Richinen: Die Konstruktion des Alpstalls, Nr. 1344, hatte sich talwärts verschoben. Dies wirkte sich auch auf die Inneneinrichtung aus. Aufnahme vor 1985.

schwelle auflag. Die Zwischenräume waren locker mit kleinen Steinen ohne tragende Funktion aufgefüllt. Einen Vorplatz gab es nicht. Der auf dem umlaufenden Steinfundament aufliegende hölzerne Blockbau bestand aus Kantholzbalken. Die Eckvorstösse lagen bündig. Beide Giebelflächen wurden durch eine Blockzange mit Schwert, oder Spille und Kleve, gegen Verkippen gesichert.

Die Flächen des Giebeldaches waren zueinander symmetrisch angeordnet. Als tragende Elemente dienten die Wandpfetten, welche aus den obersten Kanthölzern der Seitenwände gebildet wurden. Diese kragten südseitig über die Fassadenflucht aus und waren gerundet. Eine Zwischenpfette existierte nicht. Die Firstpfette lag auf beiden Giebelwänden auf und wurde zusätzlich von den bereits erwähnten Blockzangen gestützt. Auf den Pfetten des Alpstalls lagen sieben Rafenpaare aus Rundhölzern, davon eines als Flugrafen auf den auskragenden Pfetten der Südfassade. Die Rafen waren über die Firstpfette gehängt und gekreuzt sowie mittels grober Holznägel zu Paaren verbunden. Die auf den Rafen befestigten Dachlatten trugen die Deckung aus Holzschindeln. Der nördliche Teil des Daches war zuletzt mit Wellblech versehen. Die Dachdeckung der westlichen Dachhälfte war zum Zeitpunkt des Abbaus stark beschädigt.

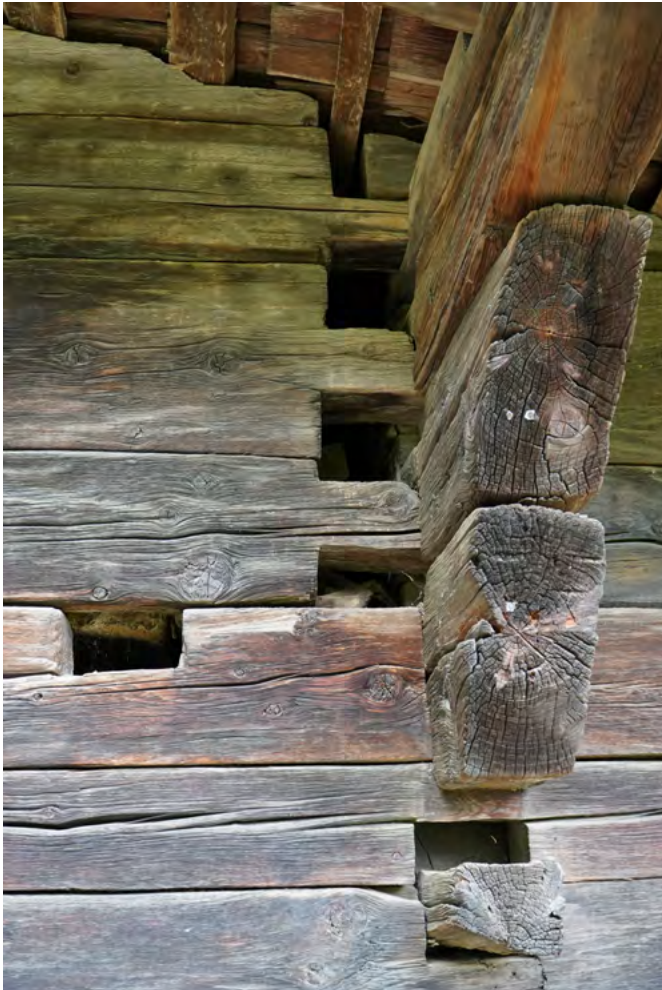
36 Freilichtmuseum der Schweiz, Sennhütte/Käselager, Nr. 1345: Detail an der Südfassade. Die Hölzer von Binnenwand und Gebäudefront passten schon am ehemaligen Standort nicht aufeinander. Der Grund könnte in einer früheren Gebäudeversetzung liegen. Aufnahme 2022.

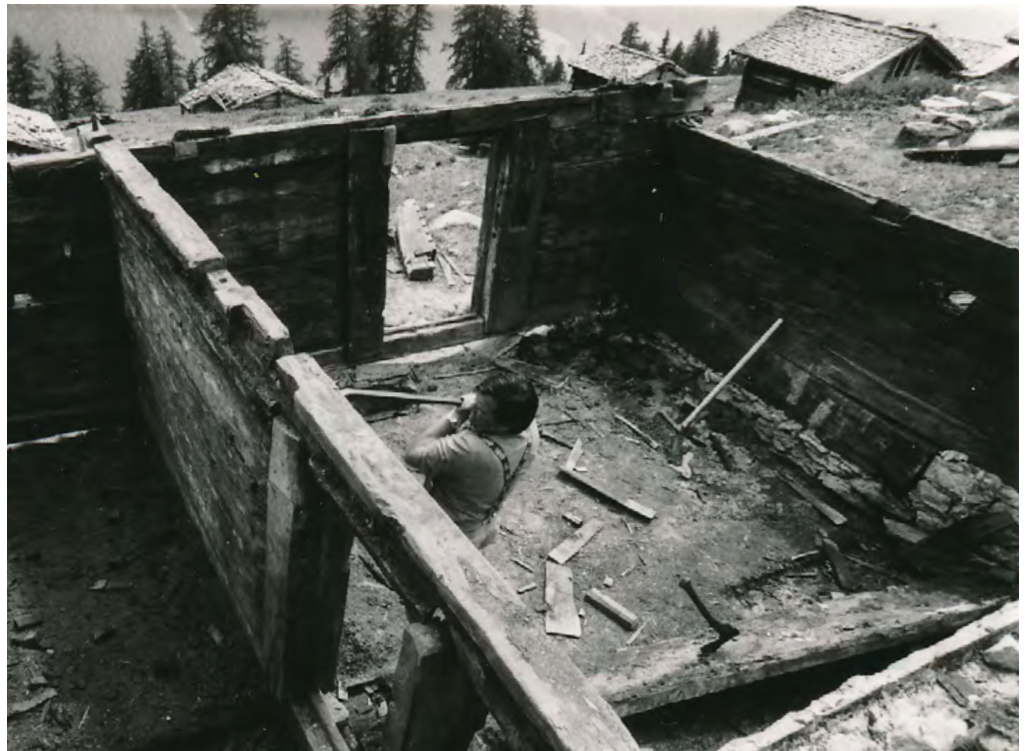
37 Bellwald, Alp Richinen: Auf dieser Aufnahme beim Rückbau der Sennhütte/Käselager, Nr. 1345, ist die Aufteilung in einen Hauptraum, der früheren Sennerei, und einen Nebenraum, dem Käselager, sichtbar. Blick nach Süden. Aufnahme von 1984.

den Wänden Käseregale und in der Mitte des Raumes ein Tisch zur Pflege der Käselaipe. Im Nebenraum stand ein weiteres Käseregal entlang der Traufseite.

Der Dachraum überspannte den Nebenraum und Teile des Hauptraumes. Hier wurde er durch einen quer zum First eingezogenen Deckenbalken mit Nut gebildet, welcher in die traufseitigen Wände eingebunden war und, ebenso wie eine Nut in der Südwand, die Deckenbretter aufnahm. Im Nebenraum waren die Deckenbretter jeweils in das oberste Kantholz von Binnen- und Traufwand eingenetet.
