Fünf Alpgebäude Alp Richinen VS, 17.–19. Jahrhundert

BAUDOKUMENTATIONEN 1341–1345

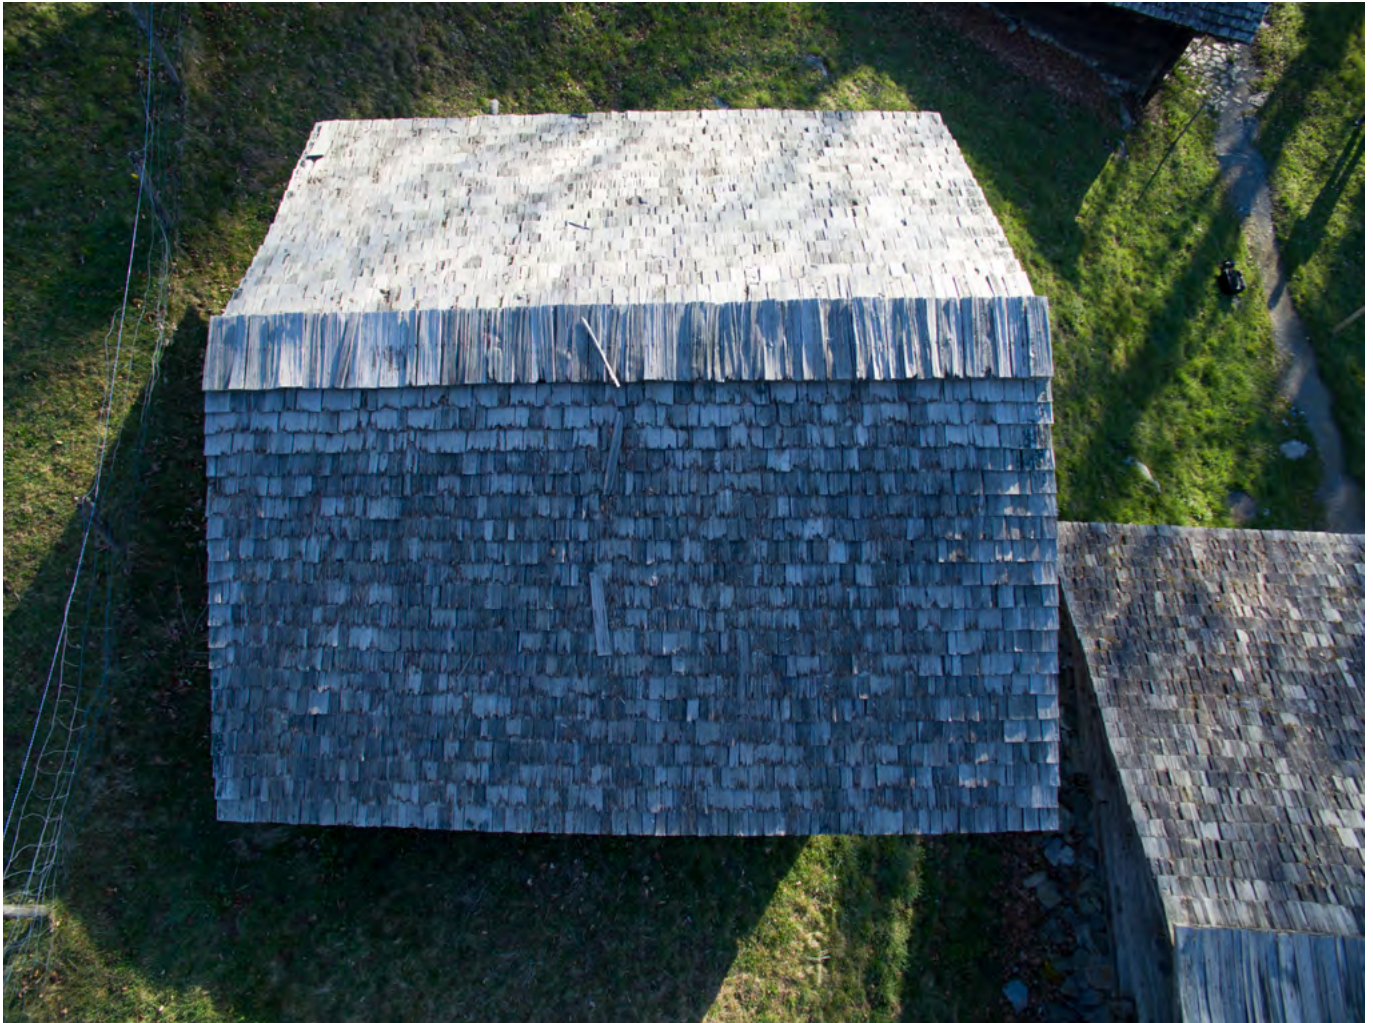
40 Freilichtmuseum der Schweiz, Alpgebäude aus Bellwald: Bei allen translozierten Gebäuden war die Schindeldeckung schadhafte und musste neu aus handgespaltenen Lärchenschindeln, dem Bestand entsprechend, hergestellt werden. Aufnahme 2016.

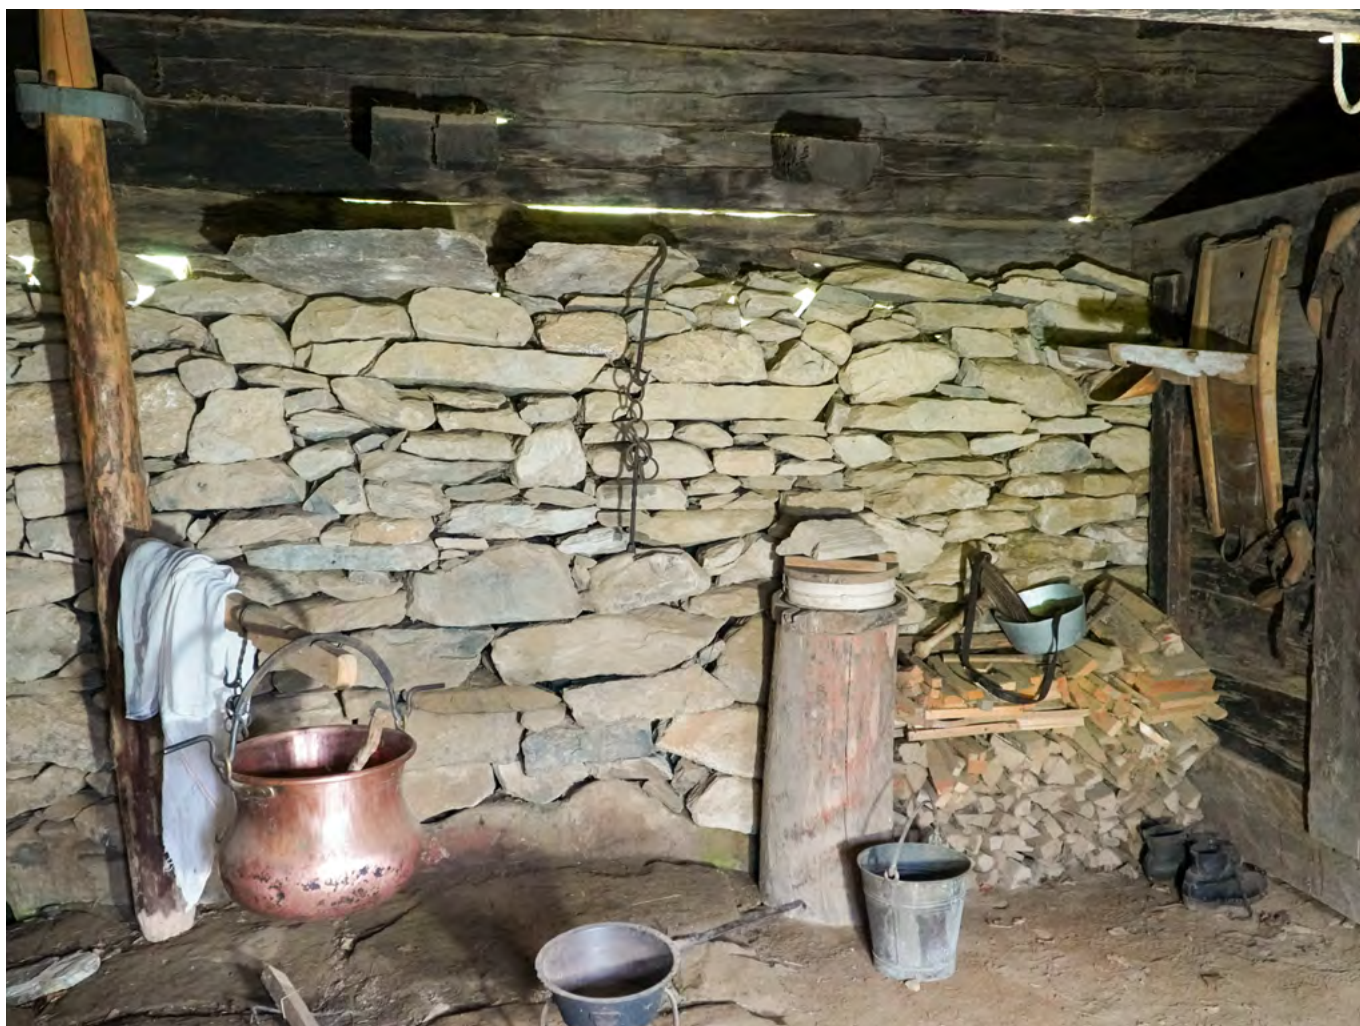
41 Freilichtmuseum der Schweiz, Sennhütte, Nr. 1341: Die Sennhütte hat eine typische Ausstattung mit Feuerstelle, Käsekessi und Turner erhalten. Aufnahme 2022.

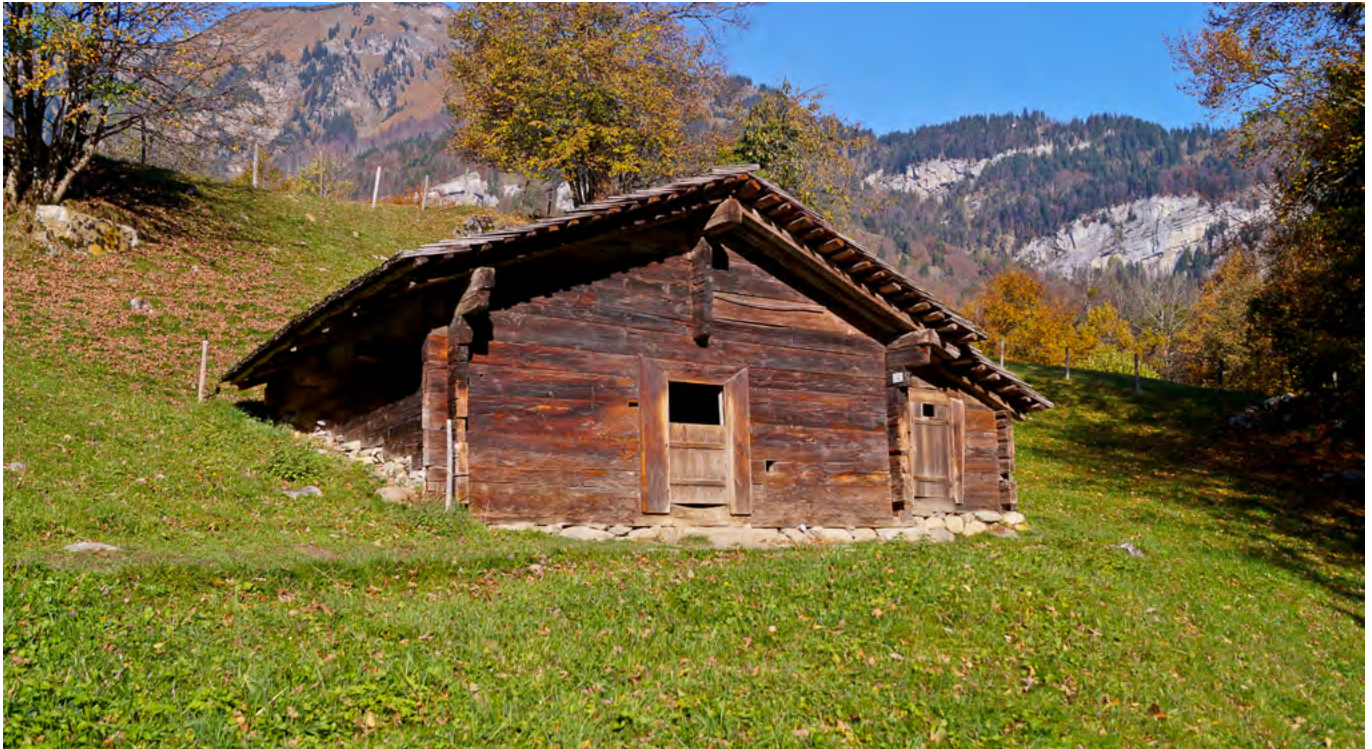
42 Freilichtmuseum der Schweiz, Alpstall mit Schweineestall, Nr. 1342: Der Stall wird heute nicht mehr zur Viehhaltung genutzt. Blick nach Nordosten. Aufnahme 2013.

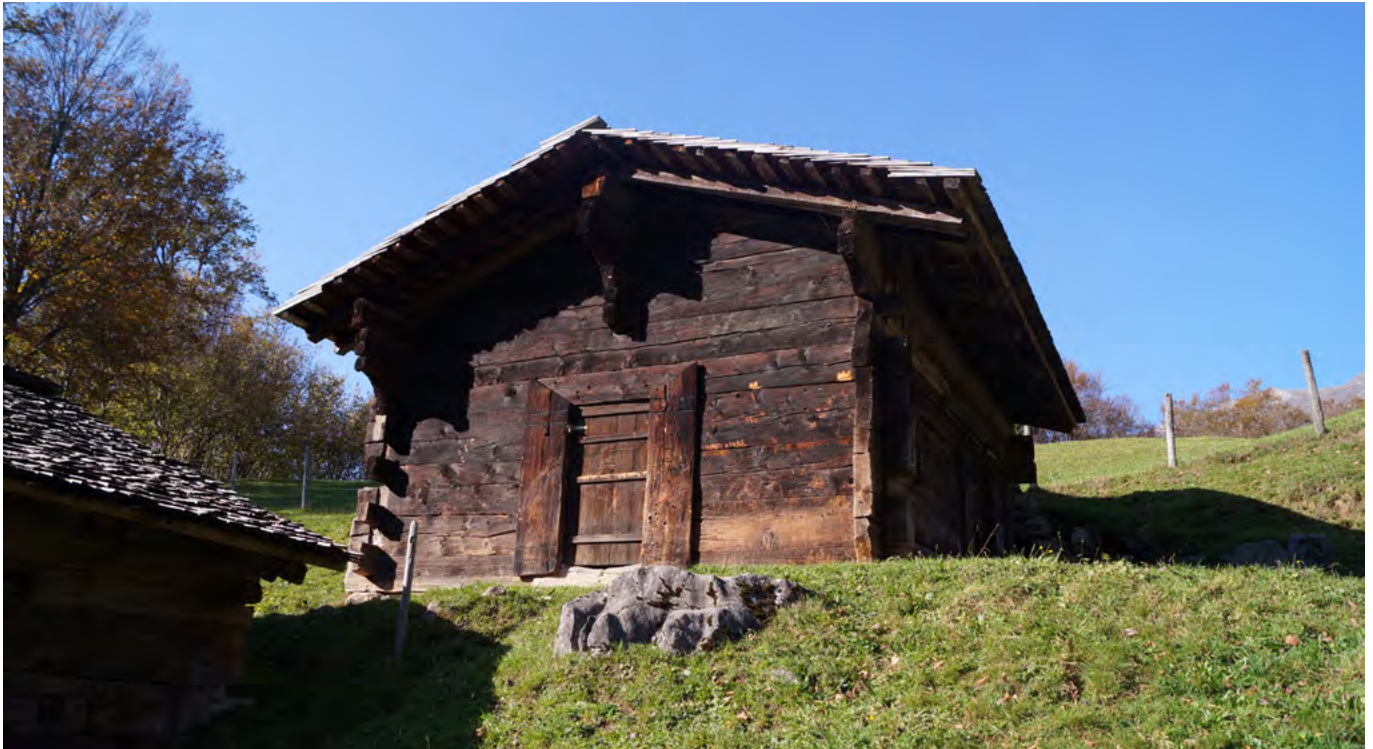
43 Freilichtmuseum der Schweiz, Sennhütte und späterer Alpstall, Nr. 1343: Das Gebäude hat keine Einrichtung erhalten und ist für Gäste nicht zugänglich. Blick nach Nordwesten. Aufnahme 2013.

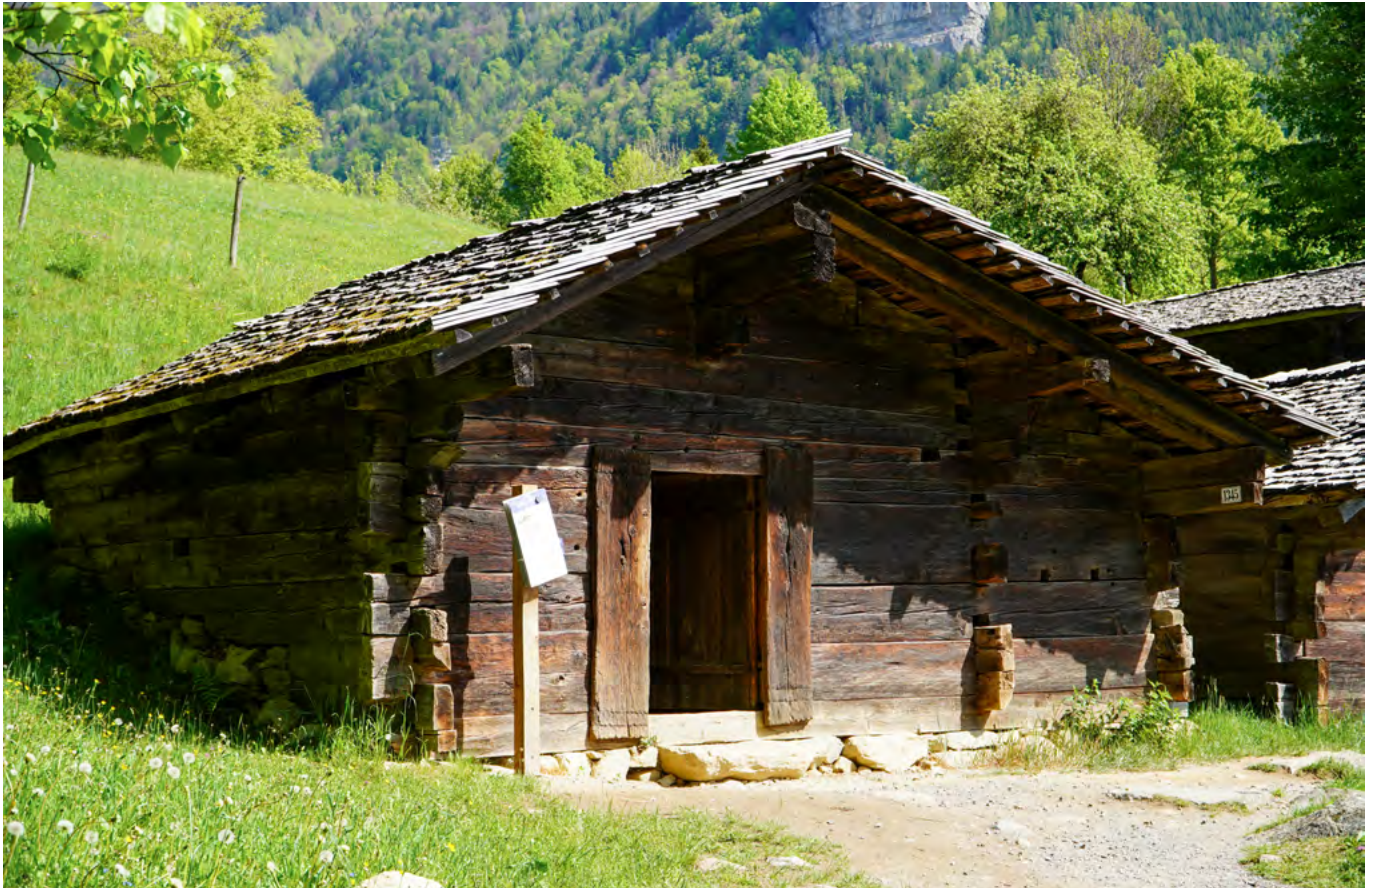
44 Freilichtmuseum der Schweiz, Sennhütte/Käselager, Nr. 1345: Das Museumsgebäude kann zwar betreten werden, ist aber unmöbliert. Aufnahme 2022.
