# «Maiensässhaus» Buochs NW, 18. Jahrhundert

«Maiensässhaus» Buochs NW, evtl. 1788  
Baudokumentation

Die Ballenberg-Baudokumentation beschreibt das Museumsgebäude an seinem Herkunftsort und erläutert die im Rahmen der Translozierung erfolgten baulichen Veränderungen. Themen sind die Baukultur der ländlichen Schweiz, die Bewohner- und die Wirtschaftsgeschichte sowie die museale Vermittlungsarbeit.

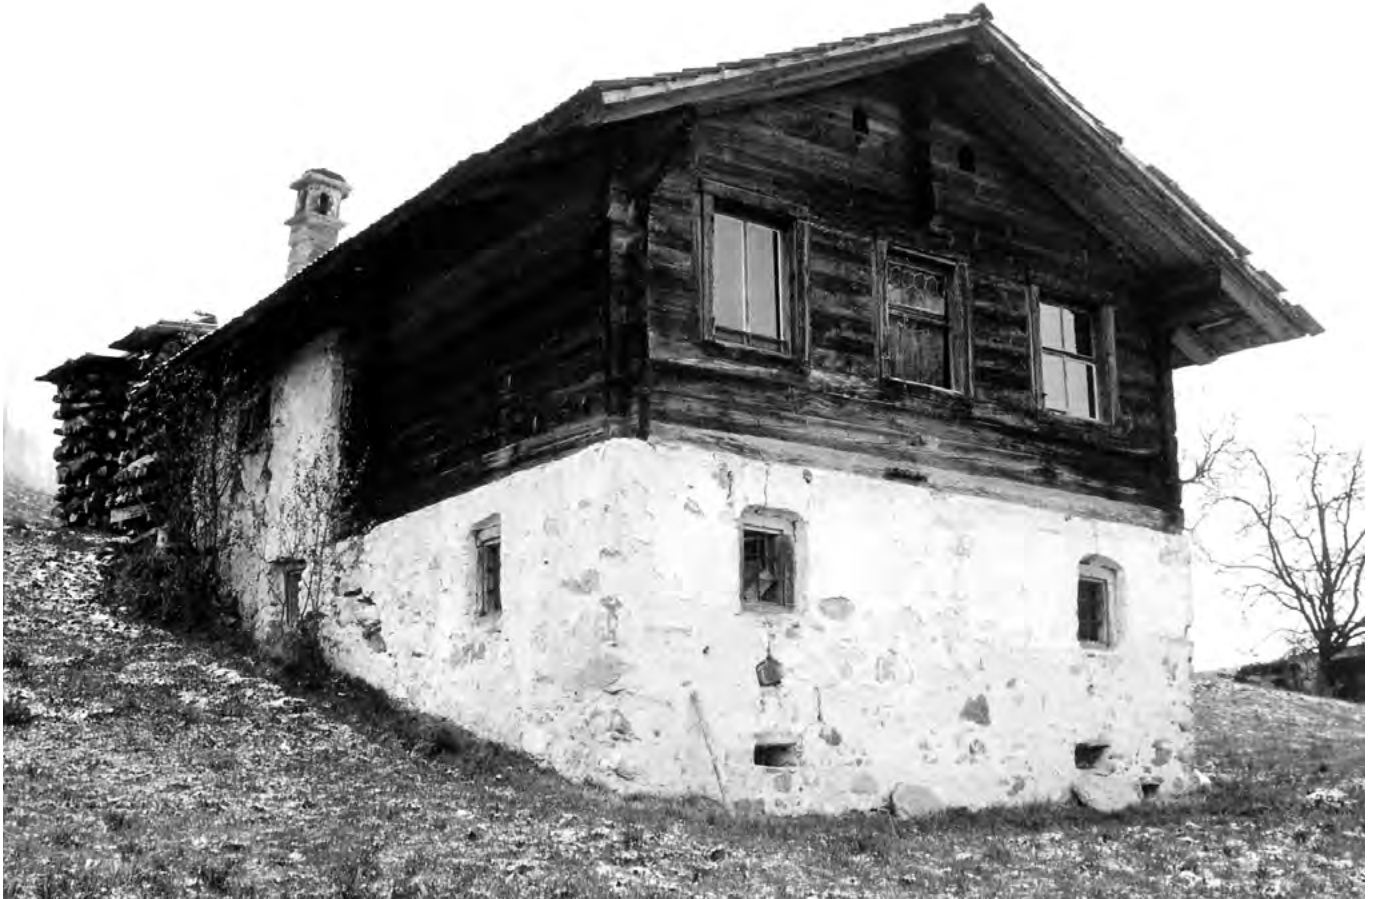
5 Buochs, Unter Feld: Das «Maiensässwohnhaus» aus Buochs befand sich in der Nähe der Gemeindegrenze zu Beckenried und wurde auch von dort aus bewirtschaftet. Es war ein kompaktes Gebäude, eingerichtet als temporäre Wohnstatt mit Küche, Stube und Keller. Blick nach Südwesten. Aufnahme 1988.

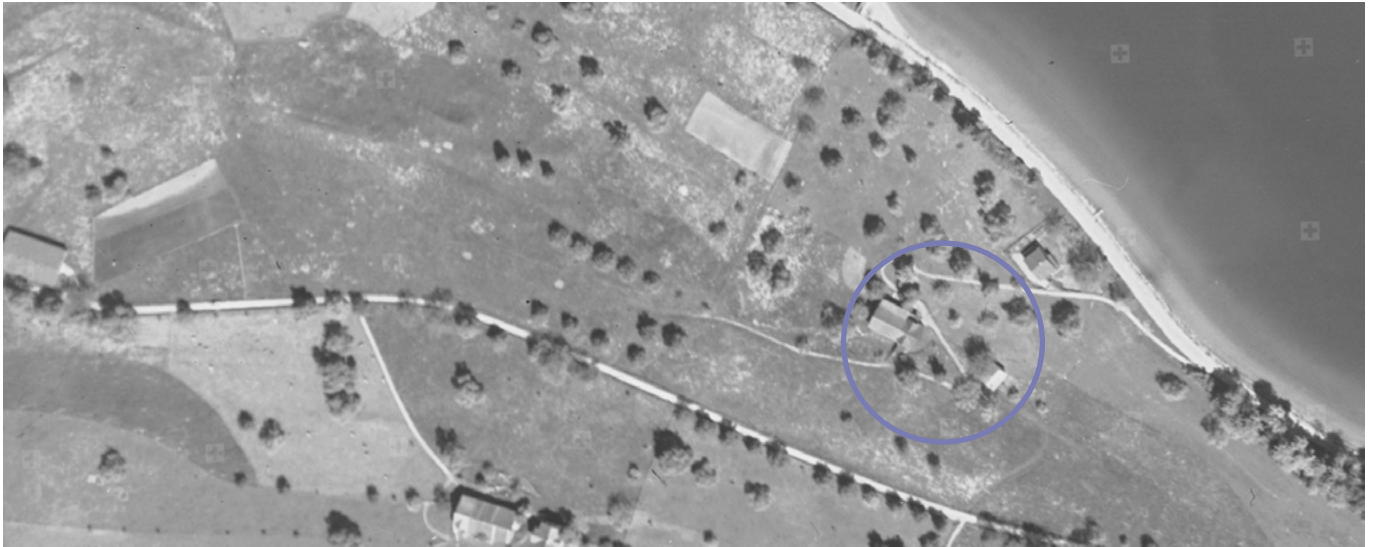
6 Buochs, Unter Feld: Das «Maiensäss», bestehend aus Wohnhaus und mutmasslich zugehöriger sowie deutlich grösserer Stallscheune umgeben von Wiesland, Obstbäumen und Strehöfen, welche sich an den Hängen verteilten. Aufnahmedetail 1943.

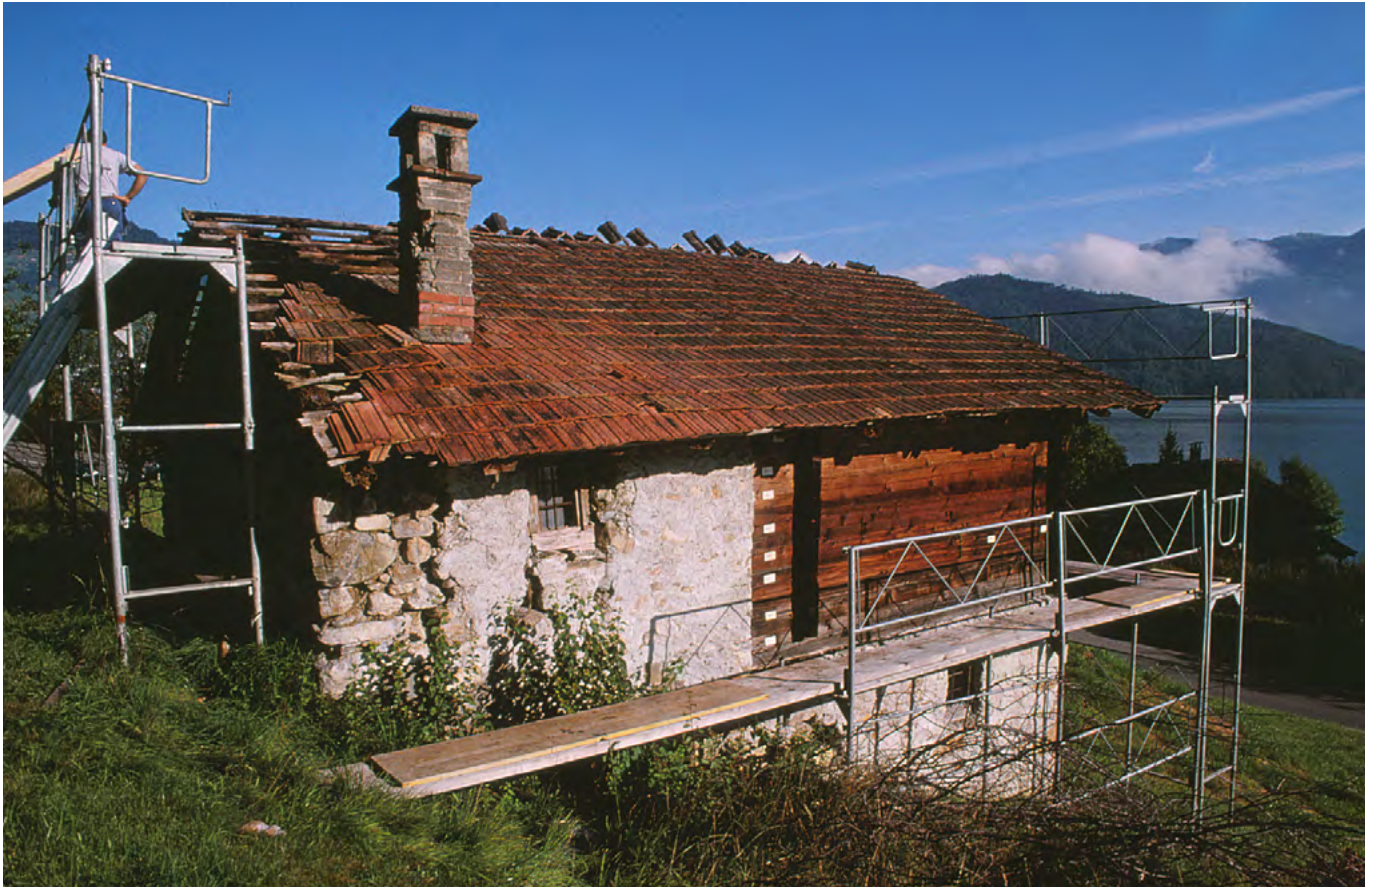
8 Buochs, Unter Feld: Das «Maiensässwohnhaus», Ostfassade. Im rückwärtig gelegenen gemauerten Teil des Erdgeschosses befand sich die Küche, die als Blockbau konstruierte Stube lag talseitig über dem Käsekeller und offerierte einen schönen Ausblick auf den Vierwaldstättersee. Blick nach Nordwesten. Aufnahme während des Abbaus 2000.

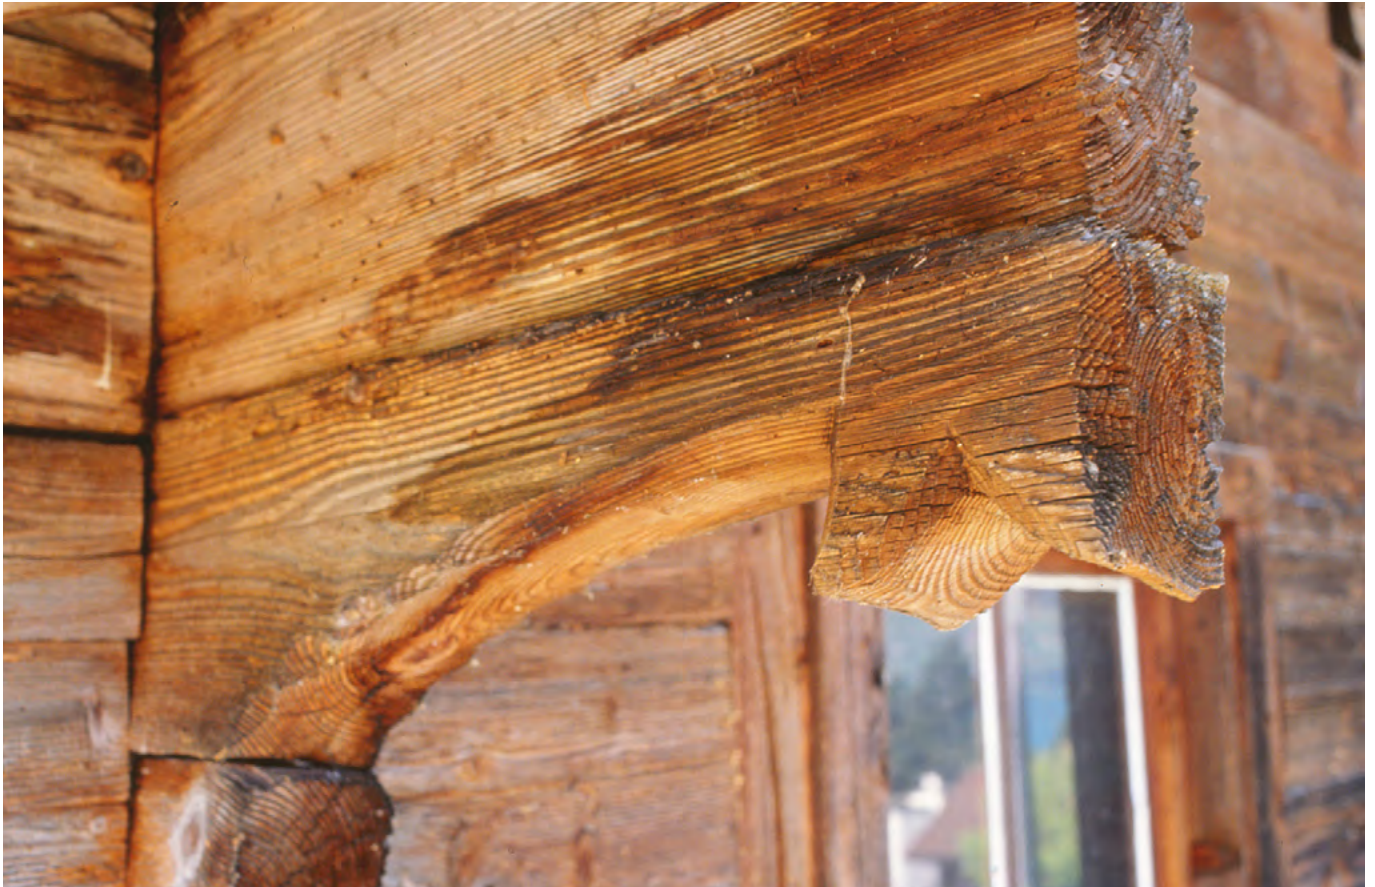
9 Buochs, Unter Feld: Die Blockkonsolen der Nordfassade waren mit einfachen Rossköpfen verziert, welche sich stilistisch in das 18. Jahrhundert zurückführen lassen. Blick nach Westen. Aufnahme 2000.

Das einfache Satteldach wurde durch eine Firstpfette gebildet, welche sich nord- und südseitig auf zwei Stummelwänden und dem obersten Holz der Binnenwand abstützte. Auf der Nordfassade bildete die Stummelwand eine Blockkonsole mit Ross-

kopfverzierung aus. Ebenso gestaltet waren die vorstossenden Hölzer der Traufseiten, welche die Fusspunkte der elf Rafenpaare bildeten. Das nach Norden vorkragende Dach war mit Unterdachbrettern verkleidet. Die Dacheindeckung bestand zuletzt aus Flachziegeln. Zur Bauzeit im 18. Jahrhundert waren jedoch Holzschindeln üblich.

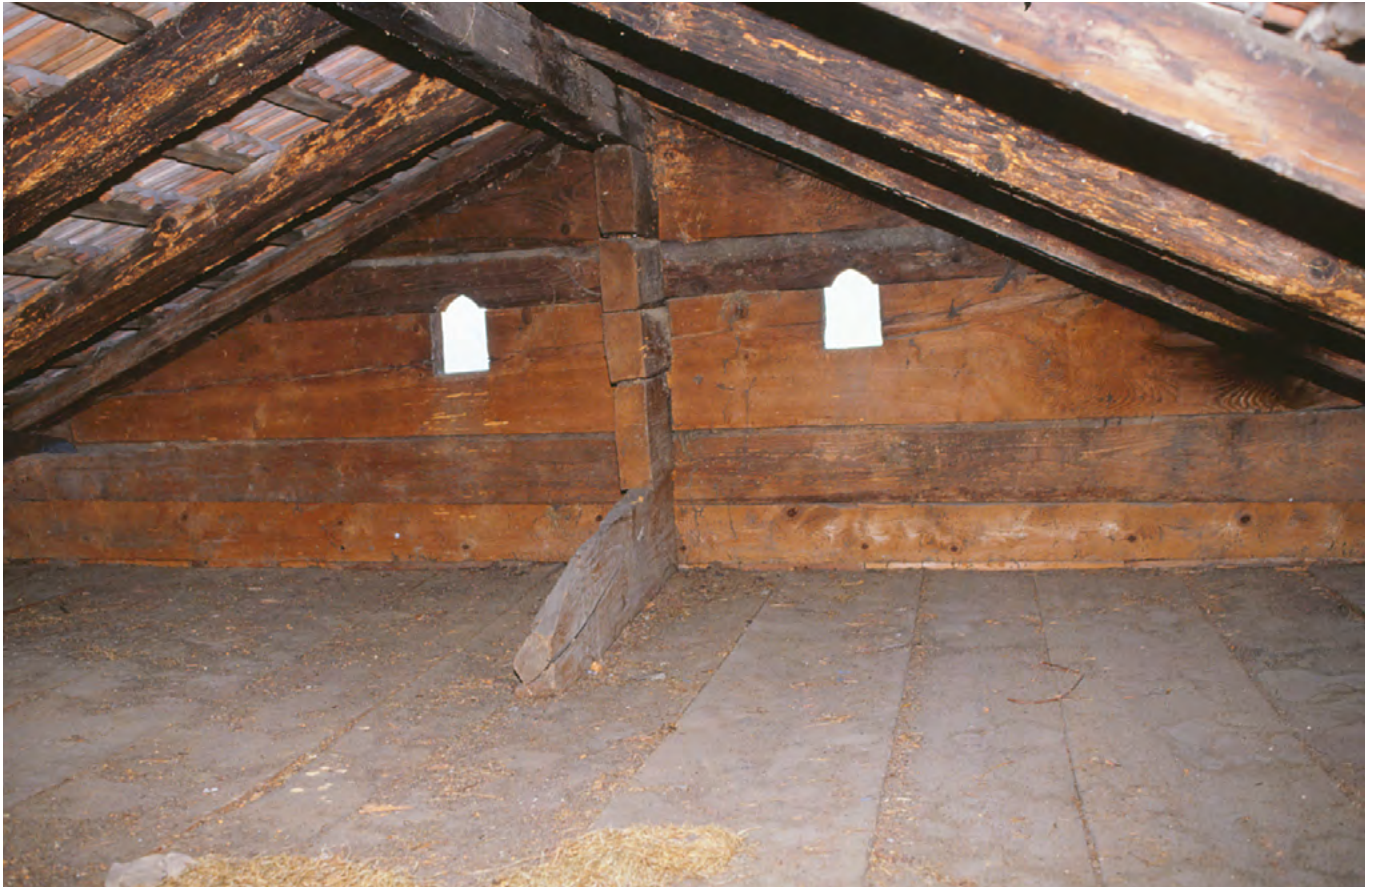
**10** Buochs, Unter Feld: Dachraum, Blick nach Norden. Die Zierausschnitte ermöglichten eine Belüftung des niedrigen Raumes und begünstigten den Rauchabzug aus der offenen Feuerstelle in der Küche. Blick nach Nordosten. Aufnahme 2000.

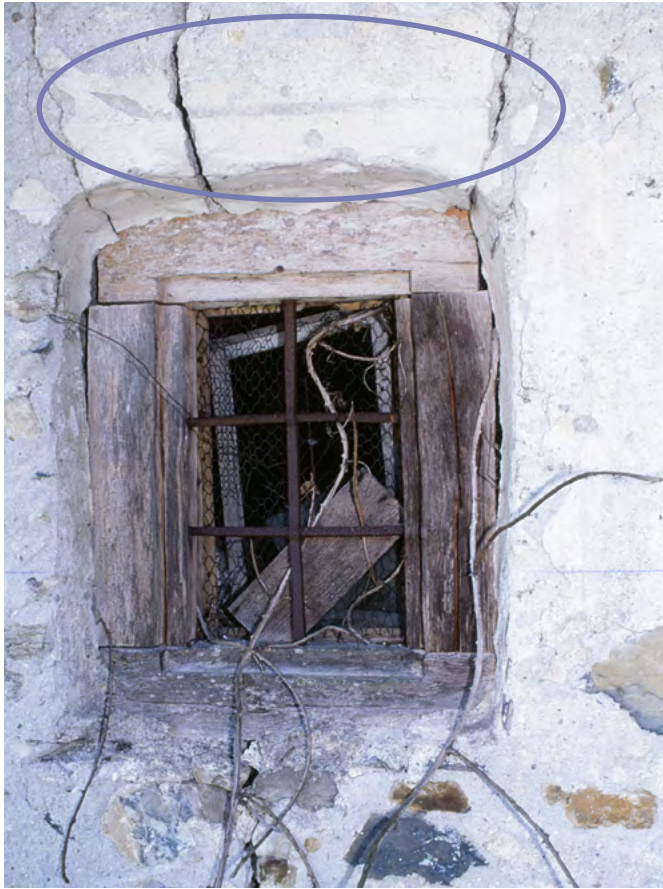
**11** Buochs, Unter Feld: Fenster am Käsekeller. Trotz der Schäden am Putz waren Teile der aufgemalten Zierrahmen um die Fenster noch immer schwach nachvollziehbar. Mittels restauratorischer Untersuchung konnten Farbtöne und Putzzusammensetzung ermittelt und die Verzierung am Museumsbau rekonstruiert werden. Aufnahme 2000.

Jahreszahl 1788. Sie könnte auf das Baujahr hindeuten. Allerdings kommen eingekerbte Inschriften häufig vor, entsprechen aber längst nicht immer dem Erbauungsjahr. Die Jahreszahl 1788 muss daher zu Datierungszwecken kritisch betrachtet werden [Bauernhausforschung OW/NW 1988]. Die einfachen Rossköpfe an den Dachkonsolen sowie im Giebeldreieck sind stilistisch in die Zeit um 1800 einzuordnen. Auch die Form der Zierausschnitte im Giebfeld der Nordfassade kann Hinweise auf die Entstehungszeit eines Gebäudes liefern. Edwin Huwyler hat für Nid- und Obwalden eine regionale Formen-Chronologie aufgestellt, derzufolge die Luftöffnungen am Giebel des «Maiensässes» aus Buochs besonders häufig in der ersten Hälfte des 18. Jahrhunderts Verwendung fanden [Huwyler 1993, 178]. Zuletzt kaum mehr zu erkennen, waren der Putz um Fenster und Tür des Käsekellers mit einem gemalten Zierrahmen versehen [Stöckli 2000]. Die Verzierung des verputzten Sockelgeschosses mit Malereien kam in Nidwalden an historischen Gebäuden zwar nicht besonders häufig vor, typisch war jedoch, wie in diesem Fall, das Hervorheben der Kellerfenster durch

einen kräftig gemalten Rahmen, welcher sich farblich deutlich vom hellen Putz abhob. Die Beobachtungen der Bauernhausforschung grenzen die malerische Verzierung der verputzten Sockelgeschosse hauptsächlich auf den Zeitraum zwischen 1775 und 1825 ein [Huwyler 1993, 237]. Dies spricht für das ausgehende 18. Jahrhundert als Bauzeit unseres Museumsgebäudes. Genaue Hinweise könnten allerdings nur die Suche nach historischen Dokumenten und vor allem die dendrochronologische Untersuchung der Bauhölzer liefern.

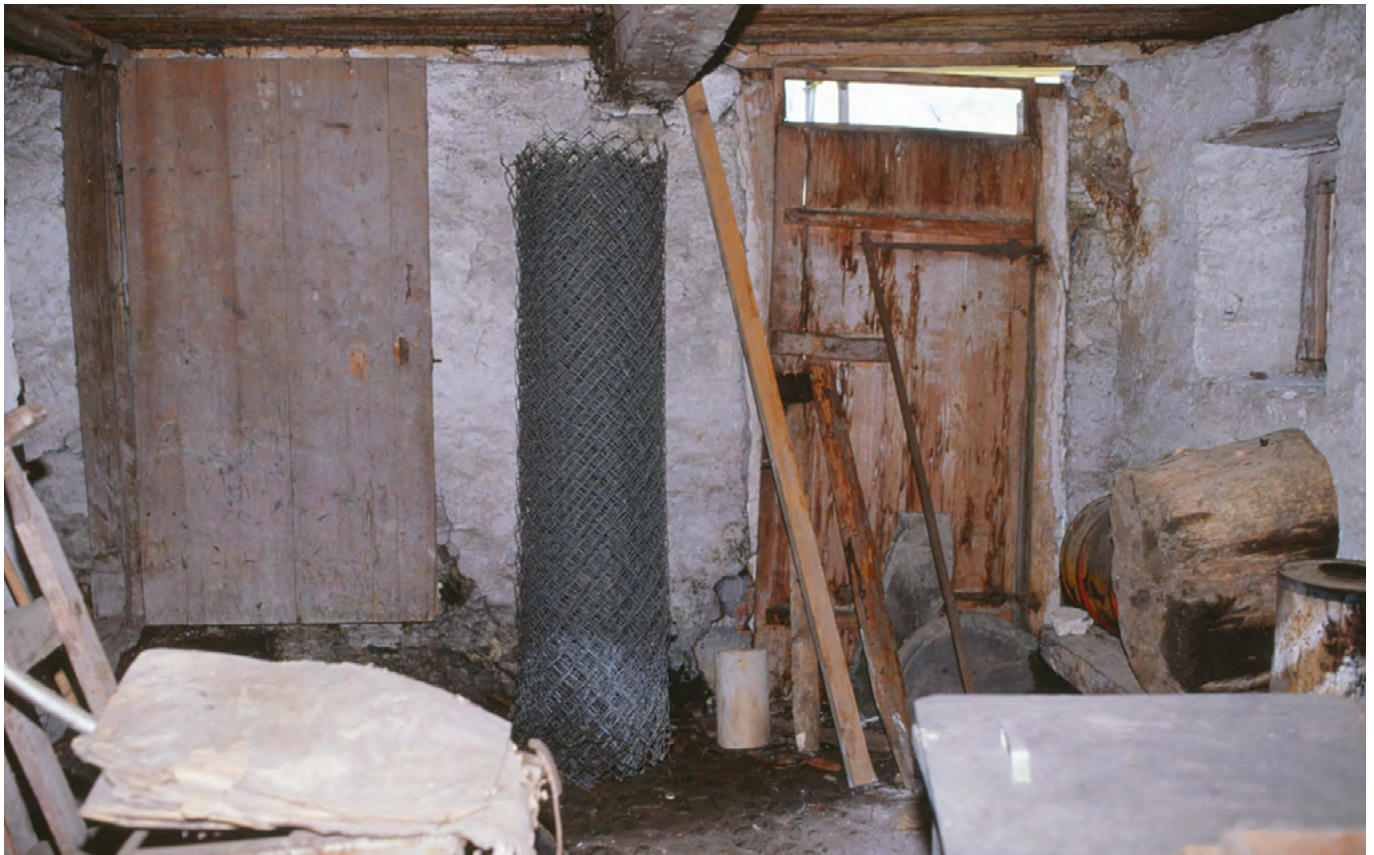
**13** Buochs, Unter Feld: Käsekeller, Blick nach Westen. Durch die Tür auf der linken Seite gelangte man innerhalb des Gebäudes über eine Treppe in die Küche im Erdgeschoss. Die Nutzung des Gebäudes als Maiensäss wurde lange vor der Translozierung aufgegeben und der Keller als Lager genutzt. Blick nach Nordwesten. Aufnahme 2000.

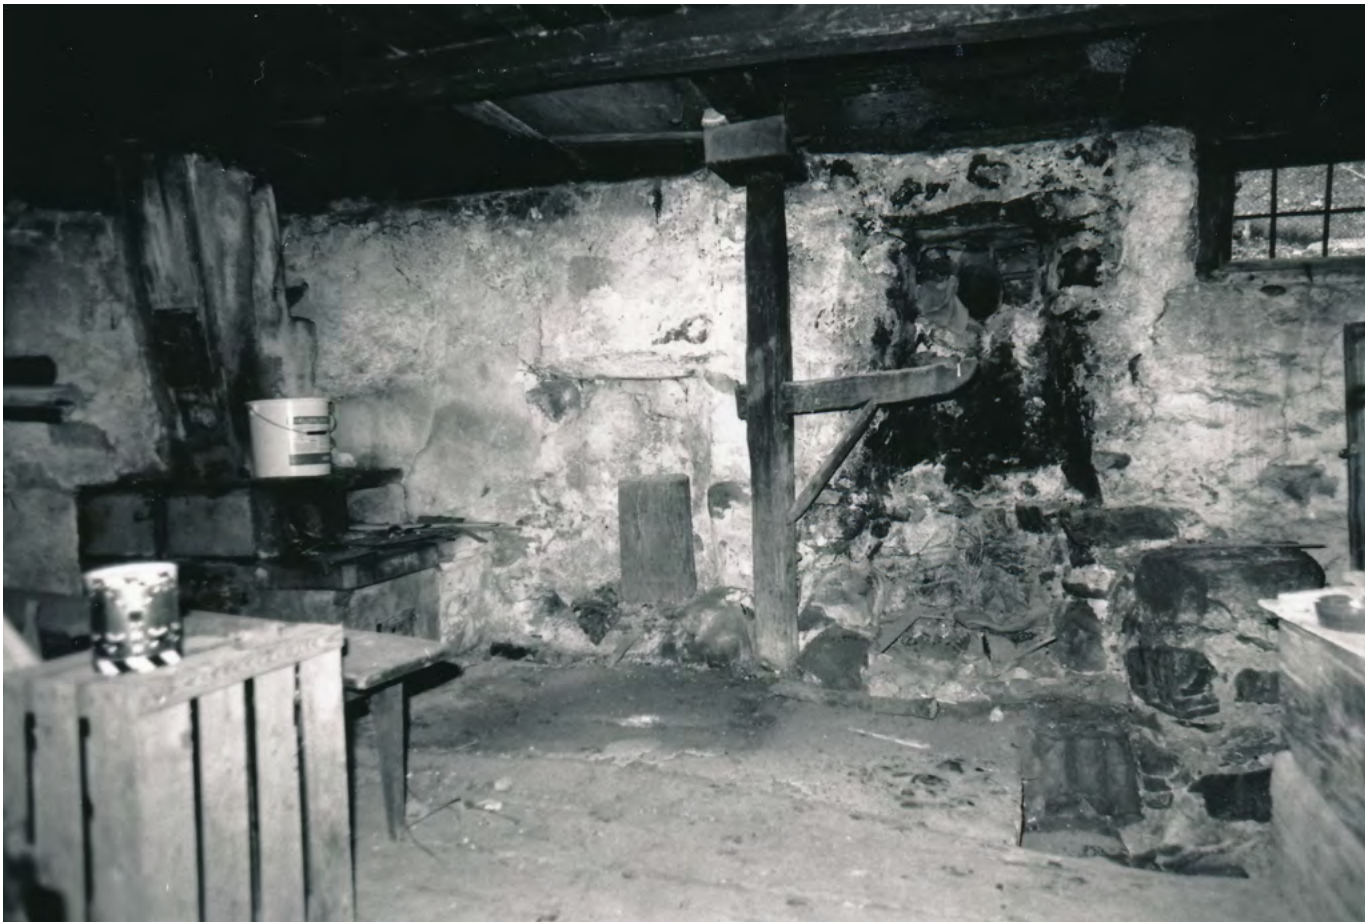
**15** Buochs, Unter Feld: Küche, Blick auf die Südwand. Der Kunstofen mit Kamin auf der linken Seite kam erst im 19. Jahrhundert hinzu. Ursprünglich strich der Rauch durch die Öffnungen in der Nische und den offenen Dachraum ins Freie. Zum Zeitpunkt der Translozierung war die rechte Wandnische teilweise eingestürzt. Blick nach Südwesten. Aufnahmezeitpunkt unbekannt.

In der Südostecke der Küche wurde vermutlich im frühen 19. Jahrhundert ein Kunstherd eingebaut. Dieser bestand aus

Sandsteinplatten, Back- und Ziegelsteinen sowie eisernen Herdplatten, der Rauchabzug erfolgte über einen Kamin. Eine dritte Feuerstelle befand sich im Bereich des gemauerten Teils der sonst hölzernen Binnenwand zwischen hangseitiger Küche und talseitiger Stube und diente zum Heizen des Stubenofens [Huwyler 1993, 397]. Dieser war jedoch zum Zeitpunkt der Translozierung nicht mehr vorhanden und das frühere Ofenloch im Mauerwerk verschlossen. Je ein kleines Fenster an Süd- und Ostwand sorgten für etwas Licht in der Küche. Die Ostwand verfügte zudem über eine Schiebeluke, welche vielleicht im Zusammenhang mit dem Rauchabzug des Stubenofens stand, da zu diesem ein Kamin fehlte. Über der hangseitigen Feuerstelle war die Bohlen-Balkendecke offen. Dies ermöglichte den Zugang zum flachen Dachraum, welcher wohl der Aufbewahrung von Werkzeugen diente [Huwyler 1993, 397]. Die bereits erwähnten Zieröffnungen an der nördlichen Giebelseite förderten die Belüftung des Dachraumes und den Rauchabzug aus der Küche. Aufgrund ihrer Gestaltung waren sie zugleich Fassadenschmuck.

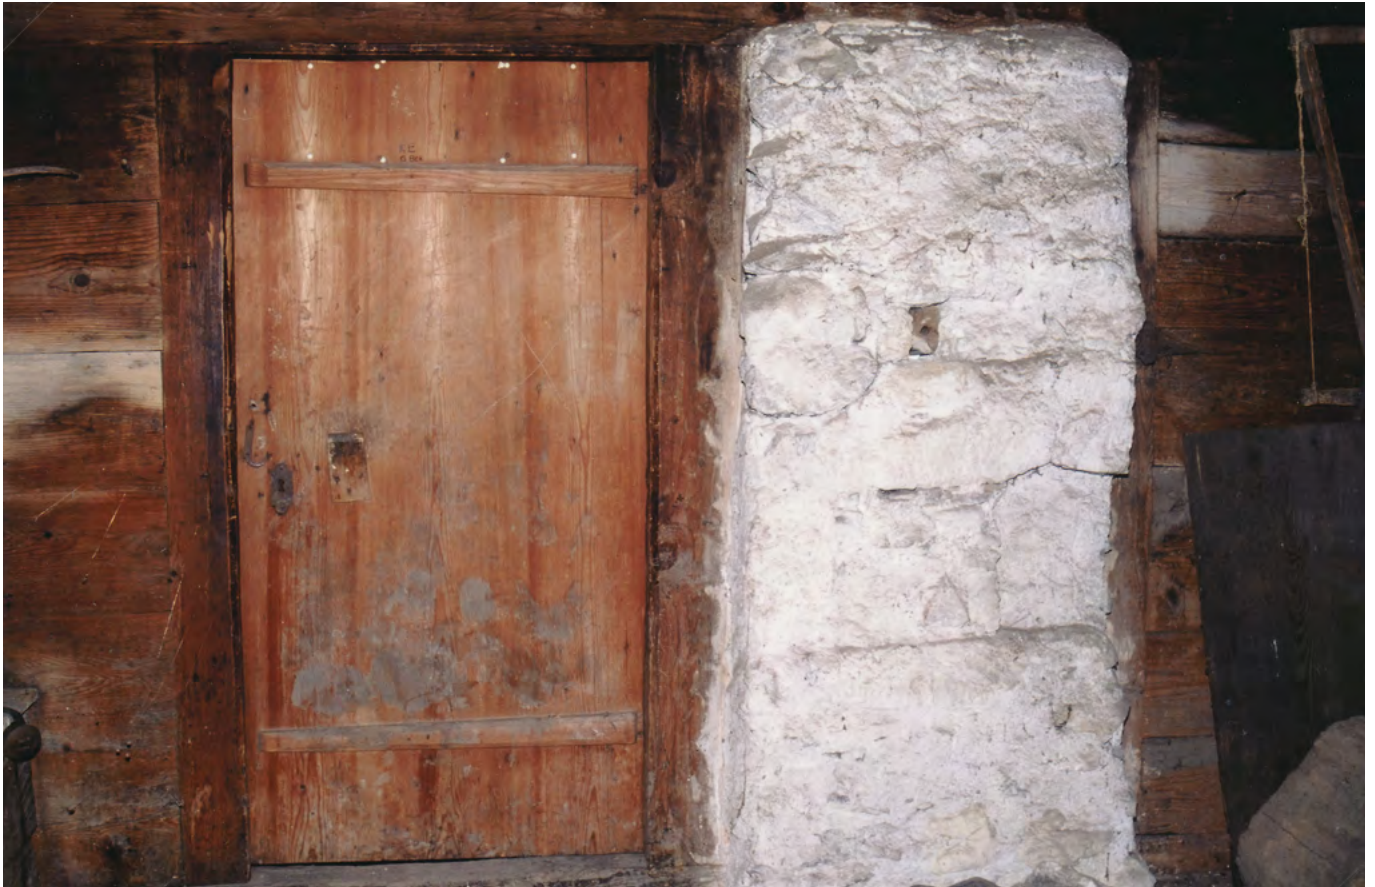
**16** Buochs, Unter Feld: Küche, Blick auf die Stubentür und gemauerte Binnenwand. Im Mauerwerk ist die Position des früheren Ofenlochs zu erkennen, über welches der Stubenofen geheizt wurde. Dieser war zuletzt jedoch nicht mehr vorhanden. Blick nach Südwesten. Aufnahme 2000.

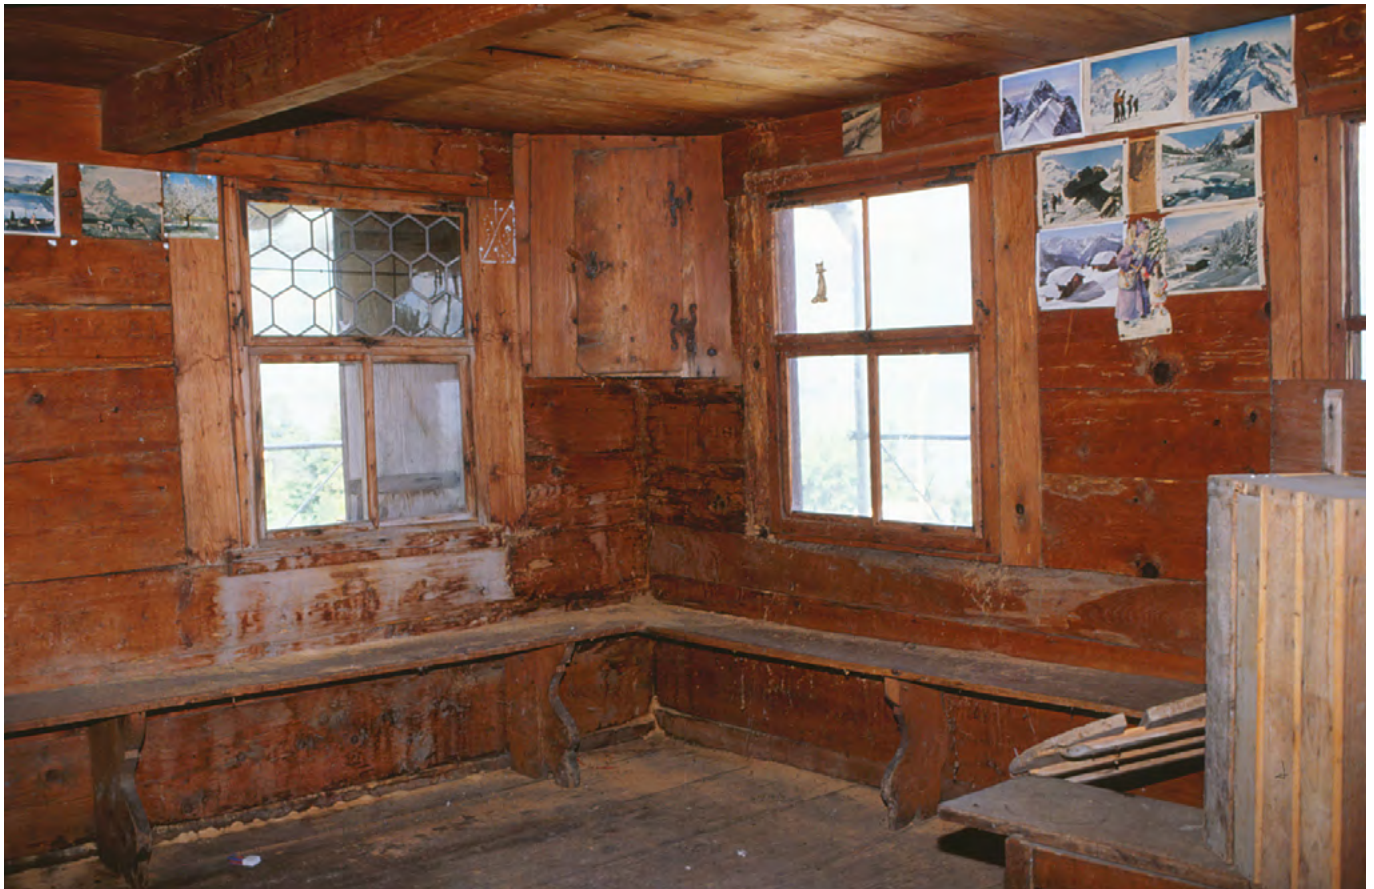
**17** Buochs, Unter Feld: Stube, Nordwestecke. Die Bleiverglasung könnte aus der Erstbauzeit stammen. Einrichtungsgegenstände waren zuletzt nur wenige vorhanden. Eine Schlafstelle fehlte. Blick nach Norden. Aufnahme 2000.

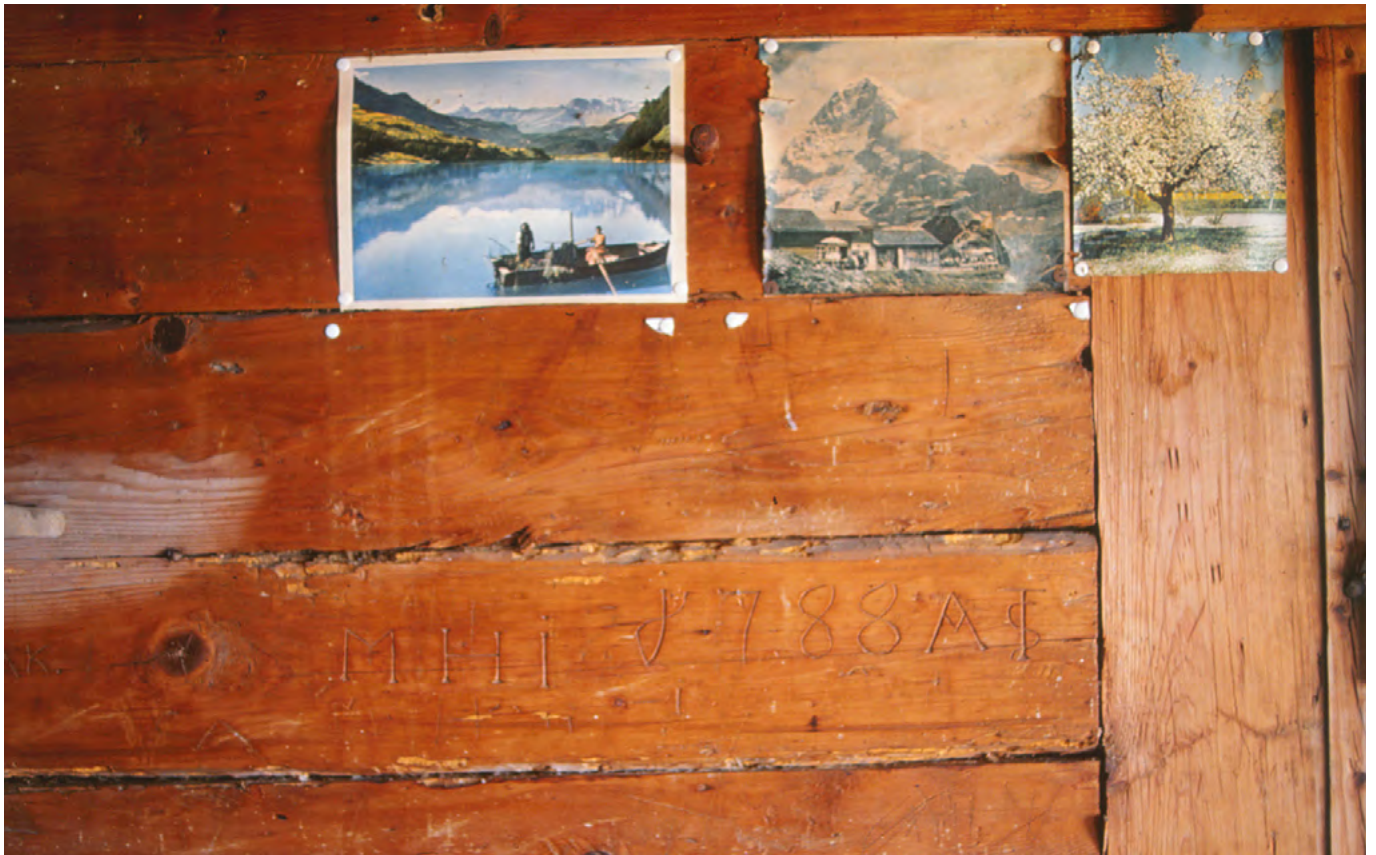
**18** Buochs, Unter Feld: Inschrift an der westlichen Stubenwand: Möglicherweise hat sich der Zimmerer beim Bau des «Maiensässwohnhauses» hier verewigt. Es ist denkbar, dass es sich bei der Jahreszahl 1788 um das Baudatum handelt, die stilistischen Merkmale am Bau sprechen ebenfalls für eine Datierung in das 18. Jahrhundert. Blick nach Nordwesten. Aufnahme 2000.

Links des Fensters an der Westwand findet sich die eingekerbte Inschrift *MHI 1788 AST*, von welcher sich das mutmassliche Baudatum des «Maiensässes» ableiten lässt. Eventuell verbergen sich hinter den Buchstaben die Initialen des Zimmermeisters und des Auftraggebers. Das *M* verwies möglicherweise,

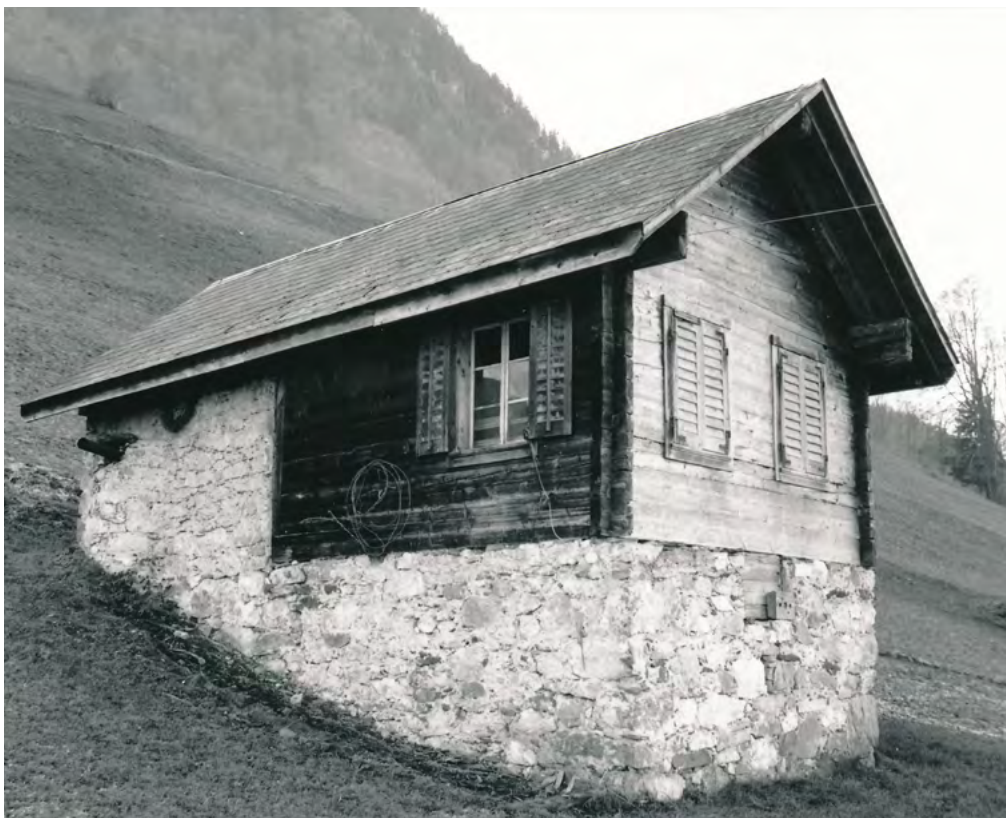
**19** Beckenried, Heg: Beckenried war eine der wenigen Nidwaldner Gemeinden, in welcher die Dreistufenwirtschaft mit Maiensäss betrieben wurde. Dieses Maiensässwohnhaus ist demjenigen aus Buochs sehr ähnlich. Auch hier sind Keller und Küchenteil gemauert, die Stube hingegen als Blockbau errichtet. Das Maiensässwohnhaus aus Heg ist jedoch deutlich kleiner dimensioniert als jenes aus Buochs. Aufnahmedatum unbekannt.

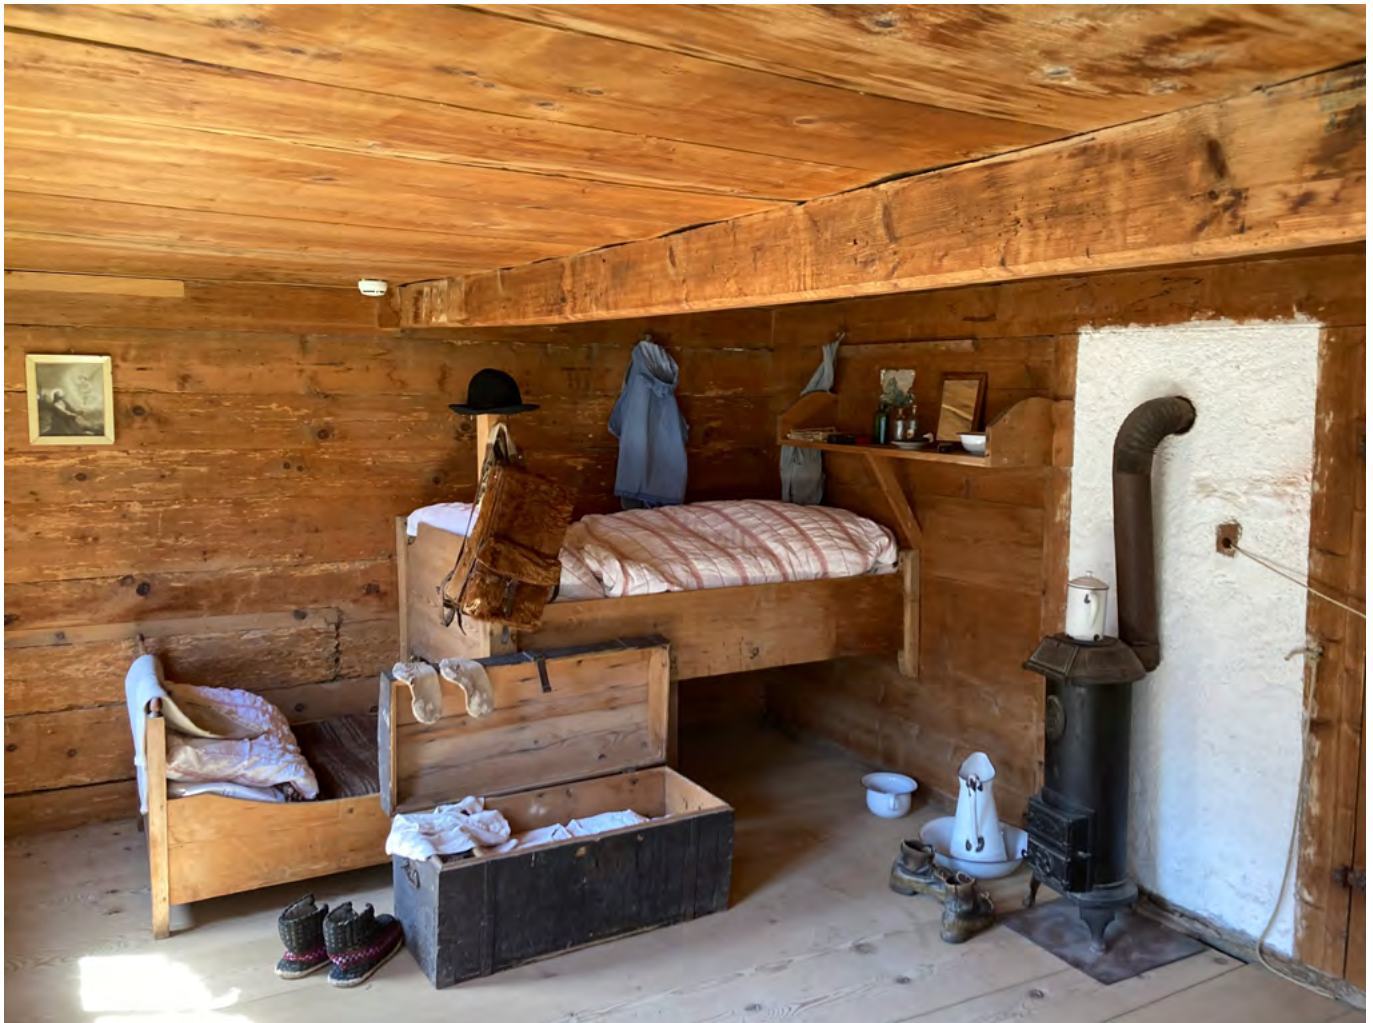
**20** Freilichtmuseum der Schweiz, «Maiensässwohnhaus» aus Buochs: Anstelle des früheren Hinterladerofens, wurde die Stube mit einem gusseisernen Ofen ausgestattet, welcher von vorn befeuert wird. Die Schlafstellen sind eine Rekonstruktion. Es ist nicht bekannt, wie diese im «Maiensässwohnhaus» ursprünglich ausgesehen haben. Blick nach Nordwesten. Aufnahme 2022.

standsbank um einen Tisch und weitere Sitzgelegenheiten ergänzt. Anstelle des angenommenen früheren Kachelofens steht an der gemauerten Binnenwand nun ein gusseiserner Ofen, das Ofenrohr führt durch eine Öffnung in die Küche, wo sich bei einer Nutzung der Rauch direkt in der Küche ausbreiten würde.

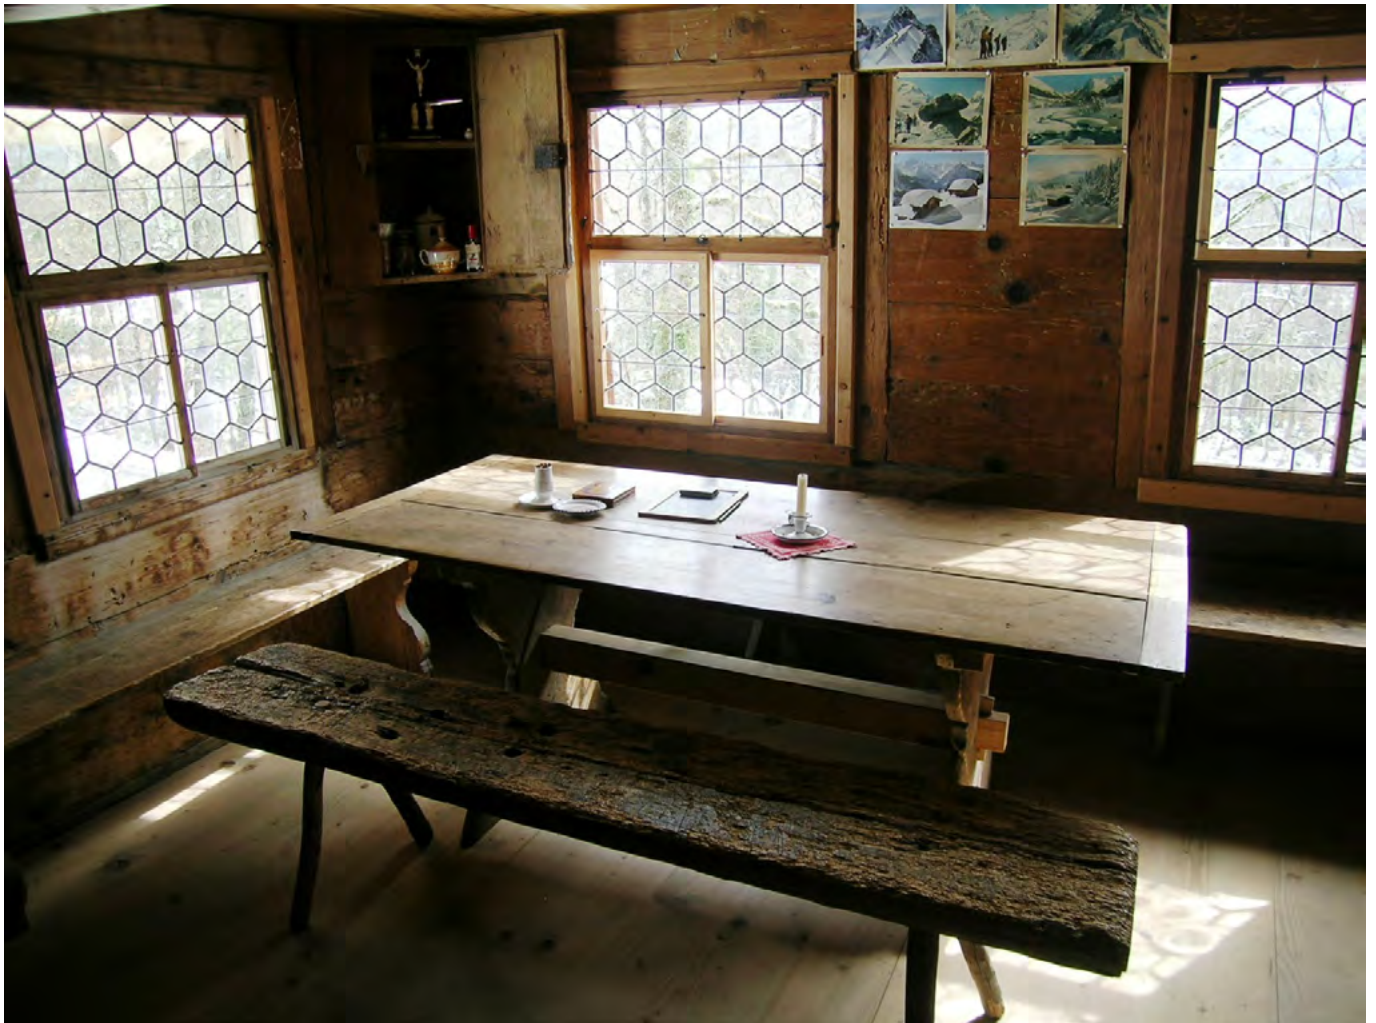
**21** Freilichtmuseum der Schweiz, «Maiensässwohnhaus» aus Buochs: Sämtliche Stubenfenster haben eine dem Befund entsprechende Bleiverglasung erhalten. Das Eckkästchen und die Sitzbank wurden übernommen. Blick nach Süden. Aufnahme 2010.

der montiert. Das noch am früheren Standort vollständig erneuerte Stubenfenster an der jetzigen Südfassade wurde ausgetauscht und hinsichtlich seiner Einteilung an den Bestand angepasst. Sämtliche Stubenfenster haben am Museumsbau eine Bleiverglasung erhalten, welche sich am noch vorhandenen Fenster orientiert. Fehlende Beschläge wurden nach Befund ergänzt. An den Stubenfenstern der Schauffassade gab es zur Zeit des Abbruchs keine Klappläden (mehr), diese wurden für das Museumsgebäude neu hergestellt. Die Bohlen des Erdgeschossbodens wurden ersetzt, jene des Dachraumes konnten überwiegend übernommen werden [Fischer 2014].

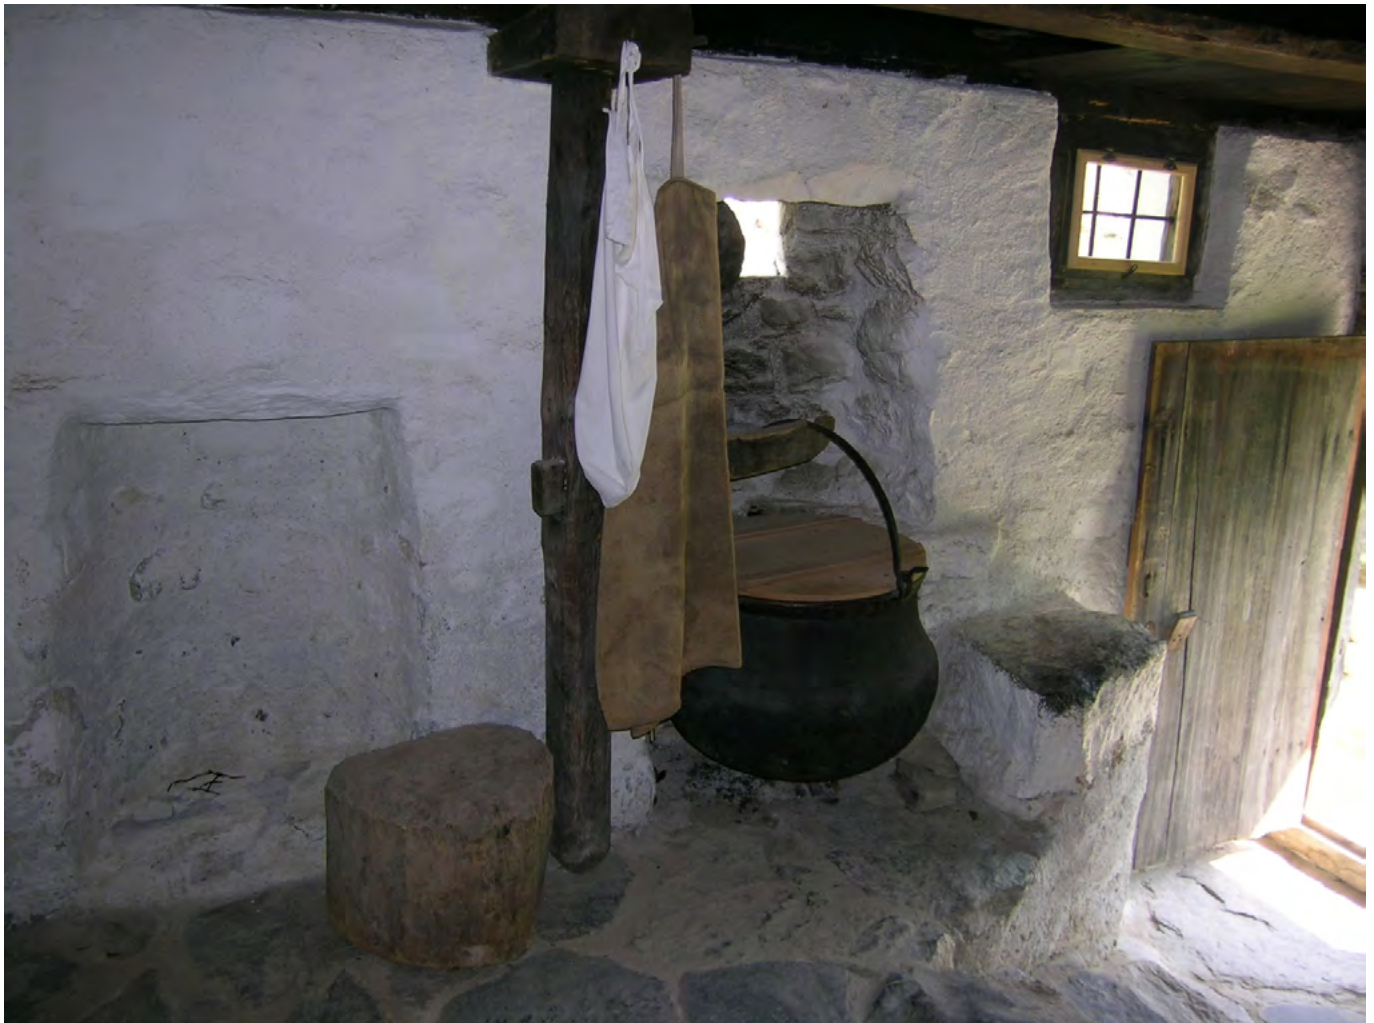
**22** Freilichtmuseum der Schweiz, «Maiensässwohnhaus» aus Buochs: Die offene Feuerstelle wurde entsprechend ihrem früheren Funktionsprinzip mit Turner und Feuernische wiederaufgebaut. In die linke Ausbuchtung konnte der Käsekessel am Turner platzsparend eingeschwenkt werden. Blick nach Norden. Aufnahme 2009.

Die beiden Feuerstellen, jene für den Käsekessel und der Kunstherd einschliesslich Kamin, wurden so rekonstruiert, wie sie am ehemaligen Standort nachzuweisen waren. Dabei wurden der zugehörige Turner aufgebaut und die beiden Rauch-

abzugslöcher in der Ausbuchtung über der offenen Feuerstelle wiederhergestellt, nachdem dieser Wandbereich in Unter Feld bereits teilweise eingestürzt war. In der Stube wurden sowohl das Wandkästchen als auch die umlaufende Sitzbank wieder installiert. Übernommen hat man auch die Postkarten und Zeichnungen, mit denen die Stube früher ausgeschmückt war. Zusammen mit den unzähligen Kritzeleien, mittels derer sich die früheren Nutzer des Gebäudes an Türen, Unterzügen und Wandhölzern verewigt haben, sind auf diese Weise Spuren der einstigen Bewohner und Nutzung sichtbar geblieben.

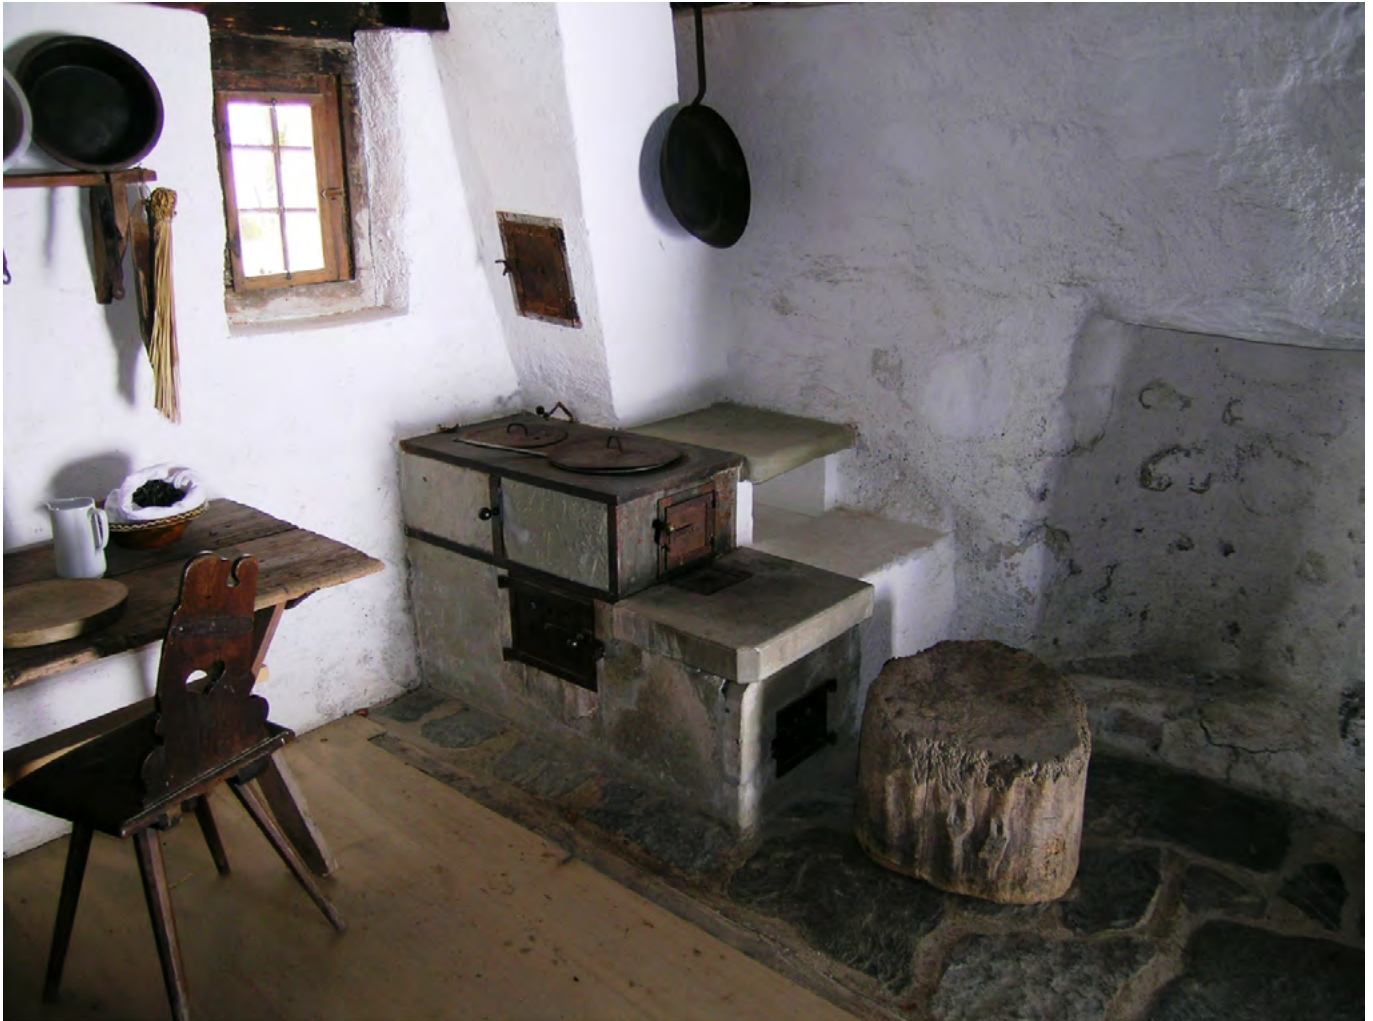
**23** Freilichtmuseum der Schweiz, «Maiensässwohnhaus» aus Buochs: Auch der Kunstherd aus dem 19. Jahrhundert wurde wiederaufgebaut. Im Bereich der Kochstellen hat der Boden einen Belag aus Steinplatten erhalten. Blick nach Nordwesten. Aufnahme 2010.
