einblicke ausblicke

UNESCO World Heritage
Swiss Alps Jungfrau-Aletsch

Leben mit Naturgefahren in der Welterbe-Region Jungfrau-Aletsch

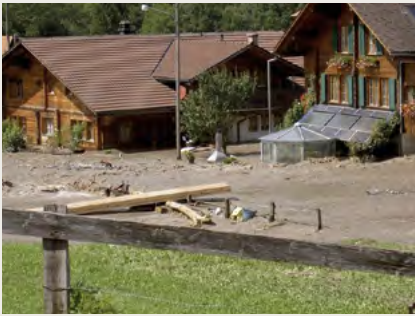
Box 3: **Jahrhundert-Hochwasserereignis (August 2005)**

Schäden in Reichenbach, ausgelöst durch das Hochwasser (Foto: Berner Zeitung online, ZVG 2005)

In den Welterbe Gemeinden war vor allem Reichenbach im Kandertal vom Hochwasser betroffen. 300 Bewohner und Bewohnerinnen wurden notfallmässig evakuiert. Auslöser für das Ereignis war die hochwasserführende Kiene mit sehr viel Geschiebe und Schwemmholz, was zur Auflandung des Gerinnes und zur Verklauung (=Verstopfung) von Brücken führte. Der gesamte Talboden wurde geflutet, was zahlreiche Gebäude beschädigte, die Bahngeleise unterspülte und zur vorübergehenden Sperrung der Lötschbergachse führte. Als Folge der Ereignisse wurden die Gefahrenkarten überarbeitet und in der Gemeinde Reichenbach über 20 Millionen Franken in den Hochwasserschutz investiert. Diese Vorkehrungen bewährten sich bereits bei den Unwettern von 2011 und 2014.

Die langanhaltenden Starkniederschläge vom 19.-23. August 2005 lösten in weiten Teilen der Schweiz Überschwemmungen aus. Sechs Menschen starben in den Wasser- und Geröllmassen. Schweizweit wurden Schäden im Wert von drei Milliarden Schweizer Franken verursacht. Mit Gesamtniederschlagssummen von 200-280 mm in 48 Stunden bzw. bis 337 mm in 72 Stunden war das Berner Oberland besonders stark von Hochwasser betroffen. In Brienz verloren zwei Menschen ihr Leben aufgrund eines Murgangs, welcher ihr Haus erfasste.

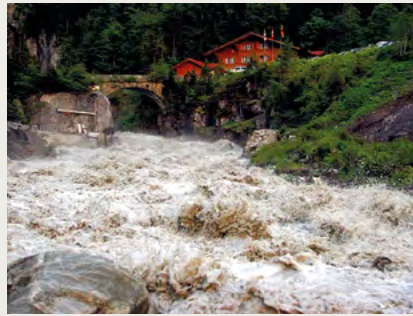
Box 4: **Seeentleerung Unterer Grindelwaldgletscher (2008)**

Hochwasser in der Lütschine aufgrund der Seeentleerung (Foto: Bruno Petroni 2008)

Seit der Entstehung des Sees im Jahr 2005 nimmt dessen Volumen jährlich zu. 2008 kam es zu einer spontanen Entleerung von 570'000 Kubikmeter innerhalb von drei Stunden. Die Kapazität der Lütschine wurde fast vollständig ausgeschöpft. Teilweise trat die Lütschine auch über die Ufer, was Kulturlandschäden zur Folge hatte. Obwohl dieses Ereignis keine weiteren Schäden verursachte, zeigte es das hohe Risiko auf.

Der ständige Rückzug des Unteren Grindelwaldgletschers und das Auftauen des Permafrosts führt zur Destabilisierung von Lockermaterial und Fels. So rutschen Moränen ab oder es kommt vermehrt zu grossen Felsstürzen. Das mobilisierte Material lagert sich auf der Gletscherzunge ab und das darunterliegende Eis wird vor dem Abschmelzen geschützt. An den Stellen ohne Bedeckung verliert der Gletscher aber weiterhin 5-10 Meter Höhe pro Jahr. Aufgrund dieser ungleichen Schmelzraten hat sich auf dem Unteren Grindelwaldgletscher eine Vertiefung gebildet, welche im Frühling aufgrund der Schneeschmelze mit grossen Wassermengen gefüllt wird – ein See entsteht.

Als Folge wurde ein Entlastungsstollen des Gletschersees gebaut, um das Seevolumen bei einem Maximum von 500'000 Kubikmeter zu halten. Bereits seit 2006 wird der Seepiegel und der Abfluss in der Lütschine gemessen und überwacht. Kommt es zu einer raschen Seepiegelveränderung, wird Alarm ausgelöst und die gefährdeten Gemeinden werden alarmiert.

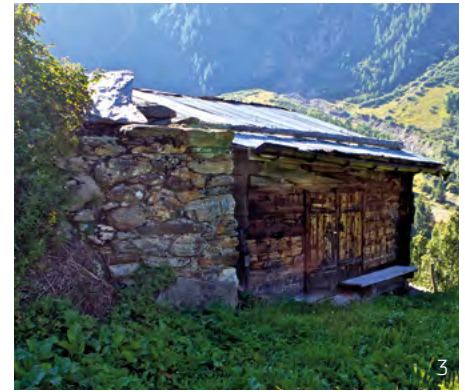
Abbildung 3: **Lawinenschutz aus Fels und Stein:** Gerade in engen Tälern wie dem Lötschental mussten die Bewohnerinnen und Bewohner landwirtschaftliche Gebäude teilweise in lawinengefährdeten Gebieten erbauen. Diese Stallscheune im Einzugsgebiet der «Gerynloibina» (Geryn-Lawine) wurde deshalb hinter einem Felsblock erbaut, welcher zusätzlich ummauert wurde. Im Falle des Niedergangs einer Lawine dient diese massive Rückwand als Keil, welcher die Lawine teilt. Dadurch fliesst die Lawine rechts und links am Gebäude vorbei, ohne nennenswerten Schaden anzurichten. (Foto: R. Schmid)

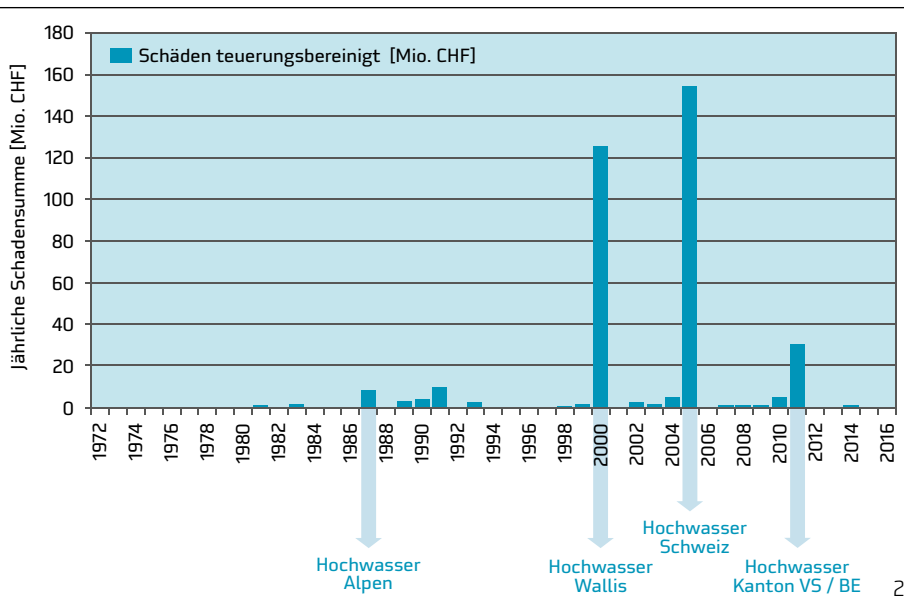
Abbildung 2: **Jährliche Schadenssumme durch Naturgefahrenprozesse in der Welterbe-Region.** Die Schadenszahlen beinhalten Schäden durch Hochwasser, Murgänge, Rutschungen und Sturzprozesse. Die einzelnen Ereignisse wurden auf Grund von Medienberichten zusammengestellt. Der Umfang der Schäden basiert auf Abschätzungen aus Erfahrungswerten. In wenigen Fällen (z.B. bei sehr grossen Ereignissen wie dem Unwetter vom August 2005) liegen auch genauere Angaben von Versicherungen, Bund und Kantonen vor. Die Grafik zeigt, dass die grössten Schäden in der Welterbe-Region seit 1972 durch Hochwasser verursacht wurden. Die Unterschiede in den Schadenssummen variieren dabei zwischen wenigen Millionen bis über 150 Millionen Schweizer Franken. (Quelle: WSL Unwetterschadens-Datenbank der Schweiz)

Naturereignisse überprägt werden: Voraussetzungen für diese Ereignisse sind steiles Gelände, das Wetter, Hoch- und Niedrigwasserbedingungen und längerfristige Veränderungen der Umwelt durch klimatische Bedingungen (z.B. Auftauen des Permafrosts). Mit der zunehmenden Nutzung des Naturraumes (Tourismus, Siedlung, Verkehr etc.) nehmen Naturgefahren und Risiken zu, mit Folgen für Mensch und Sachwerte (siehe Abbildungen 1 und 2; exemplarische Beispiele von Naturereignissen und -gefahren aus der

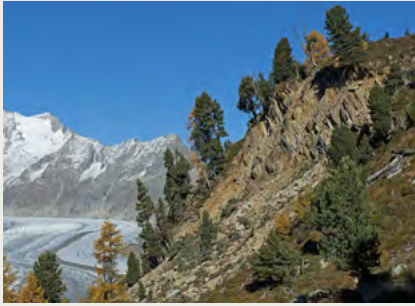
Box 5: Hangrutschung Moosfluh (2016/2017)

Hangrutschung mit Aletschgletscher im Hintergrund (Foto: Laudo Albrecht 2016)

Durch den Rückzug der Gletscher und das Auftauen des Permafrosts werden die angrenzenden Hänge destabilisiert. Auch beim Grossen Aletschgletscher ist dies der Fall: Er verlor bis Anfang der 1990er Jahre nur wenig aber konstant an Länge und Mächtigkeit. Ab 1995 beschleunigte sich dieser Prozess zunehmend – mit Folgen: Bis in die 1990er Jahre bewegte sich der angrenzende Hang Moosfluh mit einem Zentimeter pro Jahr, ab 1995 mit bis zu 30 Zentimeter pro Jahr. Im Herbst 2016 beschleunigte sich dieser Prozess drastisch: In zuvor nie gekanntem Tempo glitt die gesamte Böschung von rund einem Quadratkilometer Ausdehnung talwärts – im Herbst 2016 mit teilweise über 70 Zentimeter pro Tag. Dieses Volumen von über 200 Millionen Kubikmetern ist somit eine der grössten Rutschflächen der Schweiz.

In Folge dessen mussten die Wanderwege im Aletschwald gesperrt und der Betrieb der Moosfluh-Bahn zeitweise eingestellt werden. Ob sich die Situation in derselben Dynamik weiterentwickeln wird, ist zur Zeit unklar. Doch die Region ist sich der Gefahren bewusst: Die Sockel der Bergstation der Moosfluh-Bahn wurden auf Schienen verankert, welche sich horizontal elf Meter und vertikal neun Meter bewegen lassen. So kann die Bergstation bei einer Hangbewegung, bis zu einem gewissen Limit, wieder in die richtige Position gebracht werden. (Quelle: Kos et al. 2016)
