Französische Kirche
Ehemaliges Predigerkloster

Archäologische und historische Untersuchungen 1988–1990
zu Kirche und ehemaligen Konventgebäuden

Schriftenreihe der Erziehungsdirektion des Kantons Bern
herausgegeben vom
Archäologischen Dienst des Kantons Bern

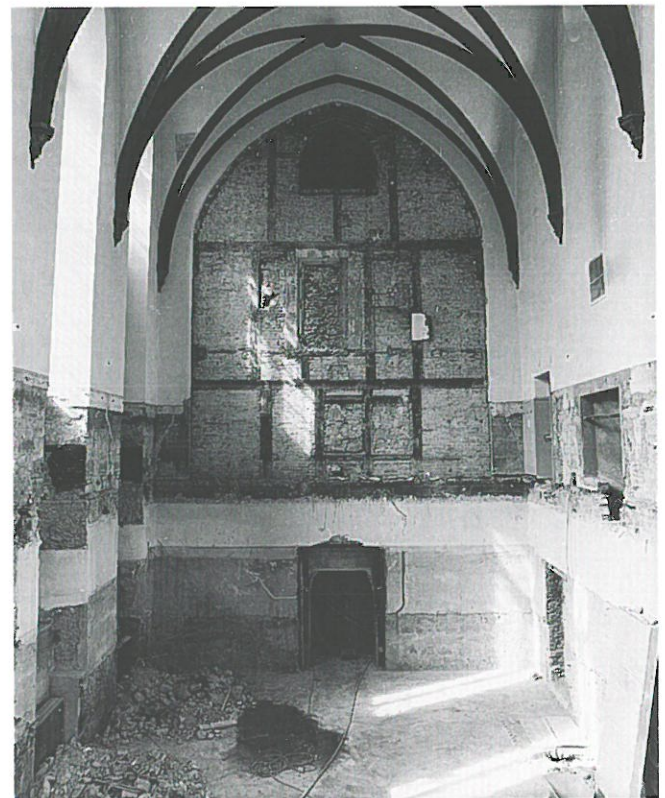
Abb. 14: Chor, Westwand, nach Abbruch des Zwischenbodens.

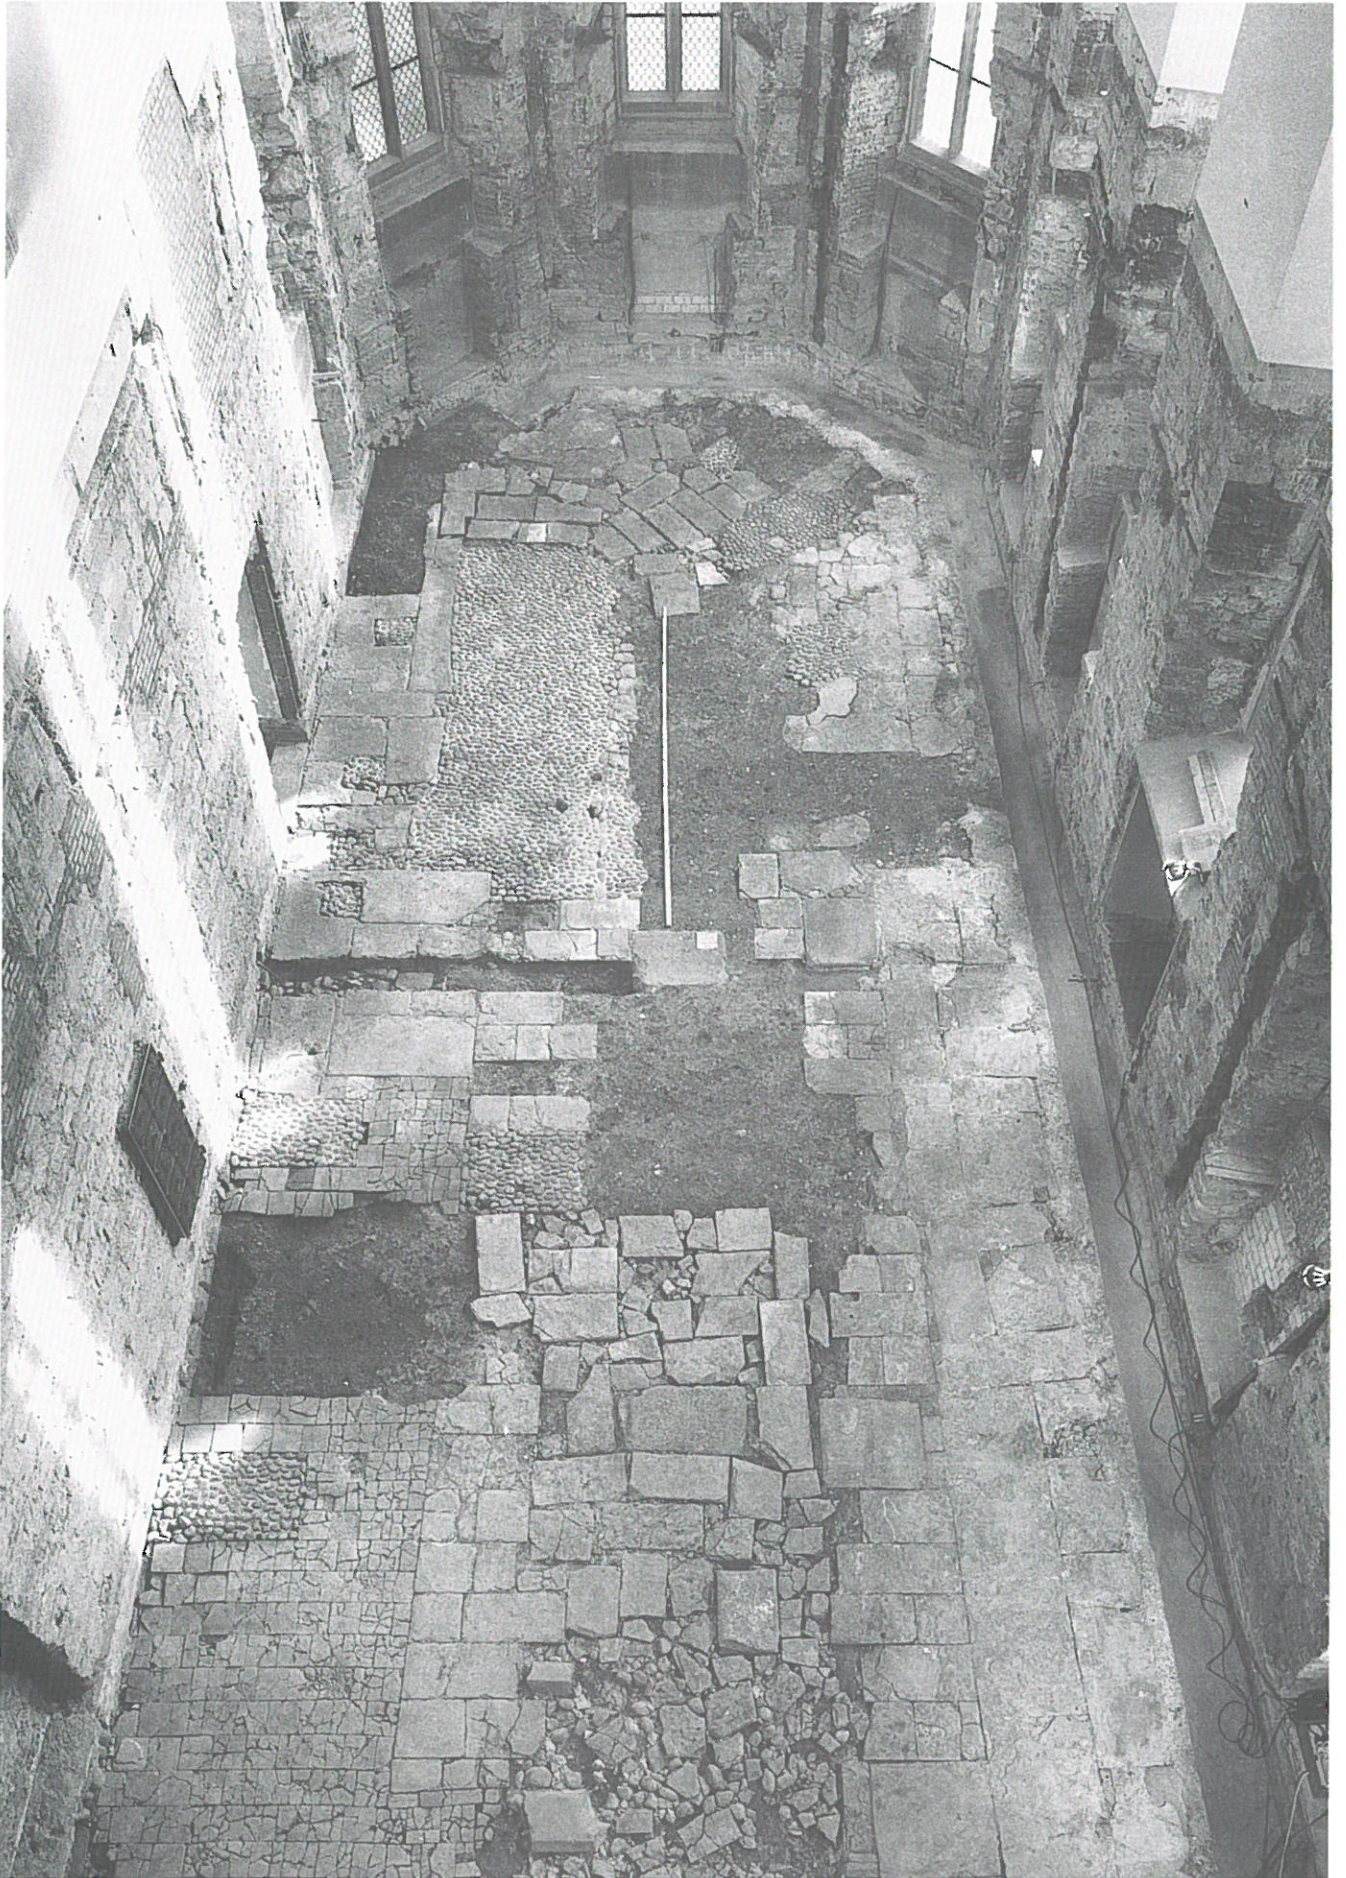
Abb. 29: Chor gegen Osten. Nachreformatorisches Fussbodenniveau.

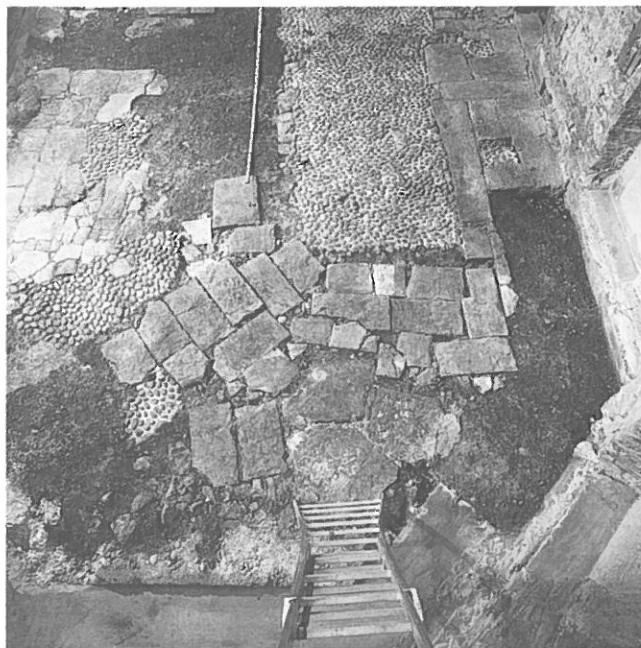
Abb. 30: Chorpolygon gegen Westen. Nachreformatorisches Fussbodenniveau.

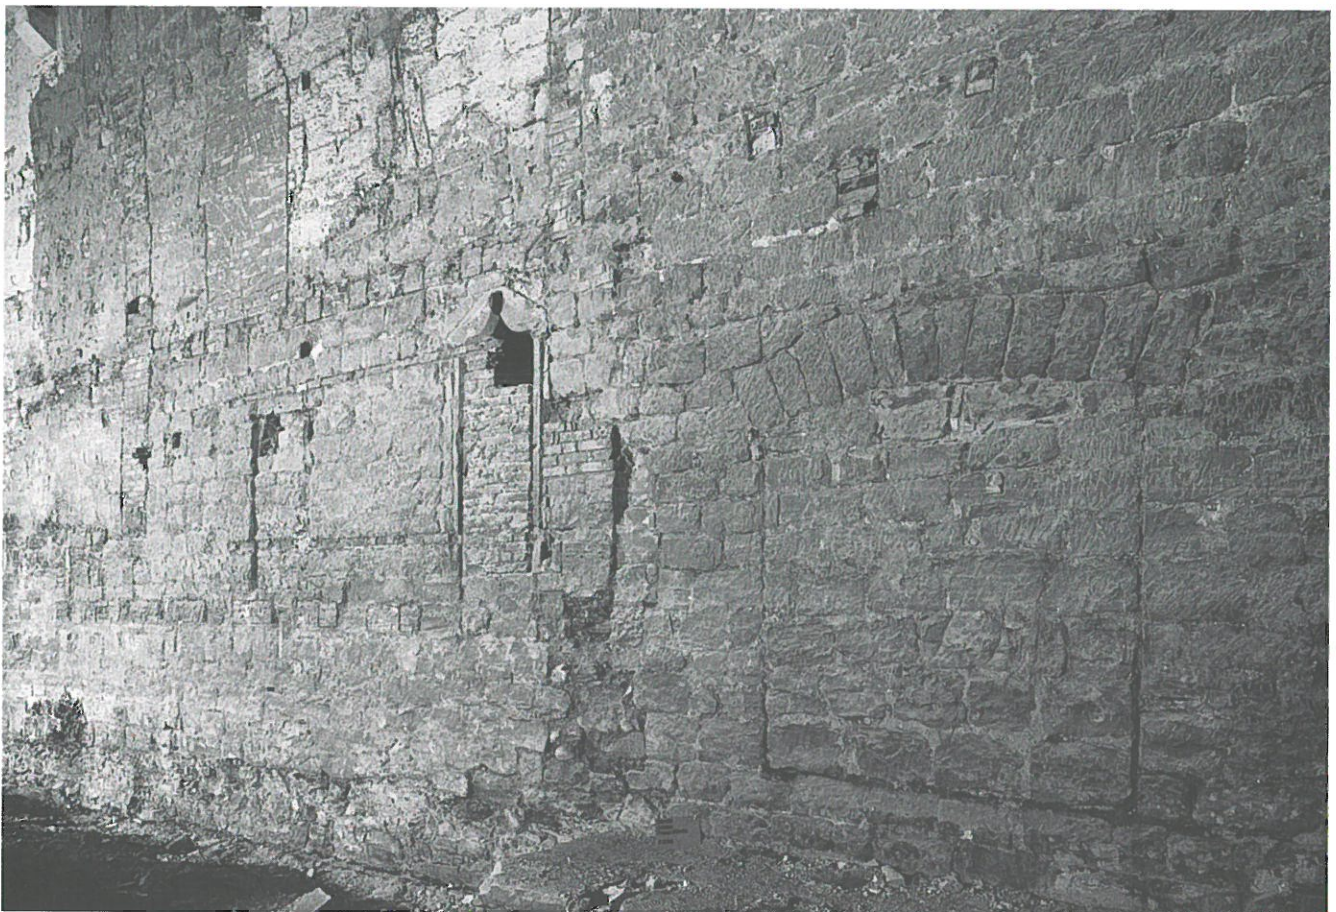
Abb. 44: Fassade Nordseitenschiff. Teilansicht mit westlicher Arbeitstüre.

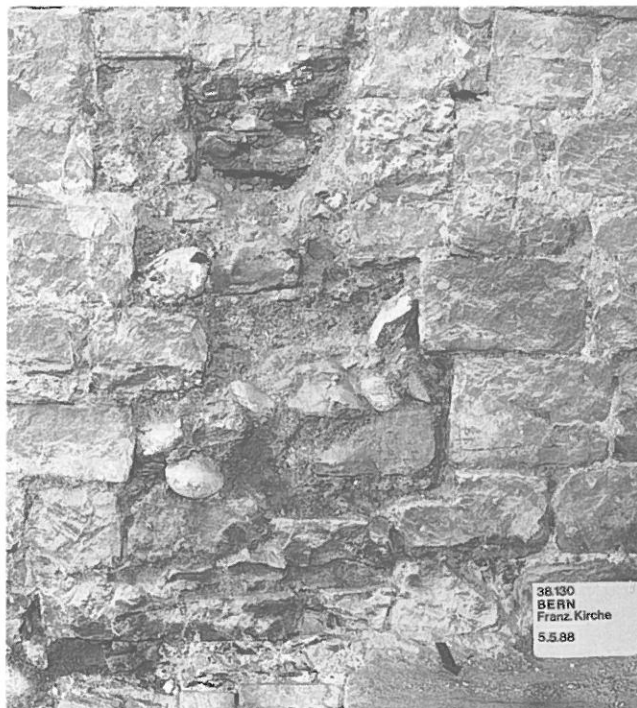
Abb. 49: Fassade Nordseitenschiff. Ausriss eines ursprünglichen Mauerverbandes (Westmauer des älteren Kreuzganges).

Auf der Achse der Innenmauer des jüngeren westlichen Kreuzgangflügels war in der Nordfassade ein Mauerausriss (61) festzustellen. An dieser Stelle war somit ein im Verband mit der Nordwand der Kirche errichteter Mauerzug nach Norden abgegangen. Zusammen mit den Befunden der Fundusausgrabung ist hier die Rückmauer des älteren Kreuzgang-Westflügels zu rekonstruieren. Wenn man die sekundären Interventionen oberhalb des beobachteten Maueraussisses mit in Rechnung zieht, betrug die maximale Höhe dieser Aussenmauer des älteren Kreuzgang-Westflügels rund 3 m, was ungefähr der Höhe der westlich danebenliegenden Arbeitstüre entspricht.

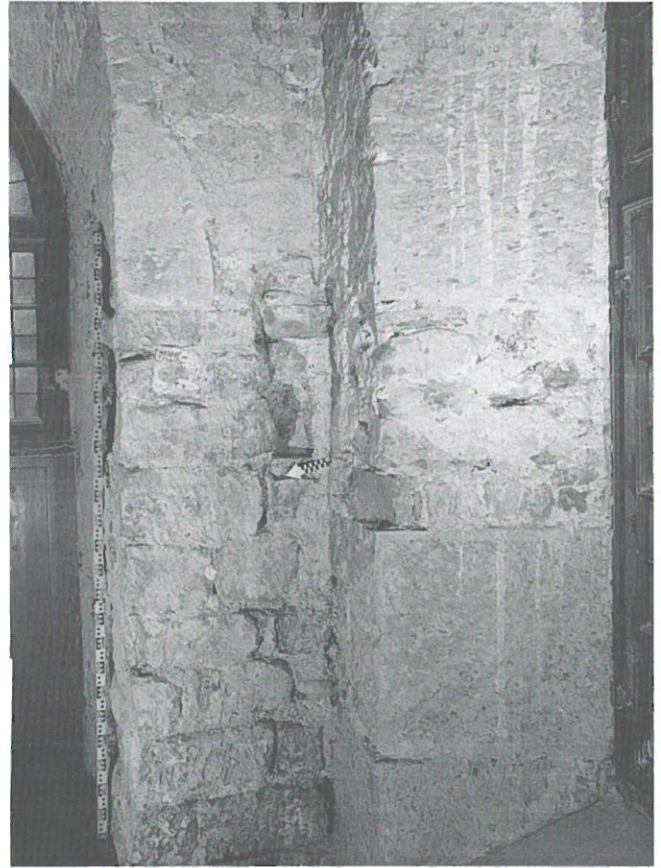
Abb. 66: Chorbogenwand, Südseite. Südlicher Teil der Bogenöffnung zur ehemaligen Marienkapelle.

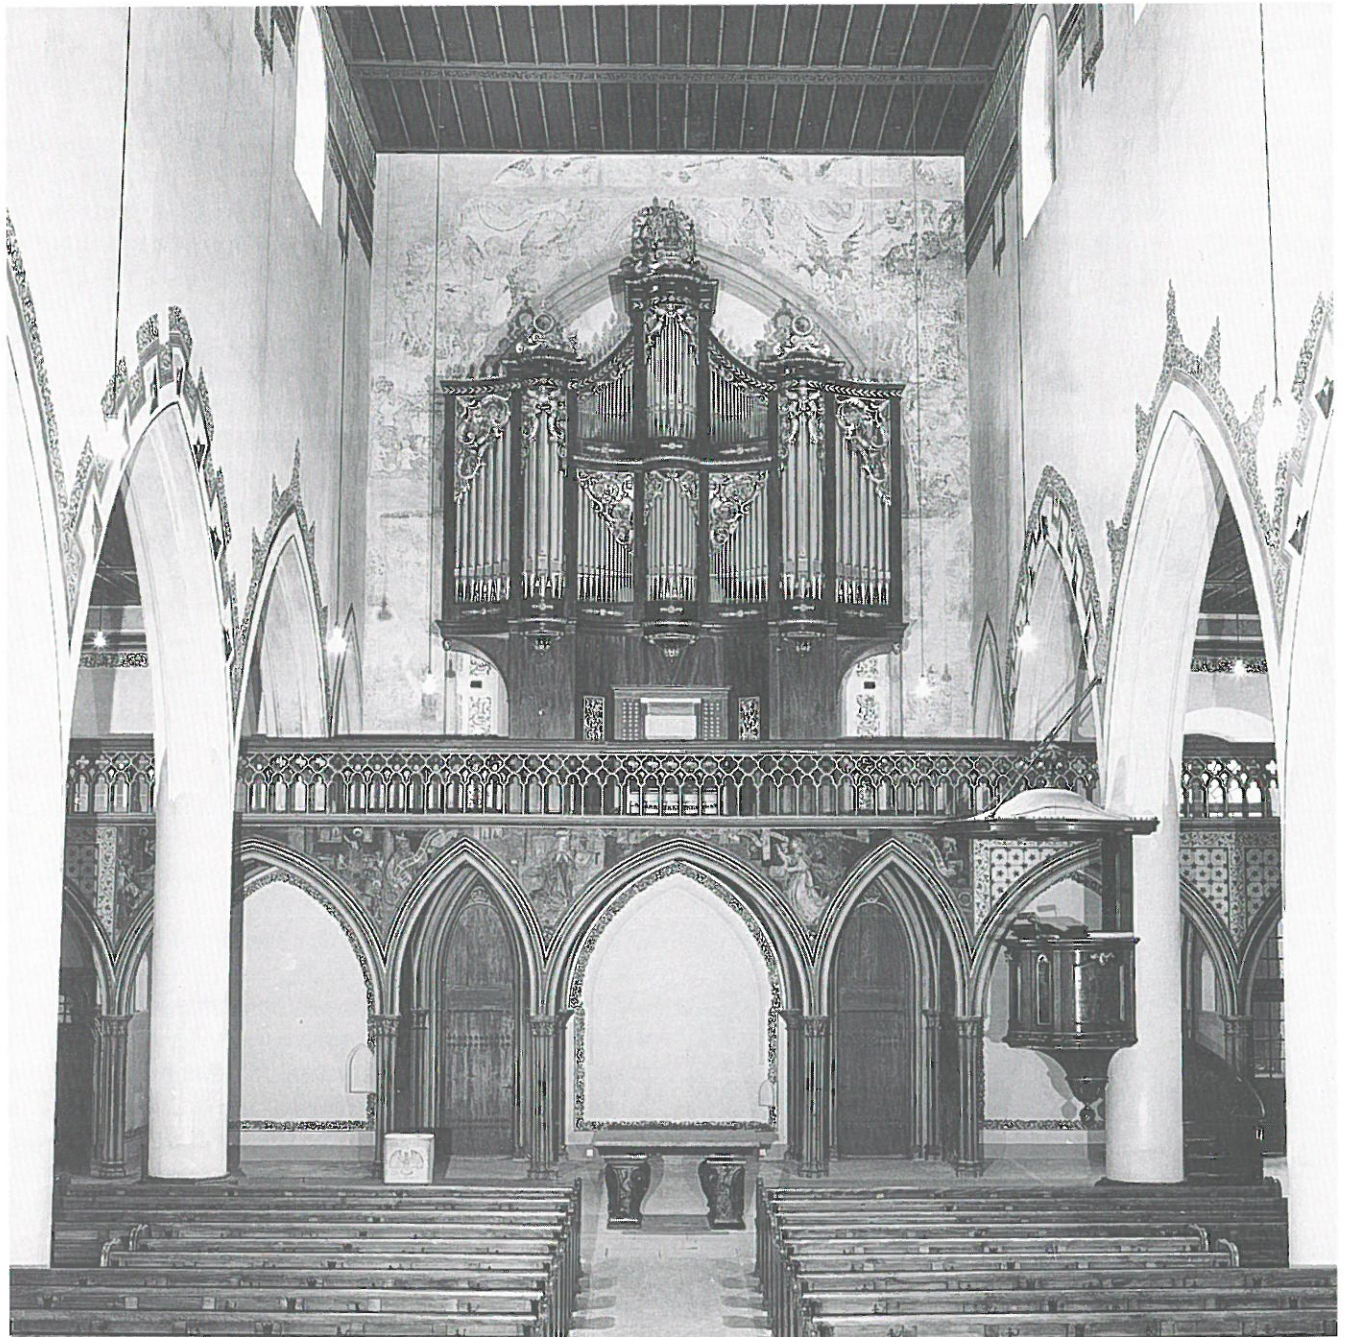
Abb. 71: Das Langhaus gegen Osten mit Ansicht des Lettners. Aufnahme nach der jüngsten Restaurierung.

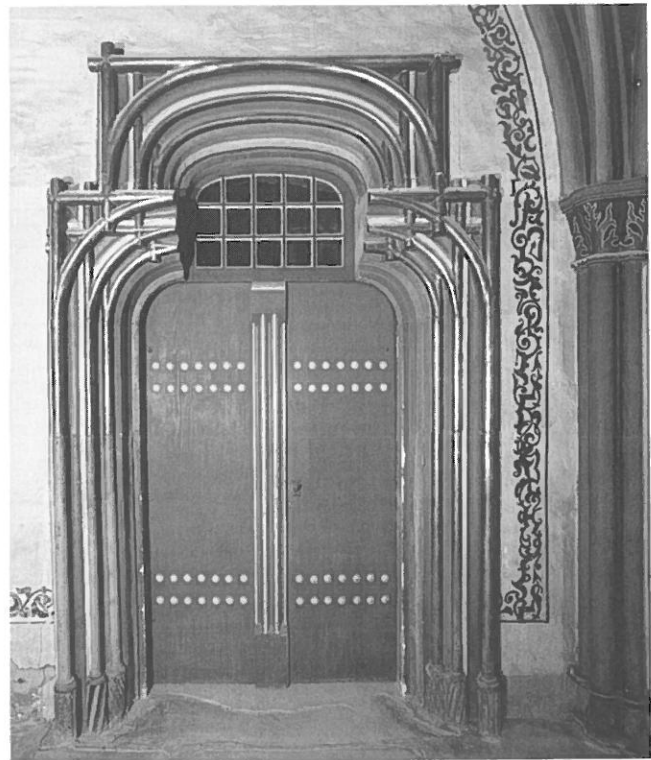
Abb. 80: Lettner, nördlichstes Joch. Inschriftlich auf 1604 datiertes Portal.

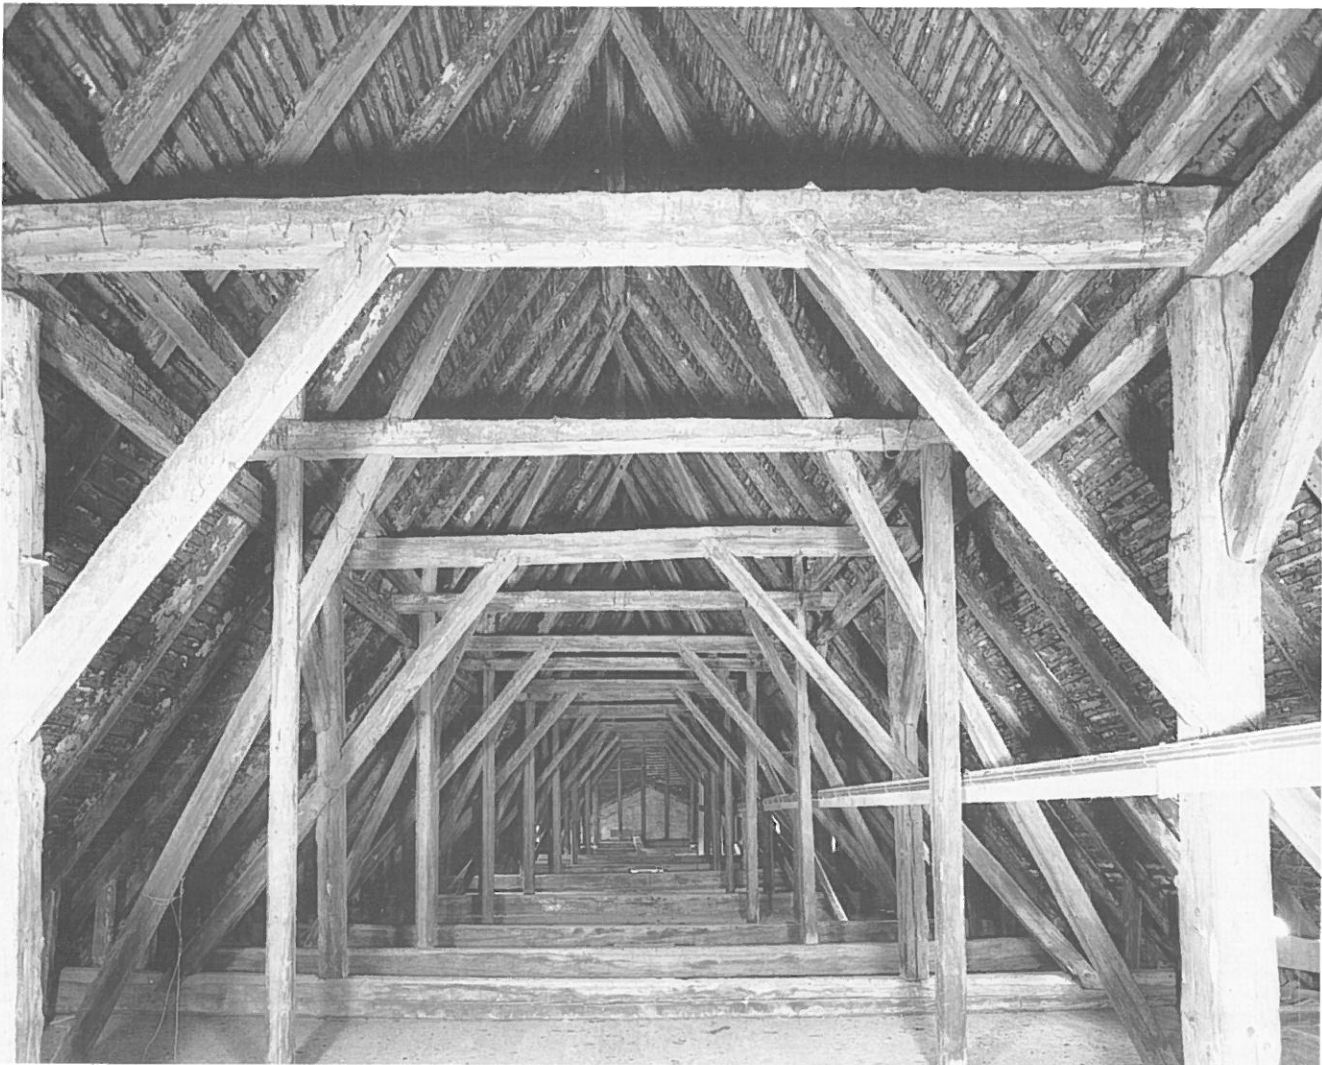
Abb. 88: Mittelschiff-Dachstuhl gegen Westen.

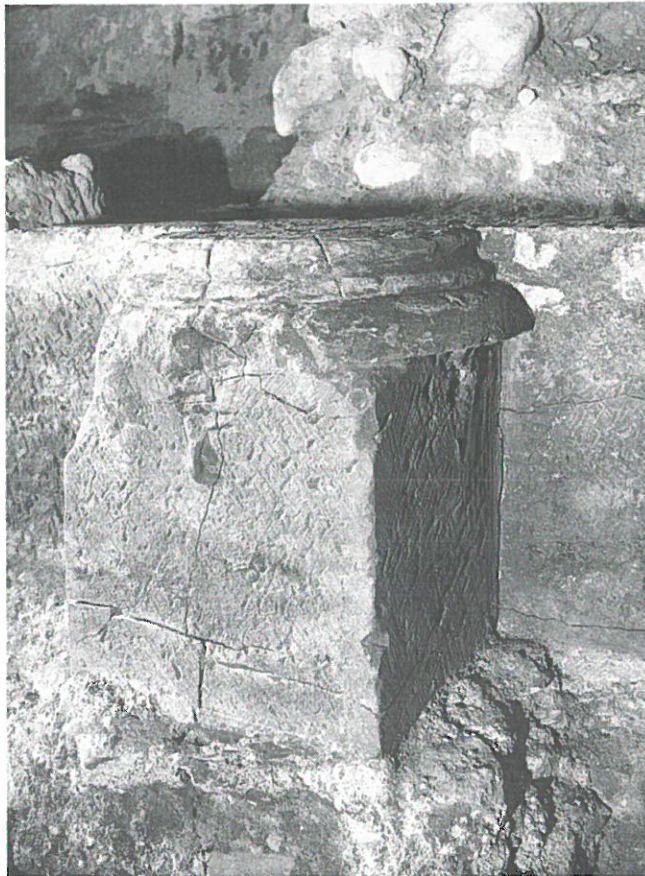
Abb. 109: Konventgebäude, Ostflügel. Sakristei-Ostwand mit Basis des Wanddienstes auf Sockel.

Als Zeugen der ursprünglichen Wölbung haben sich in zwei Raumecken sowie auf der West-Ost-Achse des Raumes dreiviertelrunde Wanddienste bzw. Spuren nachträglicher Abarbeitungen davon erhalten. Die übrigen beiden Ecken des Raumes waren durch moderne Leitungsbauten gestört. Gut erhalten hat sich die aus einem grünen Sandstein gearbeitete Basis des mittleren Wanddienstes an der Ostwand (Abb. 109 und 111). Die 8,9 cm hohe, im Grundriss halbrunde, leicht gestelzte Basis stand auf einem rechteckigen, aus demselben Werkstück gearbeiteten Postament, über welches sie auf den drei freistehenden Seiten um 4 cm vorkrag-

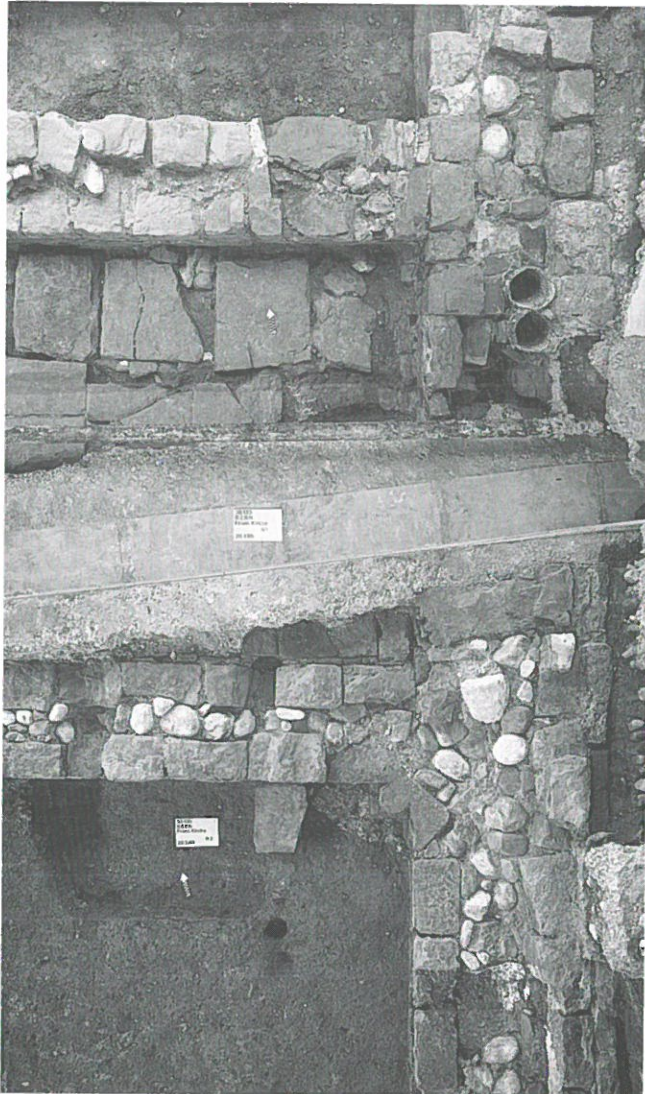
Abb. 113: Konventgebäude, Ostflügel. Korridor, Osteil (Fotomontage).

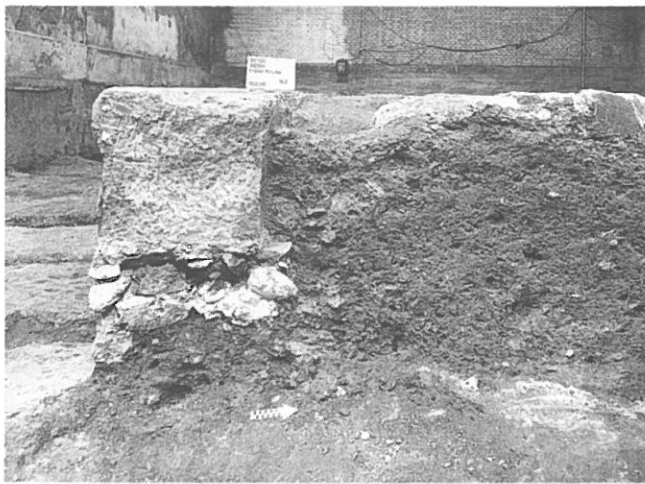
Abb. 118: Kreuzgang-Südflügel. Der massive Sandsteinblock der jüngeren Kreuzgangkonstruktion sitzt auf dem Fundament der älteren Kreuzgangmauer. Ansicht gegen Westen.

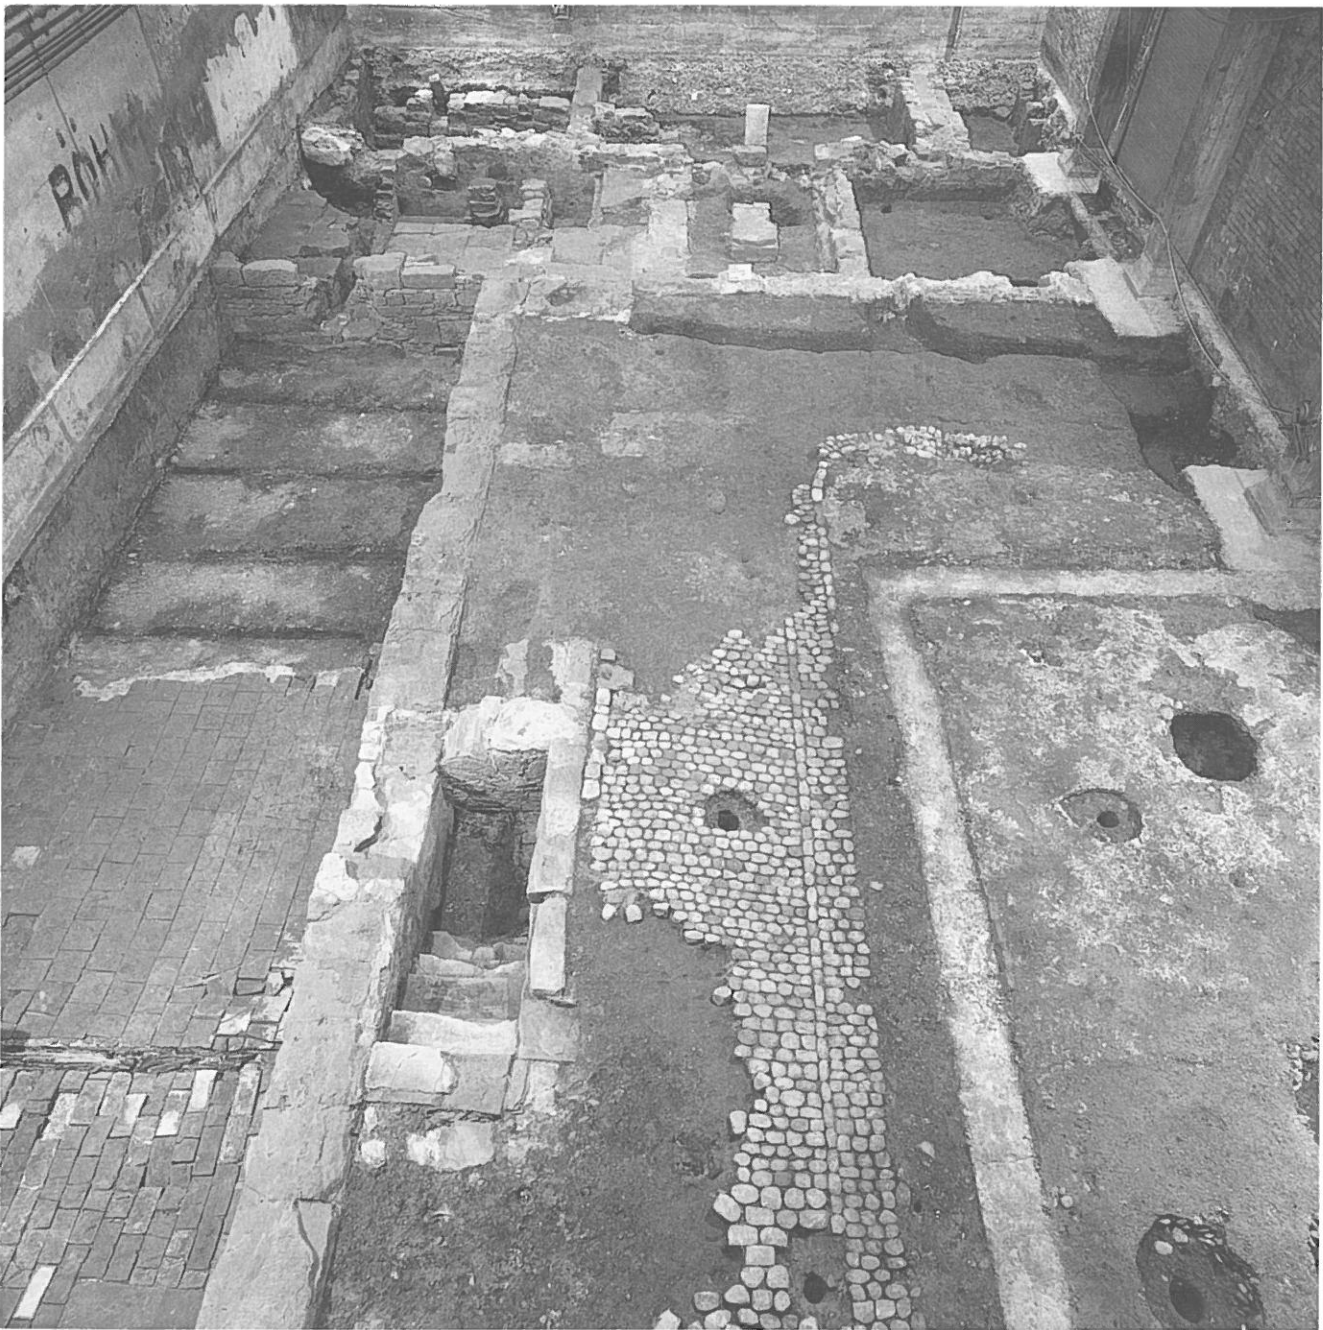
Abb. 120: Südwestbereich des jüngeren Kreuzganges mit nachreformatorischen Einbauten im Kreuzgang und im Hofbereich. Ansicht gegen Westen.
