# Wohnhaus Matten BE, 1570 / 2007

Die Ballenberg-Baudokumentation beschreibt das Museumsgebäude an seinem Herkunftsort und erläutert die im Rahmen der Translozierung erfolgten baulichen Veränderungen. Themen sind die Baukultur der ländlichen Schweiz, die Bewohner- und die Wirtschaftsgeschichte sowie die museale Vermittlungsarbeit.

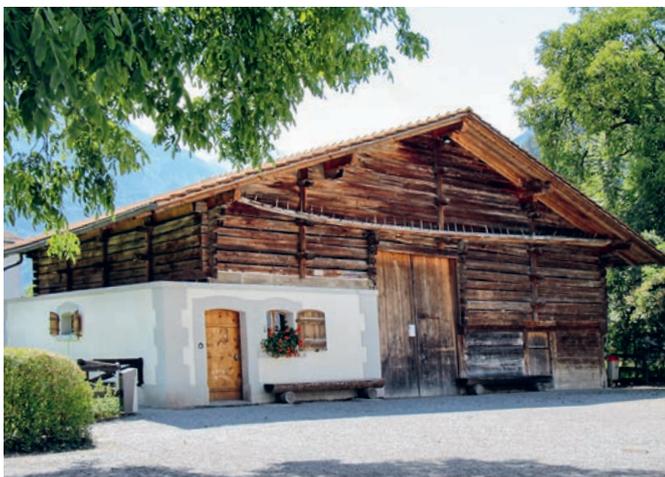
5 Der ehemalige Heustall des Wohnhauses aus Matten BE konnte vor Ort erhalten und im Jahr 2000 denkmalgerecht saniert werden. Foto, 2019 (FLM digKat).

1985 folgte das Abbruchgesuch für den Heustall, der in der 2. Hälfte des 17. Jahrhunderts von Zimmermeister Ullrich Michel errichtet worden war. Das stattliche Ökonomiegebäude ist mit einem Kornbalken versehen und zeichnet sich somit typologisch und durch die Kenntnis des Baumeisters aus. Die Abbruchbewilligung wurde vom Heimatschutz angefochten, erstinstanzlich jedoch abgewiesen. Der Rekurs brachte 1986 das gewünschte Abbruchverbot aus Gründen des Ortsbildschutzes. Die Versuche noch im selben Jahr eine neue Nutzung beziehungsweise eine neue Trägerschaft für den Heustall zu finden scheiterten, sodass die Gemeinde den Heustall dem Freilichtmuseum zur Übernahme anbot. Inzwischen hatten sich die Prämissen im Umgang mit historischer Bausubstanz jedoch gewandelt: Die Fachkommission Wissenschaft / Planung / Bau (WPB) des Freilichtmuseums sprach sich eben-

falls für einen Erhalt in situ aus. Der Heustall blieb weiterhin ungenutzt und verfiel zusehend. 1989 legte der Mattener Gemeinderat dem Stimmvolk die Varianten Erhalt vor Ort und Translozierung auf den Ballenberg vor. Die Einwohner präferierten mit deutlicher Mehrheit die Ballenberg-Lösung, was die Fachkommission 1990 und ein weiteres Mal 1991 ablehnte, da kein adäquater Standort gefunden werden konnte: Das Wohnhaus aus Matten BE verfügte auf dem Ballenberg bereits über einen Heustall.<sup>32</sup> Der Heustall in situ konnte schliesslich im Jahr 2000 denkmalgerecht saniert werden und ist seitdem ein Schmuckstück im Dorfkern von Matten.<sup>33</sup>

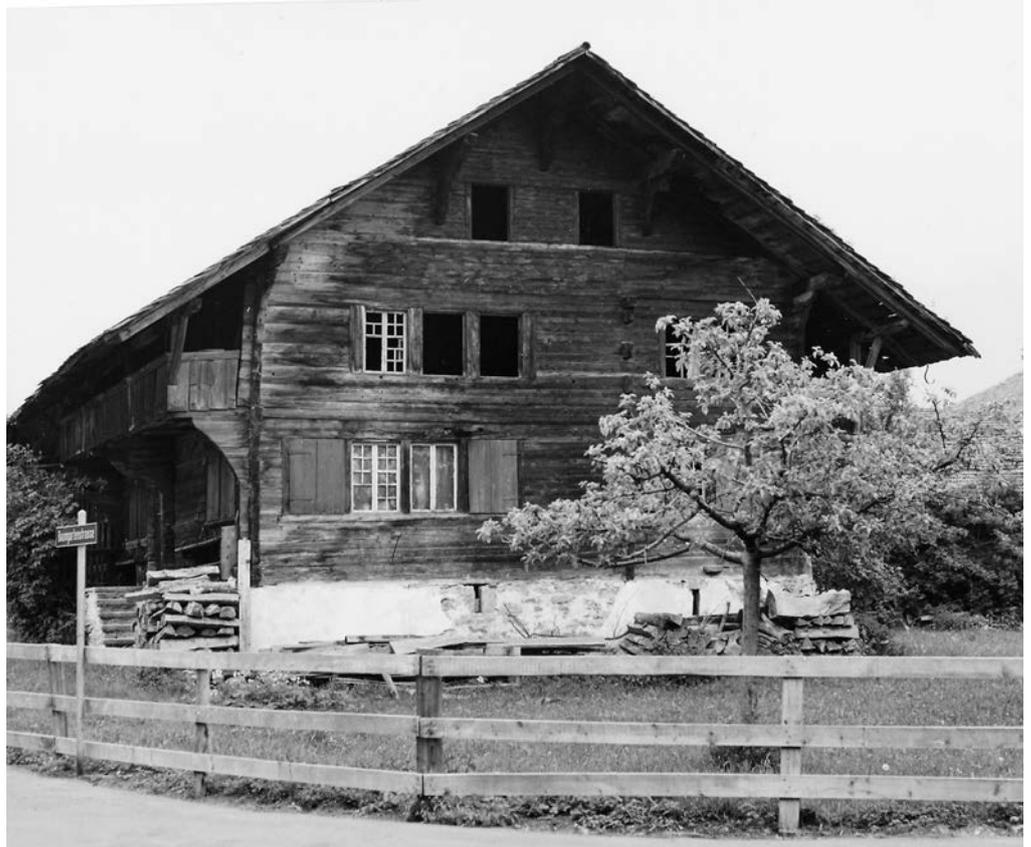
6 Die Schauseite des Roth-Hauses wies die für das Spätmittelalter typischen, unregelmässigen Balkenvorstösse auf. Es wurde bei der Übernahme dennoch augenscheinlich ins 17. Jahrhundert datiert und entsprechend rekonstruiert. Ansicht ehem. Ost. Foto, 1975 (FLM AltA 177).

Die Schauseite des Roth-Hauses war nach Osten orientiert und wies in jedem Wohngeschoss zwei Räume auf: Die Aufteilung war identisch, die Trennwände zeichneten sich durch unregelmässige Balkenvorstösse an der Fassade ab. Die Fassade kennzeichneten ausserdem Treibläden. Das Fensterband der Stube umfasste im Hauptgeschoss vier, das der grossen Kammer im Obergeschoss drei Flügelfenster. Die Nebenkammern wurden jeweils über zwei Fenster belichtet. Die Fenster in situ datierten wahrscheinlich aus dem ausgehenden 18. Jahrhundert und besaßen eine 10er-Teilung sowie partiell kleine Lüftungsflügel. Im Hauptgeschoss waren nachträglich Fensterbänke und filigrane Fensterpfosten eingebaut worden. Diese Baumassnahme hatte den Rillenfries auf Brüstungshöhe zerstört. Dieser trat lediglich noch an den Gebäudeecken zutage. Die mächtigen Fensterpfosten im Obergeschoss stammten wahrscheinlich aus der Bauzeit. Das aufgestockte Dachgeschoss wurde über zwei nachträglich eingebrachte Einzelfenster belichtet. Die Fenster der Wohnräume im Hauptgeschoss konnten mit Klappläden geschlossen werden.

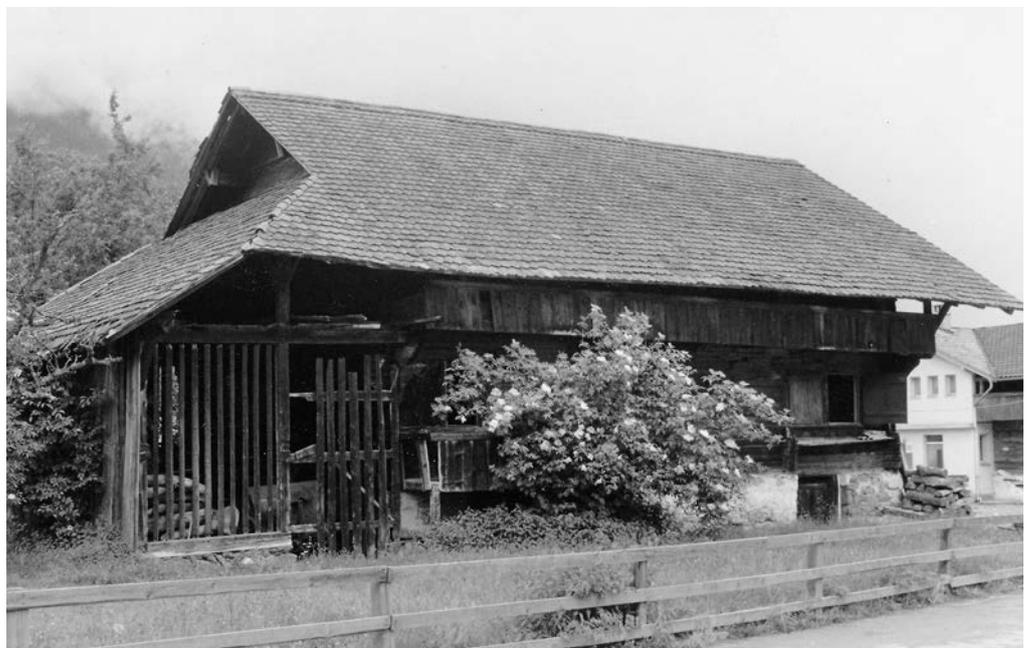
7 Die ehem. südliche Traufseite an der Baumgartenstrasse zeichnete sich durch die eigenwillige Dachlösung des Werkstattanbaus aus. Foto, 1971 (FLM AltA 177).

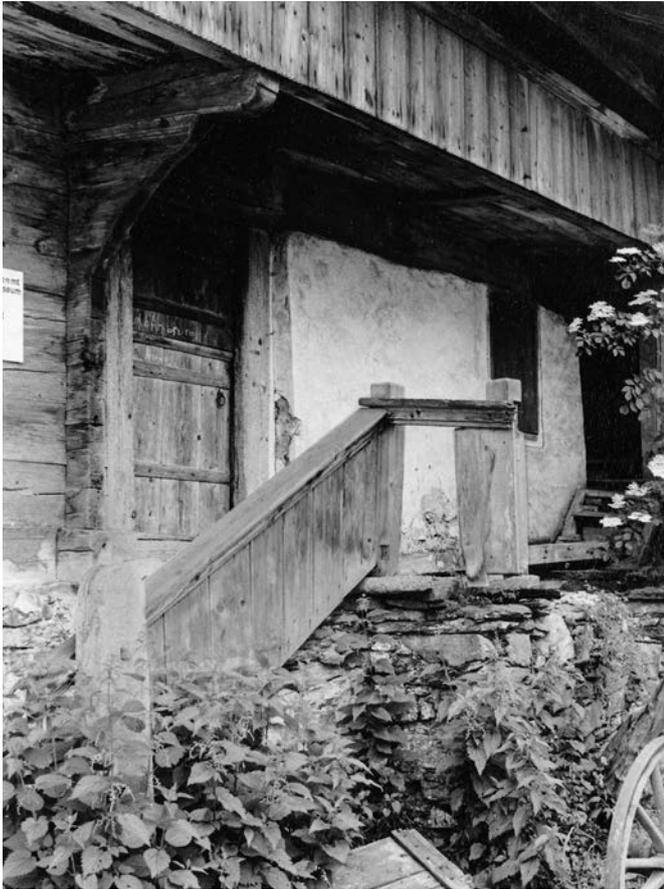
8 Die Treppenpodest an der nördlichen Traufseite führte weiter zum Werkstattanbau. Foto, 1971 [FLM AltA 177].

An den Traufseiten führten gemauerte Freitreppen zu den beiden Hauseingängen. Die nördliche Treppe beziehungsweise das anschliessende Podest verlief an der massiven Küchenwand entlang weiter zum sekundären Anbau auf der Hausrückseite. Die Küche besass auf der Nordseite ein Fenster, ebenso die Nebenküche. Auf der südlichen Traufseite zeigten durchgehende Vorstösse auf beiden Seiten der Haustüre die Breite des Quergangs an. Stube und Kammer waren seitlich jeweils mit

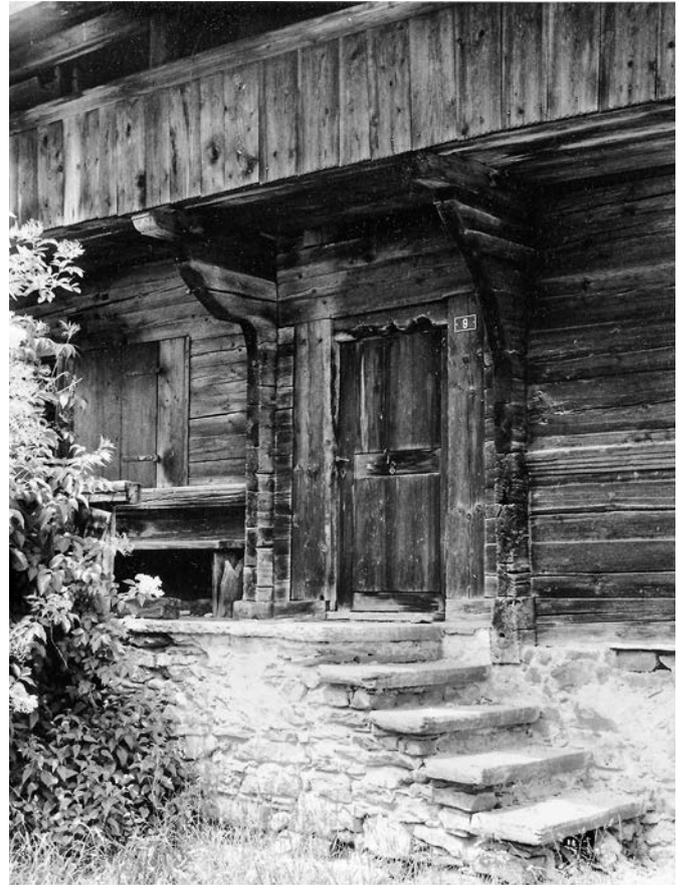
9 Die Treppe auf der südlichen Traufseite war um einen Sitzplatz ergänzt, der nicht ins Freilichtmuseum transloziert wurde. Foto, 1971 [FLM AltA 177].

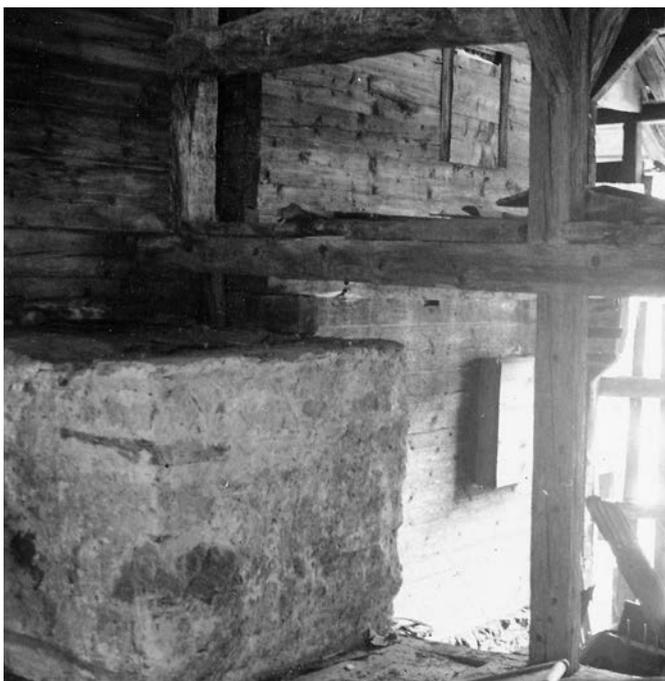
10 Der nachträglich angefügte Backofen wurde vom zweigeschossigen Werkstatt- und Stallbau eingefasst. Foto, 1971 [FLM AltA 177].

Im 18. oder 19. Jahrhundert wurde ein Backofen an das Haus angefügt, hierfür die Küchenwand aufgebrochen. 1812 findet ein «Bakofen» Erwähnung. Es ist jedoch unklar, ob damit das ehemals freistehende Ofenhaus oder der angebaute Aussenbackofen gemeint ist.<sup>14</sup>

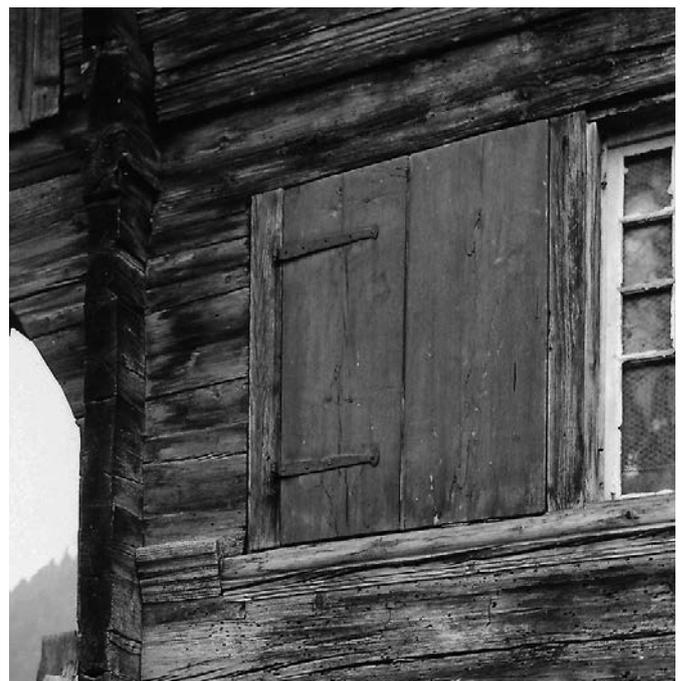
11 Aufgrund der Vergrösserung der Fenster auf der Schauseite hatte sich das Rillenfries-Gesims lediglich an den Seiten erhalten. Foto, 1970 [FLM AltA 177].

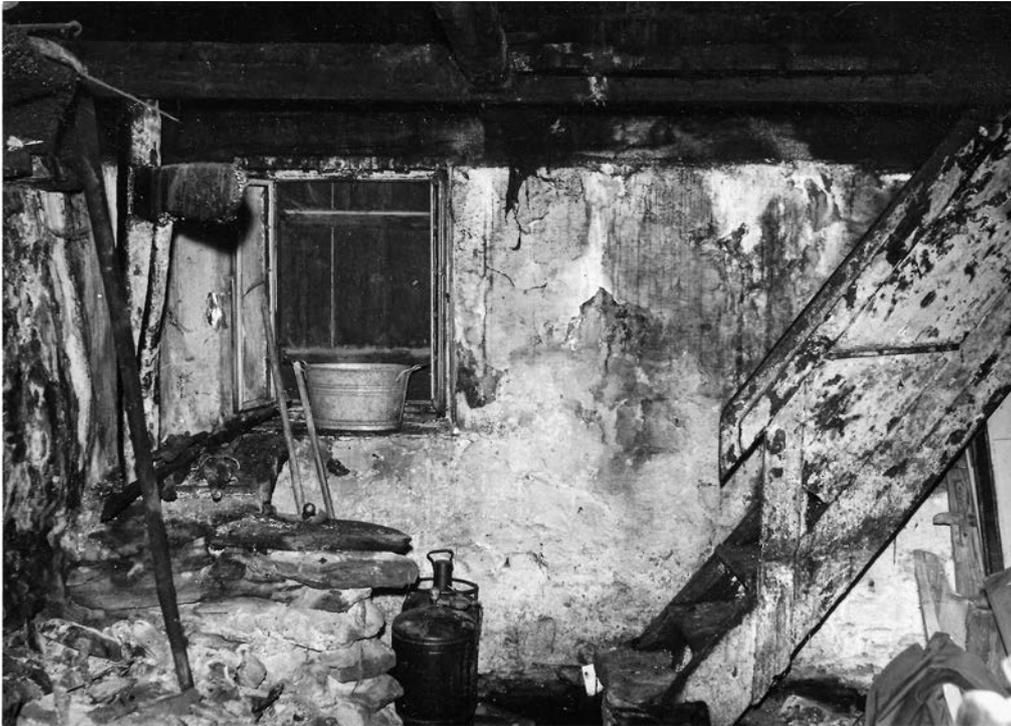
12 Blick in die ehemalige Küche und auf die steile Treppe, die die Schlafkammern erschloss. Foto 1971 (FLM AltA 177).

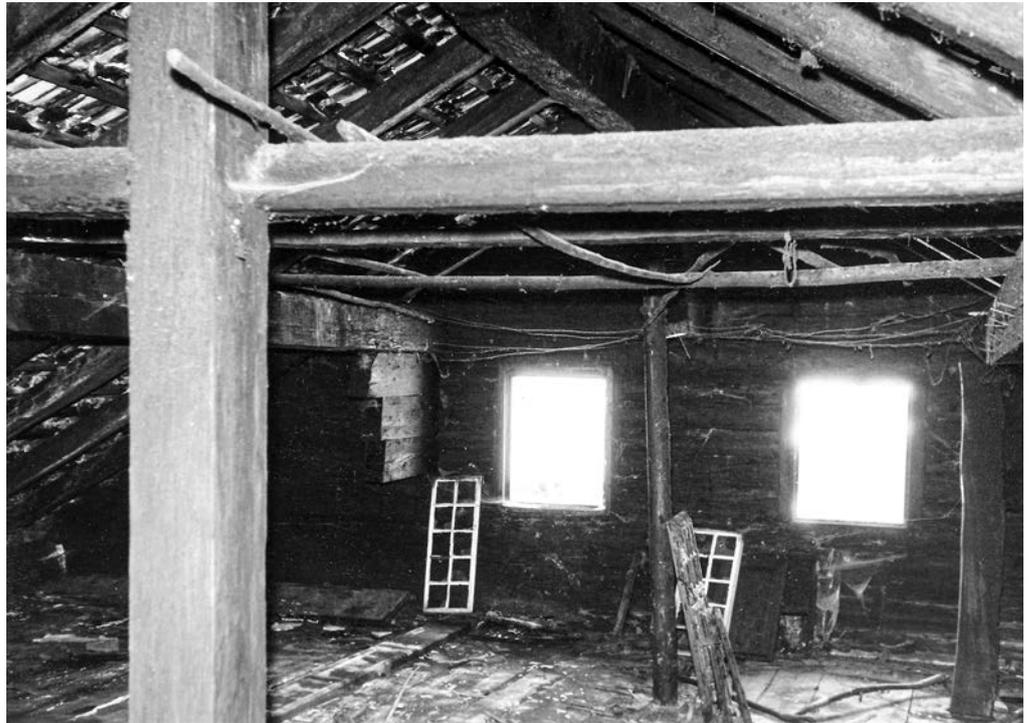
13 Obwohl das Haus aufgestockt wurde, wurden die seitdem gut nutzbaren Räume nicht ausgebaut. Foto 1971 [FLM Alta 177].

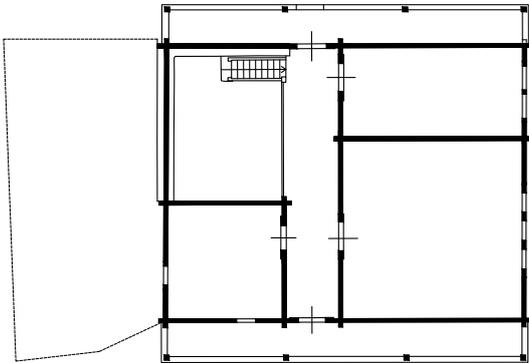
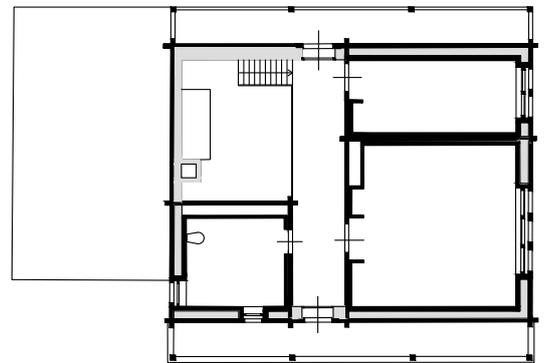
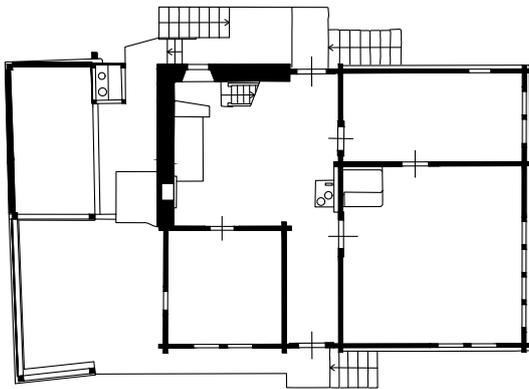
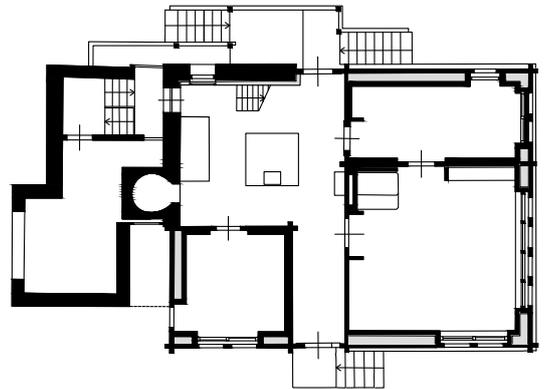
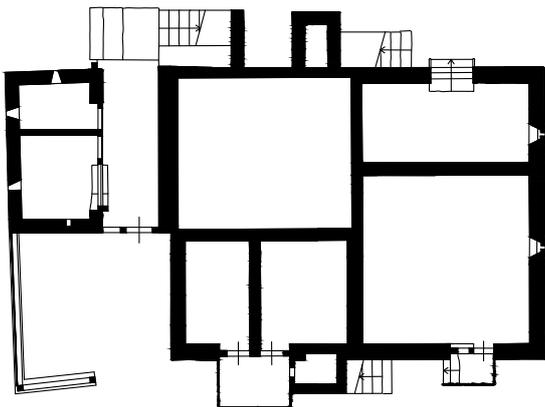
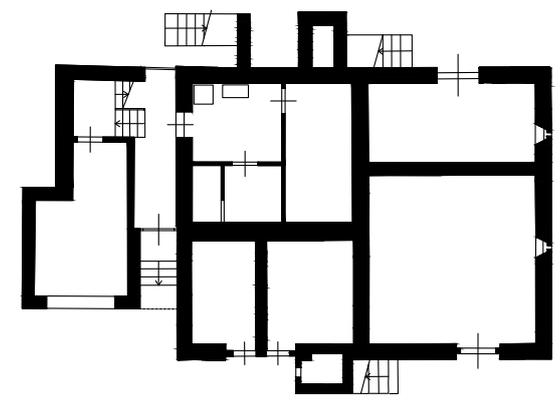
14 Grundrisse Sockel-, Haupt- und Obergeschoss (von unten nach oben). Dargestellt ist der Zustand nach der Modernisierung und Erweiterung durch Patrick Thurston, Bern. Zeichnung Anne-Christine Brehm, 2020 (FLM).

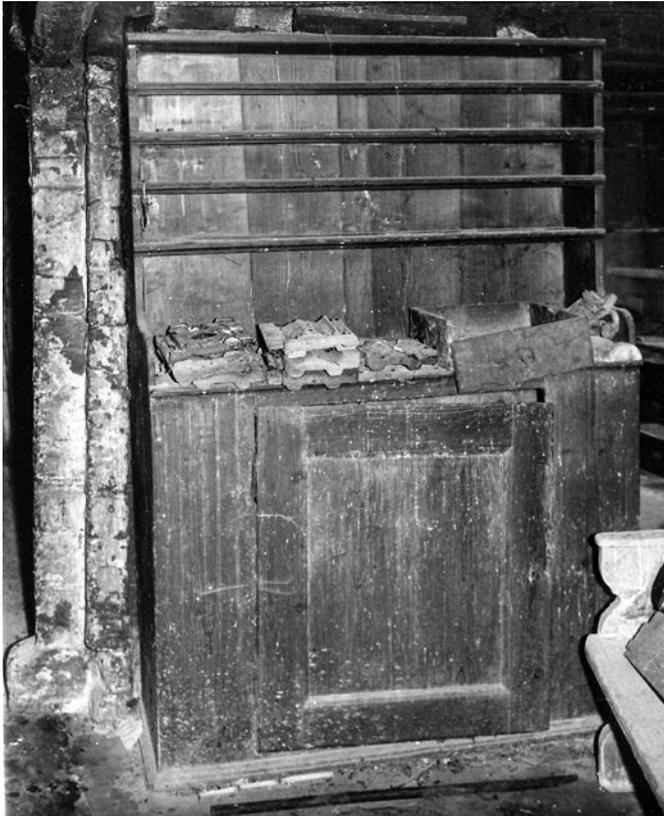
15 Das Küchenbuffet: Solch einfache Möbel haben sich nur selten erhalten. Foto 1971 (FLM AltA 177).

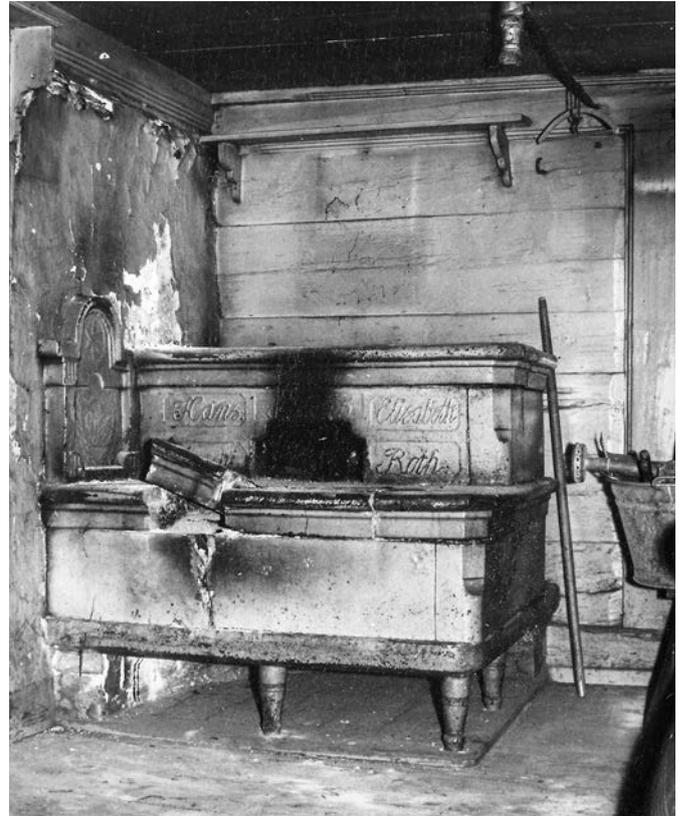
16 Zuletzt wurde mit einem abgetreppten Sandsteinofen geheizt, der 1845 von Hans Sterchi und Elisabeth Roth angeschafft wurde. Foto 1971 (FLM AltA 177).

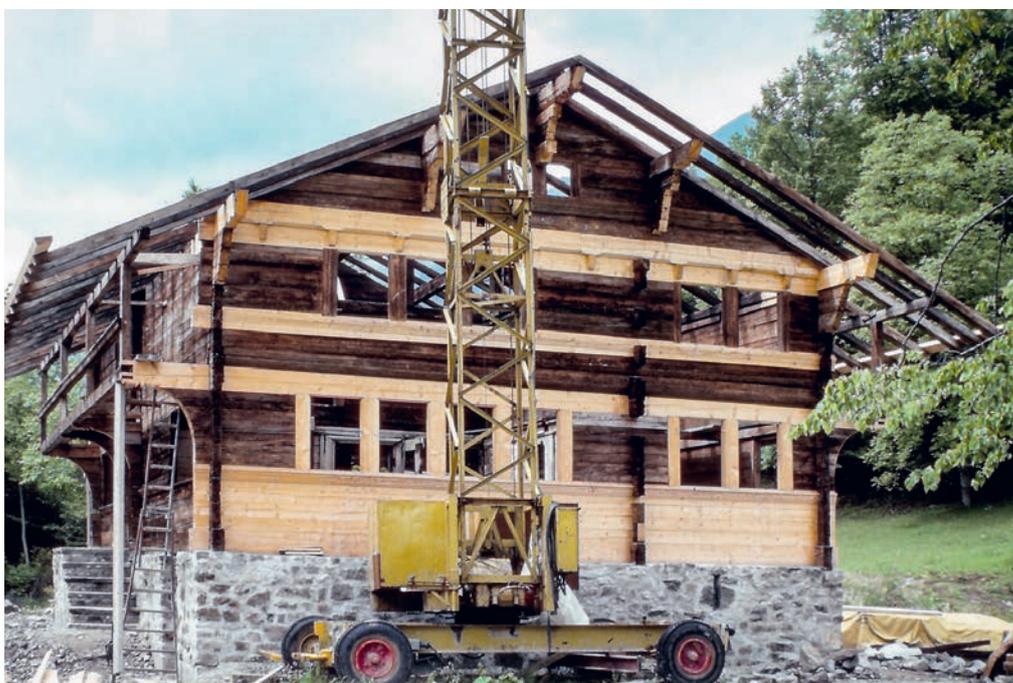
18 Beim Wiederaufbau wurden die Fenster wieder verkleinert und das Rillenfriesgesims rekonstruiert, ausserdem ein Konsolgesims ergänzt, das das Museumsgebäude Oberländer Bautraditionen anpassen sollte. Foto, 1977 (FLM digKat).

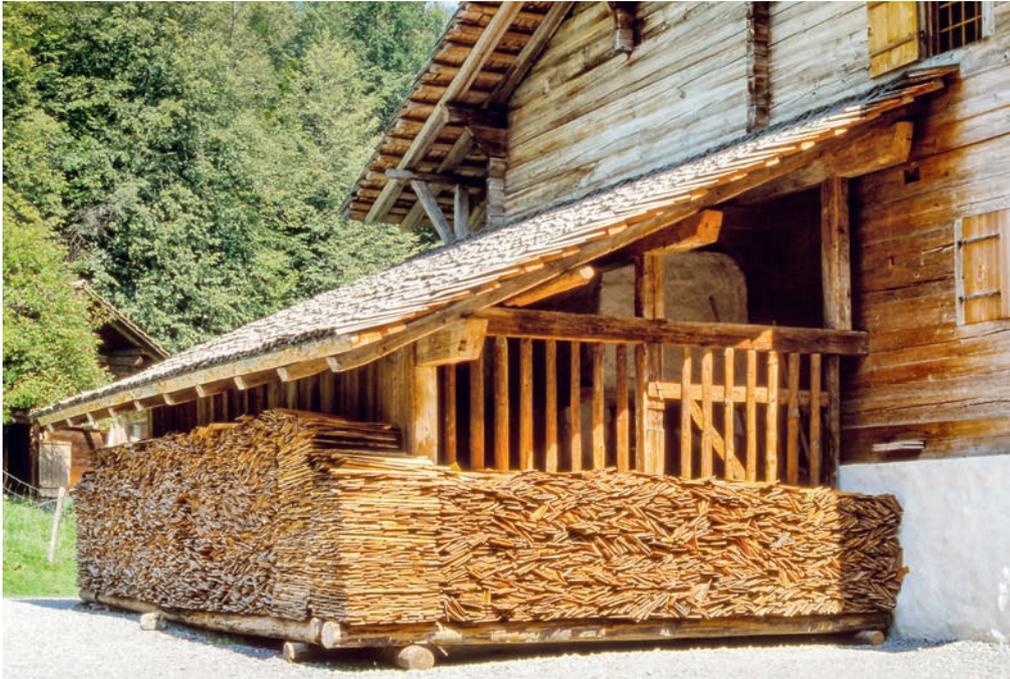
20 Der rückwärtige Anbau wurde auf dem Ballenberg deutlich kleiner rekonstruiert. Foto, 1996 (FLM Balfot 3094).

Während sich in situ Hinweise auf die Neigung des ursprünglichen Tätschdachs fanden, handelte es sich bei der Verkleinerung des Anbaus um einen freien Eingriff. Die Befundlage zum Umbau der Lauben ist unklar, ebenso die Gründe, die zur Verkürzung des Treppenpodests auf der südlichen Traufseite und der Ergänzung eines gegenläufigen Treppenlaufs auf der nördlichen Traufseite geführt haben.

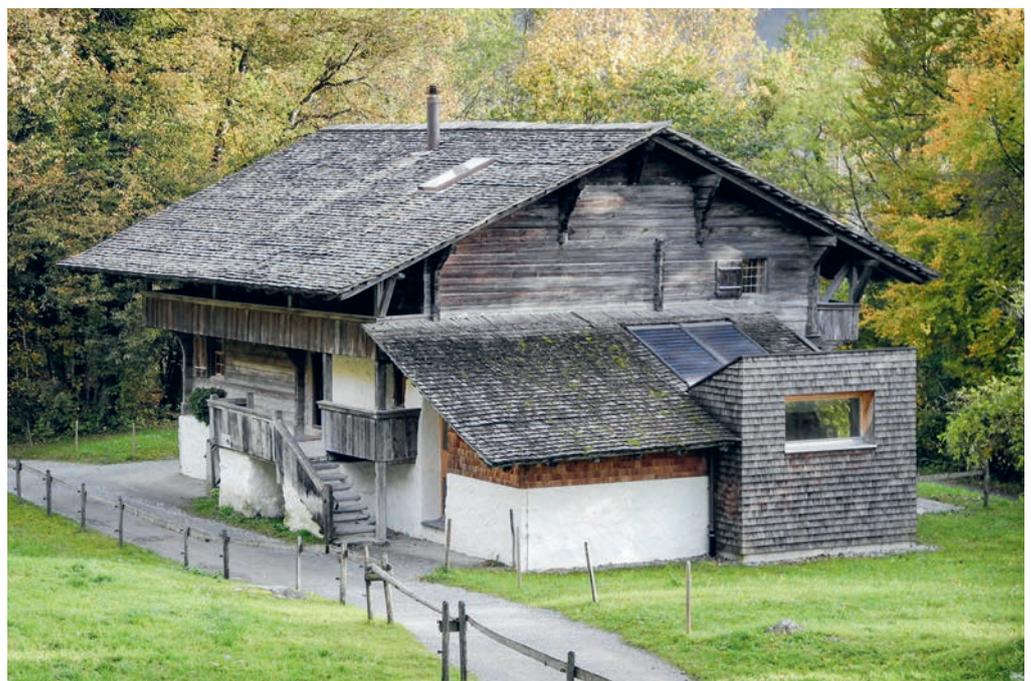
25 Das Roth-Haus nach der denkmalgerechten Sanierung 2007: Der Anbau auf der Rückseite wurde verkleinert und ein markanter Rückzugsraum ergänzt. Foto, 2013 (FLM digKat).

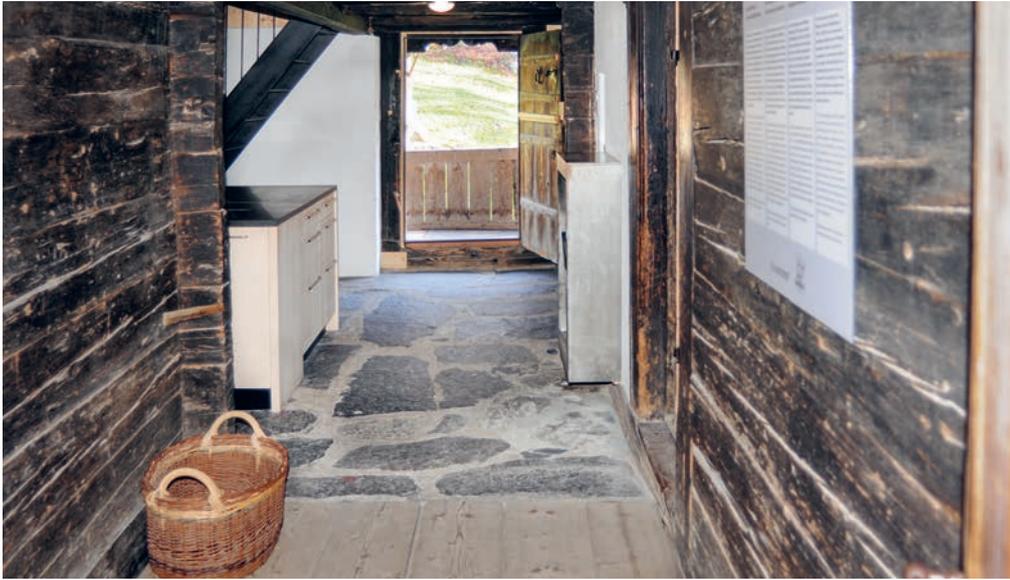
26 Der Quergang bildet nach wie vor den Kern des Hauses. Foto, 2013 (FLM digKat).

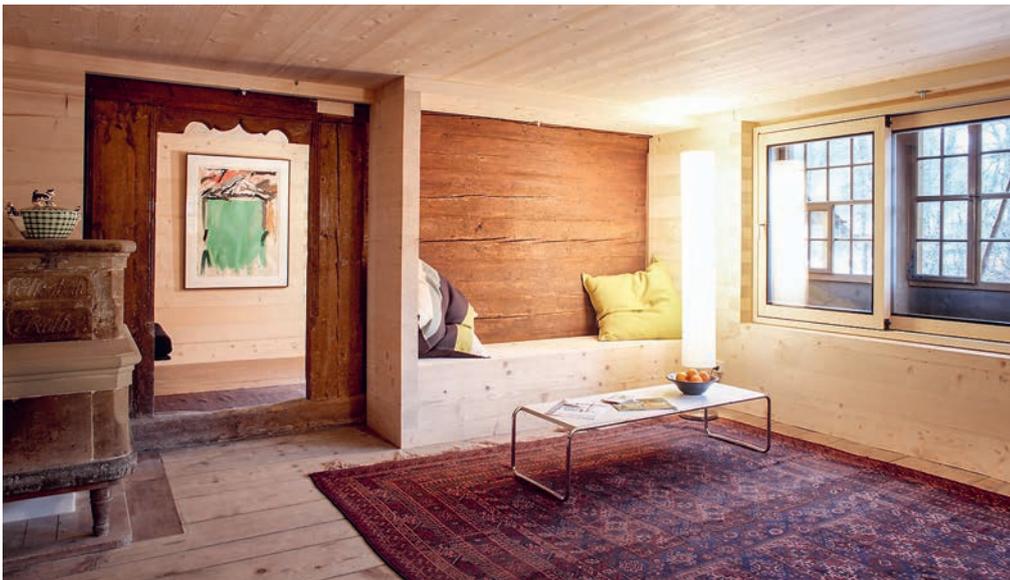
27 Die Stube wurde mit Alkoven versehen, die zum Verweilen einladen. Foto, 2009 (FLM digKat).

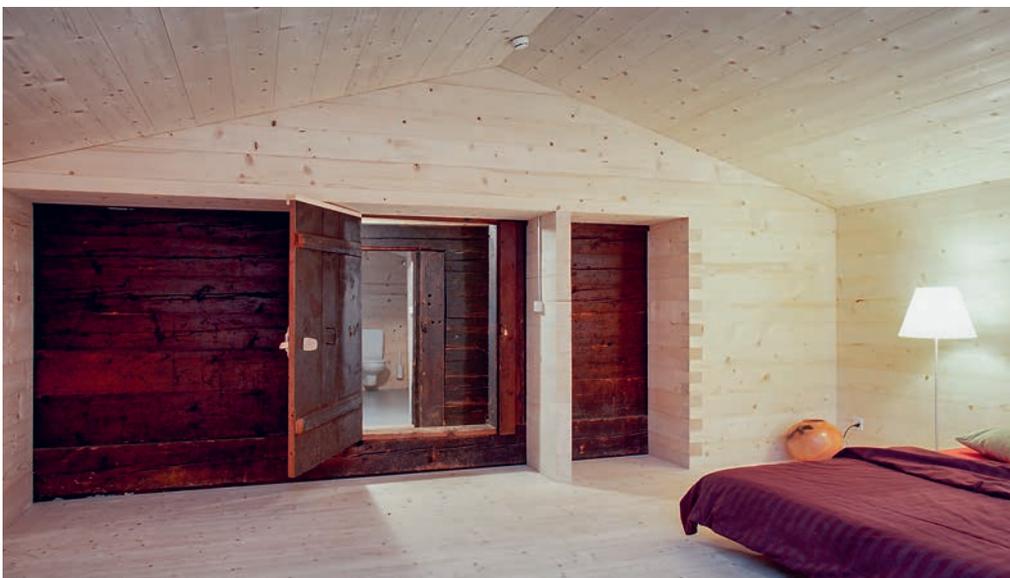
28 Der Estrich wurde aufgegeben, stattdessen wurden die beiden Kammern im Obergeschoss um Giebel erhöht. Foto, 2009 (FLM digKat).

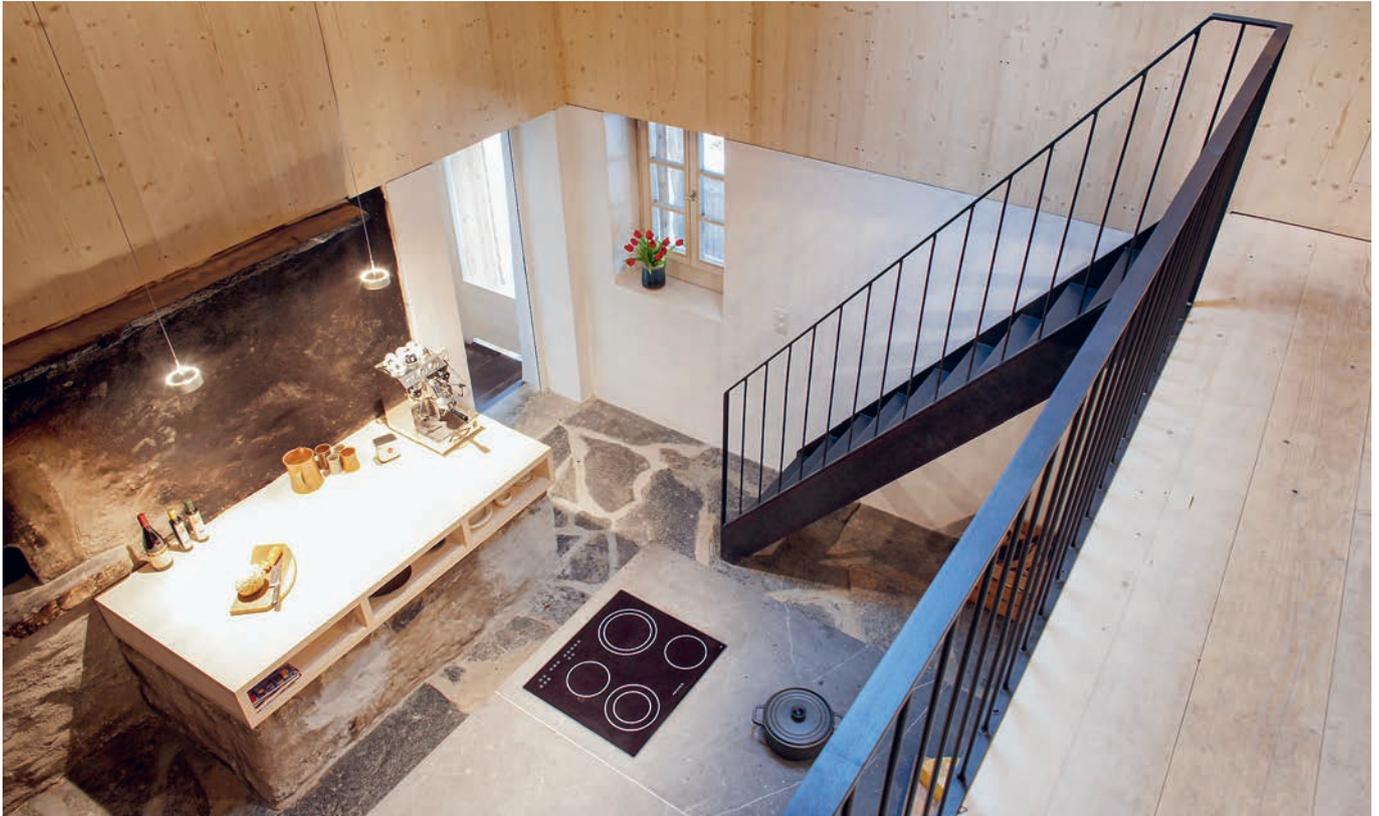
→ 29 Blick in die offene Küche: Das Raumkonzept wurde beibehalten und neu interpretiert, ebenso die Erschliessung des Obergeschosses mit einer filigranen Stahltreppe (vgl. Abb. 12). Foto, 2009 (FLM digKat).
