Mehrzweckgebäude Lancy GE, 1762 / vor 1812 / 1820

BAUDOKUMENTATION 551

Die Ballenberg-Baudokumentation beschreibt das Museumsgebäude an seinem Herkunftsort und erläutert die im Rahmen der Translozierung erfolgten baulichen Veränderungen. Themen sind die Baukultur der ländlichen Schweiz, die Bewohner- und die Wirtschaftsgeschichte sowie die museale Vermittlungsarbeit.

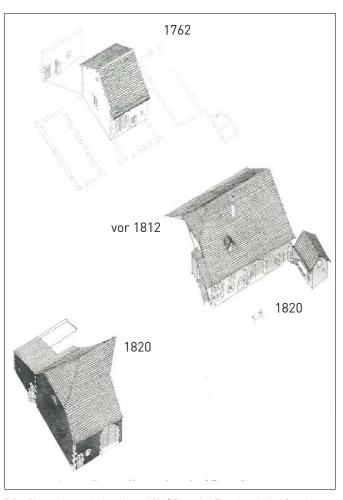
7 Der Translozierung in den Jahren 1984/85 lag eine Einteilung in drei Bauphasen zugrunde, Bauphasen, 1984 – korrigiert 2020 (Pierre Baertschi – FLM).

Die Problematik, der in der Translozierungsphase 1984/85 etablierten Etappierung in drei Bauphasen, liegt im Jahr 1796:¹⁵ Der entsprechend inskribierte Pfosten unterstützte ursprünglich entweder die Firstpfette der Trotte oder einen Zwischenboden und steht in keinem baulichen Zusammenhang zur damit verbundenen Erweiterung. Damit liefert lediglich der Katasterplan mit «vor 1812» eine Terminus ante quem für die erste Erweiterung (Phase II). Beim südlichen Anbau handelt es sich wahrscheinlich um einen Vorgängerbau des heutigen Taubenhauses: Das deutlich kleinere Geviert ist auf dem Katasterplan unmittelbar vor und nicht neben dem Haus eingezeichnet.

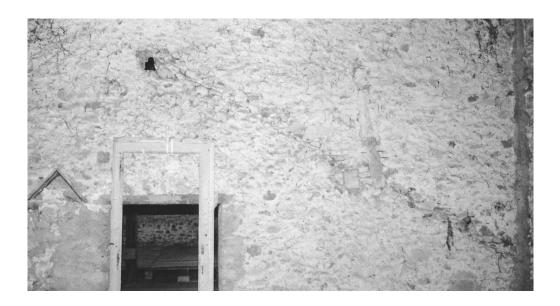
8 Die ursprüngliche Dachkante hatte sich an der Querwand abgezeichnet. Foto. Abbruchdokumentation, 1984 (FLM 104.02).

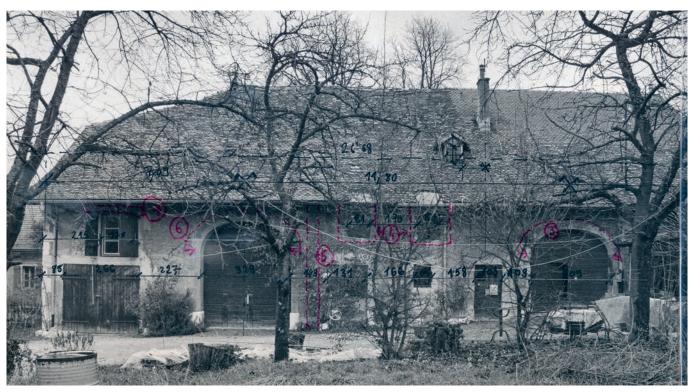
9 Die Schauseite des Mehrzweckgebäudes aus Lancy GE wies nachträgliche Eingriffe auf. Ansicht ehem. Südwest. Fotogrammetrische Bauaufnahme, 1984 (FLM AltA 111).

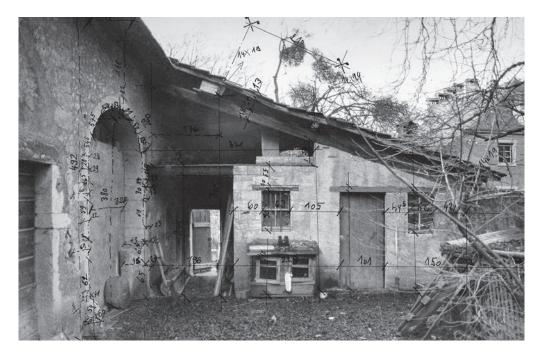
12 Die Hofansicht dokumentiert die Nutzung des hofseitigen Anbaus als Hühnerstall. Fotogrammetrische Bauaufnahme, 1984 (FLM AltA 111).

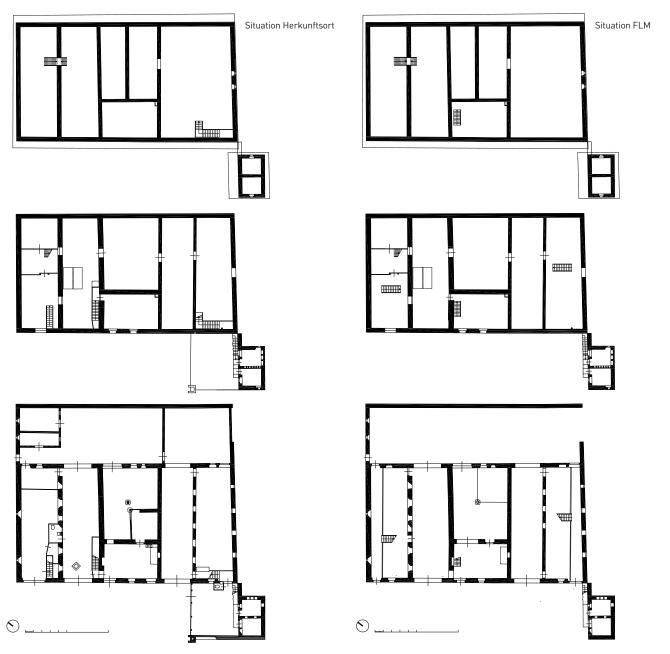
↓ 17 Grundrisse Haupt-, Ober- und Dachgeschoss (von unten nach oben): In den ehemaligen Rindviehställen sind heute die Ballenberg-Pferde untergebracht, die Boxen dem Tierwohl entsprechend modernisiert. Zeichnung Anne-Christine Brehm, 2020 (FLM).

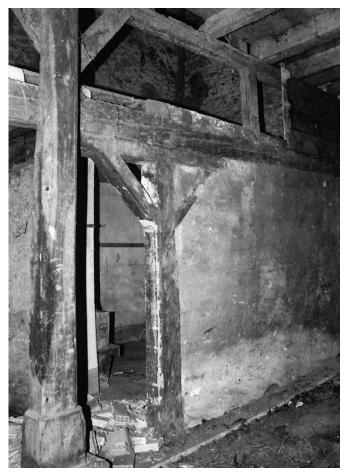
18 Der Mittelpfosten im Kernbau ist datiert. Er unterstützte ursprünglich die Firstpfette oder ein Podest, das das Befüllen der Mostpresse erleichterte. Foto, 1984 (FLM 104.02).

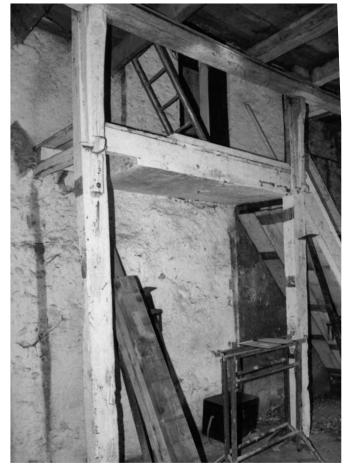
19 Die Kammer im Obergeschoss war bis 1820 über eine Aussentreppe erschlossen, danach war die Treppe Teil des Tenns. Foto, 1984 (FLM AltA 104.02).

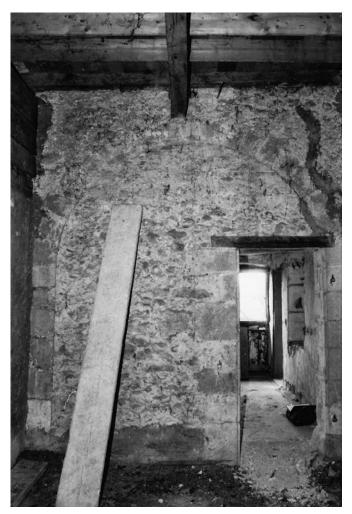
20 Das Trottentor von 1762 wurde im Rahmen der Erweiterung zugemauert, fortan führte eine Tür in die Küche. Foto, 1984 [FLM AltA 104.02]

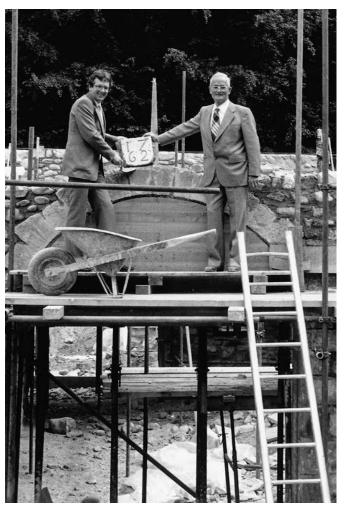
21 «1762»: Die älteste Baudatierung befand sich über dem Scheitel des ehemaligen Trottentors, heute ist sie Teil der Schlafkammerwand. Foto, 1985 (FLM BalFot 53494).

Inschriften finden sich am Kern-Stud «1796 / Jan 4° », am Schlussstein des nördliches Tenntors «1820» sowie am Schlussstein des Trottentors und des Fenstersturzes «1762».

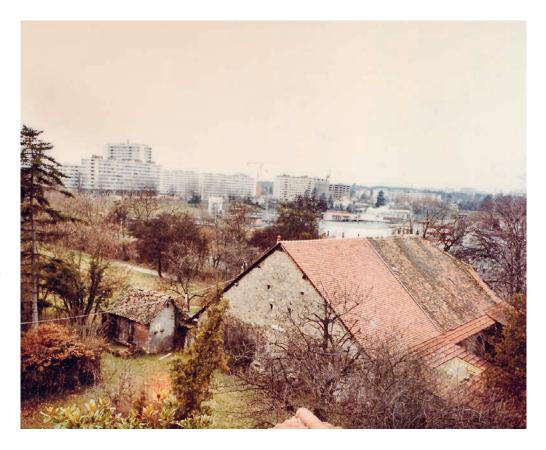
22 Die Ansicht zeigt die verschiedenen Dachziegelgenerationen, mit denen das Gebäude nach einem Teilbrand 1935 eingedeckt wurde – möglicherweise erstmals in Doppeldeckung, für die das Dachwerk nicht ausreichend dimensioniert ist. Im Hintergrund ist die sich dem Gebäude annäherde Agglomeration dokumentiert. Foto, 1984 [FLM AltA 112].

Nach dem Feuer von 1935 wurden die beschädigten Eichenholzpfetten durch Tannenholzpfetten ersetzt, die zuletzt etwa drei Viertel des Bestands ausmachten. Die Fotos aus der Translozierungsphase zeigen im Wesentlichen drei Dachdeckungsetappen: Auf der Südostseite wies das Dach neue, auf der Nordwestseite ältere Biberschwanzziegel mit Segmentschnitt in Doppeldeckung auf. Auf der Südostseite nehmen die neueren Biberschwanzziegel nur einen Teilbereich ein. Der rückseitige Traufbereich und die beiden Anbauten waren mit Falzziegeln gedeckt. Das technisch anspruchslos gefertigte Dachwerk ist für eine Doppeldeckung unterdimensioniert: Wahrscheinlich wurde diese erst 1935 aufgebracht.

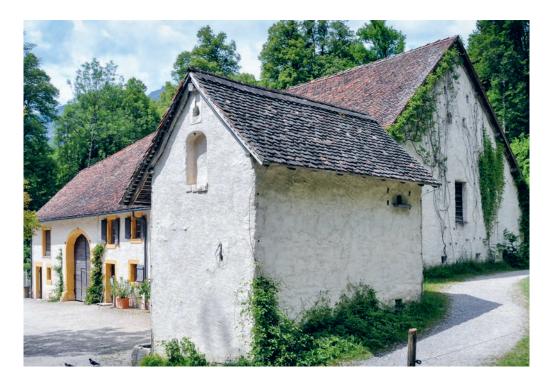
23 Das Taubenhaus mit Ausfluglöchern aus zweitverwendeten Schiessscharten des Schlosses Saconnex d'Arve. Ansicht Südost, Foto FLM, 2018 (FLM BildA).

Weiteren rundum mehrere unregelmässig gesetzte Ausfluglöcher, für die mehrere Schiessscharten zweitverwendet wurden, sowie eine halbrund schliessende Wandnische, die auf die Existenz einer Heiligenfigur o.ä. hindeutet. Die Erschliessung des Obergeschosses erfolgte über eine massive Freitreppe und eine auf mächtigen Konsolen lagernde Steinplatte.
