Mehrzweckgebäude Lancy GE, 1762 / vor 1812 / 1820

Die Ballenberg-Baudokumentation beschreibt das Museumsgebäude an seinem Herkunftsort und erläutert die im Rahmen der Translozierung erfolgten baulichen Veränderungen. Themen sind die Baukultur der ländlichen Schweiz, die Bewohner- und die Wirtschaftsgeschichte sowie die museale Vermittlungsarbeit.

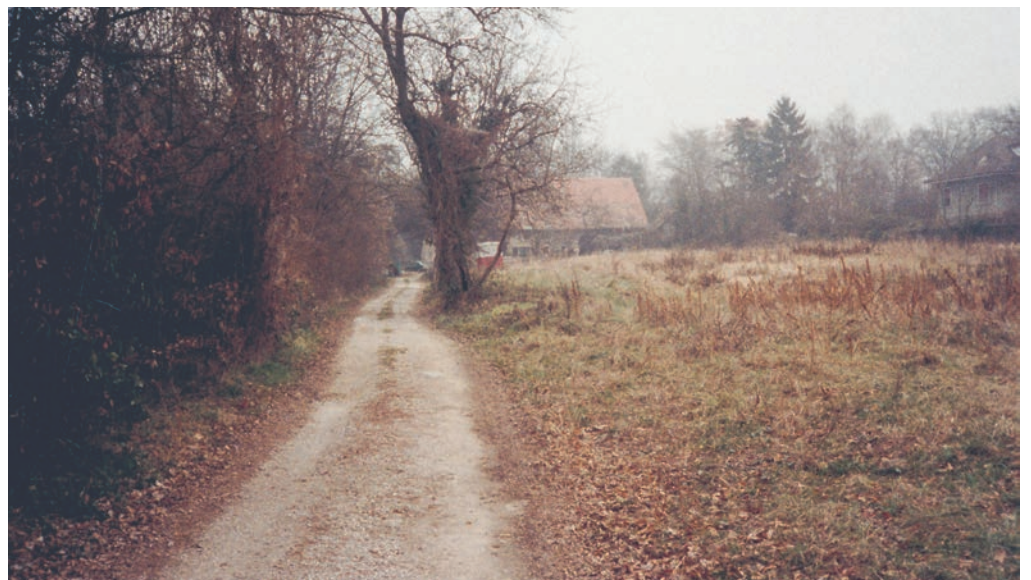
4 Die Reste der privaten Erschliessungsstrasse haben sich bis in die 1980er-Jahre erhalten. Zum Zeitpunkt der Translozierung war vom ehemals prosperierenden Wein- und Obstanbau jedoch nichts mehr zu sehen. Foto, 1984 (FLM AltA 102).

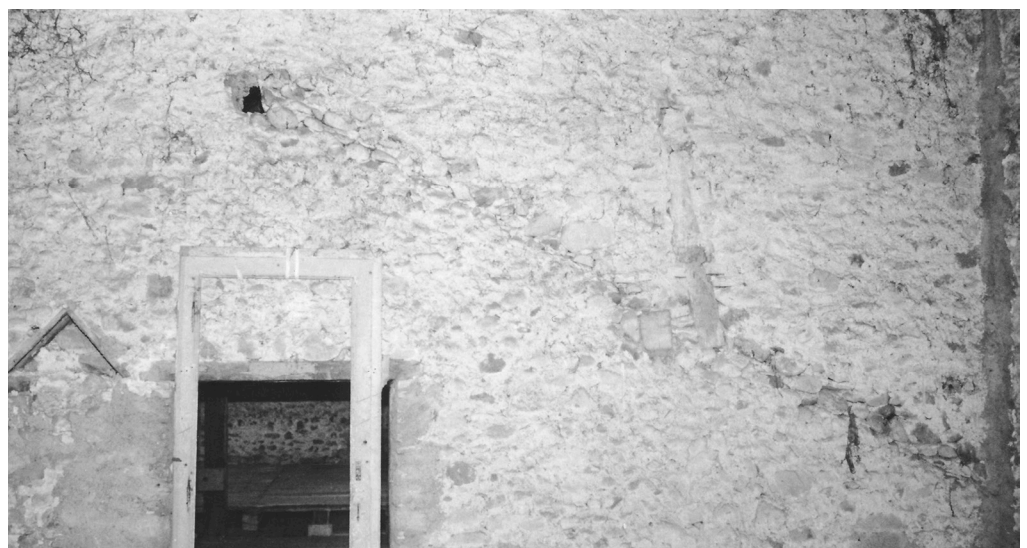
8 Die ursprüngliche Dachkante hatte sich an der Querwand abgezeichnet. Foto. Abbruchdokumentation, 1984 (FLM 104.02).

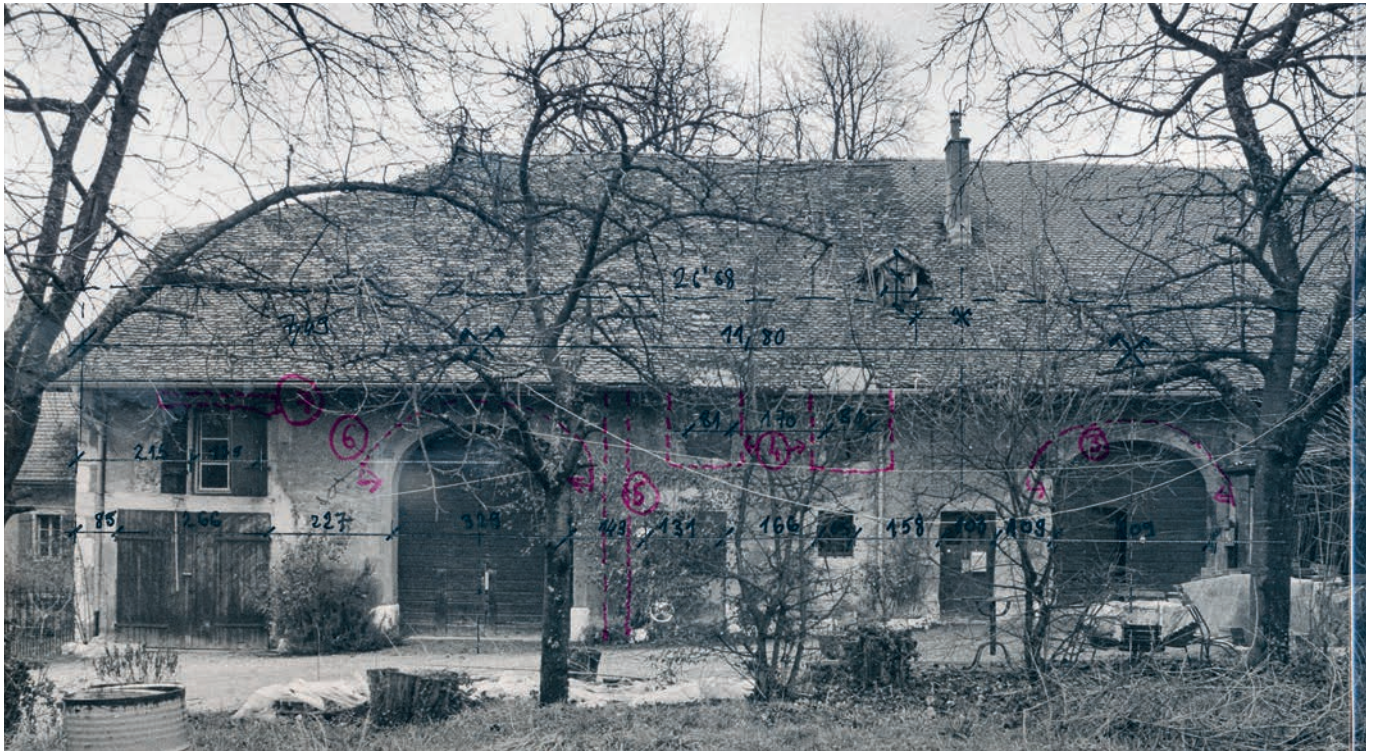
9 Die Schauseite des Mehrzweckgebäudes aus Lancy GE wies nachträgliche Eingriffe auf. Ansicht ehem. Südwest. Fotogrammetrische Bauaufnahme, 1984 (FLM AltA 111).

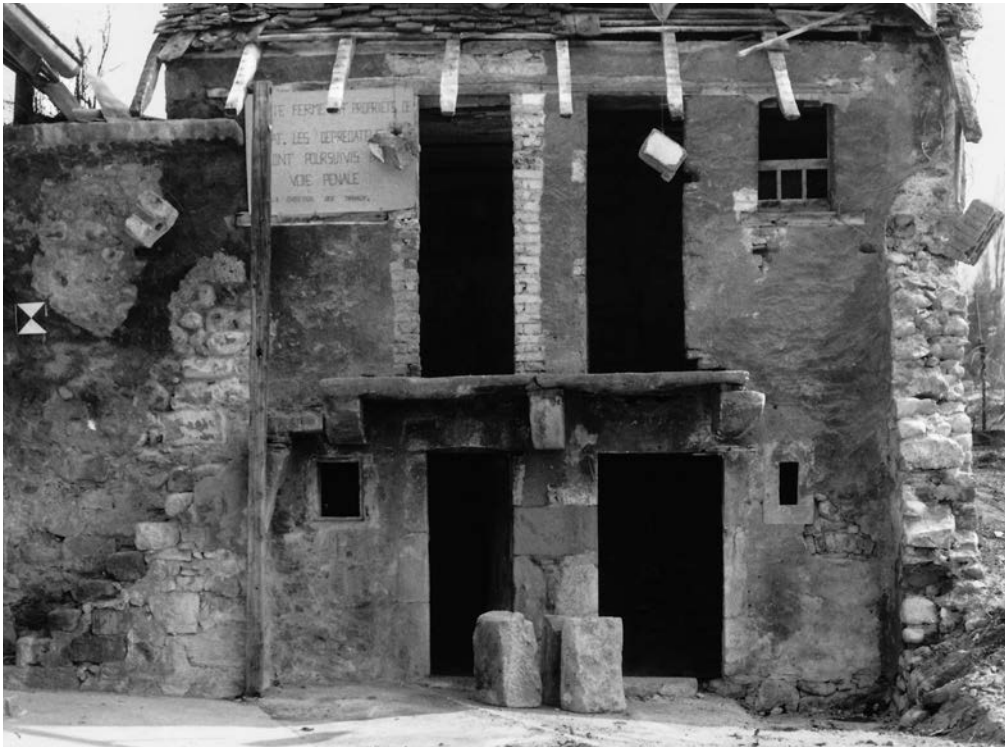
10 Der Taubenschlag kurz vor seinem Abbau. Foto, 1984 (FLM AltA 104.01) / 11 Die Baufuge zwischen dem Wohn- und dem nordwestlichen Ökonomieteil belegt, dass die beiden Gebäudeteile nicht zeitgleich entstanden sind. Foto, 1984 (FLM AltA 113).

Das zweigeschossige Taubenhaus wurde um 1820 mit etwas Abstand quer vor den Hauptbau gestellt und mit diesem durch eine Mauer verbunden. Hofseitig besass der Kleinbau auf jedem Geschoss zwei Türen und insgesamt drei Fenster²⁴, des

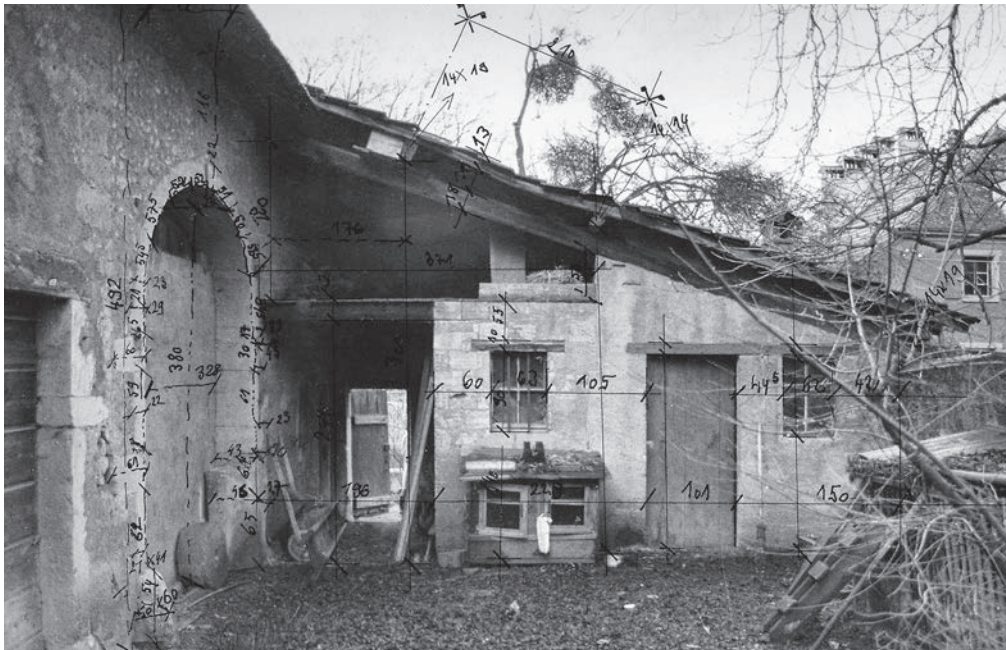
12 Die Hofansicht dokumentiert die Nutzung des hofseitigen Anbaus als Hühnerstall. Fotogrammetrische Bauaufnahme, 1984 (FLM Alta 111).

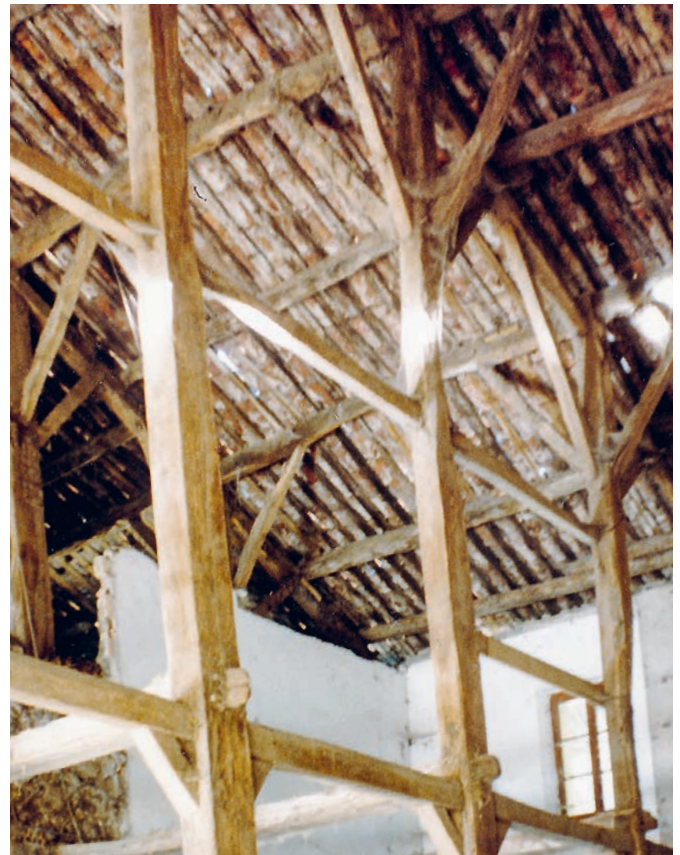
↑ 14 Das Kehlbalckendach war um zwei stehende Stühle ergänzt. Foto, 1984 (FLM Alta 106).

Die Erweiterung (Phase II) brachte ein mit circa 45 Grad deutlich steiler ausgeführtes Satteldach. Das Dachwerk lagerte auf den Giebelwänden und einer Querwand, der ehemaligen südöstlichen Hauswand, auf. Zwei weitere Querwände dienten als Basis für jeweils einen Binder. Das Kehlbalckendach wurde ausserdem von zwei stehenden Stühlen getragen, die auf den Mauerkronen der jeweils bis zur Traufe geführten Trennwänden zwischen Tenn und Stall lagerten. Die Binder setzten sich jeweils aus kleinen Seitenständern zusammen, die auf der Höhe der unteren Zwischenpfette auf Stuhlstreben trafen, aus

Stuhlständern, die auf halber Dachhöhe einen Kehlbalcken trugen sowie einem Firstständer, der mittig auf diesen Kehlbalcken gestellt war und bis zum Scheitelpunkt der Stuhlstreben reichte. Ein weiterer Binder war mittig zwischen den Giebelwänden des Kernbaus platziert. Sein Bundbalcken lag den beiden Traufwänden auf und wurde zusätzlich durch die hochgezogene Küchenrückwand und einen hohen Stud mit Sattelholz unterfangen. Der Firstständer erstreckte sich hier von der Binderbasis bis zum First, ein Kehlbalcken sowie die kurzen Seitenständer fehlen. Über diese Unterkonstruktion war ein Pfettenrost gelegt. Windstreben zwischen Firstständer und Firstpfette respektive Stuhlstreben und Kopfhölzer zwischen Stuhlständer und Kehlbalcken stabilisierten das einfache Trägersystem. Die nordwestliche Giebelseite war auf etwa ein Drittel der Dachhöhe abgewalmt. Den Scheitelpunkt bildet der nordwestliche Binder. Den knappen Dachvorsprung übernahmen kurze Stichbalken, die nicht wie Aufschieblinge den Sparren aufgelegt, sondern seitlich eingeschoben worden waren.²⁹

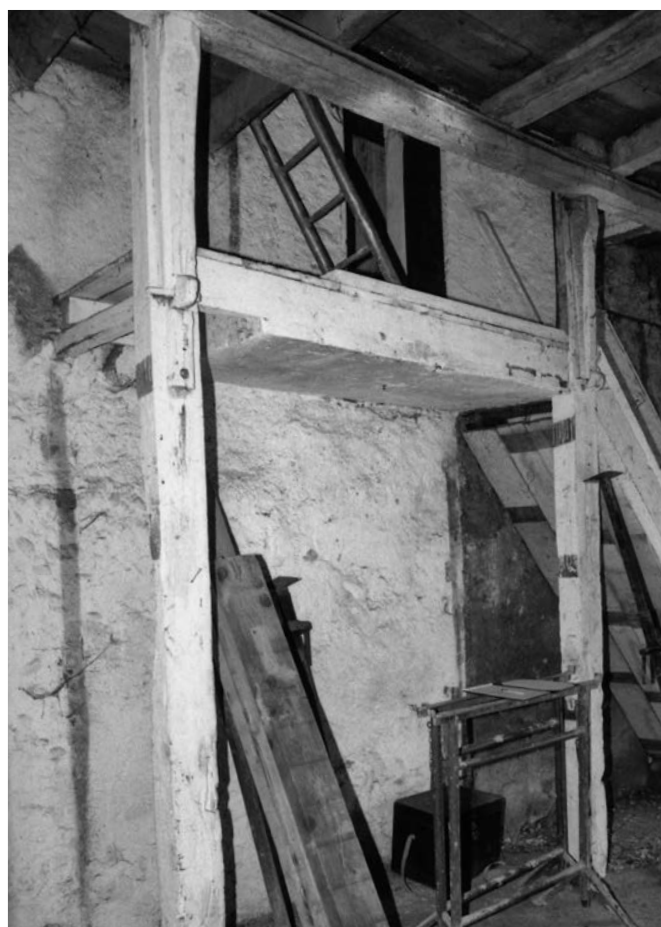
19 Die Kammer im Obergeschoss war bis 1820 über eine Aussentreppe erschlossen, danach war die Treppe Teil des Tennes. Foto, 1984 [FLM AltA 104.02].

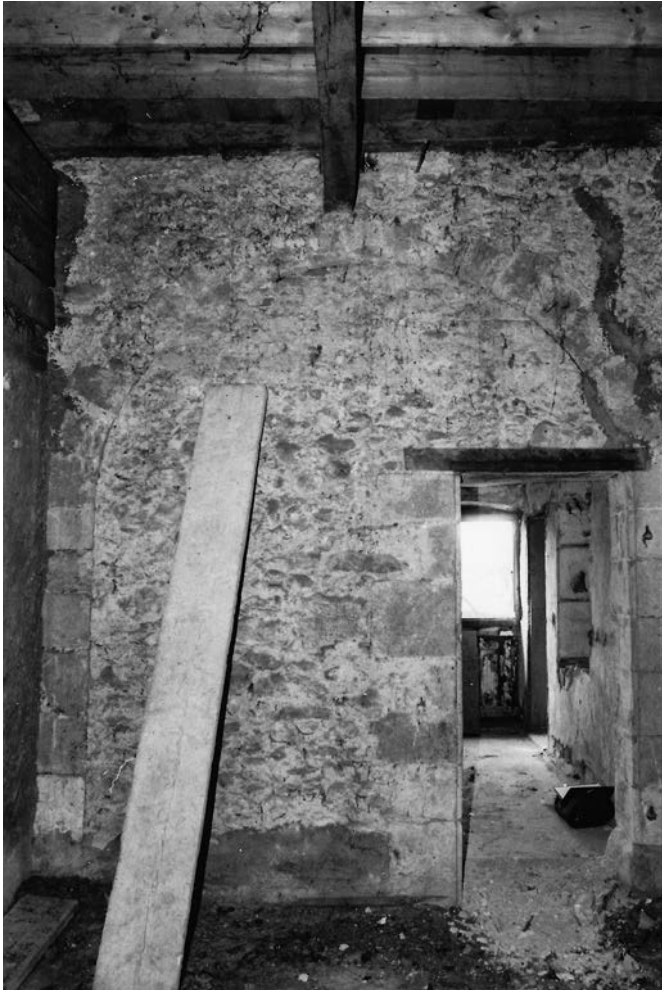
20 Das Trottentor von 1762 wurde im Rahmen der Erweiterung zugemauert, fortan führte eine Tür in die Küche. Foto, 1984 [FLM AltA 104.02]

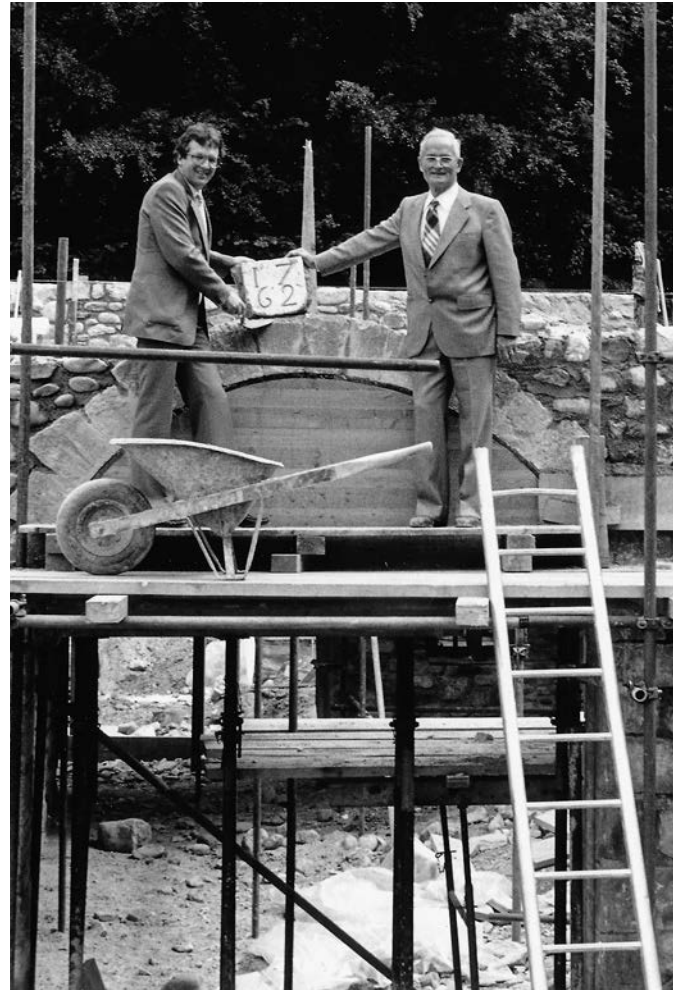
21 «1762»: Die älteste Baudatierung befand sich über dem Scheitel des ehemaligen Trottentors, heute ist sie Teil der Schlafkammerwand. Foto, 1985 [FLM BalFot 53494].

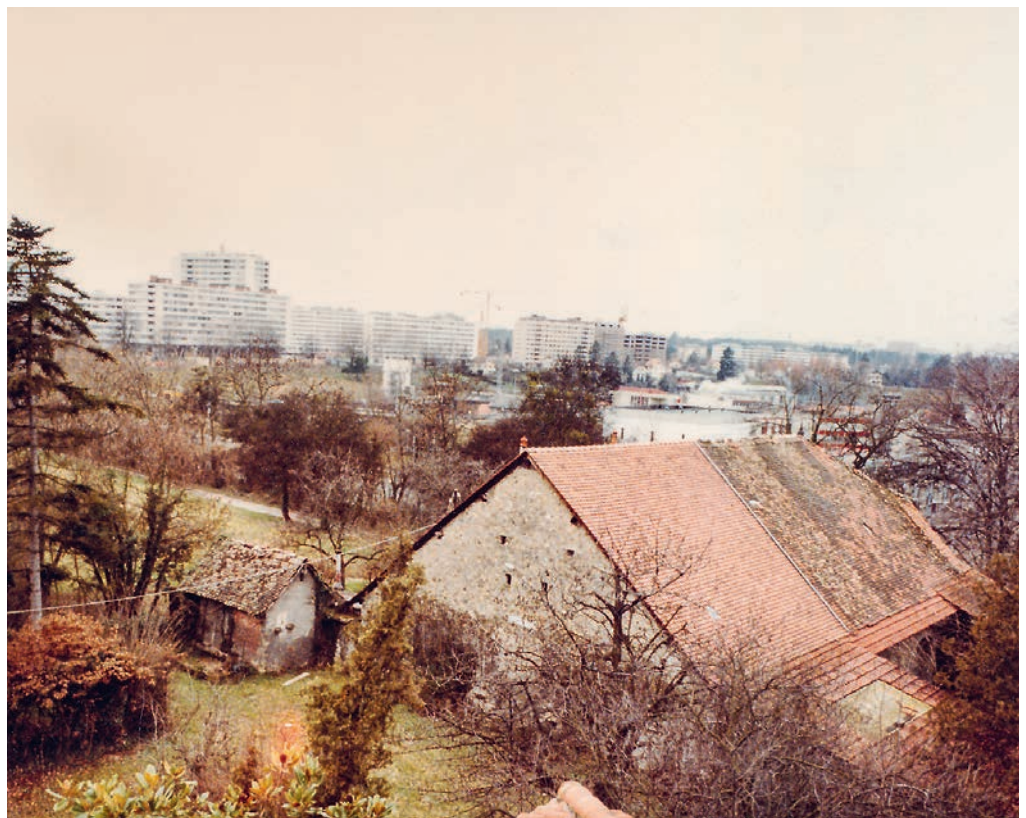
22 Die Ansicht zeigt die verschiedenen Dachziegelgenerationen, mit denen das Gebäude nach einem Teilbrand 1935 eingedeckt wurde – möglicherweise erstmals in Doppeldeckung, für die das Dachwerk nicht ausreichend dimensioniert ist. Im Hintergrund ist die sich dem Gebäude annähernde Agglomeration dokumentiert. Foto, 1984 [FLM AltA 112].

Nach dem Feuer von 1935 wurden die beschädigten Eichenholzpfetten durch Tannenholzpfetten ersetzt, die zuletzt etwa drei Viertel des Bestands ausmachten.³⁰ Die Fotos aus der Translozierungsphase zeigen im Wesentlichen drei Dachdeckungsebenen: Auf der Südostseite wies das Dach neue, auf der Nordwestseite ältere Biberschwanzziegel mit Segmentschnitt in Doppeldeckung auf. Auf der Südostseite nehmen die neueren Biberschwanzziegel nur einen Teilbereich ein. Der rückseitige Traufbereich und die beiden Anbauten waren mit Falzziegeln gedeckt.³¹ Das technisch anspruchslos gefertigte Dachwerk ist für eine Doppeldeckung unterdimensioniert: Wahrscheinlich wurde diese erst 1935 aufgebracht.

Gut 30 Prozent der Biberschwanzziegel mit Segmentschnitt konnten auf dem Ballenberg wiederverwendet werden, auch hier wurde der Bestand mit Material des Nachbarhauses aus Lancy ergänzt.³⁷ Um der höheren Schneelast gerecht zu werden, wurde der Querschnitt der Dachlatten erhöht, von 30 x 35 auf 35 x 42 Millimeter. Trotz der erst 1935 erfolgten Repara-

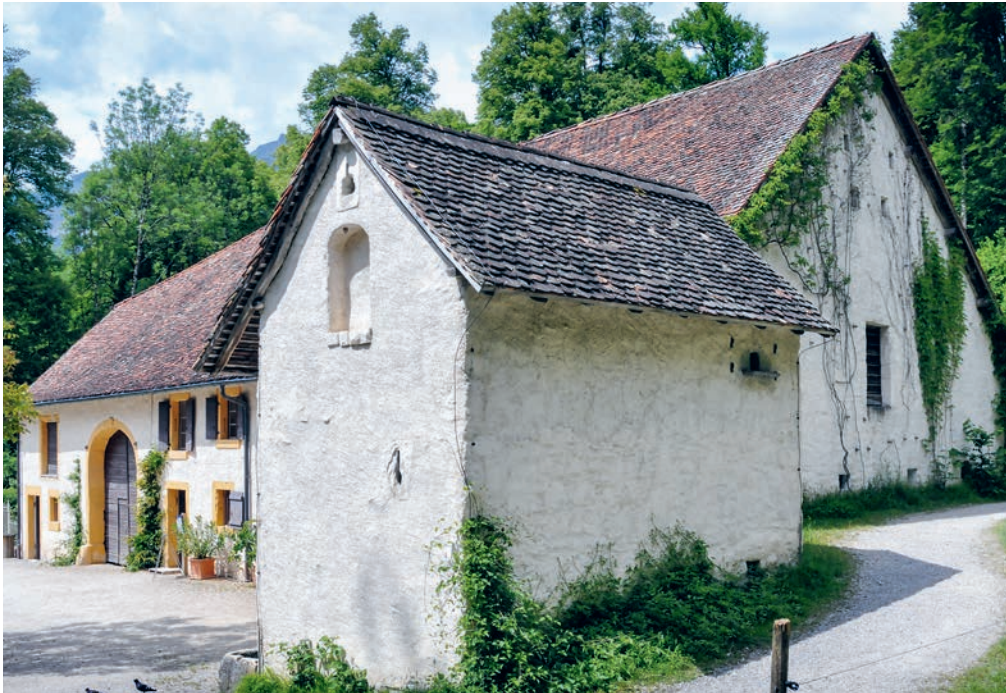
23 Das Taubenhaus mit Ausflüglöchern aus zweitverwendeten Schiessscharten des Schlosses Saconnex d'Arve. Ansicht Südost, Foto FLM, 2018 (FLM BildA).

Weiteren rundum mehrere unregelmässig gesetzte Ausflüglöcher, für die mehrere Schiesscharten zweitverwendet wurden, sowie eine halbrund schliessende Wandnische, die auf die Existenz einer Heiligenfigur o.ä. hindeutet. Die Erschliessung des Obergeschosses erfolgte über eine massive Freitreppe und eine auf mächtigen Konsolen lagernde Steinplatte.

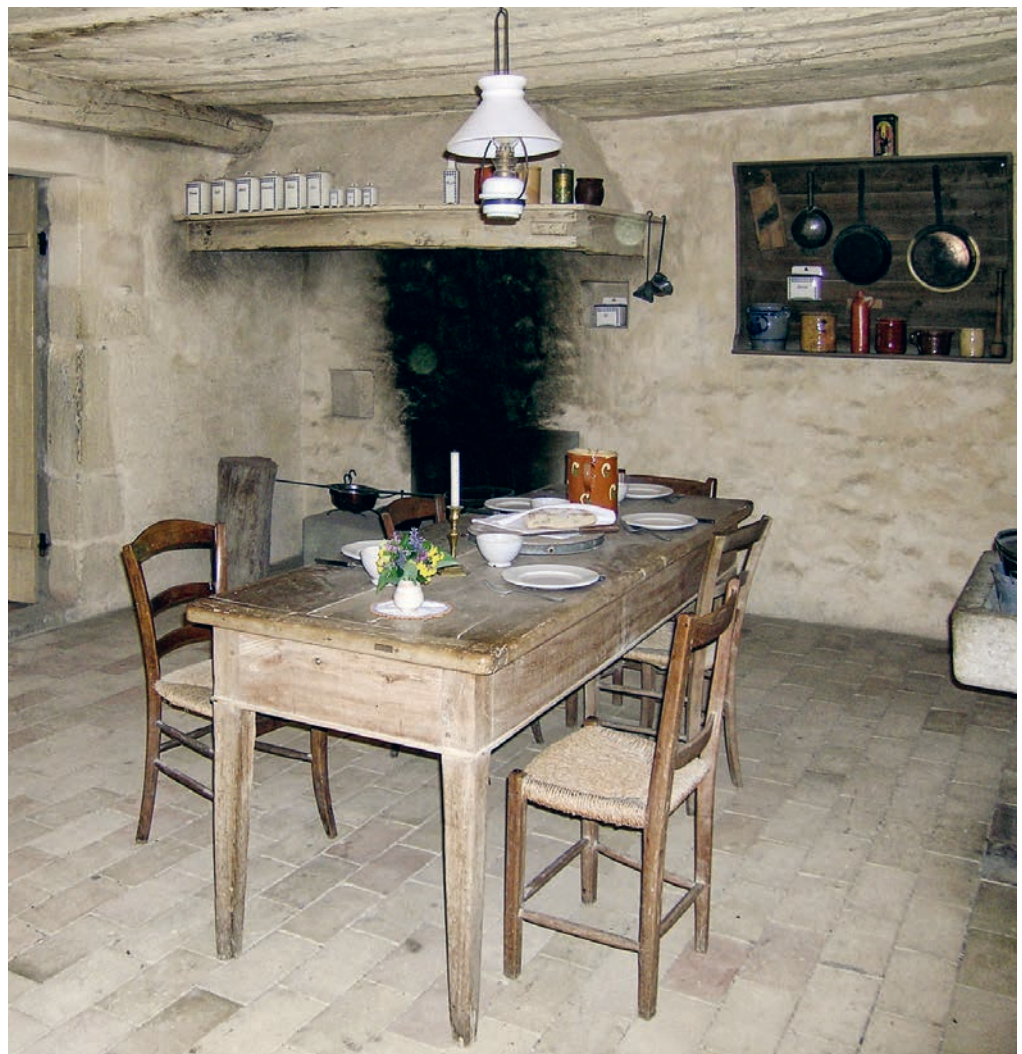
24 Auf dem Ballenberg ist der Ökonomieraum des Mehrzweckgebäudes als Küche, schlicht, aber einladend eingerichtet. Foto, 2011 (FLM BildA).
