Bauernhaus La Chaux-de-Fonds NE, 1617/18

Autorin (Monat/Jahr) **Maria D'Alessandro (12/2022)**

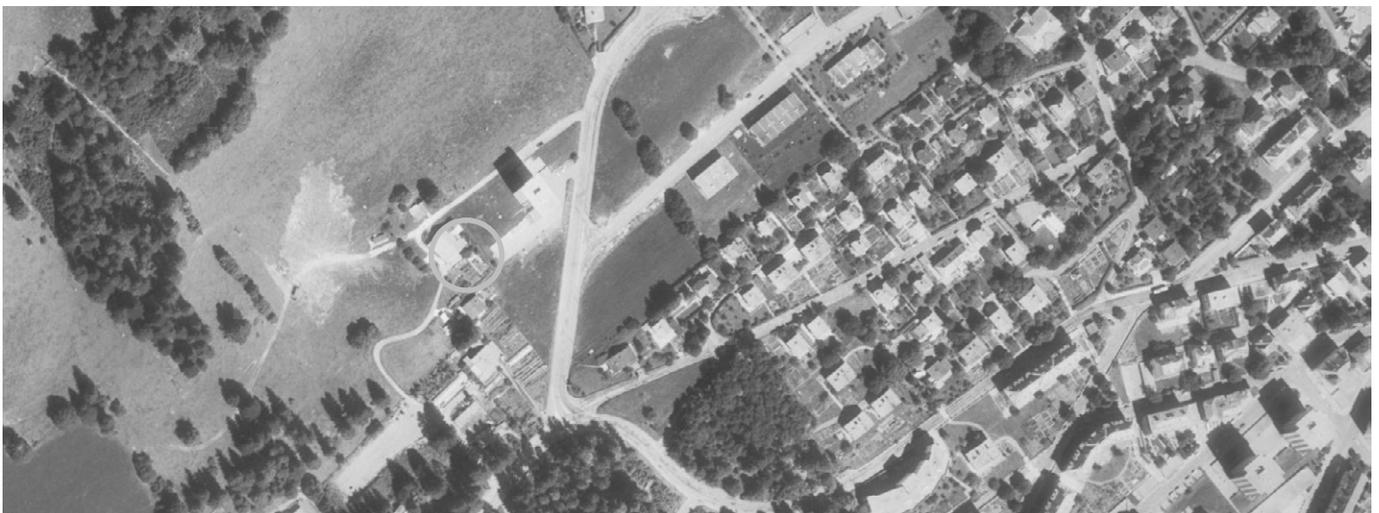
3 La Chaux-de-Fonds, La Recorne 35: Die Aufnahme zeigt den Fortschritt der Verstärkung Ende der 1970er Jahre. Die schmale gewundene Strasse, die beim Bauernhaus La Recorne 35 endete und mit dem südlich gelegenen Boulevard verbunden war, verlor mit der Ende 1960 errichteten Rue du Chapeau-Râblé an Bedeutung. Als Verlängerung in nordöstliche Richtung den Hügel hinauf verlaufend, legte die neue Strasse die planerische Grundlage für die Erweiterung des Wohngebiets in Stadtnähe. Genordetes Luftbild. Aufnahme 1979.

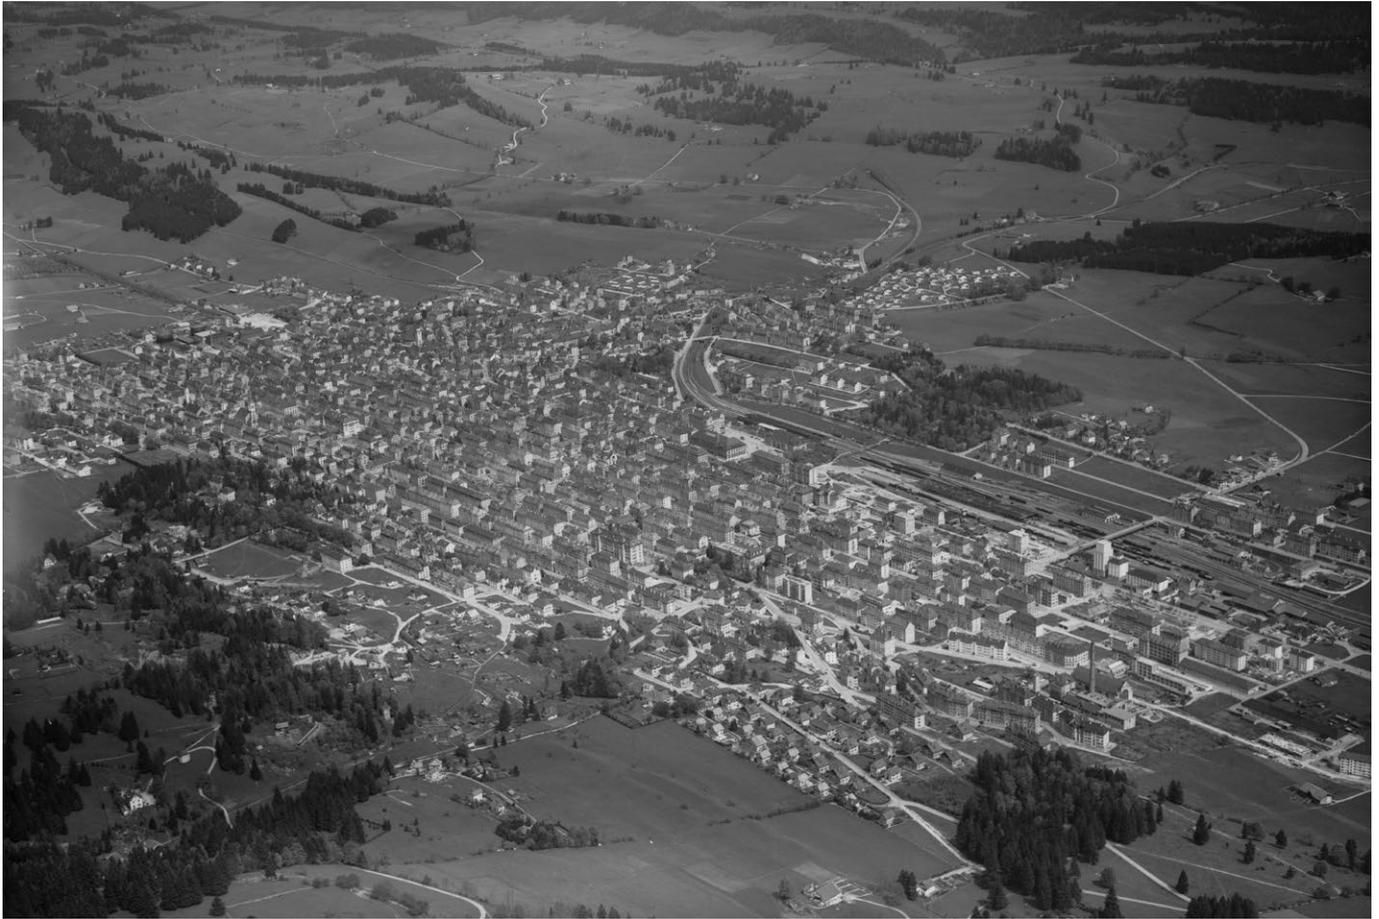
4 La Chaux-de-Fonds: Die Schrägaufnahme mit Sicht nach Süden zeigt die Stadt La Chaux-de-Fonds. Am unteren Rand der Aufnahme ist im Vordergrund das Bauernhaus La Recorne 35 zu sehen. Aufnahme 1949.

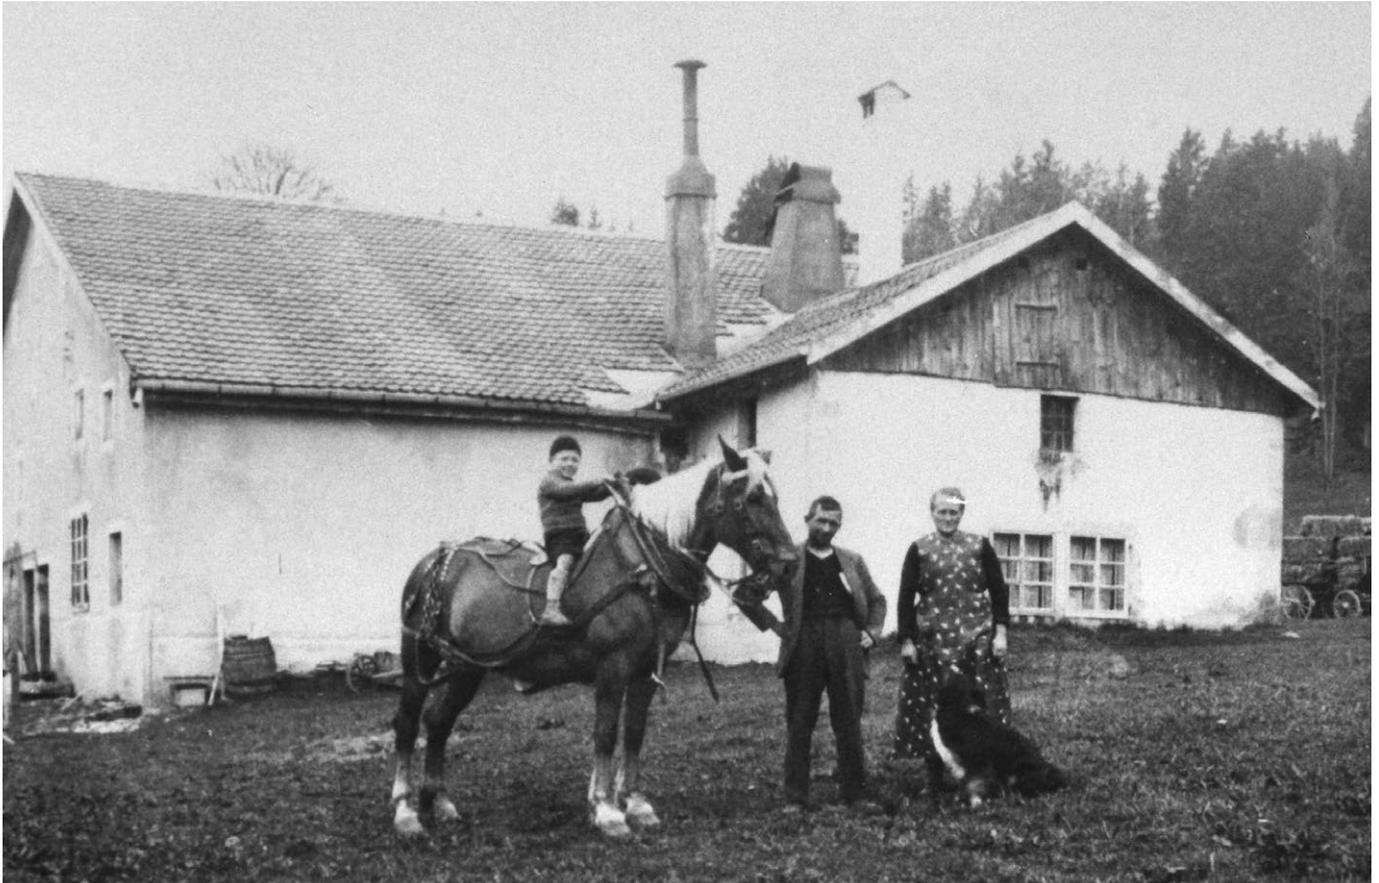
5 La Chaux-de-Fonds, La Recorne 35: Die historische Abbildung mit der Familie Iseli zeigt den nordostseitigen Anbau, der bei der Überführung des Bauernhauses ins Freilichtmuseum Ballenberg nicht wiederaufgebaut wurde. Hier ist auch der nachträglich abgebrochene Kamin in Form eines Pyramidenstumpfes über der Küche zu sehen. Blick nach Westen. Aufnahme undatiert.

Am Originalstandort bestand auf der Nordostseite ein Anbau, der wohl ebenfalls ins 18. Jahrhundert datierte. Hierauf deuteten die im Anbau enthaltene zweite Kochstelle, die Heizöffnungen der Öfen sowie das Stubentäfer hin [Tissot Brief 1982a]. Leider haben sich kaum Bilder des Vorzustandes von diesem Bauteil erhalten. Mit der Errichtung des Anbaus konnte mehr Raum für eine zweite Wohneinheit geschaffen werden, die das Erdgeschoss wie auch das Tenn durch den Einbau weiterer Kammern miteinbezog. Das Tenn wurde wohl gemeinschaftlich genutzt. Welcher der grossen Umbauten zuerst erfolgt ist, kann am Gebäude nicht mehr festgestellt werden. Vorstellbar wäre aber, dass zuerst der Anbau als Ausweichmöglichkeit entstanden ist und erst danach der vordere Hausteil umgebaut wurde.

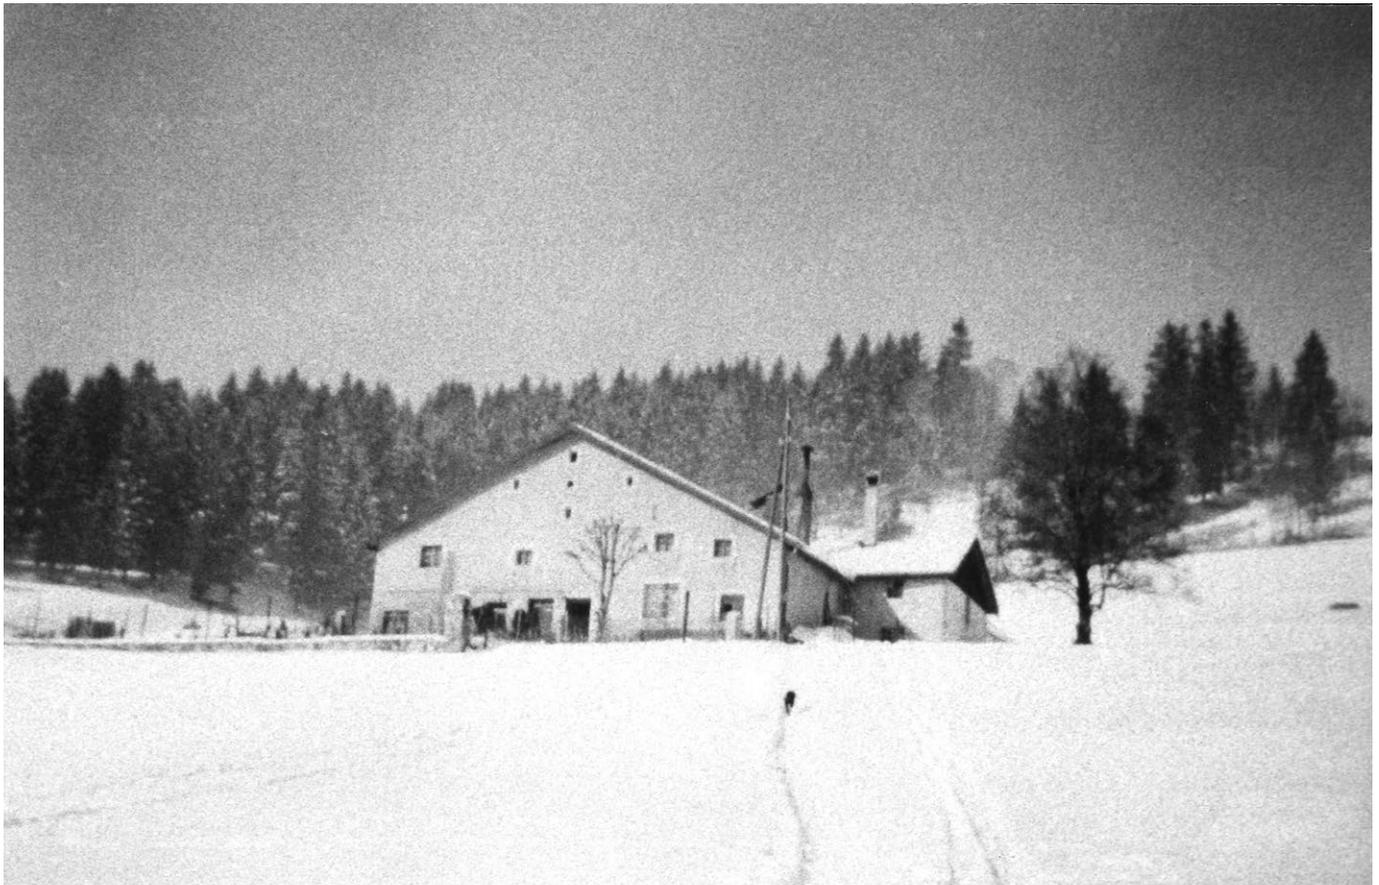
6 La Chaux-de-Fonds, La Recorne 35: Die historische Ansicht zeigt das Haus mit dem vorkragenden Anbau auf der Nordostseite. Blick nach Norden. Aufnahme undatiert.

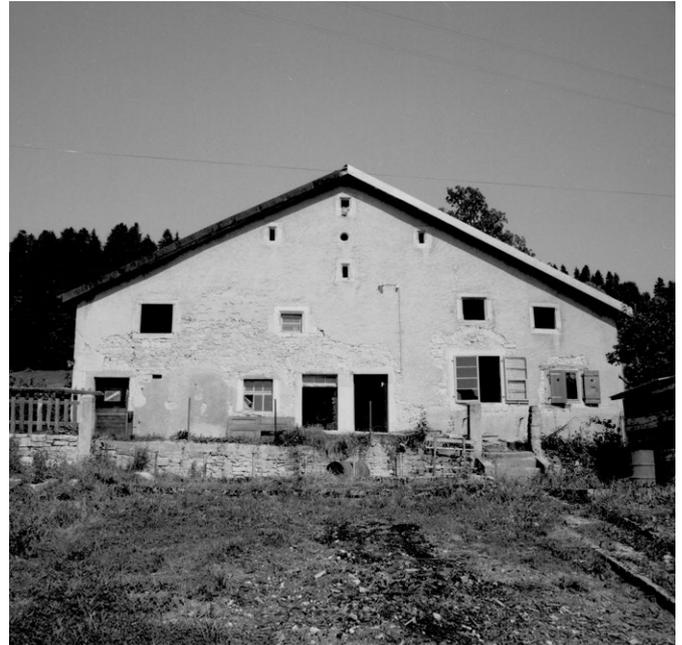
8 La Chaux-de-Fonds, La Recorne 35: Die Fassade der südlichen Giebelseite wirkte durch die im Verlaufe der Zeit erfolgten Veränderungen unstrukturiert. Beim Wiederaufbau wurde das Fassadenbild anhand von Baubefunden und Vergleichsbauten rekonstruiert. Blick nach Nordwesten. Aufnahme undatiert.

Die sich stark talseitig neigende Konstruktion und der andersartige und hellere Verputz der Südostfassade am früheren Standort liessen vermuten, dass die Fassade im 18. Jahrhundert teilweise neu aufgebaut und in der Folge die Fensteranordnung und auch die Öffnungen, insbesondere die Fenstergrössen, verändert worden sind. Auch der ehemalige, für die Bauernhäuser des Juras charakteristische Toreingang könnte in dieser Zeit durch zwei Türen ersetzt worden sein. In einer späteren Bauphase in den 1930er Jahren wurden die beiden Eingangstüren zusammen mit der Stalltür nochmals erhöht. Neu waren zudem die vier Lüftungsöffnungen des Trens im südöstlichen Giebfeld, im Bereich des dortigen Rundfensters oder *Oculus*. Auch im Stuben- und Kammerbereich fanden Ver-

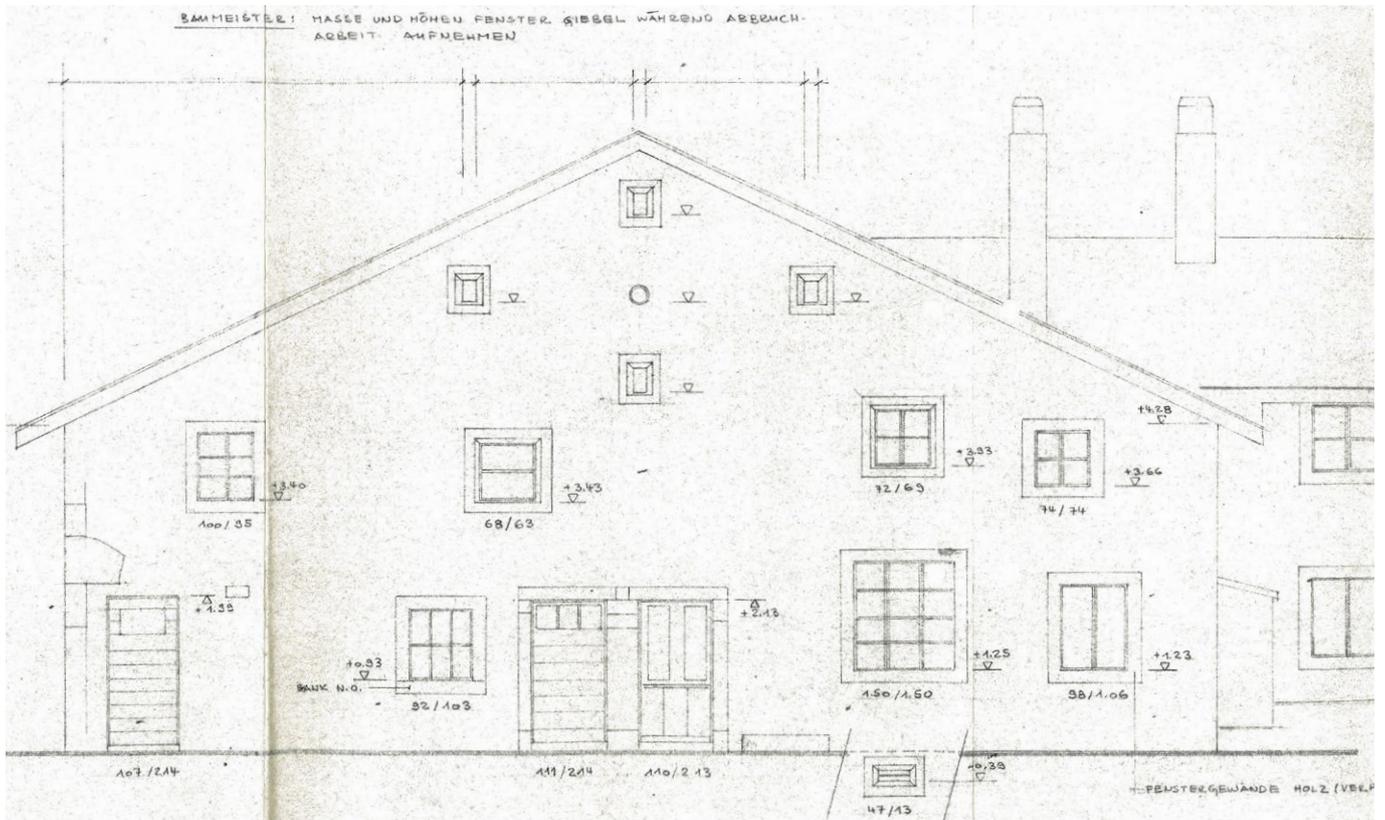
9 La Chaux-de-Fonds, La Recorne 35: Aufnahmeplan. Aufriss Südfassade. Aufnahme 1983.

Die zufällig wirkende Fensteranordnung auf der Hauptfassade kam, wie in der Baugeschichte ausführlich beschrieben, grösstenteils durch Änderungen der dahinterliegenden Innenräume zustande. Das nachträglich vergrösserte Stubenfenster besass

zwei quer gesprossene Flügel. Wie die meisten Fenstergläser dürften diese auch im 20. Jahrhundert erneuert worden sein. Östlich neben dem Stubenfenster befand sich das Fenster der kleineren Stube. Beide entstanden in dieser Form nach dem Kellereinbau und folglich mit dem Hinaufsetzen der Stube. Von den vier Fenstern im Obergeschoss unterschiedlicher Grösse lagen drei auf gleicher Höhe, dasjenige über dem Stubenfenster lag höher. Es könnte ursprünglich auf gleicher Höhe wie die anderen drei Fensterlichter gelegen haben. Der Oculus im Giebfeld war von vier kleinen, symmetrisch darum angeordneten hochrechteckigen Lüftungsfenstern umgeben. Ob die Schaufassade mit ihren Öffnungen eine farbliche Akzentuierung besass, kann heute nicht mehr nachgewiesen werden.

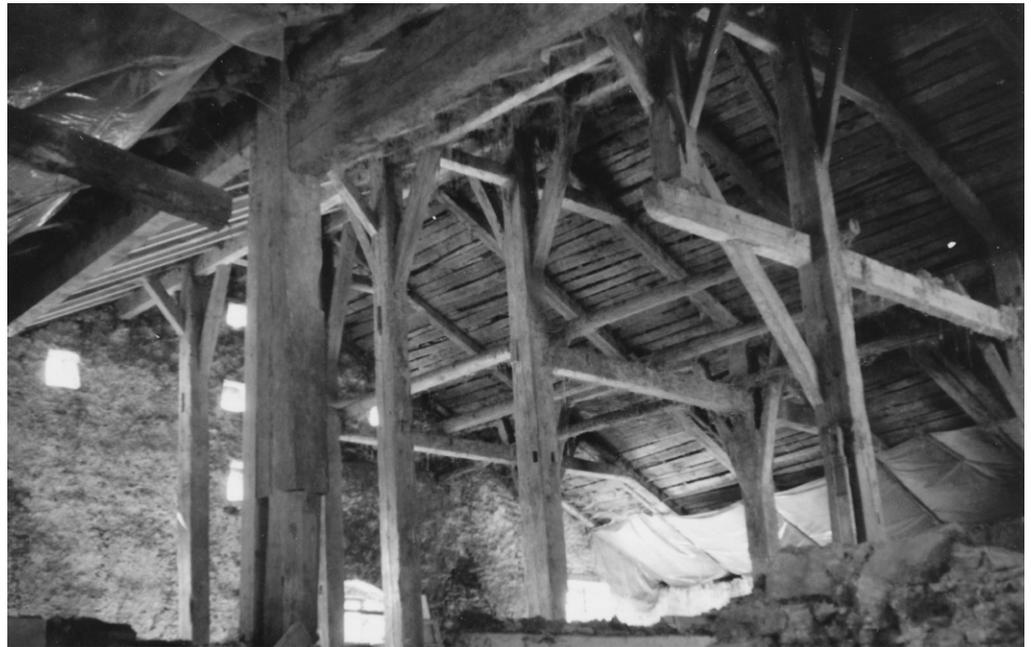
10 La Chaux-de-Fonds, La Recorne 35: Fotografie des Dachstuhls. Blick nach Südwesten. Aufnahme um 1980.

Die Rafen des leicht asymmetrischen, flachgeneigten Satteldaches lagen auf der nordöstlichen Seite auf zwei, auf der Gegenseite auf einer Zwischenpfette auf und liefen ohne zusätzliche Wandpfette über die traufseitige Mauerkrone hinweg, die im Nordosten etwas tiefer lag und so die Asymmetrie verursachte [Diethelm/d'Andrea 1987/88]. Die Rafenpaare waren jeweils über der Firstpfette miteinander fest verblattet. Eine Reihe von vier durchgehenden Hauptständern trug die First-

pfette. Eine weitere Reihe von vier Seitenständern im westlichen Bereich des Ökonomiebaus trugen die lange Pfette, wobei der nördlichste Ständer im Bereich des Erdgeschosses fehlte. Die Pfetten waren in die Giebelwände eingespannt. Im östlichen Bereich fehlten bereits vor dem Wiederaufbau und dem Einbau des Bretterkamins im Freilichtmuseum die zwei mittleren Seitenständer und der südlichste Ständer war nicht durchgehend. Eine Hängesäule auf der Auskragung des Kehlbalkens, der nur von der südwestlichen Dachfläche bis zur inneren Bundflucht der Gegenseite reichte, ersetzte einen Ständer. Alle anderen Kehlbalken, je einer pro Ständerreihe, waren ebenso kurz in die Rafe der Südwestseite eingezapft, mit den beiden folgenden Ständern überblattet und durch die mittleren Ständer der Nordostseite gezapft. Zusätzliche Stabilität in Querrichtung bewirkten die angeblatteten Hahnenbalken. Die Versteifung in Längsrichtung übernahmen paarig angeordnete, lange und steil geneigte Kopfbänder, die an Ständer und Pfette angeblattet waren. Der Versatz von Blatt und Blattsasse war ein- bis zweifach geschwungen und handwerklich auffallend solide ausgeführt. In Querrichtung wirkten kleiner dimensionierte, ebenfalls angeblattete Kopfhölzer zwischen den Seitenständern und den Rafe. Eine einzelne Langstrebe verband die Hängesäule mit Mittelstud und Rafe. Die Verblattungen zwischen den Ständern, Querbändern und Rafe sind prägend für den Bautyp, da die durchlaufenden Ständer und die an der Mauerkrone nicht gesicherten Rafe ein stabiles Gefüge bilden mussten. Die das Gebäude ummantelnde Mauer war lediglich um das stabile Ständergerüst herumgeführt. Gedeckt war das grossflächige Dach vor seiner Überführung auf den Ballenberg mit Industrieziegeln. Das ursprüngliche Dach war mit Langschindeln gedeckt [Boschung et al. 2010, 118; AEN].

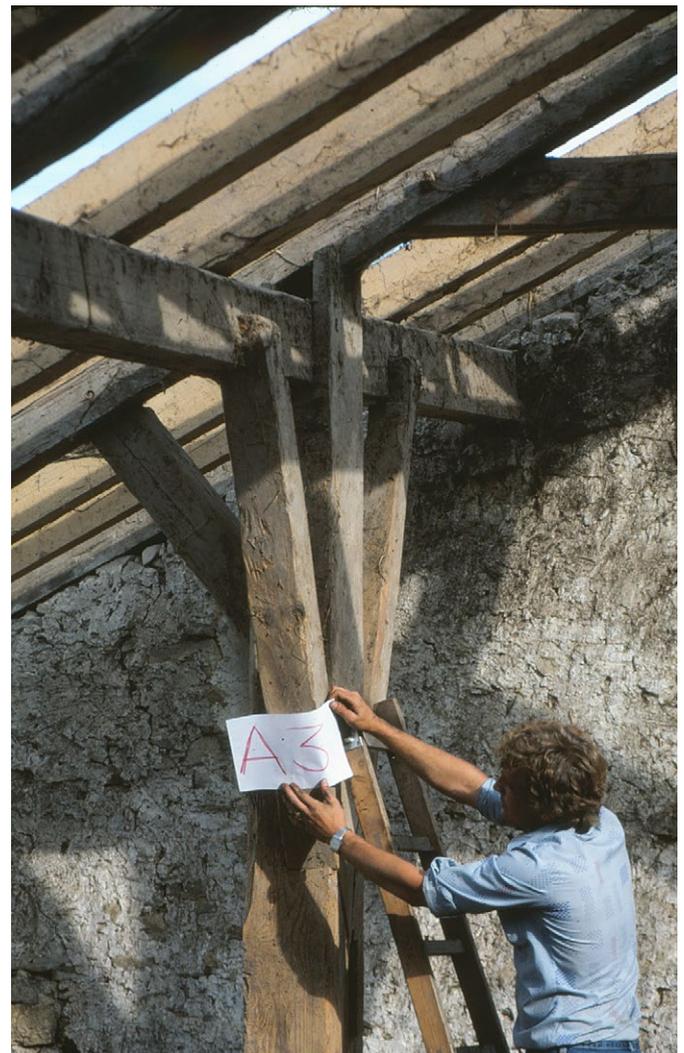
11 La Chaux-de-Fonds, La Recorne 35: Detail des Dachstuhls beim Abbau. Blick nach Norden. Aufnahme 1983.

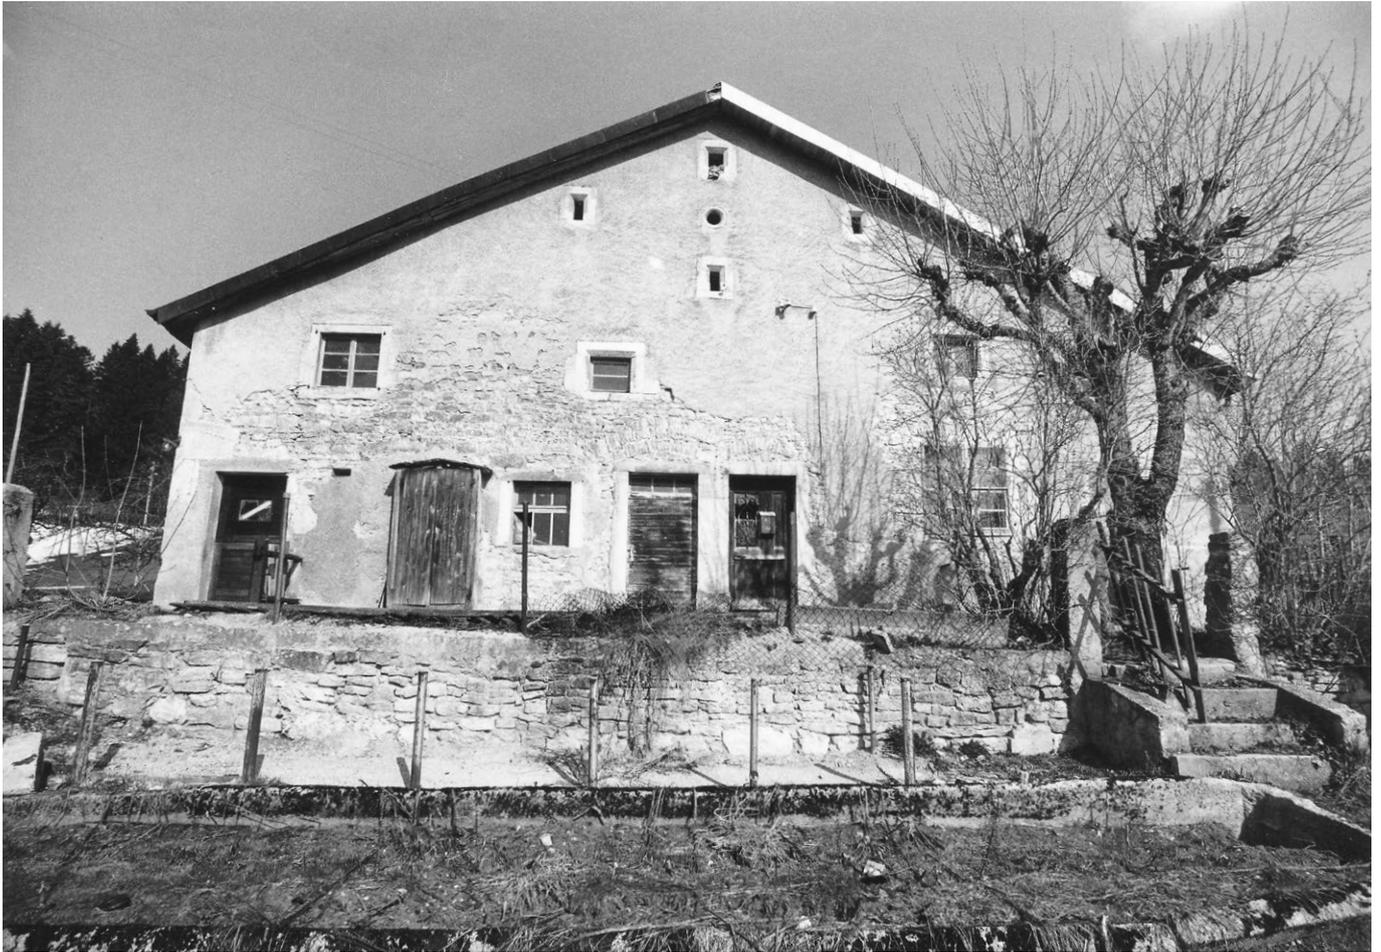
12 La Chaux-de-Fonds, La Recorne 35: Ansicht der Giebelfront im Zustand vor der Rekonstruktion. Blick nach Nordwesten. Aufnahme um 1980.

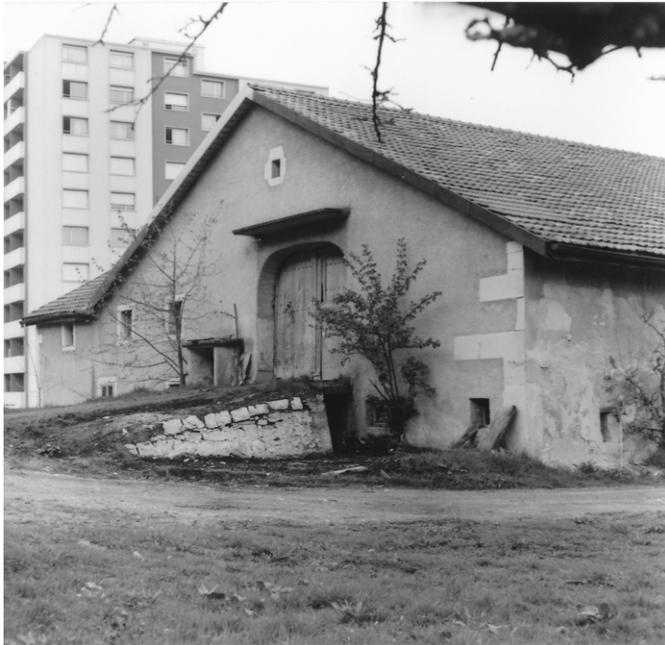
13 La Chaux-de-Fonds, La Recorne 35: Ansicht der Rückseite mit Hocheinfahrt und Anbau. Im Hintergrund ragt schon ein Hochhaus empor. Blick nach Südosten. Aufnahme um 1980.

westlichen Rückseite führte eine leicht ansteigende Hocheinfahrt von der Hangseite aus in das Tenngeschoss. Eine tiefgelegene Tür neben der Hocheinfahrt öffnete sich auf den fast mittig geführten Längsgang, der Wohn- und Wirtschaftsteil im Erdgeschoss trennte.

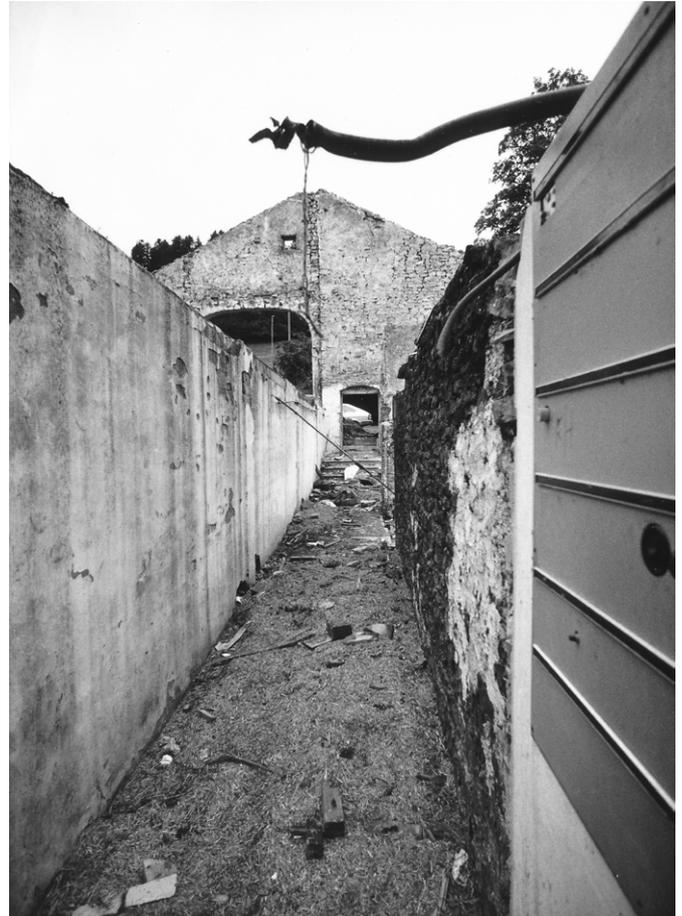
14 La Chaux-de-Fonds, La Recorne 35: Der schmale Längsgang in Blickrichtung der giebelseitigen Rückwand mit Tennort und Hintereingang. Trotz des Teilabbruchs sind bei diesem Vorzustand noch die hohen gemauerten Wände zu Wohn- und Stallbereich zu sehen, die im Freilichtmuseum aus Bohlenwänden rekonstruiert wurden. Blick nach Nordwesten. Aufnahme 1982.

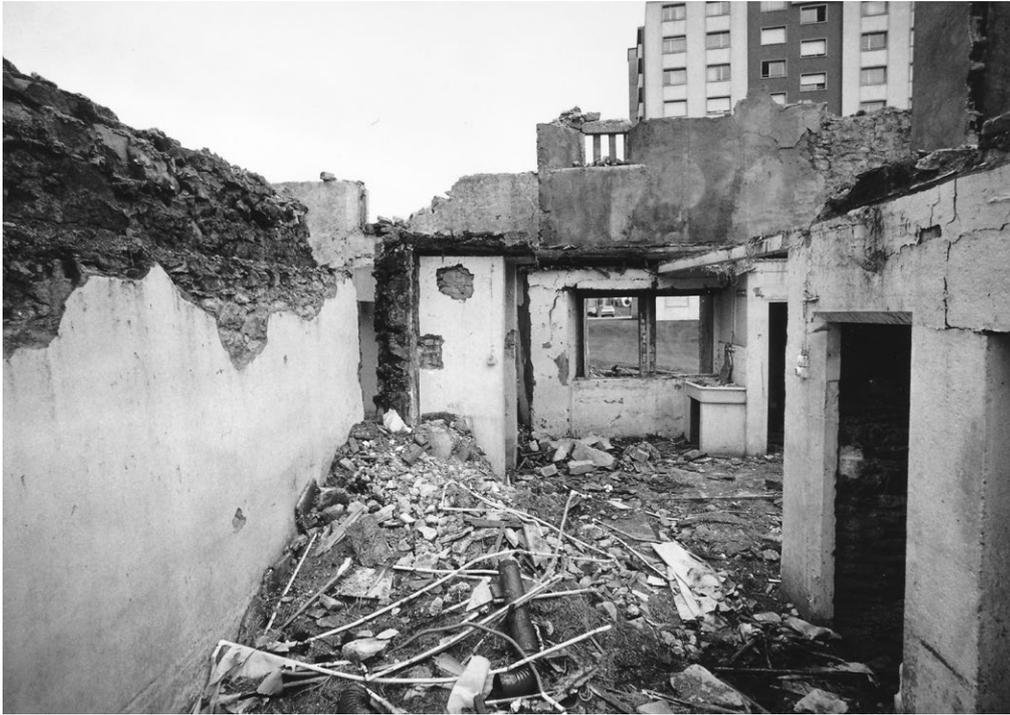
15 La Chaux-de-Fonds, La Recorne 35:
Blick in die Küche beim Abbau. Blick
nach Osten. Aufnahme 1982.

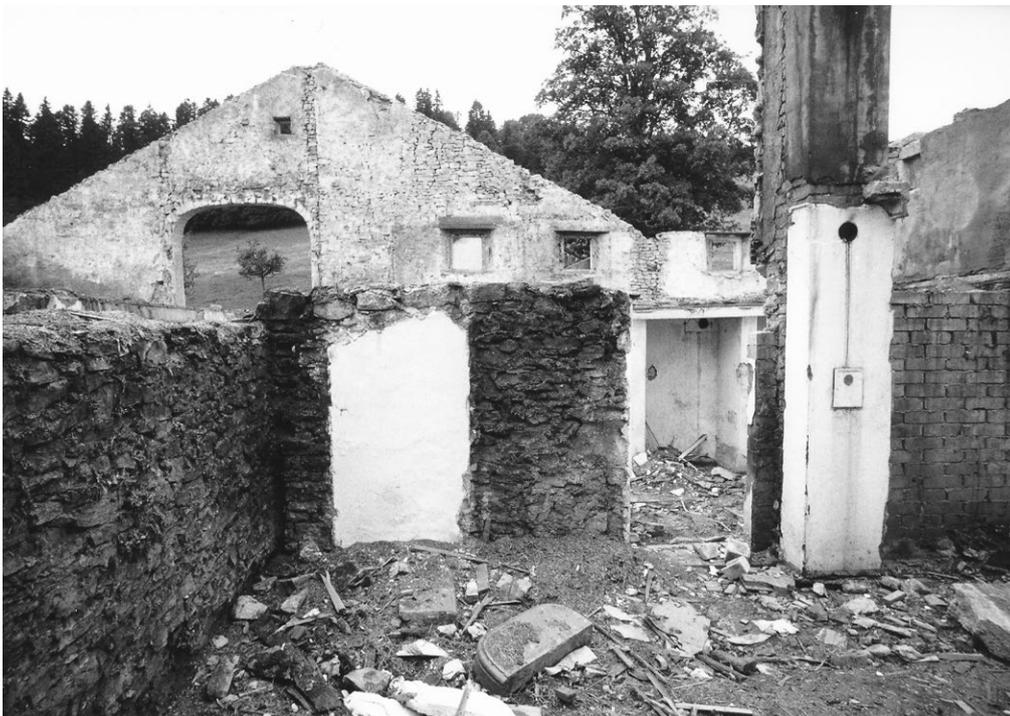
16 La Chaux-de-Fonds, La Recorne 35:
Blick in die Stube während des
Abbaus. Die weiss verputzte
Wandfläche zeigt die Stelle, wo laut
Aufnahmeplan ein Ofen gestanden hat.
Der Kamin und die Backsteinwand
sind nachträglich eingebaut und im
Ballenberg nicht wieder hergestellt
worden. Blick nach Nordwesten.
Aufnahme 1982.

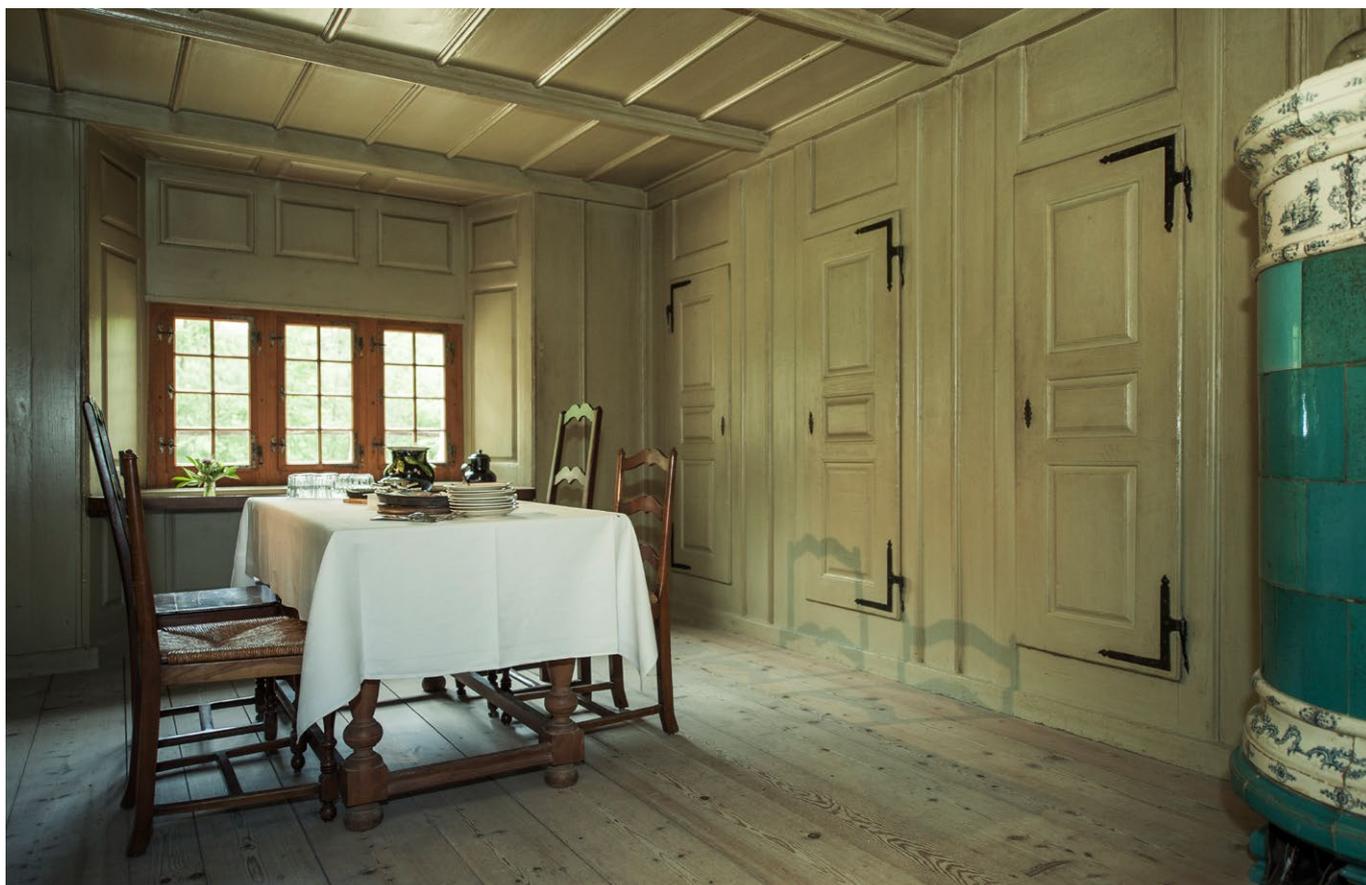
17 Freilichtmuseum der Schweiz, Bauernhaus aus La Chaux-de-Fonds: Die mit einem Kachelofen beheizte Stube ist mit dem originalen Täfer und Einbauschränken ausgestattet. Blick nach Süden. Aufnahme 2017.

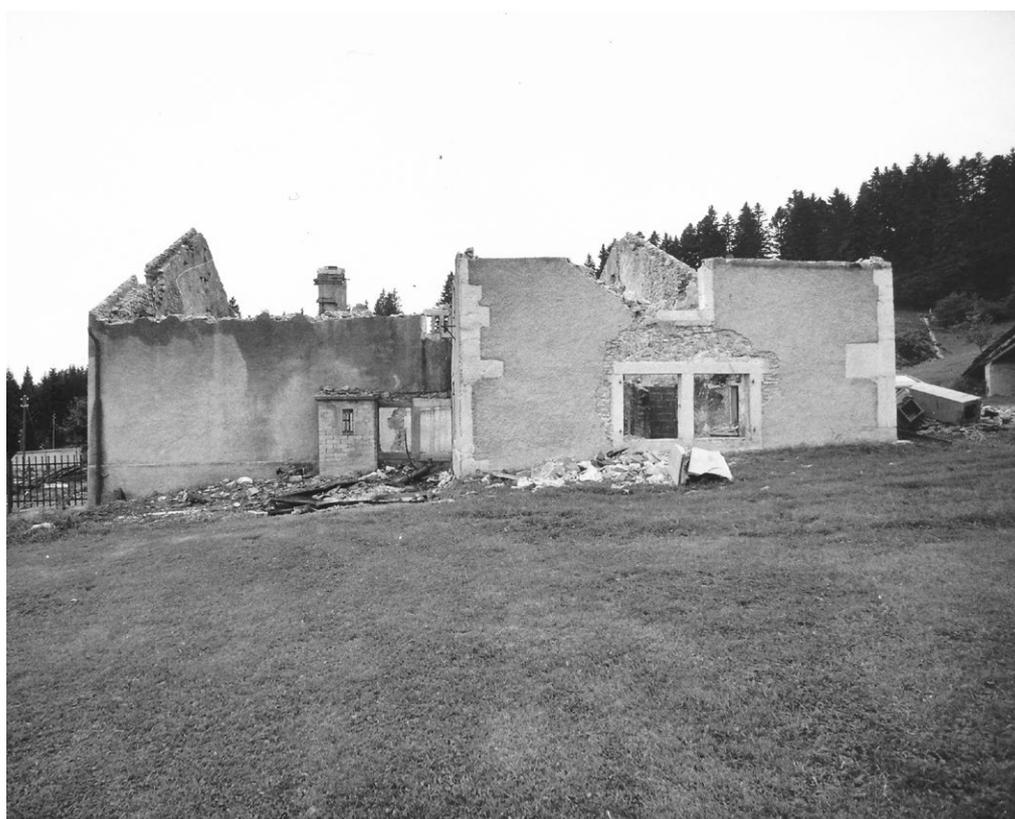
18 La Chaux-de-Fonds, La Recorne 35: Ansicht der Nordostfassade beim Abbau. Zu sehen sind auf der linken Seite der nachträglich angebaute Abort und die zwei geschlossenen Küchenfenster am älteren Hausteil, sowie der Anbau aus dem 18. Jahrhundert in der rechten Bildhälfte. Blick nach Westen. Aufnahme 1982.

In der Nordostfassade befand sich das doppelte Küchenfenster. Im vorkragenden Anbau mit Satteldach, der senkrecht an das Haupthaus angebaut war, waren die Fenster symmetrisch angeordnet. Im Erdgeschoss gab es ein hochkantiges Doppelfenster, darüber ein weiteres Einzelfenster. Das Giebfeld wurde mit Holzladen verkleidet. An den Hausecken des Anbaus war eine Gliederung aus Steinquadern zu sehen. Die Fassade erhielt einen weissen Putz.

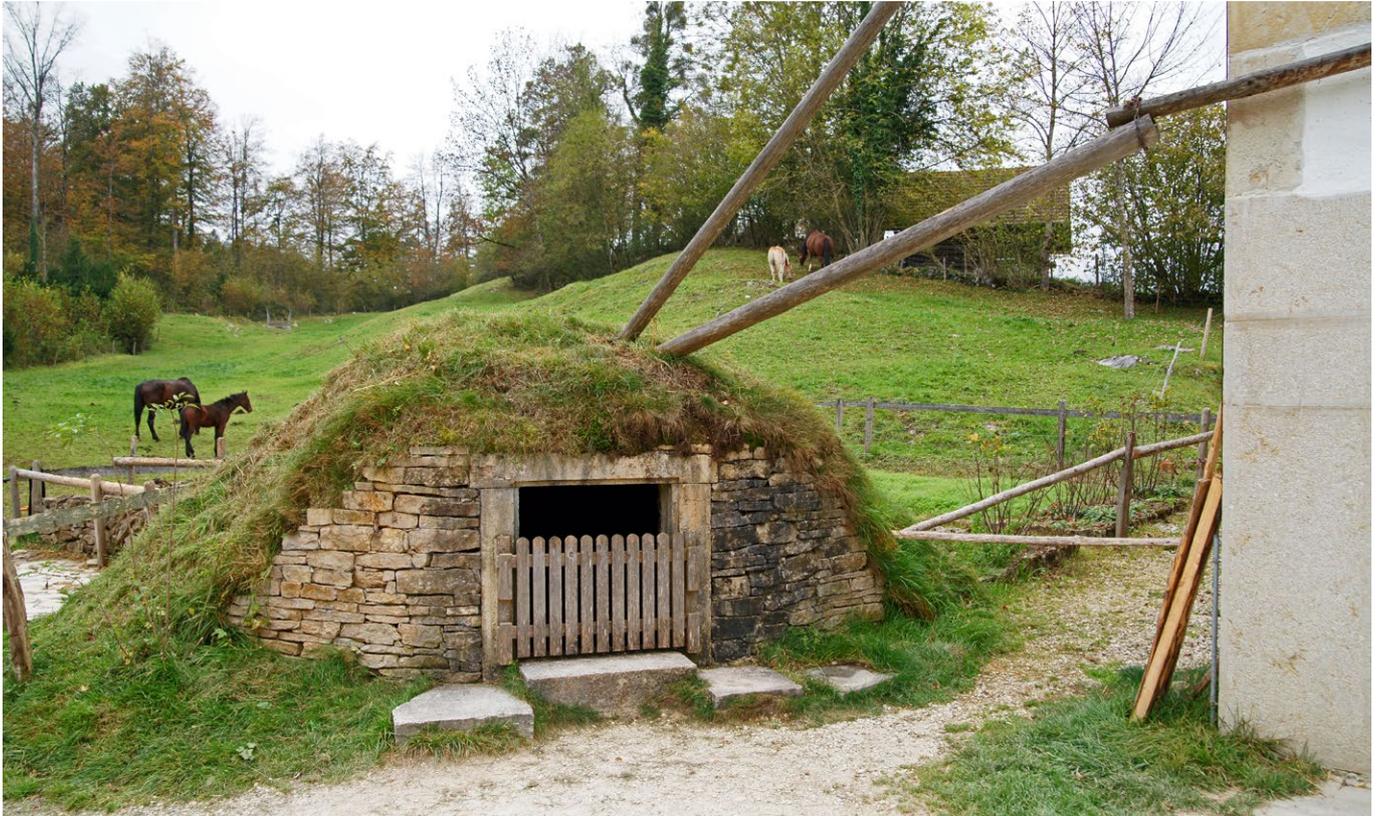
19 Freilichtmuseum der Schweiz, Bauernhaus aus La Chaux-de-Fonds: Zisterne beim Bauernhaus aus La Chaux-de-Fonds. Blick nach Nordwesten. Aufnahme 2010.

hauptsächlich aus Kalkstein. Im karstigen Boden versickerte das Regenwasser rasch, ohne Flüsse zu bilden [Boschung et al. 2010, 20, 343]. Der Bau einer Zisterne neben dem Haus, welche das Dachwasser bei Schneeschmelze und Regen aufging und speicherte, sicherte vielerorts die Wasserversorgung. Vor Ort bestand bei La Recorne 35 zuletzt keine Zisterne mehr. Eine solche ist aber in den Archivakten bereits 1660 erwähnt und wurde im Freilichtmuseum zur Anschauung rekonstruiert. Bereits 1758 wird ein Brunnen erwähnt [AEN, 2, 5].

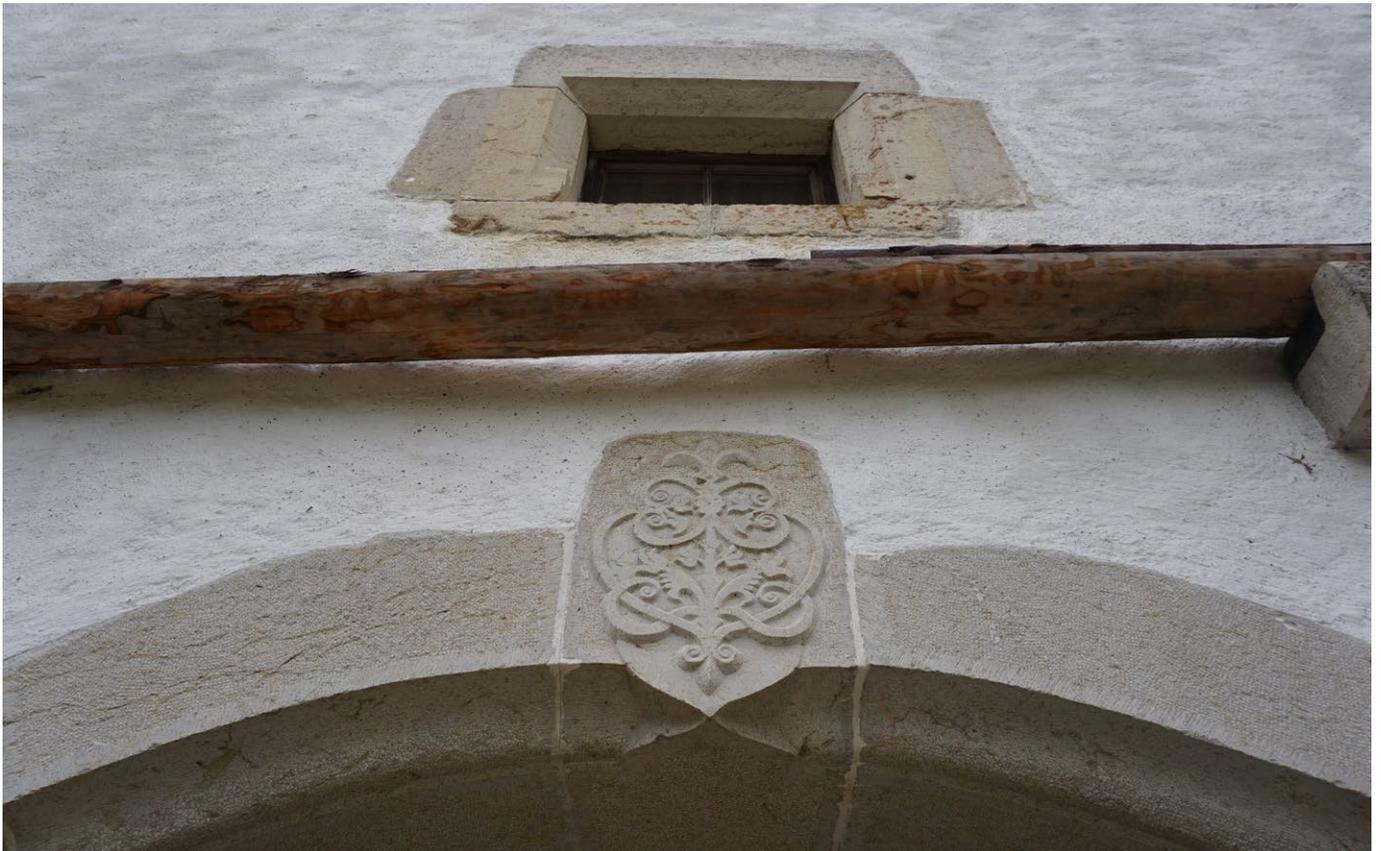
21 Freilichtmuseum der Schweiz, Bauernhaus aus La Chaux-de-Fonds: Rekonstruierte Kartusche als Schlussstein des Portalbogens. Aufnahme 2022.

Das Bauernhaus La Recorne 35 ist heute als Idealtypus des jurassischen Bauernhauses aus dem 17. Jahrhundert erlebbar. Die Schaufassade wurde analog zu erhaltenen Jurahöfen hergestellt. Etliche mit «Variante» bezeichnete Aufrisse der Giebelfassade aus der Planungsphase des Wiederaufbaus bezeugen, dass die neue Fassadengestaltung eingehend diskutiert worden war. Der Portalbogen wurde anhand zweier wie-

dergefundenen Stücke des Bogenansatzes rekonstruiert. Folglich verzichtete man auf die zwei hochrechteckigen Türen des letzten Bauzustands der Südostfassade. Zudem kamen in der Fassadenmauer zwei Fragmente von Fenstergewänden zum Vorschein, der steinerne Fensterpfosten eines gekuppelten Fensters sowie das Fragment eines Fenstersturzes in Form eines *Festons*, wie es in den Unterlagen aus der Zeit genannt wird. Damit war wohl ein Fenstersturz mit Eselsrückenfase gemeint [Tissot Brief 1981; Tissot Bericht 1983; Tissot 1985a, 153]. Das Stück diente als Teilvorlage für die Rekonstruktion des spätgotischen Stubenfensters. Leider wurde der Fund nicht kartiert, weshalb wir uns heute einzig auf die Korrespondenz und ein paar fotografische Aufnahmen aus den Archivakten und Publikationen stützen können. Der ornamental bearbeitete Schlussstein und die Stubenfenster mit gekehlten Gewänden und Eselsrückenstürzen am Museumsgebäude sind in der Hauptsache Rekonstruktionen. Als Vorlage für den Schlussstein diente die identische Kartusche in der Maison Pierre Sandoz, Rue de la Charrière 91, La Chaux-de-Fonds von 1627. Das Fassadenbild wurde dahingehend symmetrisiert, als dass das Fenster der kleineren Kammer im Obergeschoss, jenes neben dem Portalbogen und jenes im Tenn verkleinert, zwei Fenster im Giebel aufgehoben und der Oculus und das

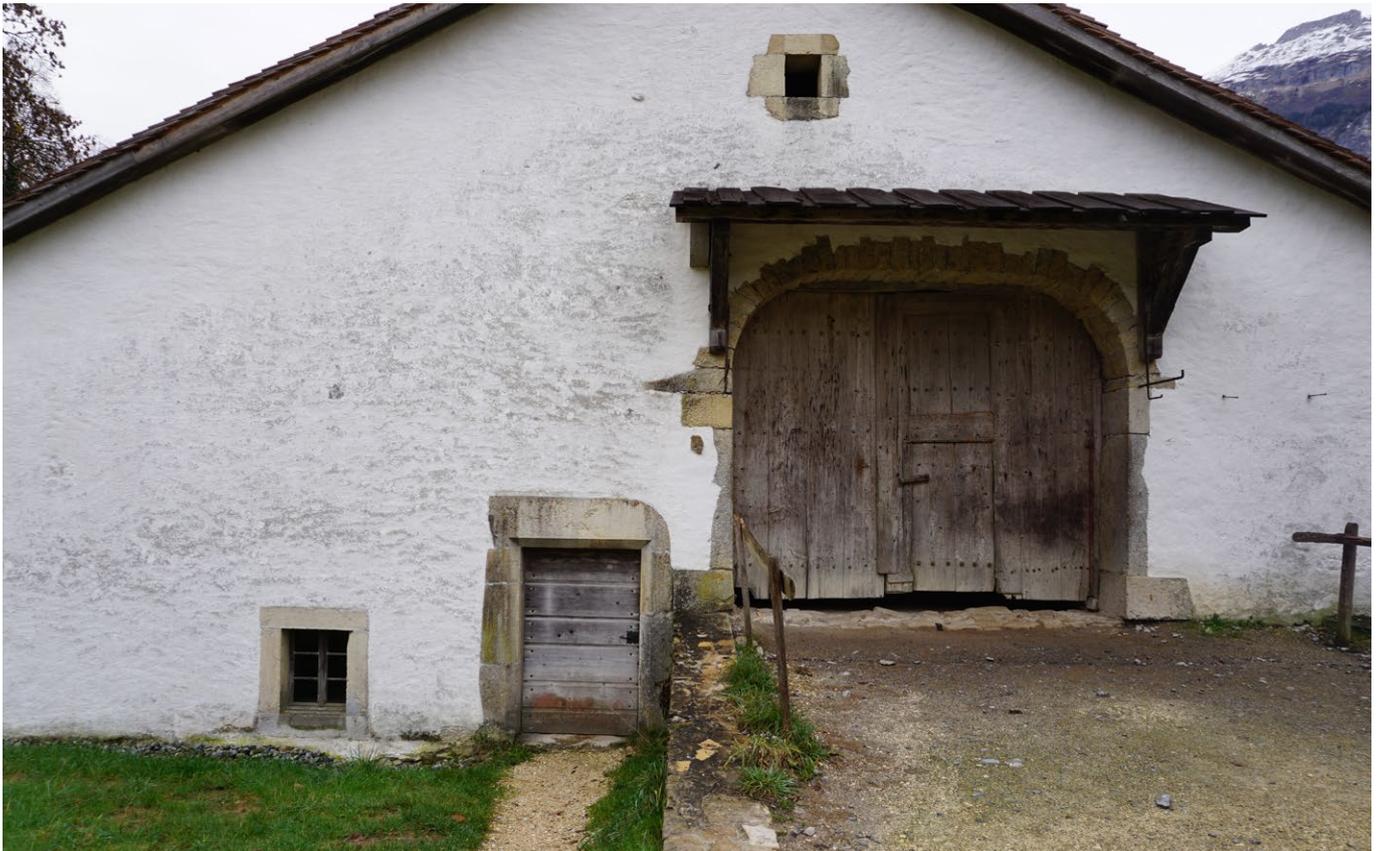
23 Freilichtmuseum der Schweiz, Bauernhaus aus La Chaux-de-Fonds: Hocheinfahrt, überdecktes Tenntor und links davon Hintereingang zum Längsgang. Blick nach Südosten. Aufnahme 2022.

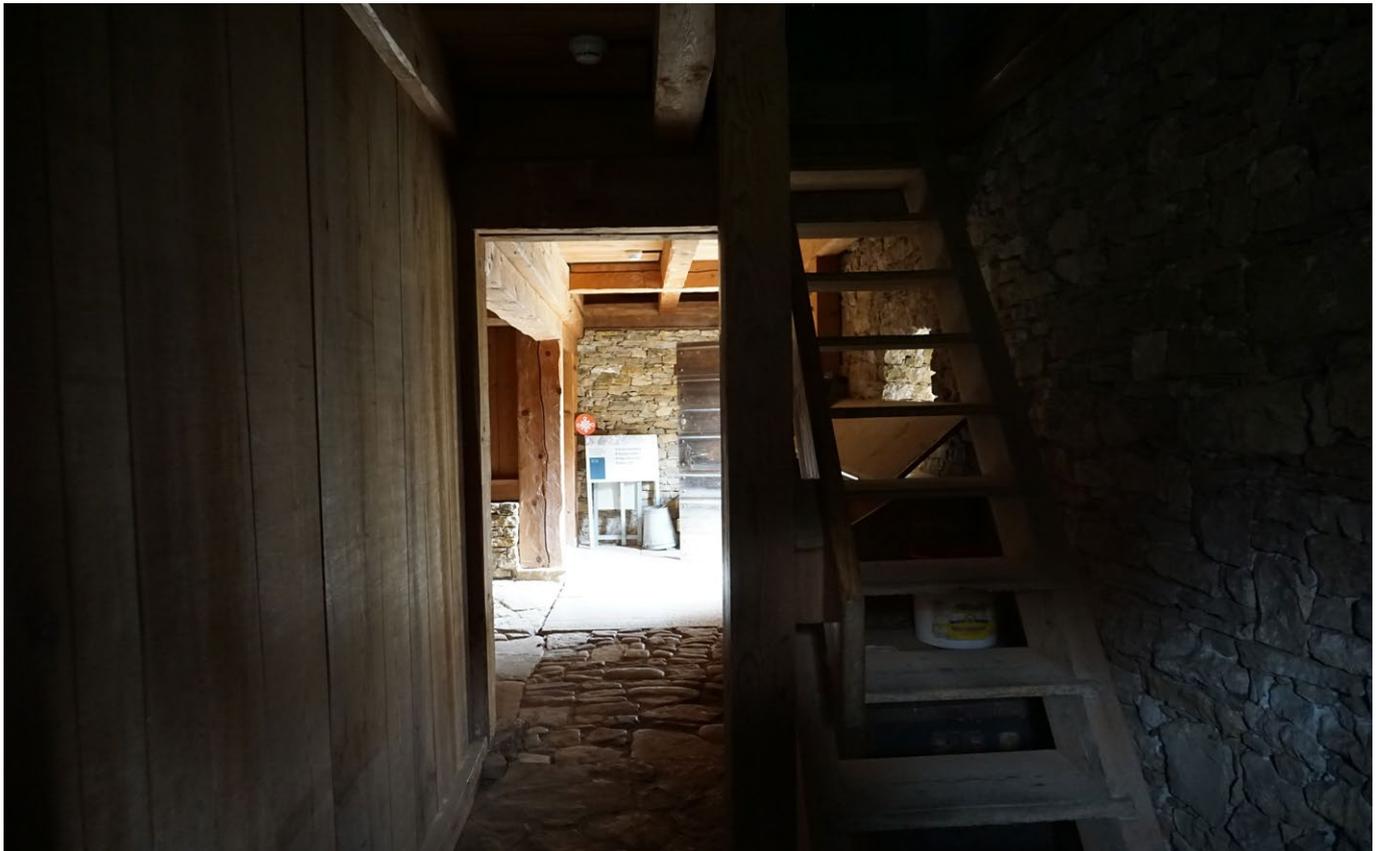
24 Freilichtmuseum der Schweiz, Bauernhaus aus La Chaux-de-Fonds: Zu sehen ist hier der *devant-huis* oder *névau*, das Vestibül. Blick nach Nordosten. Aufnahme 2022.

Im Inneren ist das Haus in Teilen neu organisiert. Durch das Portal an der südöstlichen Giebelseite treten die Besucherinnen und Besucher in den *devant-huis* oder *névau* im Erdgeschoss, also in das Vestibül, das in eine Remise zwischen Stall und firstparallelem Mittelgang übergeht. Der Boden des Vestibüls mit Remise ist im vorderen Bereich mit grossen Kalksteinplatten ausgelegt, im hinteren Teil besteht er aus gestampfter Erde. Am Ende dieses langen und fensterlosen Raumes wurde ein Material- und Personalraum eingerichtet. Dort befand sich am ehemaligen Standort ein Teil des von Norden her belichteten Stalls. Auf der westlichen Seite befinden sich die Pferdestallungen und der Viehstall, die mit Holzboden und teilweise wiederverwendeten Futterkrippen ausgestattet sind. Auf der Innenseite der Giebelfassade führt eine steile Holzstiege ins Tenn hinauf.

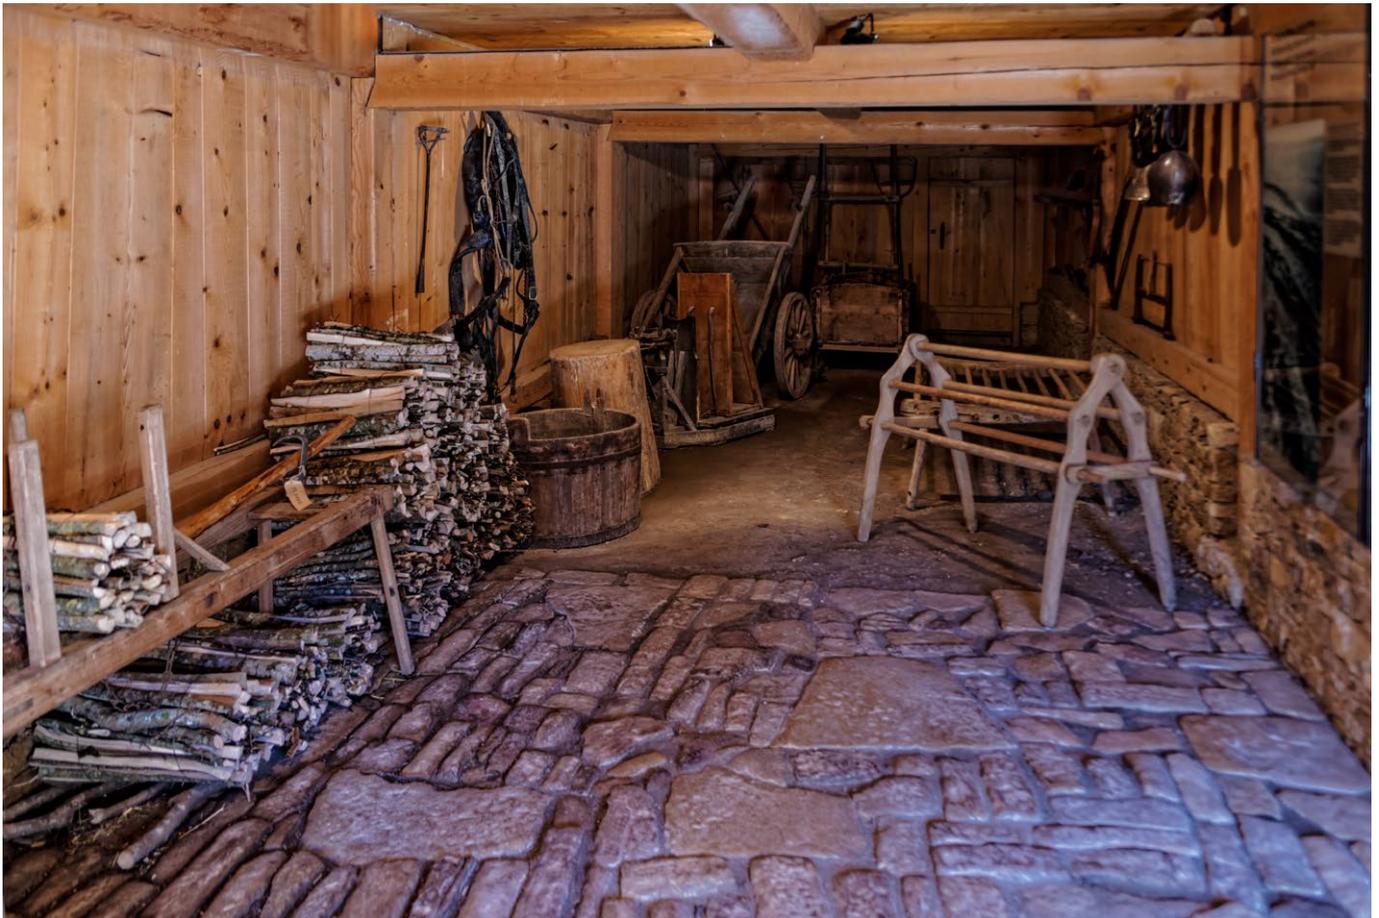
25 Freilichtmuseum der Schweiz, Bauernhaus aus La Chaux-de-Fonds: In der Remise unter der Heubühne werden Holz gelagert und verschiedene landwirtschaftliche Geräte präsentiert. Informationstafeln geben Auskunft über das Klima und die bäuerliche Lebensweise im Hochjura. Blick nach Nordwesten. Aufnahme 2014.
