Bauernhaus La Chaux-de-Fonds NE, 1617/18

Autorin (Monat/Jahr) **Maria D'Alessandro (12/2022)**

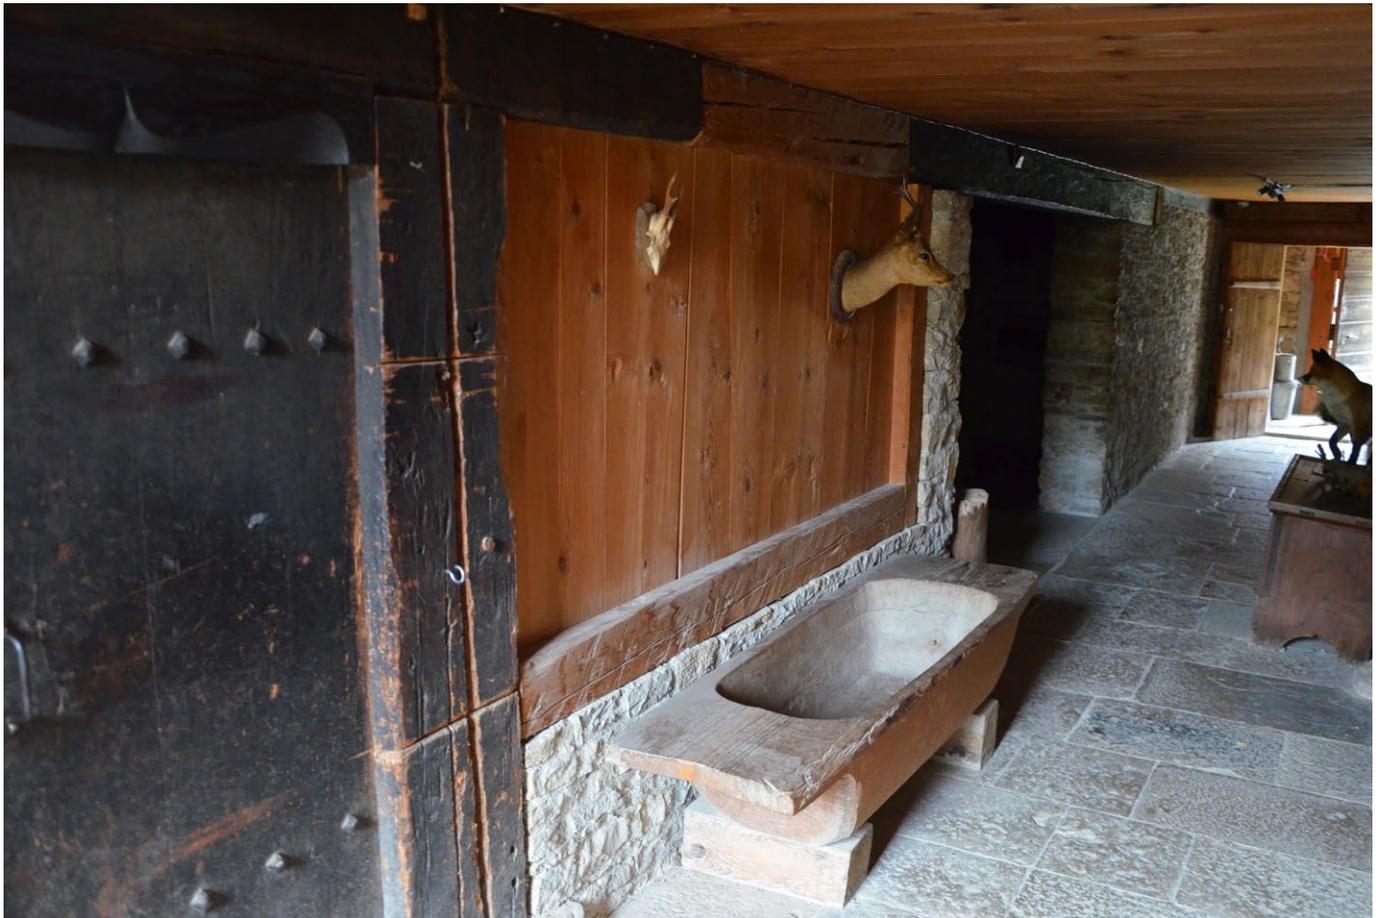
26 Freilichtmuseum der Schweiz, Bauernhaus aus La Chaux-de-Fonds: Der Längsgang wird im Süden zum *devant-huis* oder *névau* hin mit einer Tür abgetrennt, die hier im Bild offensteht. Im Vordergrund ist die Tür mit Karniesfase im Türsturz zu sehen. In der Mitte des Gangs gelangt man in die Küche. Blick nach Westen. Aufnahme 2022.

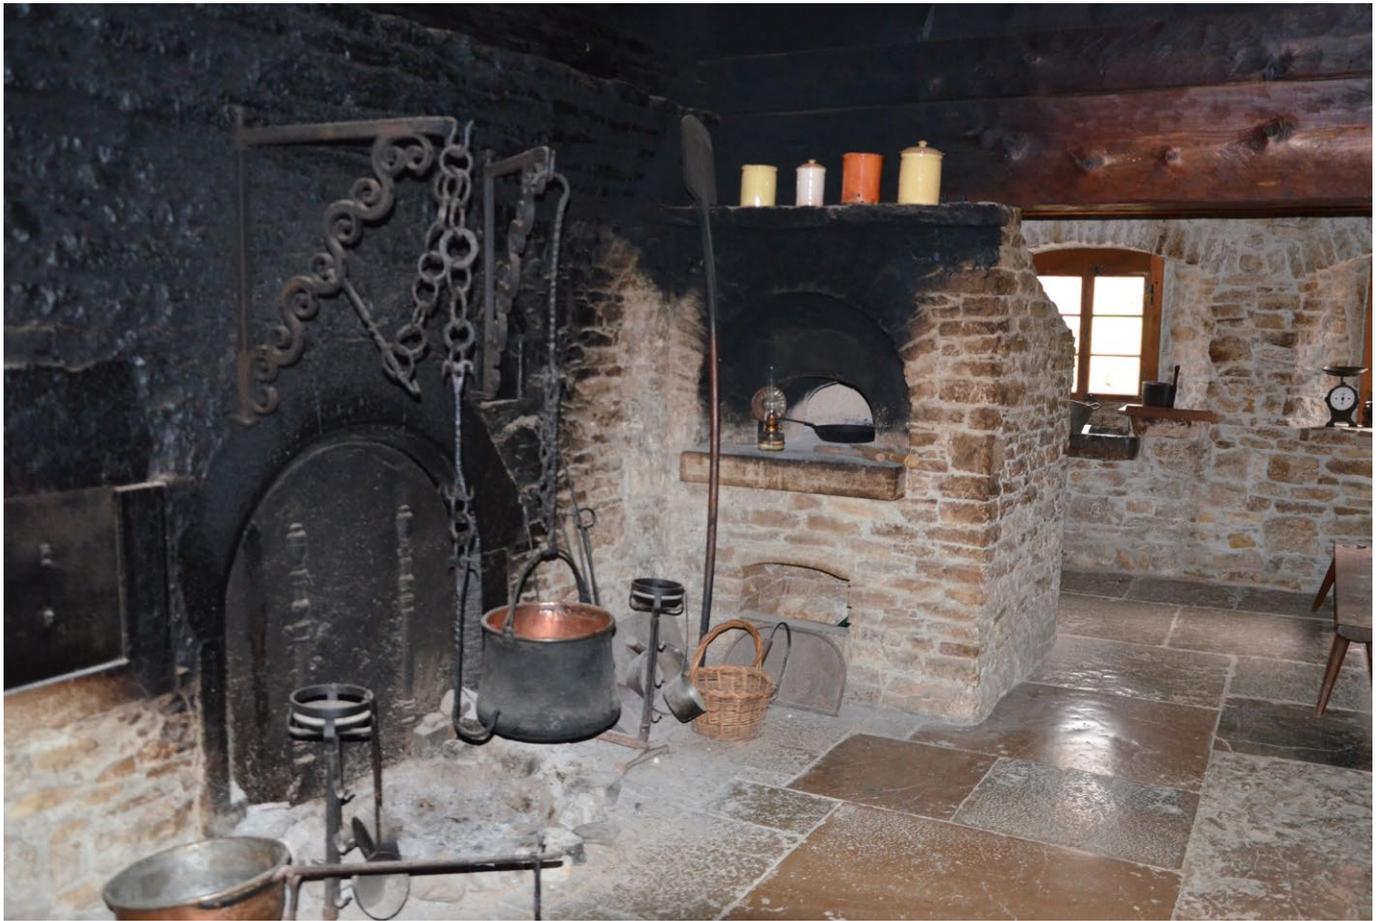
27 Freilichtmuseum der Schweiz, Bauernhaus aus La Chaux-de-Fonds: Hinter der Feuerstelle wurde eine *platine* eingebaut, eine Nische mit Bogen, welche die Beheizung des dahinterliegenden Raums ermöglicht. Die Bodenplatten stammen aus dem 1992 abgebrannten Herrenhaus «Château des Frêtes» in Les Brenets nahe von Le Locle. Blick nach Norden. Aufnahme 2022.

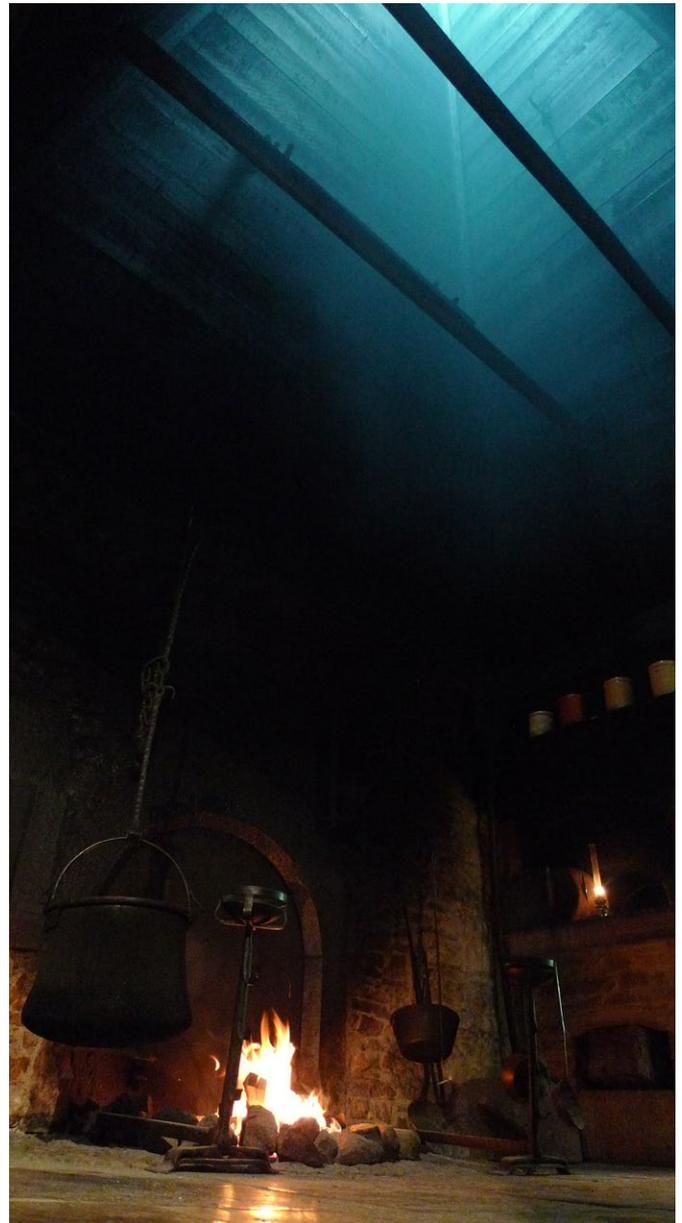
28 Freilichtmuseum der Schweiz, Bauernhaus aus La Chaux-de-Fonds: Bretterkamin. Aufnahme 2013.

18. Jahrhunderts im Hochjura verbreitet war. Konstruktiv handelt es sich um einen Gerüstbau aus Holz, der von einem Mauermantel aus verputztem Bruchstein umfangen ist. Charakteristisch für den Bautyp sind das mit Schindeln gedeckte schwach geneigte und weit herunterreichende Satteldach mit Bretterkamin sowie der annähernd quadratische Grundriss.

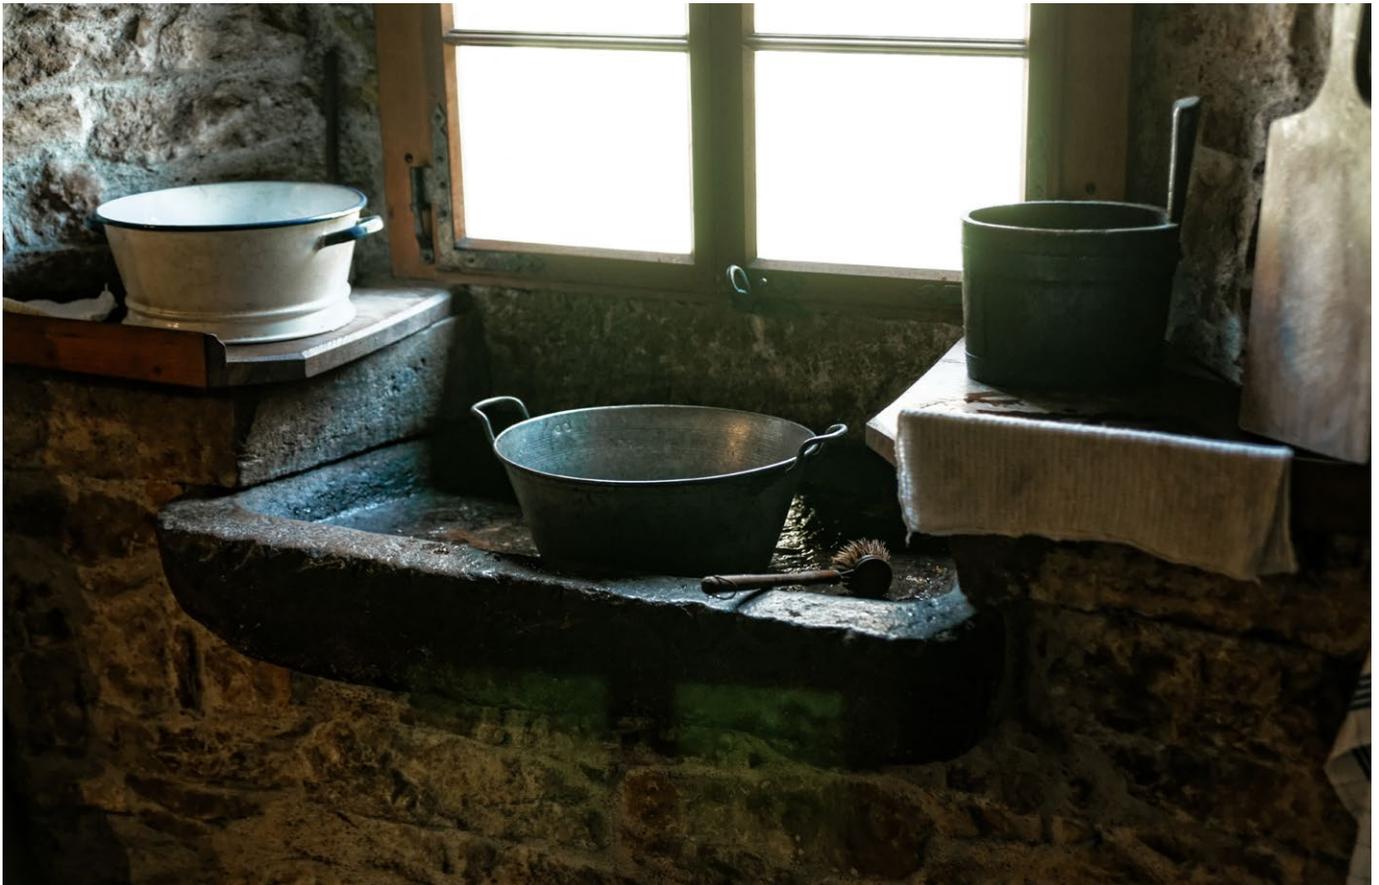
29 Freilichtmuseum der Schweiz, Bauernhaus aus La Chaux-de-Fonds: Wiederverwendeter Schüttstein. Blick nach Nordosten. Aufnahme 2014.

musste der Bereich nördlich der Küche von Grund auf rekonstruiert werden. Auf der Ostseite der heutigen Küche sind die beiden Fenster wiederhergestellt respektive etwas auseinandergerückt angeordnet worden. Beim hinteren Küchenfenster wurde der Spülstein aus der Küche des ehemaligen Anbaus eingebaut. Die Türöffnung zur hinteren Kammer ist neu. Die Kalksteine für die Küchenmauern konnten aus alten Steinbrüchen bezogen werden, sind aber hier unüblicherweise unverputzt, sodass die Küche etwas rustikal wirkt. Traditionellerweise war die grossdimensionierte Küche mit grossen Kalksteinplatten ausgelegt, wobei die Platten bei den älteren Bauernhäusern unregelmässig geschnitten waren [Boschung et al. 2010, 457]. Im Museum hat man diesen Zustand mittels regelmässig geschnittenen Platten wieder hergestellt. Über den parallel zur Remise verlaufende Längsgang gelangt man östlich in die mittig im Wohnteil angeordnete offene Rauchküche mit Bretterkamin und Backofen. Die offene Feuerstelle, der Backofen und der Bretterkamin stellen Rekonstruktionen anhand von Vergleichsbauten dar. Die Position des Bretterkamins wurde in Zusammenhang mit dem Fund eines Balkens zwischen Küche und Korridor bestimmt.
