# Ofenhaus Oberwangen BE, Mitte 18. Jahrhundert

# Ofenhaus Oberwangen BE, Mitte 18. Jh.

**Volker Herrmann (02/2023)**

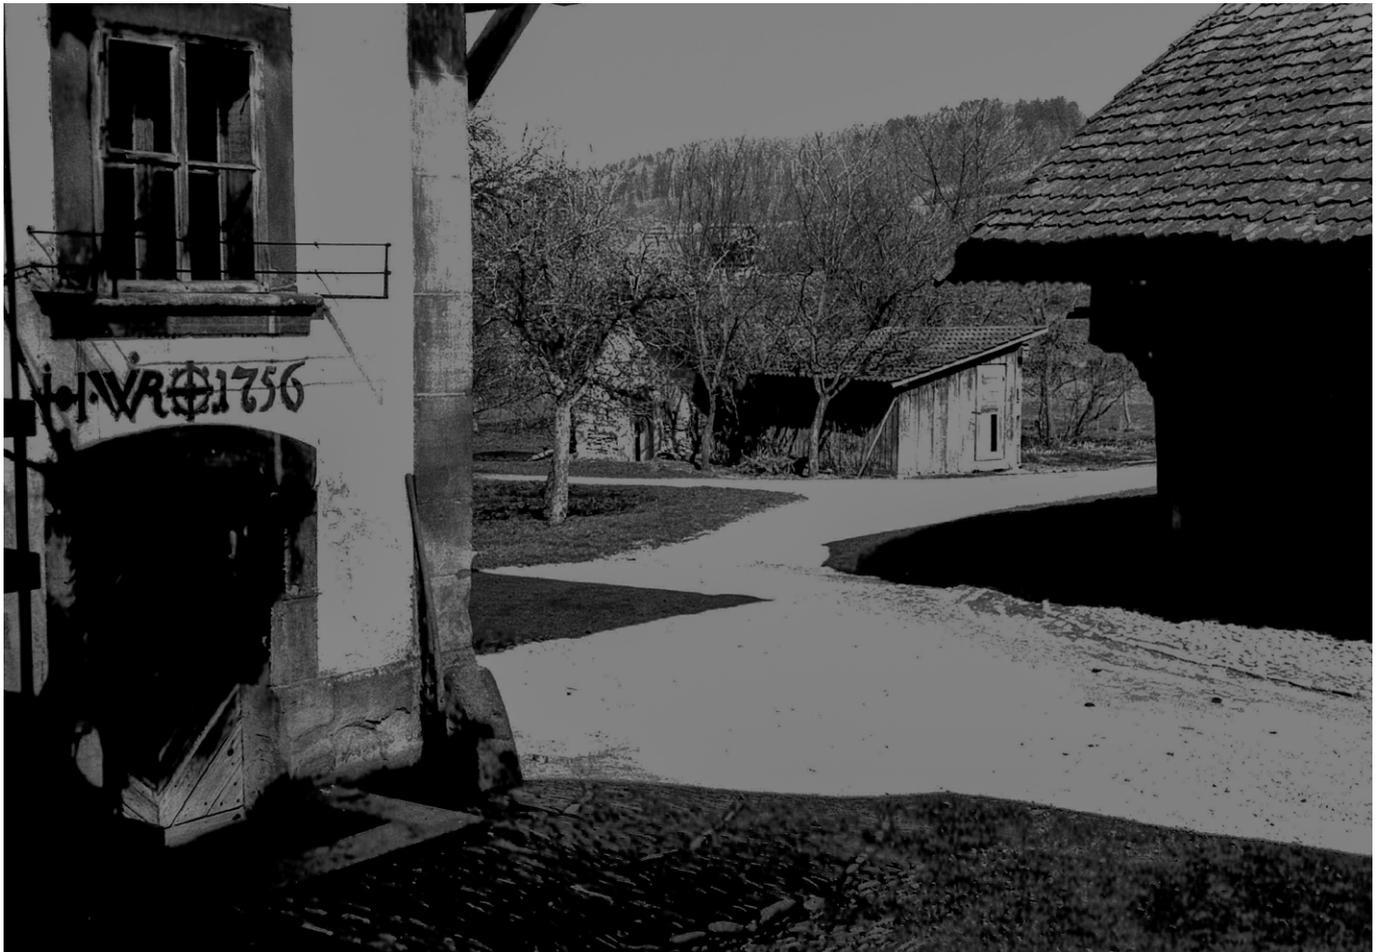
4 Oberwangen, Ofenhaus: Blick von der Hausecke des Mühlgebäudes über den Hof der Mühlsiedlung zum Ofenhaus, das sich mit seinem Satteldach hinter Obstbäumen versteckt. Am rechten Bildrand steht die mächtige Scheune der Anlage. Die Bauinschrift am Mühlgebäude belegt den Bau im Jahr 1756 durch Hans Winzenried. Blick nach Nordosten. Aufnahme wohl erste Hälfte 20. Jahrhundert.

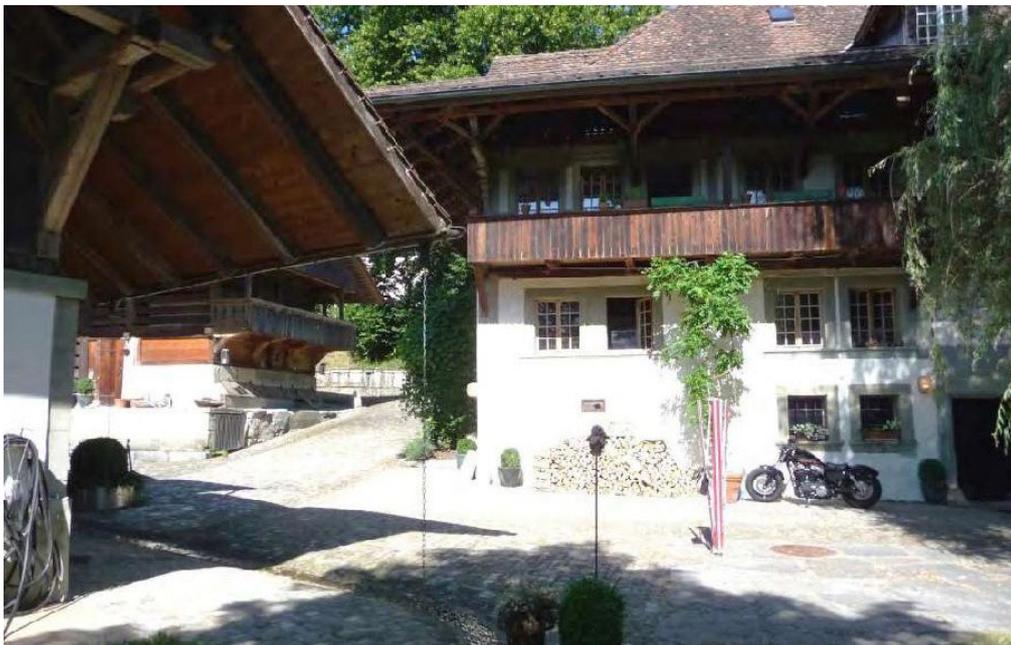
**5** Oberwangen, Mühlsiedlung: Blick auf den Innenhof des denkmalgeschützten Mühlensembles aus dem 18. Jahrhundert. Im Vordergrund links ist die Ecke der Scheune von 1733 zu sehen, linker Hand ist der Speicher von 1730 zu erkennen und prominent an der rechten Bildseite steht das als herrschaftlicher Stockbau ausgeführte Mühlgebäude von 1756. Aufnahme vor 2013.

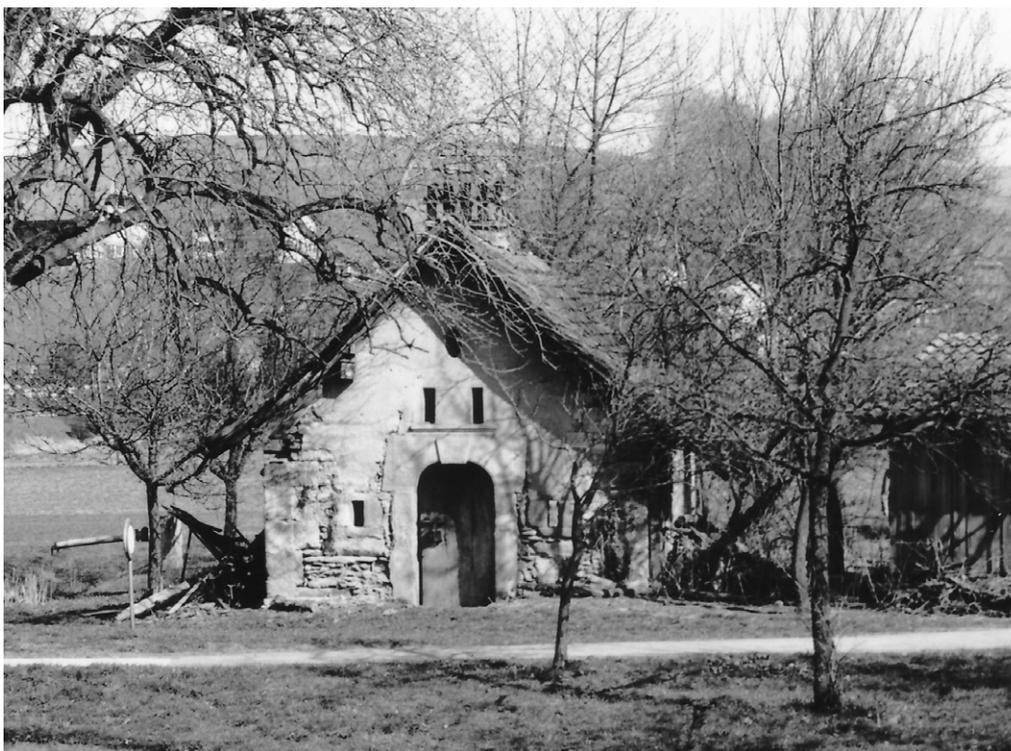
**6** Oberwangen, Ofenhaus: Das Foto zeigt das Ofenhaus längere Zeit vor dem Abbruch im Jahr 1971. Beim Wiederaufbau im Museum 1977/78 hat man sich massgeblich am ähnlichen Ofenhaus von der Stapfenstrasse 13a in Köniz von 1757 orientiert. Der Bauzustand in Oberwangen blieb dabei teils unberücksichtigt. Blick nach Osten. Aufnahme erste Hälfte 20. Jahrhundert.

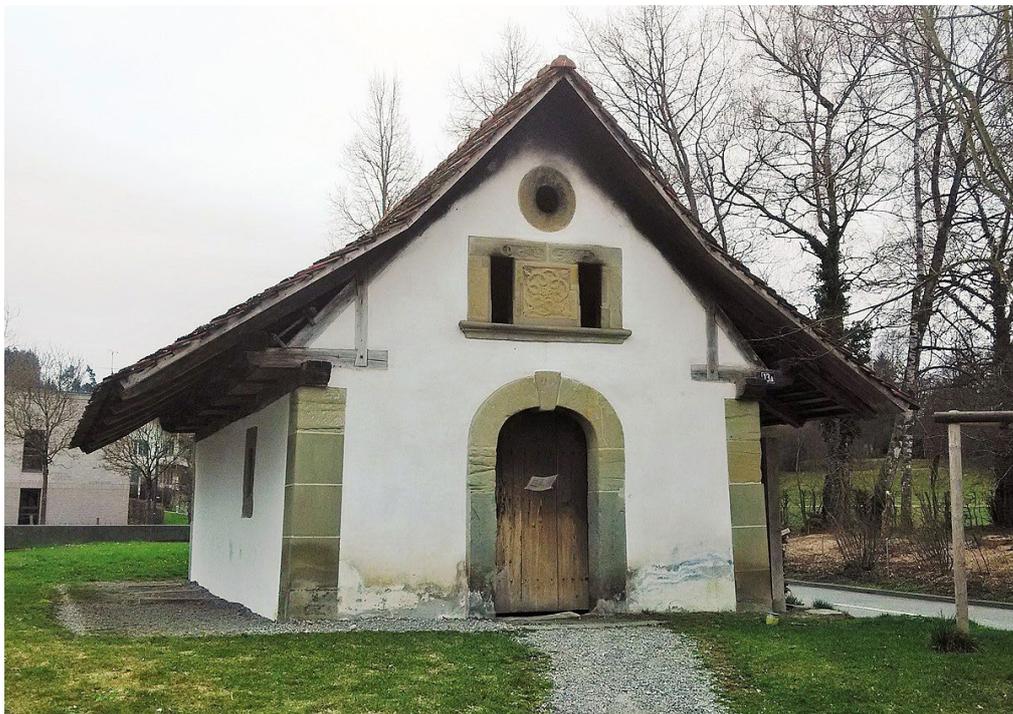
**7** Köniz BE, Stapfenstrasse 13a: Das bis heute dort vor Ort erhaltene Ofenhaus diente als Vorbild für den Wiederaufbau des Ofenhauses im Freilichtmuseum. Es datiert laut Inschrift in das Jahr 1757 und befindet sich seit 1987 im Besitz der Gemeinde Köniz. Das 1991 renovierte Gebäude gehörte zu einem Hof aus der Mitte des 18. Jahrhunderts. Blick nach Osten. Aufnahme um 2020.

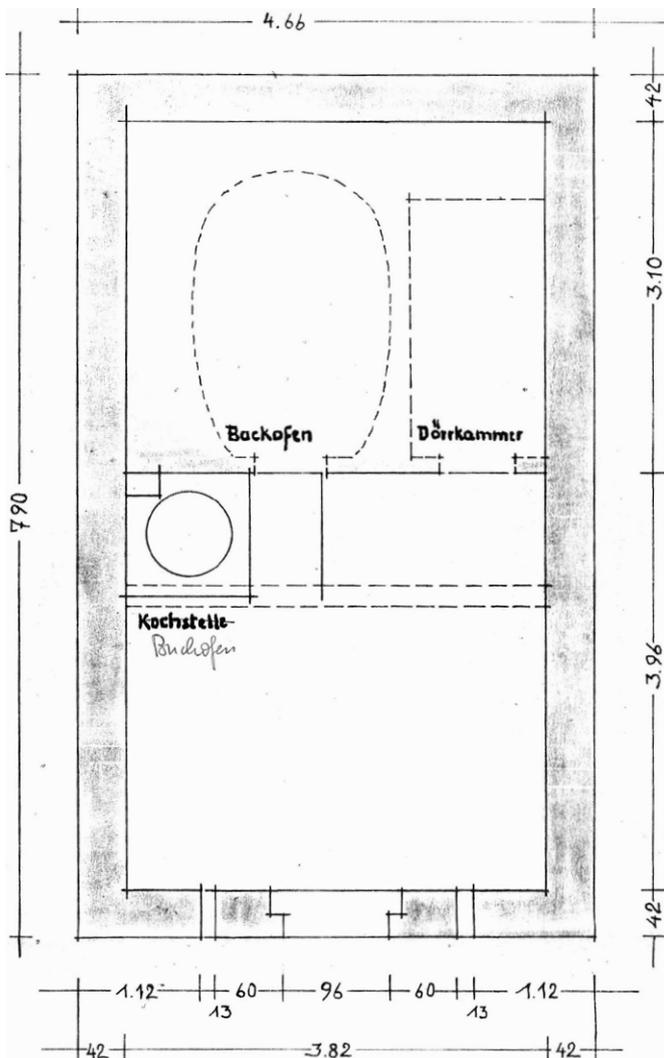
8 Köniz, Stapfenstrasse 13a: Grundriss des Ofenhauses mit den Umrissen der eingebauten Öfen. Handschriftlich wurde zu Recht die Bemerkung «Beuchofen» hinzugefügt, der nicht zum Kochen, sondern zum Wäschewaschen verwendet wurde. Der Plan basiert auf einer Aufnahme des Gebäudes von 1946. 1974 wurde dieser von Gustav Ritschard für die Baueingabe zum Wiederaufbau des Ofenhauses der Oberwangener Mühle im Museum verwendet. Aufnahme 1946.

Über die Ausstattung des Ofenhauses sind wir für Oberwangen nicht informiert. Dank der detaillierten Planaufnahmen zum Ofenhaus in Köniz von 1946 können wir uns aber einen guten Überblick zu einem vergleichbaren Bau verschaffen. Demnach bestand in der hinteren, nordöstlichen Raumecke der ovale Backofen, dessen Schür- und Beschickungsöffnung etwa in der Raummitte lag. Der flachgewölbte Backraum war offenbar 30 Zentimeter hoch. Nördlich davor bestand, wie traditionell in Ofenhäusern zu finden, der *Beuchofen* zum Waschen der Wäsche. Er bestand aus einem quadratischen Herd, der von unten befeuert werden konnte und in den von oben in eine kreisrunde Öffnung der Metallkessel eingesetzt wurde. Die Südostecke des Ofenhauses war dem Dörrföfen vorbehalten. Dieser war als kubische Dörrkammer mit einem Innenmass von 62 Zentimeter in der Breite, ca. 2,50 Meter in der Länge und 1,22 Meter in der Höhe eingerichtet. Sie wurde von der Raummitte aus beschickt und über eine darunter angelegte Feuerstelle geheizt. Zum gezielten Abführen der Rauchgase waren alle Feuerungen an den in der Mitte zwischen zwei Sparrenpaaren angeordneten Kamin angeschlossen. Damit folgte das Ofenhaus dem üblichen Bau- und Nutzungsschema der Ofenhäuser im Berner Mittelland [Affolter et al. 2013, 286–292].

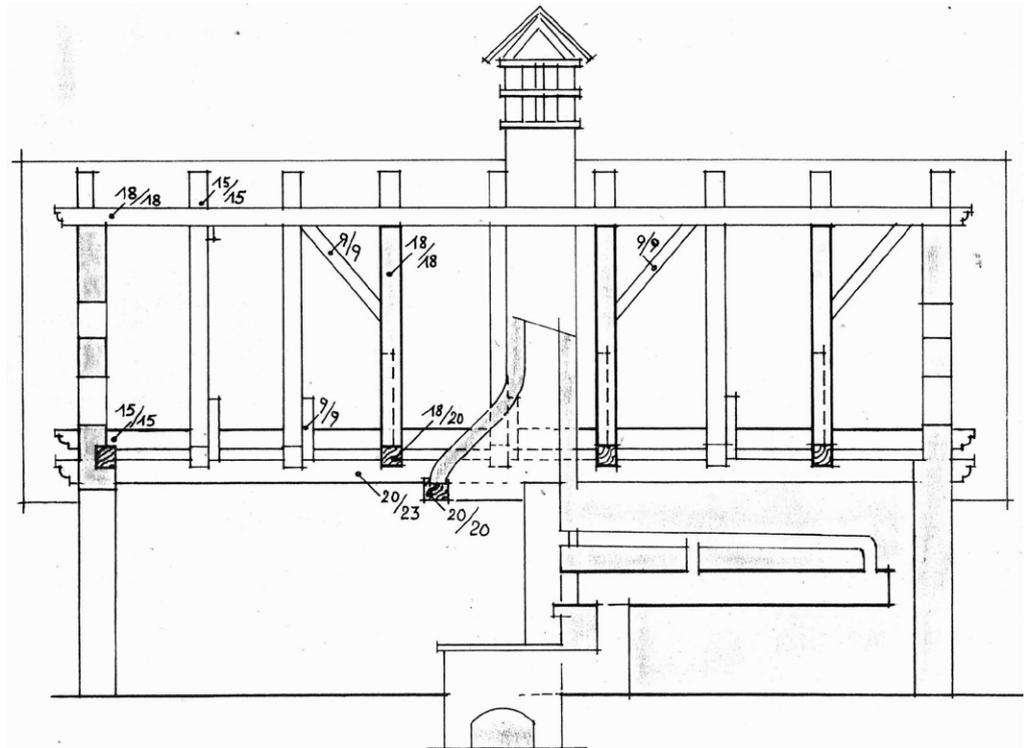
9 Kőniz, Stapfenstrasse 13a:  
Längsschnitt durch das dortige  
Ofenhaus mit Dachwerk, Ofen und  
Kamin. Blick nach Norden. Aufnahme  
1946.

Demnach wurde der mittige Firstbalken von drei Fristständern getragen, die in quer verlaufenden Ankerbalken eingezapft sind und jeweils mit einer Fussstrebe seitlich gesichert waren. Die eigentliche Dachkonstruktion wurde aus neun Sparrenpaaren gebildet, die über dem Firstbalken fest miteinander verbunden waren und die über den Traufwänden mit ihren Enden in den Hölzern der Anker- beziehungsweise Stichbalkenlage

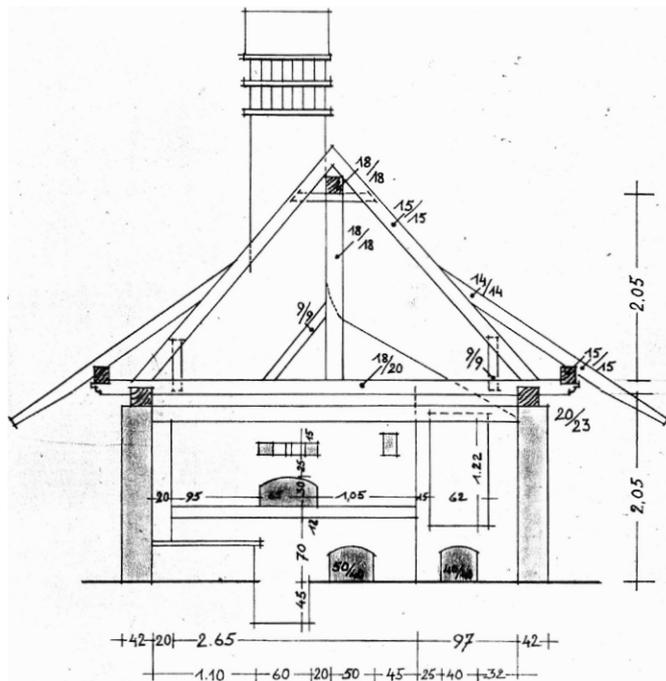
**Schnitt A-A**

10 Kőniz, Stapfenstrasse 13a: Querschnitt durch das dortige Ofenhaus mit dem  
Dachwerk und den Öfen. Blick nach Osten. Aufnahme 1946.

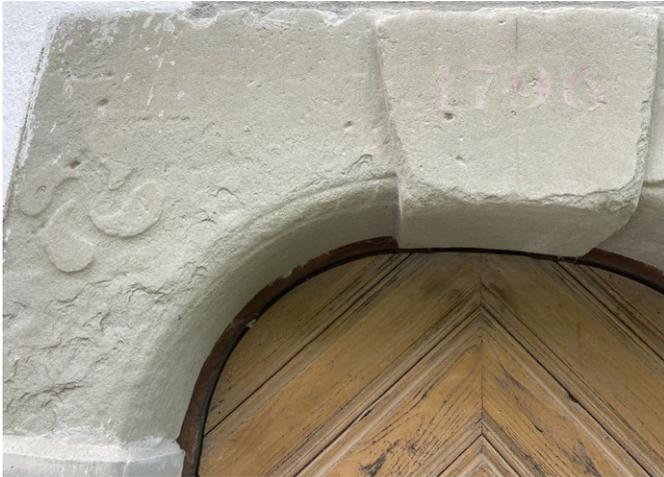
**11** Freilichtmuseum der Schweiz, Ofenhaus aus Oberwangen: Linker Ausschnitt des Sandsteinportals mit der mittigen Assekuranznummer «1796» rechts und den noch schemenhaft erkennbaren Umrissen eines vierflügeligen Rads links, das als Hauszeichen der Mühle zu verstehen ist. Blick nach Nordwesten. Aufnahme 2022.

setzt war. Verziert war der Torbogen mit einem angedeuteten zentralen Keilstein, auf den mit Farbe die Assekuranznummer 1796 aufgetragen war. Links davon war ein vierflügeliges Rad als erhabenes Relief in das Bogengewände eingearbeitet. Zudem war die gesamte Innenkante des Portals leicht profiliert. [Emmenthaler Blatt AG 1971]. Das Portal des Könizer Ofenhauses war zwar ganz ähnlich ausgeführt, wies aber weder ein Hauszeichen noch eine aufgemalte Assekuranznummer auf.

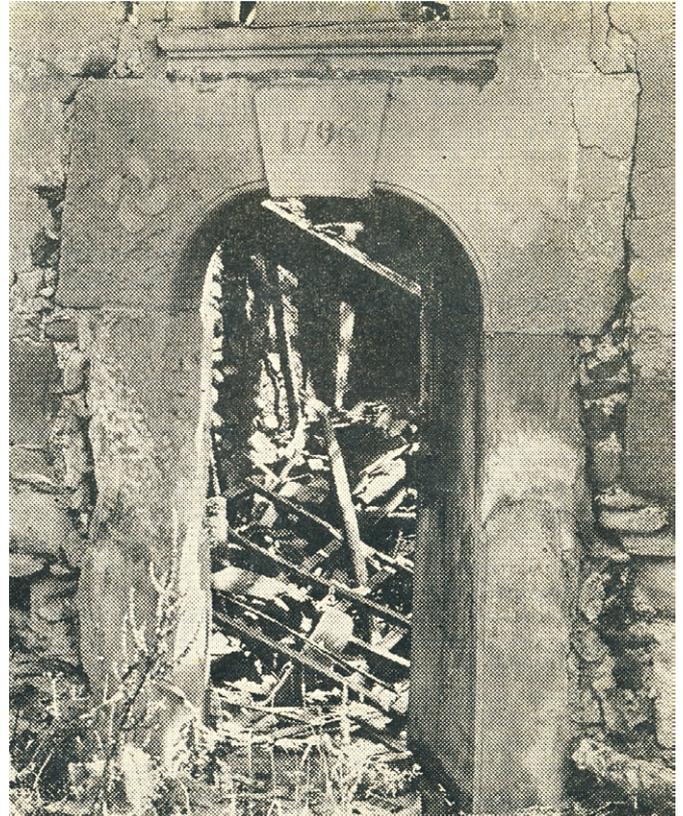
**12** Oberwangen, Ofenhaus: Zugangsportal kurz vor dem Abbruch 1971. Das Ofenhaus war damals bereits in stark ruinösem Zustand. Deutlich zu erkennen sind auf dem Sturz des Sandsteinportals sowohl das radförmige Hauszeichen als auch die Assekuranznummer 1796. Blick nach Osten. Aufnahme 1971.

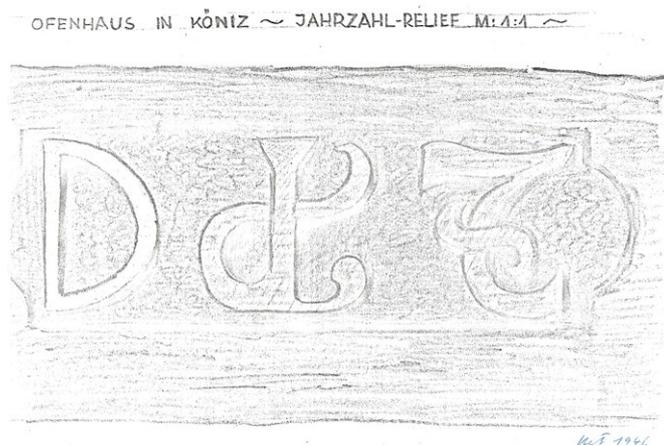
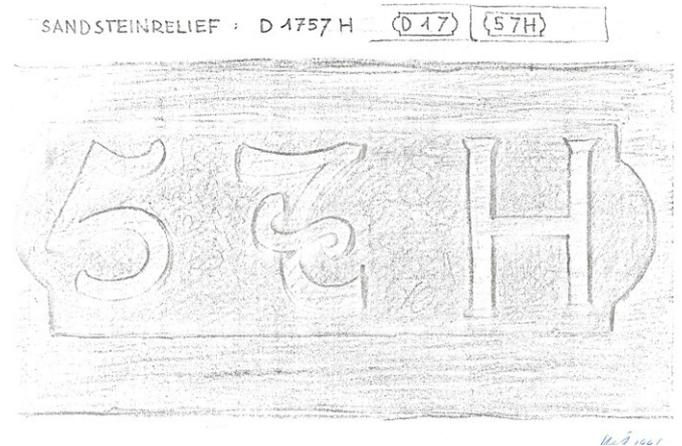
**13a/b** Köniz, Stapfenstrasse 13a: Abrieb der Relieffinschrift auf der westlichen Zugangsseite des Ofenhauses. Sie zeigt zwischen den Initialen «D» und «H» die verschlungen dargestellt Jahresszahl 1757. Aufnahme 1946.

über dem Zugangsportal eine im Zeitgeist des 18. Jahrhunderts verschlungen ausgeführte Inschrift. Sie ist als Relief auf einem zweiteiligen Sandstein angelegt und als «D1757H» gut lesbar vor Ort erhalten. In einer Zeichnung und einem Abrieb hielt man die Inschrift bereits bei der Bauaufnahme von 1946 fest.

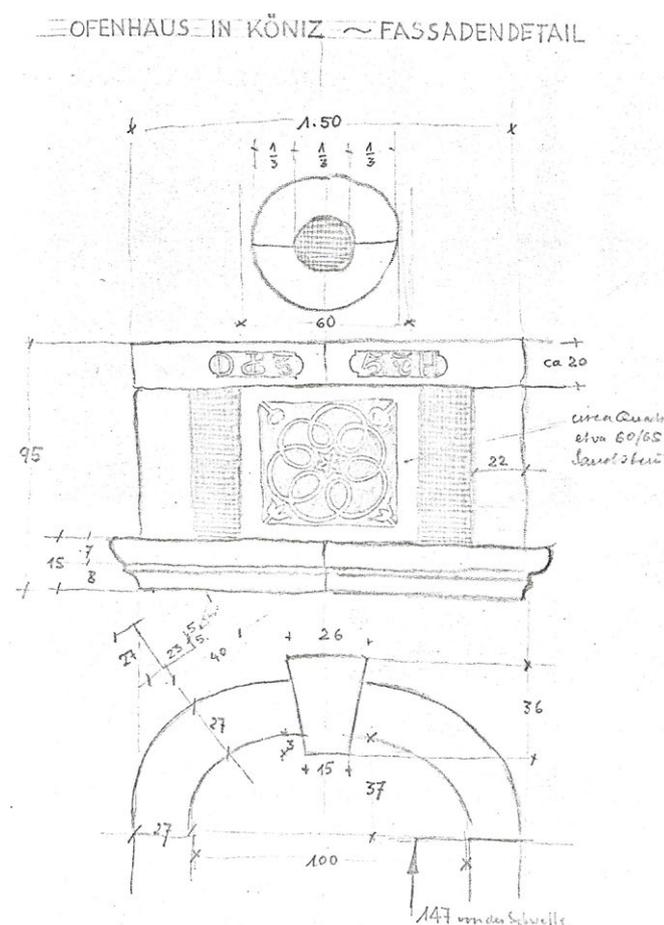
**14** Köniz, Stapfenstrasse 13a: Planaufnahme der Zierelemente auf der westlichen Zugangsseite des Ofenhauses. Unter dem Rundbogenfenster sind in das Mauerwerk zwischen den beiden Lüftungsschlitzen eine reliefierte Sandsteinplatte und ein Sandsteinsturz mit der Inschrift eingelassen. Darunter befindet sich das Rundbogenportal aus Sandstein. Die Fassadengestaltung ist eng mit der vom Oberwangener Ofenhaus verwandt. Blick nach Osten. Aufnahme 1946.

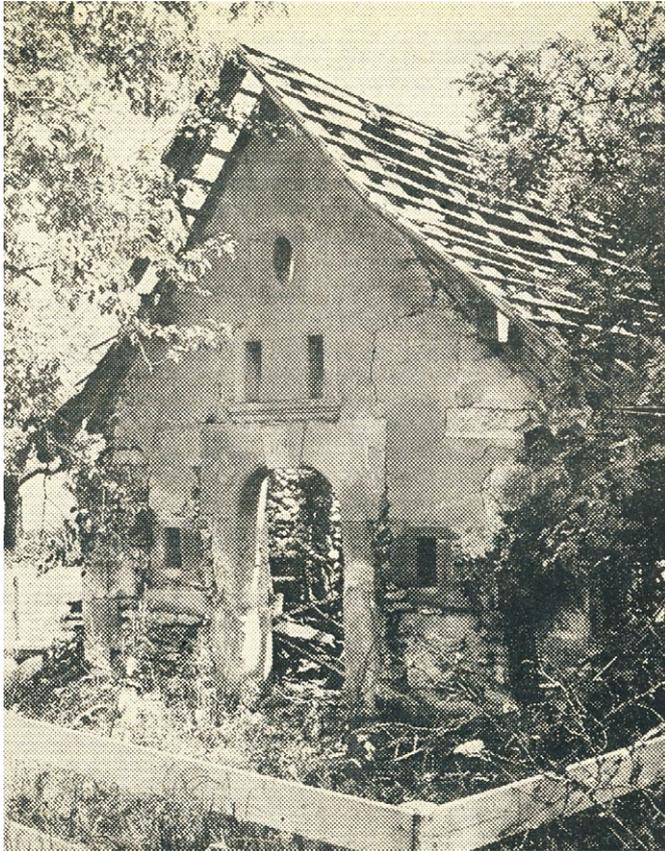
15 Oberwangen, Ofenhaus: Die westliche Zugangsseite kurz vor dem Abbruch 1971. Blick nach Nordosten. Aufnahme 1971.

Die beiden Giebelseiten des Gebäudes waren durch ihre steinsichtigen Sandsteingewände und Ecklisenen gestalterisch hervorgehoben. Auf der westlichen Zugangsseite war mittig das Sandsteinportal angeordnet, das aus sechs Quadrern und einem grossen, gedrückten Rundbogensturz zusammenge-

Links und rechts vom Portal war im Mauerwerk jeweils eine 33 Zentimeter hohe und sich nach innen weitende Lichtscharte mit Sandsteingewände angeordnet, die beim Könizer Gebäude fehlen. Über dem Portal bestand in beiden Fällen die angesprochene fensterförmige Zierzone. Diese wurde an der Unterseite von einer profilierten, zweiteiligen Sohlbank abgeschlossen, seitlich bestanden hochrechteckige Lüftungsschlitze. Dazwischen war die oben beschriebene Sandsteinplatte angeordnet, in Köniz wie beschrieben mit Relief und in Oberwangen schmucklos. Den oberen Abschluss der Zierzone bildete der aus zwei langrechteckigen Werksteinen zusammengesetzte Sandsteinsturz, der im Falle von Köniz die Inschrift von 1757 trägt. Im Giebfeld darüber war wiederum an beiden Orten ein aus zwei Sandsteingewänden zusammengesetztes ovales Oku-

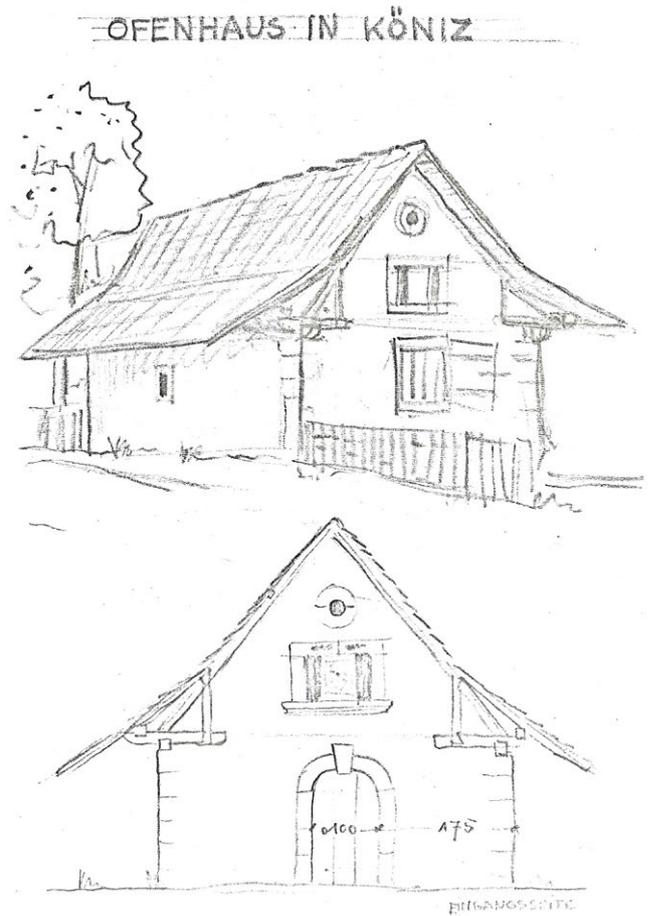
16 Köniz, Stapfenstrasse 13a: Handskizzen von 1946 zum Ofenhaus. Die Skizzen zeigen die östliche, rückwärtige Giebelseite und die südliche Längsseite (oben) sowie die westliche Zugangsseite (unten). Blick nach Nordwesten oben und nach Osten unten. Aufnahme 1946.

lusfenster eingebaut, das wegen seiner Form auch *Ochsenaug* genannt wird. Die gegenüberliegende Giebelseite, die in beiden Fällen ehemals nach Osten wies, war zwar ähnlich wie die Zugangsseite gestaltet, aber offenbar deutlich schlichter. Eine Skizze von 1946 zeigt dort in Köniz zwischen den aus Sandsteinquadern errichteten Eckklisenen ein grosses, wohl vergittertes Rechteckfenster mit Bretterladen und darüber ein schlichtes rechteckiges Fensterelement mit zwei Lüftungsschlitzen.

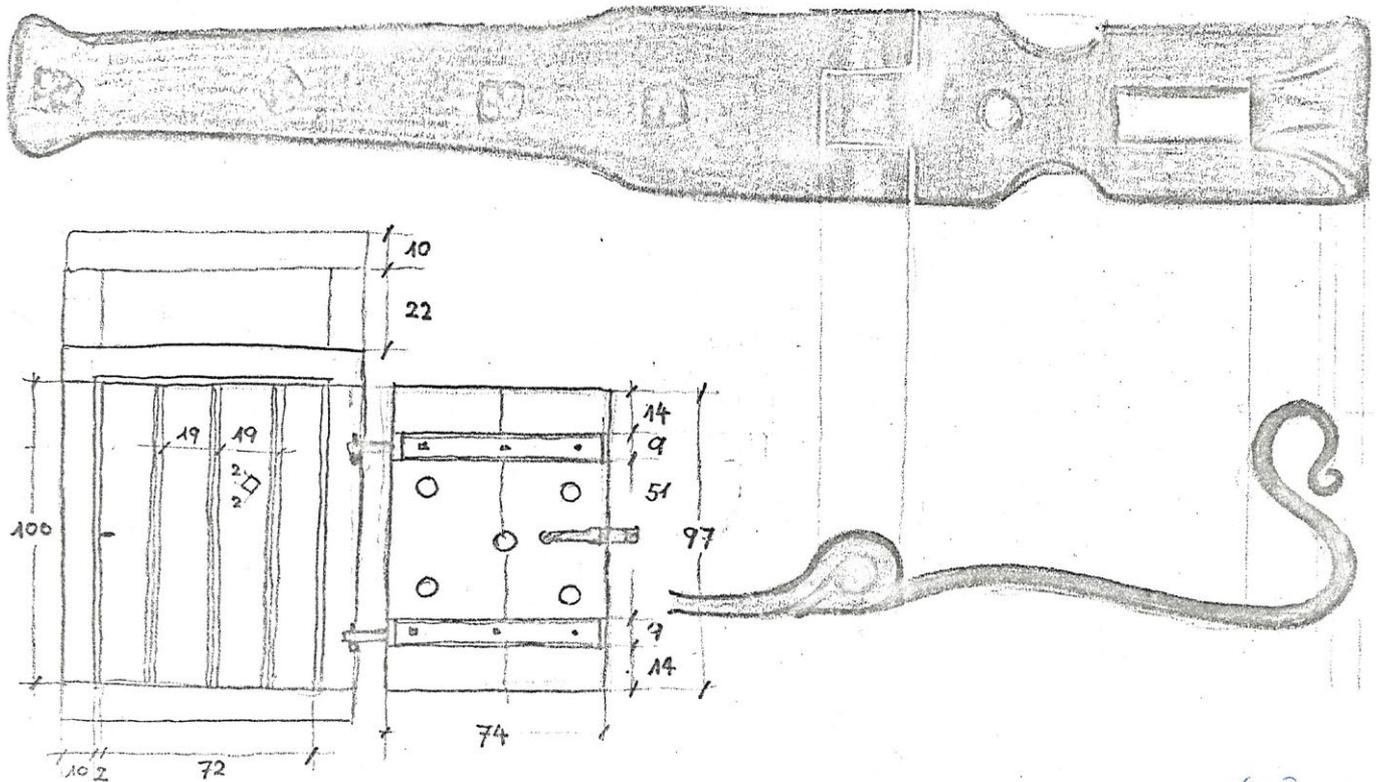
## OFENHAUS IN KÖNIZ ~ FENSTERAUFNÄHME &amp; BESCHLAG 1:1 ~

17 Köniz, Stapfenstrasse 13a: Detail zum Fenster und zum zugehörigen Fensterladen auf der östlichen, rückwärtigen Giebelseite. Deutlich zu erkennen ist die Vergitterung der Fensteröffnung. Der Holzladen weist, wohl zur besseren Belüftung des Ofenraums, fünf Bohrlöcher auf. Aufnahme 1946.

Eine Detailskizze zeigt, dass der aus zwei Brettern gefertigte, mit handgeschmiedeten Eisenbändern zusammengehaltene und seitlich in Angeln eingehängte Laden fünf kreisförmige Löcher aufwies. Die Öffnungen hatte man wohl angebracht, um auch bei geschlossenem Bretterladen für ausreichende Durchlüftung und einen ungehinderten Rauchabzug im Ofenhaus zu sorgen. Im Giebfeld darüber war auch dort eine ovale Fensteröffnung mit Sandsteingewände eingebaut. Während die Sparrendachkonstruktion in Köniz an beiden Stirnseiten holz-

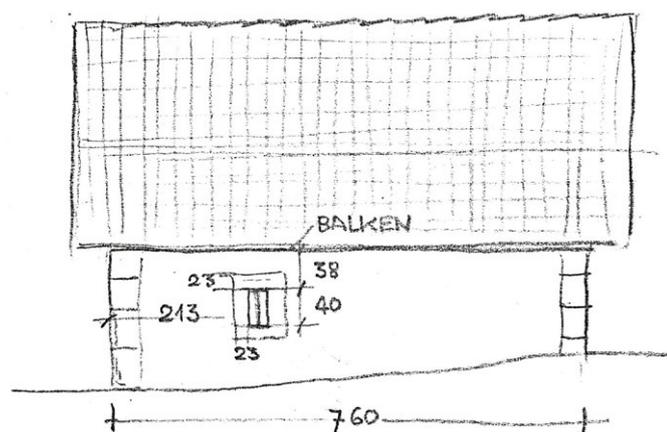
18 Köniz, Stapfenstrasse 13a: Handskizze zur südlichen Längsseite mit einem vergitterten Fenster im westlichen Zugangsbereich. Blick nach Norden. Aufnahme 1946.

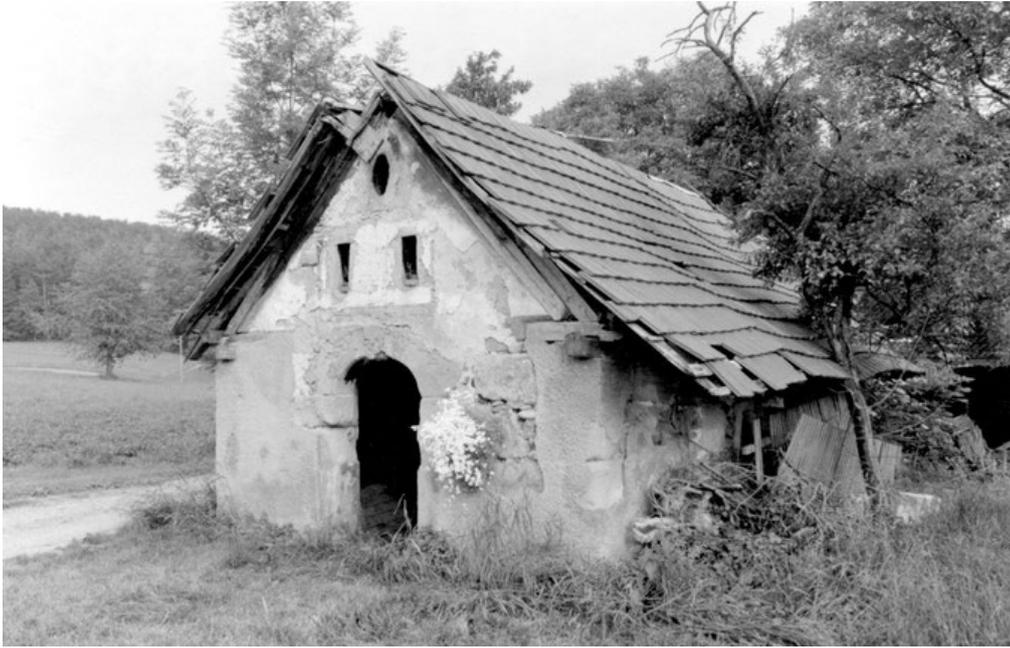
**19** Neuenegg BE, Natershus:  
Zugangsseite des verfallenen  
Ofenhauses vor der Renovation 1980.

Punkt unterschieden sich die beiden Gebäude deutlich. Ein weiteres, ebenfalls sehr ähnliches Ofenhaus, das inschriftlich auf das Jahr 1758 datiert ist, ist das Natershus ganz in Neuenegg BE, ganz in der Nähe von Oberwangen. Auch bei diesem tritt das Dachwerk wie in Köniz auf den Giebelseiten in Erscheinung. Die Fassade war aber im Unterschied dazu vollständig überputzt. Im Bereich zwischen den beiden Lüftungsschlitzten auf der Zugangsseite war das Baudatum «1758» in den Putz eingedrückt [Affolter et al. 2013, 288; Neuenegg, Natershus]. Ähnlich könnte es ursprünglich auch beim Oberwangener Ofenhaus gewesen sein, wo auf den historischen Abbildungen ebenso grossflächiger Putz zu erkennen ist.

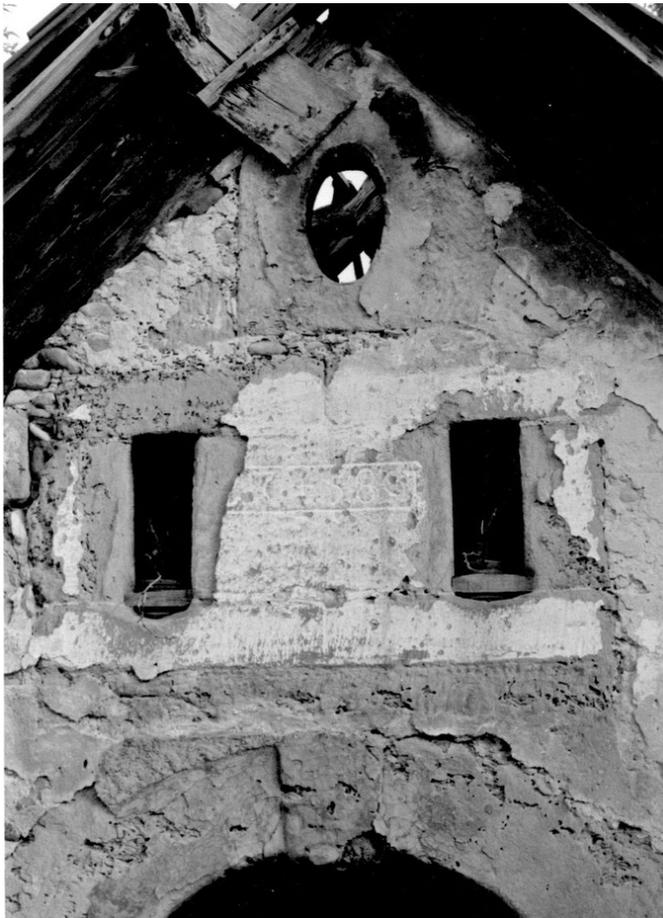
**20** Neuenegg, Natershus: Giebelzone auf der Zugangsseite des verfallenen Ofenhauses vor der Renovation 1980. Zwischen den rechteckigen Lüftungsfenstern ist im flächig aufgetragenen Putz die Jahreszahl «1758» zu lesen. Heute ist das Ofenhaus ähnlich wie im Freilichtmuseum steinsichtig renoviert.

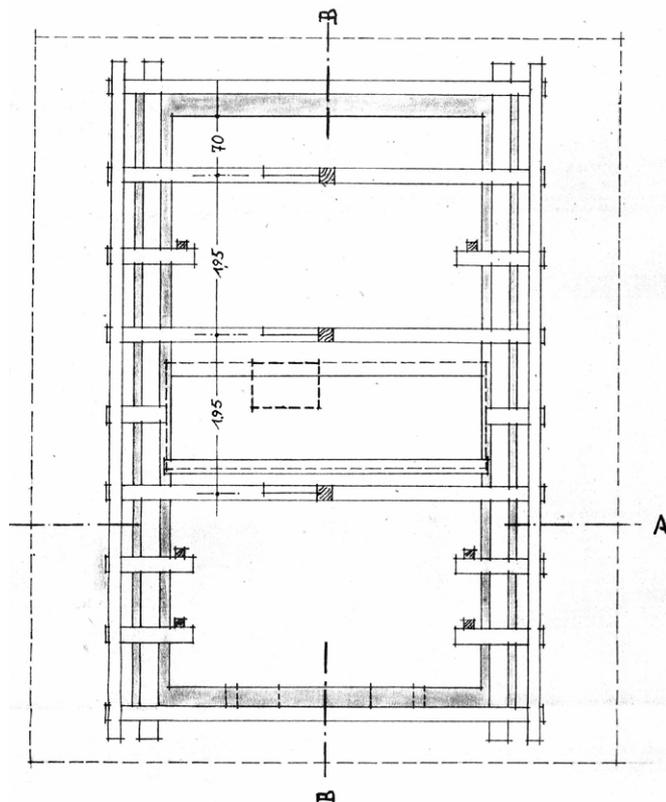
21 Köniz, Stapfenstrasse 13a: Plan mit Aufsicht zur Anker- und Stichbalkenlage des Ofenhauses, die das Dach trägt. Auf den drei Ankerbalken sind die darin eingezapften Firstständer dargestellt. An den traufseitigen Enden der Balken liegt jeweils eine Flugpfette. Der Plan diente 1977/78 als Grundlage für die Rekonstruktion des Dachwerks des Oberwangerer Gebäudes im Museum. Aufnahme 1946.

eingezapft waren. Um ein gleichhohes Auflager auf den Wänden zu gewährleisten, lagen Stich- und Ankerbalken auf Wandpfetten auf, die an den Giebelseiten vorkragten und dort an ihrer Unterseite rund profiliert waren. Um Holz einzusparen, war die Balkenlage nur dort, wo auch Firstständer angeordnet waren, als durchlaufende Ankerbalkenlage ausgeführt. In den anderen sechs Fällen, also auch auf den beiden Giebelseiten, bestanden nur kurze Stichbalken über den Traufwänden, die nach aussen wie die Ankerbalken vorkragten, um die Flugpfette als Auflager der Aufschieblinge zu tragen. Für diese Funktion mussten die kurzen Stichbalken jeweils mit einem senkrechten, seitlich aufgeblatteten Steigband am Sparren befestigt werden. Die Enden der Balkenlage waren, wie bei diesen Bauten üblich, an der Unterseite rund profiliert gearbeitet. An der Oberseite war der Flugpfettenbalken als Auflager für die Enden der Aufschieblinge aufgekämmt. Die zur sicheren Ableitung des Traufwassers eingebaute Balkenlage der Aufschieblinge war jeweils von oben in die Sparrenhölzer eingezapft, auf Höhe der Flugpfette gekerbt und nach aussen verjüngend geschnitten. Um ein elegantes Dach zu formen, setzten die Aufschieblinge beim Oberwangerer Ofenhaus, aber auch in Köniz und Neuenegg sehr tief an, wodurch sich eine an beiden Seiten stark geknickte Satteldachform ergab.

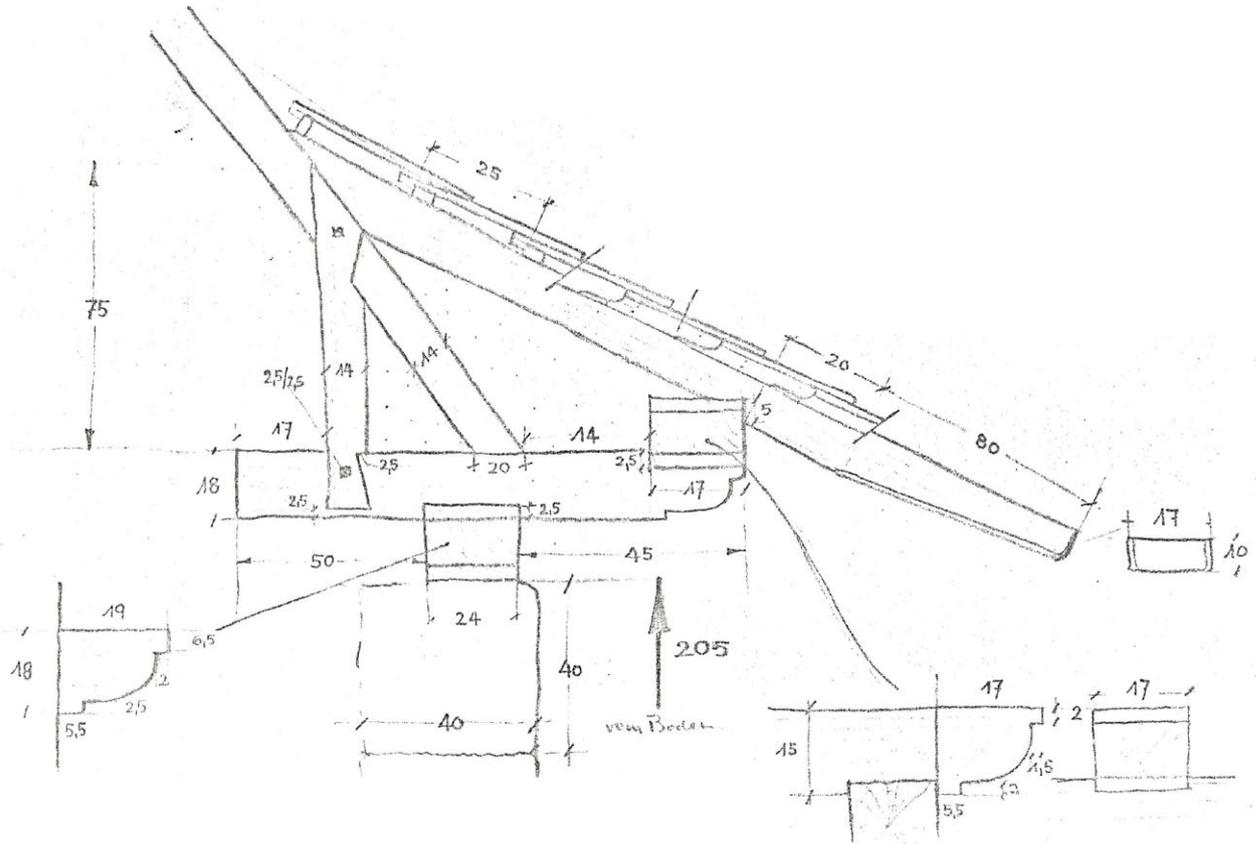
OFENHAUS IN KÖNIZ SPARREN  
 DETAILAUFNAHME

22 Köniz, Stapfenstrasse 13a: Detailansicht der Sparrenkonstruktion des Ofenhauses im Traufbereich mit Flugpfette und Aufschiebling. Die Detailansicht diente 1977/78 im Museum als Grundlage für die Rekonstruktion des Dachwerks. Aufnahme 1946.

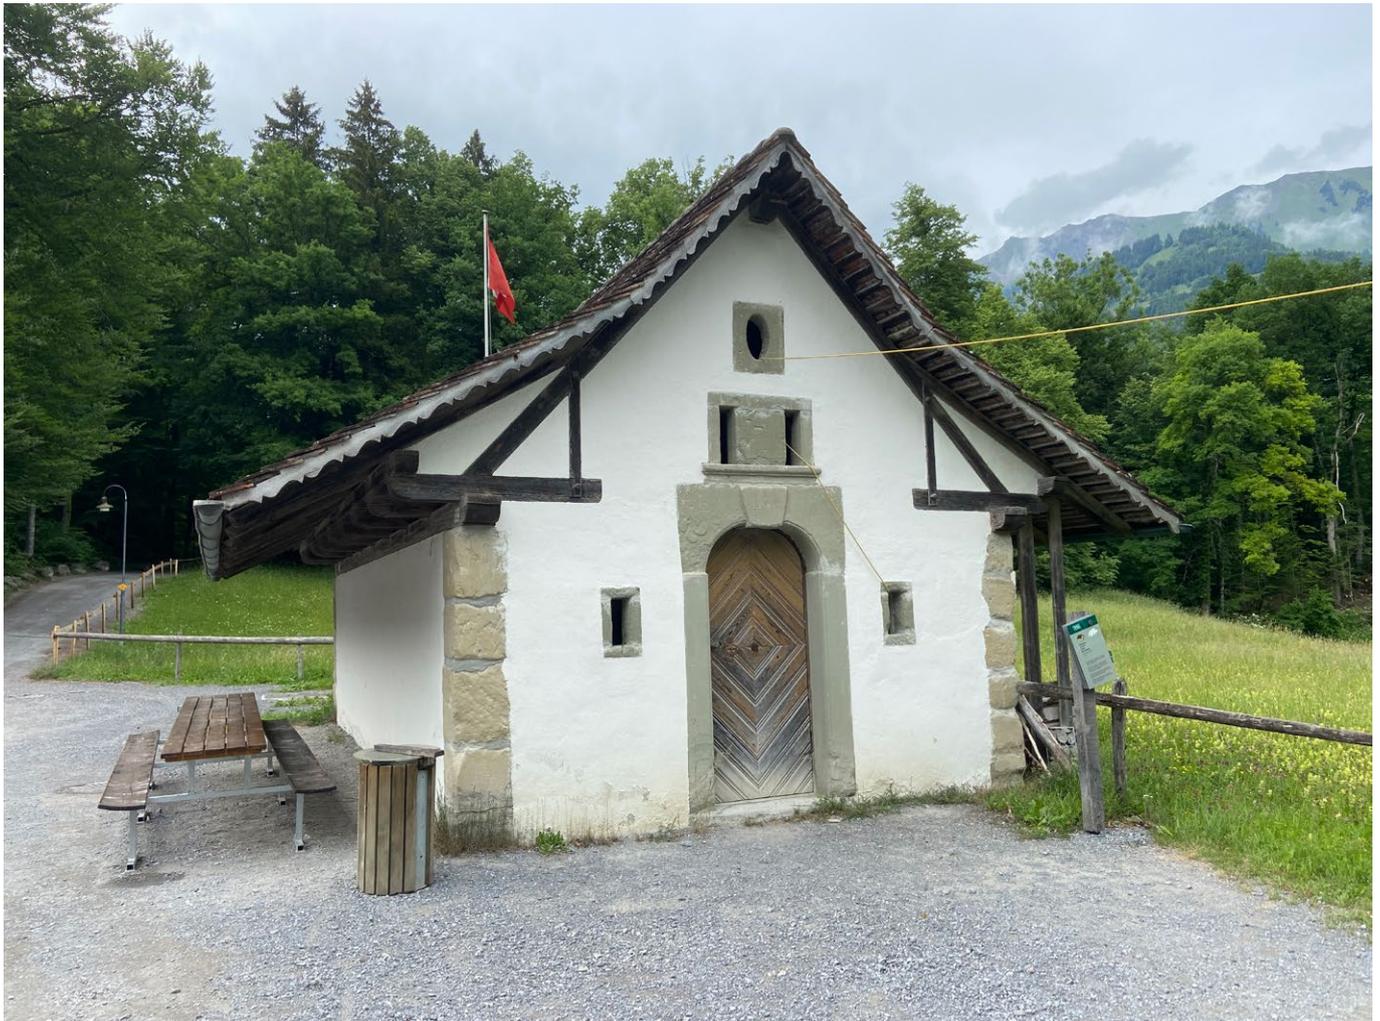
**24** Freilichtmuseum der Schweiz, Ofenhaus aus Oberwangen: Heutige östliche Zugangsseite des Ofenhauses, die einst nach Westen wies. Die eingefügten Eckquaderungen und die Gewände aus Berner Sandstein heben sich heute deutlich von den weiss gekalkten Putzflächen ab. Auch die im Museum neuerstellte Sparrenkonstruktion ist deutlich hervorgehoben, was in dieser Form nicht mit dem ursprünglichen Zustand in Oberwangen übereinstimmt. Der Zustand orientiert sich an den Ofenhäusern in Köniz und Neuenegg. Blick nach Nordwesten. Aufnahme 2022.

verhältnisse, Dachform, Gliederungselemente und Dachdeckung sind gleich. Nur das Fehlen des Kamins, der früher die Funktion des Gebäudes als Ofenhaus unterstrichen hat, fällt sofort auf. Schaut man die baulichen Details und verwendeten Baumaterialien an, erkennt man auch an vielen anderen Stellen deutliche Unterschiede. Das Dachwerk wurde vollständig mit neuem Holz in Anlehnung an das alte Dachwerk des Ofenhauses in Köniz errichtet. Statt der bisher verwendeten Fussstreben sind zur Sicherung der Firstständer lange Kopfstreben eingebaut. Auch die in den Giebfassaden sichtbar eingelassenen Konstruktionen der Sparrenfüsse mit Stichbalken und senkrechtem Band weichen vom alten Bild in Oberwangen ab und orientieren sich vermutlich direkt am Bestand der beiden Ofenhäuser in Köniz und Neuenegg. Die Sandsteine der Ecklisenen und Gewände stammen vorwiegend noch vom ursprünglichen Baubestand. Ausgewechselt wurden allerdings die Türgewände, die nun aus jeweils einem Stück gefertigt und nicht mehr wie in Oberwangen aus einzelnen Quadern zusammen-

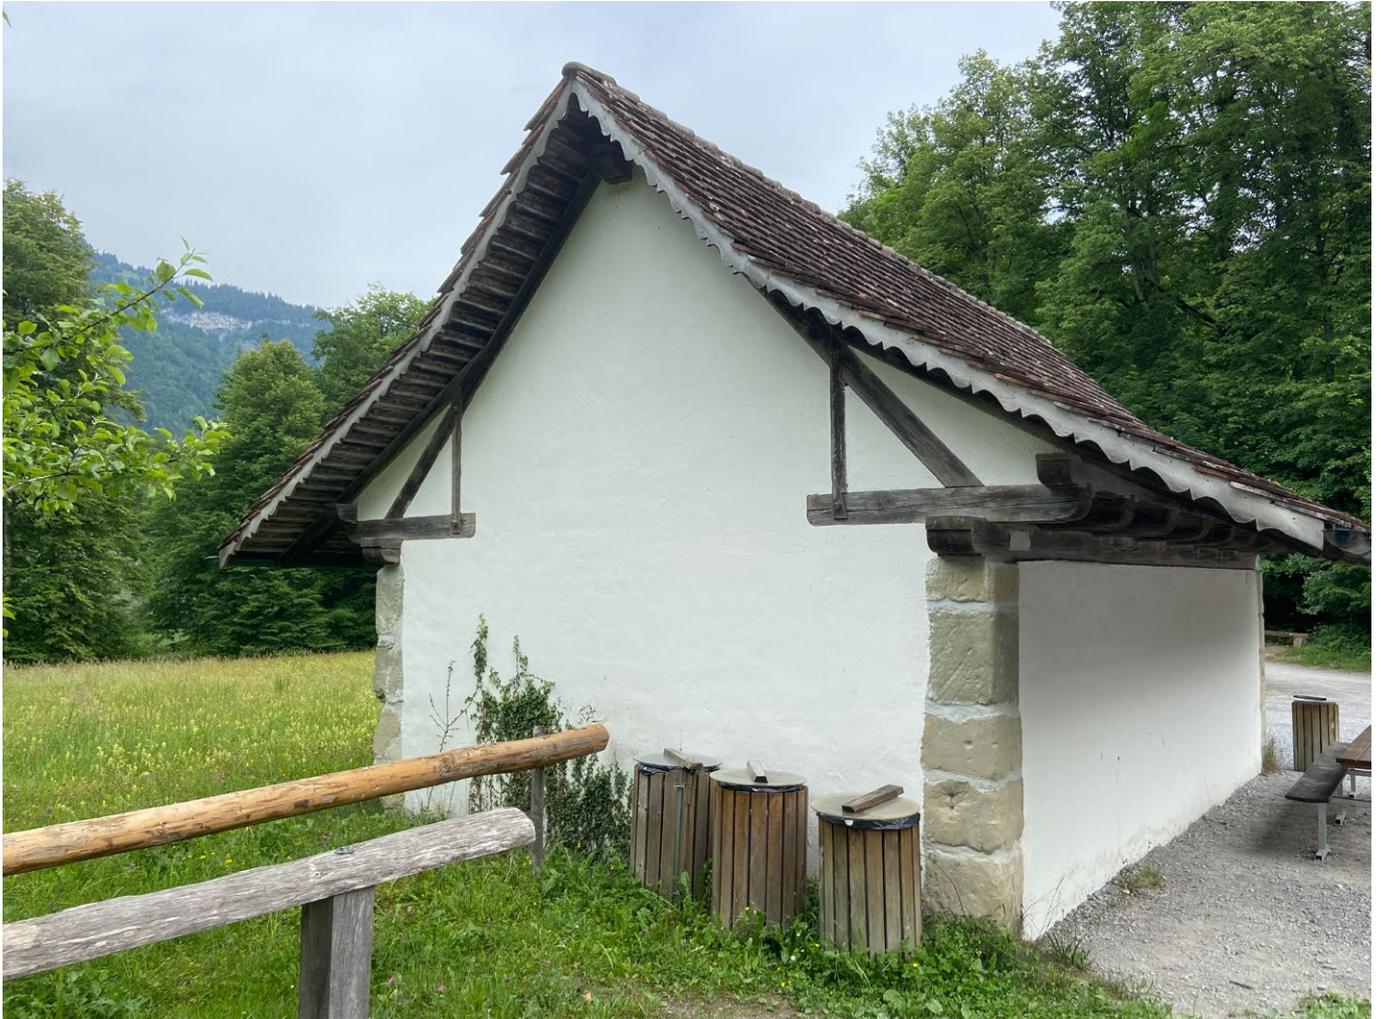
**25** Freilichtmuseum der Schweiz, Ofenhaus aus Oberwangen: Westliche Rückseite, die – nachdem das Gebäude nicht mehr als Kassenraum genutzt wird – vollständig ohne Fensteröffnungen ist. Auch das anfangs im Museum auf der Längsseite eingebaute Fenster ist bereits wieder verschlossen. Blick nach Nordosten. Aufnahme 2022.

gesetzt sind. Das Fenster auf der Traufseite ist heute ebenso wenig berücksichtigt worden wie die Ausstattung der ehemals östlichen Giebelseite mit Fenster, Laden und Lüftungsöffnungen. Die Zugangstür ist neu mit alten Beschlägen gefertigt worden. Am alten Standort war zuletzt keine Tür mehr erhalten. Durch die Skizzen von 1946 wissen wir aber immerhin, dass das Türblatt des Ofenhauses in Köniz als einfache Brettertür gefertigt gewesen sein muss und nicht wie heute im Freilichtmuseum als aufwendig gestaltete Kassetten-tür. Das heutige Bild mit dem aufwendig geschreinerten Türblatt ist folglich in Zweifel zu ziehen. Sie dürfte der beabsichtigten Funktion des Gebäudes im Museum als Kassenhäuschen geschuldet gewesen sein.

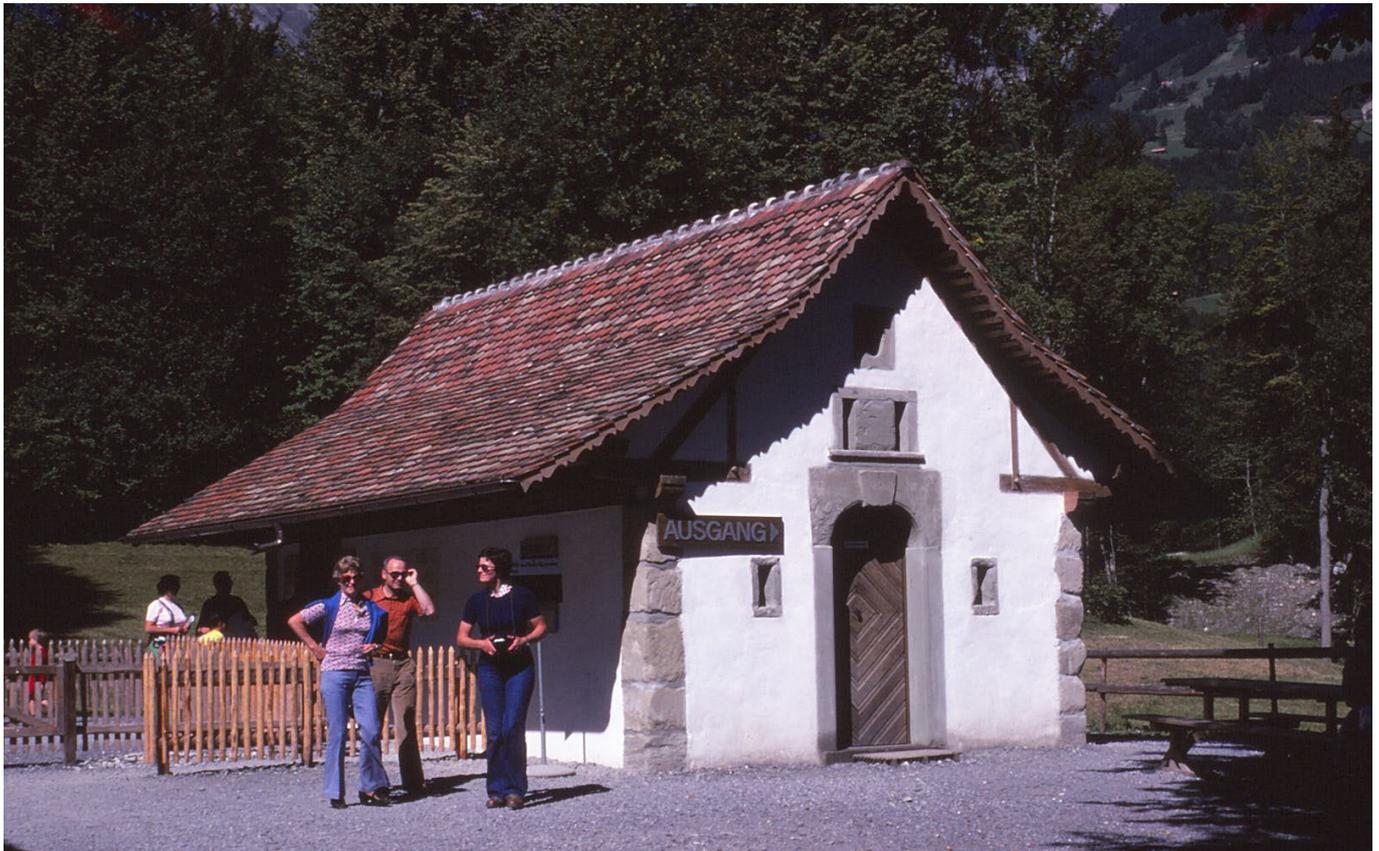
**26** Freilichtmuseum der Schweiz, Ofenhaus aus Oberwangen: Der Eingangsbereich des Freilichtmuseums mit dem neueröffneten Kassenhäuschen, das bis 2010 im ehemaligen Ofenhaus untergebracht war. Über den Zugangsweg hinweg schloss ein Holzzaun als Abschränkung an. Blick nach Nordwesten. Aufnahme 1978.

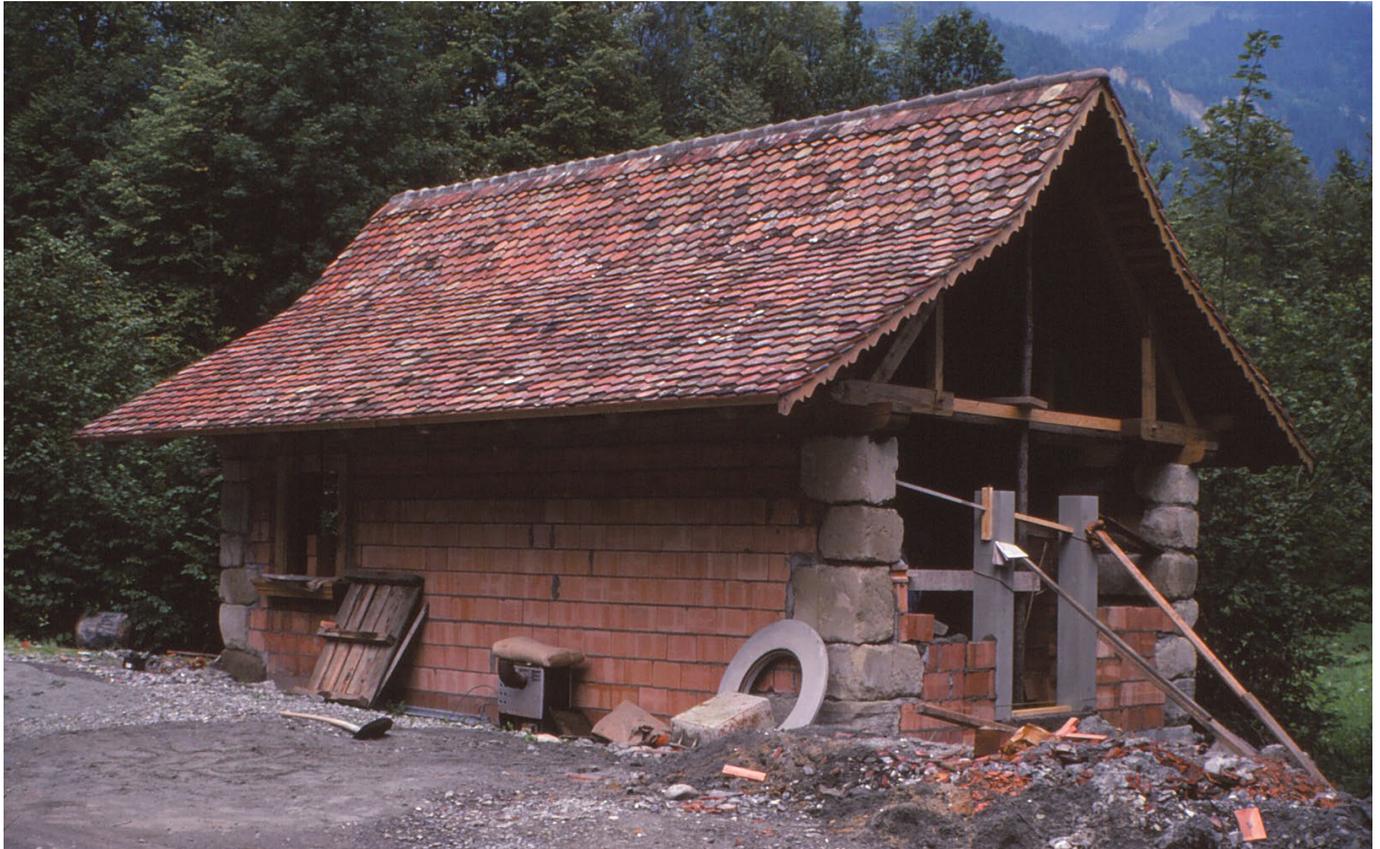
**27** Freilichtmuseum der Schweiz, Ofenhaus aus Oberwangen: Das Ofenhaus während des Wiederaufbaus 1977. Gut zu erkennen ist die Verwendung moderner Hohlblockziegel für den Bau der Aussenmauern. In diese sind die historischen Sandsteine und Gewände aus Oberwangen eingefügt. Am Eingang ist zu sehen, dass die Seitengewände des Portals beim Wiederaufbau erneuert worden sind. Blick nach Nordwesten. Aufnahme 1977.

Schaut man unter den heutigen zementhaltigen Putz der Fassaden, erkennt man, dass das Ofenhaus nicht wie einst aus Bruchsteinen und Kalkmörtel gebaut ist, sondern aus modernen Lochziegeln und zementhaltigem Setzmörtel besteht.
