# Ofenhaus Oberwangen BE, Mitte 18. Jahrhundert

# Ofenhaus Oberwangen BE, Mitte 18. Jh.

**Volker Herrmann (02/2023)**

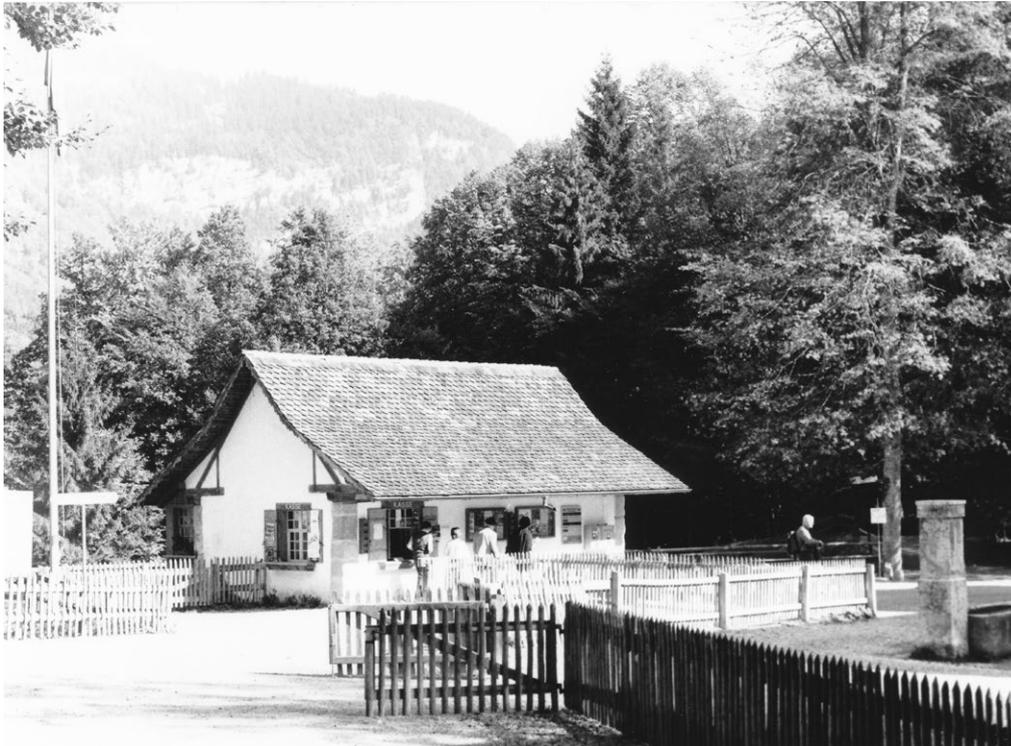
**28** Freilichtmuseum der Schweiz, Ofenhaus aus Oberwangen: Eingangsbereich des Freilichtmuseums mit dem zum Kassenhäuschen umfunktionierten Ofenhaus. Blick von aussen in das Museumsgelände nach Nordosten. Aufnahme 1978.
