# Taunerhaus Detligen BE, 1760/61

Kantonskürzel	<b>BE</b>
Postleitzahl Gemeinde	<b>3271 Radelfingen</b>
Ort	<b>Detligen</b>
Flur	<b>Untere (In der) Schmiede / Igelmatte</b>
Strasse Hausnummer	<b>heute Paradiesliweg / Alte Bernstrasse (ehemals Hausnummer 106)</b>
Parzelle	<b>2347, ehemals 1095</b>
Koordinaten (LV95)	<b>2'587'835, 1'205'195</b>
Höhenlage	<b>633 Meter über Meer</b>
Hausbezeichnung	<b>Paradiesli</b>
Datierung	<b>1760/61 (Bauinschrift, Dendrodaten und Besitzergeschichte); Vorgängerbau wohl um 1700 (Schriftquellen)</b>
Bauherrschaft	<b>vermutlich Familie Schlecht-Tschannen</b>
Letzte Besitzer	<b>Fritz A. Scheurer, Wohlen BE</b>
Abbau – Eröffnung FLM	<b>1965/66 – 1975</b>

Autor (Monat/Jahr) **Volker Herrmann (02/2023)**

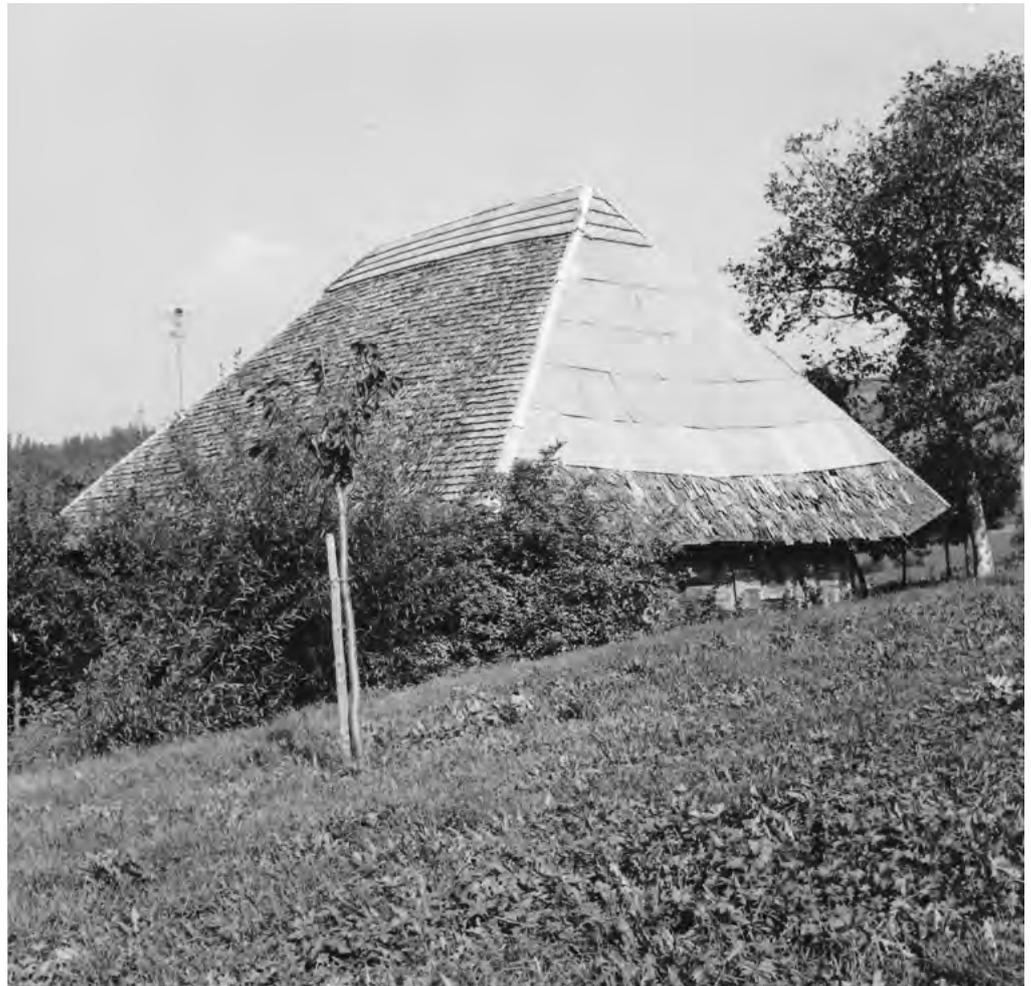
8 Detligen, Untere Schmiede: Die Rückfassade des Taunerhauses mit dem Stallteil verbirgt sich unter dem mit Holzschindeln und Blech gedeckten Vollwalmdach. Blick nach Nordwesten. Aufnahme 1965.

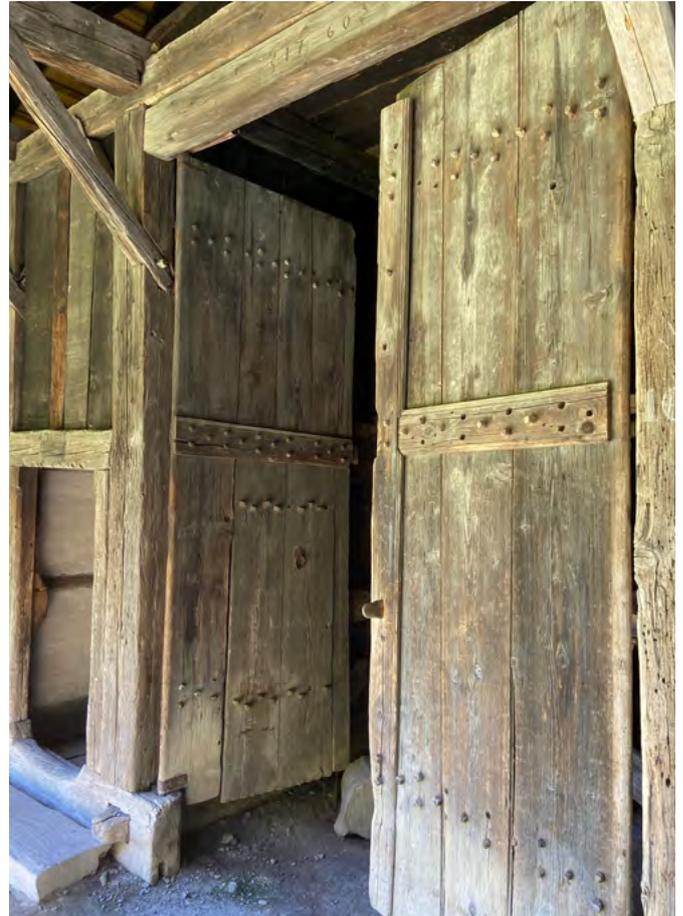
9 Freilichtmuseum der Schweiz, Taunerhaus aus Dettligen: Ehemals hofseitige Tenntüren, die heute nicht mehr nach Süden, sondern nach Westen gerichtet sind. Im Sturzbrett des Zugangs ist eine Bauinschrift mit der Jahrzahl «1760» eingeschnitten. Das Datum bezieht sich auf den Neubau des Hochstudbaus, wohl auf den Resten des nur aus den Schriftquellen bekannten älteren «Häusleins». Blick nach Nordosten. Aufnahme 2022.

Für die Datierung des Taunerhauses steht eine in den hölzernen Sturzbalken des südseitigen Tenntors eingekerbte Bauinschrift zur Verfügung. Sie vermerkt die Jahreszahl «1760», die sich auf den weitgehenden Neubau des Gebäudes bezieht [Anderegg 2000, 126]. Die inzwischen an zahlreichen Bauhölzern im Dachwerk, Ober- und Erdgeschoss des Museumsgebäudes durchgeführten dendrochronologischen Untersuchungen bestätigen dies. Die zu den Hochstüden, Rafenhölzern, Wandrähm- und Deckenbalken ermittelten Schlagdaten der verwendeten Fichtenstämme weisen auf Herbst/Winter 1759 und Herbst/Winter 1760/61. Da die Hölzer in der Regel saftfrisch verarbeitet und abgebunden worden sind, dürfte der Neubau tatsächlich im Frühjahr/Sommer 1760 begonnen und ein Jahr später abgeschlossen worden sein [Bolliger/Leibundgut 2022]. Die zu zwei Eichenschwellen des Wohnteils gewonnenen dendrochronologischen Daten könnten auf einen älteren Vorgängerbau des ausgehenden 17. Jahrhunderts hinweisen. Da in beiden Fällen die Waldkanten fehlen, bleiben aber nicht zu lösende Unwägbarkeiten bestehen [Bolliger/Leibundgut 2022]. Die schriftliche Überlieferung und die Beobachtungen zum er-

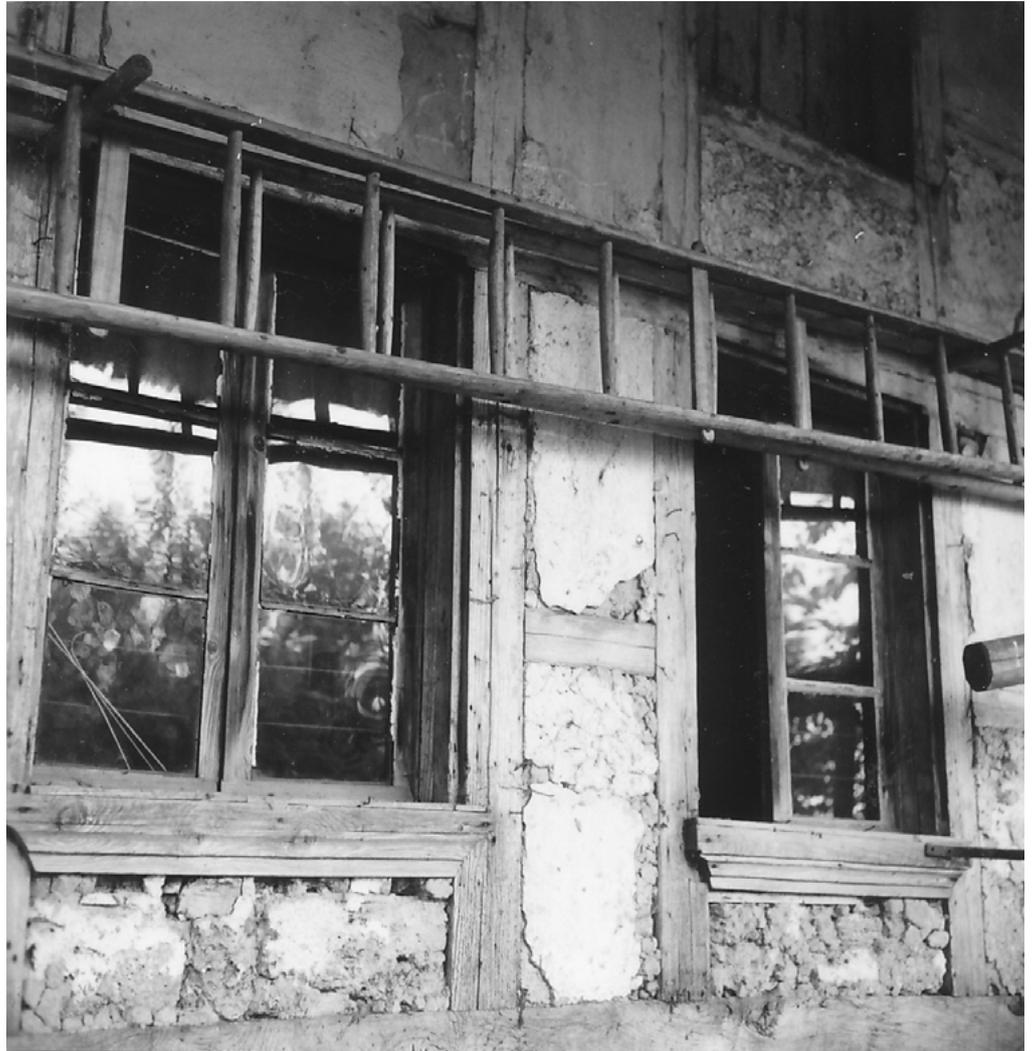
**10** Dettligen, Untere Schmiede:  
Südliche Hofseite mit den grossen  
Einzelfenstern der Stube, die im  
19. Jahrhundert zusammen mit der  
Fachwerkkonstruktion eingebaut  
worden sind. Blick nach Nordosten.  
Aufnahme 1965.

Eine letzte umfassende Erneuerung des Gebäudes lässt sich am Baubestand des Wohnteils für das 19. Jahrhundert ablesen, als grosse Einzelfenster eingebaut und die ehemaligen Holzbohlenwände zu besser isolierten Fachwerkwänden umgebaut worden sind. Dass dieser Umbau zeitgleich mit den ermittelten Daten zur Kellerdecke von 1870/71 erfolgte, ist aus architekturhistorischer Sicht gut denkbar. Laut Besitzergeschichte könnten die Anpassungen im Wohnteil aber auch schon vorher erfolgt sein. Infrage käme die Zeit zwischen 1812 und 1829, als die letzten Nachkommen der ehemaligen Schmiedefamilie Schlecht, Elsbeth Ramseyer-Galey und ihr Mann Christen Ramseyer, das Haus besessen und selbst bewohnt haben [Liechti 2022a, 31–32].

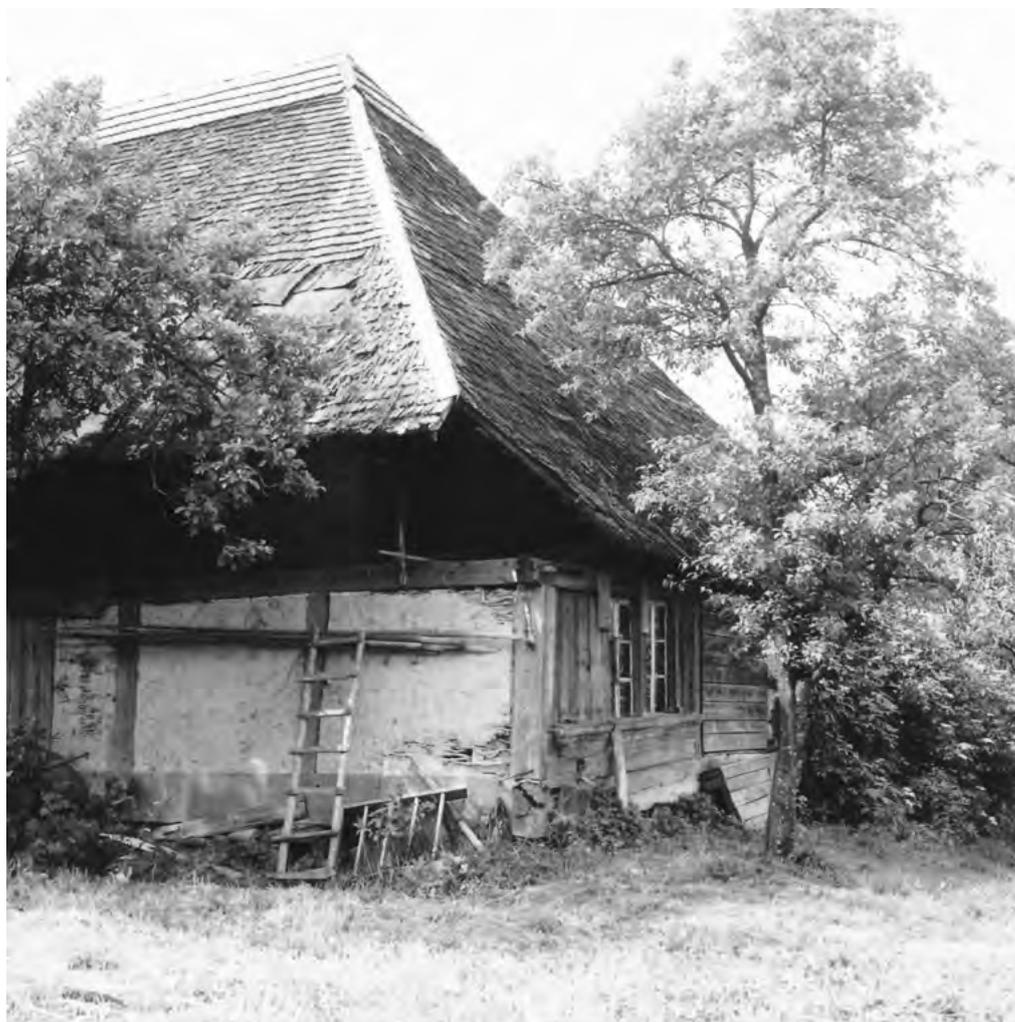
**12** Detligen, Untere Schmiede:  
 Nordwestecke des Taunerhauses mit  
 dem Stübli neben der Rauchküche.  
 Deutlich zu sehen ist die mit  
 Flechtwerk ausgefachte Riegelwand,  
 die im Westen zusätzlich eine  
 Holzschalung mit Moos- und  
 Grasisolierung zeigt. Blick nach  
 Südosten. Aufnahme 1965.

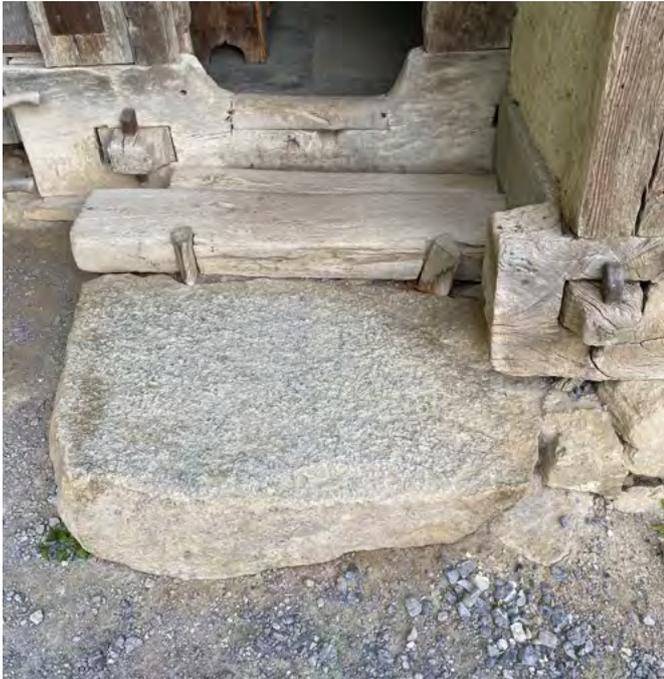
**15** Freilichtmuseum der Schweiz, Taunerhaus aus Detligen: Rekonstruierter Haus-  
eingang auf der heutigen östlichen Küchen- und Gartenseite. Früher war dieser  
nach Norden gewendet. Blick nach Nordwesten. Aufnahme 2020.

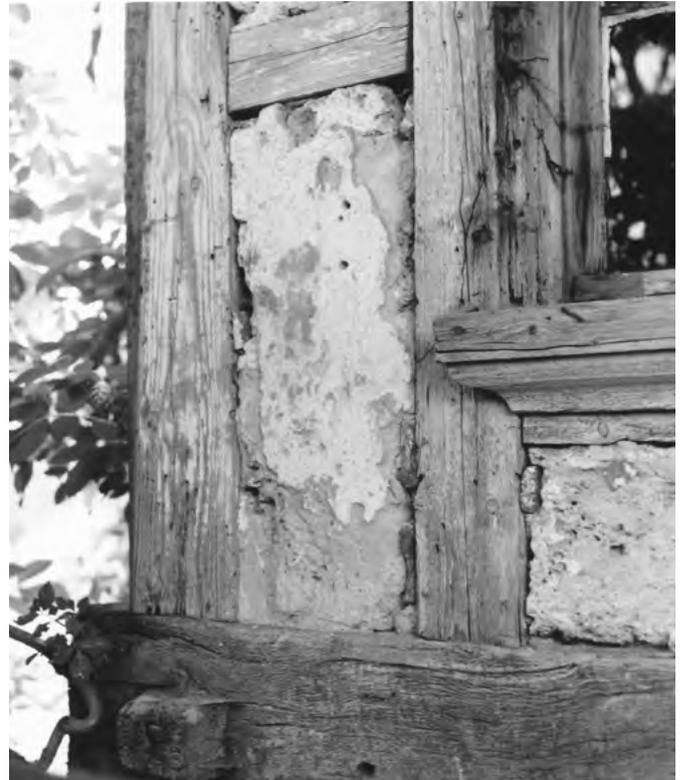
**16** Detligen, Untere Schmiede: Nordwestlicher Eckbereich der Fachwerkkonstruk-  
tion im Bereich des sogenannten «Stübli». Blick nach Norden. Aufnahme 1965.

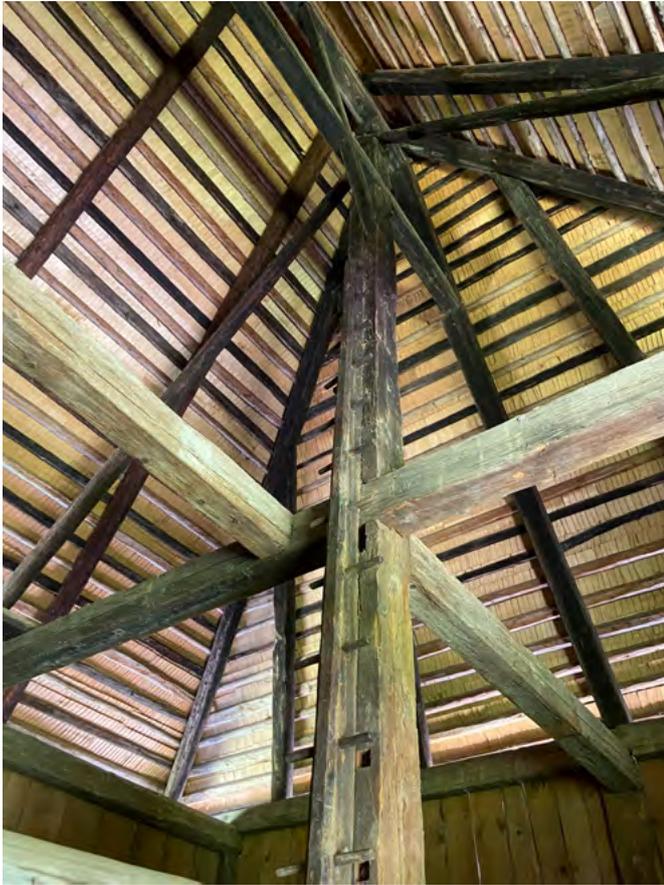
**17** Freilichtmuseum der Schweiz, Taunerhaus aus Dettligen: Blick in das Dachwerk des Hochstudbaus im Bereich des Tenna. Noch immer geben sich die russgeschwärzten Hölzer des ehemaligen Taunerhauses zu erkennen und heben sich von den erneuerten hellen Hölzern des Wiederaufbaus ab. Aufnahme 2022.

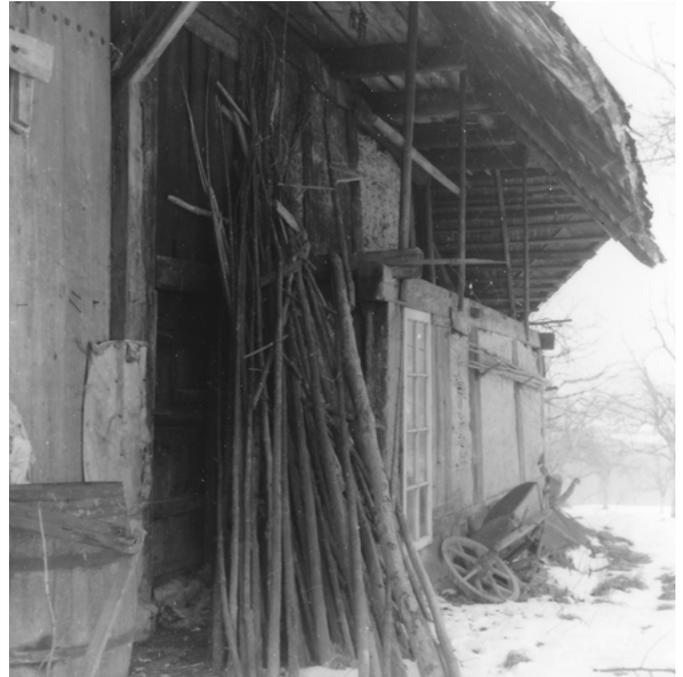
**18** Dettligen, Untere Schmiede: Blick entlang der nördlichen Traufseite des Taunerhauses. Im Vordergrund ist hinter den Holzstämmchen das Tenntor zu sehen. Dahinter sieht man den gegenüber der Fassade des Hochstudbaus vorspringenden Wohnteil. Dieser zeigt Fachwerkwände und grosse Einzelfenster im Küchenbereich neben der Haustür, die verdeckt ist. Blick nach Westen. Aufnahme 1965.

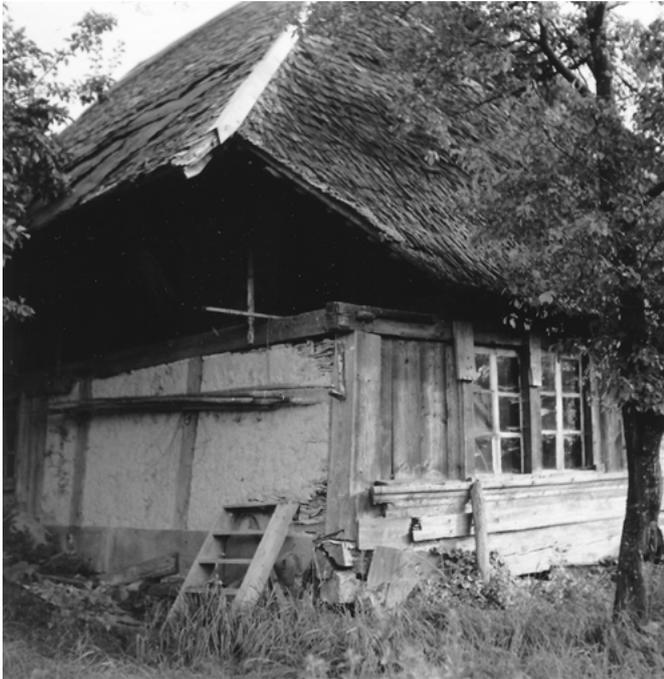
**19** Detligen, Untere Schmiede: Nordwestecke des Wohnteils des Taunerhauses. Der Wohnteil ist nur eingeschossig gebaut. Im Obergeschoss springt die Wand unter dem Walmdach bis auf Höhe des Rähmbalkens des jüngeren Hochstudbaus zurück. Blick nach Südosten. Aufnahme 1965.

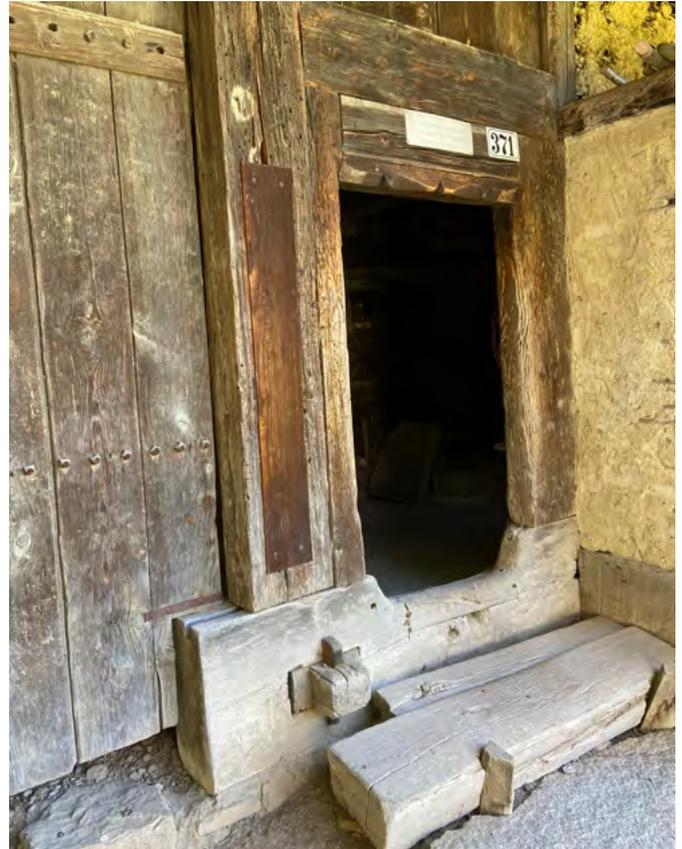
**20** Freilichtmuseum der Schweiz, Taunerhaus aus Detligen: Rekonstruierter Hauseingang, der ehemals von Norden in die Rauchküche und den Quergang des Gebäudes führte. Heute liegt er auf der Ostseite. Blick nach Nordwesten. Aufnahme 2022.

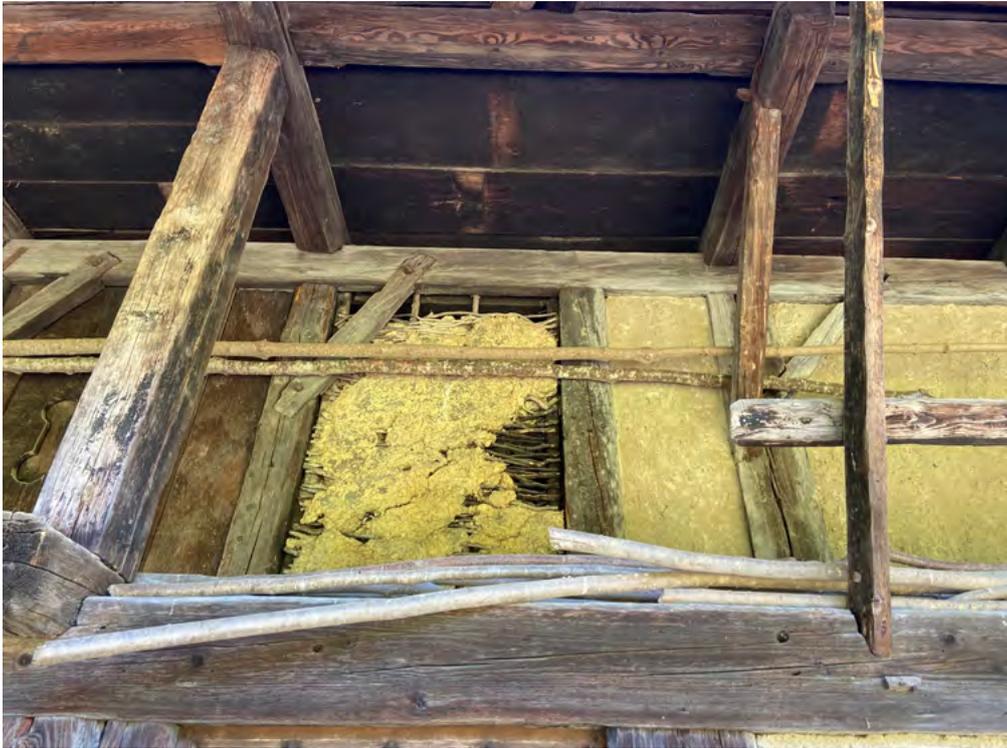
**21** Freilichtmuseum der Schweiz, Taunerhaus aus Dettligen: Blick auf die heutige Ostseite des Taunerhauses und die dort rekonstruierte Fachwerkwand mit Flechtwerk und Lehmewurf im Obergeschoss des Wohnteils. Die teils aus translozierten Flechtwerkresten rekonstruierte Wand verläuft zurückgesetzt auf Höhe des Rähmbalkens des Hochstudbaus. Hinter der Wand zieht der Rauch der Küche über das Dach ab. Blick nach Westen. Aufnahme 2022.

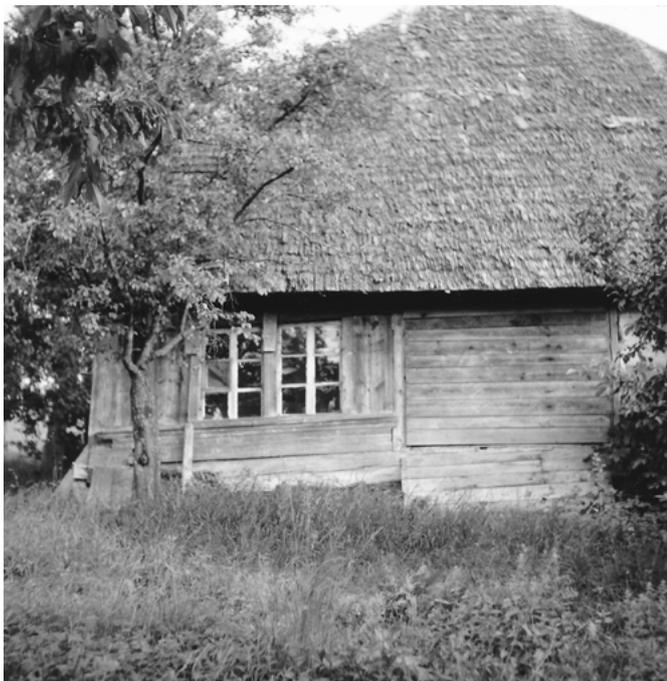
**22** Detligen, Untere Schmiede: Nordwestfassade des Taunerhauses. Das Doppelfenster gehört zu dem dahinter angeordneten «Stübli» neben der Rauchküche. Die Fachwerkwand ist mit einer neuzeitlichen Brettverschalung verkleidet. Blick nach Osten. Aufnahme 1965.

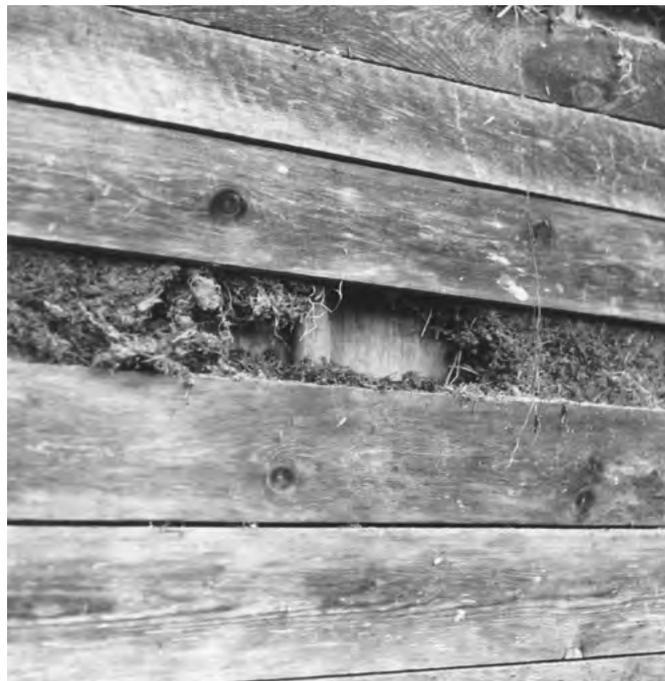
**23** Detligen, Untere Schmiede: Detail der Brettverschalung auf der Nordwestseite des Taunerhauses mit der darunter sichtbaren Isolierung aus Moos und Gras. Aufnahme 1965.

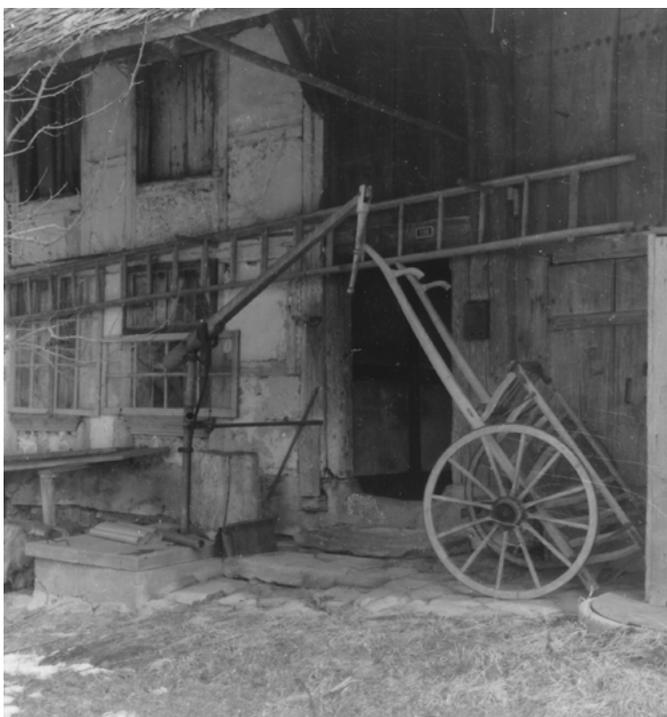
**24** Detligen, Untere Schmiede: Südliche Trauf- und Hofseite des Taunerhauses mit dem Hauseingang und dem danebenliegenden Tenntor, vor dem ein Handkarren abgestellt ist. Gut zu sehen ist, dass der Wohnteil auf der Südseite nicht wie im Norden vorspringt, sondern zweigeschossig als nachträglich ausgefachter und geriegelter Ständerbau mit grossen Einzelfenstern errichtet ist. Vor der Stube ist der Schwengel der Handpumpe des dortigen Sodbrunnens zu erkennen. Blick nach Nordwesten. Aufnahme 1965.

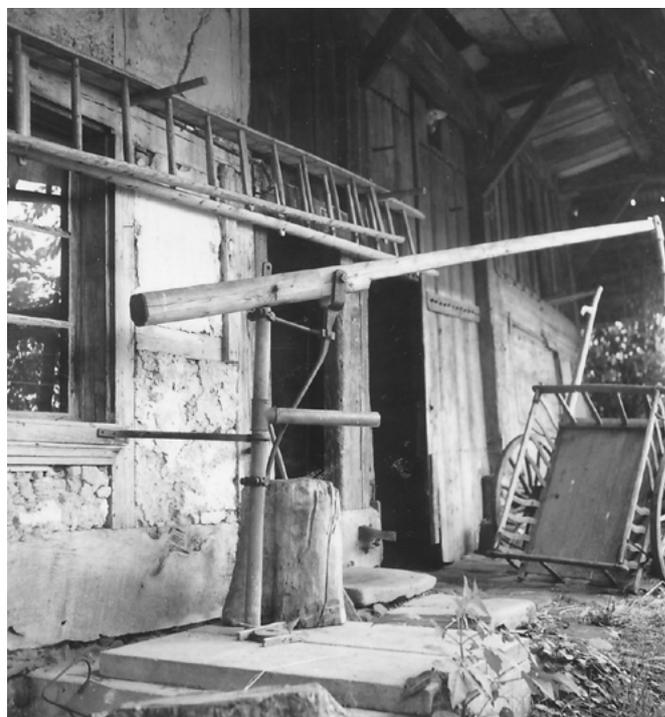
**25** Detligen, Untere Schmiede: Südliche Trauf- und Hofseite des Taunerhauses mit der Schwengelpumpe des vor der Stube angeordneten Sodbrunnens. Blick nach Nordosten. Aufnahme 1965.

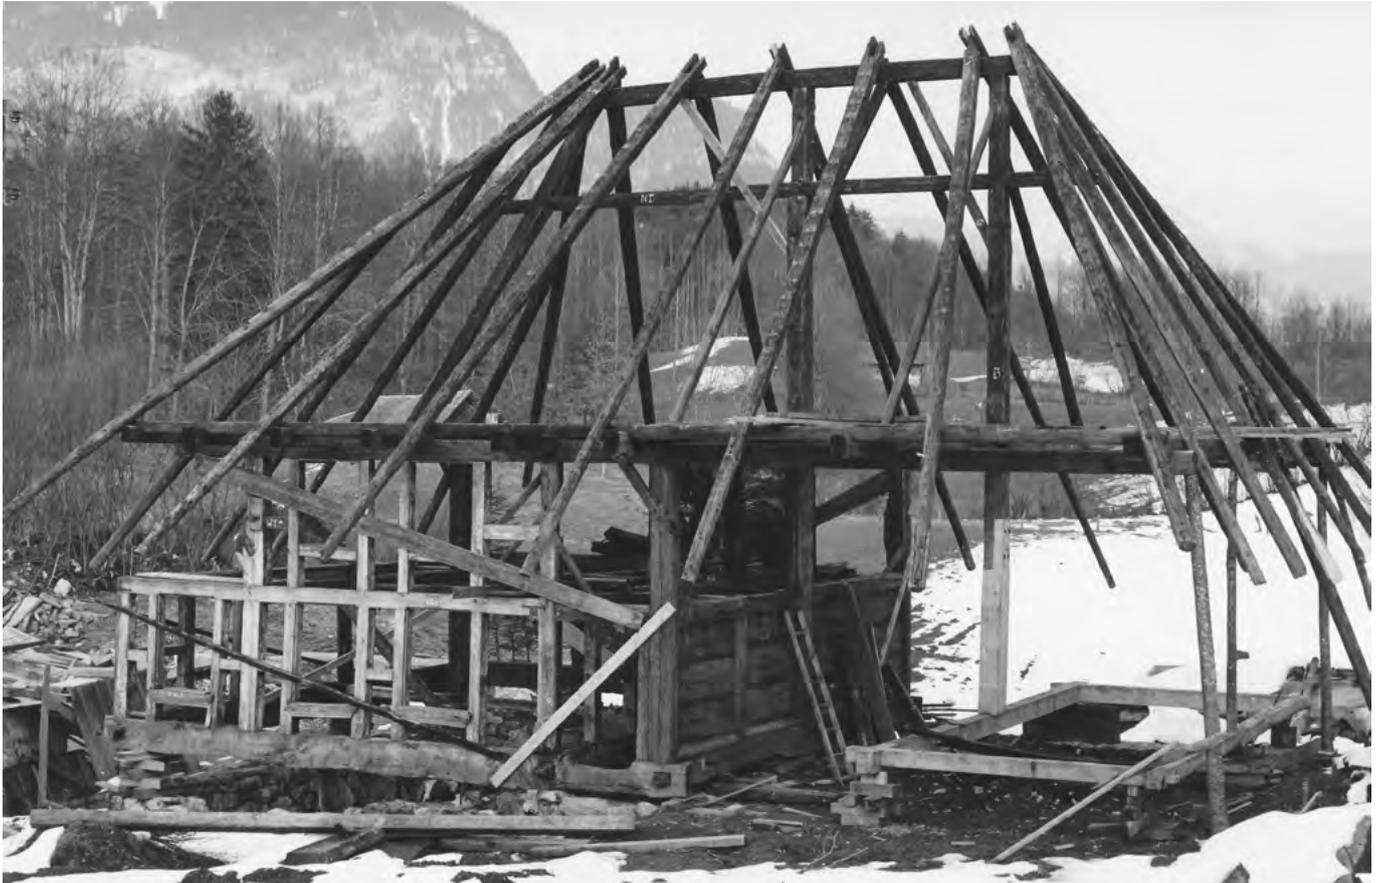
**26** Freilichtmuseum der Schweiz, Taunerhaus aus Dettligen: Das Hochständergerüst des Taunerhauses während des Wiederaufbaus. Gut zu erkennen ist die Konstruktion des Hochstudbaus. Im Vordergrund befindet sich der Ökonomieteil, im Hintergrund links der Wohnteil. Blick nach Südwesten. Aufnahme um 1968.

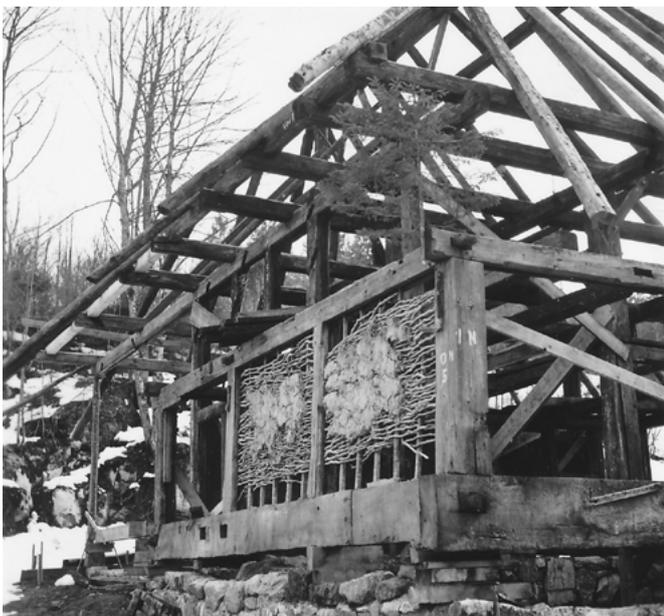
**27** Freilichtmuseum der Schweiz, Taunerhaus aus Dettligen: Das Hochständergerüst des Taunerhauses während des Wiederaufbaus mit dem darunter eingebauten Wohnteil, der auf einem gemauerten Steinsockel ruht und mit Flechtwerkwänden ausgestattet ist. Die Flechtwände im Erdgeschoss wurden wieder neu in Anlehnung an den alten Bestand eingebaut. Blick nach Südwesten. Aufnahme um 1968.

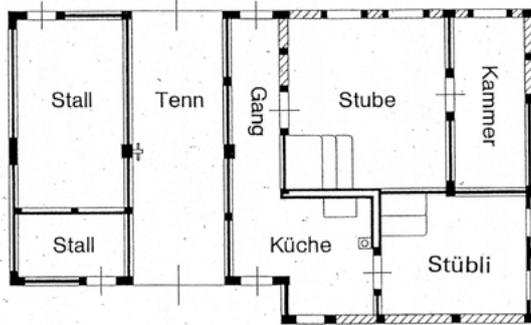
28 Freilichtmuseum der Schweiz, Taunerhaus aus Detligen:

Grundriss des dreiteiligen Erdgeschosses des Taunerhauses, bestehend aus einem Wohnteil, einem mittig angeordneten Tenn und dem seitlichen Stallteil, nach M. Gschwend. Aufnahme um 1978.

Der im Grundriss etwa quadratische Wohnteil mit Seitenlängen von ca. 7,5 Metern wies eine etwas ungewöhnliche Raumlagerung auf. Der mit Sandsteinplatten ausgelegte östliche Quergang diente als Erschliessung und verband die beiden Längsseiten sowie die daran anschliessenden Hofplätze südlich und nördlich unter den Traufdächern. Der Gang öffnete sich in die ebenfalls mit Sandsteinplatten ausgelegte offene Rauchküche. Damit diente er wohl auch zum Regulieren des Herdfeuers und zum schnelleren Abzug der Rauchgase. In der nach oben hin geöffneten und mit einer Hutte ausgestatteten Rauchküche bestanden in der südwestlichen Raumecke nur noch geringe Reste der ehemaligen Herdstelle. Von dieser aus wurde auch die Schüröffnung für den Ofen in der südlich angrenzenden Stube und im nördlich benachbarten Stübli bedient. Um die Feuergefahr im Holzgebäude möglichst gering zu halten, waren die Wände im Umfeld der Herdstelle als Feuerwände mit Steinen gemauert und verputzt. Ansonsten bestanden Reste der stehenden und liegenden Holzbohlenwände, die alle in jüngeren Ausbauphasen übergestrichen und mit Papiertapeten verziert worden waren. Nur die Aussenwände waren mit den Flechtwerkgefachen verstärkt und isoliert. Über der Herdstelle waren noch die Flechtwerkstruktur mit Lehm-

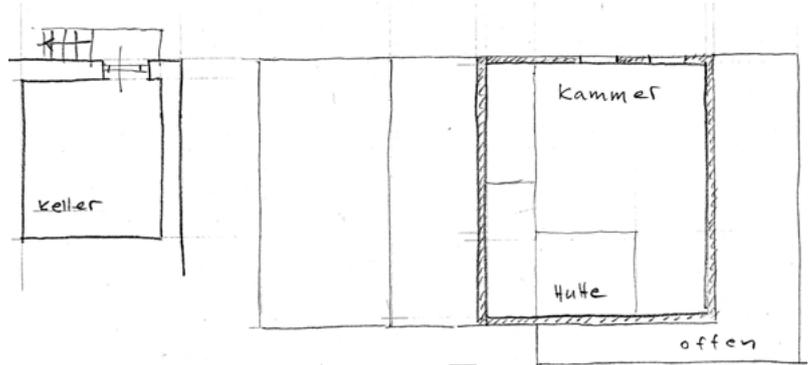
29 Freilichtmuseum der Schweiz, Taunerhaus aus Detligen: Handskizzen zu Keller und Ober- oder Gadengeschoss des Taunerhauses. Nach 1978.

Insbesondere über den ursprünglichen Grundriss des Kellers sind keine abschliessend gesicherten Erkenntnisse vorhanden. Auszugehen ist aber wohl von einem balkengedeckten, nahezu quadratischen Keller von etwa 14 Quadratmetern Grösse und einer Höhe von ca. 1,6 Metern. Damit scheint er mit den Massen der darübergelegenen Räume im Erdgeschoss zu korrespondieren, also der Kammer beziehungsweise Nebestube und dem Stübli neben der Küche. Dies lässt darauf schliessen, dass der mit einem gestampften Lehmbohlenboden und einem Lüftungsschlitz auf der Westseite ausgestattete Keller,

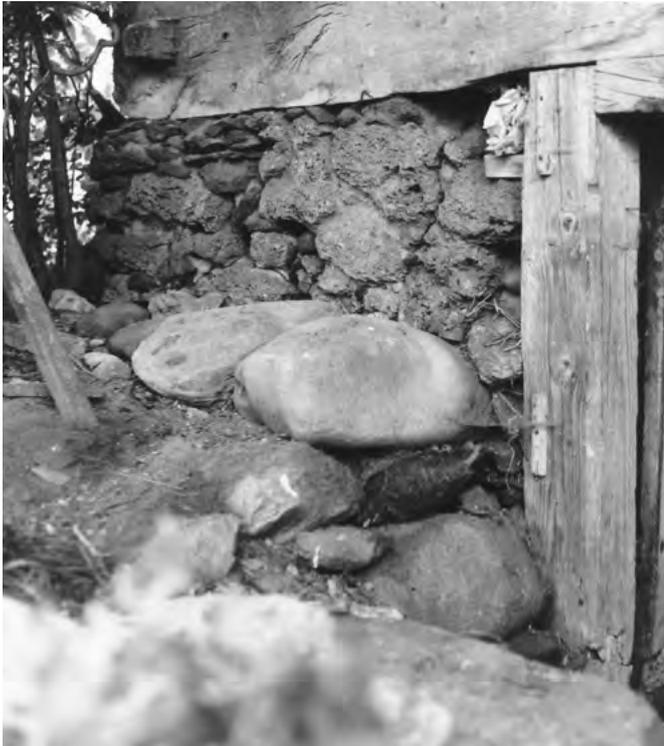
**30** Detligen, Untere Schmiede: Gemauerter Sockel des Wohnteils, der hier an der Südwestecke des Taunerhauses zugleich den oberen Abschnitt des Kellers bildete. Am rechten Bildrand ist der Türpfosten des Kellerzugangs zu sehen. Blick nach Nordwesten. Aufnahme 1965.

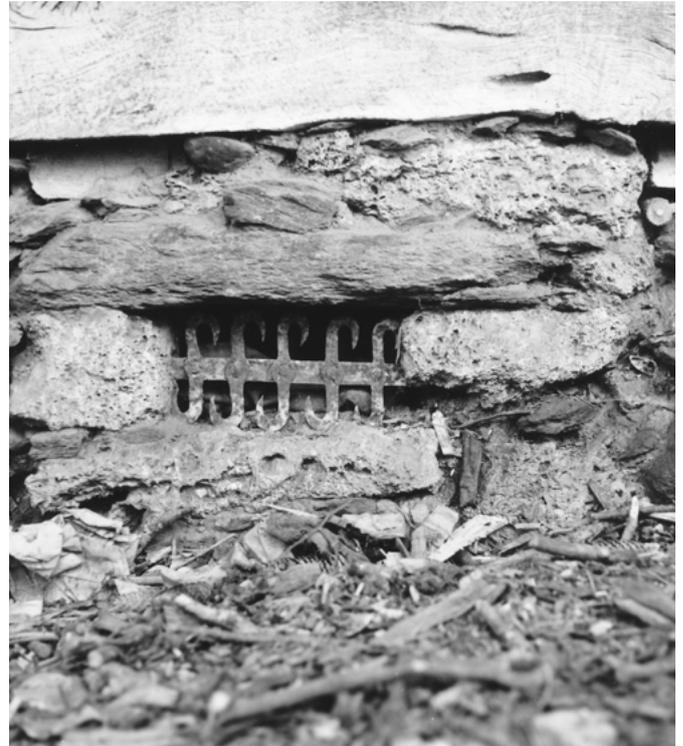
**31** Detligen, Untere Schmiede: Bodennahes Lüftungsfenster des Kellers mit handgeschmiedetem Gitter, wohl auf der Nordwestseite des Taunerhauses. Aufnahme 1965.

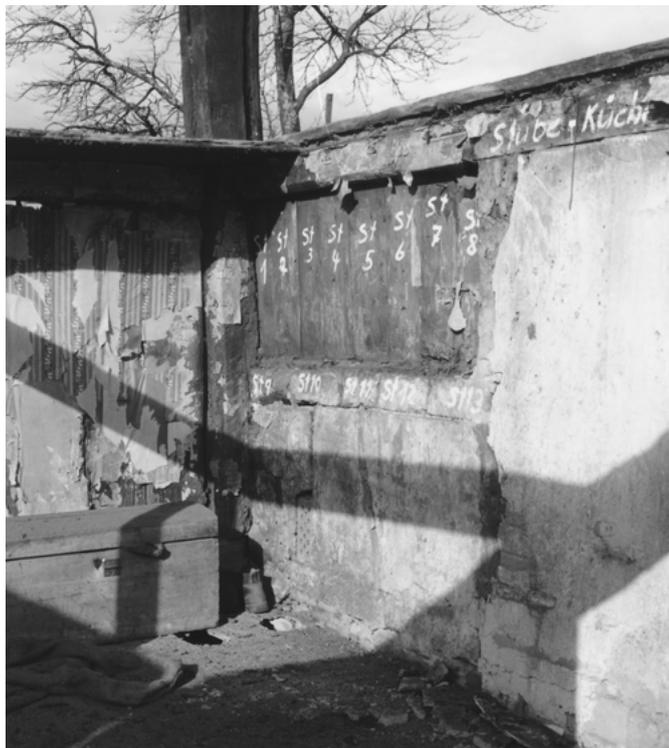
**32** Detligen, Untere Schmiede: Küchenbereich des Taunerhauses mit der gemauerten Ofenwand zur Stube und dem Hochstud im Eckbereich. Der Zustand vor der Versetzung verweist auf die lange Nutzungsgeschichte des Gebäudes mit verschiedenen Oberflächen, die immer wieder den Erfordernissen und dem Zeitgeschmack angepasst worden sind. Blick nach Süden. Aufnahme 1965/66.

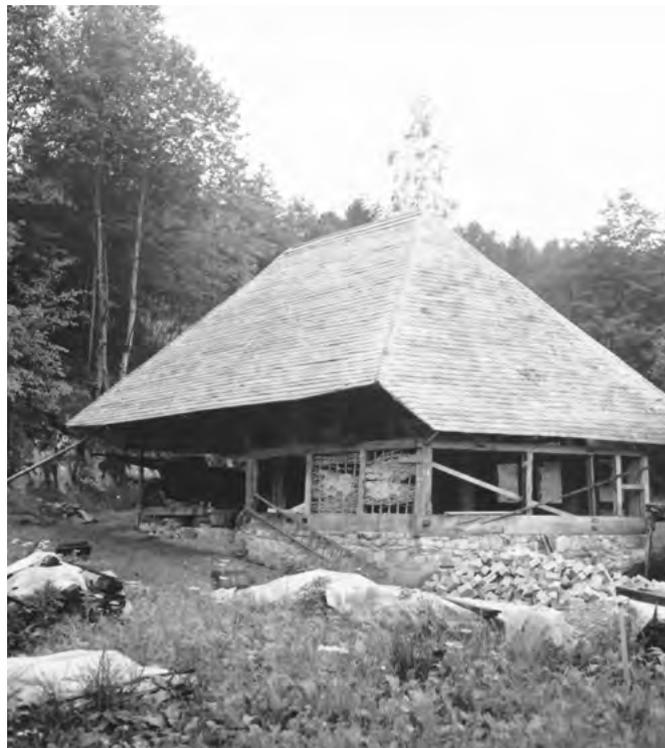
**33** Freilichtmuseum der Schweiz, Taunerhaus aus Detligen: Das Taunerhaus während des Wiederaufbaus mit dem bereits wiederhergestellten Schindeldach. Die Wandfüllungen fehlen noch. Deutlich zu erkennen ist die Waldnähe auf der Rückseite, die bis heute besteht. Blick nach Südwesten. Aufnahme um 1968.

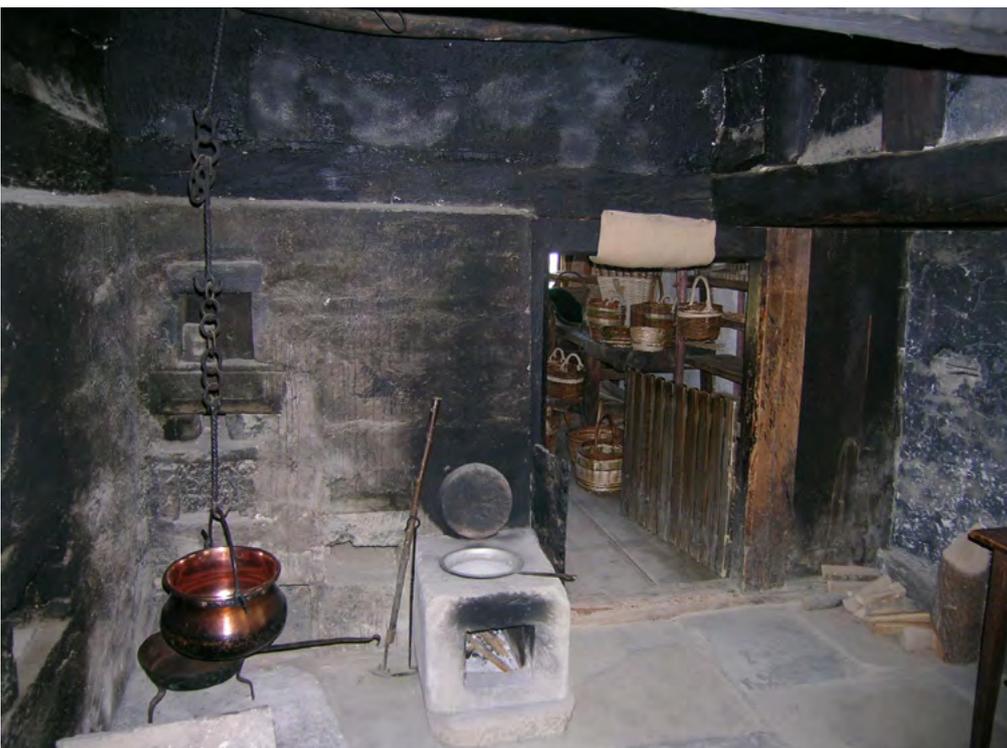
**37** Freilichtmuseum der Schweiz, Taunerhaus aus Dettligen: Die rekonstruierte Rauchküche unter der russgeschwärtzten Hütte. Neben der offenen Herdstelle mit Kesselhaken steht ein kleiner Sparherd aus Sandstein, wie er ursprünglich auch im Taunerhaus bestanden haben dürfte. Auf der Rückseite befindet sich die Ofenwand mit der Rauchöffnung des dahinterliegenden Ofens im Stübli. Blick nach Nordosten. Aufnahme 2009.

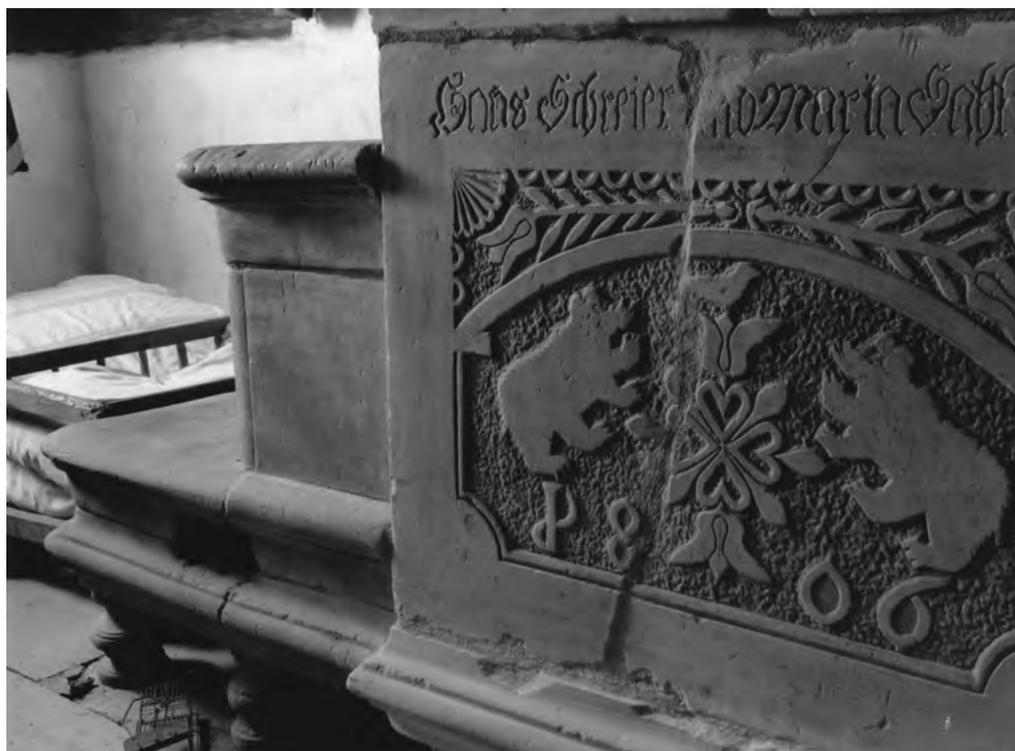
**39** Vermutlich Haus in Innerberg, Gemeinde Wohlen BE: Blick in die Stube mit dem Sandsteinofen, der heute im Museum in der Stube des Taunerhauses steht. Der mit zwei Bären und einer Inschrift verzierte Trittofen stammt von 1806 und kam wohl erst nach dem Wiederaufbau in das Taunerhaus. Aufnahme um 1968.

Die von Gustav Ritschard 1978 geäußerte Einschätzung, dass der heutige Sandsteinofen bereits zum Bestand der ehemaligen Stube gehört hat, dürfte falsch sein [Ritschard 1978]. Der

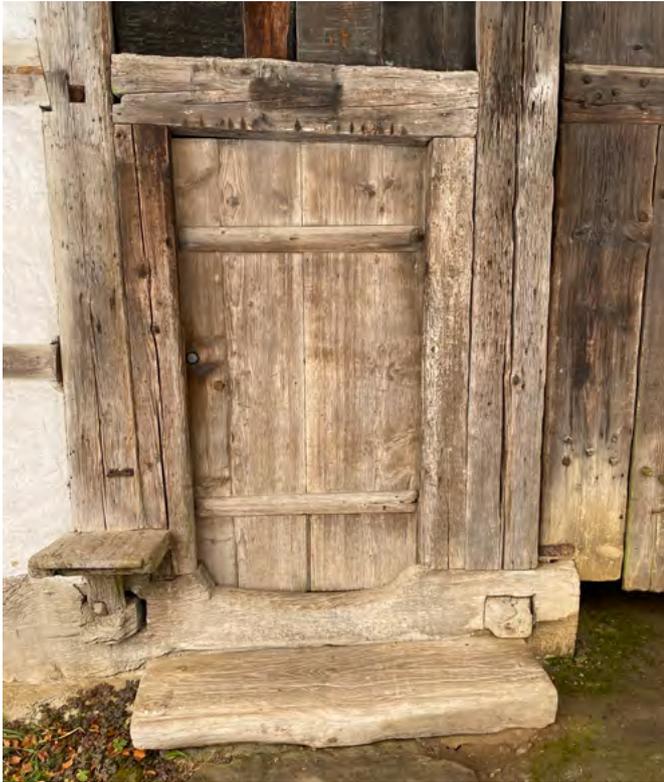
**40** Freilichtmuseum der Schweiz, Taunerhaus aus Detligen: Zugangstür auf der ehemaligen südlichen Hof- und Hauptzugangsseite des Taunerhauses. Interessant ist der mit einem kleinen Bug auf dem Schwellenkranz des Wohnteils befestigte Holzstuhl neben der Tür. Blick nach Osten. Aufnahme 2021.

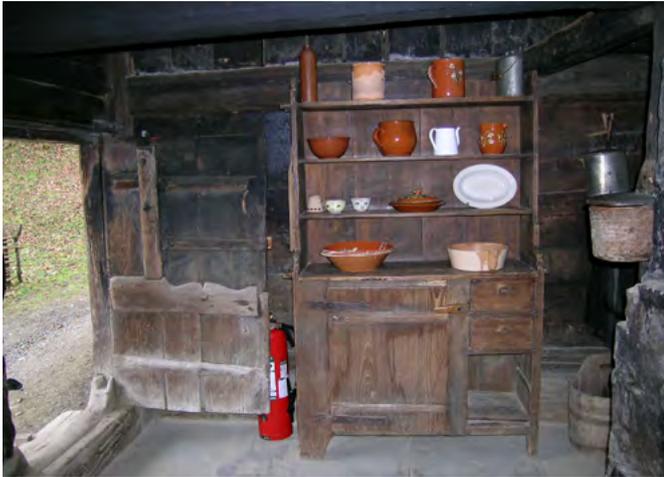
**42** Freilichtmuseum der Schweiz, Taunerhaus aus Detligen: Ehemalige Südostwand der Rauchküche, die zugleich die Seitenwand des Quergangs bildet. Davor steht heute ein Küchenkasten mit Haushaltsgeschirr. Linker Hand sieht man die stark russgeschwärzte Haustür und die markante Schwelle des Zugangs. Blick nach Süden. Aufnahme 2009.

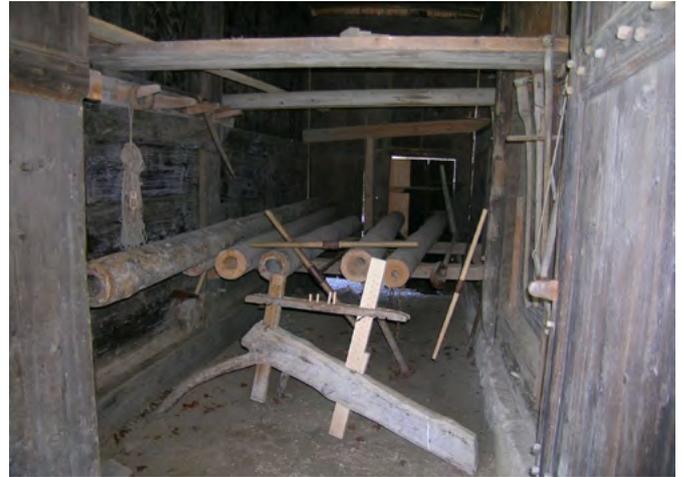
**43** Freilichtmuseum der Schweiz, Taunerhaus aus Detligen: Im Tenn des Taunerhauses werden heute Holzwasserleitungen, sogenannte Deichel oder Düchel, und die zu deren Herstellung benötigten langen Deichelbohrer gezeigt. Blick nach Osten. Aufnahme 2009.
