Stöckli Unteres Morillongut Wabern BE, 19. Jahrhundert

Autor (Monat/Jahr) **Volker Herrmann (07/2022)**

Die Ballenberg-Baudokumentation beschreibt das Museumsgebäude an seinem Herkunftsort und erläutert die im Rahmen der Translozierung erfolgten baulichen Veränderungen. Themen sind die Baukultur der ländlichen Schweiz, die Bewohner- und die Wirtschaftsgeschichte sowie die museale Vermittlungsarbeit.

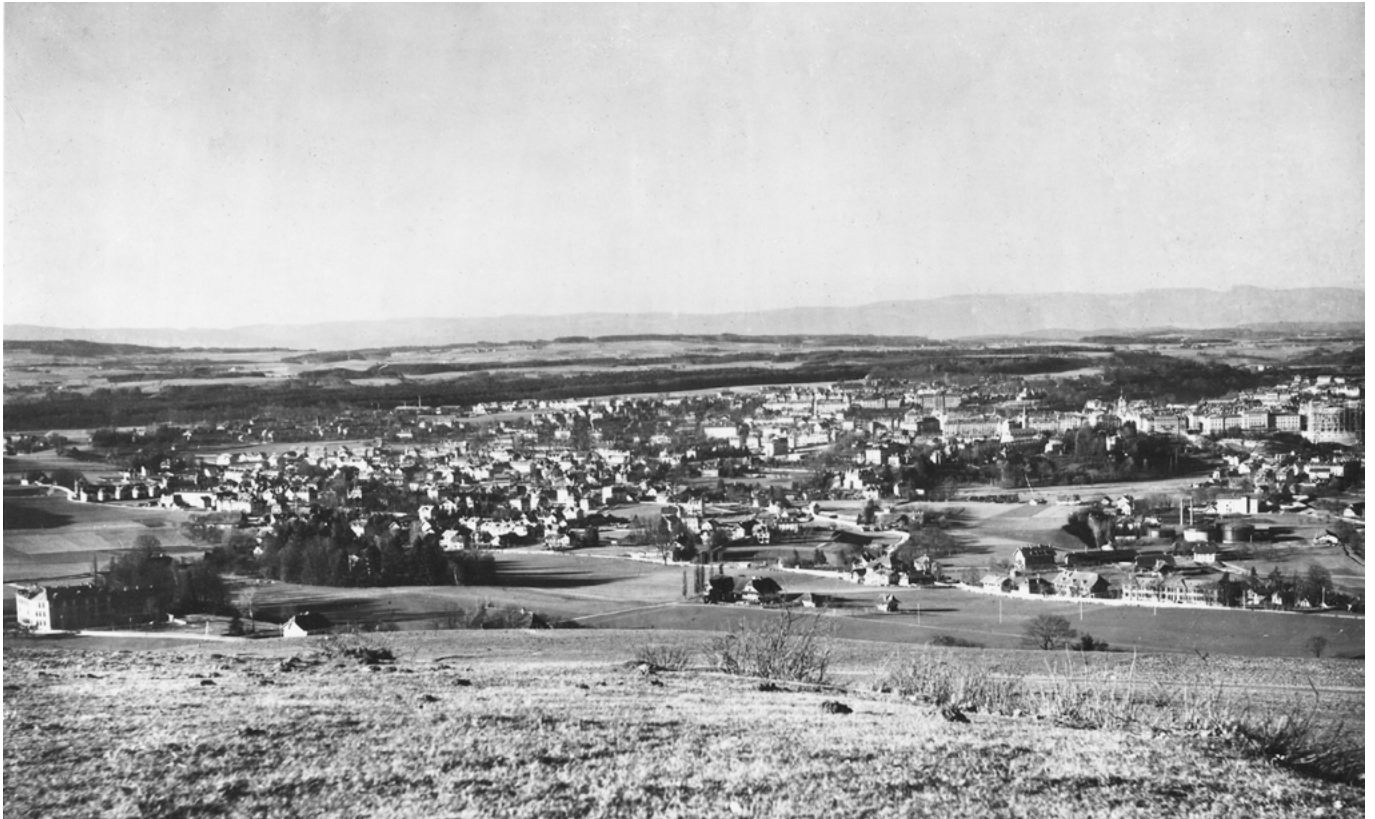
4 Köniz, Unteres Morillongut: Blick vom Fuss des Gurtens über das Untere Morillongut im Vordergrund hinweg auf die jenseits der Aare gelegene Stadt Bern. Noch sind die landwirtschaftlichen Flächen von Morillon ungebaut und traditionell genutzt. Aufnahme um 1899.

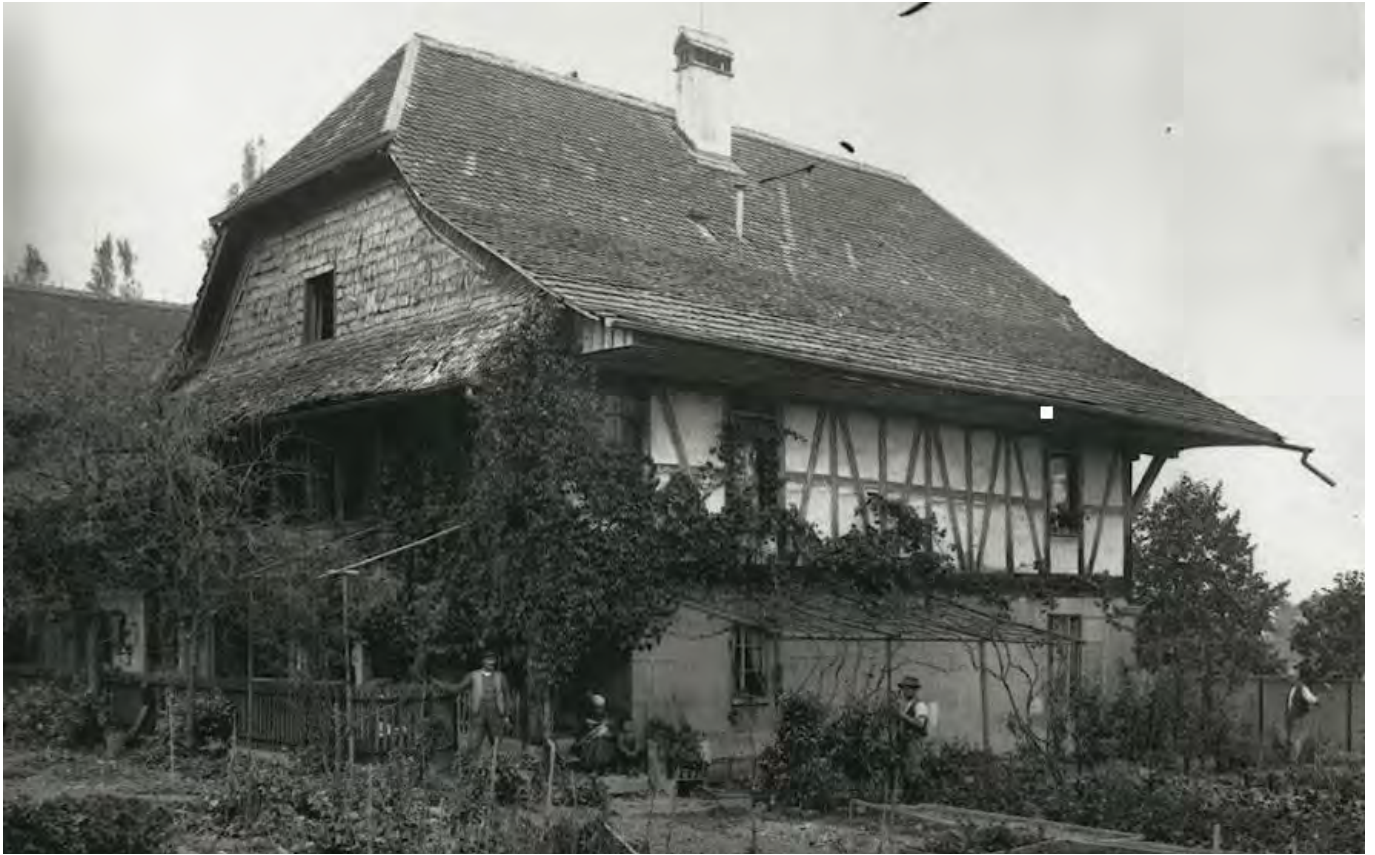
7 Köniz-Wabern, Unterer Morillongut: Blick nach Südwesten auf den Wohnteil des Pächterhauses im Unterer Morillongut, heute Frischingweg 19, mit den Gärten im Vordergrund. Gebaut war der herrschaftliche Wohnstock mit eindrücklichem Walmdach, gemauertem Erdgeschoss und Rieg im Obergeschoss. Aufnahme wohl ausgehendes 19. Jahrhundert.

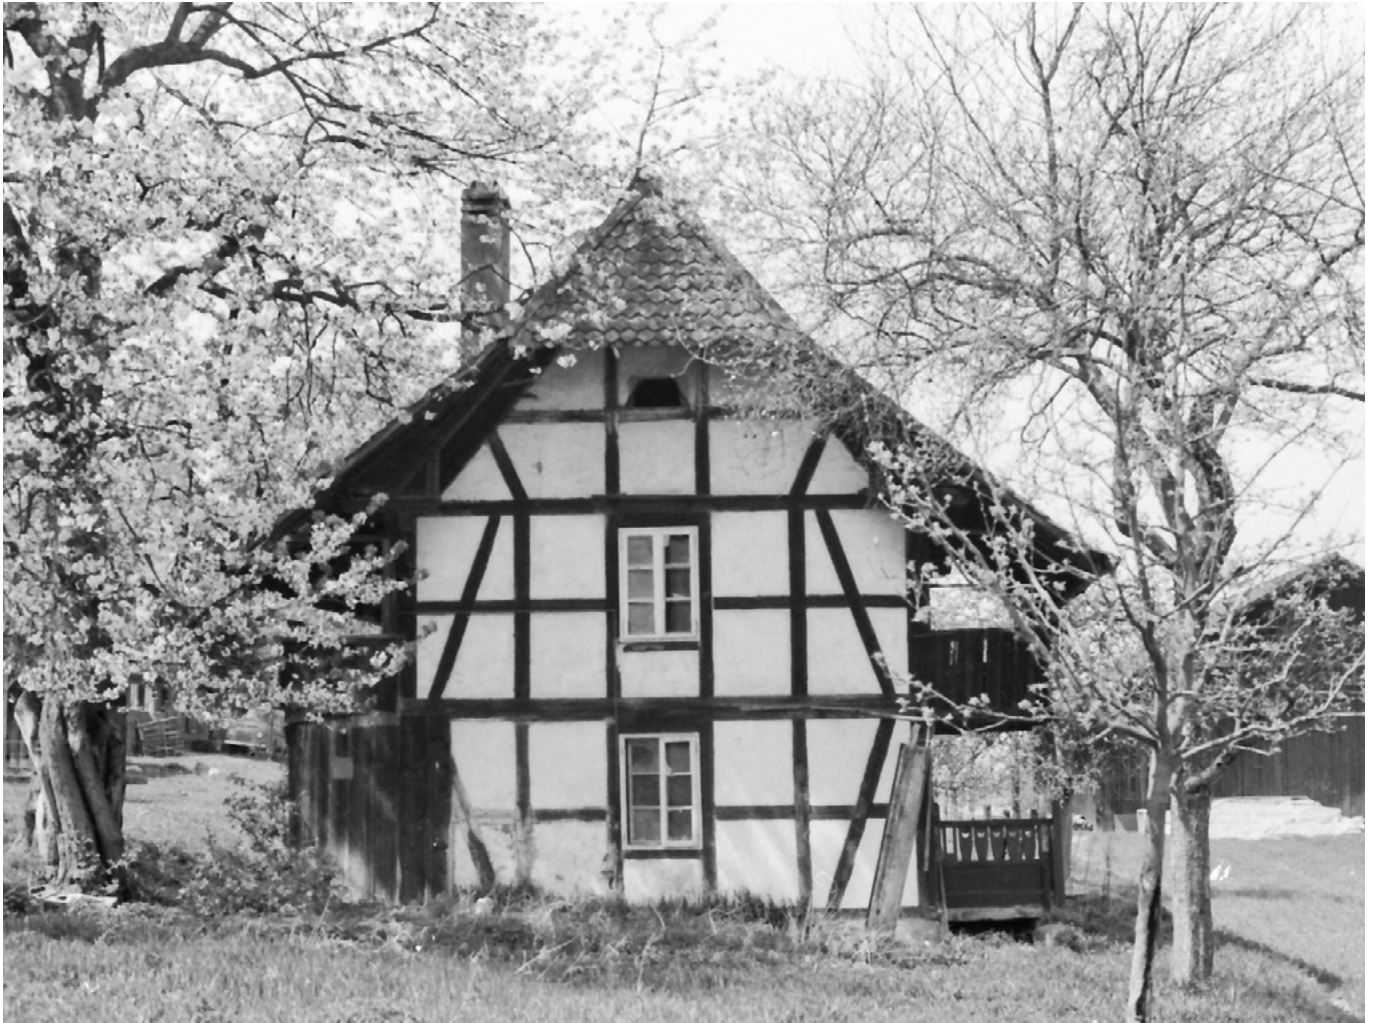
9 Köniz-Wabern, Stöckli Unteres Morillongut: Blick von der östlichen Feldseite auf das Fachwerkstöckli mit seinem regelmässig angeordneten Riegwerk und dem prägenden Krüppelwalmdach. Umgeben ist das Stöckli von Streuobstwiesen. Aufnahme um 1984.

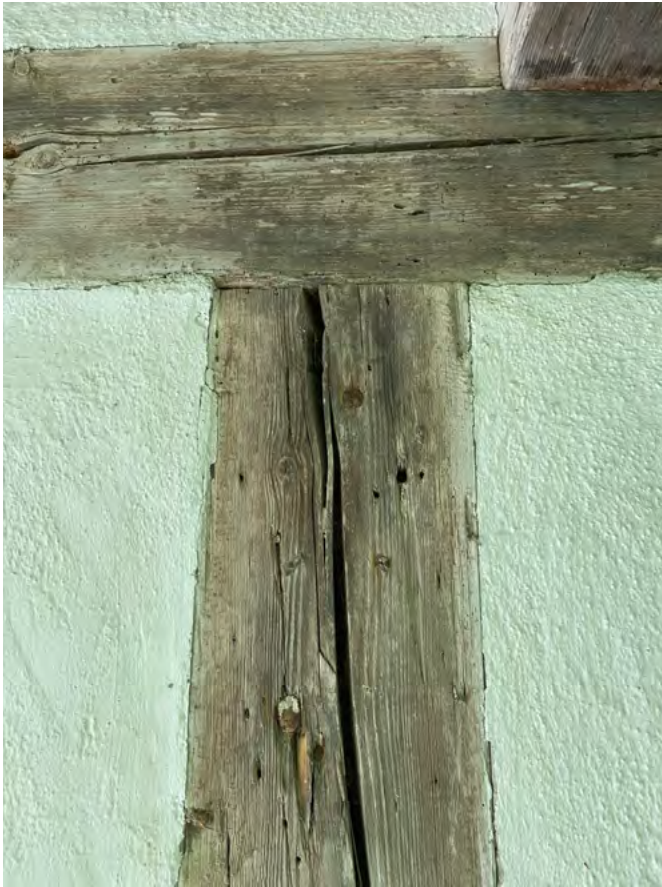
10 Freilichtmuseum der Schweiz, Stöckli Unteres Morillonogut: Das im Sägewerk vorgefertigte Bauholz weist festsitzende Holzverbindungen auf, die allesamt ohne Holznägel auskommen. Abbundzeichen eines handwerklichen Abbunds der Hölzer auf einem Zimmereiplatz fehlen. Die Zimmerleute nutzten offenbar das standardisierte Bauholz und fertigten vor Ort nur noch die nötigen Zapfenverbindungen mit Säge und Stechbeitel. Aufnahme 2022.

Berner Ründe mit Brettern verschalt, während die gegenüberliegende Feldseite offengeblieben war. Hinsichtlich seiner handwerklichen Merkmale kann der Fachwerk- oder *Riegbau* als typisch für das 19. Jahrhundert im Raum Bern gelten. Kennzeichnend ist die Verbindung traditioneller Architekturformen des Spätbarocks mit den gerade neu im Baubetrieb aufkommenden gewerblichen Handwerksmethoden. Zugleich reagierte man beim Bau bereits auf die im 19. Jahrhundert knapper werdenden Holzressourcen. Die vergleichsweise dünnen und ebenmässig gefertigten Bauhölzer zeigen, dass man das Holz nicht mehr in traditioneller Weise durch das Aufspalten der Bäume mit Keilen und durch das kantige Behauen der Stämme mit der Breitaxt gefertigt hat. Vielmehr waren sämtliche Balken im Sinne der Rationalisierung im Sägewerk vorgefertigt und von den Zimmerleuten für den Riegbau nur noch angepasst worden. Der Bau zeigte entsprechend satt sitzende Holzverbindungen, die im Gegensatz zu älteren Holzbauten ohne Holznägel auskamen. Mit serienmässig hergestellten Ei-

sennägeln und -bändern waren einige Bauteile zusätzlich fixiert. Die Merkmale charakterisieren den Übergang vom traditionellen Zimmermannshandwerk zum seriellen neuen Bauen [Bellwald 2014; Diethelm/d'Andrea 1987].

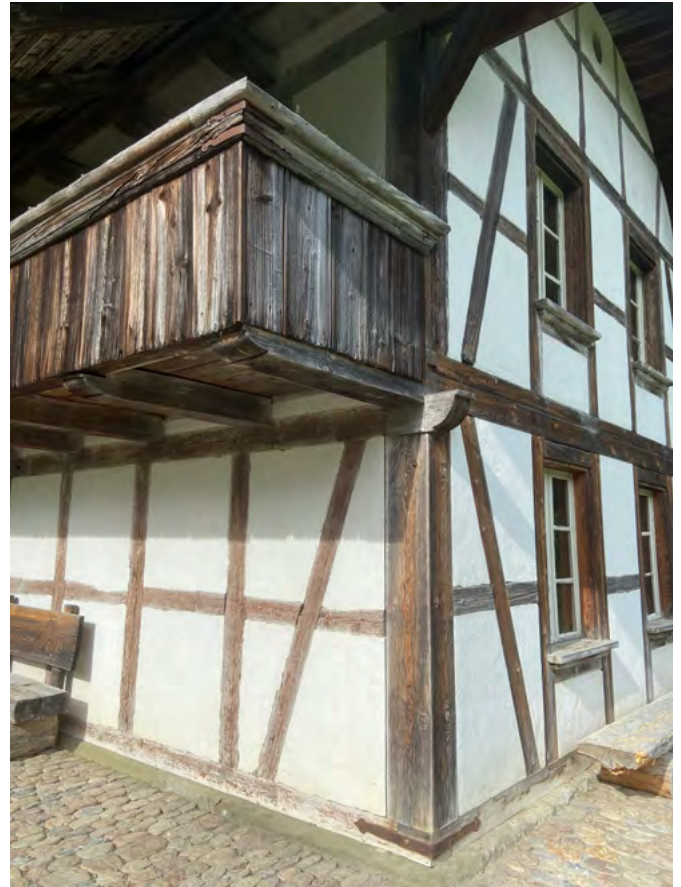
11 Freilichtmuseum der Schweiz, Stöckli Unteres Morillonogut: Blick auf die südwestliche Ecke des Stöckli. Gut zu erkennen ist die zusätzliche Sicherung der Eckverbindung des Schwellenkranzes mit einem Eisenband. Dies ist ein gutes Indiz für eine späte Entstehung des Gebäudes, als die Handwerkstraditionen bereits von den neuen Formen des gewerblichen, rationalisierten Bauens abgelöst worden waren. Aufnahme 2022.

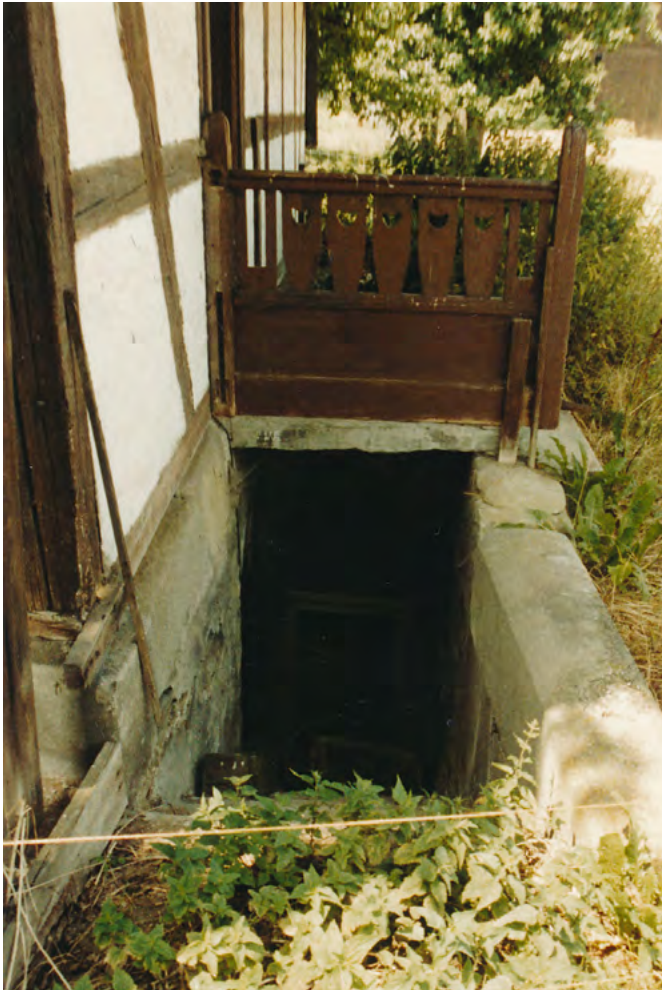
12 Köniz-Wabern, Stöckli Unteres Morillongut: Blick nach Westen auf den aus Bruch- und Werksandsteinen gefügten Kellerabgang auf der damaligen Nordseite des Stöckli. Erschlossen wurde darüber ein kleiner tonnengewölbter Keller unter dem Stubenbereich. Hinter dem Holzgeländer ist die Haustür zu erkennen, die in die Küche im Erdgeschoss führte. Aufnahme 1984.

Stiege von Osten her zum tonnengewölbten Keller. Auf der Westseite war der Abgang zur Haustür hin mit einem hüfthohen Holzgeländer eingefasst. Auf der nördlichen Traufseite bestanden zudem zwei übereinander angeordnete Zugänge. Der untere erschloss ebenerdig die im Osten gelegene Küche. Der obere Zugang diente vermutlich als Ausgang, um von der Kammer zum Abort zu gelangen. Auf der Südseite gab es eine dritte Tür, über die man von der dortigen Laube aus in die obere Stube gelangte.

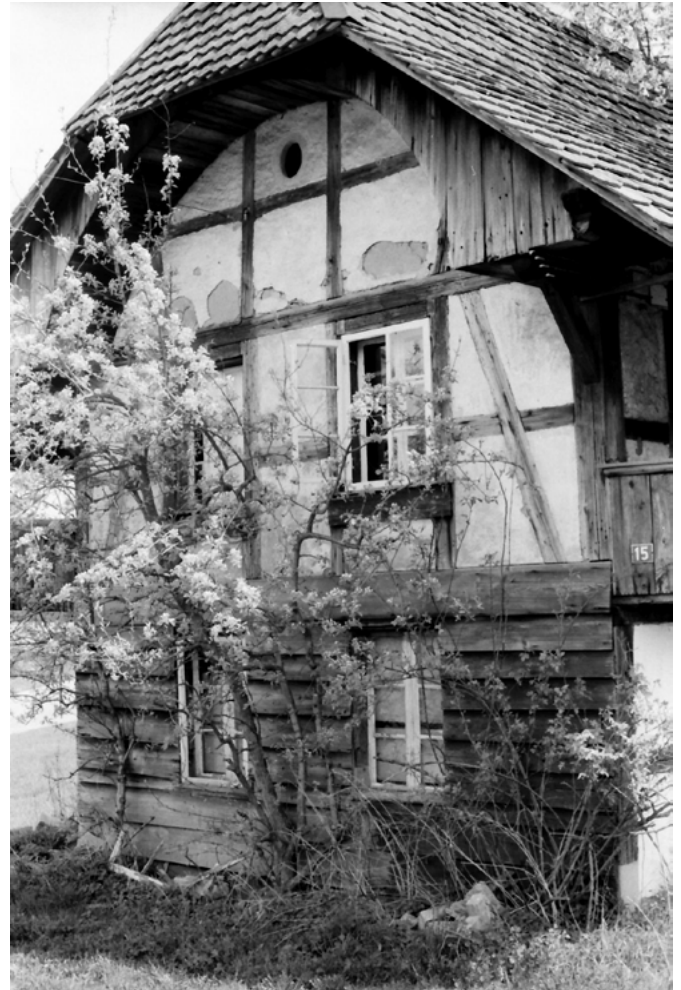
13 Köniz-Wabern, Stöckli Unteres Morillongut: Blick nach Nordosten auf die hofseitige Westfassade mit den Stuben im Erd- und Obergeschoss. Vor der Fassade steht Spalierobst. Die Wand im Erdgeschoss hat nachträglich eine Bretterschalung als Wärmedämmung bekommen. Der Schwebgiebel der Dachkonstruktion unter dem Krüppelwalm ist hier auf der Westseite als Ründe ausgebildet und mit Brettern verschalt. Aufnahme 1984.

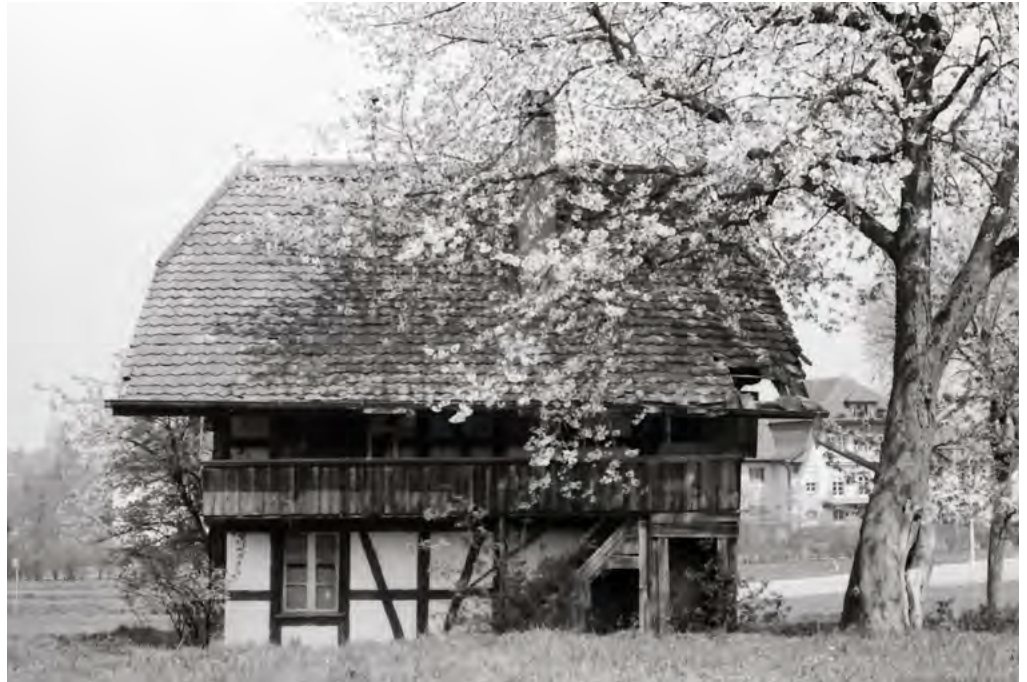
14 Köniz-Wabern, Stöckli Unteres Morillongut: Blick nach Norden auf die Südfassade mit dem hier abweichend von den übrigen Fassaden gefügten Fachwerk. Die wandhohen Streben sind hier nicht an beiden Seiten angeordnet, sondern mittig. In den Stubenbereichen gibt es jeweils ein Fenster auf der Traufseite. Die auf der vollen Hauslänge angelegte Seitenlaube diente mit der Aussen-treppe in erster Linie als äussere Erschliessung des oberen Stockwerks. Aufnahme 1984.

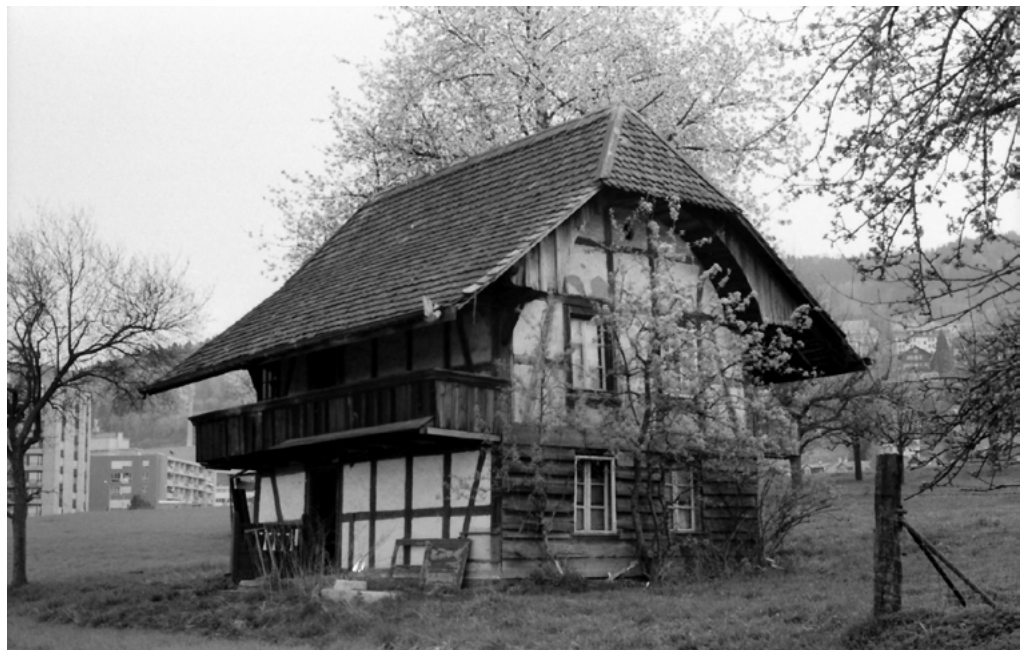
15 Köniz-Wabern, Stöckli Unteres Morillongut: Blick nach Südosten auf die nördliche Traufseite und den westlichen Giebel mit der Ründe. Wie das Bild zeigt, lagen auf der Nordseite unter der Seitenlaube der Hausein-gang und der von Osten aus begehbare Treppenabgang zum Keller. Aufnahme 1984.

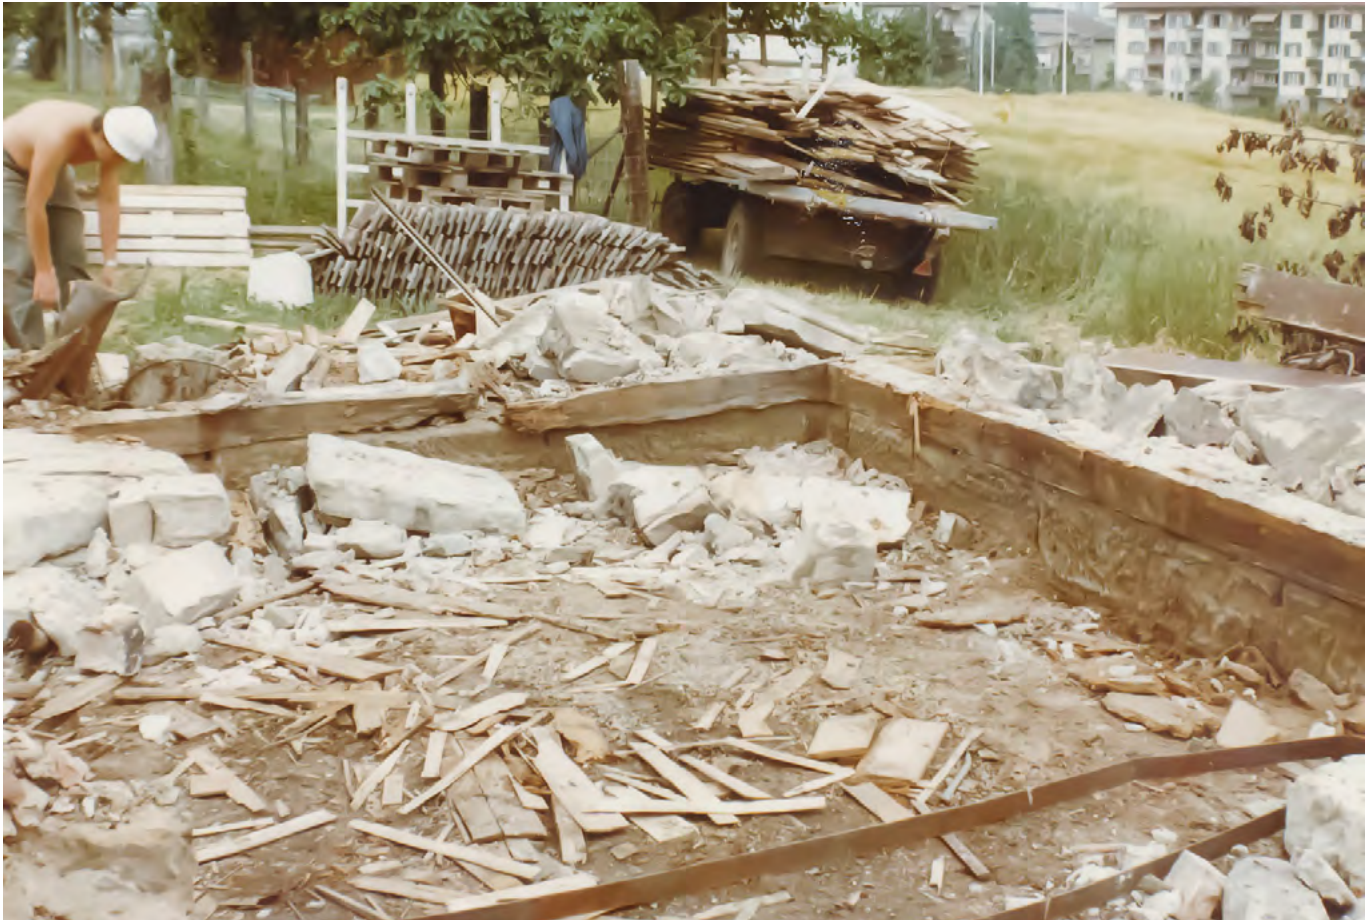
16 Köniz-Wabern, Stöckli Unteres Morillongut: Das Stöckli ist bereits bis zum Schwellenkranz hin vollständig abgebaut. Dazwischen liegen Reste der ehemaligen Ausfachung mit stehenden Sandsteinblöcken und Backsteinen. Ein Grossteil davon wurde für den Wiederaufbau geborgen. Aufnahme 1984.

Von besonderem Interesse ist die beim Abbau nachgewiesene Ausfachung der Wände. Sie bestand im Obergeschoss aus

hochkant gestellten Sandsteinplatten, die mit einem dünnen weissen Kalkputz überstrichen waren [Diethelm/d'Andrea 1987]. Im Parterre waren die Flächen zwischen dem Rieg mit Backsteinen ausgemauert und hell verputzt. Die westliche Giebelwand trug zuletzt im Erdgeschoss darüber eine Holzverschalung als Wärmedämmung im Stubenbereich.

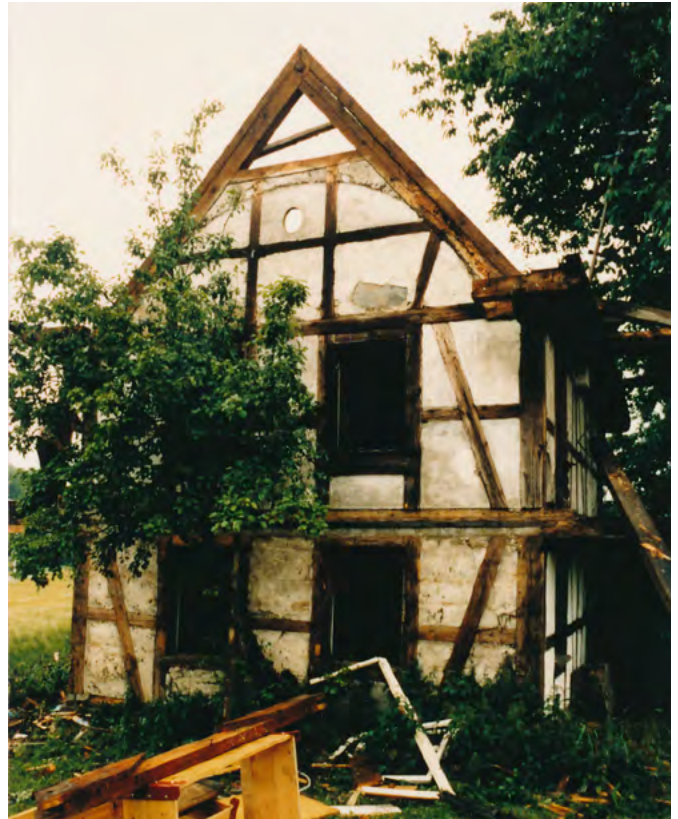
18 Köniz-Wabern, Stöckli Unterer Morillongut: Blick auf die westliche Giebelwand nach dem Abbau des Daches. Gut abzulesen ist der Verlauf der ehemaligen Ründe und die Konstruktion des Sparrendachs. Aufnahme 1984.

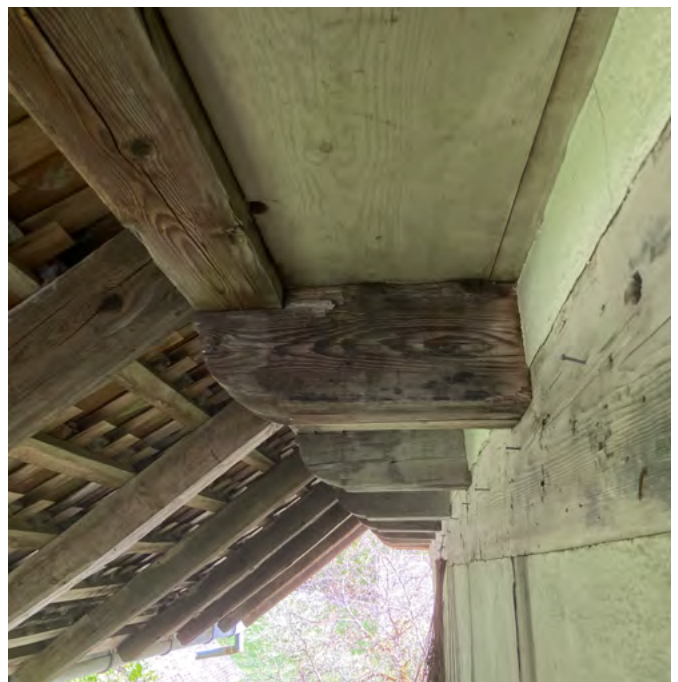
19 Freilichtmuseum der Schweiz, Stöckli Unterer Morillongut: Blick unter die Traufseite des Dachvorstands auf der heutigen Westseite des Stöckli. Der Dachvorsprung mit den Aufschieblingen wird von einer Flugfette getragen, die auf den Vorsprüngen der Ankerbalken liegt. Die Köpfe der Balken sind in zeittypisch schlichter Manier verziert. Aufnahme 2022.

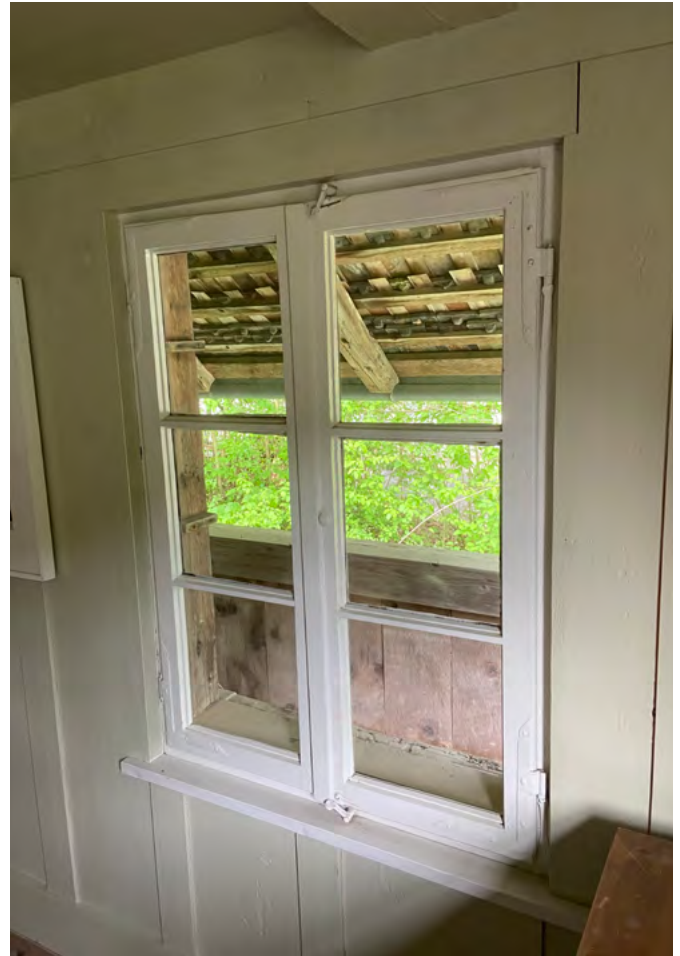
21 Freilichtmuseum der Schweiz, Stöckli Unteres Morillongut: Im Obergeschoss des Stöckli wurde die ursprüngliche Wandausstattung mit hellgrau gefasstem Täfer und den zweiflügeligen Fenstern des letzten Ausbauszustands wiederhergestellt. Aufnahme 2022.

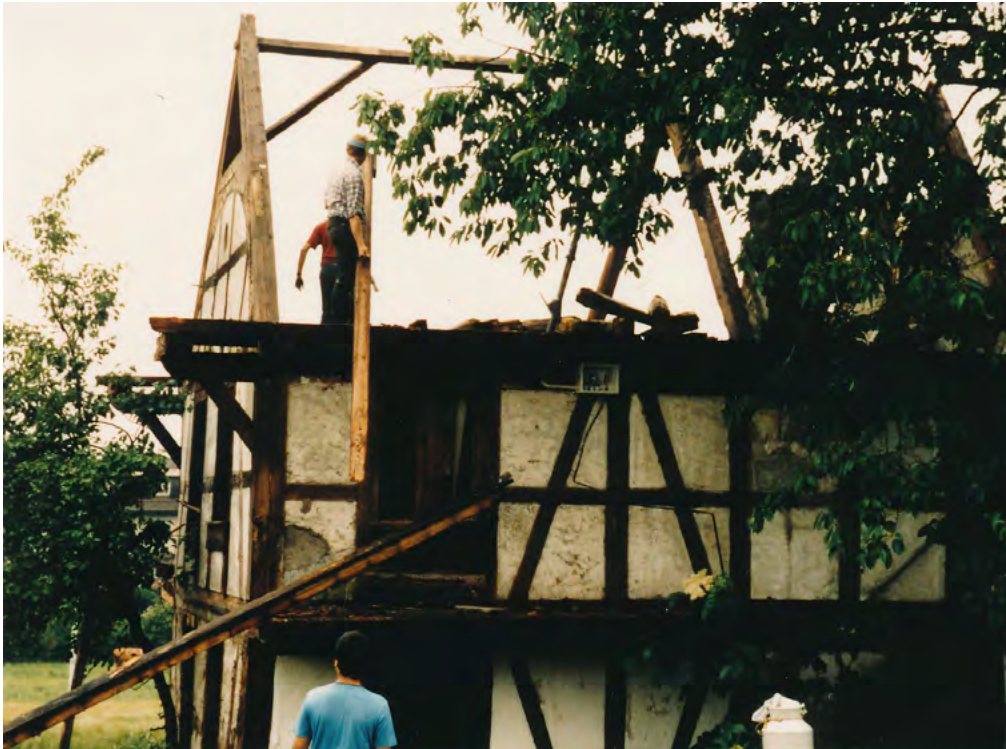
22 Köniz-Wabern, Stöckli Unteres Morillongut: Abbau des Stöckli vor Ort. Gerade wird das Dachwerk demontiert und danach wurden die darunterliegenden Fachwerkwände abgebaut. Bevor man die Bauteile abtrug, hatte man sie ordentlich beschriftet, um sie später beim Wiederaufbau korrekt einbauen zu können. Aufnahme 1984.

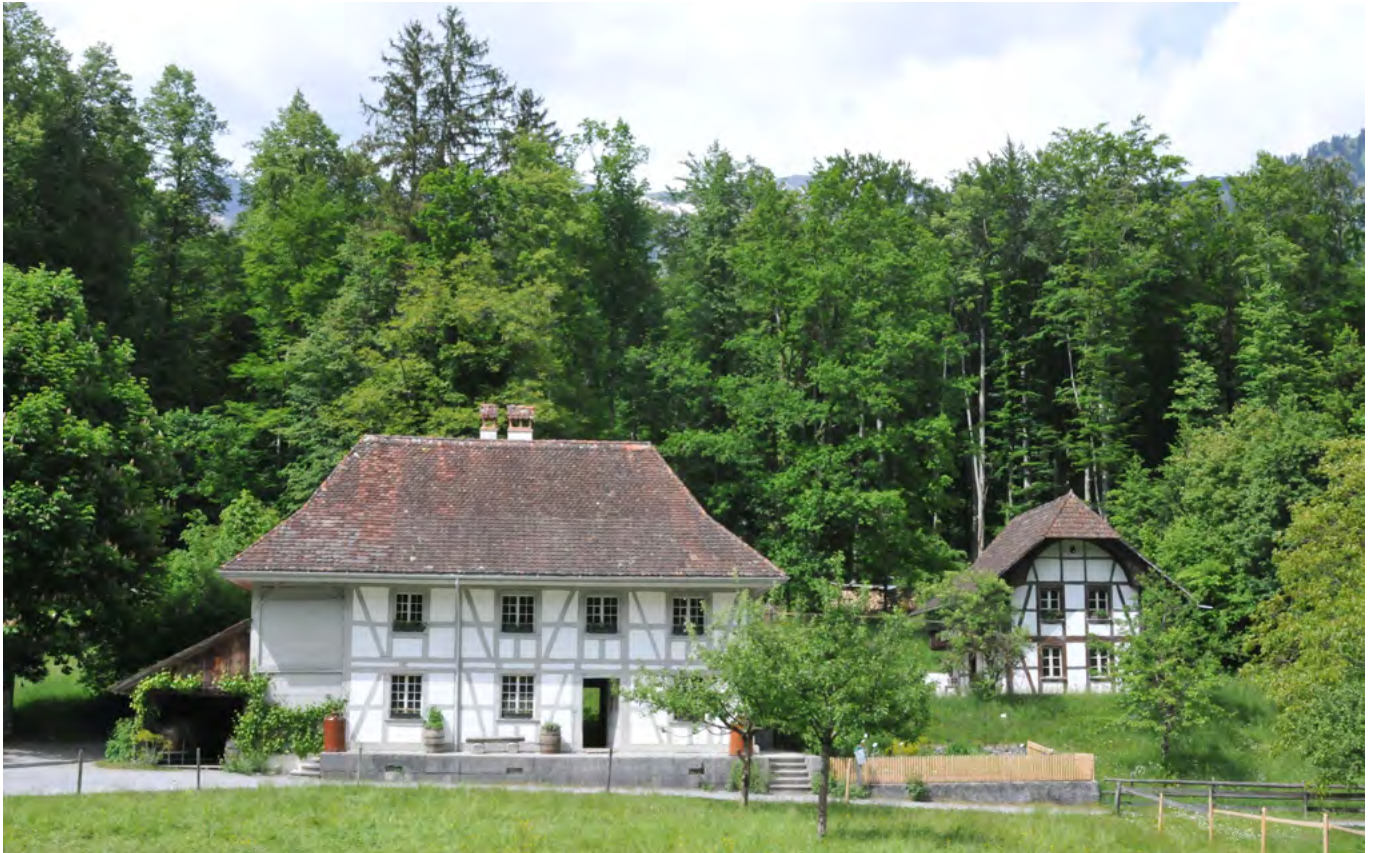
23 Freilichtmuseum der Schweiz, Stöckli Unteres Morillonogut: Zusammen mit dem Handwerkerhaus aus Herzogenbuchsee bildet das kleinere Fachwerkstöckli heute in der Geländekammer Berner Mittelland eine neue Baugruppe. Blick nach Norden. Aufnahme 2018.

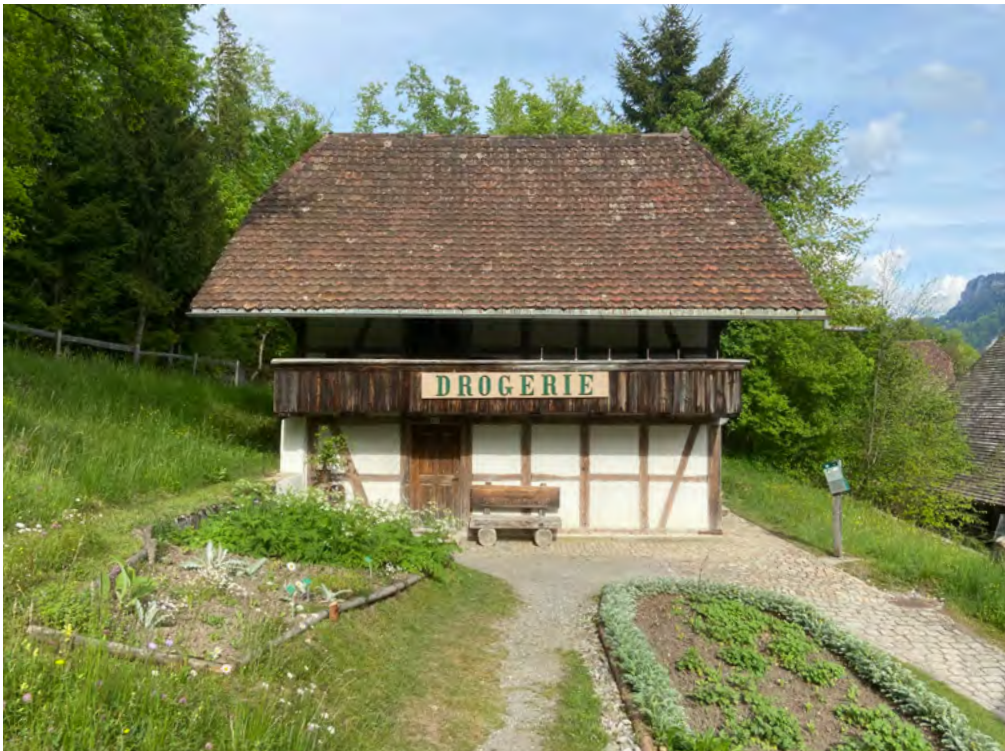
24 Freilichtmuseum der Schweiz, Stöckli Unteres Morillongut: Blick nach Osten auf die heutige Westfassade des jetzt als historische Drogerie eingerichteten Stöckli. Zu sehen ist unter der Seitenlaube der ehemalige Hauseingang vor der Küche. Da der Keller nicht übernommen wurde, steht das Gebäude jetzt auf einem Sandsteinsockel, das Umfeld ist für den Museumsbetrieb gepflastert. Aufnahme 2022.

Wenngleich der Bestand nicht grundlegend beim Wiederaufbau im Museum angepasst worden ist, so sind doch deutliche Veränderungen festzustellen. So fehlt heute der für den Gebäudetyp einst prägende Keller, der vom alten Standort nicht mitgenommen worden war. Der Riegbau steht deshalb nun auf einem niedrigen Sockel aus Sandsteinquadern. Das angrenzende Umfeld ist gepflastert. Die heutige nördliche Giebelwand ist wegen der jetzigen Hanglage neu aus Bruchsteinen gebaut und fungiert zugleich als Stützmauer. Zuvor war die damalige östliche Giebelwand wie alle anderen Aussenwände in Riegbau ausgebildet. Anpassungen an den beiden Traufseiten mit dem Ersatz des ehemaligen Riegs durch Mauerwerk waren die Folge.

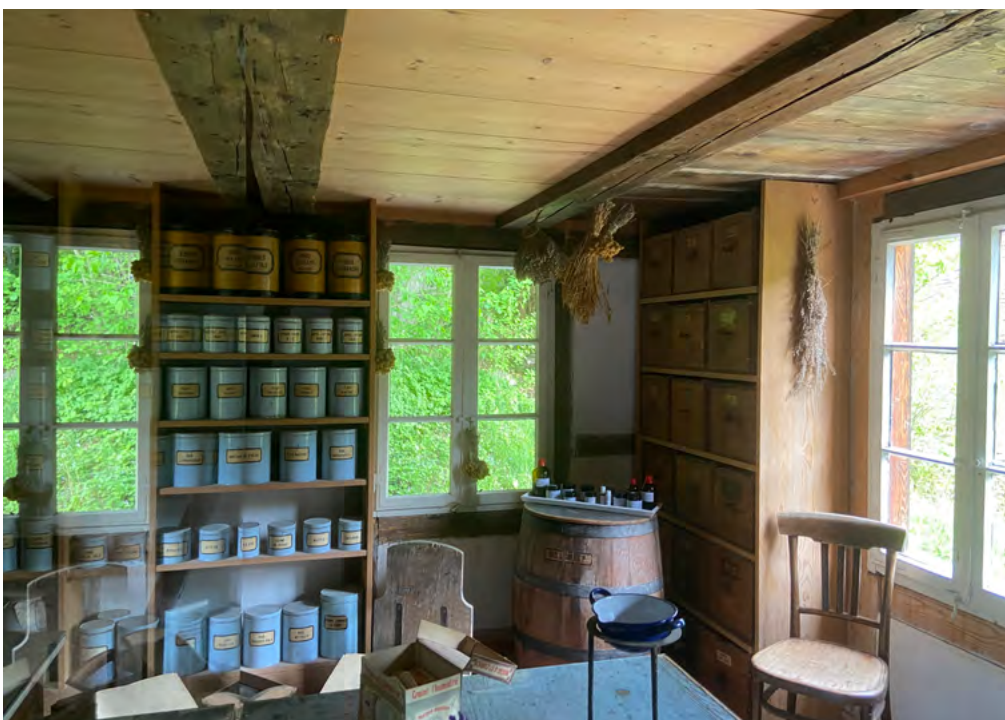
25 Freilichtmuseum der Schweiz, Stöckli Unteres Morillongut: Blick in die Südostecke der ehemaligen Stube im Erdgeschoss, in der heute die historische Landdrogerie von 1876 aus Herzogenbuchsee eingebaut ist. Aufnahme 2022.

Zu sehen ist die gesamte Einrichtung mit allen Aufbewahrungsgefäßen, Schubladenstöcken und Gerätschaften des ausgehenden 19. Jahrhunderts. Im Eingangsbereich werden die einst über Transmission angetriebenen Mahl- und Mischwerke, Salben- und Farbmühlen gezeigt. Der kleine Verkaufsraum ist in der ehemaligen Stube eingerichtet. Dort wurden die indi-

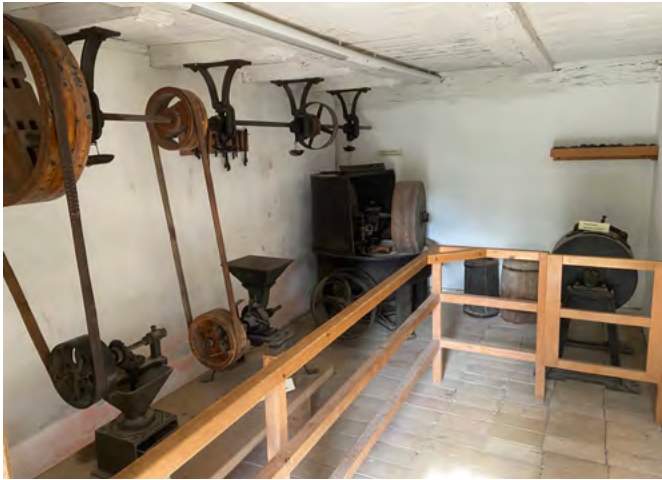
26 Freilichtmuseum der Schweiz, Stöckli Unteres Morillongut: In der ehemaligen Küche im Erdgeschoss werden heute Maschinen und Geräte der Landdrogerie aus dem 19./frühen 20. Jahrhundert gezeigt. Einige der historischen Mühlen und Mischwerke wurden bereits über Transmission angetrieben, sind aber im Museum nicht mehr funktionstüchtig präsentiert. Aufnahme 2022.

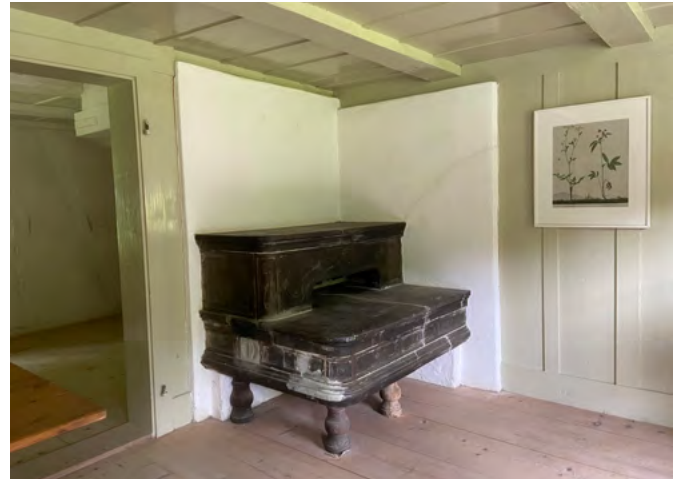
27 Freilichtmuseum der Schweiz, Stöckli Unteres Morillongut: Der heute in der oberen Stube des Stöckli gezeigte Specksteinofen stammt aus dem Bauernhaus der Familie Schenk in Gohl bei Langnau BE. Aufnahme 2022.

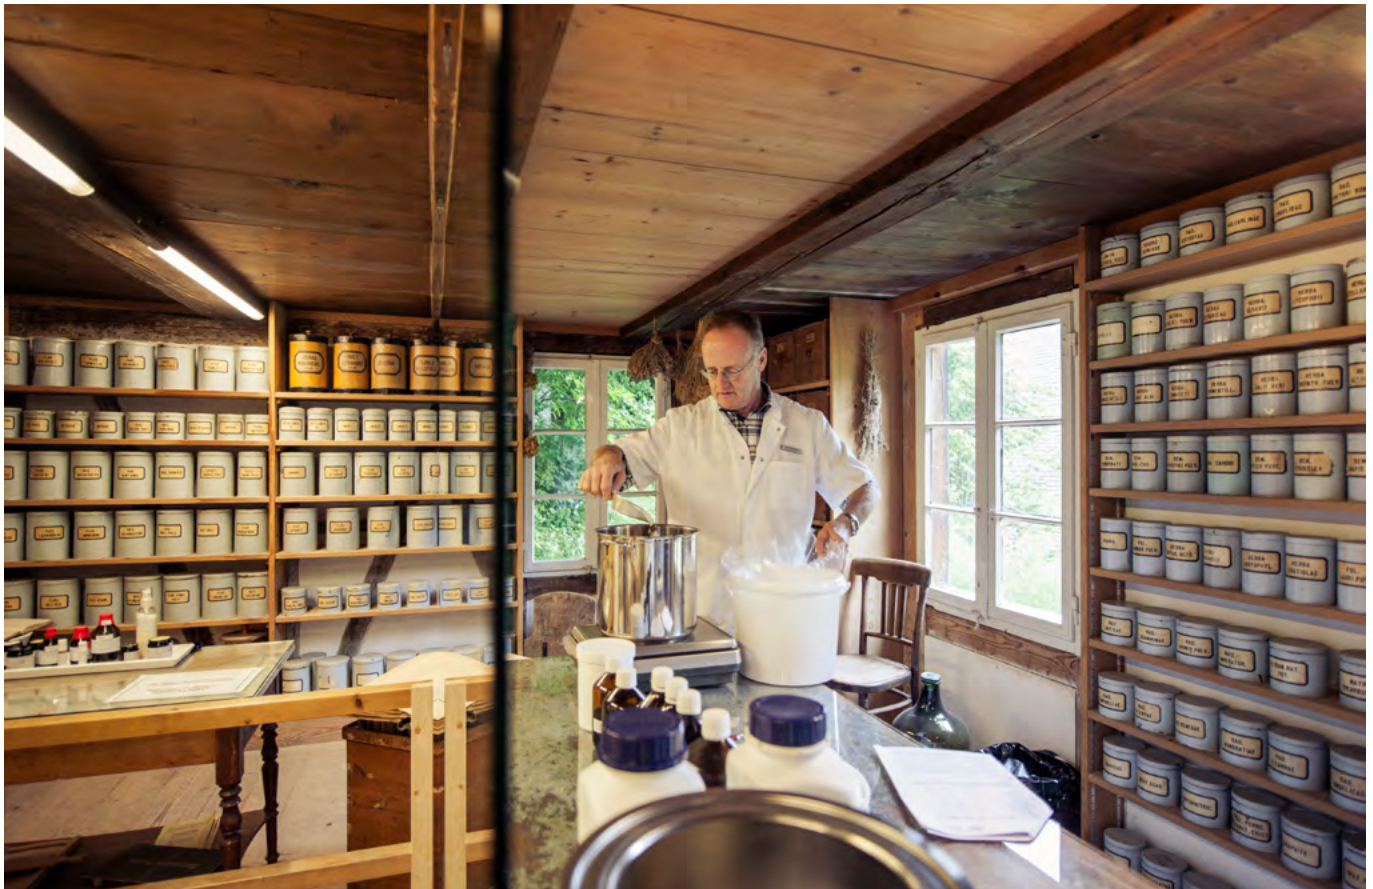
28 Freilichtmuseum der Schweiz, Stöckli Unteres Morillongut: Blick in die ehemalige untere Stube des Stöckli, in der heute die Drogerieeinrichtung von 1876 aus Herzogenbuchsee präsentiert wird. Gelegentlich finden Vorführungen zum alten Handwerk der Drogisten statt, bei denen Heilkräuter gemahlen und Salben gemischt werden. Aufnahme 2017.
