# Bauernhaus Tentlingen FR, 1792

**Riccarda Theiler (08/2021)**

Die Ballenberg-Baudokumentation beschreibt das Museumsgebäude an seinem Herkunftsort und erläutert die im Rahmen der Translozierung erfolgten baulichen Veränderungen. Themen sind die Baukultur der ländlichen Schweiz, die Bewohner- und die Wirtschaftsgeschichte sowie die museale Vermittlungsarbeit.

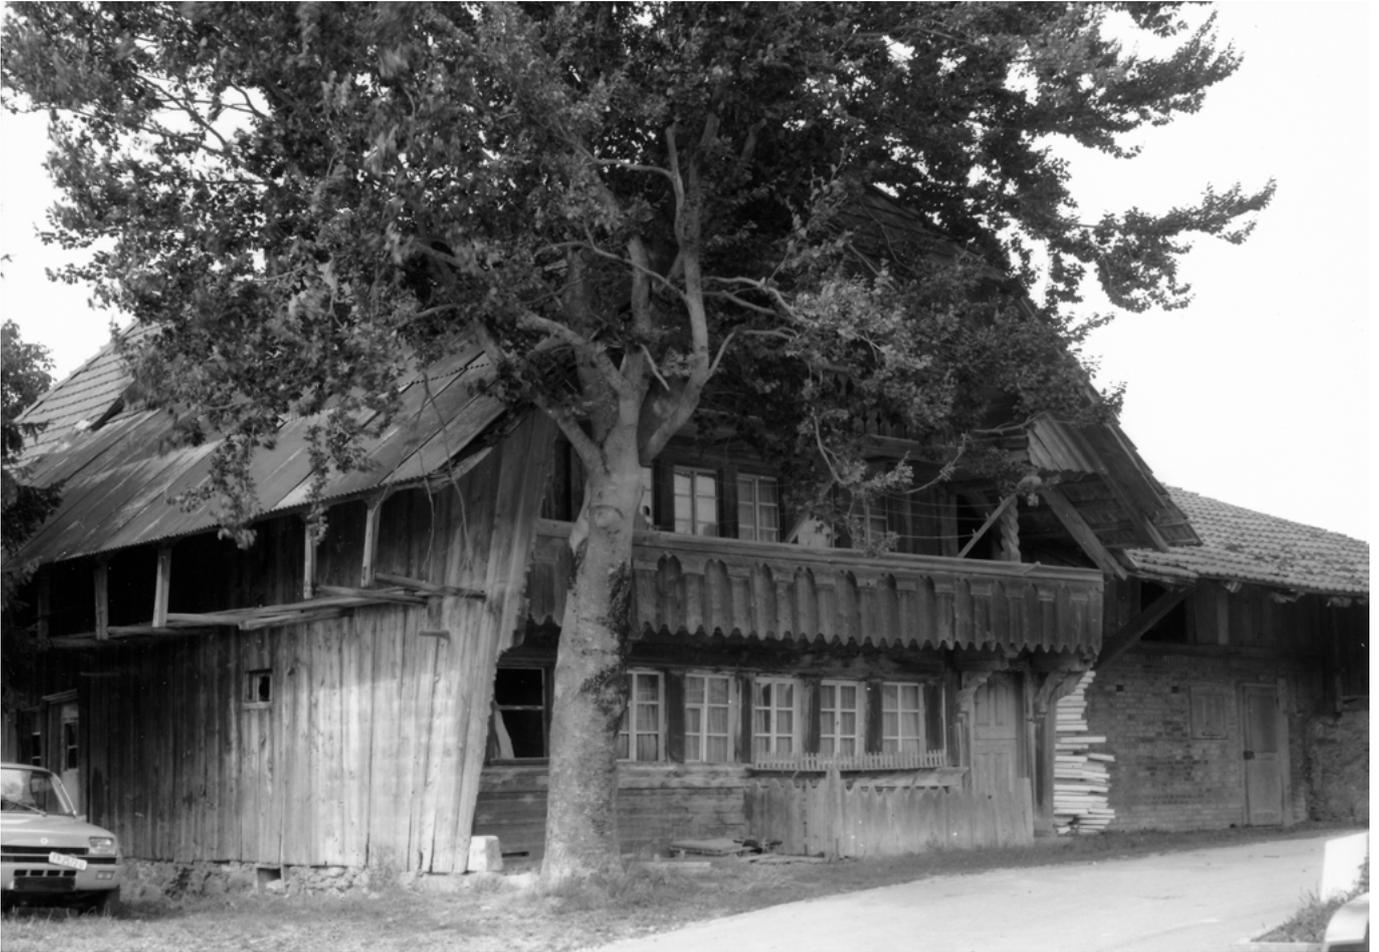
5 Tentlingen, Präderwanstrasse: Das Bauernhaus vor der Translozierung. Blick nach Norden. Aufnahme ca. 1981.

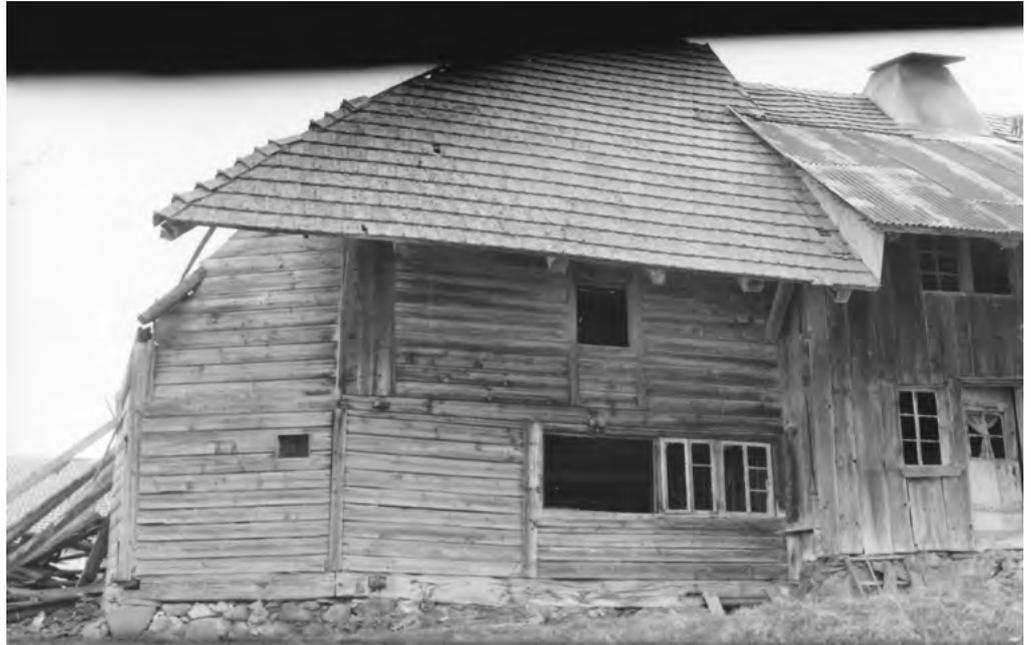
**6** Tentlingen, Präderwanstrasse: Der rückseitige Anbau aus dem frühen 19. Jahrhundert wurde nicht auf den Ballenberg übernommen. Blick nach Nordosten. Aufnahme ca. 1981.

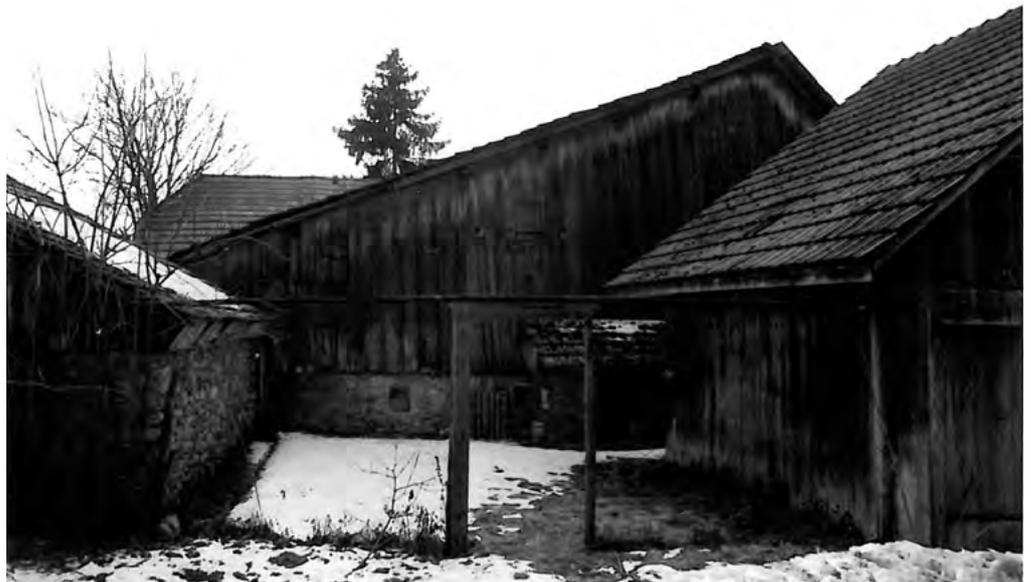
**7** Tentlingen, Präderwanstrasse: Der im 19. Jahrhundert veränderte Ökonomieteil des Bauernhauses im Hintergrund. Davor zwei separate Wirtschaftsbauten, die vermutlich zum Hof gehörten und nicht transloziert wurden. Blick nach Südwesten. Aufnahme 1981.

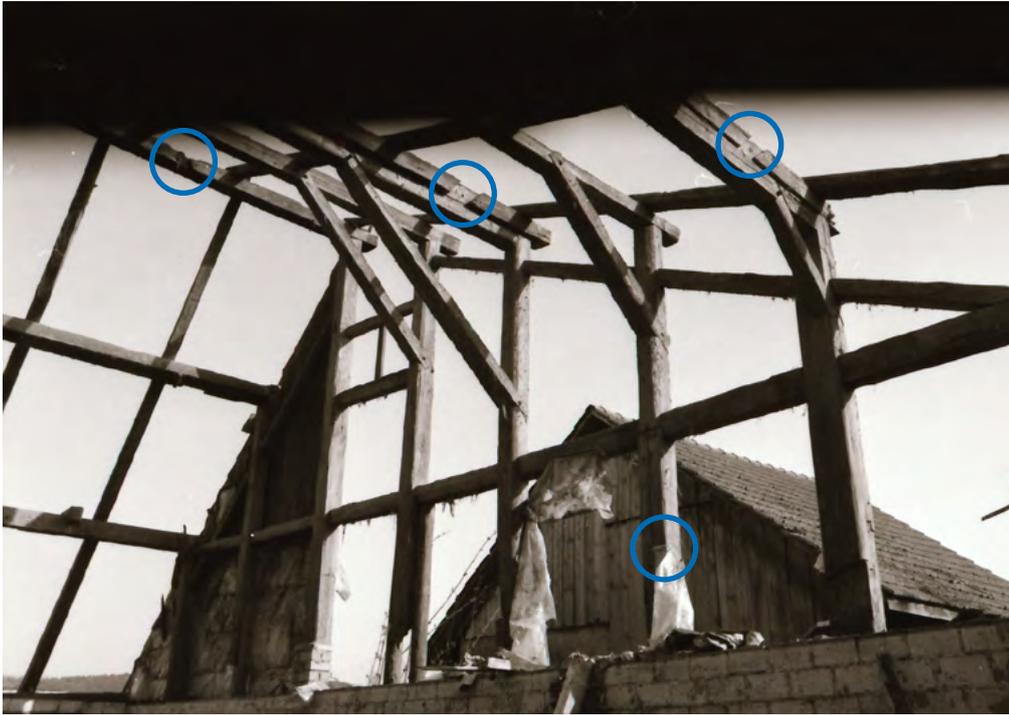
**8** Tentlingen, Präderwanstrasse: Beim Rückbau wurden am Dachgerüst des Ökonomiegebäudes Spuren eines Vorgängerbaus festgestellt, dessen Bauhölzer wiederverwendet wurden. An Pfetten und Ständern finden sich alte Blattsassen und Hinweise auf frühere Holzverbindungen. Aufnahme 1981.

Das Wohnhaus aus dem späten 18. Jahrhundert blieb bis zum Abbruch 1981 weitestgehend unberührt und wurde unter grösstmöglicher Erhaltung der Bausubstanz auf dem Ballenberg wiedererrichtet. Beim Abtragen des Ökonomiebereichs stellte sich heraus, dass beim Umbau im 19. Jahrhundert Altmate-

rial des Vorgängerbaus zur Verwendung kam. Die an diesen Hölzern noch nachvollziehbaren alten Verbindungen dienten als Grundlage für die annäherungsweise Rekonstruktion des ursprünglichen Daches im Freilichtmuseum [Stalder 2014]. Die Konstruktion und Form des früheren Daches weist auf eine Entstehungszeit im 17. Jahrhundert hin, es fehlen jedoch entsprechende dendrochronologische Daten, welche diese These unterstützen.

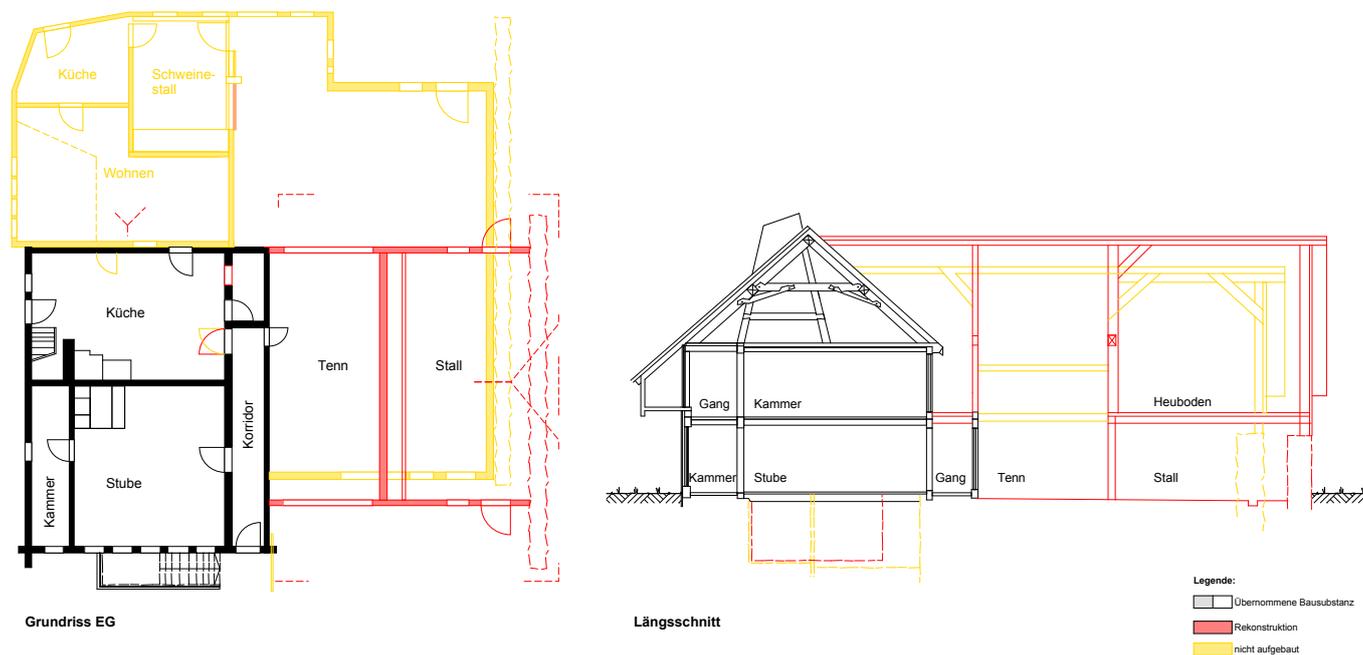
9 Bauphasen des Bauernhauses aus Tentlingen: Das Wohnhaus aus dem späten 18. Jahrhundert wurde übernommen, der Anbau jedoch nicht. Der Ökonomieteil wurde nach Befund rekonstruiert und entspricht dem angenommenen Zeitschnitt aus dem 17. Jahrhundert. Plan undatiert.

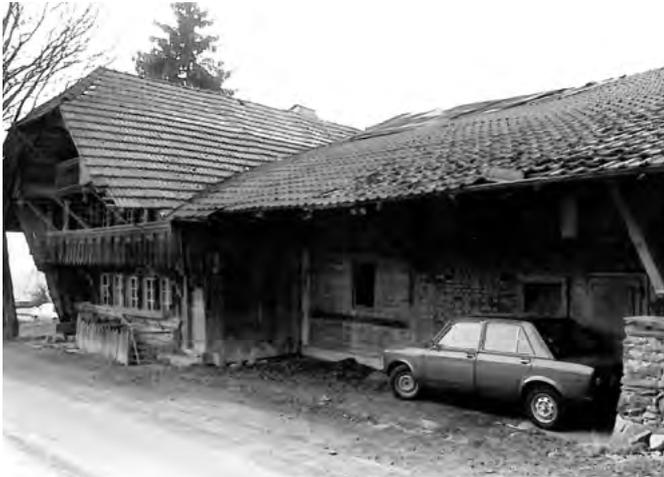
**10** Tentlingen, Präderwanstrasse: Die Südost-Fassade des Bauernhauses. Aufnahme 1981.

Die Südostfront des Wohnbaus war aufwendig gestaltet und durch die Lauben im Obergeschoss und Dachgeschoss zweifach horizontal gegliedert. Mit ihrer Fülle an Ornamenten stand sie in starkem Kontrast zu den übrigen, sehr schlichten Fassadenflächen. Der grösste Anteil der Fensteröffnungen am gesamten Gebäude befand sich in diesem Bereich, angeordnet als fünfteilige Reihenfenster im Erd- und Obergeschoss. Konstruktionsspuren an den Gewänden wiesen darauf hin, dass die Fensteröffnungen zu einem späteren Zeitpunkt vergrössert worden sind. Nahezu alle Elemente der Giebfassade hatten eine ornamentale Gestaltung erhalten. Ein wiederkehrendes Motiv ist der Wellenfries, der sich sowohl an der Brüstungsverkleidung der Laube im Obergeschoss, hier mit darüberliegendem zusätzlichem Blendbogen, als auch am Kellerabgang vor dem Gebäude und als Flachrelief an den wandbildenden Bauteilen fand. Auch die hölzerne Brüstung am Kellerabgang vor der Südostfassade, welcher dem Gebäude vorgelagert war, wies diese Zierform auf. Die Lauben sind nicht nur als fassadengliedernde Elemente zu betrachten, sondern hatten zusätzlich auch eine wärmeisolierende Funktion [Anderegg 1981] und wurden zum Trocknen von Feldfrüchten und Wäsche genutzt [Sidler 2001]. Die Dachgeschosslaube zierten Laubsägeluster, im darüber liegenden Giebfeld fanden sich beidseitig der Tür zum Heuboden kleeblattförmige Zierausschnitte. Die Holzverschalung der vorkragenden Schwebgiebelkonstruktion war als, vor allem im Bernbiet im 18./19. Jahrhundert üblicher, Giebelbogen ausgebildet. Dieser wurde von einem Karniesfries gerahmt, ein Motiv, das sich im schräg verlaufen-

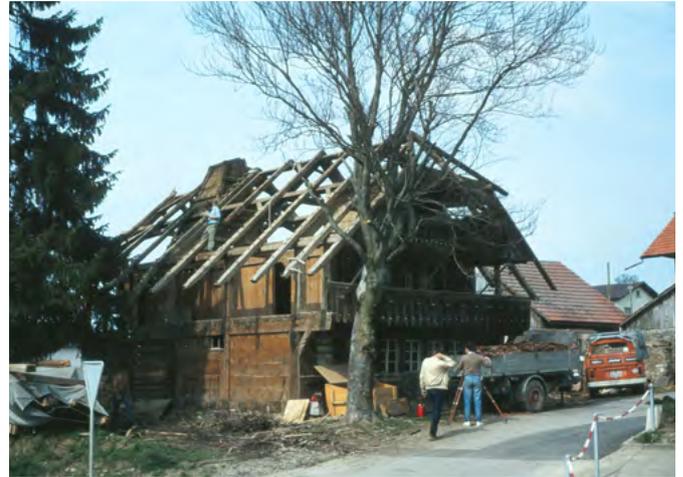
**11** Tentlingen, Präderwanstrasse: Ohne die Deckung wird die Dachkonstruktion des älteren Wohnhauses sichtbar. Die dort entnommenen Proben ermöglichten eine Dendrodatierung des Gebäudes in das Jahr 1792. Aufnahme während des Rückbaus. Blick nach Norden. Aufnahme 1981.

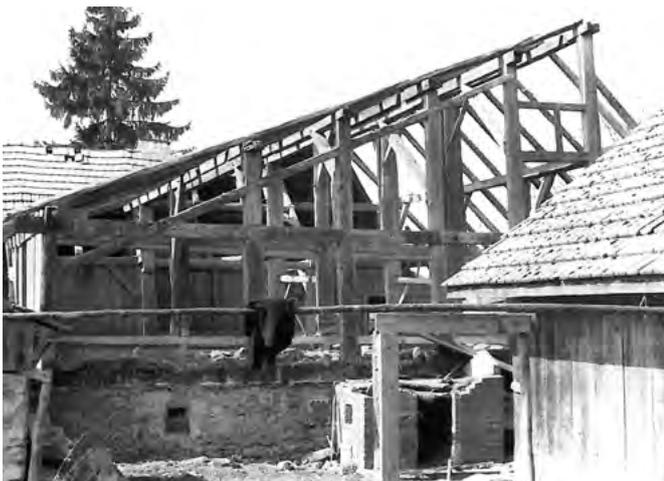
**12** Tentlingen, Präderwanstrasse: Das asymmetrische Dachgerüst im Ökonomiebau setzt sich aus einem sechsreihigen Ständersystem und Queraussteifungen zusammen. Blick nach Südwesten. Aufnahme 1981.

Bei dem asymmetrischen Satteldach des Ökonomieteiles handelte es sich konstruktiv um ein traditionelles Pfetten-Rafendach, das teilweise mit dem Holz des Vorgängerbaus ausge-

führt wurde. Die grossflächige südöstliche Dachfläche war schwach geneigt und weit überkragend, die nordwestliche dagegen steil ausgebildet und in ihren Dimensionen wesentlich kleiner. Getragen wurde das Dach von einem sechsreihigen Ständersystem, welches auf dem Rähm des Hausganges, einem Ankerbalken sowie dem Mauerwerk der Aussenwand auflag. Die Aussteifung der Ständer erfolgte über längsseitige Kopfbänder sowie Querbinder. Die Ständer beidseitig des Trens haben eine zusätzliche Längsaussteifung erhalten. Die Nordostwand war zudem über ein Druckband unterhalb der schwachgeneigten Dachhälfte stabilisiert, welches vom Eckständer aufgenommen wurde. Das Dach des gesamten Gebäu-

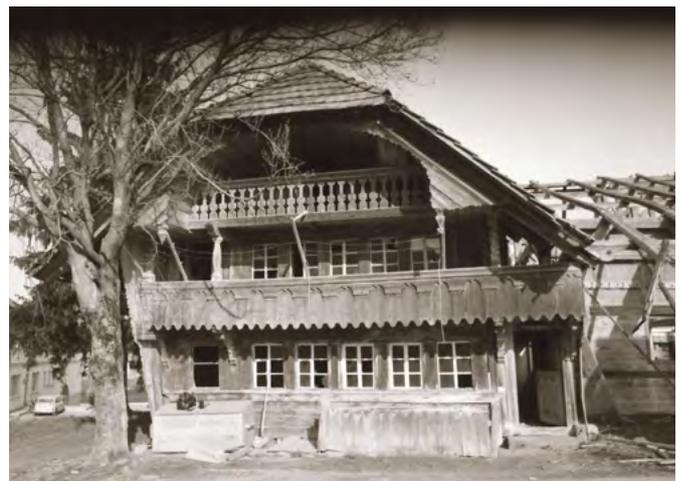
**13** Tentlingen, Präderwanstrasse: Die aufwendig gestaltete kompakte Schauseite des Wohnhauses verfügt über ein grosses Repertoire verschiedener Zierformen. Der Kellerabgang wird geschickt durch eine hölzerne Brüstung mit Wellenfries versteckt. Blick nach Nordwesten. Aufnahme ca. 1981.

den Bretterschirm an der südlichen Gebäudeecke fortsetzte. Die vorkragenden Rähme waren aufwendig profiliert. Die Büge und Laubensäulen waren teilweise zusätzlich mit einem geschnitzten Zopfmuster verziert. Beide Flugsparrendreiecke fanden ihren Abschluss in zwei laternenförmigen Hängesäulen, deren Rechte zusätzlich ein Stern zierte. Auch die zweiteilige Hauseingangstür war reich gestaltet. An Türblatt und Gewände fanden sich Reste eines vormaligen grünen Anstriches.

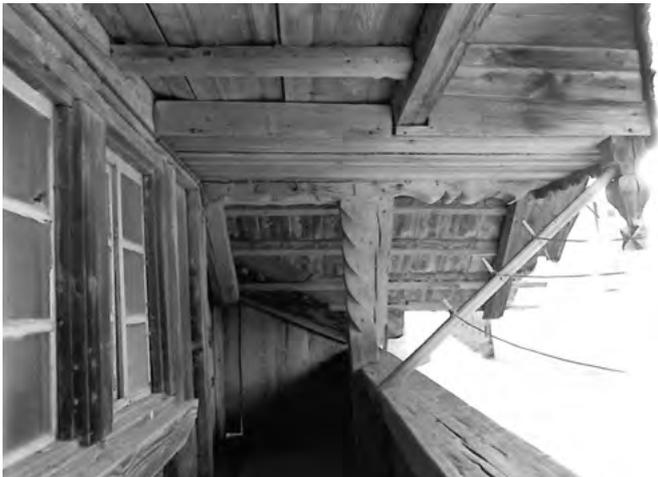
**14** Tentlingen, Präderwanstrasse: Verschiedene Profilformen an der Prachtfassade. Beinahe jedes Holzelement hat eine Profilierung erhalten. Aufnahme auf der Laube des 1. Obergeschosses. Blick nach Nordosten. Aufnahme 1980.

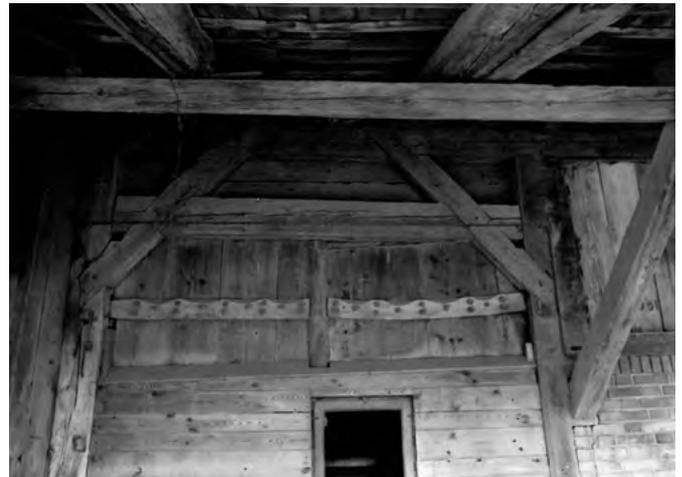
**15** Tentlingen, Präderwanstrasse: Zu einem unbekanntem Zeitpunkt wurde das Tenntor umgebaut und verschlossen. Im oberen Drittel haben sich Teile der Türflügel und der massiven Querbänder erhalten. Nach diesem Befund wurden die Tenntore am Museumsgebäude rekonstruiert. Blick nach Nordwesten. Aufnahme 1981.

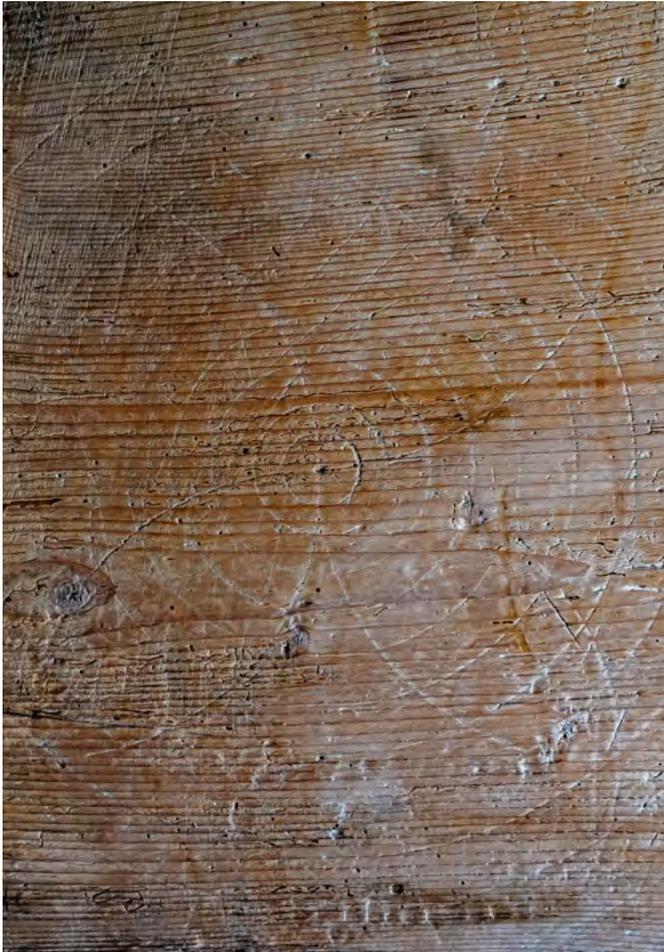
**16** Freilichtmuseum der Schweiz, Bauernhaus aus Tentlingen: Der Volksglaube der früheren Bewohner drückt sich unter anderem in diesem grossen Zirkelsymbol am tennseitigen Hausgang aus. Aufnahme 2022.

Im Hausgang gegenüber von Stube und Küche sowie neben dem Eingang zur Schlafkammer im Obergeschoss wurden in die Wandfläche Zirkelzeichen geritzt.

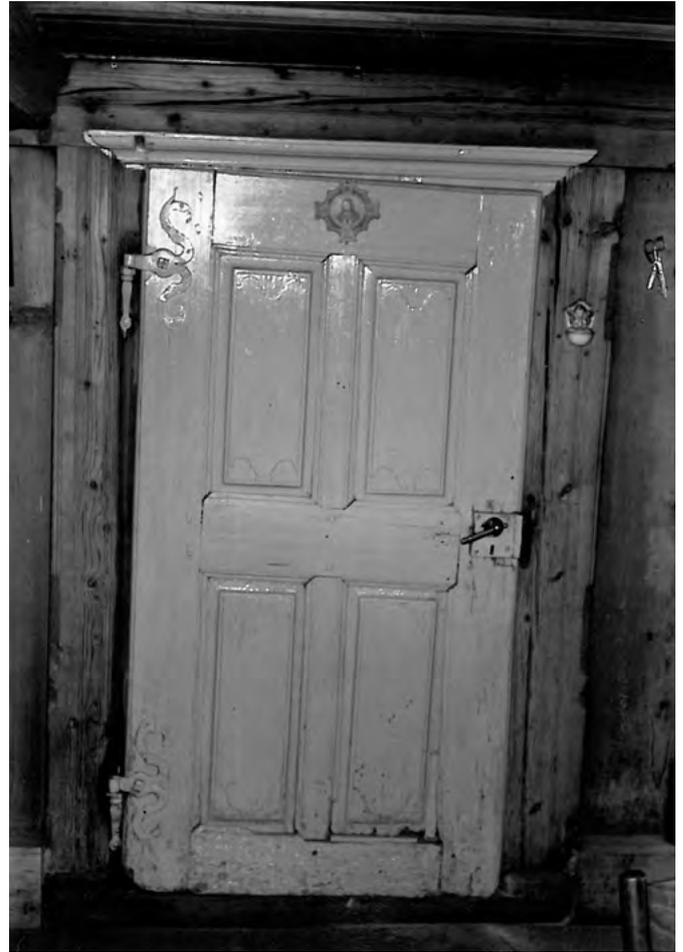
**17** Tentlingen, Präderwanstrasse: Neben der Schauffassade erhielt auch die Stube eine aufwendige Gestaltung der Holzbauteile. Die Tür wie auch der Stubenofen wurden zu einem unbekanntem Zeitpunkt mit heller Farbe gefasst. Aufnahme 1973.

Auch die Wohnstube zeichnete sich durch die mannigfache Verwendung von Zierformen aus: Die Wandbohlen zwischen Tür und Hauptfassade sowie die Deckenbohlen waren mit Rillenbändern verziert und erweckten den Eindruck eines Täfers. Auch die Rähme, Eck-, Fenster- und Türständer sowie die Fensterstürze waren derart gestaltet. Die profilierten Unterzüge waren quer zu den Deckenbohlen und somit auch zum Dachfirst eingebaut. Diese Ausrichtung ist unüblich – in der Regel verlaufen Unterzüge firstparallel [Anderegg 1979, 186]. An der gemauerten Wand zur Küche stand der Sandsteintrittofen, der Inschrift zufolge aus dem Jahre 1881, welcher von der dahinterliegenden Küche aus befeuert wurde. Rückseitig aufgehend befand sich eine Ofenplatte aus demselben Material. Der Ofenkomplex hat später eine Farbfassung erhalten. An der Decke über dem Ofen war ein reich profiliertes hölzernes Gestänge zur Wäschetrocknung angebracht. Eine Schiebeluke mit kreisförmigem Guckloch aus Glas ermöglichte das Durchreichen der Speisen, ohne dass dabei der Rauch aus der Küche in die Stube gelangte [Anderegg 1997, 9]. Die Wand zur Nebenstube war oberhalb des Ofens von einer grossen Öffnung durchbrochen, deren Rand ein Karniesfries zierte. Diese diente früher als direkter Zugang über den Ofentritt zu einem in der Nebenstube aufgestellten Bett. Bettlägerige Personen hatten zudem auf diese Weise die Möglichkeit, am Familienalltag in der Stube teilzuhaben. Gleichzeitig konnte so der angrenzende Raum mitgeheizt werden. Die Nebenstube war wesentlich zurückhaltender gestaltet als die Hauptstube.

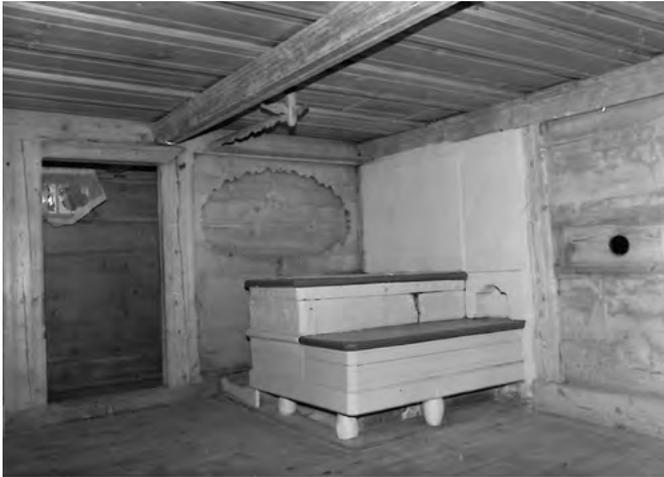
**18** Tentlingen, Präderwanstrasse: Der massive Stubenofen von 1881 wurde von der Küche aus befeuert. Man war darauf bedacht, den Rauch aus der Stube zu fernzuhalten. Aufnahme 1980.

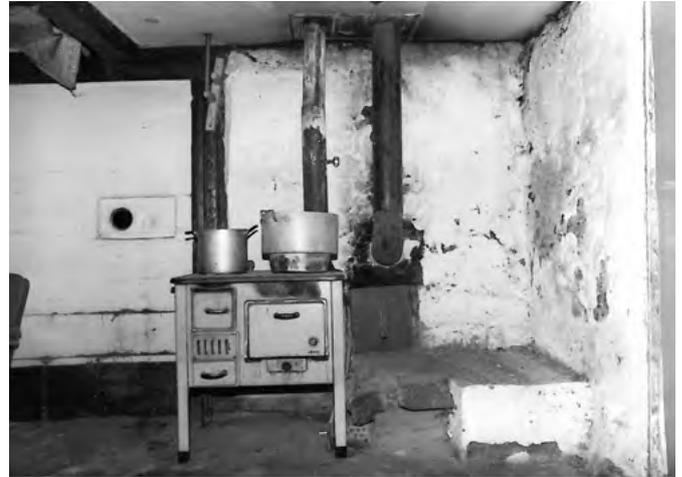
**19** Tentlingen, Präderwanstrasse: Die frühere offene Kochstelle musste einem moderneren Herd weichen. Der Bretterkamin wurde verschlossen und der Rauch über Rohre abgeleitet. Aufnahme 1980.

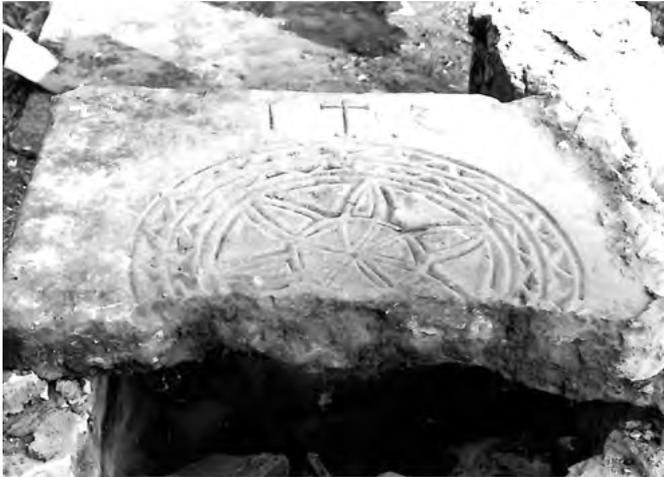
**20** Tentlingen, Präderwanstrasse: Unter dem Treppenaufgang von der Küche in das Obergeschoss fanden sich Reste eines früheren Ofens. Die aufwendig gestaltete steinerne Abdeckplatte war nur noch teilweise vorhanden. Möglicherweise gehörte sie zum Ursprungsbau vor 1792. Aufnahme 1981.

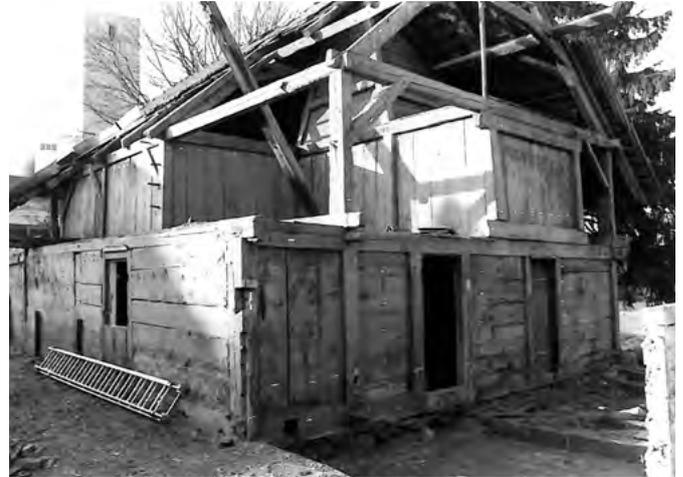
**21** Tentlingen, Präderwanstrasse: Beim Rückbau wurde das Schachtelsystem des Ständerbohlenbaus sichtbar. Im Obergeschoss sind Rauchkammer, Bretterkamin und Schlafkammer zu sehen. Blick nach Süden. Aufnahme 1981.

Das Obergeschoss des zur Strasse gelegenen Wohnhauses erreichte man über eine Treppe in der Küche. Hier verlief ein Gang oberhalb der Nebenstube, der den Zugang zur Laube, Schlafkammer und Rauchkammer erschloss. Letztere grenzte nordwestlich an den Bretterkamin an und diente der Lagerung geräucherter Lebensmittel. Eine konisch geformte Tür zwischen Rauchkammer und Bretterkamin erleichterte das Ein-

hängen von Wurst und Speck in den Rauch und ermöglichte gleichzeitig die Regulierung des Räuchergrades. Während die umliegenden Bauteile keine gebrochenen Kanten aufwiesen, zeigten die nordwestlich orientierte Schwelle und das Rähm der Rauchkammer an ihren Aussenkanten aufwendigere Abfassungen. Es könnte sich dabei um Bauteile aus dem früheren Bau handeln, die hier in Zweitverwendung an einem weniger prominenten Ort eingesetzt worden sind.

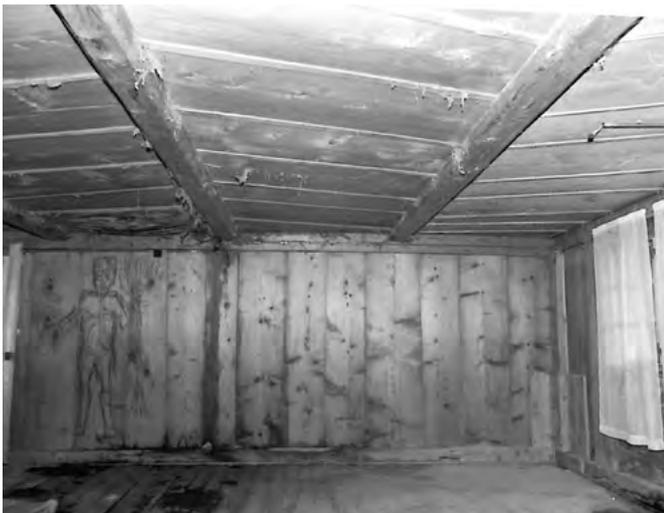
**22** Tentlingen, Präderwanstrasse: Die Bohhlendecke der Schlafkammer im Obergeschoss wurde im Fischgrätmuster verlegt. Aufnahme 1980.

Die Schlafkammer befand sich über der Wohnstube. Auch dort waren die Unterzüge quer zum First eingezogen. Die Holzelemente dieses Raumes wiesen, abgesehen von vereinzelt gefasteten Kanten und zweitverwendeten profilierten Bohlen, keine Schmuckformen auf. Optisch reizvoll wie auffällig war jedoch die Bohhlendecke, welche im aufwendigen Fischgrätmuster verlegt worden ist. Eine Luke in der Decke oberhalb des Stu-

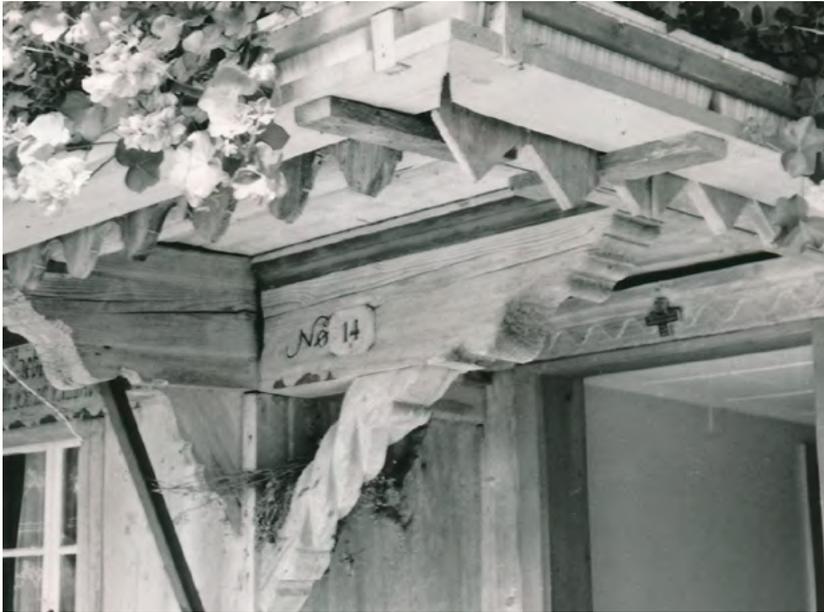
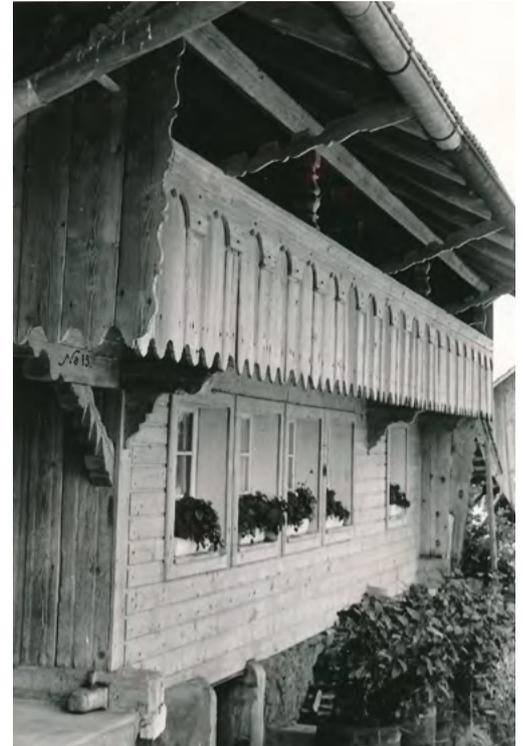
**23a, b** Tentlingen, Vergleichsbau: Dieses Bauernhaus aus dem Jahr 1777 befindet sich ebenfalls in Tentlingen und weist an der Fassadengestaltung ganz ähnliche Zierformen auf. Es stammt vom Zimmermeister Hans Joseph Bächler aus Plaffeien, der auch für den Bau des Bauernhauses an der Präderwanstrasse verantwortlich gewesen sein könnte [Anderegg 2022]. Aufnahmedatum unbekannt.

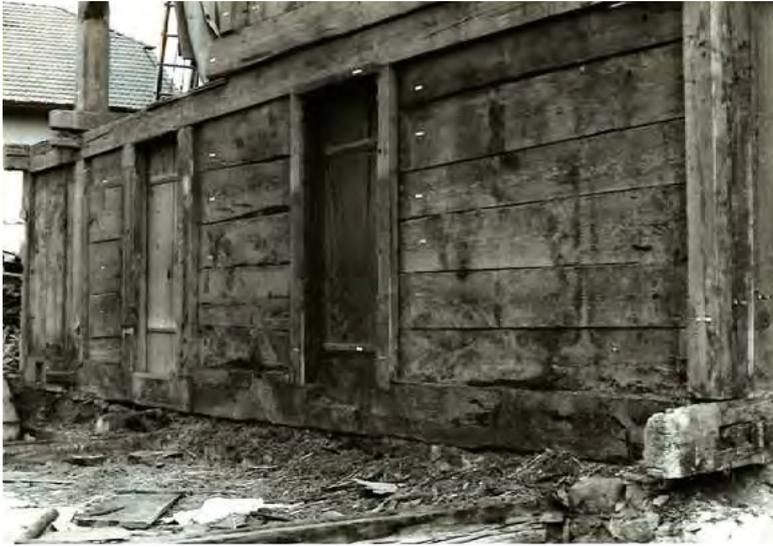
**24** Tentlingen, Präderwanstrasse: Vor dem Abbau des Gebäudes wurden alle zu translozieren- den Bauelemente kartiert, um sie beim Aufbau im Freilichtmuseum an die richtige Position bringen zu können. Ansicht der Südwestfassade. Aufnahme 1981.

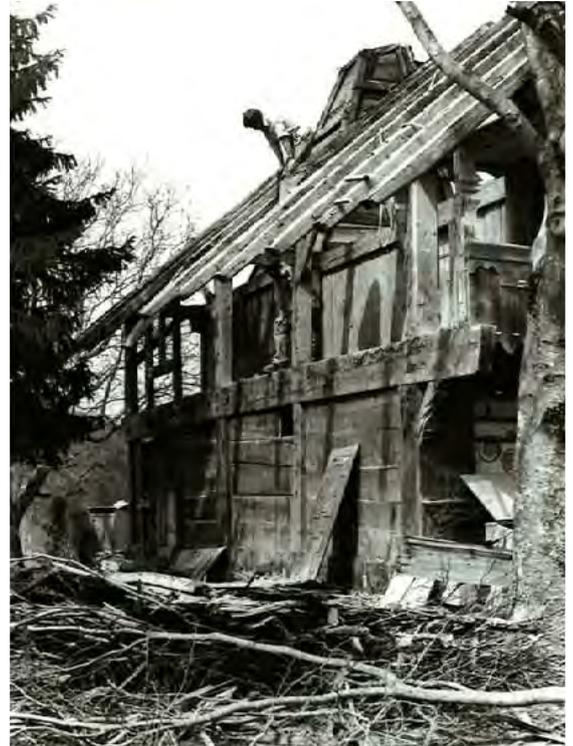
**25** Tentlingen, Präderwanstrasse: Das Wohngebäude wird ausgehend vom Dach abgebaut. Blick auf die Südwestfassade. Aufnahme 1981.

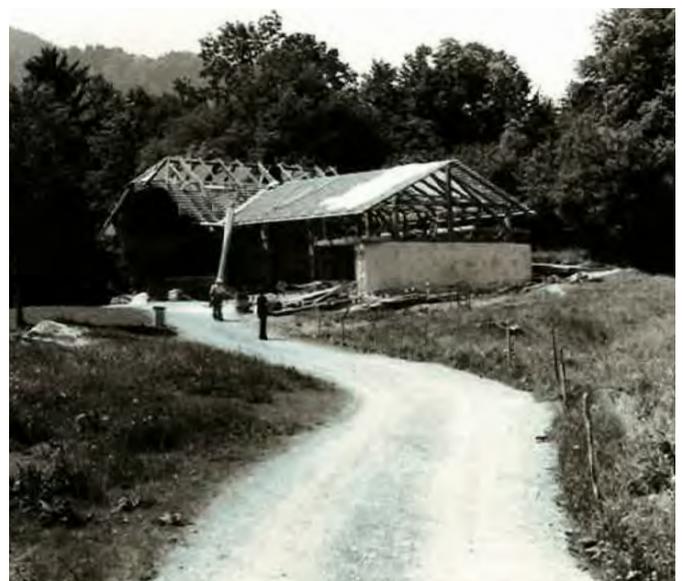
**27** Freilichtmuseum der Schweiz, Bauernhaus aus Tentlingen: Das Ständerwerk des rekonstruierten Ökonomieteils. Hierfür wurden sowohl Originalmaterial als auch Altholz verwendet. Blick nach Südwesten. Aufbau 1982.

Beide Flächen des Pfetten-Rafen-Satteldachs haben am Ökonomieteil nun eine Neigung von 22 Grad und sind zueinander symmetrisch ausgerichtet. Die Ständerkonstruktion ist nunmehr dreireihig. Die vormalige Längsaussteifung beidseitig des Trens entfiel. Nach wie vor gibt es drei Querbinder, die sich nun jedoch in ihrem Aufbau gegenüber dem Vorgängerbau aus dem 19. Jahrhundert unterscheiden. Die Firstständer über dem Rähm des Hausganges sowie des Stalls werden über längsseitige Kopfbänder und beidseitig auf dem Querbinderbalken angeblattete Langbänder ausgesteift. Die Langbänder des giebelseitigen Firstständers überblatten den Binderbalken und leiten die Last auf die Eckständer ab. Hierbei scheint es sich um das ursprüngliche Konstruktionsprinzip des Daches zu handeln. Deutlich wird dies an Bauspuren auf dem Binderbalken auf dem Rähm des Hausganges: Einst vorhandene, beidseitig des Firstständers befindliche Überblattungen auf dem Binderbalken sind mit Passstücken verschlossen worden, ver-

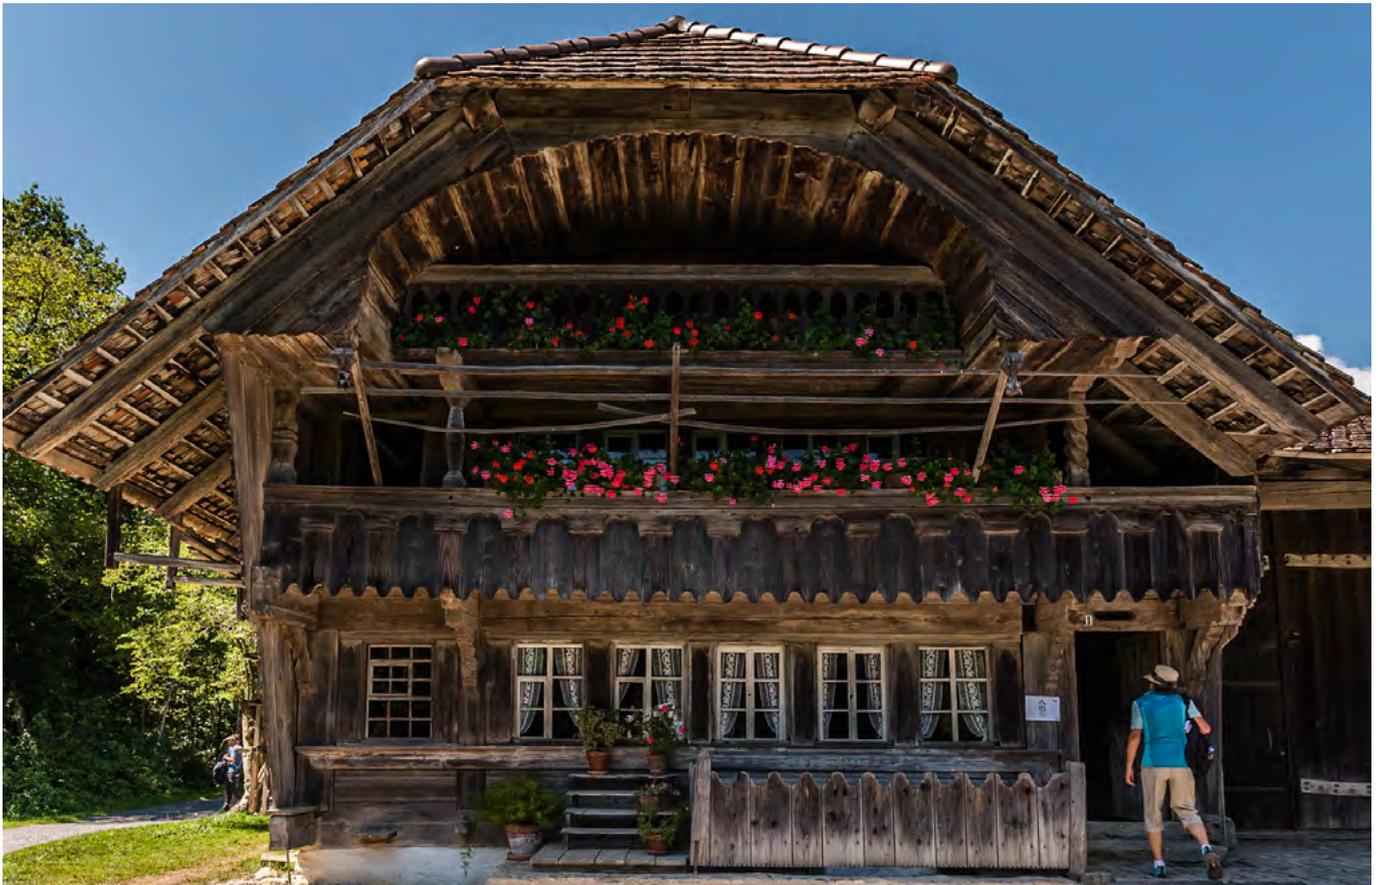
**29** Freilichtmuseum der Schweiz, Bauernhaus aus Tentlingen: An der Schaufassade des Bauernhauses waren beim Wiederaufbau nur wenig Holzaustausch und einzelne Rekonstruktionen nötig. Blick nach Westen. Aufnahme 2020.

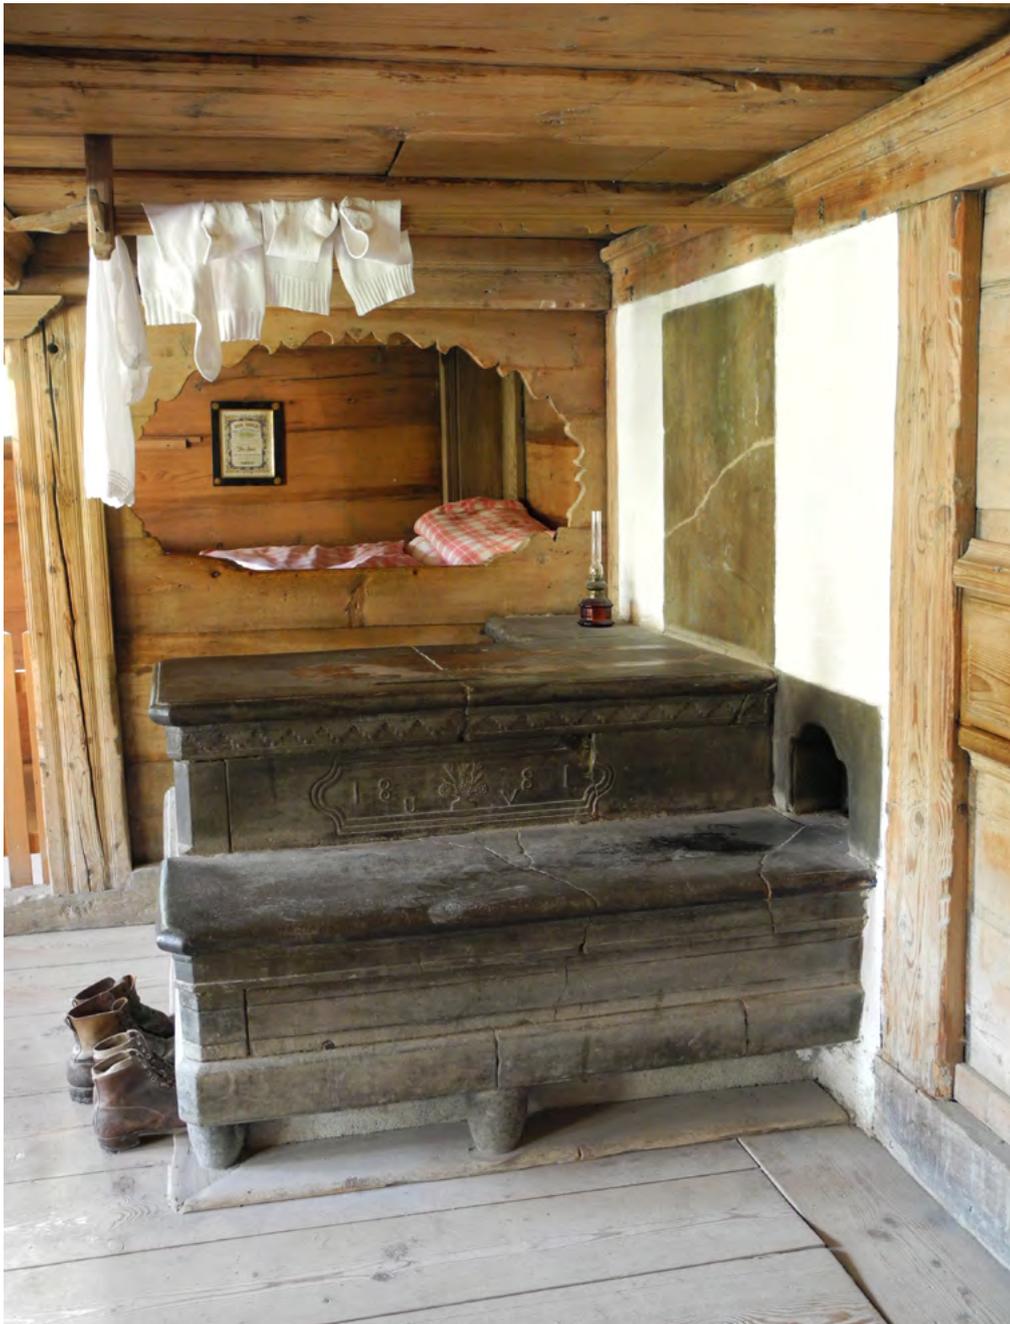
**30** Freilichtmuseum der Schweiz, Bauernhaus aus Tentlingen: Der Stubenofen im Museumsgebäude ist nun wieder steinsichtig und der Wandausschnitt in die Nebenstube geöffnet. Aufnahme 2013.

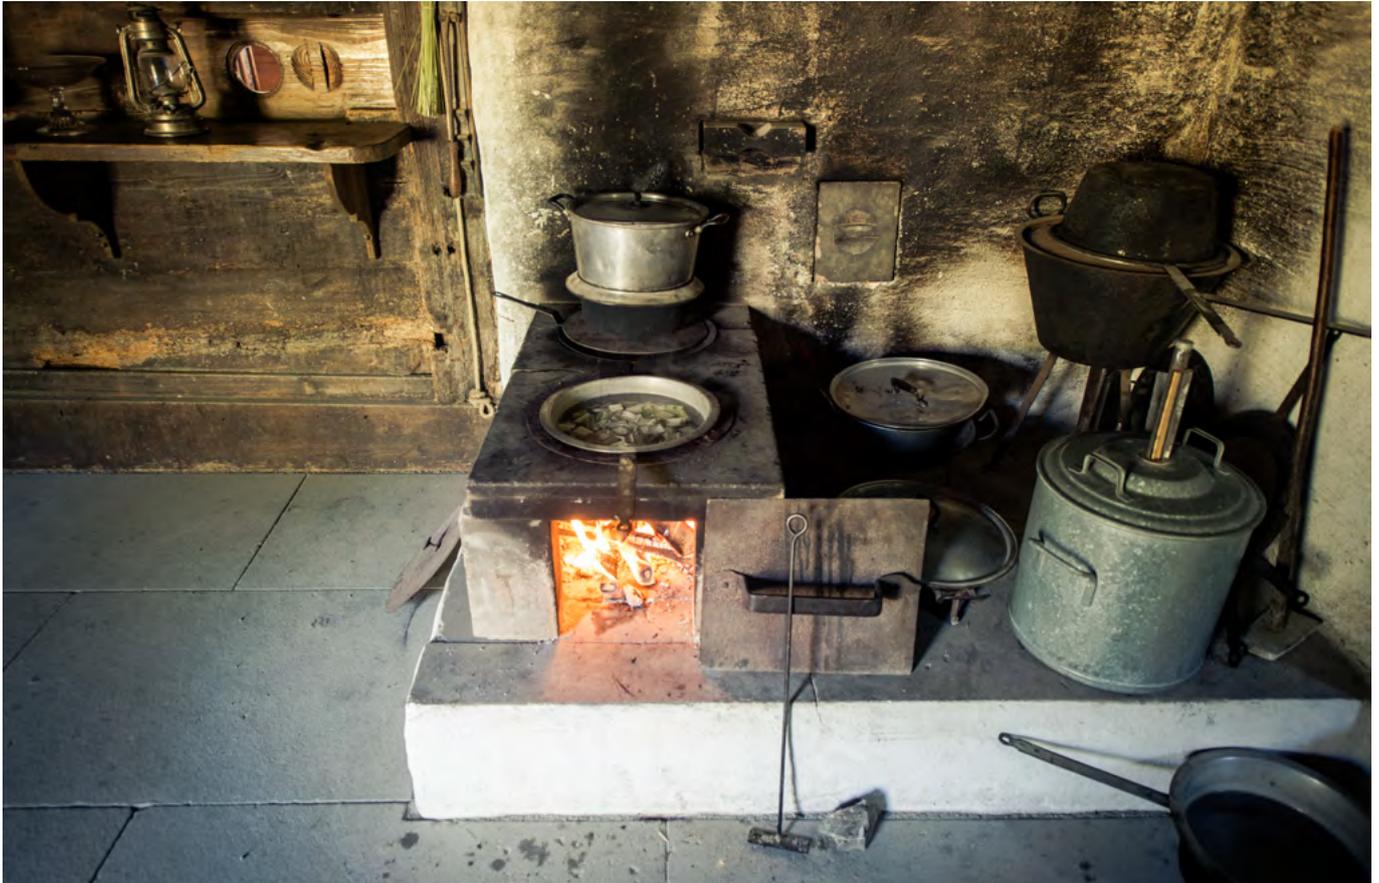
**31** Freilichtmuseum der Schweiz, Bauernhaus aus Tentlingen: Die frühere Kochstelle wurde rekonstruiert und der Bretterkamin reaktiviert. In der Küche des Bauernhauses wird während der Saison über dem Feuer gekocht. Aufnahme 2015.

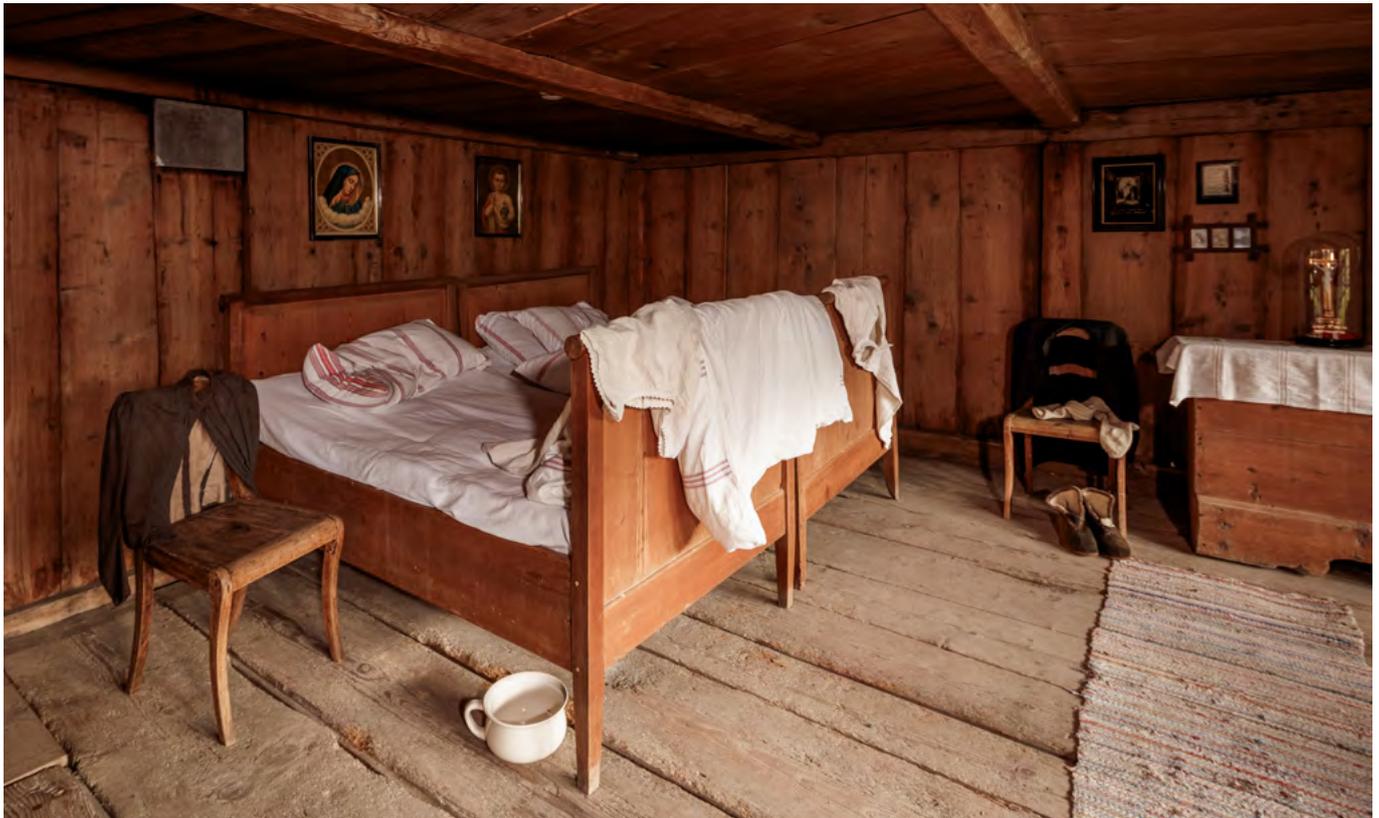
**32** Freilichtmuseum der Schweiz, Bauernhaus aus Tentlingen: Die Schlafkammer im Obergeschoss des Museumsgebäudes. Die Räume des Wohnhauses wurden, entsprechend ihrer ehemaligen Nutzung, eingerichtet. Aufnahme 2017.
