Mehrzweckgebäude Ecoteaux VD, um 1800

Autorin (Monat/Jahr) **Sybille Woodford (11/2022)**

Mehrzweckgebäude Ecoteaux VD, um 1800
Baudokumentation

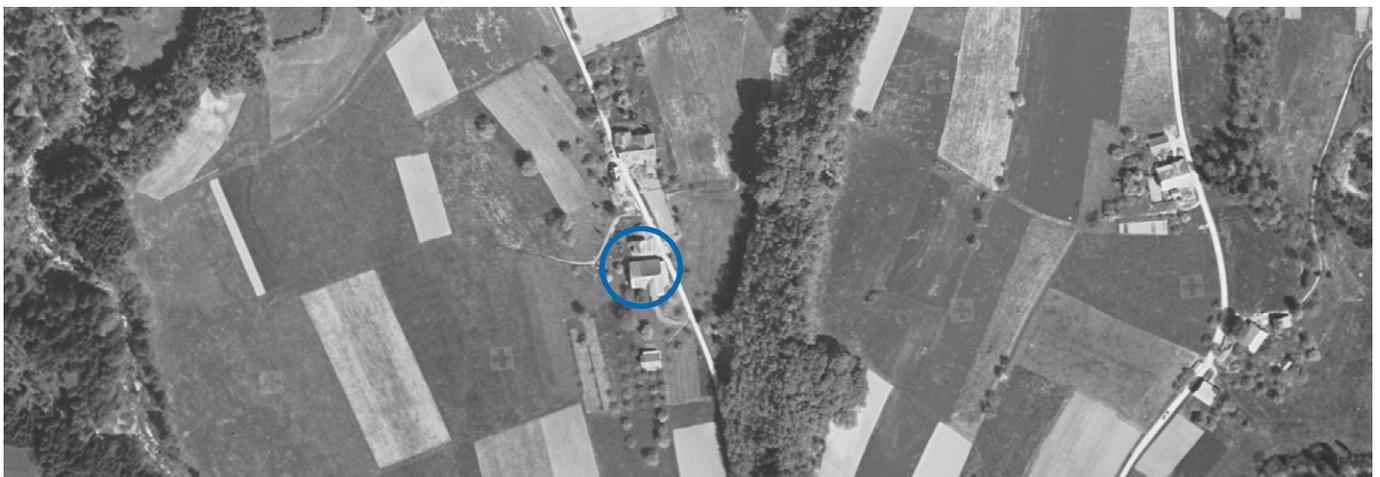
3 Ecoteaux, La Combe: Der Weiler La Combe mit beiden Hofstätten. Die Hofstatt von Daniel Jean Sonnay ist eingekreist. Sie liegt südlich jener seines Bruders Jean Frédéric Sonnay. Das Mehrzweckhaus befindet sich auf dem Bild nördlich des Haupthauses. Aufnahme 1944.

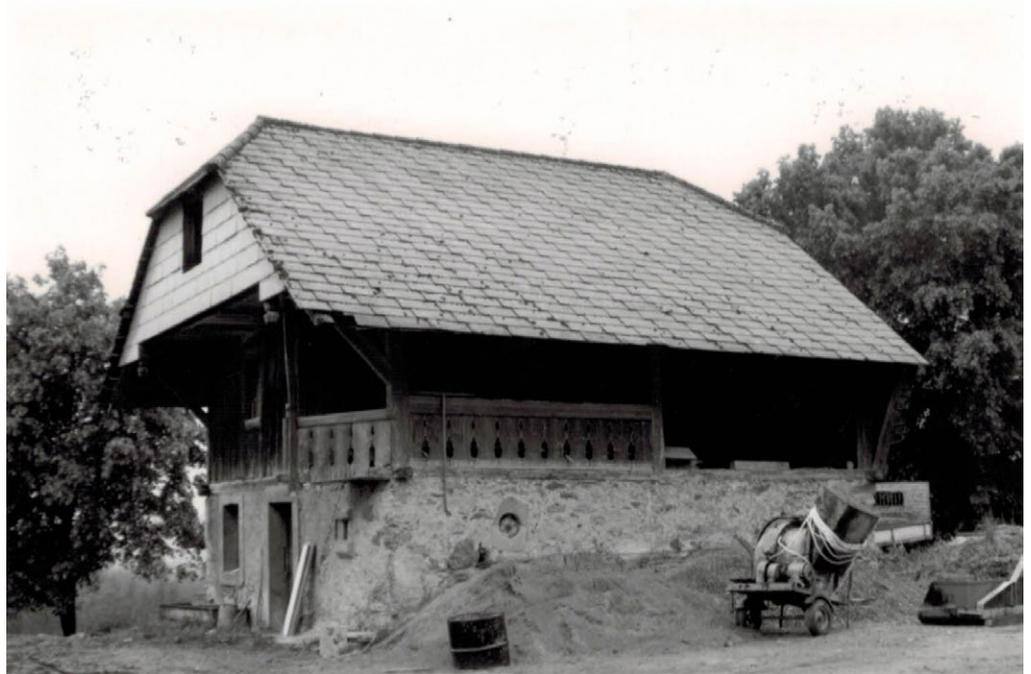
5 Ecoteaux, La Combe: Die Nordostfassade des Mehrzweckgebäudes am ursprünglichen Standort. Durch die unmittelbare Nähe des südlich gelegenen Wohnhauses mit Stallungen entstand eine Hofsituation, die westlich von der Strasse aus erschlossen und östlich hangabwärts durch Bäume und Weideland begrenzt wurde. Die Nordfassade ist komplett mit Eternitplatten verkleidet. Die Bretter oder ein Geländer des Obergeschosses nördlichen Bereiches der Ostfassade sind nicht mehr vorhanden. Blick nach Südwesten.

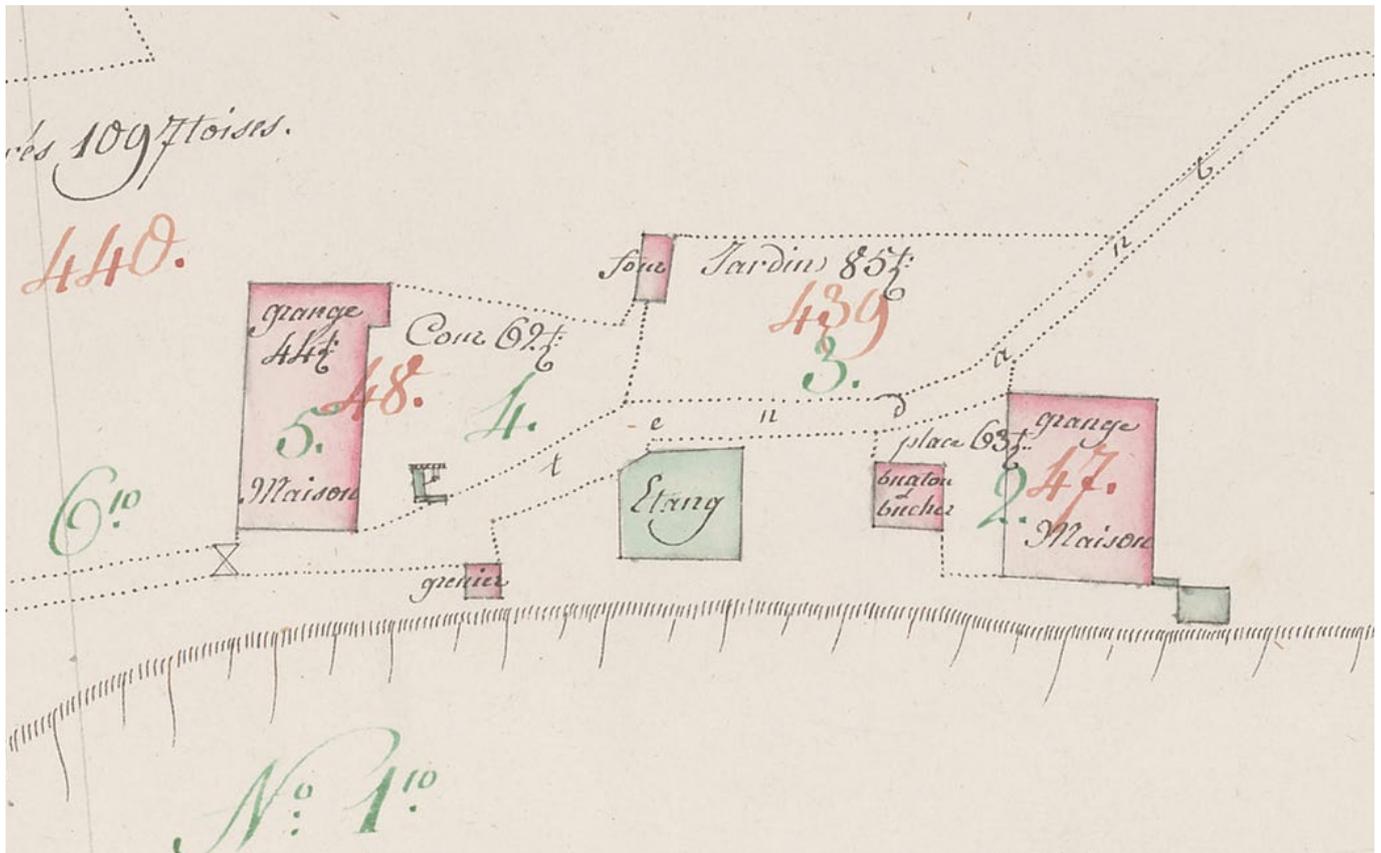
6 Katasterplan, Ecoteaux, La Combe: Der Kasterplan zeigt die Hofstatt Jean Sonnays. Das Mehrzweckgebäude ist hier als «buaton et bucher» eingetragen, als Schweinestall und Holzlager. Aufnahme 1817.

Das vermutlich vor 1800 errichtete Gebäude unterlag im Laufe der Zeit umfangreichen baulichen Änderungen. Im Gebäudekataster von 1817 ist das Mehrzweckgebäude erstmals zu lokalisieren und taucht dort als «buaton et bucher», also als Schweinestall, auf Französisch «boiton», und Holzlager auf [Plan Géométrique 1817]. Dem Veranlagungsprotokoll aus der Zeit 1836–1840 ist folgendes zu entnehmen: «In La Combaz, ein kleines Gebäude, mit Schindeln gedeckt, beinhaltet eine Kammer, ein Lager und einen Stall für Schweine [...] Alter 35 Jahre [...]» [Übersetzung Procès Verbal 1836–1840]. Spätestens zu diesem Zeitpunkt wurde das Gebäude auch für Wohnzwecke genutzt. Das Dokument verweist zudem auf ein Baujahr um 1800. Bei zwei verschiedenen dendrochronologischen Untersuchungen wurde allerdings eine Holzprobe sicher in das Jahr 1772 datiert [Bolliger/Leibundgut 2022]. Entweder ist

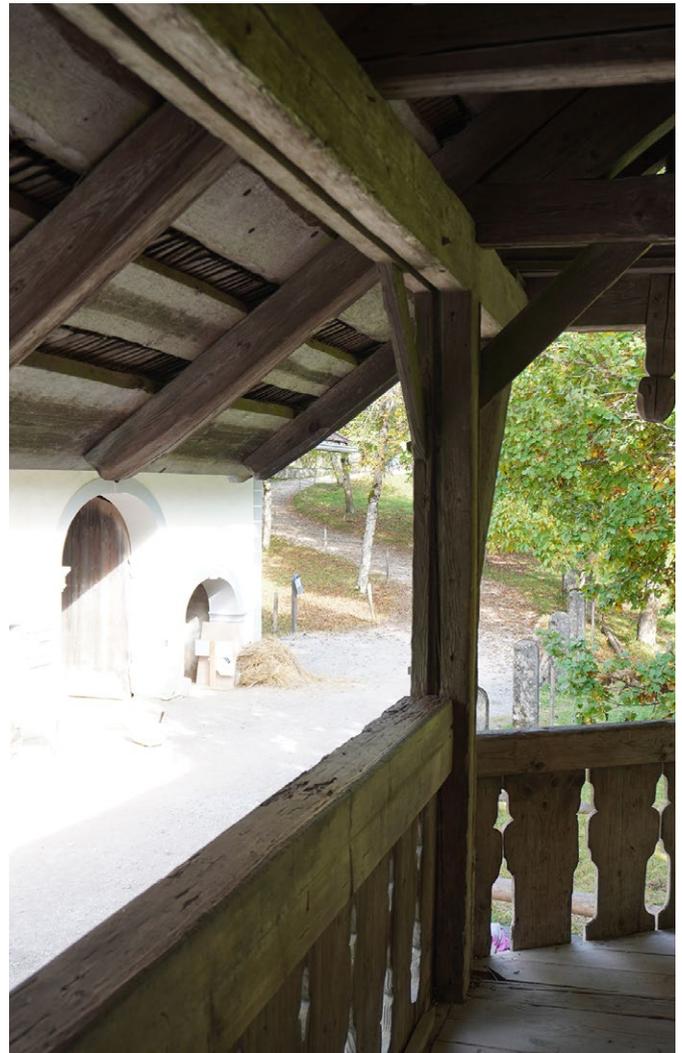
7 Freilichtmuseum der Schweiz, Mehrzweckgebäude aus Ecoteaux: Die Nut in Pfette und Pfosten belegt, dass ursprünglich Bretterwände eingestellt waren. Gegenüber des Mehrzweckgebäudes befindet sich das Bauernhaus aus Villars-Bramard. Blick nach Osten. Aufnahme 2022.

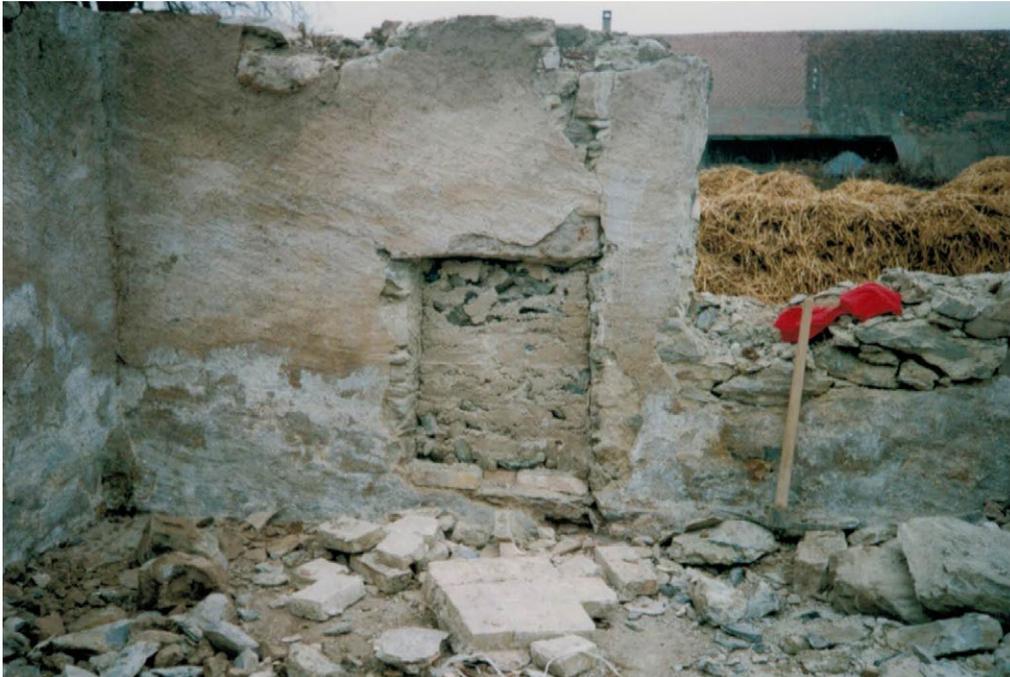
8 Ecoteaux, La Combe: Die Nordwand des Mehrzweckgebäudes. Zu sehen ist der beim Abbau freigelegte frühere Ausgang für das Vieh. Aufnahme 1992.

Betonung erhielten der südseitige Zugang und die bauzeitlichen Fenster des Erdgeschosses sowie der Austritt der Schweine an der Nordfassade, indem die Laibungen mit exakt geschliffenen Oberflächen versehen waren. Ob sie abschliessend mit einem Anstrich weiter aufgewertet waren, ist nicht bekannt. Das Erdgeschoss war giebelseitig mit einer schmucklosen Brettertür verschlossen. Neben ursprünglichen Öffnungen mit Gewänden aus Molassesandstein wurden im Zuge eines Umbaus, vermutlich im ausgehenden 19. Jahrhundert, weitere Fensteröffnungen ausgebrochen. Dabei wurde der bauzeitlich vorhandene Austritt für die Schweine vermauert. Zugleich vermauerte man ein Fenster in der Ostwand und baute es zum Wandschrank um. Im Süden und Osten wurden die originalen kleinformatigen Fensteröffnungen belassen, während im Südwesten und Westen neue grossformatige, hochrechteckige Fenster entstanden. Der südlich gelegene Wohn- teil im Obergeschoss war traufseitig von aussen durch jeweils ein Fenster erkennbar. Sämtliche hochrechteckigen Fenster des Hauses besaßen eine Sechserteilung. Sie waren zweiflü- gelig und mit einfachen gezogenen Scheiben verglast. Die Aus- nahme bilden die beiden kleinen Fensteröffnungen in dem als

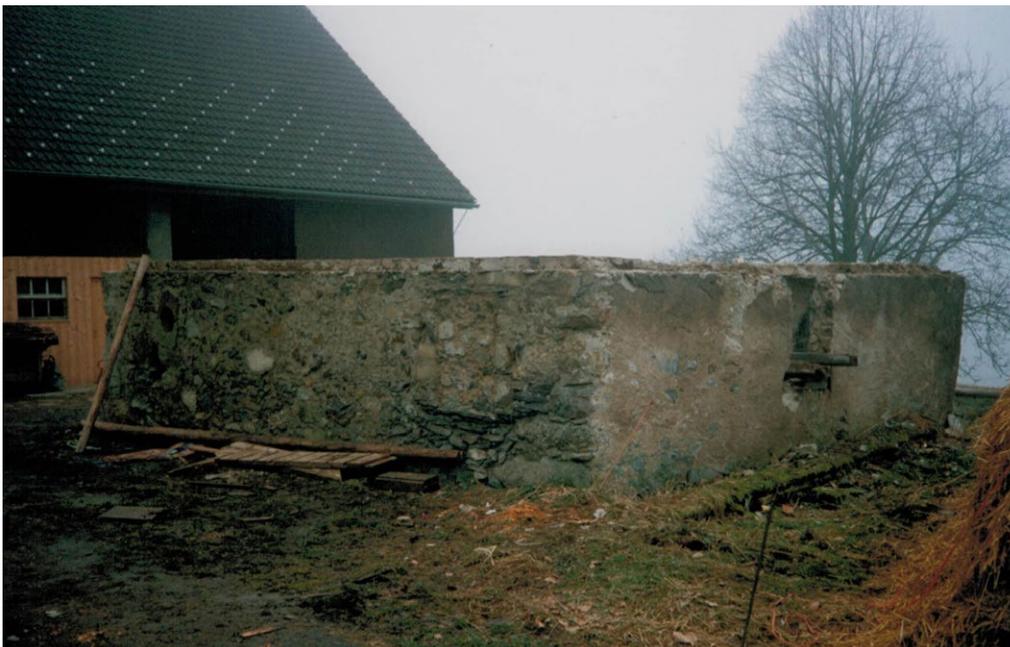
9 Ecoteaux, La Combe: Während des Abbaus. Das ursprüngliche hochrechteckige Fenster in der Ostwand war zum Zeitpunkt des Abbaus vermauert. Das runde Fenster war immer offen. Das hochrechteckige Fenster der Nordwand wird als bauzeitlich eingeschätzt. Blick nach Nordosten. Aufnahme 1992.

Hälfte vom Steingewände des runden Fensters der Ostfassade lässt einen Brand im Bereich der Südostecke vermuten, welcher als Auslöser für die umfangreichen Umbaumaßnahmen in Frage kommt.

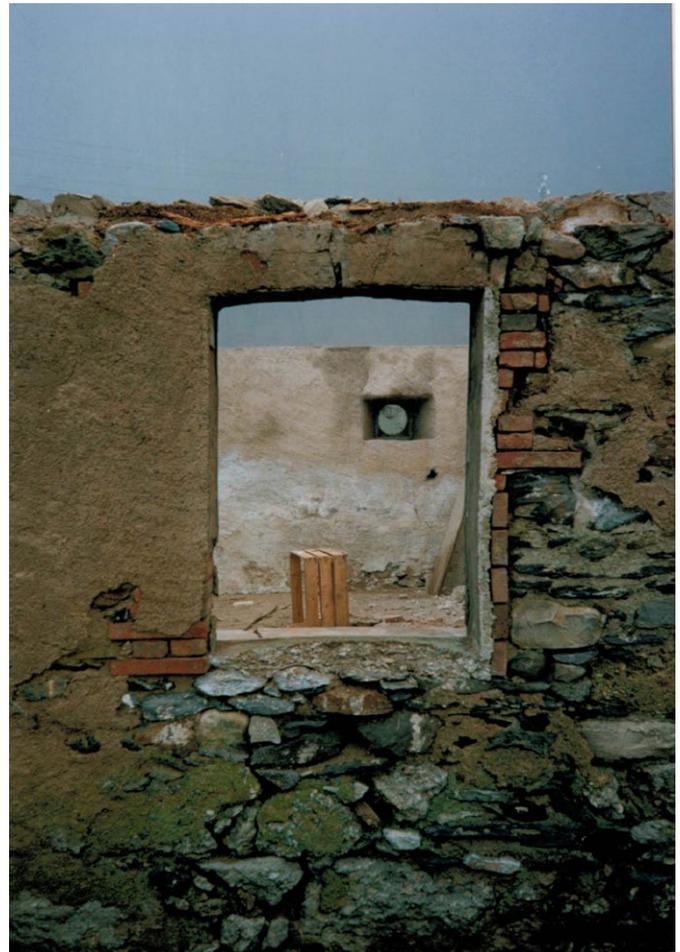
10 Ecoteaux, La Combe: Mehrzweckgebäude. Die Laibungen des hochrechteckigen Fensters an der Westfassade stellen jüngere Ergänzungen dar und zeigen auf, dass ein ursprüngliches Fenster vermutlich vergrössert wurde. Im rechten unteren Bereich der Fensterlaibung ist eine Molassesandsteinlaibung einer ursprünglichen Mauerwerksöffnung noch gut erkennbar. Blick nach Osten. Aufnahme 1992.

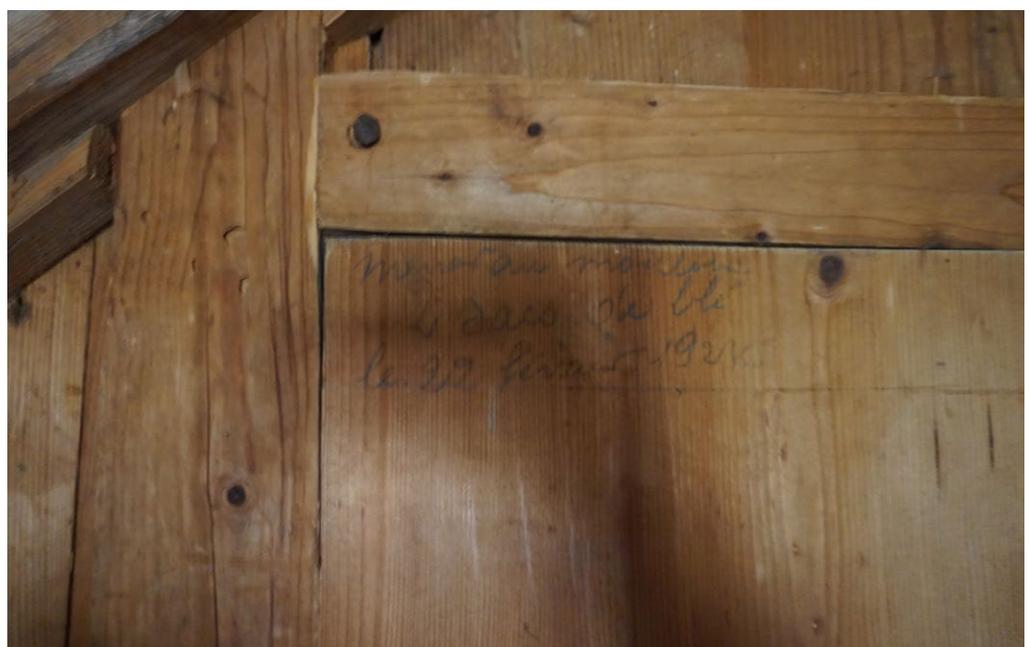
11 Freilichtmuseum der Schweiz, Mehrzweckgebäude aus Ecoteaux: In der Kornkammer im Giebelgeschoss. Blick auf die Tür mit einer Inschrift vom 22. Februar 1921. Sie dokumentiert den Transport zweier Säcke Korn zum Mahlen in eine Mühle. Aufnahme 2022.

«mener au moulin 2 sacs de blé 22 février 1924»

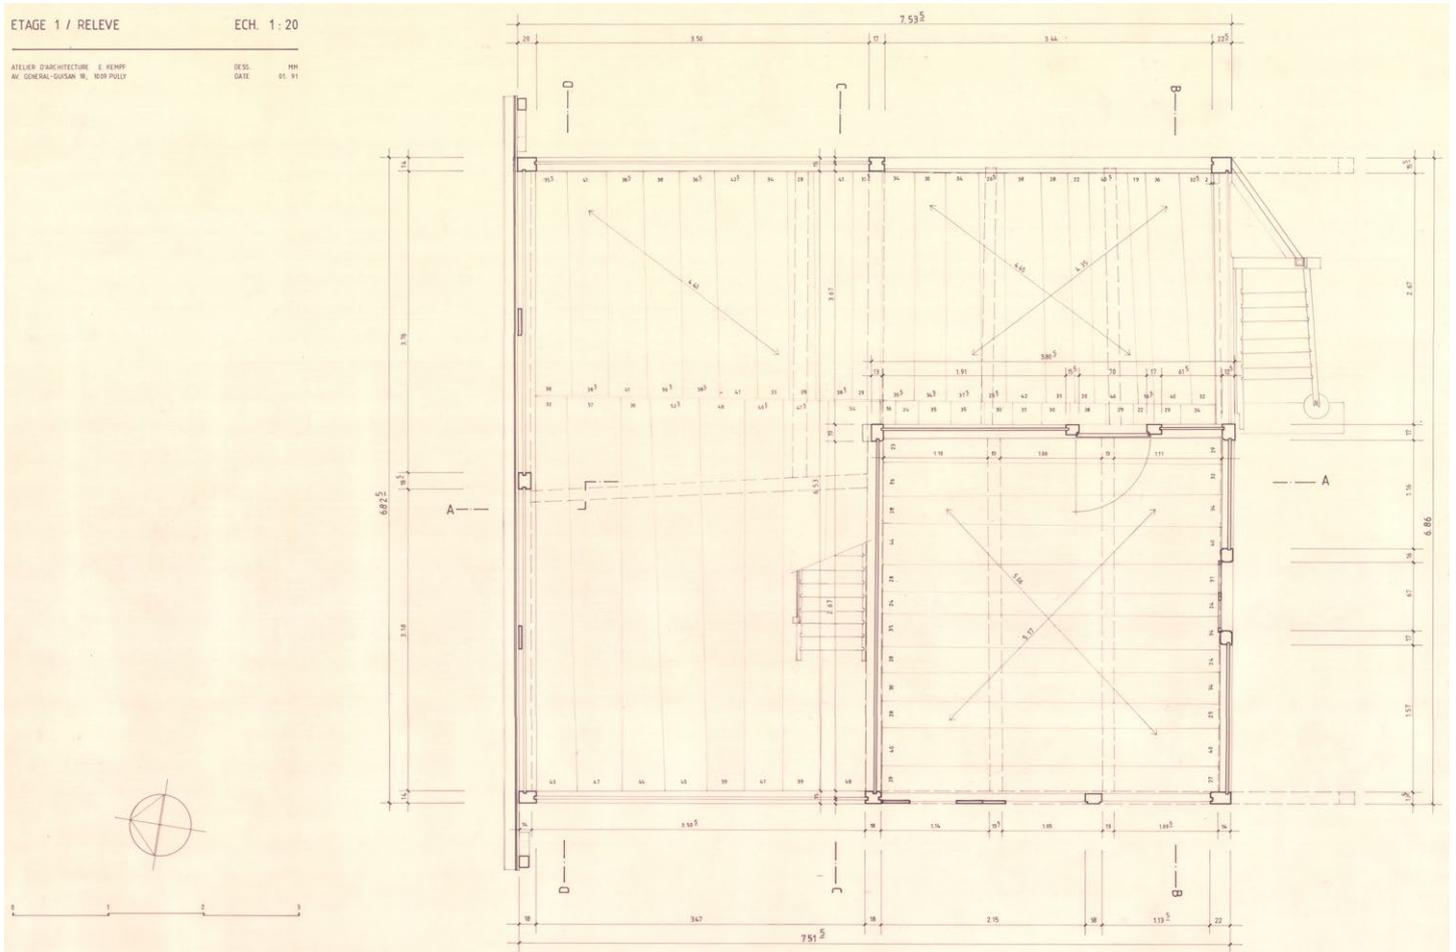
12 Ecoteaux, La Combe: Bestandsaufnahme des Mehrzweckgebäudes. Grundriss Obergeschoss. Aufnahme 1991.

Das Obergeschoss war als Holzbau in Ständerbauweise erstellt. Die Erschliessung erfolgte über eine giebelseitige Aussen- und innenliegende Treppe im Süden. Betreten wurde das Obergeschoss über einen firstparallelen Längsgang, der in den grossen Lagerraum führte. Wegen des offenen Dachstuhls besass dieser beachtliche Ausmass. In die hofseitig angeordnete Stube gelangte man von Osten her über den Gang und eine heute noch vorhandene Tür. Die Kammer war nahezu quadratisch und

mass 3,70 Meter auf 3,80 Meter. Ihr bescheidener Ausbau ohne Feuerstelle wies auf eine Nutzung als Knechtekammer hin. Der Raum war auf einfache Weise in Ständerkonstruktion mit Bretterwänden ausgeführt. Ein Fenster lag auf der Südseite, dem Hof zugewandt, ein weiteres befand sich in der Westwand und erlaubte den Blick in die Landschaft. Das genutete Rahmenwerk der Bretterwände besass eine einfache Kehle als Zierelement. Die flankierenden Balken des Türrahmens wurden an ihren Aussenseiten im Innern durch ein Karniesornament verziert. Die Brettertür, geführt von zwei aufgenagelten Ornamentbändern, wurde von aussen mit einem Kastenschloss und von innen mit einem schmalen Schiebriegel verschlossen. Überall im Haus sind an repräsentativen Balken gespiegelte karniesartige Abbeilungen mit einer Längskehle an der Kante anzutreffen. An der Kammertür sind diese Abbeilungen zusätzlich an den Innenkanten des Türgewändes nachzuweisen. Die Schubdecke bildete gleichzeitig den Boden der darüberliegenden Kornkammer. Der ostseitig an der Kammertür entlangführende Gang im Obergeschoss bot mit einer beachtlichen Breite von ca. 2,60 Meter genügend Platz, um Schüttgut in Säcken oder Holzkisten in den grossen Lagerraum zu tragen oder mit Karren zu transportieren. An sichtbaren und besonders positionierten Balken wurden auch im Lagerraum Zierabbeilungen angebracht. Auch an der Wange der von West nach Ost verlaufenden Treppe, die in die Kornkammer führt, sind Abbeilungen zu sehen. Zusätzliche Zierde erhielten die Ständer der Treppe durch einen Zapfenabschluss.

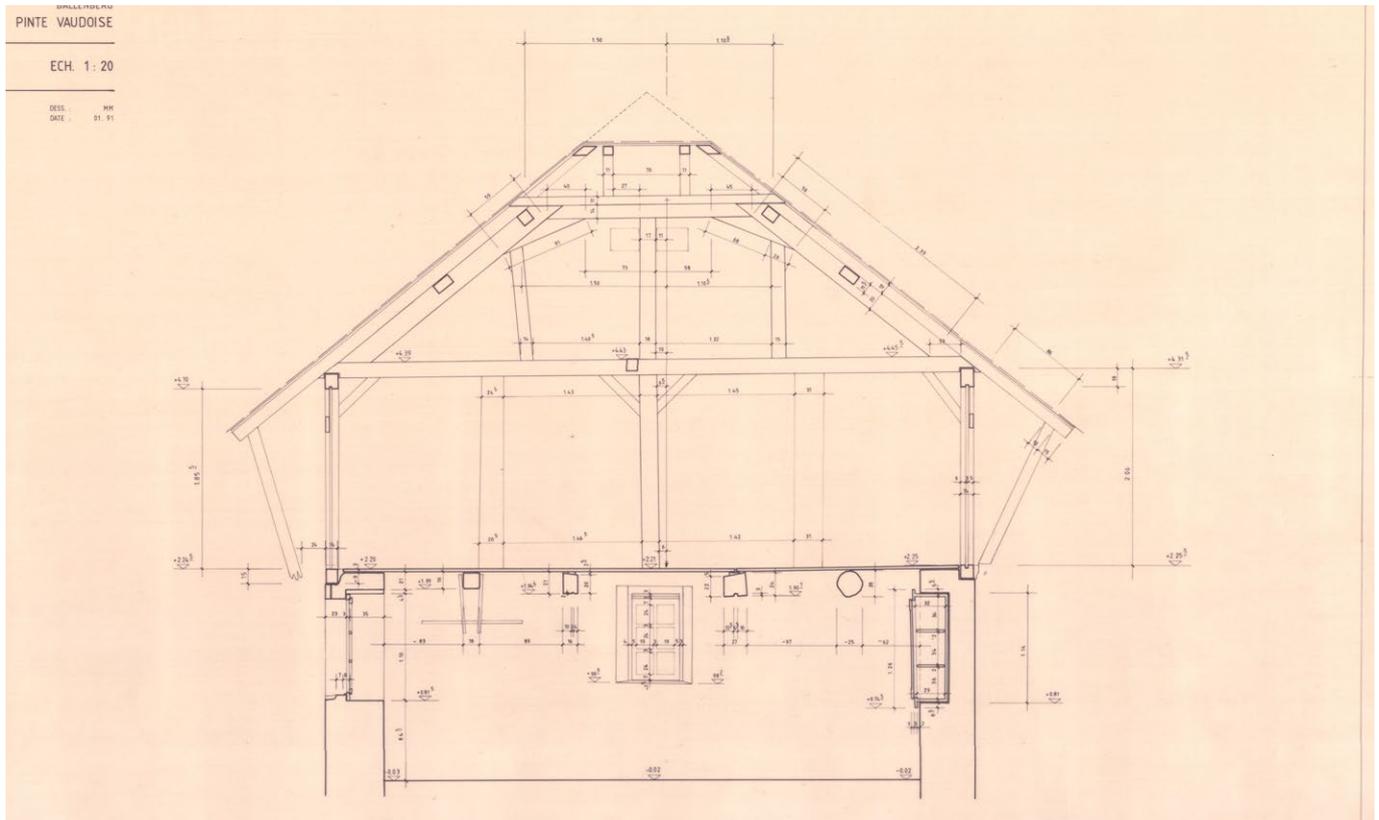
13 Ecoteaux, La Combe: Bestandsaufnahme des Mehrzweckgebäudes. Schnitt D – D. Blick nach Norden. Aufnahme 1991.

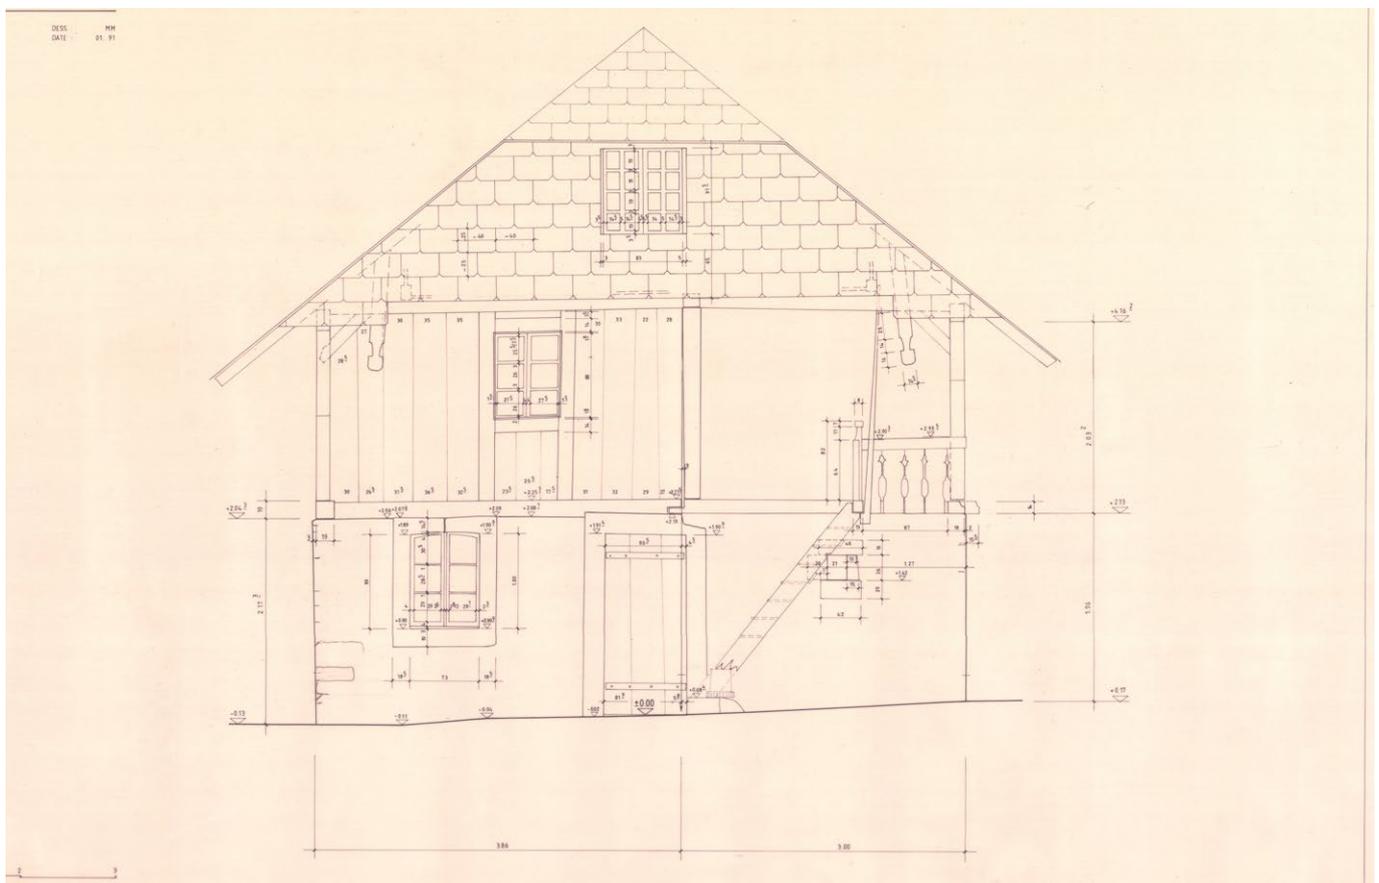
14 Ecoteaux, La Combe: Bestandsaufnahme des Mehrzweckgebäudes. Südfassade. Aufnahme 1991.

Oberhalb des Erdgeschosses bestand der Bau vollständig aus einer aus Fichtenholz errichteten Ständerkonstruktion. Das auf einem Kniestock aufliegende Dreieck der südlichen Giebelwand war durch einen markanten Vorkrag von der zurückspringenden Schlafkammer des Obergeschosses abgehoben. Diese Kammerwand schloss mit dem darunterliegenden Natursteinsockel ab. Die zurückspringende Kammerwand und die vorkragende südliche Giebelfassade waren noch weitestgehend original, wenngleich die ursprüngliche Eingangstür in dieses Geschoss nicht mehr existierte. Der Kammerwand und dem Eingangsbereich war eine Laube vorgelagert, die dieser Fassade ein heute nicht mehr erfassbares Aussehen gab. Sie wurde von vorkragenden, firstparallelen Schwellen getragen. Vor der Translozierung war der westliche Schwellenvorstoß noch erkennbar. Ein Schwellenvorstoß im Erdgeschoss oberhalb des rechten Gewändes der Eingangstür stützte zusätzlich die Laube. Die beiden zapfenartigen Hängestützen unter der Giebelwand sind ein Hinweis auf eine besondere Gestaltung des ehemals südlich positionierten Laubengangs. Der Zugang ins Obergeschoss des Mehrzweckhauses führte ursprünglich von einer giebelparallelen Treppe auf die Laube. Es ist wahrscheinlich, dass sie von Westen betreten wurde. Die Eingangstür ins Obergeschoss befand sich östlich jener Schlafkammer, die bis heute unverändert überliefert ist. Für den Treppenverlauf von West nach Ost spricht auch die Tatsache, dass das Fenster links der Eingangstür im Erdgeschoss nicht original

ist. Ursprünglich dürfte kein Fenster vorhanden gewesen sein. Das kleine, quadratische Fenster und die Eingangstür im Erdgeschoss sind bauzeitlich und befanden sich witterungsgeschützt unterhalb der Laube. Ein vergleichbarer Zugang ist noch auf einer Fotografie von 1933 zu einem Speicher von Le Saley in Les Tavernes zu sehen [FLM Archiv Bauernhausforschung]. Die vorkragende Kammer des Dachgeschosses überdeckte die Laube und den Eingang ins Obergeschoss, sodass die Schlafkammer und der Längsgang in die Lagerräume ebenfalls vor Regen geschützt betreten werden konnten.

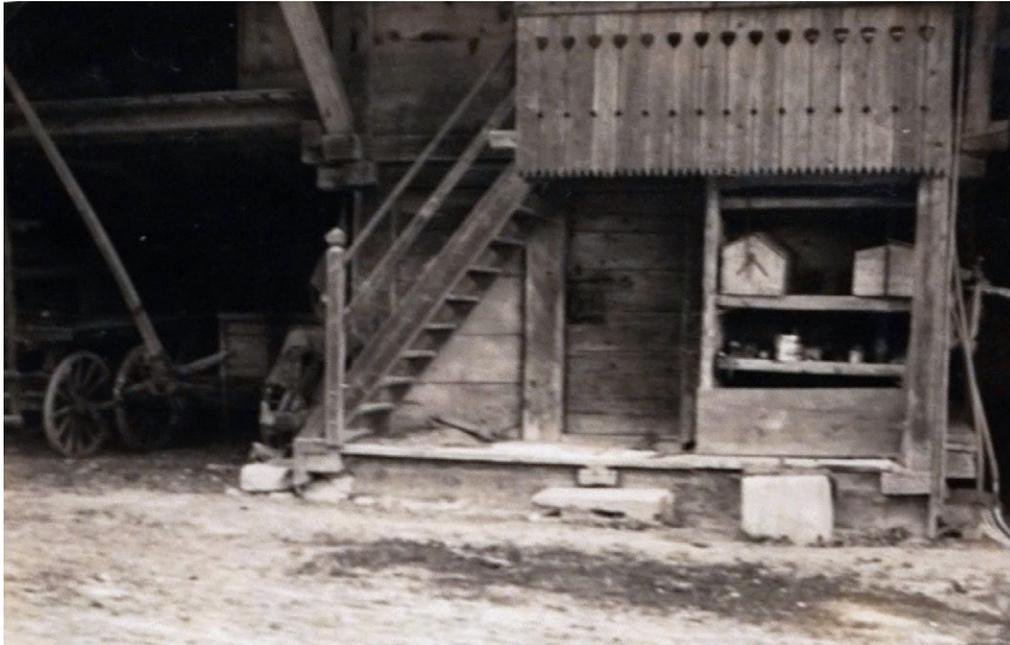
15 Le Saley VD: Speicher, Vergleichsbau. Zu sehen ist der Eingangsbereich zum Obergeschoss über einen Laubenzugang. Die Situation entspricht wohl dem ehemaligen Treppenaufgang des Mehrzweckgebäudes in Ecoteaux. Aufnahme 1933.

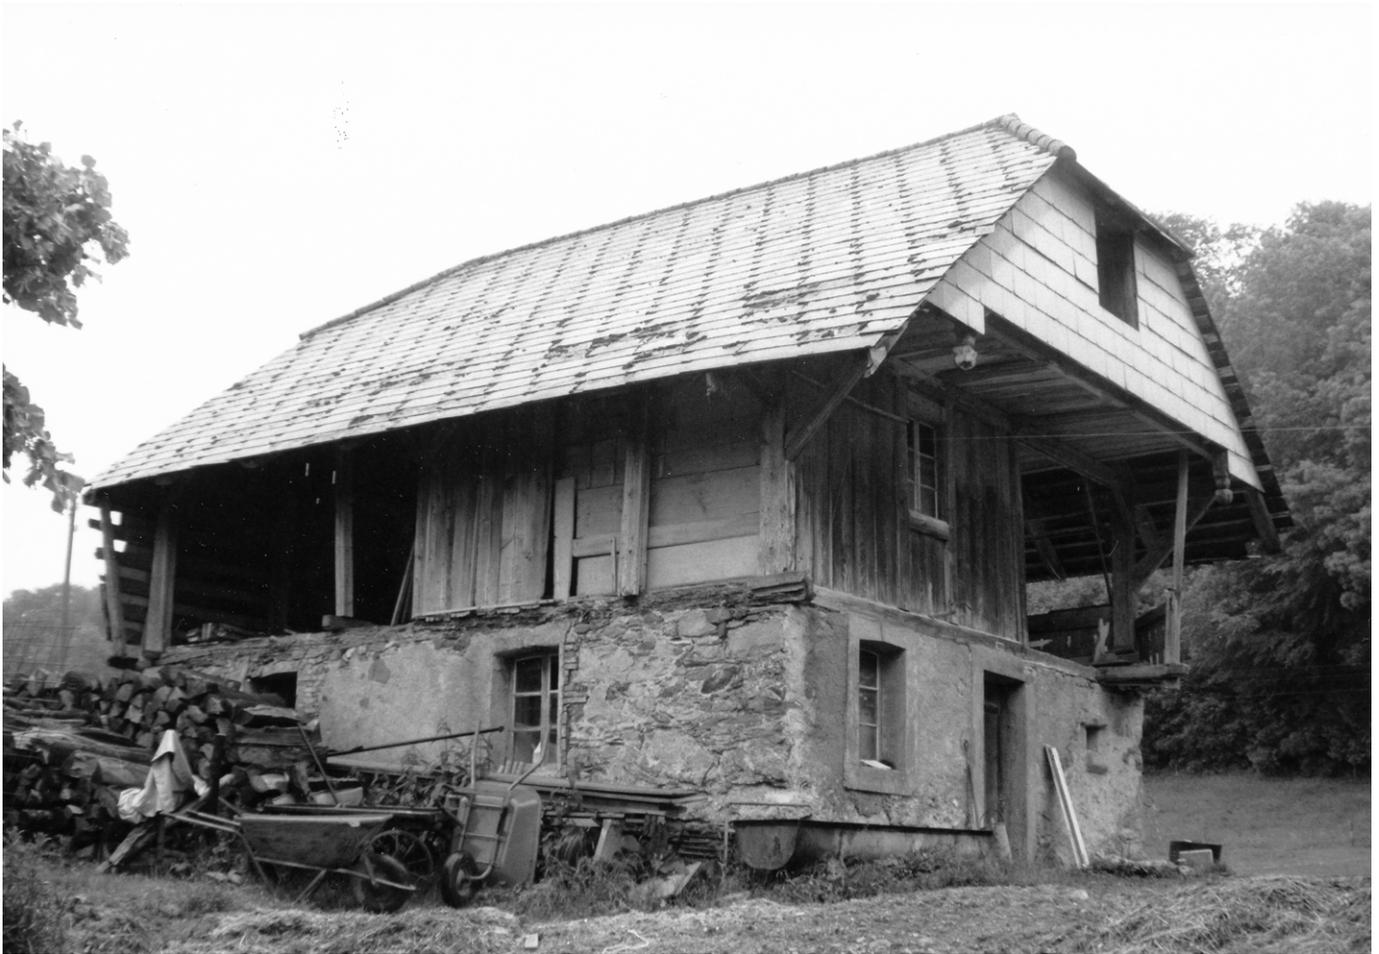
16 Ecoteaux, La Combe: Im Obergeschoss sind noch wenige Bohlenbretter der einstigen Fassadenverkleidung erhalten. Die ursprünglich vorkragende Schwelle, welche die Laube westseitig trug, ist noch erkennbar. Blick nach Osten. Aufnahme 1992.

Am Mehrzweckhaus ist eine tiefgreifende Umbauphase nachzuweisen, die bis heute das Erscheinungsbild des Gebäudes prägt. Die Laube wurde abgebrochen, der Zugang ins Obergeschoss erfolgte seitdem über eine Treppe rechts der Eingangstür im Erdgeschoss. Eine neue Laubensituation wurde an der strassenseitigen Ostfassade geschaffen. Dafür wurden die Bretterschalung und das Gangfenster auf Höhe der Stube entfernt, sodass die Zimmertür von aussen sichtbar wurde. Noch im Katasterplan von 1878 wird das Gebäude als «Chambre & बातон», Zimmer und Schweinestall, bezeichnet [Plan Territoire 1878]. Demzufolge fanden die baulichen Veränderungen an der Laube und im Erdgeschoss, die mit einer Nutzungsänderung einhergingen, nach 1878 statt. Die Nutztierhaltung wurde damals aufgegeben. Die Austrittsöffnung der Tiere wurde vermauert. Die ursprünglich vorhandenen kleineren Fenster an der Westfassade wurden den bestehenden grösseren Öffnungen im Erdgeschoss angepasst. Dort, wo sich bislang der Treppenaufgang ins Obergeschoss befand, wurde ein Fenster eingebaut. Der Grund für den Umbau im Erdgeschoss und der Laube ist nicht eindeutig geklärt. Eine Rötung in der oberen

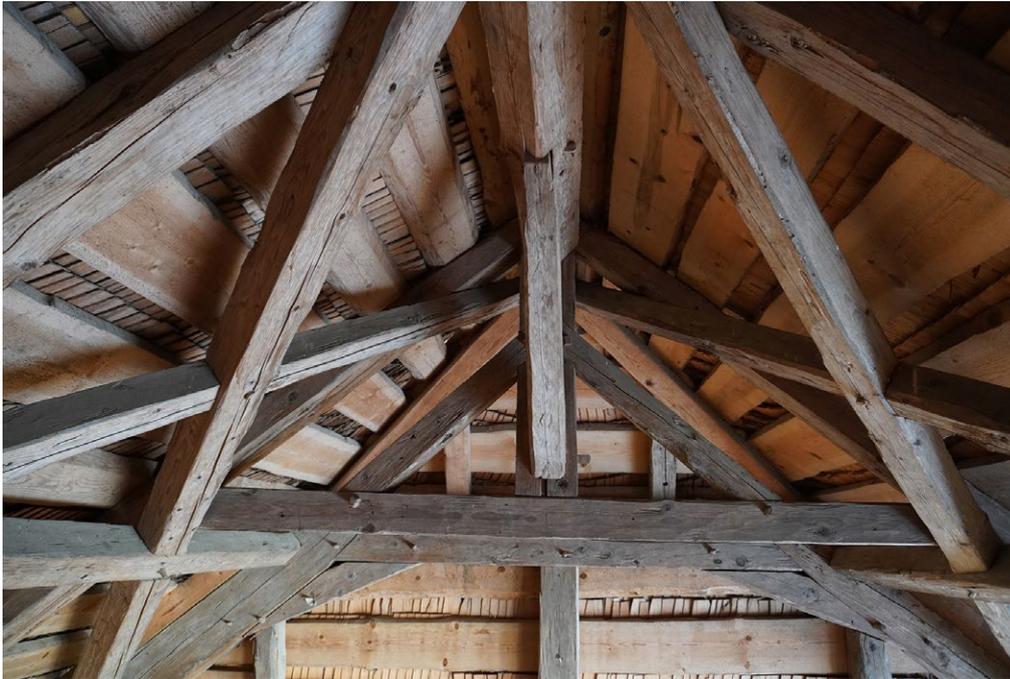
17 Freilichtmuseum der Schweiz, Mehrzweckgebäude aus Ecoteaux: Der Dachstuhl des Gebäudes. Blick nach Westen. Aufnahme 2022.

Das Dach war von Anfang an als liegendes Dachwerk konstruiert, eine in der westlichen Schweiz übliche Mischung von Pfetten- und Sparrenkonstruktion. Die steilen Dachflächen waren in Form eines Krüppelwalms giebelseitig mit kurzen Gerschilden ausgestattet. Dem liegenden Dachwerk mit seinen Windverbänden gab eine mittig angeordnete Firstpfette zusätzliche Stabilität. Sie lag auf drei Firstständern, welche mit Bügen in Längsrichtung und mit Streben quer versteift waren. Eine im 18. und 19. Jahrhundert modische Konstruktion mit Flugsparrendreiecken verstärkte das Dach auf der weit vorkragenden Giebelseite. Das Dach ruhte dort auf den beiden weit vorspringenden Fusspfetten. Schindeln wurden als Dachdeckung bereits im ersten Drittel des 19. Jahrhunderts in einer Quelle erwähnt [Procès Verbal 1836–1840]. Welche Art der Schindel-

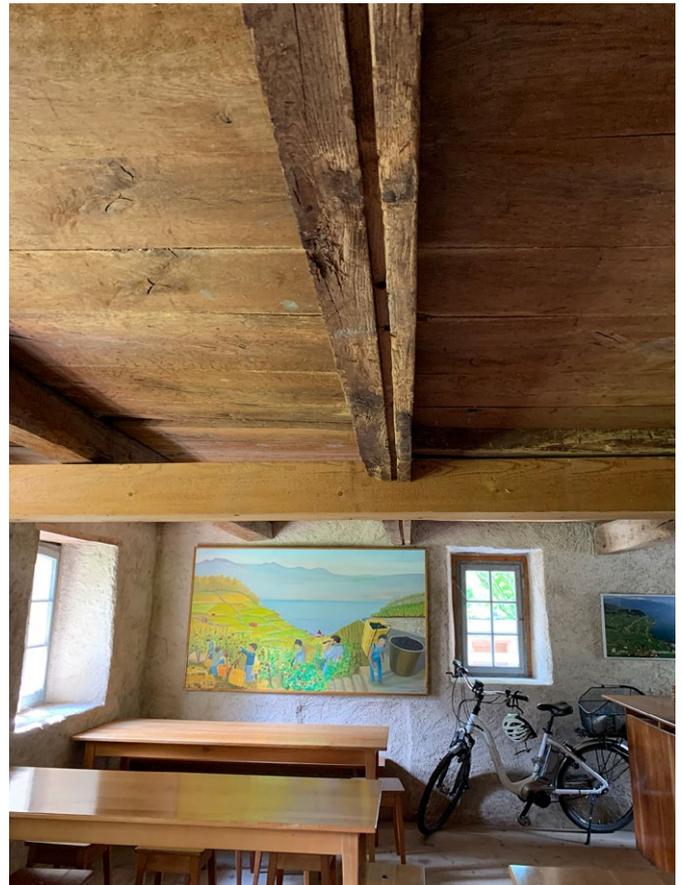
18 Freilichtmuseum der Schweiz, Mehrzweckgebäude aus Ecoteaux: Das zur Pinte ausgebaute Erdgeschoss. Die Nut im Balken südlich der Tür dokumentiert eine einst durchlaufende Bretterwand. Blick nach Westen. Aufnahme 2021.

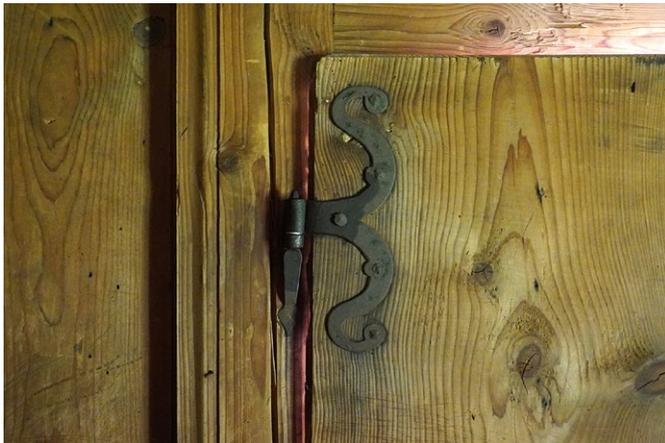
19 Freilichtmuseum der Schweiz, Mehrzweckgebäude aus Ecoteaux: Schlafkammer im Obergeschoss. Detail der Kammertür mit aufgenageltem Ornamentband und Türrahmen mit Karniesprofil. Blick nach Norden. Aufnahme 2022.

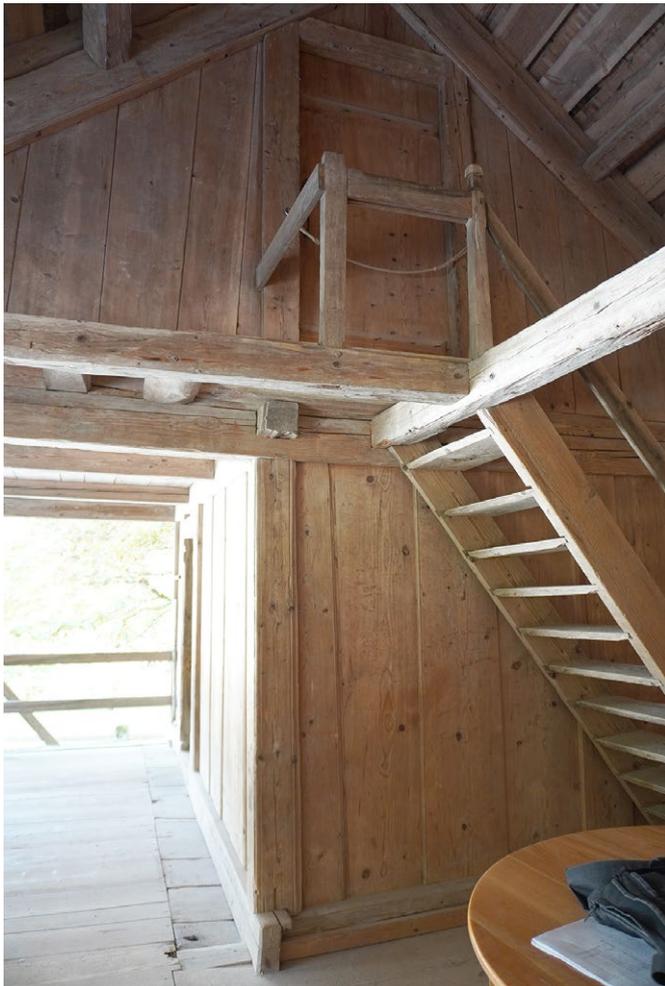
20 Freilichtmuseum der Schweiz, Mehrzweckgebäude aus Ecoteaux: Das Obergeschoss mit dem Treppenaufgang zur Kornkammer. Blick nach Osten. Aufnahme 2022.

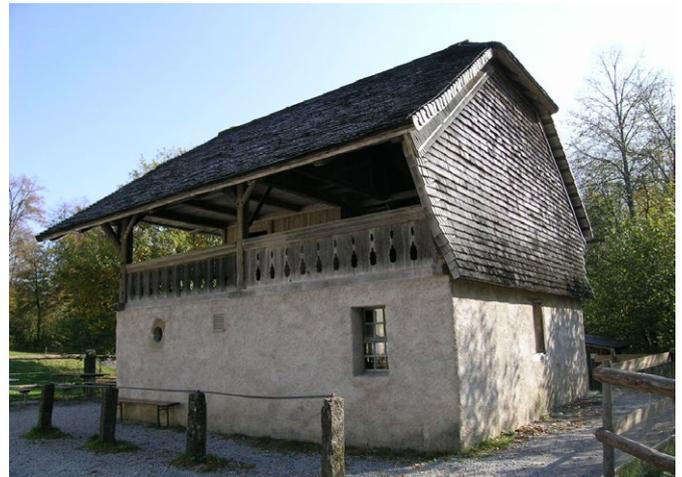
21 Freilichtmuseum der Schweiz, Mehrzweckgebäude aus Ecoteaux: Blick nach Südosten. Aufnahme 2009.

Wiederaufbau im Putz durch eine um wenige Millimeter zurückspringende Fläche sichtbar gemacht. Auf den ursprünglichen Stampfboden im Erdgeschoss wurde zugunsten eines Fichtenholzbohlenbodens verzichtet. Beim Abbau in Ecoteaux waren im Feld nebenan vergrabene Steinstelen aufgefunden worden, die einst wohl die Eisenstange eines Pferdeholms trugen. Es handelte sich dabei um vier steinerne Pfosten, an denen Metallringe befestigt waren. Sie dienten dazu, Pferde anzubinden [Scheidegger/Seiler 2013]. Ob diese Pferdeholme mit einer potenziellen Nutzung des Mehrzweckgebäudes als Pinte in Zusammenhang stehen, ist nicht belegt. Analog zu diesen Funden wurde im Museum ein solcher Pferdeholm neu erstellt. Die Treppe vom Obergeschoss ins Giebelgeschoss wurde restauriert und konnte vom Originalstandort unverändert übernommen werden. Das Unter- und das Erdgeschoss erhielten für den Museumsbetrieb neue Installationen. So wurde beispielsweise Holznägel in die Unterzugstütze gehauen, die heute als Garderobe dienen. Zudem wurden eine Blitzschutz-

anlage, Elektroinstallationen, eine Brandmeldeanlage, Sanitärinstallationen, ein Rechaud mit Abzug und ein Wandventilator als mechanische Lüftung neu an- und eingebaut. Die Schlafkammer stattete man durch Mobiliar aus dem 19. Jahrhundert aus. Im Erdgeschoss wurde für die Nutzung als Pinte eine Theke eingebaut.

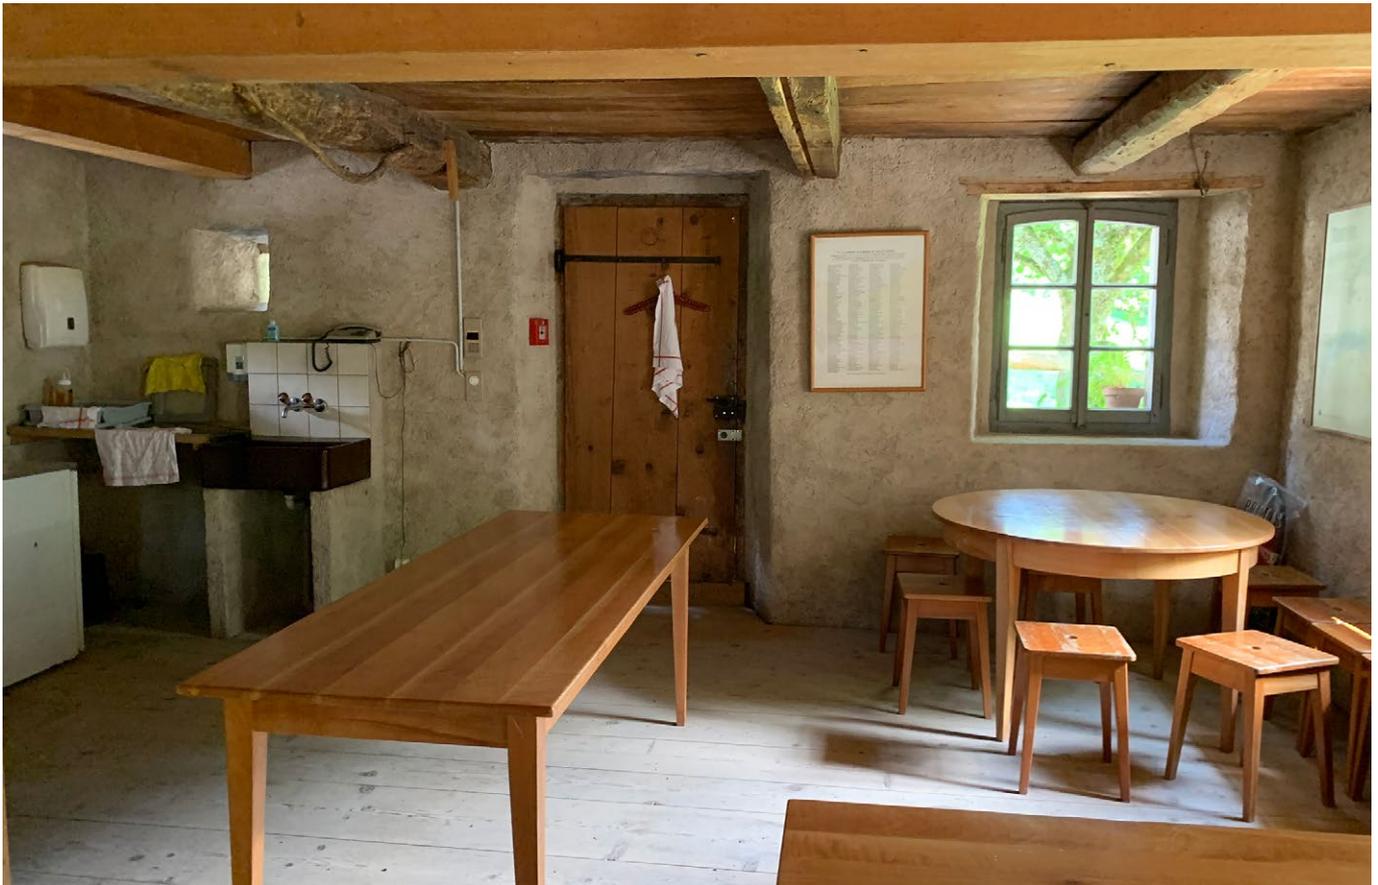
22 Freilichtmuseum der Schweiz, Mehrzweckgebäude aus Ecoteaux: Dieser Raum im Erdgeschoss diente am früheren Standort der Schweinehaltung. Blick nach Osten. Aufnahme 2021.

Im Erdgeschoss befand sich im nordwestlichen Teil der Schweinestall. Die aus Bruchsteinen errichteten Wände waren verputzt und gekalkt. Während des Abbaus des Gebäudes wurde an der Nordwand durch Archäologen ein steinernes Portal freigelegt, welches eine 69 Zentimeter breite und ein Meter hohe Öffnung bildete. Sie ermöglichte das Hinein- und Herauslaufen von Schweinen oder anderem Kleinvieh. Eine durchlaufende Nut im Deckenbalken westlich der Eingangstür ist ein Anhaltspunkt dafür, dass firstparallel eine durchlaufende Bretterwand existierte. Weitere Zapfenlöcher und genutete Balken der hölzernen Schubdecke weisen darauf hin, dass der Raum mehrmals unterteilt war. Ob diese Raumteilungen bereits zur Erbauungszeit existierten oder erst während späterer Umbauten hinzukamen, kann nicht mehr entschieden werden. Der Ein-
