# Bauernhaus Uesslingen TG, 1568/69

Kantonskürzel	<b>TG</b>
Postleitzahl Gemeinde	<b>8524 Uesslingen-Buch</b>
Ort, falls von Gemeinde abweichend	<b>Uesslingen</b>
Parzelle	<b>542 (alte Nr. 712)</b>
Strasse Hausnummer	<b>Schaffhauserstrasse 23 (ehemals Uesslingen Nr. 98, zuvor 82, ursprünglich 65)</b>
Koordinaten (LV95)	<b>2'704'593, 1'270'902</b>
Höhenlage	<b>390 Meter über Meer</b>
Hausbezeichnung	<b>Hugen-Haus; Haagen-Haus</b>
Datierung	<b>1568/69 (Dendrodatierung)</b>
Letzte Besitzer	<b>Erbengemeinschaft Lenz</b>
Abbau – Eröffnung FLM	<b>1976 – 1978</b>

Autor (Monat/Jahr) **Volker Herrmann (01/2022)**

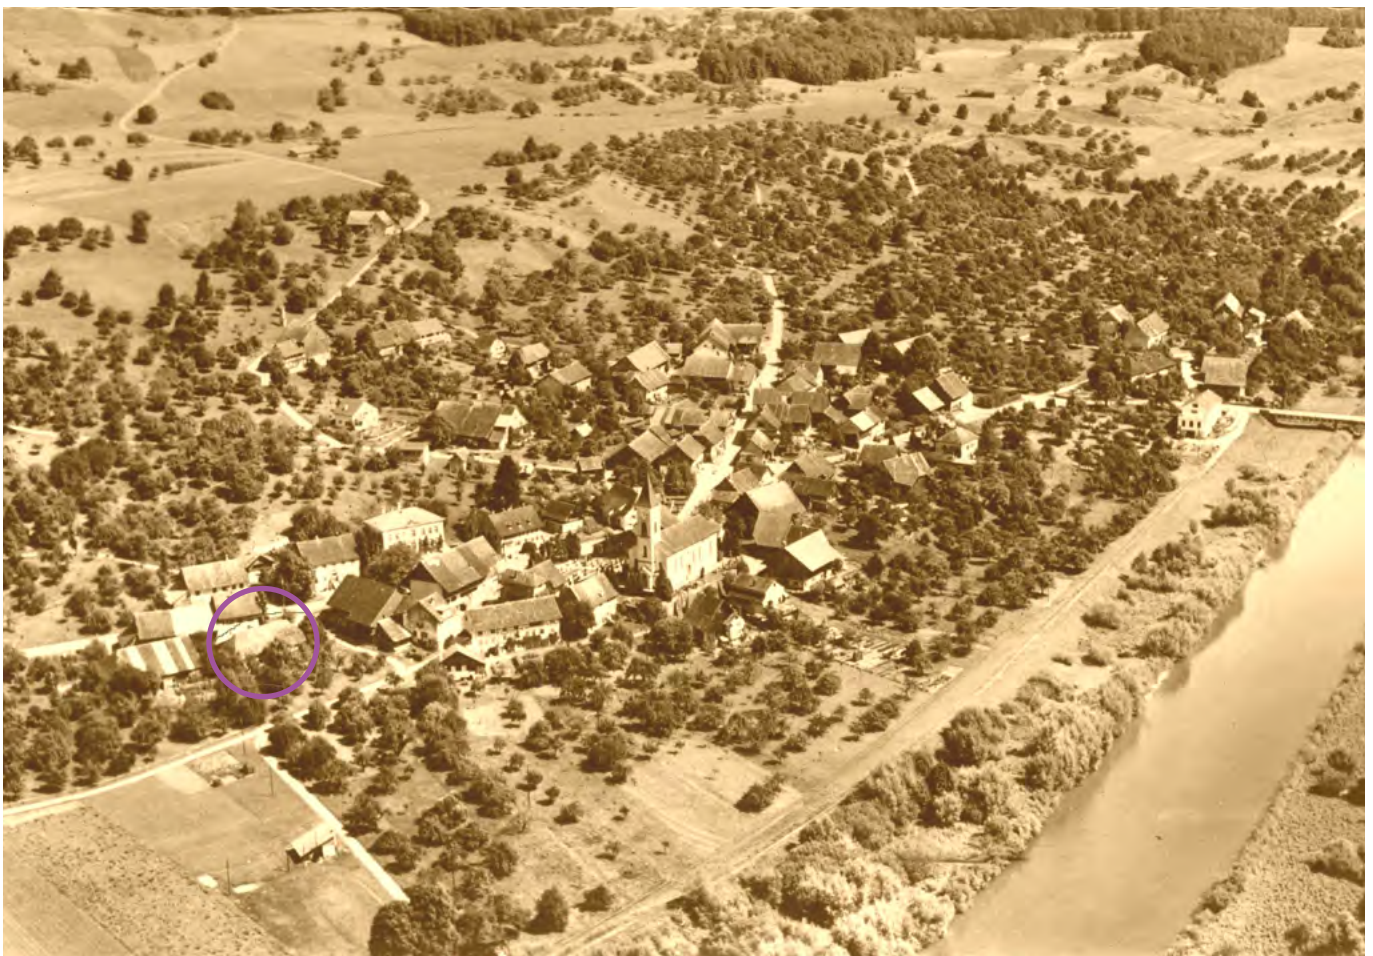
**3** Uesslingen: Postkarte mit einem Luftbild zum historischen Ortskern. Am südwestlichen Ortsrand ist das heute im Freilichtmuseum gezeigte Bauernhaus zu erkennen. Blick nach Nordosten. Aufnahme 1954.

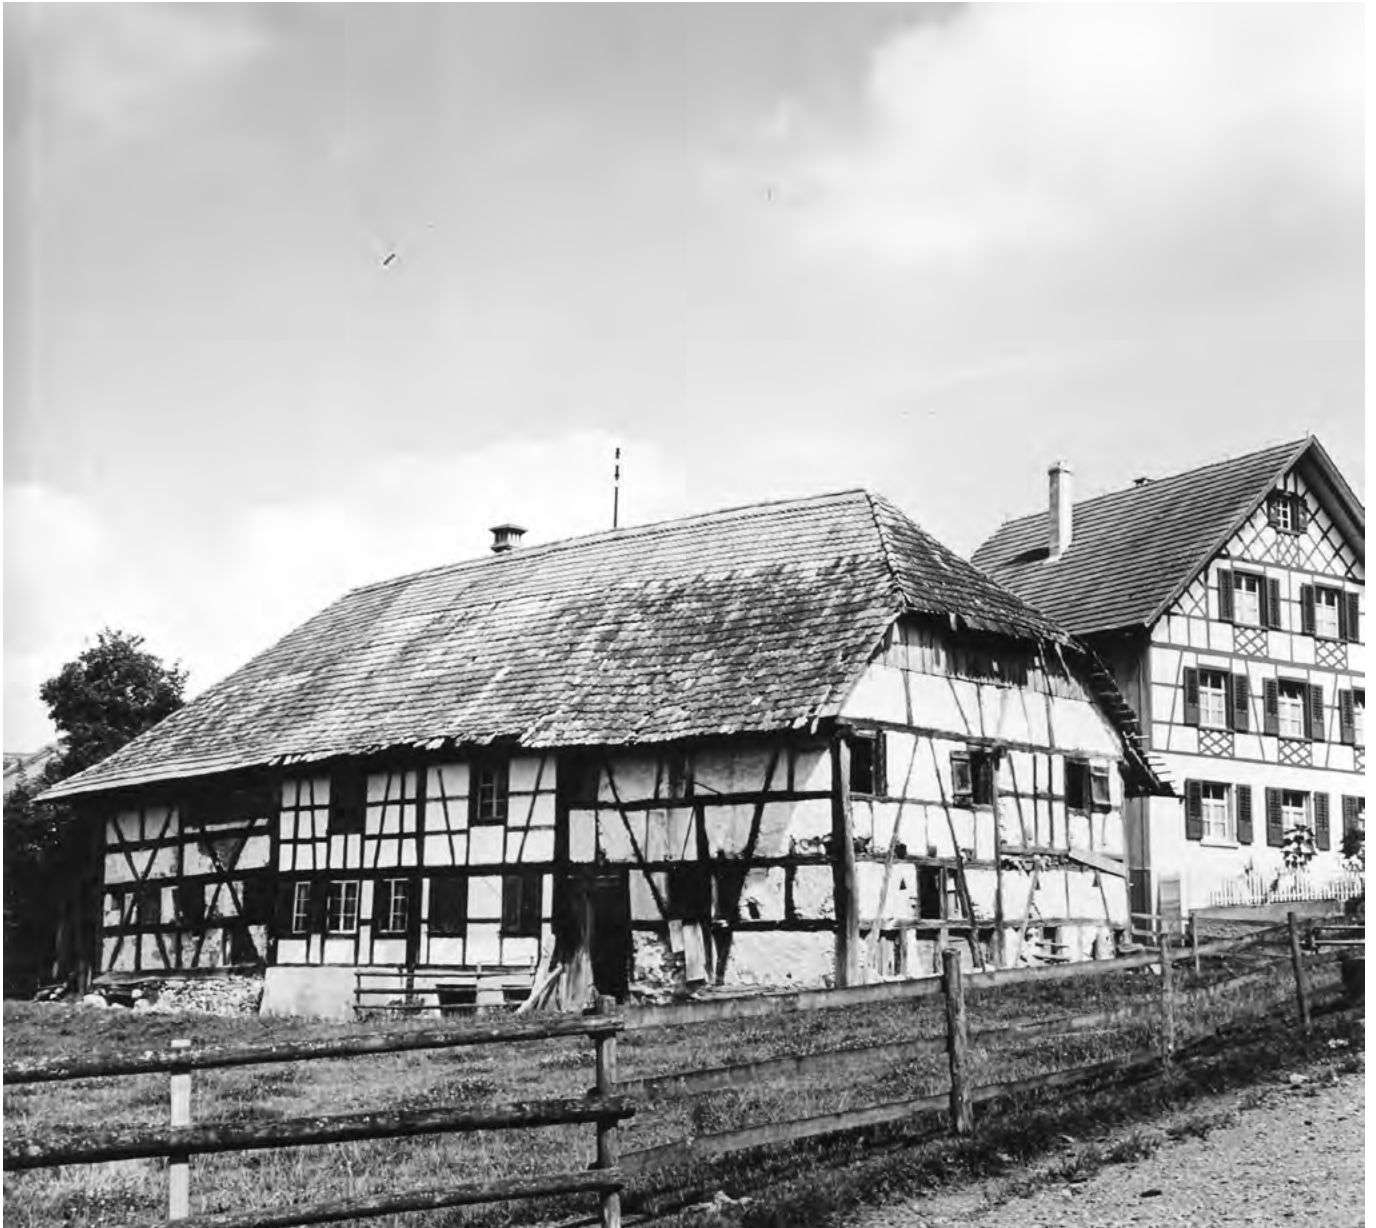
8 Uesslingen, Hugen-Haus: Das Bauernhaus im Vordergrund kurz vor der Translozierung. Es stand bereits längere Zeit leer und war entsprechend in einem stark renovierungsbedürftigen Zustand. Seit dem 18./19. Jahrhundert bestand nördlich vom Haagen-Haus anstelle der dortigen Nebengebäude das Wohnhaus im Hintergrund mit zeittypischem Fachwerk. Blick nach Nordwesten. Aufnahme 1976.

standen sein kann, sondern aus mindestens drei unterschiedlichen Baueinheiten besteht und mehrfach verändert worden sein muss. Die Fachwerkkonstruktionen der drei Teile heben sich deutlich voneinander ab. Auch im Inneren fielen bereits beim Abbau am alten Standort in Uesslingen Unterschiede an den Baukonstruktionen auf, aber auch Baunähte und sonstige Hinweise auf jüngere Anbauten, Veränderungen und Reparaturen wurden beobachtet. Sie konnten damals zwar beschrieben und grob eingeordnet werden, doch eine sichere Datierung der ersten beiden Bauphasen gelang erst viel später durch die Untersuchung ausgewählter Bauhölzer mittels Dendrochronologie.

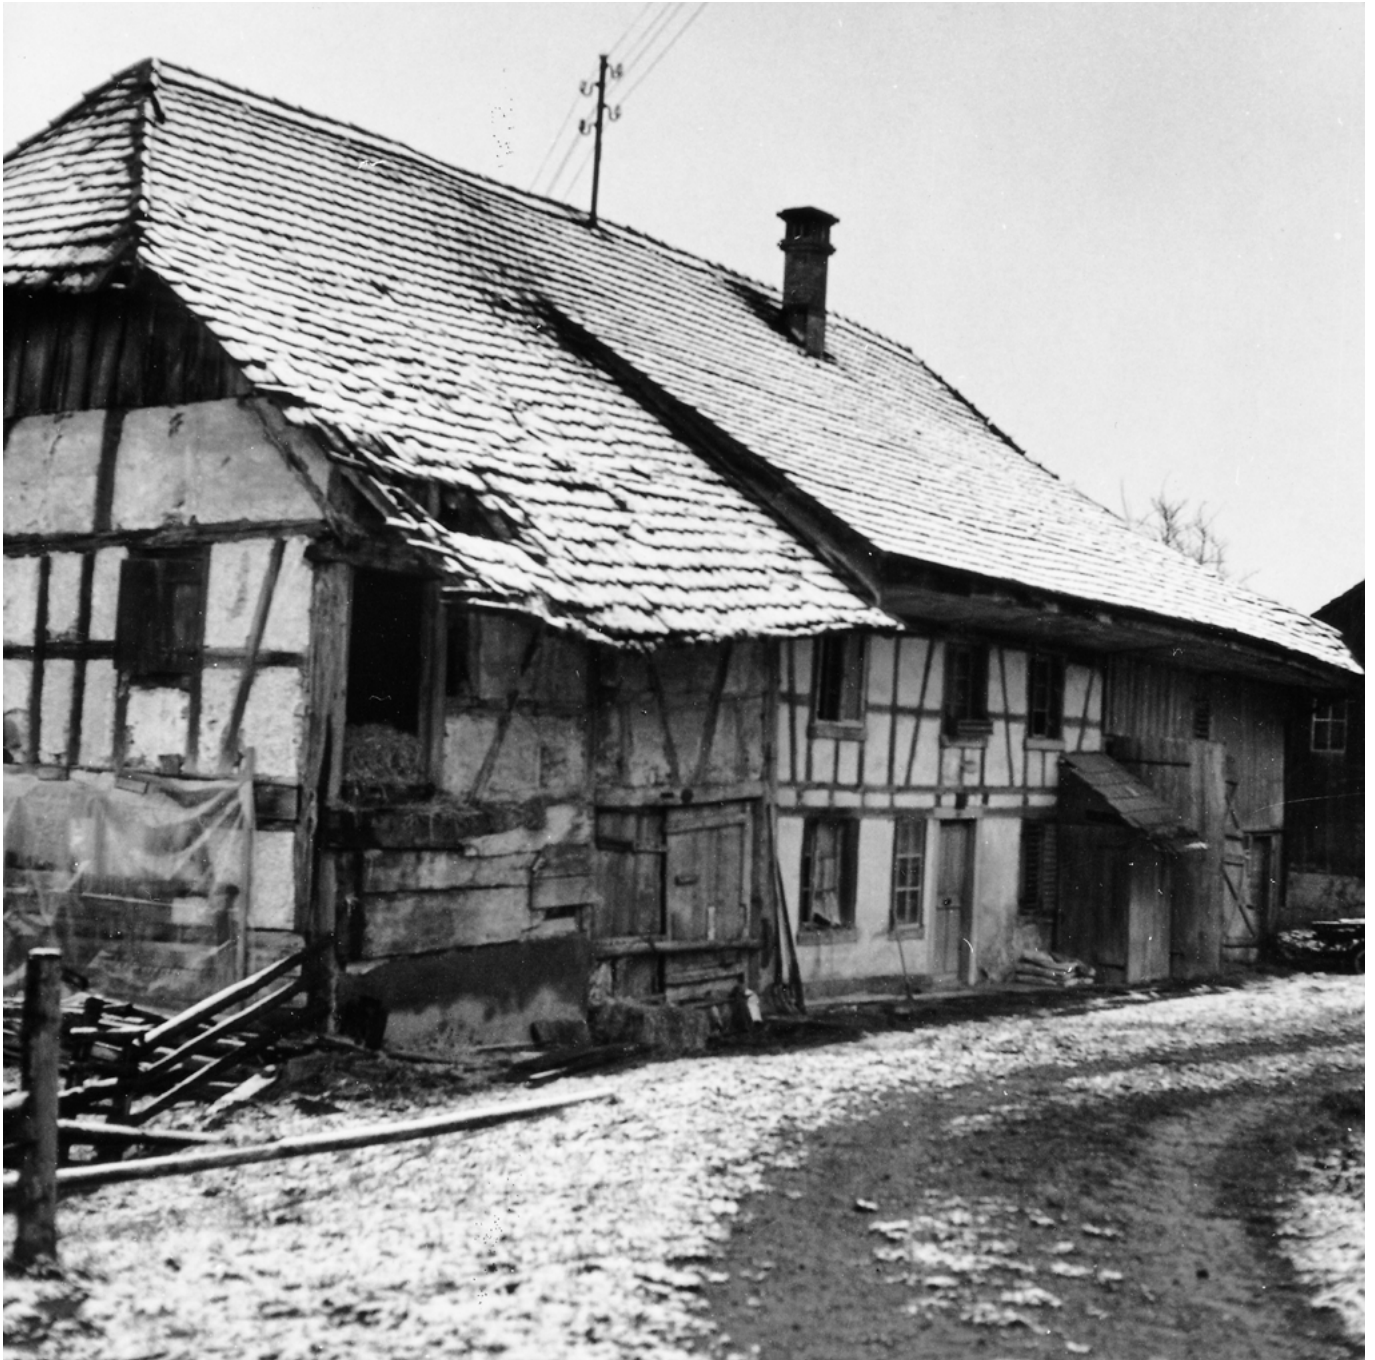
9 Uesslingen, Hugen-Haus: Blick auf die Rückseite des Bauernhauses kurz vor der Translozierung. Der Hofbereich mit dem Toilettenhäuschen des leerstehenden Gebäudes. Blick nach Südwesten. Aufnahme 1975.

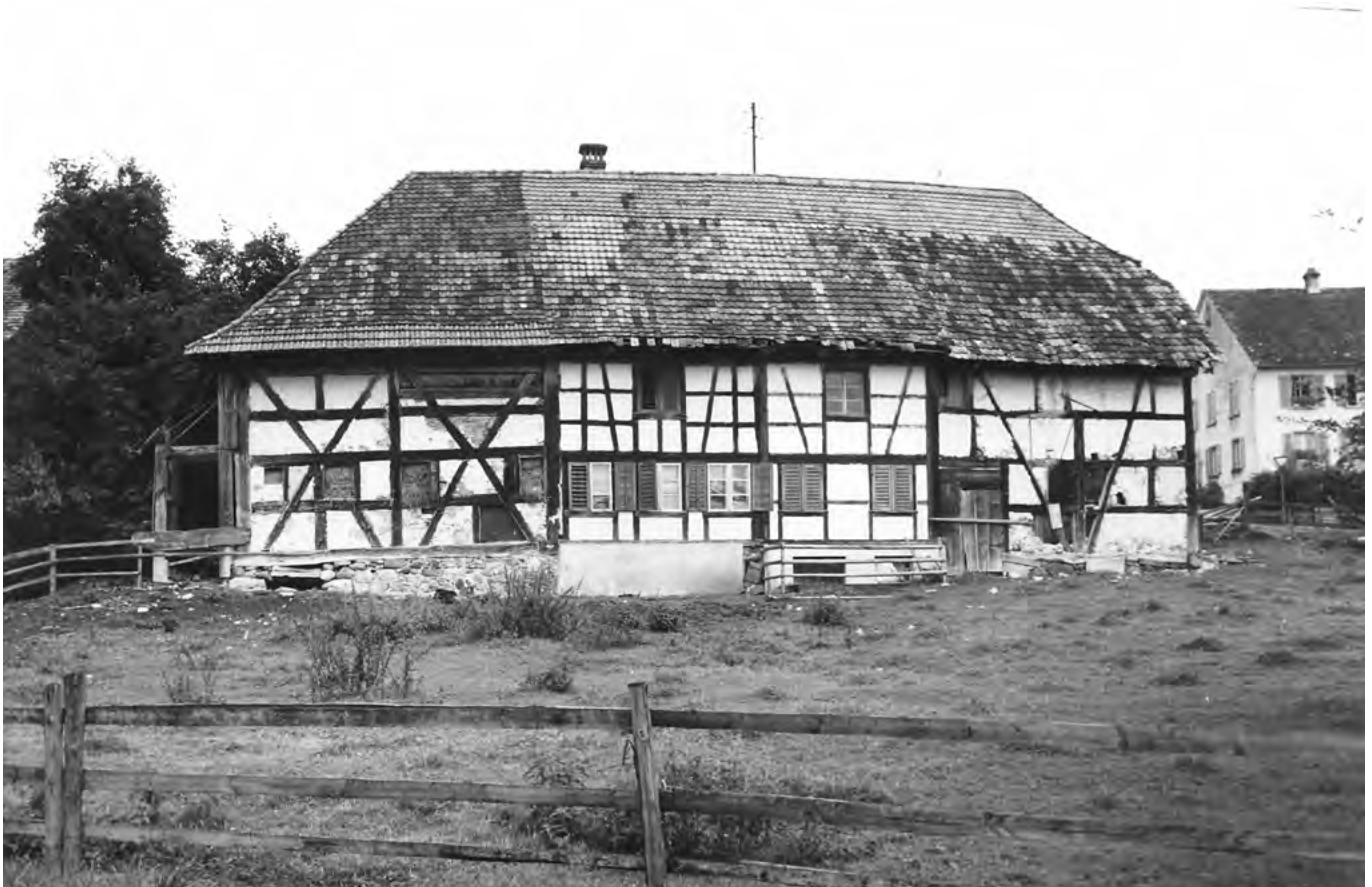
**12** Uesslingen, Hugen-Haus: Das ehemalige Bauernhaus in unbewohntem und verfallenem Zustand kurz vor der Translozierung. Deutlich abzulesen ist die Dreiteiligkeit des Gebäudes an der Fassade. Blick nach Norden. Aufnahme 1976.

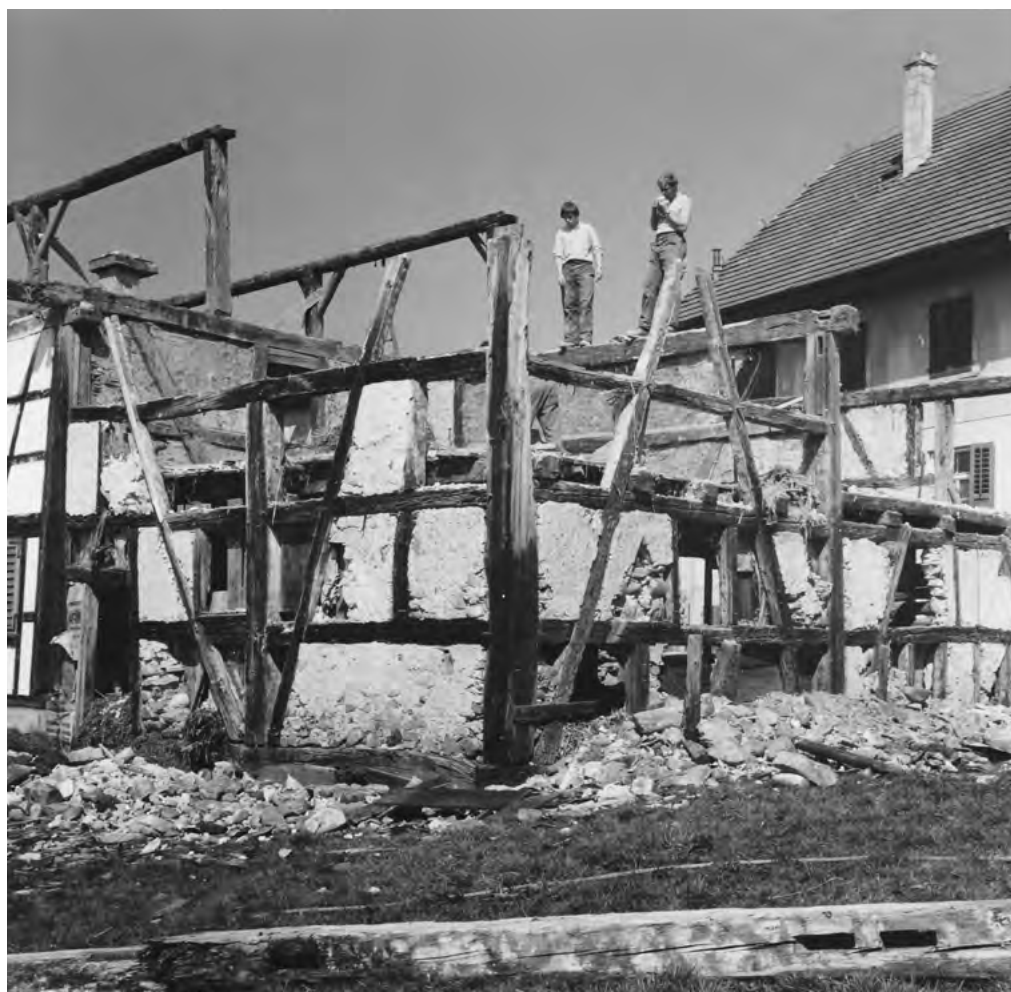
**14** Uesslingen, Hugen-Haus:  
Südostecke des mehrreihigen  
Ständerbaus. Zu sehen ist der Anbau  
der Trotte wohl der Zeit um 1605  
während des Abbaus. Deutlich zu  
erkennen ist die geschossübergreifen-  
de Konstruktion mit langen Ständern  
und Langstreben sowie die Riegelaus-  
teifung und Ausfachung mit  
Bollensteinmauerwerk. Blick nach  
Nordwesten. Aufnahme 1976.

Der östliche Hausteil mit der Trotte war möglicherweise kurz nach 1605 oder später an den bestehenden Wohnteil angefügt worden. Dieser zeigte an der Südfassade vor Ort eine ähnliche Konstruktion wie der westliche Scheunenteil. Wichtigster Un-

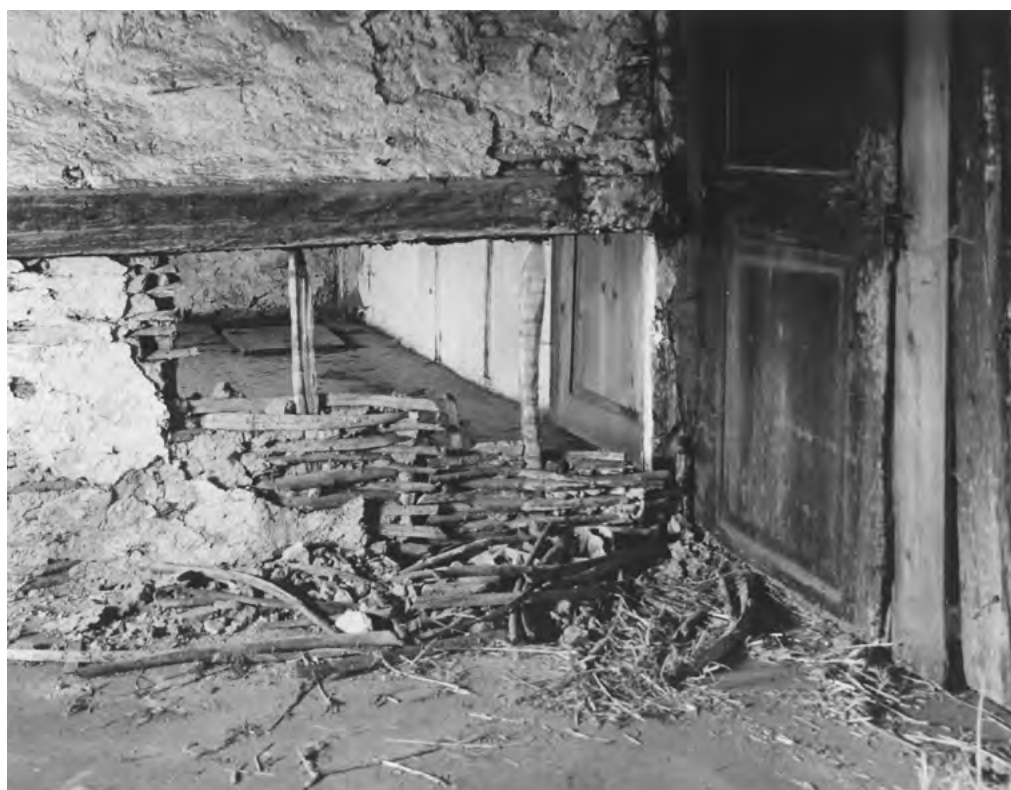
**15** Uesslingen, Hugen-Haus:  
Flechtwerkkonstruktion mit  
Lehmbewurf als Ausfachung einer  
Zwischenwand im Wohnteil während  
des Abbaus des Gebäudes. Aufnahme  
1976.

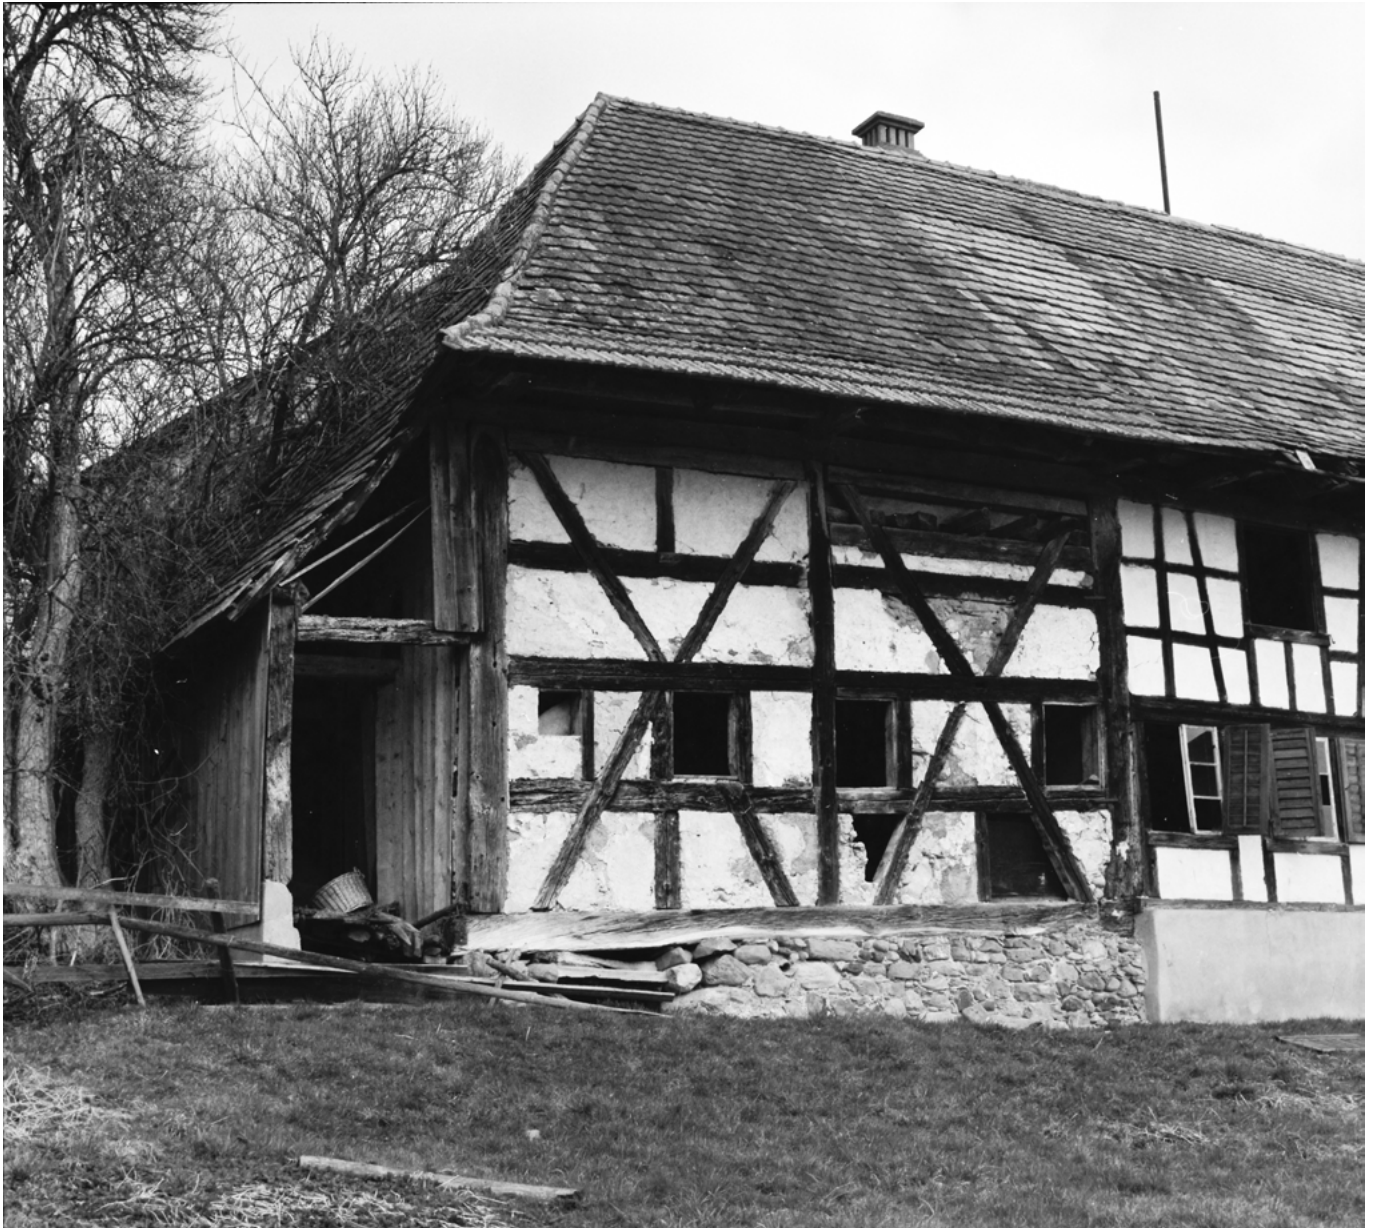
**16** Uesslingen, Hugen-Haus: Südwestecke des mehrreihigen Ständerbaus. Zu sehen ist der Stallteil des Kernbaus von 1568/69 mit dem jüngeren Schleppdachanbau. Die Ständerkonstruktion weist geschossübergreifende Ständer und Streben sowie von diesen überblattete durchlaufende Brüstungs- und Sturzriegel auf, die der Fenstergliederung dienen. Gut zu erkennen ist die aus Bollensteinen gemauerte Sockelmauer unter der Eichenschwelle. Blick nach Nordosten. Aufnahme 1975.

Die zur Thur gewendete Südseite des Gebäudes verrät viel über die wechselvolle Baugeschichte des Hauses. Im westlichen Stall- und Scheunenteil auf der Wetterseite war die ursprüngliche Wandkonstruktion von 1568/69 mit weiten Gefachen und je einem langen Brust- und einem Sturzriegel für die Fenstergliederung erhalten. Zum Teil später eingefügte Zwischenstiele fungierten unter anderem als Fensterpfosten. Die Konstruktion der Decke zwischen Erd- und Obergeschoss war mittig in die Ständerkonstruktion eingehängt oder *eingeschossen*, wie man sagt. Je zwei symmetrisch zueinander angeordnete Strebenpaare in Erd- und Obergeschoss verliehen der Wandkonstruktion zusätzliche Stabilität, während man auf die

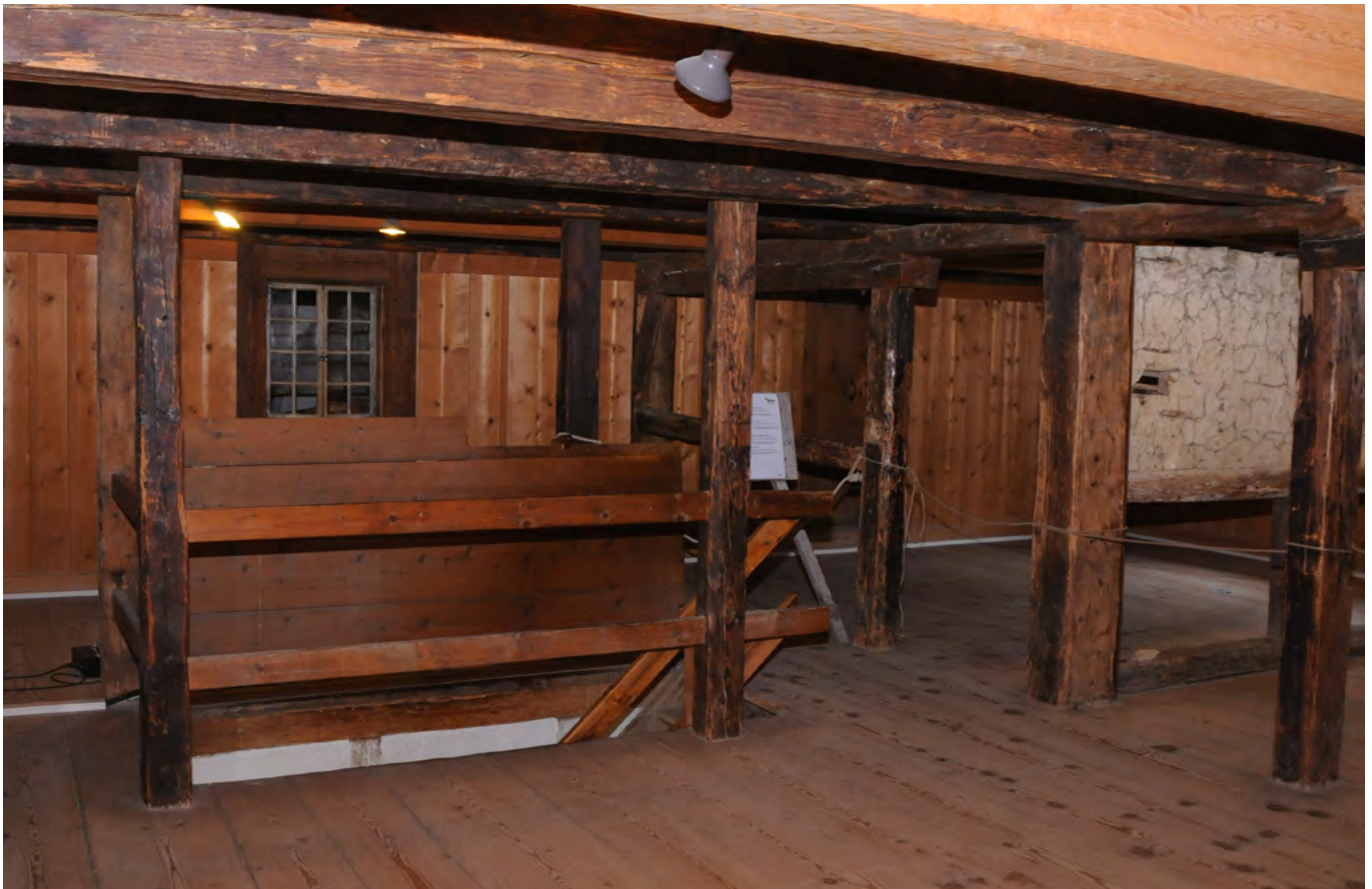
**17** Freilichtmuseum der Schweiz, Bauernhaus aus Uesslingen: Obergeschoss nach dem Wiederaufbau. Blick auf das in der ehemaligen östlichen Aussenwand des Wohnteils erhaltene Fenster. Blick nach Osten. Aufnahme 2017.

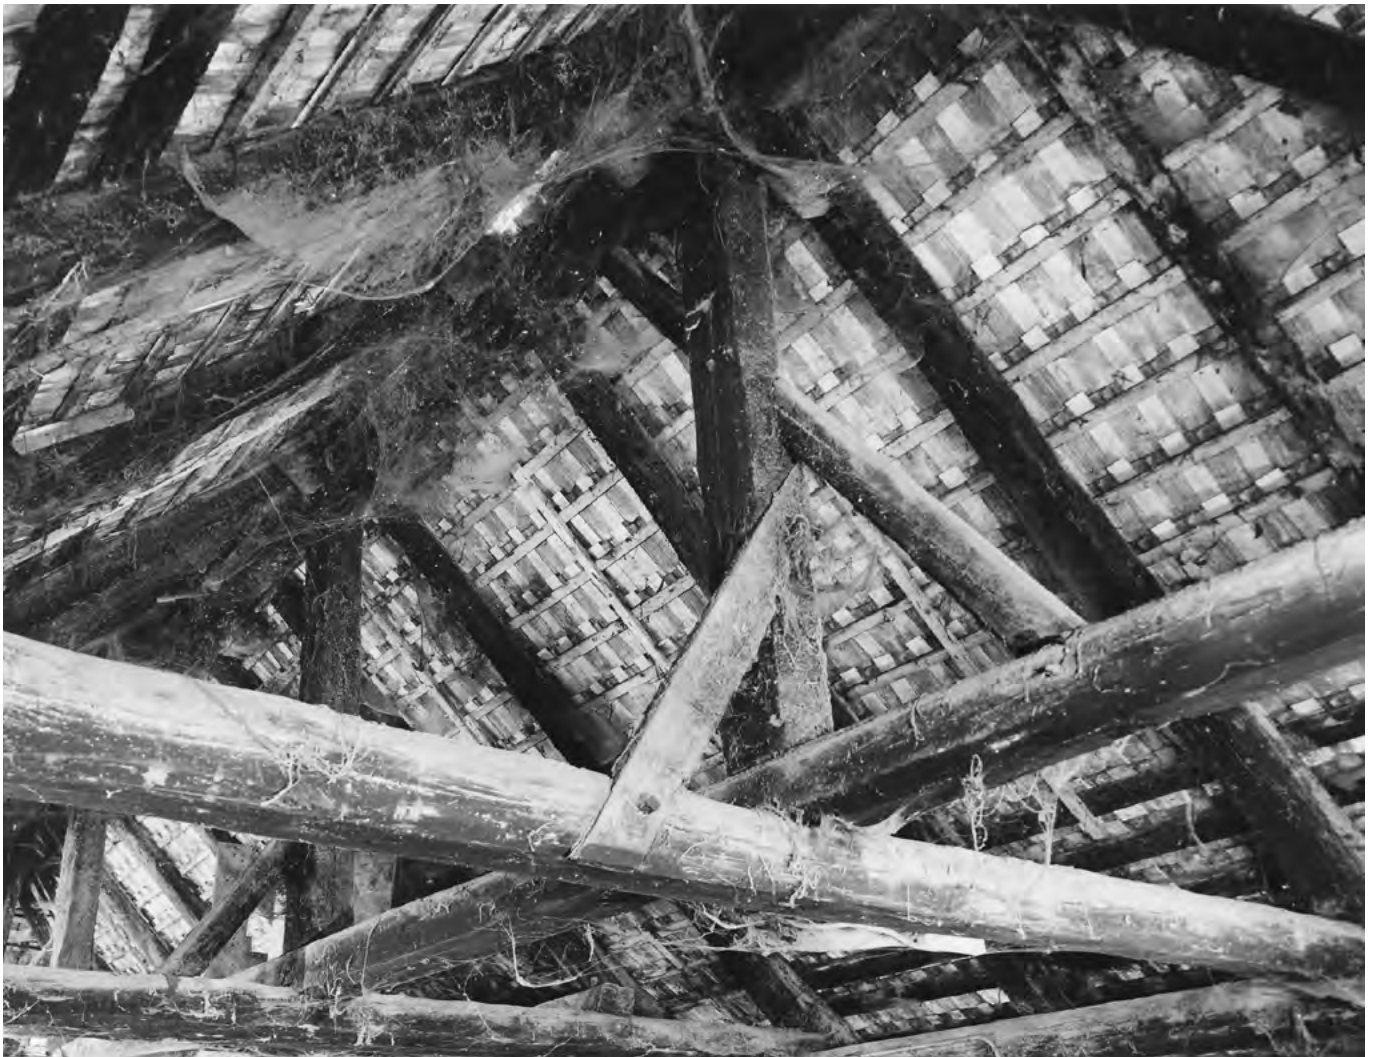
**19** Uesslingen, Hugen-Haus: Blick in den Dachraum des westlichen Hausteils mit dem verblatteten Dachwerk, bestehend aus First und Unterfirst, Kehlbalkenlage, abgefangenen Firstständern sowie kurzen Fussbändern und langen Bändern als Längsausteiung zwischen First und Unterfirst. Blick nach Westen. Aufnahme 1976.

Das Dachwerk lässt sich als Mischform von Rafen-Pfettendach und Sparrendach beschreiben. In den oberen Dachabschnitten waren die paarig angeordneten und miteinander verblatteten Rafen wie bei einem klassischen Pfettendachwerk beidseitig ohne feste Verbindung über den Firstbalken und die beiden Mittelpfetten gehängt. Ihre unteren Enden waren hingegen seitlich fest mit den Deckenbalken des Obergeschosses verblattet, die zugleich die Dachbalkenlage bildeten. Damit ergab sich wie bei einem klassischen Sparrendach ein statisch stabiles Kräftedreieck. Auf halber Höhe wurde das Dachwerk zusätzlich durch beidseitig an die Rafen geblattete Kehlbalken zusammengehalten. Sie lagen mit ihren beiden Enden auf den Mittelpfetten auf. Auf den Kehlbalken ruhte in Längsrichtung ein Unterfirst, der als Schwelle für die abgefangenen First-

ständer diente. Die Ständer trugen ihrerseits den Firstbalken, über dem die Dachrafen hingen. Die Mittelpfetten gaben die Dachlast an die darunter angeordneten Stuhlständer ab, die ihrerseits auf den Dachbalken standen. Zahlreiche aufgeblattete Langbänder, auch *Sperrrafen* genannt, sowie kurze Fuss- und Kopfhölzer sicherten wie bei Ständerbauten üblich das Dachwerk in Längs- und Querrichtung gegen Verwindungen. Alle eingezapften Strebeverbindungen sind erst in jüngeren Bauphasen hinzugekommen [d'Andrea/Diethelm 1987].

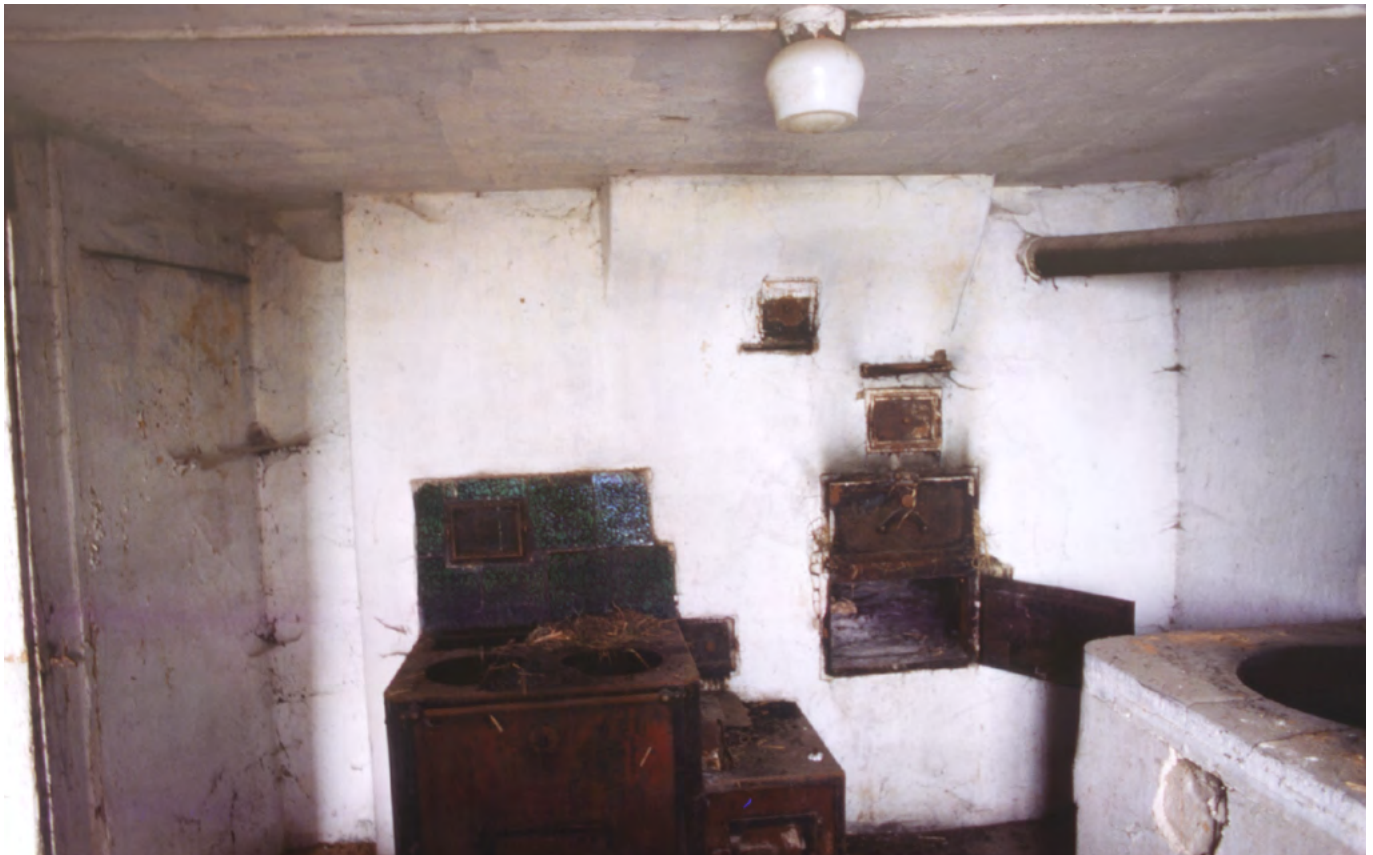
**22** Uesslingen, Hugen-Haus: Blick in die Küche mit dem Sparherd und der Schüröffnung des Stubenofens. Rechts ist der *Tolofen* unter anderem zum Waschen der Wäsche zu erkennen. Blick nach Süden. Aufnahme 1976.

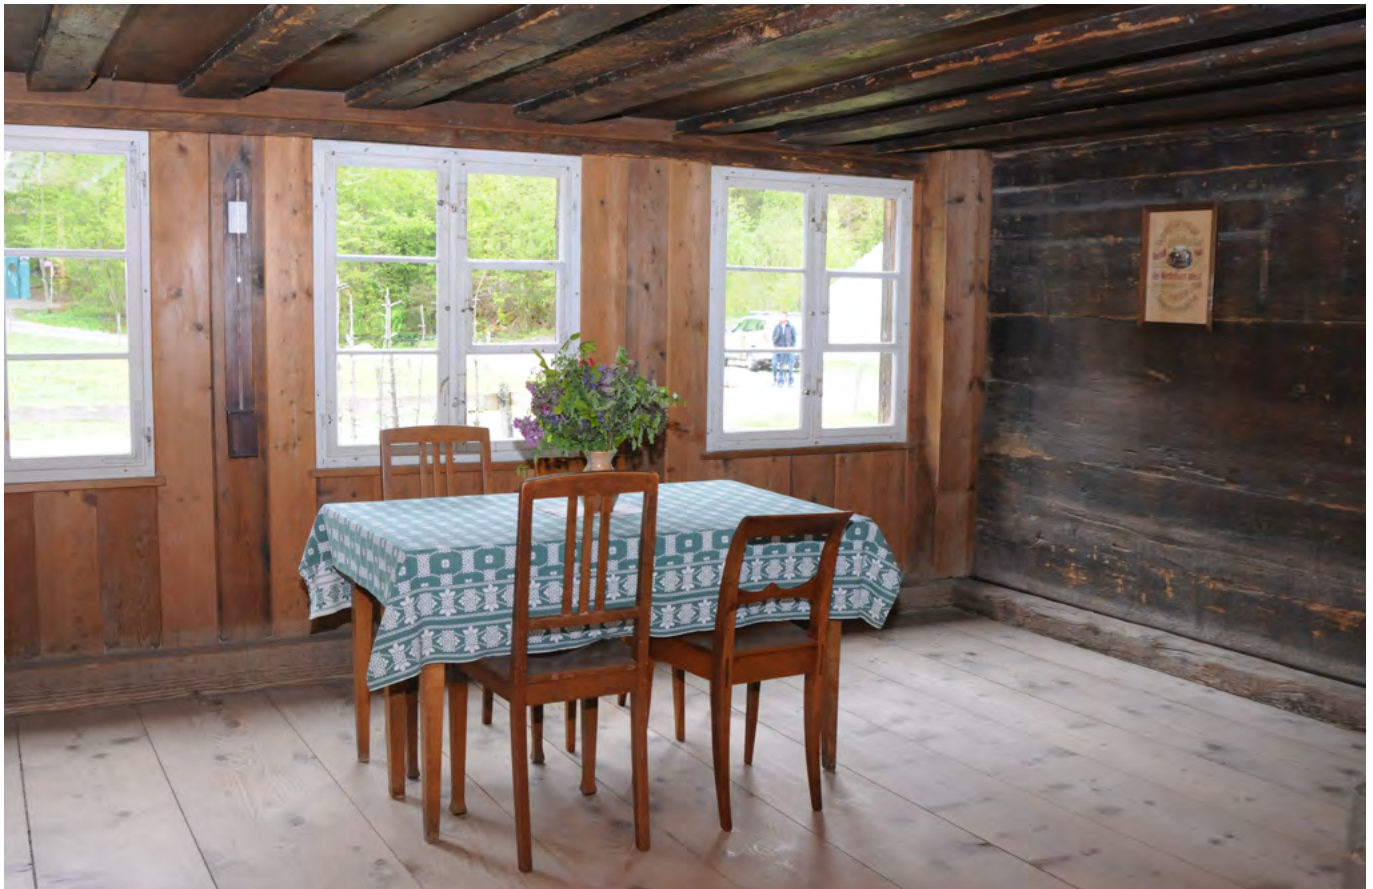
**23** Freilichtmuseum der Schweiz, Bauernhaus aus Uesslingen: Blick in die Stube nach dem Wiederaufbau. Zu sehen ist die wieder unverschaltete Bohlenwand auf der Westseite gegen den Stallteil und südseitig die wiederhergestellte Täferung mit den grossen Einzelfenstern des 19./20. Jahrhunderts. Blick nach Süden. Aufnahme 2017.

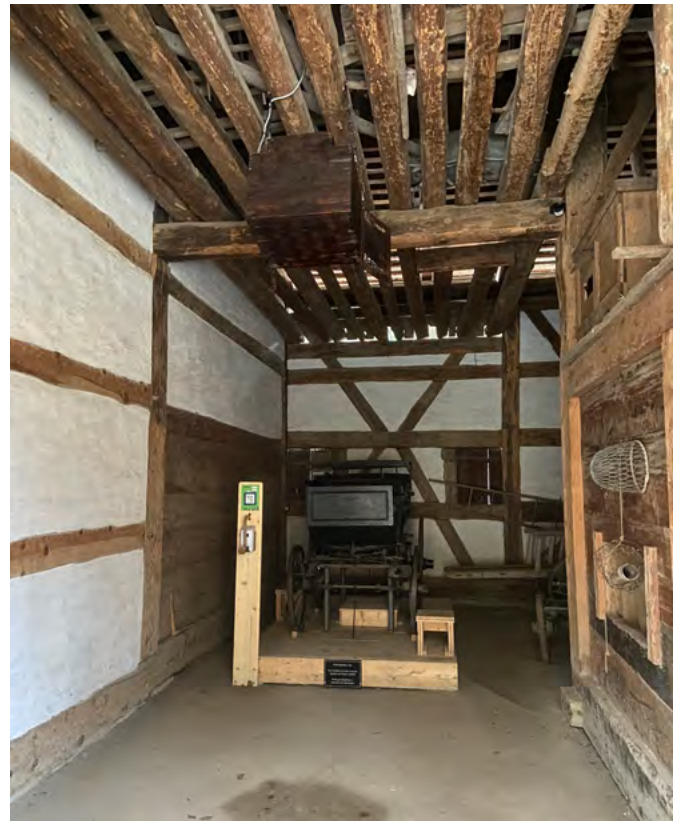
**24** Freilichtmuseum der Schweiz, Bauernhaus aus Uesslingen: Blick in den westlichen Ökonomieteil nach dem Wiederaufbau. Dieser dient heute als Wagenremise. Links ist die teils ausgebohrte Wand zum Wohnteil zu sehen, rechts der wiederhergestellte Stall mit den Bohlenwänden. Oben sieht man die zur Lagerung von ungedroschenem Getreide genutzte Heubühne oder Brügi. Aufnahme 2019.

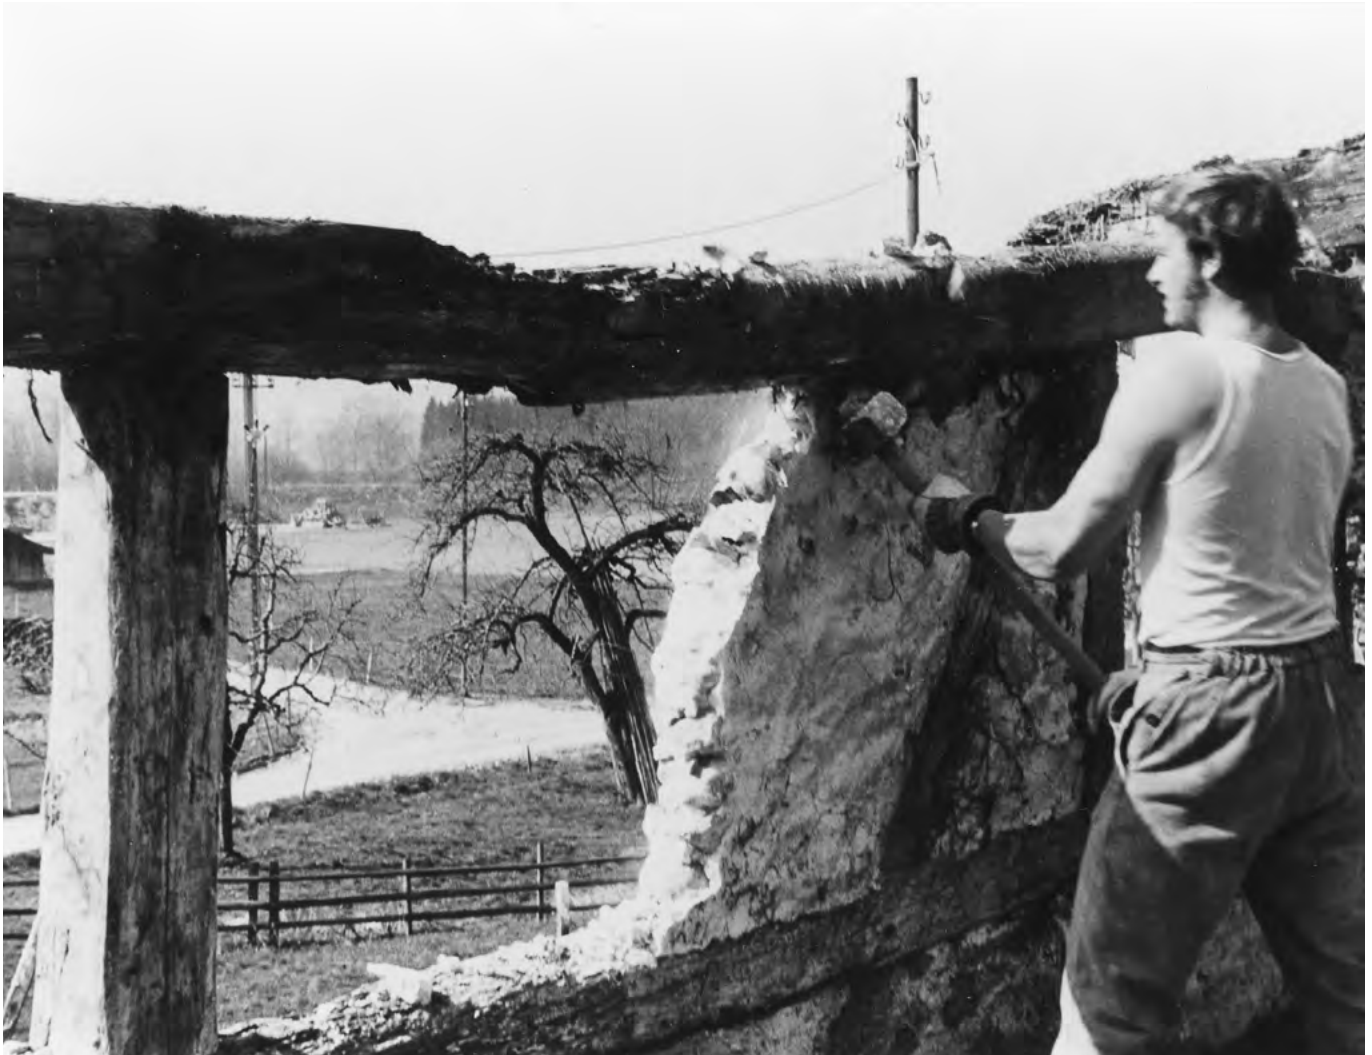
**25** Uesslingen, Hugen-Haus: Abbruch der mit Bollensteinmauerwerk geschlossenen Gefache. Beim Wiederaufbau wurden die Gefache mit modernen Ziegelsteinen geschlossen. Aufnahme 1976.

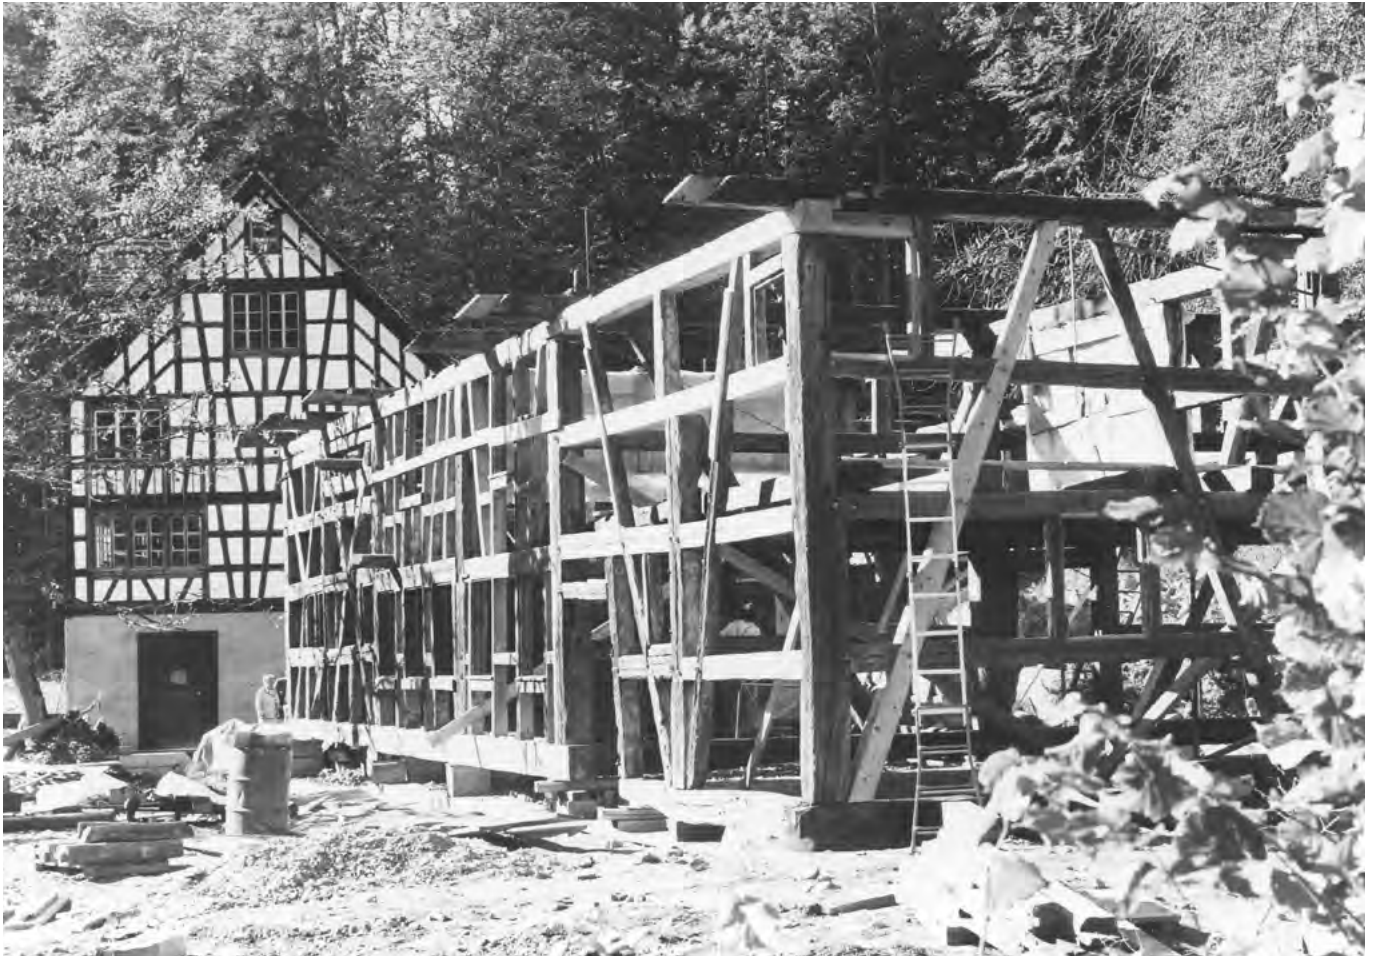
**26** Freilichtmuseum der Schweiz, Bauernhaus aus Uesslingen: Wiederaufbau des Ständerbaus im Freilichtmuseum. Im Hintergrund steht bereits das Haus aus Richterswil. Blick nach Westen. Aufnahme 1976.

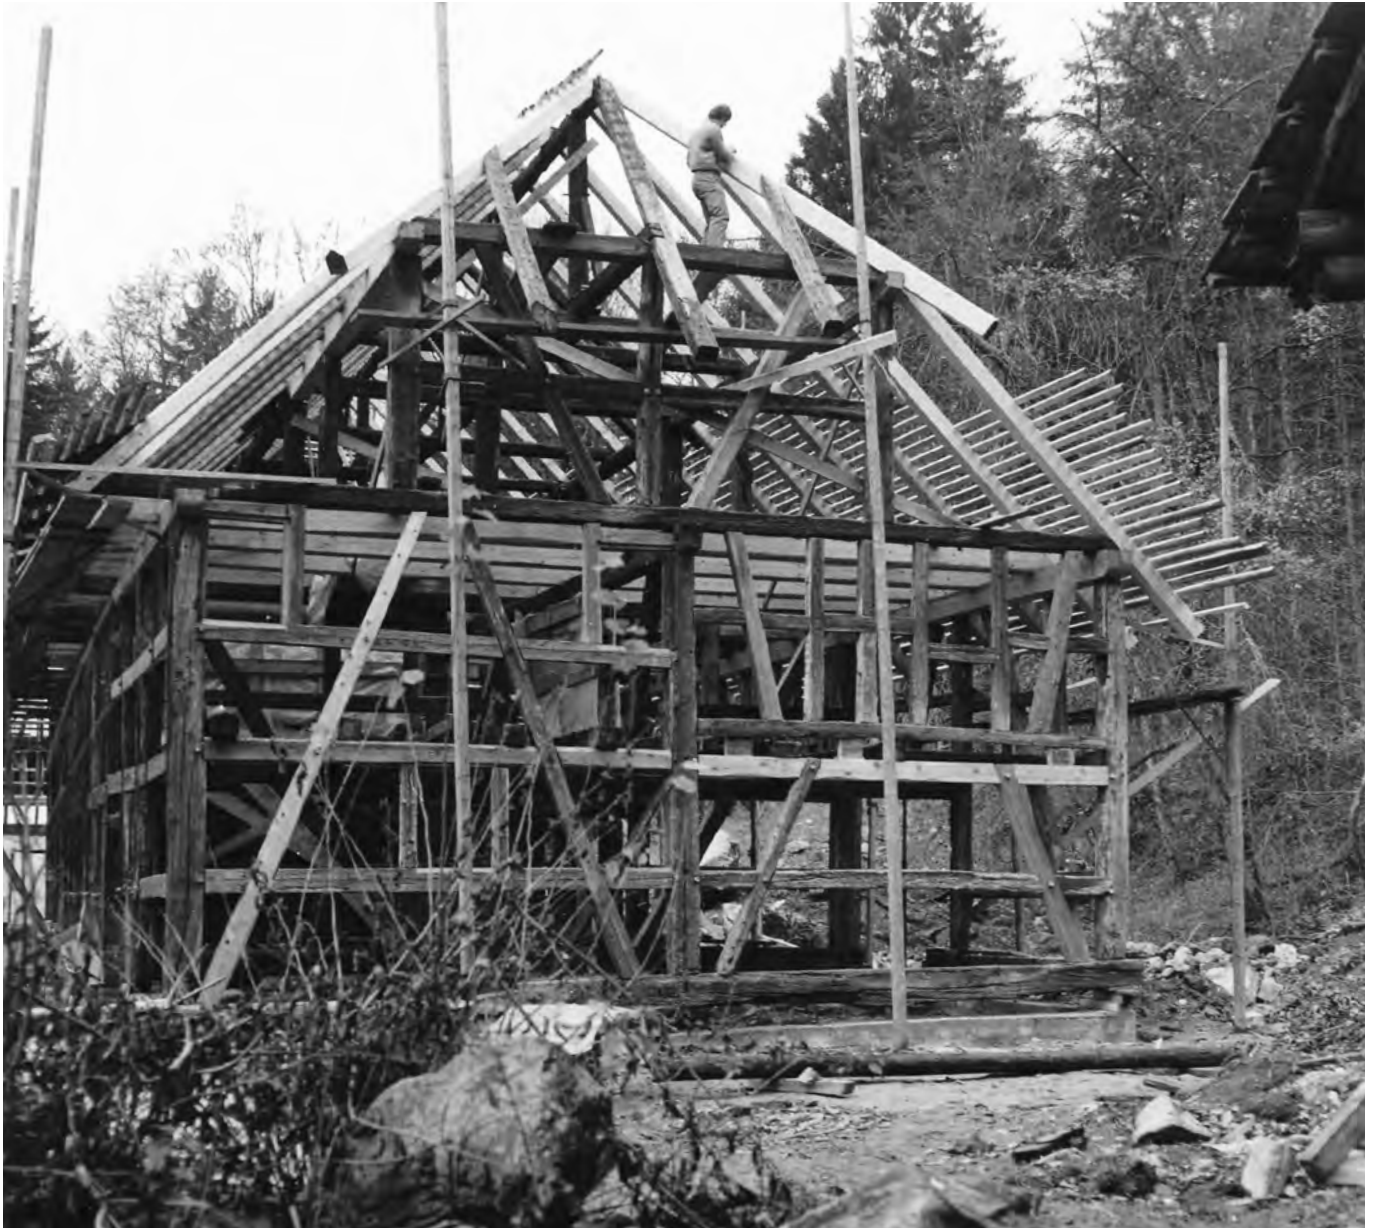
**27** Freilichtmuseum der Schweiz, Bauernhaus aus Uesslingen: Wiederaufbau des Ständerbaus im Freilichtmuseum, Erstellen des Dachwerks mit dem Krüppelwalm auf der Ostseite. Blick nach Westen. Aufnahme 1976.
