# Bauernhaus Uesslingen TG, 1568/69

Kantonskürzel	<b>TG</b>
Postleitzahl Gemeinde	<b>8524 Uesslingen-Buch</b>
Ort, falls von Gemeinde abweichend	<b>Uesslingen</b>
Parzelle	<b>542 (alte Nr. 712)</b>
Strasse Hausnummer	<b>Schaffhauserstrasse 23 (ehemals Uesslingen Nr. 98, zuvor 82, ursprünglich 65)</b>
Koordinaten (LV95)	<b>2'704'593, 1'270'902</b>
Höhenlage	<b>390 Meter über Meer</b>
Hausbezeichnung	<b>Hugen-Haus; Haagen-Haus</b>
Datierung	<b>1568/69 (Dendrodatierung)</b>
Letzte Besitzer	<b>Erbengemeinschaft Lenz</b>
Abbau – Eröffnung FLM	<b>1976 – 1978</b>

Autor (Monat/Jahr) **Volker Herrmann (01/2022)**

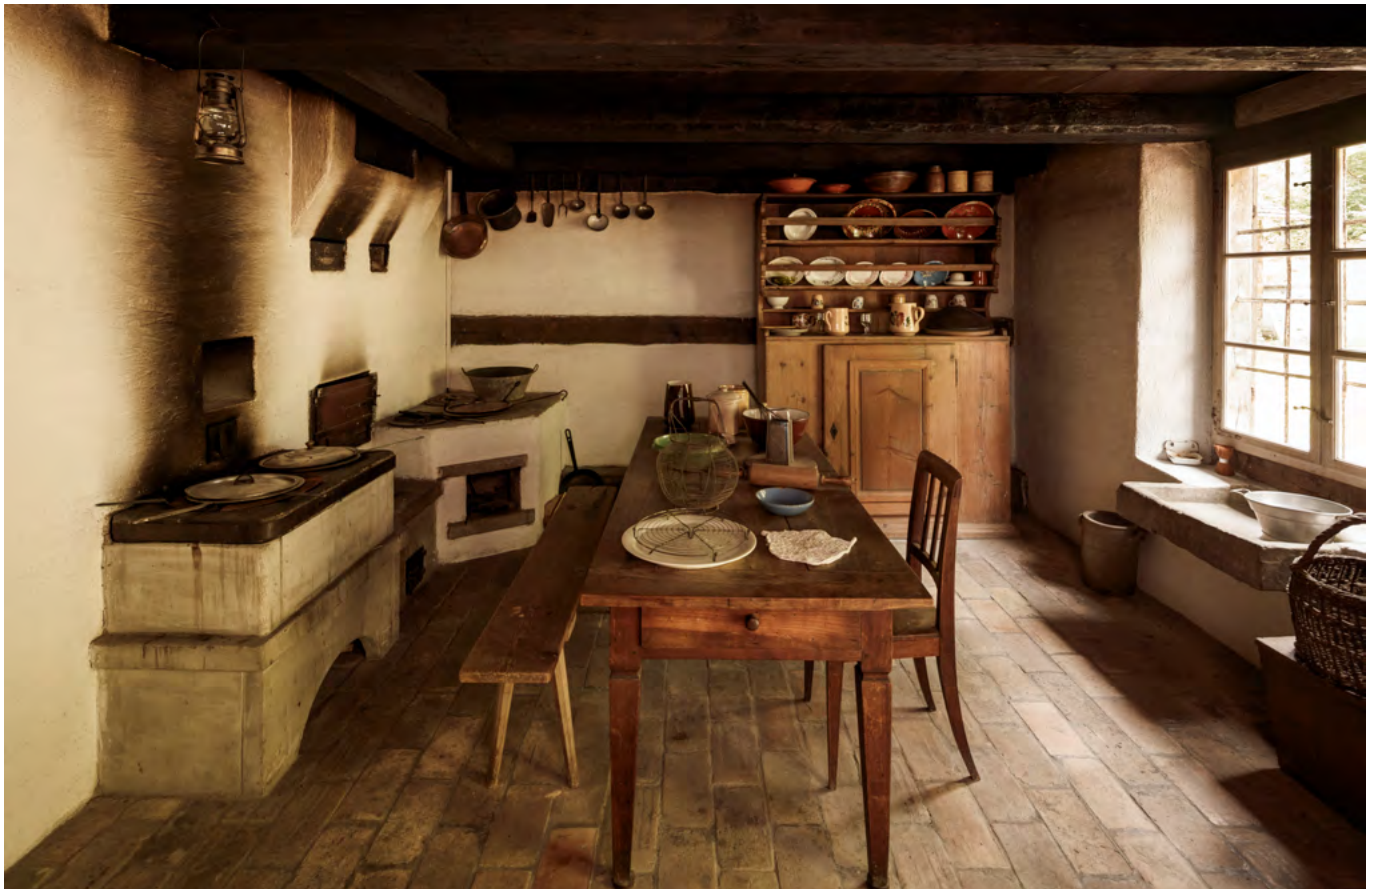
**28** Freilichtmuseum der Schweiz, Bauernhaus aus Uesslingen: Blick in die neu ausgestattete Küche des ehemaligen Bauernhauses nach dem Wiederaufbau, Blick nach Westen. Aufnahme 2017.

Im Erdgeschoss des Wohnteils werden die eingerichtete Rauchküche, Stube und Nebenküche mit Ausstattung und Inventar vorrangig des 19./frühen 20. Jahrhunderts gezeigt. Die ehemaligen Kammern im Obergeschoss sind bislang vorrangig für Vermittlungszwecke genutzt worden und sind entsprechend modern ausgestattet und weisen, abgesehen von Resten der originalen Ausfachung zweier Zwischenwände und dem Fenster in der Ostwand, keine alte Ausstattung auf. Die originalen Flechtwerkgefache dienen der didaktischen Vermittlung zur frühen Baugeschichte. Während das Tenn für eine Präsentation ländlicher Wagen und den Foxtrail genutzt wird, ist in dem mit einem Futtertrog ausgestatteten Stall der Personal- und Betriebsraum untergebracht. In dem sonst leeren Trotterraum hat man die mechanische Ölpressen aus Unterstammheim ZH aufgestellt. Ein eingebauter Ofen wurde ehemals zum vorherigen Erhitzen der später gepressten Baum-, Hasel- und Buchnüsse sowie Sonnenblumenkerne, Mohn- und Rapssaa-
